**RELATÓRIO DE FISCALIZAÇÃO
RF/CSB/0053/2014**

**Assunto: Fiscalização do Sistema de Abastecimento
de Água do Município de São Luis do Curu**

COORDENADORIA DE SANEAMENTO BÁSICO

**Fortaleza – CE
outubro/2014**

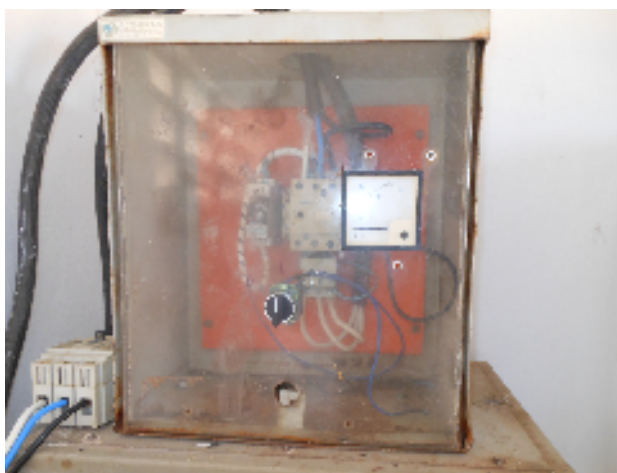
Foto 4 - Quadro de energia da captação sem horímetro.

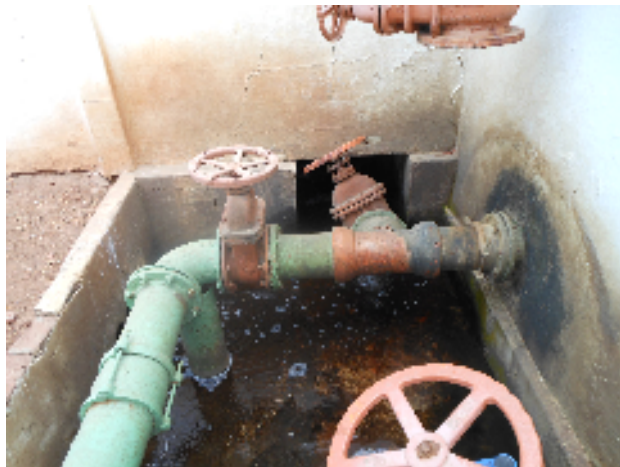
- a) A água de lavagem está sendo disposta em terreno de terceiros (**Anexo B**, item 9).

Foto 8 - Filtração: Destinação inadequada das águas de lavagem.

Determinação D7 - A CAGECE deve realizar a gestão do manejo, condicionamento, transporte e disposição adequada de lodos e subprodutos do tratamento de água ou de efluentes, visando corrigir a não conformidade verificada na constatação C7.

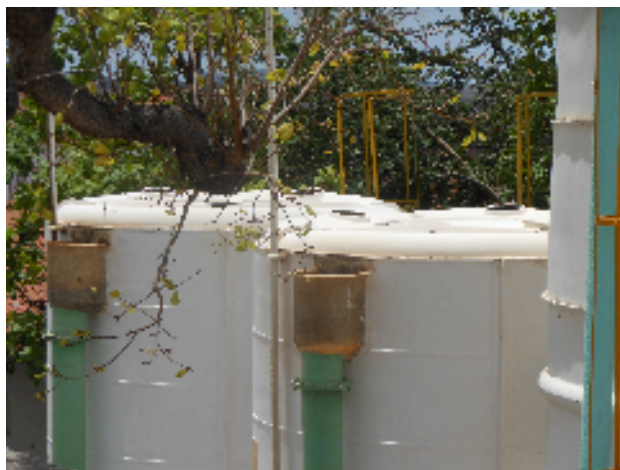
- a) Ausência de tampa nos filtros F-01, F-02, F-03 e F-04 (**Anexo B**, item **8**);
- b) Ausência de bomba reserva nas EEAT-03 (Bairro Paraíso) e EEAT-04 (Lavagem de filtros) (**Anexo B**, item **10**);
- c) Ausência de horímetro no quadro de comando da captação. Ausência de horímetro na EEAT-03 (Bairro Paraíso) (**Anexo B**, item **11**);
- d) Ausência de sinalizador noturno no REL-01 (**Anexo B**, item **19**).

Foto 10 - Filtração: Ausência de tampa na

Determinação D2 - A CAGECE deve cumprir as normas técnicas e os procedimentos estabelecidos para implantação das instalações do sistema de abastecimento de água, visando corrigir as não conformidades descritas na constatação C2.

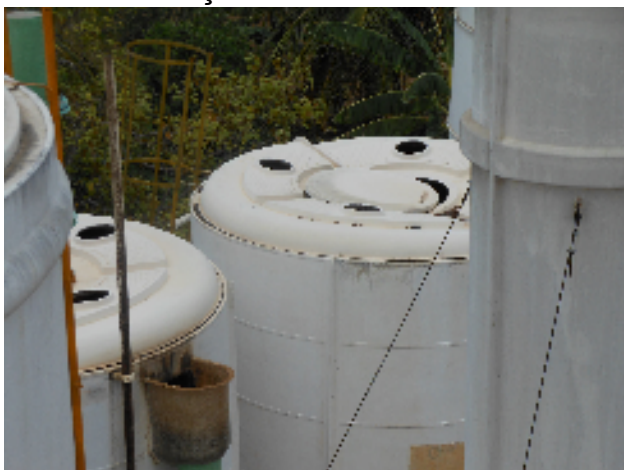
Foto 11 - Filtração: Filtro 04 com tampa danificada.

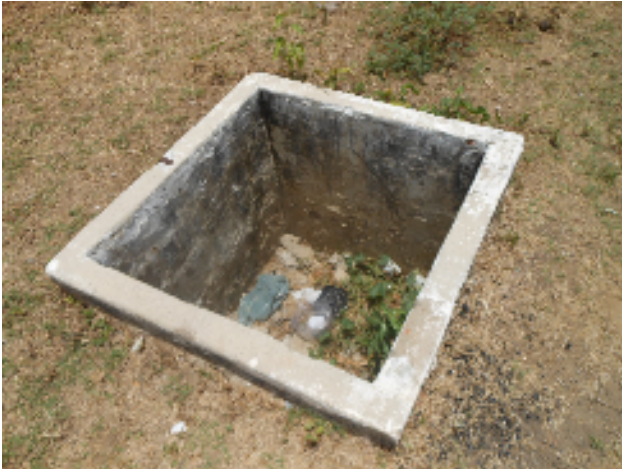
- a. As caixas de proteção dos registros, localizados na área da captação, não possuem grades ou tampas (**Anexo B**, item **1**);
- b. Ausência de iluminação noturna na área da captação (**Anexo B**, item **2**);
- c. Ausência de identificação da EEAB (**Anexo B**, item **3**).
- d. O filtro F-02 encontra-se parado (**Anexo B**, item **7**);
- e. As EEAT-01 e EEAT-02 estão sem identificação (**Anexo B**, item **12**);
- f. A fiação das EEAT-01 e EEAT-03 estão expostas (**Anexo B**, item **13**);
- g. A última atualização do RDA- Cadastro Técnico ocorreu em 2009 (**Anexo B**, item **16**);
- h. Presença de vazamento na gaixeta da EEAT-04 (**Anexo B**, item **13**);
- i. Ausência de tampas no RAP-01 e no REL-01 (**Anexo B**, item **17**);
- j. A última limpeza dos reservatórios foi realizada em 2012 (**Anexo B**, item **18**).

Foto 43 - Ausência de tampa na caixa de registro.

Determinação D3 - A CAGECE deve realizar operação e manutenção adequada das unidades integrantes do sistema de abastecimento de água, visando corrigir as não conformidades descritas na constatação C3.

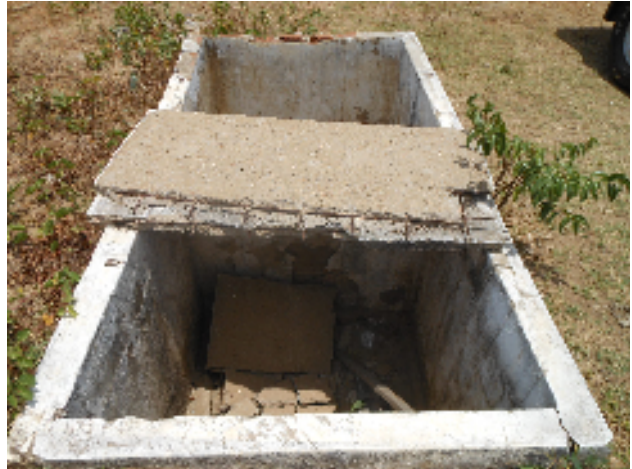
Foto 44 - Ausência de tampa ou grade na caixa de registro.

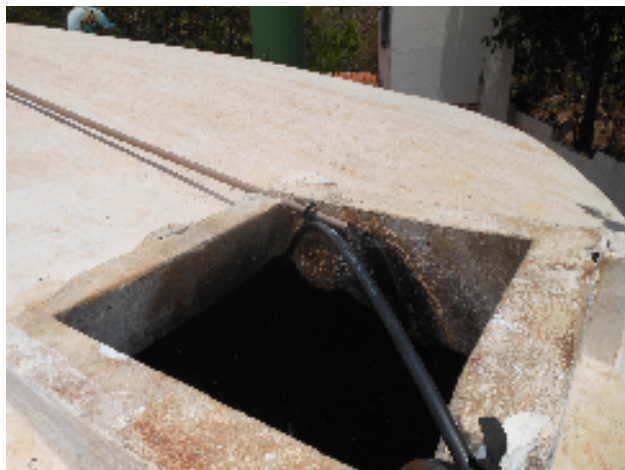
Foto 48 - Reservatório apoiado sem tampa.

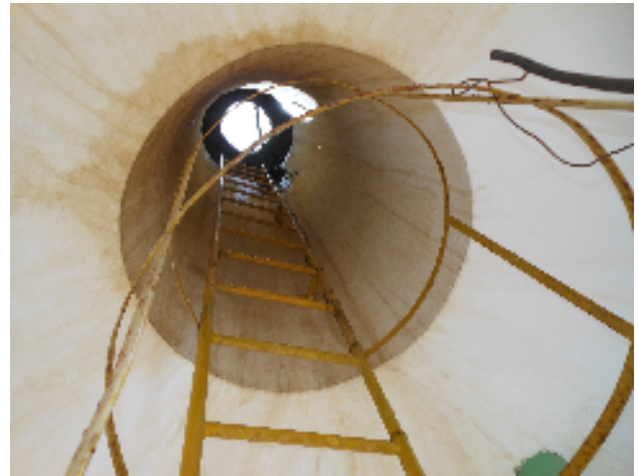
Foto 54 - Reservatório: Ausência de tampa.

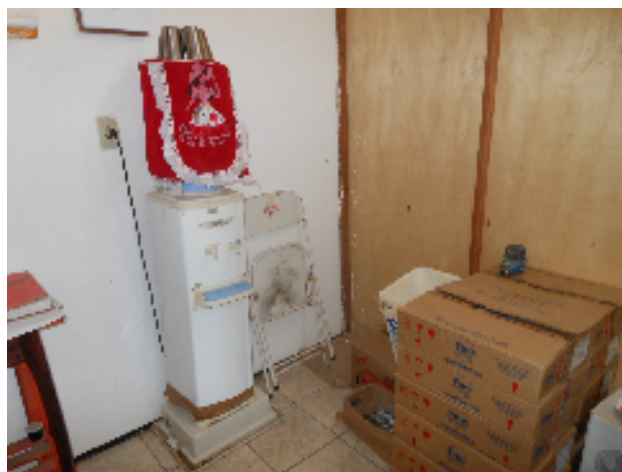
- a. O bebedouro de água está localizado em área restrita, onde os clientes não têm acesso (**Anexo B**, item 4).

Foto 61 - Oferta de água para funcionários e usuários em área restrita.

Determinação D6 - A CAGECE deve dispor de estrutura adequada para atender às solicitações e reclamações dos usuários, visando corrigir as não conformidades descritas na constatação C6.
