**RELATÓRIO DE FISCALIZAÇÃO  
RF/CSB/0054/2013**

**Assunto: Fiscalização dos Sistemas de  
Abastecimento de Água e de Esgotamento Sanitário  
do Distrito Jericoacoara (Jijoca)**

**COORDENADORIA DE SANEAMENTO BÁSICO**

**Fortaleza – CE  
Dezembro/2013**

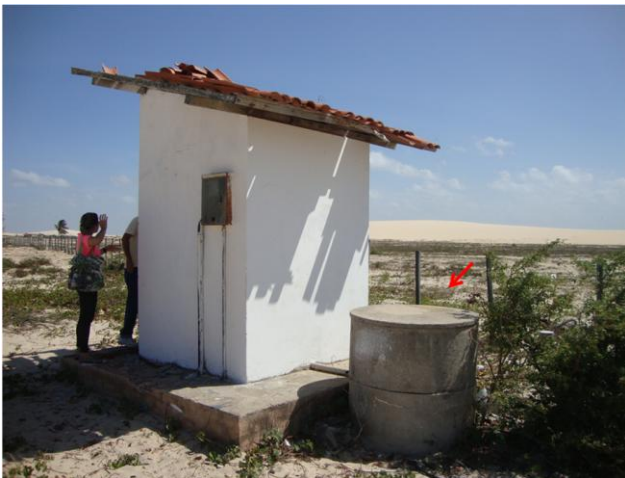
- a) Ausência de identificação nos poços PT-03, PT-04 e PT-06 (Anexo A, item 1.1 - I - 1);
- b) A caixa de proteção do poço PT-05 está soterrado por areia (Anexo A, item 1.1 - I - 5);

**Foto 1** – PT-03: ausência de identificação.

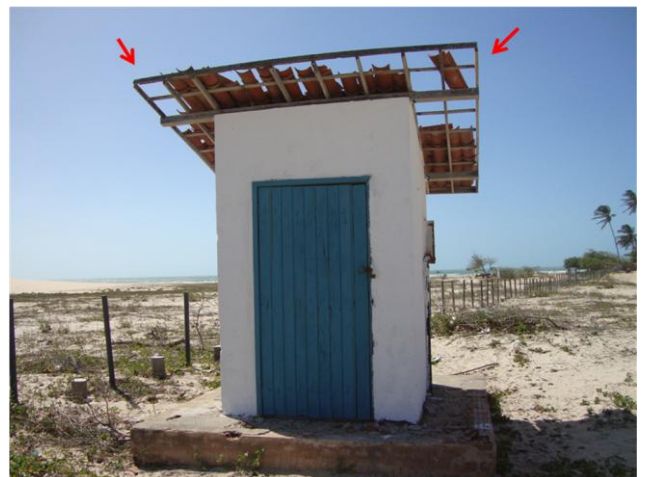
- c) O telhado da casa de abrigo do quadro de comandos dos poços PT-03 e PT-04 está danificado (Anexo A, item 1.1 - I - 10);
- d) Ausência de cerca de proteção nos poços PT-03, PT-04, PT-05 e PT-06 (Anexo A, item 1.1 - I - 11);

**Foto 4** – PT-03 e PT-04: casa de abrigo do quadro de comando.

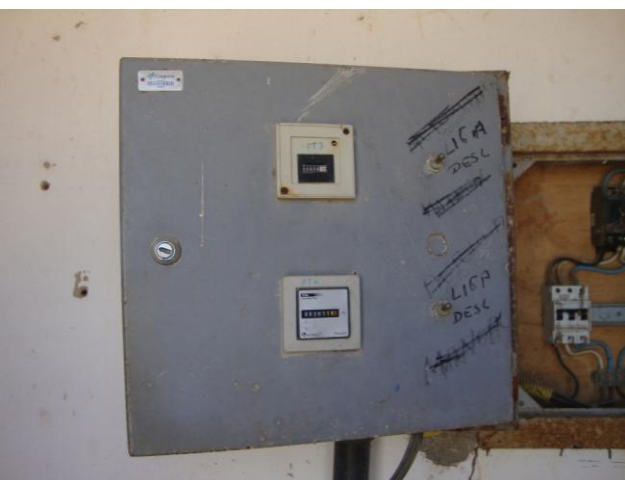
**Foto 5** – PT-03 e PT-04: quadro de comando sem amperímetro e voltímetro.

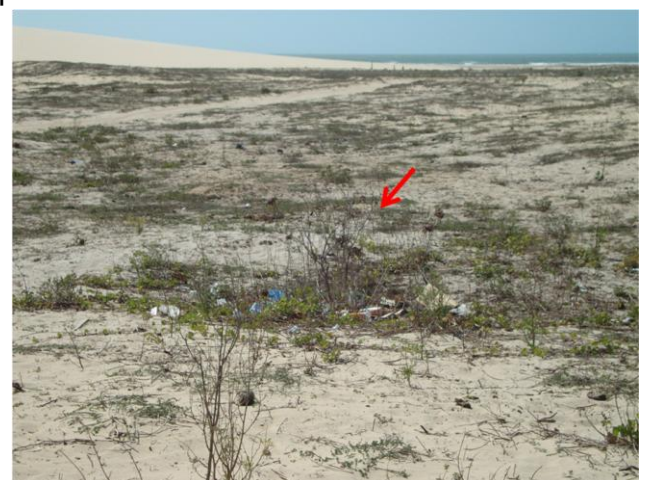
**Foto 6** – PT-05: caixa de proteção soterrada.

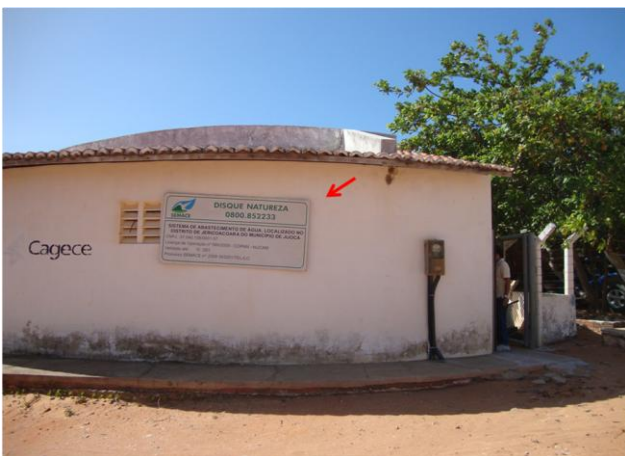
**Foto 11** – Placa de licenciamento ambiental da SEMACE sem prazo de validade.

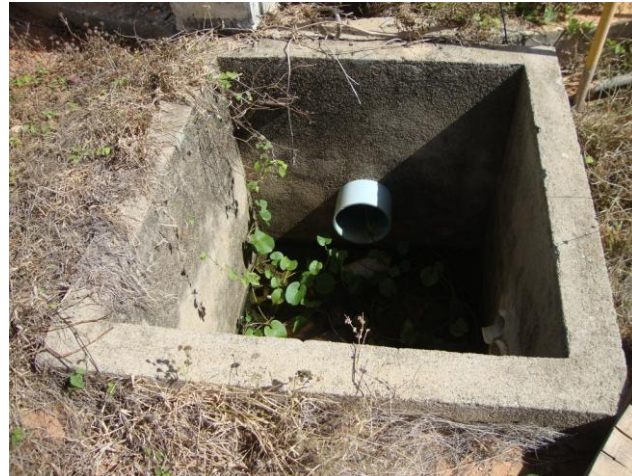
- k) As caixas de proteção localizadas nos reservatórios RAP-01 e REL-01 estão sem tampa ou grade de proteção (Anexo A, item 1.5 - II - 17);
- l) Não existe controle operacional do SES (Anexo A, item 1.7 - I - 2);

**Foto 30** – REL-01: caixa de descarga sem tampa ou grade de proteção.

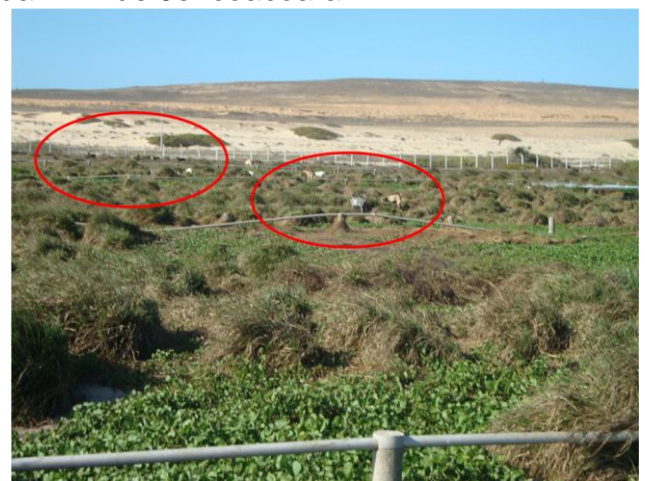
- p) A ETE apresenta animais dentro de seus limites (Anexo A, itens 1.10 - I – 11);
- q) Ausência de parte da grade de proteção do decantador (Anexo A, itens 1.10 - I – 20).

**Foto 62** – Presença de animais na área da ETE.

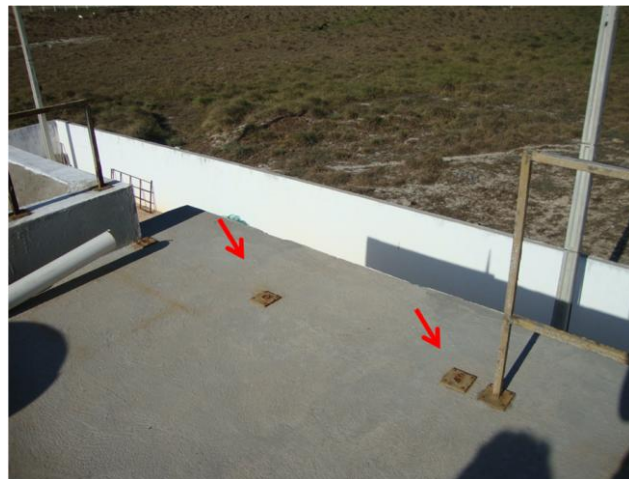
**Foto 76** – ETE: decantador sem parte da grade de proteção.

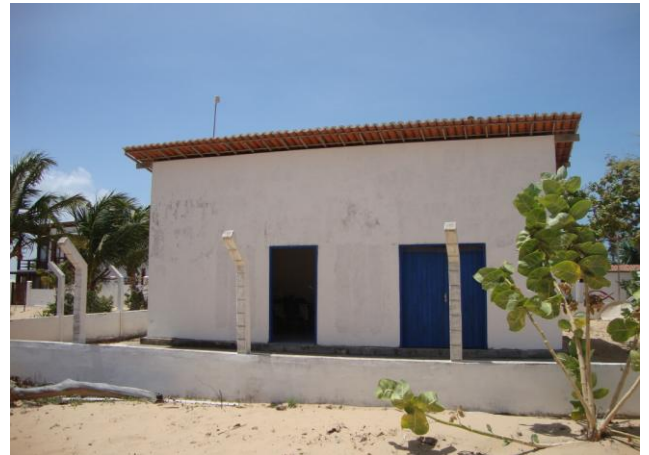
- a) Não existe placa indicativa do funcionamento do escritório da CAGECE (Anexo A, item 5 - I - 1).

**Foto 83** – Vista interna do escritório provisório de atendimento ao usuário, sem identificação da CAGECE.
