RELATÓRIO DE FISCALIZAÇÃO

RF/CSB/0055/2010

Assunto: Fiscalização do Sistema de Abastecimento de Água do Município de Senador Pompeu

COORDENADORIA DE SANEAMENTO BÁSICO

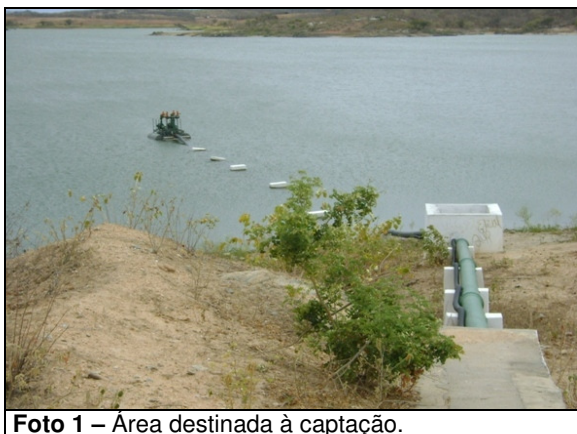
- De acordo com o RECOP, esta unidade do sistema não apresentou ocorrências, no período de janeiro/2010 a junho/2010;
- A área da captação não possui cerca de proteção, nem sinalização (**Foto 1**);
- O flutuante apresenta boas condições de conservação e manutenção (**Foto 1**);
- Na casa de comando, próxima à área da captação, existe barco para realização de inspeções e manutenções no flutuante (**Foto 2**).

Foto 1 – Área destinada à captação.

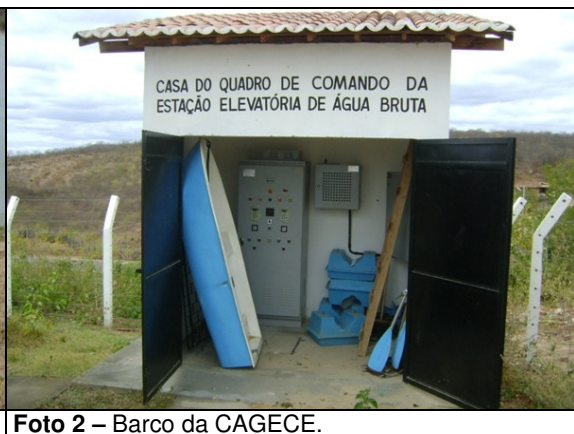
Foto 2 – Barco da CAGECE.

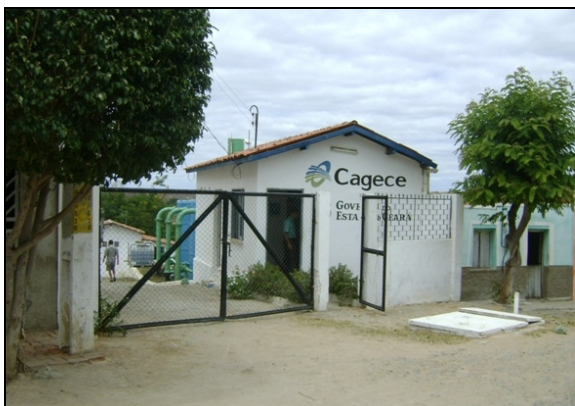
- A estação de tratamento está cercada e sinalizada, e possui iluminação para trabalhos noturnos (**Foto 3**);

Foto 3 – Entrada da ETA.

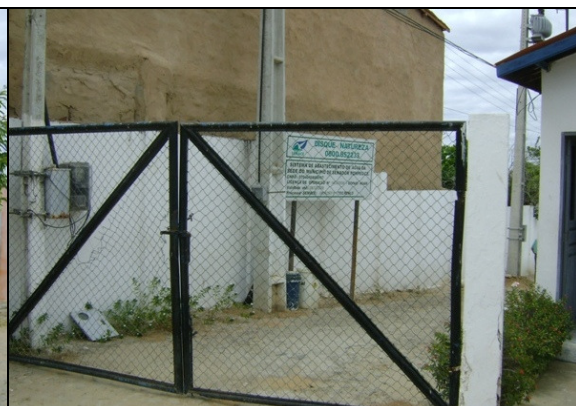
- No ato da inspeção, foi constatado que a ETA possui Licença de Operação (**Foto 4**), válida até julho/2012 (fls. 102 a 104 do Processo PCSB/CSB/0056/2010).

Foto 4 – Placa da licença de operação.

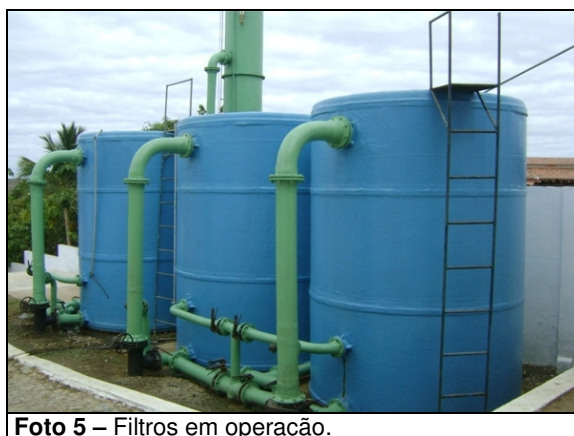
Foto 5 – Filtros em operação.

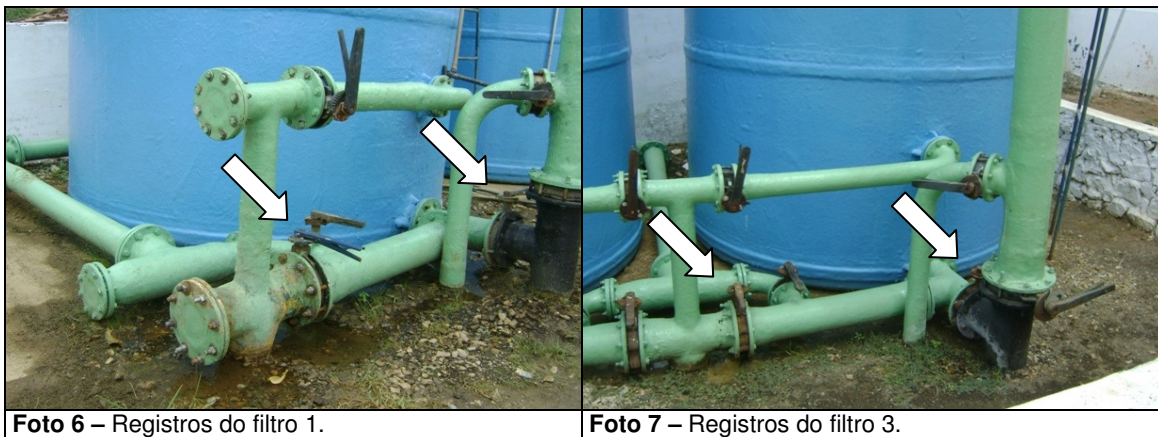
- De acordo com o RECOP, esta unidade do sistema apresentou a seguinte ocorrência, no período de novembro/2009 a junho/2010: “*Filtro funcionando com defeito*”.
- Os filtros não possuem tampas de proteção (**Foto 5**);
- No ato da inspeção, constatou-se vazamento nos registros dos filtros 1 e 3 (**Fotos 6 e 7**).

C3 - No ato da inspeção constatou-se vazamento nos registros dos filtros 1 e 3;

- Tampas de proteção para os filtros;
- Conserto de vazamento nos registros dos filtros 1 e 3;
- Armazenamento adequado de produtos químicos, separados por tipo e isolado do contato direto com o piso.

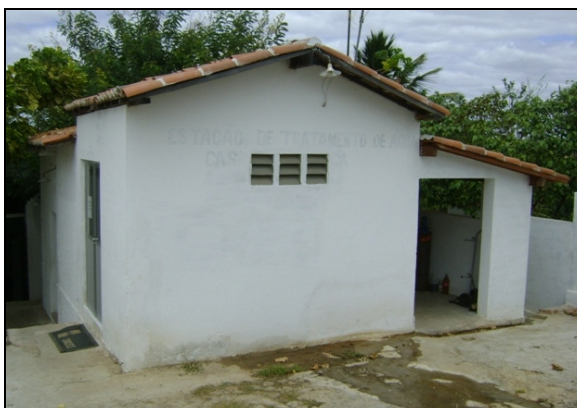
- De acordo com o RECOP, esta unidade do sistema não apresentou ocorrências, no período de janeiro/2010 a junho/2010;
- Na casa de química (**Fotos 8 e 9**) o armazenamento de produtos químicos está sendo feito inadequadamente, uma vez que, alguns produtos estavam armazenados em contato direto com o piso e próximo aos cilindros de cloro gasoso;
- O armazenamento do PAC é feito à céu aberto, próximo aos filtros (**Foto 10**);
- Os tanques dosadores de produtos químicos encontram-se em boas condições de conservação e manutenção (**Foto 11**);
- A ETA possui dosador de flúor em funcionamento (**Foto 11**), o qual apresenta boas condições de conservação e manutenção. Segundo o operador, o início de sua operação data de março/2010;
- A casa de química possui kit de peças de reposição para o caso de vazamento de cloro (**Foto 12**).

Foto 8 – Casa de química.

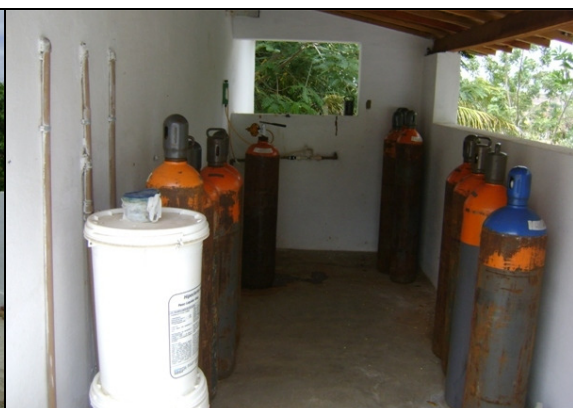
Foto 9 – Local dos cilindros de cloro gasoso.

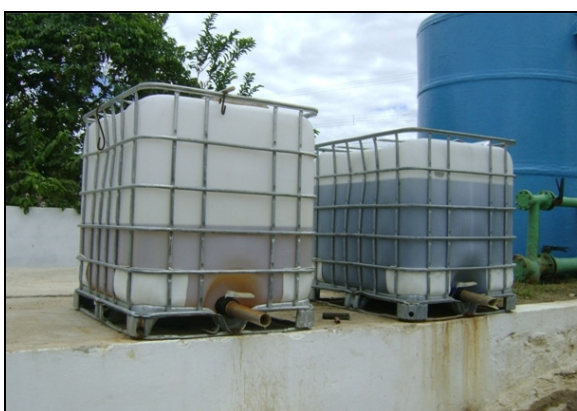
Foto 10 – Reservatórios de PAC.

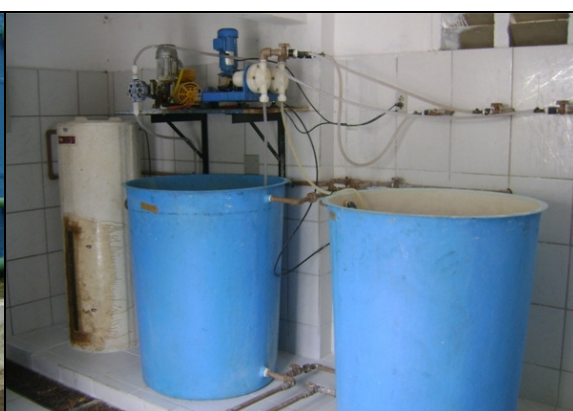
Foto 11 – Dosadores de produtos químicos.

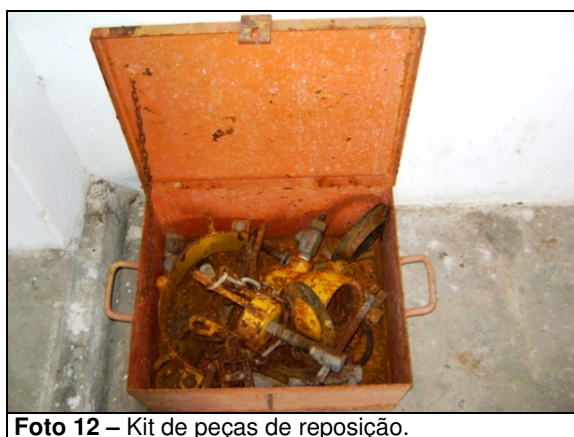
Foto 12 – Kit de peças de reposição.

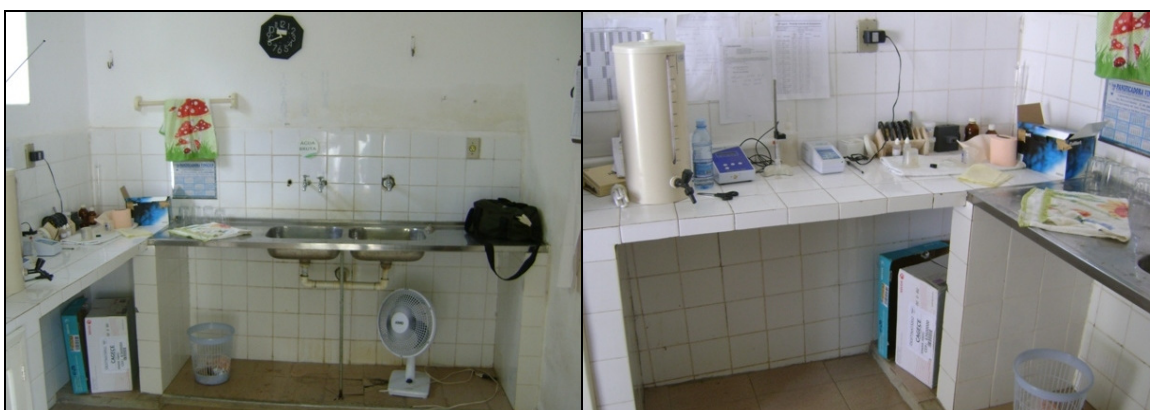
- O laboratório apresenta boas condições de conservação e manutenção (**Fotos 13 e 14**);
- No laboratório há registros da qualidade da água bruta e da água tratada (**Foto 15**);

Fotos 13 e 14 – Vistas do laboratório da ETA.

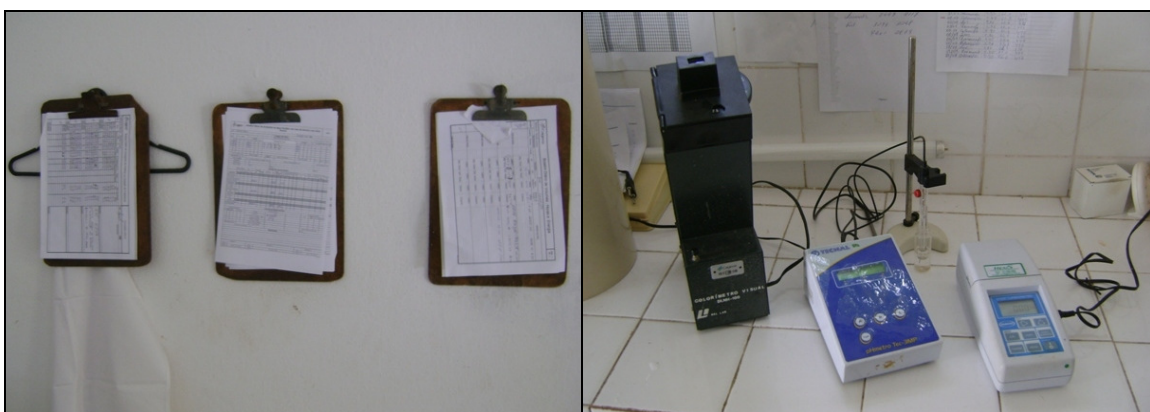
Foto 15 – Fichas de controle de qualidade da água.

Foto 16 – Equipamentos do laboratório.

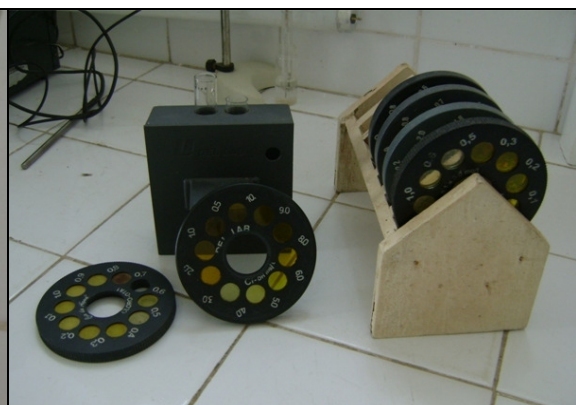
Foto 17 – Fichas de controle de qualidade da água.

Foto 18 – Clorímetro e disco comparadores.

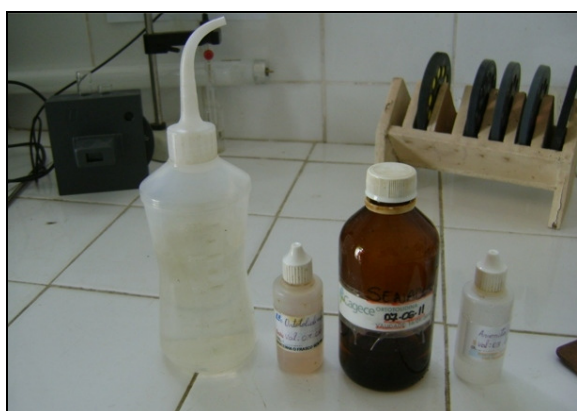
Foto 19 – Reagentes etiquetados.

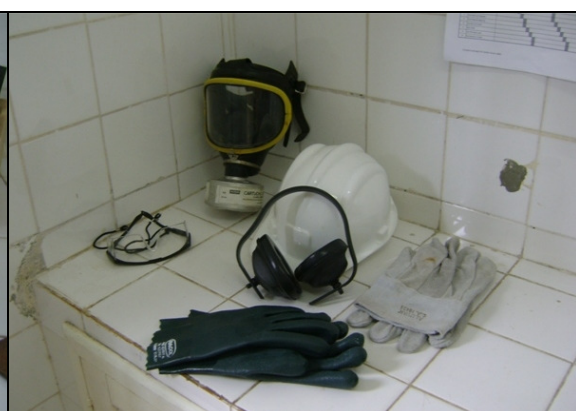
Foto 20 – EPI's do operador.

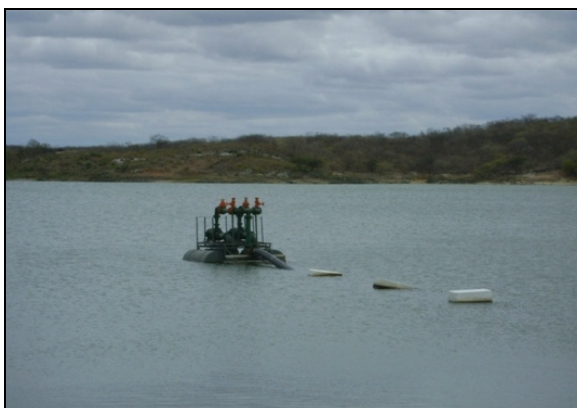
- A elevatória EECS-01 (**Foto 21**) está instalada em flutuador no Açude Patu e encontra-se em bom estado de conservação e manutenção;
- O quadro de comando da elevatória (**Foto 22**) está instalado em edificação própria (**Foto 23**), próxima à área da captação, possui horímetro, amperímetro e voltímetro, e encontra-se em bom estado de conservação.

Foto 21 – Elevatórias EECS-01.

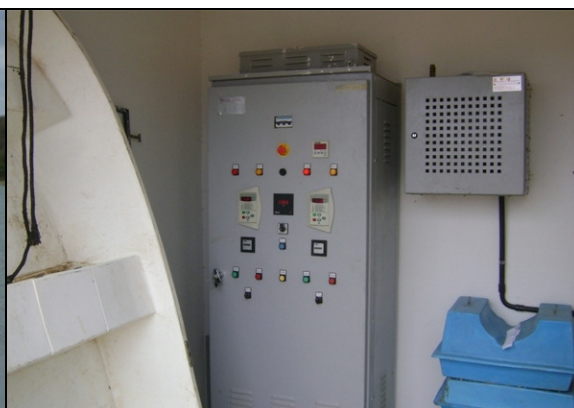
Foto 22 – Quadro da EECS-01.

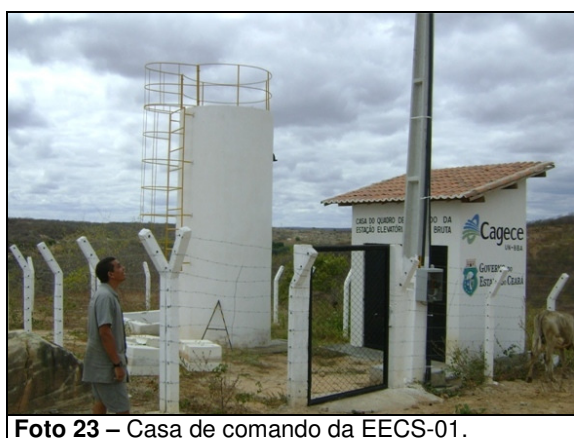
Foto 23 – Casa de comando da EECS-01.

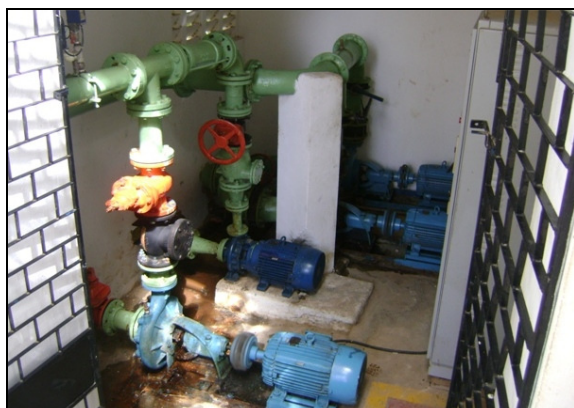
- As elevatórias EEAT-01 e EEAT-02 (**Fotos 24 a 26**) estão instaladas em edificação própria (**Foto 27**), na área da ETA, e encontram-se em bom estado de conservação.
- O quadro de comando das elevatórias (**Foto 28**) está instalado na mesma edificação, possui horímetro, amperímetro e voltímetro, e encontra-se em bom estado de conservação;
- O extintor de incêndio das elevatórias está instalado de forma adequada, segundo as normas vigentes (**Foto 29**);
- As elevatórias não possuem identificação.

Foto 24 – Elevatórias EEAT-01 e EEAT-02.

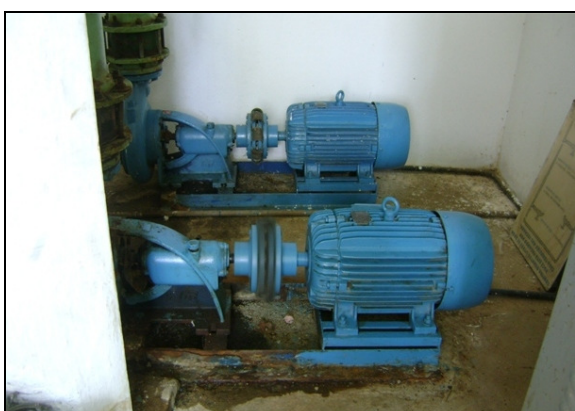
Foto 25 – Elevatória EEAT-01.

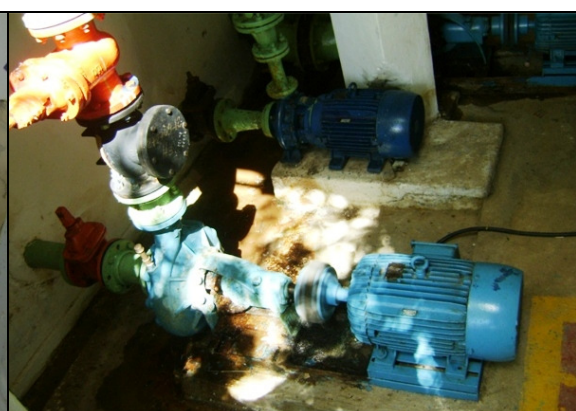
Foto 26 – Elevatória EEAT-02.

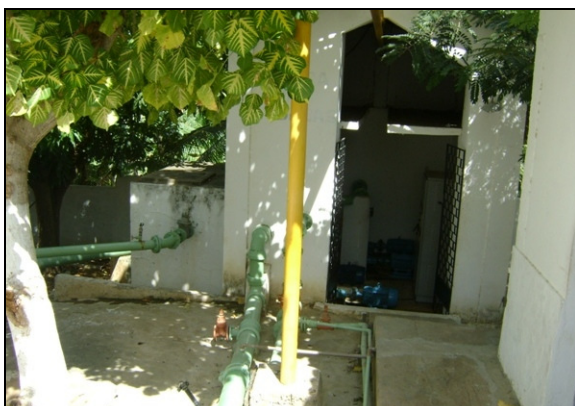
Foto 27 – Casa de comando da EEAT-01 e EEAT-02.

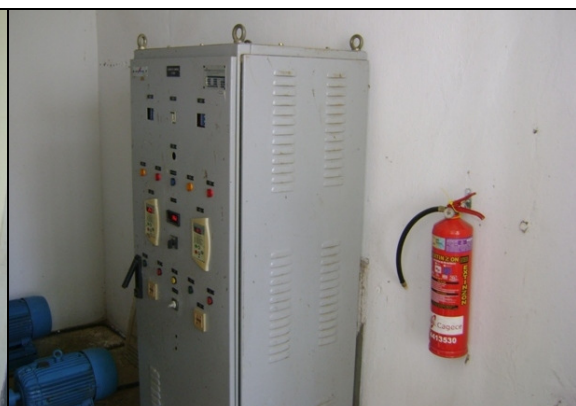
Foto 28 – Quadro de comando e extintor de incêndio da EEAT-01 e EEAT-02.

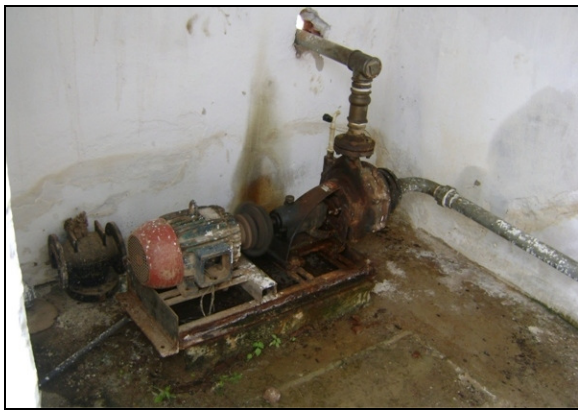
- A elevatória EEAT-03 (**Foto 29**) está instalada em edificação própria (**Foto 30**), na área do RAP-03. Essa elevatória apresenta vazamento, oxidação em suas partes e não possui bomba reserva;

Foto 29 – Elevatória EEAT-03.

- Oxidação de suas partes e vazamento no conjunto moto-bomba;
- Ausência de bomba reserva;
- O quadro de comando não possui horímetro, nem amperímetro e nem voltímetro;
- Ausência de identificação.

- Conserto de vazamento no conjunto moto-bomba;
- Bomba reserva;
- Instalação de horímetro, amperímetro e voltímetro no quadro de comando;
- Identificação de acordo com o cadastro técnico.

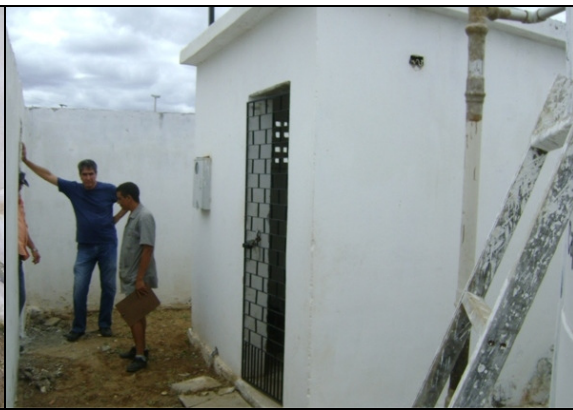
Foto 30 – Casa de comando da EEAT-03.

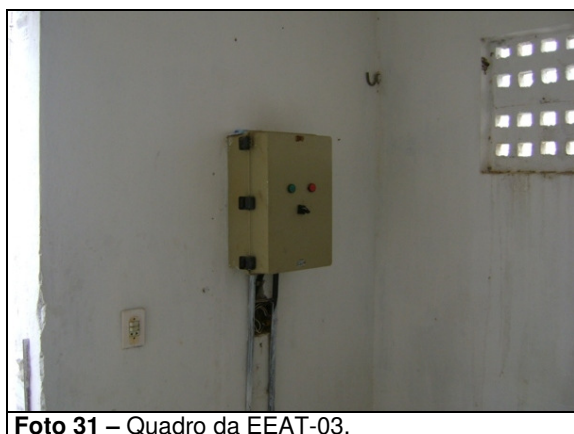
- O quadro de comando da elevatória (**Foto 31**) está instalado na mesma edificação, não possui horímetro, nem amperímetro e nem voltímetro;
- A elevatória não possui identificação.

Foto 31 – Quadro da EEAT-03.

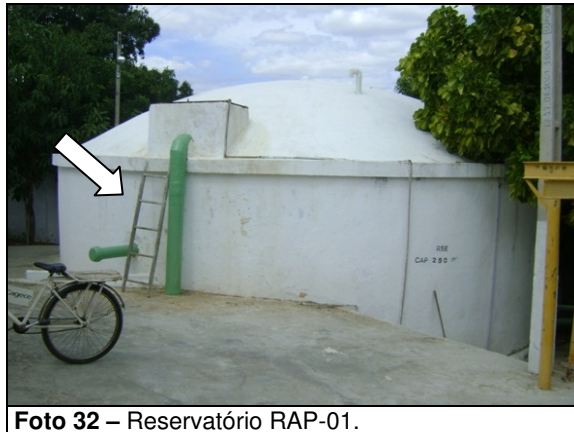
- No reservatório **RAP-01**, verificou-se:
 - Ausência de identificação (**Foto 32**);
 - O reservatório não possui escada de acesso, para tal, é utilizada uma escada de madeira (**Foto 32**);
 - Ausência de tampas de inspeção (**Fotos 33 e 34**);

Foto 32 – Reservatório RAP-01.

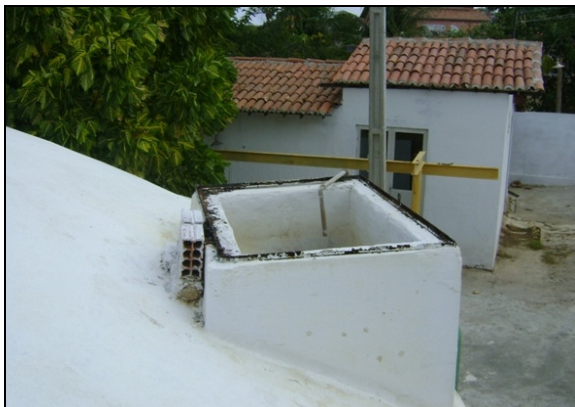
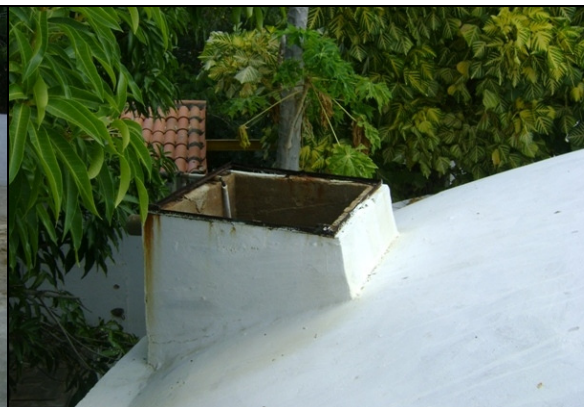
Foto 33 – Inspeção do RAP-01.

Foto 34 – Inspeção do RAP-01.

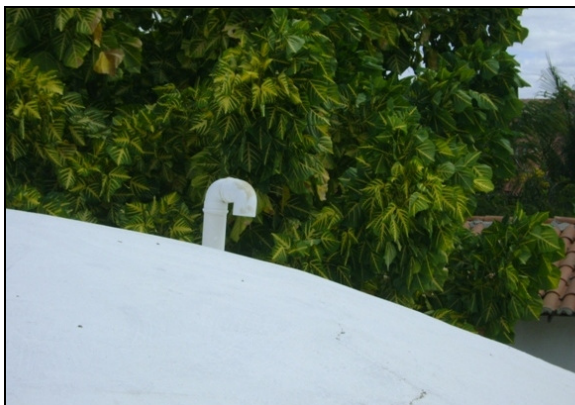
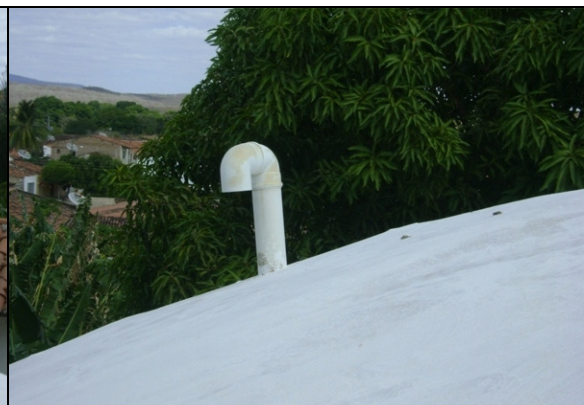
- Tubulações de ventilação sem tela de proteção (**Fotos 35 e 36**).

Foto 35 – Ventilação do RAP-01.

Foto 36 – Ventilação do RAP-01.

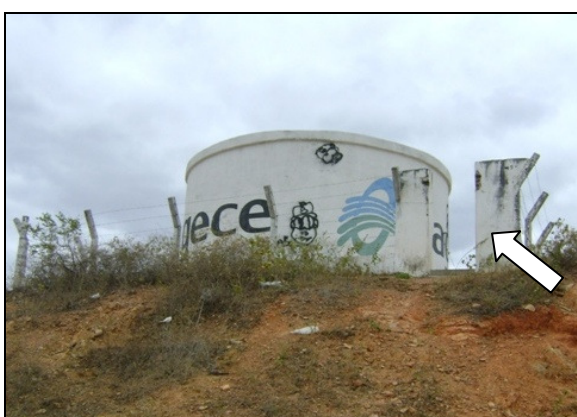
- No reservatório **RAP-02**, verificou-se:
 - Ausência de identificação (**Foto 37**);

- Ausência de portão de acesso (**Foto 37**);
- Cerca danificada em diversos pontos (**Foto 38**);
- Vazamentos na base do reservatório (**Fotos 39 e 40**);
- Chaminé da visita do reservatório quebrada (**Foto 41**);
- Tubulação de ventilação sem tela de proteção (**Foto 42**).
- Ausência de gaiola protetora e de apoio na parte superior da escada (**Foto 43**);

Foto 37 – Reservatório RAP-02.

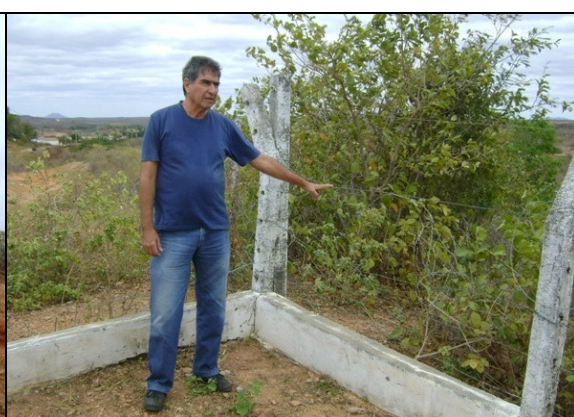
Foto 38 – Cerca do reservatório RAP-02.

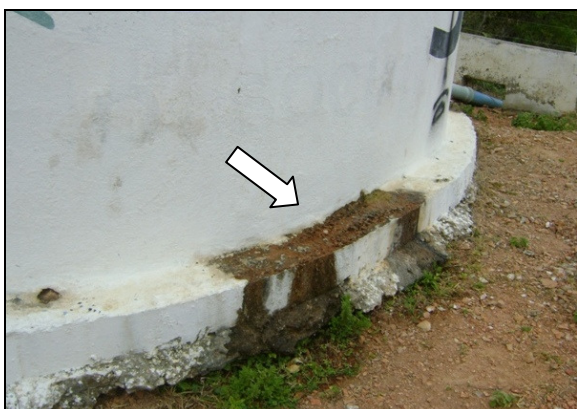
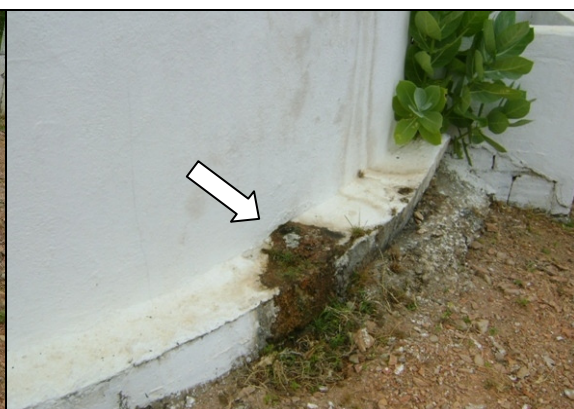
Foto 39 e 40 – Infiltrações na base do RAP-02.

- Ausência de identificação;
- Ausência de portão de acesso;
- Cerca danificada em diversos pontos;
- Vazamentos na base do reservatório;
- Chaminé da visita do reservatório quebrada;
- Tubulação de ventilação sem tela de proteção.
- Ausência de gaiola protetora e de apoio na parte superior da escada.

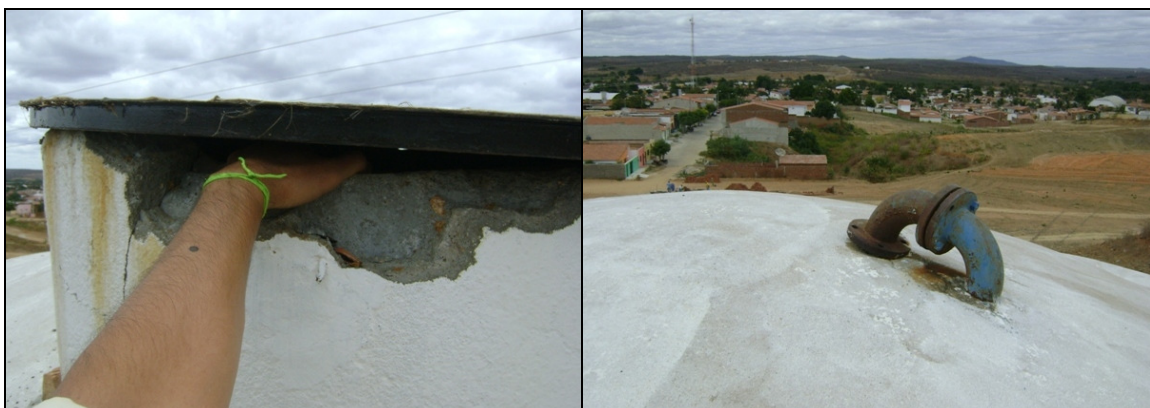
Foto 41 – Inspeção do RAP-02.

Foto 42 – Ventilação do RAP-02.

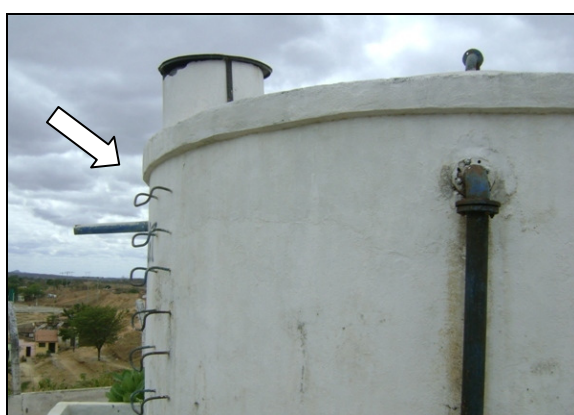
Foto 43 – Escada e inspeção do RAP-02.

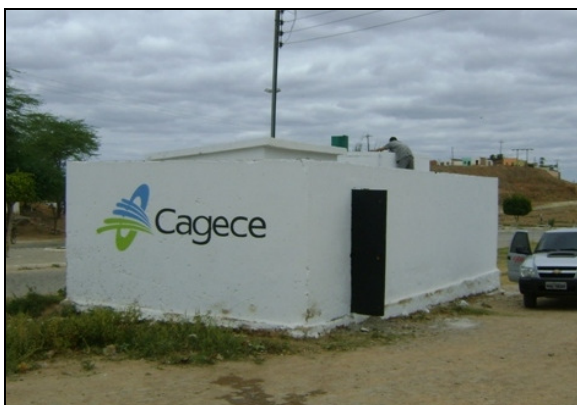
- No reservatório **RAP-03**, verificou-se:
 - Ausência de identificação (**Foto 44**);
 - O reservatório não possui escada de acesso, para tal, é utilizada uma escada de madeira (**Foto 45**);
 - Ausência de tubulação de ventilação (**Foto 46**).

Foto 44 – Reservatório RAP-03

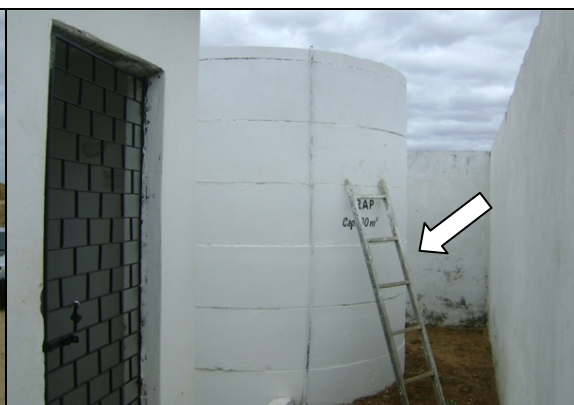
Foto 45 – Escada de acesso do RAP-03.

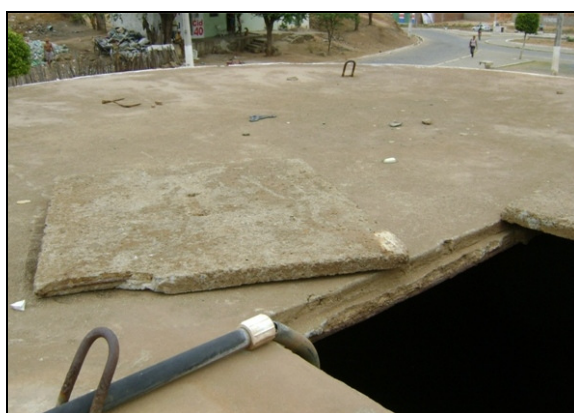
Fotos 46 – Inspeção do RAP-03.

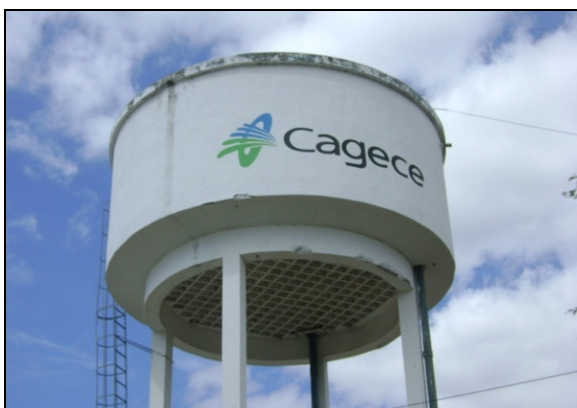
- No reservatório **REL-01**, verificou-se:
 - Ausência de identificação (**Foto 47**);
 - Ausência de guarda-corpo e de pára-raios na laje de cobertura (**Foto 47**);
 - Revestimento deteriorado em algumas partes da estrutura (**Foto 48**).

Foto 47 – Reservatório REL-01.

- Ausência de identificação;
- Ausência de guarda corpo e de pára-raios na laje de cobertura;
- Revestimento deteriorado em algumas partes da estrutura.

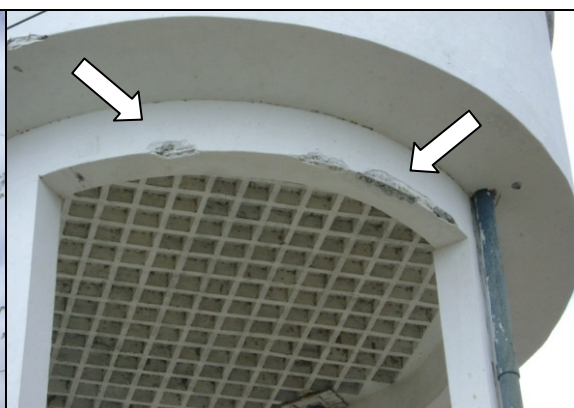
Foto 48 – Revestimento do REL-01.

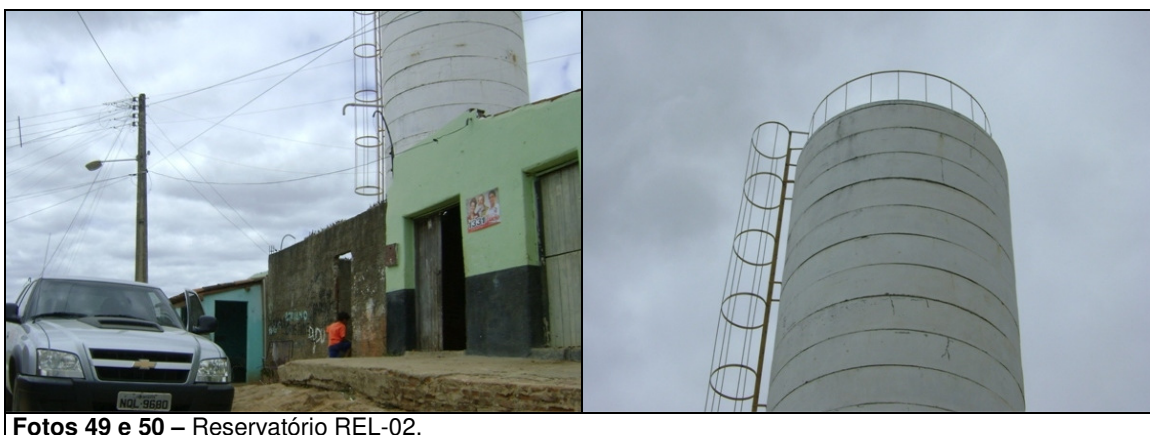
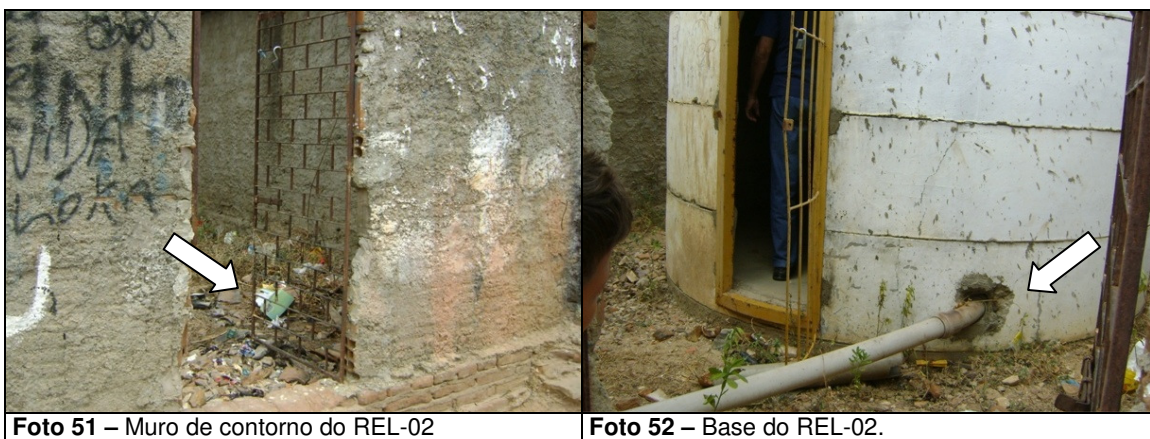
- No reservatório **REL-02**, verificou-se:
 - Ausência de identificação (**Foto 49**);
 - Ausência de pára-raios na laje de cobertura (**Foto 50**);
 - Lixo acumulado na área interna do reservatório (**Fotos 51 e 52**);
 - Abertura para passagem da tubulação sem acabamento, na base do reservatório (**Foto 52**).

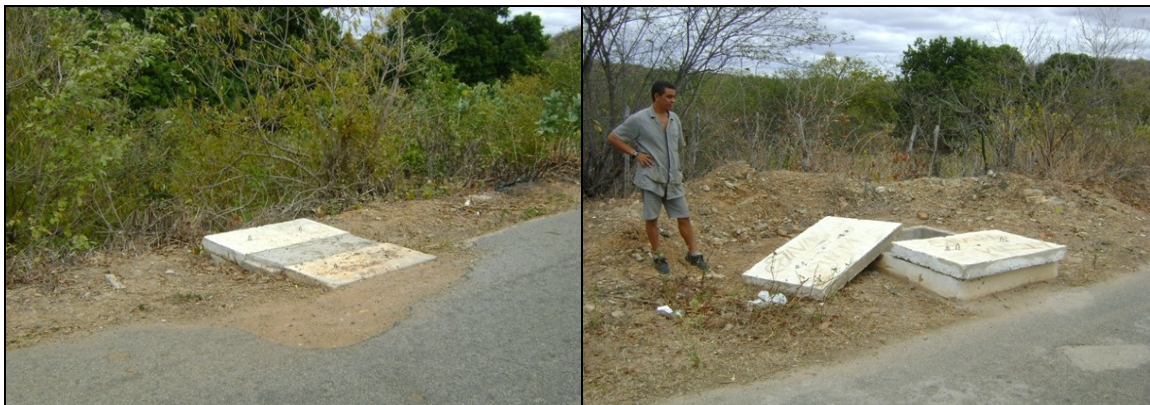
- De acordo com o RECOP, esta unidade do sistema não apresentou ocorrências, no período de janeiro/2010 a junho/2010;
- A adutora de água bruta não possui macromedidor;
- Foram visitadas, na adutora de água bruta, uma ventosa e uma descarga, ambas encontram-se em bom estado de conservação e manutenção (**Fotos 53 e 54**);
- A adutora de água tratada possui dois medidores proporcionais instalados na saída da ETA (**Foto 55**);
- A CAGECE não apresentou os dados de medição de vazão.

Foto 53 – Ventosa na adutora de água bruta.

Foto 54 – Descarga na adutora de água bruta.

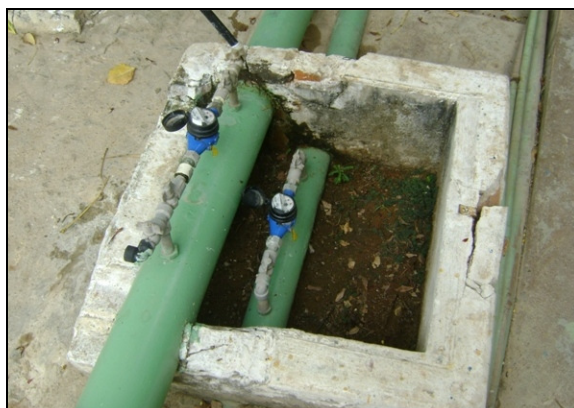
Foto 55 – Medidores proporcionais na saída da ETA.

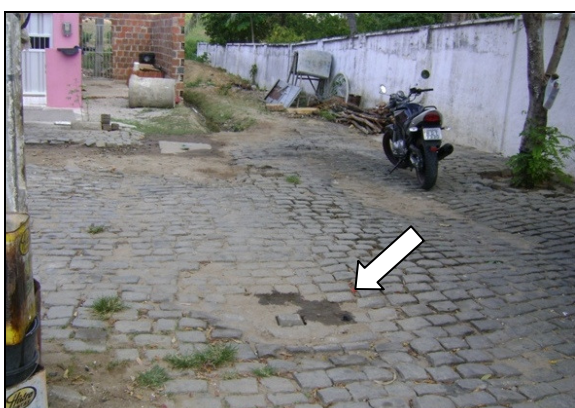
Foto 57 – Ligação clandestina próxima ao registro de descarga na Rua Abílio Gurgel.

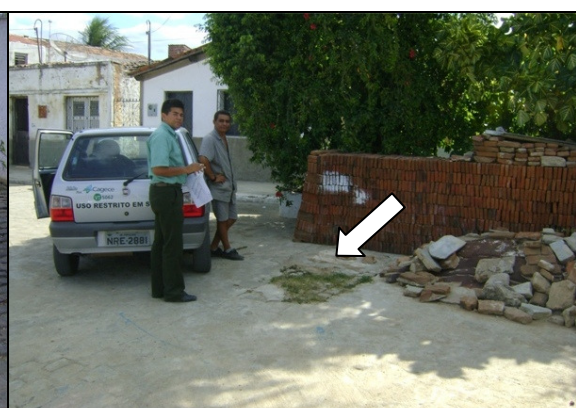
- De acordo com o RECOP, esta unidade do sistema não apresentou ocorrências, no período de janeiro/2010 a junho/2010;
- O núcleo de Senador Pompeu possui cadastro técnico da rede. A última atualização foi feita em novembro/2007 (**Foto 56**) e, segundo o gerente do escritório, não houve alterações até agosto/2010;
- Foi apresentado cronograma de descarga na rede de distribuição (fl. 110 do Processo PCSB/CSB/0056/2010);
- Na rede de distribuição existem 16 registros de descarga. Não foi informada a quantidade de registros de manobra. Foram visitados 8 (oito) registros de descarga, constatando-se que 4 (quatro) deles, apresentaram irregularidades. O registro da Rua Abílio Gurgel tem caixa de proteção, mas próximo a ele existia uma ligação clandestina para um lava jato (**Foto 57**), enquanto que, os outros 3 (três) não possuíam caixa com tampa de proteção (**Fotos 58 a 60**).

Foto 58 – Registro de descarga na Rua Dom Pedro II.

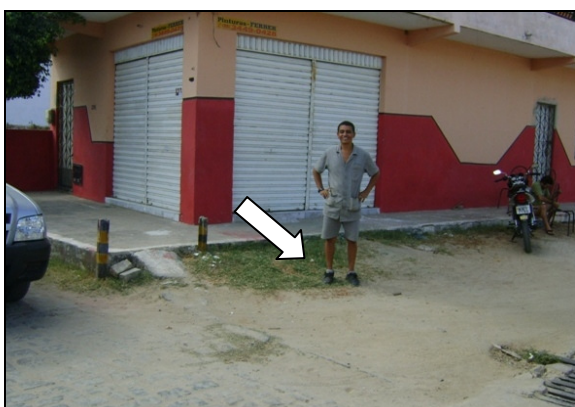
Foto 59 – Registro de descarga na Rua João Pitombeira.

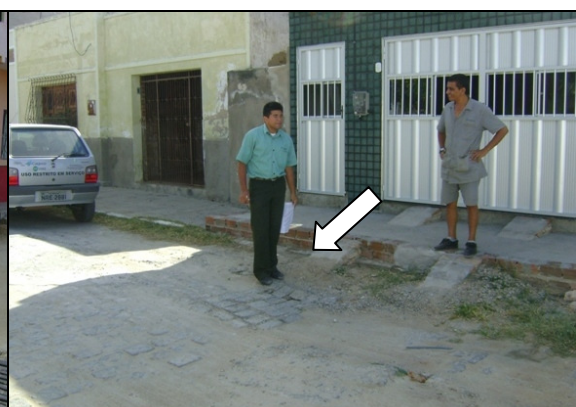
Foto 60 – Registro de descarga na Rua Pe. Lino Aderaldo.

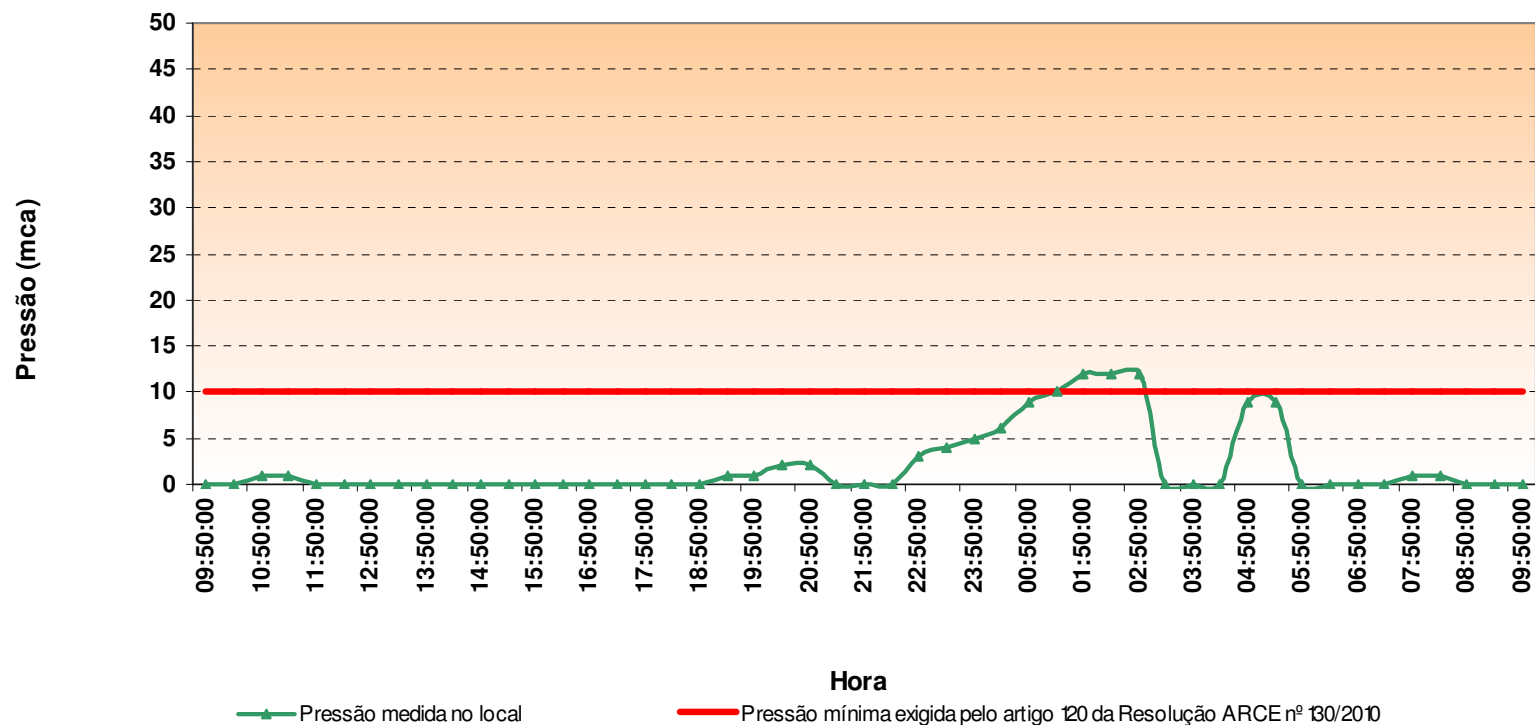
- Constatou-se, neste domicílio, pressão média de 2,06mca, com picos mínimo e máximo de 0,0 e 12,0mca, respectivamente, estando, portanto, fora da faixa de 10 a 50mca, prevista no artigo 120 da Resolução ARCE n° 130/2010 (**Gráfico 1**).

Gráfico 1 – Monitoramento da pressão com instalação às 9:50h do dia 18/08/2010, e retirada às 9:50h do dia 19/08/2010, do aparelho *datalogger*, instalado na Rua João Pitombeira, 48 – Caracará.

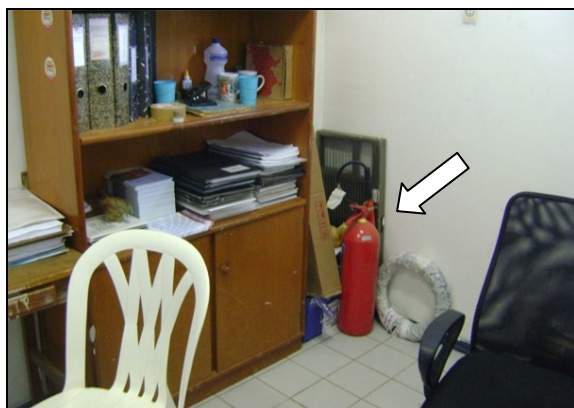
- O sistema dispõe de um escritório operacional localizado na Rua Geminiano Vitoriano de Oliveira, 77 – Pavãozinho. Neste escritório são exercidas as funções operacionais e de atendimento aos usuários (**Foto 61**);
- O escritório encontra-se organizado e informatizado, para atendimento aos usuários (**Fotos 62 e 63**);
- As peças, equipamentos e materiais encontram-se estocados de forma adequada, no almoxarifado do escritório (**Fotos 64 e 65**);
- O extintor de incêndio do escritório está instalado de forma inadequada, segundo as normas vigentes (**Foto 66**).

Fotos 66 – Extintor de incêndio do escritório.
