**RELATÓRIO DE FISCALIZAÇÃO
RF/CSB/0055/2013**

**Assunto: Fiscalização dos Sistemas de
Abastecimento de Água e de Esgotamento
Sanitário do Município de Guaraciaba do Norte
(sede) e a localidade de Sussuanha**

COORDENADORIA DE SANEAMENTO BÁSICO

**Fortaleza – CE
Dezembro/2013**

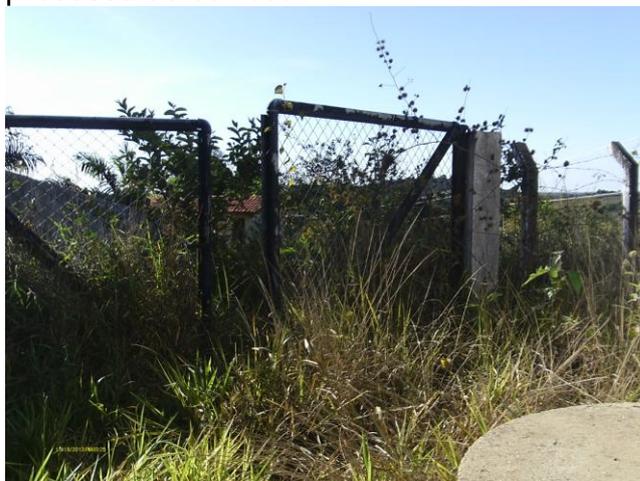
- a) A quantidade excessiva de vegetação na área que dá acesso ao TAU-17 dificulta o acesso ao local (**Anexo A**, item **1.1-I-1**);
- b) No TAU-16, o portão que dá acesso e a cerca que delimita a área estão danificados, a identificação está incompleta, a pintura está deteriorada e o tubo extravasor está em processo de corrosão; No TAU-17, o portão que dá acesso à área está danificado, a pintura deteriorada, não existe identificação e há vegetação excessiva cobrindo as tubulações e registros; No TAU-18, o portão que dá acesso e a cerca que delimita a área estão danificados, a identificação incompleta, a pintura está deteriorada, a escada de acesso está em processo de corrosão e há vegetação excessiva cobrindo as tubulações e registros (**Anexo A**, item **1.1-I-3**);

Foto 5 - TAU-17: difícil acesso.

Determinação D2 - A CAGECE deve realizar operação e manutenção adequada das unidades integrantes dos sistemas de abastecimento de água e de esgotamento sanitário, visando corrigir as não conformidades descritas na constatação C3.

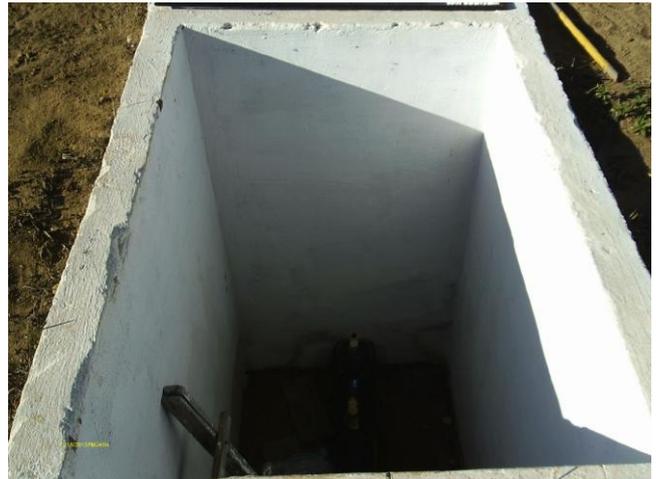
Foto 13 - Medidor proporcional sem tampa ou grade de proteção na área do REL - 25 Sussuanha.

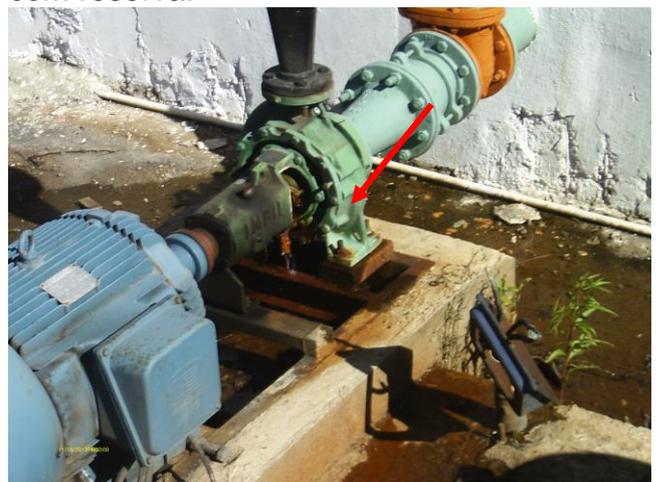
- e) A EEAT-06 apresenta vazamento (**Anexo A**, item 1.2-I-2);
- f) O portão que dá acesso à área do RAP-12 está danificado; o portão que dá acesso à área do REL-25-Sussuanha e o muro que o delimita estão danificados (**Anexo A**, item 1.3-I-1);

Foto 17 - EEAT-06: vazamento.

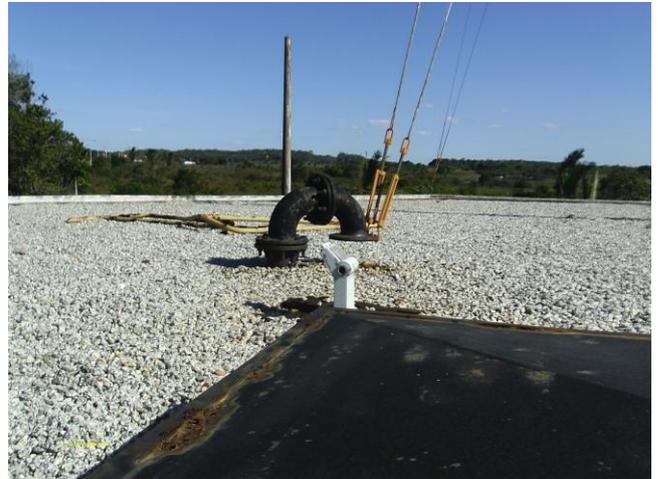
- k) A tampa de inspeção do RAP-12 apresenta corrosão (**Anexo A**, item 1.3-II-9);
- l) Não existe registro de realização de limpeza e desinfecção dos reservatórios nos últimos seis meses (**Anexo A**, item 1.3-II-15);

Foto 26 - RAP-12: tampa de inspeção em processo de corrosão.

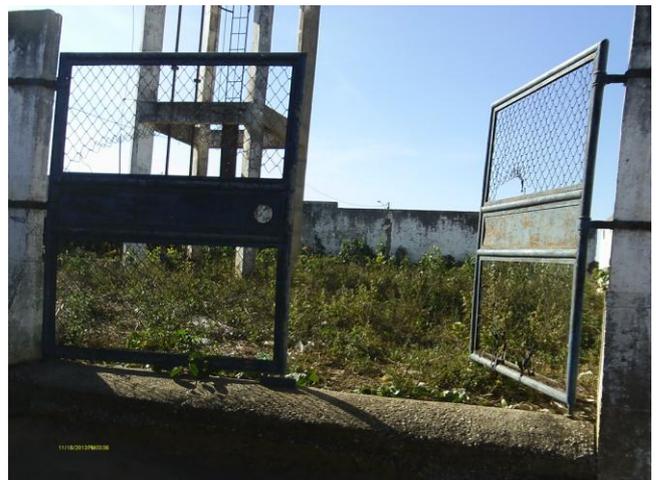
- g) Há vegetação excessiva na área do REL-25-Sussuanha (**Anexo A**, item 1.3-I-2);
- h) O REL-25 Sussuanha apresenta pintura deteriorada e ausência de identificação; (**Anexo A**, item 1.3-II-1);

Foto 34 - REL-25 Sussuana: identificação apagada.

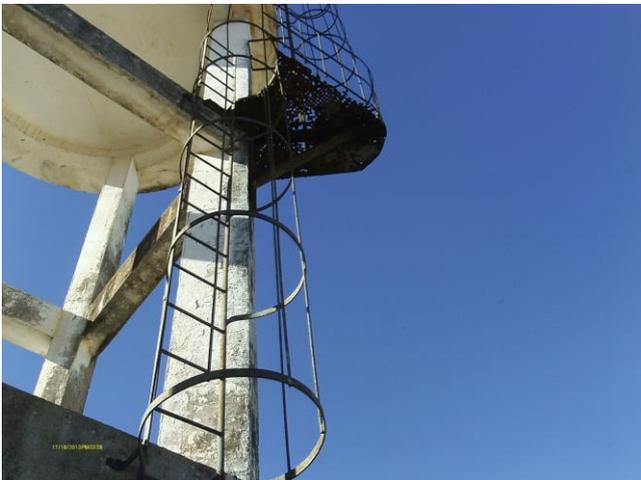
Foto 37 - REL-25 Sussuanha: pintura deteriorada; ausência de para-raio e sinalização noturna.

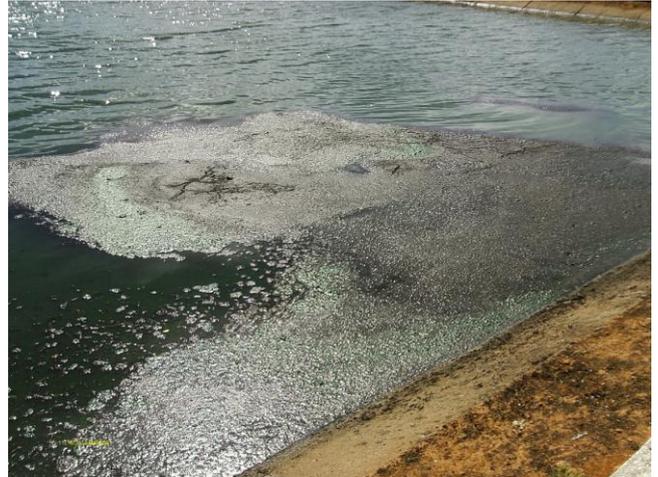
- t) Na ETE, os taludes estão danificados e há presença de sobrenadantes na lagoa facultativa (**Anexo A**, item 1.9-I-15).

Foto 84 - ETE: presença de sobrenadante na lagoa facultativa.

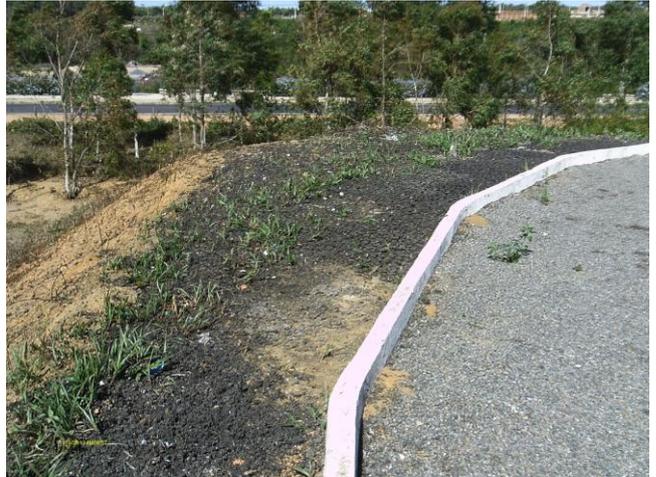
- a) A areia removida da EEE é encaminhada para a ETE para secagem de forma improvisada, e depositada em terreno ao lado da ETE (**Anexo A**, item 1.6-I-12);
- b) O material retido na grade e na caixa de areia da ETE é destinado para uma área improvisada onde é secado ao sol e, em seguida, depositado em um terreno ao lado da ETE. (**Anexo A**, item 1.9-I-16);
- c) O lodo fresco que é secado de forma improvisada é destinado a um terreno ao lado da ETE (**Anexo A**, item 1.9-I-25);

Foto 90 - ETE: Leito de secagem improvisado.

Determinação D5 - A CAGECE deve realizar a gestão do manejo, condicionamento, transporte e disposição adequada de lodos e subprodutos do tratamento de água ou de efluentes, visando corrigir as não conformidades verificadas na constatação C6.

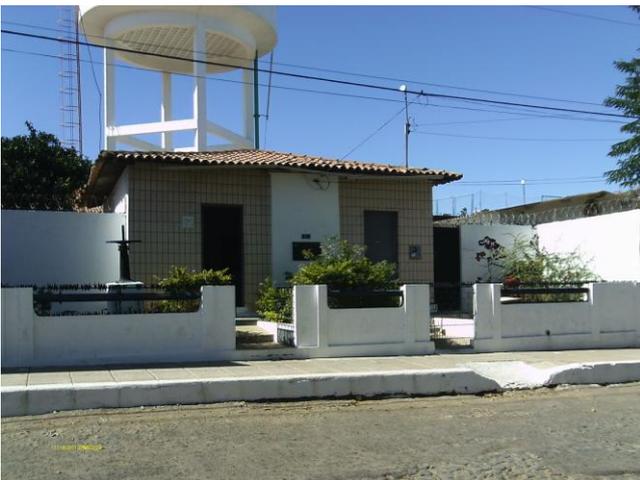
- a) No escritório não existe placa indicativa que ali funciona uma loja de atendimento da CAGECE (**Anexo A**, item 5-I-1);
- b) No dia da inspeção, os extintores de incêndio haviam sido enviados para recarga e não havia um extintor reserva no local (**Anexo A**, item 5-I-8);

Foto 93 - Escritório: vista externa do escritório (ausência de placa de identificação).

Determinação D4 - A CAGECE deve dispor de estrutura adequada para atender às solicitações e reclamações dos usuários, visando corrigir as não conformidades verificadas na constatação C5.

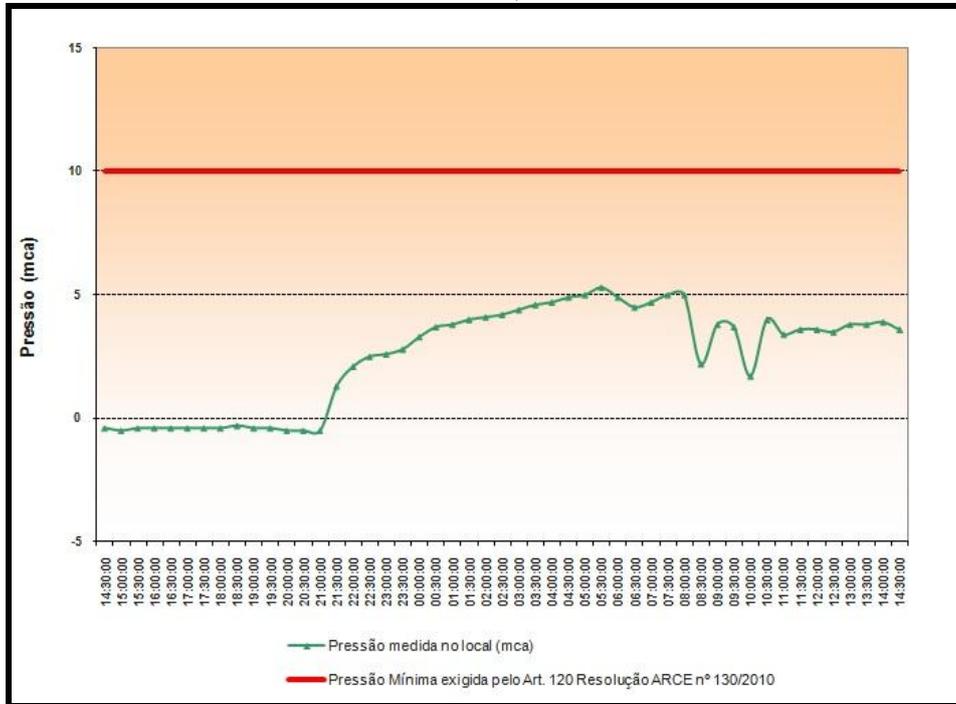
- a) A ARCE realizou o monitoramento da pressão contínua de pressão com a instalação às 14:30 horas do dia 18/11/2013 e retirada às 14:30 horas do dia 19/11/13, do aparelho *datalogger*, no endereço localizada na Rua Pe Tomé Carvalho, nº 658. A medição constatou descontinuidade no abastecimento neste endereço (**Anexo A**, item 1.4-III1). *

Gráfico 1 – Monitoramento da pressão com a instalação às 14:30 horas do dia 18/10/2013 e retirada às 14:30 horas do dia 19/10/13, do aparelho *datalogger*, no endereço localizada na Rua Pe Tomé Carvalho, nº 658 .
