**RELATÓRIO DE FISCALIZAÇÃO
RF/CSB/0055/2015**

**Assunto: Fiscalização do Sistema de Abastecimento
de Água da Localidade de Sapupara do Município
de Maranguape**

COORDENADORIA DE SANEAMENTO BÁSICO

Setembro/2015

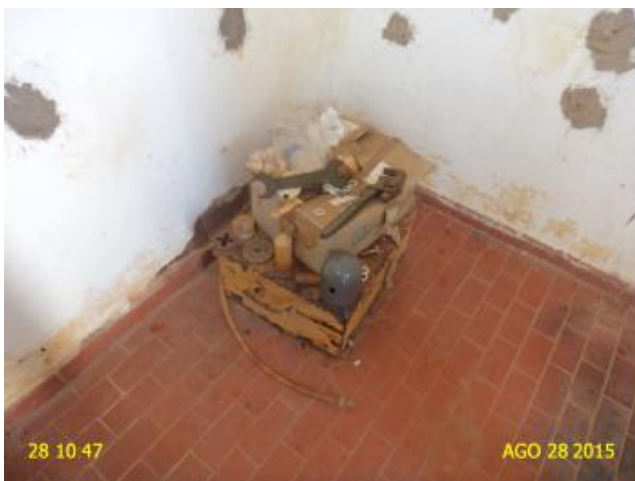
- 1.1. Na ETA da Localidade de Sapupara não existe KIT de emergência apropriado para vazamento de cloro gasoso (**Foto 1**; Anexo II – item 6);
- 1.2. A ETA da Localidade de Sapupara não é dotada de ETRG (Anexo II – item 13);
- 1.3. A elevatória de água EEAT-01 não é dotada de bomba reserva (**Foto 2**; Anexo II – item 16);
- 1.4. Não existe extintor de incêndio nas elevatórias EEAB-01 e EEAT-01 (Anexo II – item 20);
- 1.5. A área do REN-02 e da EERD-02 não está delimitada e protegida (**Foto 3**; Anexo II – item 30);
- 1.6. Os reservatórios REL-01 e REL-02 não são dotados de guarda-corpos nas lajes de cobertura (**Foto 4**; Anexo II – item 33);
- 1.7. O REL-02 não é dotado de medidor de nível (Anexo II – item 35).

Foto 1 – ETA: KIT de emergência inadequado, armazenado na área do cloro gasoso.

Determinação D1 – A CAGECE deve cumprir as normas técnicas e os procedimentos estabelecidos para a implantação das instalações do sistema de abastecimento de água, visando corrigir as não conformidades descritas na constatação C1.

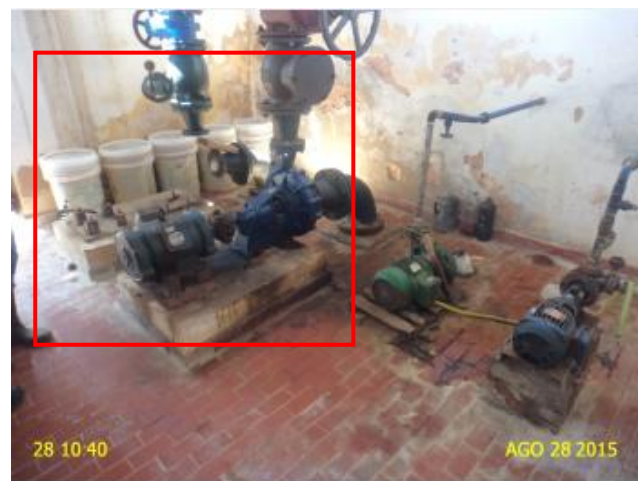
Foto 2 – EEAT-01: ausência de bomba reserva e identificação.

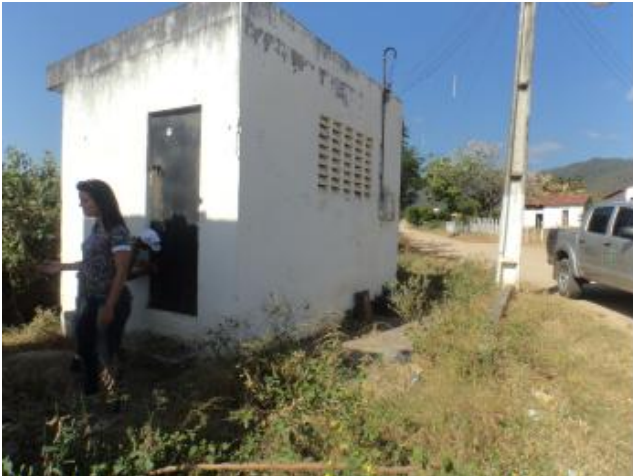
Foto 3 – REN-02 e EERD-02: ausência de identificação, de delimitação e excesso de vegetação.

- 2.24. As áreas dos reservatórios RAP-01, REL-06 e REN-02 apresentam excesso de vegetação (**Foto 3**, **Foto 27** e **Foto 28**; Anexo II – item 27);

- 2.33. O REN-02 não está identificado (**Foto 3**; Anexo II – item 28);
- 2.34. O RSE-01 não está identificado (**Foto 36**; Anexo II – item 28);
- 2.35. O RSE-02 apresenta rachadura em sua estrutura e não está identificado (**Foto 37**; Anexo II – item 28);

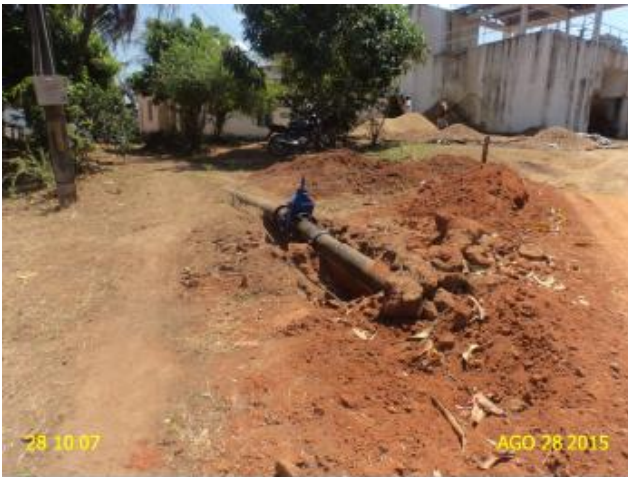
- 2.1. Existe 1 (um) registro na AAB na área da ETA sem caixa de inspeção (**Foto 5**; Anexo II – item 1);
- 2.2. O quadro de comando da EECS-01 está deteriorado (**Foto 6**; Anexo II – item 2);
- 2.3. Existe 1 (um) tanque de dosagem em condições inadequadas (**Foto 7**; Anexo II – item 5);
- 2.4. Na área dos tanques de dosagem da casa de química, não há iluminação elétrica e existe quadro de comando em condições inadequadas (**Foto 8**; Anexo II – item 7);

Foto 5 – AAB: registro sem caixa de inspeção.

Determinação D2 – A CAGECE deve realizar operação e manutenção adequada das unidades integrantes do sistema de abastecimento de água, visando corrigir as não conformidades descritas na constatação C2.

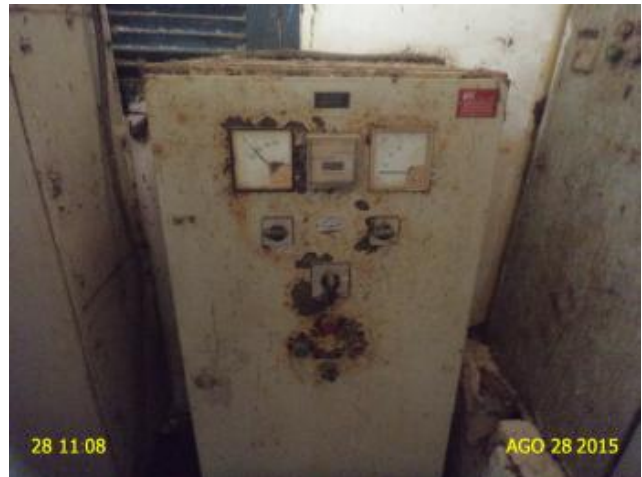
Foto 6 – EECS-01: quadro de comando deteriorado.

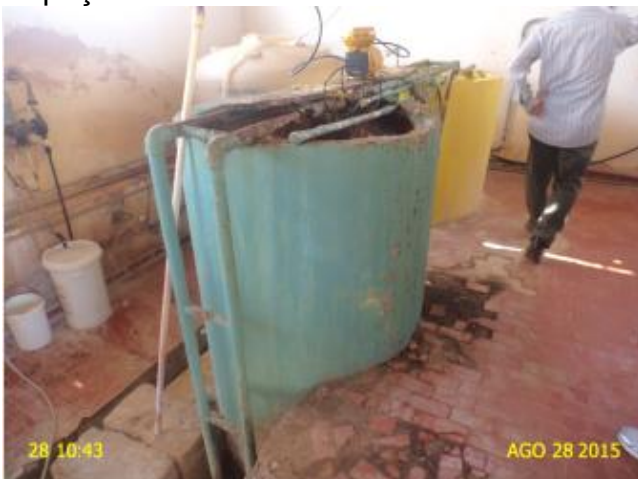
- 2.5. A casa de química está com o piso, a pintura e o reboco deteriorados (**Foto 7** e **Foto 9**; Anexo II – item 7);
- 2.6. Na área de aplicação do cloro gasoso, existem instalações elétricas inadequadas, pintura e reboco deteriorados (**Foto 10**; Anexo II – item 7);

Foto 7 – Casa de química: tanque de dosagem em condições inadequadas e piso deteriorado.

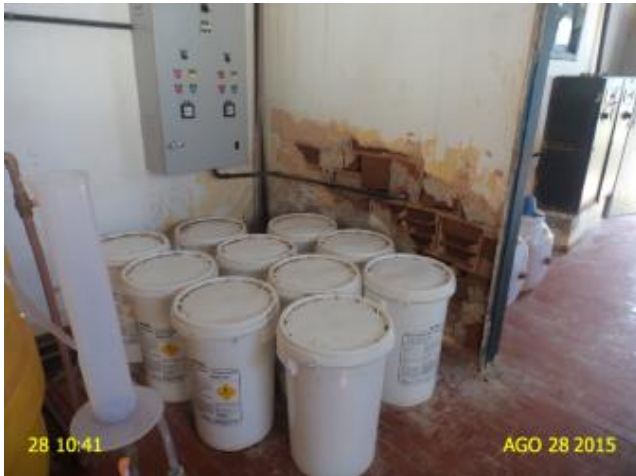
Foto 9 – Casa de química: pintura e reboco deteriorados.

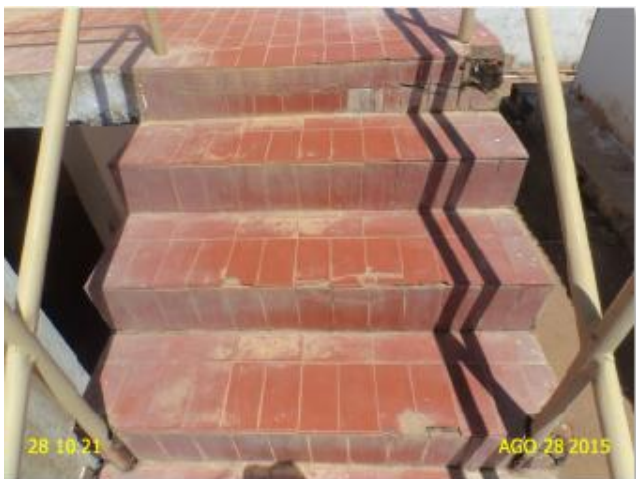
- 2.7. A escada de acesso aos filtros está deteriorada (**Foto 11**; Anexo II – item 8);
- 2.8. A estrutura das instalações de filtração apresenta pintura e piso deteriorados, armadura exposta e sinais de vazamento (**Foto 12**; Anexo II – item 9);

Foto 11 – Filtração: escada de acesso deteriorada.

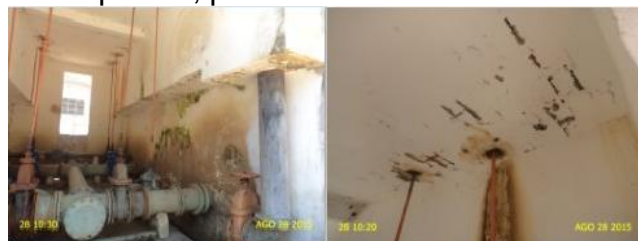
Foto 12 – Filtração: armadura exposta, sinais de vazamento, pintura e piso deteriorados.

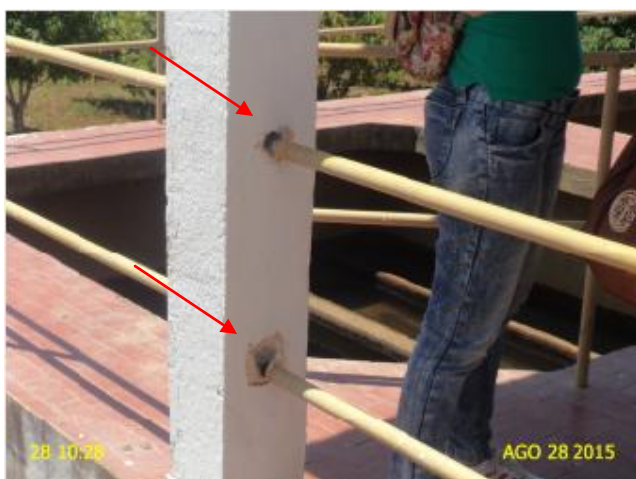
- 2.9. O guarda-corpo das instalações de filtração não está fixado adequadamente na estrutura (**Foto 13**; Anexo II – item 10);
- 2.10. A cerca da ETA está deteriorada (**Foto 14**; Anexo II – item 12);

Foto 13 – Filtração: guarda-corpo sem fixação na estrutura.

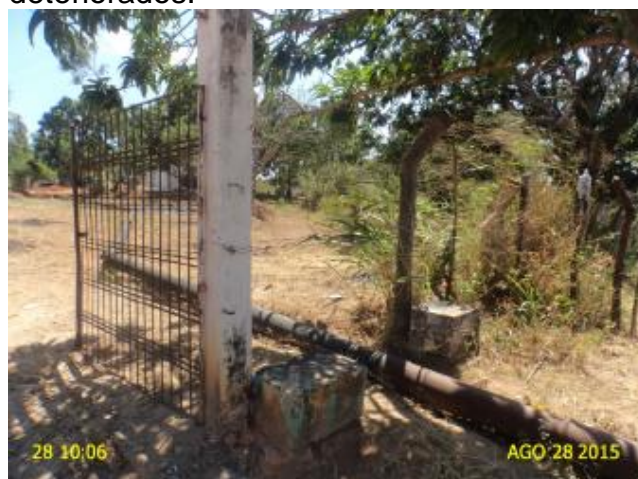
Foto 14 – ETA: cerca deteriorada.

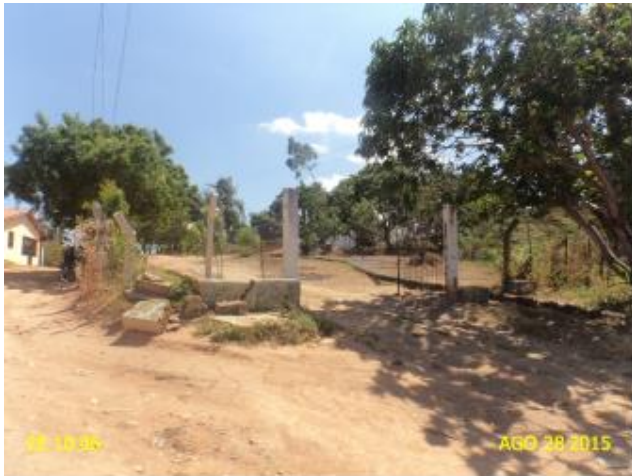
- 2.11. Não existe identificação da ETA da Localidade de Sapupara (**Foto 15**; Anexo II – item 14);
- 2.12. As elevatórias de água EECS-01, EEAB-01, EEAT-01, EEAT-02, EELF-01 e EERD-02 não estão identificadas (**Foto 16**; Anexo II – item 17);

Foto 15 – ETA: ausência de identificação.

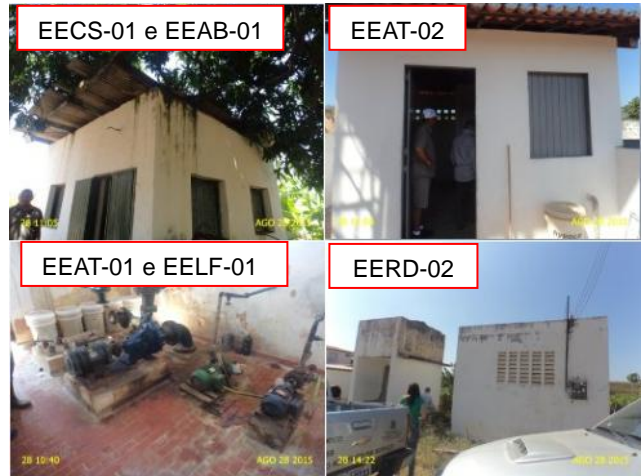
Foto 16 – EECS-01, EEAB-1, EEAT-01, EEAT-02, EELF-01 e EERD-02: ausência de identificação.

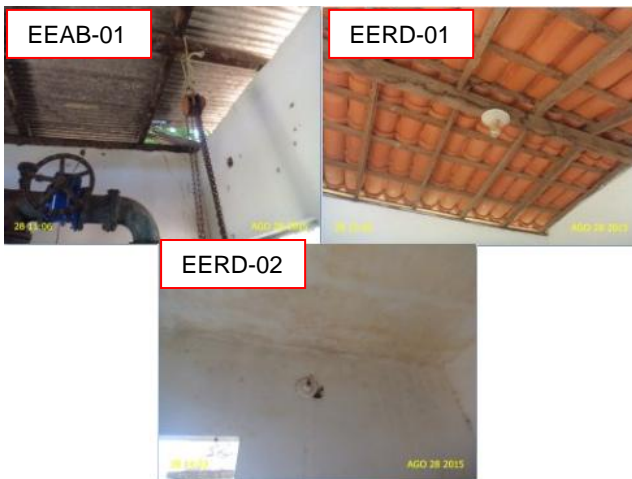
- 2.13. Não há iluminação elétrica nas elevatórias de água EEAB-01, EERD-01 e EERD-02 (**Foto 17**; Anexo II – item 18);
- 2.14. As instalações elétricas do QC da elevatória de água EERD-02 estão inadequadas (**Foto 18**; Anexo II – item 18);

Foto 17 – EEAB-01, EERD-01 e EERD-02: ausência de iluminação elétrica.

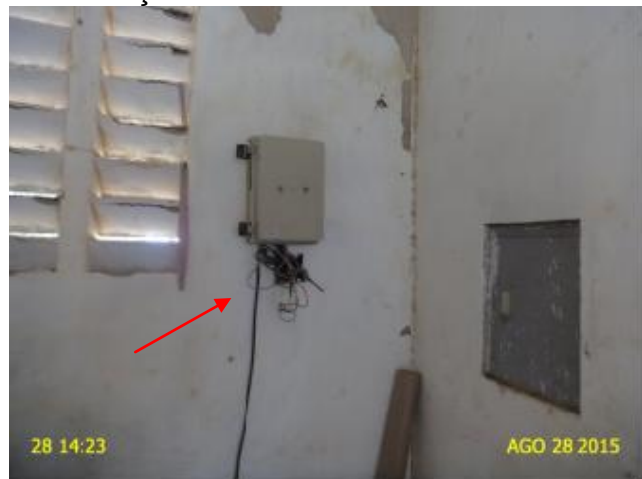
Foto 18 – EERD-02: instalações inadequadas.

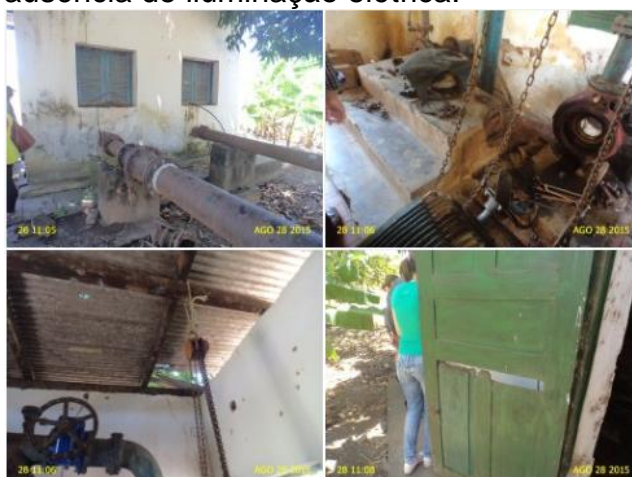
- 2.15. A casa de abrigo da EEAB-01 apresenta pintura, reboco, teto e porta deteriorados (**Foto 19**; Anexo II – item 19);
- 2.16. A casa de abrigo da EEAT-01 apresenta pintura, reboco, teto e porta deteriorados (**Foto 20**; Anexo II – item 19);

Foto 19 – EEAB-01: pintura, reboco, teto e porta deteriorados.

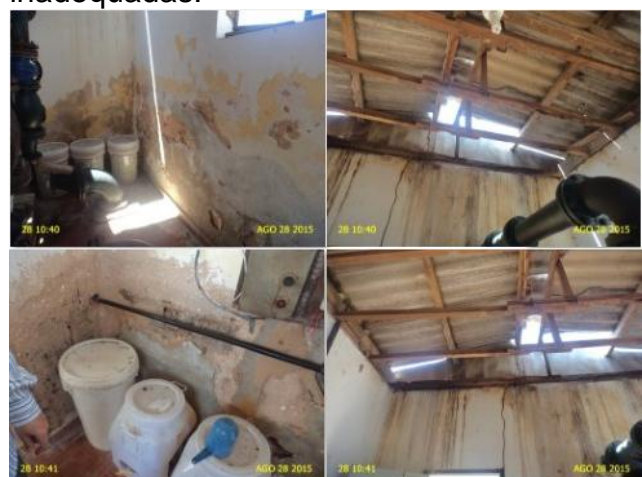
Foto 20 – EEAT-01: pintura, reboco, teto e porta deteriorados.

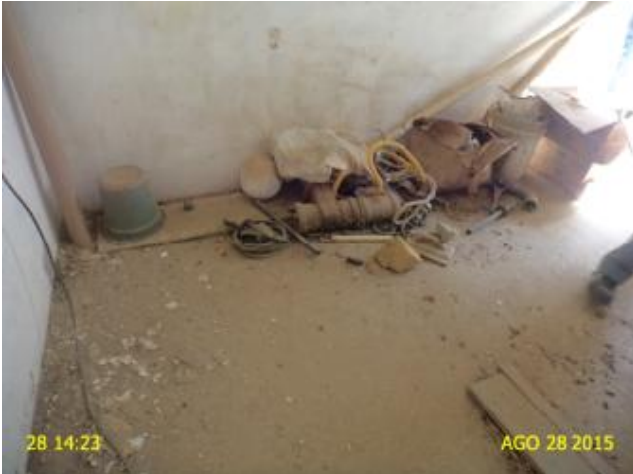
- 2.17. A casa de abrigo da EERD-02 apresenta materiais armazenados em seu interior, pintura e reboco deteriorados (**Foto 21**; Anexo II – item 19);
- 2.18. Dos 4 (quatro) registros de descarga inspecionados na RDA, 1 (um) localizado na Rua Zeca Lopes, estava com a tampa deteriorada (**Foto 22**; Anexo II – item 234);

Foto 21 – EERD-02: materiais armazenados.

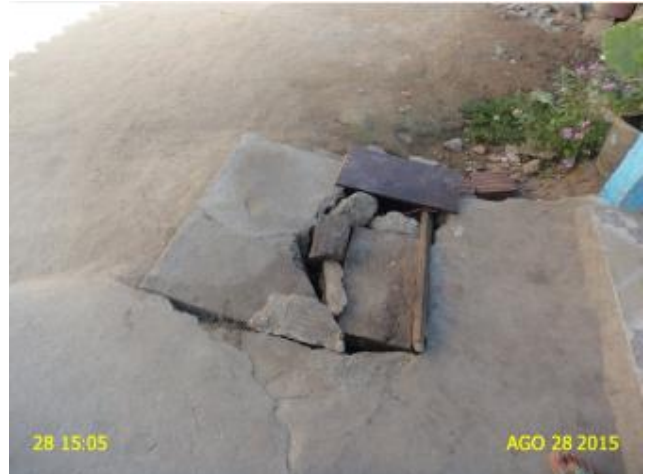
Foto 22 – RDA: registro de descarga com tampa deteriorada na Rua Zeca Lopes

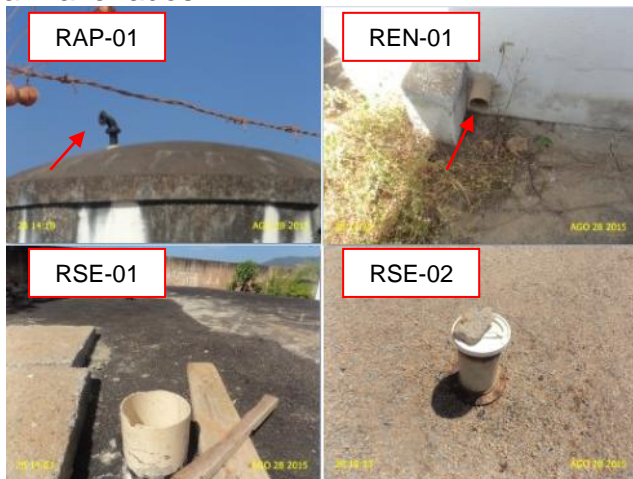
- 2.19. Não existe tela de proteção nas tubulações de ventilação dos reservatórios RAP-01, REN-02, RSE-02 e RSE-03 (**Foto 23**; Anexo II – item 24);
- 2.20. A tampa de inspeção do RAP-01 está deteriorada (**Foto 24**; Anexo II – item 25);

Foto 23 – RAP-01, REN-02, RSE-02 e RSE-03: tubulação de ventilação sem tela de proteção.

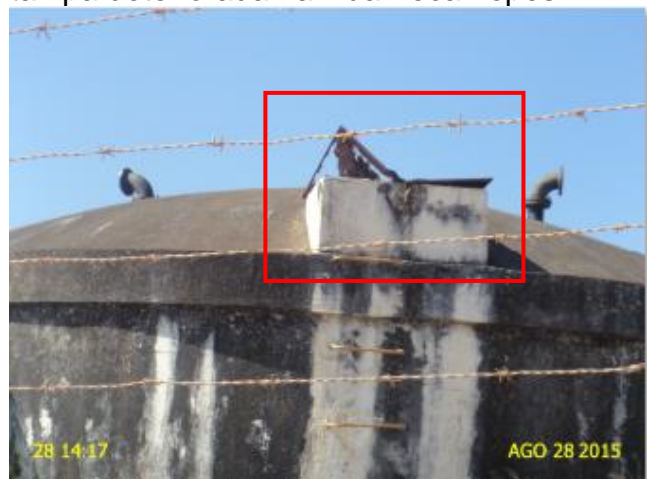
Foto 24 – RAP-01: tampa deteriorada.

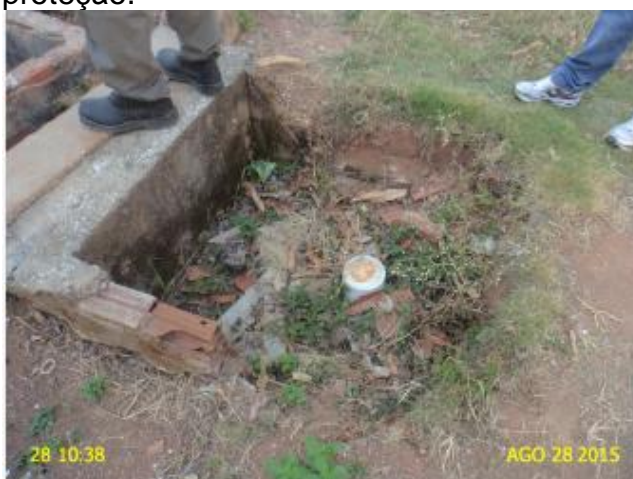
- 2.21. Há 1 (uma) caixa de inspeção da estação pitométrica próxima ao REL-01, sem tampa ou grade protetora (**Foto 25**; Anexo II – item 26);

Foto 25 – REL-01: caixa sem tampa ou grade de proteção.

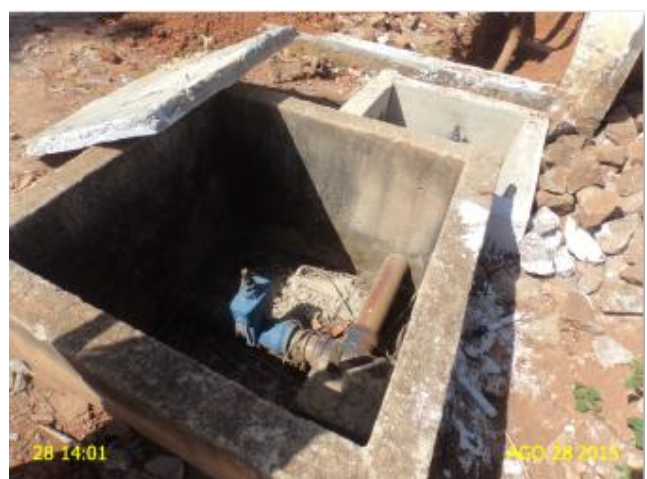
- 2.22. Existe 1 (uma) caixa do registro no REL-02 sem tampa ou grade protetora (**Foto 26**; Anexo II – item 26);
- 2.23. Há 1 (uma) caixa de inspeção no REL-06 sem tampa (**Foto 27**; Anexo II – item 26).

Foto 26 – REL-02: caixa sem tampa ou grade de inspeção.

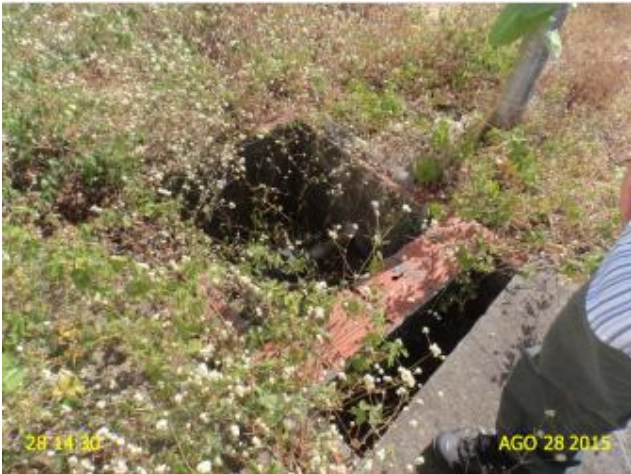
Foto 27 – REL-06: caixa sem tampa ou grade de inspeção e excesso de vegetação.

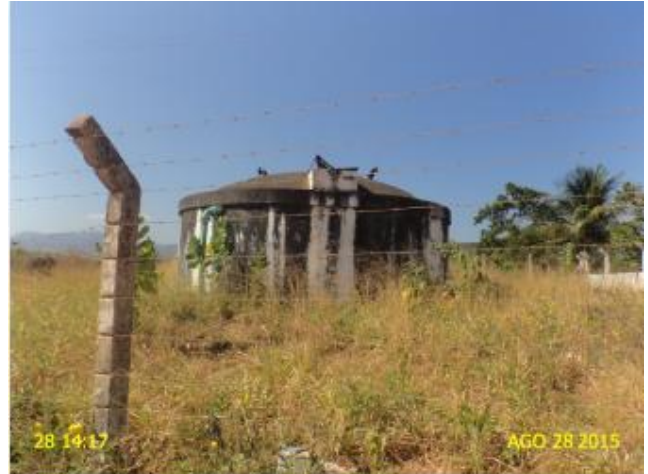
- 2.25. Existem materiais de construção nas áreas do REL-02 e do REL-05 (**Foto 29**; Anexo II – item 27);
- 2.26. O RAP-01 não está identificado e apresenta pintura deteriorada (**Foto 28**; Anexo II – item 28);

Foto 28 – RAP-01: excesso de vegetação, ausência de identificação e pintura deteriorada.

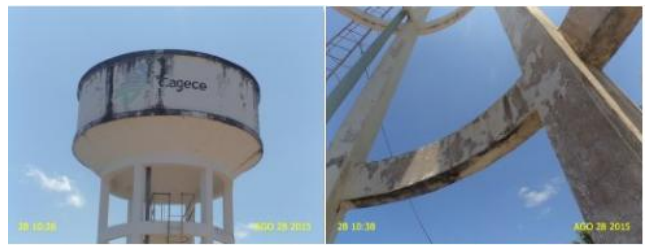
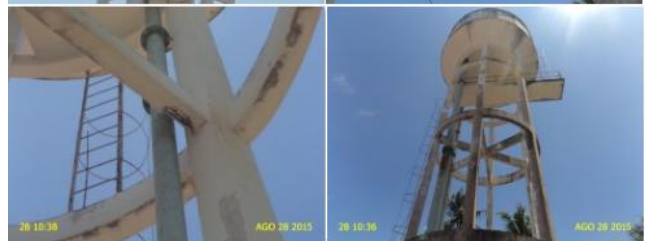
- 2.27. O REL-01 não está identificado, apresenta reboco e pintura deteriorados (**Foto 30**; Anexo II – item 28);
- 2.28. O REL-02 não está identificado e apresenta pintura deteriorada (**Foto 31**; Anexo II – item 28);

Foto 30 – REL-01: ausência de identificação, pintura e reboco deteriorados.

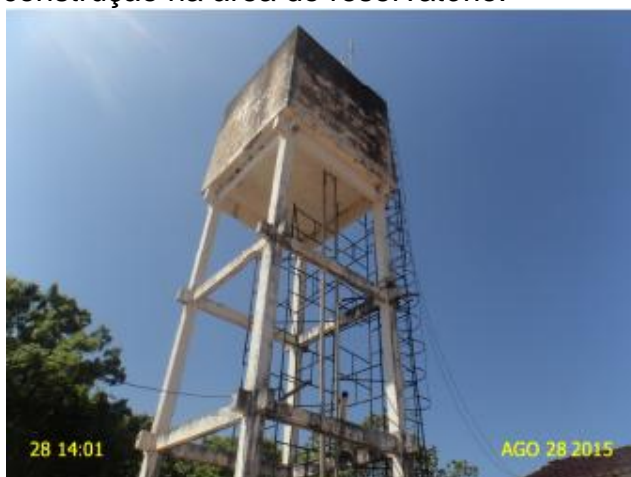
Foto 31 – REL-02: ausência de identificação e pintura deteriorada.

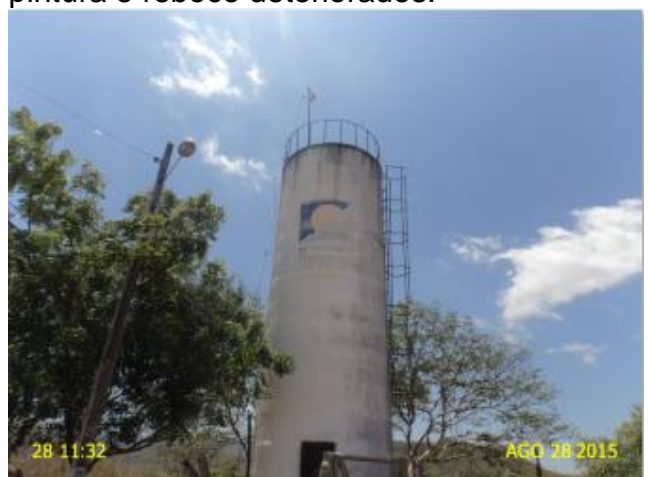
- 2.29. O REL-04 não está identificado e apresenta pintura deteriorada (**Foto 32**; Anexo II – item 28);
- 2.30. O REL-05 não está identificado e apresenta pintura deteriorada (**Foto 33**; Anexo II – item 28);

Foto 32 – REL-04: ausência de identificação e pintura deteriorada.

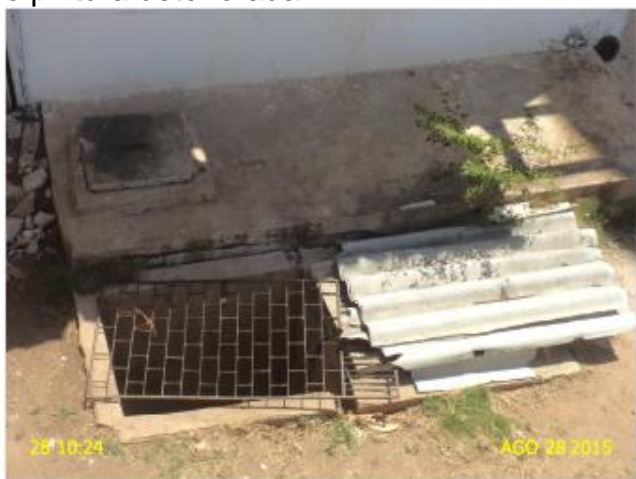
- 2.31. O REL-06 não está identificado, apresenta pintura deteriorada e cupins em sua estrutura (**Foto 34**; Anexo II – item 28);
- 2.32. O REN-01 não tem pintura, nem identificação (**Foto 35**; Anexo II – item 28);

Foto 35 – REN-01: ausência de identificação e pintura.

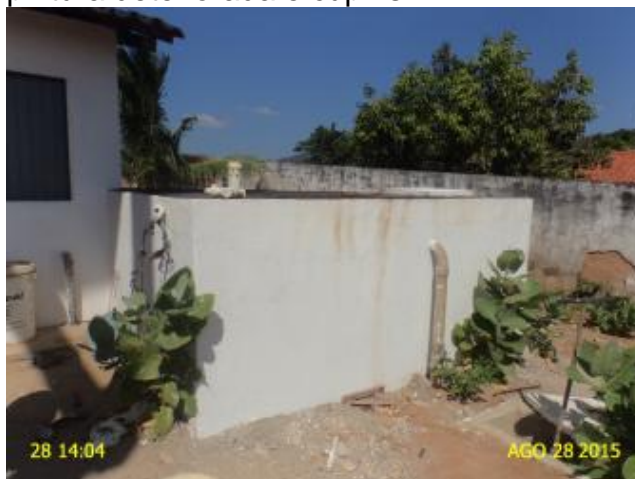
Foto 36 – RSE-01: ausência de identificação.

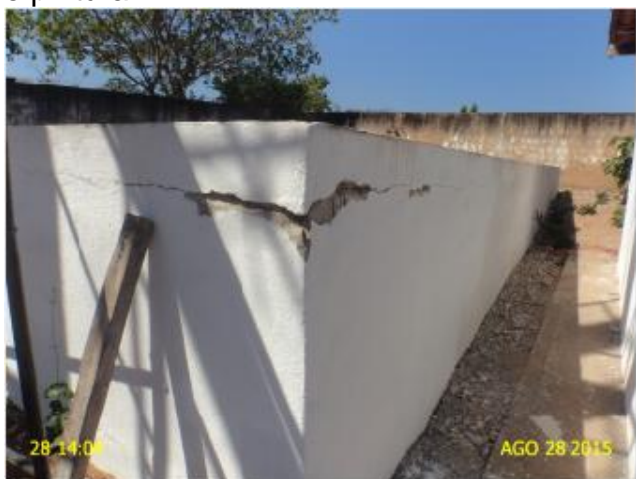
Foto 37 – RSE-02: ausência de identificação e rachadura na estrutura.

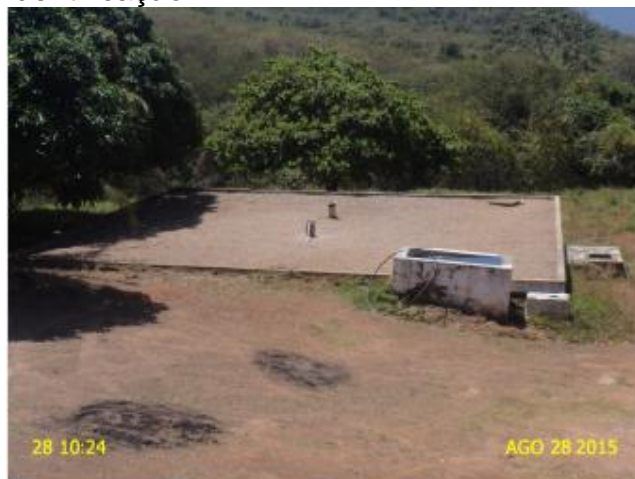
- 2.36. O RSE-03 não está identificado (**Foto 38**; Anexo II – item 28);
- 2.37. O muro de delimitação da área dos reservatórios REL-02, RSE-01, RSE-02 e EEAT-02 está deteriorado (**Foto 39**; Anexo II – item 29);

Foto 38 – RSE-03: ausência de identificação.

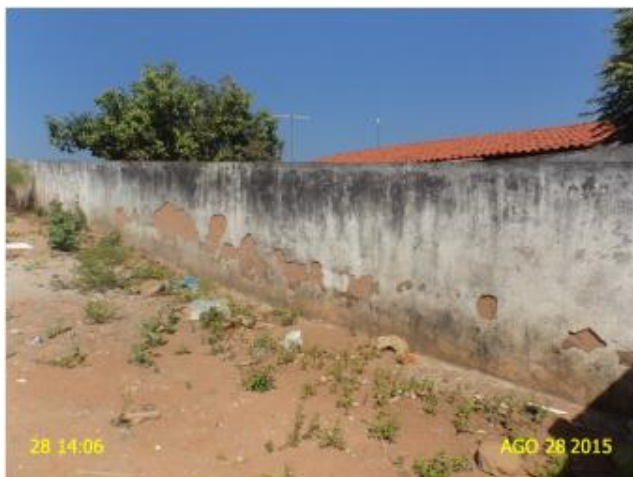
Foto 39 – REL-02, RSE-01, RSE-02 e EEAT-02: muro deteriorado.

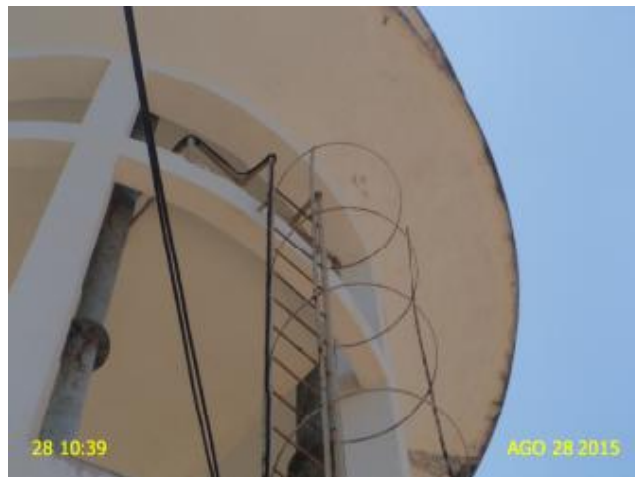
- 2.38. A escada de acesso ao REL-01 está em processo de corrosão (**Foto 40**; Anexo II – item 31);
- 2.39. As escadas de acesso ao REL-02, REL-04, REL-05 e REL-06 necessitam de pintura (**Foto 41**; Anexo II – item 31);

- 2.40. O guarda-corpo do REL-01 está danificado e em processo de corrosão (**Foto 40**; Anexo II – item 32);
- 2.41. Os guarda-corpos do REL-02, REL-04, REL-05 e REL-06 necessitam de pintura (**Foto 41**; Anexo II – item 32);
- 2.42. De acordo com o cronograma de lavagem dos reservatórios, não foi realizada limpeza e desinfecção no REL-01, REL-02, REL-04, REL-05 e REL-06, programada para maio/2015 (Anexo II – item 34).

Foto 40 – REL-01: escada em processo de corrosão, guarda-corpo danificado.

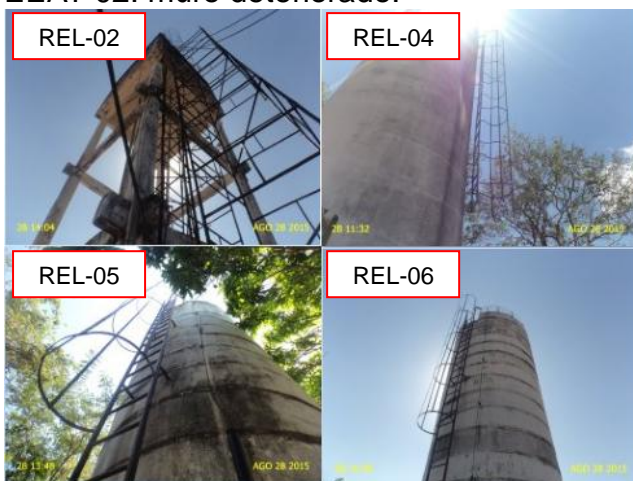
Foto 41 – REL-02, REL-04, REL-05 e REL-06: escadas e guarda-corpos sem pintura.

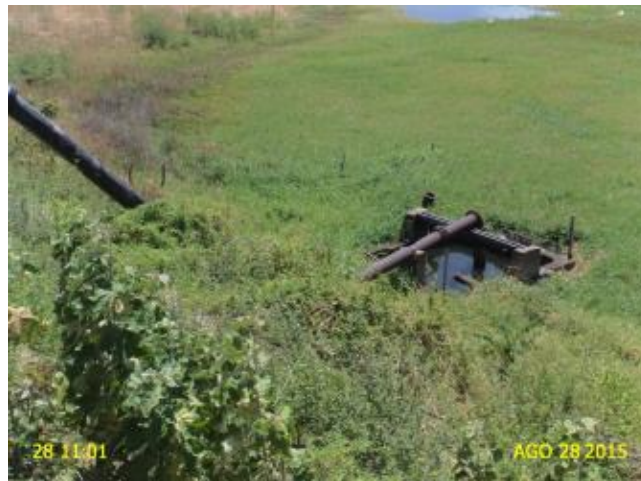
4.1. Não existe sinalização identificando que a área é destinada à captação de água para abastecimento público (**Foto 42**; Anexo II – item 3).

Foto 42 – Captação: ausência de sinalização identificando a área.

Determinação D4 – A CAGECE deve cumprir as normas de gestão dos mananciais e das respectivas áreas de proteção, visando corrigir as não conformidades descritas na constatação C4.
