**RELATÓRIO DE FISCALIZAÇÃO  
RF/CSB/0056/2014**

**Assunto: Fiscalização do Sistema de Abastecimento  
de Água da Localidade de Bonhu do Município de  
Russas**

**COORDENADORIA DE SANEAMENTO BÁSICO**

**Fortaleza – CE  
Dezembro/2014**

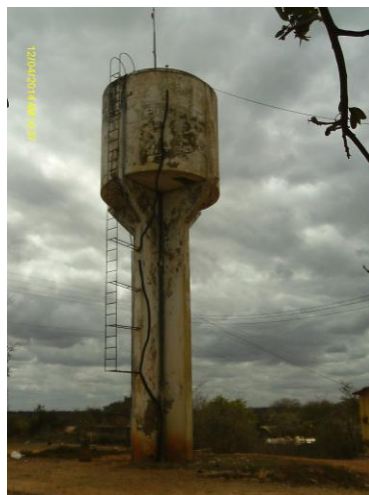
- a. Não existe bomba reserva disponível para instalação imediata na EECS-01 (Anexo B-item 1);
- b. Não existe bomba reserva disponível para instalação imediata na EEAT-01 (Anexo B-item 12);
- c. Não há guarda-corpos na escada de acesso do REL-01 (Foto 1, Anexo B-item 20);
- d. Não há dispositivo de medição de nível nos reservatórios RSE-01 e REL-01 (Anexo B-item 22);
- e. Não há tubulação de ventilação na laje de cobertura do REL-01 (Anexo B-item 25).
- f. O dispositivo de controle de nível do REL-01 não está funcionando adequadamente (Anexo B-item 22);
- g. O sinalizador noturno de obstáculos do REL-01 está com defeito (Foto 12, Anexo B-item 23);

**Foto 1** – REL-01: ausência de guarda corpos na escada de acesso.

- l. A área do reservatório REL-01 não está delimitada e isolada (Fotos 1 e 11, Anexo

- m. Na escada de acesso do REL-01 não existe apoio para subir (Fotos 1 e 11, Anexo B-item 19);
- n. Ocorre vazamento de água na tubulação de entrada do reservatório RSE-01 (Foto 12, Anexo B-item 24);
- o. O último registro de realização de limpeza e lavagem dos reservatórios é anterior a 6 (seis) meses - Abril/2014 (Anexo B-item 21).

**Determinação D1** – A CAGECE deve cumprir as normas técnicas e procedimentos estabelecidos para implantação de sistemas de abastecimento de água, visando corrigir as não conformidades descritas na constatação C1.

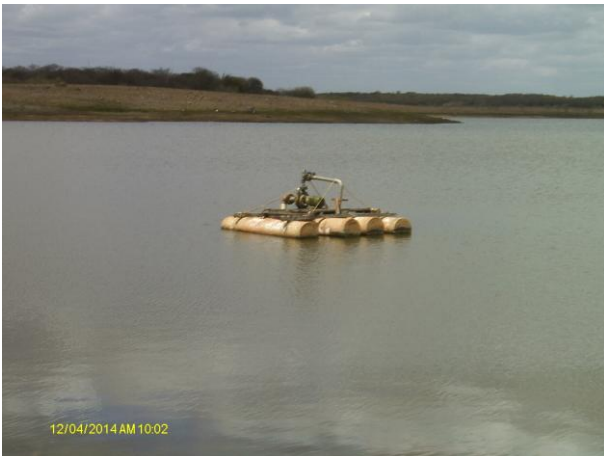
- a. Não existe identificação da EECS-01 (Foto 2, Anexo B-item 3);
- b. Não existe identificação da EEAT-01 (Foto 3, Anexo B-item 13);
- c. O polímero está armazenado em recipiente sem etiqueta contendo informações sobre a data de fabricação e validade (Foto 4, Anexo B-item 5);

**Foto 2** – EEECS-01 sem identificação.

**Determinação D2** – A CAGECE deve realizar operação e manutenção adequada das unidades integrantes dos sistemas de abastecimento de água, visando corrigir as não conformidades descritas na constatação C2.

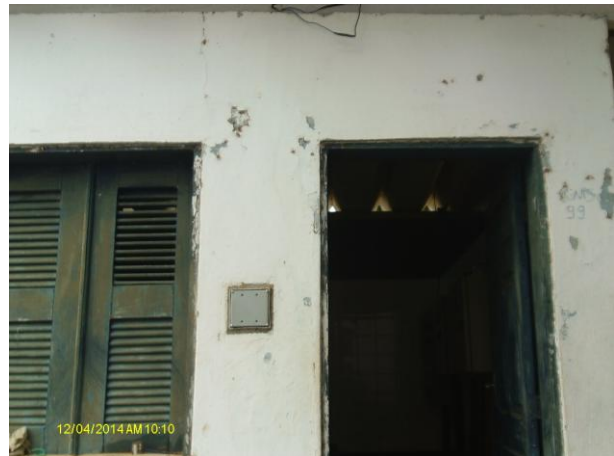
**Foto 3** – Casa de bombas EEAT-01 sem identificação.

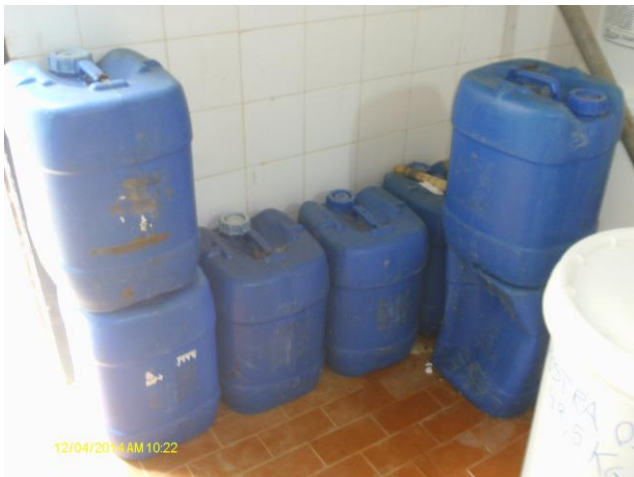
**Foto 4** - Polímero armazenado em contato direto com o chão e sem etiqueta com data de validade.

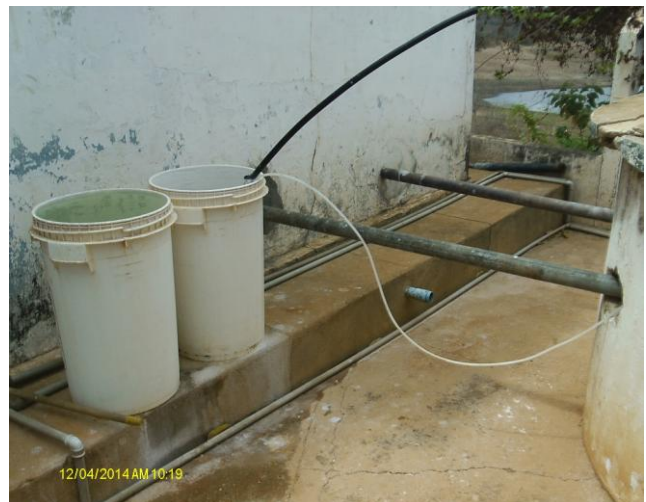
- d. O tanque de dosagem não está em adequadas condições de operação e manutenção (Foto 5, Anexo B-item 6);
- e. O decantador não está identificado (Foto 6, Anexo B-item 7);

**Foto 5** - Dosagem de cloro improvisada.

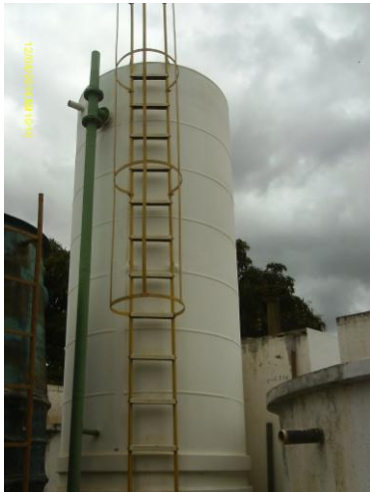
**Foto 6** – Decantador sem identificação.

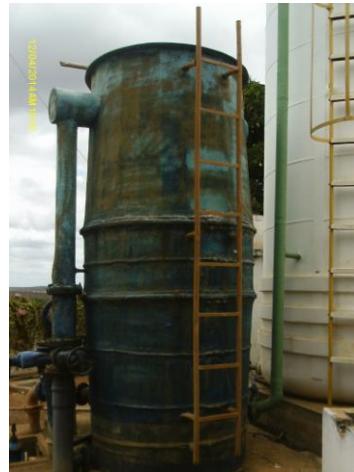
- f. No filtro F-01 não existe identificação e a pintura está deteriorada (Foto 7, Anexo B-item 8);
- g. A caixa do medidor proporcional instalado na saída da água tratada da ETA para o REL-01 está sem tampa ou grade de proteção (Foto 8, Anexo B-item 10);

**Foto 7** – Filtro F-01 sem identificação e com pintura deteriorada.

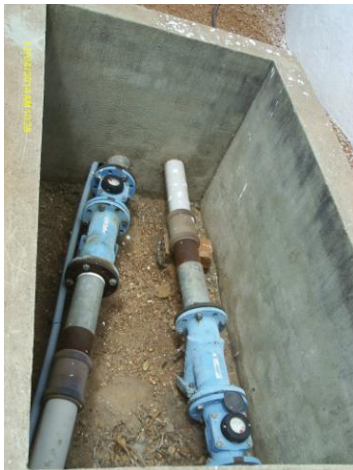
**Foto 8** – Caixa do medidor proporcional sem tampa ou grade de proteção.

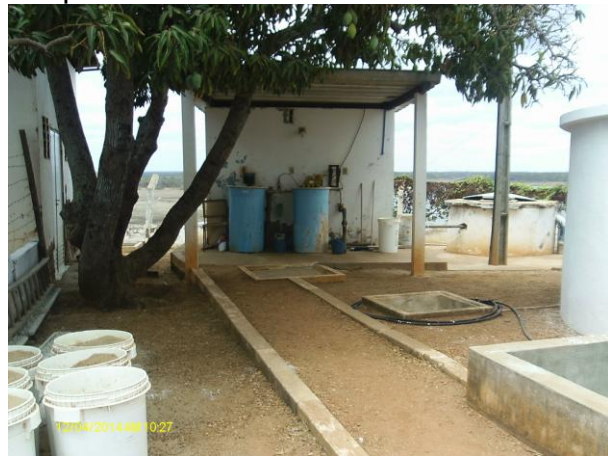
- h. Na ETA não existe identificação de que a área pertence à CAGECE (Foto 9, Anexo B-item 11);
- i. A tampa de inspeção do RSE-01 não está adequadamente vedada (Foto 10, Anexo B-item 16);

**Foto 9** – Ausência de identificação na área da ETA.

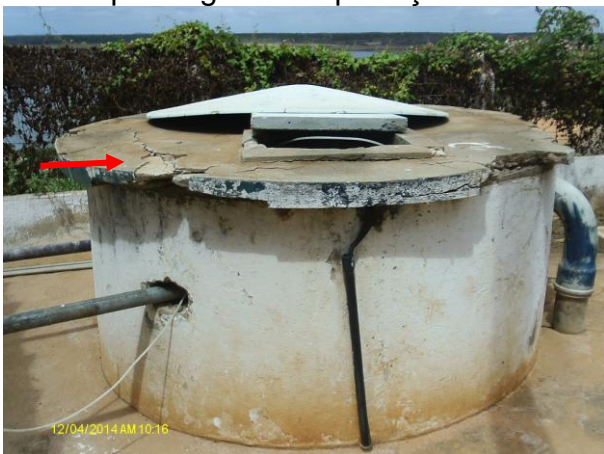
- j. A laje de cobertura do RSE-01 está danificada (Foto 10, Anexo B-item 26);
- k. Os reservatórios RSE-01 e REL-01 estão com pintura deteriorada e identificação apagada (Fotos 10 e 11, Anexo B-item 17);

**Foto 10** – RSE-01: ausência de identificação, pintura deteriorada, tampa sem vedação, laje danificada, ausência de medidor de nível.

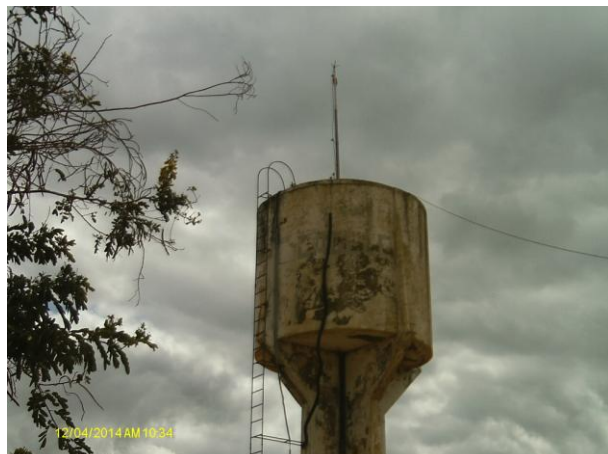
**Foto 11** – REL-01: ausência de identificação, pintura deteriorada e sinalizador noturno de obstáculos com defeito.

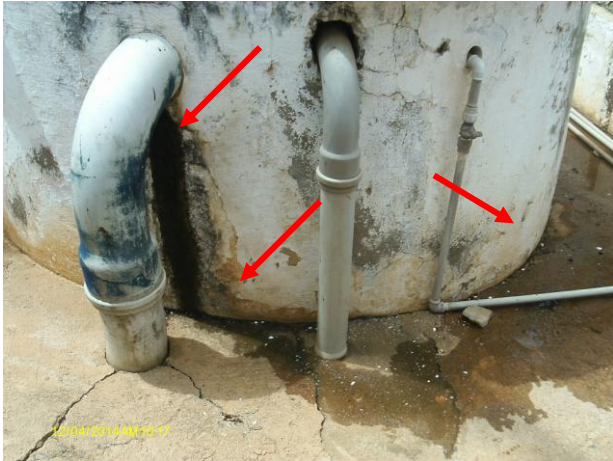
**Foto 12** – RSE-01: vazamento na tubulação de entrada de água.

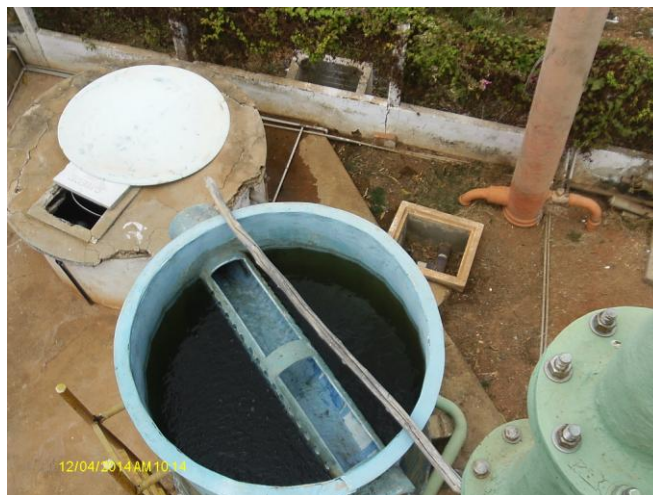
- a. O filtro F-01 está descoberto (Foto 13).

**Foto 13** – Filtro F-01 descoberto.

**R1** - A CAGECE mantenha a tampa do filtro F-01 em adequada condição de conservação que garanta vedação.

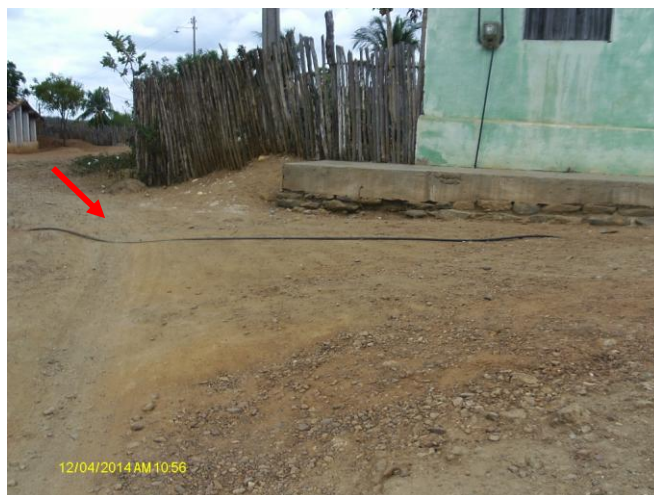
- a. Há um ramal de ligação predial exposto no endereço: Vila Guilherme, 85 (Foto 14).

**Foto 14** – Ramal de ligação predial exposto.

**R2** - A CAGECE mantenha os ramais de ligação predial devidamente recobertos.
