RELATÓRIO DE FISCALIZAÇÃO RF/CSB/0057/2015

**Assunto: Fiscalização do Sistema de Abastecimento
de Água da Sede do Município de Reriutaba**

COORDENADORIA DE SANEAMENTO BÁSICO

**Fortaleza – CE
Setembro/2015**

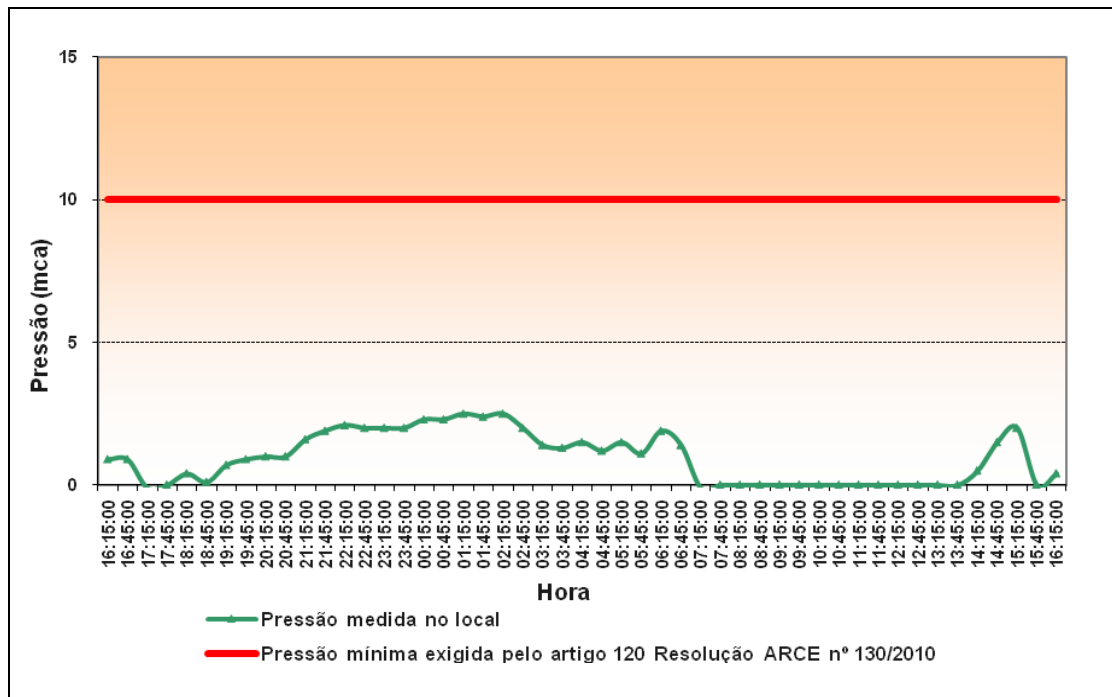
Gráfico 1 - Monitoramento da pressão com a instalação às 16:15 horas do dia 31/08/2015 e retirada às 16:15 horas do dia 01/09/2015, do aparelho *datalogger*, no endereço localizado na Travessa Santa Luzia, 6 (FNS) – Centro.

1.1. A ARCE realizou medição contínua de pressão disponível na rede de distribuição, com a instalação às 16:15 horas do dia 31/08/2015 e retirada às 16:15 horas do dia 01/09/2015, do aparelho *datalogger*, no endereço localizado na Travessa Santa Luzia, 6 (FNS) – Centro. Constatou-se descontinuidade neste endereço (Anexo IV, Gráfico 1; **Foto 1**). *

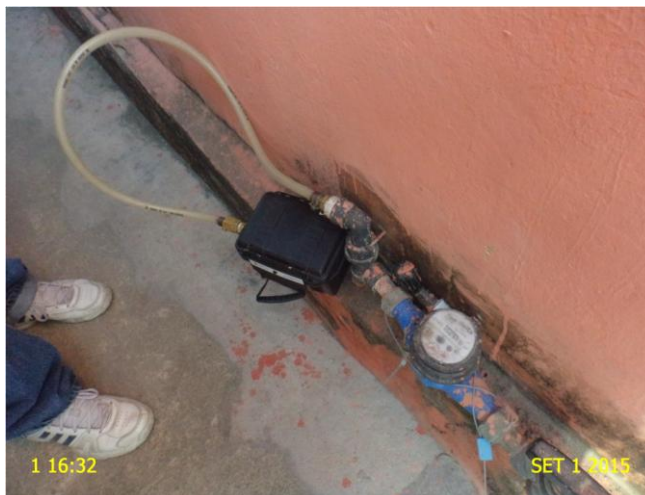
Foto 1 – Aparelho *datalogger* instalado no endereço localizado na Travessa Santa Luzia, 6 (FNS) – Centro.

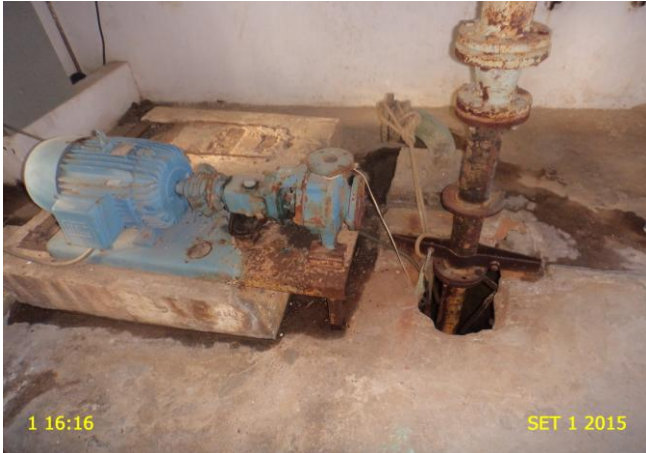
- 2.1. A bomba reserva do poço PA-01 está com defeito (**Foto 2**; Anexo II, item 3);
- 2.2. Não existe iluminação elétrica no poço PA-01 (**Foto 8**; Anexo II, item 7);
- 2.3. O filtro F-04 não é dotado de tampa de inspeção (**Foto 3**; Anexo II, item 13);
- 2.4. As calhas de saída de água dos filtros F-01, F-02 e F-03 não são dotadas de tampas de inspeção (**Foto 4**; Anexo II, item 13);
- 2.5. O quadro de comando da elevatória EECS-01 não possui horímetro (**Foto 5**; Anexo II, item 14);
- 2.6. Não existe extintor de incêndio nas elevatórias EEAT-01 e EELF-01 (Anexo II, item 19);

Foto 2 – PA-01: bomba reserva com defeito.

Determinação D1 – A CAGECE deve cumprir as normas técnicas e procedimentos estabelecidos para implantação de sistema de abastecimento de água, visando corrigir a não conformidade descrita na constatação C2.

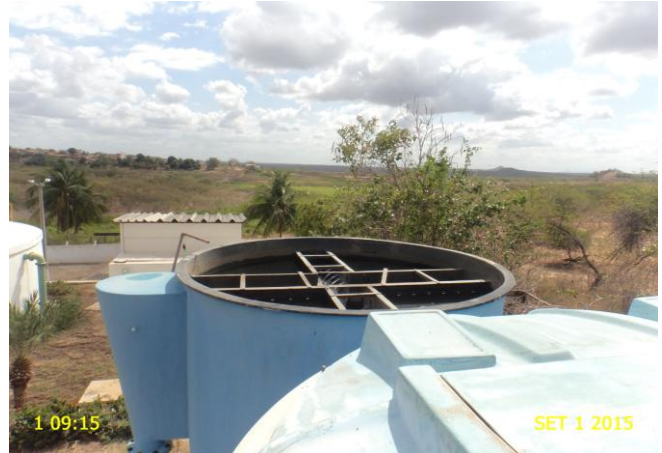
Foto 3 – F-04: ausência de tampa de inspeção.

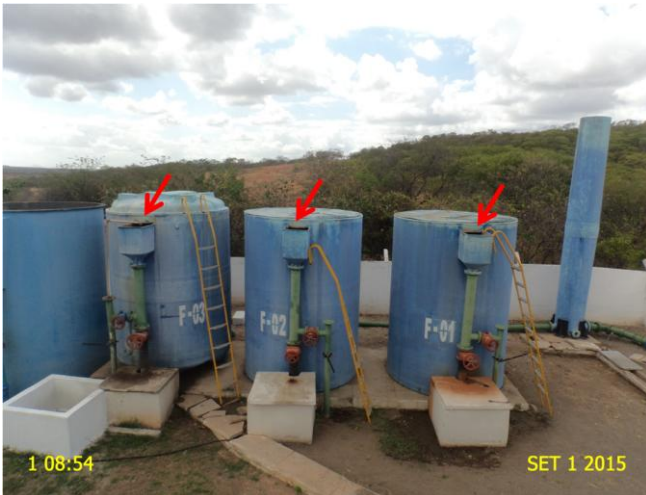
Foto 4 – F-01, F-02 e F-03: ausência de tampa de proteção na calha de saída da água tratada.

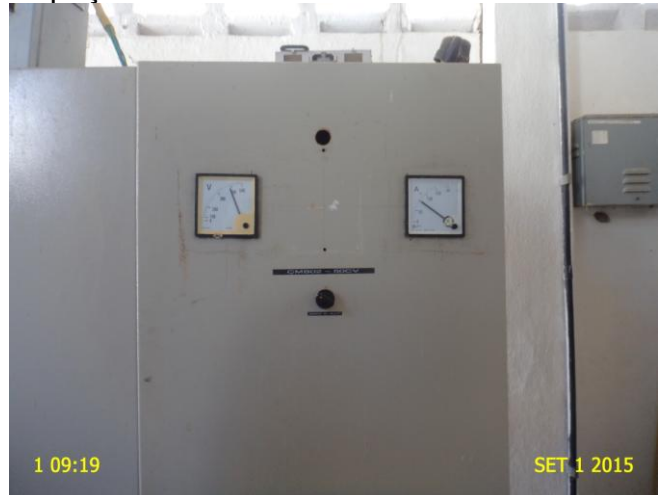
Foto 5 – EECS-01: quadro de comando sem horímetro.

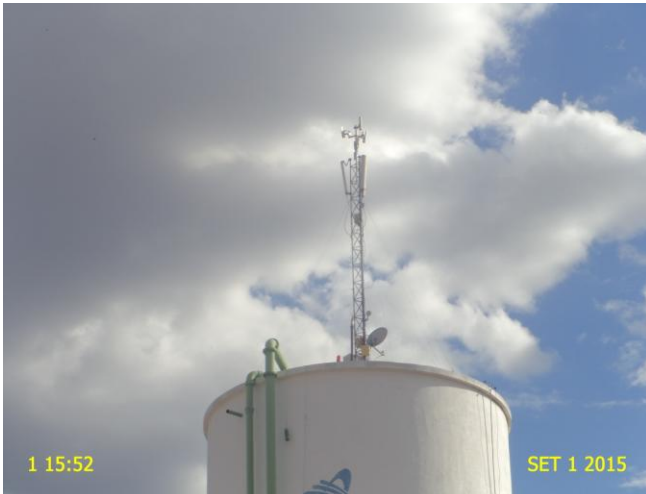
2.7. O reservatório REL-01 não é dotado de guarda-corpos na laje de cobertura (**Foto 6**; Anexo II, item 23);

Foto 6 – REL-01: ausência de guarda-corpos na laje de cobertura.

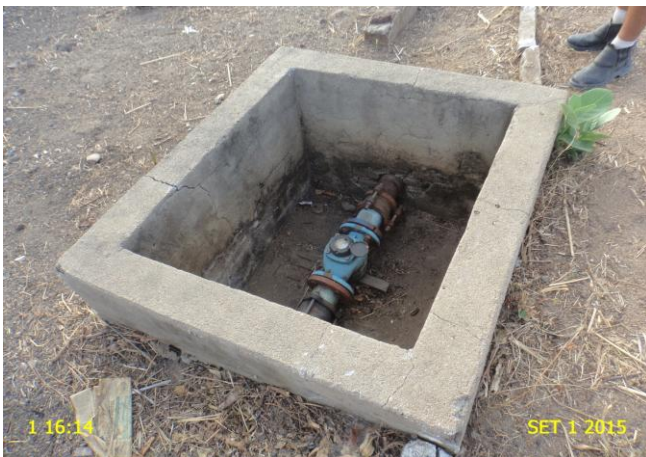
- 3.1. Na área do PA-01, há 1 (uma) caixa sem tampa ou grade de proteção (**Foto 7**; Anexo II, item 1);
- 3.2. Segundo o RECOP, nos meses de jan/15 a jun/15 ocorreu “vazamento na adutora” de água tratada. Esse problema persiste (Anexo II, item 2);
- 3.3. A casa de abrigo das bombas e do quadro de comando do PA-01 está com estrutura e pintura deterioradas e telhado danificado (**Foto 8**; Anexo II, item 4);
- 3.4. O voltímetro do quadro de comando do poço PA-01 não está funcionando (**Foto 8**; Anexo II, item 5);
- 3.5. O poço PA-01 não está identificado (**Foto 8**; Anexo II, item 6);

Foto 7 – PA-01: macromedidor de água tratada sem tampa ou grade de inspeção.

Determinação D2 – A CAGECE deve realizar operação e manutenção adequada das unidades integrantes do sistema de abastecimento de água, visando corrigir as não conformidades descritas na constatação C3.

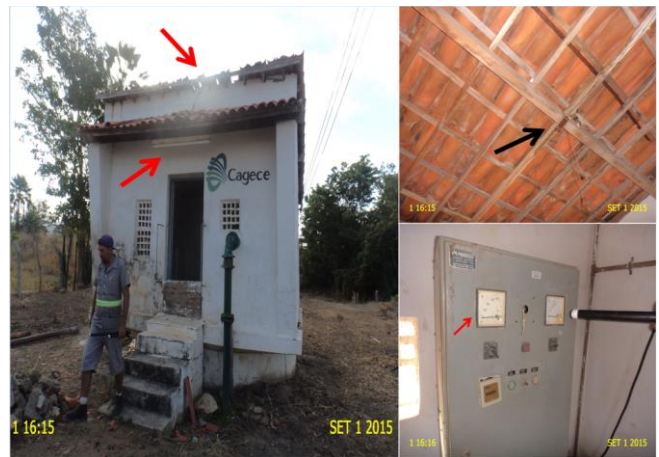
- 3.6. O poço PA-01 apresenta fiação exposta (**Foto 8**; Anexo II, item 8);
- 3.7. A escada de acesso ao F-02 não está fixada na estrutura do filtro (**Foto 9**; Anexo II, item 12);

Foto 8 – PA-01: ausência de identificação, casa de abrigo com estrutura e pintura deterioradas, telhado danificado, instalação elétrica inadequada, ausência de iluminação elétrica e voltímetro sem funcionamento.

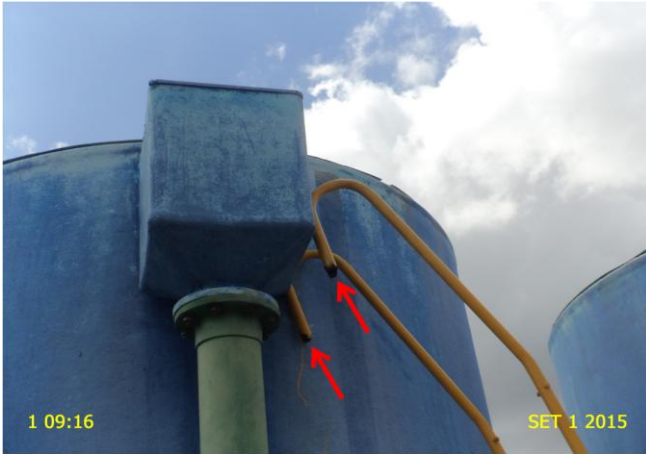
Foto 9 – F-02: escada sem fixação na estrutura.

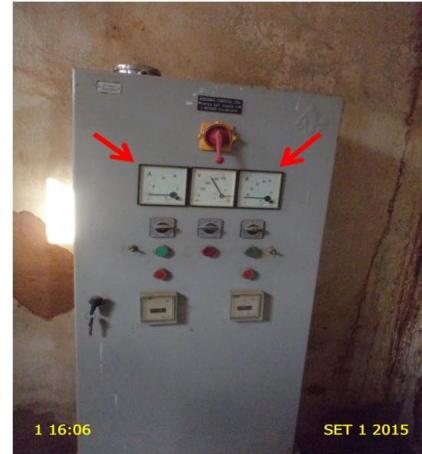
- 3.8. Os amperímetros do quadro de comando do *Booster* não estão funcionando (**Foto 10**; Anexo II, item 15);
- 3.9. O *Booster* não está identificado (**Foto 11**; Anexo II, item 16);

Foto 10 – *Booster*: amperímetros com defeito.

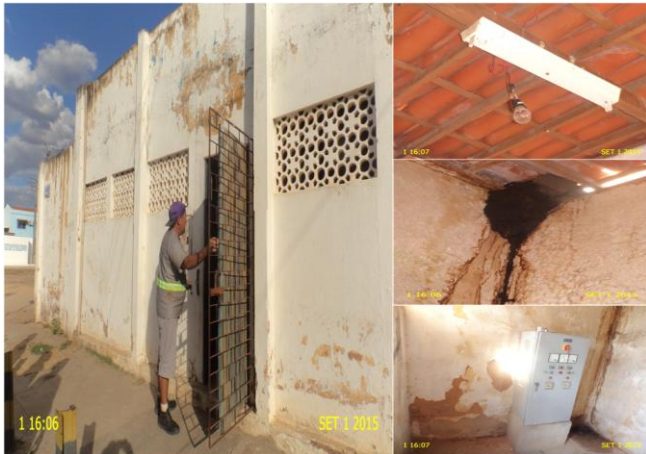
- 3.10. O *Booster* apresenta instalação elétrica inadequada e fiação exposta (**Foto 11**; Anexo II, item 17);
- 3.11. A casa de abrigo das bombas e do quadro de comando do *Booster* estão com estrutura e pintura deterioradas e instalação elétrica inadequada (**Foto 11**; Anexo II, item 18);

Foto 11 – *Booster*: sem identificação, pintura e estrutura deterioradas e instalação elétrica inadequada.

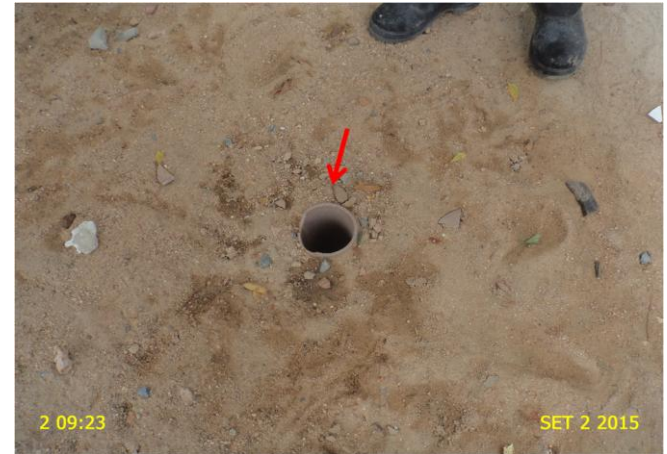
Foto 12 – RDA: ausência de caixa de inspeção no registro de descarga da Rua Luíz Antunes com Rua Rita Martins.

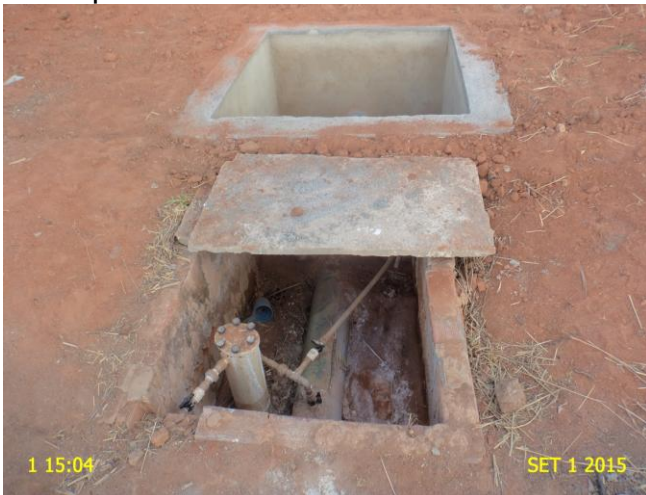
- 3.12. Existe 1 (um) registro de descarga sem tampa na Rua Luíz Antunes com Rua Rita Martins (**Foto 12**; Anexo II, item 20);
- 3.13. Na área dos reservatórios RAP-02 e REL-01, constatou-se caixas de inspeção sem tampa ou grade de proteção (**Fotos 13 e 14**; Anexo II, item 21).

Foto 13 – RAP-02: caixas de inspeção sem tampa ou grade de proteção.

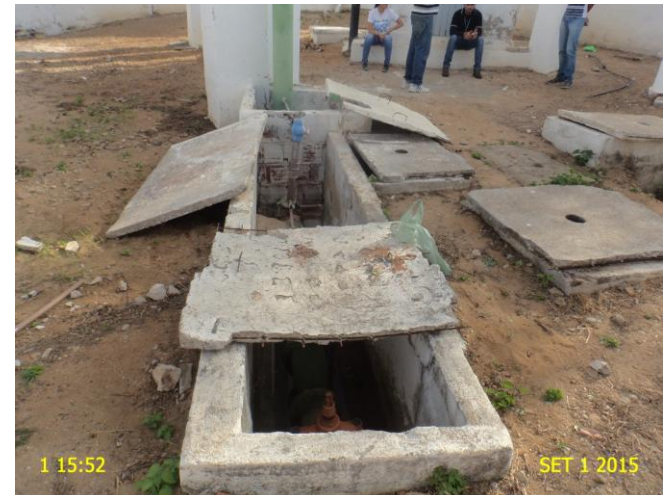
Foto 14 – REL-01: caixas de inspeção sem tampa ou grade de proteção.

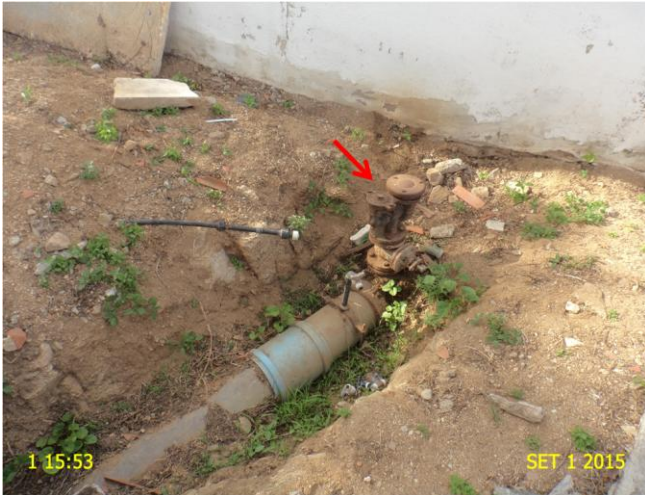
- 3.14. Na área do REL-01, existe 1 (uma) ventosa sem caixa de inspeção (**Foto 15**; Anexo II, item 21).
- 3.15. O reservatório RAP-01 não está identificado e apresenta pintura deteriorada (**Foto 16**; Anexo II, item 22).

Foto 15 – REL-01: ausência de caixa de inspeção na ventosa.

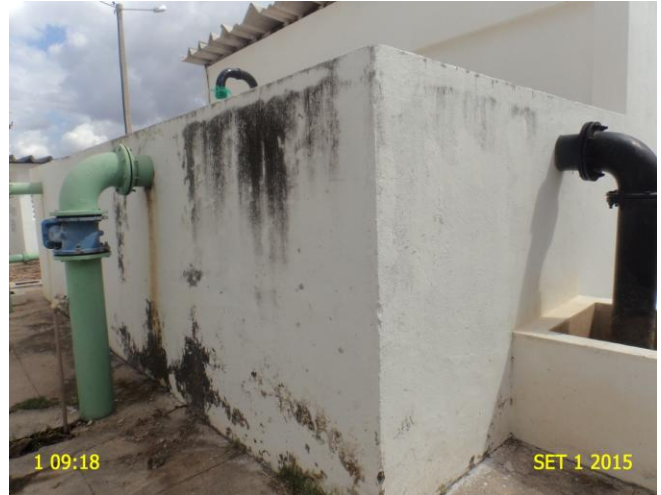
Foto 16 – RAP-01: ausência de identificação e pintura deteriorada.

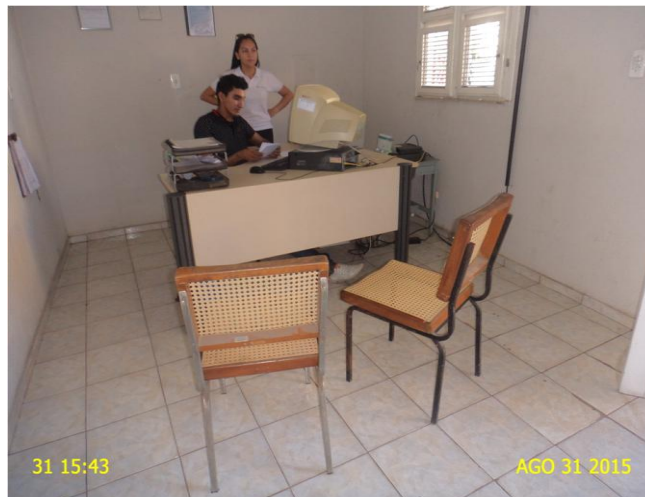
- 5.1. Não há extintor de incêndio na loja de atendimento da Sede do Município de Reriutaba (Anexo II, item 10);
- 5.2. Não existem assentos suficientes para os usuários em espera na loja de atendimento (Foto 17; Anexo II, item 9).

Foto 17 – Loja de atendimento: assentos insuficientes.

Determinação D4 – A CAGECE deve dispor de estrutura adequada para atender às solicitações e reclamações dos usuários, visando corrigir as não conformidades descritas na constatação C5.

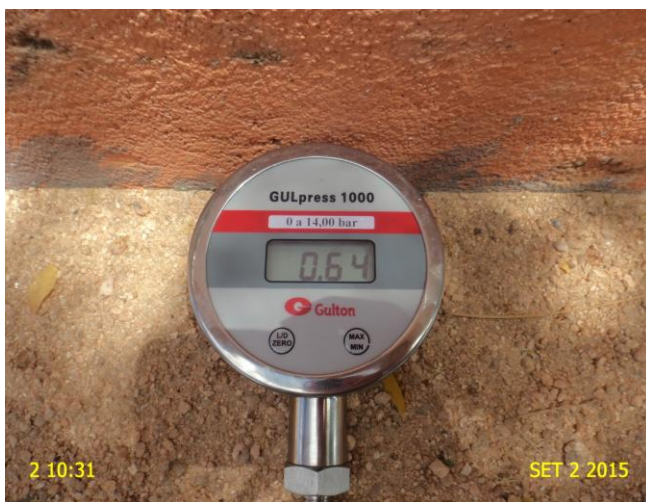
7.1. A ARCE realizou medições instantâneas de pressão em pontos devidamente espaçados na rede de distribuição, mais especificamente nos cavaletes de ligação. Constatou-se pressão abaixo da faixa de 10 a 50 mca nos endereços: Rua José Antônio de Melo, s/n – Vila Nova e Travessa São José (SMS – 25) (Quadro 1, Fotos 18 e 19).

Foto 18 – Medição de pressão na Rua José Antônio de Melo, s/n – Vila Nova.

R1 – Haja vista baixa recarga do manancial, a CAGECE busque alternativas para o suprimento de água no SAA da Sede do Município de Reriutaba.

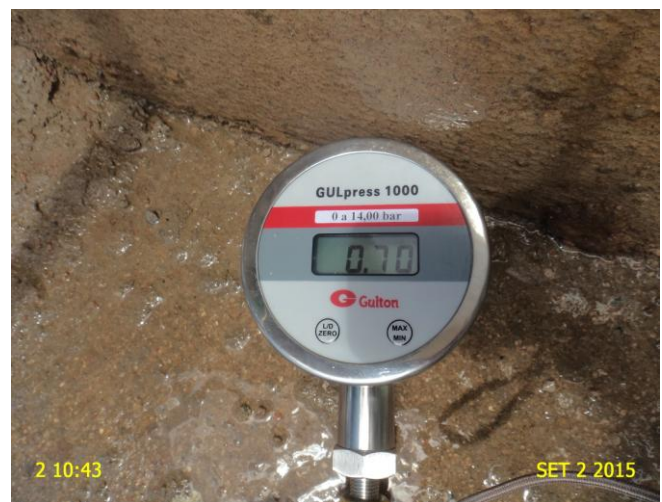
Foto 19 – Medição de pressão na Travessa São José (SMS – 25).
