**RELATÓRIO DE FISCALIZAÇÃO
RF/CSB/0058/2013**

**Assunto: Fiscalização do Sistema de Abastecimento
de Água do Município de Irauçuba**

COORDENADORIA DE SANEAMENTO BÁSICO

**Fortaleza – CE
Dezembro/2013**

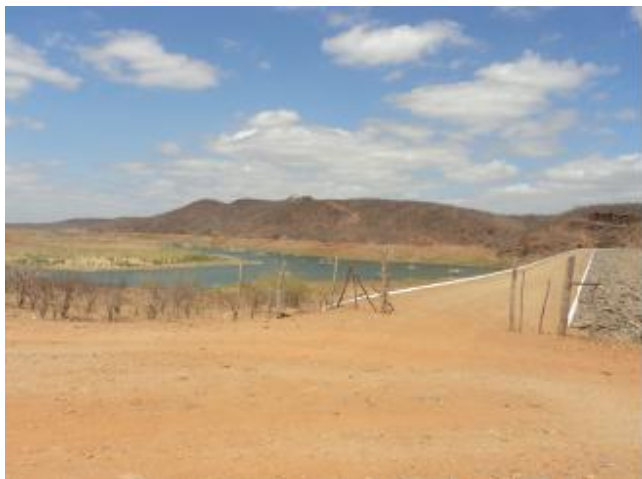
- a. A área do manancial está sem o portão de entrada (**Anexo A**, item 1.1-II-3);
- b. A elevatória EECS não está identificada (**Anexo A**, item 1.1-II-7);*

- a. Não existe sinalização identificando o manancial como área destinada ao abastecimento público (**Anexo A**, item **1.1-I-1**);*

Foto 1 – Açude Jerimum: ausência de identificação da área do manancial destinada ao abastecimento público e de portão de entrada.

Determinação D2 – A CAGECE deve realizar operação e manutenção adequada das unidades integrantes dos sistemas de abastecimento de água, visando corrigir as não conformidades descritas na constatação C3.

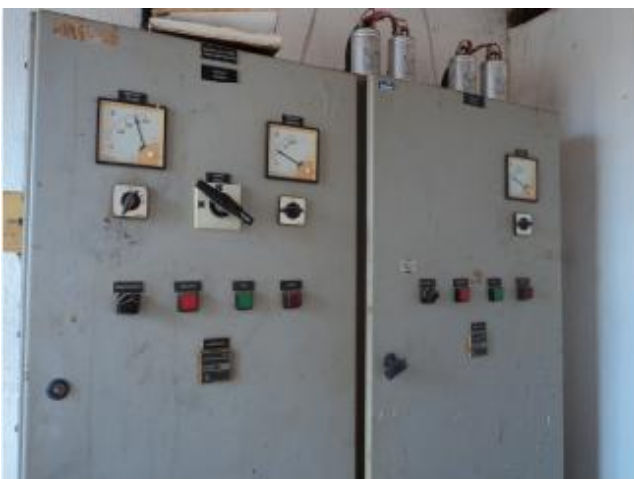
- a. A EECS não possui iluminação para trabalhos noturnos (**Anexo A**, item 1.1-II-9);
- b. A EEAT-01 está sem bomba reserva (**Anexo A**, item 1.4-II-4);
- c. O REL-01 está sem guarda-corpo na laje de cobertura (**Anexo A**, item 1.5-II-6);
- d. A tubulação de ventilação do RAP-01 está inadequada (**Anexo A**, item 1.5-II-10);
- e. O REL-01 e o REL-02 estão sem medidor de nível (**Anexo A**, item 1.5-II-11);
- f. O REL-02 está com o para-raio danificado (**Anexo A**, item 1.5-II-19).

Foto 6 – EECS: casa de abrigo do quadro de comando sem identificação e iluminação.

Determinação D1 – A CAGECE cumpra as normas técnicas e procedimentos para implantação de sistemas de abastecimento de água, visando corrigir as não conformidades descritas na constatação C2.

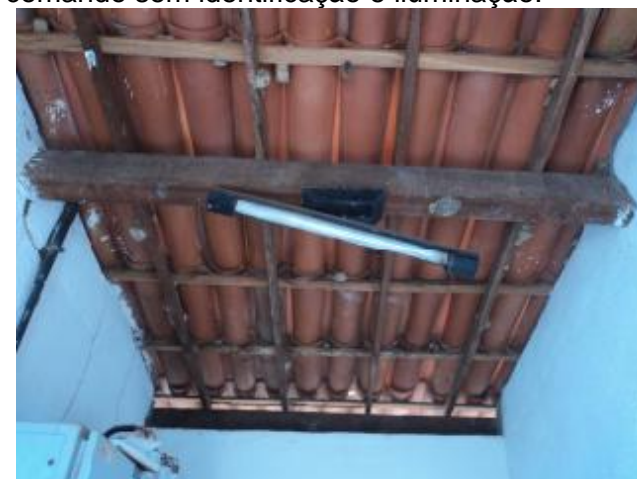
Foto 8 – EECS: lâmpada queimada na casa de abrigo do quadro de comando.

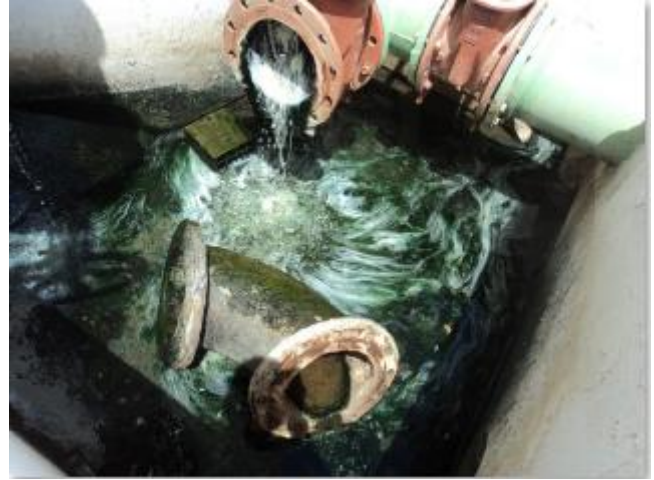
- c. Os registros dos filtros F-1 e F-3 apresentam vazamentos (**Anexo A**, item 1.2-IV-7);*
- d. Os Filtros F-1, F-3 e F-4 apresentam materiais suspensos na superfície da água e necessitam de limpeza (**Anexo A**, item 1.2-IV-9);

Foto 16 – Filtro 1: registro com vazamento.

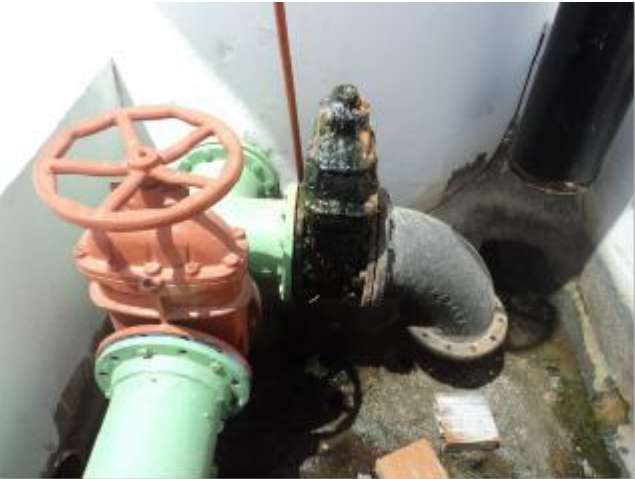
- e. A caixa de inspeção do Filtro F-1 necessita de limpeza (**Anexo A**, item 1.2-IV-10);
- f. Os produtos químicos estão dispostos diretamente no piso da ETA (**Anexo A**, item 1.2-V-3);

Foto 17 – Filtro 1: caixa de inspeção necessitando de limpeza.

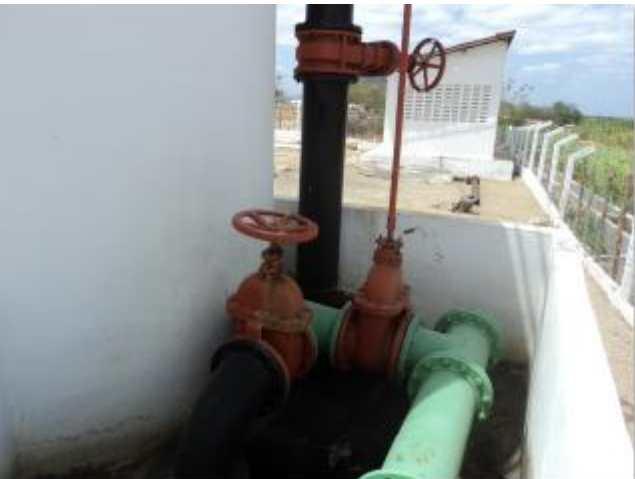
Foto 19 – Filtro 3: registros com vazamento.

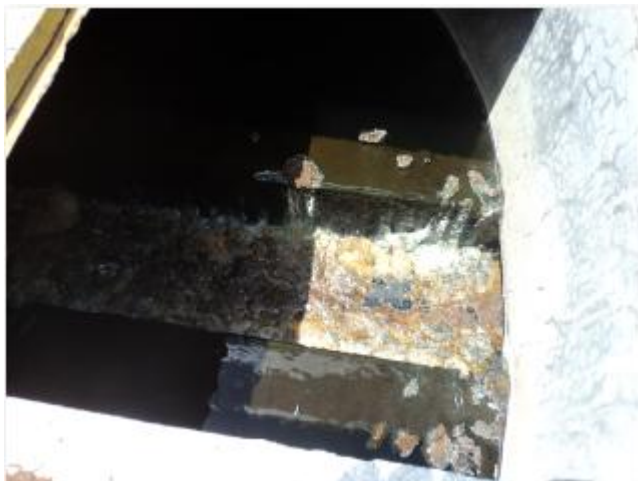
Foto 23 – Filtro 1: presença de materiais em suspensão.

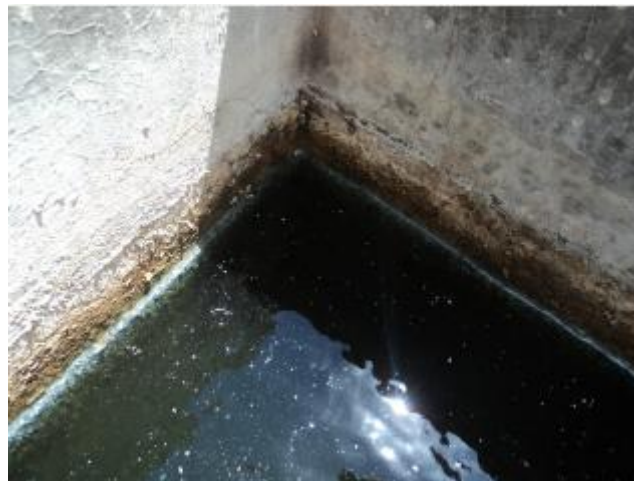
Foto 24 – Filtro 1: presença de materiais na superfície da água.

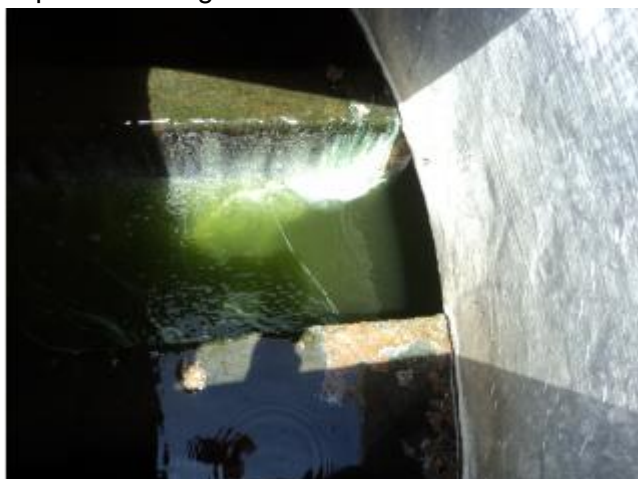
Foto 25 – Filtro 3: presença de materiais na superfície da água.

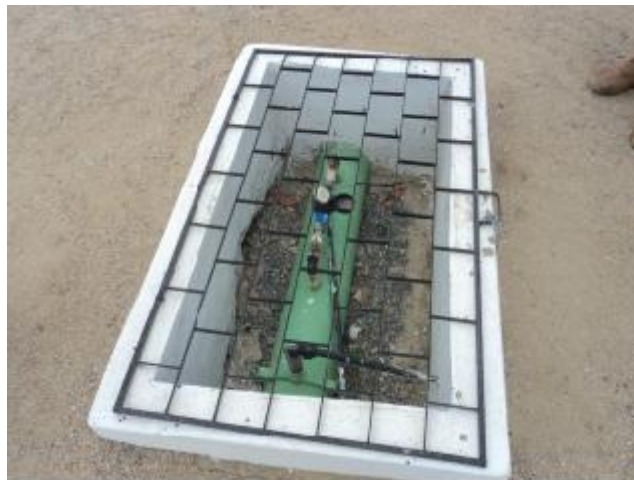
- g. O macromedidor de água bruta está parado (**Anexo A**, item 1.3-II-1);
- h. A elevatória EEAT-01 não está identificada (**Anexo A**, item 1.4-I-1);

Foto 45 – AAB: macromedidor parado.

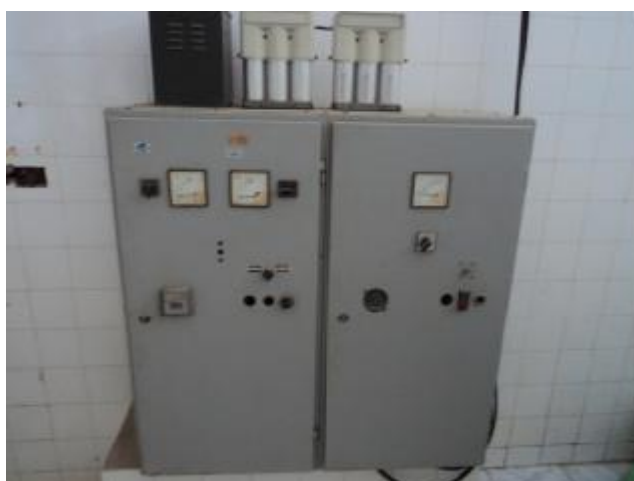
Foto 47 – EEAT-01: sem conjunto moto-bomba reserva.

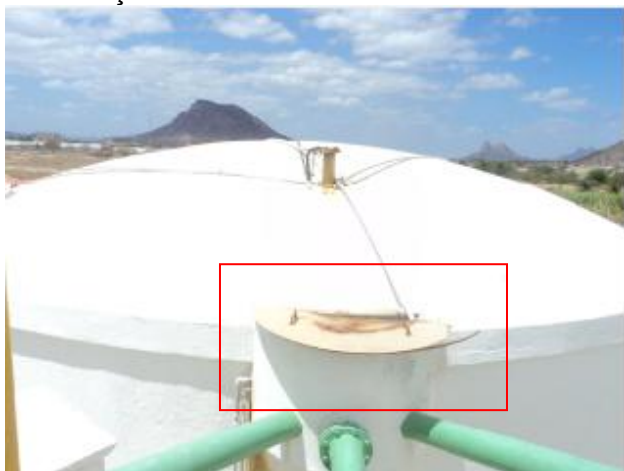
- i. A área do REL-02 está com a cerca e o portão danificados (**Anexo A**, item 1.5-I-1);
- j. O RAP-01 está sem tampa de inspeção e com a calha de chegada de água dos filtros com a tampa em processo de corrosão (**Anexo A**, item 1.5-II-9);*

Foto 50 – RAP-01: ausência de tampa de inspeção e tubulação de ventilação inadequada.

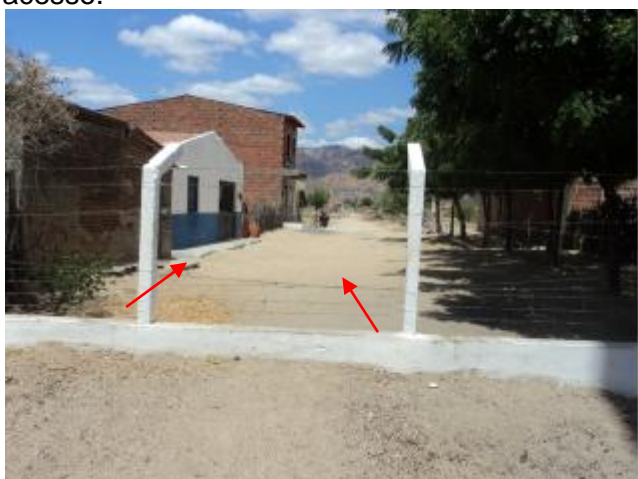
Foto 56 – REL-02: portão danificado.

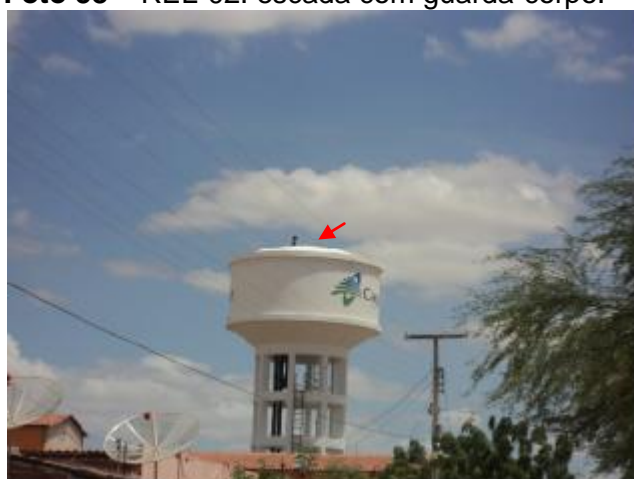
Foto 60 – REL-02: pára-raio caído na laje de cobertura.

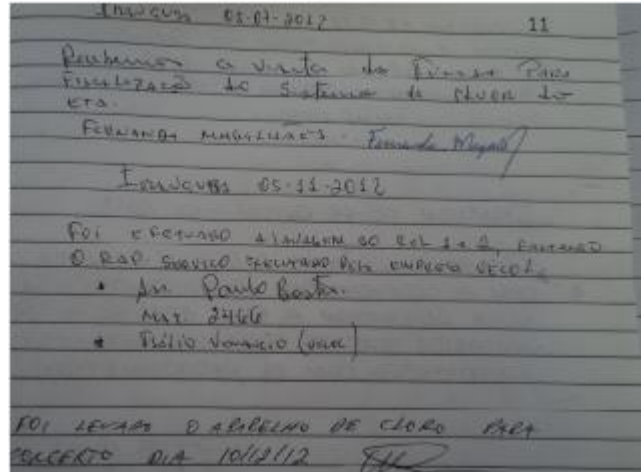
- k. A última limpeza dos reservatórios foi realizada em 05/11/12, portanto há mais de seis meses (**Anexo A**, item 1.5-II-15);*
- l. Dos 8 (oito) registros de descarga inspecionados, 2 (Rua 7 de Setembro e Waldir Andrade Braga) estão com as tampas danificadas, 3 (Rua Walmar Braga, Luis da Mota Melo (1) e Luis da Mota Melo (2)) estão sem caixa e 1 (Rua Lucas Batista) está com tampa improvisada (**Anexo A**, item 1.6-V-3).*

Foto 62 – Reservatórios: última limpeza realizada em 05/11/12, há mais de 06 meses.

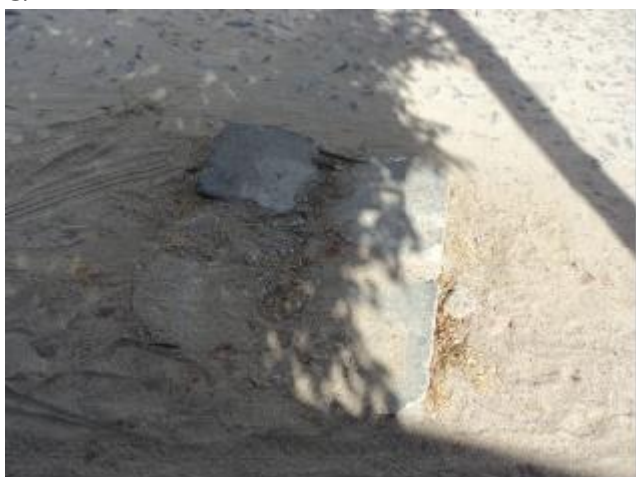
Foto 67 – Rede de distribuição: registro de descarga na Rua 7 de Setembro com tampa danificada.

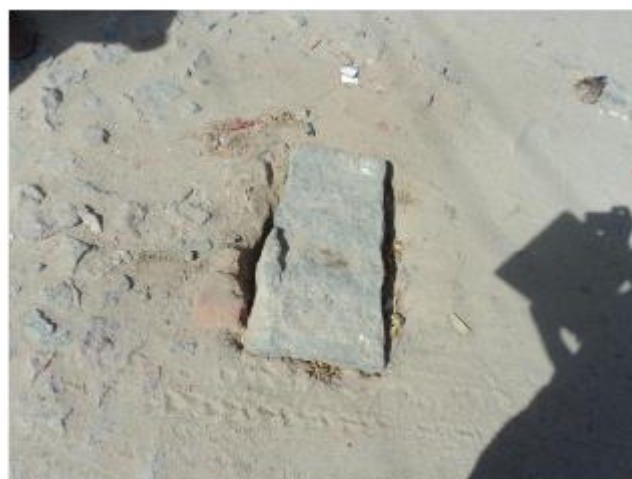
Foto 69 – Rede de distribuição: registro de descarga na Rua Luis Mota Melo (1) sem caixa.

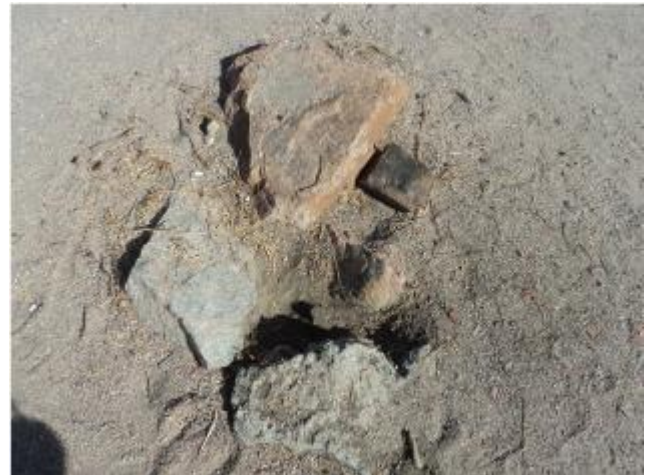
Foto 71 – Rede de distribuição: registro de descarga na Rua Walmar Braga sem caixa.

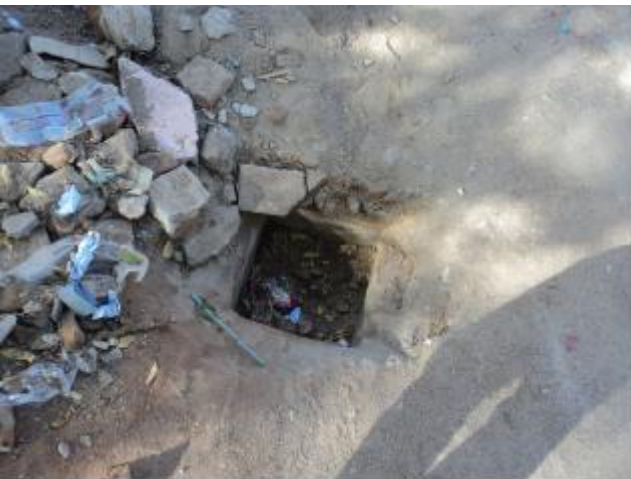
Foto 72 – Rede de distribuição: registro de descarga na Rua Waldir Andrade Braga sem caixa.

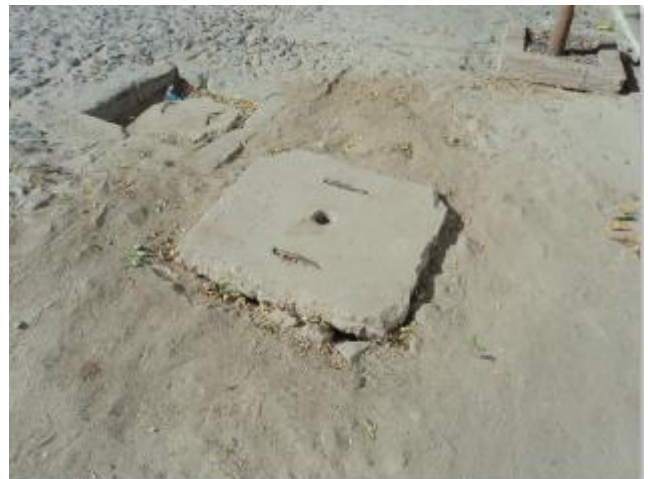
Foto 73 – Rede de distribuição: registro de descarga na Rua Luis da Mota Melo (2) sem tampa.

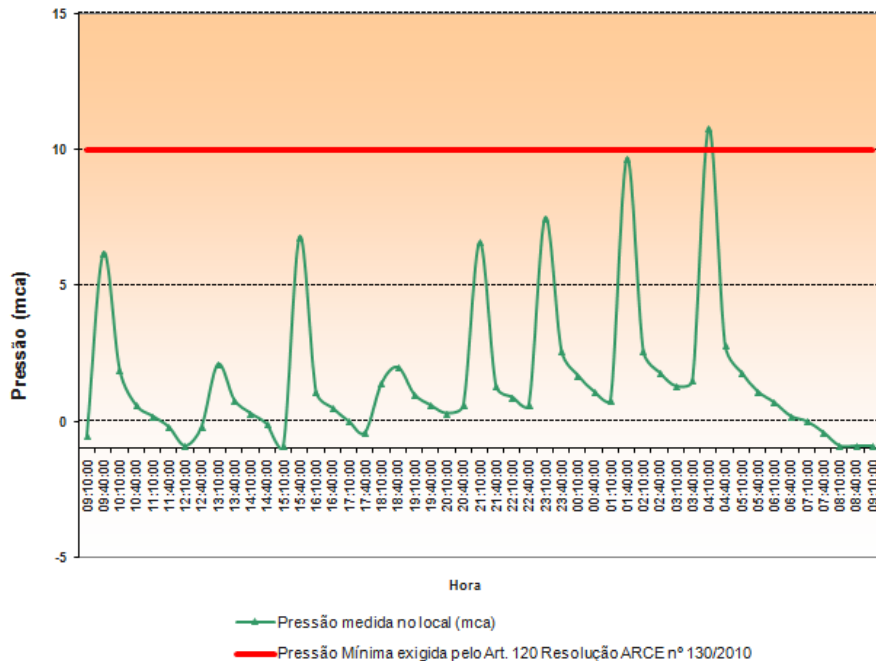
Gráfico 1 – Monitoramento da pressão com a instalação às 09:10 horas do dia 26/11/2013 e retirada às 09:10 horas do dia 27/11/13, do aparelho *datalogger*, no endereço localizada na Rua 21 de Junho, 378 - Centro.

- a. Das 3 (três) medições de pressão instantânea realizadas, todas situaram-se abaixo da faixa de 10 mca (**Anexo A**, item 1.6-II-2).*
