RELATÓRIO DE FISCALIZAÇÃO

RF/CSB/0060/2012

Assunto: Fiscalização do Sistema de Abastecimento de Água do Município de Quixadá

COORDENADORIA DE SANEAMENTO BÁSICO

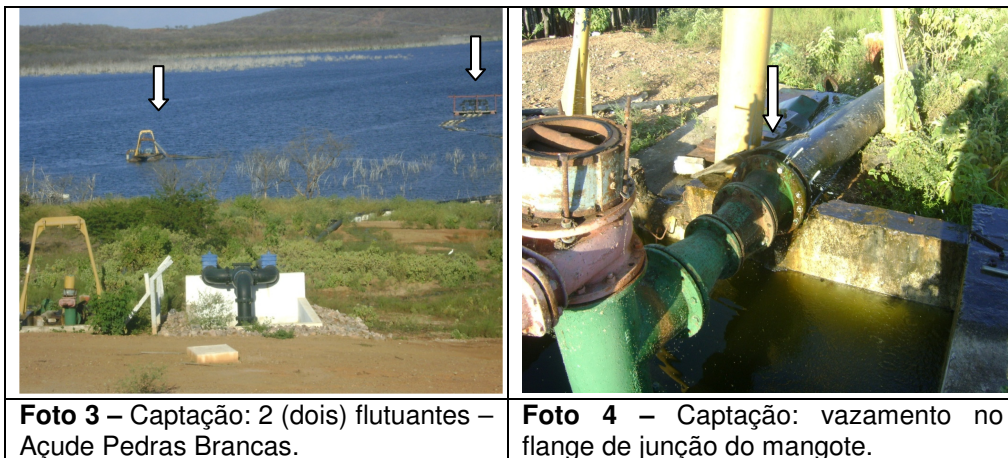
- Foi constatado vazamento no flange de junção do mangote da linha de adução da adutora velha (**Foto 4**).

- Foi constatado vazamento no flange de junção do mangote da linha de adução da adutora velha.

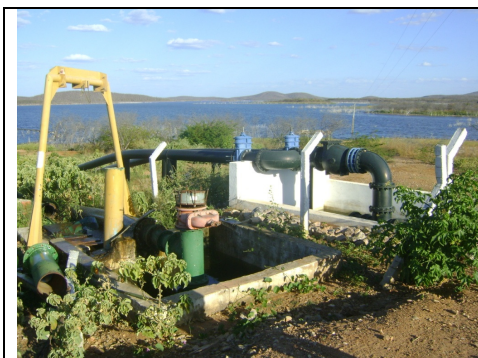
Foto 20 – EECS-01 e EECS-02: ausência de identificação.

- Na estação elevatória EECS-01 e EECS-02, verificaram-se:
 - Ausência de identificação;
 - Casa de proteção do quadro de comando, com pintura deteriorada;

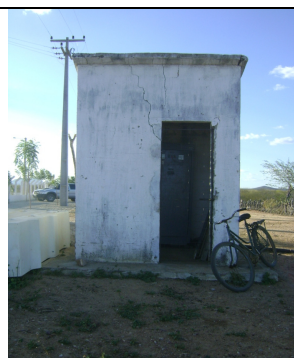
Foto 21 – EECS-01 e EECS-02: casa de proteção do quadro de comando com pintura deteriorada.

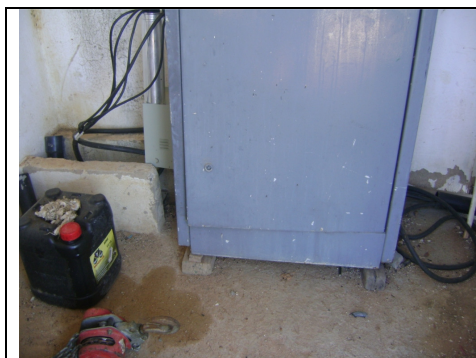
Foto 22 – EECS-01 e EECS-02: quadro de comando sem base de sustentação.

- Quadro de comando sem base de sustentação.
- Na estação elevatória EEAB-01 SOHIDRA, verificaram-se:
 - Ausência de identificação;
 - Vazamento na gaxeta de duas bombas.

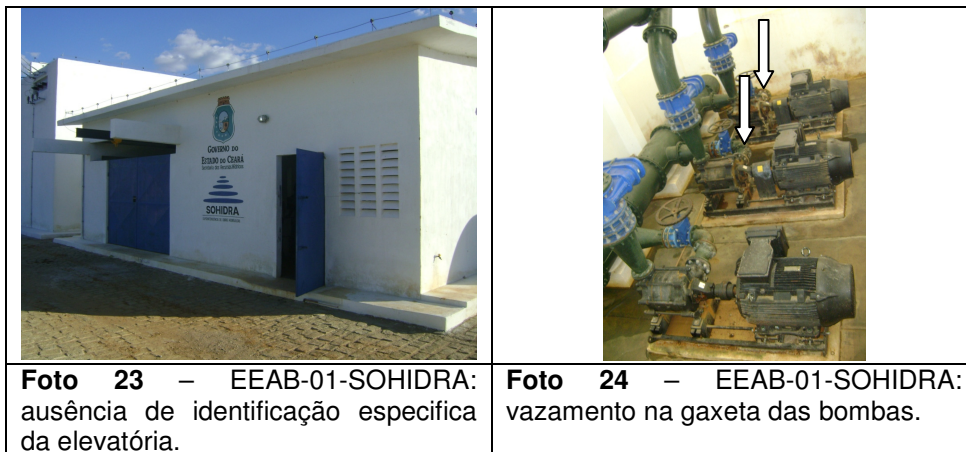
- Na estação elevatória EEAB-01 SOHIDRA, verificaram-se:
 - Ausência de identificação (**Foto 23**);
 - Ausência de extintor de incêndio;
 - Vazamento na gaxeta de duas bombas (**Foto 24**).

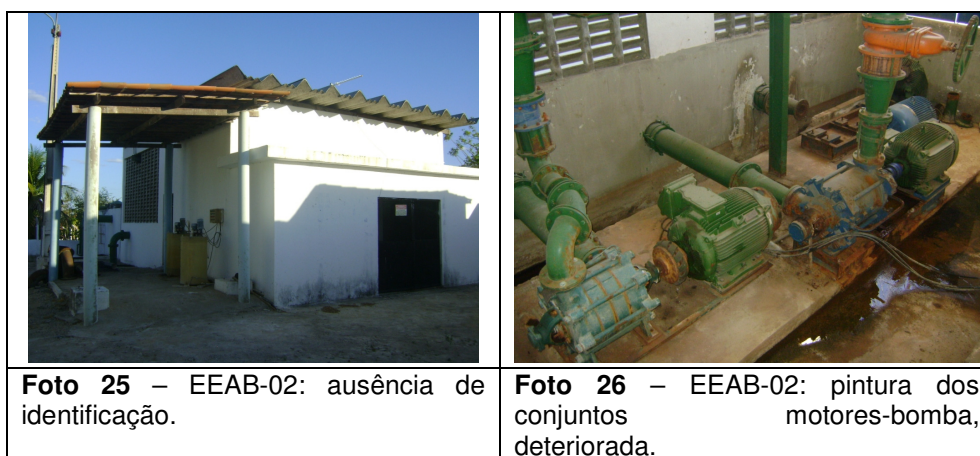
- Na estação elevatória EEAB-02 (Tapuiará), verificaram-se:
 - Ausência de identificação (**Foto 25**);
 - Pintura deteriorada dos conjuntos motores-bomba (**Foto 26**).

- Na estação elevatória EEAB-02 (Tapuiará), verificaram-se:
 - Ausência de identificação;
 - Pintura deteriorada dos conjuntos motores-bomba.
- Na estação elevatória EEAT-01, verificaram-se:

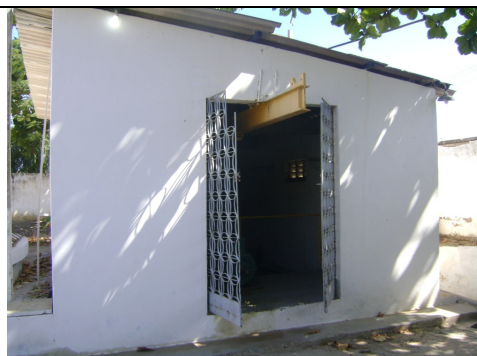
Foto 27 – EEAT-01 e EEAT-02: ausência de identificação.

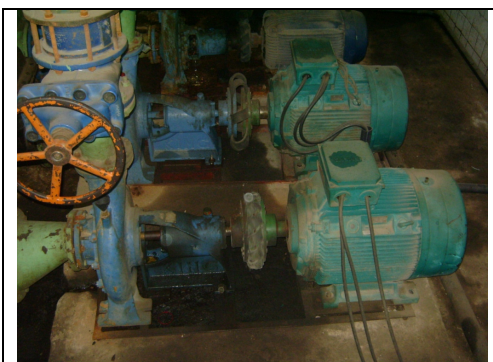
Foto 29 – EEAT-01: pintura deteriorada dos conjuntos motores-bomba.

- Ausência de identificação;
 - Instalação elétrica danificada;
 - Pintura deteriorada dos conjuntos motores-bomba.
- Na estação elevatória EEAT-02, verificaram-se:

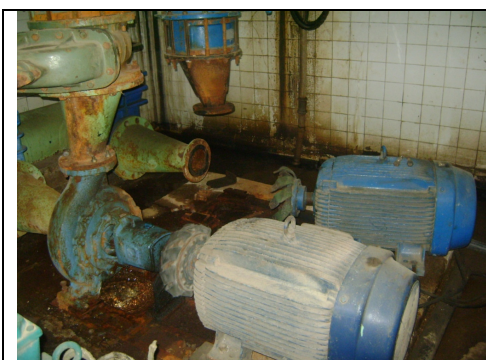
Foto 30 – EEAT-02: pintura deteriorada dos conjuntos motores-bomba.

- Ausência de identificação;
 - Pintura deteriorada dos conjuntos motores-bomba;
 - Vazamento na gaxeta da bomba.
- Na estação elevatória EERD-01 (*booster* Putiú), verificaram-se:

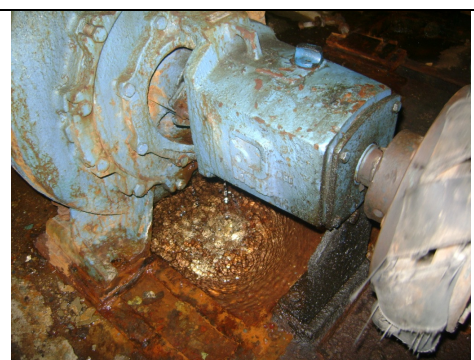
Foto 31 – EEAT-02: vazamento na gaxeta da bomba.

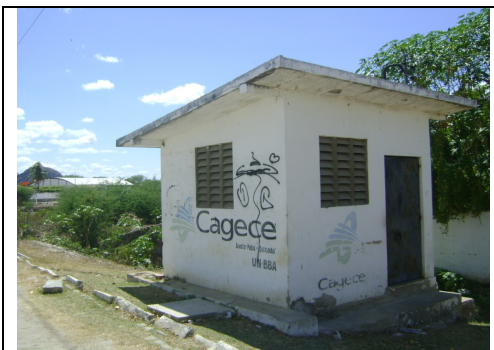
Foto 32 – EERD-01 (*booster Putiú*): casa de proteção do *booster* com pintura deteriorada.

- Casa de proteção do *booster* com pintura deteriorada.

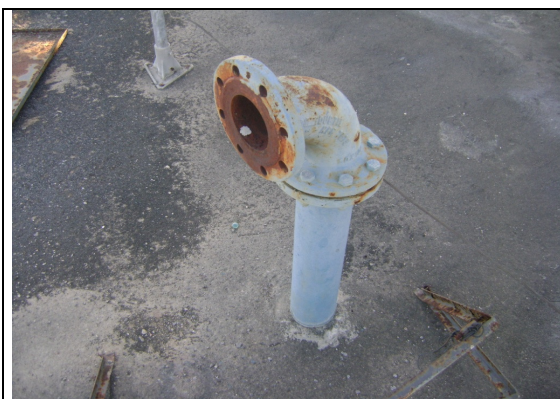
Foto 34 – RSE-01 (Tapuiará): tubulação de ventilação inadequada e sem tela de proteção.

- No reservatório RSE-01 (Tapuiará), verificaram-se:
 - Tubulação de ventilação inadequada e sem tela de proteção;
 - Ausência de identificação.
- No reservatório RAP-01 (caixa de passagem), verificaram-se:
 - Portão de acesso danificado;
 - Cerca de proteção da área danificada, pintura deteriorada e ausência de identificação;
 - Limpeza da área inadequada.
- No reservatório RAP-02, verificaram-se:
 - Ausência de identificação;
 - Limpeza da área inadequada;
 - Ausência da tampa de inspeção;

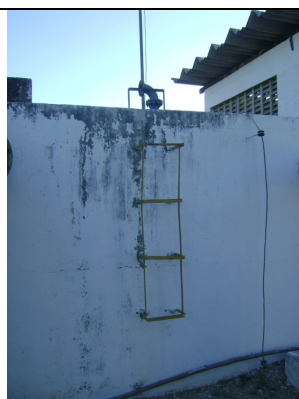
Foto 35 – RSE-01 (Tapuiará): ausência de identificação.

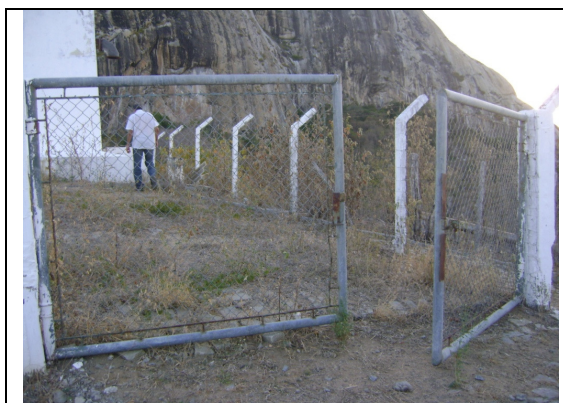
Foto 36 – RAP-01 (caixa de passagem): portão de acesso, danificado.

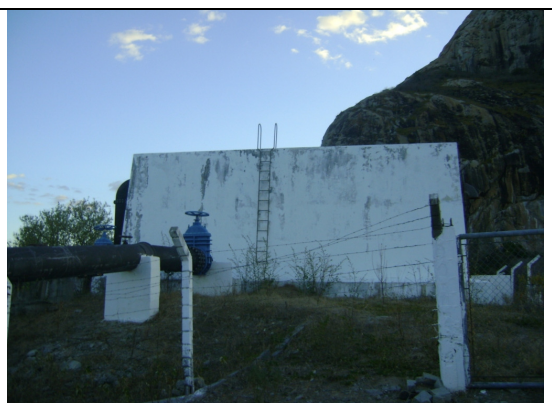
Foto 37 – RAP-01 (caixa de passagem): cerca de proteção da área danificada, pintura deteriorada e ausência de identificação.

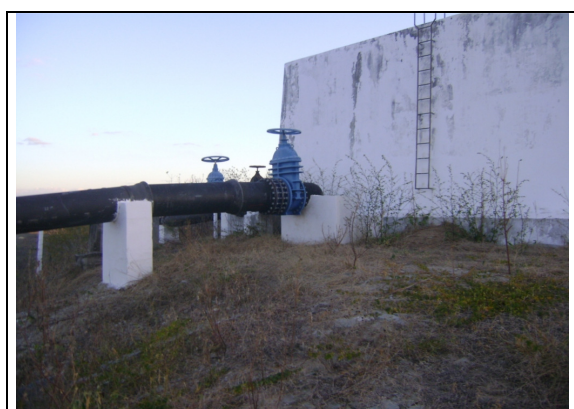
Foto 38 – RAP-01 (caixa de passagem): limpeza da área inadequada.

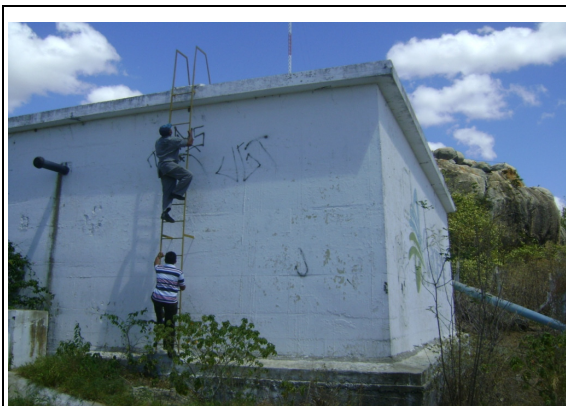
Foto 39 – RAP-02: ausência de identificação.

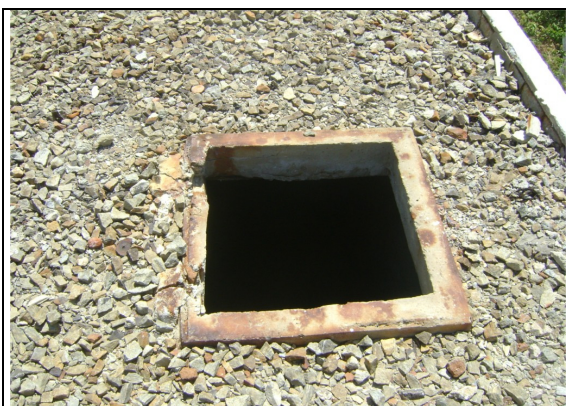
Foto 41 – RAP-02: ausência da tampa de inspeção.

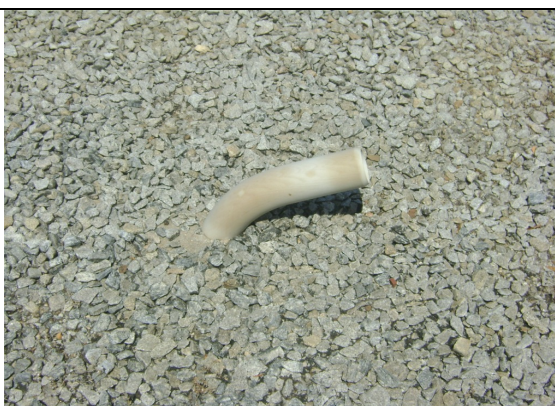
Foto 42 – RAP-02: tubulação de ventilação inadequada e sem tela de proteção.

- Tubulação de ventilação inadequada e sem tela de proteção;
- Vegetação na escada de acesso.
- No reservatório RSE-01 (Pão), verificou-se:
 - Ausência de identificação.
- No núcleo de Quixadá não existe registro de execução de limpeza e desinfecção dos reservatórios nos últimos 6 (seis) meses;
- Existe uma macromedidor na saída do REL-01, sem caixa de proteção.
- Existe macromedidor e estação pitométrica na linha de recalque da EEAT-02, com caixa deteriorada.

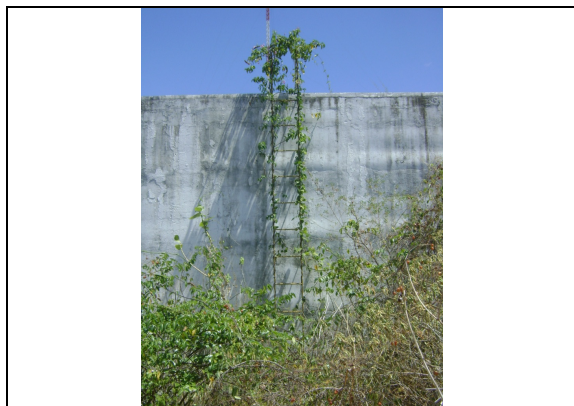
Foto 43 – RAP-02: vegetação na escada de acesso.

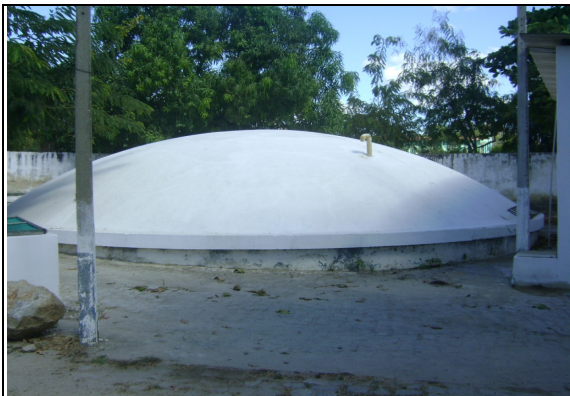
Foto 44 – RSE-01 (Pão): ausência de identificação.

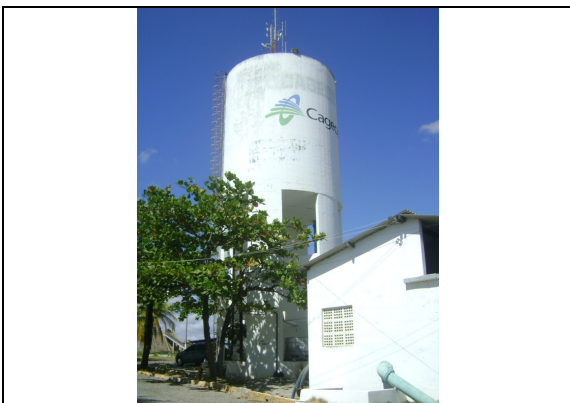
Foto 45 – REL-01: ausência de guarda corpo na laje de cobertura.

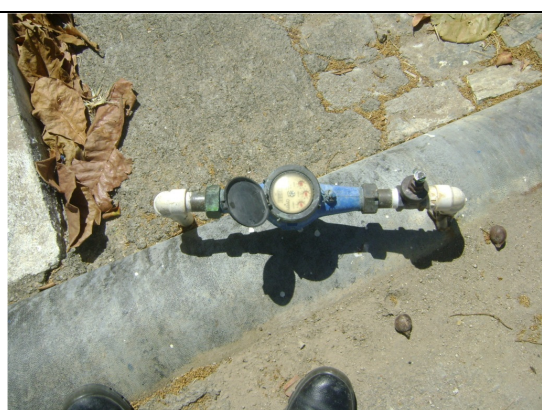
Foto 47 – Macromedidor na saída do REL-01, sem caixa de proteção.

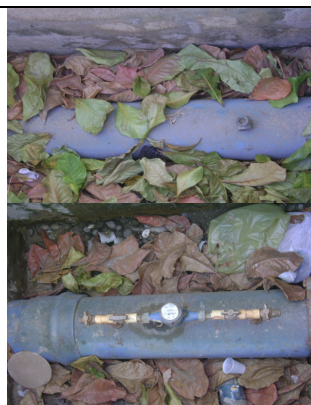
Foto 50 – Macromedidor e estação pitométrica na linha de recalque das elevatórias EEAT-01 e EEAT-02, com caixa deteriorada.

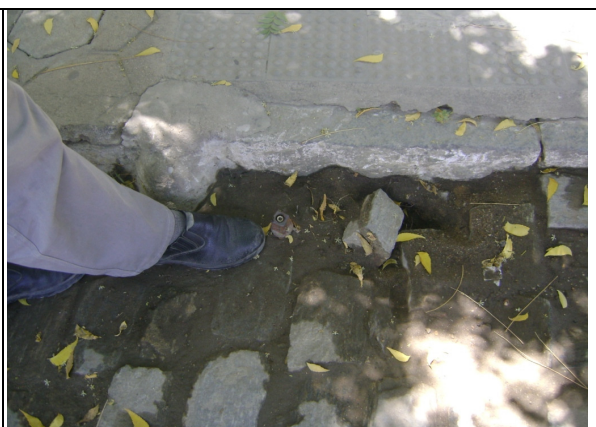
Foto 64 – Registro de descarga localizada na Rua José Jucá, 527 - Centro, sem caixa de proteção.

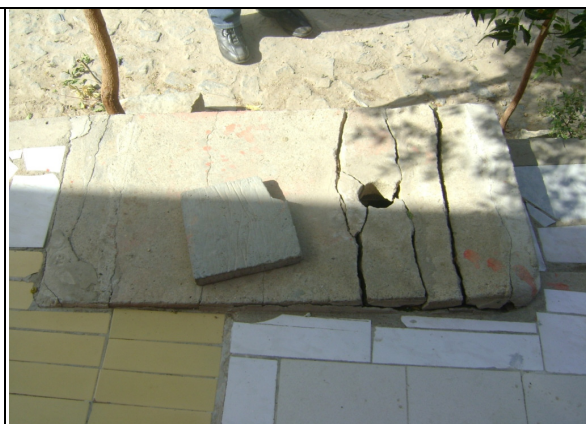
Foto 68 – Registro de descarga localizado na Rua Ovídio Pereira Lima, 269 – Jardim dos Manólitos (Nova Aldeota), com tampa da caixa de proteção, danificada.

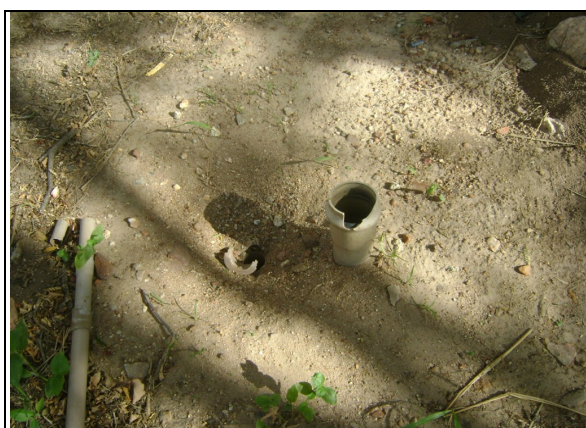
Foto 69 – Registro de descarga localizado na Rodovia Costa e Silva – Belas Artes, sem caixa de proteção.

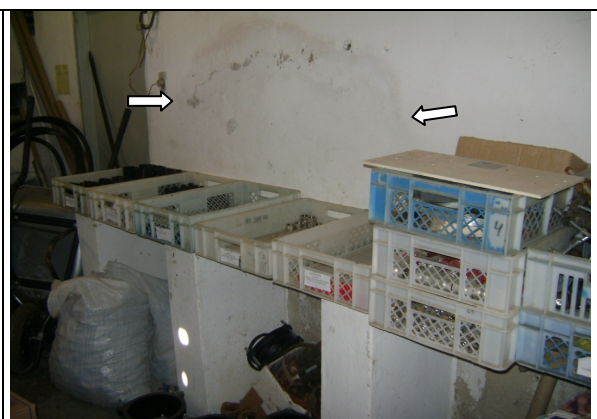
Foto 88 – Pintura do almoxarifado do SAA de Quixadá, deteriorada.

- A pintura interna do almoxarifado encontra-se deteriorada.
