**RELATÓRIO DE FISCALIZAÇÃO
RF/CSB/0060/2013**

**Assunto: Fiscalização do Sistema de Abastecimento
de Água do Município de Piquet Carneiro**

COORDENADORIA DE SANEAMENTO BÁSICO

**Fortaleza – CE
Dezembro/2013**

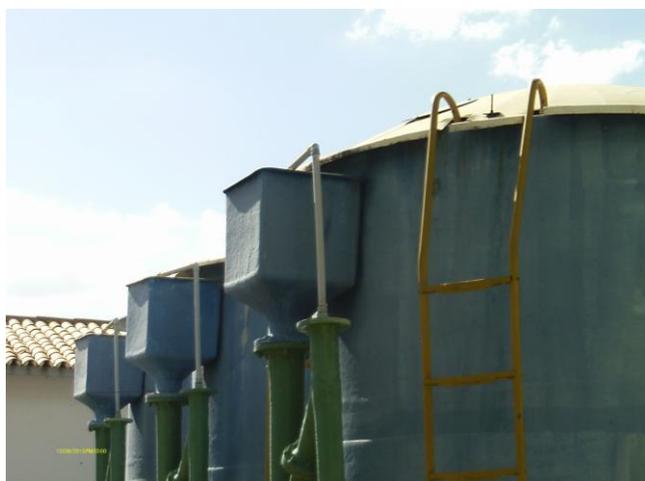
- a) Os filtros F-01, F-02 e F-03 não são dotados de tampas nas calhas de saída de água (**Anexo A**, item **1.2-II-6**);
- b) Não existe guarda-corpo na laje de cobertura do REL-01 (**Anexo A**, item **1.5-II-6**);*
- c) Não existe tela de proteção na tubulação de ventilação do RAP-01 (**Anexo A**, item **1.5-II-10**);

Foto 9 - Filtros F-01, F-02 e F-03: calhas de saída de água sem tampa.

Determinação D2 - A CAGECE deve cumprir as normas técnicas e os procedimentos estabelecidos para implantação das instalações dos sistemas de abastecimento de água, visando corrigir as não conformidades descritas na constatação C2.

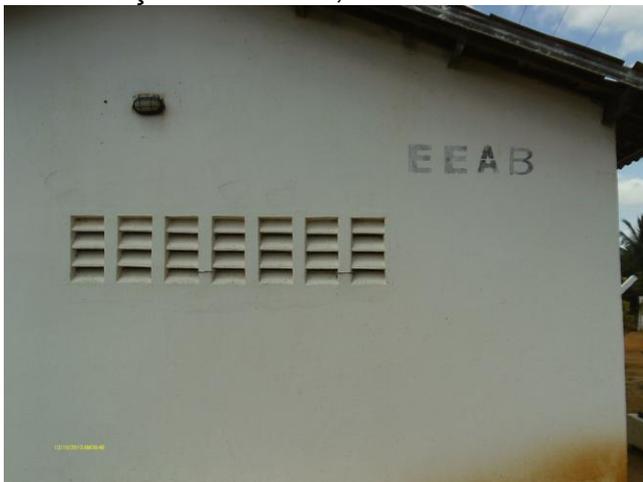
- a) A identificação da EEAB-01 está apagada (**Anexo A**, item 1.4-I-1);
- b) No RAP-01, a tampa de inspeção está aberta e corroída; No RAP-03, a tampa de inspeção está aberta (**Anexo A**, item 1.5-II-9);*
- c) Não existe registro de limpeza e desinfecção dos reservatórios nos últimos 6 (seis) meses (**Anexo A**, item 1.5-II-15);
- d) Há uma caixa de inspeção ou passagem na área do RAP-03 que está sem tampa ou grade de proteção (**Anexo A**, item 1.5-II-17);
- e) Segundo os RECOPs (fls. 07 a 18 do processo PCSB/CSB/0319/2013), nos meses de mai/13, jun/13, jul/13, ago/13, set/13 e out/13 foram registrados grandes vazamentos na rede de distribuição (**Anexo A**, item 1.6-IV-2).

Foto 19 - EEAB-01: identificação apagada.

Determinação D3 - A CAGECE deve realizar operação e manutenção adequada das unidades integrantes dos sistemas de abastecimento de água, visando corrigir as não conformidades descritas na constatação C3.

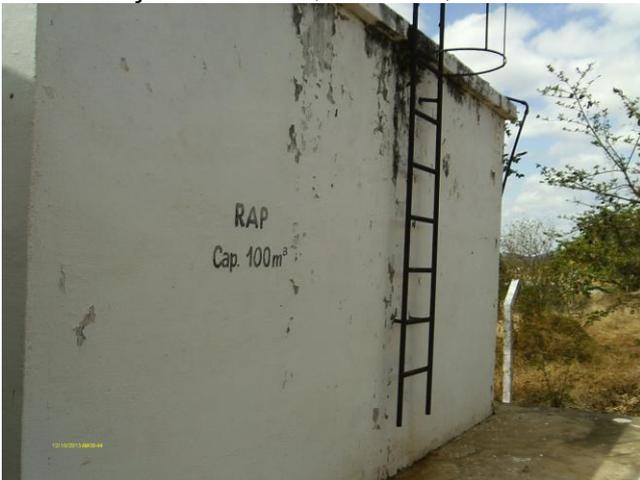
Foto 25 - RAP-01: identificação incompleta, pintura deteriorada e escada de acesso.

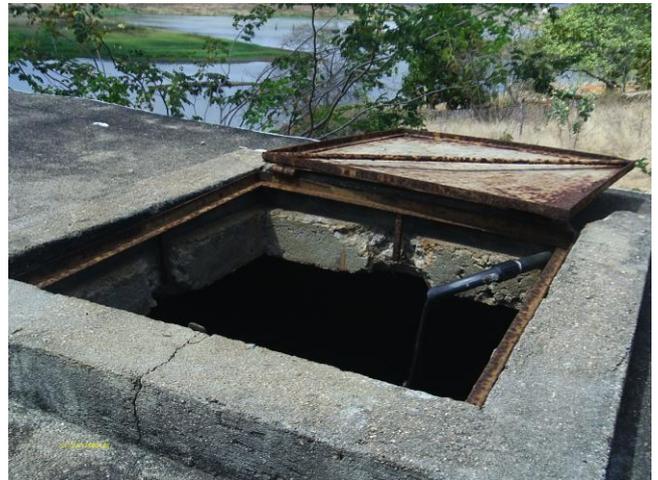
Foto 26 - RAP-01: tampa de inspeção aberta e corroída.

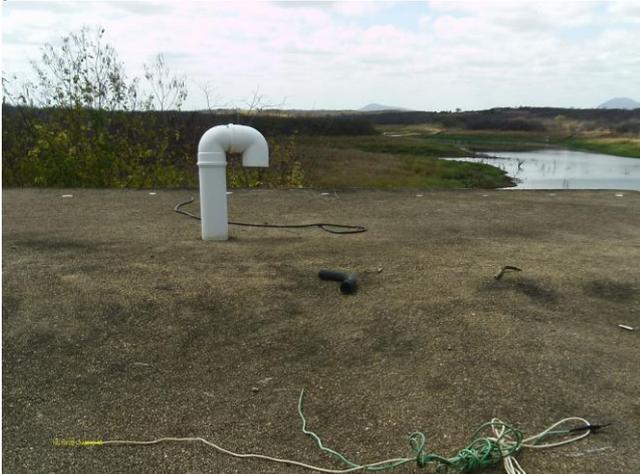
Foto 27 - RAP-01: tubulação de ventilação sem tela de proteção.

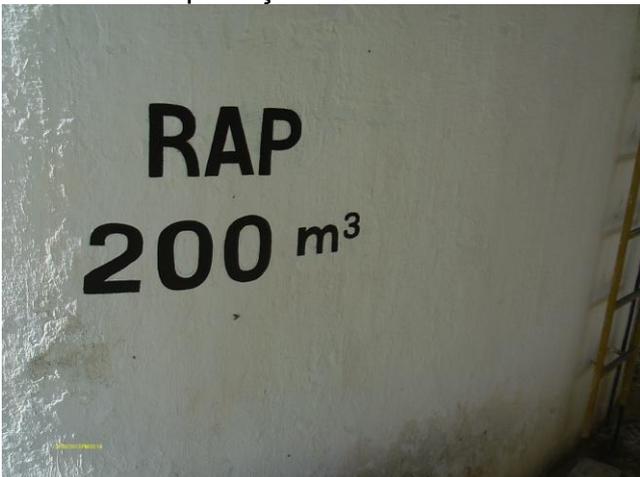
Foto 29 - RAP-03: identificação incompleta.

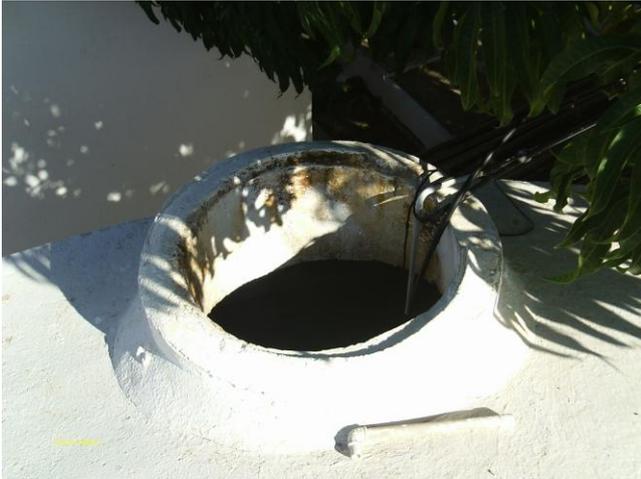
Foto 31 - RAP-03: tampa de inspeção aberta.

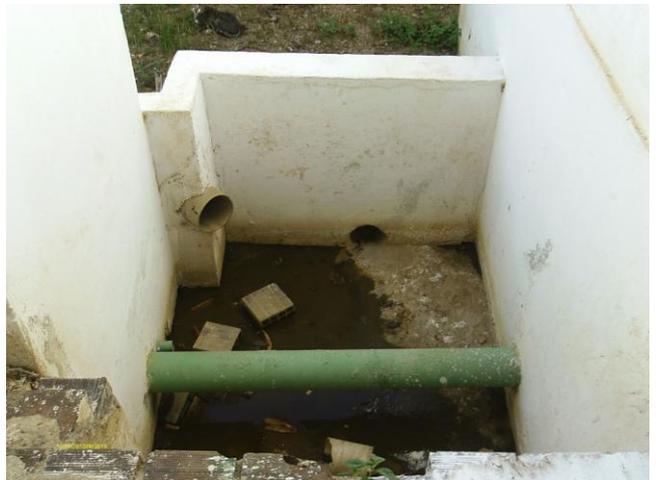
Foto 34 - RAP-03: caixa de inspeção ou passagem sem tampa ou grade de proteção.

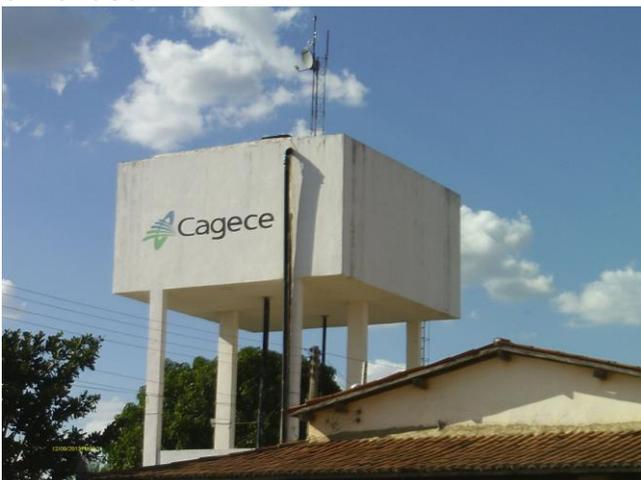
- d) Não existe pára-raio e sinalização noturna de obstáculo no REL-01 (**Anexo A**, item 1.5-II-19);

Foto 35 - REL-01: ausência de pára-raio e sinalização noturna de obstáculos.

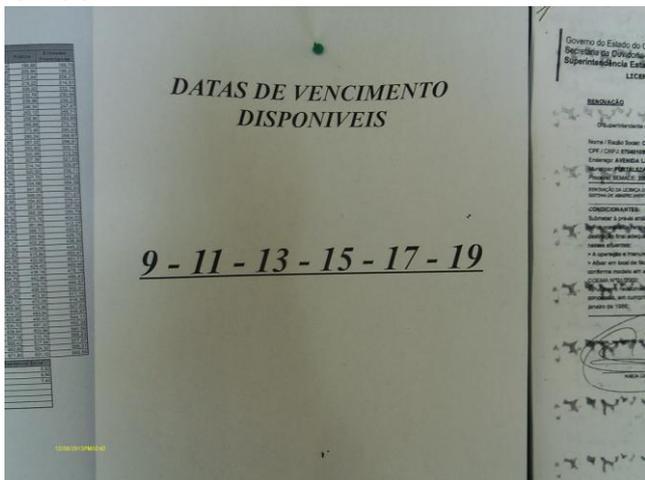
- a) São disponibilizadas para os usuários, no ato do pedido de ligação, seis datas para vencimento da fatura, porém não estão distribuídas uniformemente ao longo do mês (**Anexo A**, item 4-V-2).

Foto 71 - Pedido de ligação: opções de datas de vencimento disponibilizadas para o usuário.

Determinação D4 - A CAGECE deve oferecer no mínimo seis datas opcionais de vencimento das faturas, distribuídas conforme a legislação, visando corrigir as não conformidades verificadas na constatação C4.

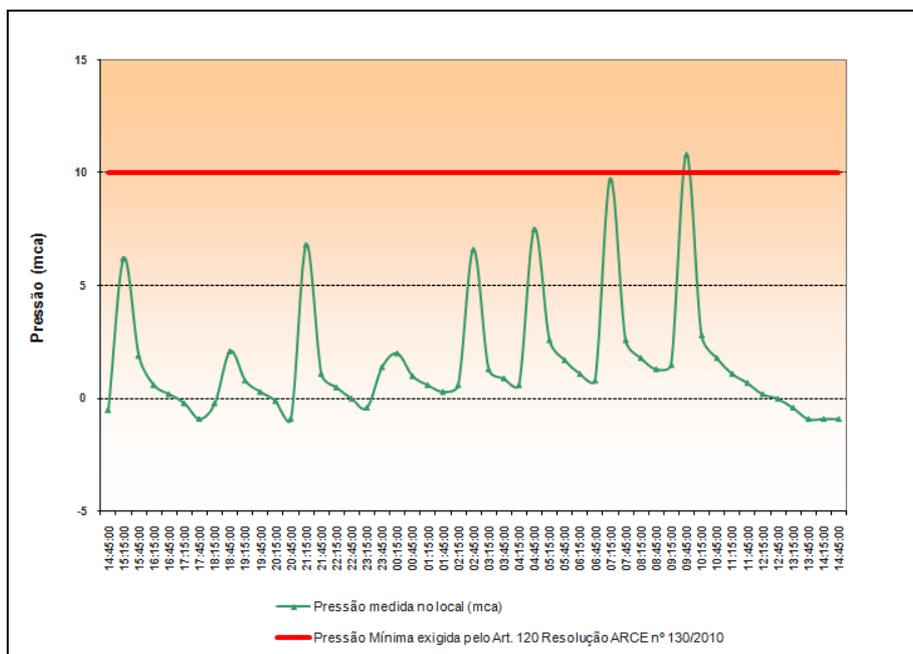
a) A ARCE realizou medição contínua de pressão disponível na rede de distribuição, com a instalação do aparelho *Datalogger* às 14:45 horas do dia 09/12/2013 e retirada às 14:45 horas do dia 10/12/2013, em uma residência localizada na Rua SDO, S/N – Alto Alegre. Constatou-se descontinuidade neste endereço (**Anexo A**, item **1.6-II-2**).

Gráfico 1 – Monitoramento da pressão com a instalação às 14:45 horas do dia 09/12/2013 e retirada às 14:45 horas do dia 10/12/13, do aparelho *datalogger*, no endereço localizada na Rua SDO, S/N – Alto Alegre.

Determinação D1 - A CAGECE não interrompa indevidamente a prestação dos serviços e reestabeleça o serviço quando exigido pela legislação, visando corrigir as não conformidades descritas na constatação C1.
