**RELATÓRIO DE FISCALIZAÇÃO
RF/CSB/0060/2014**

**Assunto: Fiscalização dos Sistemas de
Abastecimento de Água e de Esgotamento Sanitário
da Sede do Município de Trairi**

COORDENADORIA DE SANEAMENTO BÁSICO

**Fortaleza – CE
Dezembro/2014**

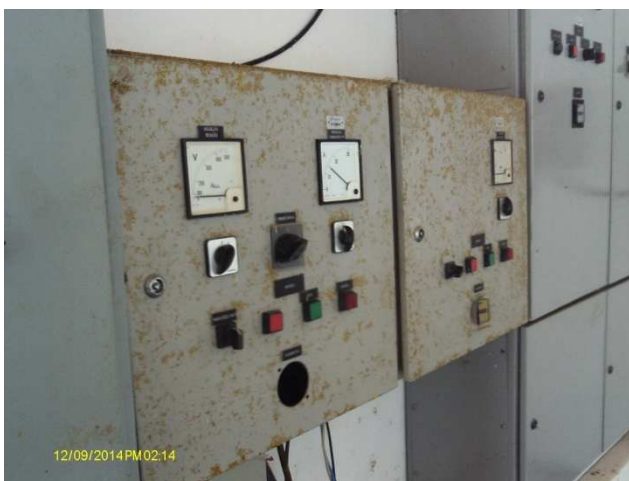
- a) O PT-03 está fora de operação por falta de bomba reserva (Foto 3, Anexo II - item 3);
- b) Faltam horímetros nos QC do PT-01 e PT-02 (Fotos 1 e 2, Anexo II - item 4);
- c) Não existe bomba reserva na EEE-01 (Foto 6, Anexo II - item 11);
- d) Não há edificação de apoio para uso do operador na área da ETE (Anexo II - item 13);
- e) O índice de hidrometração ativa é de 98,64% (Quadro 1, Anexo II - item 18);
- f) Falta dispositivo de medição de nível no reservatório RAP-01 (Anexo II - item 27);
- g) Falta para-raios e sinalização de obstáculo nos reservatórios REL-02 e REL-03 (Fotos 4 e 5, Anexo II - item 28);

Foto 1 – PT-01: quadro de comando sem horímetro.

Determinação D1 - A CAGECE deve cumprir as normas técnicas e os procedimentos estabelecidos para a implantação das instalações dos sistemas de abastecimento de água e esgotamento sanitário, visando corrigir as não-conformidades descritas na constatação C1.

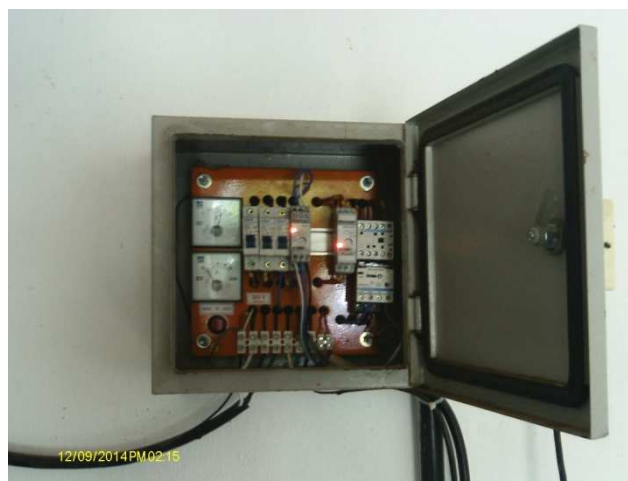
Foto 2 – PT-02: quadro de comando sem horímetro.

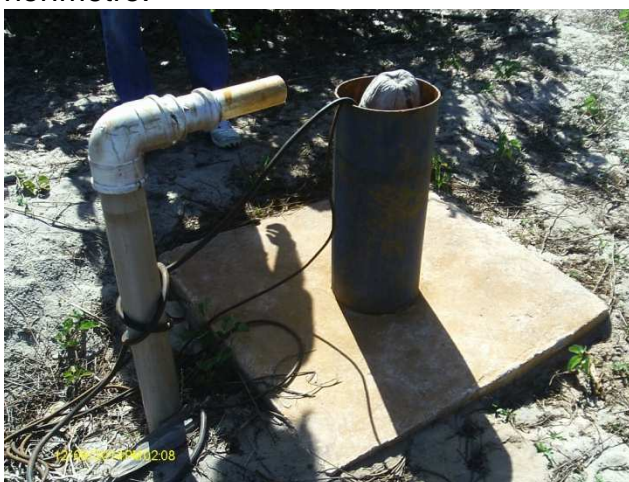
Foto 3 – PT-03: ausência de bomba.

- b) Os poços PT-01, PT-02 e PT-03 não estão identificados (Fotos 3, 7 e 8, Anexo II - item 5);
- c) O dosador de fluor está paralisado (Foto 12, Anexo II - item 7);

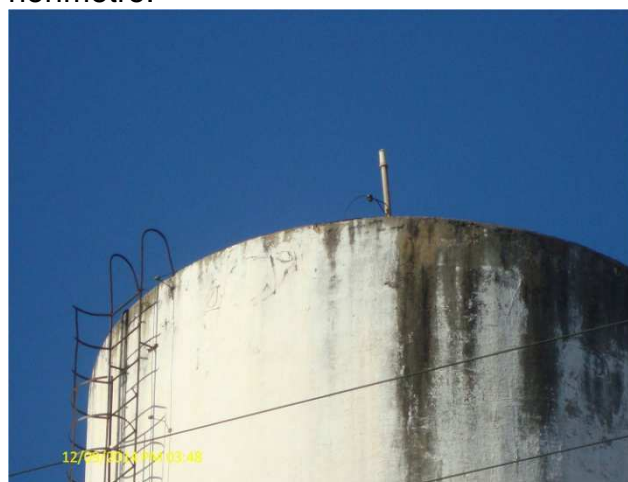
- h) Faltam dispositivos de medição de nível nos reservatórios REL-02 e REL-03; *
- i) Falta guarda-corpos nas lajes de cobertura dos reservatórios REL-02 e REL-03 (Fotos 4 e 5).*

Foto 4 – REL-02: ausência de para-raios e sinalização noturna.

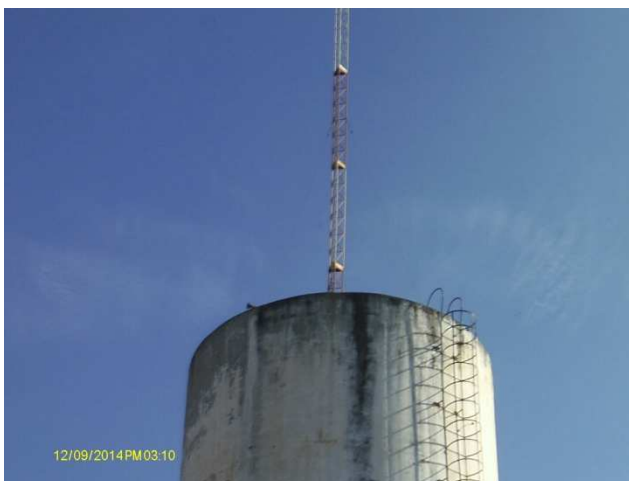
Foto 5 – REL-03: ausência de para-raios e sinalização noturna.

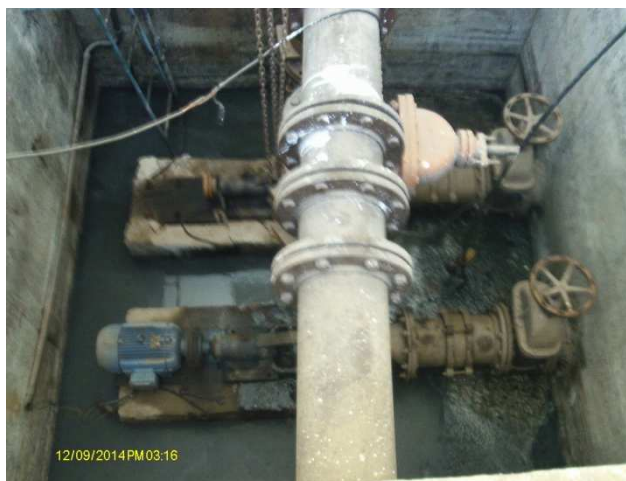
Foto 6 – EEE-01: ausência de bomba reserva.

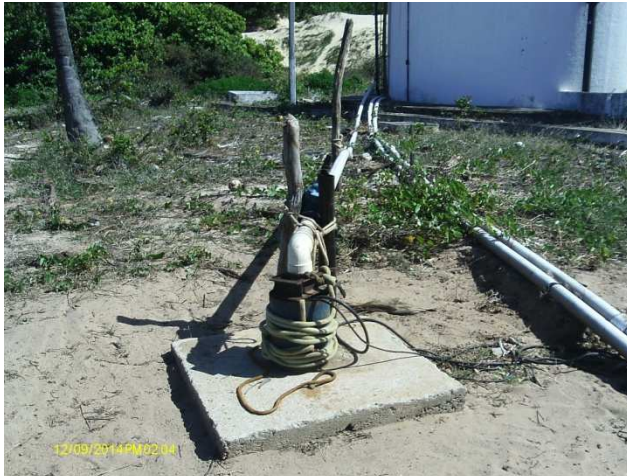
Foto 7 – PT-01: vista geral.

Determinação D2 – A CAGECE deve realizar operação e manutenção adequada das unidades integrantes dos sistemas de abastecimento de água e esgotamento sanitário, visando corrigir as não conformidades descritas na constatação C2.

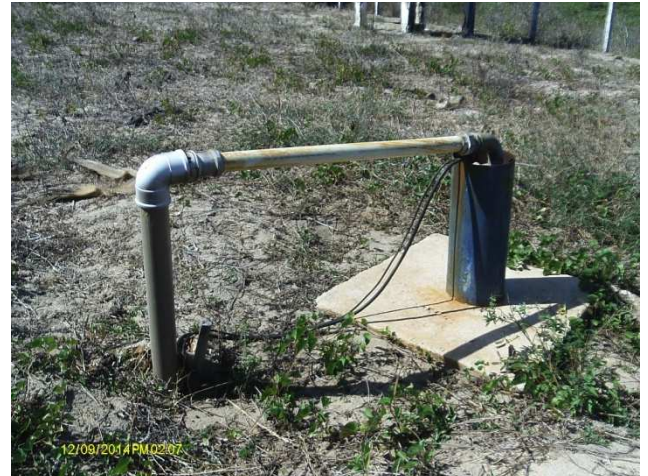
Foto 8 – PT-02: vista geral.

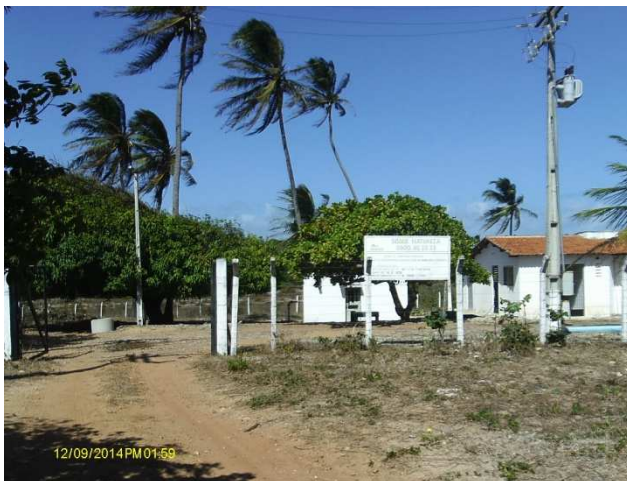
- d) Os filtros F-01 e F-02 não estão identificados (Foto 11, Anexo II - item 8);
- e) A ETA está com acesso livre para pessoas e animais (Fotos 9 e 10, Anexo II - item 9);

Foto 9 – Vista externa da ETA com portão de acesso livre sem tranca.

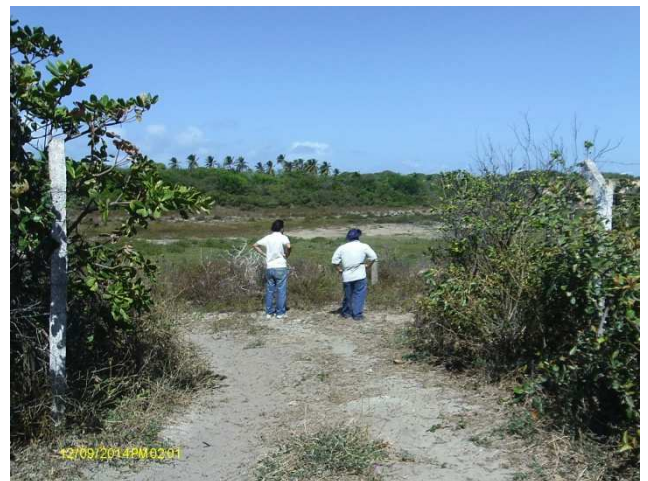
Foto 10 – Vista da entrada da captação com livre acesso.

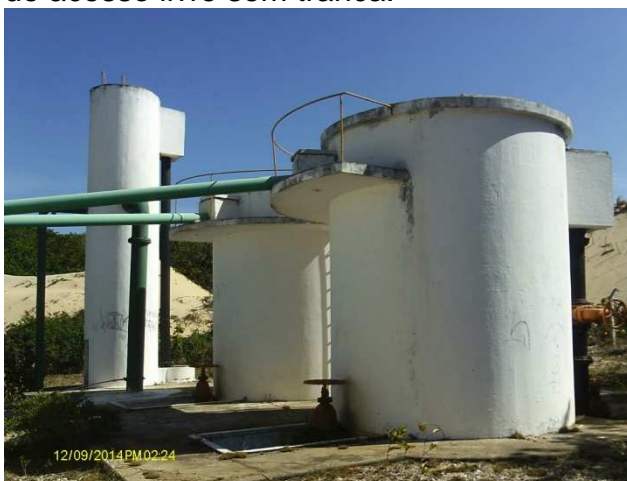
Foto 11 – Filtros F-01 e F-02 sem identificação.

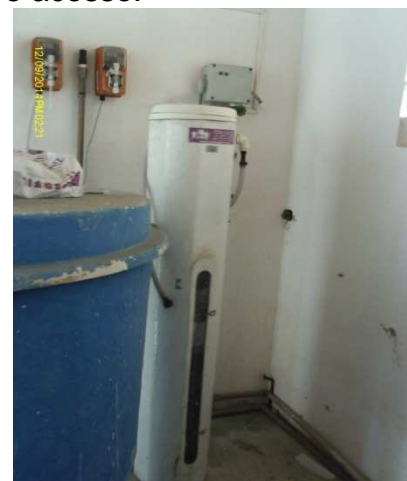
Foto 12 – Dosador de flúor parado.

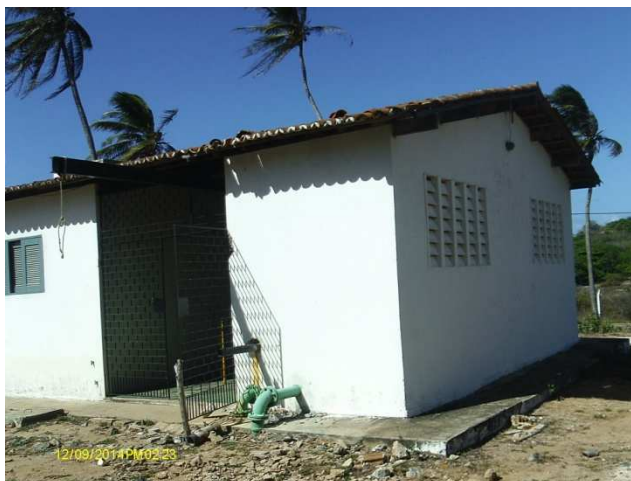
- f) As elevatórias EEAT-01 e EELF-01 não estão identificadas (Fotos 13, 14 e 15, Anexo II - item 10);
- g) O Grupo Gerador está fora de operação por falta de peças de reposição (Foto 31, Anexo II - item 12).

Foto 13 – Casa de bombas sem identificação.

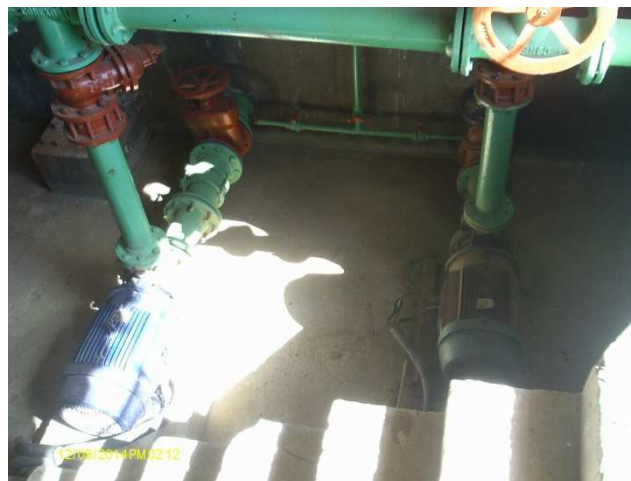
Foto 14 – EEAT-01 – sem identificação.

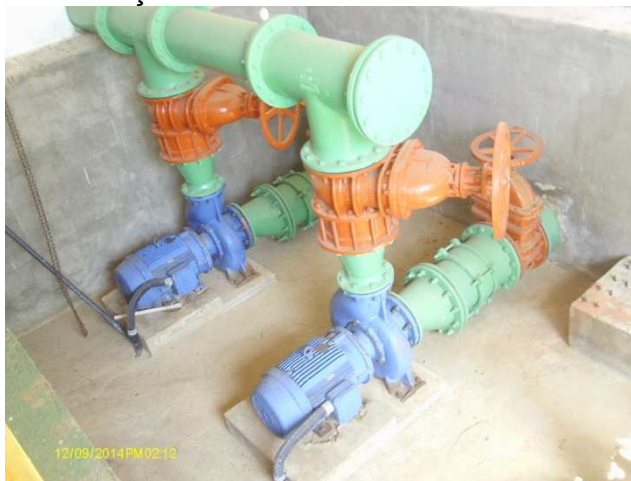
Foto 15 – EELF-01 – sem identificação.

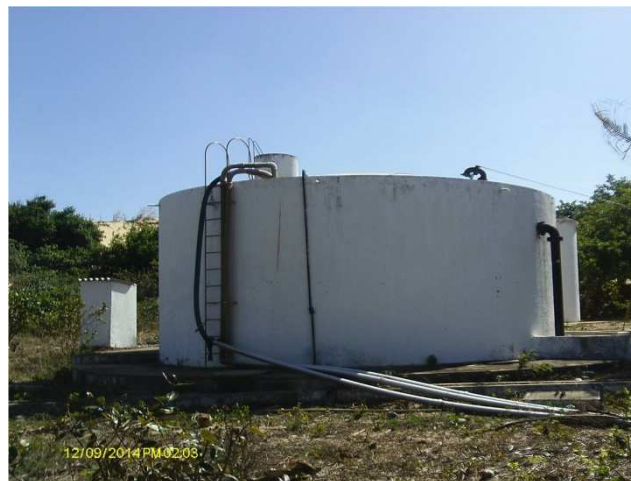
- p) Os reservatórios RAP-01 está sem identificação. Os reservatórios REL-02 e REL-03 estão com cercas danificadas e estruturas deterioradas (Fotos 16, 19, 21, 22 e 25, Anexo II - itens 25 e 26);*

Foto 16 – RAP-01: sem identificação.

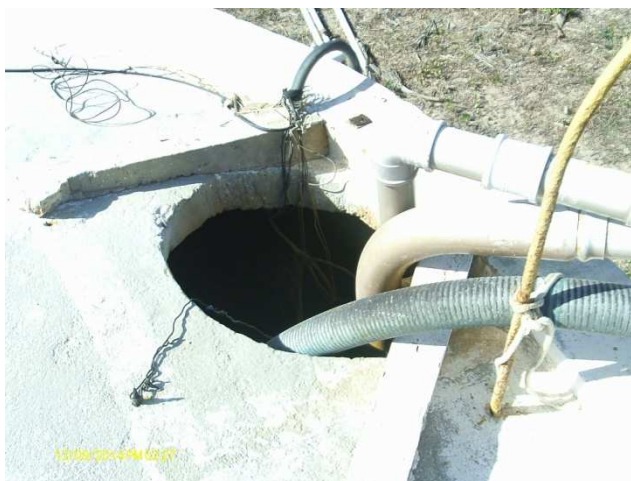
- n) Não existe cronograma de limpeza e inspeção da rede coletora de esgoto (Anexo II - item 23);
- o) As tampas do RAP-01 estão sem condições adequadas vedação (Fotos 17 e 18, Anexo II - item 24);

Foto 17 – RAP-01: sem tampa de inspeção.

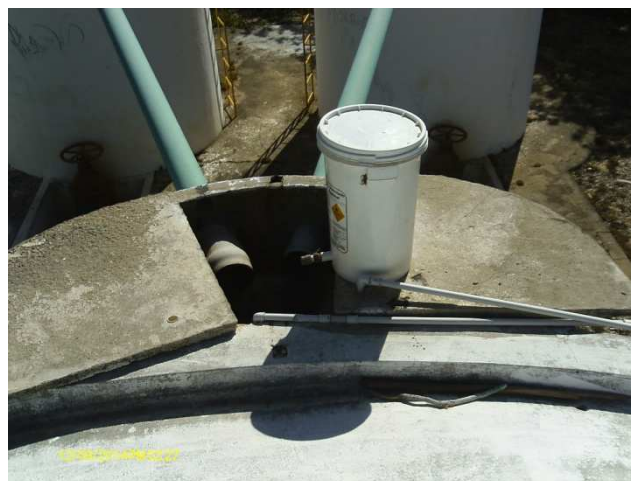
Foto 18 – RAP-01: vista superior da calha de recepção de água sem adequada vedação.

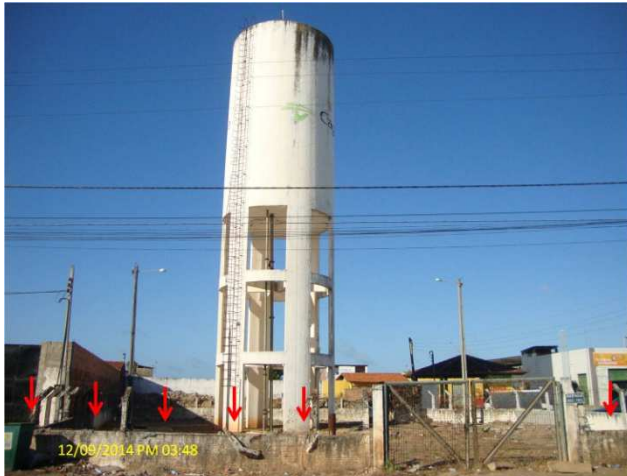
Foto 19 – REL-02: sem identificação.

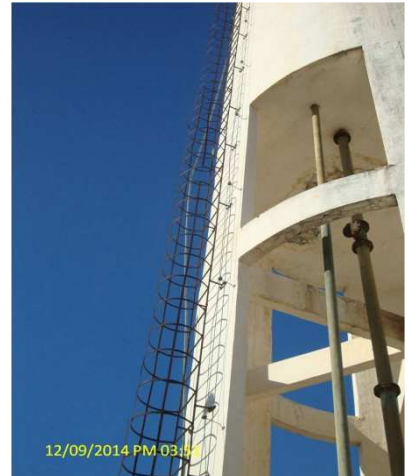
- q) As escadas de acesso aos reservatórios REL-02 e REL-03 estão com estruturas soltas e corroída (Fotos 20 e 23, Anexo II - item 27);*
- r) Não há registros das limpezas internas dos reservatórios REL-02 e REL-03 (Anexo II – item 28);

Foto 20 – REL-02: escada solta da estrutura do reservatório e com corrosão.

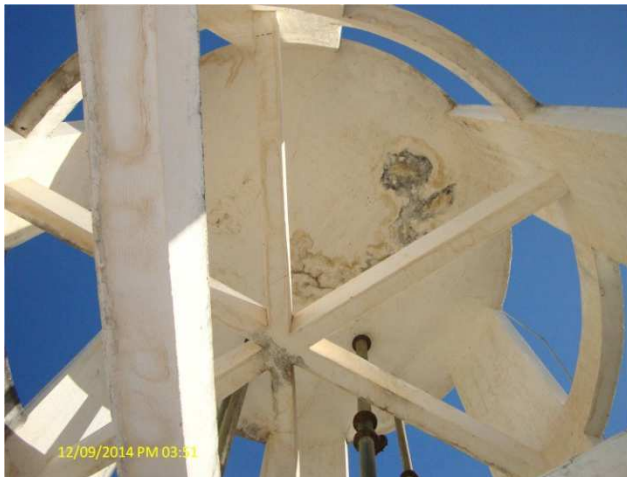
Foto 21 – REL-02: estrutura deteriorada.

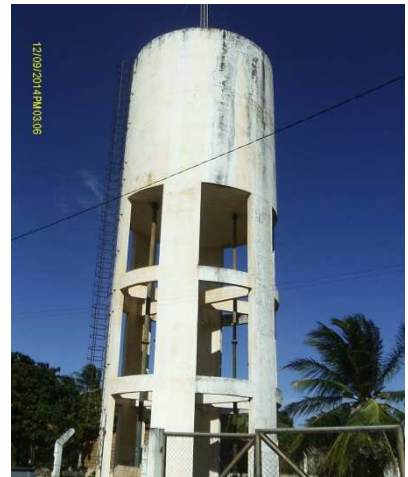
Foto 22 – REL-03: sem identificação.

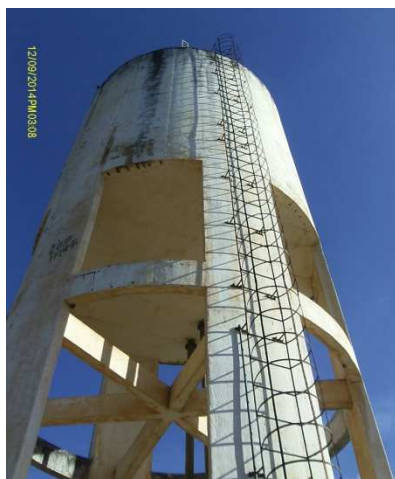
Foto 23 – REL-03: escada solta da estrutura do reservatório e com corrosão.

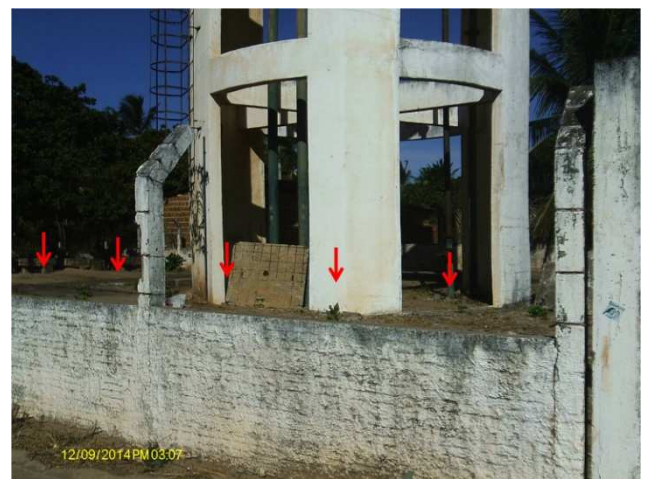
Foto 24 – REL-03: cerca danificada.

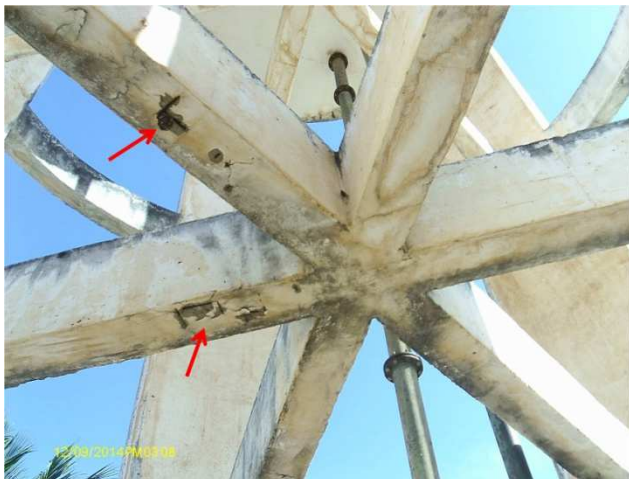
Foto 25 – REL-03: estrutura deteriorada.

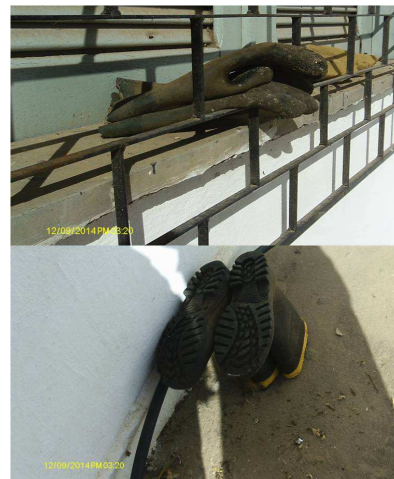
- h) O SES de Trairi não tem Controle Operacional (Anexo II – item 14);
- i) Os EPIs do operador de ETE estão incompletos (Foto 26, Anexo II - item 15);

Foto 26 – EPIs do operador incompleto.

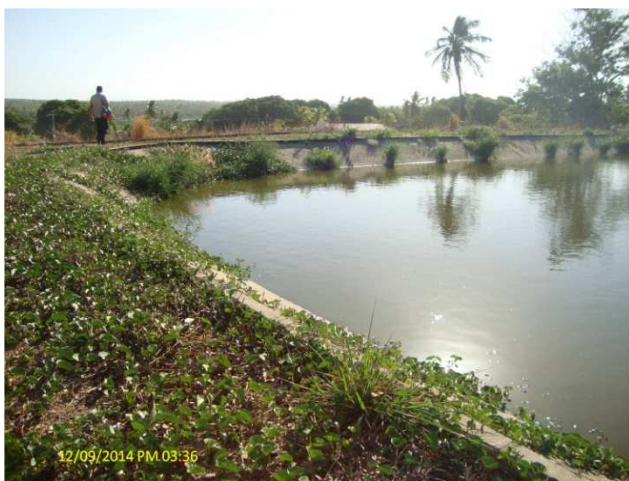
- j) Não existem manuais de operação e de manutenção na ETE (Anexo II – item 16);
- k) As lagoas de maturação estão com as placas de proteção dos taludes danificadas, com presença de vegetação e sobrenadantes, no leito de secagem há vegetação (Fotos 27 a 30, Anexo II - item 17);

Foto 27 – ETE: talude com vegetação na lagoa de maturação.

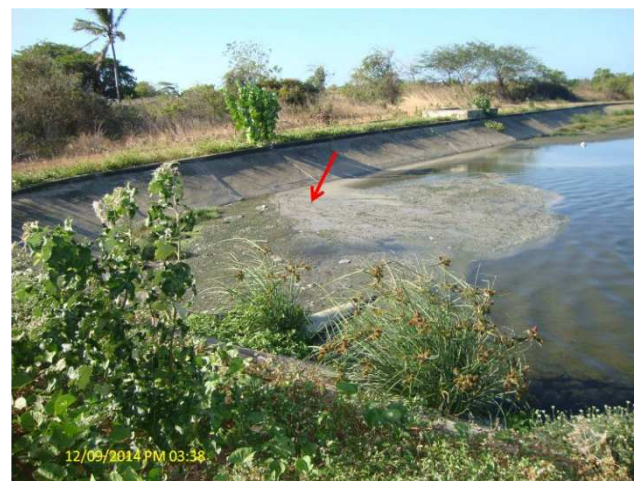
Foto 28 – ETE: lagoa de maturação com sobrenadante.

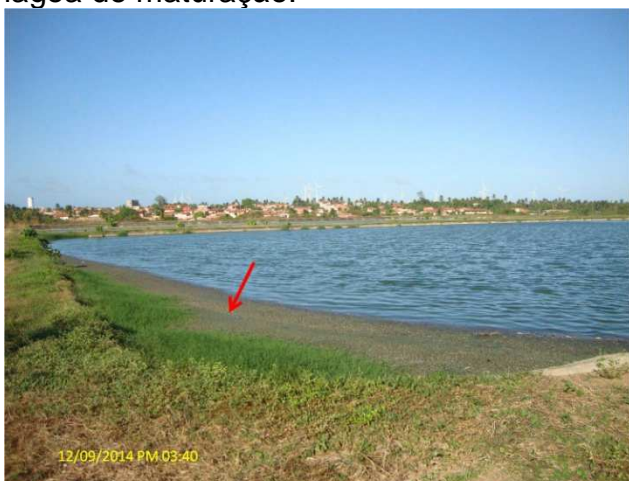
Foto 29 – ETE: lagoa facultativa com sobrenadante e talude danificado.

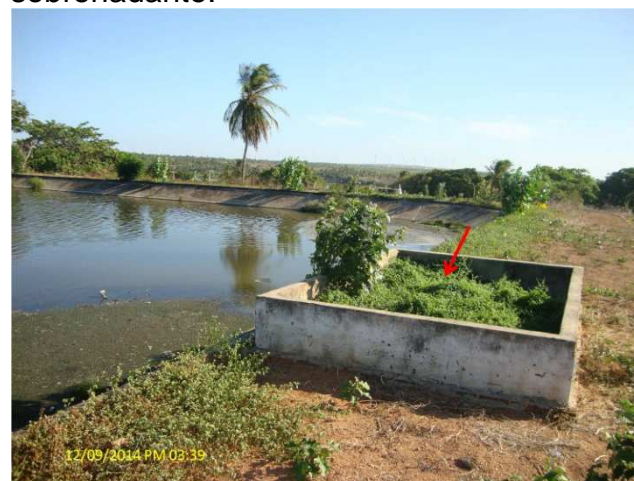
Foto 30 – ETE: leito de secagem com vegetação.

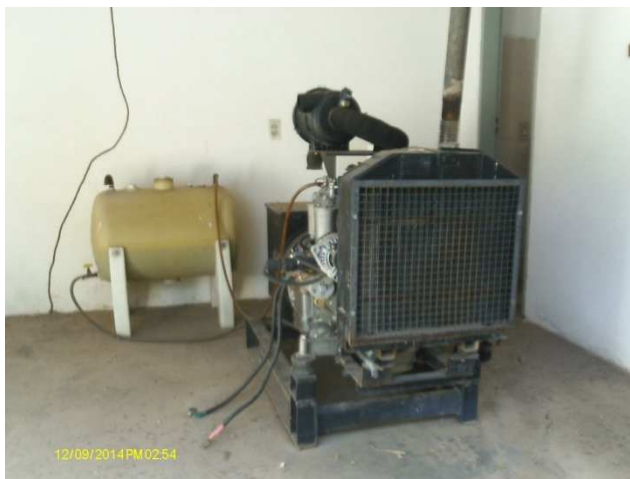
Foto 31 – EEE-01: grupo gerador sem funcionar.

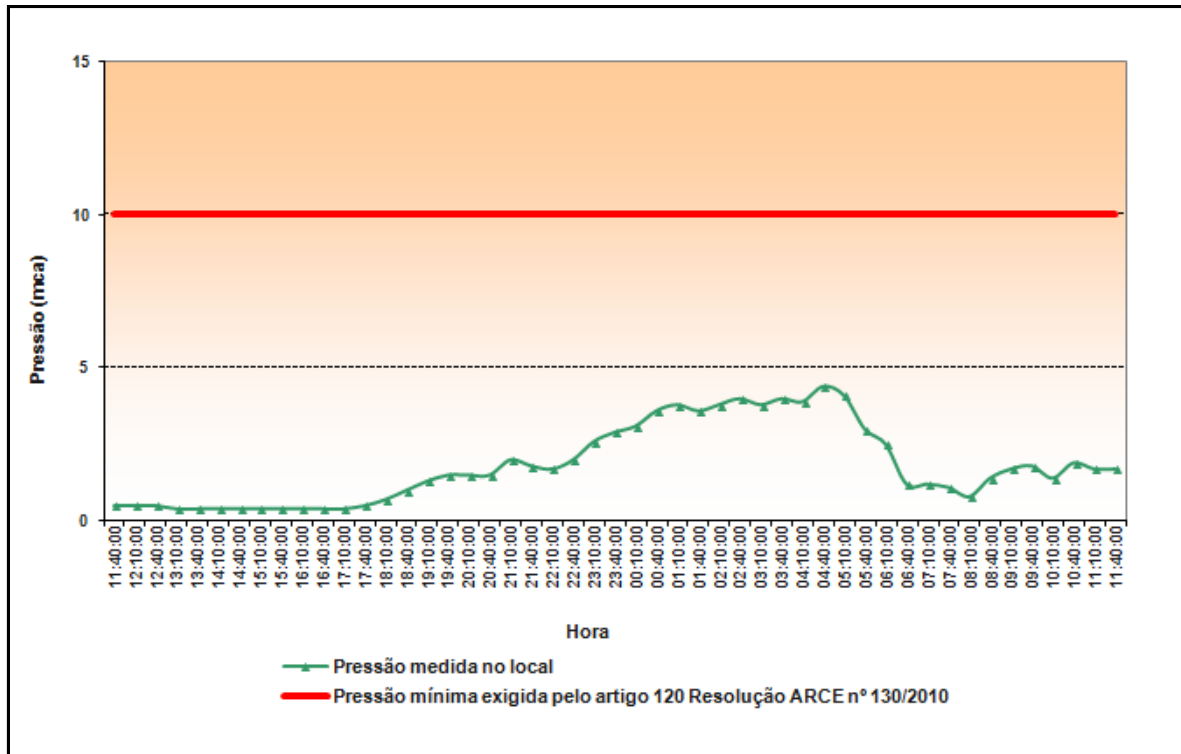
Gráfico 1 – Monitoramento da pressão com a instalação às 11:40 horas do dia 09/12/14 e retirada às 11:40 horas do dia 10/12/14, do aparelho *datalogger*, no endereço localizada na Rua Sítio Ilha, nº 14.

- a) A ARCE realizou monitoramento contínua de pressão disponível na rede de distribuição, com a instalação às 11:40 horas do dia 09/12/2014 e retirada às 11:40 horas do dia 10/12/2014, do aparelho *data logger*, localizado na Rua Sítio Ilha, nº 14. Constatou-se descontinuidade neste endereço (Gráfico 1).

* Esta não conformidade será desconsiderada em virtude da exaustão do manancial que abastece o Município de Trairi.

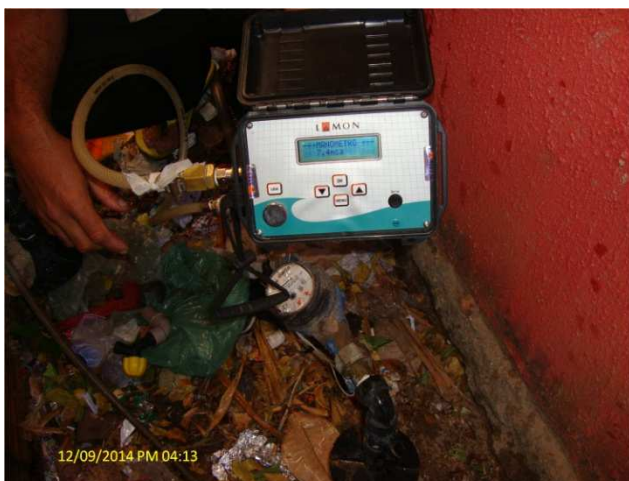
- a) A ARCE realizou monitoramento de pressão instantânea, em pontos, especificamente nos cavaletes das ligações, devidamente espaçados na rede de distribuição. Constatou-se pressão fora da faixa de 10 a 50 mca nos endereços das Ruas Boa Esperança, nº 2, José da Silva, s/n; e Valter Sales, s/n (Quadro 6, Fotos 32, 33 e 34)

Foto 32 – Medição de pressão na Rua Boa Esperança, nº 2 – Bairro Aldeota.

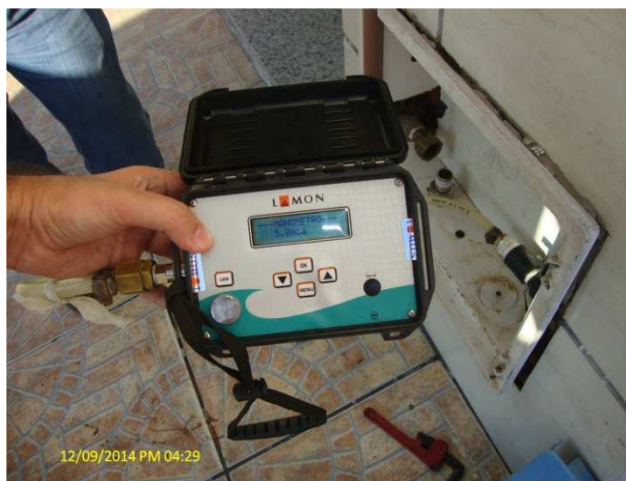
Foto 33 – Medição de pressão na José da Silva, s/n

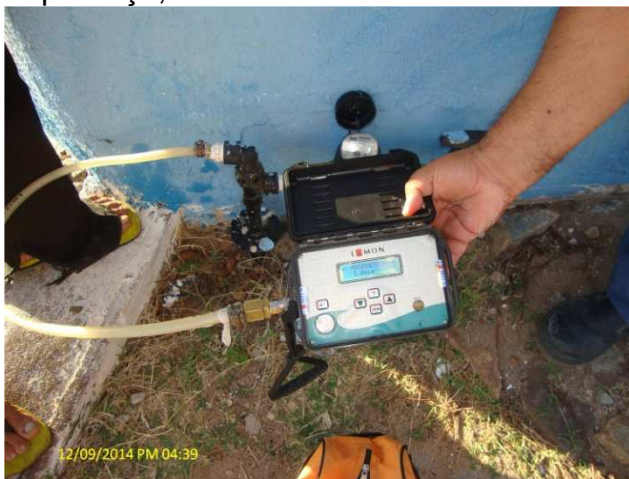
Foto 34 – Medição de pressão na Rua Valter Sales, s/n.

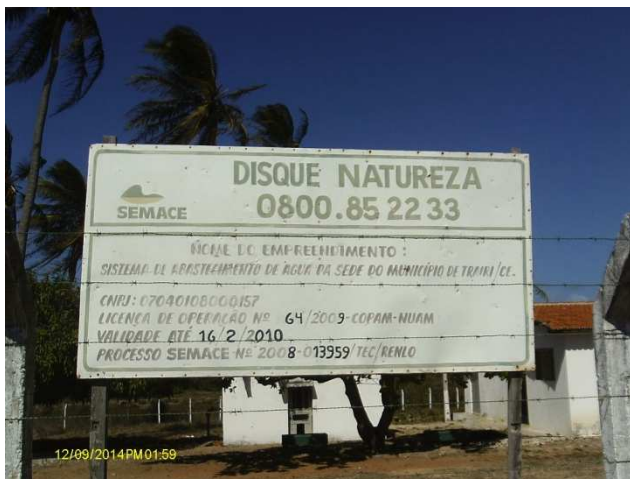
- a) A ETA está com licenciamento de Operação da SEMACE vencida desde 16/02/2014 (Foto 35);

Foto 35 – Licença de Operação da SEMACE vencida desde 16/02/2010.

R1 – A CAGECE tome providências para regularizar a licença ambiental de Trairi.
