RELATÓRIO DE FISCALIZAÇÃO

RF/CSB/0063/2012

Assunto: Fiscalização do Sistema de Abastecimento de Água do Município de Quixeré

COORDENADORIA DE SANEAMENTO BÁSICO

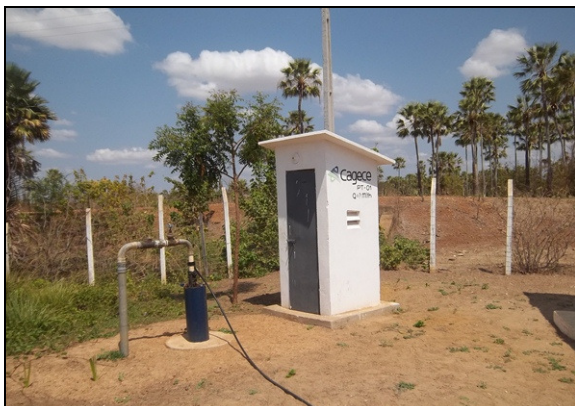
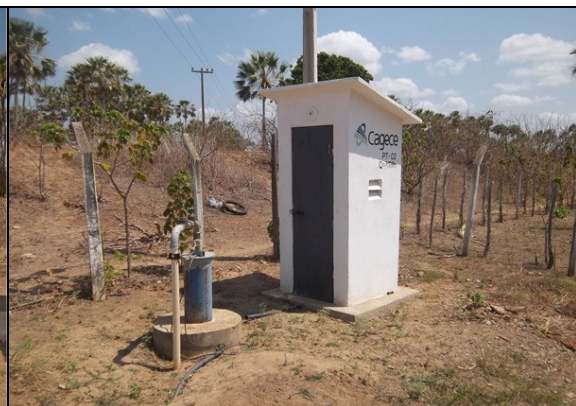
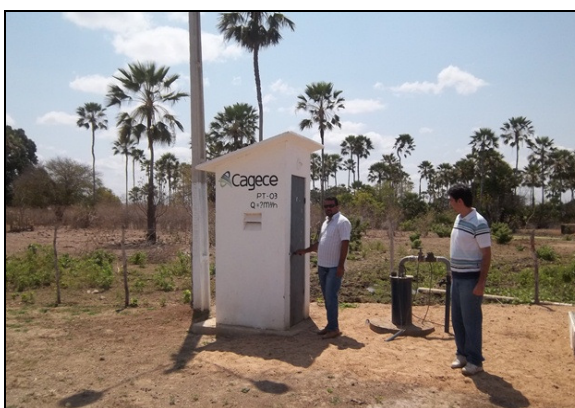
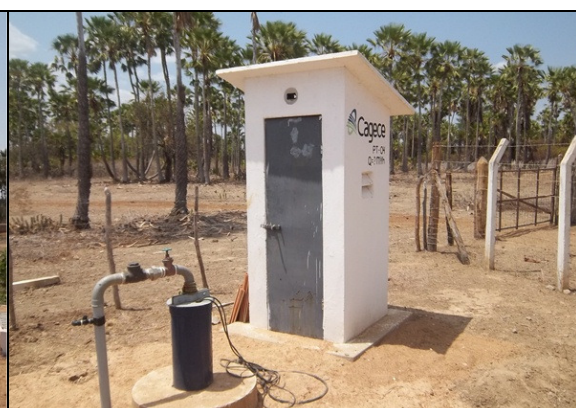
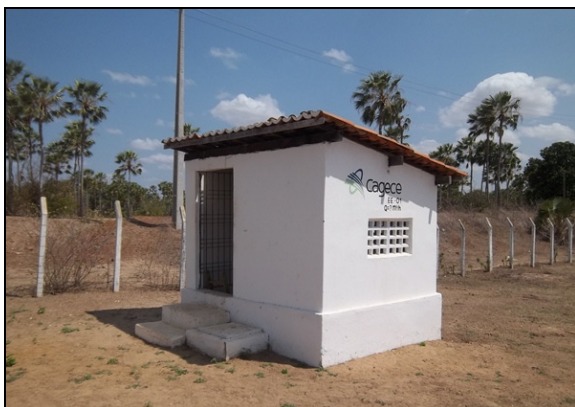
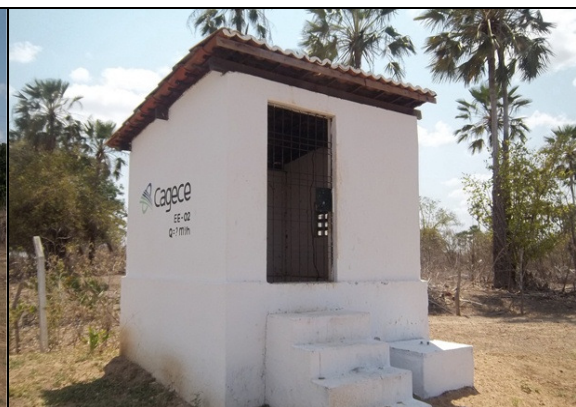
- Os PT-01, PT-02, PT-03, PT-04, PA-01 e PA-02, encontram-se localizados na área do tratamento, encontra-se cercado, sinalizado e em boas condições de conservação e manutenção (**Fotos 1 a 6**);
- Na ocasião da fiscalização da ARCE, o Técnico Operacional da UN-BBJ, Sr. Kerginaldo, informou que o PA-01 encontrava-se fora de operação, devido a problemas em seu quadro de comando desde o dia 14/09/2012. Sendo o PA-01, o poço de maior vazão do sistema (80m³), está ocasionando em parte do SAA de Quixeré, a falta d'água. Conforme registros (fls. 92 a 98, do Processo PCSB/CSB/0335/2012), a CAGECE, está providenciando o conserto do referido quadro de comando, a fim de regularizar o abastecimento de água;
- Os quadros de comando encontram-se na casa de apoio operacional e estão em bom estado de conservação (**Fotos 7 e 8**).

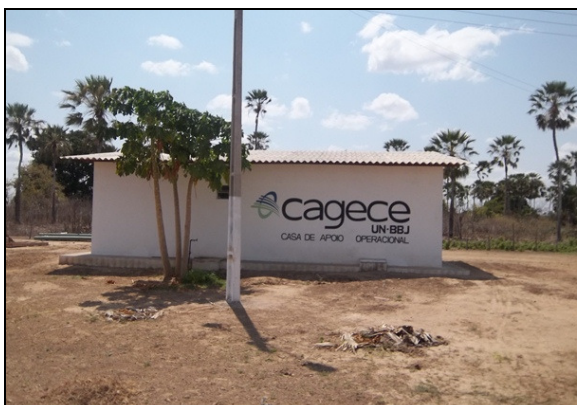
Foto 7 – Casa de Apoio Operacional.

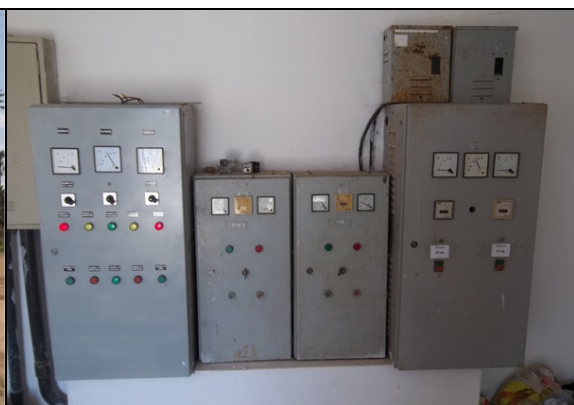
Foto 8 – Quadros de comando dos poços PT-01, PT-02, PT-03, PT-04, PA-01 e PA-02.

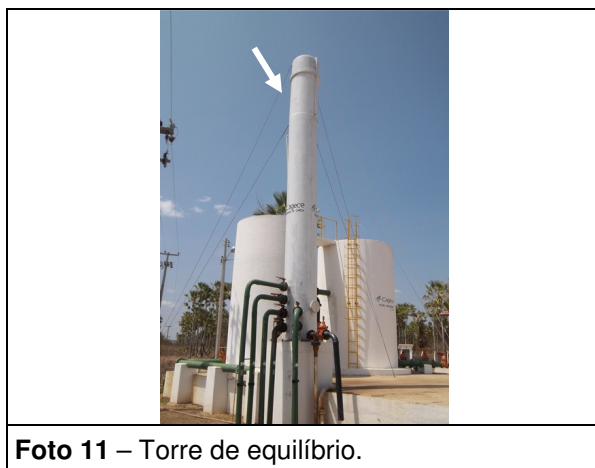
Na torre de equilíbrio, verificou-se bom estado de manutenção e conservação (**Foto 11**).

Foto 11 – Torre de equilíbrio.

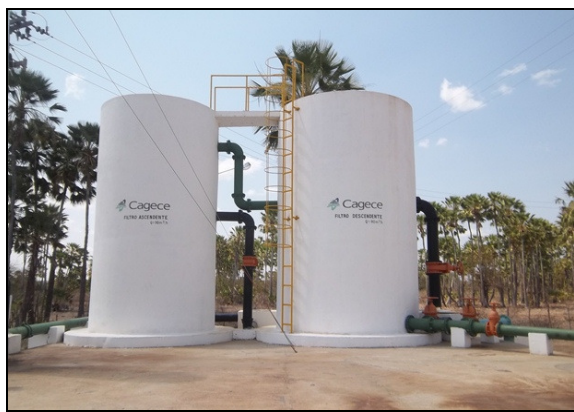
- Nos filtros 01 e 02, verificou-se bom estado de manutenção e conservação (**Foto 12**);
- As lavagens dos filtros são realizadas diariamente. As águas residuais oriundas da lavagem são canalizadas e lançadas em um terreno nas proximidades da ETA;
- De acordo com os RECOPs, a ETA não registrou ocorrências relevantes, no período de janeiro/12 a julho/12.

Foto 12 – ETA: Filtros 01 e 02.

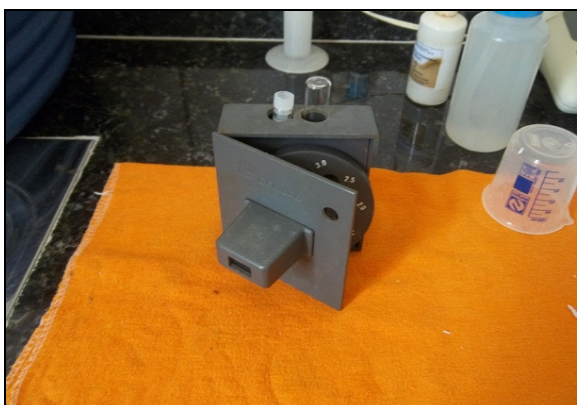
- A casa de química e o laboratório apresentam bom estado de limpeza e organização (**Fotos 13, 14, 20 a 22**);
- O disco comparador utilizado para a medição de cloro residual livre, no laboratório, apresentava como valor máximo 3,0 mg/L. O operador conhecia o procedimento de diluição da amostra para obtenção de valores superiores a 3,0 mg/L (**Foto 15**);

Foto 15 – Vista do Comparador de disco colorimétrico para cloro residual.

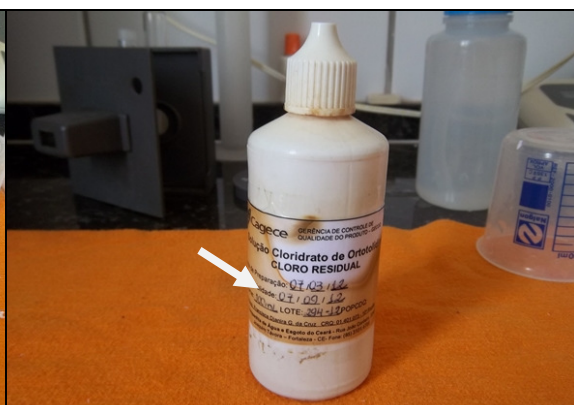
- O reagente químico, Ortotolidina, utilizado para análises de cloro residual no aparelho colorimétrico, encontrava-se em frasco, identificando prazo de validade vencido – 7/9/2012 (**Foto 16**);

Foto 16 – Reagente químico Ortotolidina utilizado nas análises de cloro residual (prazo de validade vencido – 7/9/2012).

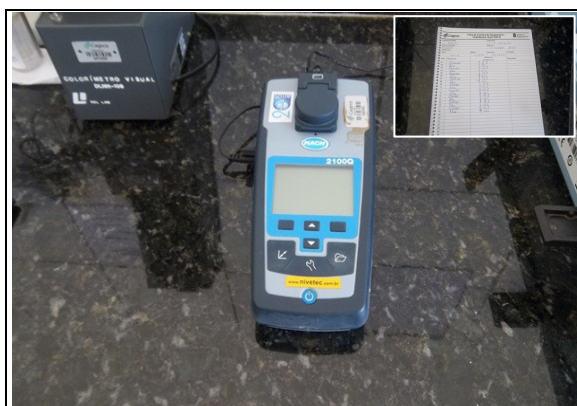
- Na ocasião da inspeção, verificou-se que o laboratório dispõe dos equipamentos turbidímetro, pHmetro e colorímetro, e que os mesmos estavam calibrados. A calibração dos aparelhos é feita por técnico da UN-BBJ e registrada em ficha de controle (**Fotos 17 a 19**);

Foto 17– Turbidímetro e ficha de controle de calibração do equipamento.

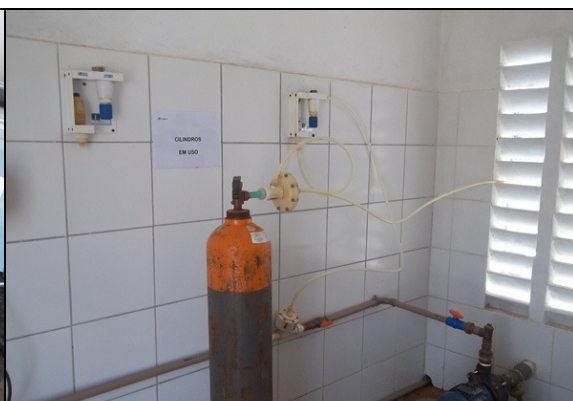
- O SAA de Quixeré não possui sistema de fluoretação;
- Os cilindros de cloro gasoso estão bem instalados, segundo normas vigentes (**Fotos 20 e 21**);
- Os tanques de dosagem de produtos químicos encontravam-se em bom estado de conservação e manutenção (**Foto 22**);

Foto 20 Cilindros de cloro gasoso.

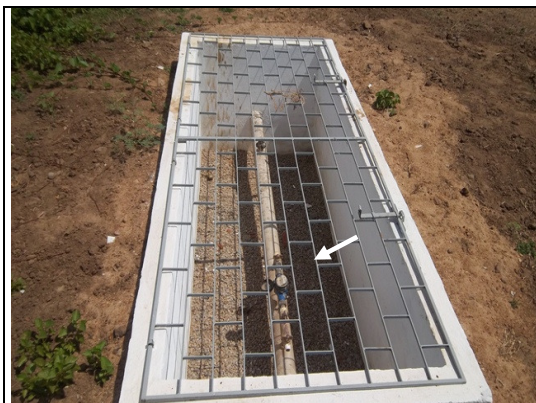
- As adutoras de água bruta possuem medidor proporcional, localizados na saída dos poços PT-01 e PT-02, entretanto, não estão funcionando (**Fotos 24 e 25**);

Foto 24 – Adutora de água bruta: caixa de proteção do medidor proporcional, localizado na saída do PT-01.

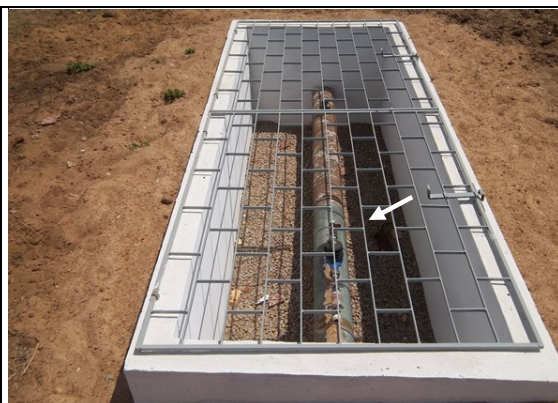
Foto 25 – Adutora de água bruta: caixa de proteção do medidor proporcional, localizado na saída do PT-02.

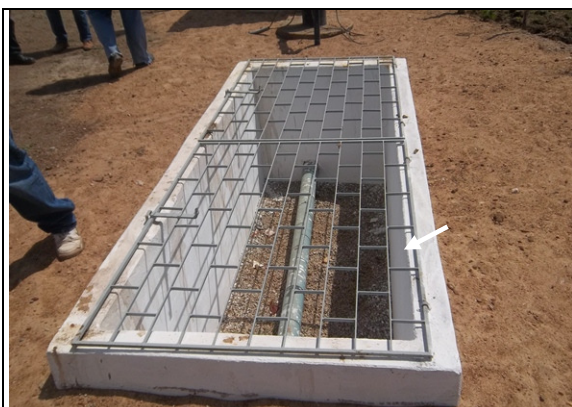
- As adutoras de água bruta, localizados na saída dos poços PT-03 e PT-04, possuem caixas com grade de proteção para macromedição, entretanto, não há dispositivo de macromedição (**Fotos 26 e 27**);

Foto 26 – Adutora de água bruta: caixa de proteção sem macromedição, localizado na saída do PT-03.

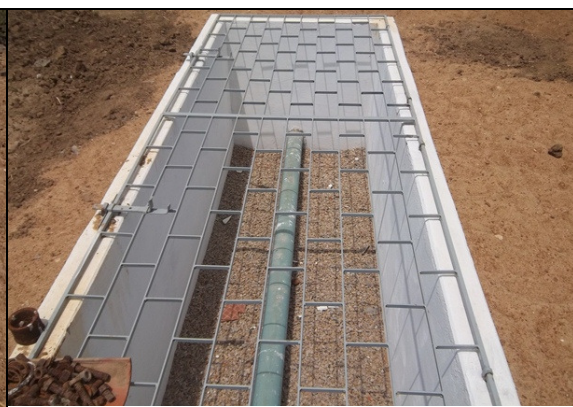
Foto 27 – Adutora de água bruta: caixa de proteção sem macromedição, localizado na saída do PT-04.

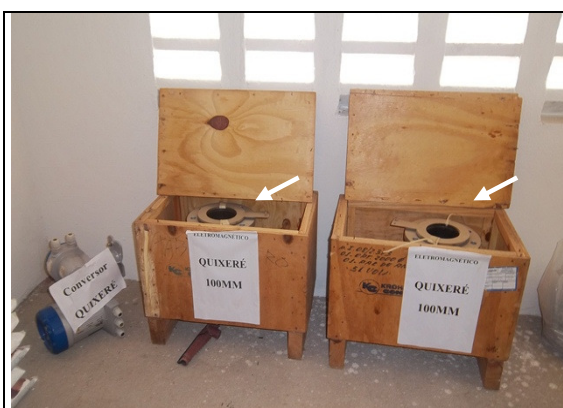
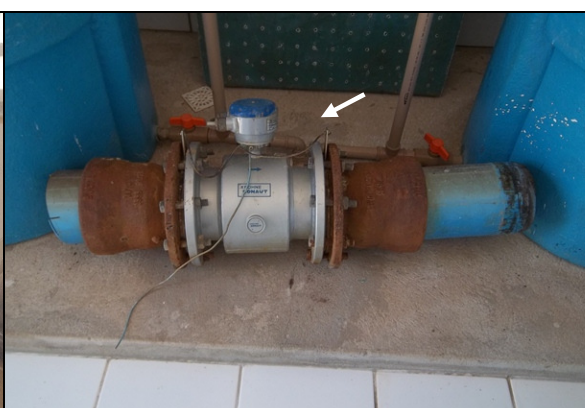
- As adutoras de água bruta dos poços PA-01 e PA-02, não possuem macromedição;
- Segundo o Técnico Operacional da UN-BBJ, Sr. Kerginaldo, informou que existem 3 (três) macromedidores que serão instalados, nos poços PT-03, PT-04 e na adutora de água tratada (saída da ETA), respectivamente. Fatos confirmados pela equipe de fiscalização (**Fotos 28 a 30**);

Fotos 28 e 29 – Macromedidores existentes na ETA.

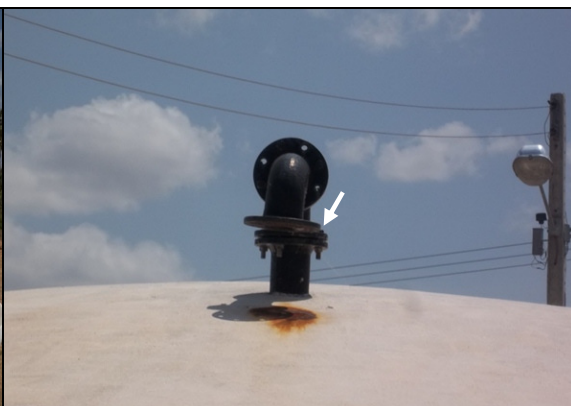
- No reservatório **RAP-01**, verificaram-se:
 - Existência de identificação (**Foto 35**);
 - Ausência de tela de proteção na tubulação de ventilação (**Foto 36**);
 - Ausência de tampa de inspeção (**Foto 37**).

Foto 36 – RAP-01: Ausência de tela de proteção na tubulação de ventilação.

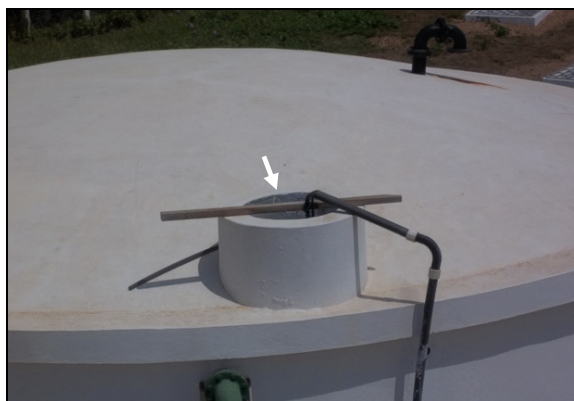
Foto 37 – RAP-01: Ausência de tampa de inspeção.

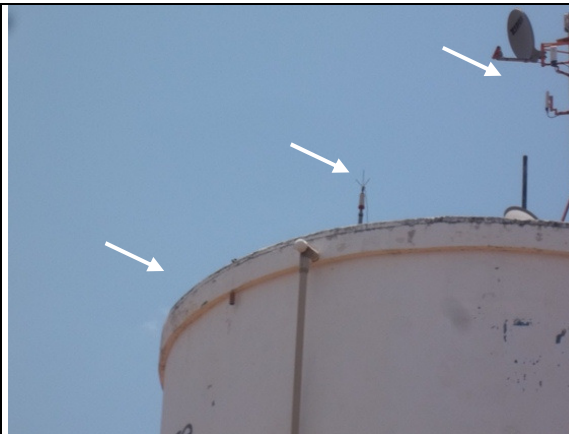
- No reservatório **REL-01**, verificaram-se:
 - Existência de identificação (**Foto 38**);
 - Ausência de guarda-corpo na laje superior (**Foto 39**);
 - Existência de pára-raio (**Foto 39**);
 - Existência de sinalizador noturno (**Foto 39**);
 - Tampa de inspeção adequada (**Foto 40**);
 - Existência de tela de proteção na tubulação de ventilação (**Foto 41**).

Foto 39 – REL-01: Existência de pára-raio e sinalizador noturno, e ausência de guarda-corpo na laje superior.

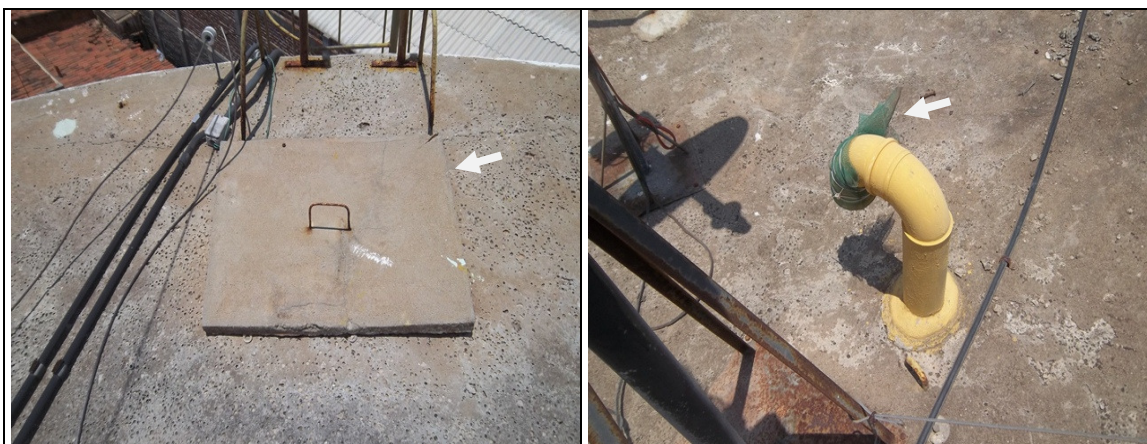
Foto 40 – REL-01: Tampa de inspeção comprometida pela corrosão.

Foto 41 – REL-01: Tubulação de ventilação com tele de proteção.

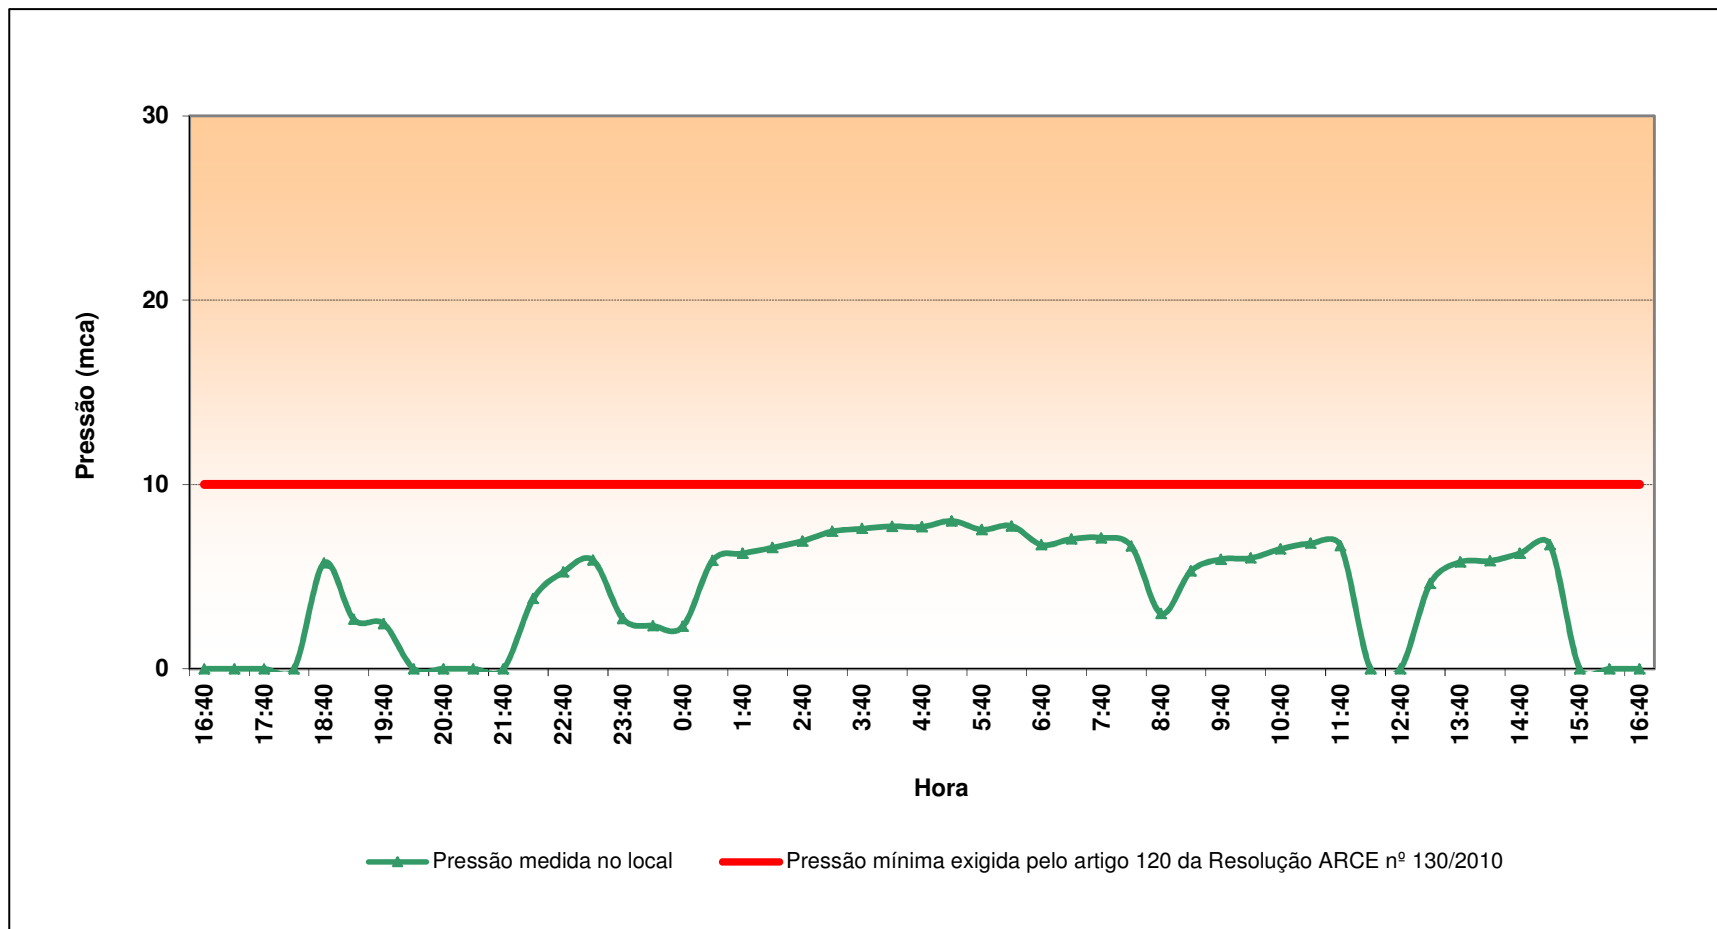
Gráfico 1 – Monitoramento da pressão com a instalação às 16:40 horas do dia 17/9/2012 e retirada às 16:40 horas do dia 18/9/2012, do aparelho *datalogger*, no endereço localizada na Rua Nadir Leão Ribeiro, nº1.100.

- A ARCE realizou medição contínua de pressão disponível na rede de distribuição, com a instalação do aparelho Datalogger às 16:40 horas do dia 17/9/2012 e retirada às 16:40 horas do dia 18/9/2012, em uma residência localizada na Rua Nadir Leão Ribeiro, nº1.100 (**Gráfico 1**);
- Constatou-se descontinuidade de abastecimento d'água neste domicílio, com pressão média de 4,28 mca e picos mínimo e máximo de 0,0 e 8,02 mca, respectivamente;
- Adicionalmente, no dia 20/9/2012, verificou-se a existência de 2 (dois) pontos sem água, por ocasião das medições instantâneas de pressão disponível na rede, no endereço Rua Pe. Zacarias, nº 471, Centro e na Rua Vereador Efizio, s/n, às 14:10h e 14:20h, respectivamente, evidenciando descontinuidade no SAA de Quixeré.

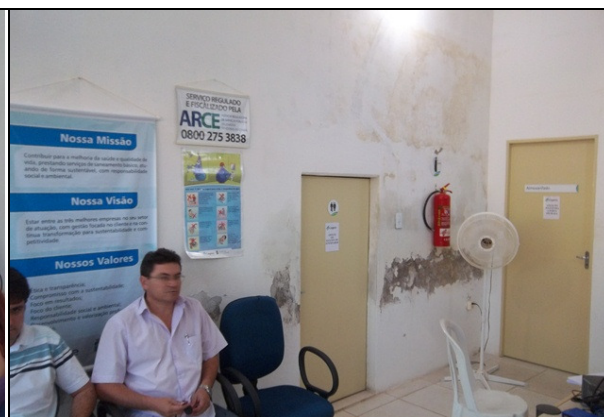
Foto 57 – Vista interna do escritório/loja: assentos dos usuários danificados.

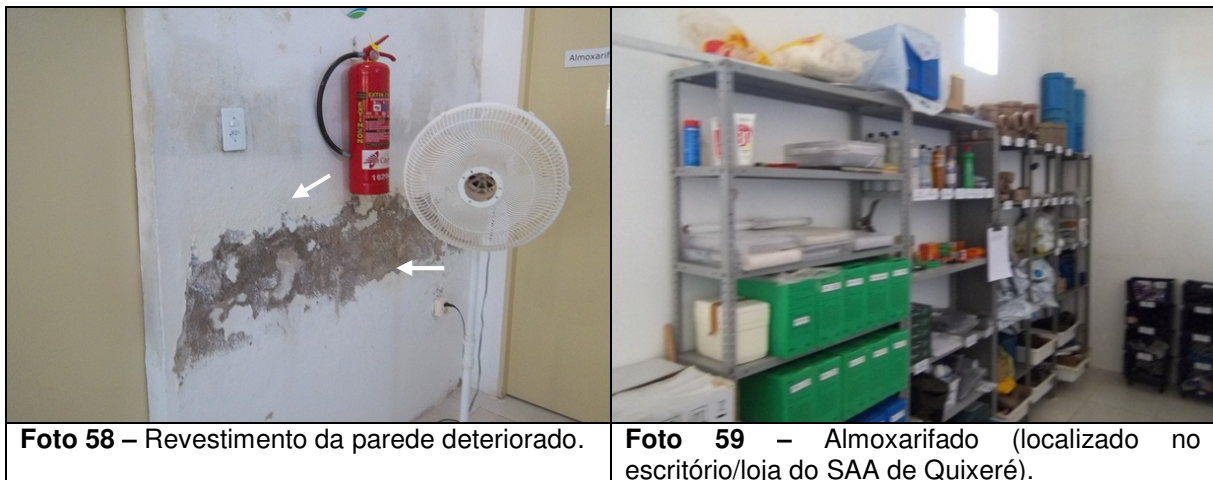
Foto 58 – Revestimento da parede deteriorado.
