RELATÓRIO DE FISCALIZAÇÃO

RF/CSB/0070/2012

Assunto: Fiscalização do Sistema de Abastecimento de Água do Município de Coreaú

COORDENADORIA DE SANEAMENTO BÁSICO

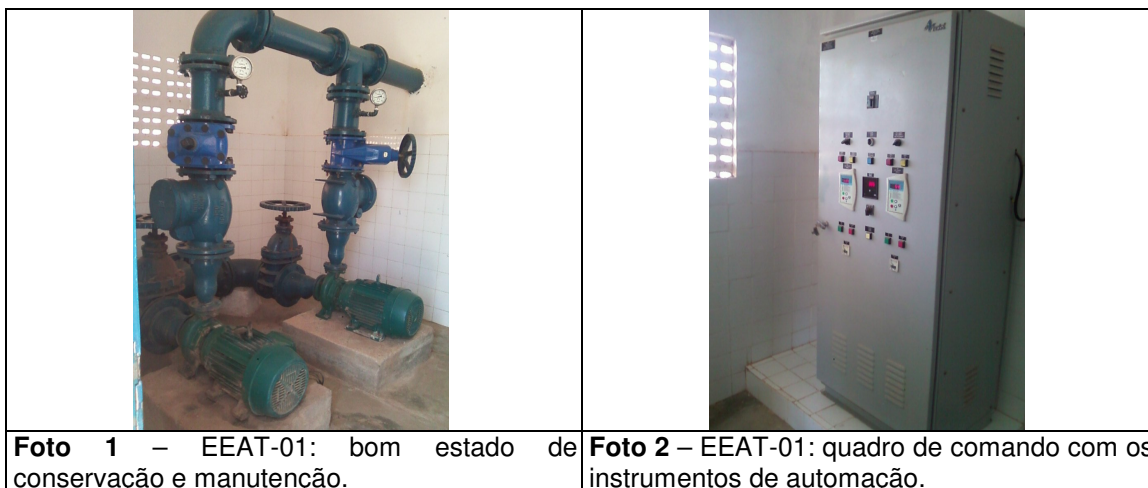
- A estação elevatória EEAT-01 apresenta bom estado de conservação e manutenção e encontra-se automatizada, apresentando os instrumentos de automação no quadro de comando (**Fotos 1 e 2**).

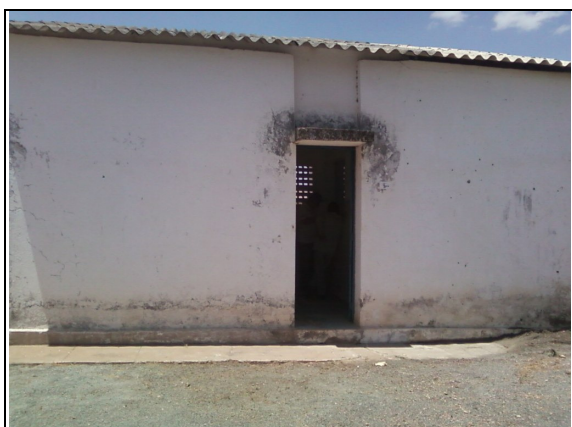
- Na estação elevatória EEAT-01, verificou-se:
 - Ausência de identificação (**Foto 3**).

Foto 3 – EEAT-01: ausência de identificação.

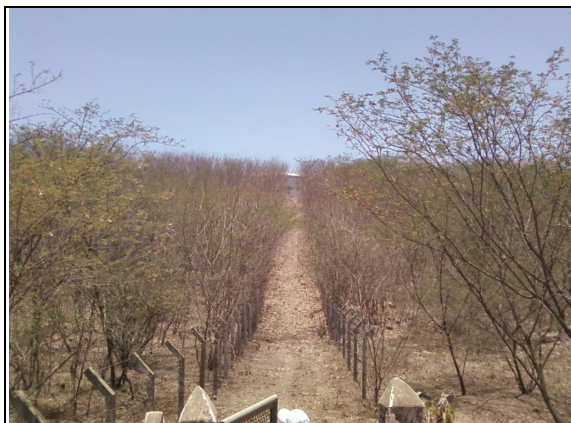
Foto 4 – RAP-02: ausência de placa indicativa identificando que o local pertence a CAGECE.

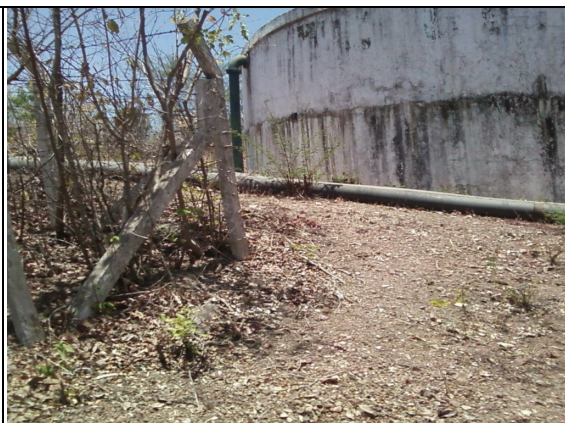
Foto 5 – RAP-02: limpeza da área em condições inadequadas.

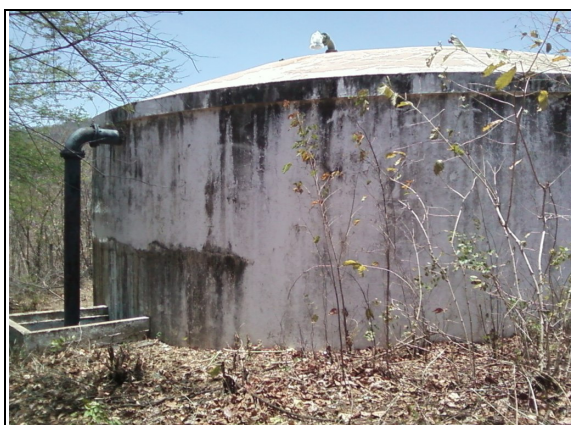
Foto 6 – RAP-02: ausência de identificação.

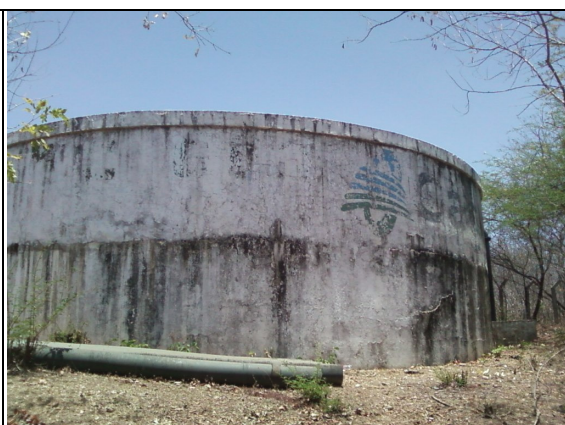
Foto 7 – RAP-02: pintura deteriorada.

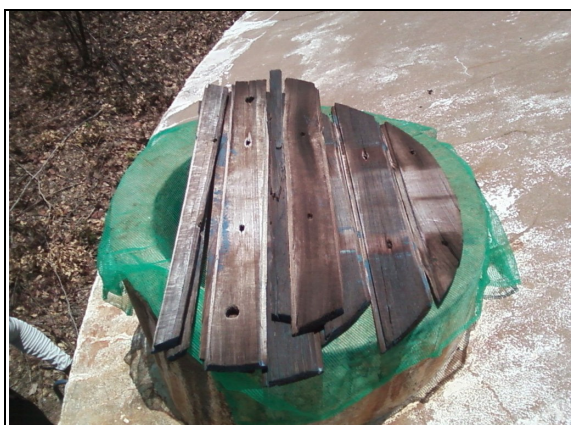
Foto 8 – RAP-02: tampa de inspeção inadequada.

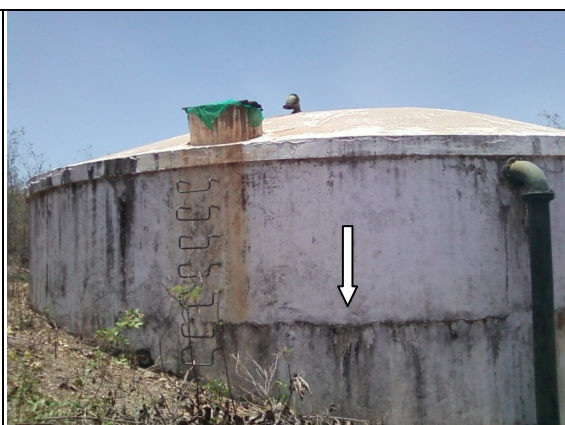
Foto 9 – RAP-02: vazamento na estrutura de concreto.

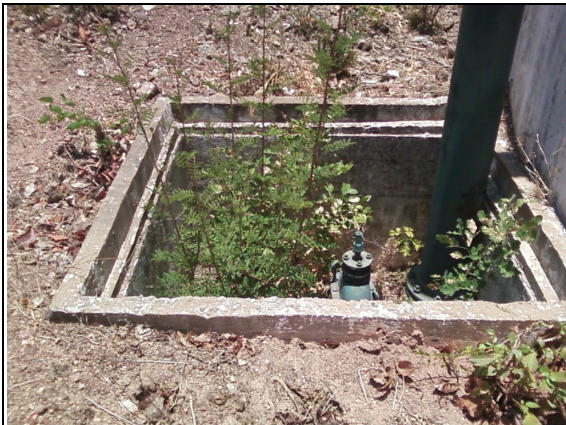
Foto 10 – RAP-02: ausência de tampa na caixa de proteção do registro.

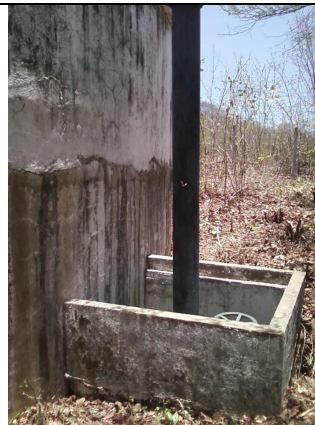
Foto 11 – RAP-02: ausência de tampa na caixa de proteção do registro.

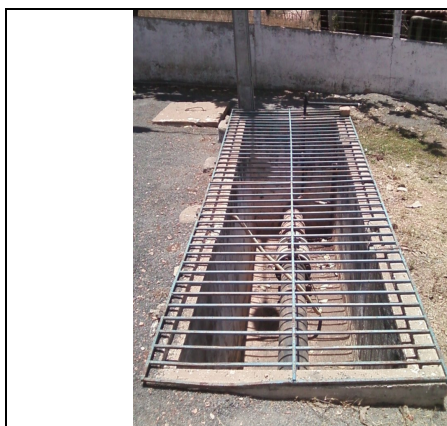
Foto 12 – AAT: macromedidor eletromagnético na saída da EEAT-01.

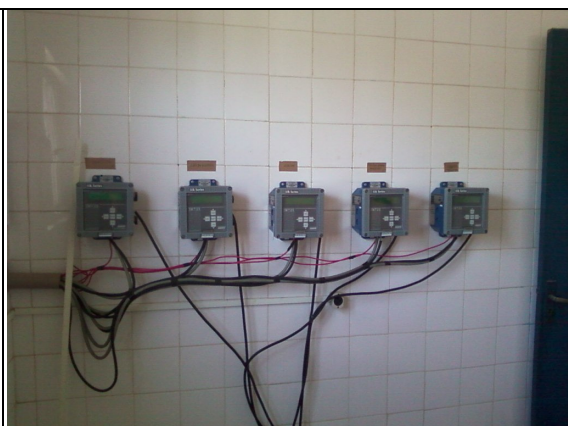
- A adutora de água tratada possui macromedidor eletromagnético e estação pitométrica na saída da EEAT-01 (localizado na ETA de Moraújo), embora, não exista macromedidor na chegada do RAP-02 (**Foto 12**);
- Existem equipamentos para registro da medição do volume de água (**Foto 13**).

Foto 13 – AAT: equipamentos para registro da medição do volume de água.

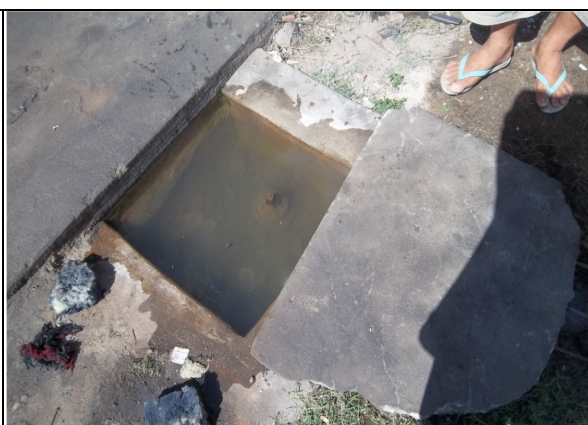
Foto 17 – Registro de manobra localizada na Rua Antonio Cristino Menezes, em frente ao lava jato Esponjão – Centro, caixa de proteção com água.

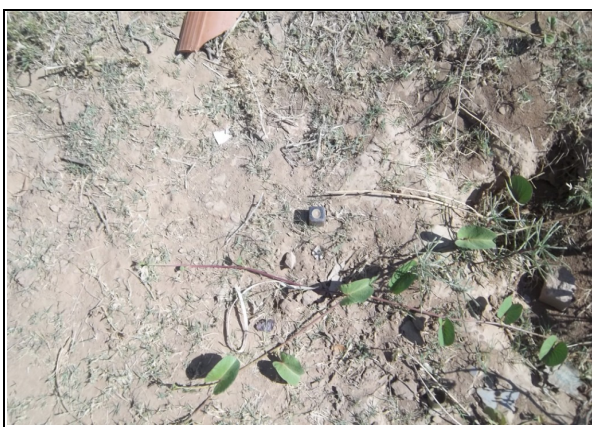
Foto 18 – Registro de descarga localizada na Rua Padre Joveliano Loyola, 15 (FNS) – Cemitério, sem caixa de proteção.

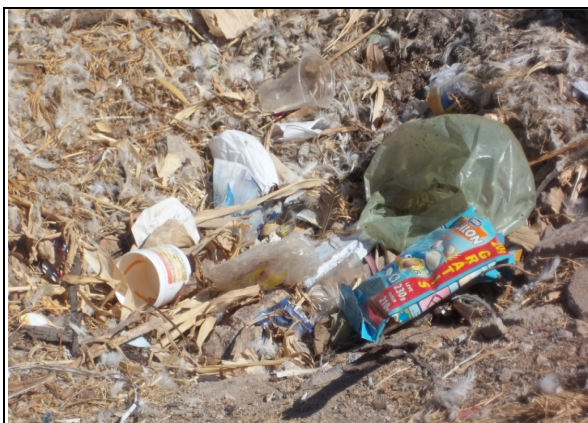
Foto 20 – Registro de descarga localizada na Rua Tabelaio Angelim, 4 (FNS) – Centro, com caixa de proteção sem tampa e entulho.

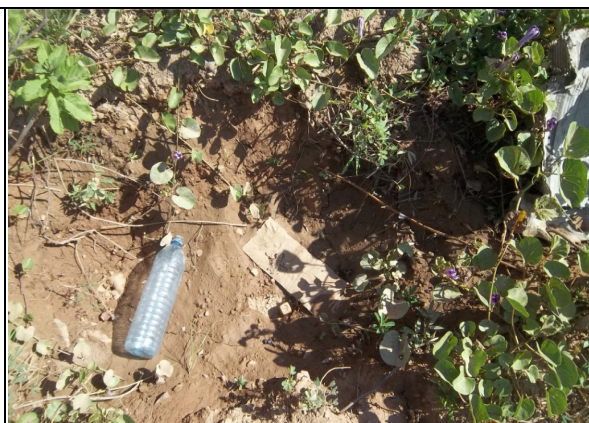
Foto 21 – Registro de descarga localizada na Vila São Francisco – Alto São José, sem caixa de proteção.

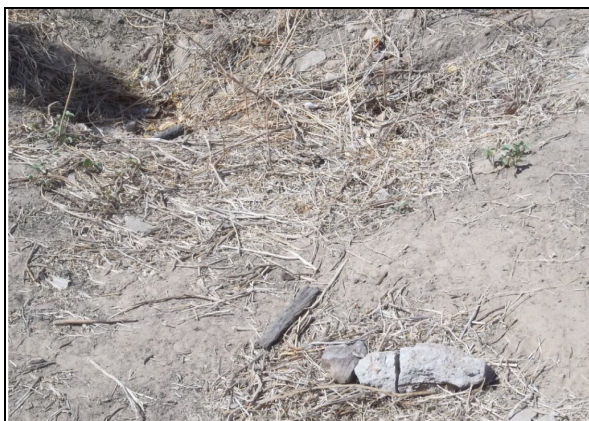
- O registro de manobra localizado na Rua Maria Machado, vizinho ao numero 1 (FNS) – Alto do Isaías, não possui caixa de proteção (**Foto 22**);

Foto 22 – Registro de manobra localizada na Rua Maria Machado, vizinho ao numero 1 (FNS) – Alto do Isaías, sem caixa de proteção.

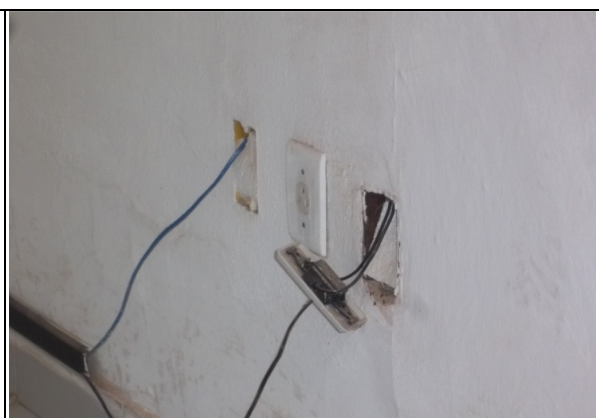
Foto 35 – Tomada de fiação elétrica sem fixação adequada.
