## **RELATÓRIO DE FISCALIZAÇÃO**

### **RF/CSB/0078/2010**

**Assunto: Fiscalização do Sistema de Abastecimento de Água do Município de Itapipoca**

**Fortaleza – CE  
Dezembro/2010**

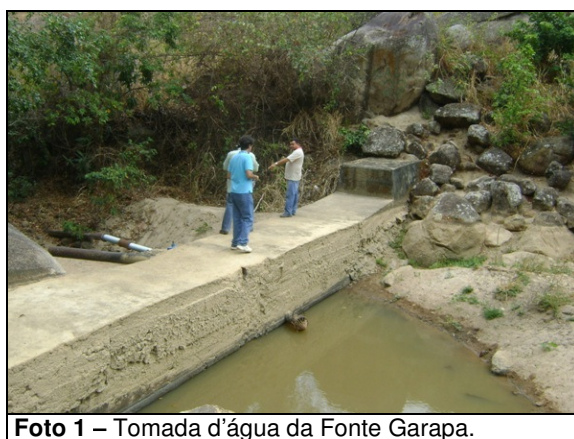
- De acordo com os RECOP's, esta unidade do sistema apresentou a seguinte ocorrência, nos meses de agosto/2010 a setembro/2010: *"Bombeamento paralisado"*;
- No ato da inspeção verificou-se que o problema persiste, uma vez que o nível desse manancial estava muito abaixo do normal, devido ao baixo índice pluviométrico registrado na região durante o corrente ano;
- A área destinada à captação na Fonte Garapa, não possui cerca delimitadora nem sinalização (**Foto 1**).

**Foto 1** – Tomada d'água da Fonte Garapa.

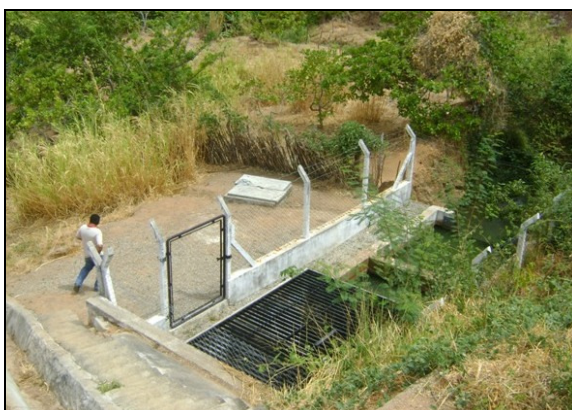
- De acordo com os RECOP's, esta unidade do sistema não apresentou ocorrências, no período de janeiro/2010 a setembro/2010;
- No ato da inspeção verificou-se que o nível desse manancial estava muito abaixo do normal, cerca de 19,7% de sua capacidade, segundo informações da COGERH, devido ao baixo índice pluviométrico registrado na região durante o corrente ano;
- A área da captação do Açude Quandu não possui sinalização (**Foto 3**).

**Foto 3** – Tomada d'água do Açude Quandu.

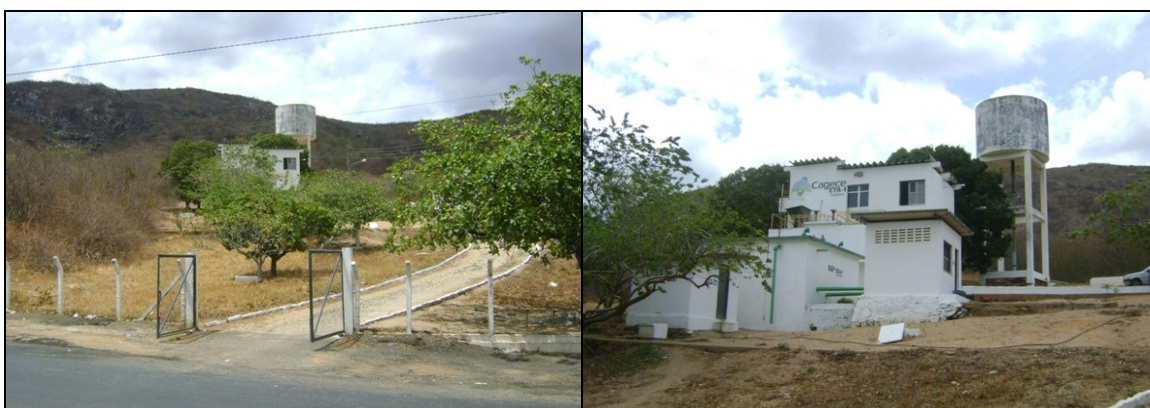
- De acordo com os RECOP's, esta unidade do sistema apresentou a seguinte ocorrência, no período de julho/2010 a setembro/2010: “*Estação parada*”;
- No ato da inspeção, foi constatado que a ETA permanecia paralisada, desde julho/2010, devido à escassez de água na Fonte Garapa, que abastece esta unidade;
- A Estação de Tratamento está identificada, cercada e possui iluminação para trabalhos noturnos (**Fotos 4 e 5**);
- O SAA de Itapipoca possui Licença de Operação com validade até 26/8/2011 (fls. 27 a 29 do Processo PCSB/CSB/0080/2010), entretanto a placa com as informações do licenciamento não estava fixada na ETA.

**Fotos 4 e 5** – Vistas da ETA-01.

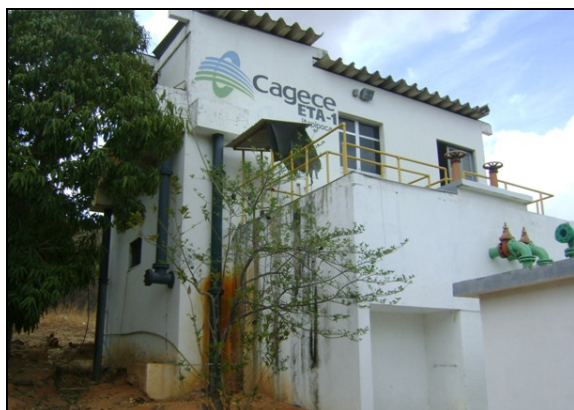
- No ato da inspeção verificou-se que os filtros estavam parados (**Fotos 6 a 8**), devido à escassez de água.

**Foto 6** –Filtros da ETA-01.

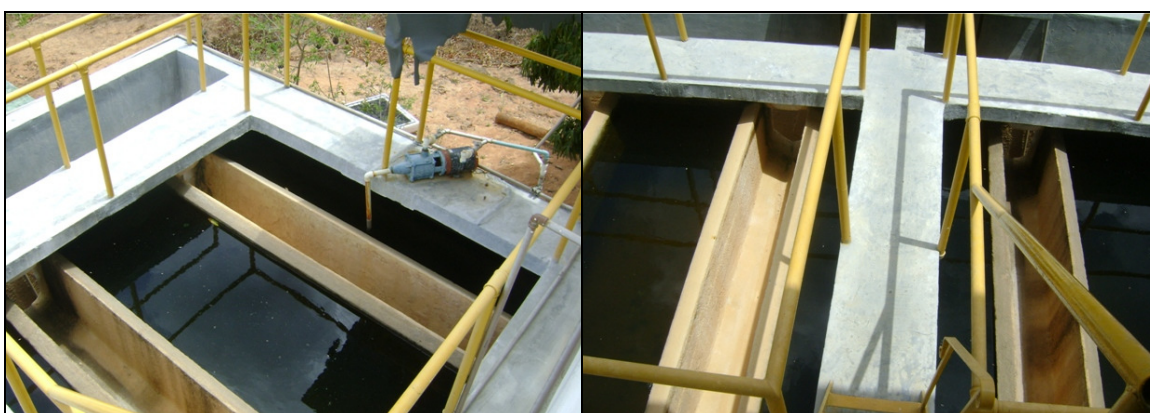
**Fotos 7 e 8** – Vistas dos Filtros.

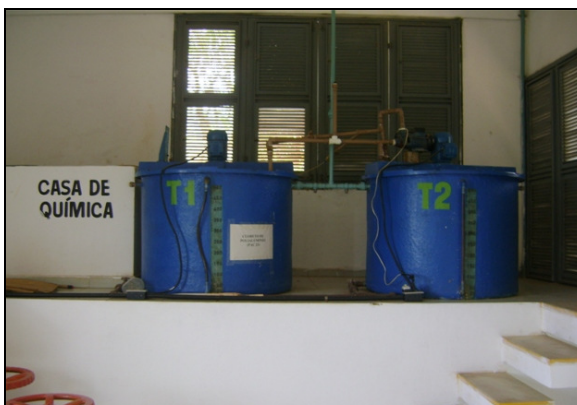
- Os dosadores de PAC e de polímero apresentam bom estado de conservação e manutenção (**Foto 9**);
- O dosador de flúor foi instalado em janeiro/2009 e está parado devido à escassez de água. Foi feito um conserto no mesmo e está faltando pintar a área consertada; (**Foto 10**);
- A casa de cloro e os cilindros de cloro gasoso (**Foto 11**) apresentam bom estado de conservação e manutenção;
- Os produtos químicos estão armazenados de forma adequada, em estrado de madeira (**Foto 12**);
- A casa de química possui kit de peças de reposição para o caso de vazamento de cloro (**Foto 13**).

Foto 9 – Dosadores de PAC e polímero.

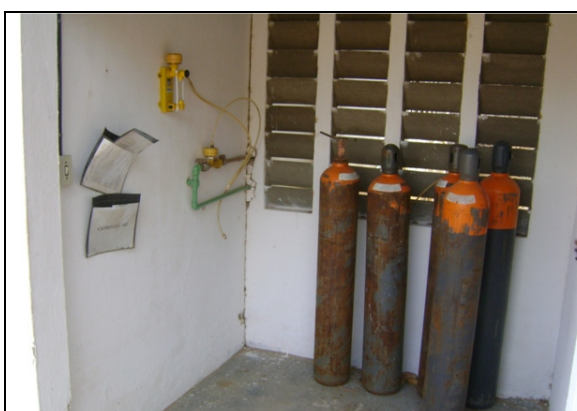
Foto 11 – Cilindros de cloro gasoso.

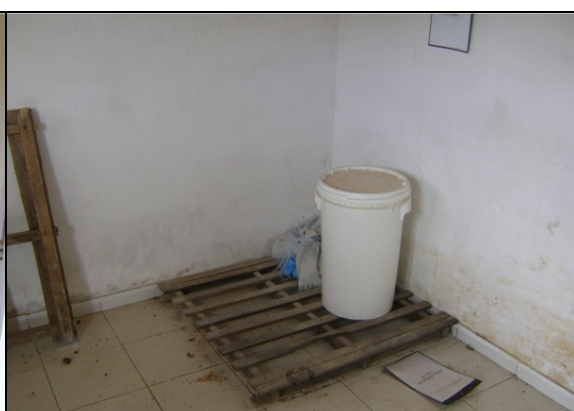
Foto 12 – Armazenamento de produto químico.

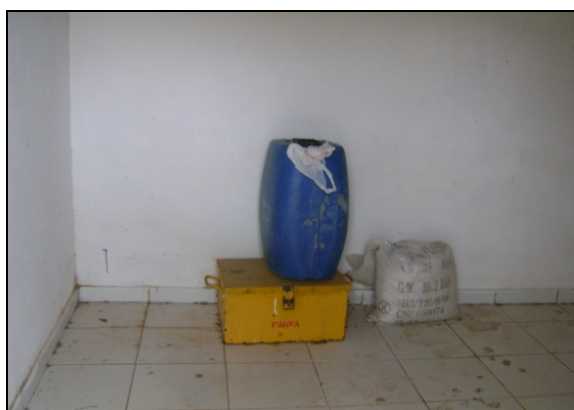
Foto 13 – Kit de peças de reposição.

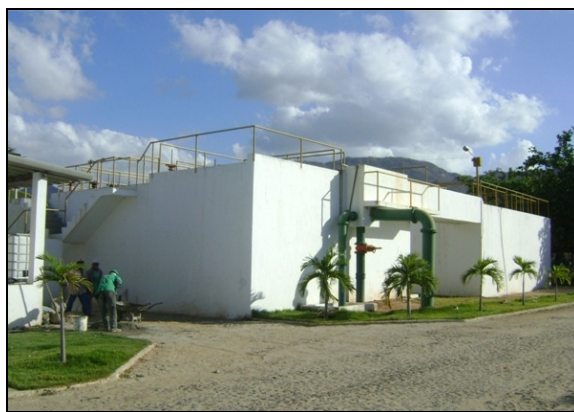
- De acordo com os RECOP's, esta unidade do sistema não apresentou ocorrências, no período de janeiro/2010 a setembro/2010;
- No ato da inspeção, constatou-se que o Floco-decantador encontrava-se em bom estado de conservação e manutenção (**Fotos 18 a 20**).

**Foto 18** – Vista do Floco-decantador.

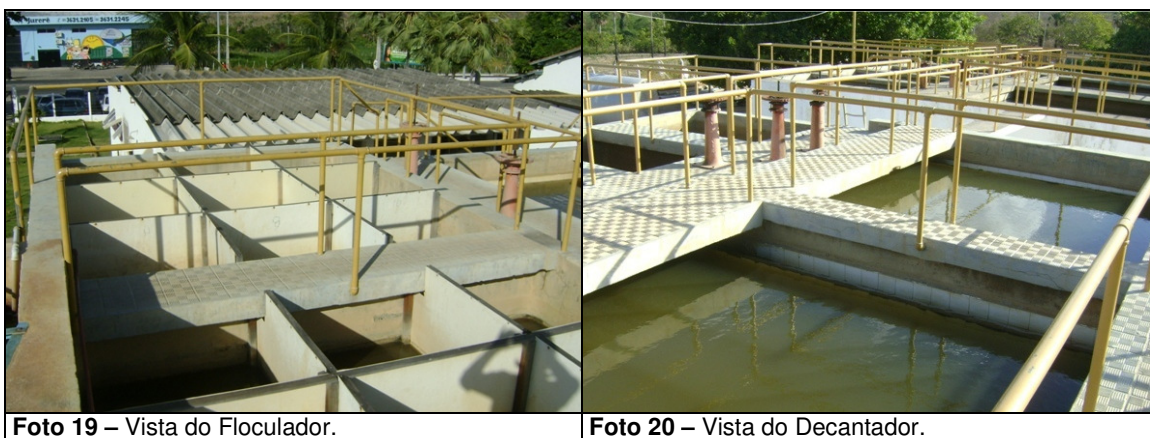
**Foto 19** – Vista do Floculador.

**Foto 20** – Vista do Decantador.

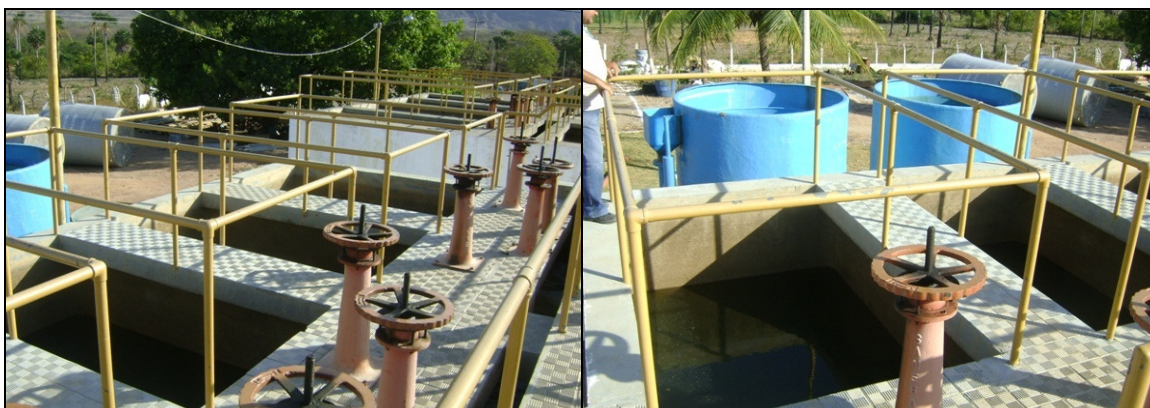
- De acordo com os RECOP's, esta unidade apresentou a seguinte ocorrência, no período de janeiro/2010 a setembro/2010: *“Falta de válvula de retenção”* e *“Comporta dos filtros com problemas de vedação”* (**Fotos 21 e 22**);
- No ato da inspeção, verificou-se que os problemas da válvula de retenção e das comportas persistiam, estando a Unidade de Negócio aguardando que o setor responsável da CAGECE faça a licitação para seu conserto;
- Para aumentar a capacidade de tratamento do sistema, estão sendo instalados mais quatro filtros em fibra de vidro (**Fotos 23 e 24**).

Fotos 21 e 22 – Vistas dos Filtros.

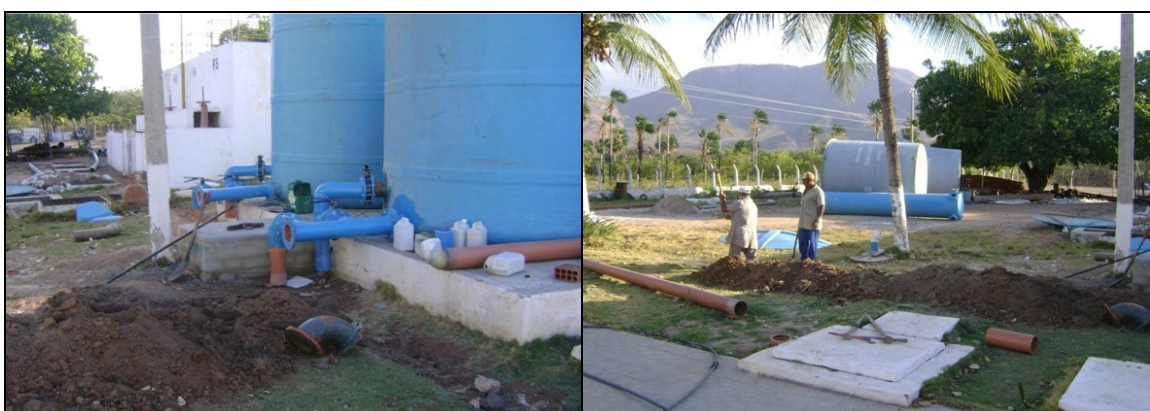
Fotos 23 e 24 – Vistas dos filtros em instalação.

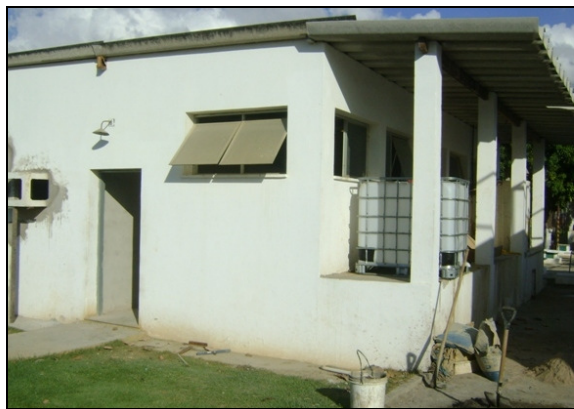
- De acordo com os RECOP's, a casa de química (**Foto 25**) apresentou a seguinte ocorrência no período de janeiro/2010 a setembro/2010: “*Bomba dosadora paralisada por defeito*”;
- No ato da inspeção verificou-se que o problema da bomba dosadora havia sido solucionado;
- Os dosadores de PAC e de polímero apresentam bom estado de conservação e manutenção (**Foto 26**);
- O dosador de flúor foi instalado em janeiro/2009 e está funcionando desde então. Foi feito um conserto no mesmo, faltando apenas pintar a área consertada; (**Foto 27**);
- Os produtos químicos estão armazenados inadequadamente (**Foto 28**);

**Foto 25** – Vista da casa de química.

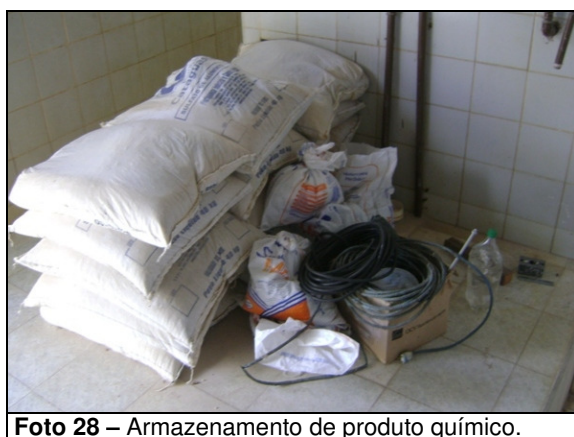
**Foto 28** – Armazenamento de produto químico.

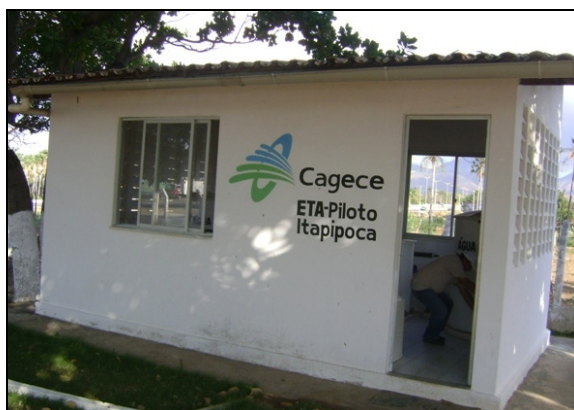
- O prédio do laboratório está sendo reformado. Na data da inspeção, o mesmo estava instalado provisoriamente no ambiente em que funciona a ETA Piloto (**Fotos 33 a 35**);
- No laboratório há registros da qualidade da água bruta e da água tratada (**Fotos 36 e 37**);
- O laboratório possui turbidímetro e pHmetro. A ficha de controle de equipamentos indicava que a calibração dos mesmos estava sendo realizada regularmente (**Fotos 38 e 39**);
- O disco comparador utilizado para a medição de cloro residual livre apresenta como valor máximo 10,0mg/L (**Foto 40**);

**Foto 33** – Vista externa da ETA Piloto.

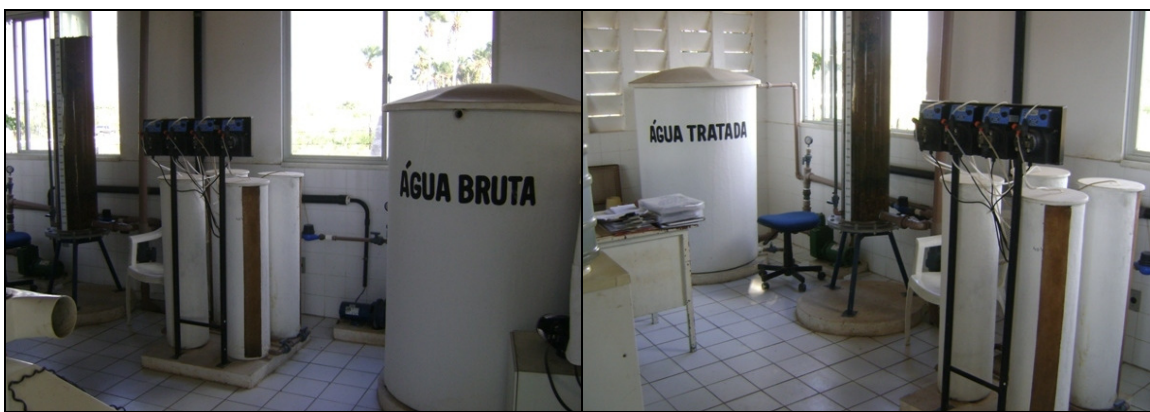
**Fotos 34 e 35** – Vistas internas da ETA Piloto.

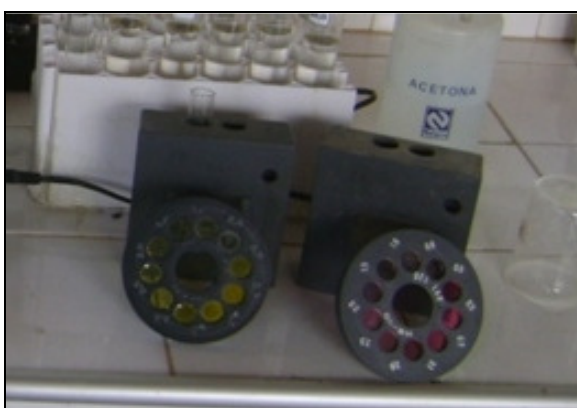
Foto 40 – Discos comparadores de cloro.

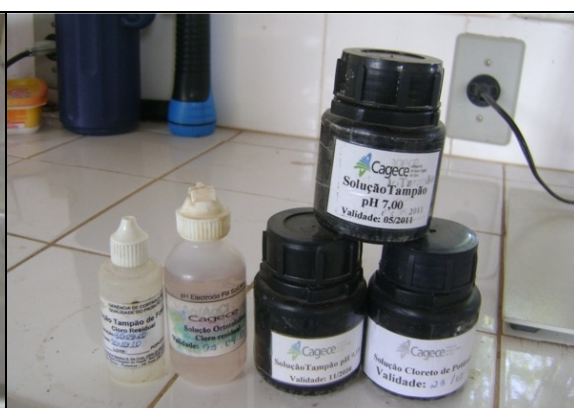
- O reagente (ortotolidina) estava identificado e com prazo de validade até junho/2011  
**(Foto 41).**

Foto 41 – Reagentes etiquetados.

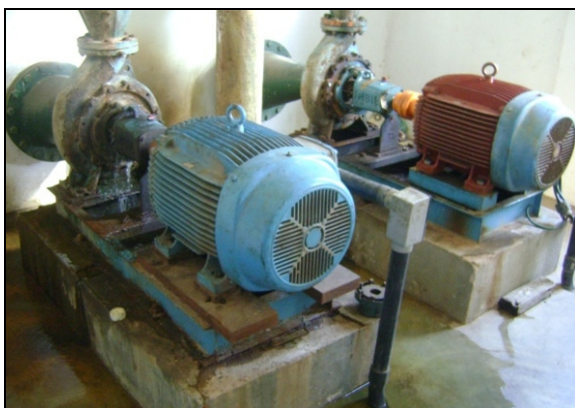
- A elevatória EEPR-01 está instalada na área do poço de reunião e encontra-se em bom estado de conservação (**Foto 42**);
- A EEPR-01 está instalada em edificação própria;
- O quadro de comando da elevatória EEPR-01 encontra-se em bom estado de conservação e possui horímetro, amperímetro e voltímetro (**Fotos 43 e 44**).

Foto 42 – Elevatória EEPR-01.

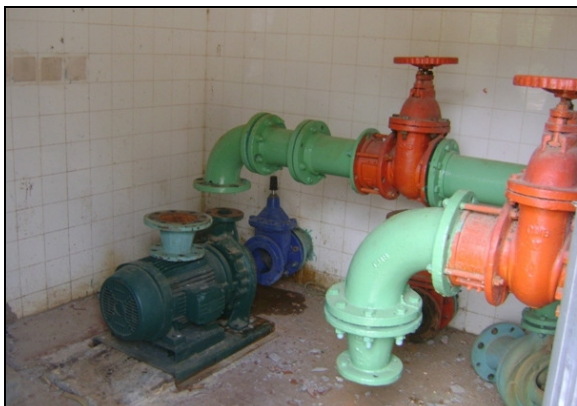
- No ato da inspeção verificou-se que faltava a bomba reserva da elevatória EEAT-01 (**Foto 49**);
- A EEAT-01 possui edificação própria, situada na área da ETA-01 (**Foto 50**);
- O quadro de comando da elevatória possui horímetro, amperímetro e voltímetro (**Foto 51**);
- Na casa de comando existe extintor de incêndio (**Foto 52**).

Foto 49 – Elevatória EEAT-01.

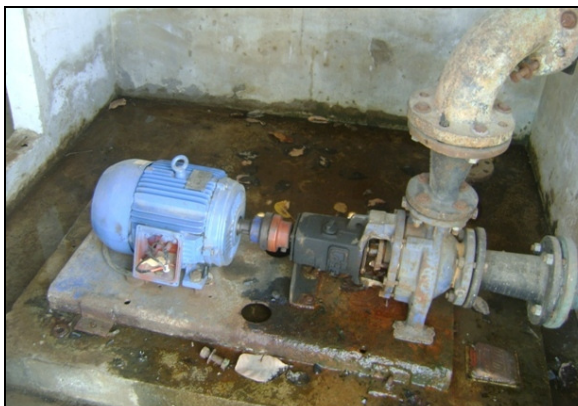
- A elevatória EERD-02 encontra-se em péssimo estado de conservação e está instalada em edificação própria, situada na área do REN-03, no Centro (**Fotos 60 e 61**);
- Esta elevatória não possui bomba reserva e não consta no croqui do sistema;
- O quadro de comando da elevatória possui horímetro, amperímetro e voltímetro (**Foto 62**).

Foto 60 – Elevatória EERD-02.

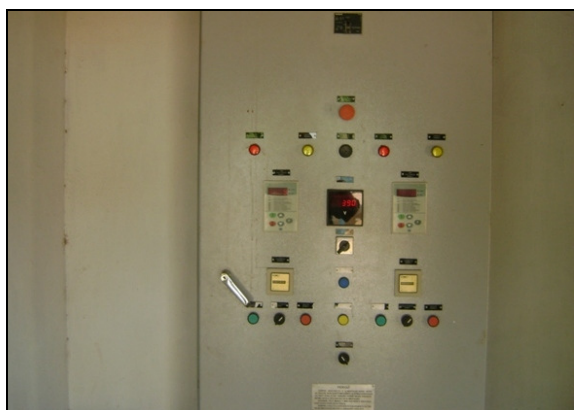
Foto 62 – Quadro de comando da EERD-02.

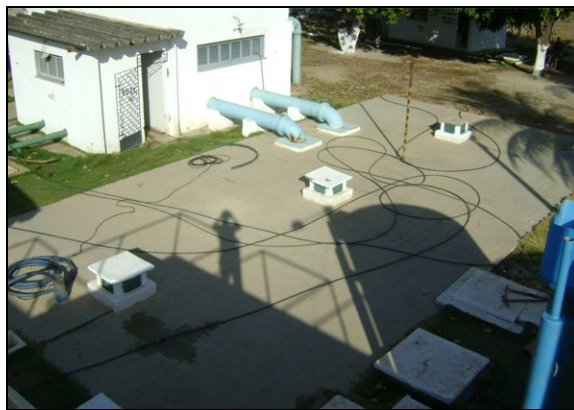
- No reservatório **REN-01**, verificou-se:
  - Tampas de Inspeção e tubulações de ventilação em bom estado de conservação (**Foto 69**).

Foto 69 – Vista do REN-01.

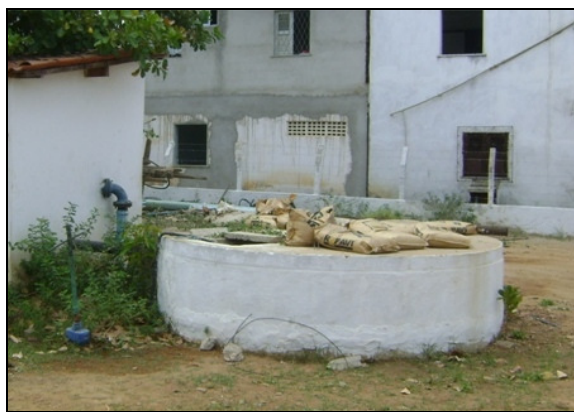
- No reservatório **REN-03**, verificou-se:
  - Sujeira na área de entorno do reservatório, com depósito de materiais sobre sua laje de cobertura (**Foto 71**);
  - Ausência de tubulação de ventilação.

Foto 71 – Vista do REN-03.

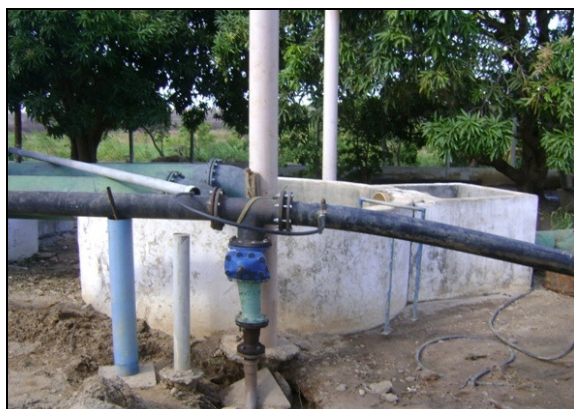
- No reservatório **PRE-01**, verificou-se:
  - Ausência de laje de cobertura (**Foto 72**).

Foto 72 – Vista do PRE-01.

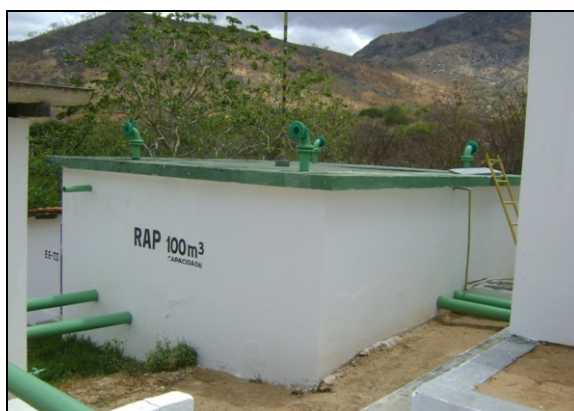
- No reservatório **RAP-01**, verificou-se:
  - Tubulações de ventilação sem tela de proteção (**Fotos 73 a 75**).

Foto 73 – Vista do RAP-01.

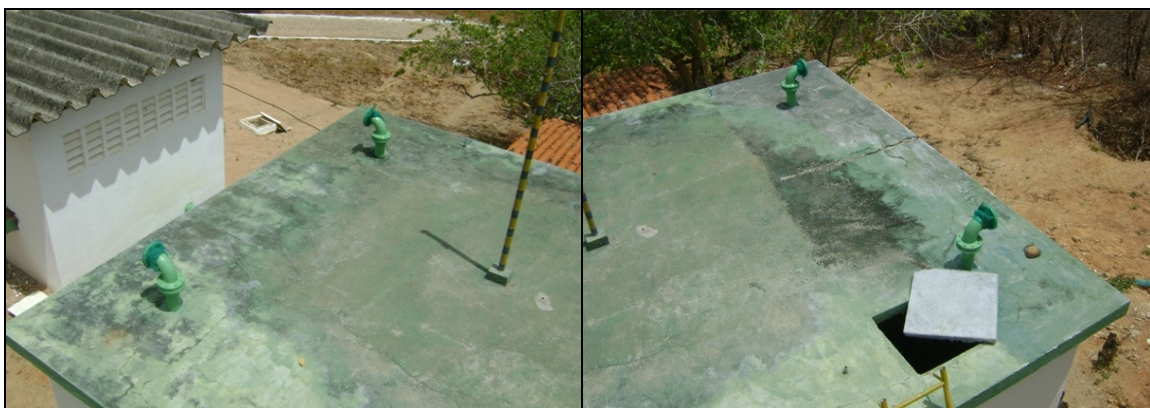
Fotos 74 e 75 – Ventilações do RAP-01.

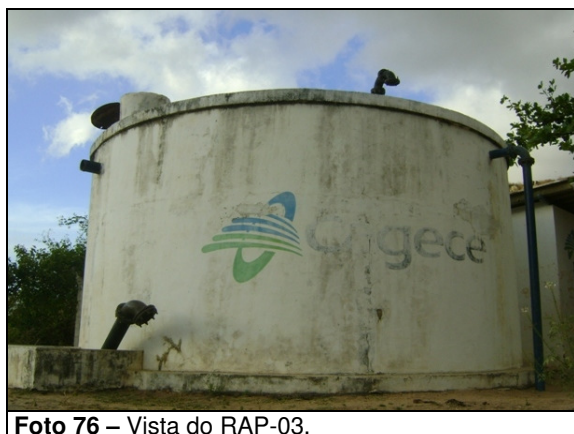
- No reservatório **RAP-03**, verificou-se:
  - Tubulações de ventilação sem tela de proteção (**Foto 76**).

Foto 76 – Vista do RAP-03.

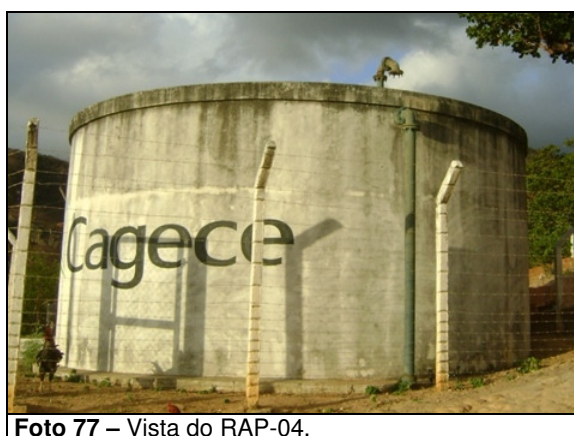
- No reservatório **RAP-04**, verificou-se:
  - Tubulações de ventilação sem tela de proteção (**Foto 77**);
  - O reservatório não consta no Croquis do sistema.

Foto 77 – Vista do RAP-04.

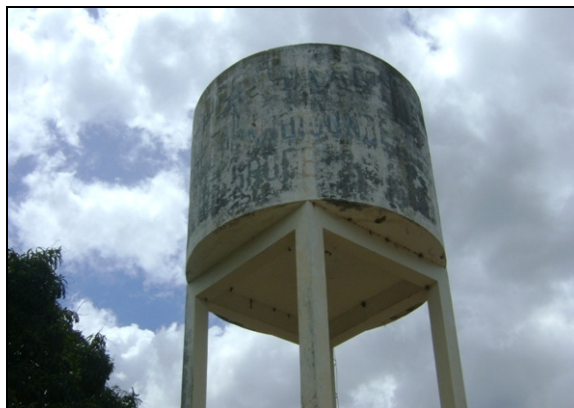
- No reservatório **REL-01**, verificou-se:
  - Ausência de guarda-corpo e de pára-raios na laje de cobertura (**Foto 78**);
  - Pintura deteriorada.

Foto 78 – Vista do REL-01.

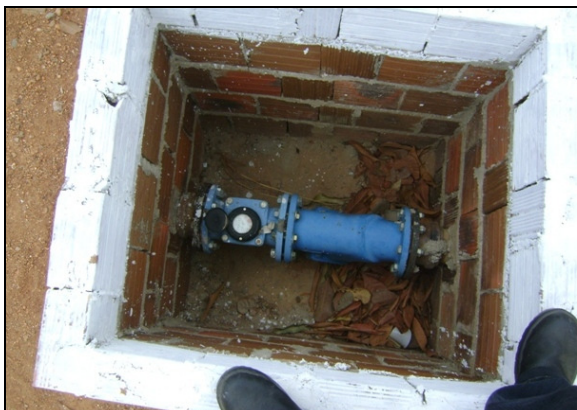
- De acordo com os RECOP's, esta unidade do sistema não apresentou ocorrências, no período de janeiro/2010 a setembro/2010;
- As adutoras de água bruta não possuem macromedidor;
- As adutoras de água tratada possuem 1 (um) macromedidor instalado na saída da ETA-01 e 2 (dois) medidores proporcionais instalados na saída da ETA-02 (**Fotos 79 e 80**).

Foto 79 – Macromedidor na saída da ETA-01.

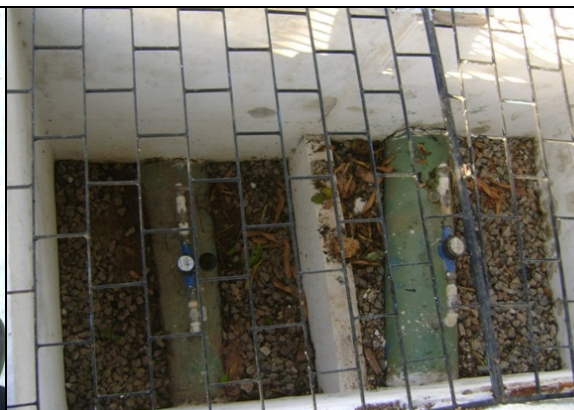
Foto 80 – Medidores proporcionais na saída da ETA-02.
