RELATÓRIO DE FISCALIZAÇÃO

RF/CSB/0080/2012

Assunto: Fiscalização do Sistema de Abastecimento de Água do Município de Lavras da Mangabeira

COORDENADORIA DE SANEAMENTO BÁSICO

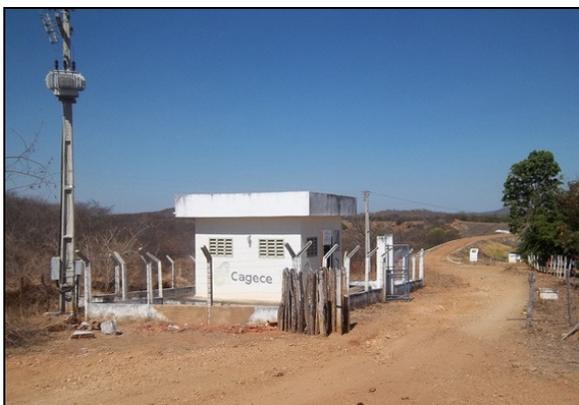
- A área do manancial, próxima à captação, possui iluminação para trabalhos noturnos e está devidamente cercada e sinalizada (**Fotos 1 e 2**);
- O flutuante apresenta boas condições de funcionamento (**Foto 3**);
- Na captação existe barco para realização de inspeções e manutenções no flutuante (**Foto 4**).

Foto 1 – Entrada para captação.

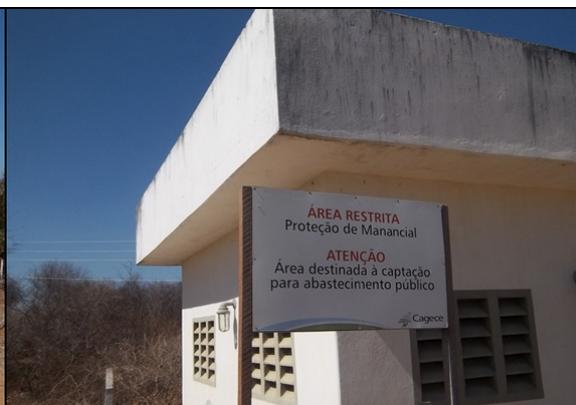
Foto 2 – Sinalização da captação.

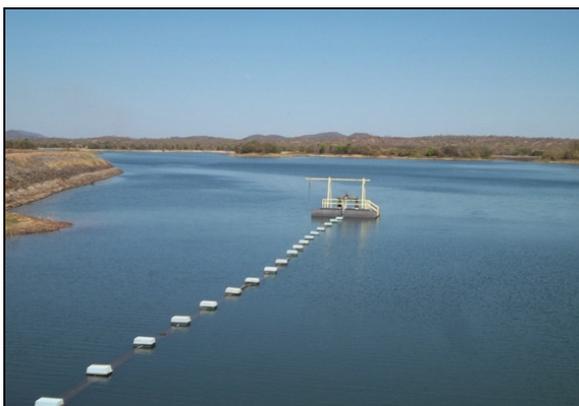
Foto 3 – Flutuante da captação.

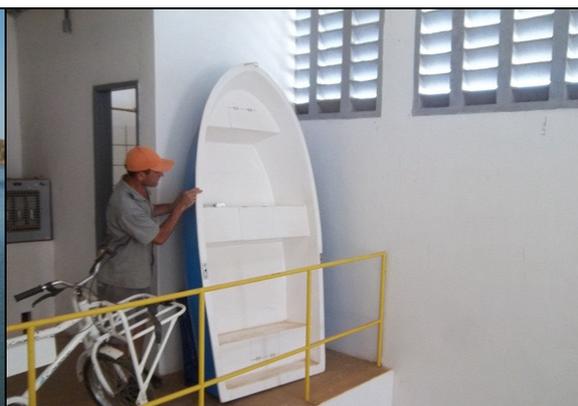
Foto 4 – Barco de apoio.

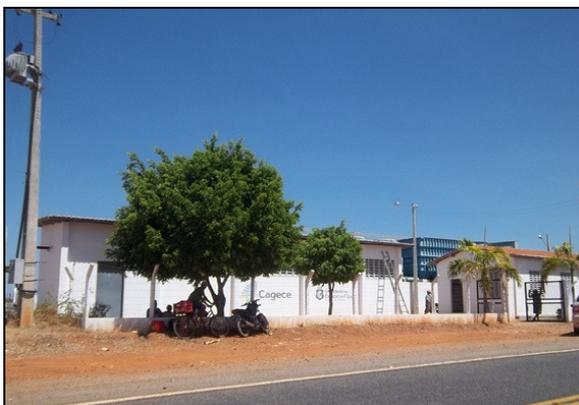
- A estação de tratamento está cercada e sinalizada (**Foto 5**);
- A pintura e identificação da ETA estão em boas condições (**Foto 6**);
- No ato da inspeção, foi constatado que a Licença de Operação estava vencida, desde 24/8/2012, mas já foi solicitada a renovação (fl. 36 do Processo PCSB/CSB/0405/2012).

Foto 5 – Vista da ETA.

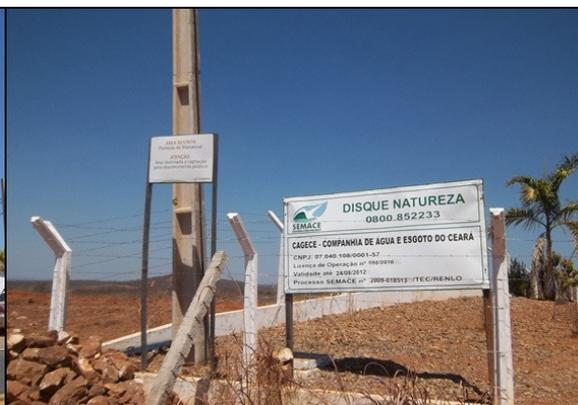
Foto 6 – Placa da licença e sinalização da ETA.

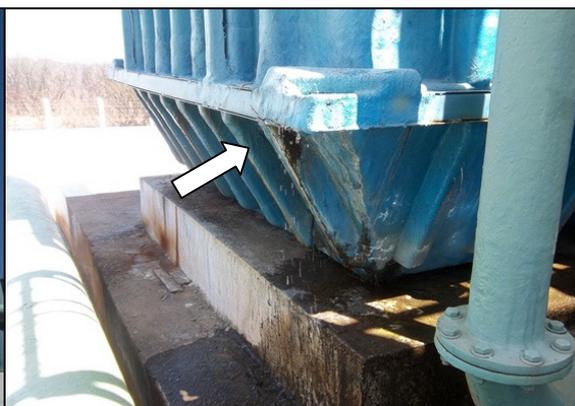
- Um dos decantadores apresenta vazamento (**Foto 8**);
- Os leitos de secagem apresentam bom estado de conservação e manutenção (**Foto 9**).

Foto 8 – Vazamento no decantador.

- Nos decantadores, verificou-se vazamento na base.

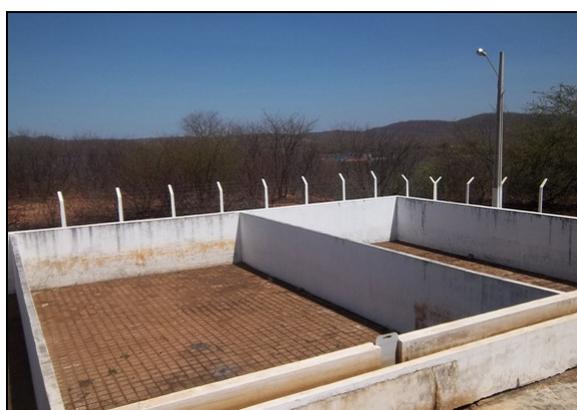
Foto 9 – Leitos de secagem.

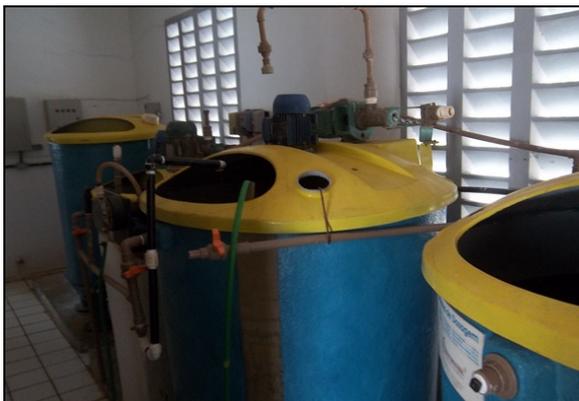
- A casa de química apresenta boas condições de conservação e manutenção;
- Os dosadores de PAC e polímero apresentam boas condições de conservação e manutenção (**Foto 10**);
- O dosador de flúor está instalado e em funcionamento desde agosto/2009 (**Foto 11**);
- O acondicionamento de produtos químicos está sendo realizado de forma adequada, em estrado de madeira e separado por tipo;
- A casa de química possui balança para os cilindros de cloro gasoso (**Foto 12**);
- A casa de química possui kit de emergência, em caso de vazamento de cloro e de peças de reposição (**Foto 13**).

Foto 10 – Dosadores de PAC e polímero.

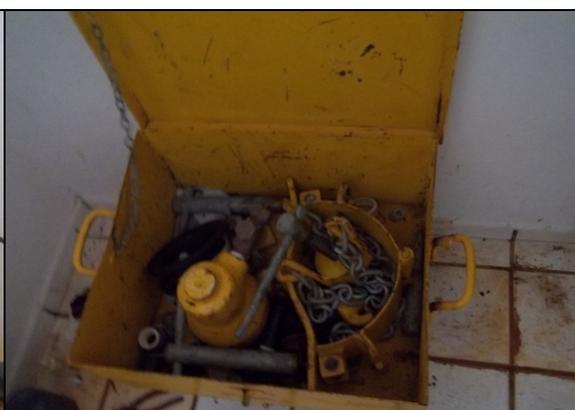
Foto 13 – Kit de emergência e peças de reposição.

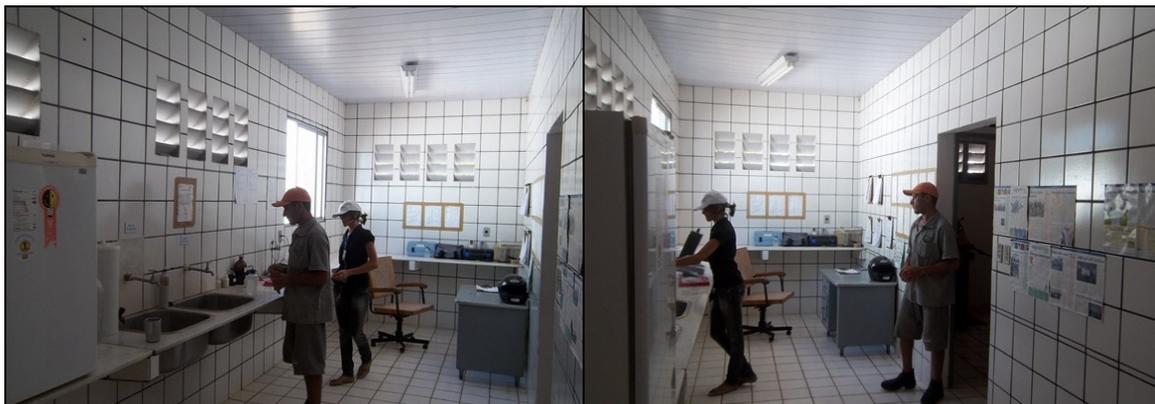
- O laboratório apresenta boas condições de conservação e manutenção (**Fotos 14 e 15**);
- Os equipamentos do laboratório apresentam boas condições de conservação e manutenção (**Fotos 16 a 18**);
- A calibração dos equipamentos é feita pela UN-BSA, sempre que há necessidade. Os mesmos estavam calibrados e havia registro dessa operação nos equipamentos e no livro de ocorrência (**Foto 19**);
- Os reagentes estão identificados e dentro do prazo de validade (**Foto 20**);
- O operador possui os EPI's necessários às suas atividades (**Foto 21**).

Foto 14 e 15 – Vistas do laboratório da ETA.

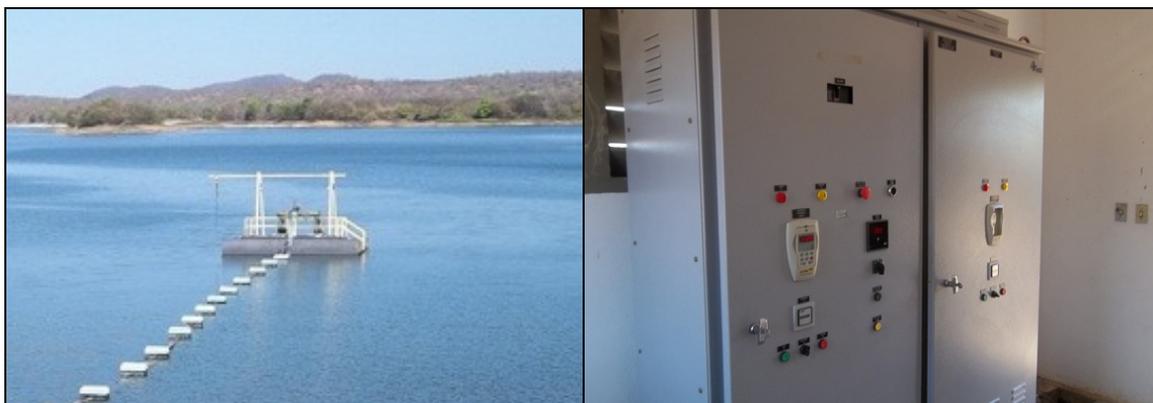
- Os conjuntos moto-bombas no flutuante apresentam boas condições de funcionamento (**Foto 22**);
- O quadro de comando está protegido no prédio de abrigo, possui horímetro, amperímetro e voltímetro e, encontra-se em bom estado de conservação (**Fotos 23 e 24**).

Foto 22 – Conjunto moto-bomba em flutuante.

Foto 23 – Quadro de comando da EECS-01.

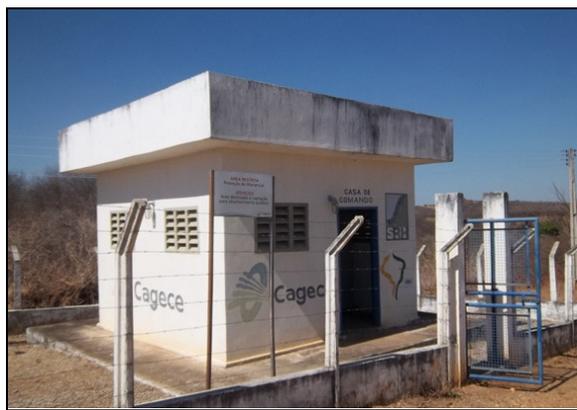
Foto 24 – Prédio de abrigo da EECS-01.

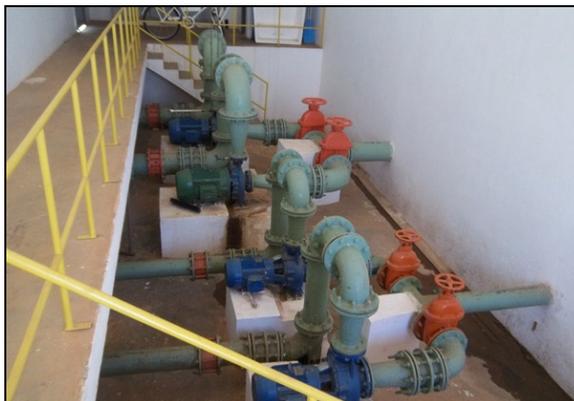
- As elevatórias estão protegidas no prédio de abrigo dentro da ETA (**Fotos 25 e 26**);
- Os quadros de comando das elevatórias apresentam bom estado de conservação e manutenção, possuem horímetro, amperímetro e voltímetro (**Foto 27**).

Foto 25 – Elevatórias EE-02 e EELF-01.

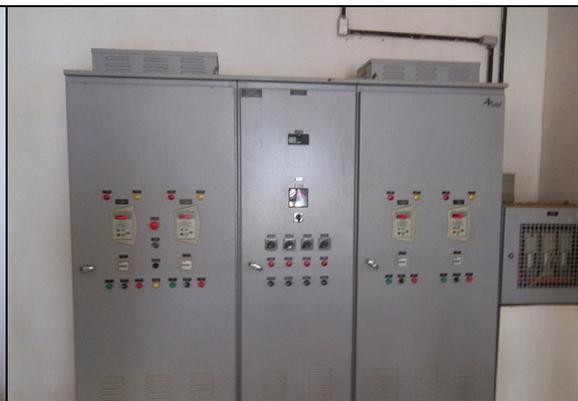
Foto 26 – Quadro de comando das EE-02 e EELF-01.

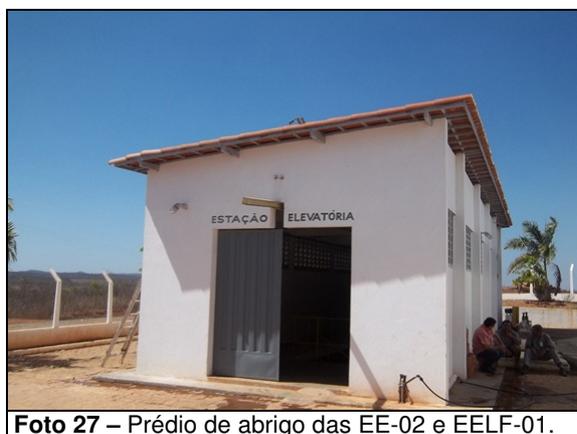
Foto 27 – Prédio de abrigo das EE-02 e EELF-01.

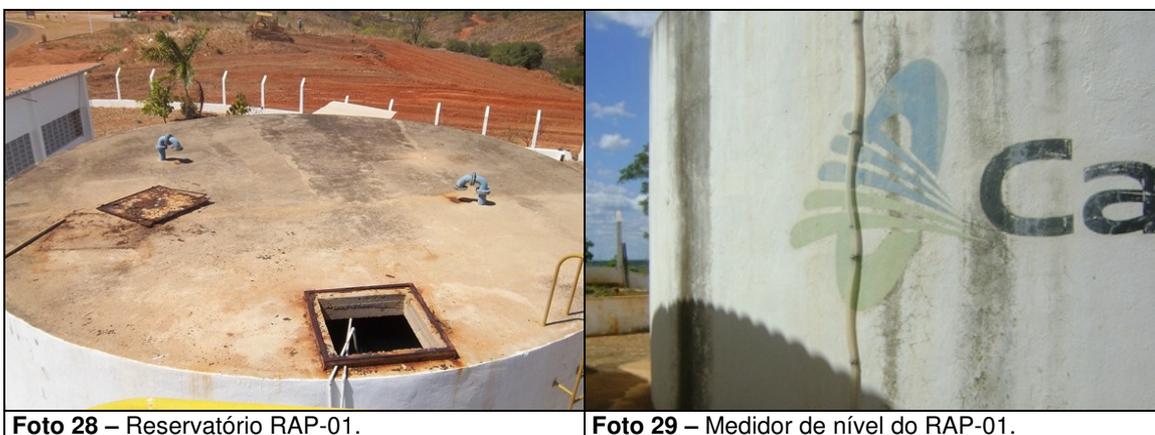
- O reservatório **RAP-01** apresenta:
 - Pintura e identificação em bom estado de conservação (**Foto 28**);
 - Tubos de ventilação com tela de proteção (**Foto 28**);
 - Tampa de visita oxidada (**Foto 28**);
 - Medidor de nível em bom estado de conservação (**Foto 29**).

- a) No reservatório RAP-01, verificou-se tampa de visita oxidada.
- b) No reservatório REL-02, verificaram-se:
 - Pintura e identificação deterioradas;

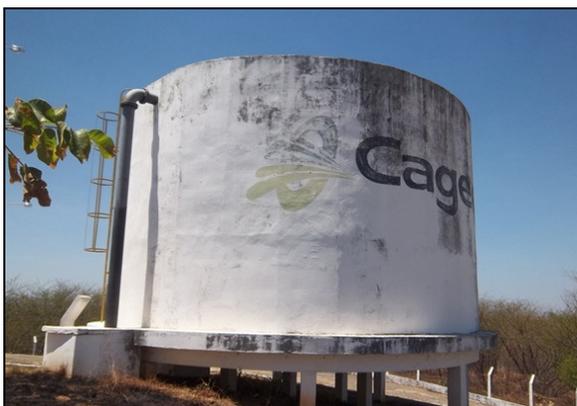
- O reservatório **REL-02** apresenta:
 - Laje de cobertura sem guarda corpo (**Foto 30**);
 - Pintura e identificação deterioradas (**Foto 30**);
 - Tampa de visita oxidada (**Foto 31**);
 - Tubo de ventilação sem tela de proteção (**Fotos 32 e 33**).

Foto 30 – Reservatório REL-02.

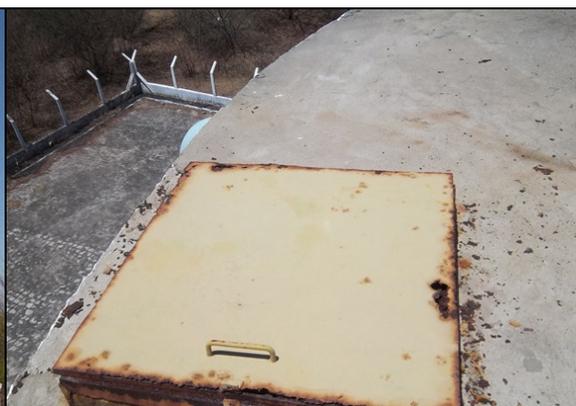
Foto 31 – Inspeção do REL-02.

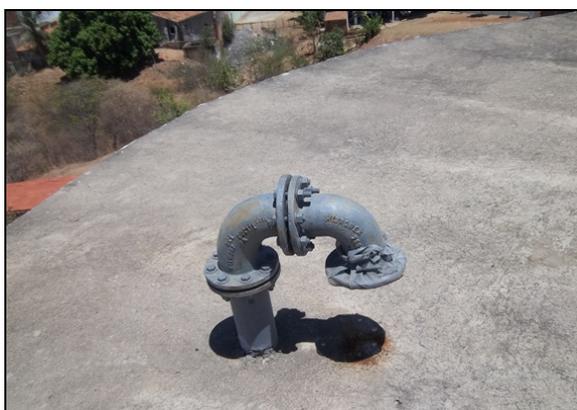
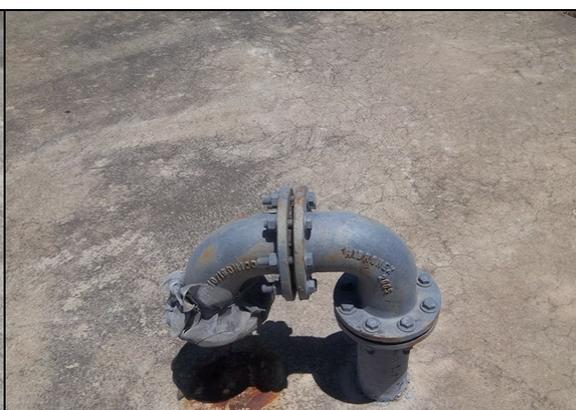
Foto 32 e 33 – Ventilações do REL-02.

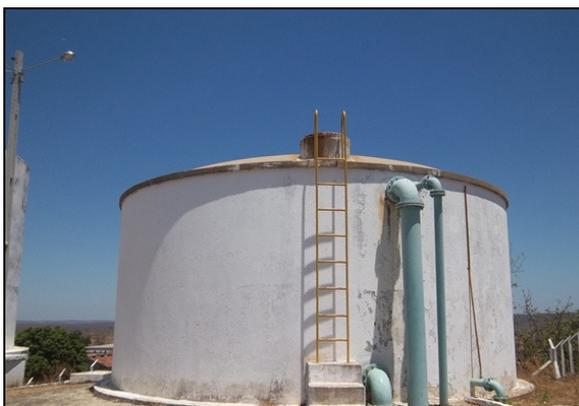
- O reservatório **RAP-02** apresenta:
 - Pintura e identificação em bom estado de conservação (**Foto 34**);
 - Escada de acesso em bom estado de conservação (**Foto 34**);
 - Tubo de ventilação sem tela de proteção (**Foto 35**);
 - Ausência de tampa de inspeção (**Foto 35**).

Foto 34 – Reservatório RAP-02.

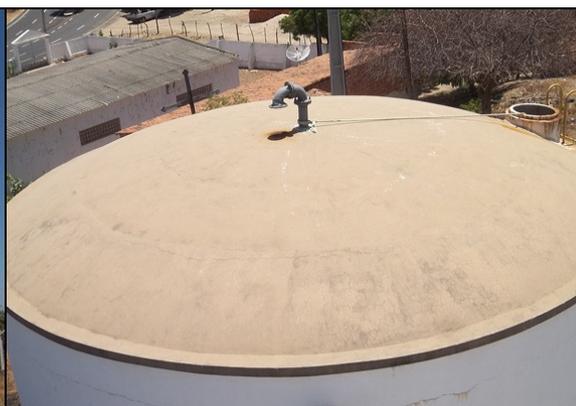
Foto 35 – Ventilação do RAP-02.

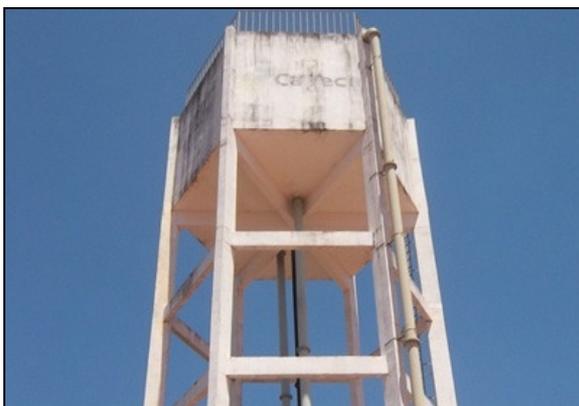
- O reservatório **REL-01** apresenta:
 - Existência de guarda-corpos na laje de cobertura (**Foto36**);
 - Pintura e identificação em bom estado de conservação (**Foto 37**);
 - Existência de tubo de ventilação.

Foto 36 – Reservatório REL-01.

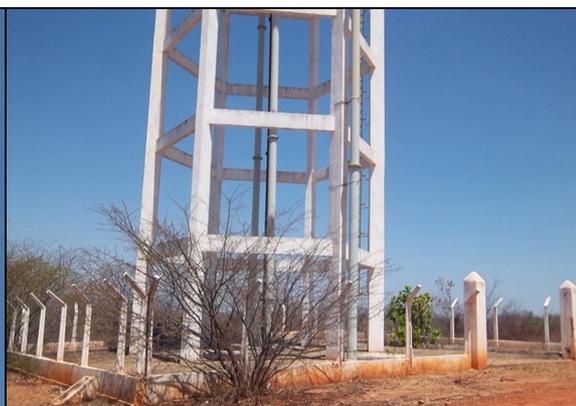
Foto 37 – Cerca de proteção do reservatório REL-01.

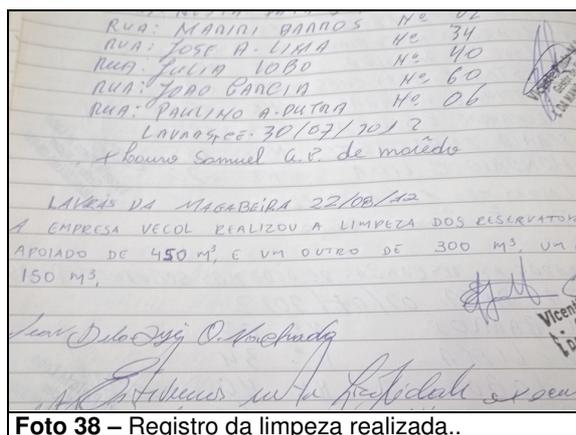
- O cronograma de limpeza e desinfecção dos reservatórios de Lavras da Mangabeira, previa esta atividade para o mês de agosto/2012. A fiscalização constatou que a última limpeza foi realizada. (**Foto 38**).

Foto 38 – Registro da limpeza realizada..

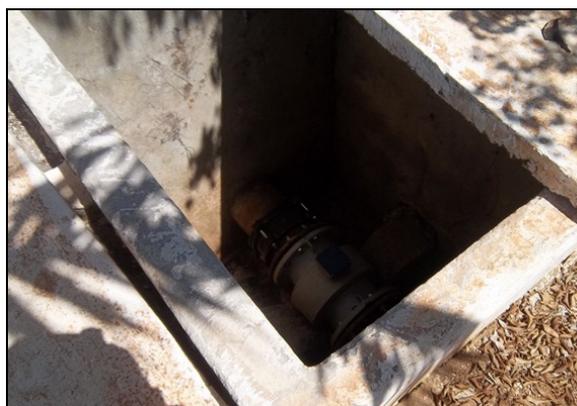
- A adutora de água bruta possui 1 (um) macromedidor instalado, na entrada da ETA **(Foto 39)**;
- A adutora de água tratada possui 1 (um) macromedidor instalado na saída da ETA e outro na entrada do REL-02 **(Fotos 40 e 41)**;

Foto 39 – Macromedidor de água bruta na entrada da ETA.

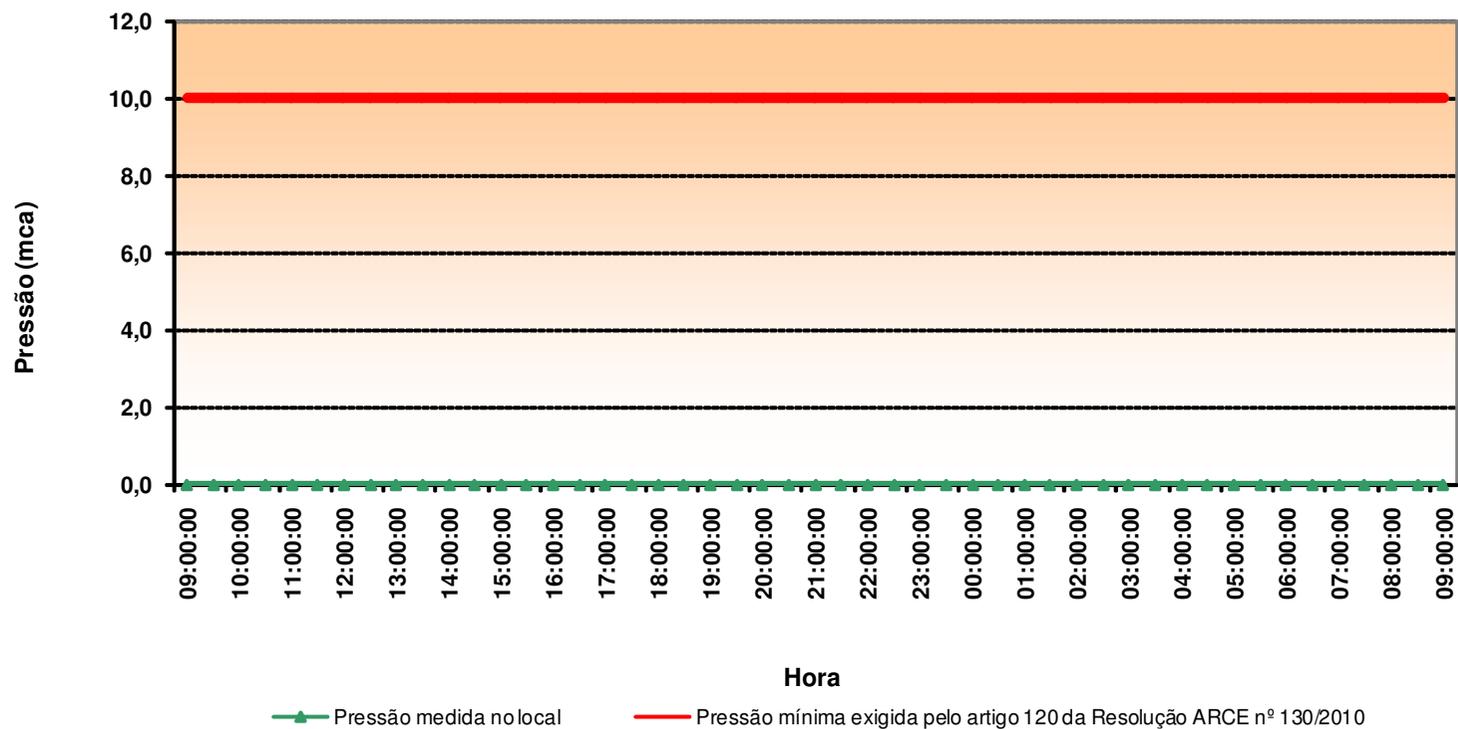
- A ARCE realizou medição contínua de pressão disponível na rede de distribuição, com a instalação do aparelho *Datalogger* às 9:30h do dia 24/10/2012 e retirada às 9:30h do dia 25/10/2012, em uma residência localizada na Rua Joaquim Vicente, 224 - Centro.
- Constatou-se que estava faltando água devido a um rompimento da adutora.

Gráfico 1 – Monitoramento da pressão com instalação às 9:30h do dia 24/10/2012 e retirada às 9:30h do dia 25/10/2012, do aparelho *datalogger*, no endereço Rua Joaquim Vicente, 224 - Centro.
