RELATÓRIO DE FISCALIZAÇÃO
RF/CSB/0083/2011

Assunto: Fiscalização do Sistema de Abastecimento
de Água do Município de Irauçuba

COORDENADORIA DE SANEAMENTO BÁSICO

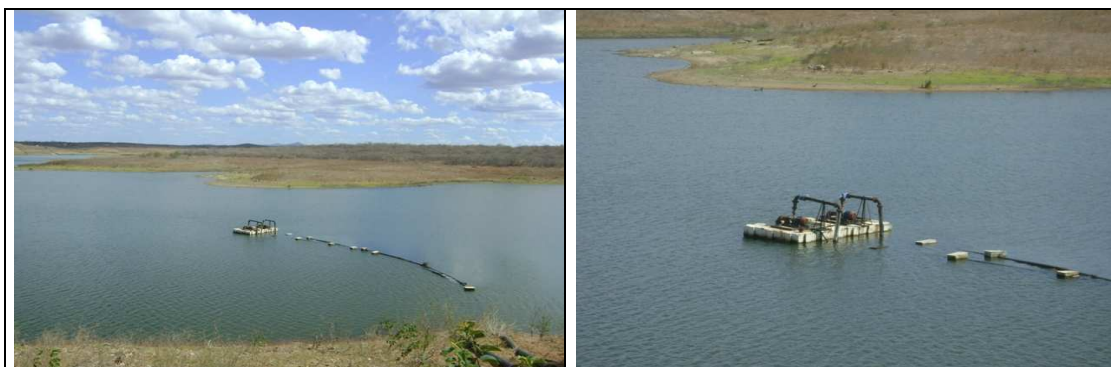
- Captação Principal (Açude Jerimum)
 - A captação é realizada através de 2 (dois) conjuntos moto-bombas centrífugas de eixo horizontal, instalado em um flutuante (**Fotos 1 e 2**);
 - Na área de captação não existe sinalização identificando que o manancial é destinado à captação para abastecimento público;
 - Não existe facilidade para a realização de serviços de manutenção nas plataformas flutuantes, uma vez que não há bote ou canoa, nem coletes salva-vidas.

Foto 1 – Captação Principal: Açude Jerimum. **Foto 2** – Captação Principal: Flutuante.

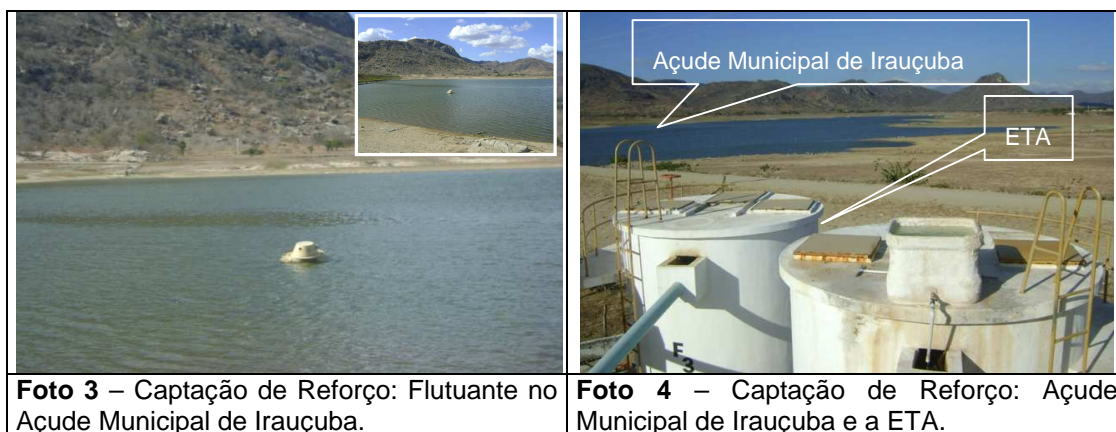
- Captação de Reforço (Açude Municipal de Irauçuba)
 - A captação é realizada através de 1 conjunto moto-bomba centrífuga de eixo horizontal, instalado em um flutuante (**Foto 3**);
 - Na área de captação não existe sinalização identificando que o manancial é destinado à captação para abastecimento público;

- O Açude Municipal de Irauçuba localiza-se nas proximidades da ETA (**Foto 4**);
- De acordo com os RECOPs, esta unidade do sistema funcionou sem ocorrências relevantes, no período de agosto/10 a julho/11.

Foto 3 – Captação de Reforço: Flutuante no Açude Municipal de Irauçuba.

Foto 4 – Captação de Reforço: Açude Municipal de Irauçuba e a ETA.

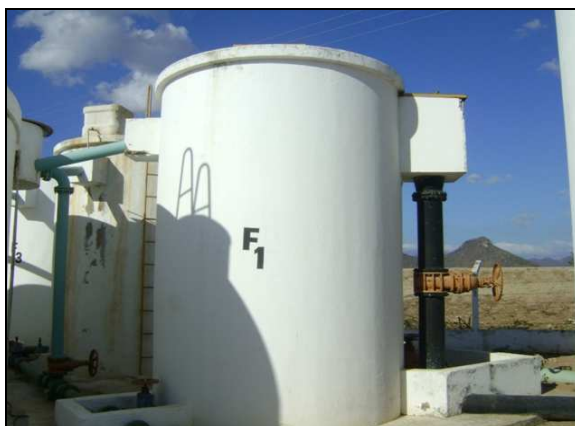
Foto 7 – Filtro 1: Devidamente identificado.

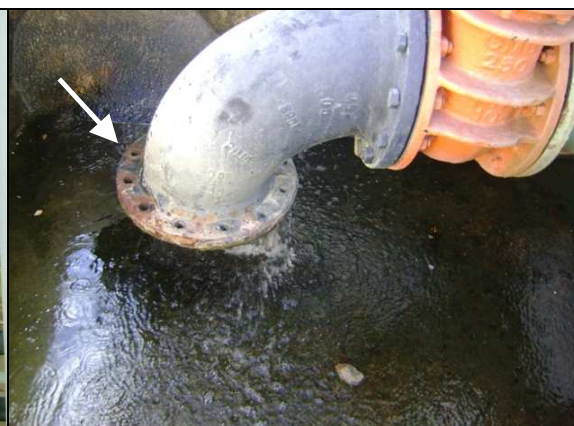
- As lavagens dos filtros são realizadas a cada 2 (dois) dias;
- O filtro 1 possui identificação e apresenta vazamento no registro de descarga (**Fotos 7 e 8**),
- O filtro 2 não possui identificação (**Foto 9**);
- O filtro 3 possui identificação e apresenta escada de acesso deteriorada pela corrosão (**Fotos 10 e 11**);
- O filtro 4 possui identificação e apresenta bom estado de conservação e manutenção (**Foto 12**),
- Nos filtros 1, 2, 3 e 4, verificaram-se ausência de tampa de proteção na caixa de saída da água tratada (**Foto 13**);
- De acordo com os RECOPs (fls. 10 a 19, do Processo PCSB/CSB/0471/2011), esta unidade do sistema funcionou sem ocorrências relevantes, no período de agosto/10 a julho/11.

Foto 8 – Filtro 1: Vazamento no registro de descarga.

- O filtro 1 apresenta vazamento no registro de descarga.
- O filtro 2 não possui identificação.
- O filtro 3 apresenta escada de acesso deteriorada pela corrosão.
- Dos EPI's disponíveis, verificaram-se ausência de avental, óculos de proteção e luvas para os operadores.

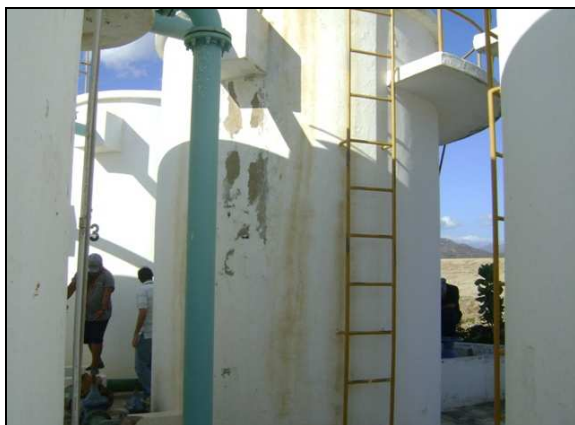
Foto 9 – Filtro 2: Sem identificação.

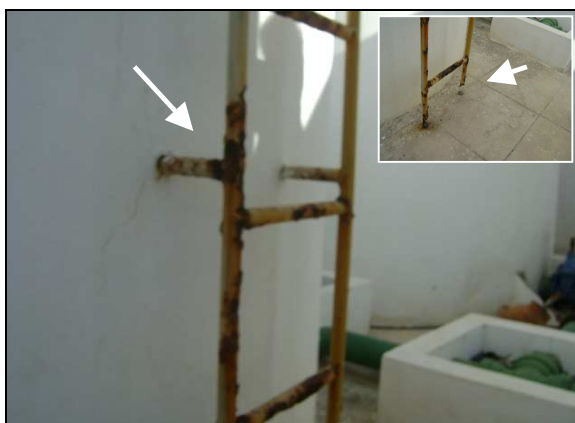
Foto 11 – Filtro 3: Escada de acesso deteriorada pela corrosão.

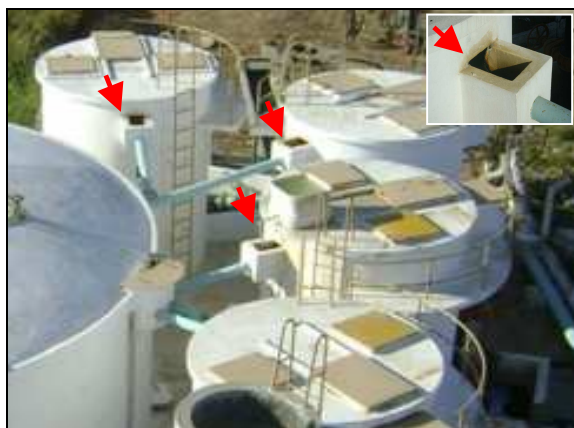
Foto 13 – Filtros 1 a 4: Sem tampa de proteção na caixa de saída da água tratada.

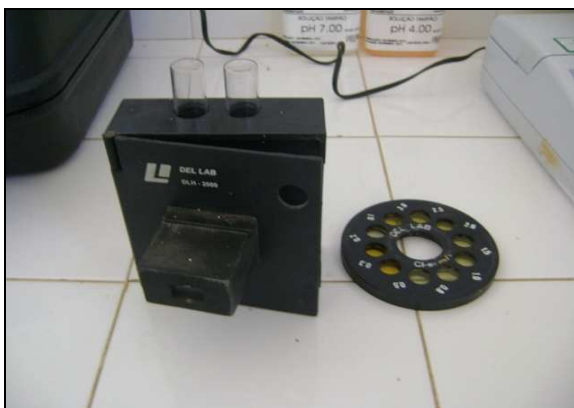
- A casa de química e o laboratório apresentam bom estado de limpeza e organização (**Fotos 14 a 21**);
- O disco comparador utilizado para a medição de cloro residual livre, no laboratório da ETA, apresentava como valor máximo 3,0 mg/L. O operador conhecia o procedimento de diluição da amostra para obtenção de valores superiores a 3,0 mg/L (**Foto 16**);

Fotos 16 – Vista do Comparador de disco colorimétrico para cloro residual.

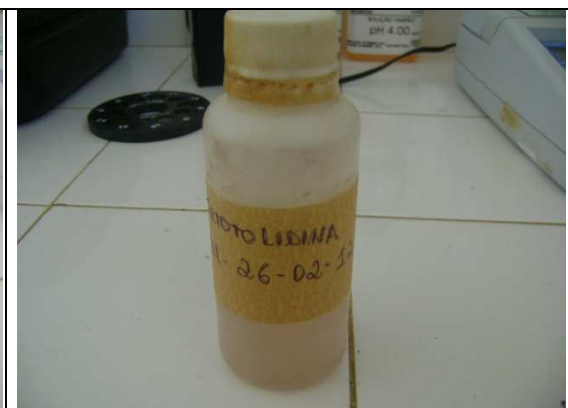
- O reagente químico, Ortotolidina, utilizado para análises de cloro residual no aparelho colorimétrico, encontrava-se dentro do prazo de validade – 26/02/2012 (**Foto 17**);

Fotos 17 – Reagente químico Ortotolidina utilizado nas análises de cloro residual (dentro do prazo de validade – 26/02/2012).

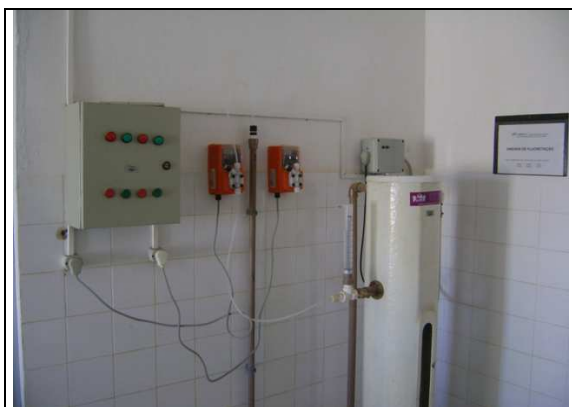
- O SAA de Irauçuba possui sistema de fluoretação (**Foto 22**), que encontra-se instalado desde 16/01/2008, conforme livro de ocorrência (**Foto 23**), entretanto nunca entrou em operação;

Foto 22 – Dosador de flúor.

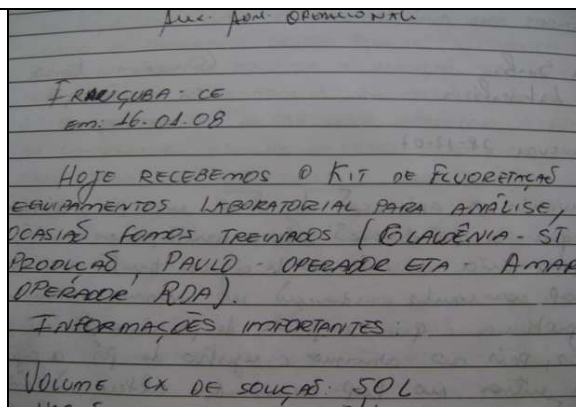
Foto 23 – Livro de ocorrências: Data da instalação do kit de fluoretação.

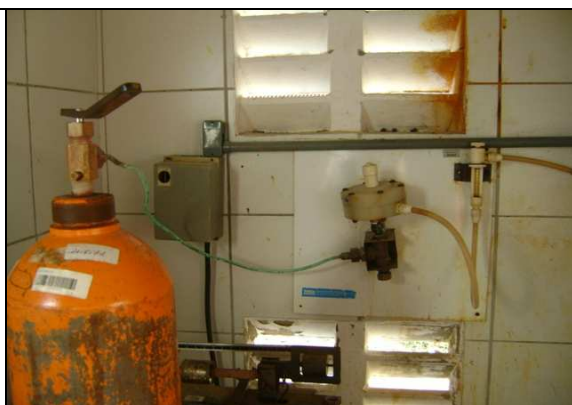
- O dosador de cloro gasoso apresenta bom estado de conservação e manutenção (**Foto 25**);
- A casa de química possui peças de reposição e kit de emergência, para o caso de vazamento de cloro (**Foto 26**);

Foto 25 – Dosador de cloro gasoso.

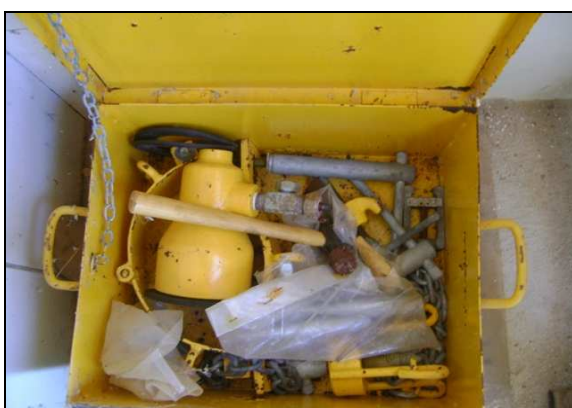
Foto 26 – Kit de emergência e peças de reposição.

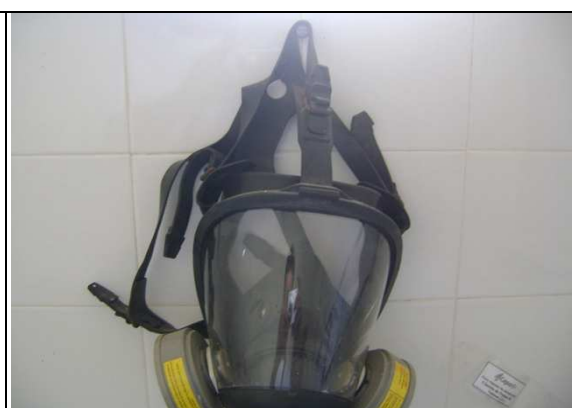
- Estão disponíveis máscara (**Foto 27**), entretanto, verificou-se ausência de avental, óculos de proteção e luvas para os operadores;
- De acordo com os RECOPs (fls. 10 a 19, do Processo PCSB/CSB/0471/2011), a casa de química funcionou sem ocorrências relevantes, no período de agosto/10 a julho/11, entretanto, o laboratório apresentou a seguinte ocorrência relevante (**Quadro 1**):

Foto 27 – EPI's.

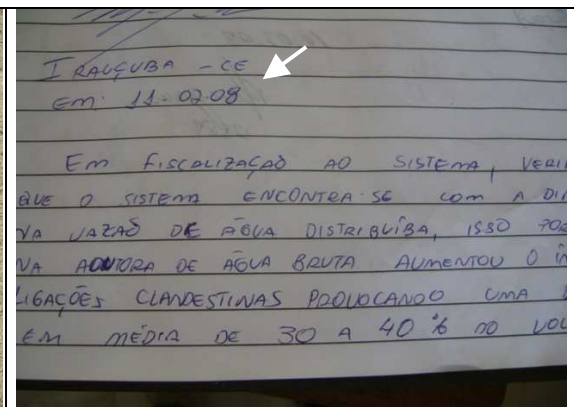
- De acordo com encarregado do núcleo de Irauçuba, na adutora de água bruta da captação principal, é comum a ocorrência de retirada clandestina de água, por parte de proprietários localizados ao longo dela. De acordo com o livro de ocorrência, existe registro de retirada clandestina de água bruta desde fevereiro/2008 (**Foto 31**);
- Nos registros dos RECOPs (fls. 10 a 19, do Processo PCSB/CSB/0471/2011), identificou-se que no período de agosto/10 a julho/11, a adutora de água bruta apresentou a seguinte ocorrência relevante (**Quadro 2**):

Foto 31 – Livro de ocorrência: Registro de retirada clandestina de água bruta em 11/02/2008.

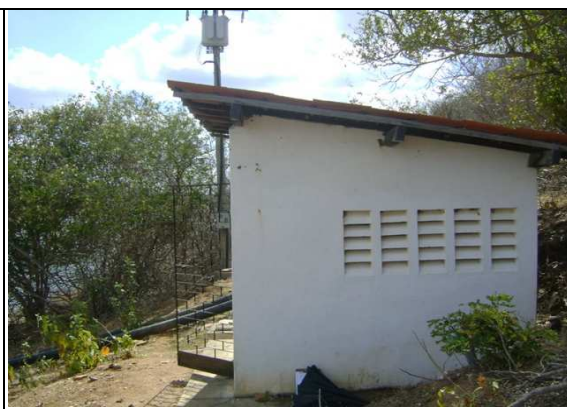
- Os conjuntos moto-bombas centrifuga de eixo horizontal encontram-se em bom estado de conservação e manutenção (**Foto 2**, apresentada anteriormente);
- O quadro de comando possui horímetro, amperímetro e voltímetro, e encontra-se em bom estado de conservação e manutenção (**Foto 32**), contudo, a casa que o abriga apresenta-se sem identificação (**Foto 33**).

Foto 33 – EECS-01: Casa do quadro de comando - sem identificação.

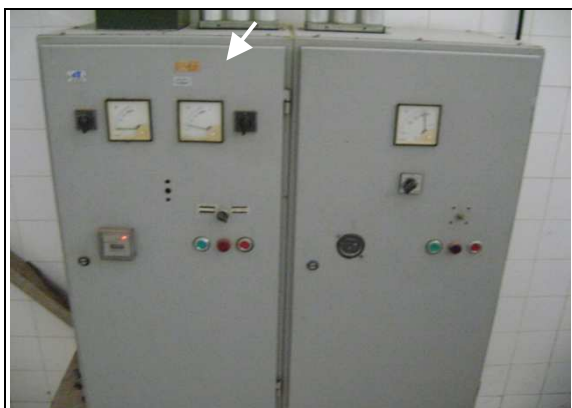
- O quadro de comando possui horímetro e amperímetro, e encontra-se em bom estado de conservação e manutenção, entretanto, verificou-se ausência de voltímetro (**Foto 34**);
- Segundo o operador da ETA, o atual quadro de comando da EECS-02 era o quadro de comando da bomba reserva da EEAT-01.

Foto 34 – EECS-02: Quadro de comando.

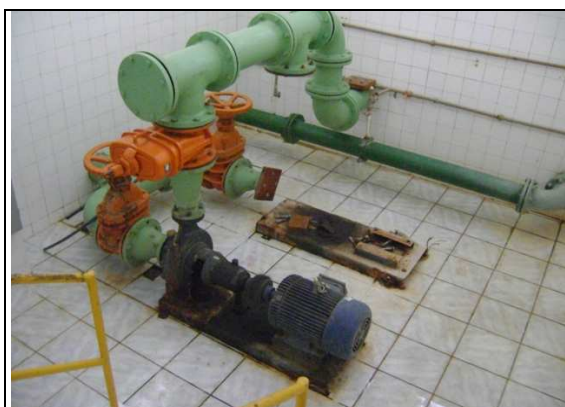
- A EEAT-01 encontra-se em bom estado de conservação e limpeza (**Foto 35**). Verificou-se que faltava o conjunto moto-bomba reserva;
- O quadro de comando possui horímetro e voltímetro, e encontra-se em bom estado de conservação e manutenção, entretanto, verificou-se ausência de amperímetro (**Foto 36**);
- A EEAT-01 não possui quadro de comando para a bomba reserva.

Foto 35 – EEAT-01: Conjunto moto-bomba

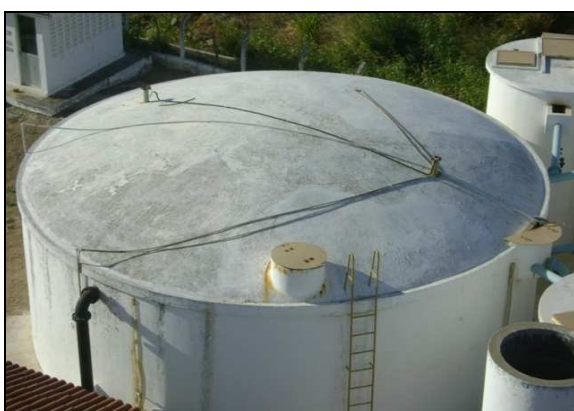
- No reservatório **RAP-01**, verificaram-se:
 - Ausência de identificação (**Foto 37**);
 - Ausência de guarda-corpo próximo à abertura de inspeção (**Foto 37**);
 - Tampa de inspeção com orifícios devido à corrosão (**Foto 38**);
 - Tampa da calha coletora de água tratada sem fechamento hermético, devido à entrada da tubulação de produtos químicos (**Foto 39**);
 - Tubulação de ventilação inadequada (**Foto 40**).

Foto 37 – RAP-01: Sem identificação.

- No reservatório RAP-01, verificaram-se:
 - Ausência de identificação;
 - Tampa de inspeção com orifícios devido à corrosão;
 - Tampa da calha coletora de água tratada sem fechamento hermético, devido a entrada da tubulação de produtos químicos;
 - Tubulação de ventilação inadequada.
- No reservatório REL-01 verificou-se estrutura de concreto danificada, com ferragem exposta.
- No reservatório REL-02, verificaram-se:
 - Escada de acesso deteriorada pela corrosão;
 - Tubulação de ventilação inadequada.
- A CAGECE apresentou o cronograma de limpeza dos reservatórios que previa a execução de limpeza em janeiro/2011, entretanto, o último registro de limpeza e desinfecção dos reservatórios do SAA de Irauçuba, foi em 11/06/2010.

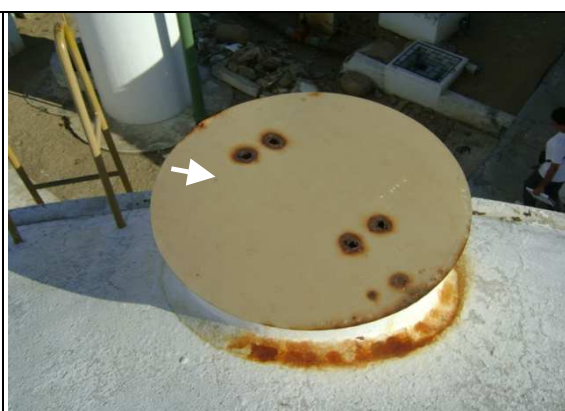
Foto 38 – RAP-01: Tampa de inspeção apresentando orifício.

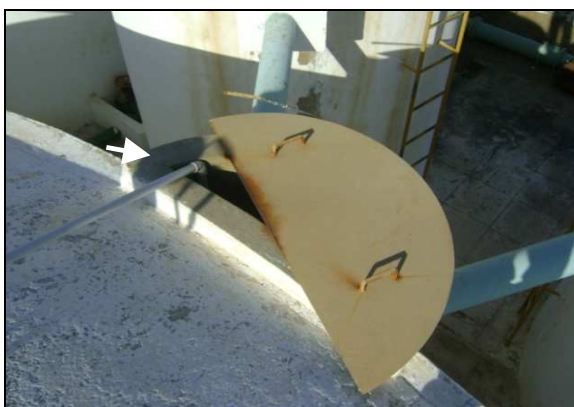
Foto 39 – RAP-01: Calha coletora apresentando tampa sem fechamento hermético.

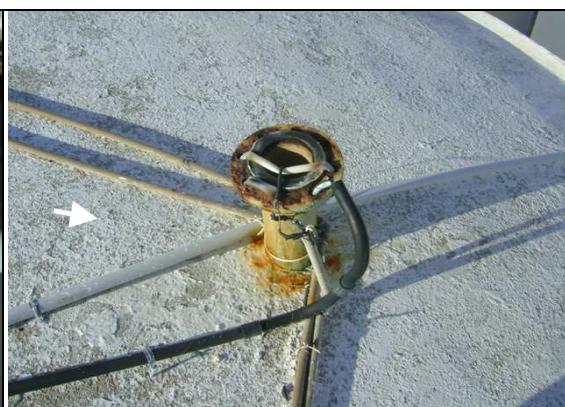
Foto 40 – RAP-01: Tubulação de ventilação inadequada.

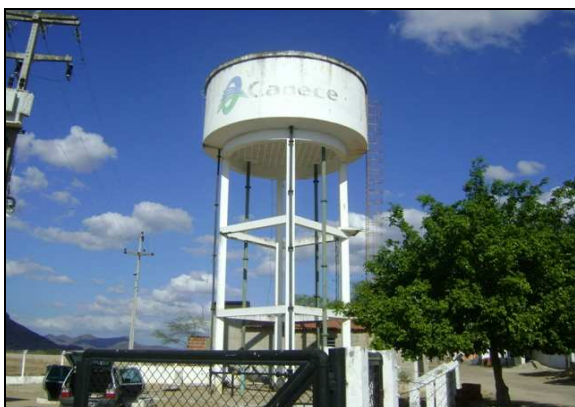
- No reservatório **REL-01**, utilizado para lavagem dos filtros, verificaram-se:
 - Ausência de guarda-corpo na laje de cobertura (**Foto 41**);
 - Existência de tampa de visita adequada (**Foto 42**);
 - Ausência de tubulação de ventilação;
 - Existência de pára-raio (**Foto 43**);

Foto 41 – REL-01: Sem guarda-corpo na laje superior.

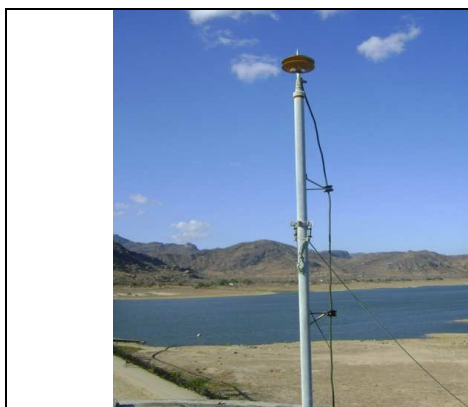
- Ausência de sinalizador noturno (**Foto 43**);
- Estrutura de concreto danificada, com armadura exposta (**Foto 44**).

Foto 43 – REL-01: Existência de pára-raio e ausência de sinalizador noturno.

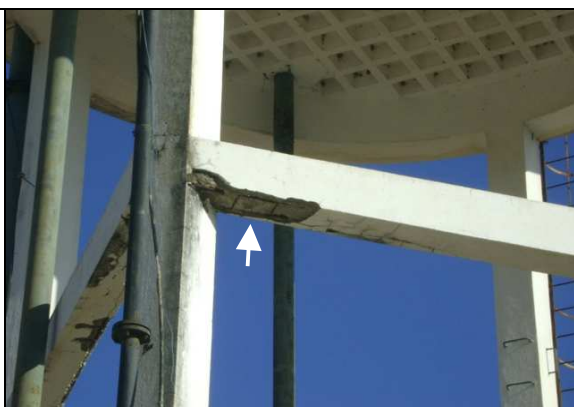
Foto 44 – REL-01: Estrutura de concreto deteriorada.

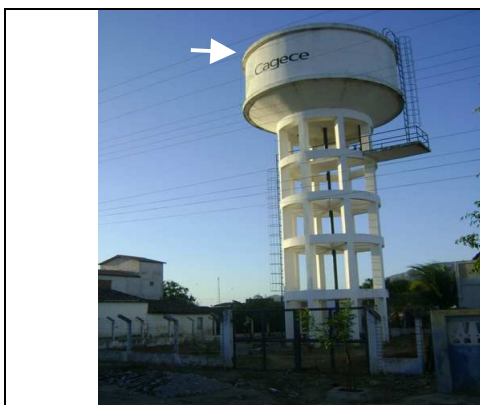
- No reservatório **REL-02**, verificaram-se:
 - Existência de cerca de proteção (**Foto 45**);
 - Ausência de guarda-corpo na laje de cobertura (**Foto 45**);
 - Ausência de tampa de visita (**Foto 46**);
 - Escada de acesso deteriorada pela corrosão (**Foto 46**);
 - Tubulação de ventilação inadequada (**Foto 47**).
 - Existência de pára-raio (**Foto 48**);
 - Ausência de sinalizador noturno (**Foto 48**);
 - Invasão de crianças na plataforma de acesso superior. Na ocasião da chegada da equipe de fiscalização na área, os menores evadiram-se pela tubulação de saída do reservatório (**Fotos 49 e 50**).

Foto 45 – REL-01: Sem guarda-corpo na laje superior.

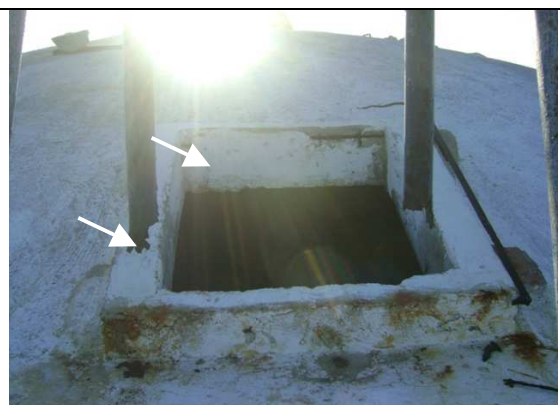
Foto 46 – REL-01: Sem tampa de inspeção e escada de acesso comprometida pela corrosão.

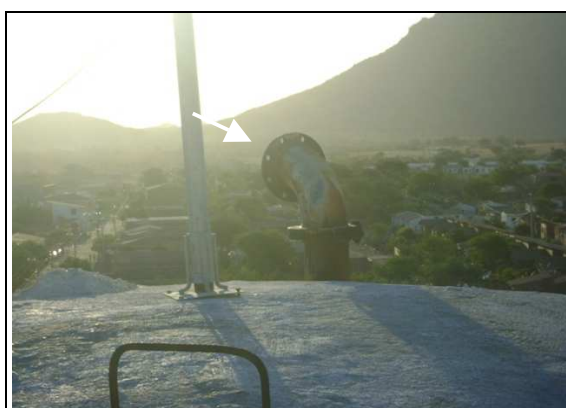
Foto 47 – REL-01: Tubulação de ventilação inadequada.

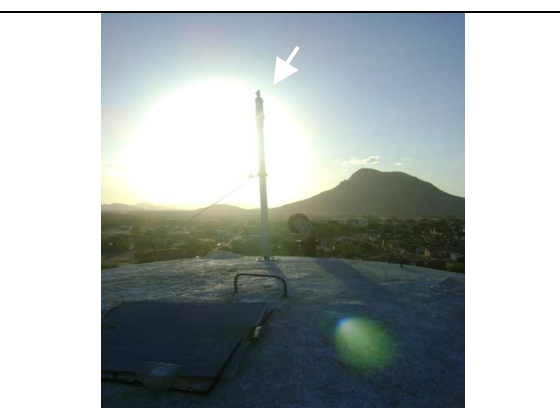
Foto 48 – REL-01: Existência de pára-raio e ausência de sinalizador noturno.

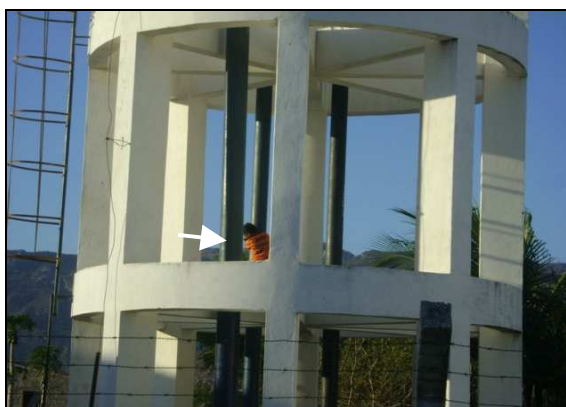
Foto 49 – REL-01: Crianças descendo pela tubulação de saída do reservatório.

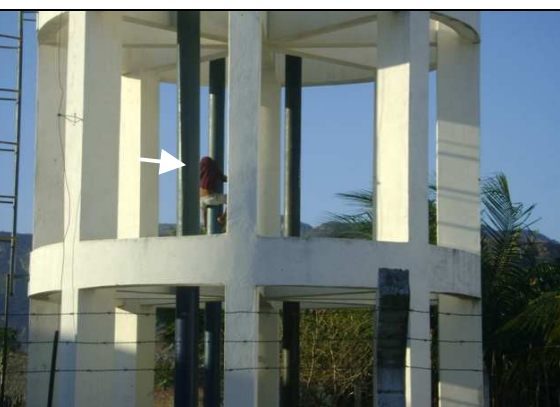
Foto 50 – REL-01: Crianças descendo pela tubulação de saída do reservatório.

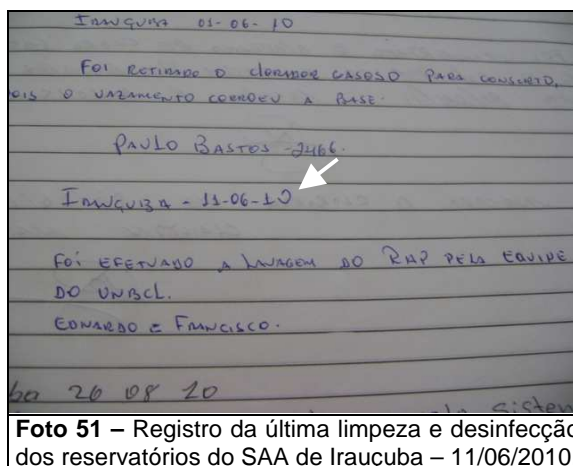
- Não há registros da última limpeza e desinfecção dos reservatórios do SAA de Irauçuba. A CAGECE apresentou o cronograma de limpeza dos reservatórios que previa a execução de limpeza em janeiro/2011, entretanto, o último registro de

limpeza e desinfecção dos reservatórios do SAA de Irauçuba, foi em 11/06/2010
(Foto 51).

Foto 51 – Registro da última limpeza e desinfecção dos reservatórios do SAA de Irauçuba – 11/06/2010.

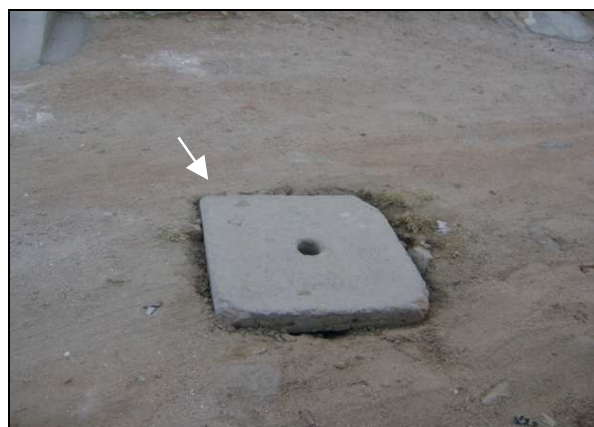
Foto 53 – Registro de descarga localizada na Rua 7 de Setembro, apresentando tampa danificada.

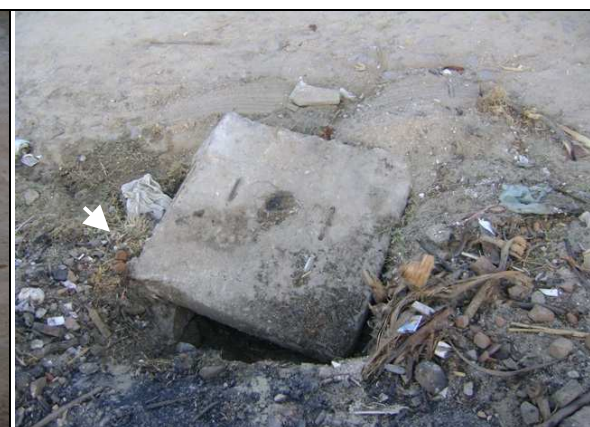
Foto 55 – Registro de descarga localizada na Rua Luis da Mota Melo: sem caixa de proteção.

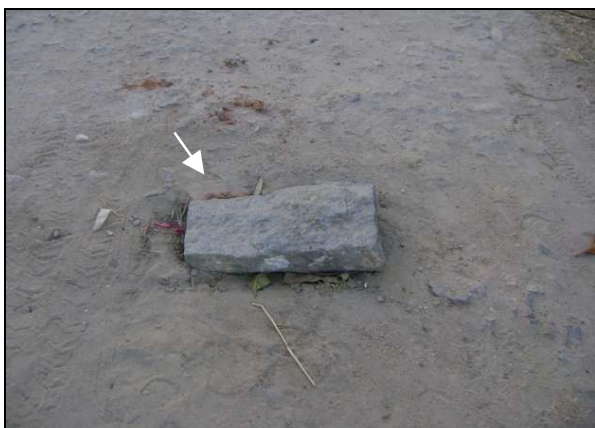
Foto 56 – Registro de descarga localizado na Rua Lucas Batista, apresentando uma pedra como tampa improvisada.

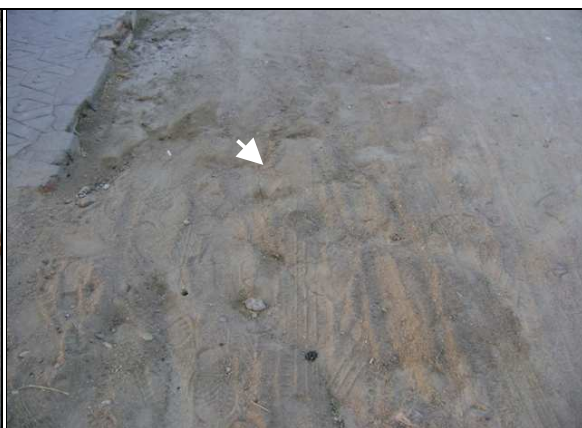
Foto 57 – Registro de descarga localizado na Rua Luis da Mota Melo: soterrado.

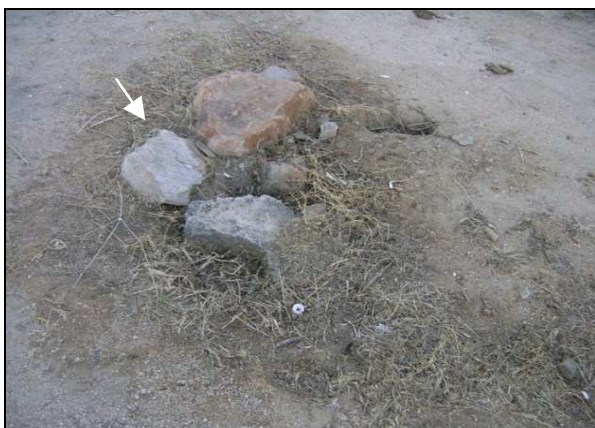
Foto 58 – Registro de descarga localizado na Rua Waldir Andrade Braga: sem caixa e tampa de proteção.

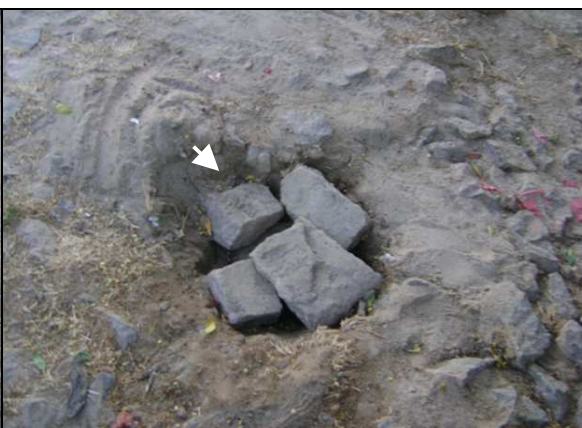
Foto 59 – Registro de descarga localizado na Rua Walmar Braga: sem tampa.
