RELATÓRIO DE FISCALIZAÇÃO RF/CSB/0003/2026

**Assunto: Fiscalização dos Sistemas de Abastecimento
de Água e Esgotamento Sanitário do Município de
Saboeiro**

COORDENADORIA DE SANEAMENTO BÁSICO

**Fortaleza – CE
Janeiro/2026**

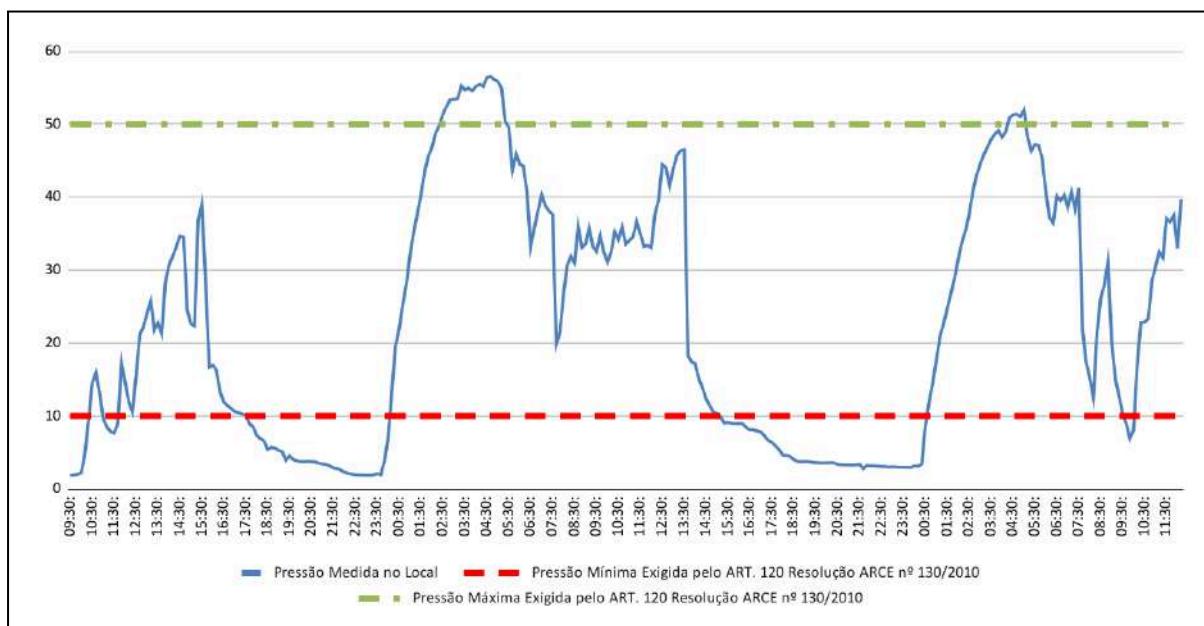
Figura 3 - Monitoramento da pressão no SAA de Saboeiro, de 21/10/2025 a 23/10/2025, no endereço: Fernandes Bastos, 405, CEP 63.590-000.

- **Ponto 1** – Rua Fernandes Bastos, 405, CEP 63.590-000: no período de 21/10/2025 às 09h30 a 23/10/2025 às 12h10, 42,30% das 305 medições apresentaram pressões abaixo de 10 mca ou acima de 50 mca (**Figura 3**).
- **Ponto 2** – Av. Gaudêncio Braga Campos, S/N, CEP: 63.590-000: no período de 21/10/2025 às 09h50 a 23/10/2025 às 12h10, 74,70% das 304 medições apresentaram pressões abaixo de 10 mca (**Figura 4**).

Determinação D1 - A CAGECE deve fornecer água com pressão de acordo com os limites estabelecidos pela ARCE, visando corrigir as não conformidades verificadas na constatação C1.

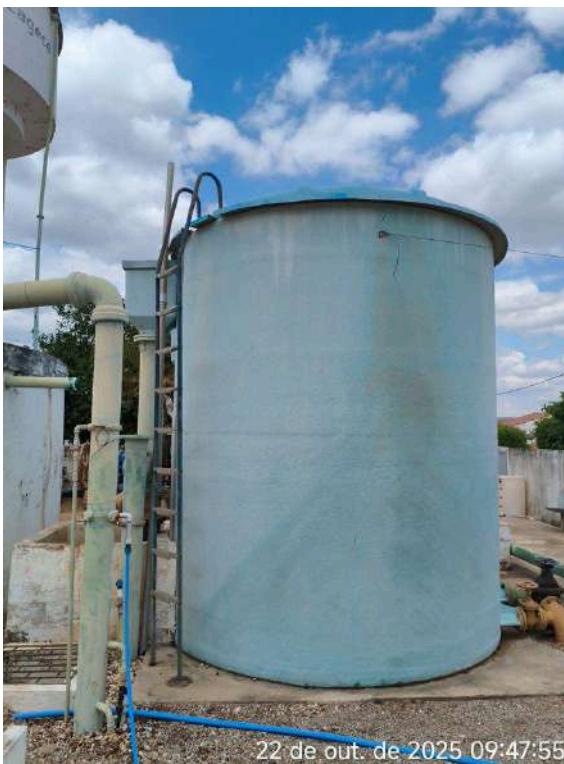
- Filtros F-01 e F:02: os filtros estão com suas escadas de acesso inadequadas, sem gaiola de proteção e guarda-corpo acima do patamar superior (**Fotos 1 e 2**).

Foto 2 - Filtro: escada inadequada, sem gaiola de proteção e guarda-corpo acima do patamar superior.

Determinação D2 - A CAGECE deve cumprir as normas técnicas e os procedimentos estabelecidos para a implantação / manutenção das instalações dos sistemas de abastecimento de água, visando corrigir as não conformidades descritas na constatação C2.

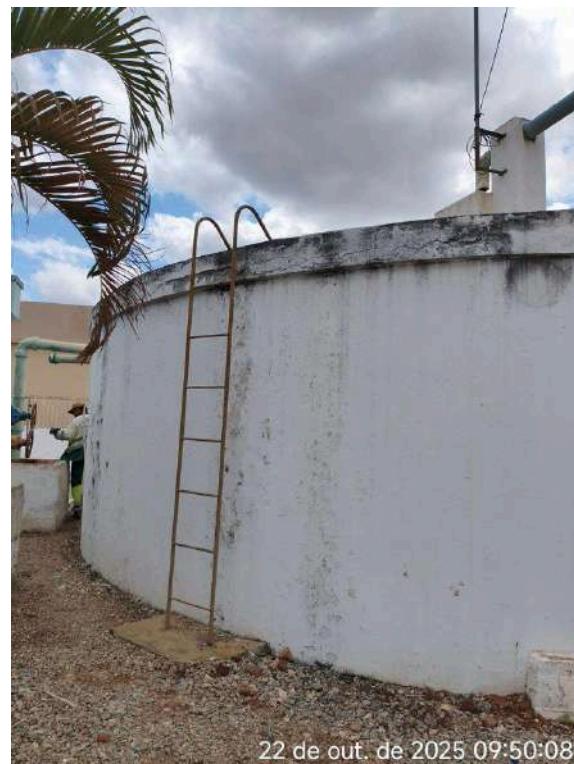
- Reservatório RAP-01: a escada de acesso é inadequada, sem gaiola de proteção e guarda-corpo acima do patamar superior (laje de cobertura); chaminé de entrada de água não tem tampa de proteção e fechamento hermético (**Fotos 3 e 4**).

Foto 3 - RAP-01: escada inadequada, sem gaiola de proteção e guarda-corpo acima do patamar superior.

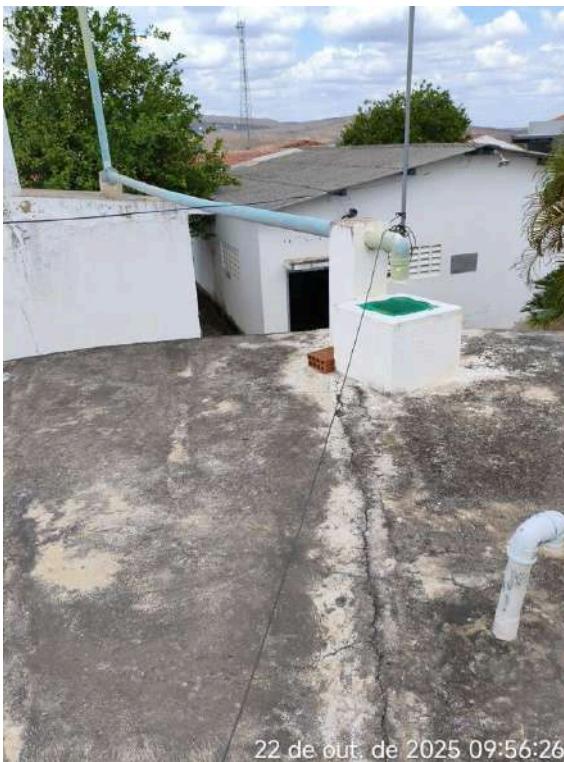
Foto 4 - RAP-01: ausência de tampa de proteção e fechamento hermético em chaminé de entrada d'água.

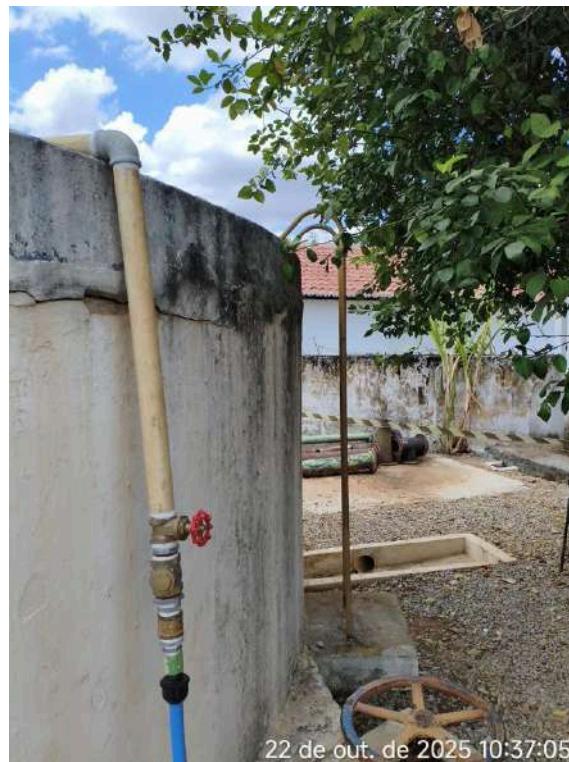
- Reservatório RAP-02: a escada de acesso é inadequada, sem gaiola de proteção e guarda-corpo acima do patamar superior (laje de cobertura); as instalações elétricas estão implantadas sobre a laje; e a tubulação entra pela abertura de inspeção sem tampa de proteção e fechamento hermético (**Fotos 5 e 6**).

Foto 5 - RAP-02: escada inadequada, sem gaiola de proteção e guarda-corpo acima do patamar superior.

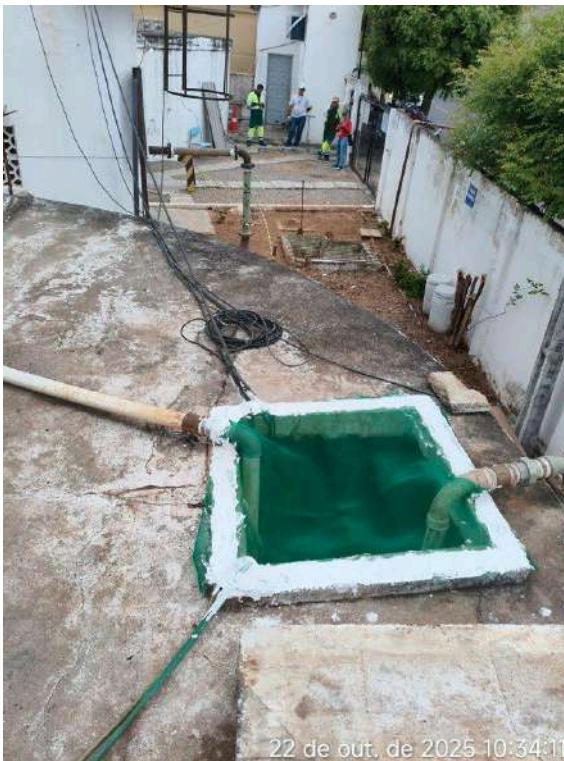
Foto 6 - RAP-02: instalações precárias por sobre a laje do reservatório, sem eletroduto de isolamento e proteção; tubulação instalada através da abertura de inspeção sem tampa de proteção e fechamento hermético.

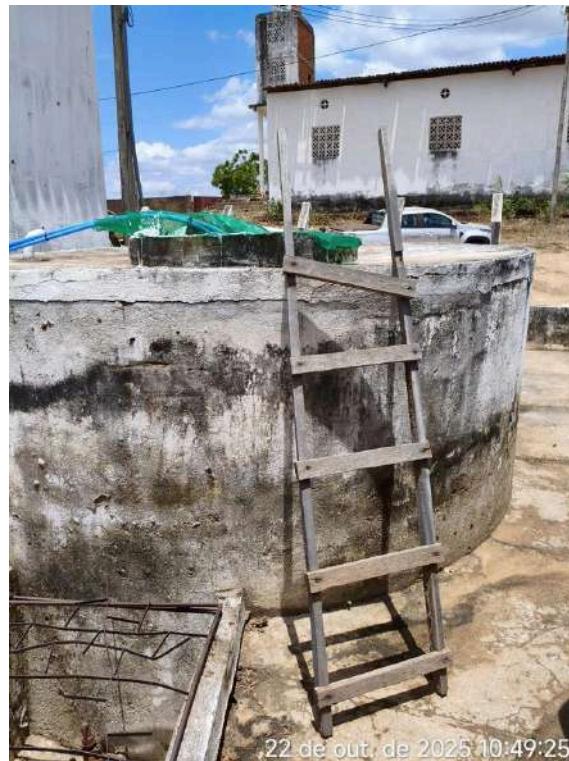
- Elevatória EERD-01 (Booster) / Reservatório RAP-03: a escada de acesso é inadequada, sem gaiola de proteção e guarda-corpo acima do patamar superior (laje de cobertura); as instalações elétricas são precárias, implantadas por sobre o piso da área de circulação e através de cobogós; há tubulações instaladas através da abertura de inspeção sem tampa de proteção e fechamento hermético (**Fotos 7 a 11**).

Foto 7 - RAP-03: escada inadequada, sem gaiola de proteção e guarda-corpo acima do patamar superior; tubulação instalada através da abertura de inspeção sem tampa de proteção e fechamento hermético.

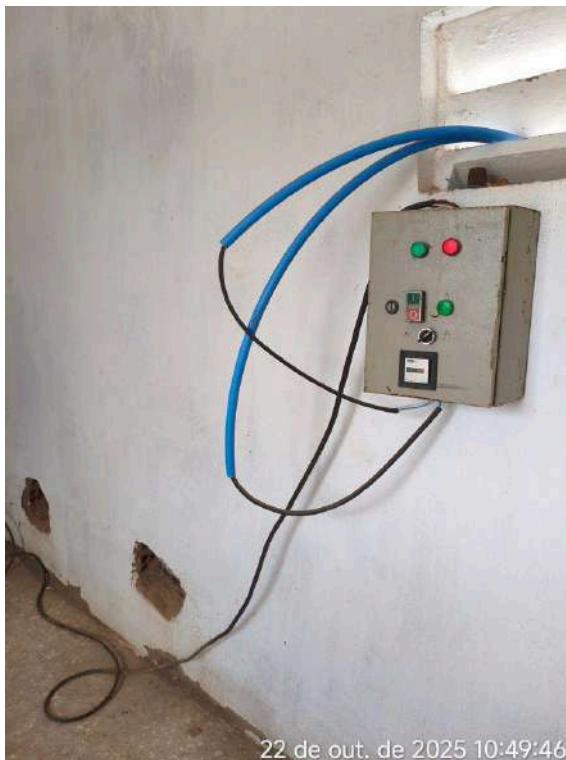
Foto 8 - EERD-01 (Booster): instalações elétricas precárias, implantadas através de cobogós e sobre o piso da área de circulação.

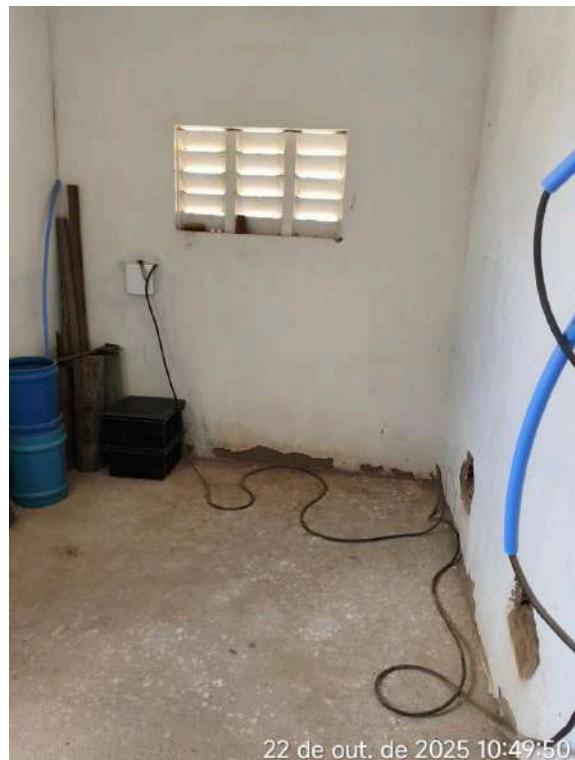
Foto 9 - EERD-01 (Booster): instalações elétricas precárias, implantadas através de cobogós e sobre o piso da área de circulação.

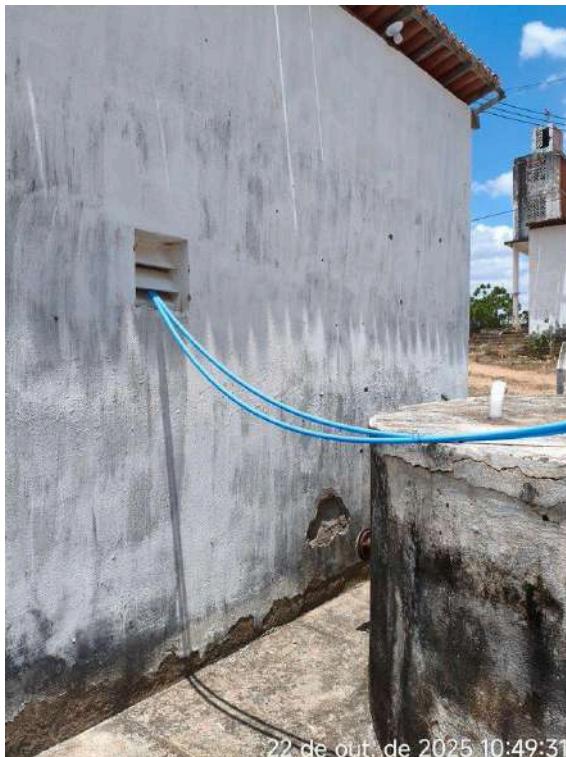
Foto 10 - EERD-01 (Booster): instalações elétricas precárias, implantadas através de cobogós.

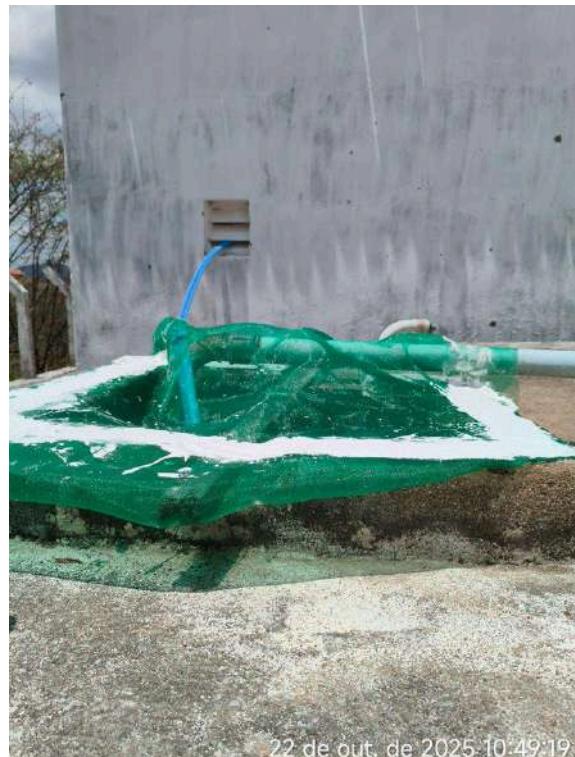
Foto 11 - EERD-01 (Booster): instalações elétricas implantadas através da abertura de inspeção sem tampa de proteção e fechamento hermético.

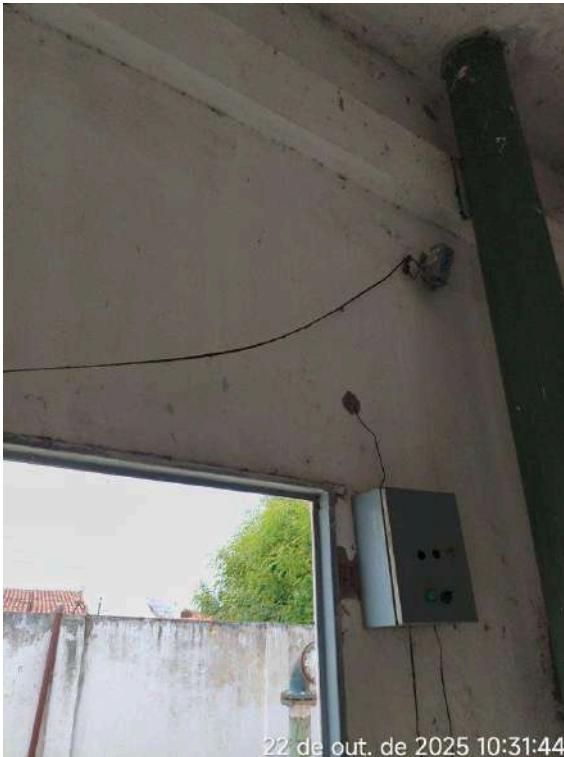
- Elevatória EEAT-01: as instalações elétricas são precárias, implantadas através de combogós e sem eletroduto de isolamento e proteção (**Fotos 12 e 13**).

Foto 12 - EEAT: as instalações elétricas são precárias, sem eletroduto de isolamento e proteção.

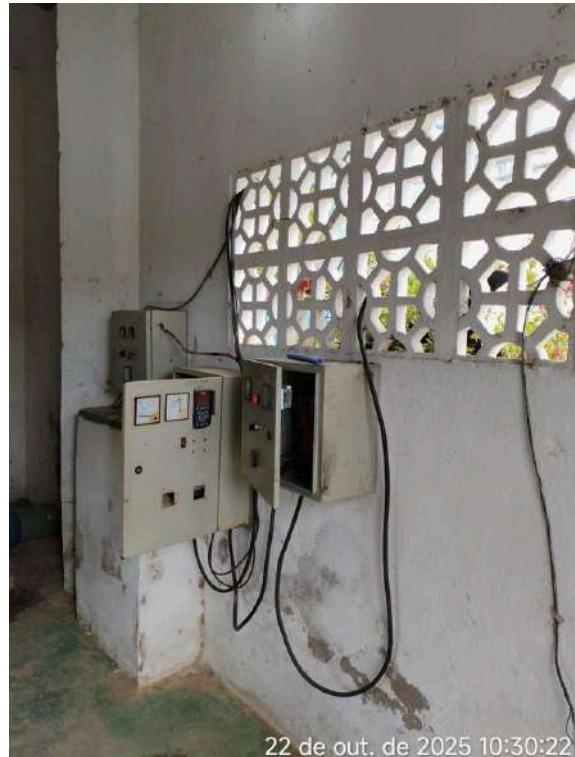
Foto 13 - EEAT: as instalações elétricas são precárias, implantadas através de cobogós, sem eletroduto de isolamento e proteção.

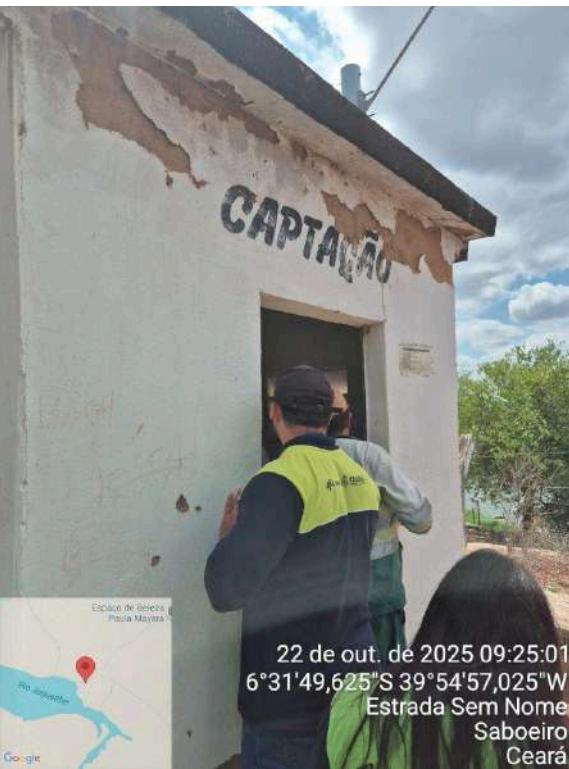
- Casa do Quadro de Comando: infraestrutura apresenta paredes e tetos com reboco e pintura deteriorados (**Fotos 14 a 16**);
- Adutora de Água Bruta: a caixa de proteção de registro está deteriorada e não tem tampa (**Foto 17**).

Foto 14 - Casa do Quadro de Comando apresenta pintura desgastada, paredes e tetos com reboco deteriorado.

Determinação D3 - A CAGECE deve realizar operação e manutenção adequada das unidades integrantes dos sistemas de abastecimento de água e de esgotamento sanitário, visando corrigir as não conformidades descritas na constatação C3.

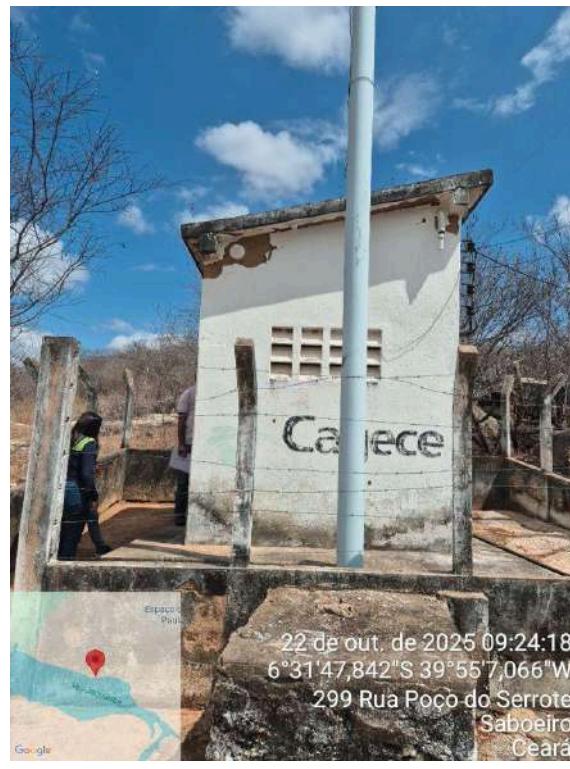
Foto 15 - Casa do Quadro de Comando apresenta pintura desgastada, paredes e tetos com reboco deteriorado.

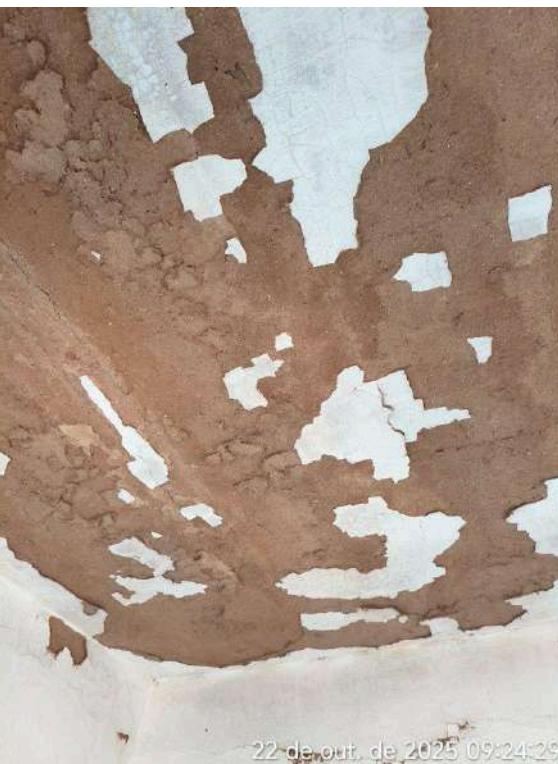
Foto 16 - Casa do Quadro de Comando apresenta pintura desgastada, paredes e tetos com reboco deteriorado.

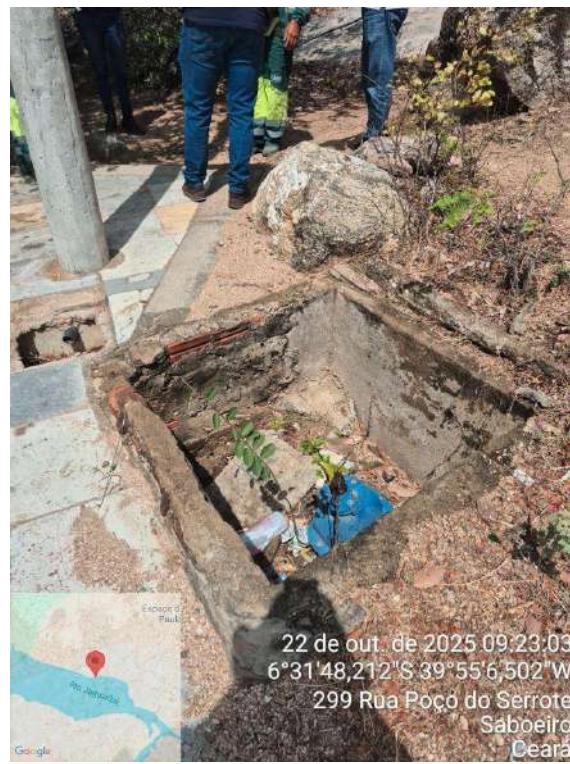
Foto 17 - Caixa do registro da adutora: não possui tampa.

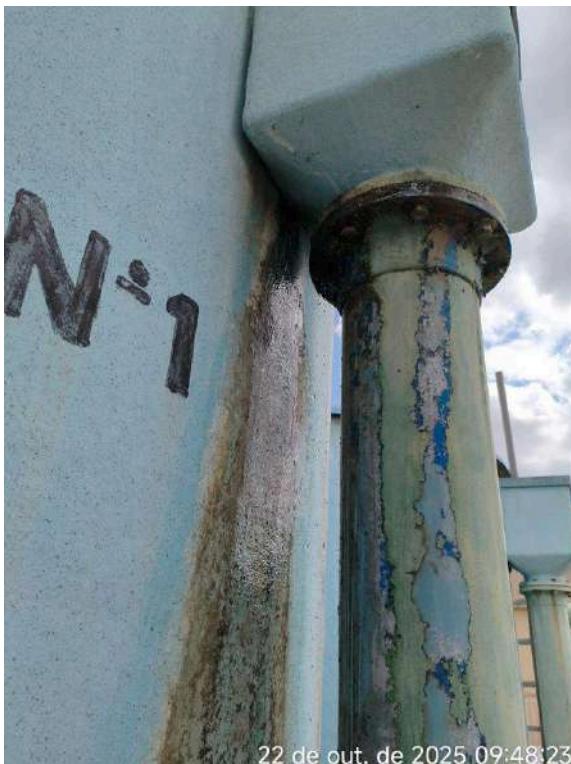
- Filtros: O filtro F-01 apresenta vazamento (**Foto 18**).
- Banheiro: apresenta condições de higiene e limpeza precárias, com

Foto 18 - F-01: registros apresentam vazamento.

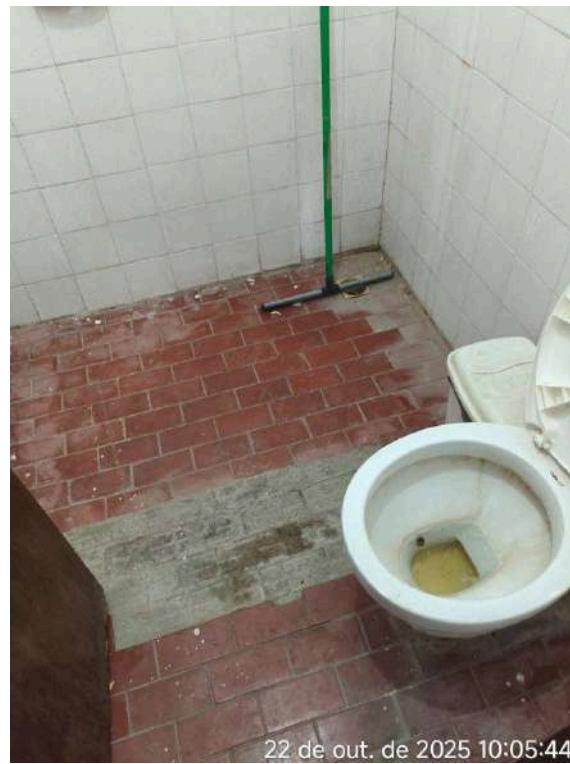
revestimentos sujos e encardidos, e piso deteriorado (**Foto 19**).

Foto 19 - Banheiro: apresenta condições de higiene e limpeza precárias, com revestimentos sujos e encardidos, e piso deteriorado.

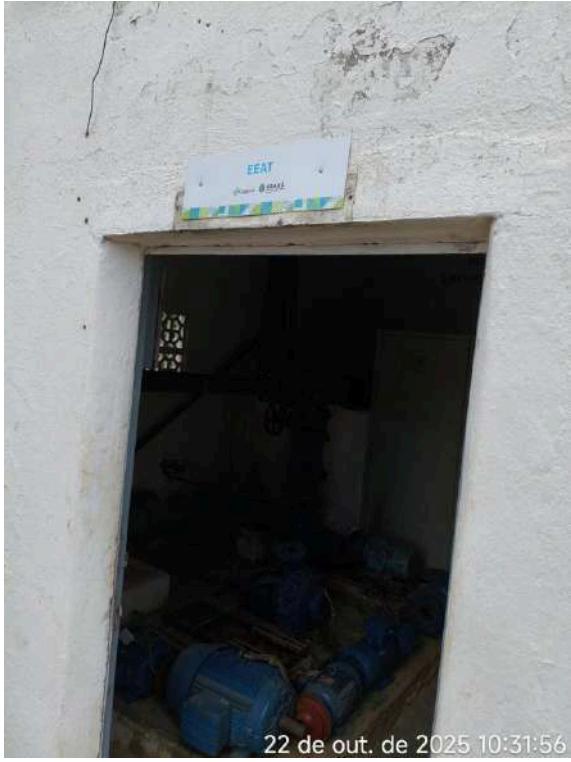
- Elevatória EEAT-01: a área das bombas apresenta falha na drenagem, causando acúmulo de água no piso; as paredes e o teto apresentam reboco e pintura deteriorados (**Fotos 20 a 23**).
- Casa de química: instalações elétricas precárias com caixa de passagem sem tampa e fiação exposta (**Fotos 24 e 25**).
- Almoxarifado / casa de apoio ao operador: os móveis de apoio aos operadores (cadeiras e mesas) estão deteriorados, apresentando desgastes prejudiciais à realização de anotações documentais, registros, entre outras atividades operacionais (**Foto 26**).
- Escritório operacional: bebedouro disponível para uso pelos usuários em atendimento está avariado (**Foto 27**).
- Reservatório REL-01: apresenta anomalias estruturais, com laje cobertura em processo de desmoronamento, tubulação em processo de corrosão e pintura desgastada (**Fotos 28 a 30**).

Foto 20 - EEAT: falha na drenagem, com piso molhado; reboco deteriorado.

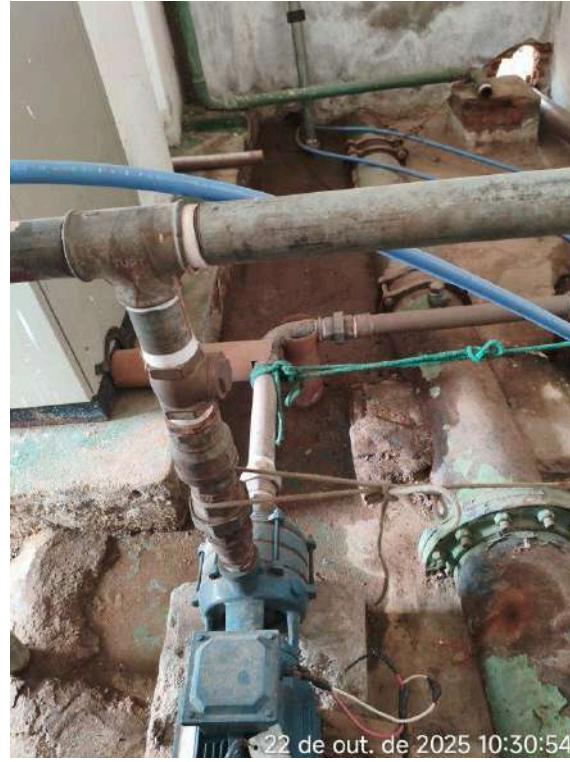
Foto 21 - EEAT: falha na drenagem, com piso molhado; reboco deteriorado.

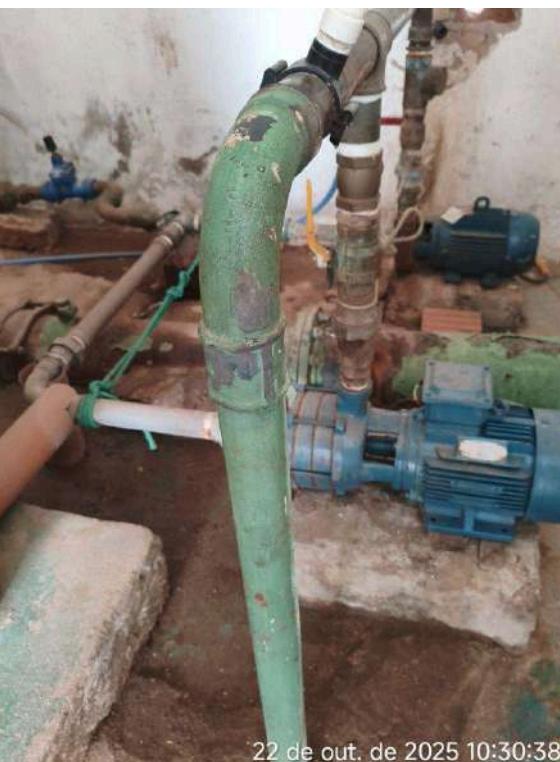
Foto 22 - EEAT: falha na drenagem, com piso molhado; reboco deteriorado.

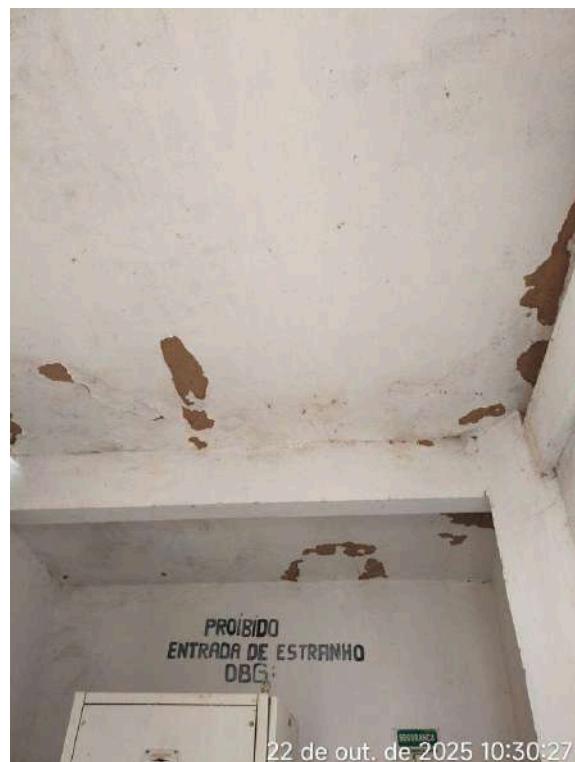
Foto 23 - EEAT: teto com reboco deteriorado.

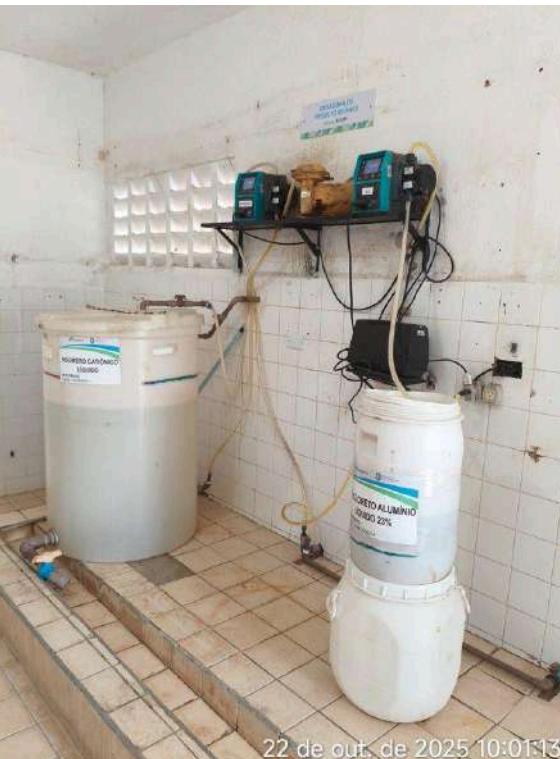
Foto 24 - Casa de química: instalações elétricas precárias com tomadas sem tampas e fiação exposta.

- > Casa de química: instalações elétricas precárias com caixa de passagem sem tampa e fiação exposta;
- > Almoxarifado / casa de apoio ao operador: os móveis de apoio aos operadores (cadeiras e mesas) estão deteriorados, apresentando desgastes prejudiciais à realização de anotações documentais, registros, entre outras atividades operacionais;

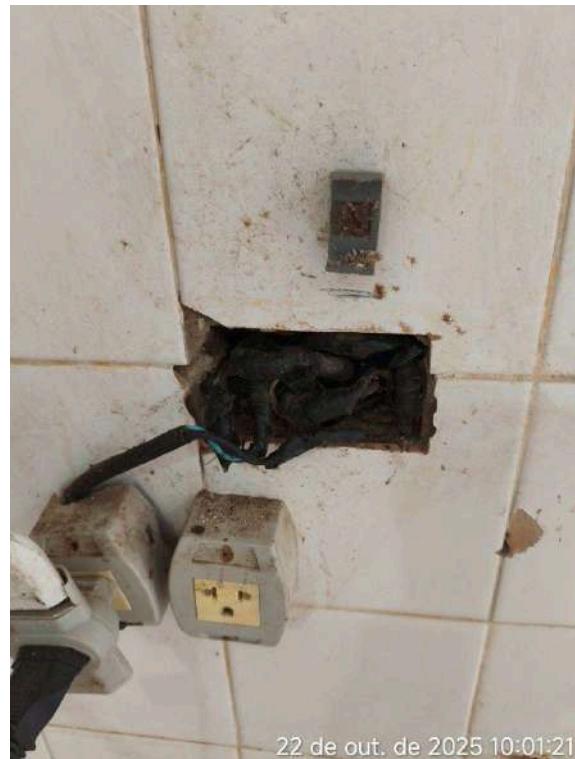
Foto 25 - Casa de química: instalações elétricas precárias com tomadas sem tampas e fiação exposta.

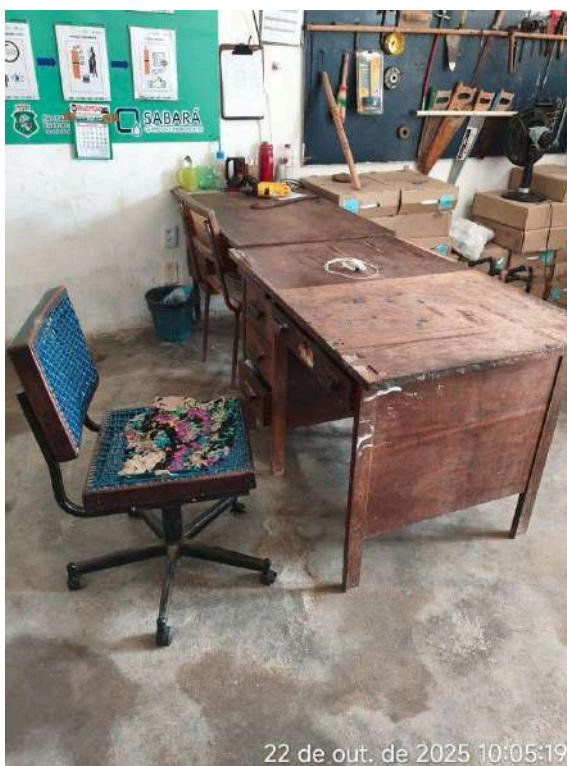
Foto 26 - Almoxarifado / casa de apoio ao operador: a área está equipada com móveis deteriorados.

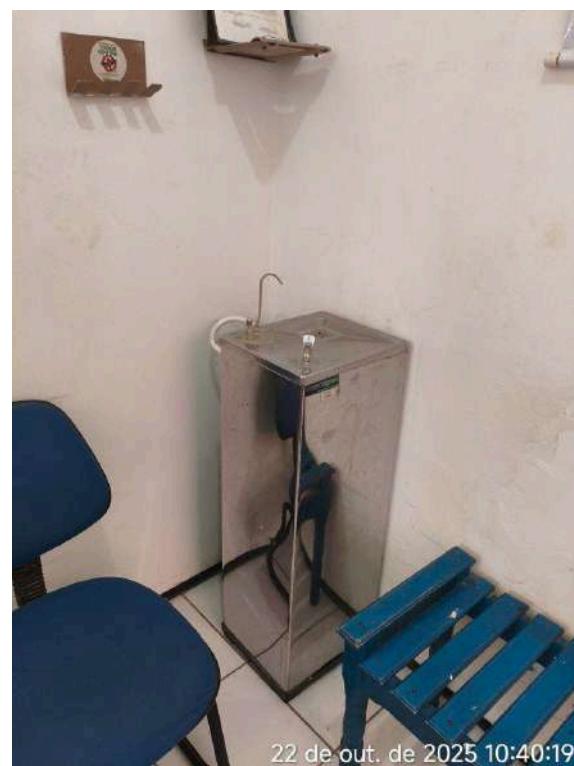
Foto 27 - Escritório operacional: bebedouro avariado.

- > Escritório operacional: bebedouro disponível para uso pelos usuários em atendimento está avariado;
- > Reservatório REL-01: apresenta anomalias estruturais, com laje cobertura em processo de desmoronamento, tubulação em processo de corrosão e pintura desgastada.

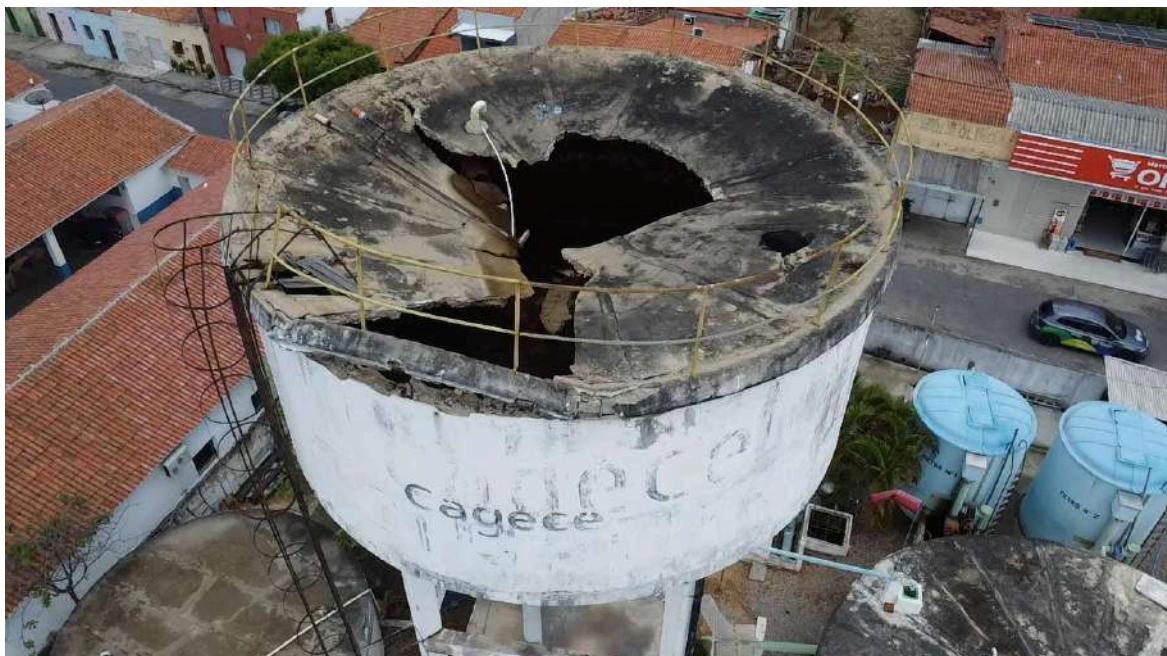
Foto 28 - REL-01: apresenta cobertura e guarda corpo destruído, pintura desgastada desgastada.

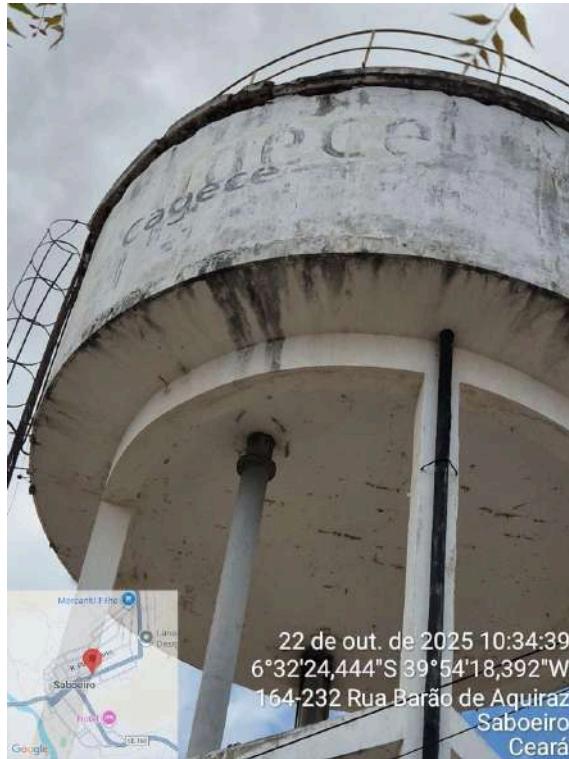
Foto 29 - REL-01: tubulações em processo de corrosão e pintura desgastada.

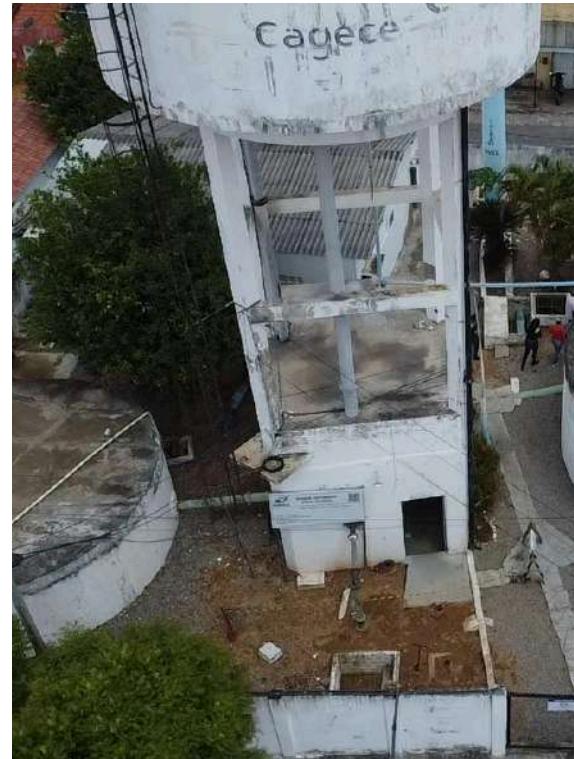
Foto 30 - REL-01: pintura desgastada.

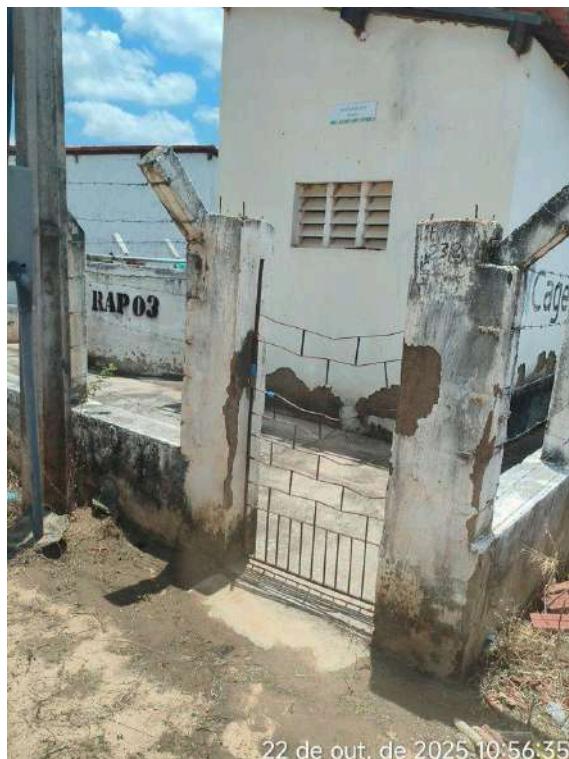
- Elevatória EERD-01 / RAP-03: apresenta rebocos das paredes interna e externa deteriorados, e pintura desgastada (**Fotos 31 a 34**).

Foto 31 - RAP-03: reboco externo e pintura desgastados.

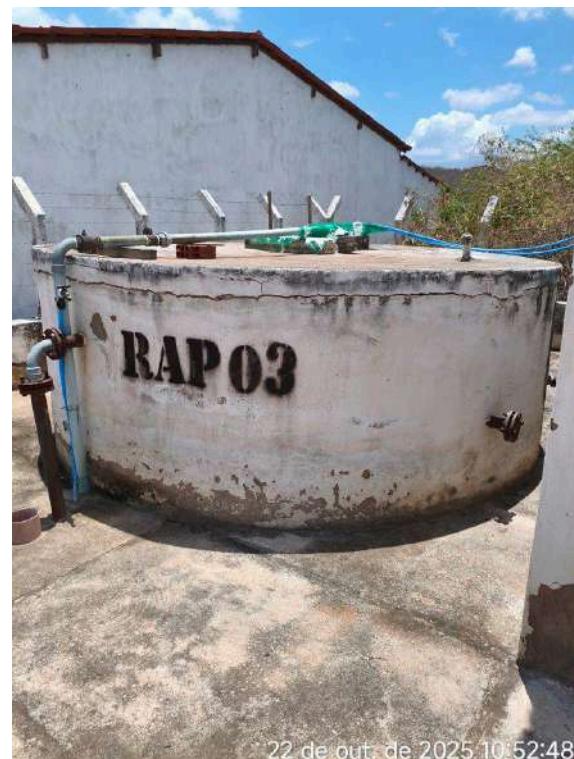
Foto 32 - RAP-03: reboco externo e pintura desgastados.

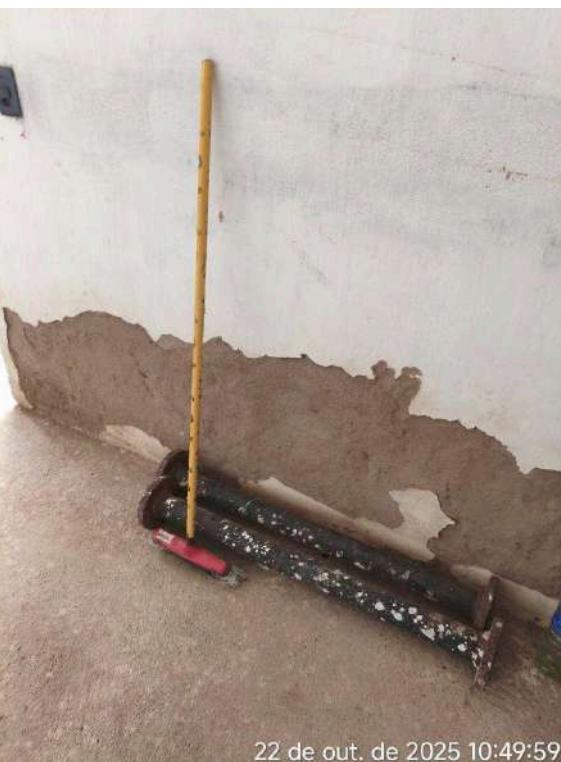
Foto 33 - EERD-01 (Booster): reboco interno e pintura desgastados.

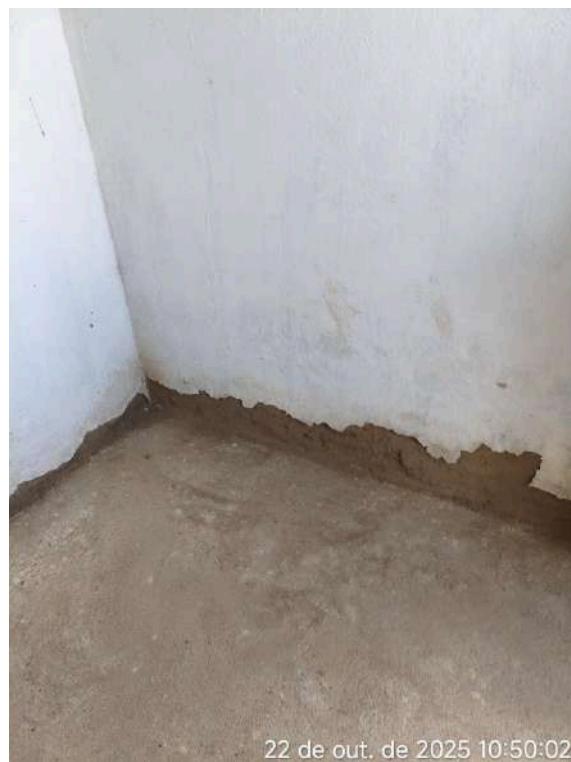
Foto 34 - EERD-01 (Booster): reboco externo e pintura desgastados.

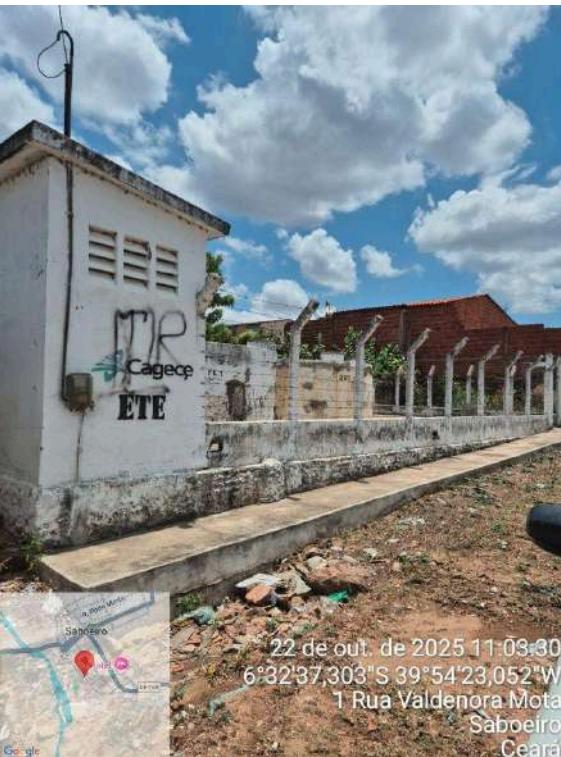
- Estação de Tratamento de Esgoto (ETE): infraestruturas apresentam pinturas deterioradas; tampa da abertura de inspeção danificada; casa de apoio está com iluminação interna sem lâmpada e instalações elétricas inadequadas, sem eletrodutos de isolamento e proteção (**Fotos 35 a 40**).

Foto 35 - ETE: infraestruturas apresentam pinturas deterioradas.

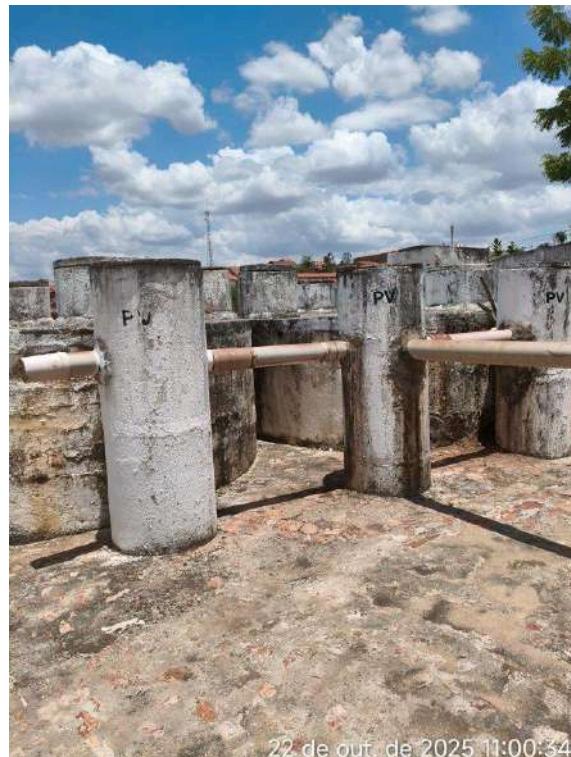
Foto 36 - ETE: infraestruturas apresentam pinturas deterioradas.

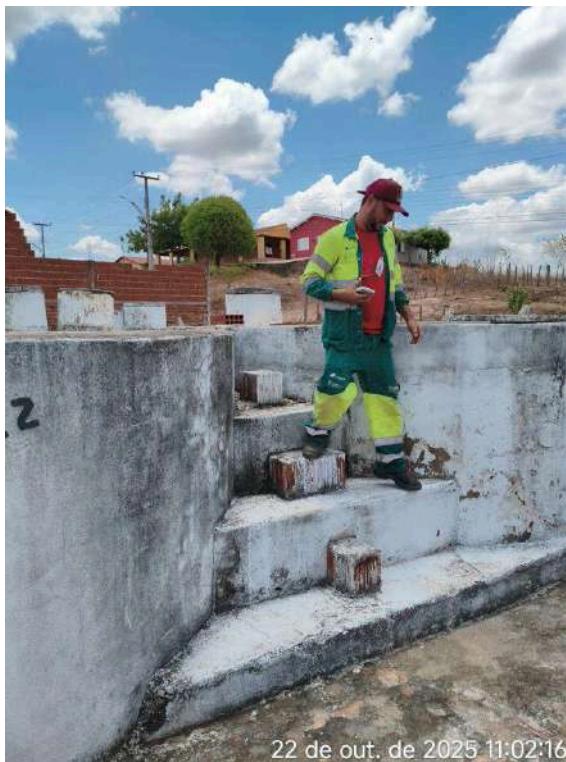
Foto 37 - ETE: infraestruturas apresentam pinturas deterioradas.

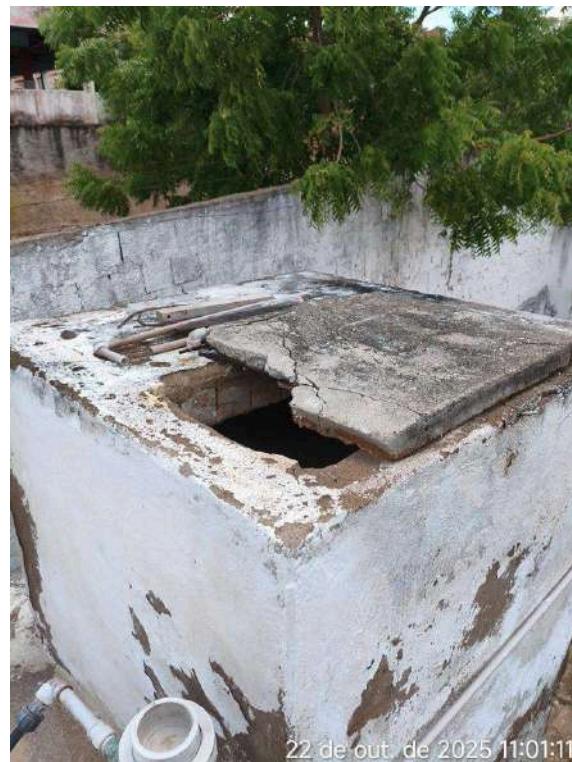
Foto 38 - ETE: tampa da entrada de inspeção danificada.

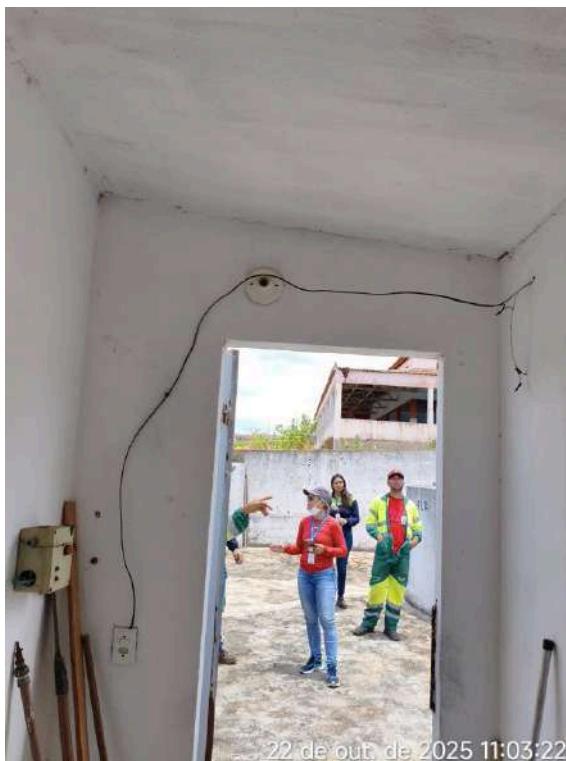
Foto 39 - ETE: casa de apoio sem lâmpada e instalações elétricas inadequadas.

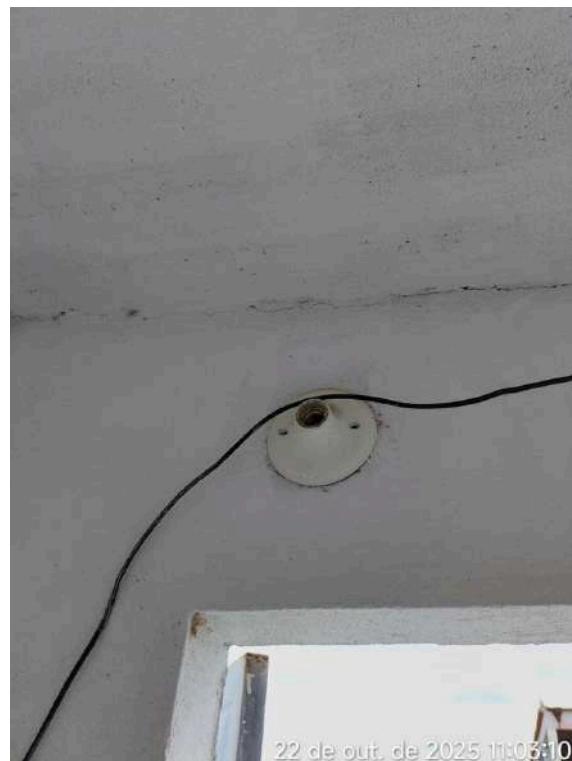
Foto 40 - ETE: casa de apoio sem lâmpada e instalações elétricas inadequadas.

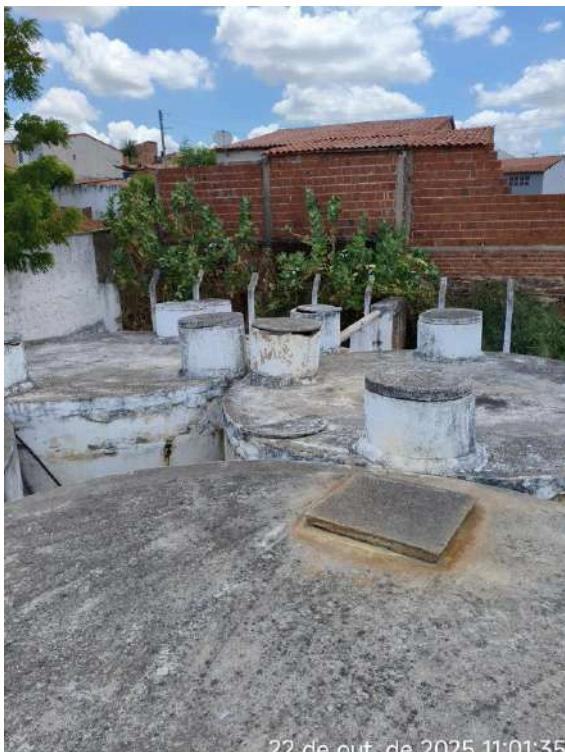
Foto 41 - ETE: tanques sem guarda-corpo de apoio e proteção.

Recomendação R3 - A CAGECE deve tomar medidas de segurança do trabalho que eliminem o risco de queda dos trabalhadores, como a instalação de guarda-corpos e corrimãos.

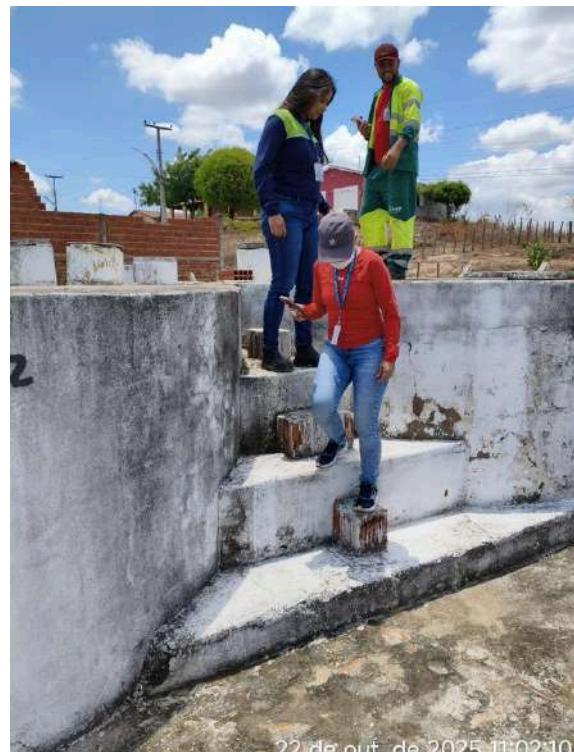
Foto 42 - ETE: escada sem corrimão de apoio e proteção.
