AGÊNCIA  
REGULADORA  
DO ESTADO  
DO CEARÁ

**RELATÓRIO DE FISCALIZAÇÃO  
RF/CSB/0004/2019  
(PCSB/CSB/0002/2019)**

Assunto: Fiscalização do Sistema de Abastecimento  
de Água do Município de Ibaretama.

Data da Inspeção: 11 e 12 de março de 2019.

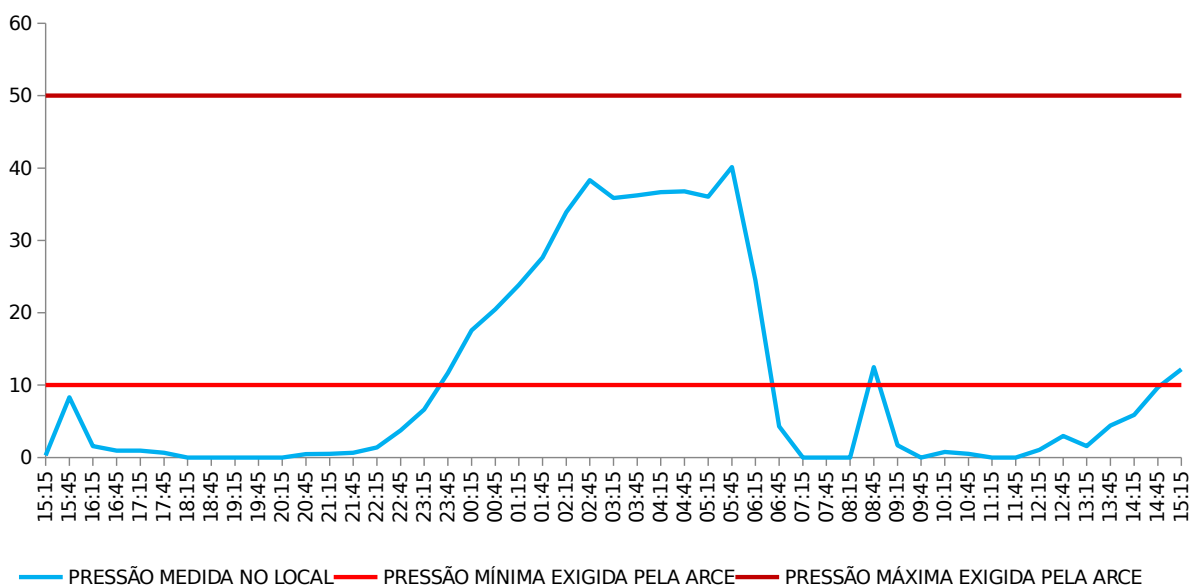
**Gráfico 1** – Monitoramento da pressão com a instalação às 15:15 horas do dia 11/03/2019 e retirada às 15:15 horas do dia 12/03/2019, do aparelho *datalogger*, no endereço Rua João Almeida, s/n.

- A ARCE realizou medição contínua de pressão na rede de distribuição do SAA de Ibaratama, com instalação do aparelho datalogger às 15:15 horas do dia 11/03/2019 e retirada às 15:15 horas do dia 12/03/2019. Constatou-se descontinuidade no endereço: Av. João de Almeida, s/n (Anexo II – item 18; Anexo IV – Gráfico 1).

**Determinação D1** – A CAGECE não deve interromper indevidamente a prestação dos serviços e deve restabelecer o serviço quando exigido pela legislação, visando corrigir a não conformidade verificada na constatação C1.

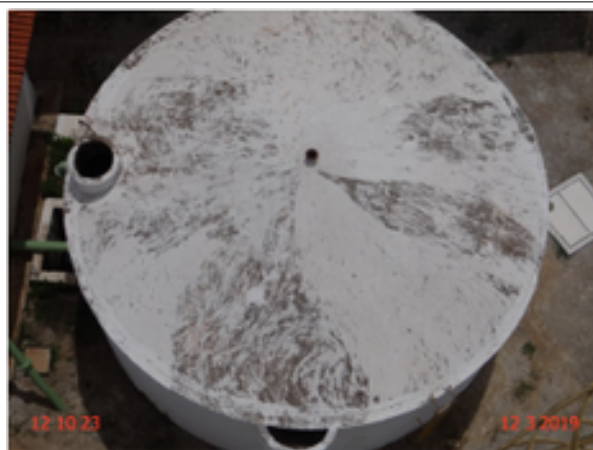
- As elevatórias de água EEAT-01 e EELF-01 da ETA do SAA de Ibaretama não são dotadas de bombas reserva (Anexo II – item 10; Foto 1);
- Não existe tampa de vedação no reservatório RSE-01 do SAA de Ibaretama (anexo II – item 20; Foto 2);
- Não existe extintor na casa de abrigo da elevatória de água EEAT-03 do SAA de Ibaretama (Anexo II – item 13);
- Não existe macromedição na adutora de água bruta do SAA de Ibaretama (Anexo II – item 1);
- A elevatória de água EECS-01 do SAA de Ibaretama não é dotada de bomba reserva (Anexo II – item 2; Foto 3).

**Foto 1** – EEAT-01 e EELF-01: ausência de bomba reserva.

**Determinação D2** – A CAGECE deve cumprir as normas técnicas e os procedimentos estabelecidos para a implantação das instalações dos sistemas de abastecimento de água, visando corrigir as não conformidades descritas na constatação C2.

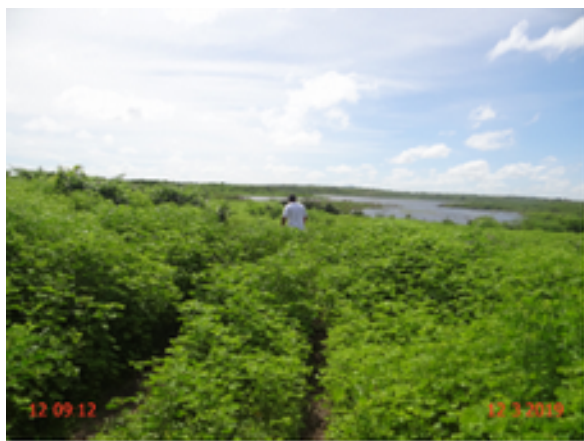
- O acesso à área da captação do SAA de Ibaretaima está tomado pela vegetação (Anexo II – item 4; Foto 4);
- As escadas de acesso aos Filtros F-01 e F-02 do SAA de Ibaretaima não estão fixadas adequadamente na estrutura (Anexo II – item 6; Foto 5);
- Não existe protetor contra danos mecânicos, no para-raios do reservatório REL-11 do SAA de Ibaretaima (Anexo II – item 23; Foto 6);
- Existem registros sem vedação nos Filtros F-01 e F-02 do SAA de Ibaretaima (Anexo II – item 8; Foto 7);

**Foto 4** – Captação: acesso tomado pela vegetação e ausência de identificação.

- Não existe identificação de que a área da captação de Ibaretama, é destinada à captação de água para abastecimento público (Anexo II – item 3; Foto 4).

**Determinação D3** – A CAGECE deve realizar operação e manutenção adequada das unidades integrantes do sistema de abastecimento de água, visando corrigir as não conformidades descritas na constatação C3.

**Determinação D6** – A CAGECE deve cumprir as normas de gestão dos mananciais e das respectivas áreas de proteção, visando corrigir a não conformidade descrita na constatação C6.

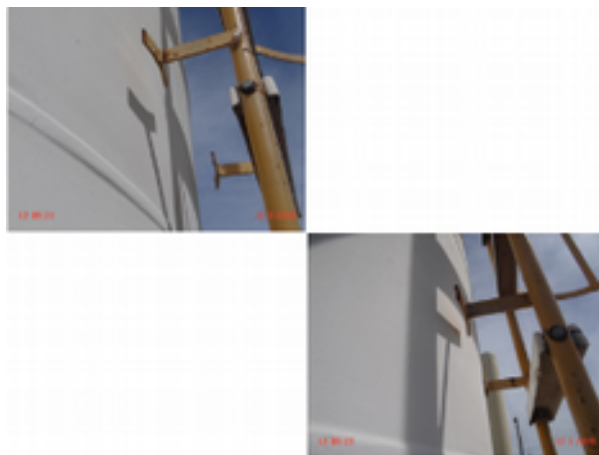
**Foto 5** – F-01 e F-02: escadas sem fixação adequadas.

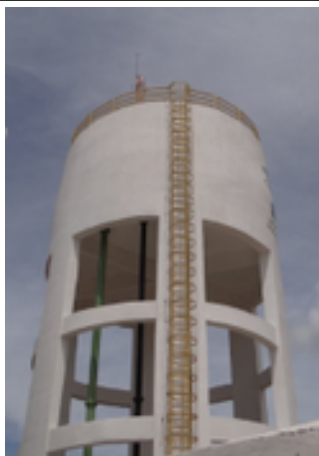
**Foto 6** – REL-11: não existe protetor contra danos mecânicos no para-raios.

Não existe proteção contra danos mecânicos no para-raios do reservatório REL-11 do SAA de Ibareta.	
A laje de cobertura do reservatório é adequada e está isenta da entrada indevida de águas pluviais?	<input checked="" type="radio"/> SIM <input type="radio"/> NÃO <input type="radio"/> N/A

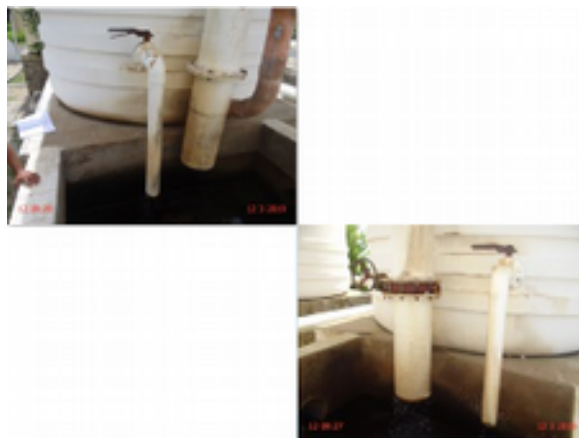
**Foto 7** - F-01 e F-02: registros sem vedação.

Os registros e tubulações, durante a inspeção estavam isentos de vazamentos?	<input type="radio"/> SIM <input checked="" type="radio"/> NÃO <input type="radio"/> N/A
Existem registros sem vedação nos Filtros F-01 e F-02 do SAA de Ibaretama.	
<b>CSB - ETA - Laboratório</b>	
Existem equipamentos necessários aos ensaios físico-químicos?	<input checked="" type="radio"/> SIM <input type="radio"/> NÃO <input type="radio"/> N/A
As condições de manutenção, conservação, organização e limpeza são adequadas?	<input checked="" type="radio"/> SIM <input type="radio"/> NÃO <input type="radio"/> N/A
Existem registros sobre a qualidade da água bruta e tratada?	<input checked="" type="radio"/> SIM <input type="radio"/> NÃO <input type="radio"/> N/A
O operador está apto para operar os aparelhos do laboratório, inclusive calibrá-los quando necessário?	<input checked="" type="radio"/> SIM <input type="radio"/> NÃO <input type="radio"/> N/A

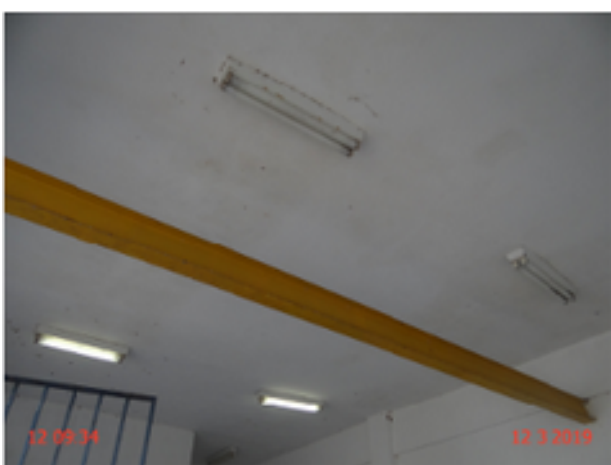
- Existem lâmpadas sem acender na casa de abrigo da elevatória EEAT-02 do SAA de Ibaretama (Anexo II – item 12; Foto 8);
- Os Filtros F-01 e F-02 do SAA de Ibaretama não estão identificados (Anexo II – item 9; Foto 9);

**Foto 8** - EEAT-02: lâmpadas sem acender.

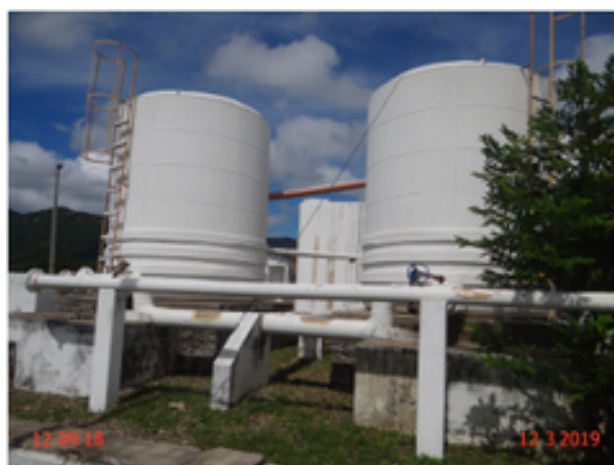
**Foto 9** - F-01 e F-02: ausência de identificação

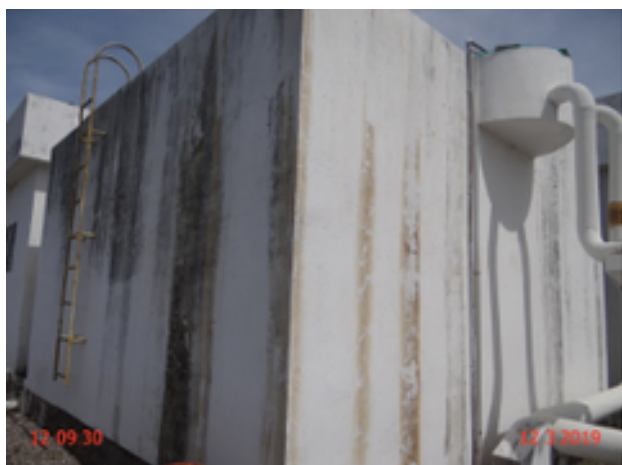
- O reservatório RAP-01 do SAA de Ibaretama apresenta pintura deteriorada ( Anexo 21; Foto 10);
- Não existe registro de limpeza e desinfecção dos reservatórios do SAA de Ibaretama nos últimos 6 (seis) meses (Anexo II – item 22);

- Os reservatórios REL-11 e RAP-01 do SAA de Ibaretama não estão identificados (Anexo II – item 24; Fotos 11 e 10);
- As elevatórias de água EEAT-01, EEAT-02, EEAT-03 e EELF-01 do SAA de Ibaretama não estão identificadas (Anexo II – item 11; Foto 12);

**Foto 10** - RAP-01: pintura deteriorada e ausência de identificação.

O reservatório RAP-01 do SAA de Ibaretama apresenta pintura deteriorada.	
Existe tubulação para descarga de fundo e respectivo registro das descargas realizadas?	<input checked="" type="radio"/> SIM <input type="radio"/> NÃO <input type="radio"/> N/A
Existe tubo extravasor nos reservatórios?	
A identificação do reservatório está com visibilidade adequada?	<input checked="" type="radio"/> SIM <input type="radio"/> NÃO <input type="radio"/> N/A
O Guarda Corpo do reservatório está adequado? Cobre toda a área de cobertura?	
Durante o período verificado, as tubulações e registros estiveram isentos de vazamentos?	<input checked="" type="radio"/> SIM <input type="radio"/> NÃO <input type="radio"/> N/A
A manutenção e operação de reservatórios e outras instalações estão adequadas?	<input type="radio"/> SIM <input checked="" type="radio"/> NÃO <input type="radio"/> N/A
Os reservatórios REL-11 e RAP-01 do SAA de Ibaretama não estão identificados.

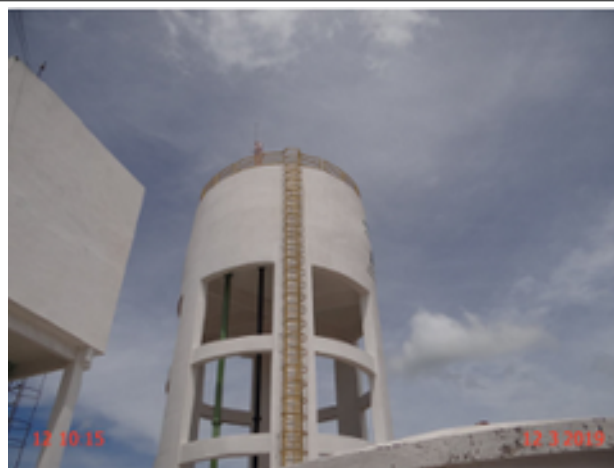
**Foto 11** – REL-11: ausência de identificação.

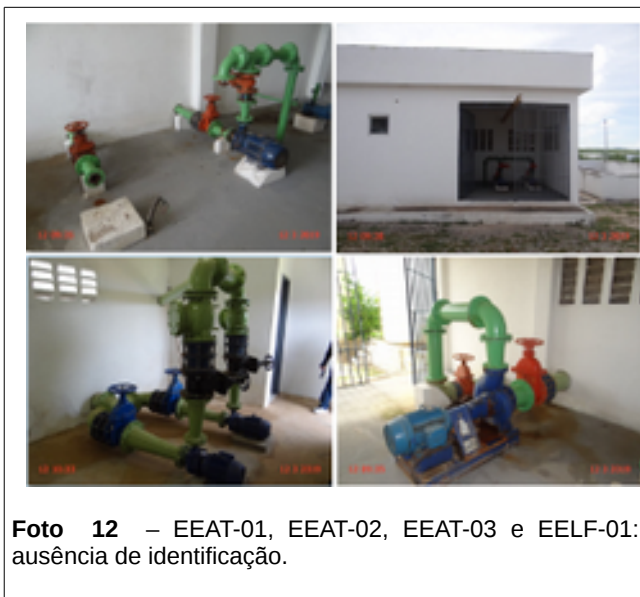
**Foto 12** – EEAT-01, EEAT-02, EEAT-03 e EELF-01: ausência de identificação.

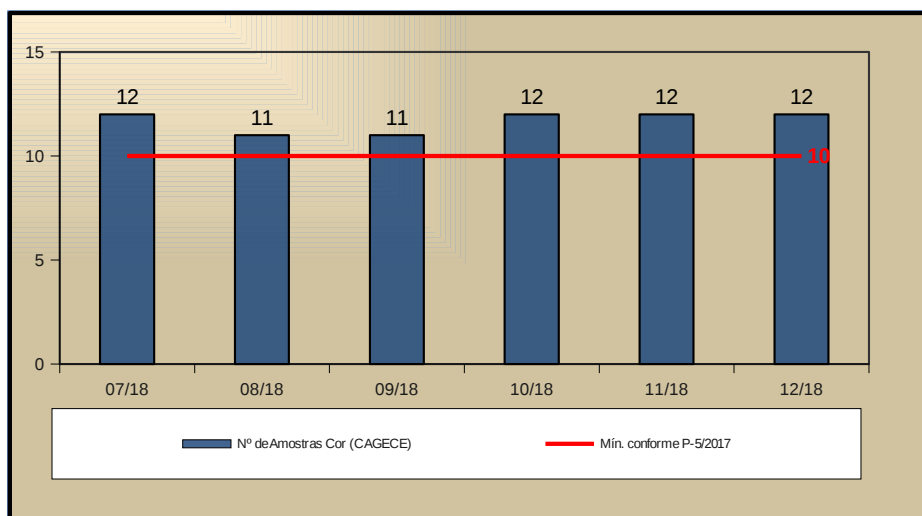
- Turbidez: os meses de ago/18, set/18, out/18, nov/18 e dez/18 apresentaram, respectivamente, 7,7%, 27,3%, 16,7%, 8,3% e 41,7% de resultados não conformes;
- Cor aparente: os meses de jul/18, ago/18, set/18, out/18, nov/18 e dez/18 apresentaram, respectivamente, 58,3%, 45,5%, 81,8%, 50,0%, 25,0% e 91,7% de resultados não conformes;
- Coliformes totais: os meses de Jul/18, ago/18, out/18 e dez/18 apresentaram, respectivamente, 66,7%, 15,4%, 41,7% e 8,3% de resultados não conformes.

**Gráfico 2** – Avaliação do Monitoramento da Qualidade da água tratada realizado pela CAGECE, na rede de distribuição do SAA de Ibaratama, no período de julho/2018 a dezembro/2018, conforme Portaria de Consolidação MS nº 5/2017, referente ao número de amostras do parâmetro cor.

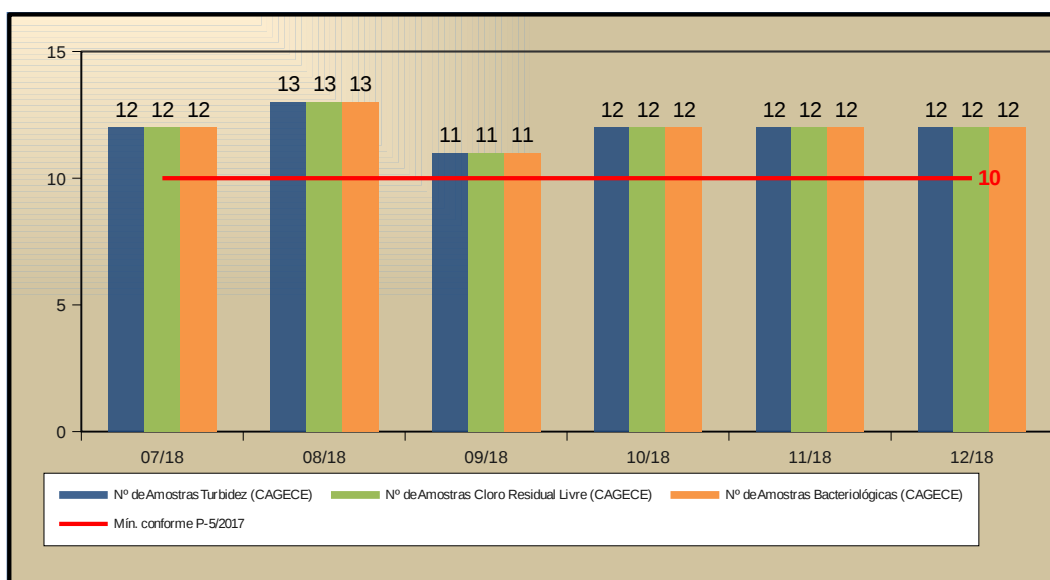
**Gráfico 3** – Avaliação do Monitoramento da Qualidade da água tratada realizado pela CAGECE, na rede de distribuição do SAA de Ibaretama, no período de julho/2018 a dezembro/2018, conforme Portaria de Consolidação MS nº 5/2017, com relação ao número de amostras dos exames bacteriológicos, cloro residual livre e turbidez.
