RELATÓRIO DE FISCALIZAÇÃO
RF/CSB/0008/2026
(NUP: 13012.000793/2026-17) - (PCSB/CSB/0007/2025)

Assunto: Fiscalização dos Sistemas de Abastecimento de Água e Esgotamento Sanitário do Município de Aquiraz (Sede) e Localidades de Jacundá, Prainha, Riviera e Tapera/CE

COORDENADORIA DE SANEAMENTO BÁSICO

Fortaleza – CE
Março/2026

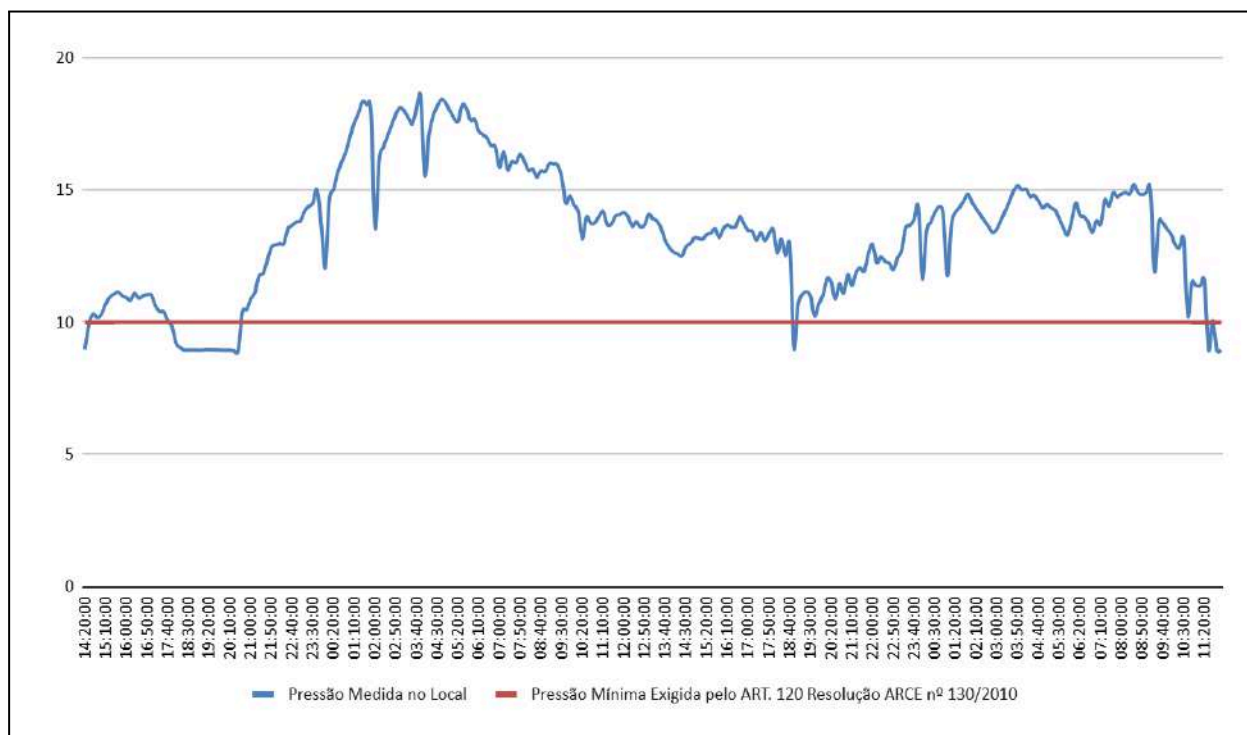
A ARCE realizou medição contínua de pressão, no período de 26/01/2026 a 28/01/2026, com a instalação de aparelho *datalogger* na rede de distribuição do SAA de Aquiraz. Após a análise, constatou-se que, no endereço Rua Maria Margarida Ramos Coelho, nº 31 - Divineia, no período de 26/01/2026 às 14h20 a 28/01/2026 às 12h, 11,9% das 143 medições apresentaram pressões abaixo de 10 mca (**Figura 4**).

Não conformidade NC1 - Resolução ARCE nº 147/2010, Anexo I, item **01.05**: Fornecer água com pressão em desacordo com os limites estabelecidos pela ARCE.

Figura 4 - Monitoramento da pressão no SI de Aquiraz, de 26/01/2026 a 28/01/2026, no endereço: Rua Maria Margarida Ramos Coelho, nº 31 - Divineia.

Determinação D1 - A CAGECE deve fornecer água com pressão de acordo com os limites estabelecidos pela ARCE, visando corrigir as não conformidades verificadas na constatação C1.

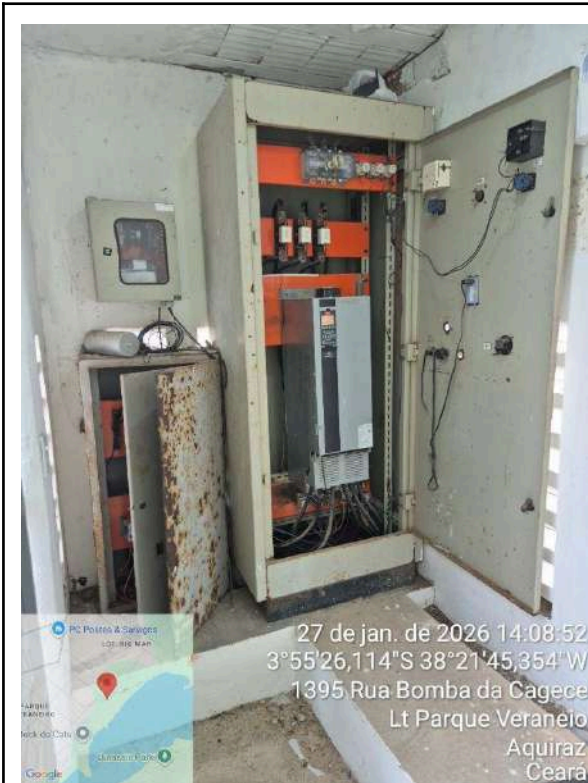
Foto 1 - Captação (Lagoa do Catu): quadro de comando oxidado.

Determinação D2 - A CAGECE deve realizar operação e manutenção adequada das unidades integrantes dos sistemas de abastecimento de água e de esgotamento sanitário, visando corrigir as não conformidades descritas na constatação C2.

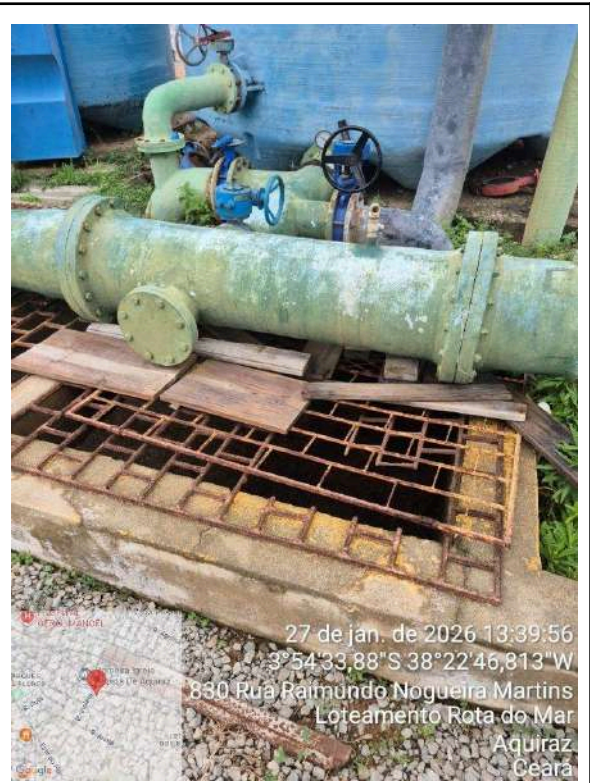
Foto 2 - ETA Aciraz (geral): grade de proteção danificada e oxidada; tubulação instalada com apoio improvisado.

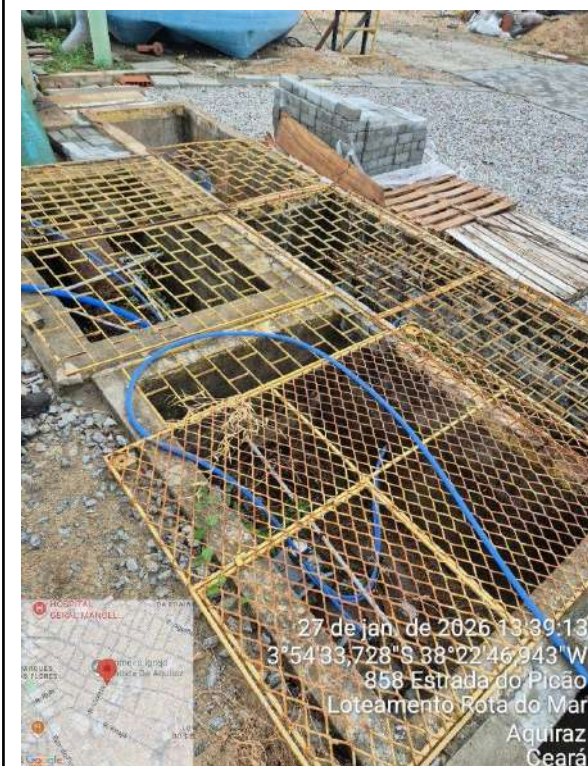
Foto 3 - ETA Aciraz (geral): grades de proteção oxidadas; grade de proteção incompleta.

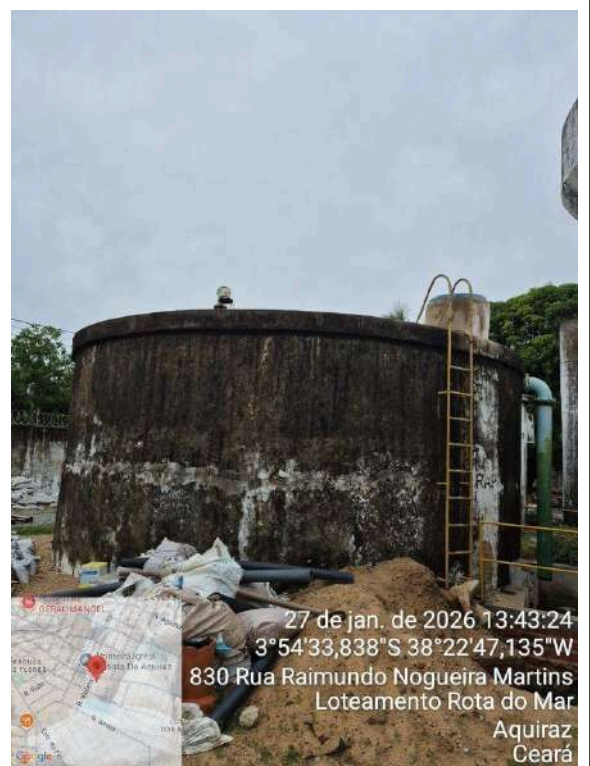
Foto 4 - ETA Aciraz (RAP-01): pintura desgastada; acúmulo de material/entulho.

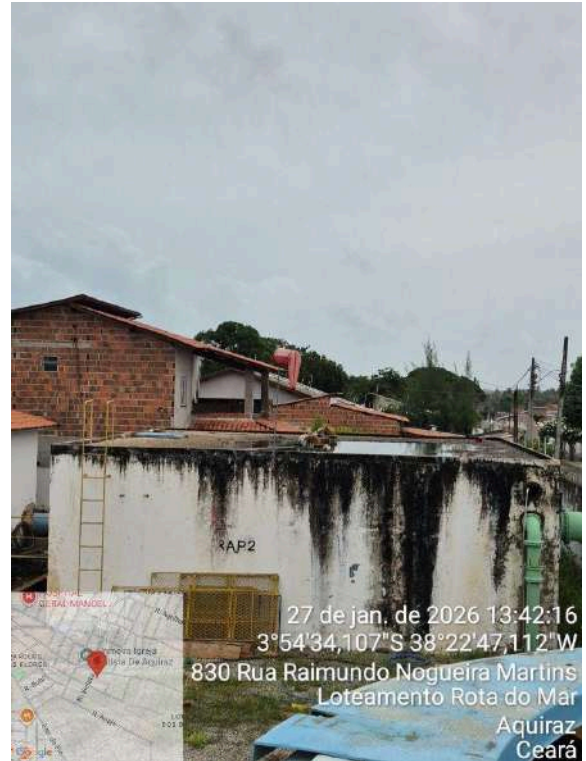
Foto 6 - ETA Aquiraz (RAP-02): pintura desgastada.

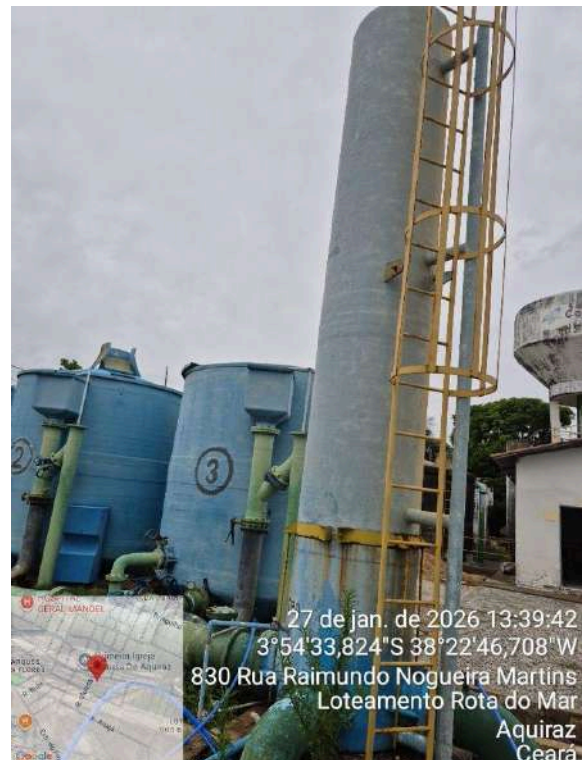
Foto 8 - ETA Aquiraz (torre de nível): escada oxidado.

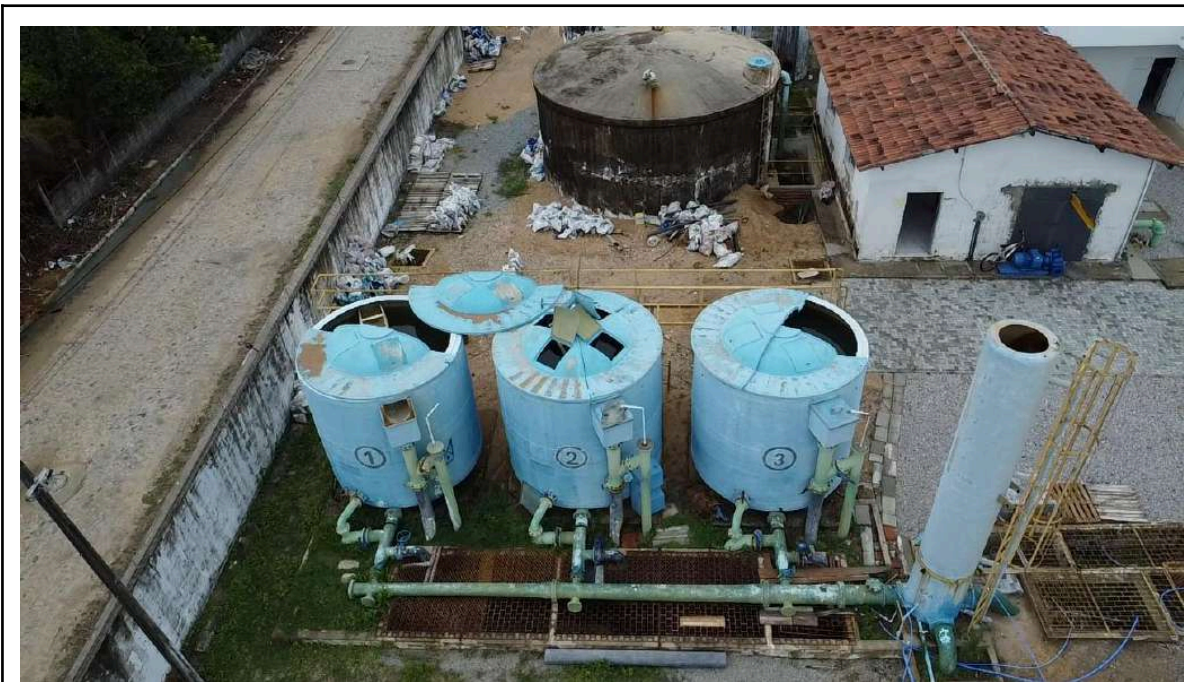
Foto 9 - ETA Aquiraz (filtros): tampas abertas.

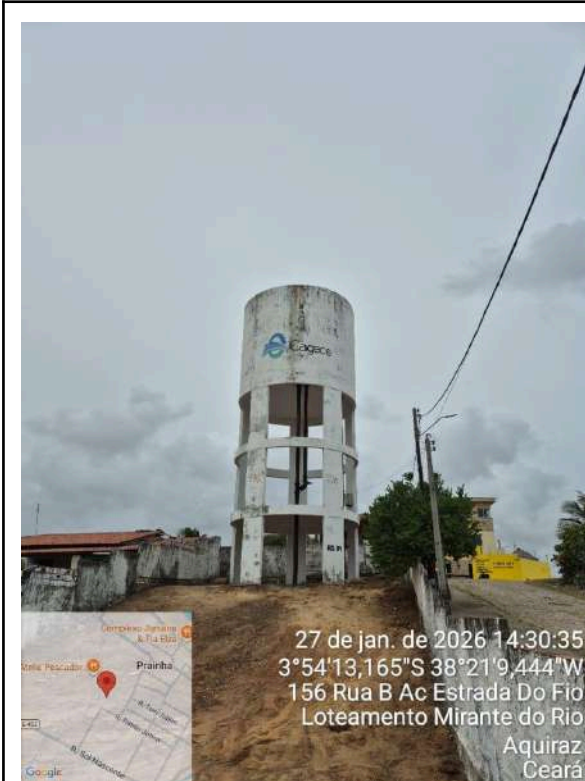
Foto 12 - REL-04 (Sede): pintura desgastada.

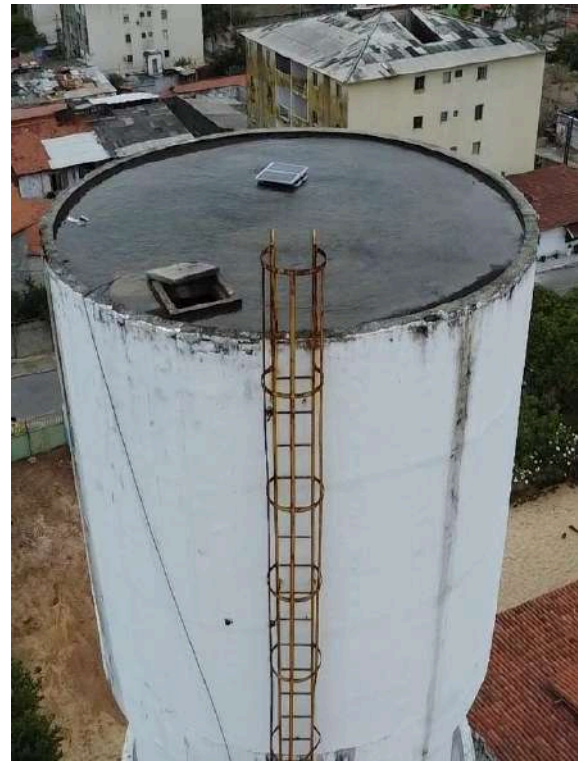
Foto 13 - REL-04 (Prainha): tampa deslocada; ausência de guarda-corpo; escada oxidada.

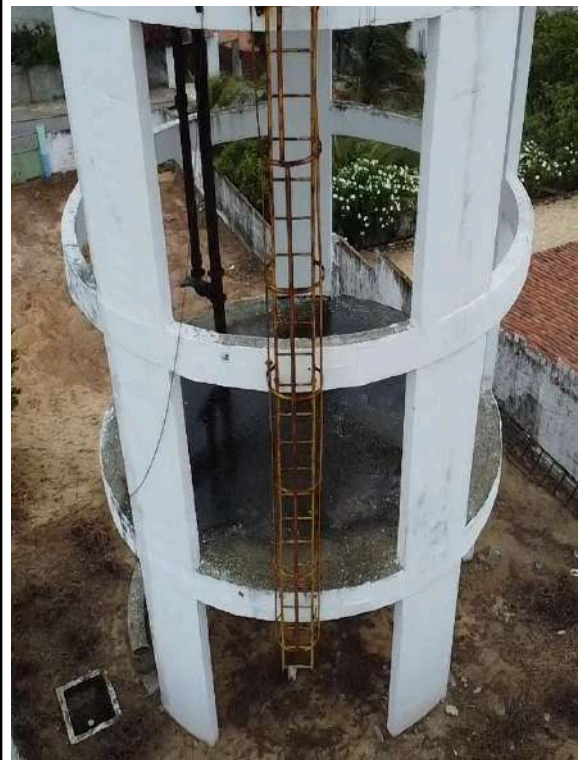
Foto 15 - REL-04 (Prainha): escada oxidada.

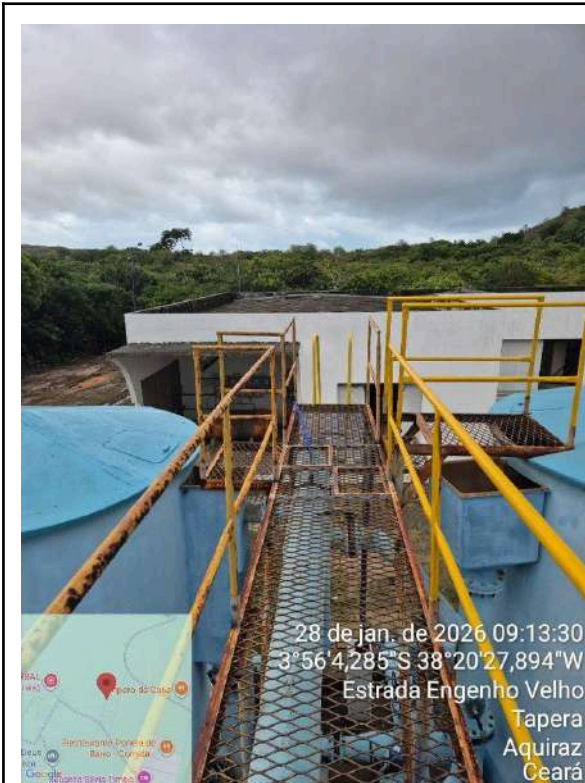
Foto 16 - ETA Riviera (filtros): plataforma oxidada.

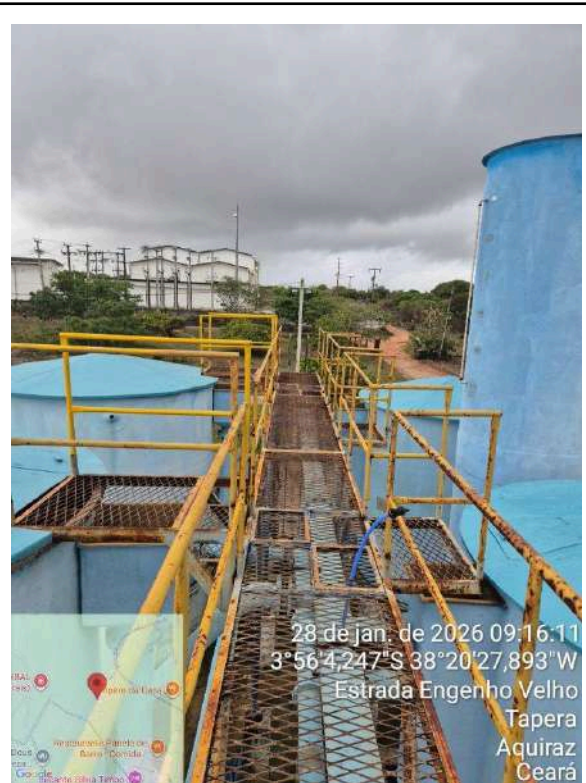
Foto 17 - ETA Riviera (filtros): plataforma oxidada.

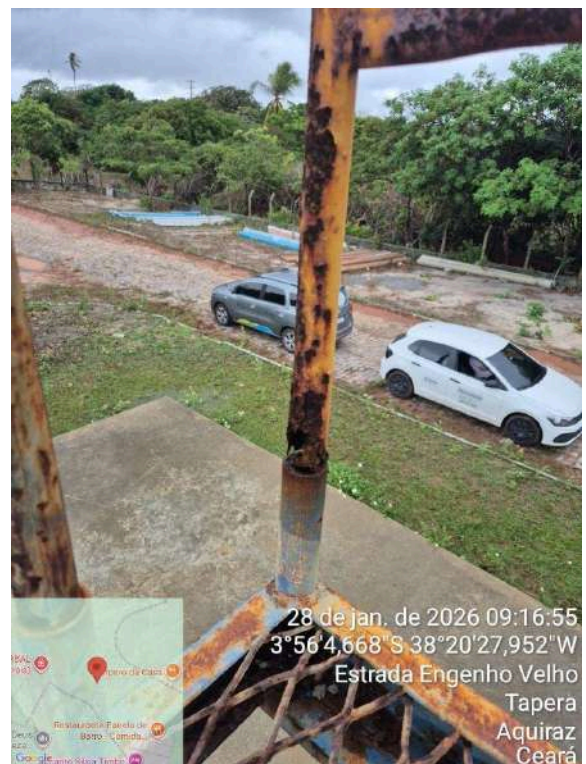
Foto 19 - ETA Riviera (filtros): plataforma oxidada.

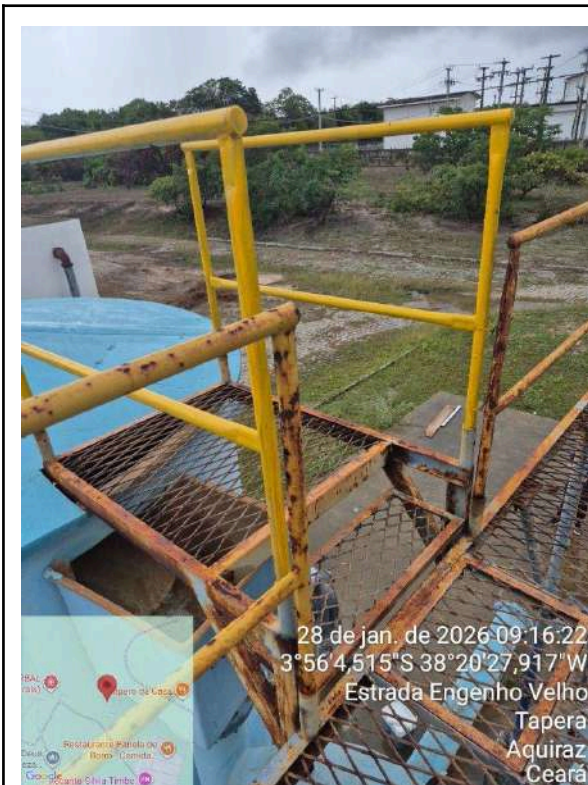
Foto 20- ETA Riviera (filtros): plataforma oxidada.

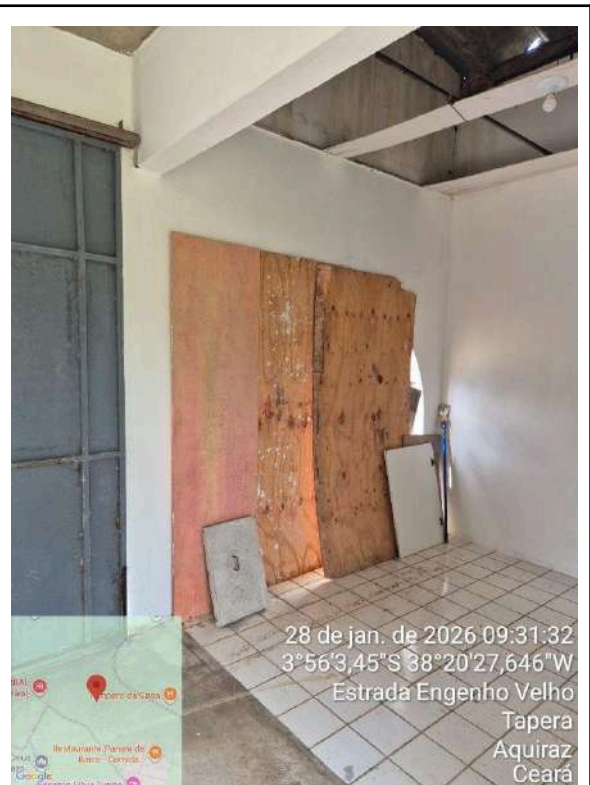
Foto 21 - ETA Riviera (geral): abertura na parede vedada de forma improvisada com madeirite.

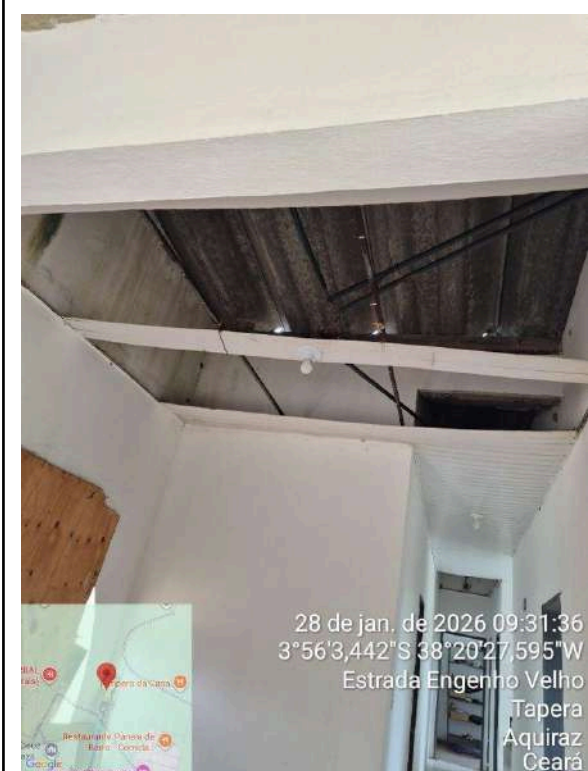
Foto 22 - ETA Riviera (geral): forro incompleto, com abertura no teto e exposição da estrutura superior.

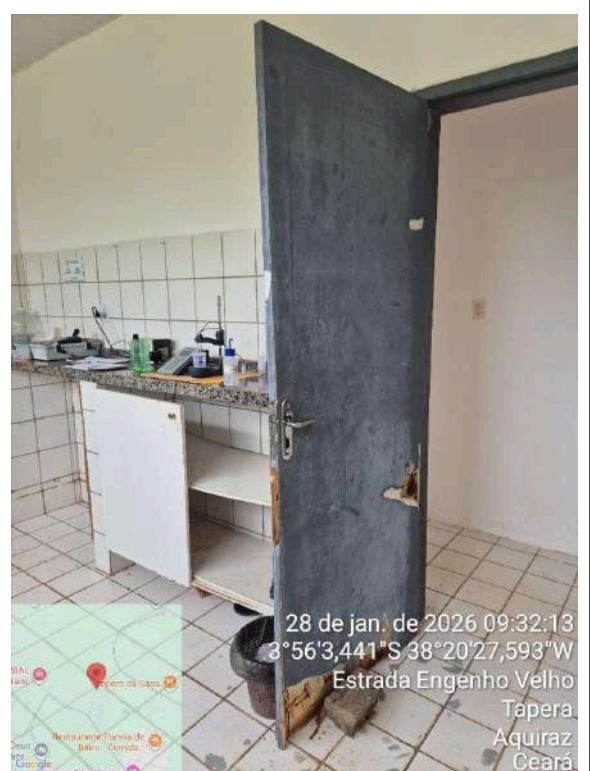
Foto 23 - ETA Riviera (laboratório): porta danificada.

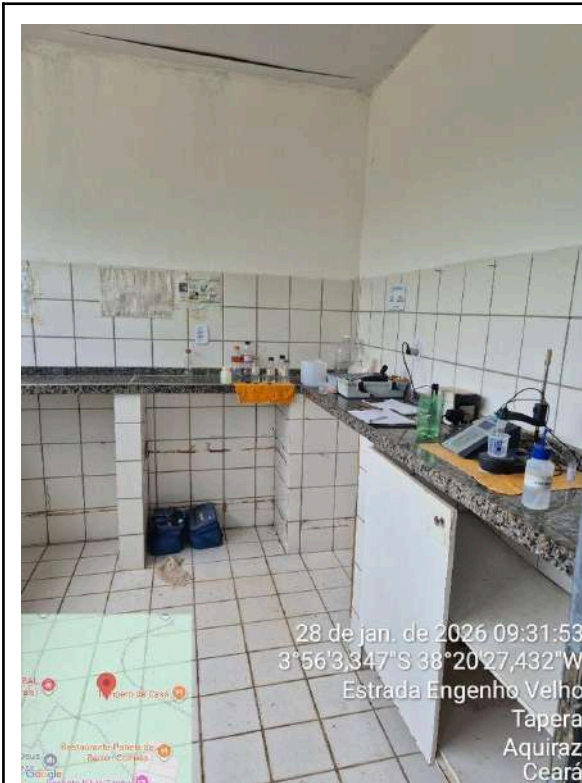
Foto 24 - ETA Riviera (laboratório): pisos com sujidades; armário com porta danificada.

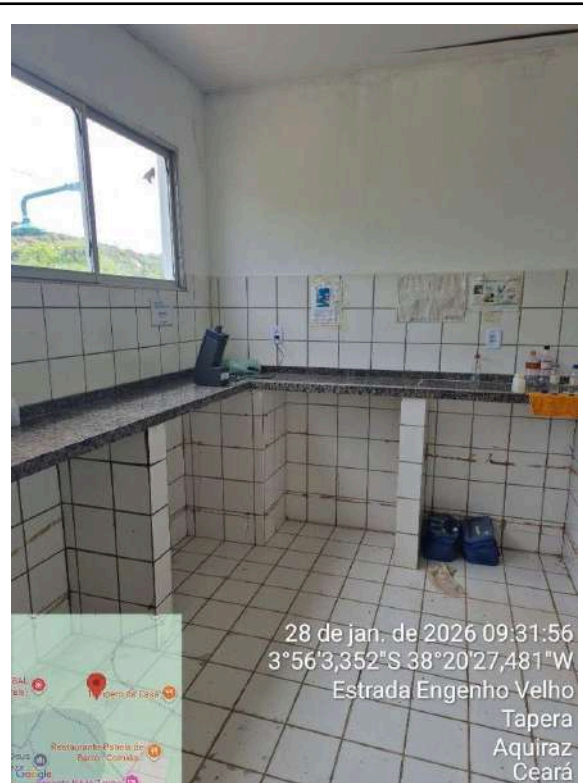
Foto 25 - ETA Riviera (laboratório): pisos com sujidades.

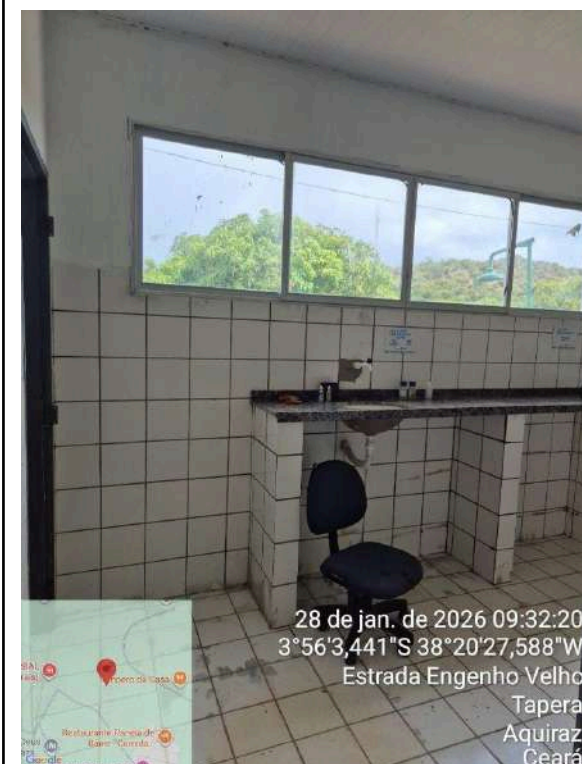
Foto 26 - ETA Riviera (laboratório): pisos com sujidades.

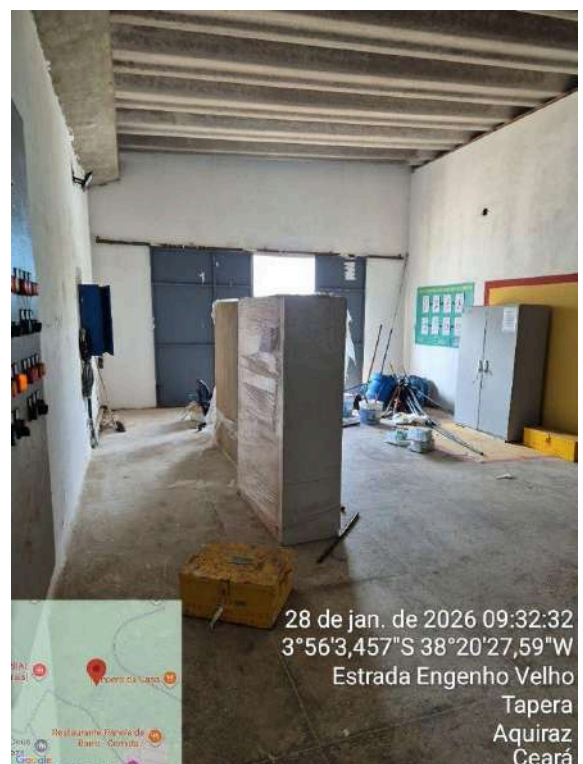
Foto 27 - ETA Riviera (casa de comando): desorganização generalizada, com materiais e equipamentos espalhados pelo piso.

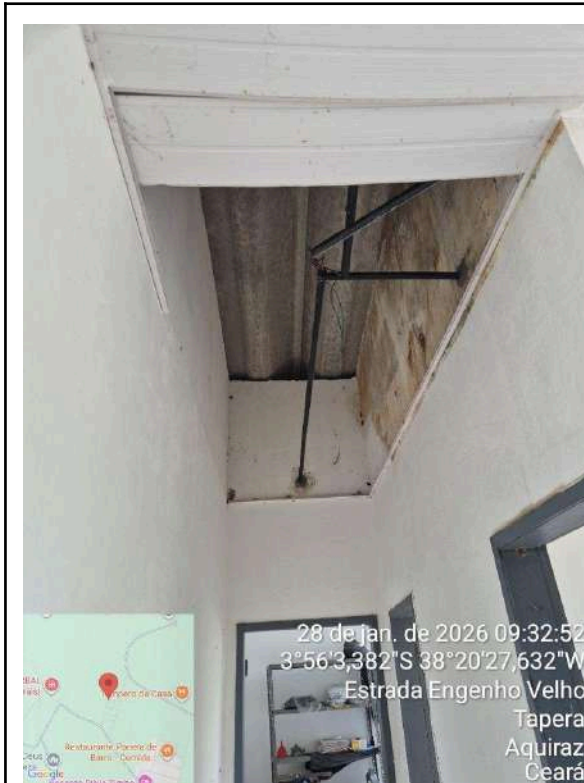
Foto 28 - ETA Riviera (geral): forro incompleto, com abertura no teto e exposição da estrutura superior.

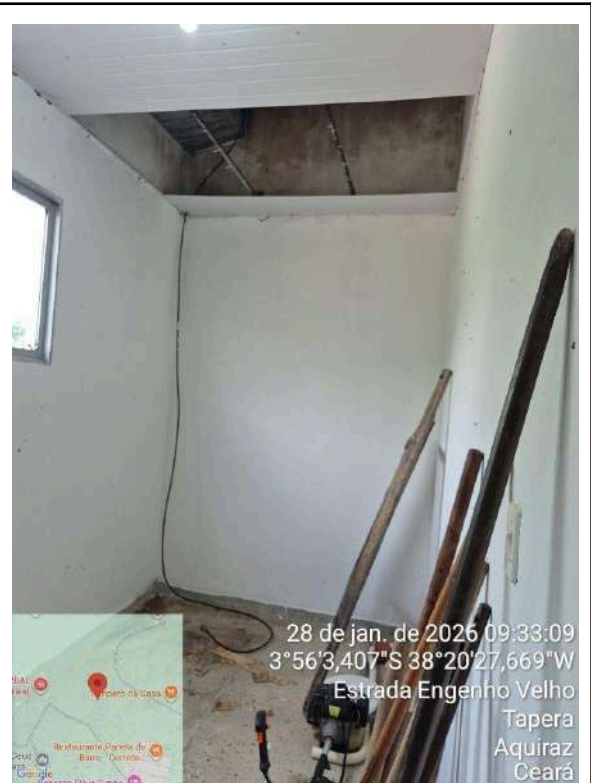
Foto 29 - ETA Riviera (geral): forro incompleto, com abertura no teto e exposição da estrutura superior.

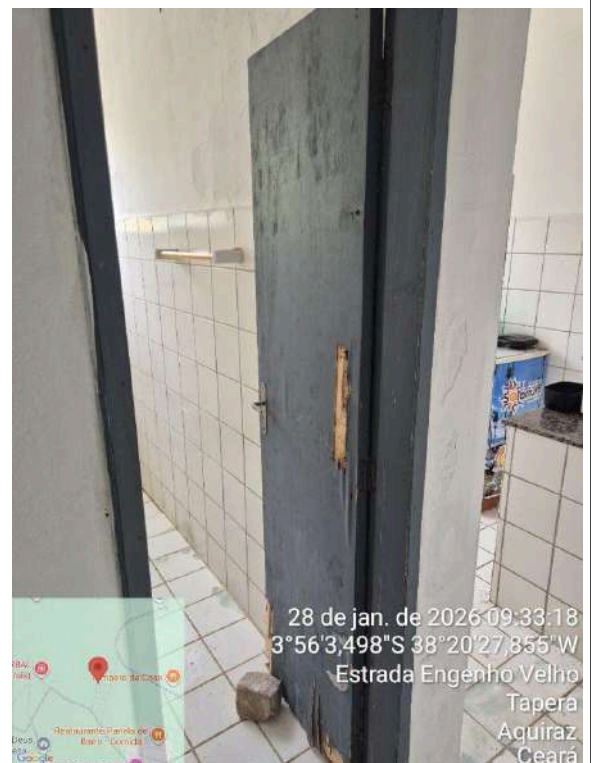
Foto 31 - ETA Riviera (banheiro): porta danificada.

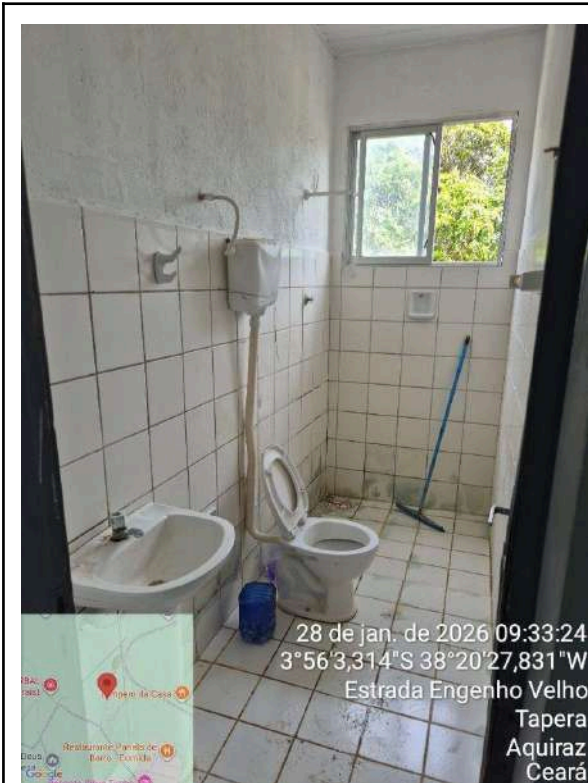
Foto 32 - ETA Riviera (banheiro): banheiro com conservação inadequada, apresentando sujeira acumulada no piso e paredes.

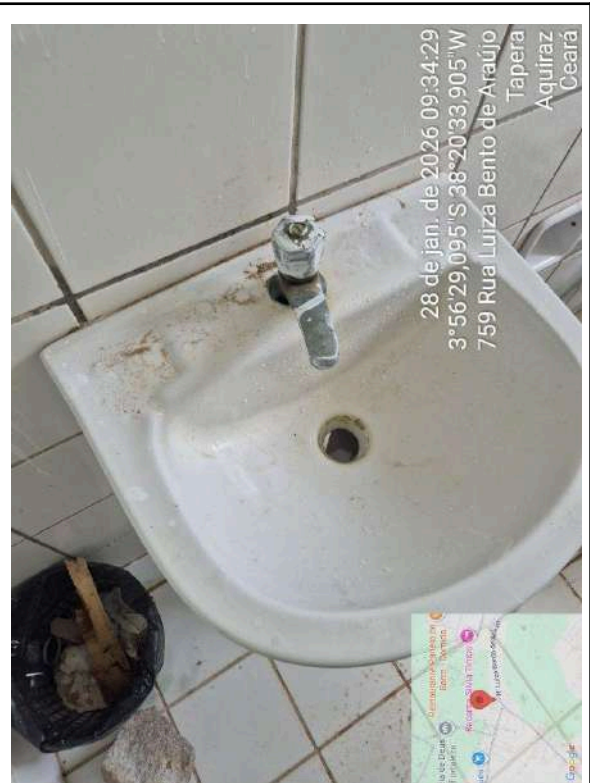
Foto 33 - ETA Riviera (banheiro): pia inadequada para uso.

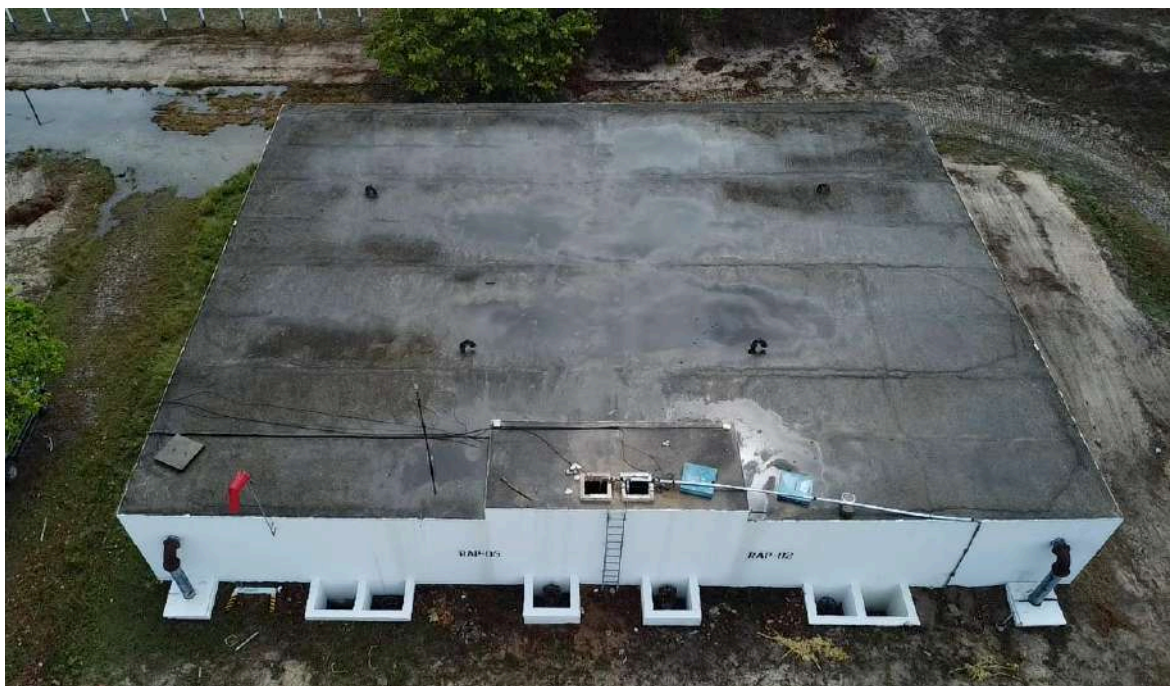
Foto 34 - ETA Riviera (RAP-02/RAP-05): ausência de tampas de inspeção.

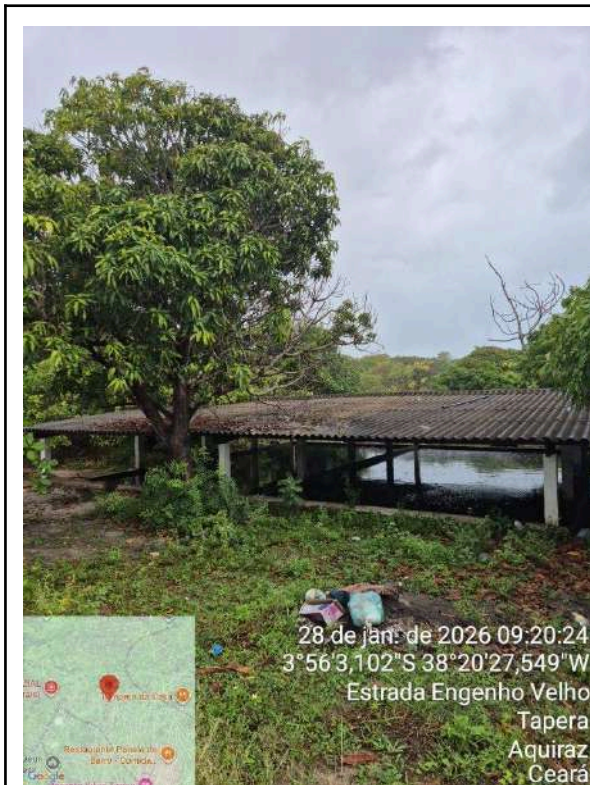
Foto 35 - ETA Riviera (ETRG): presença de vegetação e resíduos no entorno.

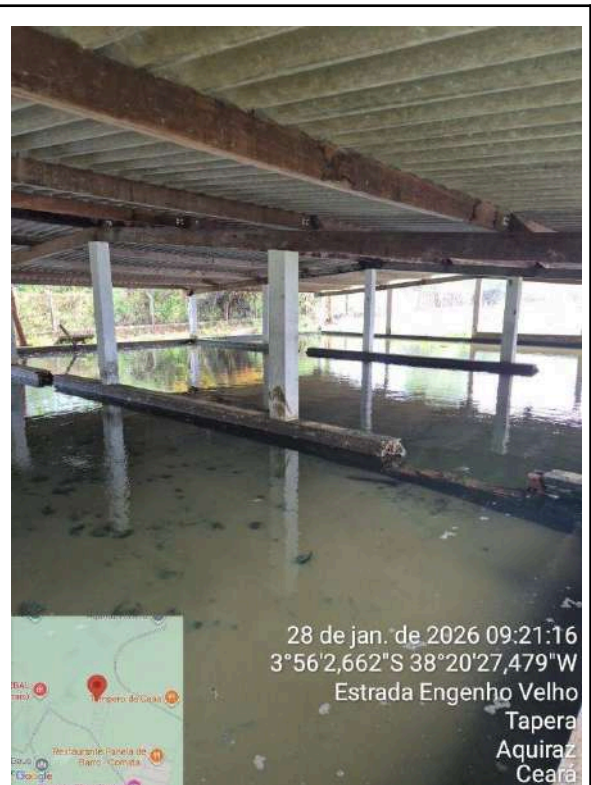
Foto 36 - ETA Riviera (ETRG): estrutura inoperante, funcionando apenas como leito de secagem.

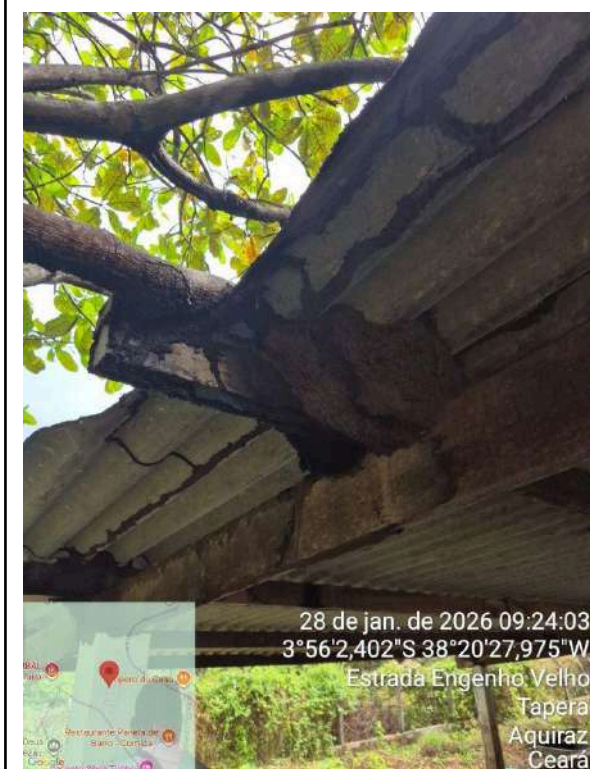
Foto 37 - ETA Riviera (ETRG): presença de cupim.

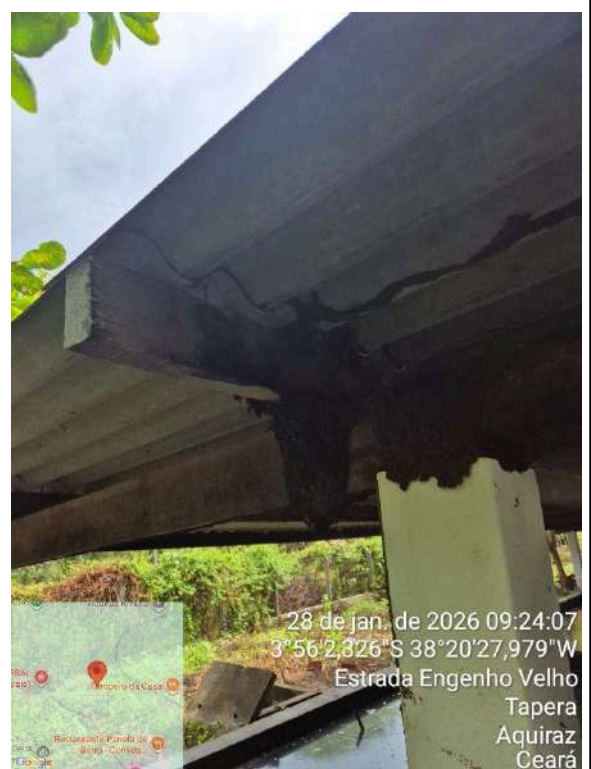
Foto 38 - ETA Riviera (ETRG): presença de cupim.

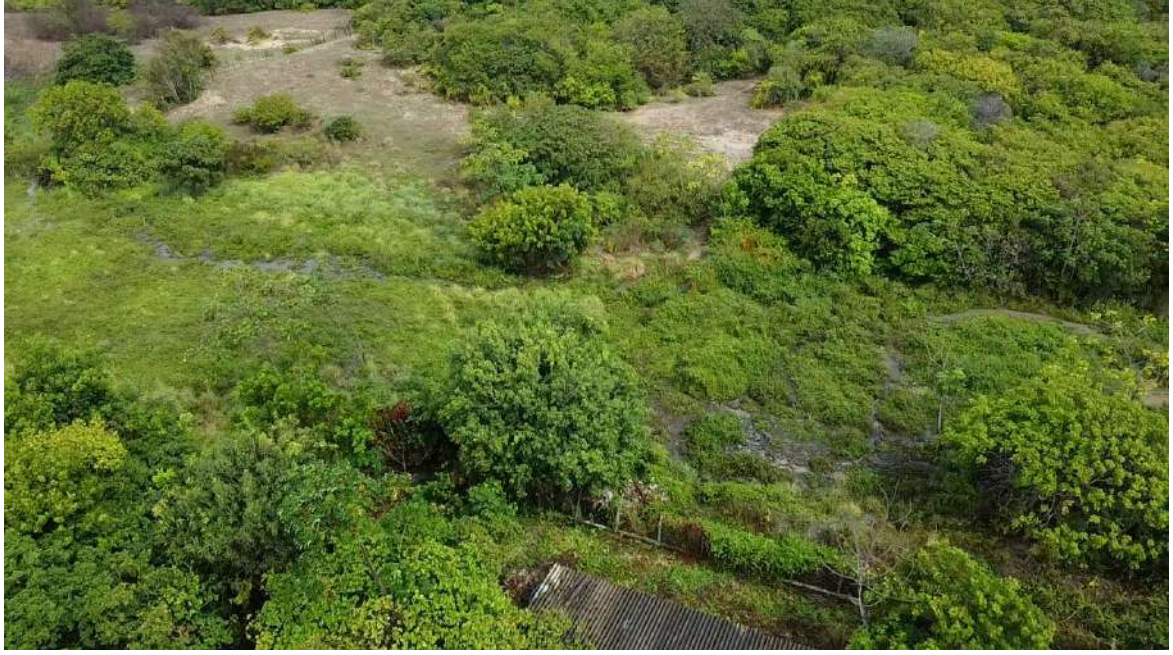
Foto 39 - ETA Riviera (ETRG): indícios de descarte incorreto de efluente.

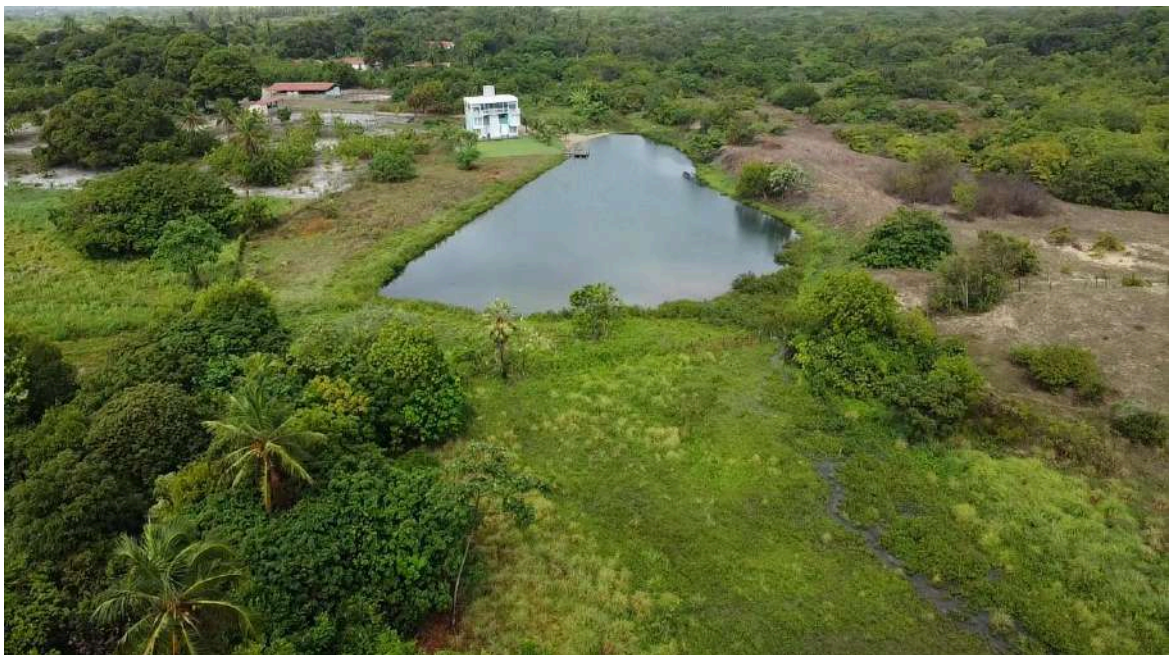
Foto 40 - ETA Riviera (ETRG): indícios de descarte incorreto de efluente.

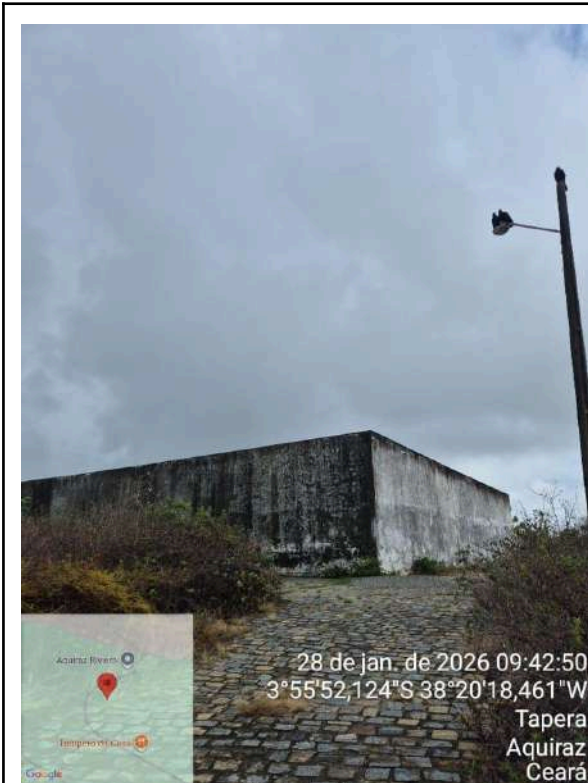
Foto 41 - REL-03/REL-04 (Tapera): pintura deteriorada.

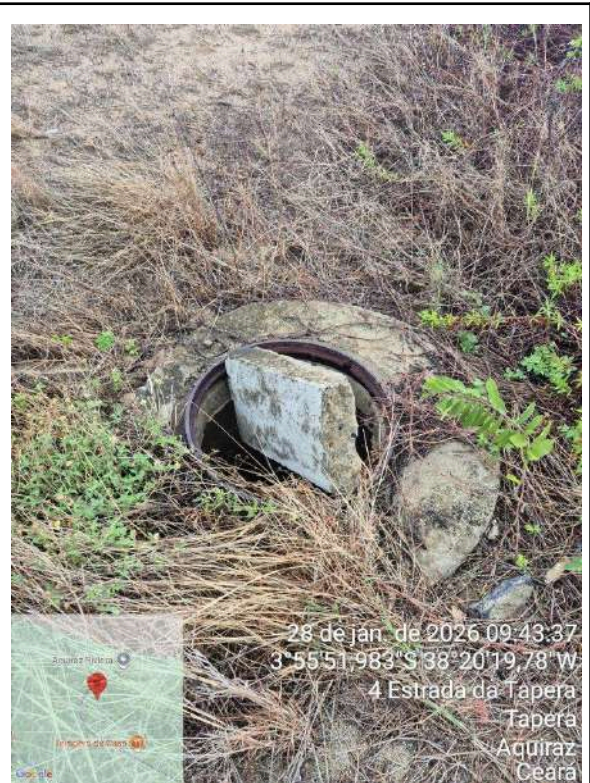
Foto 42 - REL-03/REL-04 (Tapera): ausência de tampa no ponto de extravasamento.

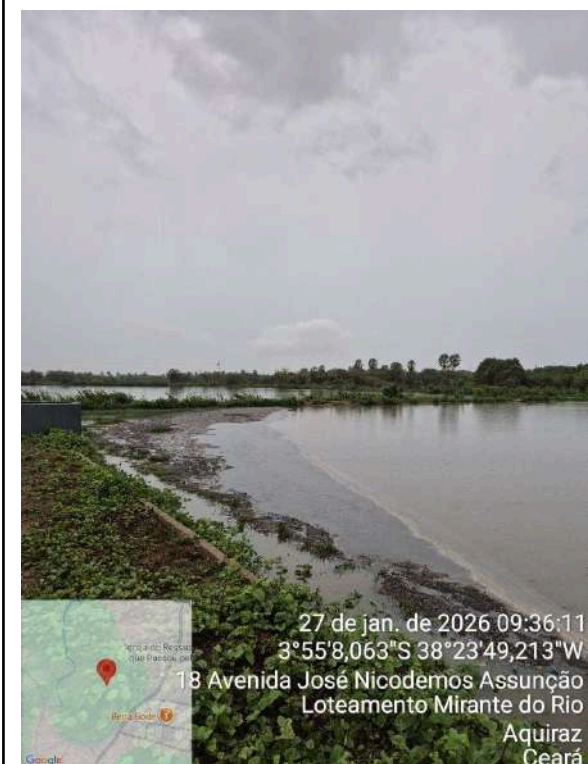
Foto 43 - ETE Aquiraz/Eusébio (lagoa anaeróbia): indícios de zonas mortas; presença de vegetação no entorno.

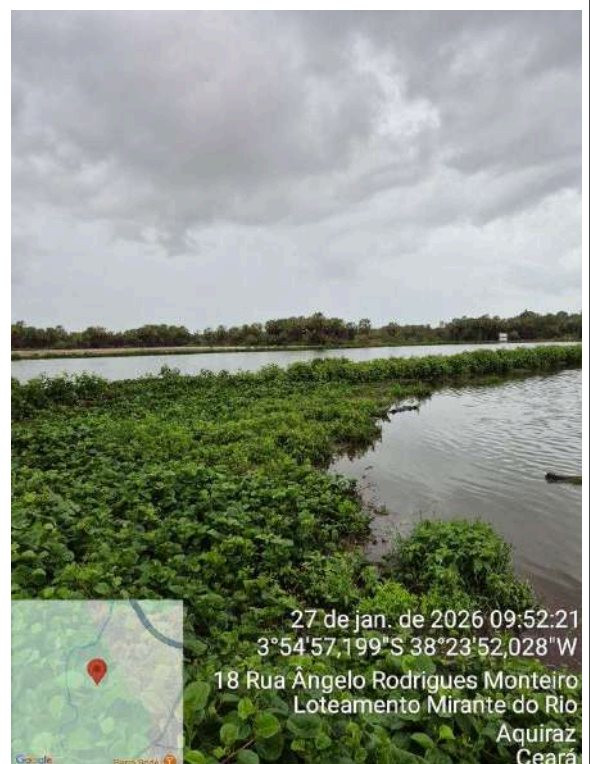
Foto 44 - ETE Aquiraz/Eusébio (lagoa anaeróbia): presença de vegetação no entorno.

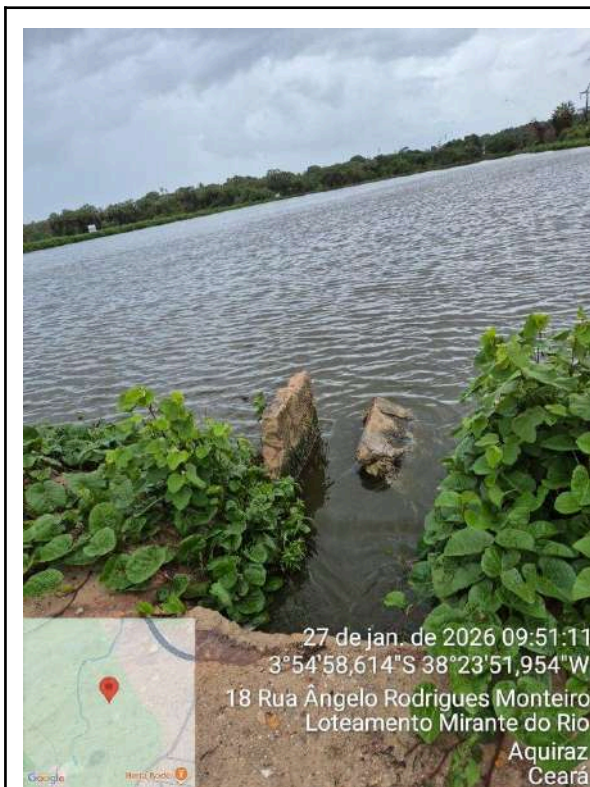
Foto 45 - ETE Aquiraz/Eusébio (lagoa anaeróbia): caixa danificada; presença de vegetação no entorno.

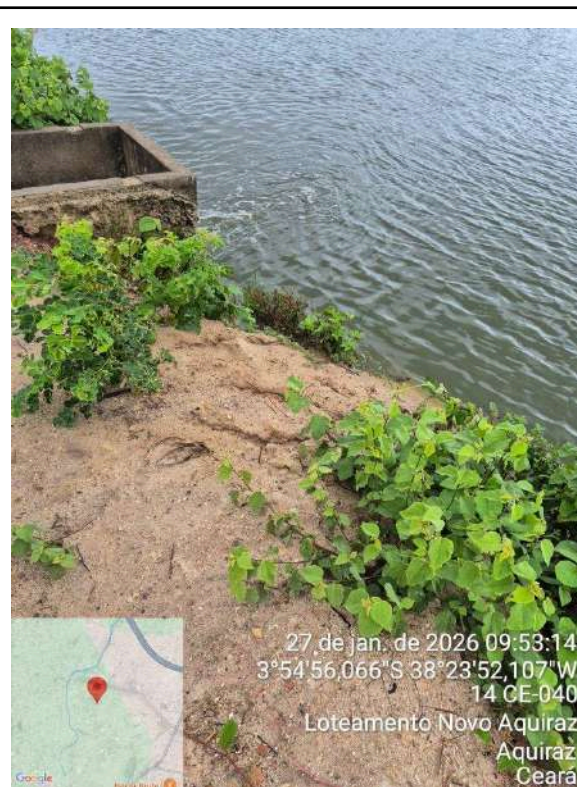
Foto 46 - ETE Aquiraz/Eusébio (lagoa de maturação): ausência de placas de concreto; presença de vegetação no entorno.

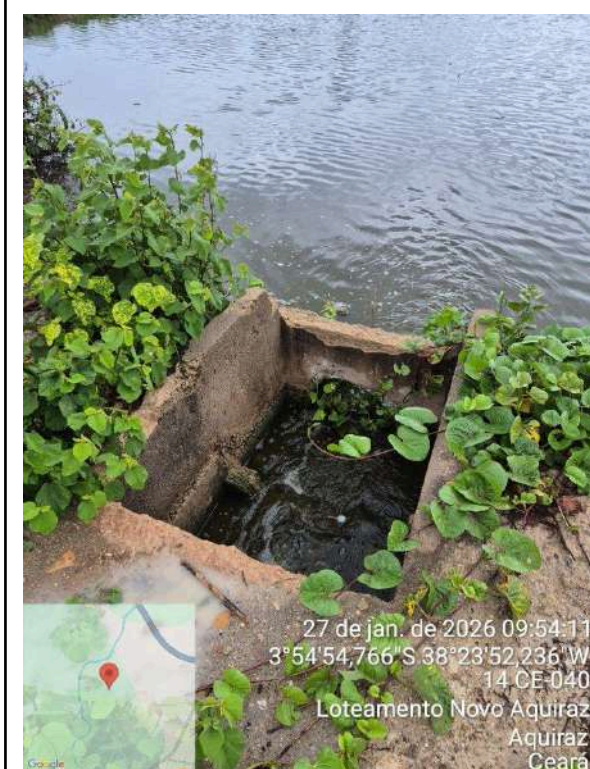
Foto 47 - ETE Aquiraz/Eusébio (lagoa de maturação): caixa danificada.

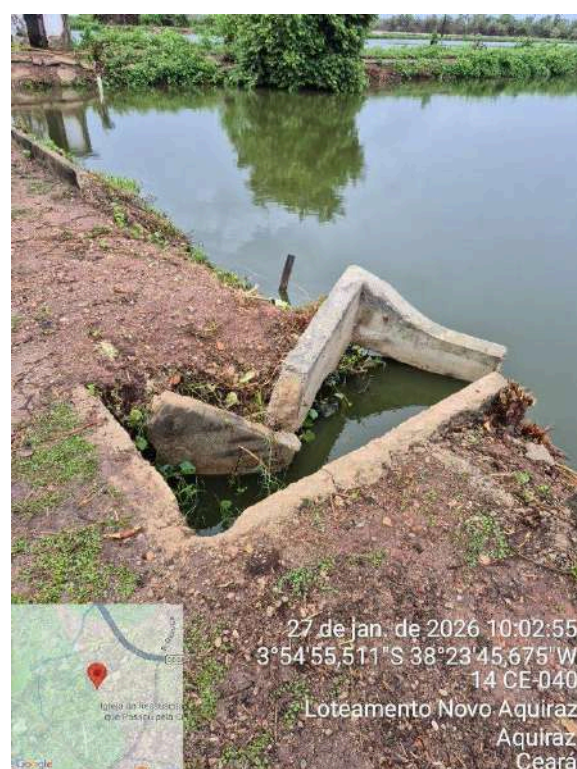
Foto 48 - ETE Aquiraz/Eusébio (lagoa de maturação): caixa danificada; ausência de placas de concreto.

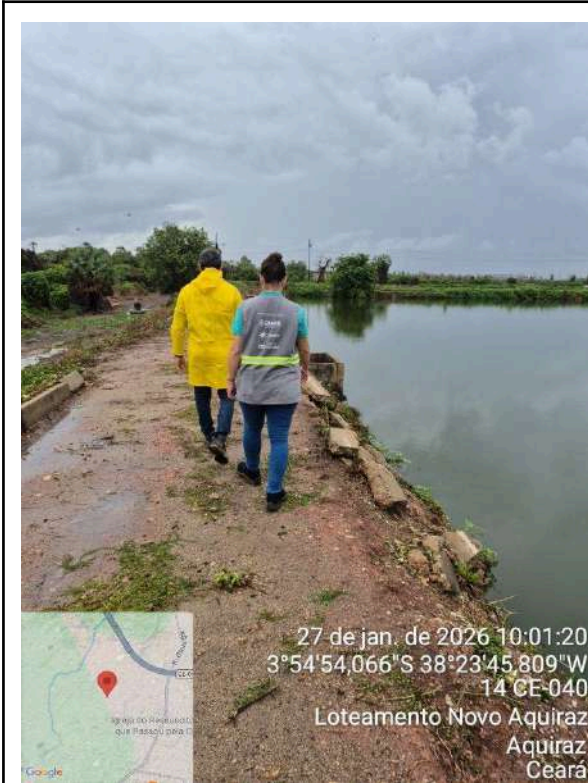
Foto 49 - ETE Aquiraz/Eusébio (lagoa de maturação): placas de concreto danificadas.

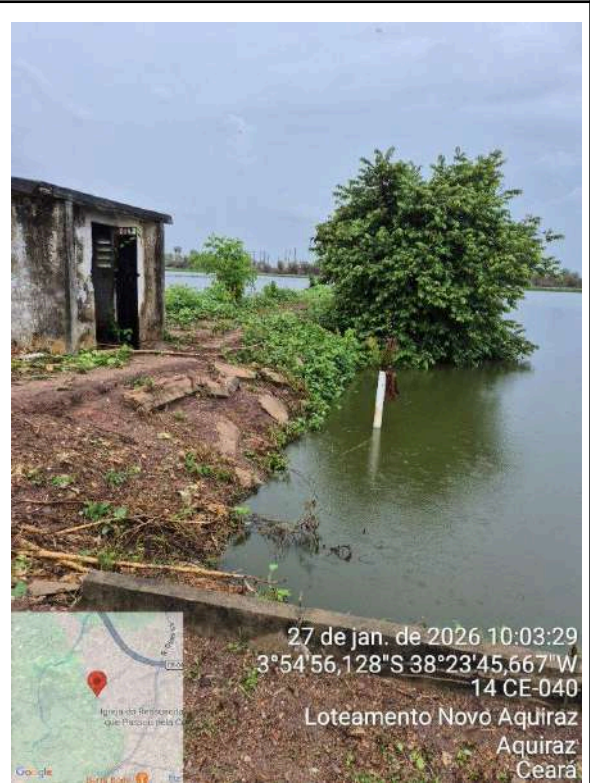
Foto 50 - ETE Aquiraz/Eusébio (lagoa de maturação): placas de concreto danificadas; presença de vegetação no entorno.
