RELATÓRIO DE FISCALIZAÇÃO
RF/CSB/0008/2026
(NUP: 13012.000793/2026-17) - (PCSB/CSB/0007/2025)

Assunto: Fiscalização dos Sistemas de Abastecimento de Água e Esgotamento Sanitário do Município de Aquiraz (Sede) e Localidades de Jacundá, Prainha, Riviera e Tapera/CE

COORDENADORIA DE SANEAMENTO BÁSICO

Fortaleza – CE
Março/2026

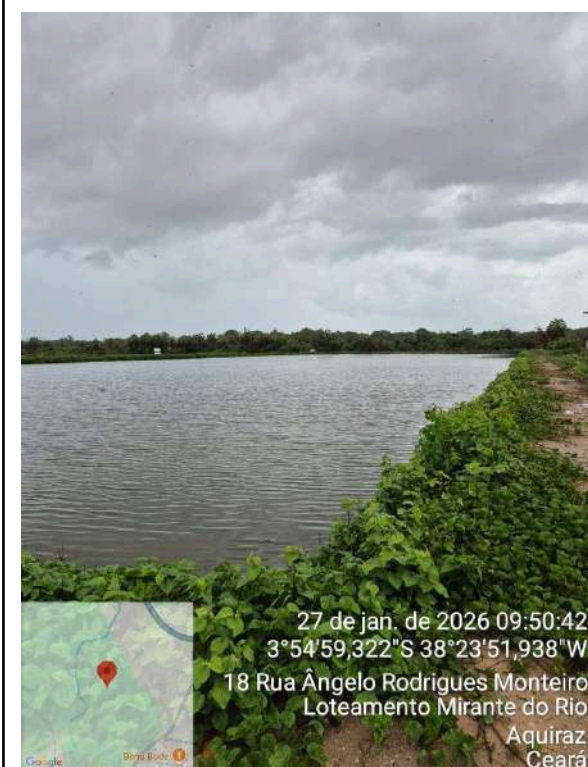
Foto 51 - ETE Aquiraz/Eusébio (lagoa de maturação): presença de vegetação no entorno.

Determinação D2 - A CAGECE deve realizar operação e manutenção adequada das unidades integrantes dos sistemas de abastecimento de água e de esgotamento sanitário, visando corrigir as não conformidades descritas na constatação C2.

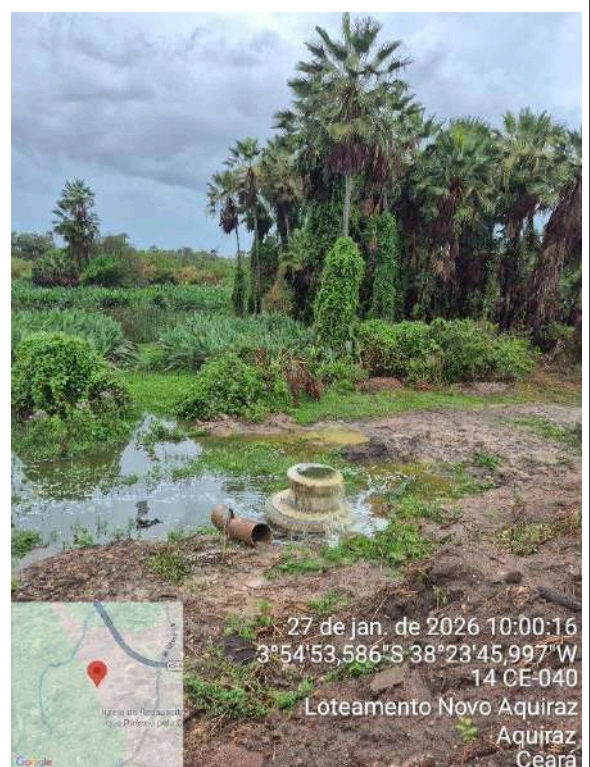
Foto 52 - ETE Aquiraz/Eusébio: extravasamento de esgoto.

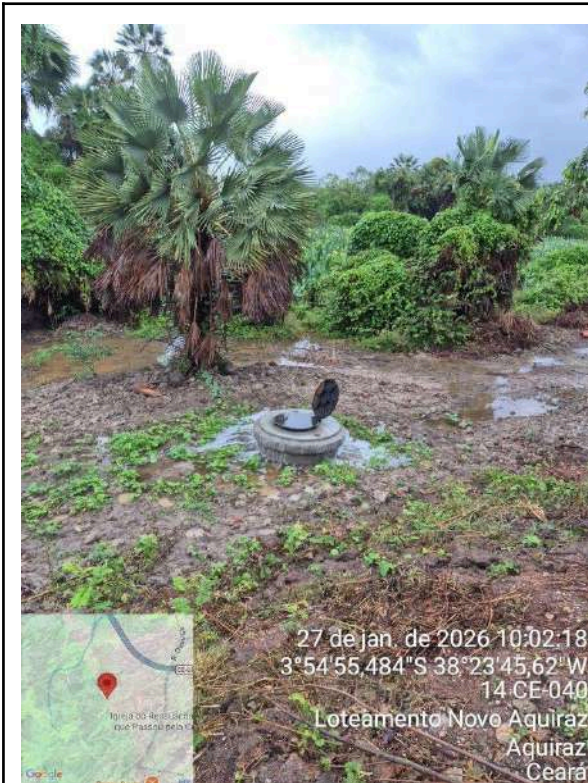
Foto 53 - ETE Aquiraz/Eusébio: extravasamento de esgoto.

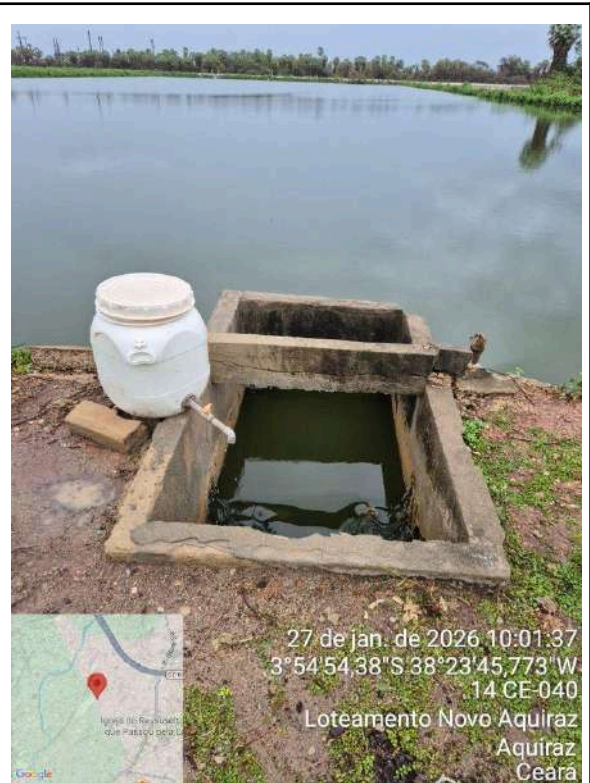
Foto 54 - ETE Aquiraz/Eusébio: ponto de dosagem química improvisado, sem controle adequado.

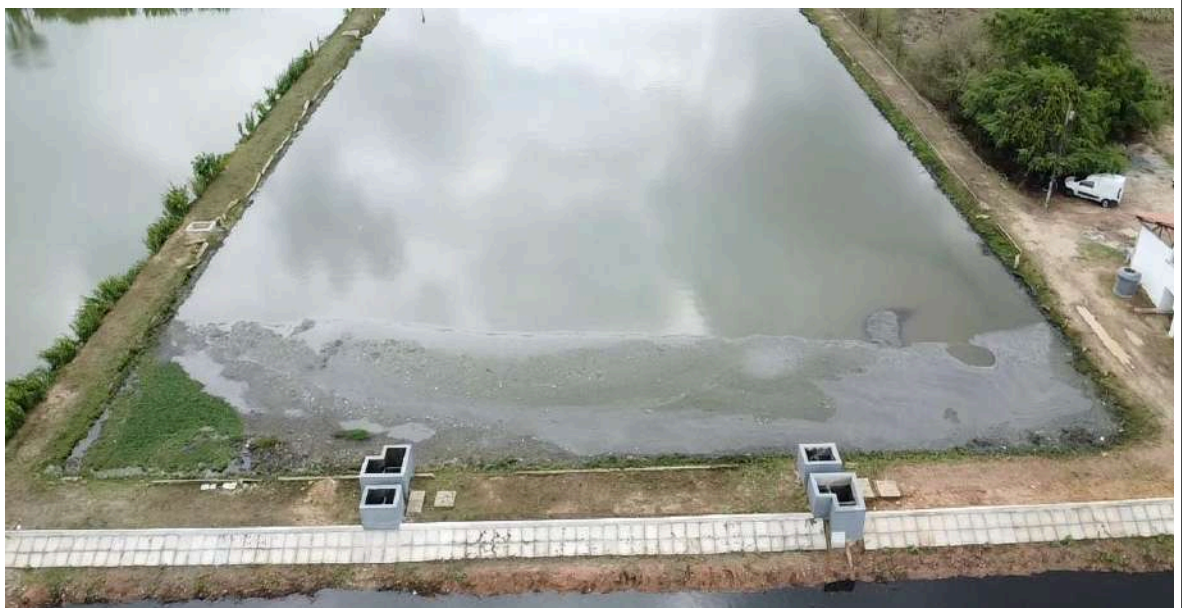
Foto 55 - ETE Aquiraz/Eusébio (lagoa anaeróbia): indícios de zonas mortas; presença de vegetação no entorno.

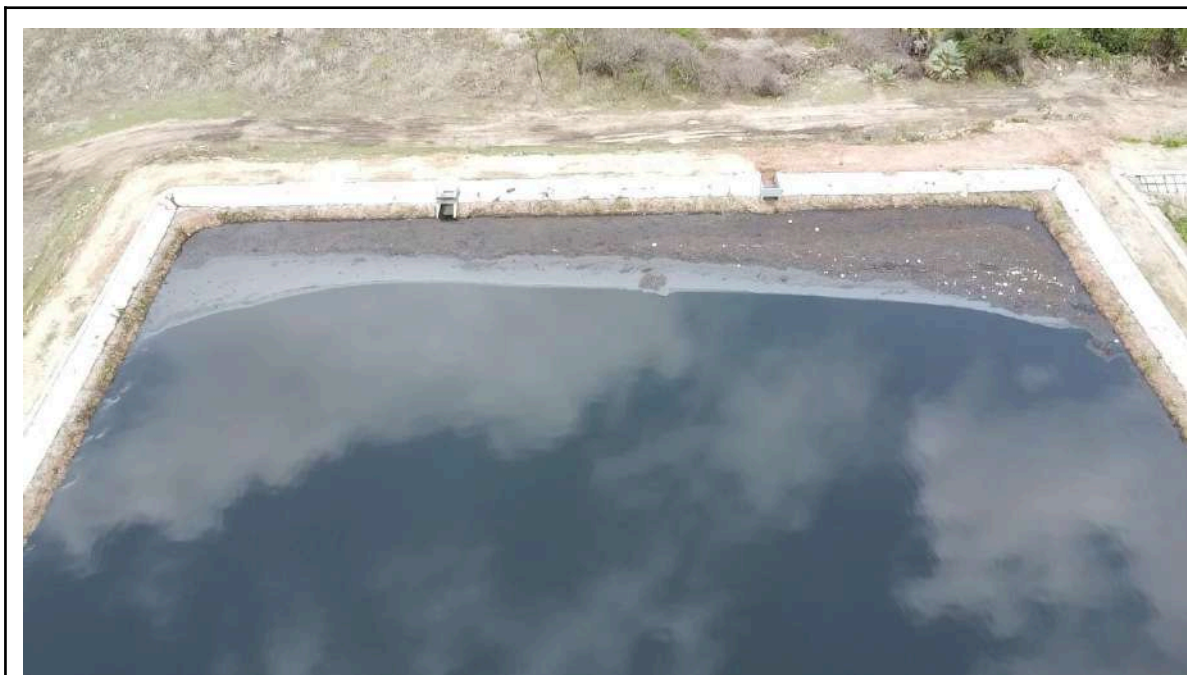
Foto 56 - ETE Aquiraz/Eusébio (lagoa anaeróbia): indícios de zonas mortas.

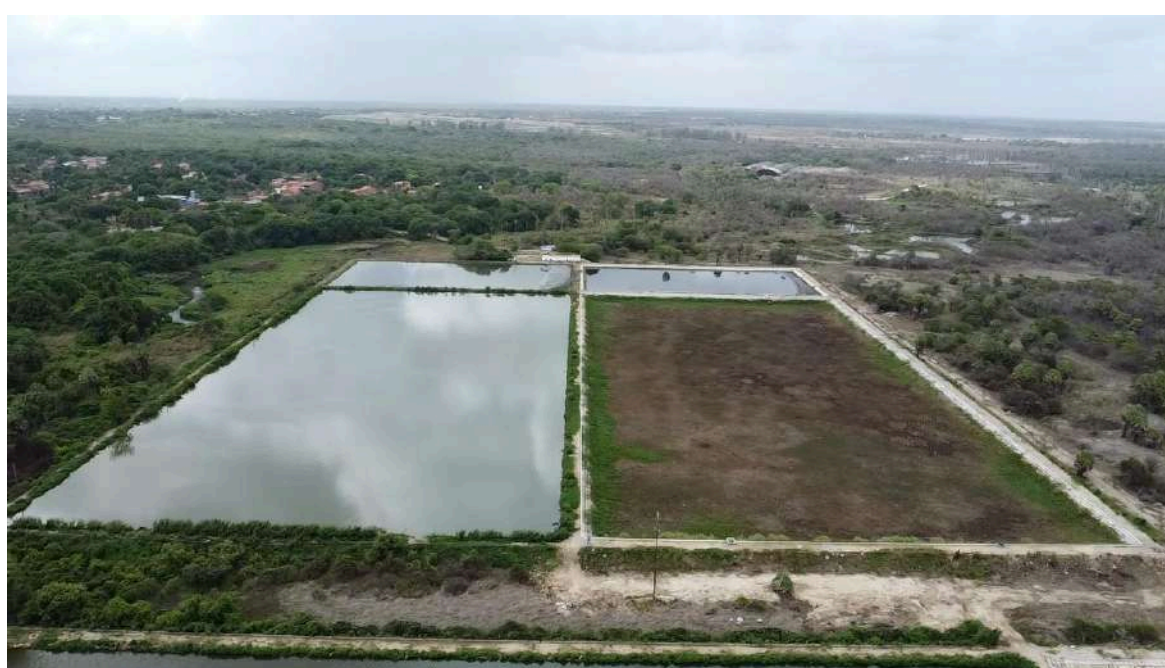
Foto 57 - ETE Aquiraz/Eusébio (lagoa facultativa): lagoa inoperante.

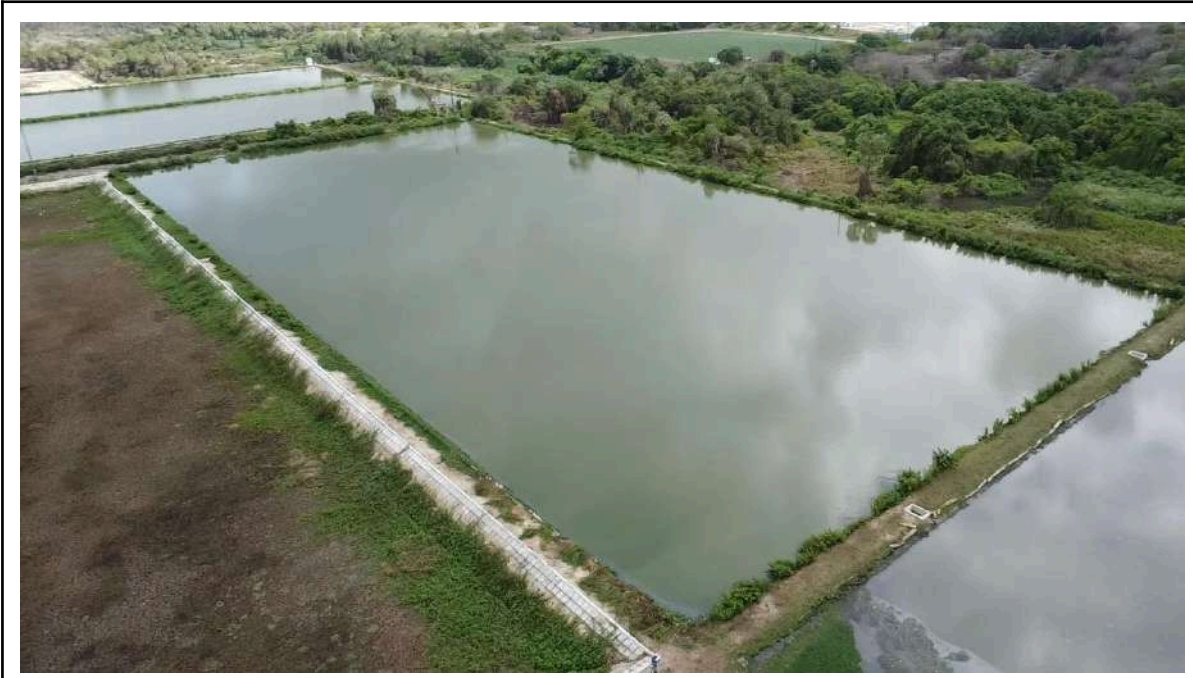
Foto 58 - ETE Aquiraz/Eusébio (lagoa facultativa): presença de vegetação no entorno.

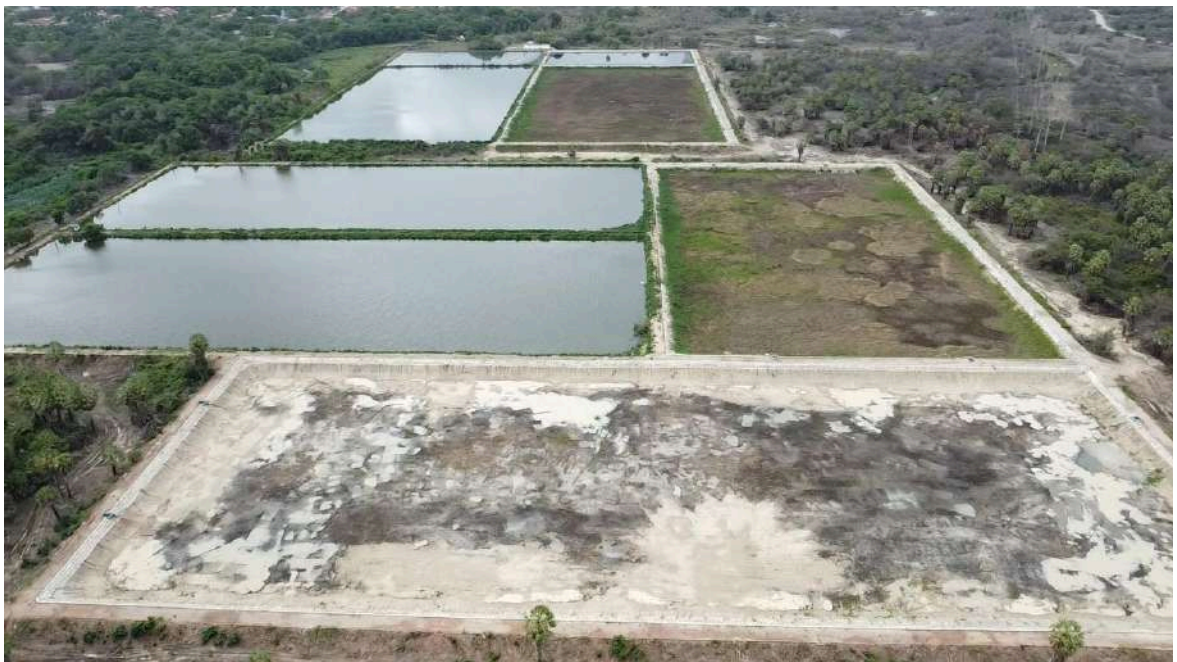
Foto 59 - ETE Aquiraz/Eusébio (lagoa de maturação): lagoas inoperantes.

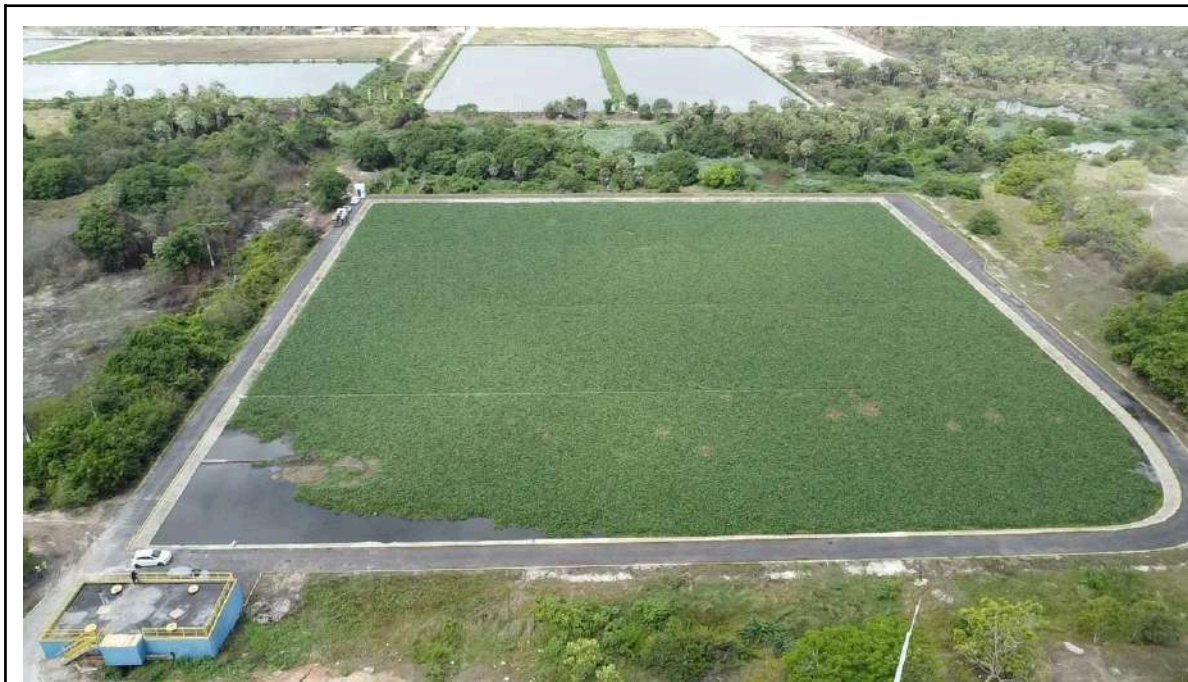
Foto 60 - ETE Riviera (lagoa de maturação): proliferação de macrófitas; indícios de assoreamento.

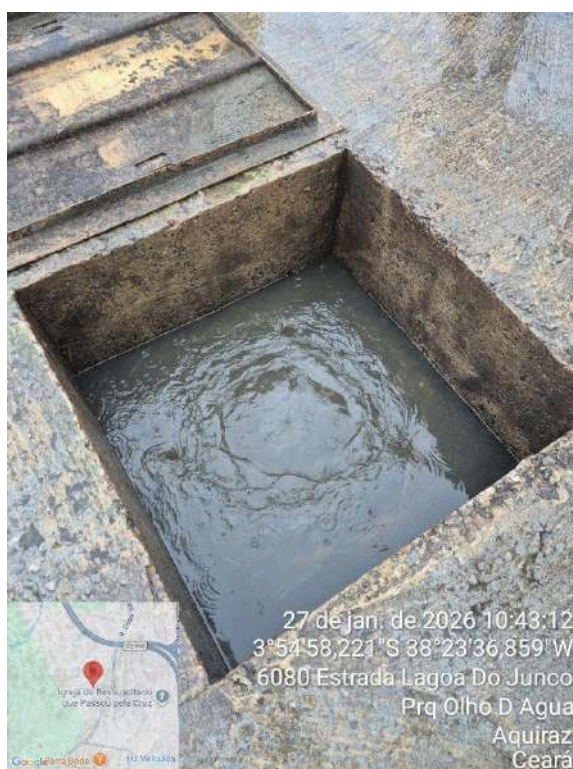
Foto 61 - ETE Riviera (UASB): rosetas entupidas.

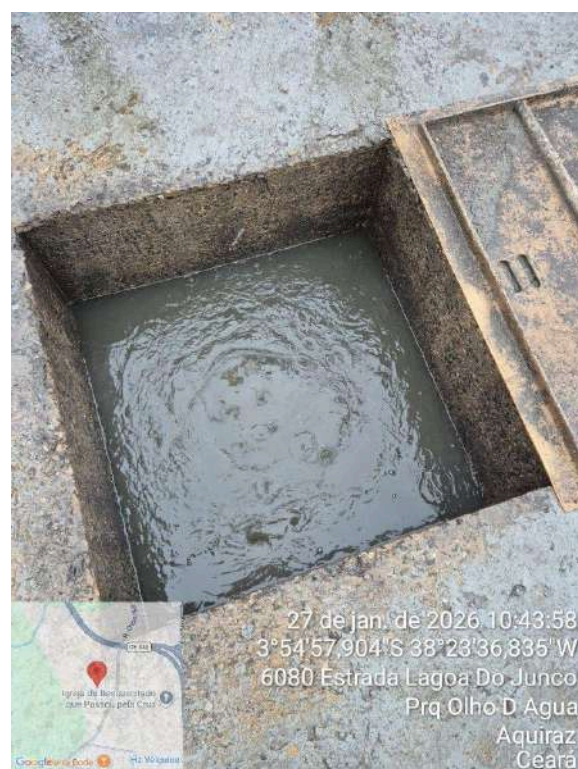
Foto 62 - ETE Riviera (UASB): rosetas entupidas.

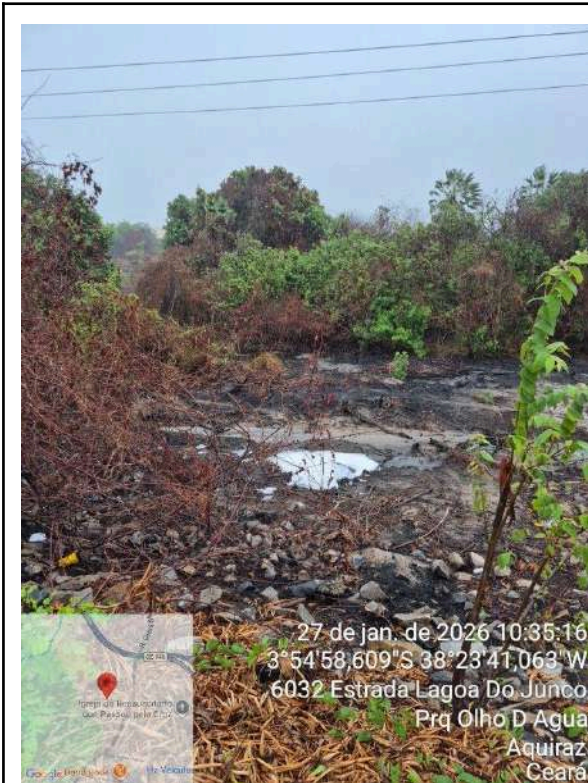
Foto 63 - ETE Riviera: extravasamento de esgoto.

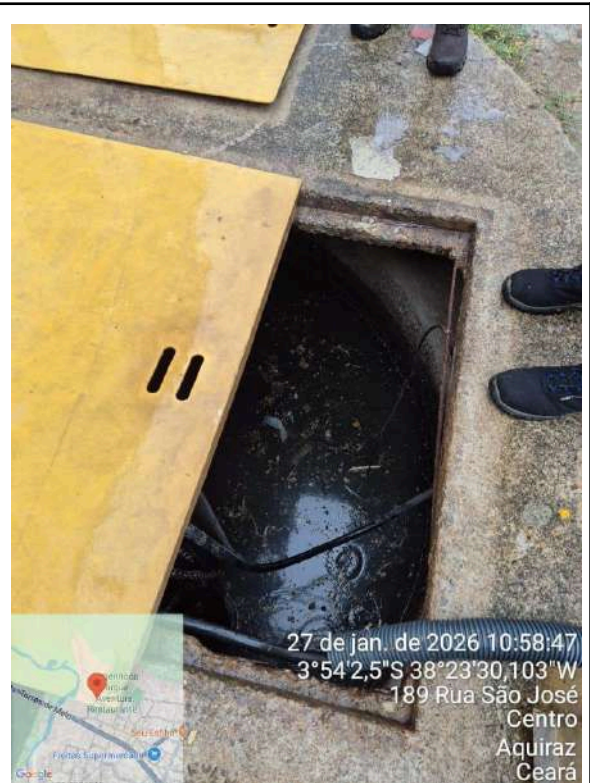
Foto 64 - EEE-01 (Aquiraz I): não possui tratamento preliminar.

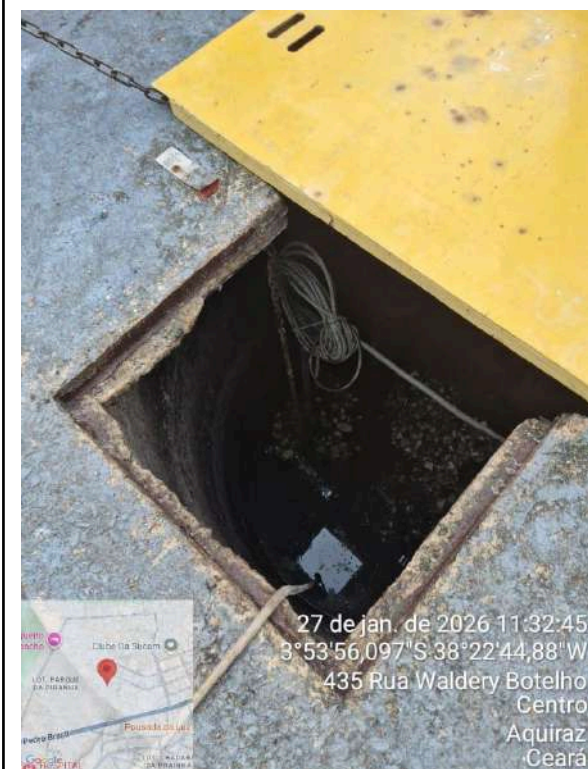
Foto 65 - EEE-02 (Aquiraz III): não possui tratamento preliminar.

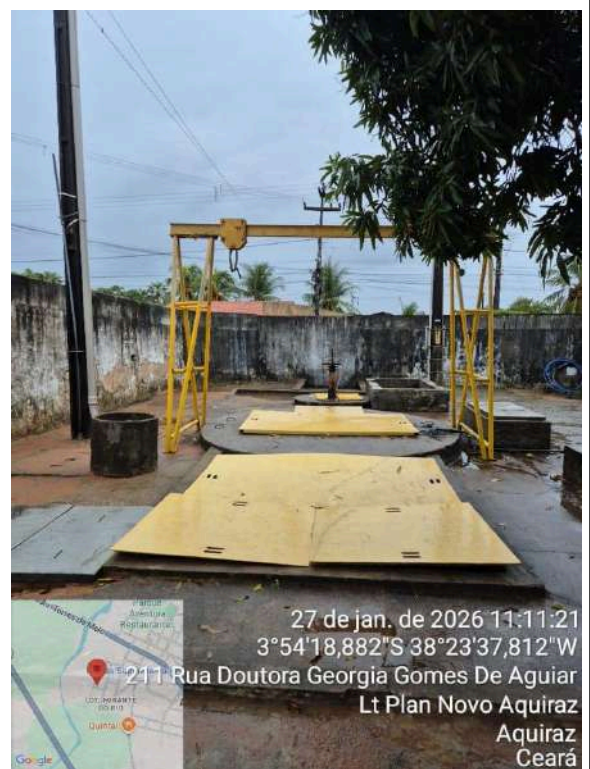
Foto 66 - EEE-03 (Aquiraz IV): não possui tratamento preliminar.

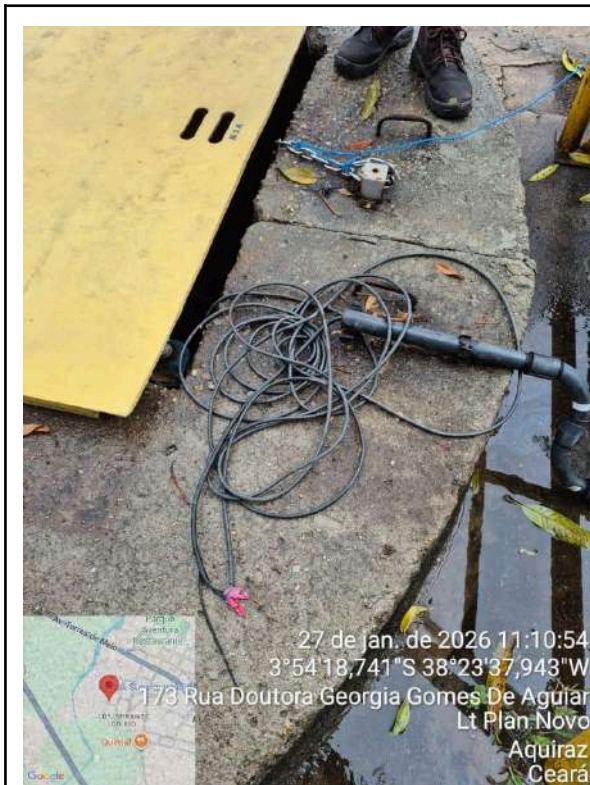
Foto 67 - EEE-03 (Aquiraz IV): fiação inadequada.

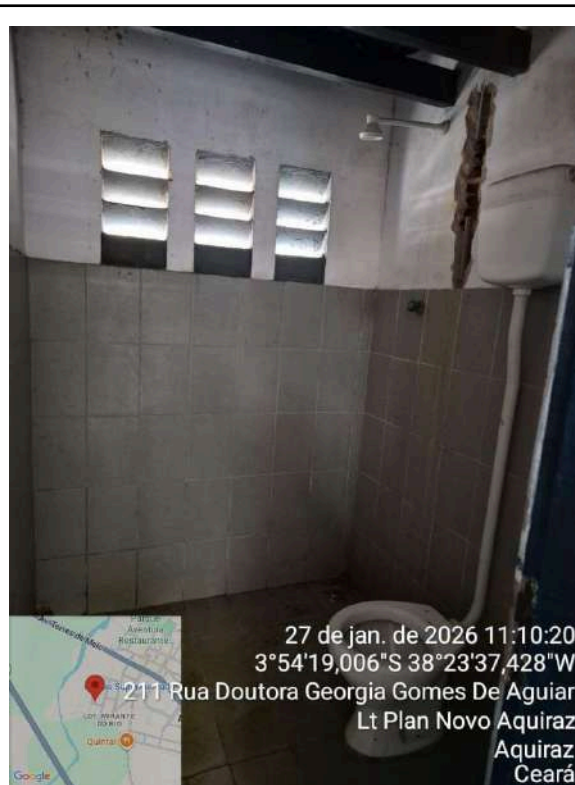
Foto 68 - EEE-03 (Aquiraz IV): banheiro impróprio para uso.

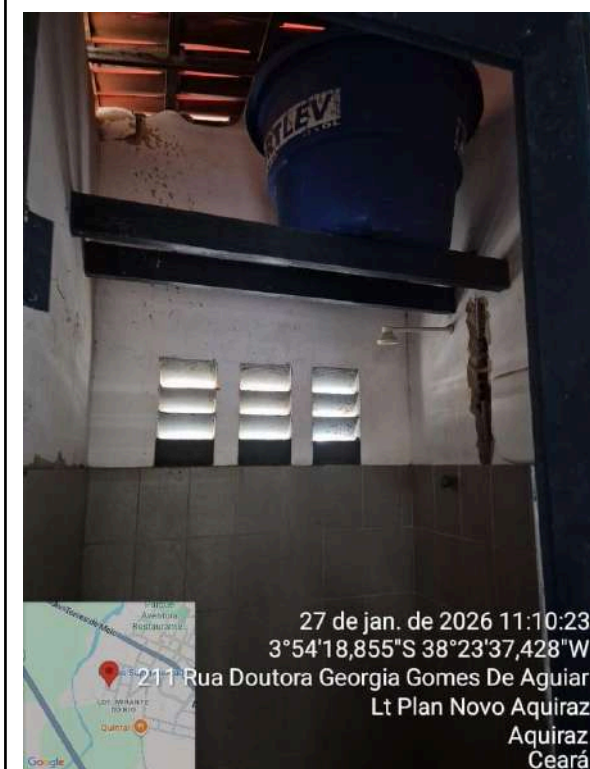
Foto 69 - EEE-03 (Aquiraz IV): caixa d'água com apoio inadequado; paredes com problemas estruturais.

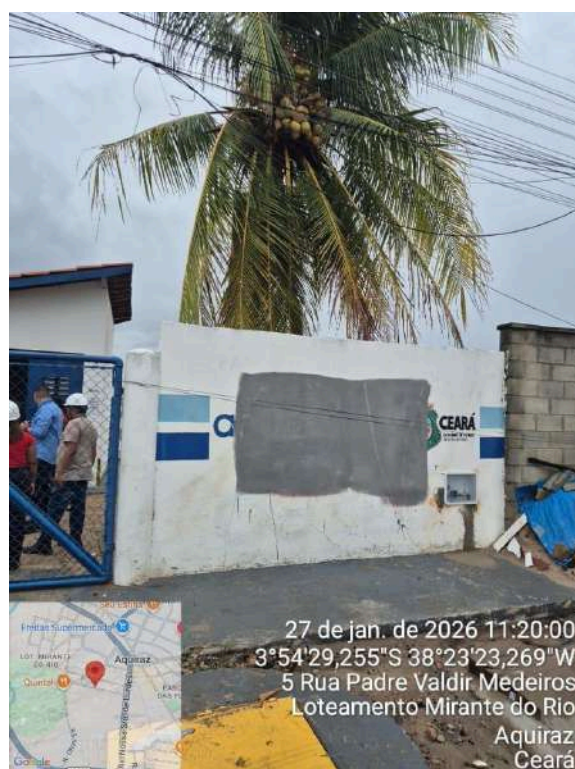
Foto 70 - EEE-04 (Aquiraz V): pintura de identificação.

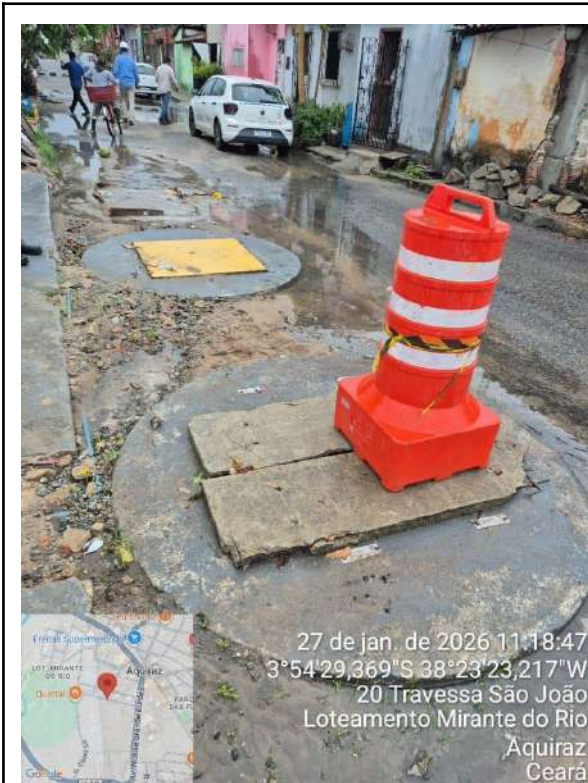
estão localizados na via (**Foto 70**).

Foto 71 - EEE-04 (Aciraz V): não possui tratamento preliminar; poços localizados na via.

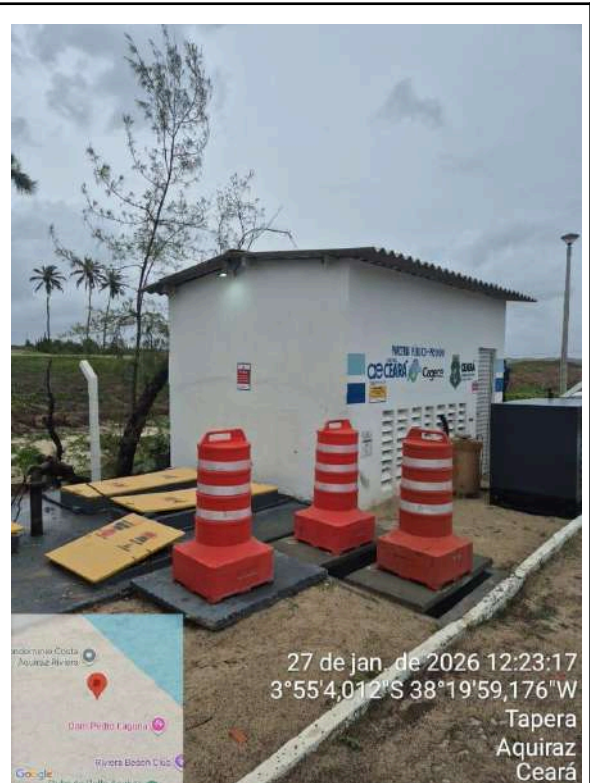
Foto 72 - EEE-32 (Condomínio Aciraz Riviera I): não possui tratamento preliminar.

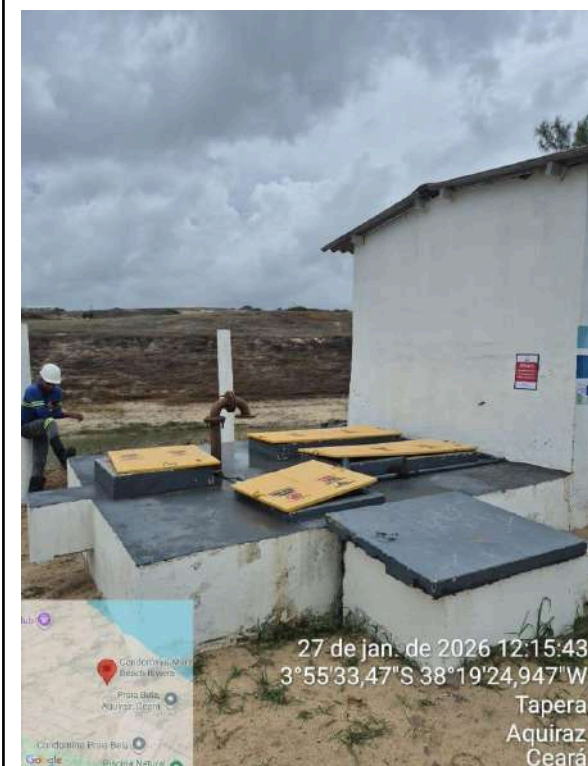
Foto 73 - EEE-33 (Condomínio Aciraz Riviera II): não possui tratamento preliminar.

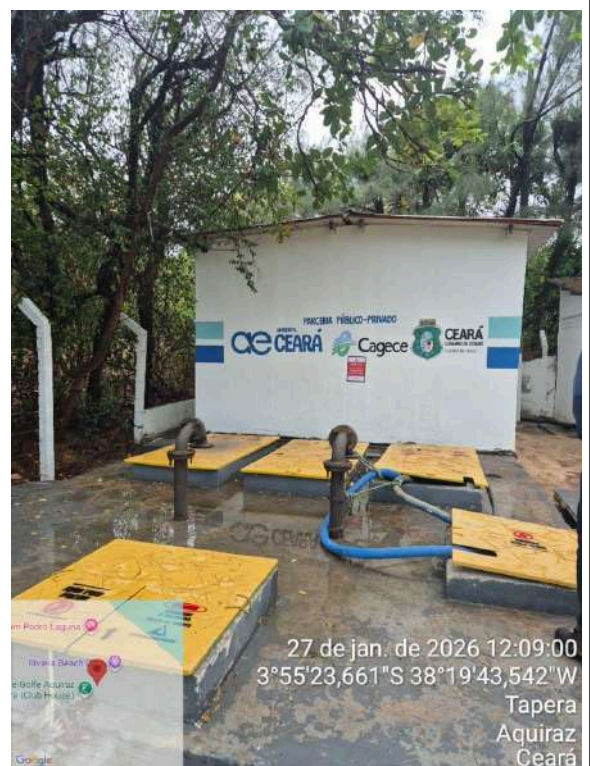
Foto 74 - EEE-34 (Condomínio Aciraz Riviera II): não possui tratamento preliminar.
