RELATÓRIO DE FISCALIZAÇÃO RF/CSB/0010/2026

Assunto: Fiscalização dos Sistemas de Abastecimento de Água do Município de Antonina do Norte (Sede) e Localidades de Riacho Grande e Taboleiro dos Mendes/CE

COORDENADORIA DE SANEAMENTO BÁSICO

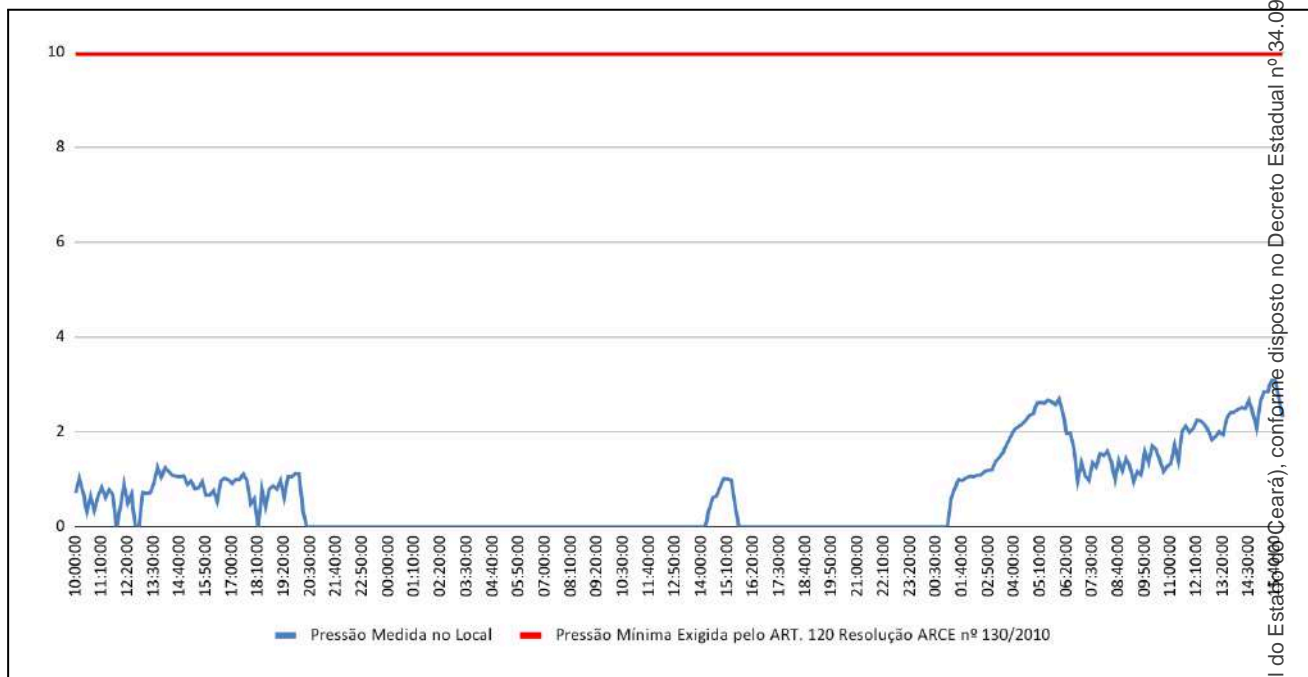
Figura 2 - Monitoramento da pressão no SI de Antonina do Norte, de 03/02/2026 a 05/02/2026, no endereço: Rua Padre Cícero, 331 - CEP 63.570-000.

→ **Ponto 1** – Rua Padre Cícero, 331 - CEP 63.570-000: no período de 03/02/2026 10h00 à 05/02/2026 16h00, 100,000% das 305 medições apresentaram pressões abaixo de 10 mca (**Figura 2**);

A ARCE realizou medição contínua de pressão, com instalação do aparelho *datalogger* na rede de distribuição do SI de Antonina do Norte (Sede), no endereço Rua Padre Cícero, 331 - CEP 63.570-000, no período de 03/02/2026 à 05/02/2026. Constatou-se descontinuidade no abastecimento no dia 03/02/2026 às 20h10 a 05/02/2026 às 01h00, onde 58,03% das 305 medições apresentaram pressões abaixo de 1 mca (**Figura 2**).

Determinação D1 - A CAGECE deve fornecer água com pressão de acordo com os limites estabelecidos pela ARCE, visando corrigir as não conformidades verificadas na constatação C1.

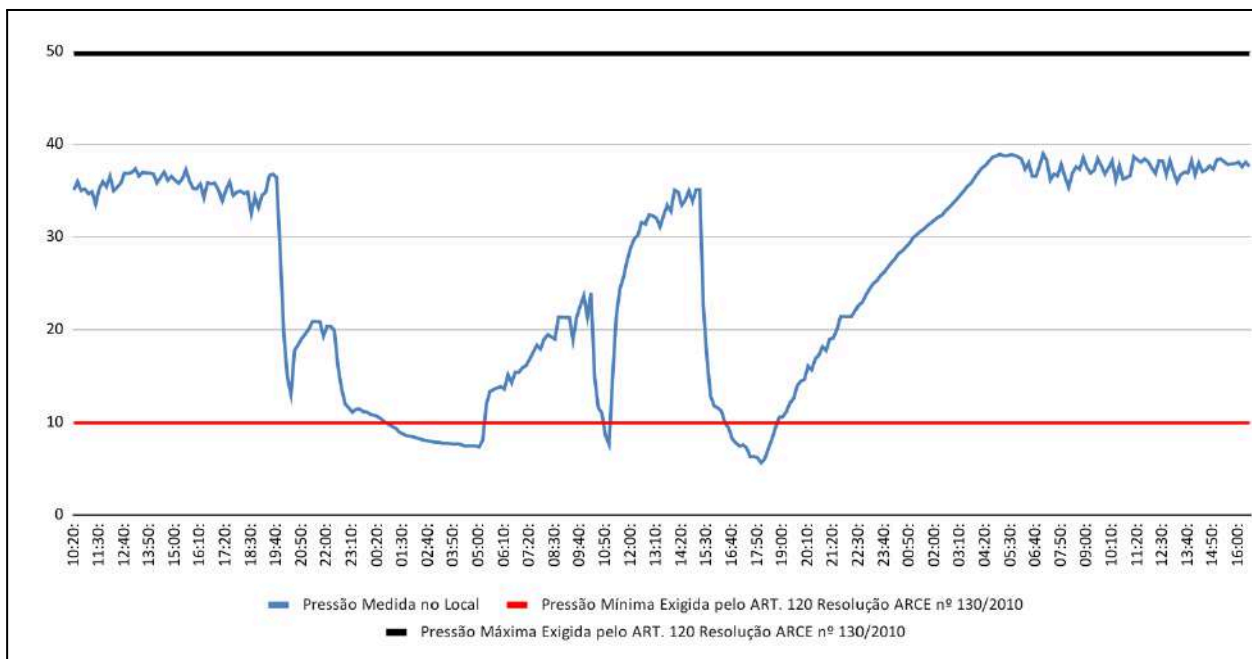
Figura 3 - Monitoramento da pressão no SI de Antonina do Norte, de 03/02/2026 a 05/02/2026, no endereço: Rua Raimundo M. Rates, CEP 63.570-000.

→ **Ponto 2** – Rua Raimundo M. Rates, CEP 63.570-000: no período de 03/02/2026 10h20 à 05/02/2026 16h30, 13,40% das 305 medições apresentaram pressões abaixo de 10 mca (**Figura 3**).

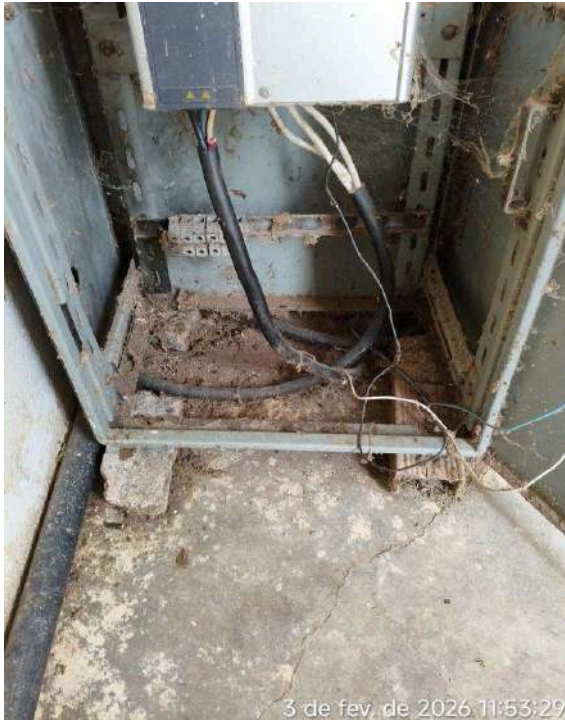
Foto 1 - Casa dos Quadros de Comando: Quadro instalado sobre base improvisada e fios / cabos sem eletrodutos de proteção e isolamento.

Determinação D3 - A CAGECE deve cumprir as normas técnicas e os procedimentos estabelecidos para a implantação / manutenção das instalações dos sistemas de abastecimento de água, visando corrigir as não conformidades descritas na constatação C3.

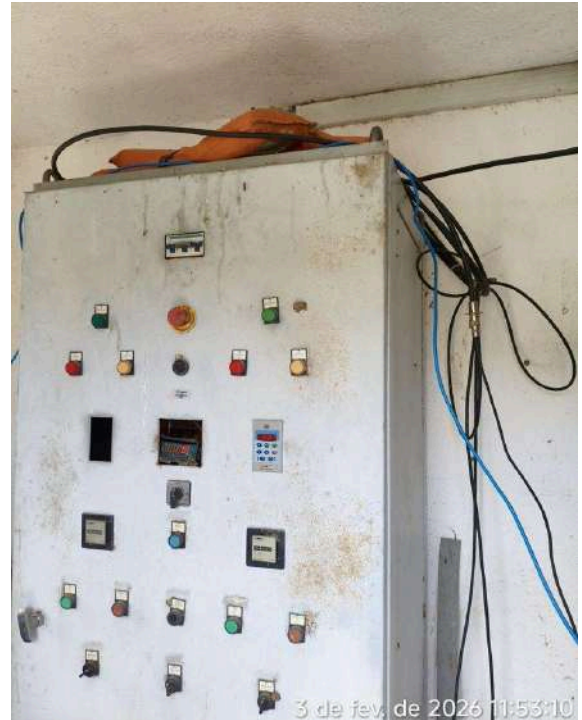
Foto 2 - Casa dos Quadros de Comando: fios / cabos sem eletroduto de proteção e isolamento.

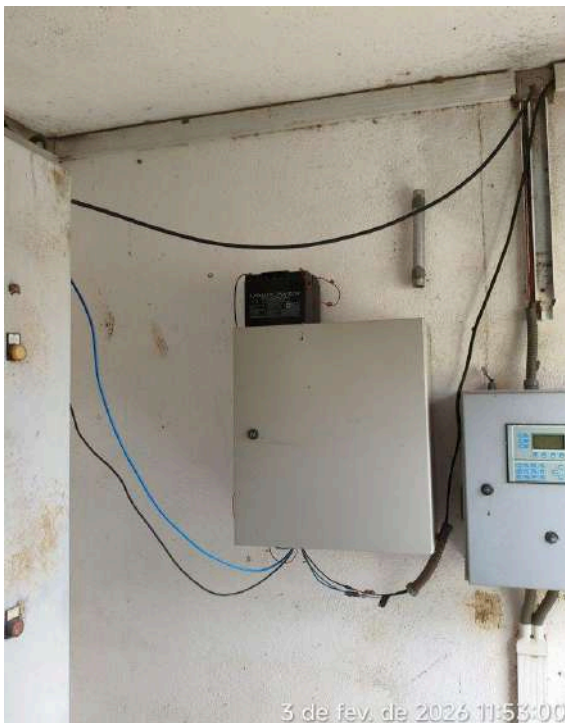
Foto 3 - Casa dos Quadros de Comando: fios / cabos sem eletroduto de proteção e isolamento.

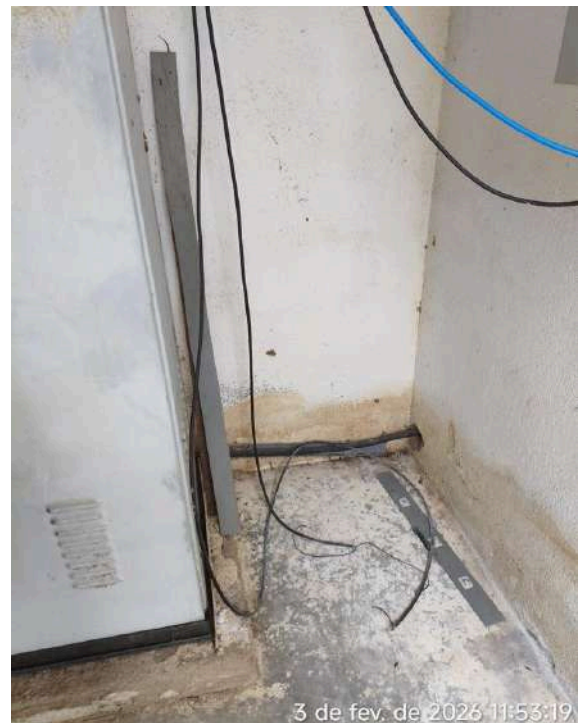
Foto 4 - Casa dos Quadros de Comando: fios / cabos sem eletroduto de proteção e isolamento com pontas soltas sobre o piso.

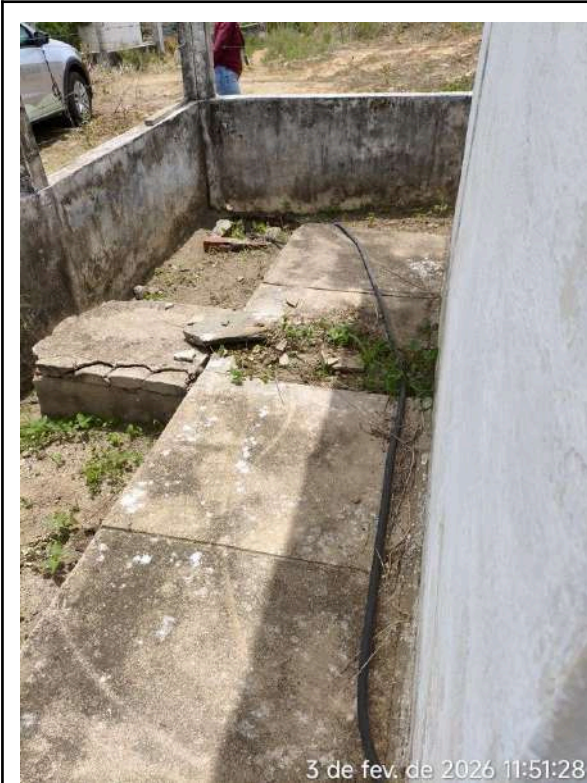
Foto 5 - Casa dos Quadros de Comando: fios / cabos sem eletroduto de proteção e isolamento sobre a calçada.

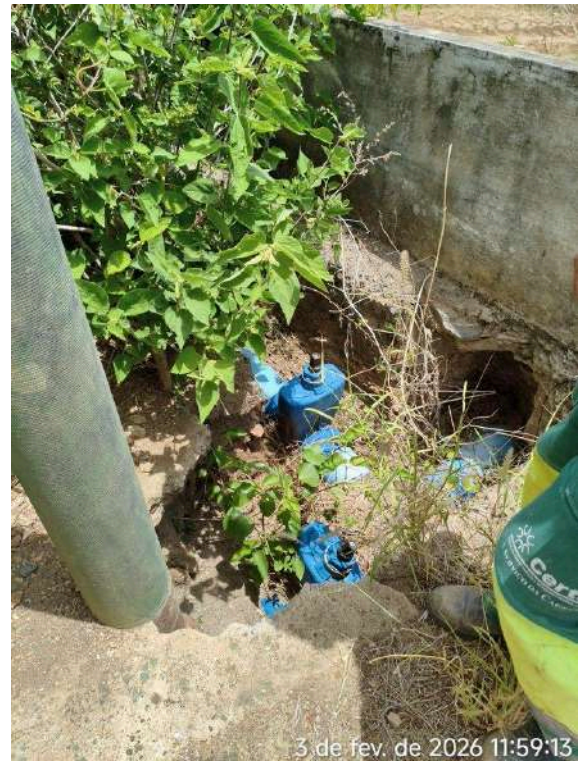
Foto 6 - Torre de Equilíbrio (TE-02): registros de manobras instalados sem caixa de proteção.

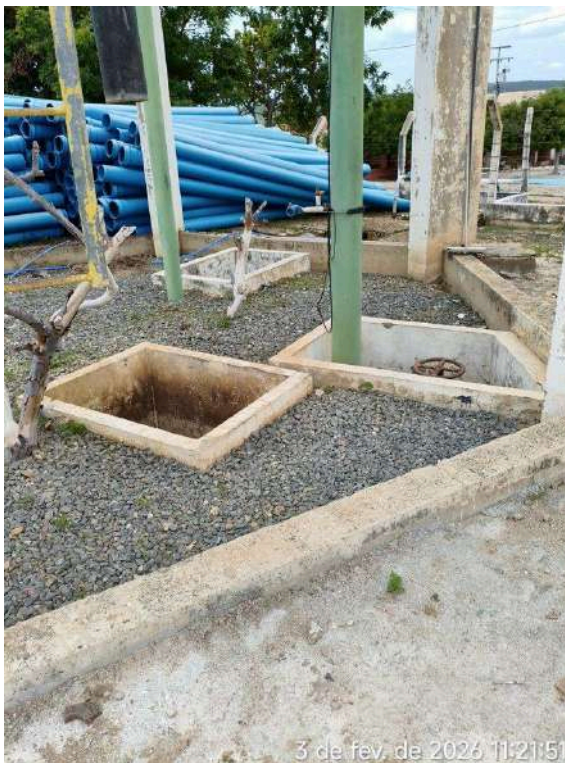
Foto 7 - caixas de proteção e inspeção sem tampas.

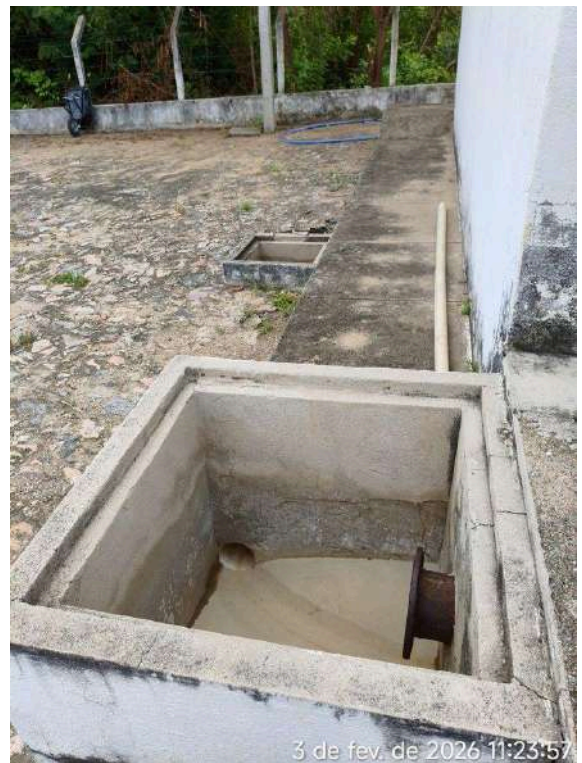
Foto 8 - caixa de proteção e inspeção sem tampa.

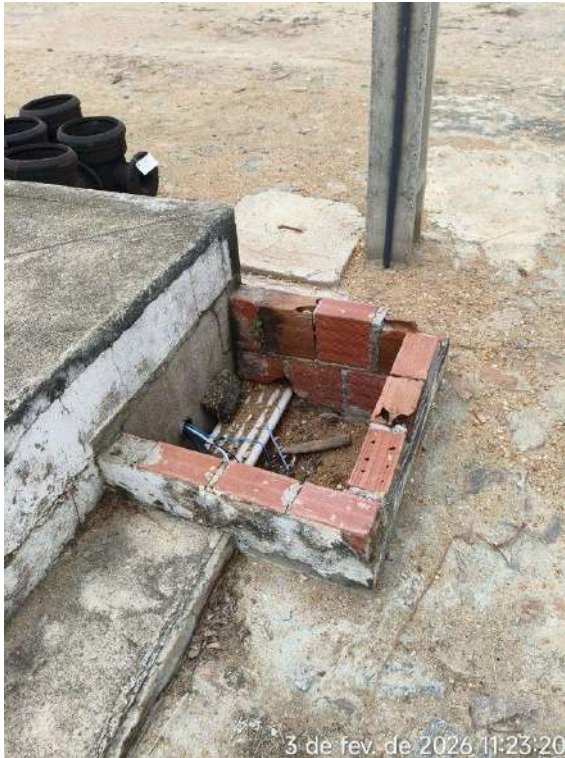
Foto 9 - caixa de proteção e inspeção sem tampa.

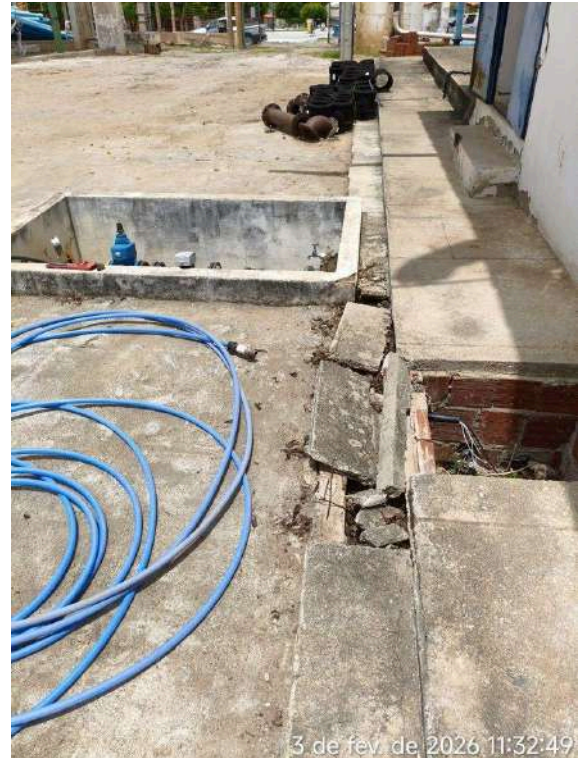
Foto 10 - caixas de proteção e inspeção sem tampa.

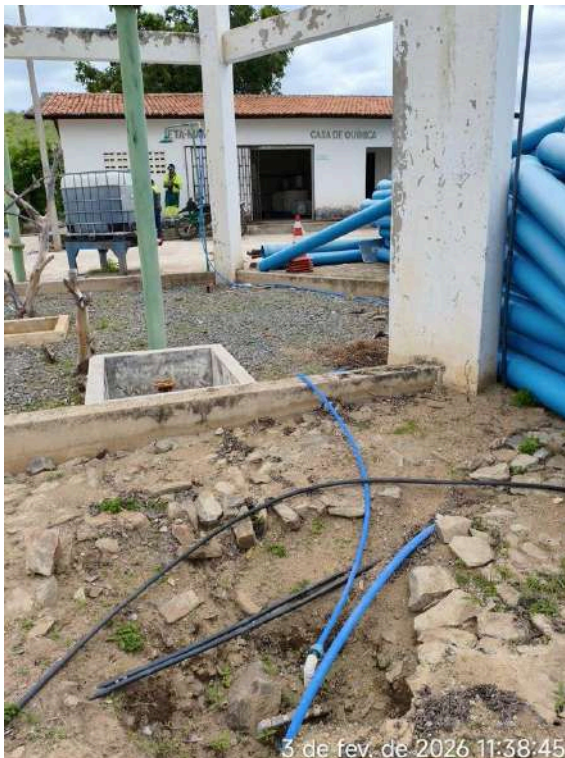
Foto 11 - caixa de proteção e inspeção sem tampa e tubulação exposta por sobre o solo da área de circulação do pátio.

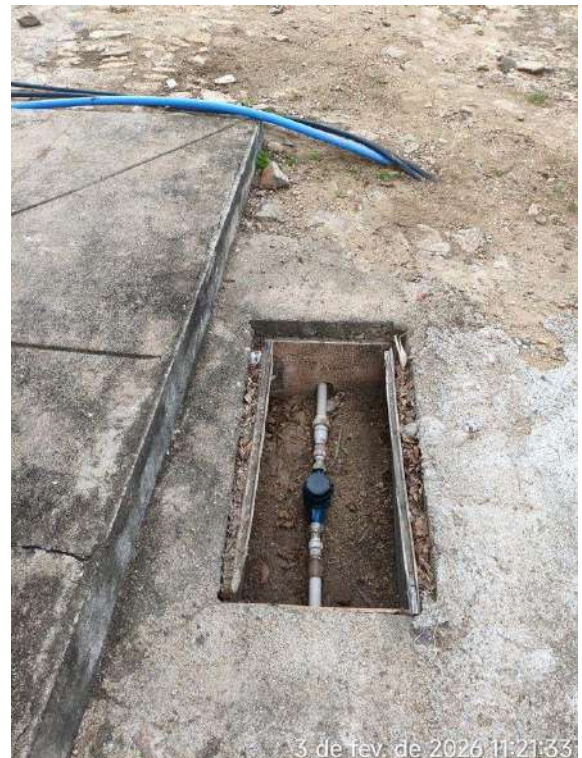
Foto 12 - caixa de proteção e inspeção sem tampa/grade e tubulação exposta na área de circulação do pátio.

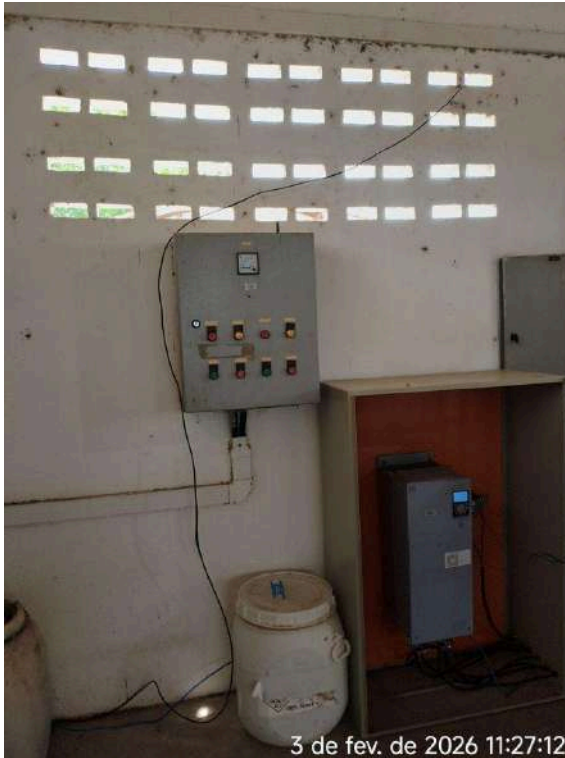
Foto 13 - Casa de bombas: fios / cabos instalados através de cobogós e sem eletrodutos de proteção e isolamento.

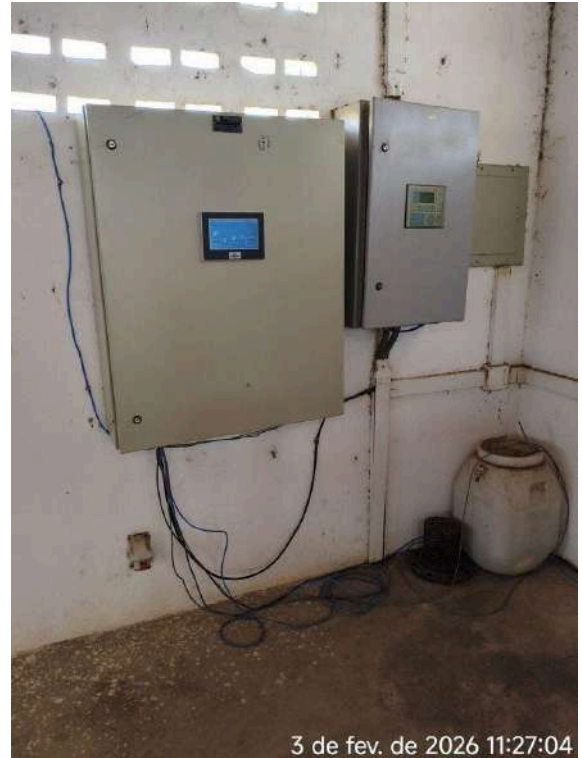
Foto 14 - Casa de bombas: fios / cabos instalados através de cobogós e sem eletrodutos de proteção e isolamento.

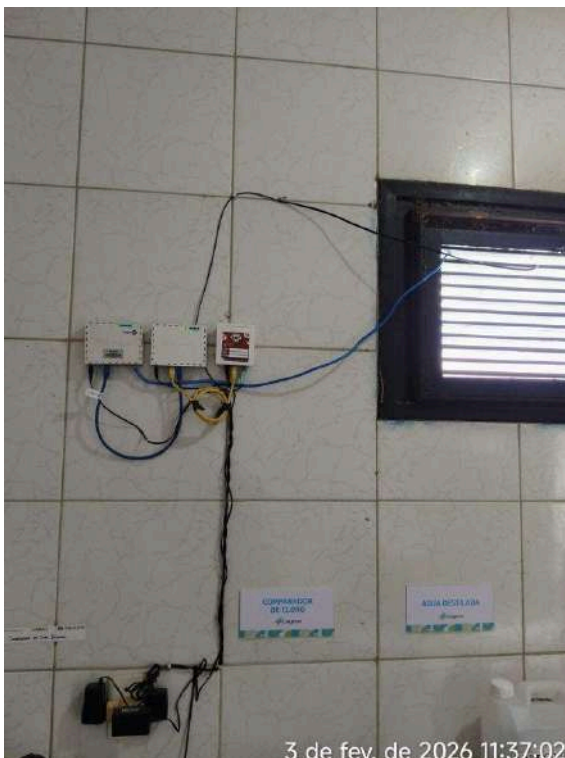
Foto 15 - Estação de Cloro / Casa de Química: fios / cabos instalados através de venezianas de janela e sem eletrodutos de proteção e isolamento.

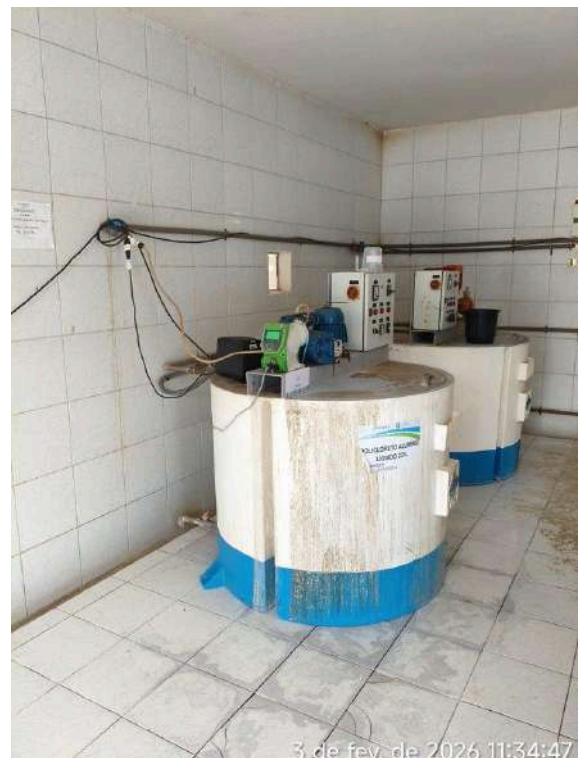
Foto 16 - Estação de Cloro / Casa de Química: fios / cabos instalados sem eletrodutos de proteção e isolamento.

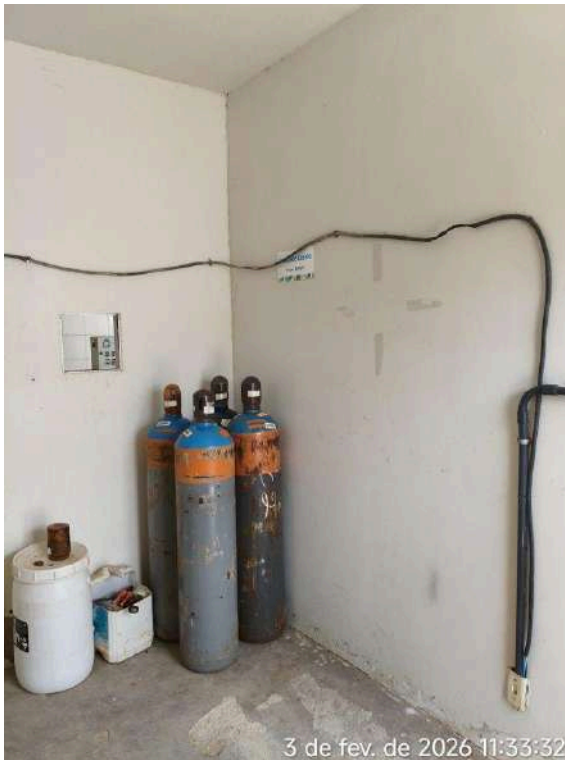
Foto 17 - Estação de Cloro / Casa de Química: fios / cabos instalados sem eletrodutos de proteção e isolamento.

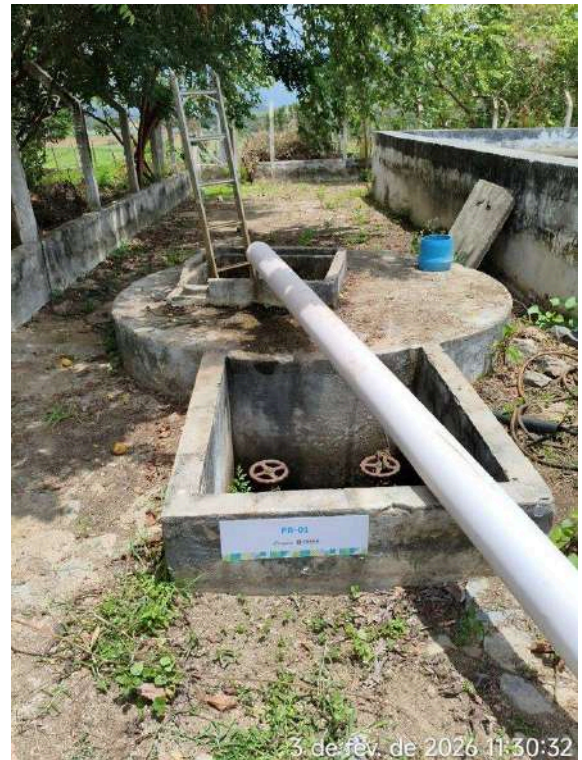
Foto 18 - ETRG: poço de reunião de água de recuperação sem tampa/grade de proteção da abertura de inspeção.

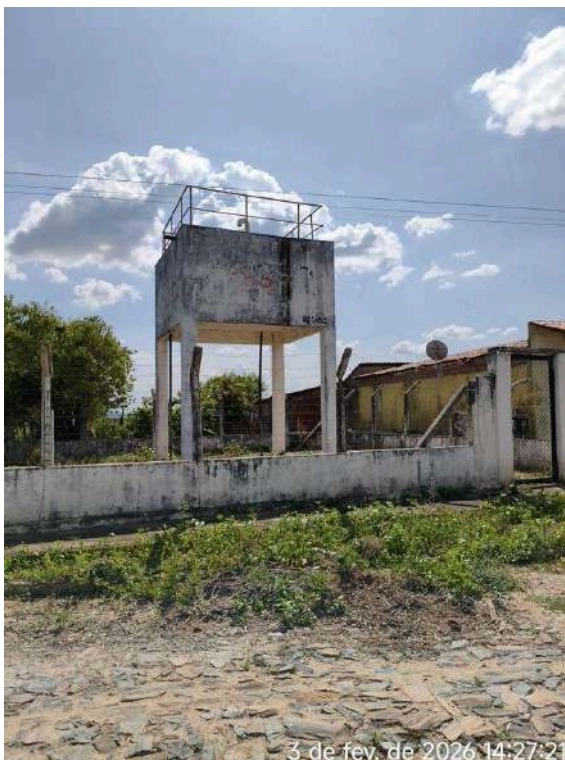
Foto 19 - REL-02 (Vila Mariana): não possui escada de acesso.

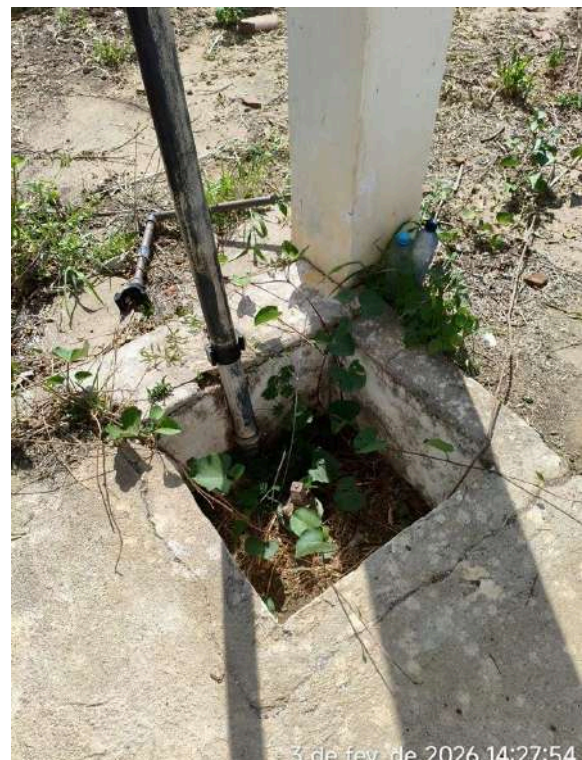
Foto 20 - REL-02 (Vila Mariana): caixa de proteção e inspeção sem tampa/grade.

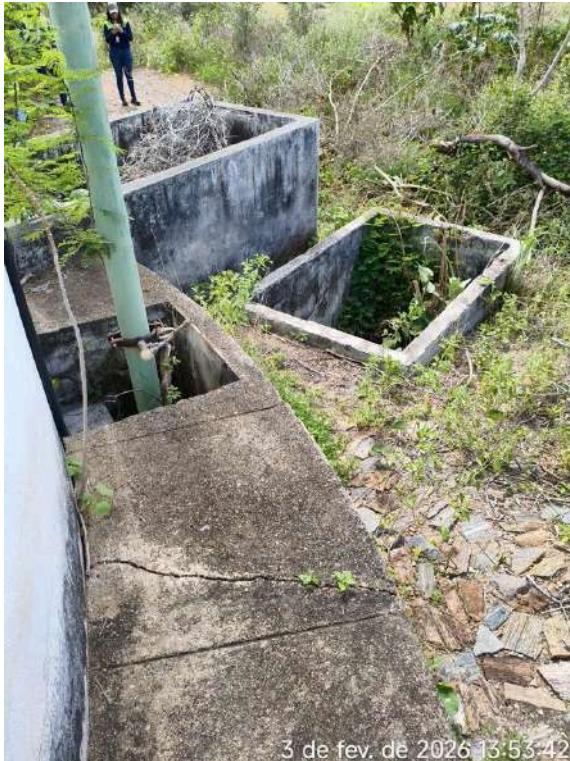
Foto 21 - RAP-04: caixas de proteção e inspeção sem tampa/grade.

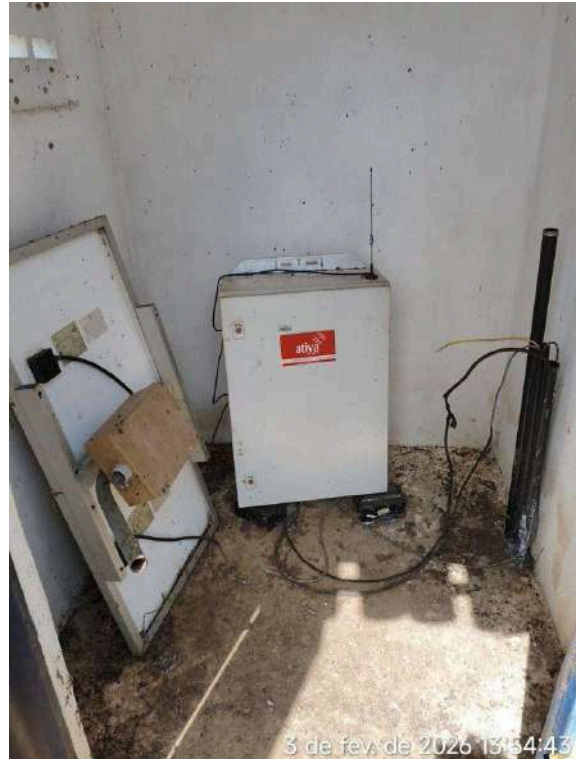
Foto 22 - RAP-04: quadro de comando instalado sobre base improvisada e fios / cabos sobre o piso sem eletrodutos de proteção e isolamento.

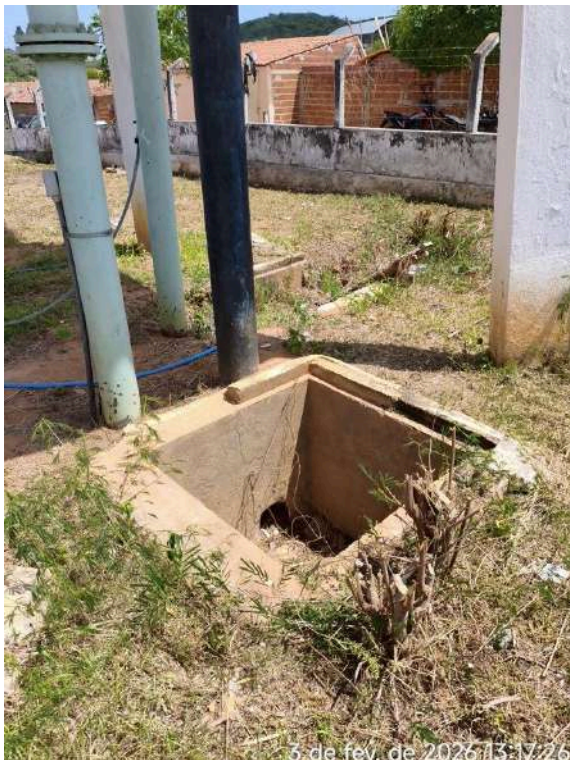
Foto 23 - Escritório: caixas de proteção e inspeção danificadas e sem tampa/grade.

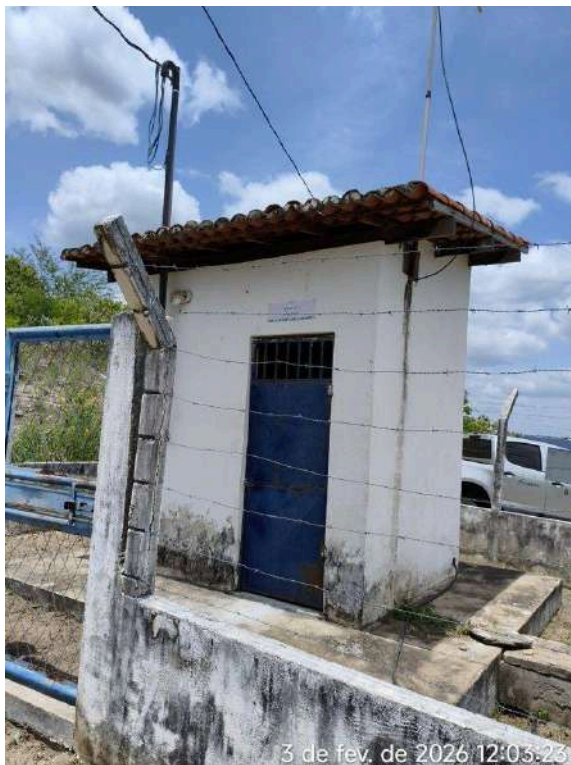
- Casa dos Quadros de Comando: estrutura com pintura e identificação desgastada e ausência de iluminação funcional interna e externa (**Fotos 24 a 26**).
- Adutora: caixas de descarga e ventosas apresentam caixas de proteção e inspeção com tampas quebradas ou ausentes ao longo da linha da adutora (**Fotos 27 a 29**).
- Torre de Amortecimento (TAU): as duas torres (TAU-01 e TAU-02) apresentam estrutura com pintura e identificação desgastadas e problemas nas trancas dos portões; a torre TAU-01 está inacessível devido à vegetação crescida; a torre TAU-02 apresenta cerca danificada e vazamento no registro de manobra da adutora que abastece Serra Grande (**Fotos 30 a 34**).
- Torre de Equilíbrio: as duas torres (TE-01 e TE-02) apresentam crescimento excessivo de vegetação e pintura deteriorada; a torre TE-02 apresenta vazamentos e/ou transbordamento (**Fotos 35 e 37**).

Foto 24 - Casa dos Quadros de Comando (EECS-02): estrutura com pintura e identificação desgastada.

Determinação D4 - A CAGECE deve realizar operação e manutenção adequada das unidades integrantes dos sistemas de abastecimento de água e de esgotamento sanitário, visando corrigir as não conformidades descritas na constatação C4.

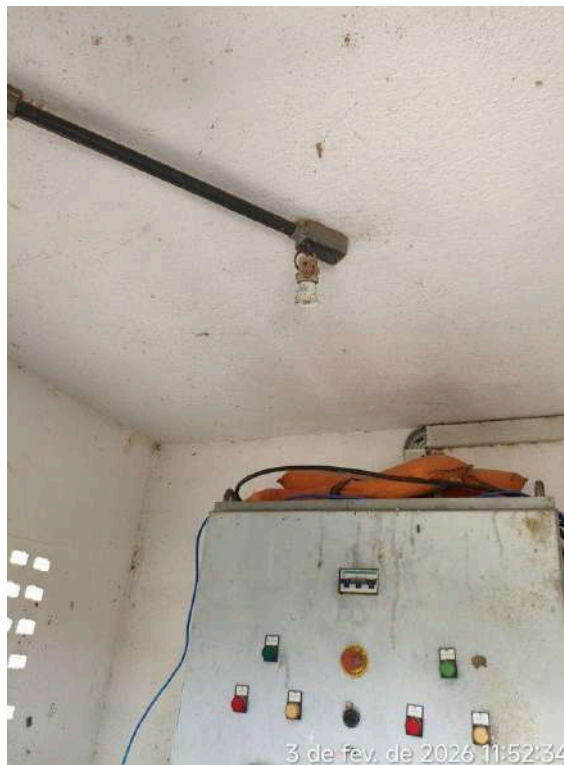
Foto 25 - Casa dos Quadros de Comando (EECS-02): ausência de iluminação funcional (interna).

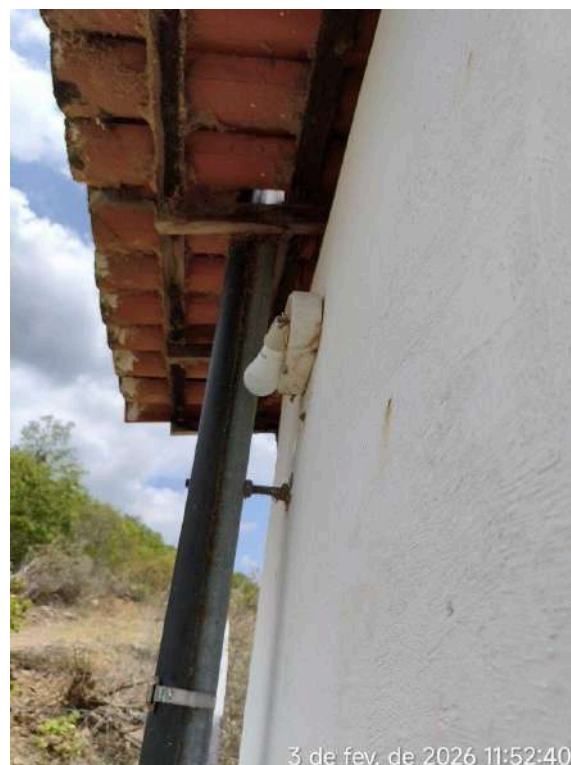
Foto 26 - Casa dos Quadros de Comando (EECS-02): ausência de iluminação funcional (externa).

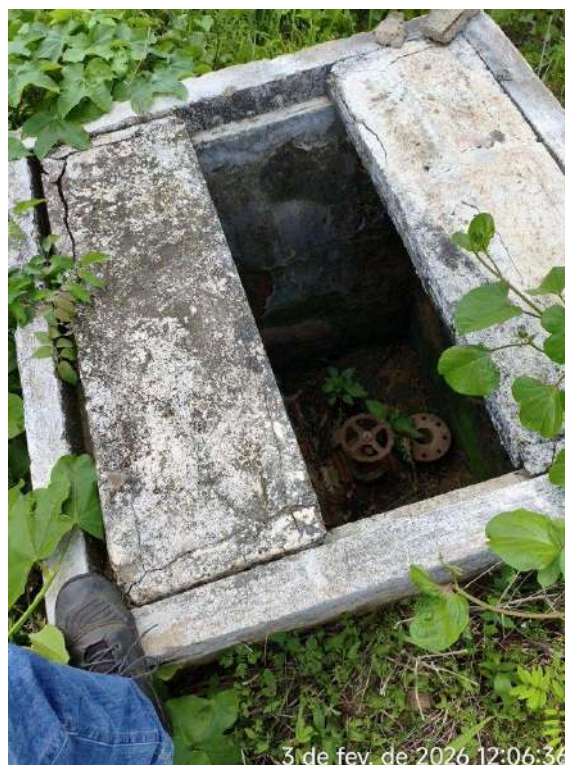
Foto 27 - Adutora: com tampas quebradas ou ausentes ao longo da linha da adutora.

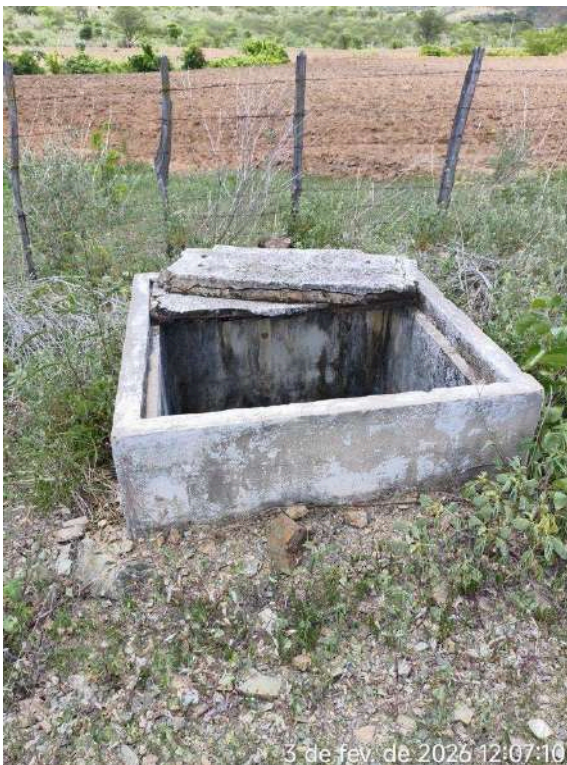
Foto 28 - Caixas de descarga e ventosas: com tampas quebradas ou ausentes ao longo da linha da adutora.

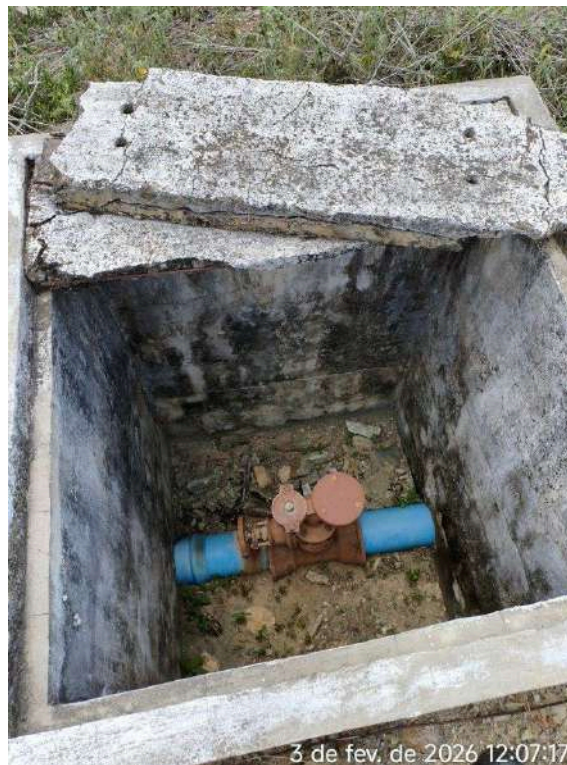
Foto 29 - Caixas de descarga e ventosas: com tampas quebradas ou ausentes ao longo da linha da adutora.

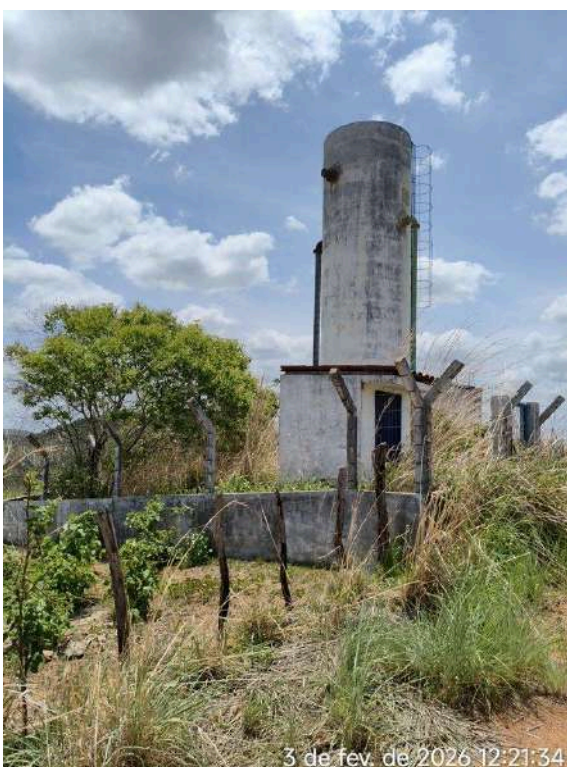
Foto 30 - Torre de Amortecimento (TAU-01): a infraestrutura inacessível tomada pela vegetação e apresenta pintura e identificação deterioradas.

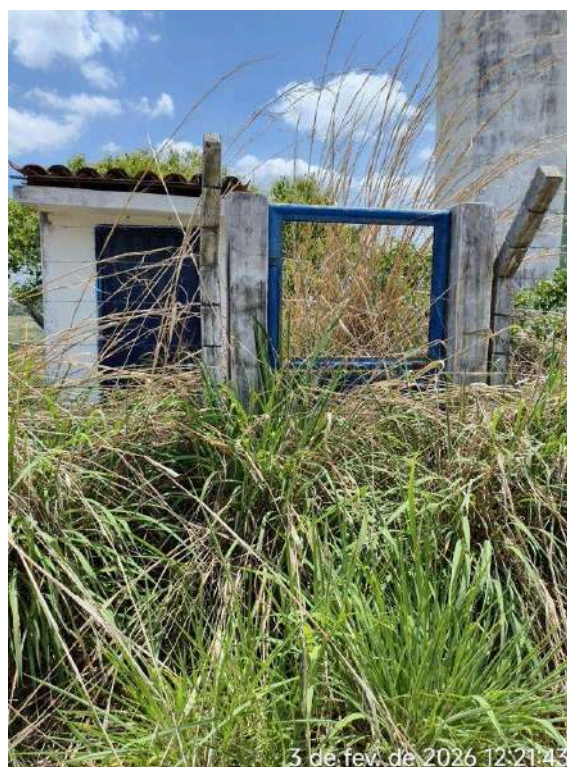
Foto 31 - Torre de Amortecimento (TAU-01): a infraestrutura inacessível tomada pela vegetação e problema na tranca do portão.

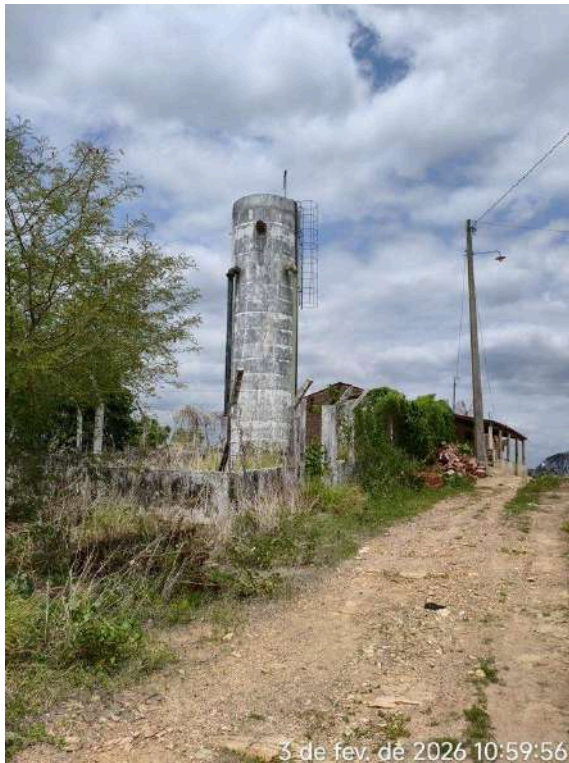
Foto 32 - Torre de Amortecimento (TAU-02): infraestrutura com pintura e identificação deterioradas.

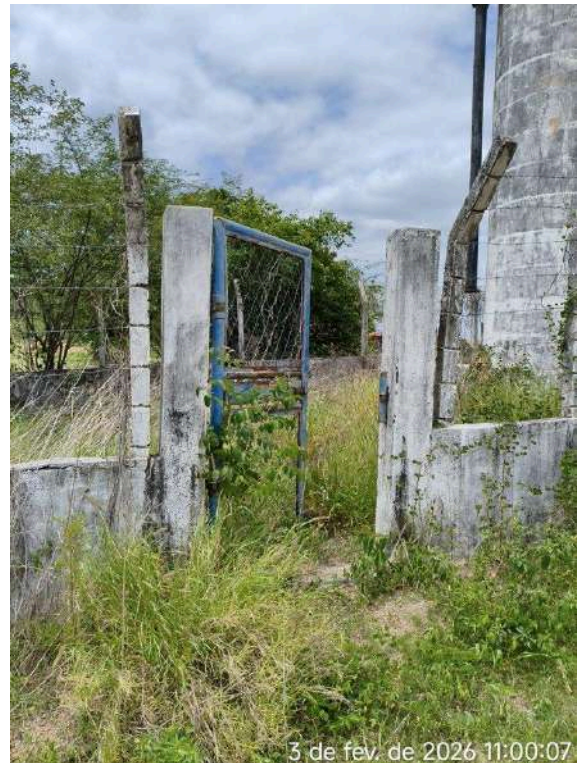
Foto 33 - Torre de Amortecimento (TAU-02): infraestrutura apresenta cerca e tranca do portão danificada.

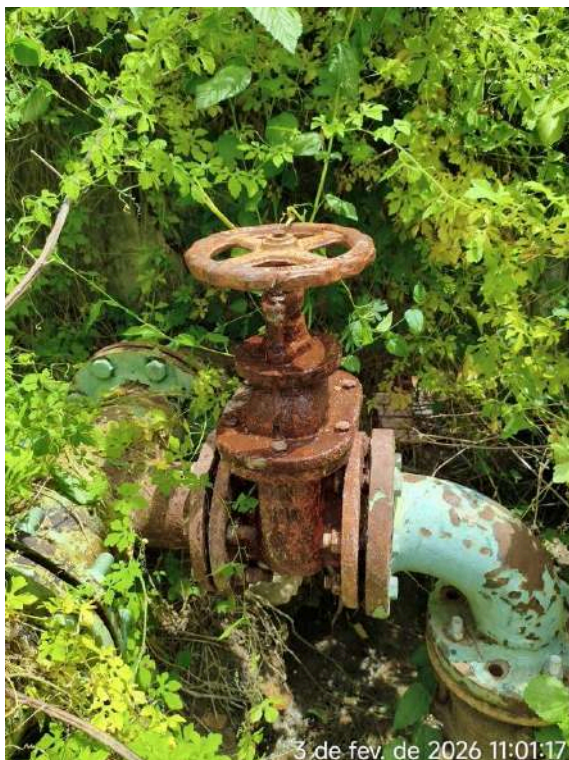
Foto 34 - Torre de Amortecimento (TAU-02): registro com vazamento.

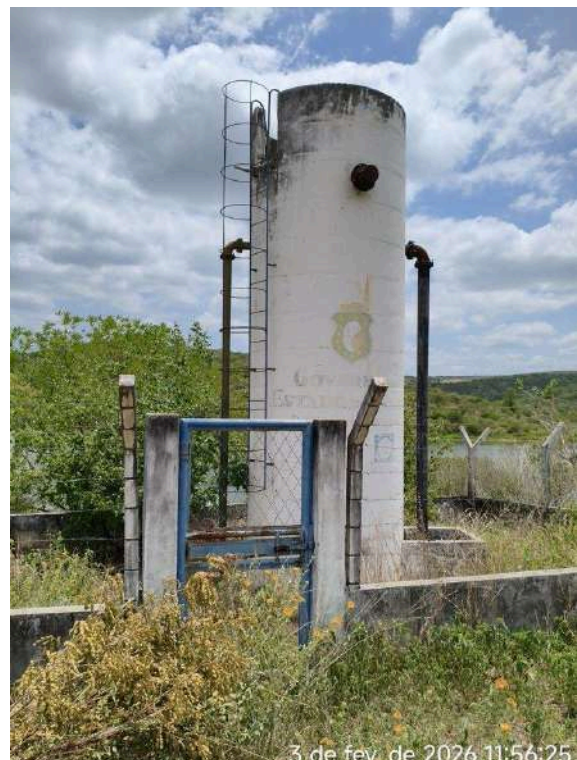
Foto 35 - Torre de Equilíbrio 01: apresenta crescimento excessivo de vegetação e pintura deteriorada.

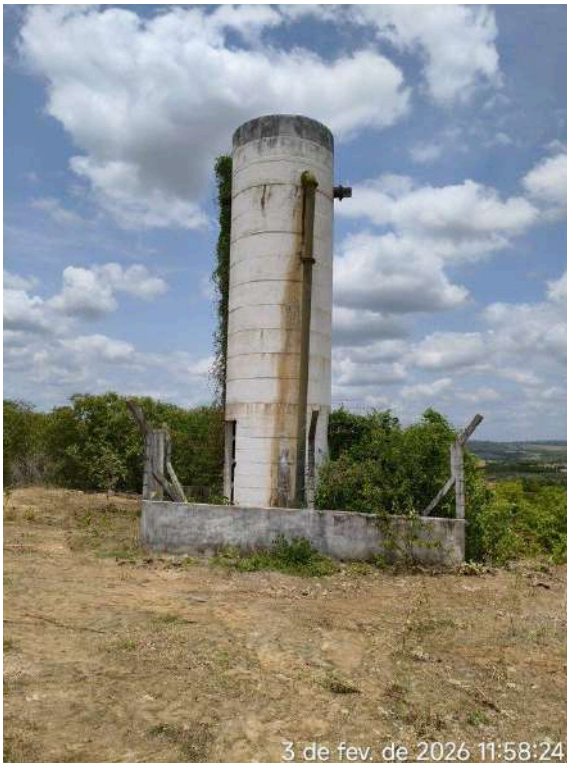
Foto 36 - Torre de Equilíbrio 02: apresenta crescimento excessivo de vegetação e pintura deteriorada.

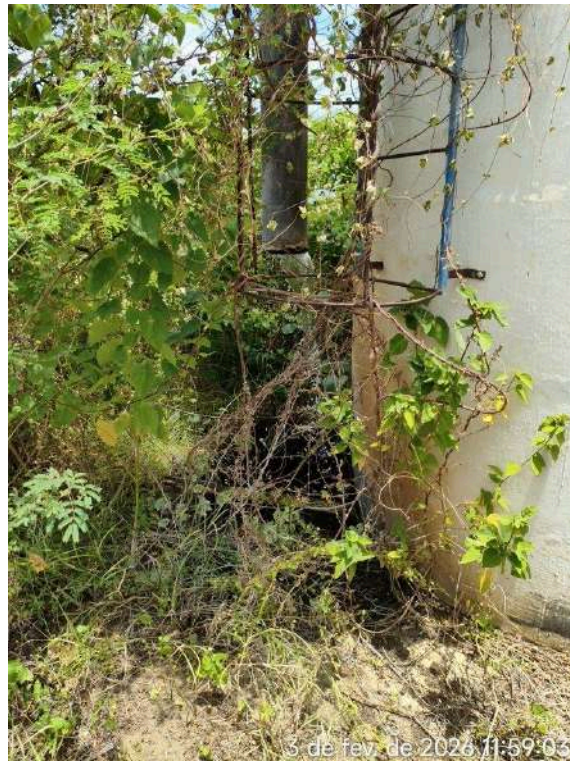
Foto 37 - Torre de Equilíbrio (TE-02): vazamento e/ou transbordamento.

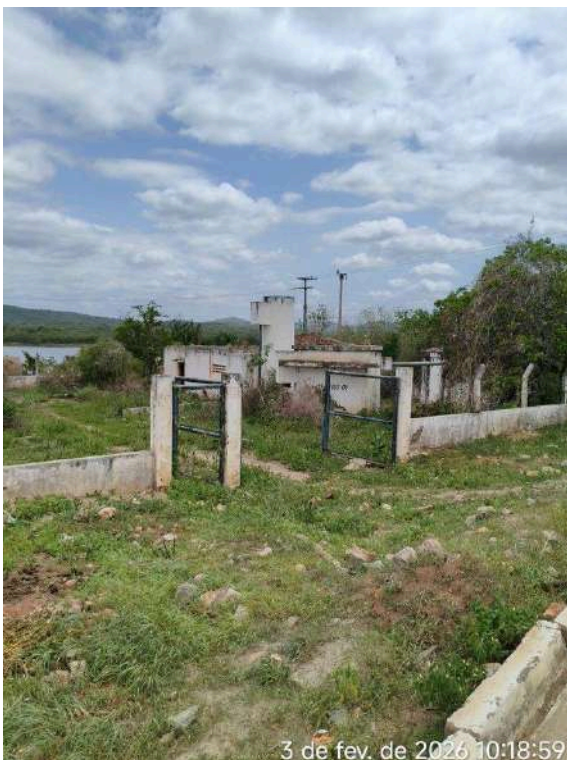
- ETA-01 (Taboleiro dos Mendes): Unidade desativada em total estado de abandono, apresentando cercas e muretas danificadas, portões abertos, infraestrutura em processo de deterioração, vegetação crescida, diversas caixas sem tampa na área de circulação, entre outras anomalias. Ademais, o desmonte completo de toda a infraestrutura não foi concluído, bem como não há informação de que a empresa se desfez ou irá se desfazer do ativo (**Fotos 38 a 41**);
- ETA-02 (Mamoeiro):
 - ◆ pintura e identificação das infraestruturas (filtros, reservatórios, entre outros) deterioradas (**Fotos 42 e 43**);

Foto 38 - ETA-01 - Taboleiro dos Mendes: unidade desativada em estado de abandono total, acesso livre pelo portão aberto ou mureta/cerca danificada.

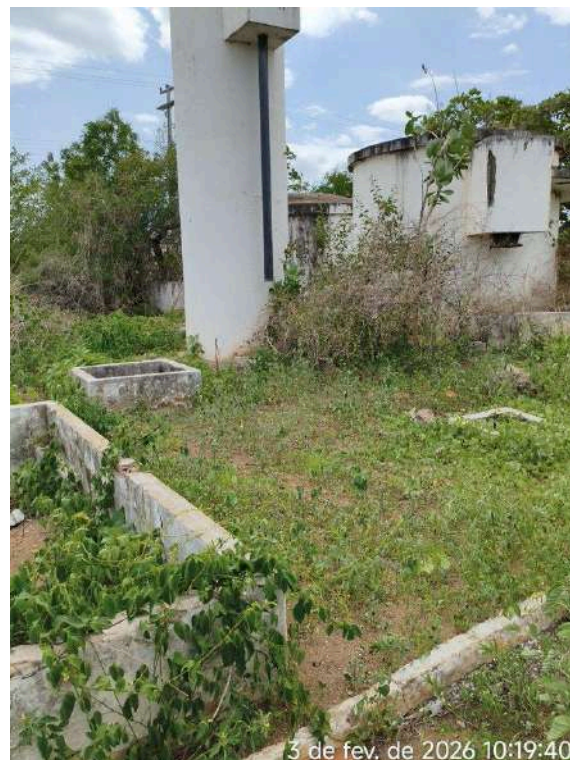
Foto 39 - ETA-01 - Taboleiro dos Mendes: unidade desativada em estado de abandono total, tomada pela vegetação e caixas sem tampas.

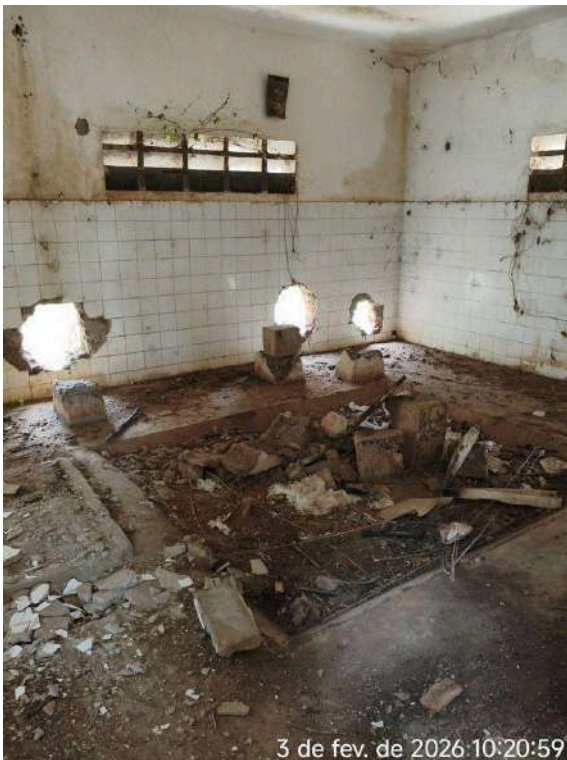
Foto 40 - ETA-01 - Taboleiro dos Mendes: unidade desativada em estado de abandono total, infraestrutura em degradação e entulhos.

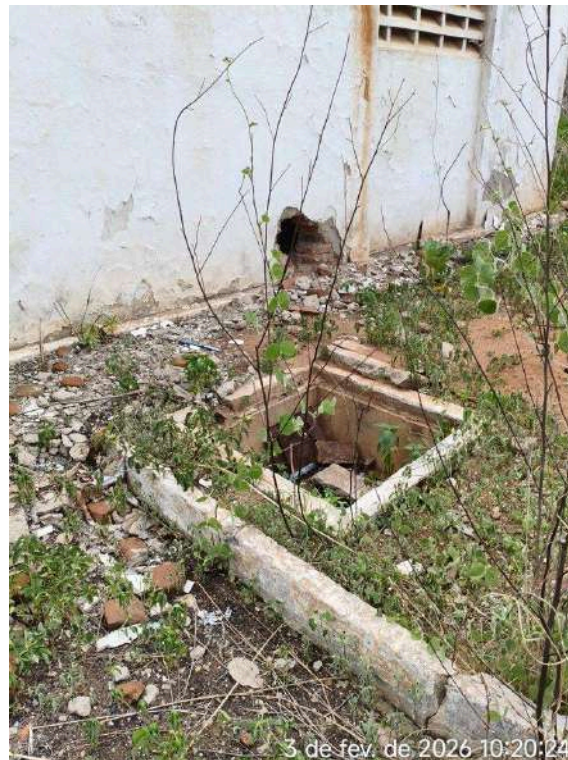
Foto 41 - ETA-01 - Taboleiro dos Mendes: unidade desativada em estado de abandono total, caixas sem tampas e entulhos.

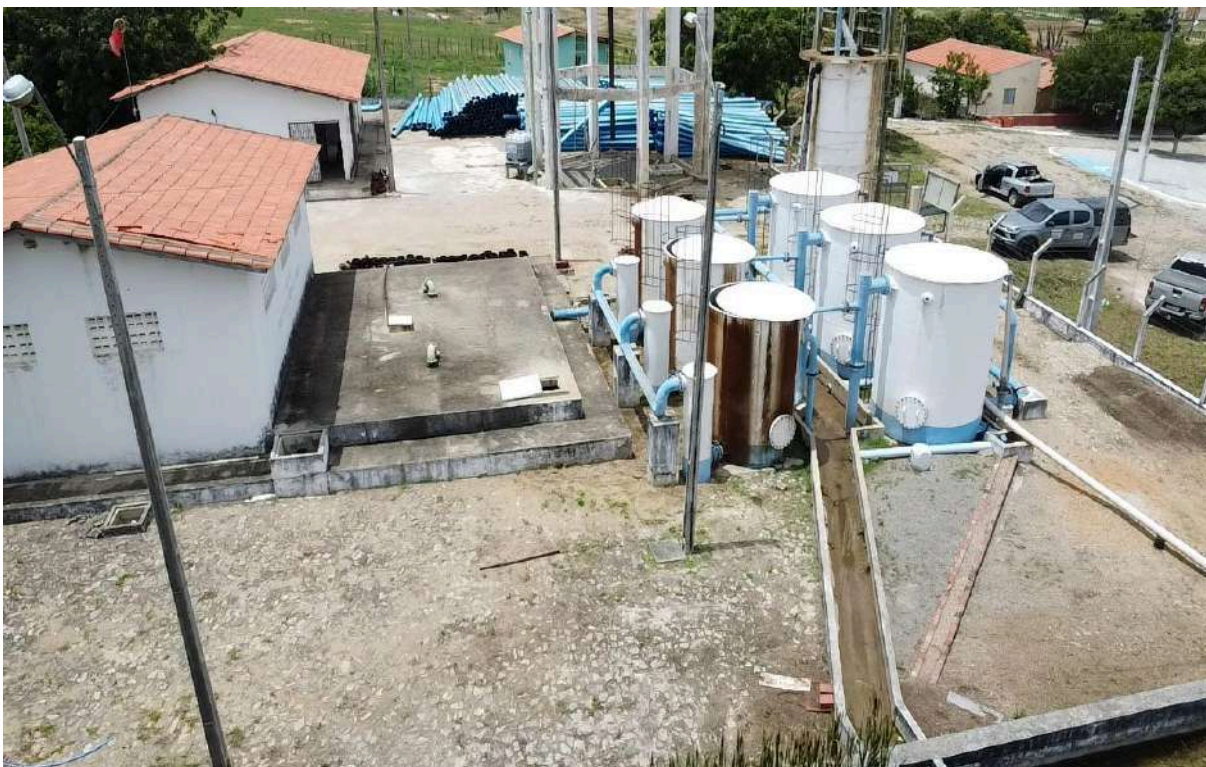
Foto 42 - ETA-02 - Mamoeiro: pintura e identificação das infra estruturas deterioradas (filtros, reservatórios, entre outros).
