RELATÓRIO DE FISCALIZAÇÃO RF/CSB/0010/2026

Assunto: Fiscalização dos Sistemas de Abastecimento de Água do Município de Antonina do Norte (Sede) e Localidades de Riacho Grande e Taboleiro dos Mendes/CE

COORDENADORIA DE SANEAMENTO BÁSICO

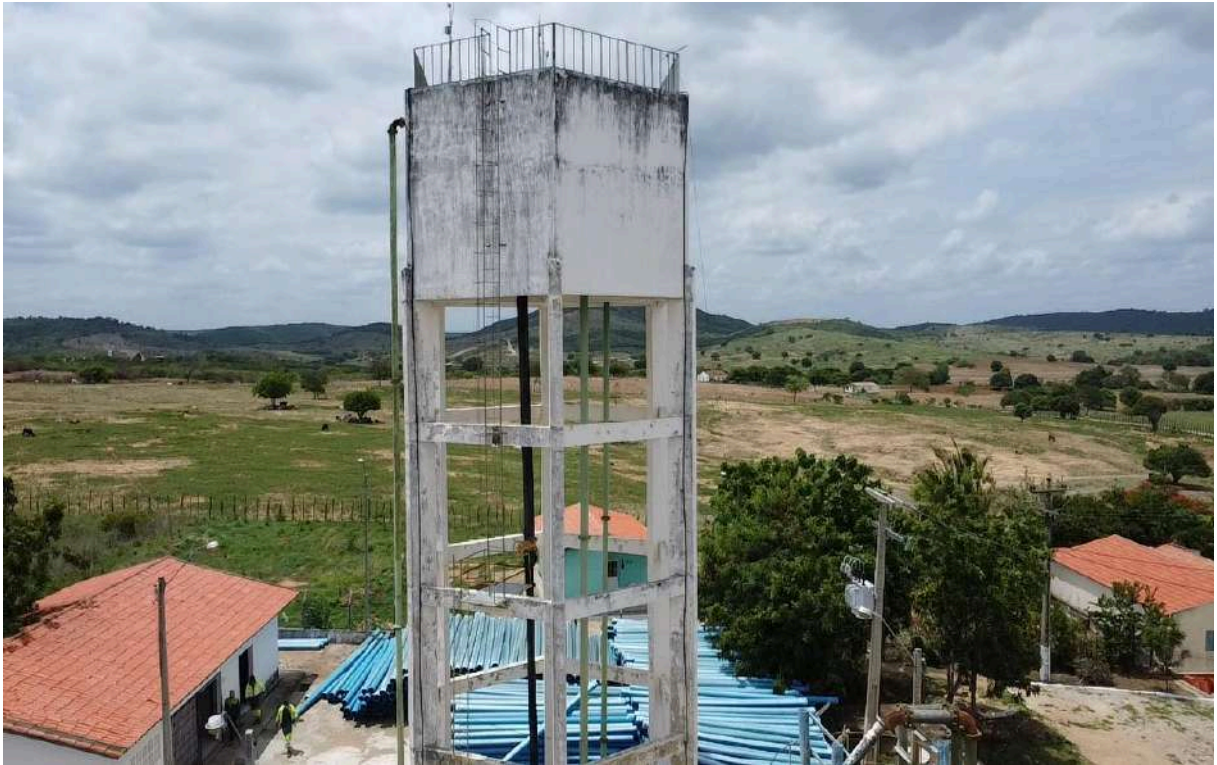
Foto 43 - ETA-02 - Mamoeiro: pintura e identificação das infra estruturas deterioradas (REL-04).

Determinação D4 - A CAGECE deve realizar operação e manutenção adequada das unidades integrantes dos sistemas de abastecimento de água e de esgotamento sanitário, visando corrigir as não conformidades descritas na constatação C4.

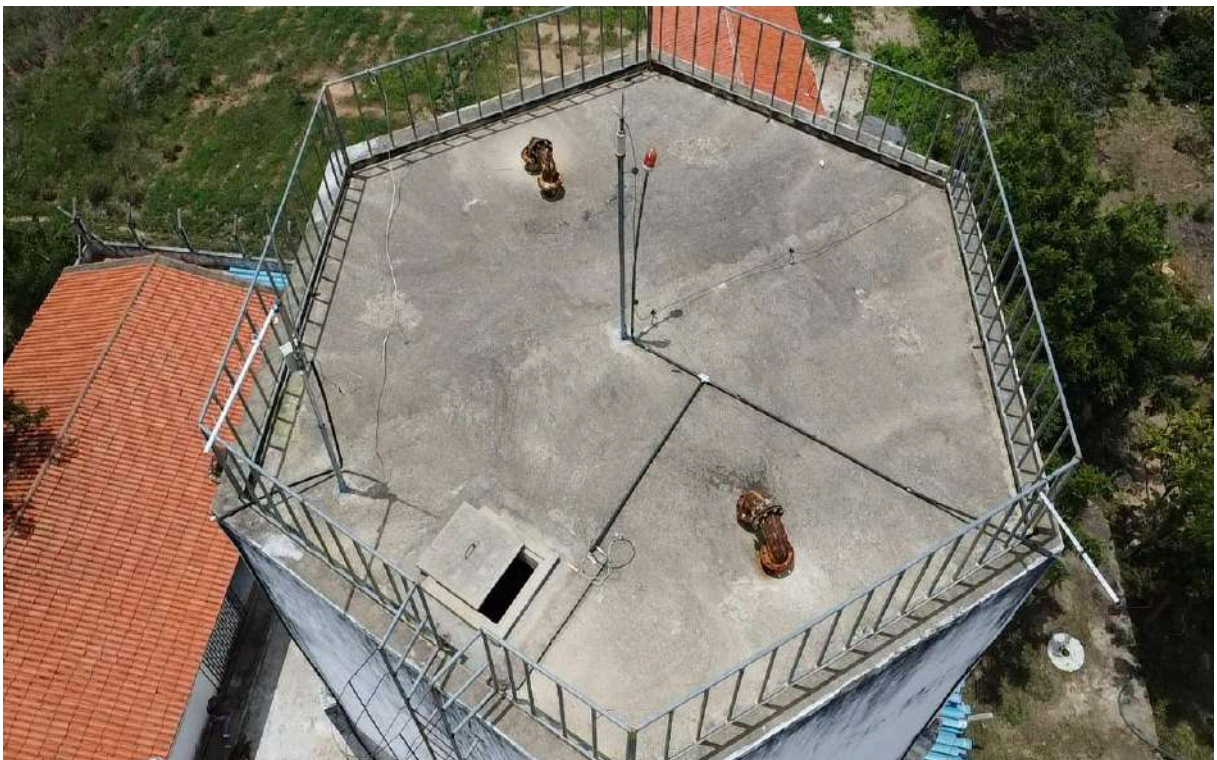
- ◆ REL-04: tampa da abertura de inspeção aberta (**Foto 44**);
- ◆ Estação de Cloro / Casa de Química: reboco e pintura deteriorados e pisos danificados (**Fotos 45 a 48**);
- ◆ Almojarifado: armazenamento inadequado e improvisado, sem controle ou organização (**Fotos 49 e 50**).

Foto 44 - ETA-02 - REL-04 tampa aberta.

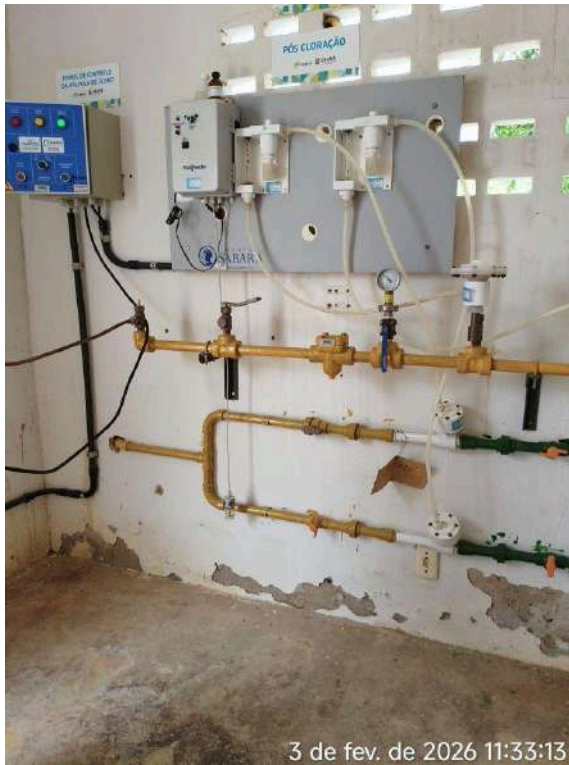
Foto 45 - Estação de Cloro / Casa de Química: reboco e pintura deteriorados e pisos danificados.

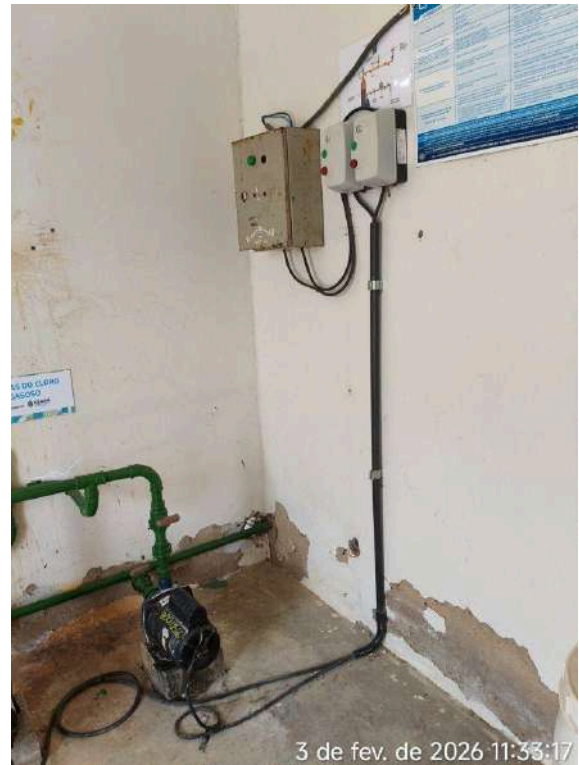
Foto 46 - Estação de Cloro / Casa de Química: reboco e pintura deteriorados e pisos danificados.

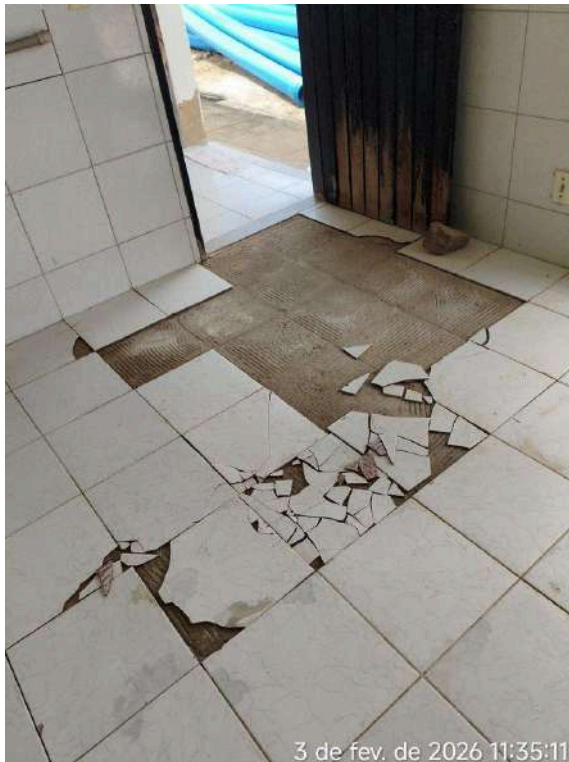
Foto 47 - Estação de Cloro / Casa de Química: piso danificado.

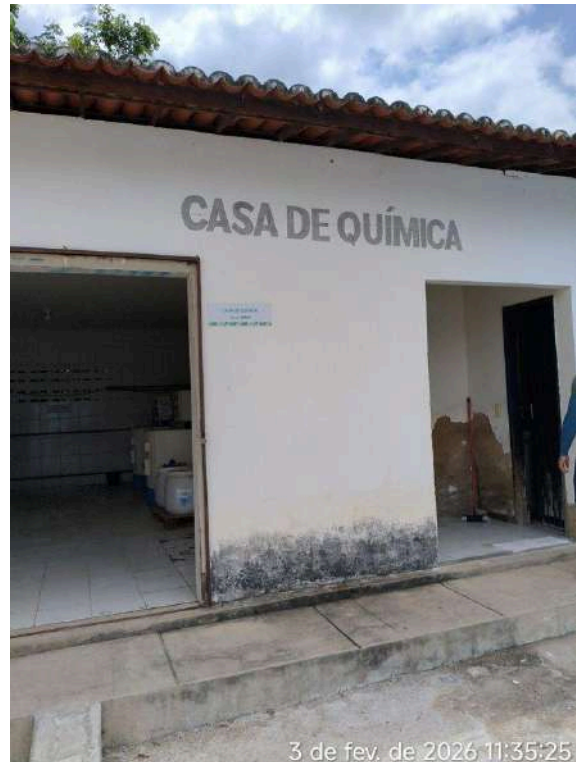
Foto 48 - Estação de Cloro / Casa de Química: reboco e pintura deteriorados.

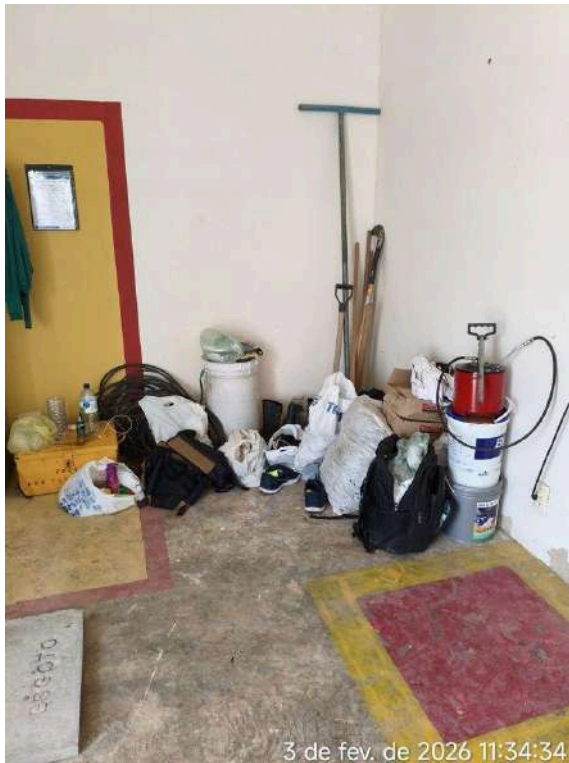
Foto 49 - Almoarifado: armazenamento inadequado e improvisado, sem controle ou organização.

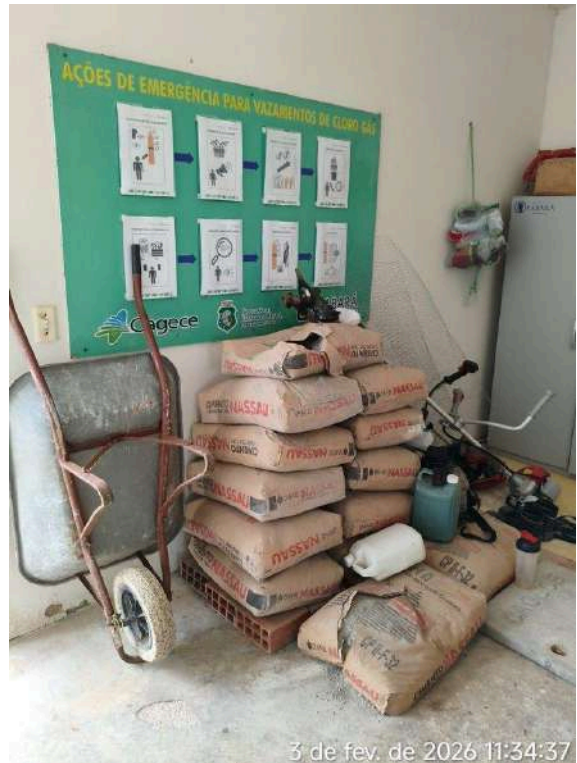
Foto 50 - Almoarifado: armazenamento inadequado e improvisado, sem controle ou organização.

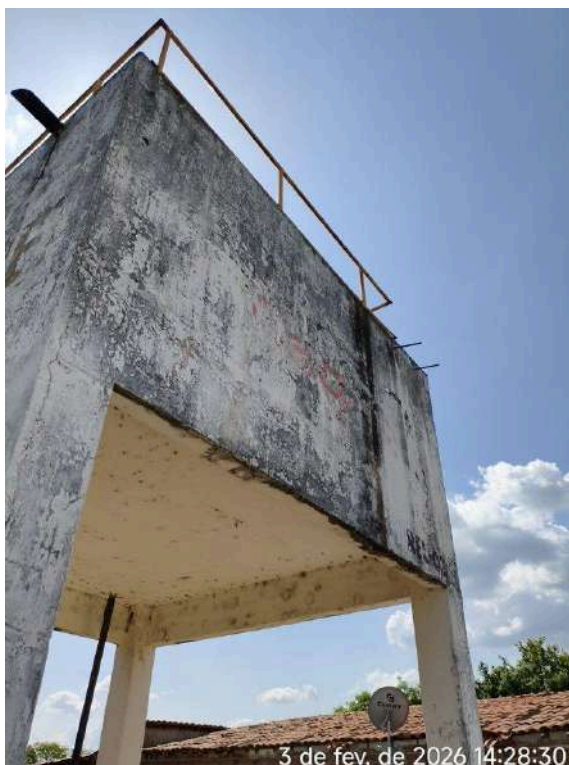
- REL-02 (Vila Mariana): pintura deteriorada e infraestrutura com rachaduras e ferragens expostas; o portão está sem tranca e a tampa da entrada de inspeção está aberta (**Fotos 51 a 54**);
- REL-03 (Taboleiro dos Mendes): infraestrutura desativada, não houve desmonte e o reservatório tem manutenção precária, apresentando concreto deteriorado, ferragem aparente, portão sem tranca e caixas sem tampas. Ademais, não há informação de que a empresa se desfez ou irá se desfazer do ativo (**Fotos 55 a 58**);
- RAP-04: área com mato alto e cerca danificada; tampas de proteção e inspeção fora do lugar ou corroída (**Fotos 59 a 62**);
- A CAGECE não comprovou a limpeza dos reservatórios RAP-03 e REL-01 e REL-02 (**Figura 4**).

Foto 51 - REL-02 (Vila Mariana): pintura deteriorada e infraestrutura com rachaduras e ferragens expostas.

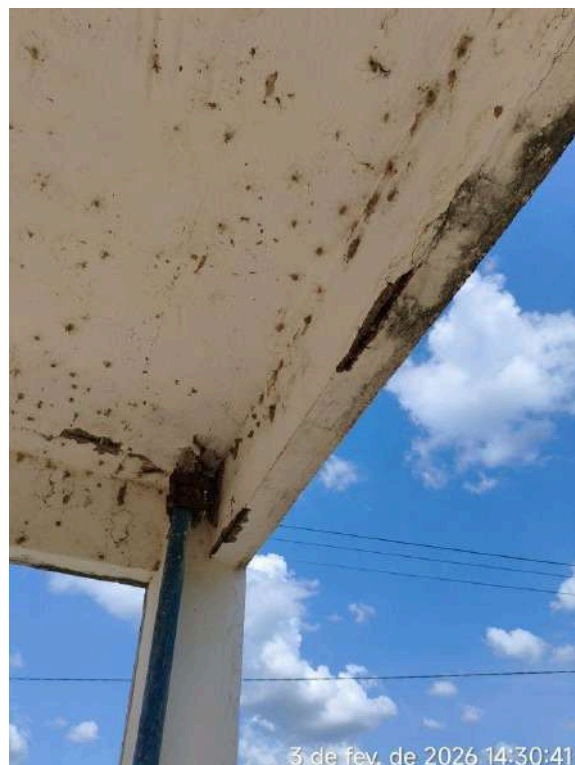
Foto 52 - REL-02 (Vila Mariana): pintura deteriorada e infraestrutura com rachaduras e ferragens expostas.

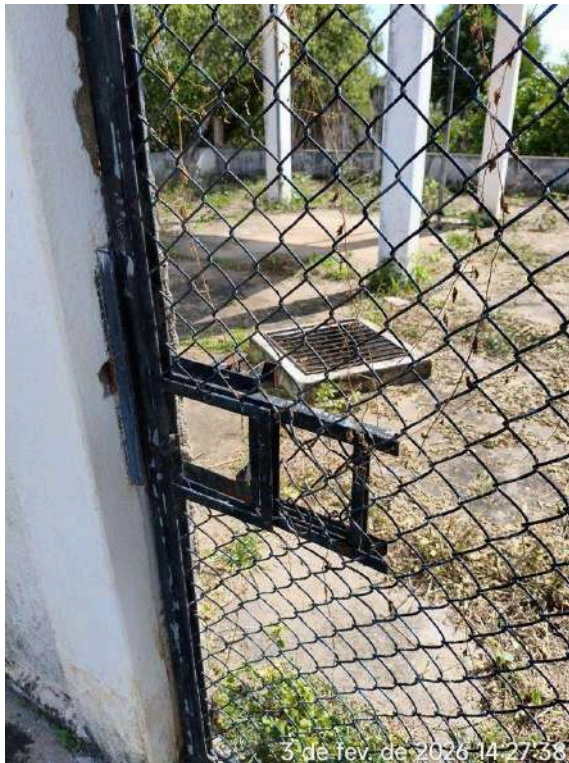
Foto 53 - REL-02 (Vila Mariana): o portão está sem tranca.

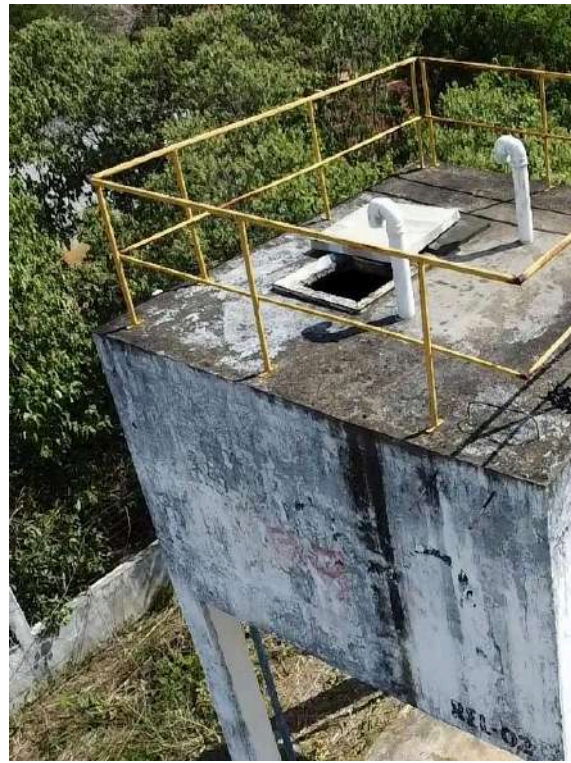
Foto 54 - REL-02 (Vila Mariana): pintura deteriorada e a tampa da entrada de inspeção está aberta.

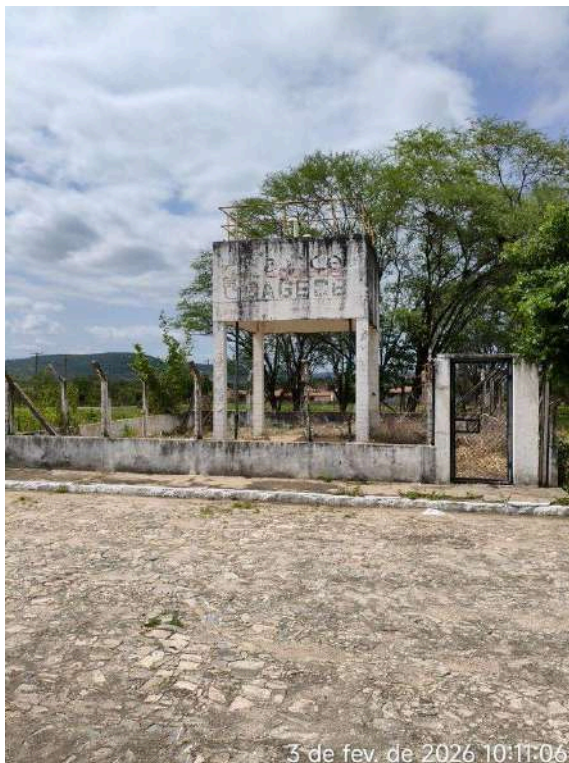
Foto 55 - REL-03 (Taboleiro dos Mendes): infraestrutura desativada apresentando anomalias.

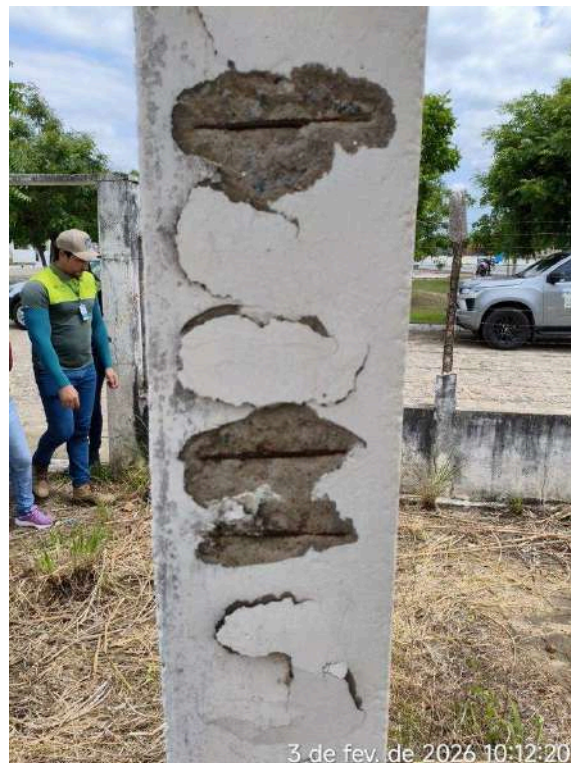
Foto 56 - REL-03 (Taboleiro dos Mendes): infraestrutura desativada, apresentando anomalias (concreto deteriorado e ferragem aparente).

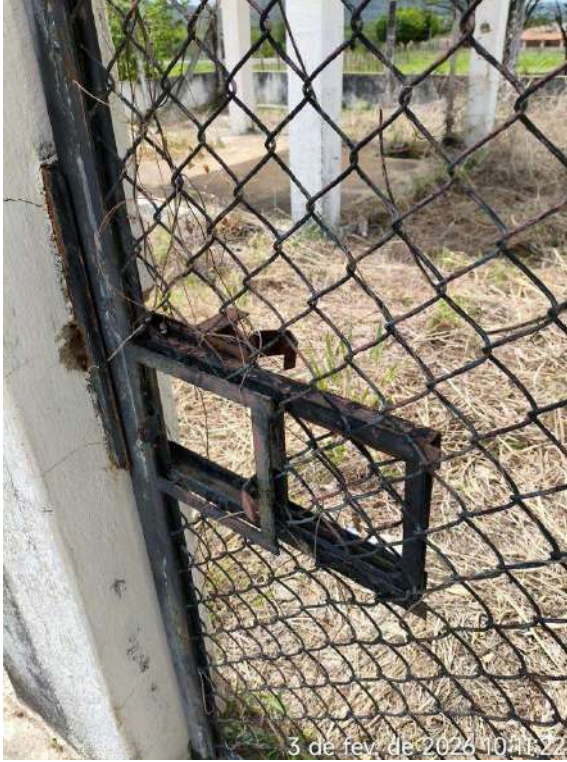
Foto 57 - REL-03 (Taboleiro dos Mendes): infraestrutura desativada sem proteção ao acesso de terceiros (portão sem tranca).

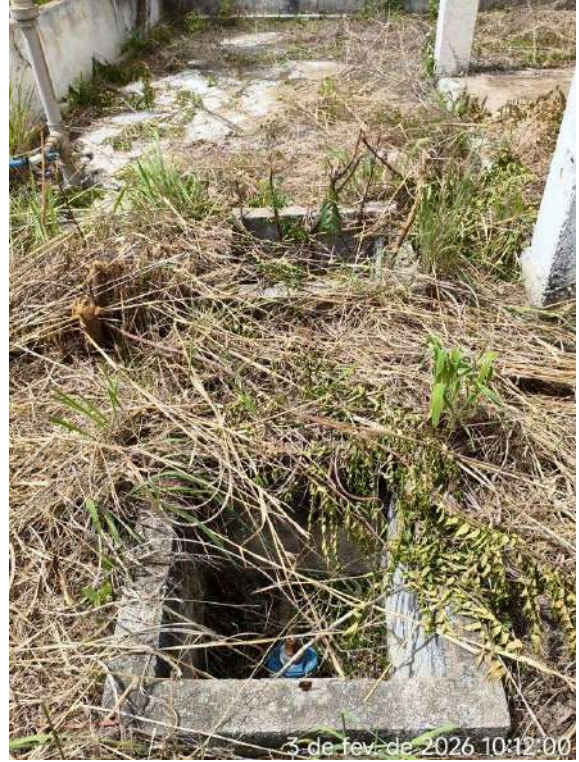
Foto 58 - REL-03 (Taboleiro dos Mendes): infraestrutura desativada, apresentando anomalias (caixas sem tampas).

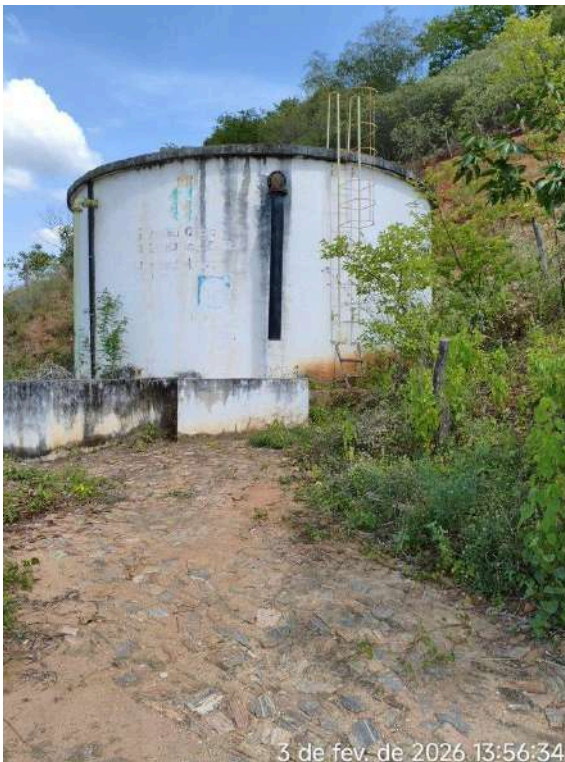
Foto 59 - RAP-04: área com mato alto.

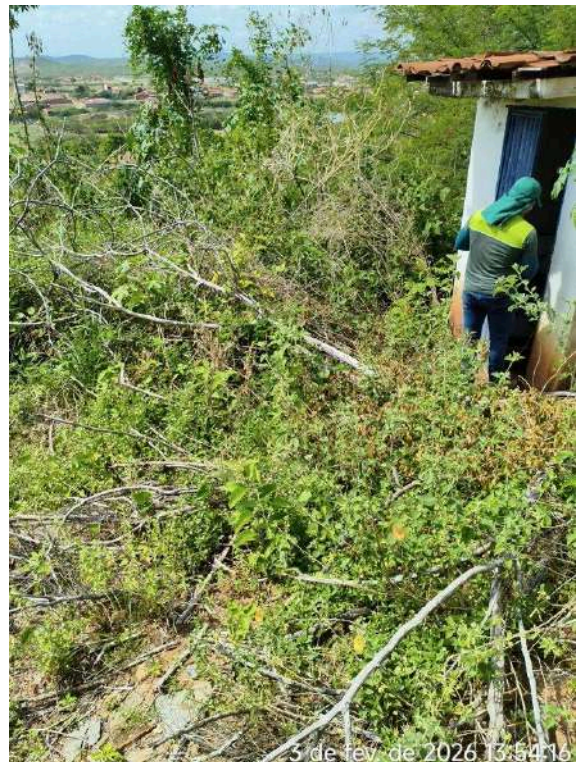
Foto 60 - RAP-04: área com mato alto e cerca danificada.

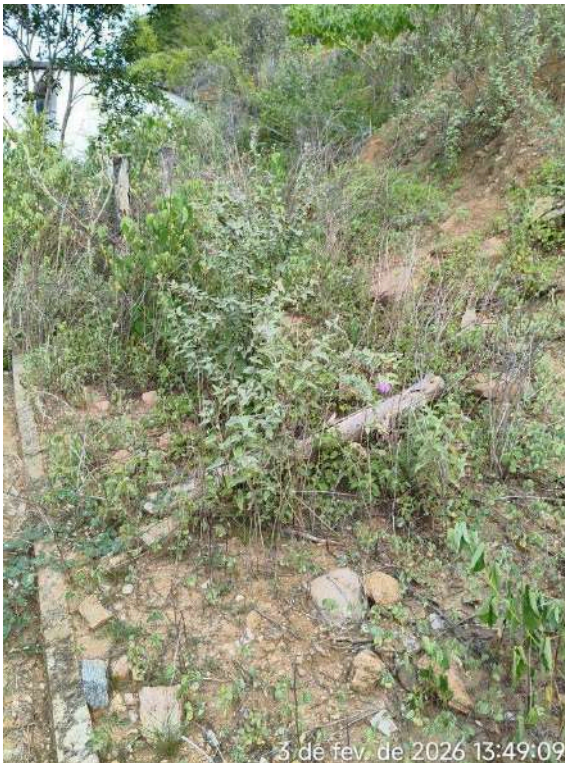
Foto 61 - RAP-04: área com mato alto e cerca danificada.

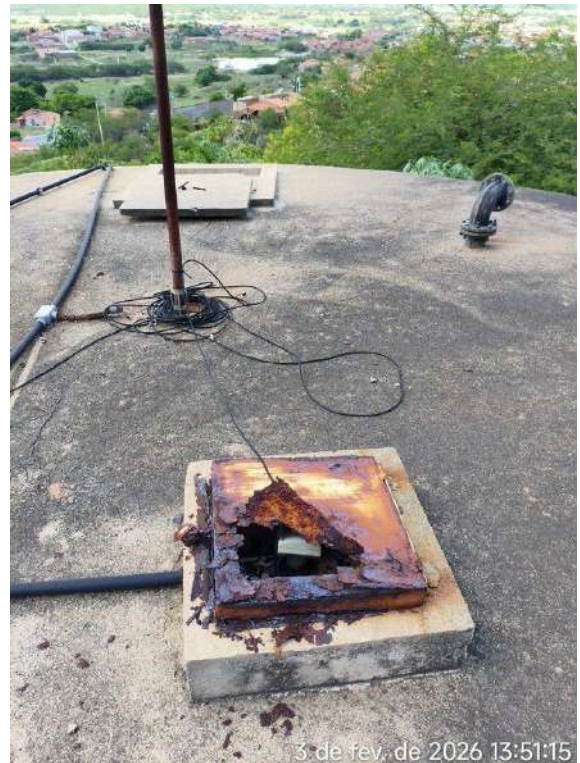
Foto 62 - RAP-04: tampa de inspeção fora do lugar e tampa de proteção e inspeção corroída.

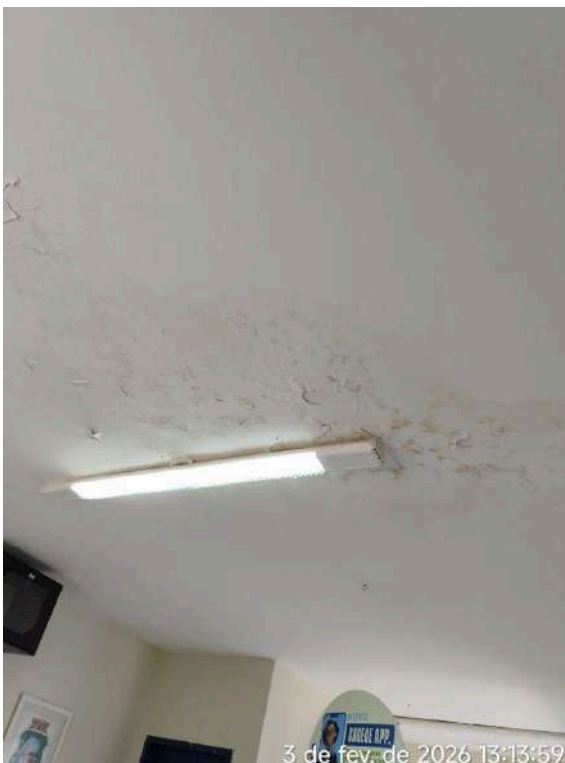
- Escritório: apresenta manchas de infiltração / vazamento no teto e pintura deteriorada (**Fotos 63 a 66**).

Foto 63 - Escritório Operacional: apresenta manchas de infiltração / vazamento no teto e pintura deteriorada.

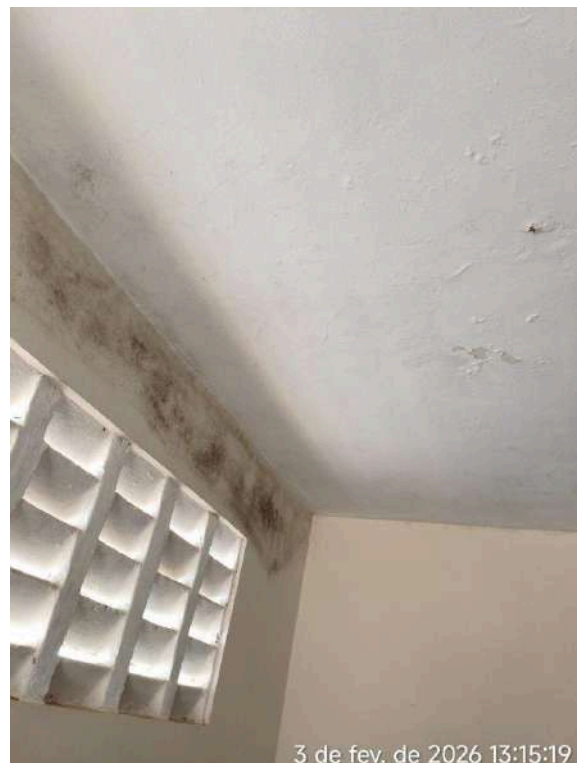
Foto 64 - Escritório Operacional: apresenta manchas de infiltração / vazamento no teto e pintura deteriorada.
