# Relatório de Fiscalização

RF/CSB/0011/2024

**Assunto: Fiscalização Emergencial do Sistema de  
Abastecimento de Água do Município de Aurora**

Fortaleza - CE  
Maio/2024

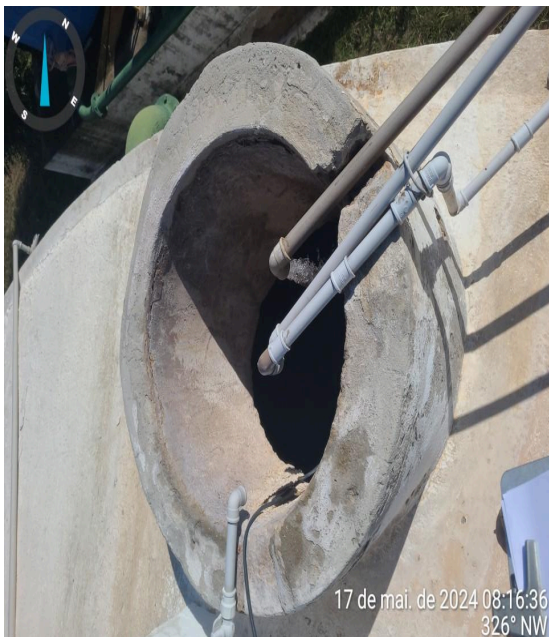
- RAP 2: ausência de tampa e pintura desgastada (**Fotos 1 e 2**);
- EEAT 1: Vazamento no registro da bomba (**Foto 3**);
- REL 2: pintura desgastada (**Foto 4**);
- Decantador: pintura desgastada e parede com vazamento (**Fotos 5 e 6**);
- As últimas limpezas dos reservatórios ocorreram em 04/05/2018, portanto há mais de 6 meses.

**Foto 1** - RAP-02: ausência de tampa.

**Determinação D1** - A CAGECE deve realizar operação e manutenção adequada das unidades integrantes dos sistemas de abastecimento de água e de esgotamento sanitário, visando corrigir as não conformidades descritas na constatação C1.

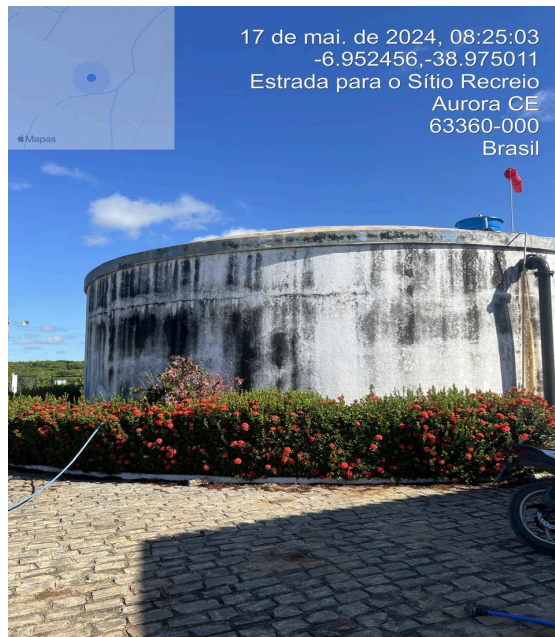
**Foto 2** - RAP-02: pintura desgastada.

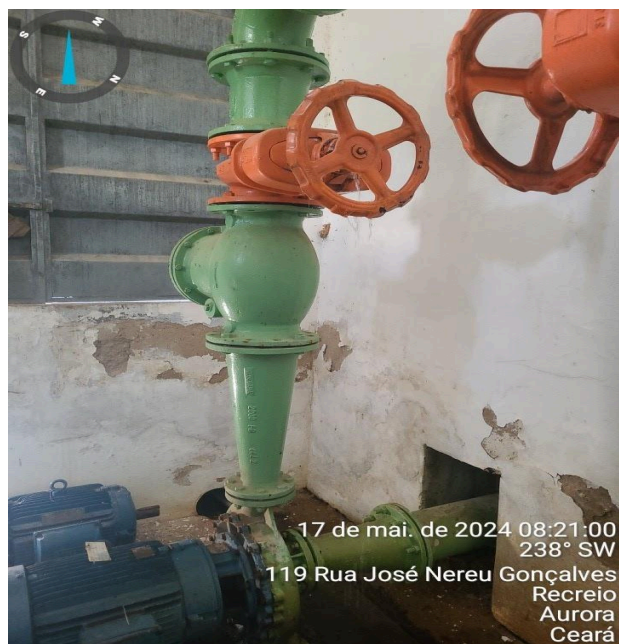
**Foto 3** - EEAT 1: vazamento no registro da bomba.

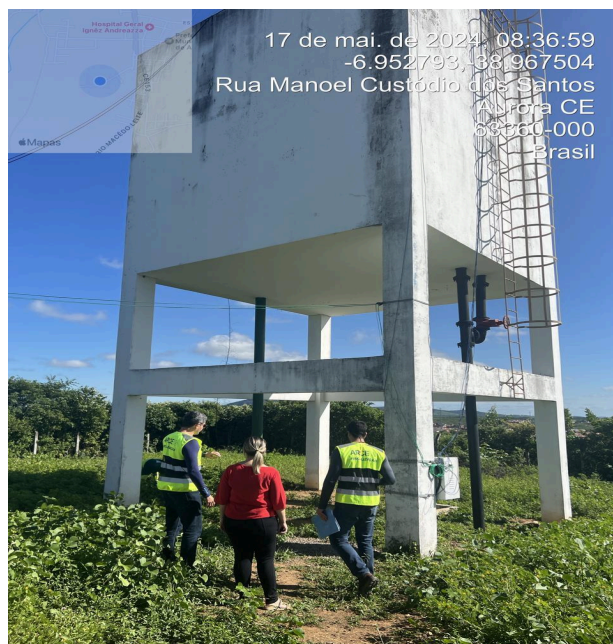
**Foto 4** - REL 2: pintura desgastada.

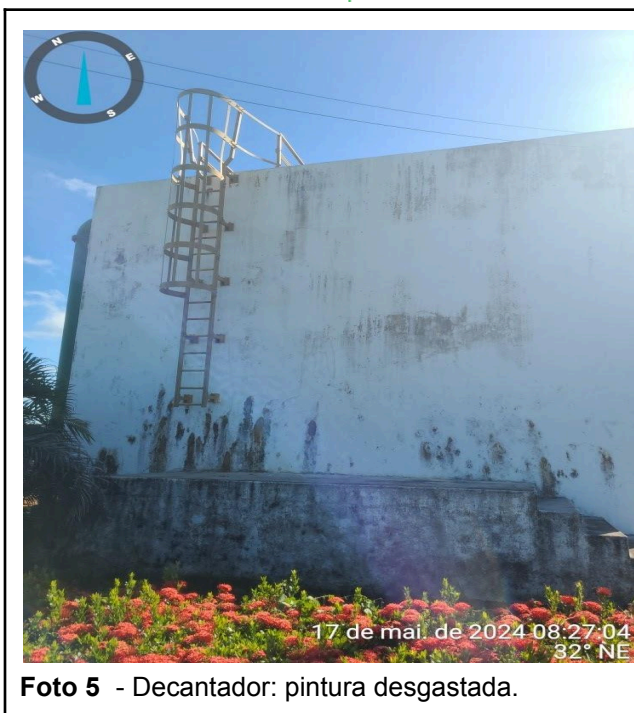
**Foto 5** - Decantador: pintura desgastada.

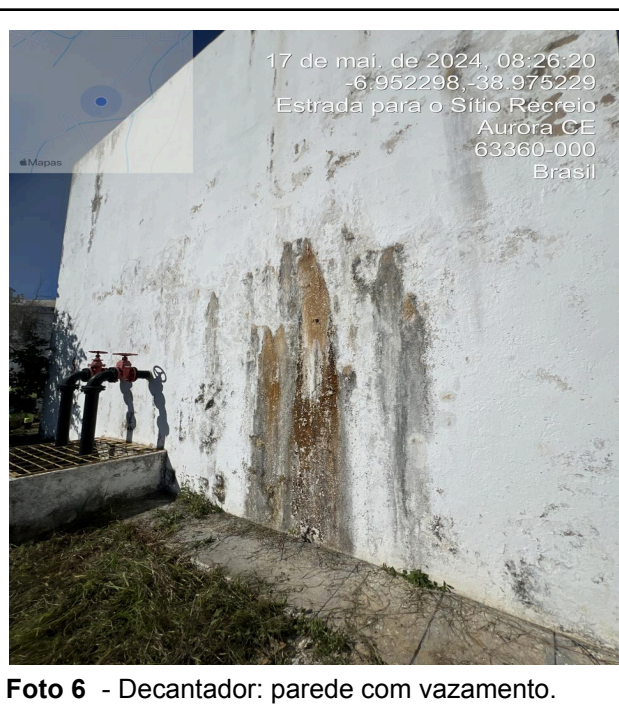
**Foto 6** - Decantador: parede com vazamento.

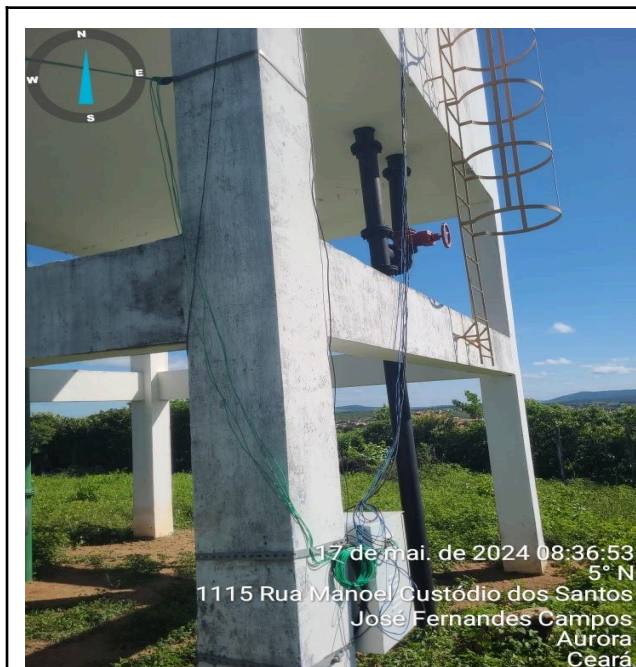
- REL 2: instalações elétricas inadequadas e registro sem caixa de proteção (**Fotos 7 e 8**);
- Filtros: ausência de identificação (**Foto 9**);

**Foto 7** - REL 2: instalações elétricas inadequadas.

**Determinação D2** - A CAGECE deve cumprir as normas técnicas e os procedimentos

estabelecidos para a implantação das instalações dos sistemas de abastecimento de água e de esgotamento sanitário, visando corrigir as não conformidades descritas na constatação C2.

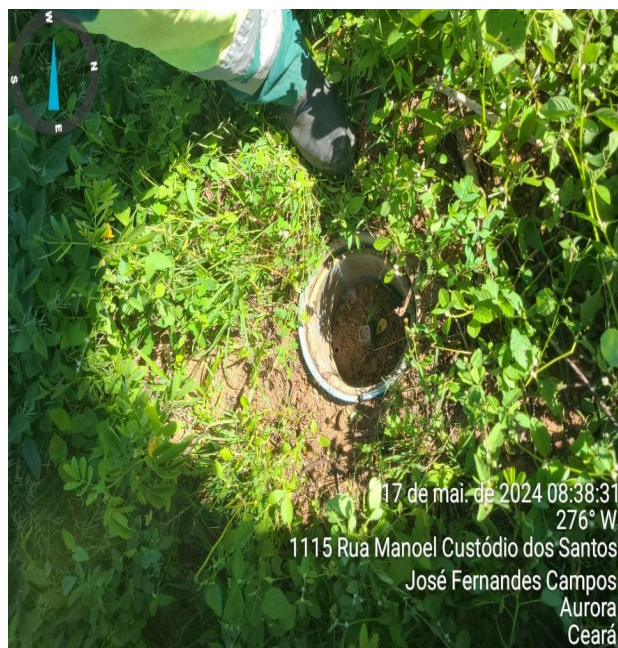
**Foto 8** - REL 2: registro sem caixa de proteção.

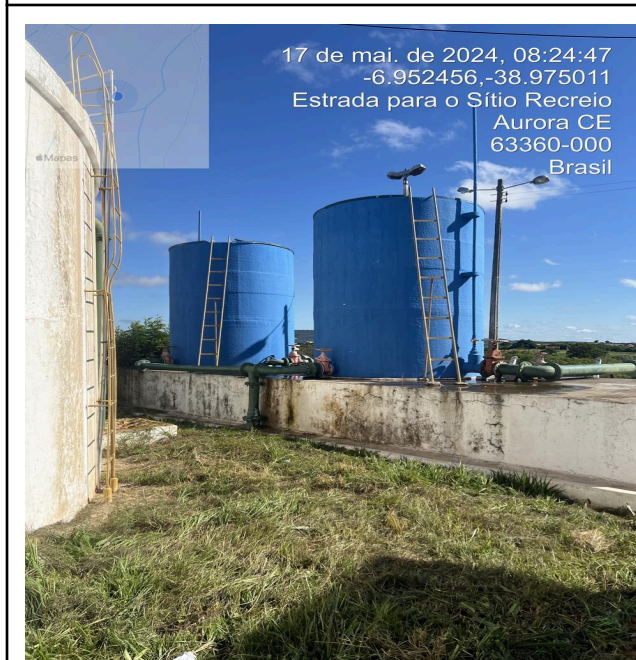
**Foto 9** - Filtros: ausência de identificação.

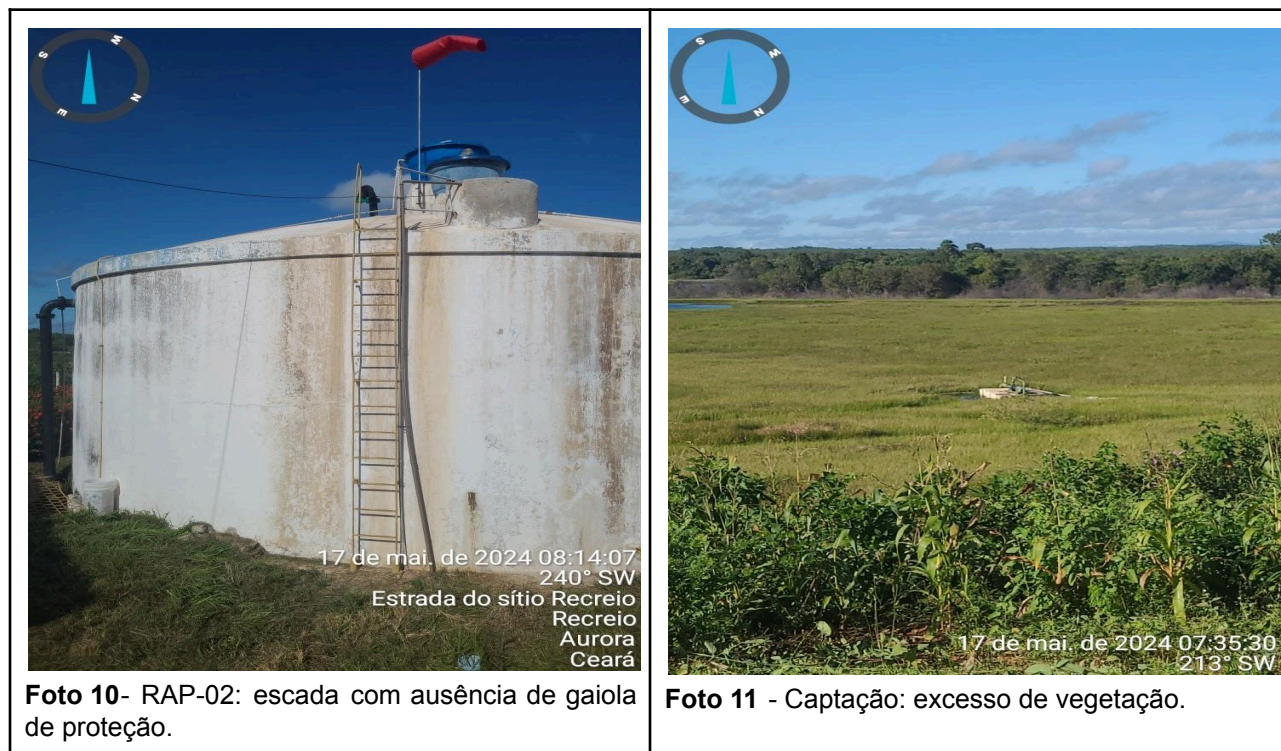
- Ausência de gaiola de proteção na escada do RAP 2 (**Foto 10**);
- Excesso de vegetação na área de captação (**Foto 11**);
- A Licença de Operação para o SAA/ETA da Sede de Aurora encontra-se vencida.

**R1** - A CAGECE deve instalar a gaiola de proteção a fim de proporcionar maior segurança aos operadores;

**R2** - A CAGECE deve comunicar ao órgão competente acerca do acúmulo de vegetação na área de captação;
