RELATÓRIO DE FISCALIZAÇÃO

RF/CSB/0011/2025

Assunto: Fiscalização dos Sistemas de Abastecimento de Água e Esgotamento Sanitário do Município de Palmácia

COORDENADORIA DE SANEAMENTO BÁSICO

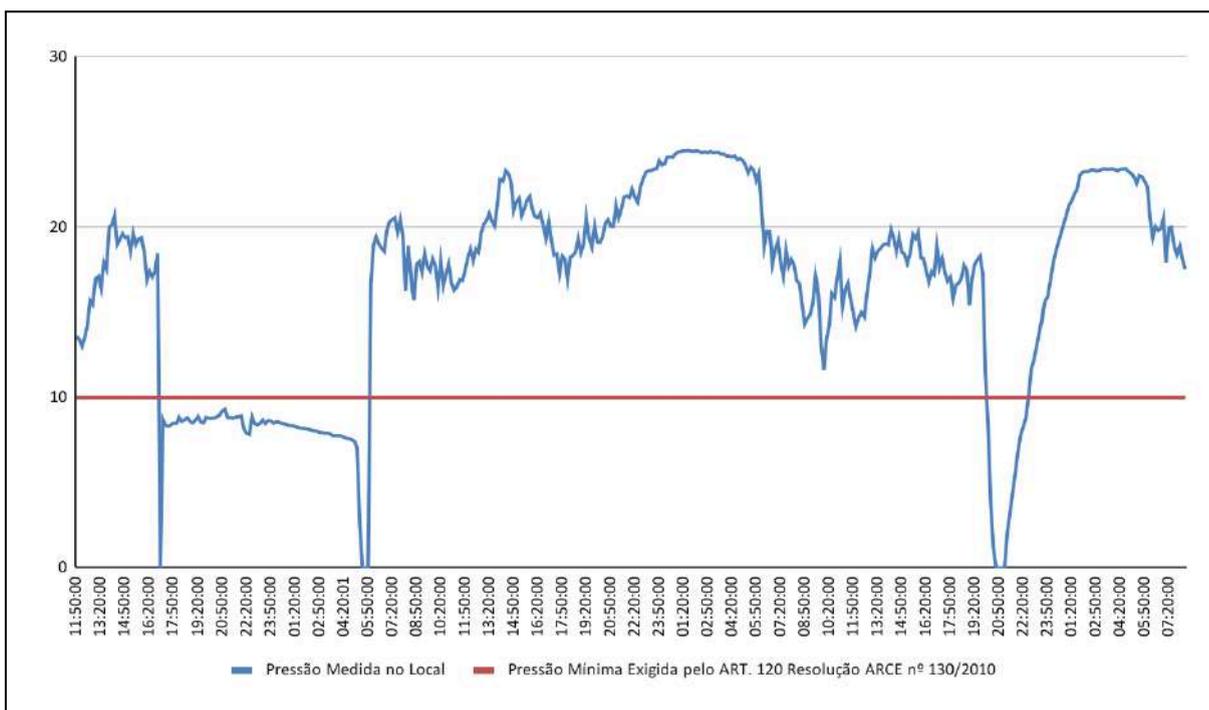
- **Ponto 1** - Rua Antonio Ari Braga, 19, Centro: no período de 22/04/2025 às 11h50min à 25/04/2025 às 08h20min, 22,6% das 412 medições apresentaram pressões abaixo de 10 mca (**Figura 3**);
- **Ponto 2** - Rua Alto Torre da Lua, 0, Centro: no período de 22/04/2025 às 12h00min à 25/04/2025 às 08h30min, 24,5% das 412 medições apresentaram

Figura 3 - Monitoramento da pressão no SAA de Palmácia, de 22/04/2025 a 25/04/2025, no endereço: Rua Antonio Ari Braga, 19, Centro.

Determinação D1 – A CAGECE deve fornecer água com pressão de acordo com os limites estabelecidos pela ARCE, visando corrigir as não conformidades verificadas na constatação C1.

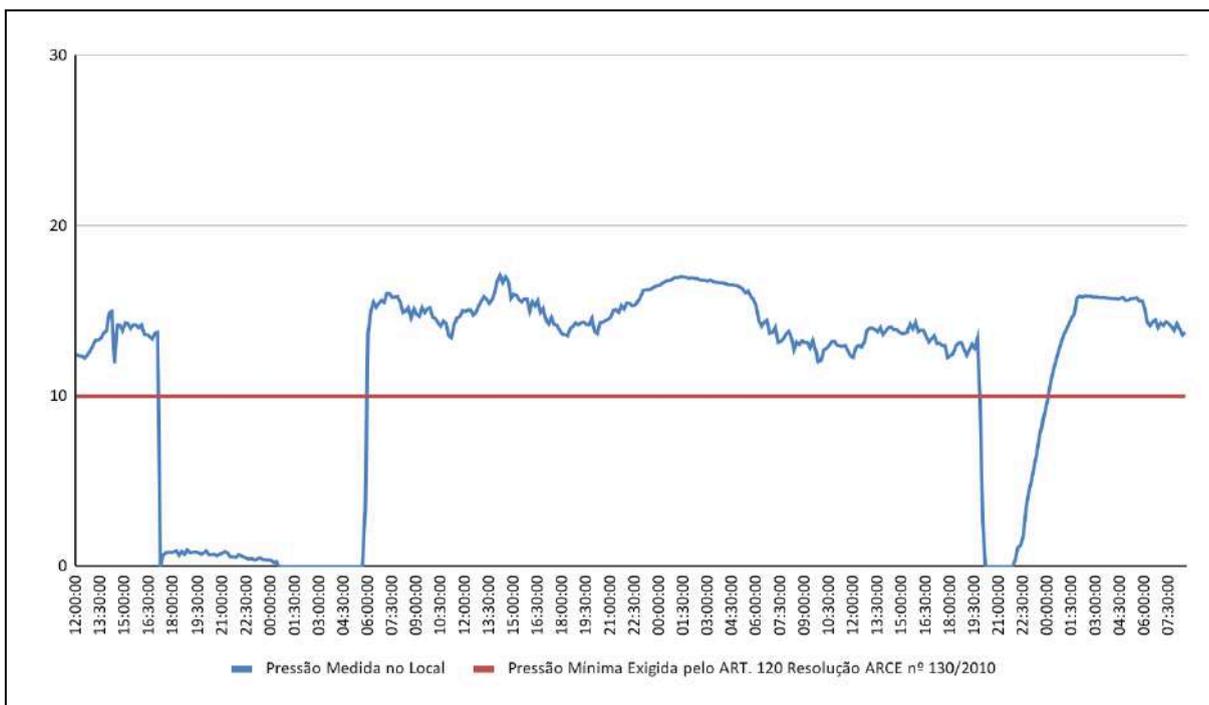
pressões abaixo de 10 mca (**Figura 4**).

Figura 4 - Monitoramento da pressão no SAA de Palmácia, de 22/04/2025 a 25/04/2025, no endereço: Rua Alto Torre da Lua, 0, Centro.

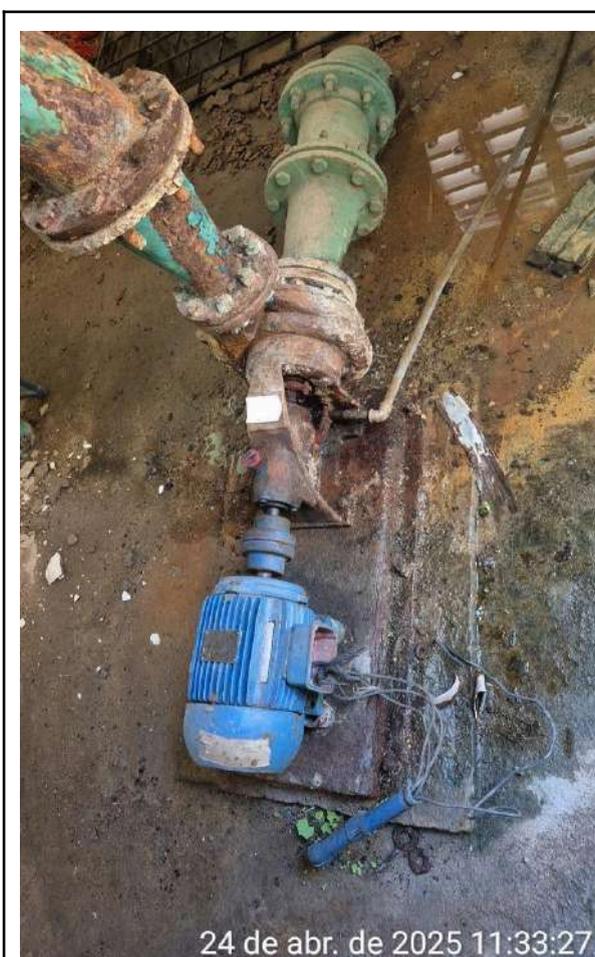
Foto 1 - EERD-01: fiação da bomba exposta.

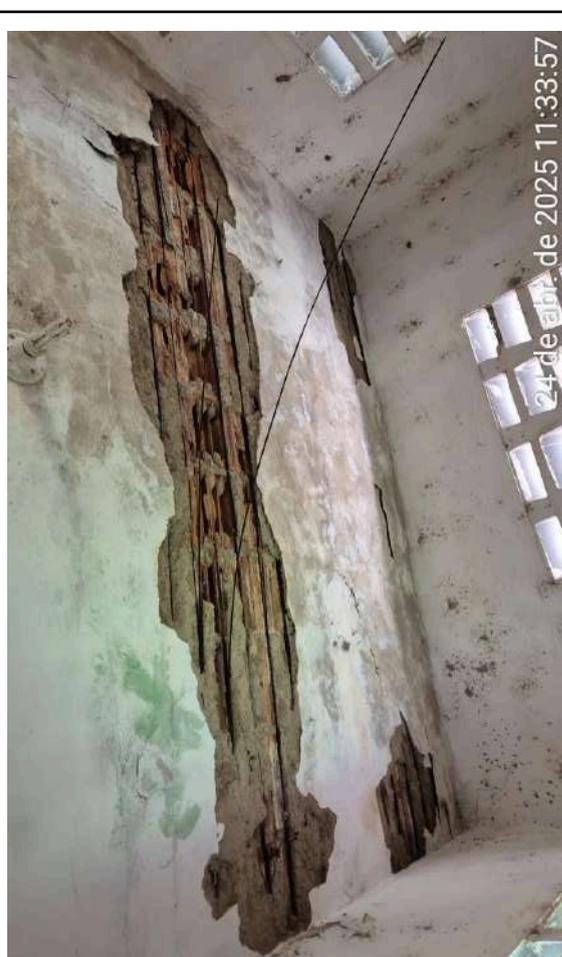
Foto 2 - EERD-01: armadura exposta no teto com cobertura indicando descolamento.

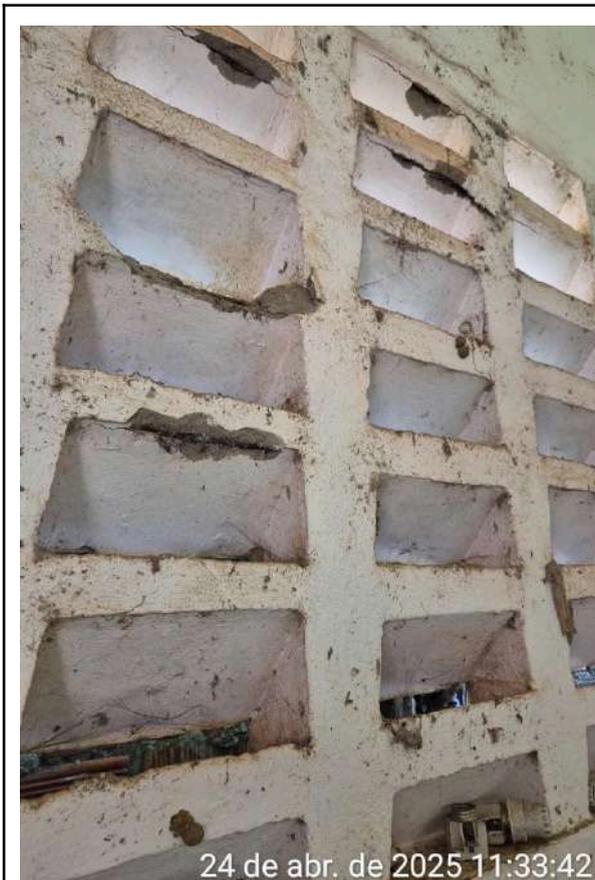
Foto 3 - EERD-01: armadura exposta no teto com cobertura indicando descolamento.

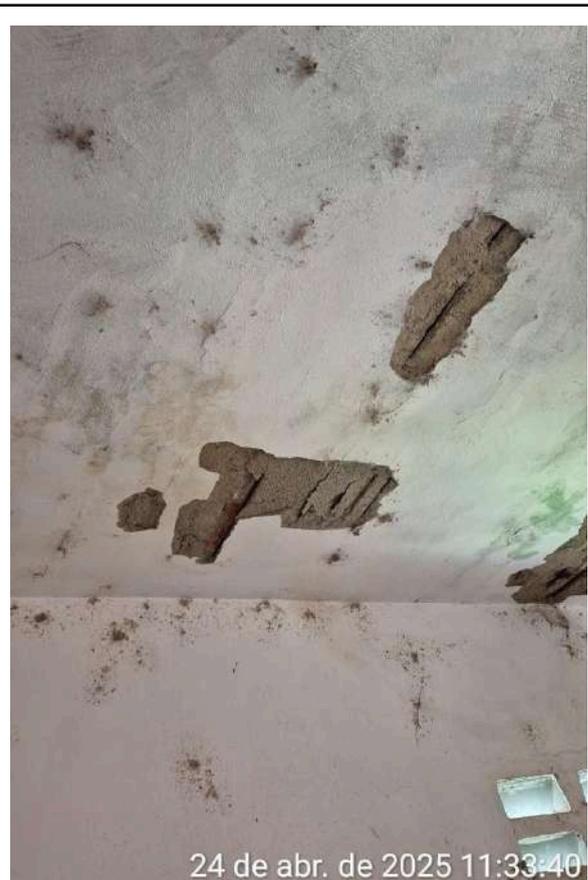
Foto 4 - EERD-01: armadura exposta no teto com cobertura indicando descolamento.

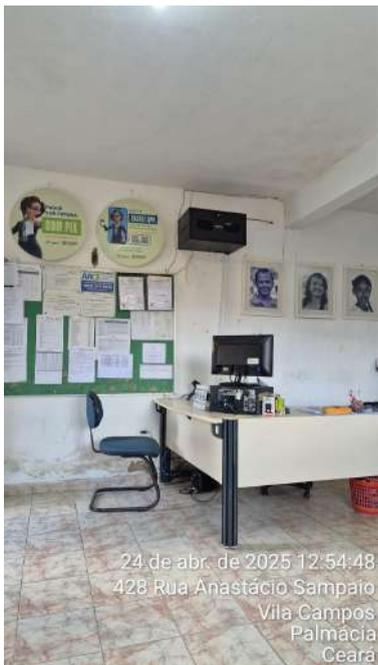
Foto 14 - Núcleo: Paredes com infiltração e mofo na garagem e na mesa de atendimento ao público; pintura deteriorada; portas sem maçaneta adequada.

Determinação D4 – A CAGECE deve realizar operação e manutenção adequada das unidades integrantes dos sistemas de abastecimento de água e de esgotamento sanitário, visando corrigir as não conformidades descritas na constatação C4.

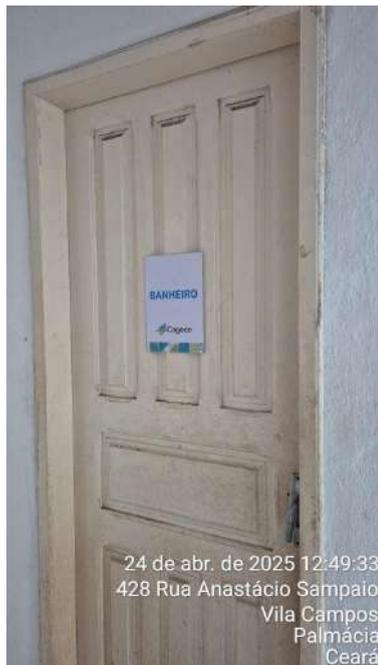
Foto 15 - Núcleo: Paredes com infiltração e mofo na garagem e na mesa de atendimento ao público; pintura deteriorada; portas sem maçaneta adequada.

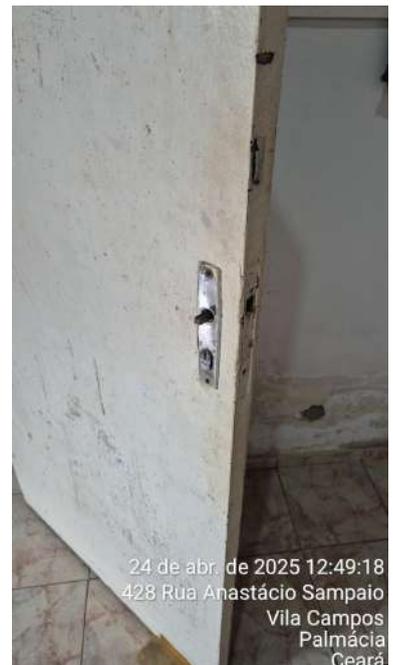
Foto 16 - Núcleo: Paredes com infiltração e mofo na garagem e na mesa de atendimento ao público; pintura deteriorada; portas sem maçaneta adequada.

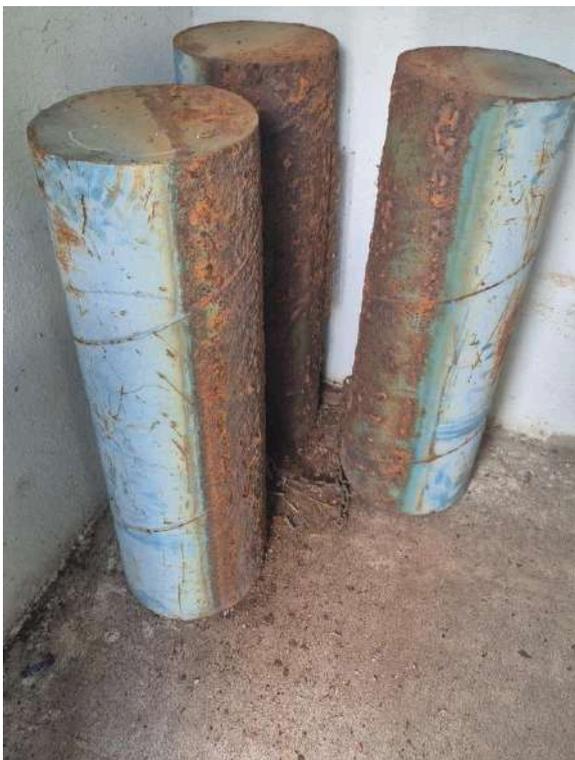
Foto 17 - Captação: Acúmulo de material enferrujado.

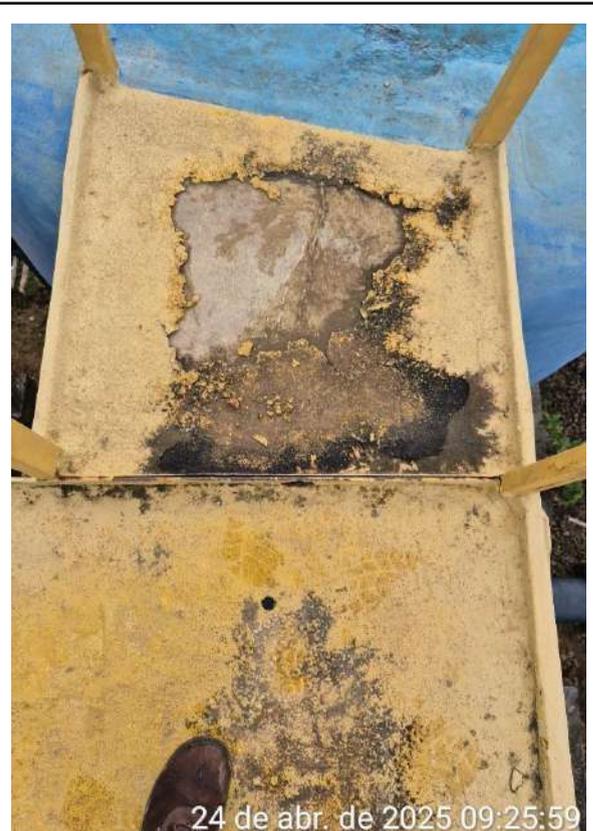
24 de abr. de 2025 09:25:59
Foto 20 - ETA Germinal: passarela dos filtros em processo de deterioração.

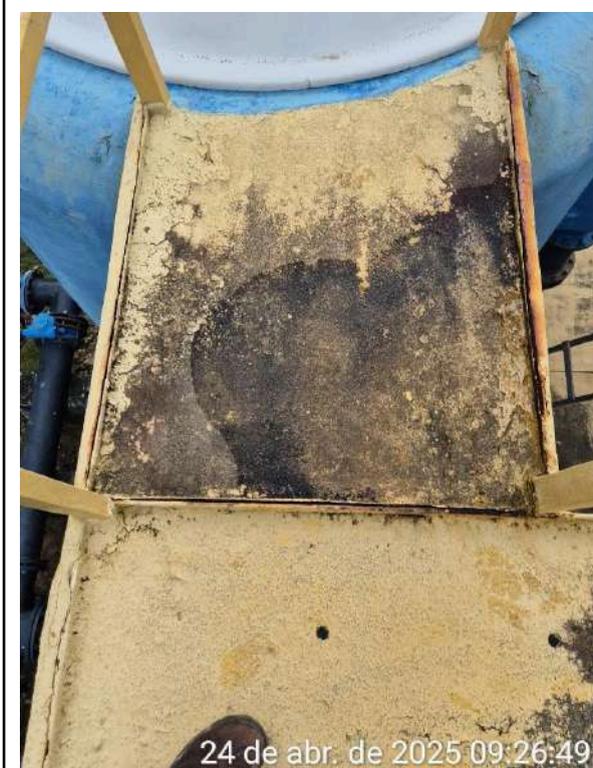
24 de abr. de 2025 09:26:49
Foto 21 - ETA Germinal: passarela dos filtros em processo de deterioração.

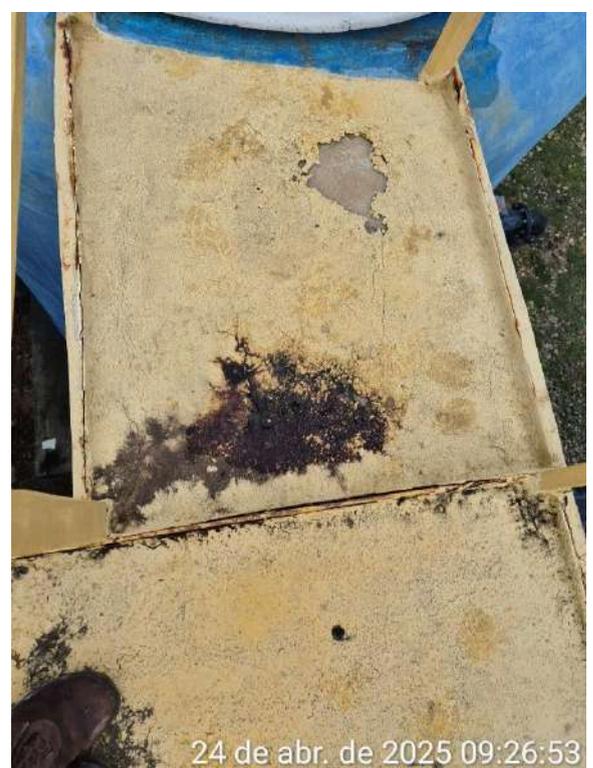
24 de abr. de 2025 09:26:53
Foto 22 - ETA Germinal: passarela dos filtros em processo de deterioração.

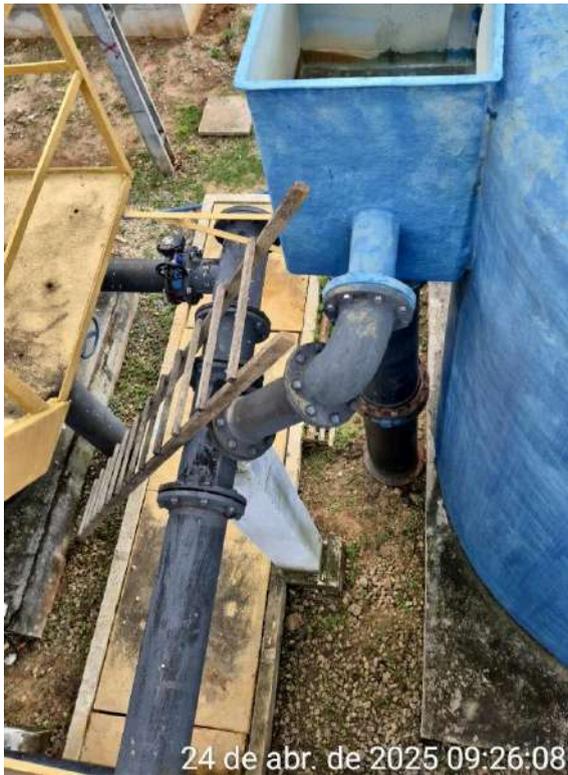
Foto 23 - ETA Germinal: escada em local inadequado.

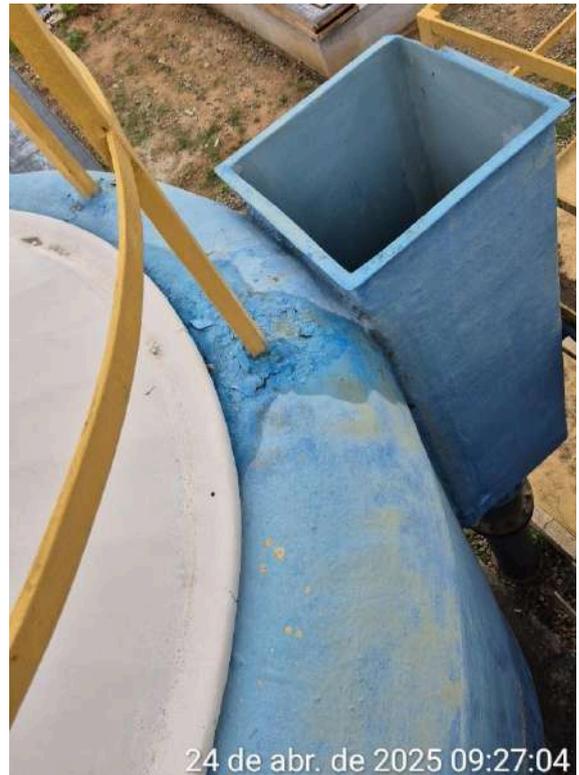
Foto 24 - ETA Germinal: estrutura do filtro descendente (F2) começando a rachar apresentando vazamento.

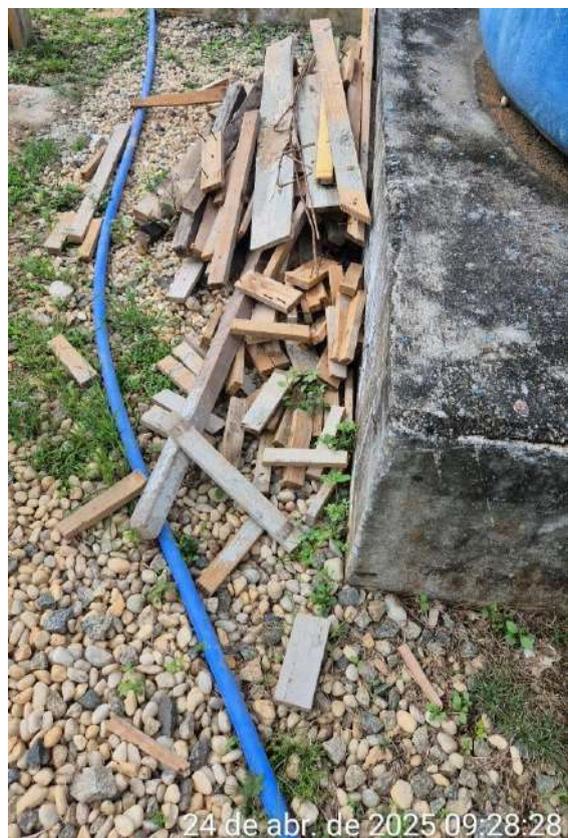
Foto 25 - ETA Germinal: material de construção próximo aos filtros com risco de acidente.

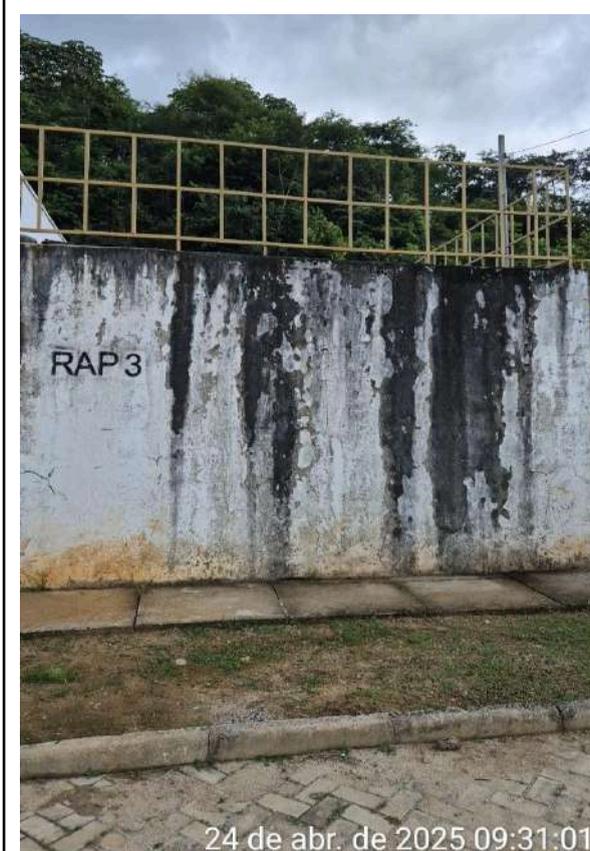
Foto 29 - ETA Germinal / RAP-03: pintura da parede desgastada e com infiltração e mofo.

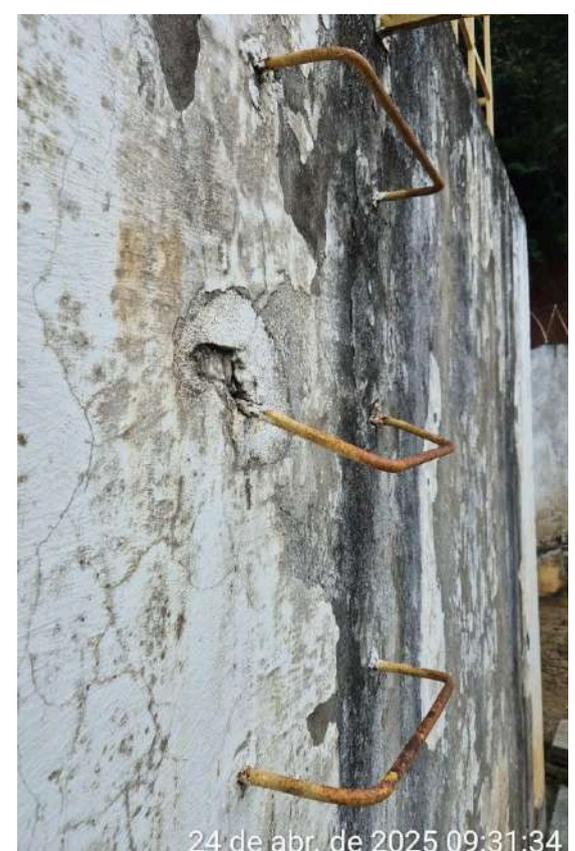
Foto 30 - ETA Germinal / RAP-03: escada de acesso comprometida, com degrau quebrado.

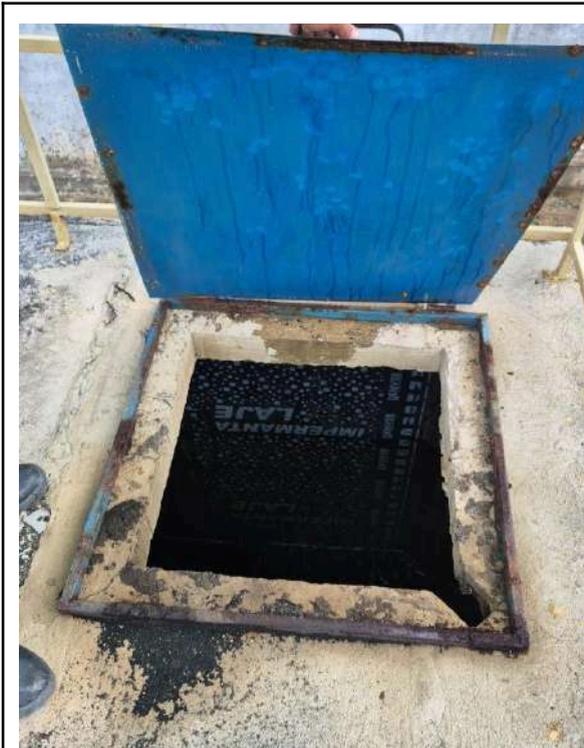
Foto 31 - ETA Germinial / RAP-03: estrutura das tampas enferrujadas e deterioradas, com risco de contaminação da água tratada.

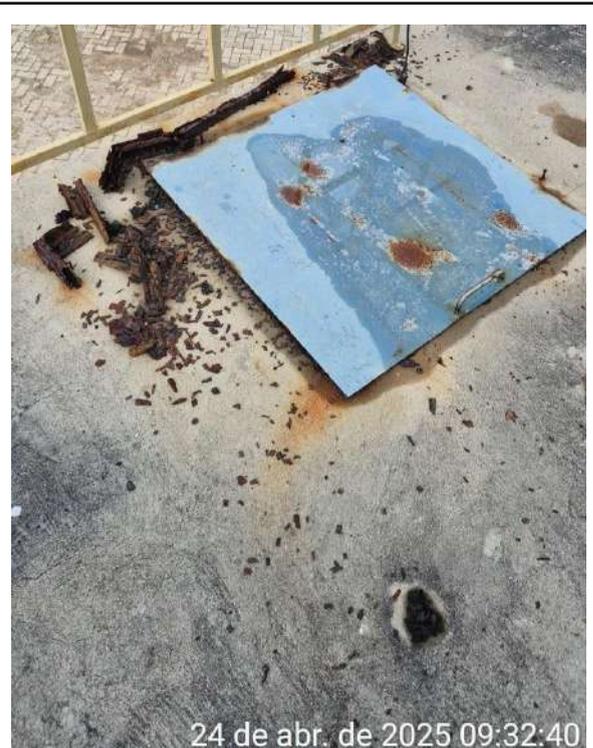
Foto 32 - ETA Germinial / RAP-03: estrutura das tampas enferrujadas e deterioradas, com risco de contaminação da água tratada.

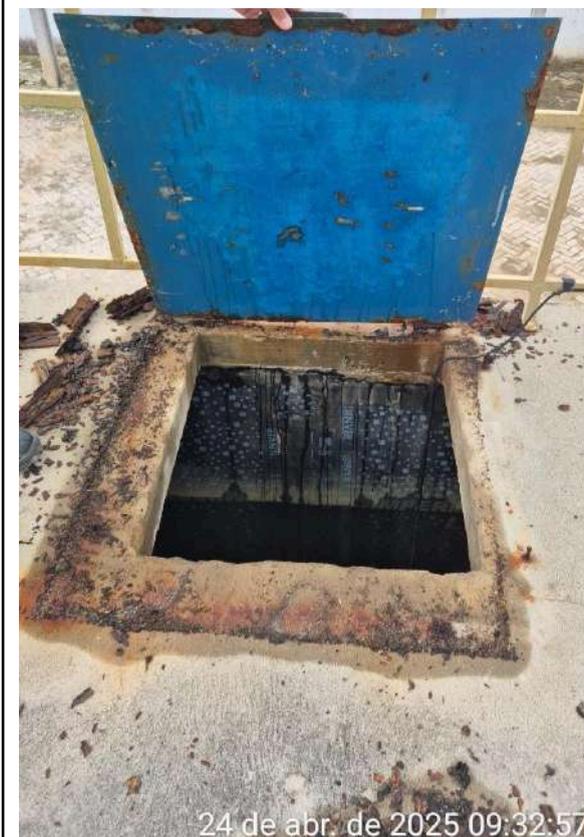
Foto 33 - ETA Germinial / RAP-03: estrutura das tampas enferrujadas e deterioradas, com risco de contaminação da água tratada.

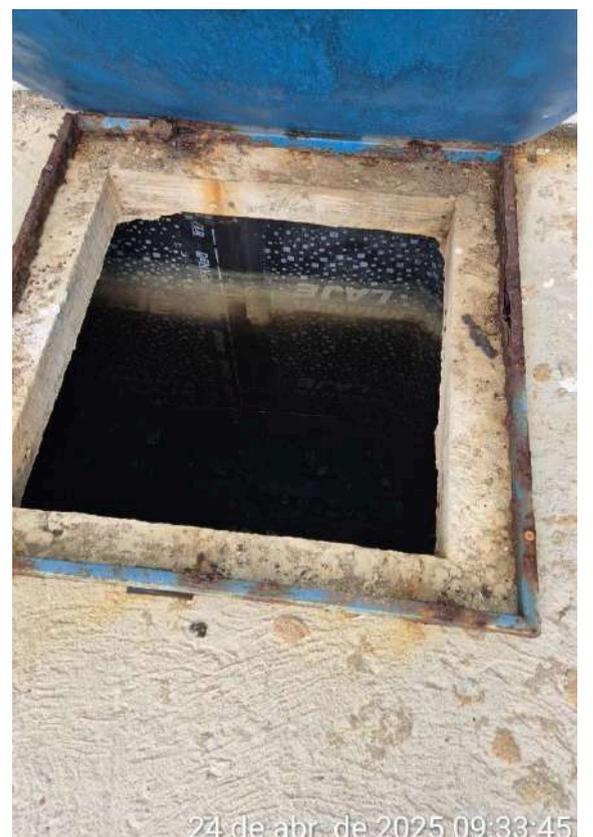
Foto 34 - ETA Germinial / RAP-03: estrutura das tampas enferrujadas e deterioradas, com risco de contaminação da água tratada.

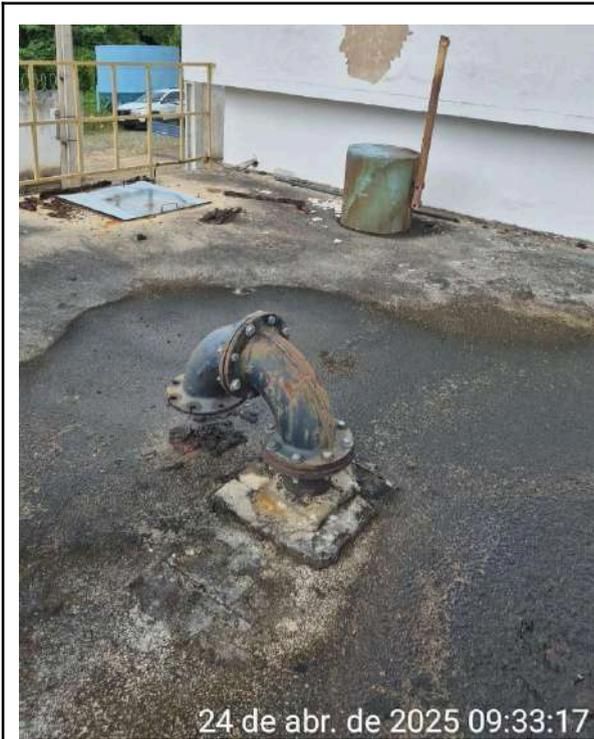
Foto 35 - ETA Germinal / RAP-03: acúmulo superficial de água da chuva, com formação de lodo; tubulação enferrujada.

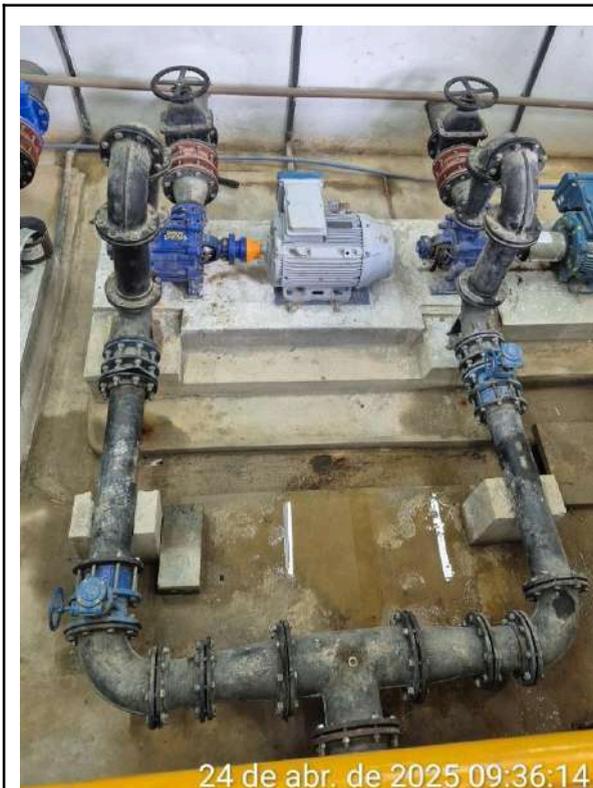
24 de abr. de 2025 09:36:14
Foto 39 - ETA Germinal / Casa de bombas: vazamento nas bombas.

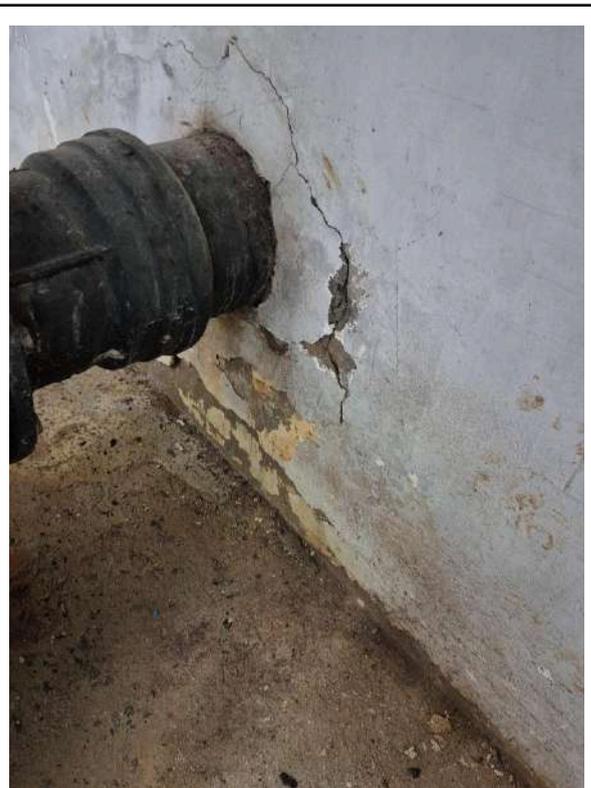
Foto 40 - ETA Germinal / Casa de bombas: rachaduras na parede na tubulação da bomba.

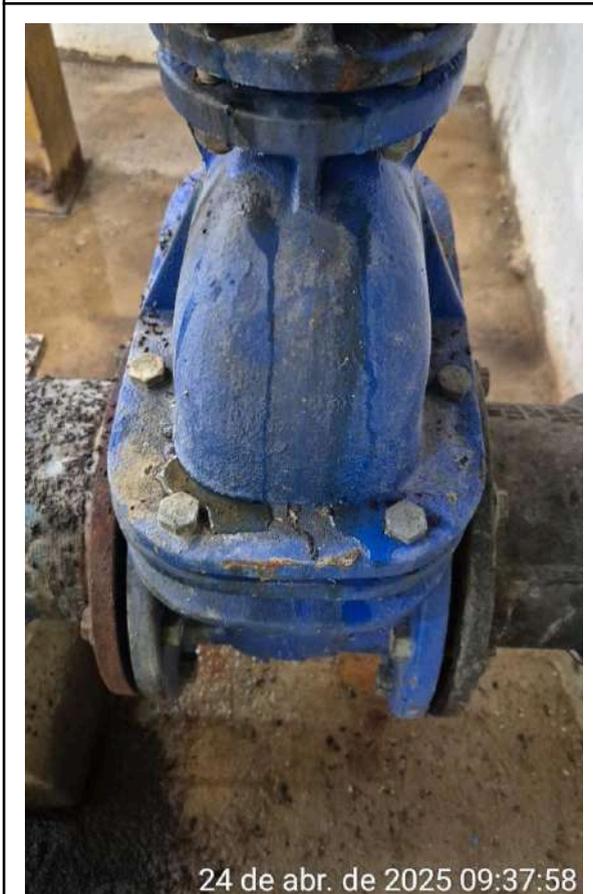
24 de abr. de 2025 09:37:58
Foto 41 - ETA Germinal / Casa de bombas: vazamento nas bombas.

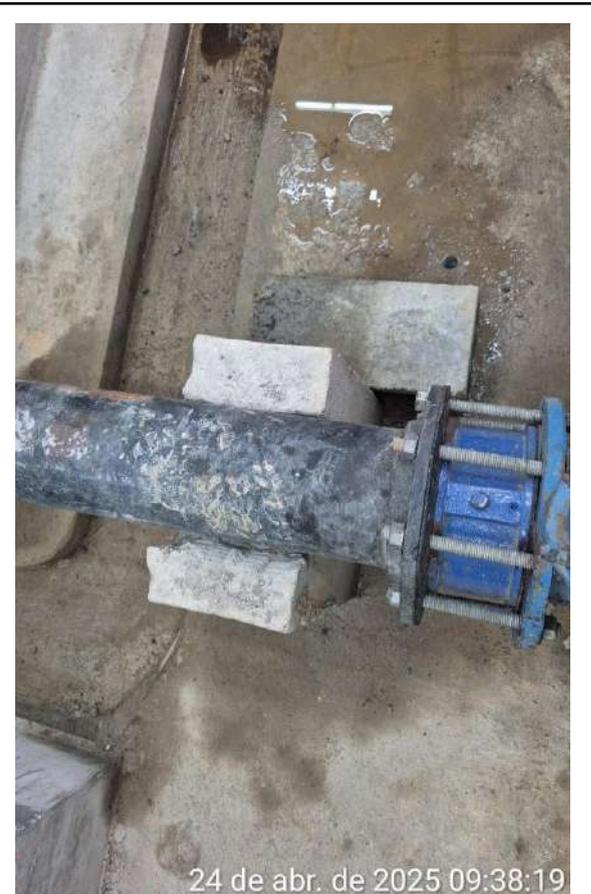
24 de abr. de 2025 09:38:19
Foto 42 - ETA Germinal / Casa de bombas: vazamento nas bombas.

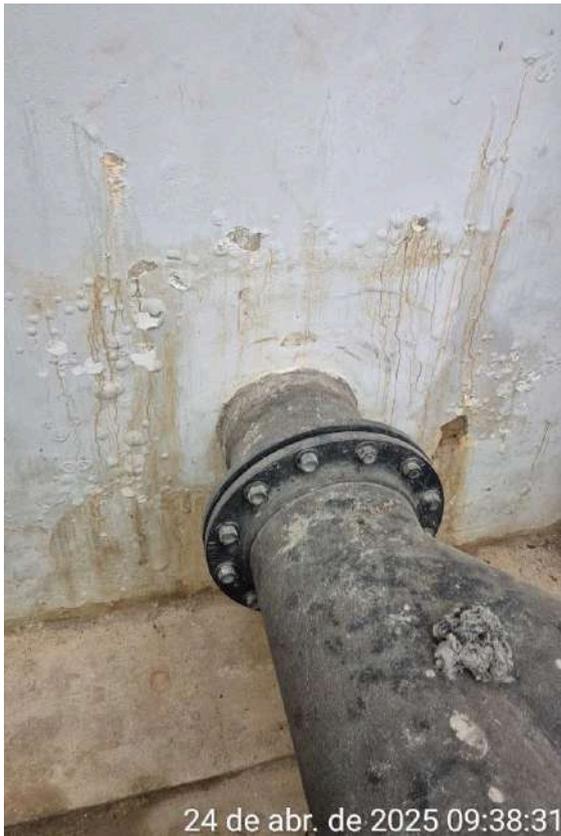
Foto 43 - ETA Germinal / Casa de bombas: infiltração e manchas em diversas paredes.

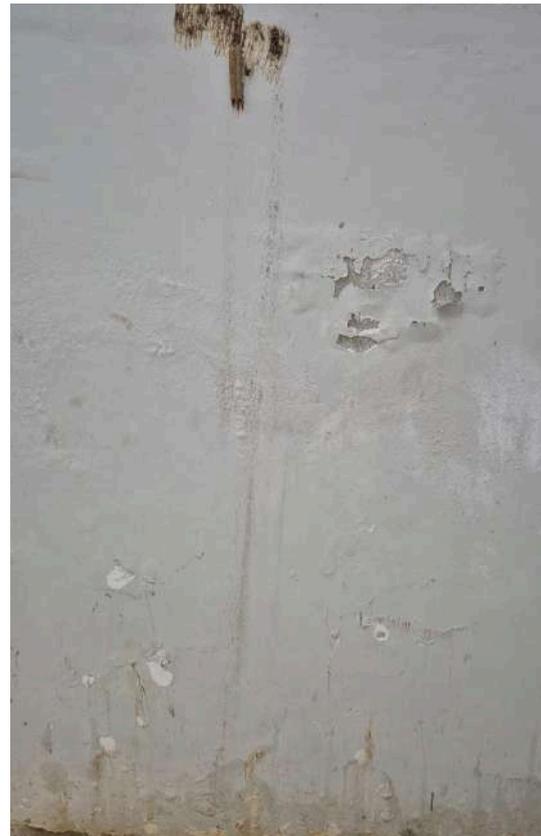
Foto 44 - ETA Germinal / Casa de bombas: infiltração e manchas em diversas paredes.

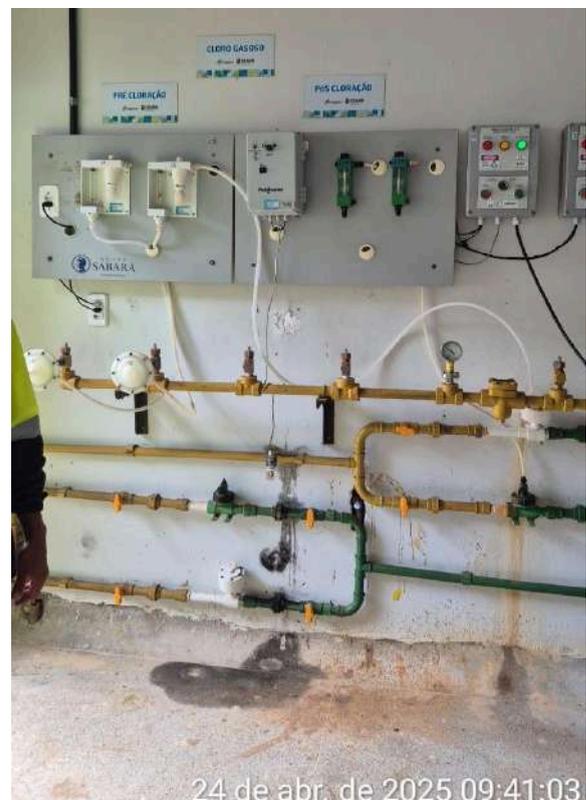
Foto 46 - ETA Germinal / Casa de bombas: infiltração e manchas em diversas paredes.

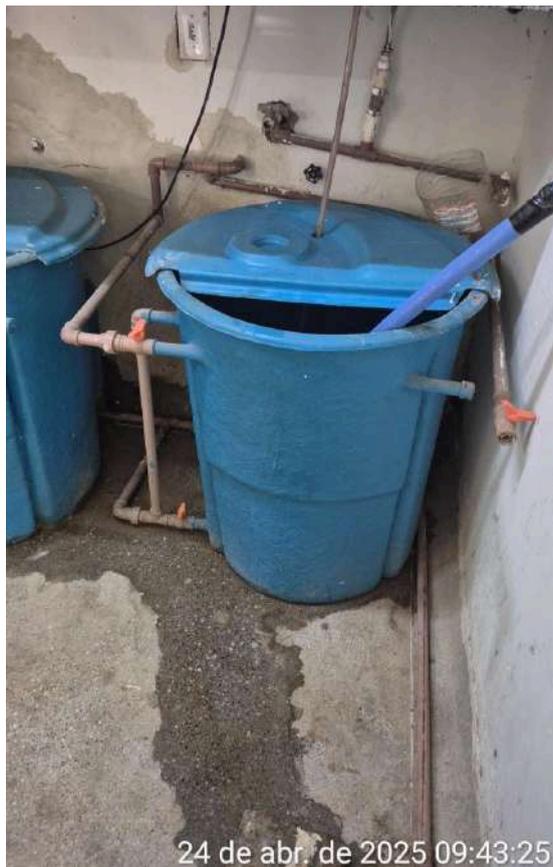
Foto 47 - ETA Germinal / Casa de bombas: infiltração e manchas em diversas paredes.

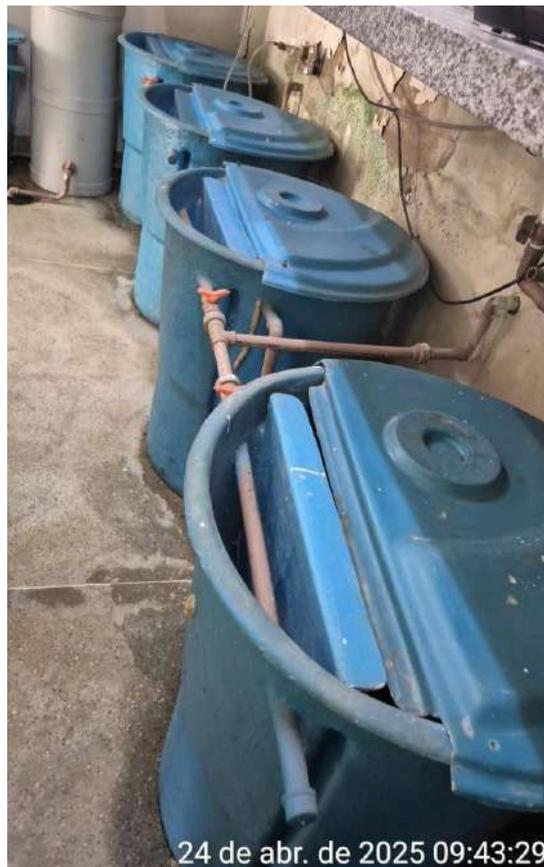
Foto 48 - ETA Germinal / Casa de bombas: infiltração e manchas em diversas paredes.

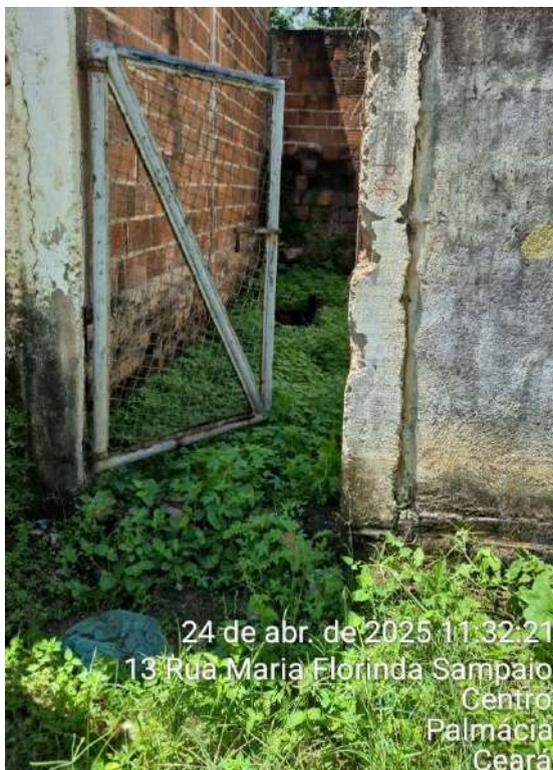
Foto 49 - EERD-01: vegetação alta dificultando o acesso.

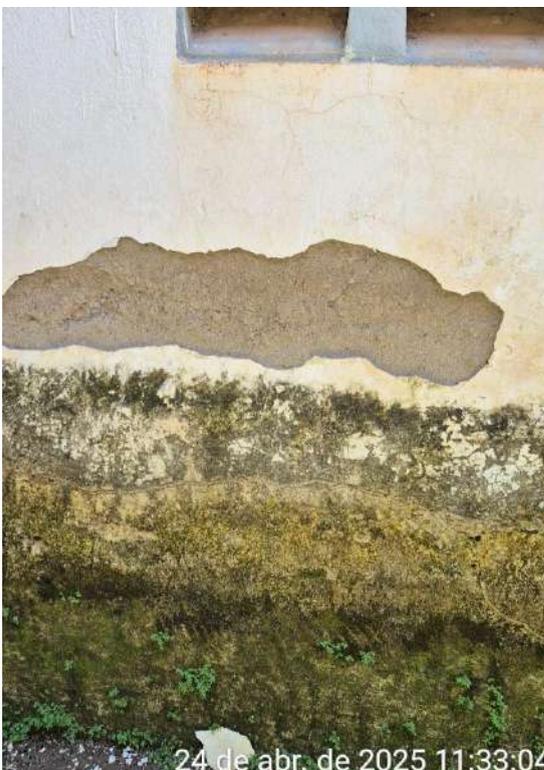
Foto 50 - EERD-01: pintura e paredes deterioradas.

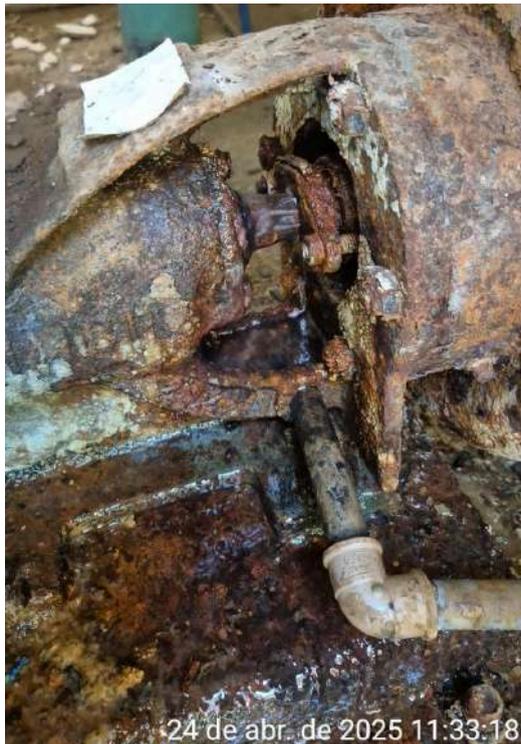
Foto 51 - EERD-01: vazamento extremo na bomba; estrutura da bomba totalmente corroída.

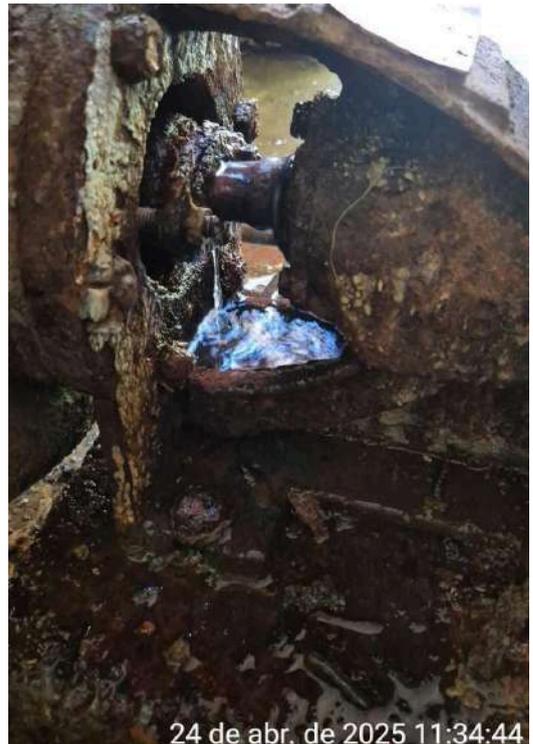
Foto 52 - EERD-01: vazamento extremo na bomba; estrutura da bomba totalmente corroída.

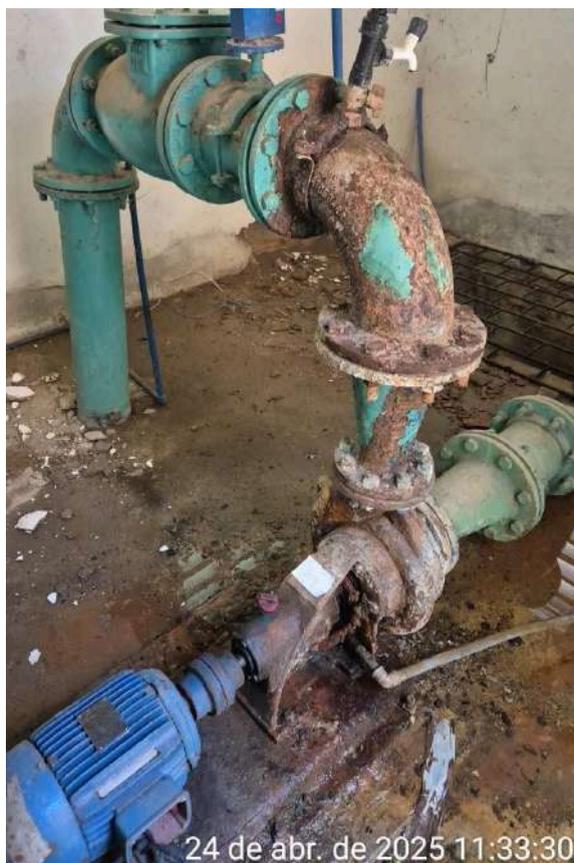
Foto 53 - EERD-01: estrutura da bomba corroída.

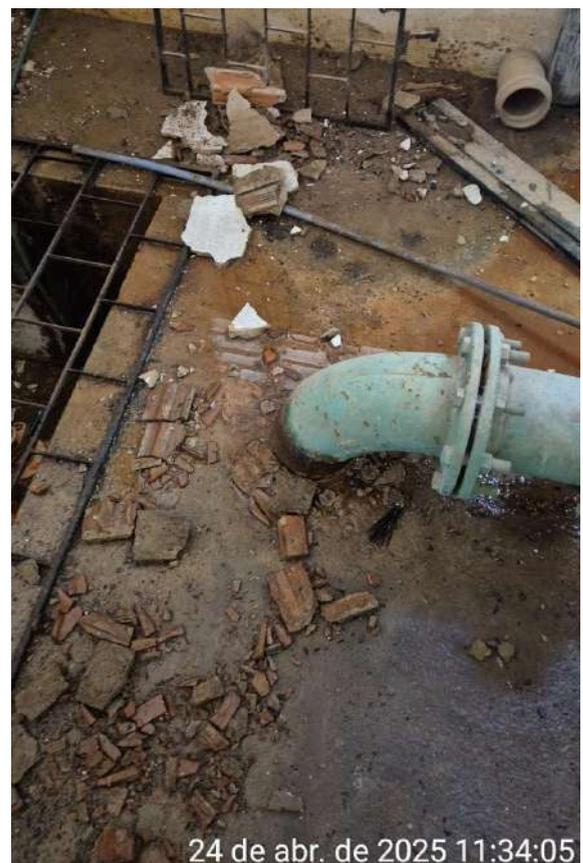
Foto 54 - EERD-01: tijolos quebrados no chão.

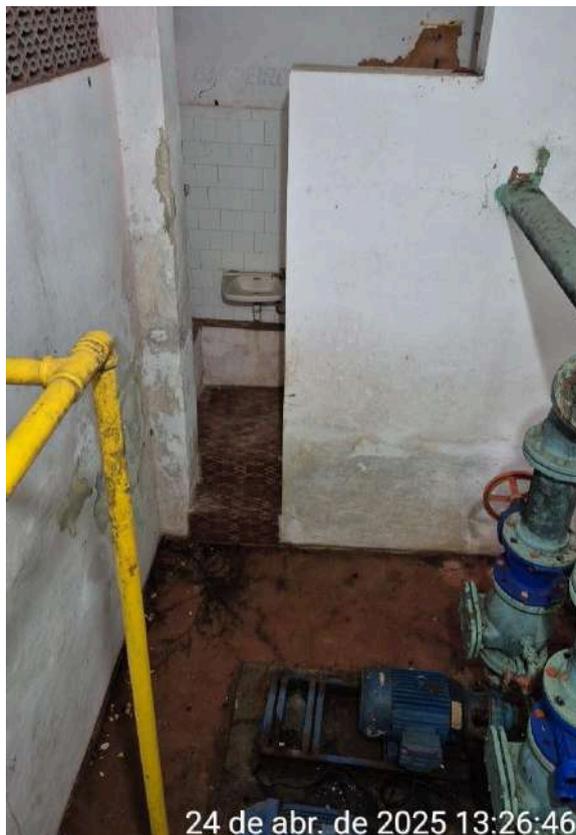
Foto 57 - RAP-01: piso molhado; parede do banheiro deteriorada.

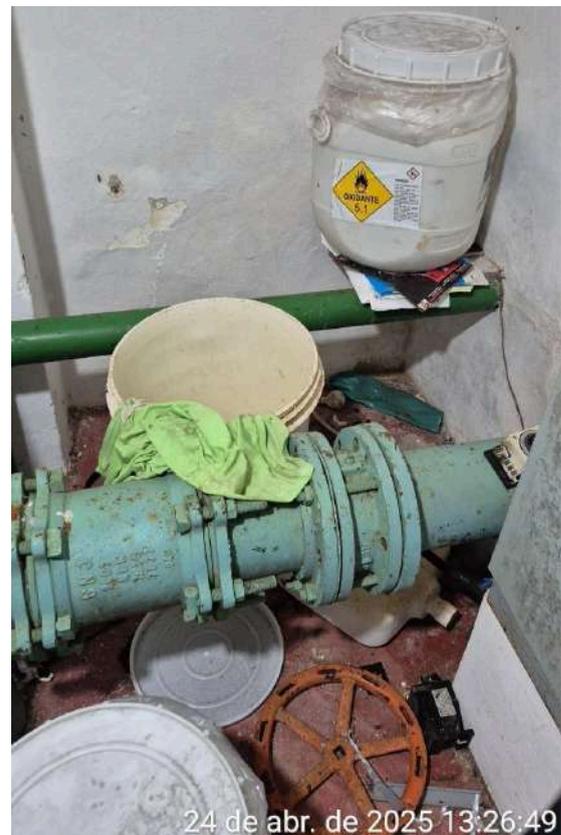
Foto 58 - RAP-01: acúmulo de material em local inadequado.

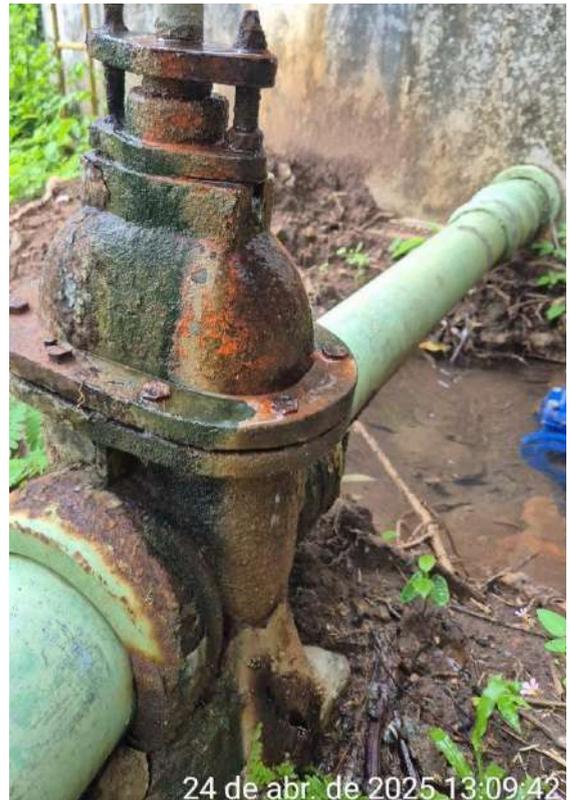
24 de abr. de 2025 13:09:42
Foto 64 - RAP-02: vazamento na tubulação, com oxidação elevada.

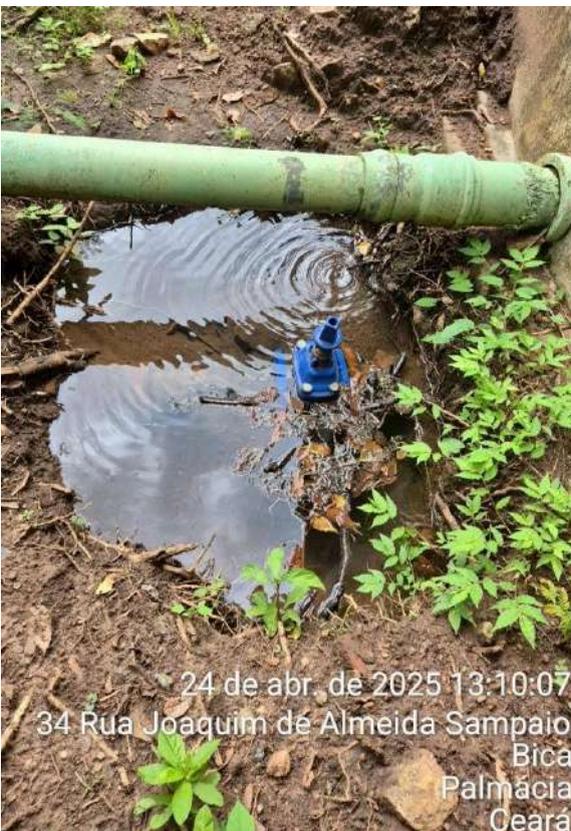
24 de abr. de 2025 13:10:07
34 Rua Joaquim de Almeida Sampaio
Bica
Palmácia
Ceará
Foto 65 - RAP-02: vazamento na tubulação.

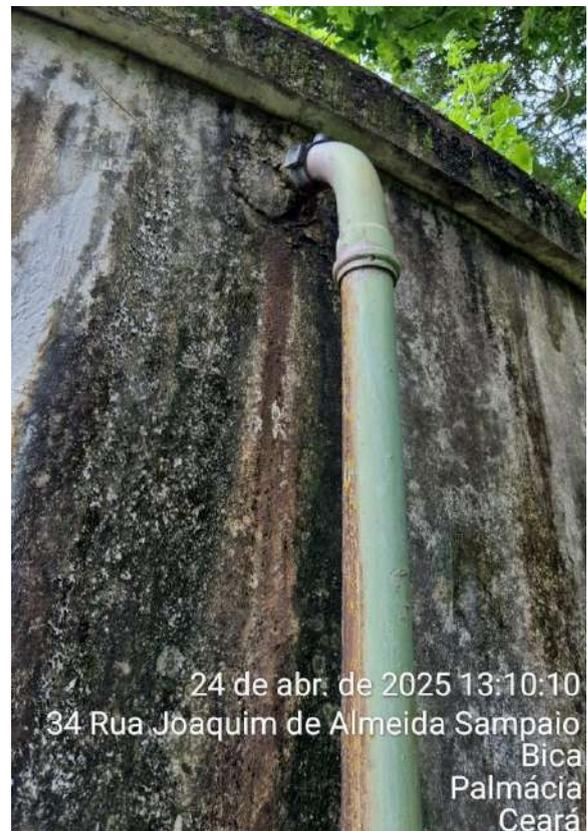
24 de abr. de 2025 13:10:10
34 Rua Joaquim de Almeida Sampaio
Bica
Palmácia
Ceará
Foto 66 - RAP-02: pintura desgastada.

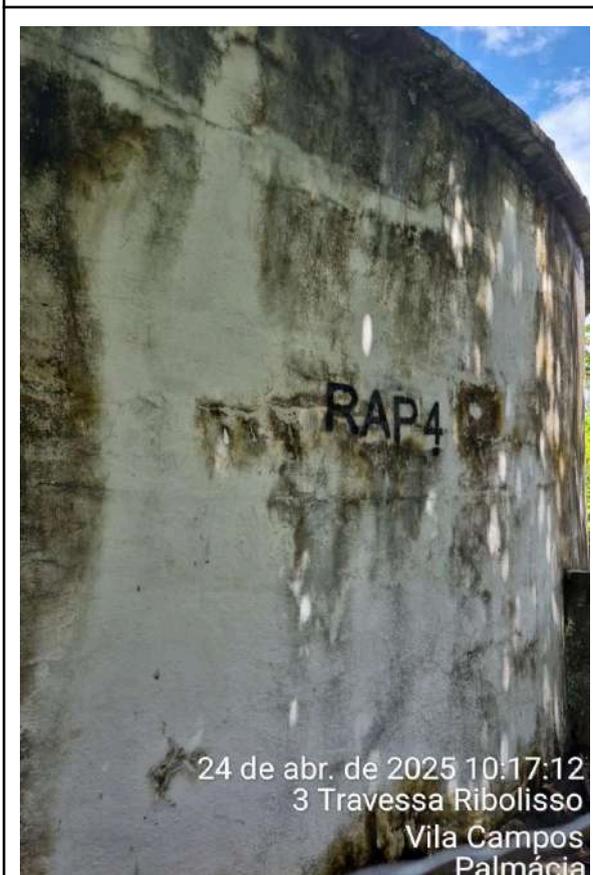
Foto 69 - RAP-04: pintura desgastada.

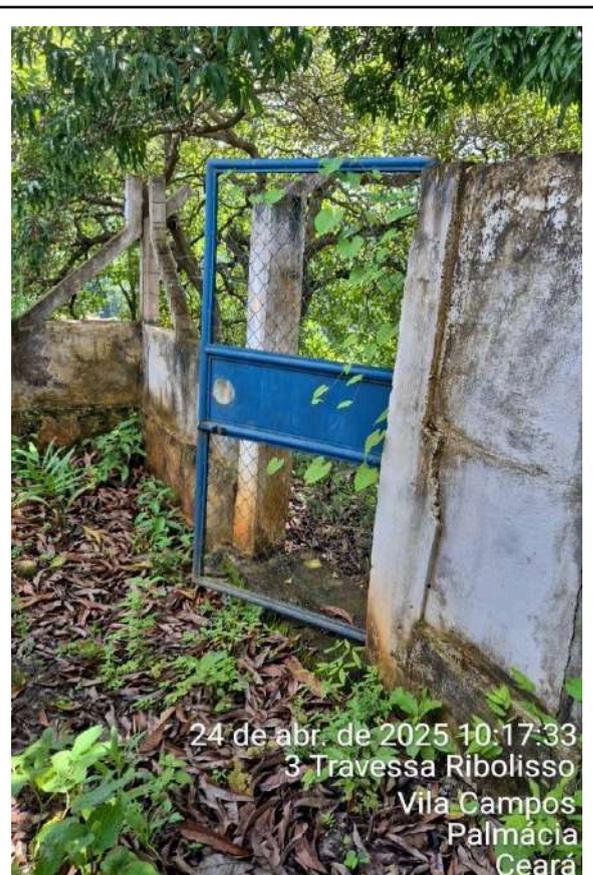
Foto 70 - RAP-04: acúmulo de vegetação alta.
