RELATÓRIO DE FISCALIZAÇÃO

RF/CSB/0011/2025

Assunto: Fiscalização dos Sistemas de Abastecimento de Água e Esgotamento Sanitário do Município de Palmácia

COORDENADORIA DE SANEAMENTO BÁSICO

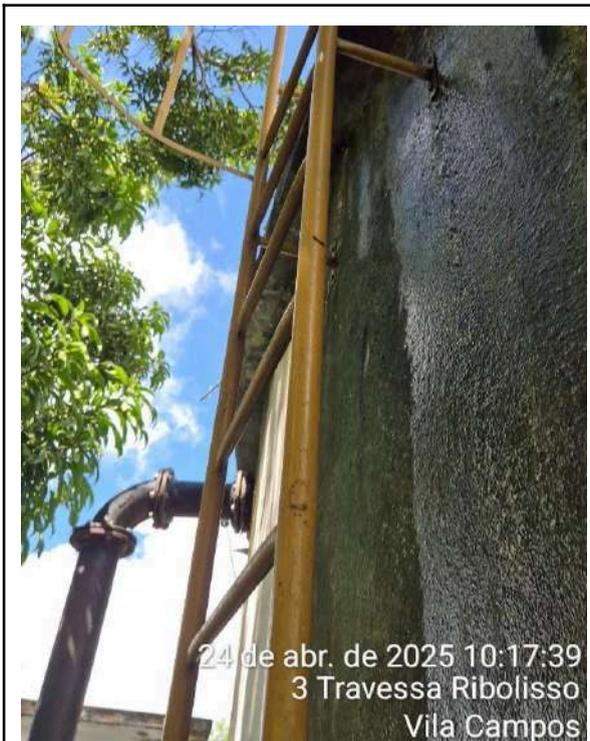
Foto 71 - RAP-04: parede molhada do reservatório com possível vazamento.

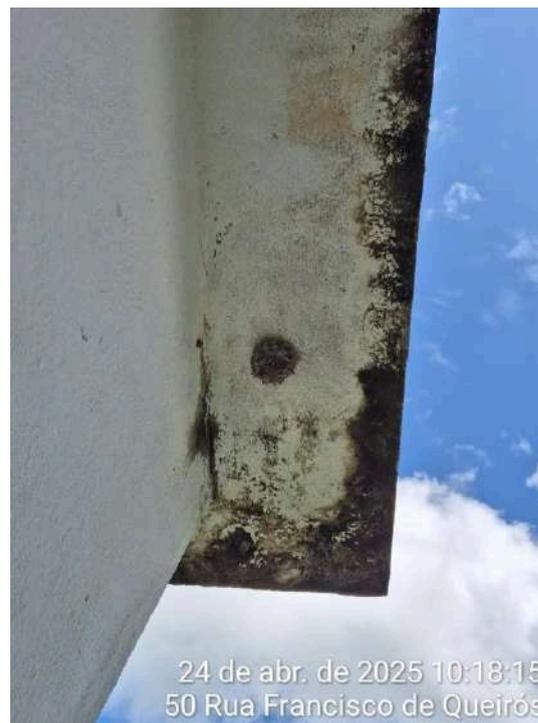
Foto 72 - RAP-04: mofo nas paredes na sala de operação.

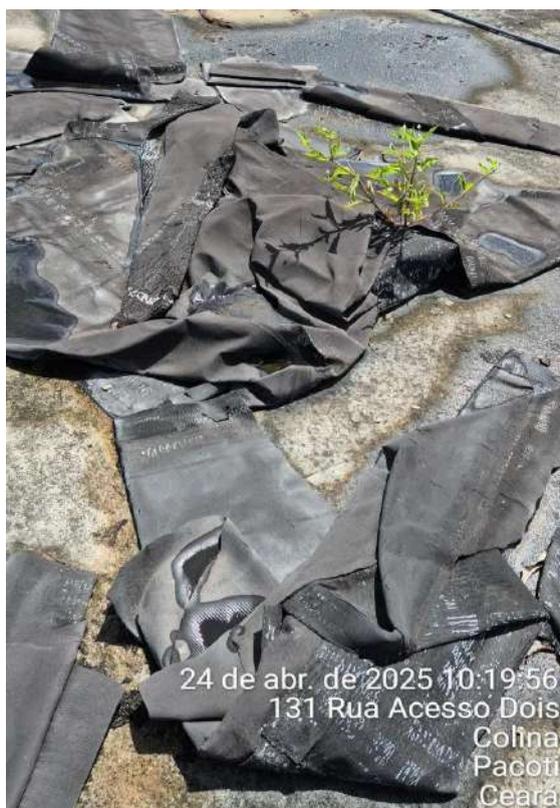
Foto 73 - RAP-04: manta asfáltica na parte superior do reservatório retirada de dentro, ocasionando acúmulo de água, formação de vegetação e vazamentos internos.

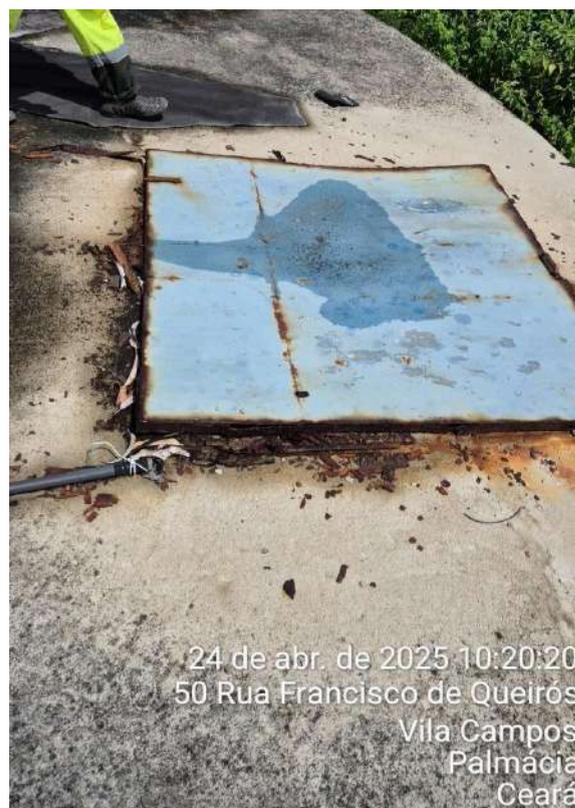
Foto 74 - RAP-04: tampa e tubulação oxidada com risco de contaminação; acúmulo de água e lodo na superfície externa.

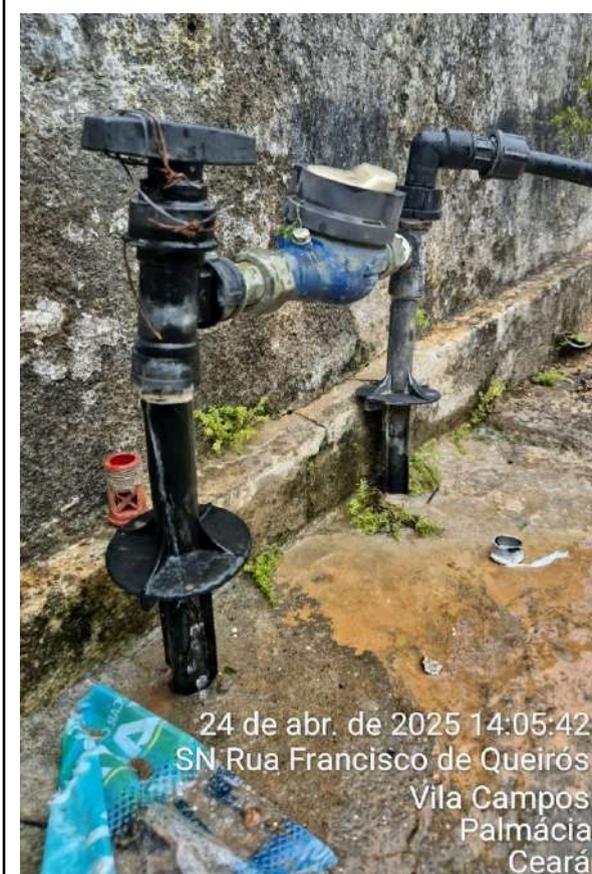
Foto 77 - EEE-01: vazamento elevado na torneira do hidrômetro e na tubulação.

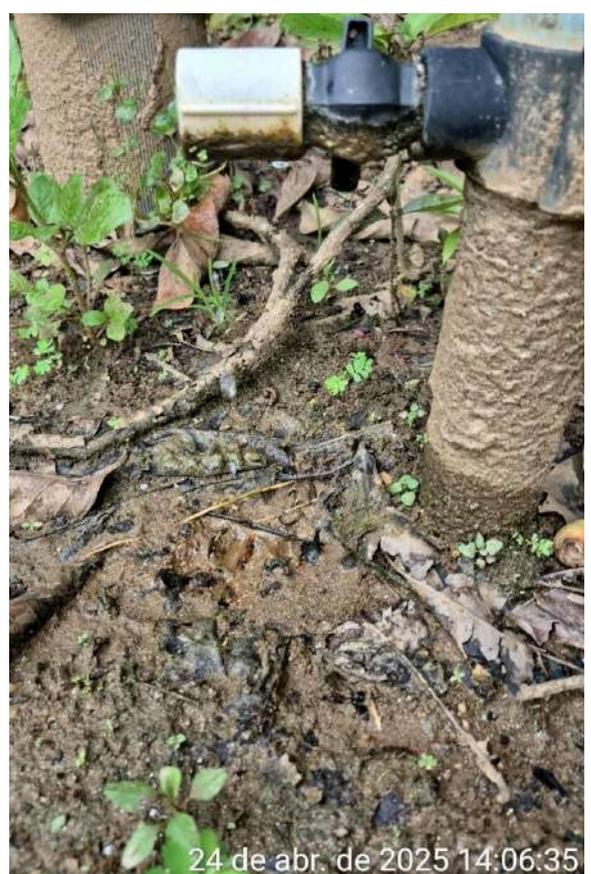
Foto 78 - EEE-01: vazamento elevado na torneira do hidrômetro e na tubulação.

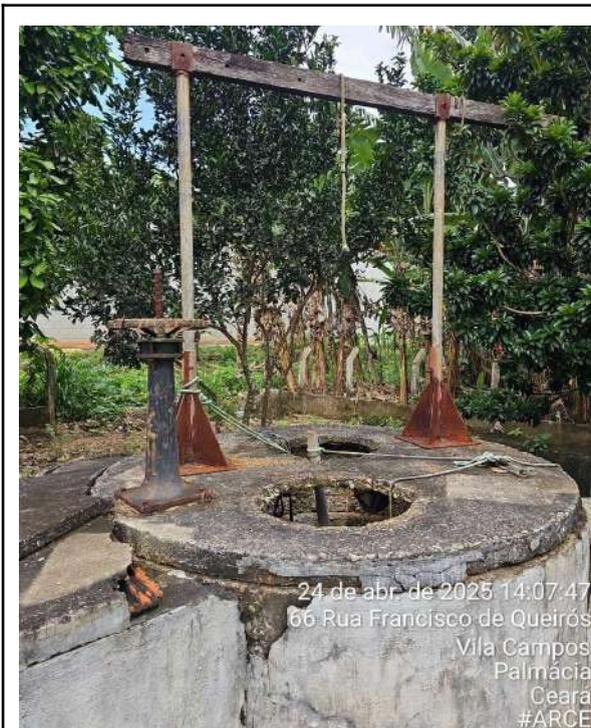
24 de abr. de 2025 14:07:47
66 Rua Francisco de Queirós
Vila Campos
Palmácia
Ceará
#ARCE
Foto 79 - EEE-01: estrutura danificada, com tijolo exposto.

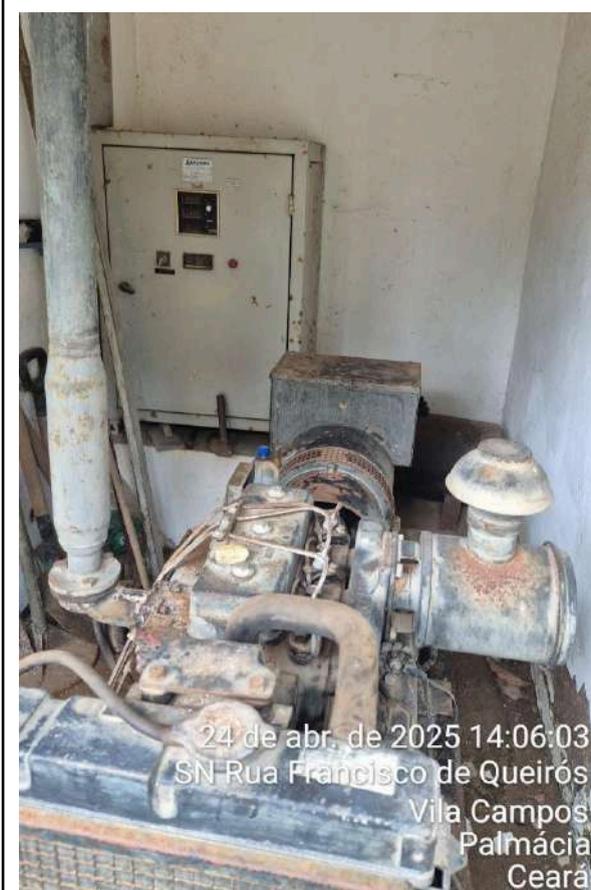
24 de abr. de 2025 14:06:03
SN Rua Francisco de Queirós
Vila Campos
Palmácia
Ceará
Foto 81 - EEE-01: tubulação das bombas oxidadas.

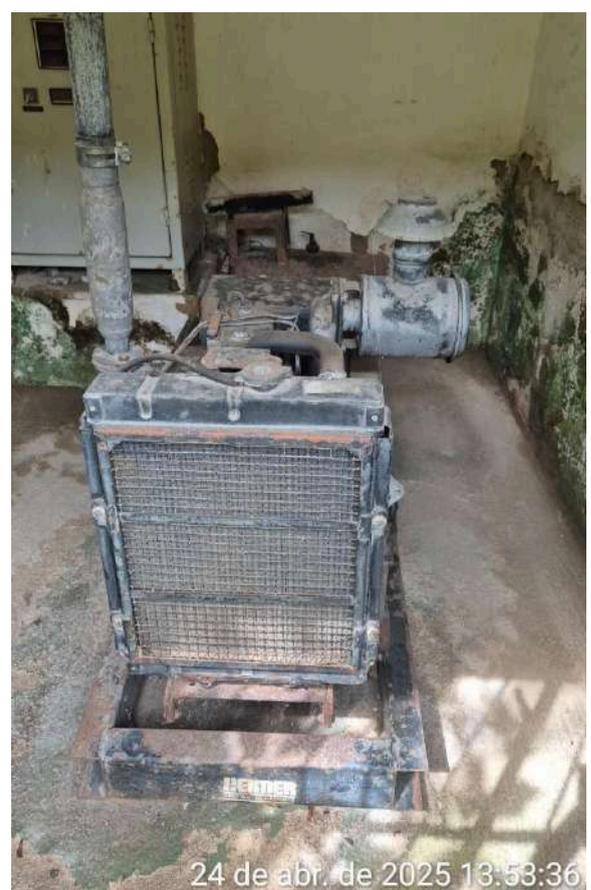
24 de abr. de 2025 13:53:36
Foto 82 - EEE-04: tubulação das bombas oxidadas.

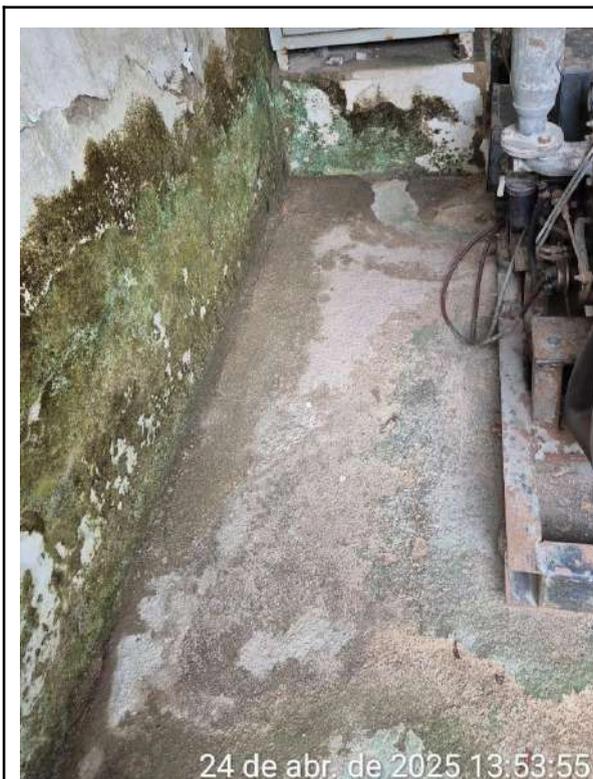
Foto 83 - EEE-04: paredes com presença de mofo e lodo deterioradas.

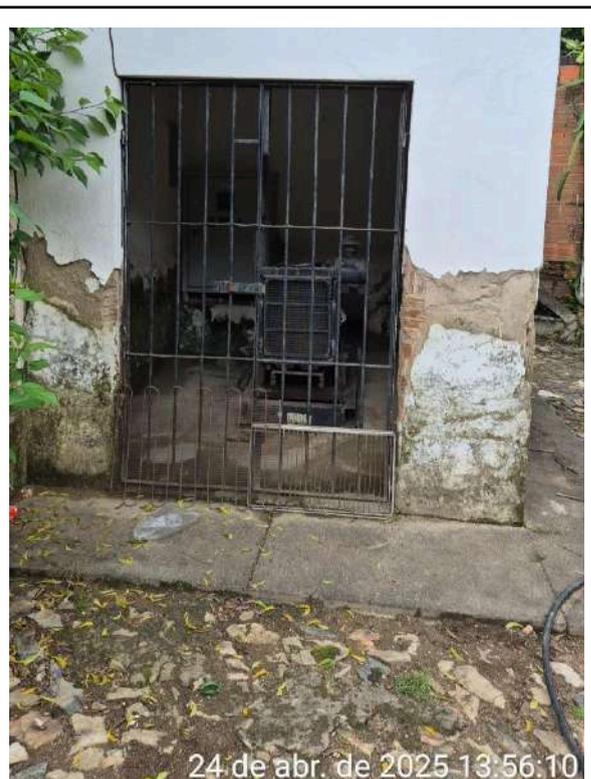
Foto 84 - EEE-04: paredes com presença de mofo e lodo deterioradas.

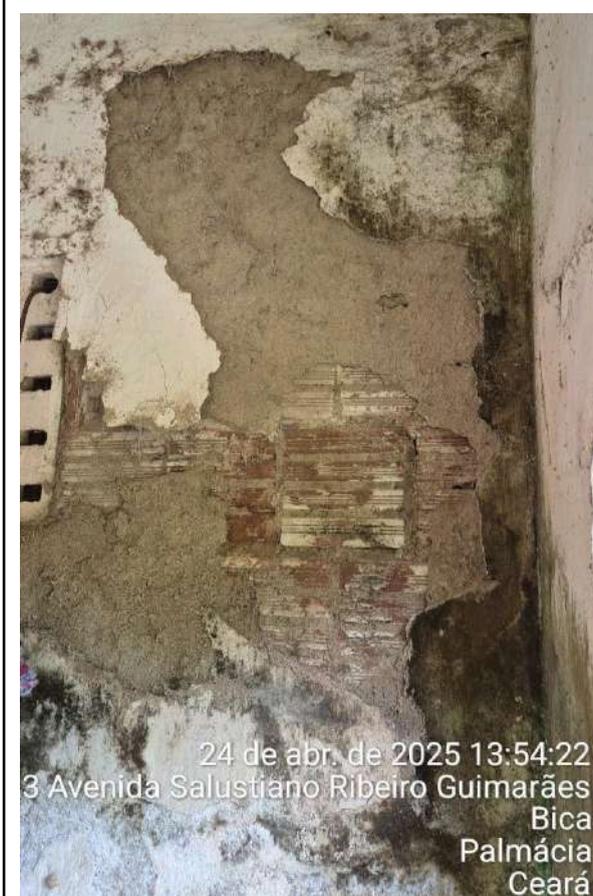
Foto 85 - EEE-04: paredes com presença de mofo e lodo deterioradas.

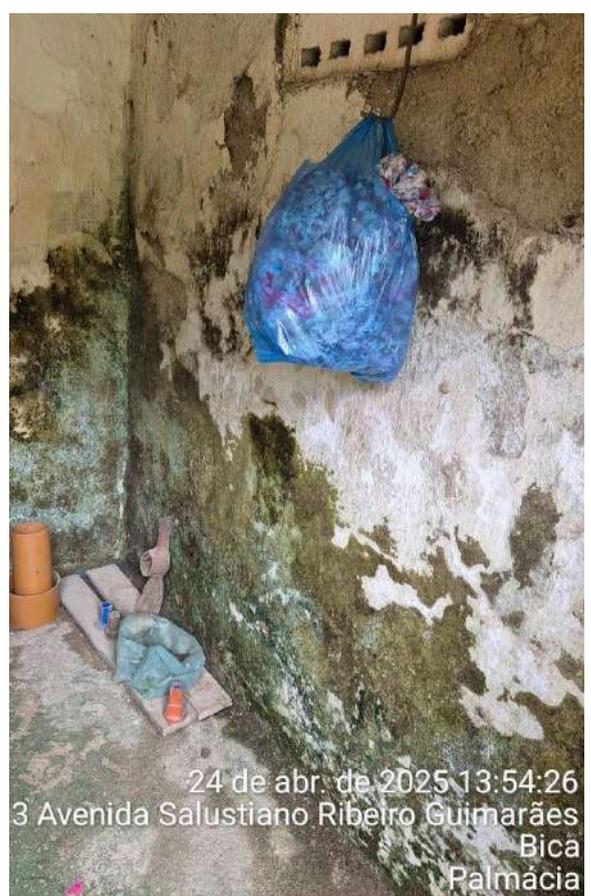
Foto 86 - EEE-04: paredes com presença de mofo e lodo deterioradas.

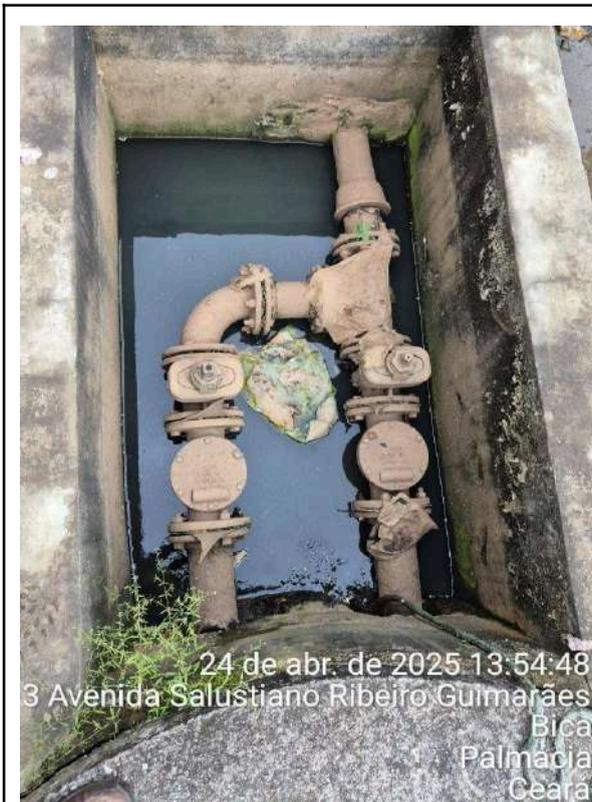
Foto 87 - EEE-04: transbordamento de esgoto com forte odor.

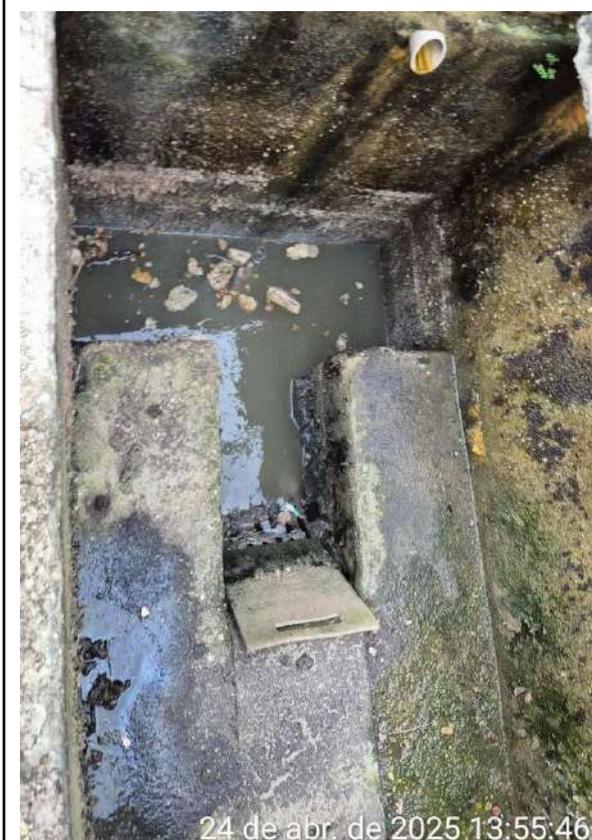
Foto 89 - EEE-04: transbordamento de esgoto com forte odor.

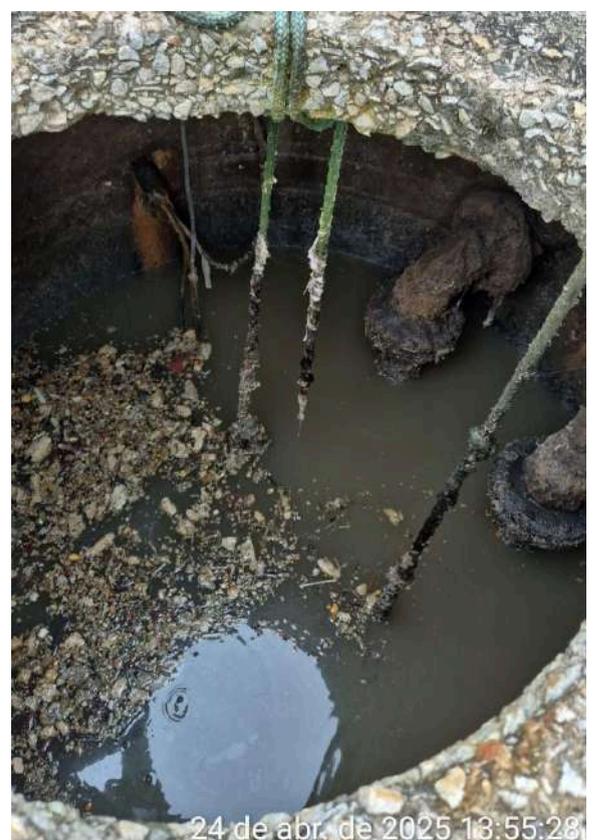
Foto 90 - EEE-04: transbordamento de esgoto com forte odor.

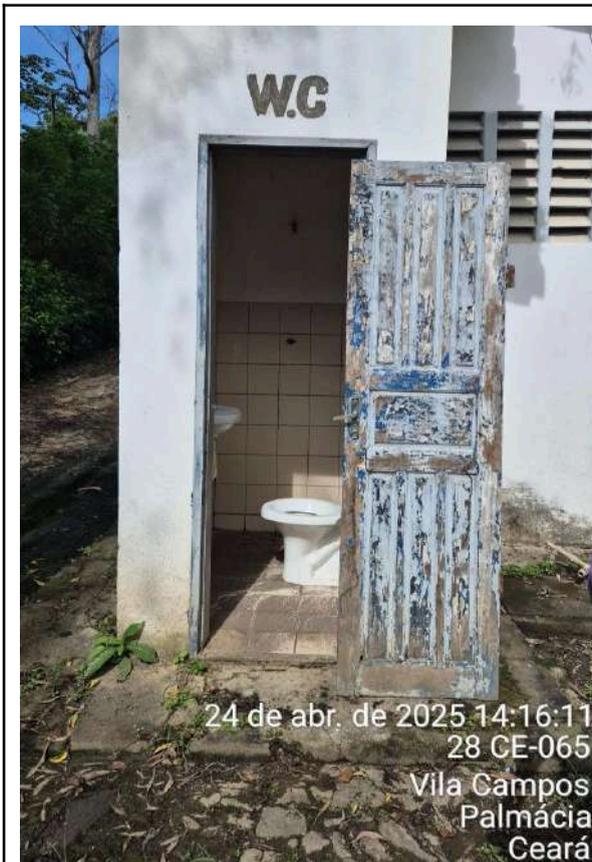
Foto 91 - ETE Palmácia: porta do banheiro deteriorada e sem dobradiças, com risco de cair sobre funcionários e visitantes.

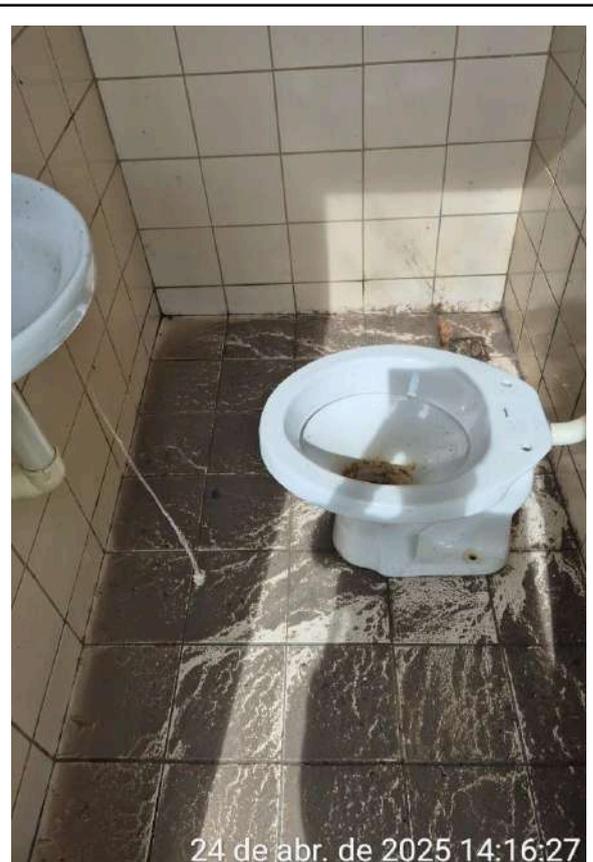
Foto 92 - ETE Palmácia: banheiro sujo sem condições de uso.

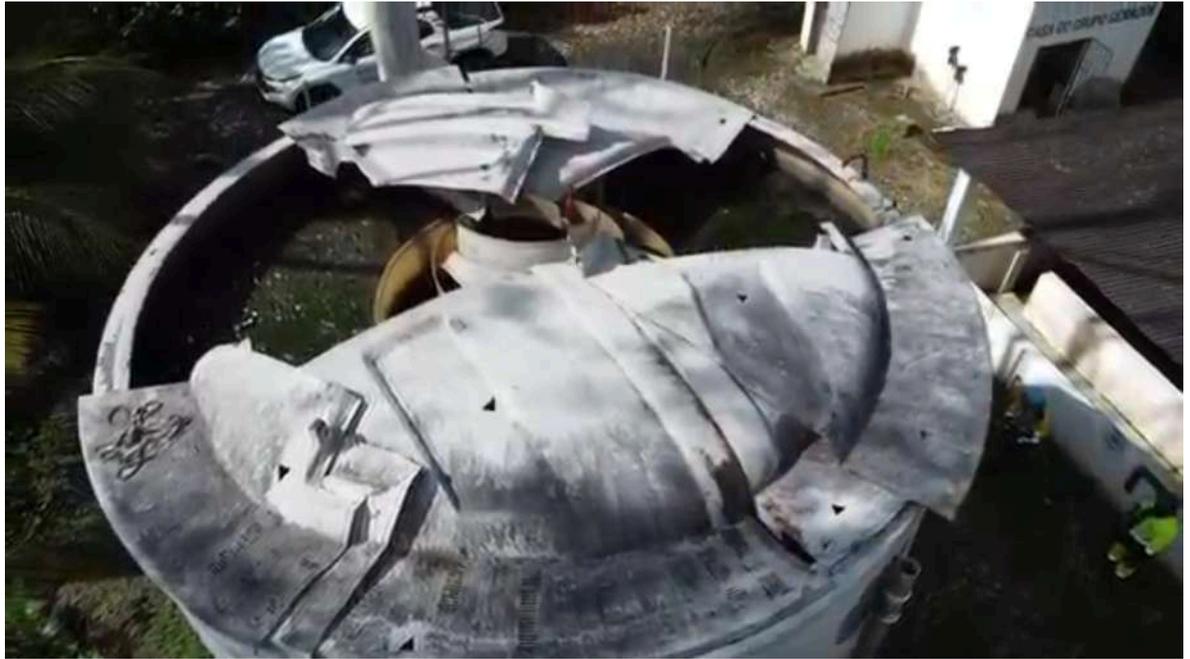
Foto 99 - ETE Palmácia: reator anaeróbico com escada inadequada presa com cordas e com tampa de cima quebrada e com sujeira atrapalhando o tratamento correto.

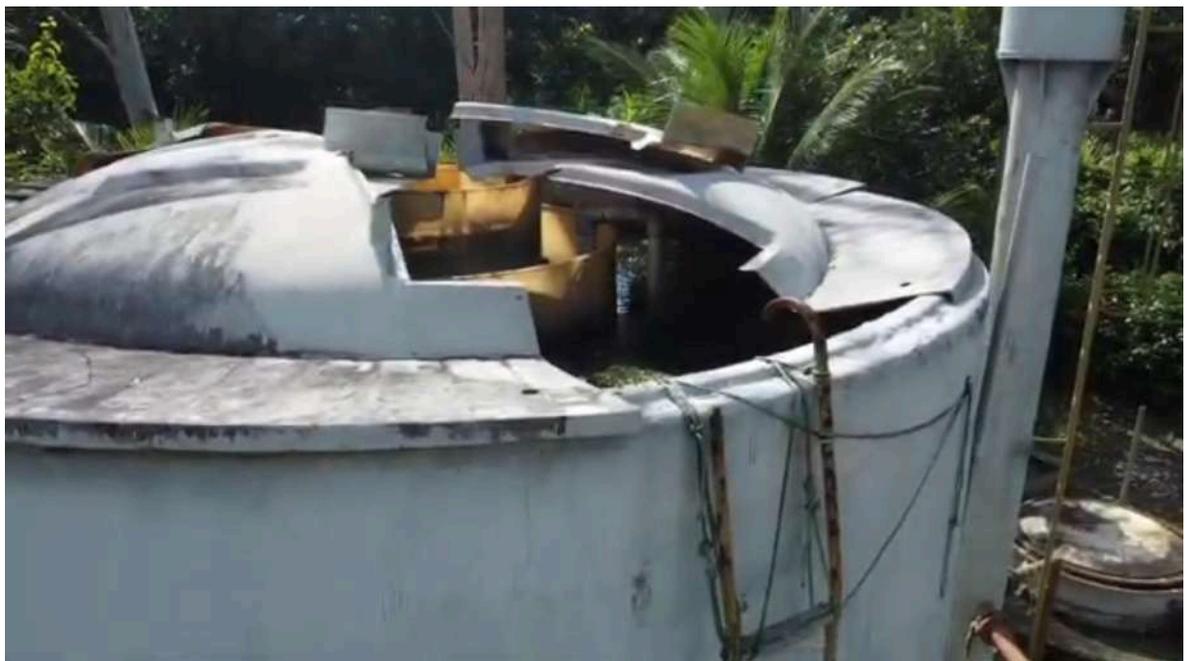
Foto 100 - ETE Palmácia: reator anaeróbico com escada inadequada presa com cordas e com tampa de cima quebrada e com sujeira atrapalhando o tratamento correto.

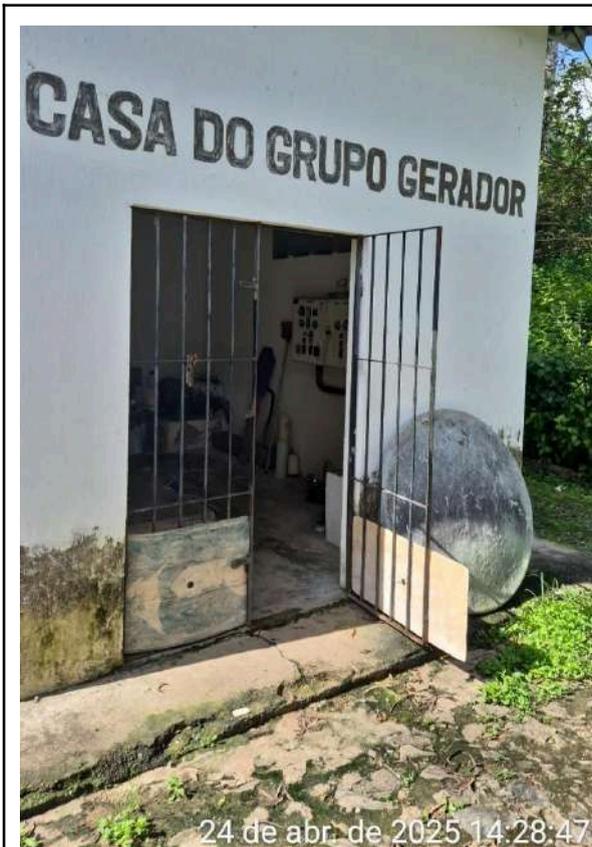
Foto 101 - ETE Palmácia: casa do gerador sem gerador, com acúmulo de material como depósito.
