# **RELATÓRIO DE FISCALIZAÇÃO RF/CSB/0011/2026**

**Assunto: Fiscalização do Sistema de Abastecimento de  
Água do Município de Assaré**

**COORDENADORIA DE SANEAMENTO BÁSICO**

**Fortaleza – CE  
Abril/2026**

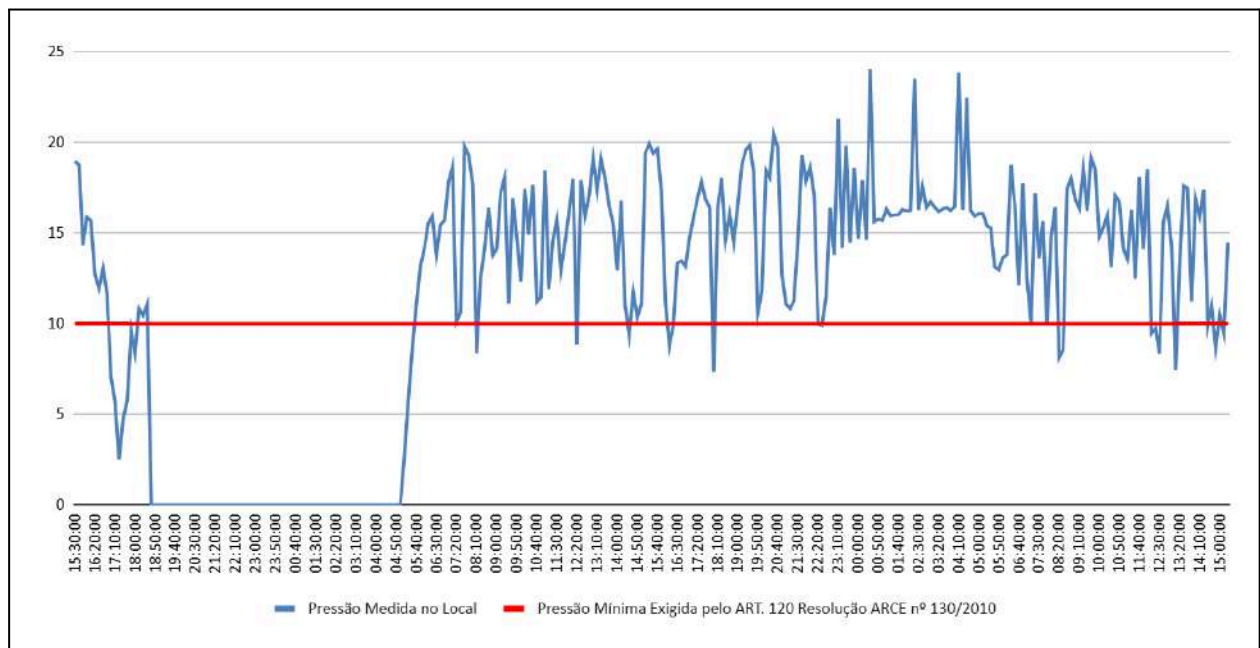
**Figura 2** - Monitoramento da pressão no SI de Assaré, de 03/02/2026 a 05/02/2026, no endereço: Rua D. Noquinha Dias - CEP 63.140-000.

A ARCE realizou medição contínua de pressão na rede de distribuição do SAA de Assaré, com a instalação de aparelho *data logger* no endereço: Rua D. Noquinha Dias - CEP 63.140-000, no período de 03/02/2026 às 15h30 a 05/02/2026 às 15h20, das 288 medições realizadas, 29,2% apresentaram pressões abaixo de 10 mca (**Figura 2**).

**Não conformidade NC1** - Resolução ARCE nº 147/2010, Anexo I, item **01.05**: Fornecer água com pressão em desacordo com os limites estabelecidos pela ARCE.

A ARCE realizou medição contínua de pressão, com instalação do aparelho *datalogger* na rede de distribuição do SAA de Assaré, no endereço: Rua D. Noquinha Dias - CEP 63.140-000, no período de 03/02/2026 à 05/02/2026. Constatou-se descontinuidade no abastecimento no dia 03/02/2026 às 18h40 a 04/02/2026 às 05h00, onde 63 das 288 medições apresentaram pressões inferiores a 1 mca, ou seja, 21,88% (Figura 2).

**Não conformidade NC2** - Resolução ARCE nº 147/2010, Anexo I, item **01.03**: Interromper indevidamente a prestação dos serviços ou não restabelecer o serviço quando exigido pela legislação.

**Determinação D1** - A CAGECE deve fornecer água com pressão de acordo com os limites estabelecidos pela ARCE, visando corrigir as não conformidades verificadas na constatação C1.

**Determinação D2** - A CAGECE não deve interromper indevidamente a prestação dos serviços e deve restabelecer o serviço quando exigido pela legislação, visando corrigir as não conformidades verificadas na constatação C2.

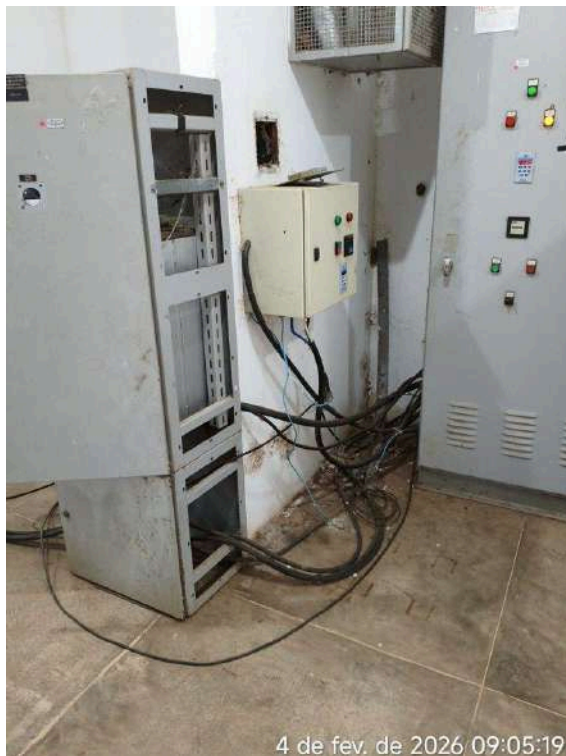
- Elevatória (EEAB-01): há instalações elétricas em estado precário, sem eletrodutos de isolamento e proteção, com emaranhado de fios sobre o piso e fios/cabos instalados através de cobogós (**Fotos 1 a 3**).
- Reservatório (RAP-01): existem fios / cabos e tubulações instaladas de forma irregular através da abertura de inspeção; a abertura de inspeção não tem fechamento hermético; a escada marinheiro está sem gaiola de proteção e guarda-corpo / grade de proteção no patamar superior (**Fotos 4 a 6**).
- Adutora de Água Bruta: verificou-se caixas de proteção desprovidas de tampas (**Fotos 7 e 8**).
- Torre Piezométrica: escada tipo marinheiro não tem gaiola de proteção (**Foto 9**).

**Foto 1** - EEAB-01: fios/cabos emaranhados sobre o piso, sem eletrodutos de isolamento e proteção.

**Determinação D3** - A CAGECE deve cumprir as normas técnicas e os procedimentos estabelecidos para a implantação / manutenção das instalações dos sistemas de abastecimento de água, visando corrigir as não conformidades descritas na constatação C3.

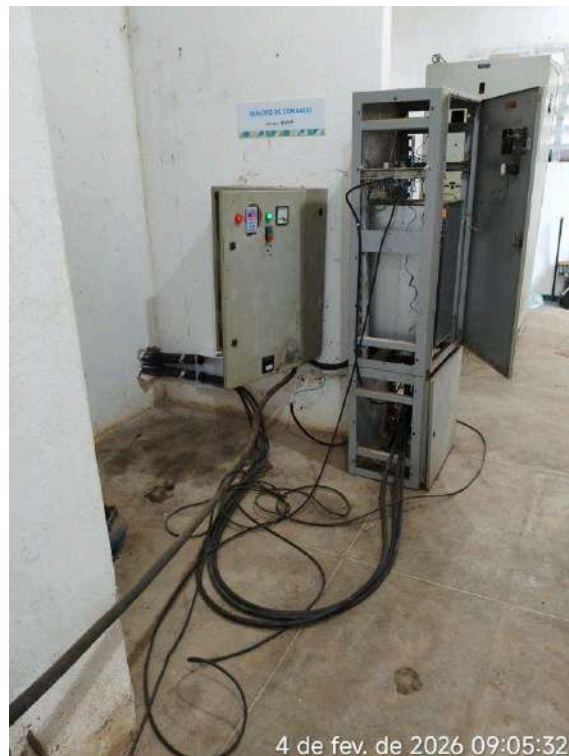
**Foto 2** - EEAB-01: fios/cabos emaranhados sobre o piso, sem eletrodutos de isolamento e proteção.

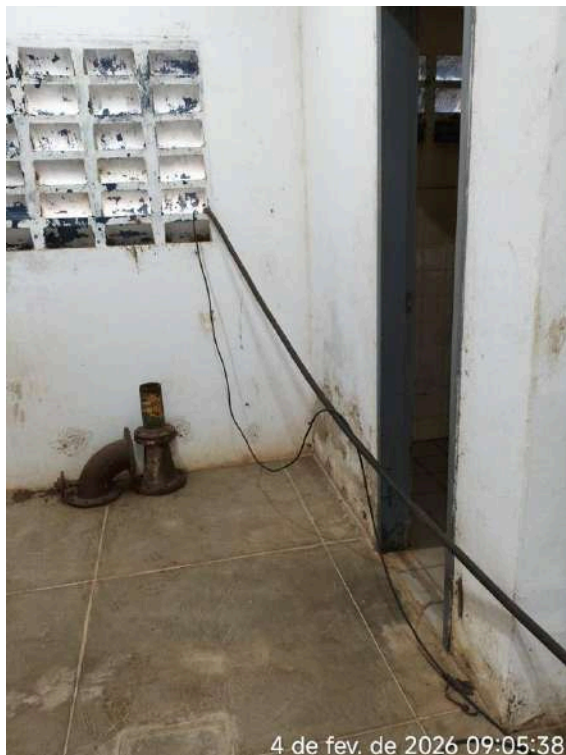
**Foto 3** - EEAB-01: fios/cabos instalados através de cobogós, sem eletrodutos de isolamento e proteção.

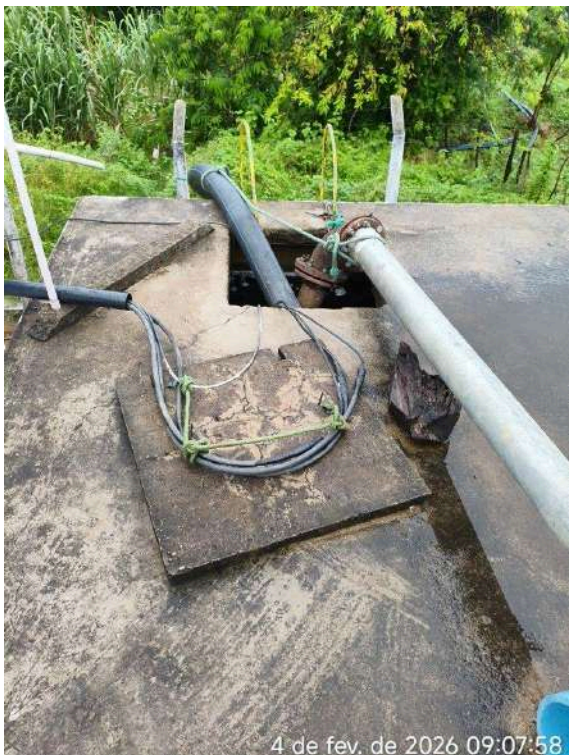
**Foto 4** - RAP-01: Fios/cabos e tubulações instaladas de forma irregular, através da abertura de inspeção sem fecho hermético.

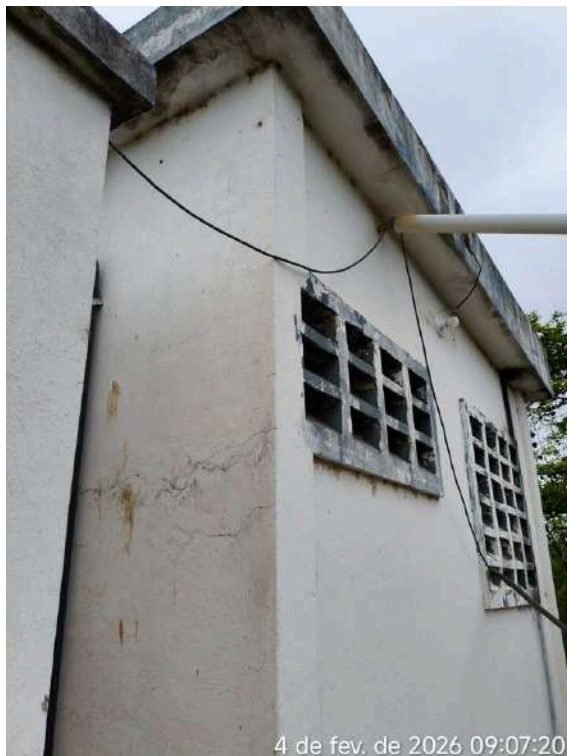
**Foto 5** - RAP-01: fios/cabos através de cobogós, sem eletrodutos de isolamento e proteção.

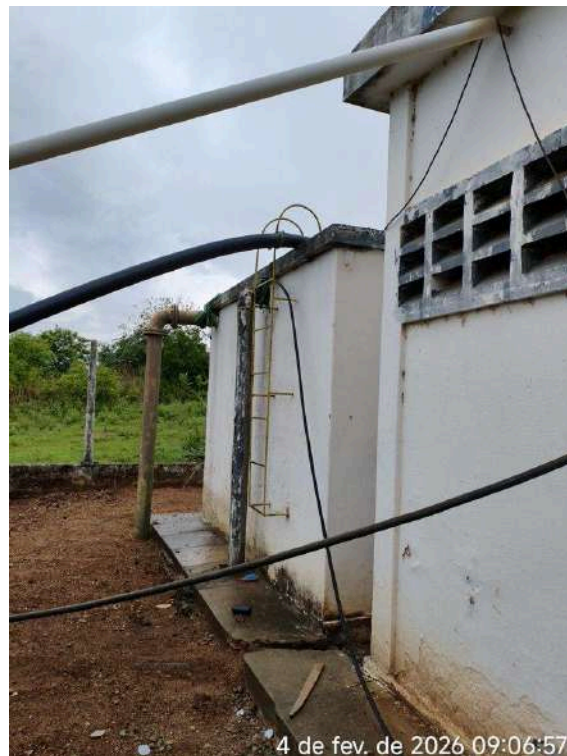
**Foto 6** - RAP-01: a escada marinho inadequada, sem gaiola de proteção e guarda-corpo no patamar superior.

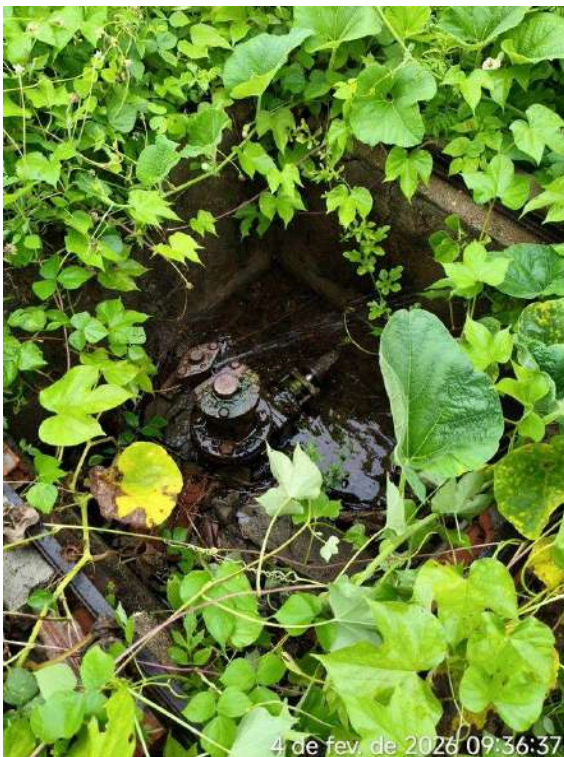
**Foto 7** - Adutora de Água Bruta: caixa de proteção e inspeção desprovida de tampa.

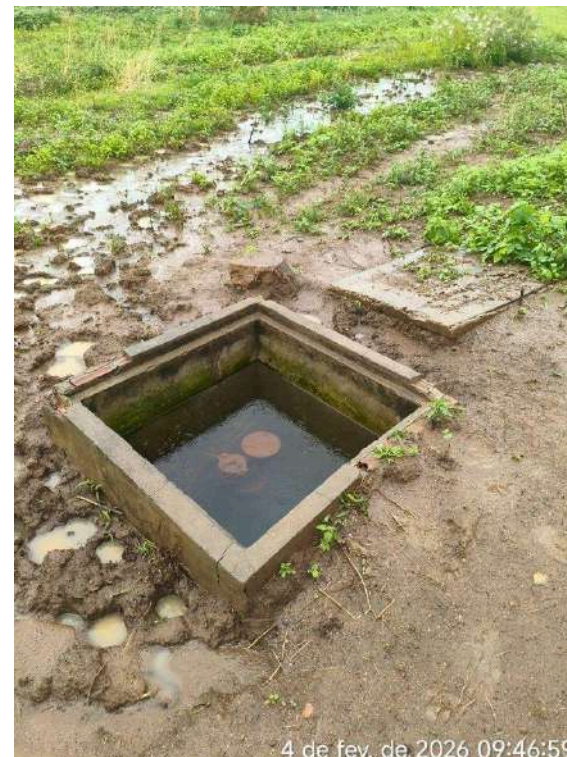
**Foto 8** - Adutora de Água Bruta: caixa de proteção e inspeção desprovida de tampa.

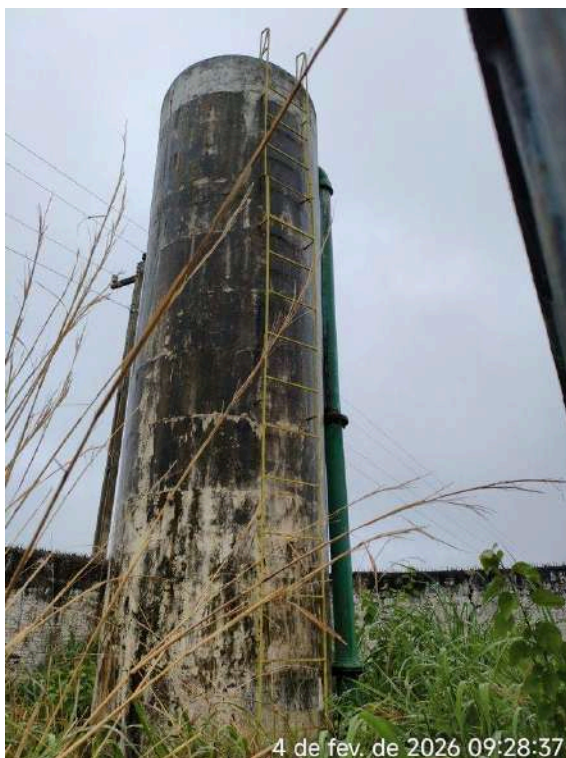
**Foto 9** - Torre Piezométrica: sem identificação visível e escada tipo marinheiro sem gaiola de proteção.

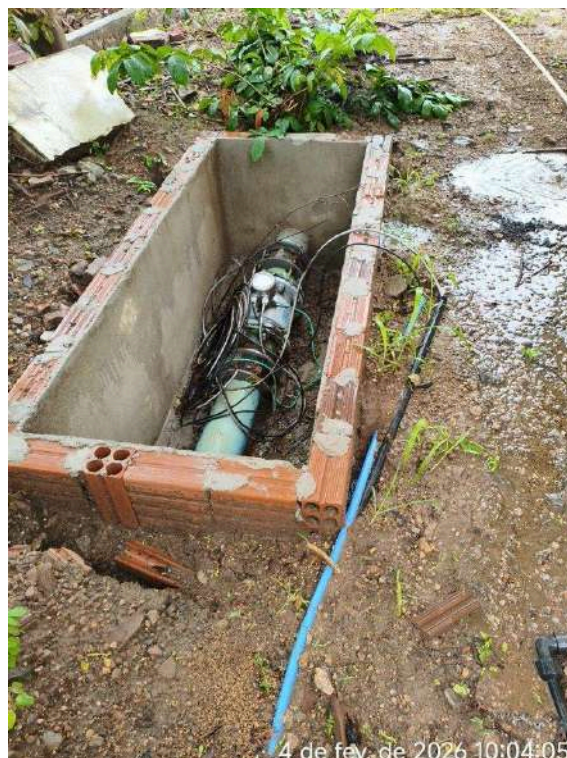
- Pátio: existem diversas caixas de proteção sem tampas e há tubulações implantadas dispostas sobre o solo na área de circulação (**Fotos 10 a 15**).
- Filtros: as escadas tipo marinheiro estão sem gaiolas de proteção; o guarda-corpo / grade proteção da plataforma está incompleto; as aberturas superiores e saídas de água tratada estão desprotegidas, com tampas incompletas ou sem tampas (**Fotos 16 a 21**).

**Foto 10** - Pátio: caixas de proteção sem tampas e tubulações expostas sobre o solo na área de circulação.

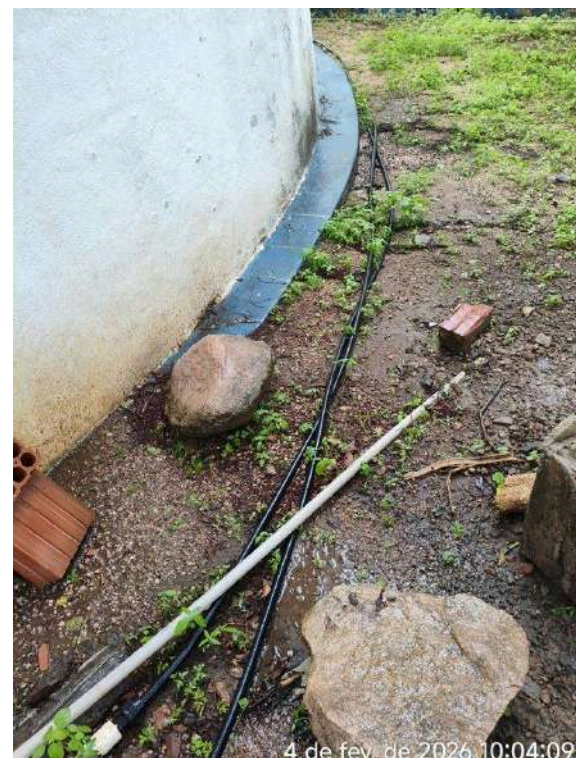
**Foto 11** - Pátio: tubulações expostas sobre o solo nas áreas de circulação.

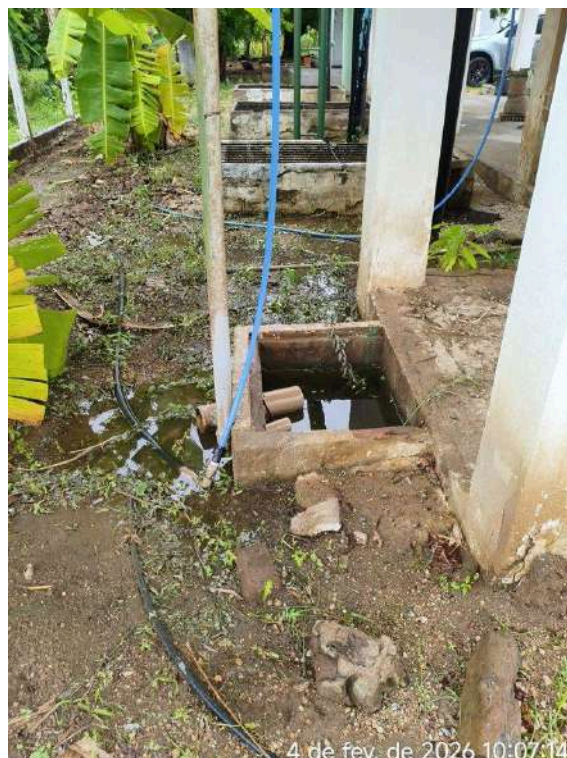
**Foto 12** - Pátio: caixa de proteção sem tampa e tubulações expostas sobre o solo na área de circulação.

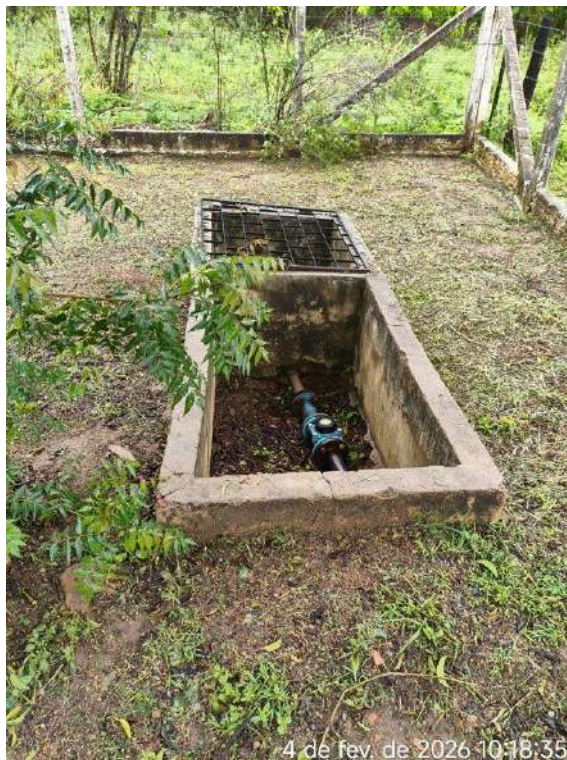
**Foto 13** - Pátio: caixa de proteção e inspeção sem tampa.

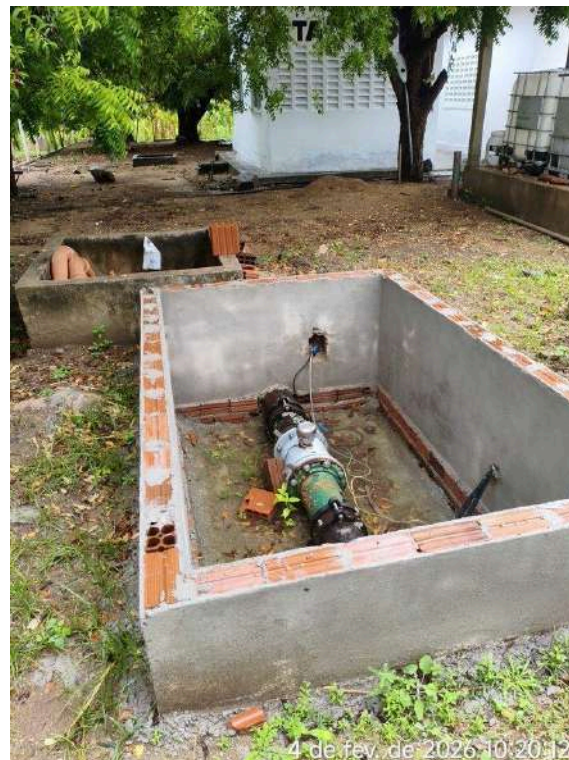
**Foto 14** Pátio: caixa de proteção e inspeção sem tampa.

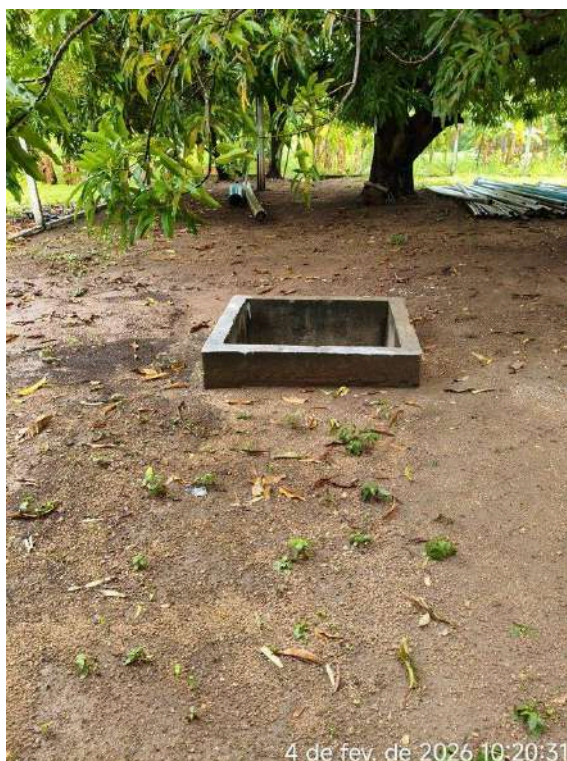
**Foto 15** - Pátio: caixa de proteção e inspeção sem tampa.

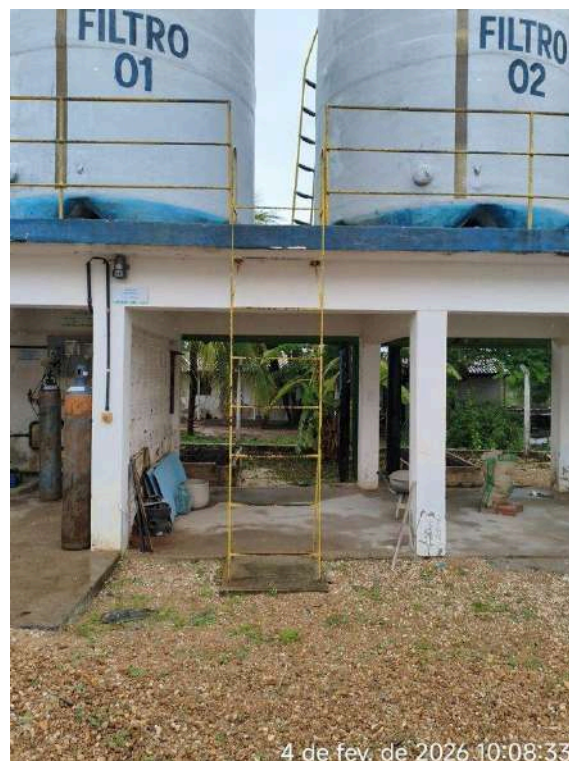
**Foto 16** - Filtros: escada tipo marinheiro sem gaiola de proteção.

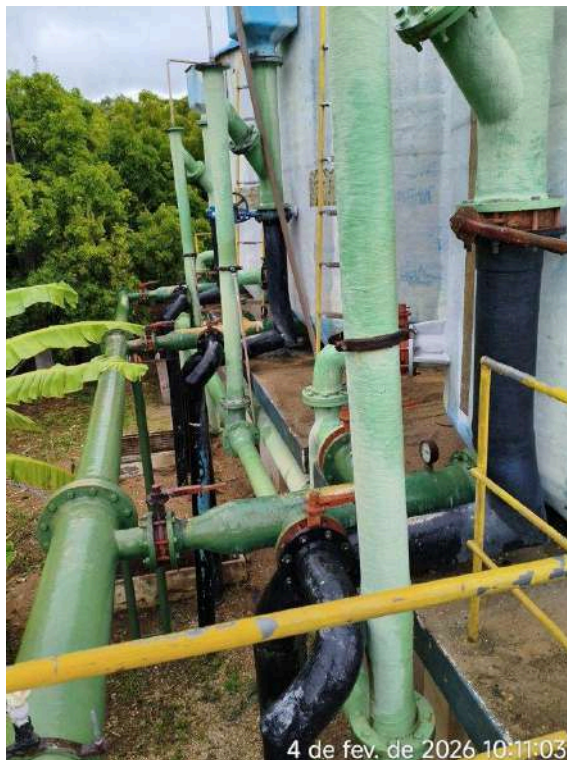
**Foto 17** - Filtros: guarda-corpo / grade de proteção da plataforma está incompleto.

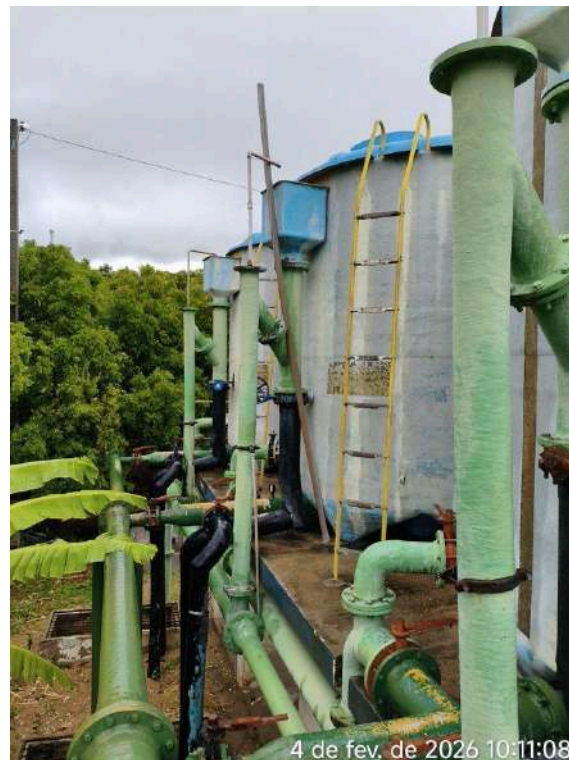
**Foto 18** - Filtros: escadas tipo marinheiro inadequadas, sem gaiolas de proteção e trecho da plataforma sem guarda-corpo / grade de proteção.

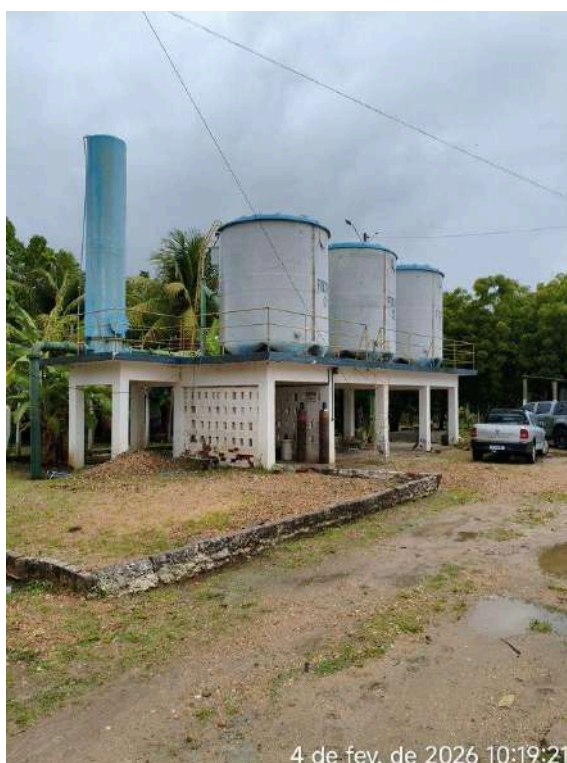
**Foto 19** - Filtros e Plataformas: Escadas tipo marinheiro sem gaiolas de proteção. A plataforma possui guarda-corpo incompleto.

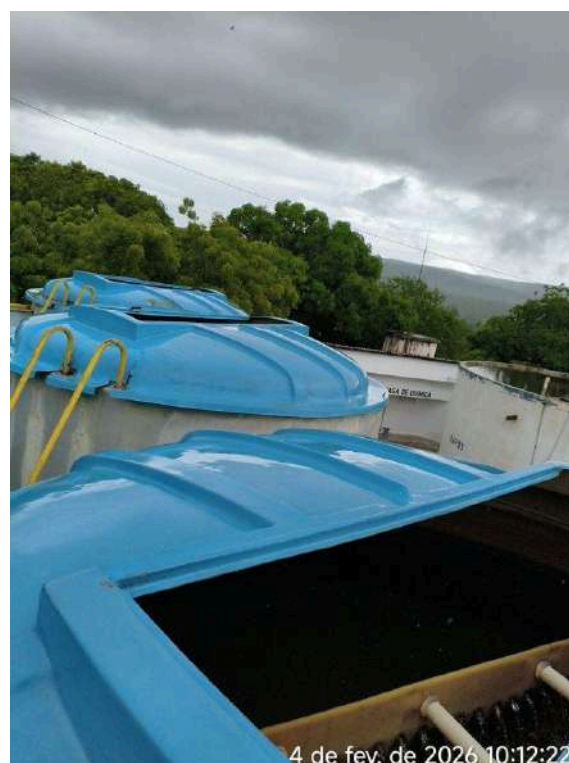
**Foto 20** - Filtros: abertura superior e saídas de água tratada desprotegidas, com tampas incompletas e sem tampas, respectivamente.

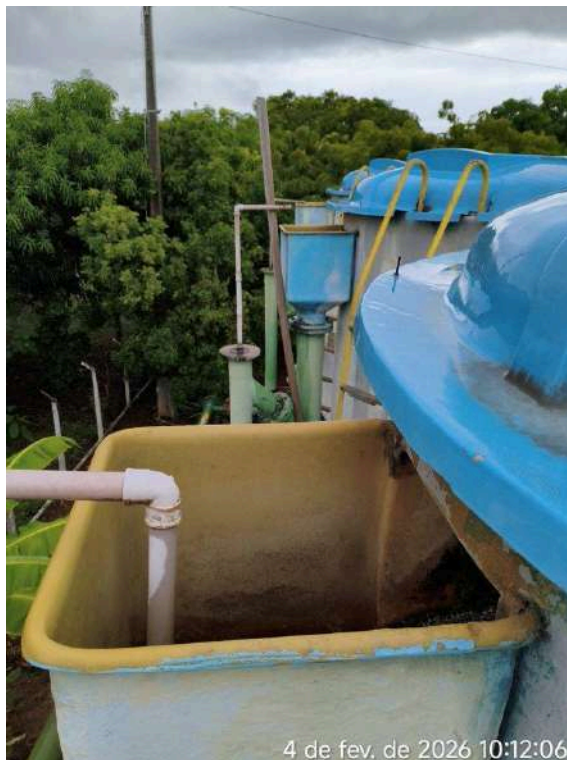
**Foto 21** - Filtro: filtros com abertura superior e saídas de água tratada desprotegidas, com tampas incompletas e sem tampa.

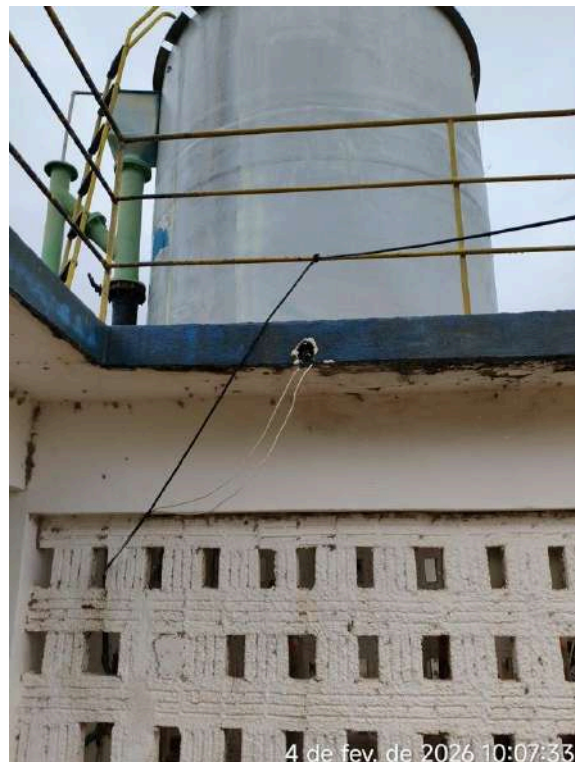
- Cloração: a alimentação elétrica é precária, com cabo instalado em altura baixa, preso à grade da plataforma e conduzido através de cobogós (**Fotos 22 e 23**).

**Foto 22** - Cloração: fio / cabo preso ao guarda-corpo / grade de proteção dos filtros.

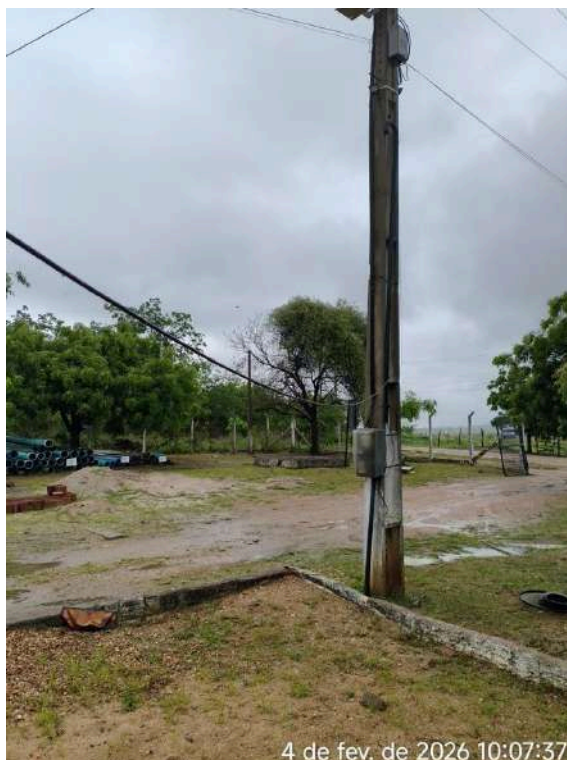
**Foto 23** - Cloração: fio / cabo de alimentação elétrica instalado em altura baixa.

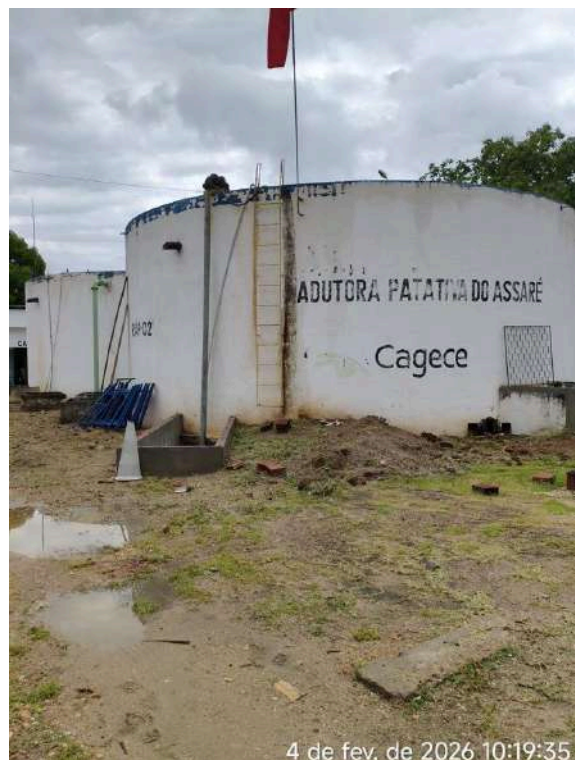
- Reservatórios (RAP-02 e RAP-03): a escada de acesso tipo marinheiro está inadequada, sem gaiola de proteção e guarda-corpo / grade de proteção no patamar superior; há tubulações hidráulicas instaladas através da entrada de inspeção; existem fios / cabos instalados sem eletroduto de isolamento e proteção, através da entrada de inspeção e dispostos sobre a laje e a plataforma de aço; não há drenagem da água acima da laje de cobertura (**Fotos 24 e 25**).

**Foto 24** - RAP-02 / RAP-03: escada tipo marinho sem gaiola de proteção e guarda-corpo / grade de proteção no patamar superior.

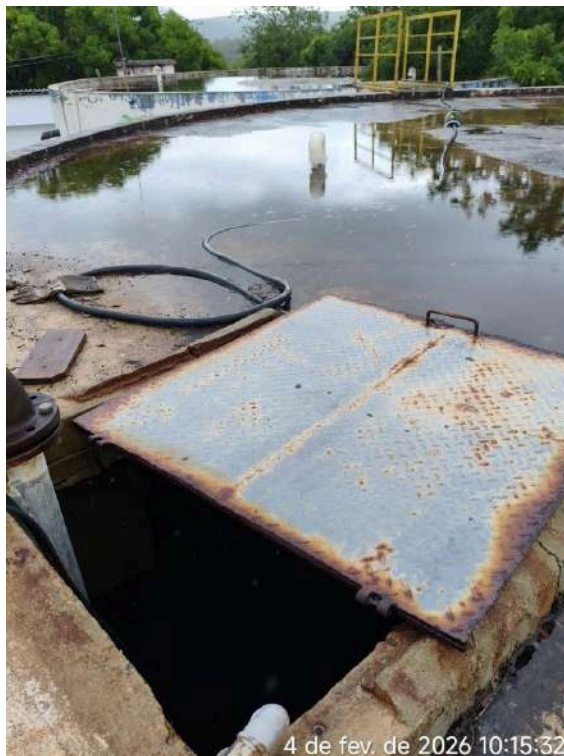
**Foto 25** - RAP-02 / RAP-03: tubulações e fiação instalada de forma inadequada; falta drenagem da água na laje de cobertura.

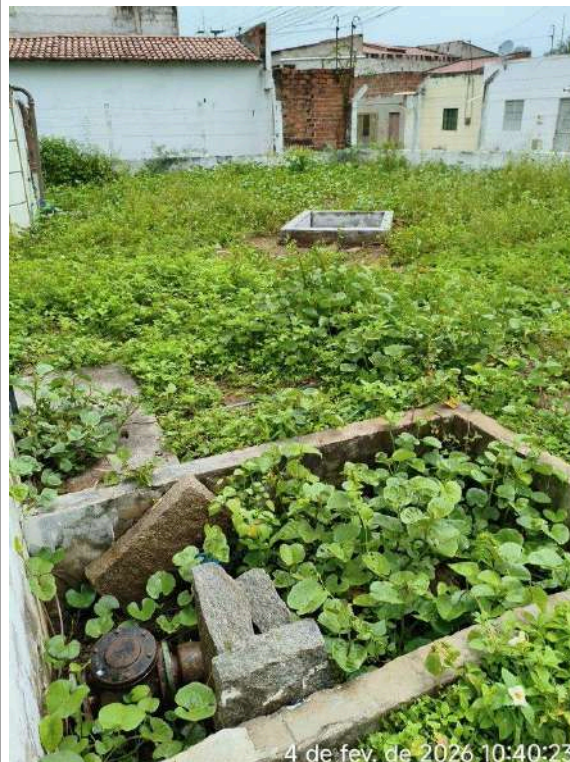
- RSE-01 / EERD-01 / EEAT-02: há caixas sem tampa ou grade; existem instalações hidráulicas e elétricas implantadas através de cobogós (**Fotos 26 e 27**).
- RSE-02 / EEAT-03: verificou-se acúmulo de água no piso por falta de drenagem; há fios / cabos sem eletroduto de isolamento e proteção, fixados ao guarda-corpo / grade de proteção, adentrando o reservatório pela abertura de inspeção; a abertura de inspeção não tem fechamento hermético; há caixa de proteção sem tampa (**Fotos 28 a 32**).
- REL-01: existem registros sem caixa de proteção e inspeção (**Fotos 33 e 34**).
- REL-02: verificou-se ausência de identificação (**Foto 35**).
- REL-03: verificou-se ausência de identificação; a área do perímetro não tem isolamento definido (**Foto 36**).

**Foto 26** - RSE-01 / EERD-01 / EEAT-02: caixas sem tampa ou grade.

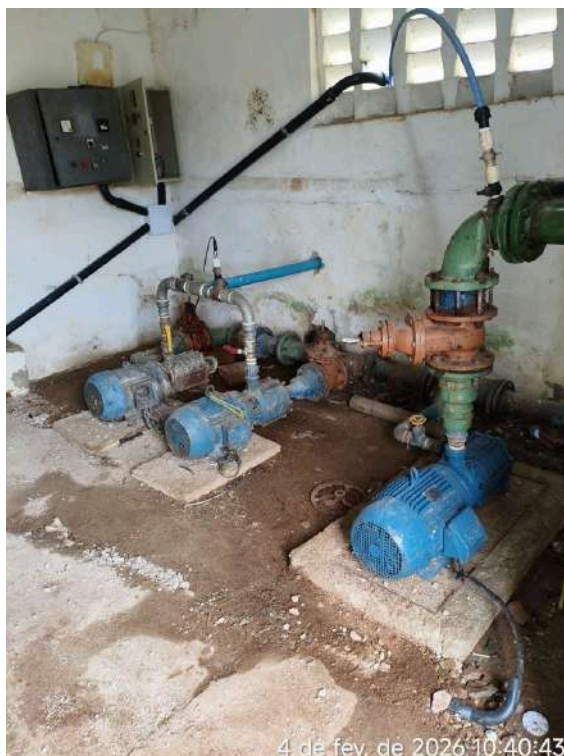
**Foto 27** - RSE-01 / EERD-01 / EEAT-02: instalações implantadas através de cobogós.

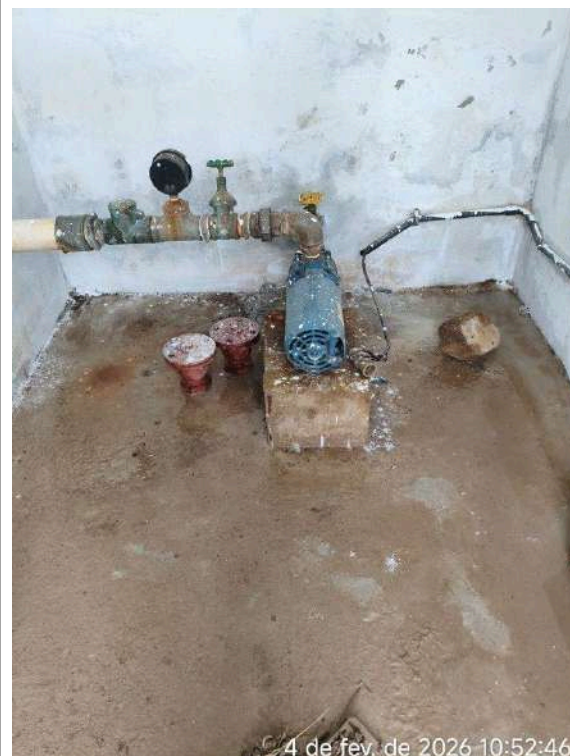
**Foto 28** - RSE-02 / EEAT-03: Acúmulo de água no piso por falta de drenagem.

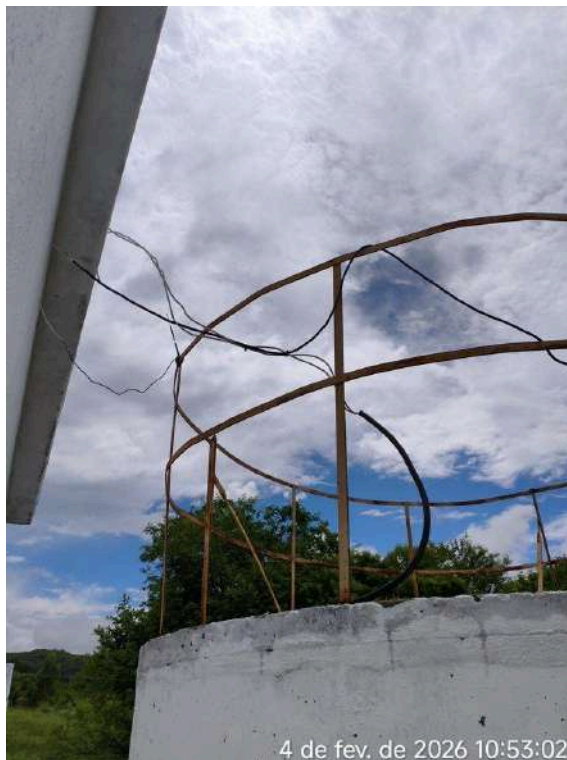
**Foto 29** - RSE-02 / EEAT-03: Ifios / cabos fixados ao guarda-corpo sem eletroduto de isolamento e proteção.

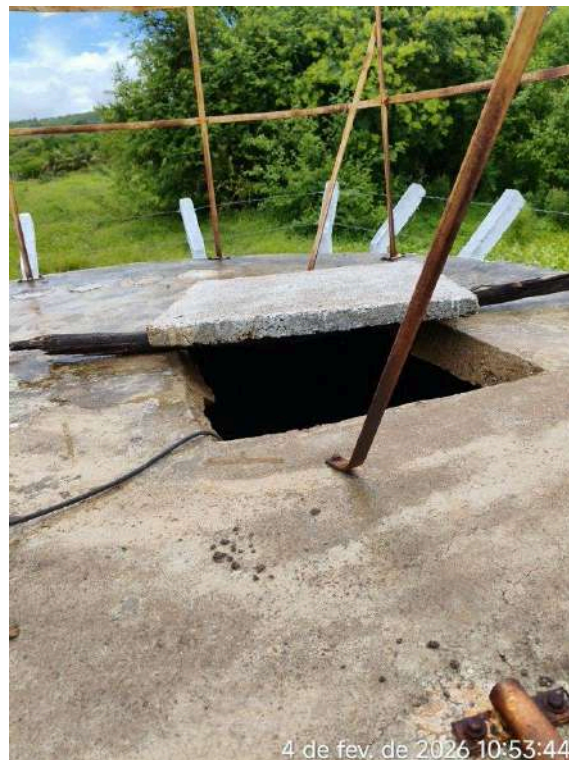
**Foto 30** - RSE-02 / EEAT-03: fio / cabo adentrando através da abertura de inspeção sem fechamento hermético.

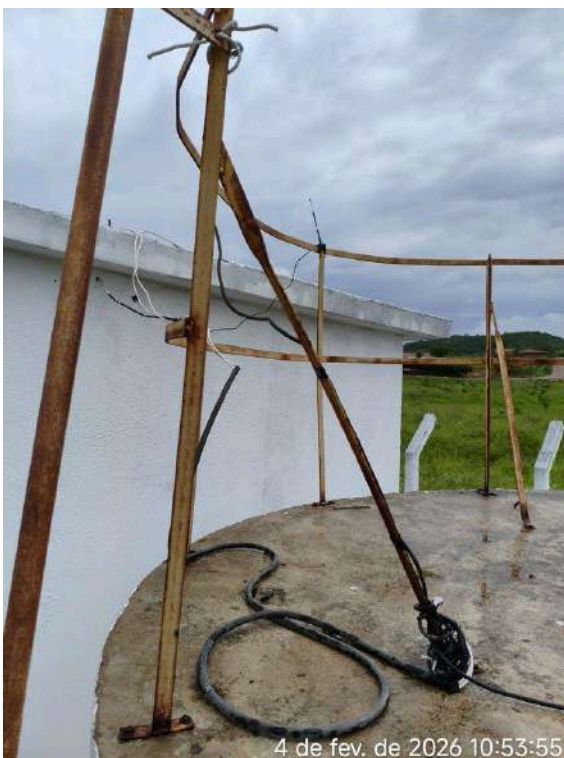
**Foto 31** - RSE-02 / EEAT-03: Acúmulo de água no piso por falha na drenagem. Instalações elétricas irregulares (fios fixados no guarda-corpo e passando pela abertura de inspeção).

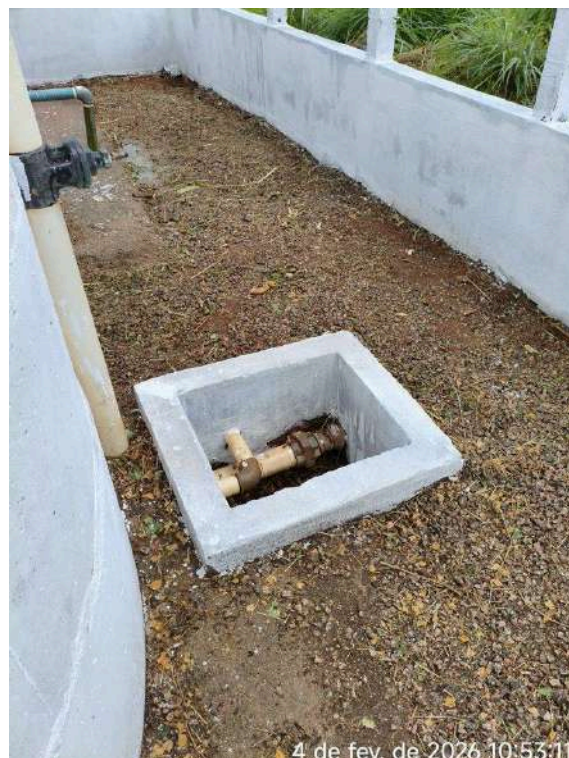
**Foto 32** - RSE-02 / EEAT-03: caixa sem tampa.

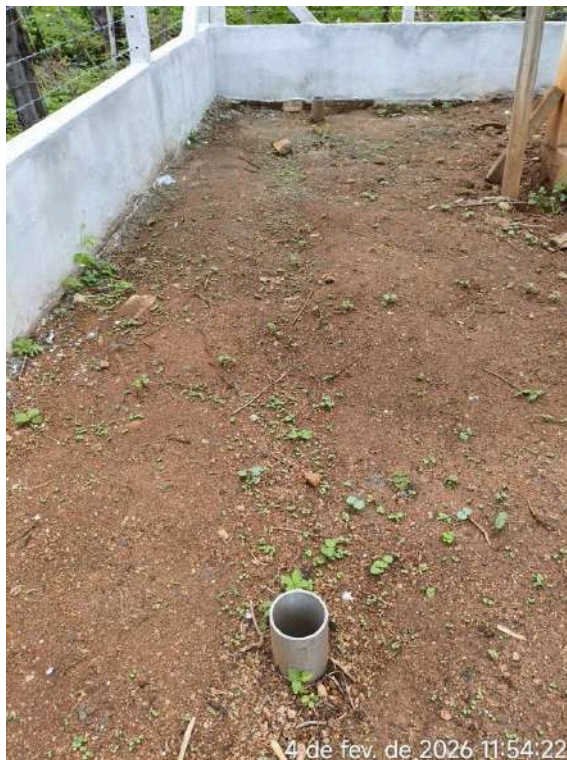
**Foto 33** - REL-01: registros sem caixas de proteção e inspeção.

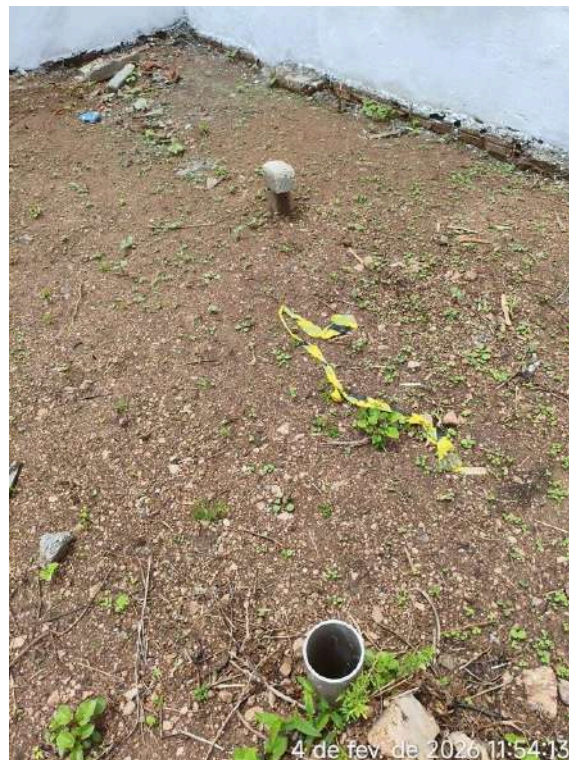
**Foto 34** - REL-01: registros sem caixas de proteção e inspeção.

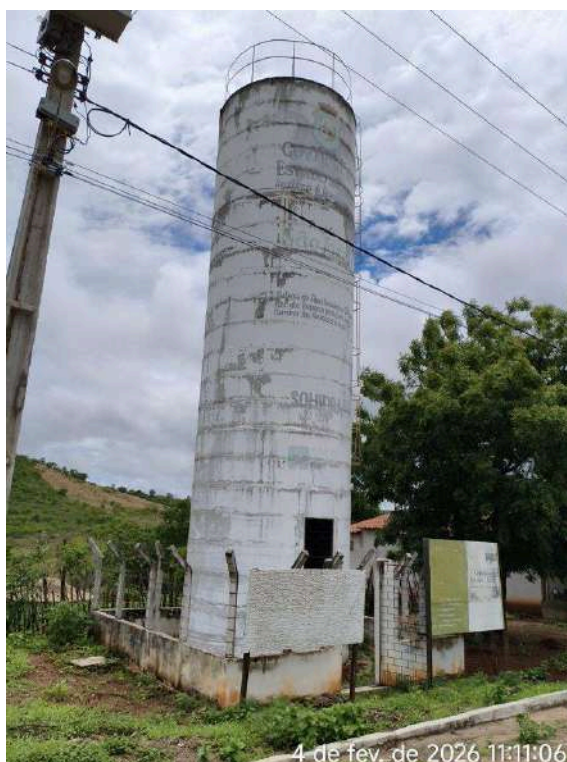
**Foto 35** - REL-02: ausência de identificação.

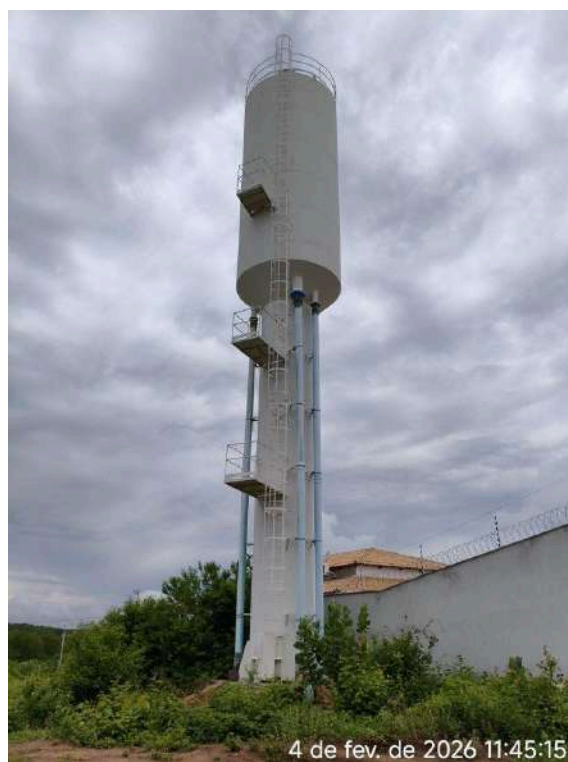
**Foto 36** - REL-03: ausência de identificação; área do perímetro não possui isolamento definido.

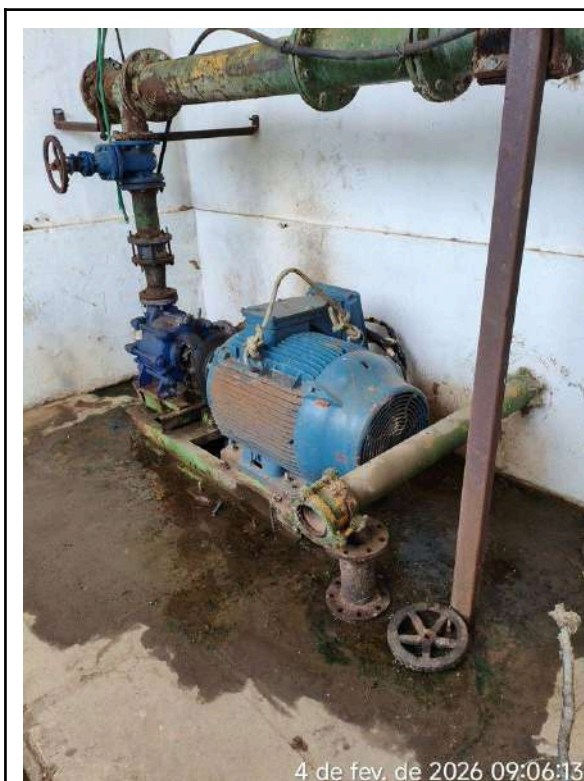
- EEAB-01: há acúmulo de água de drenagem no piso da casa de bombas; a caixa de disjuntor está sem a tampa e quadro de energia apresenta corrosão e fio exposto (**Fotos 37 e 39**).
- Adutora de água bruta: as ventosas apresentam vazamentos (**Fotos 40 e 41**).
- Torre Piezométrica: a pintura está deteriorada; o acesso encontra-se comprometido por vegetação densa; a tranca do portão está danificada (**Fotos 42 e 43**).

**Foto 37** - EEAB-01: Há acúmulo de água de drenagem no piso da casa de bombas.

**Determinação D4** - A CAGECE deve realizar operação e manutenção adequada das unidades integrantes dos sistemas de abastecimento de água e de esgotamento sanitário, visando corrigir as não conformidades descritas na constatação C4.

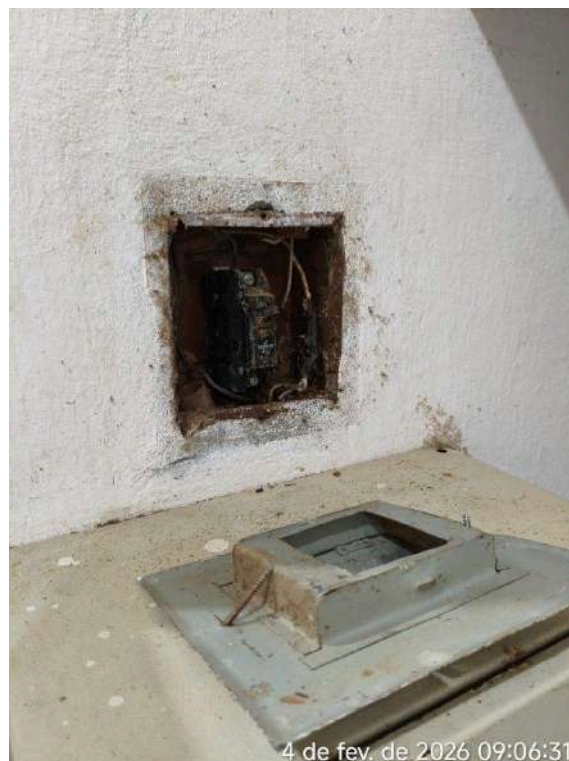
**Foto 38** - EEAB-01: caixa de disjuntor sem tampa.

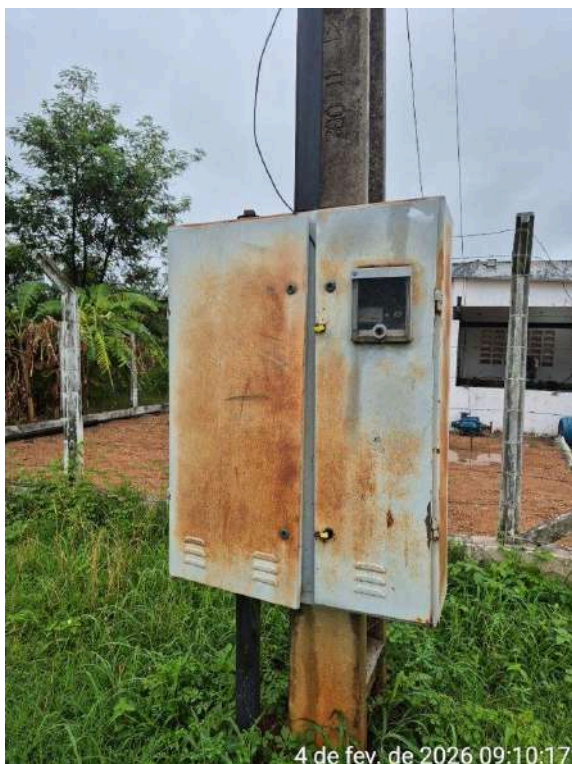
**Foto 39** - EEAB-01: quadro de energia apresenta corrosão e fio exposto.

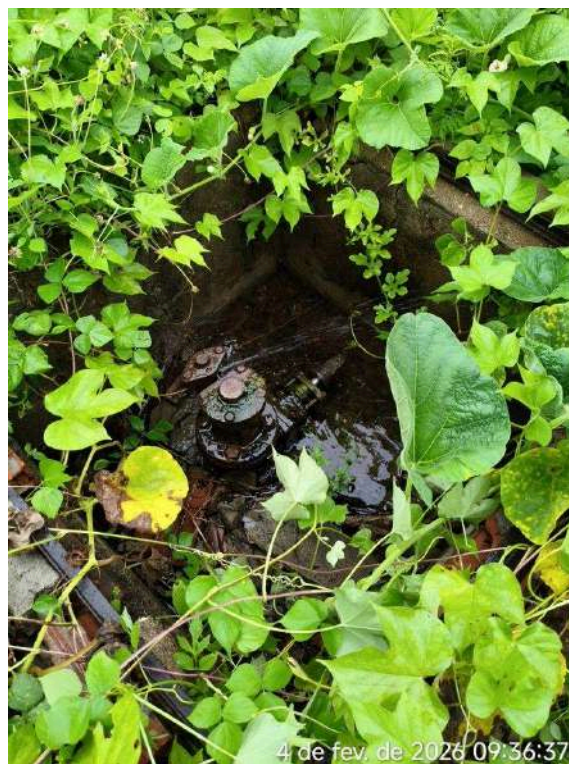
**Foto 40** - Adutora de água bruta: ventosa com vazamento.

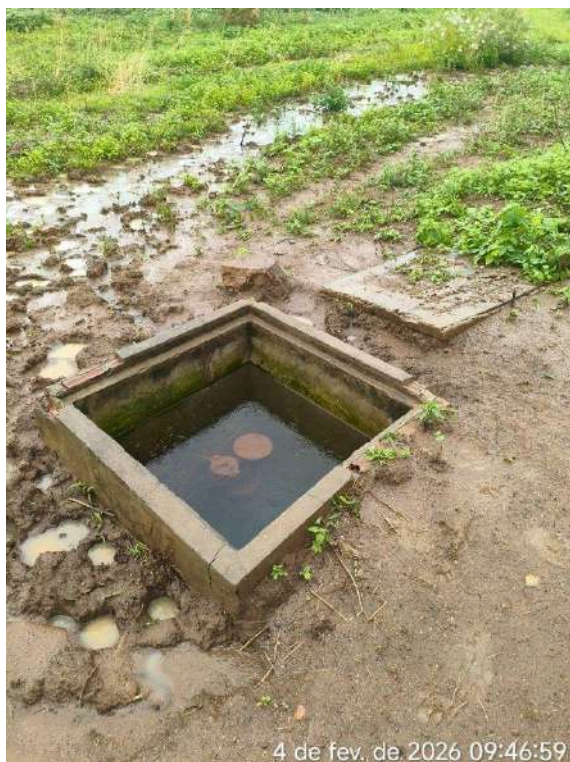
**Foto 41** - Adutora de água bruta: ventosa com vazamento.

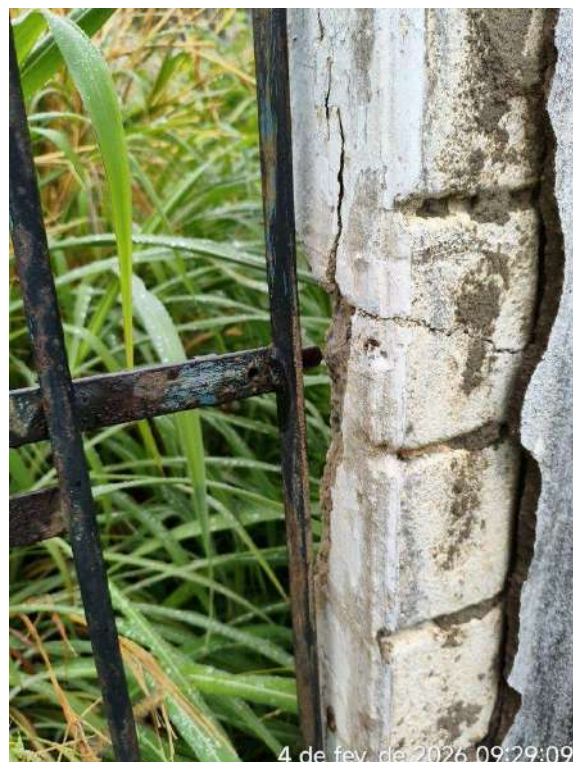
**Foto 42** - Torre Piezométrica: tranca do portão danificada.

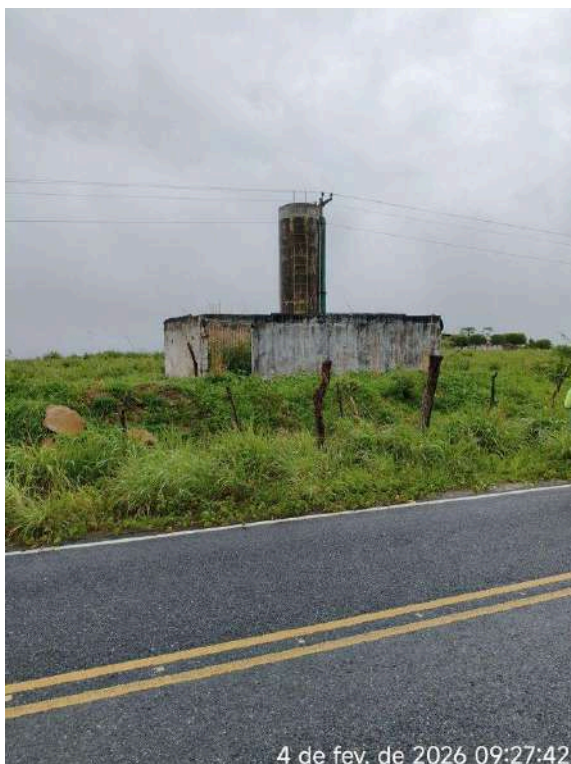
**Foto 43** - Torre Piezométrica: pintura deteriorada e vegetação crescida, impedindo o acesso.

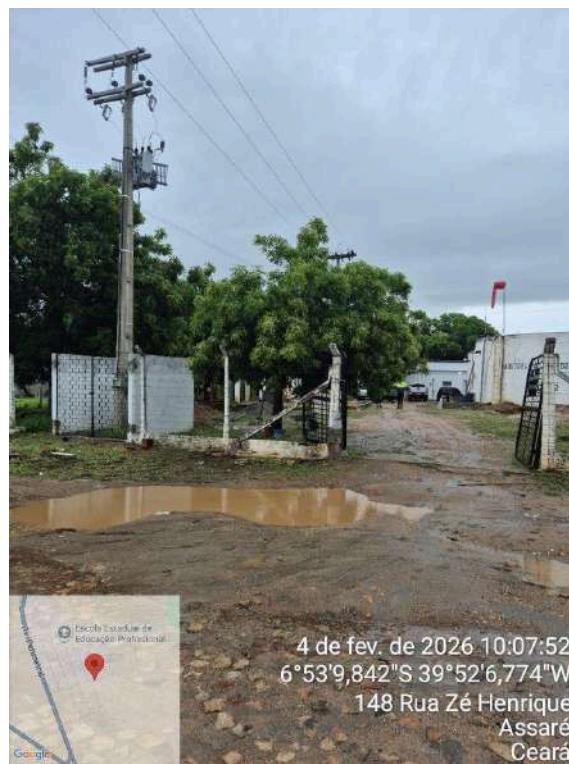
- ETA: portão está danificado (**Foto 44**);
- Macromedição: a caixa do macromedidor de água bruta está inundada (**Foto 45**).
- Filtro: o filtro F-03 está com vazamento (**Foto 46**).

**Foto 44** - ETA: portão danificado.

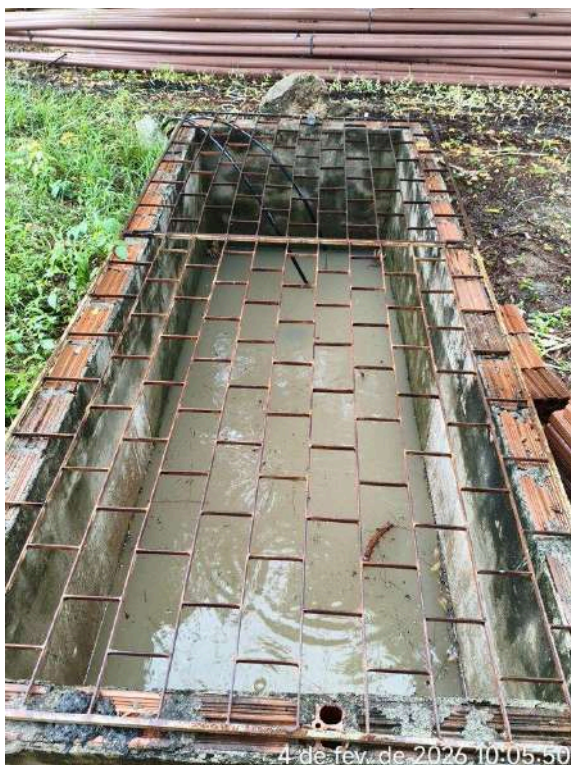
**Foto 45** - ETA\_macromedicação: caixa do macromedidor de água bruta está inundada.
