# **RELATÓRIO DE FISCALIZAÇÃO RF/CSB/0011/2026**

**Assunto: Fiscalização do Sistema de Abastecimento de  
Água do Município de Assaré**

**COORDENADORIA DE SANEAMENTO BÁSICO**

**Fortaleza – CE  
Abril/2026**

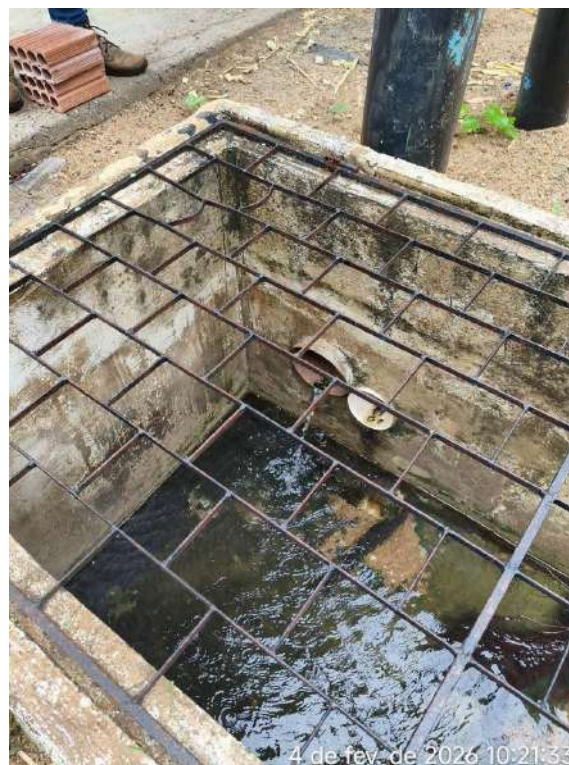
**Foto 46** - ETA /Filtros: vazamento filtro F-03.

**Determinação D4** - A CAGECE deve realizar operação e manutenção adequada das unidades integrantes dos sistemas de abastecimento de água e de esgotamento sanitário, visando corrigir as não conformidades descritas na constatação C4.

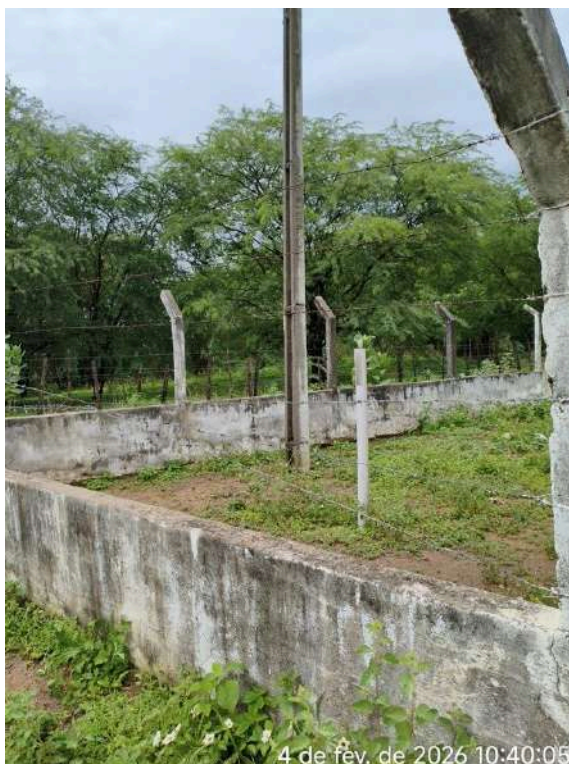
- RSE-01 / EERD-01 / EEAT-02: a cerca está danificada; a vegetação está crescida na área interna; piso e paredes deteriorados e desgastados; infraestruturas do RSE-01 estão com pintura e identificação desgastadas, há fiação expostas e a laje superior (tampa) do reservatório desmoronou (**Fotos 47 a 52**).
- RSE-02: a tampa da abertura de inspeção encontra-se aberta (**Foto 53**).
- REL-02: a base do fuste apresenta acúmulo de sujeira; a tampa da abertura de inspeção da laje superior encontra-se aberta (**Fotos 54 e 55**).
- REL-01: a estrutura apresenta diversas anomalias como pintura deteriorada, rachaduras e ferragens expostas; a tampa de inspeção está sem vedação total

**Foto 47** - RSE-01 / EERD-01 / EEAT-02: cerca danificada.

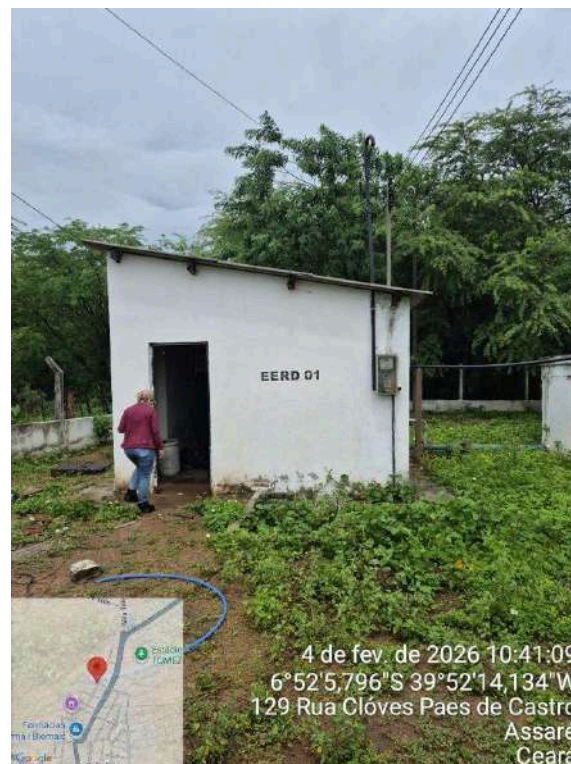
**Foto 48** - EERD-01 / EEAT-02: vegetação crescida na área interna.

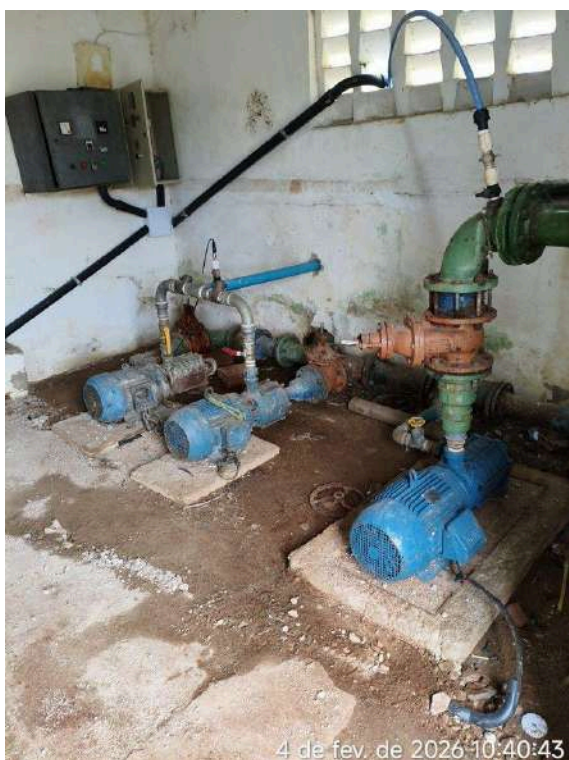
**Foto 49** - EERD-01 / EEAT-02: piso e paredes deteriorados e desgastados.

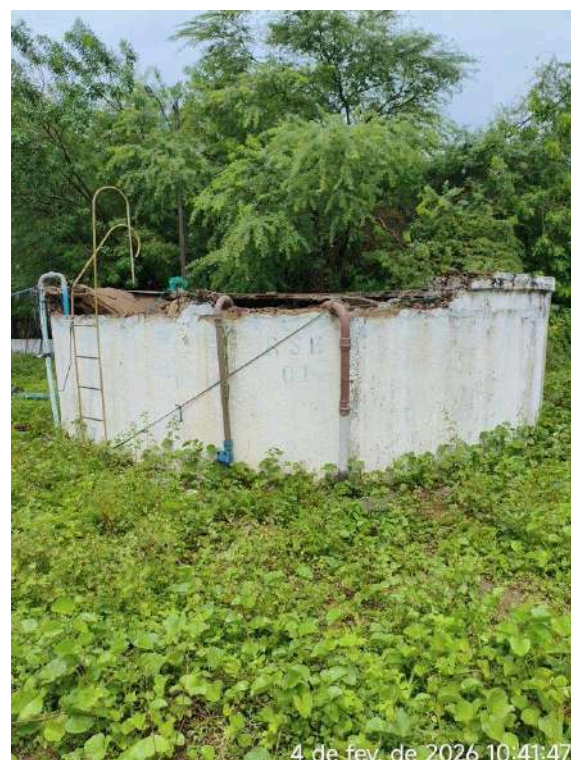
**Foto 50** - RSE-01: laje superior destruída; pintura e identificação desgastadas e fiação e cordas expostas.

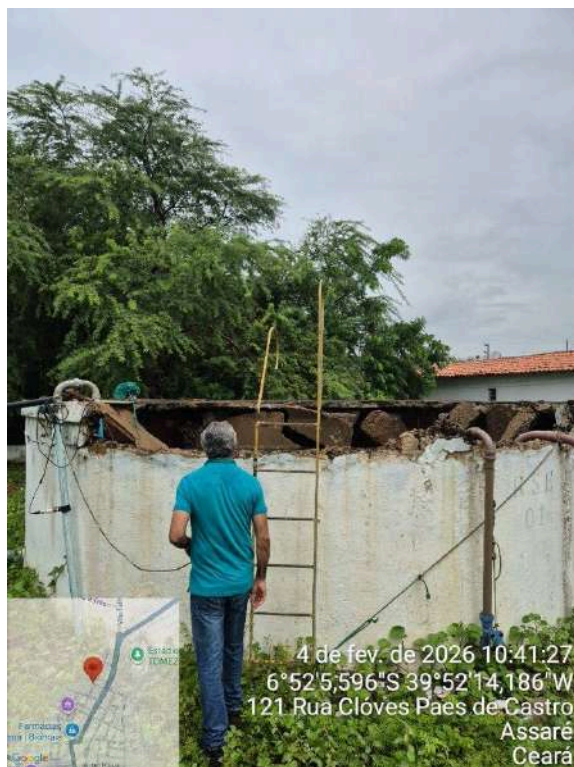
**Foto 51** - RSE-01: laje superior destruída; pintura e identificação desgastadas e fiação e cordas expostas.

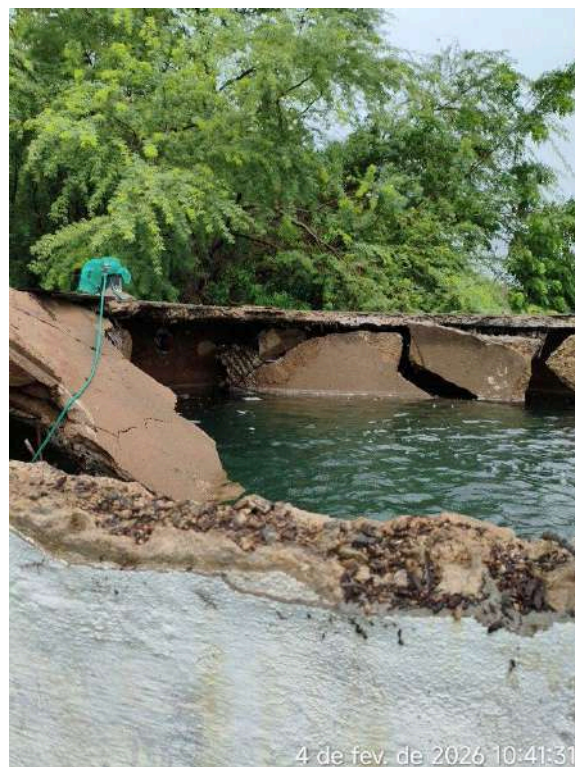
**Foto 52** - RSE-01: laje superior destruída; pintura e identificação desgastadas e fiação e cordas expostas.

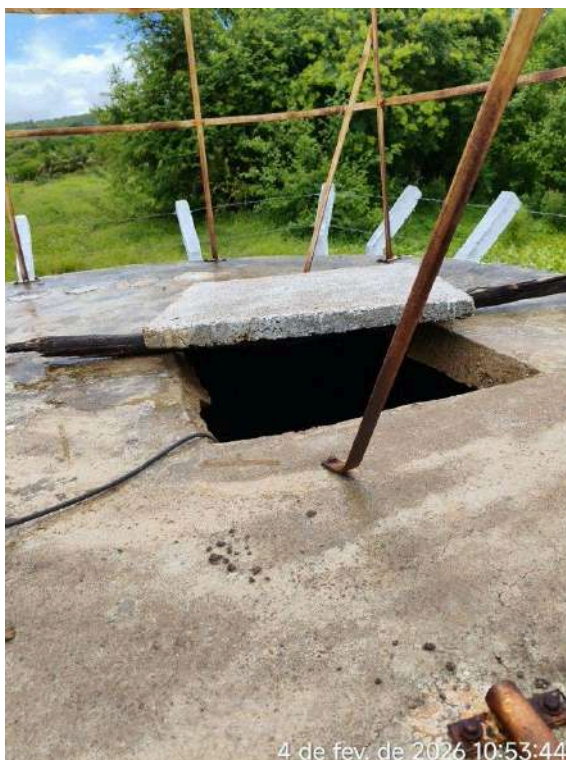
**Foto 53** - RSE-02: a tampa de inspeção foi encontrada aberta.

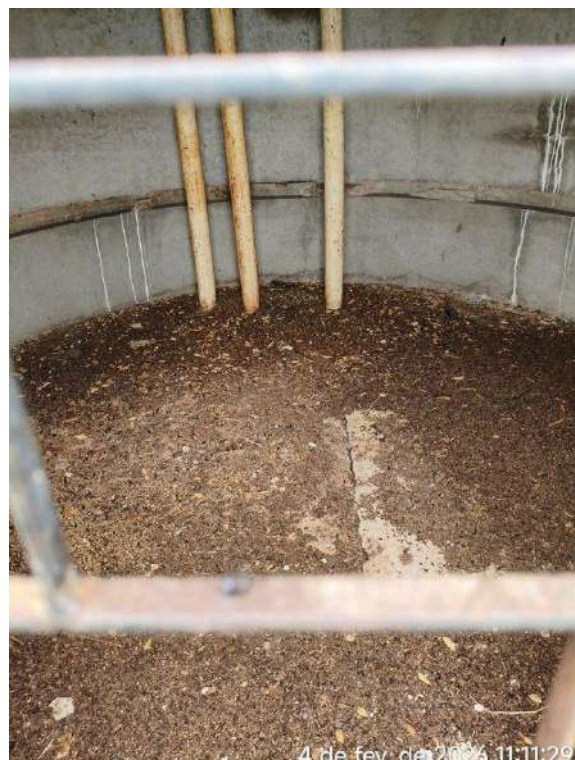
**Foto 54** - REL-02: base do fuste com acúmulo de sujeira.

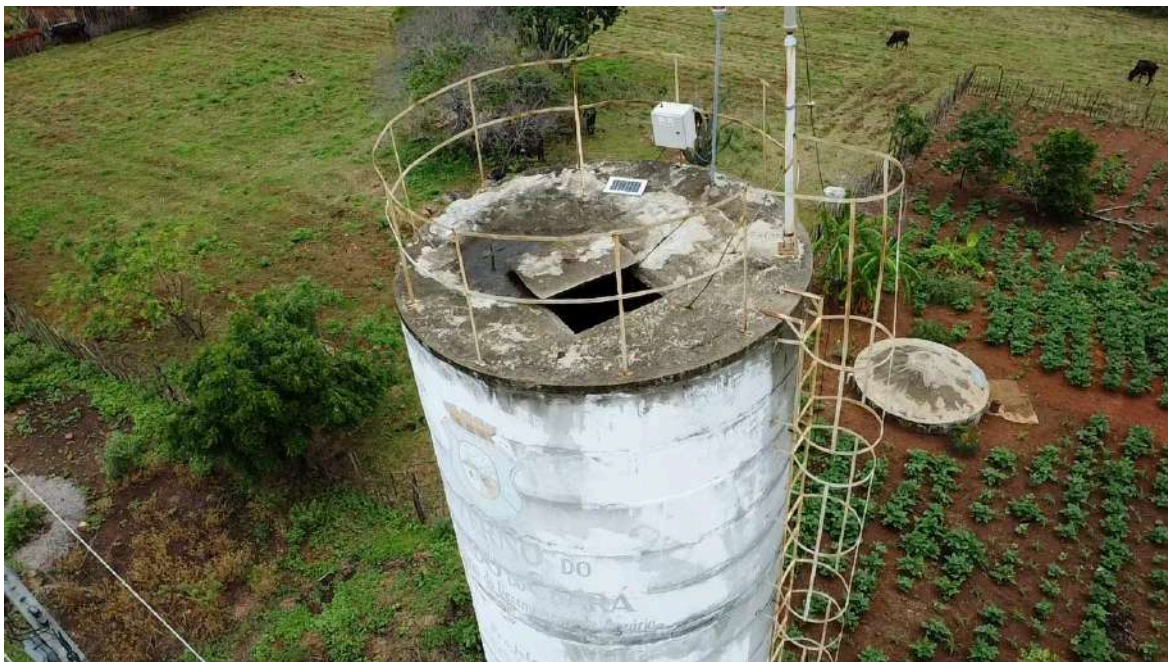
**Foto 55** - REL-02: tampa da abertura de inspeção na laje superior aberta.

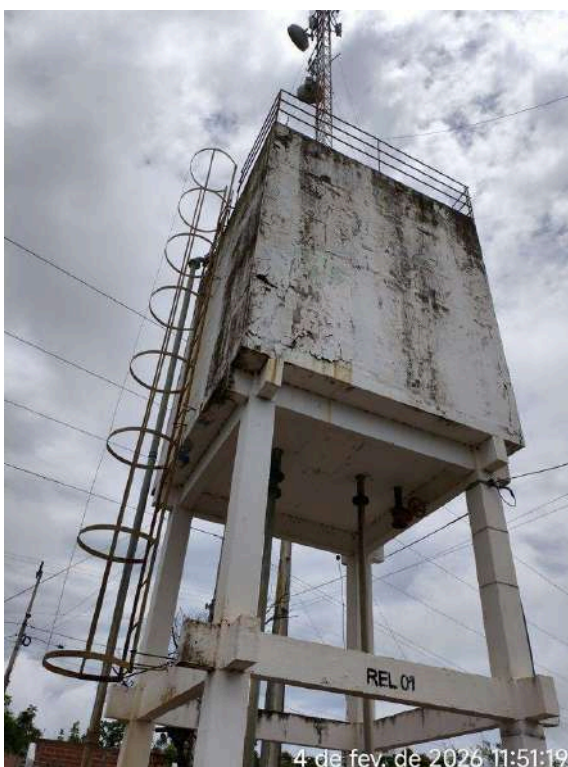
**Foto 56** - REL-01: pintura deteriorada, rachaduras e ferragens expostas.

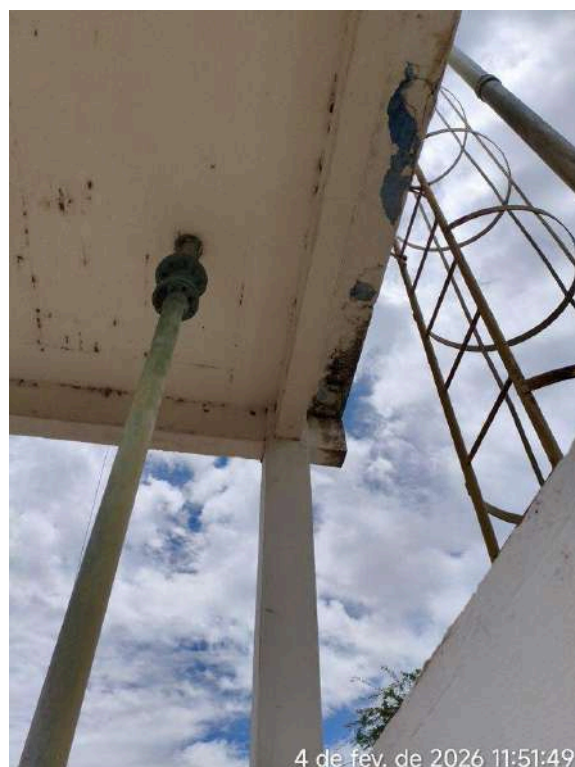
**Foto 57** - REL-01: pintura deteriorada, rachaduras e ferragens expostas.

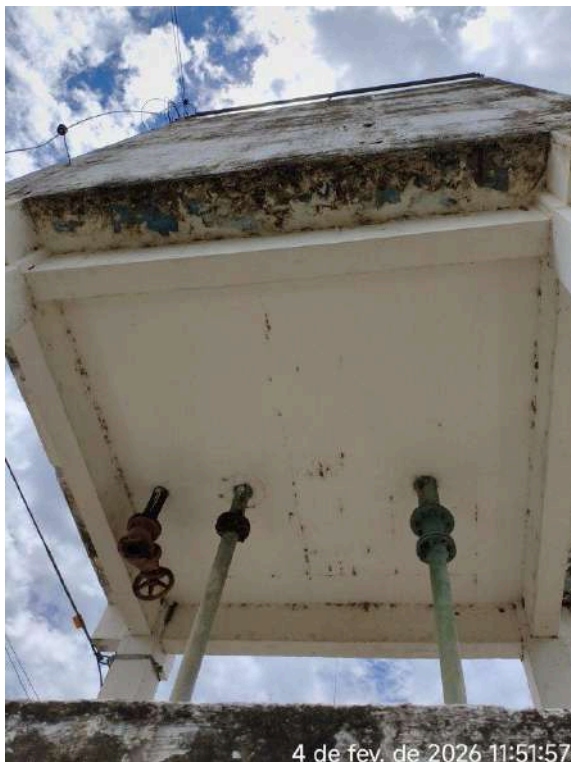
**Foto 58** - REL-01: pintura deteriorada, rachaduras e ferragens expostas.

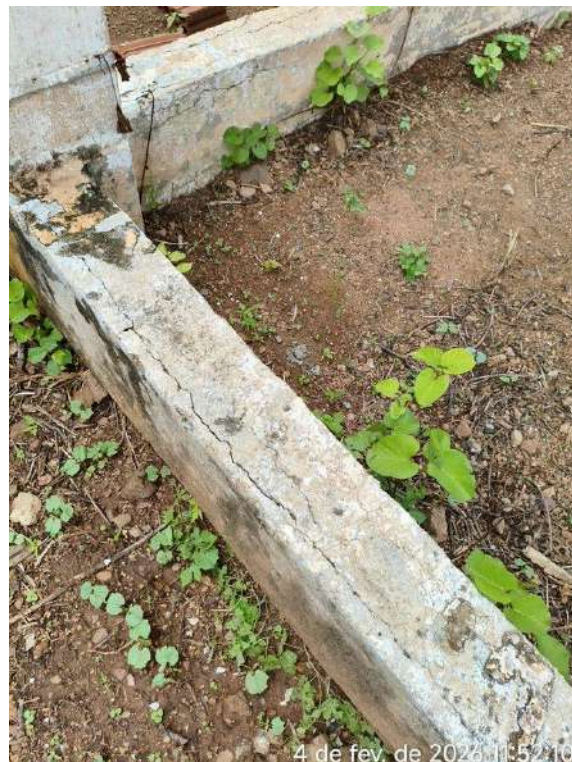
**Foto 59** - REL-01: pintura deteriorada, rachaduras e ferragens expostas.

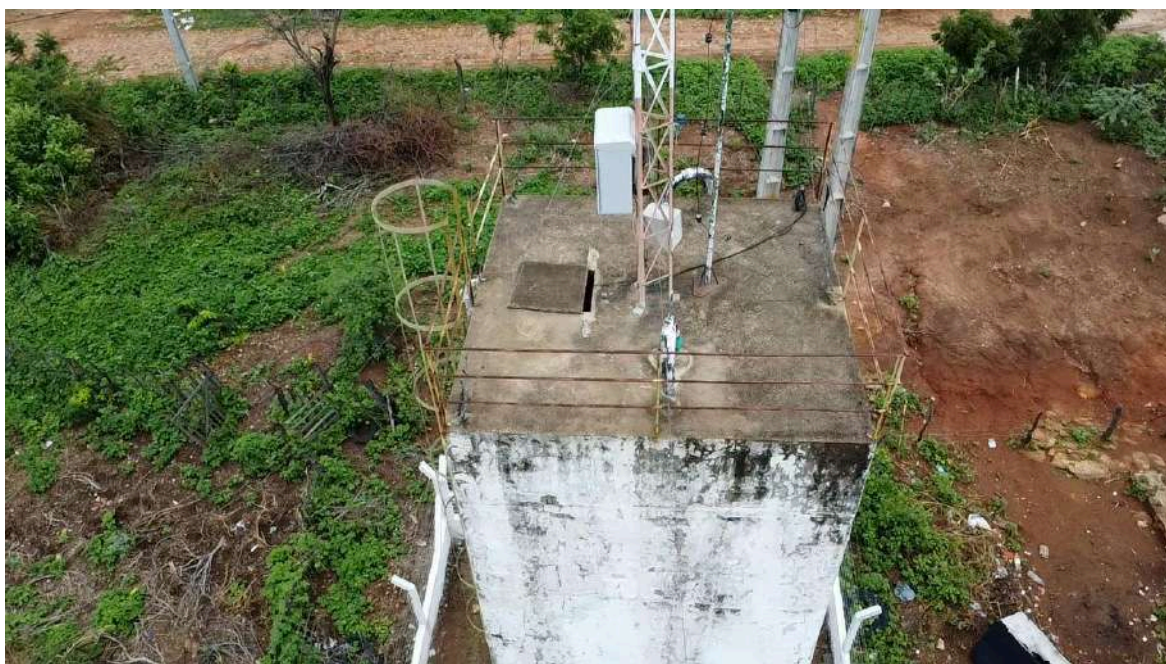
**Foto 60** - REL-01: estrutura com pintura deteriorada, rachaduras, ferragens expostas e tampa de inspeção sem vedação total.

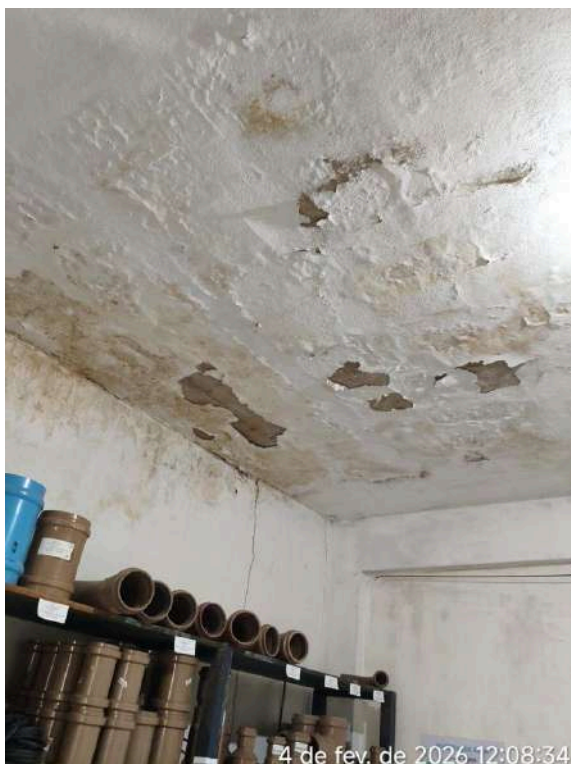
→ Escritório: o teto apresenta sinais de infiltração e a pintura está deteriorada (Fotos 61 e 62).

**Foto 61** - Escritório / Almoxarifado: estrutura com pintura deteriorada e sinais de infiltração de água no teto.

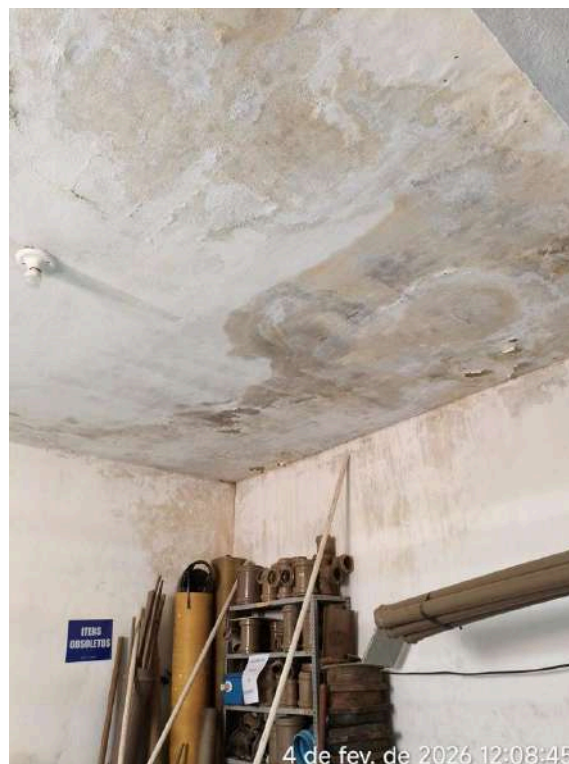
**Foto 62** - Escritório / Almoxarifado: estrutura com pintura deteriorada e sinais de infiltração de água no teto.
