## **RELATÓRIO DE FISCALIZAÇÃO RF/CSB/0012/2025**

**Assunto:** Fiscalização do Sistema de Abastecimento  
de Água do Município de Parambu

**COORDENADORIA DE SANEAMENTO BÁSICO**

**Fortaleza – CE  
Junho/2025**

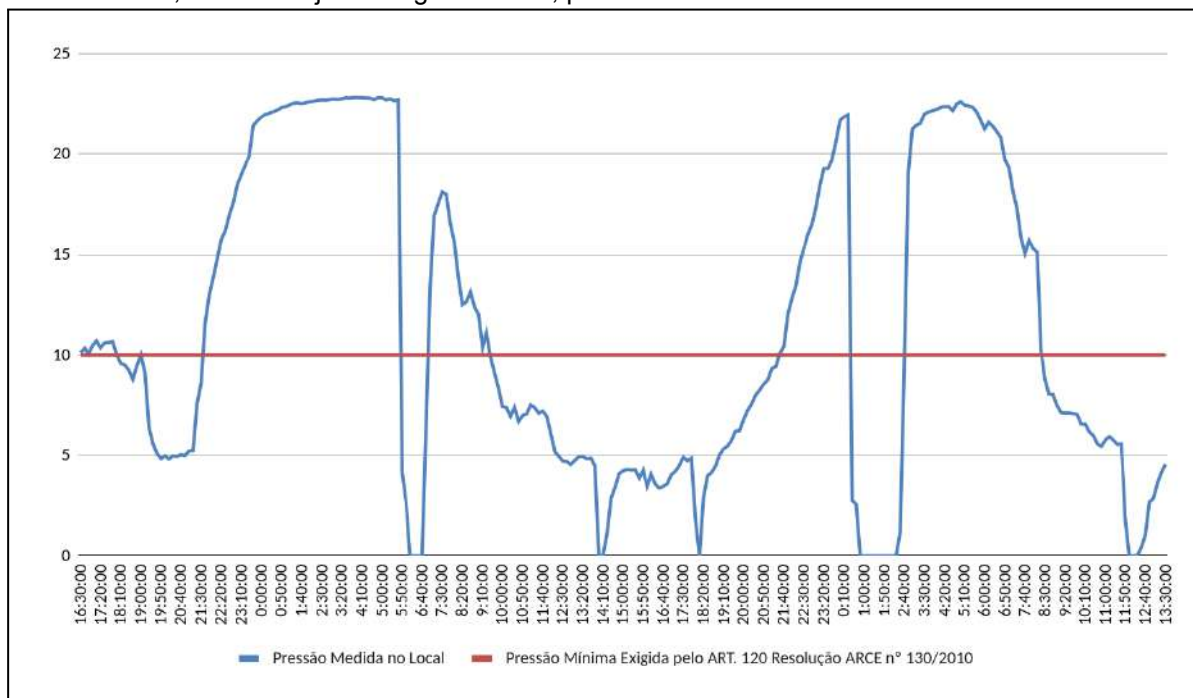
A ARCE realizou medição contínua de pressão, com a instalação de aparelho *datalogger* na rede de distribuição do SAA de Parambu, no endereço Rua Antônio Matos, Bairro Conjunto Augusto Alves, no período de 18/03/2025 às 16h30 à 20/03/2025 às 13h30. Constatou-se pressão abaixo de 10 mca, em 141 das 271 aferições realizadas, o que representa 52,00% do período analisado (**Figura 2**):

**Figura 2** - Monitoramento da pressão no SAA de Parambu, realizada pela ARCE na Rua Antônio Matos, Bairro Conjunto Augusto Alves, período de 18/03/2025 a 20/03/2025.

**Determinação D1** - A CAGECE deve fornecer água com pressão de acordo com os limites estabelecidos pela ARCE, visando corrigir as não conformidades verificadas na constatação C1.

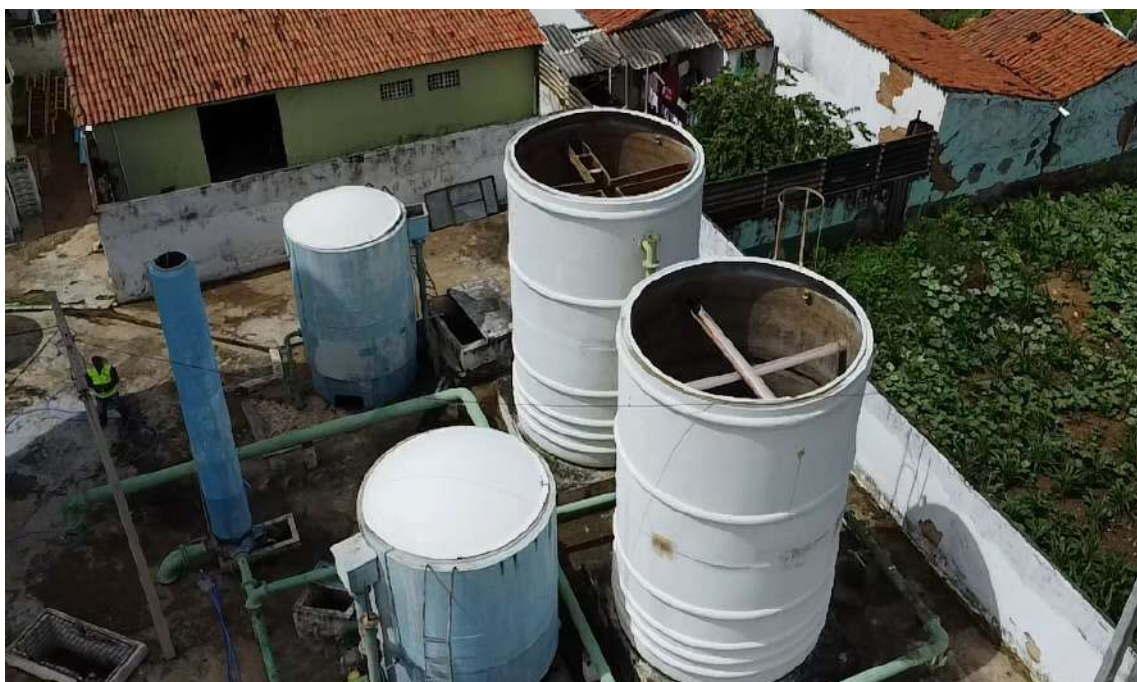
- Filtros F-01 e F-02: estão com escada de acesso tipo marinho inadequadas (**Foto 1**);
- RAP-01: escada do reservatório não tem gaiola de proteção com patamar/plataforma superior com grade de proteção; a ventilação está inadequada (saída não é curva para baixo e/ou sem tela de proteção); tampa da abertura de inspeção não tem fechamento hermético (**Fotos 2 a 4**);

**Foto 1** - Filtros F-01 e F-02: estão com escada de acesso tipo marinho inadequadas.

**Determinação D2** - A CAGECE deve cumprir as normas técnicas e os procedimentos estabelecidos para a implantação / manutenção das instalações dos sistemas de abastecimento de água, visando corrigir as não conformidades descritas na constatação C2.

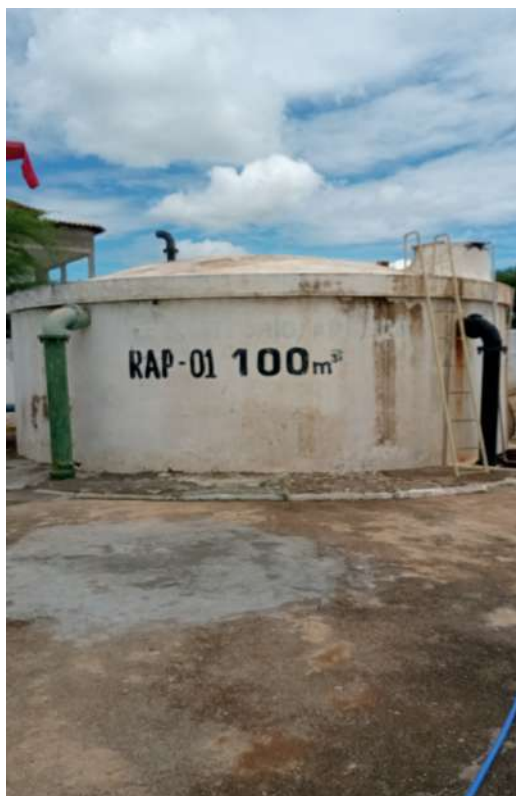
**Foto 2** - RAP-01: a escada do reservatório e a ventilação do reservatório estão inadequadas.

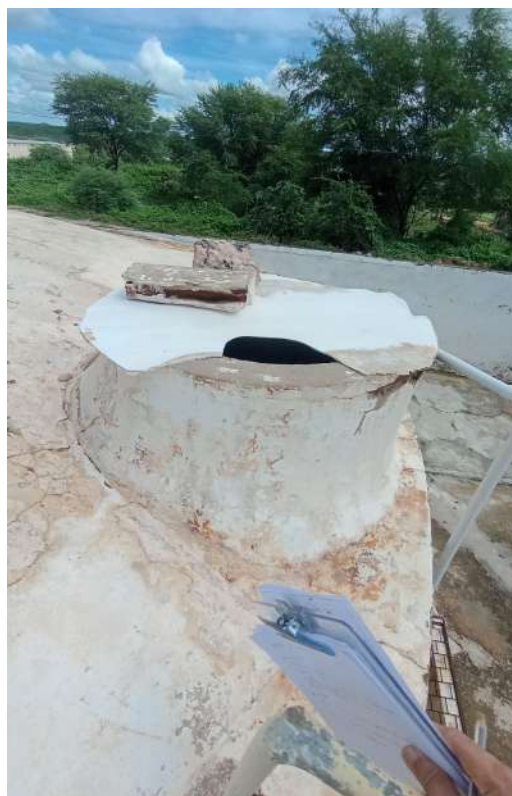
**Foto 3** - RAP-01: tampa do reservatório inadequada, sem fechamento hermético.

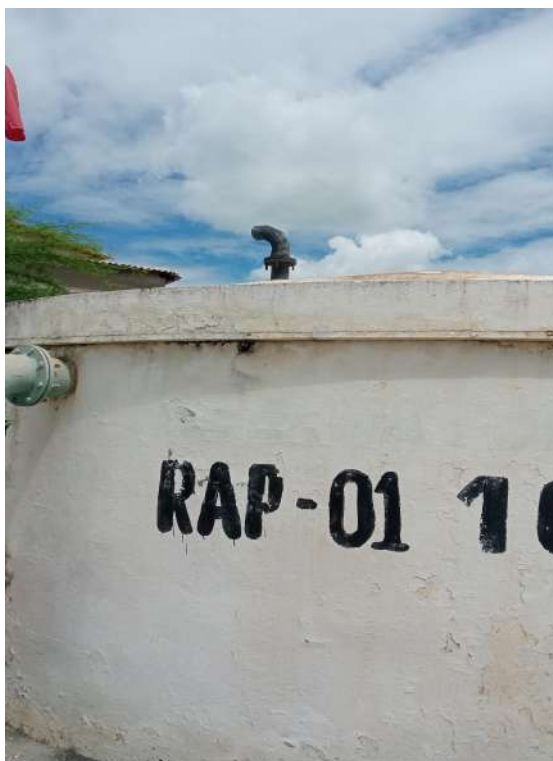
**Foto 4** - RAP-01: ventilação do reservatório inadequada.

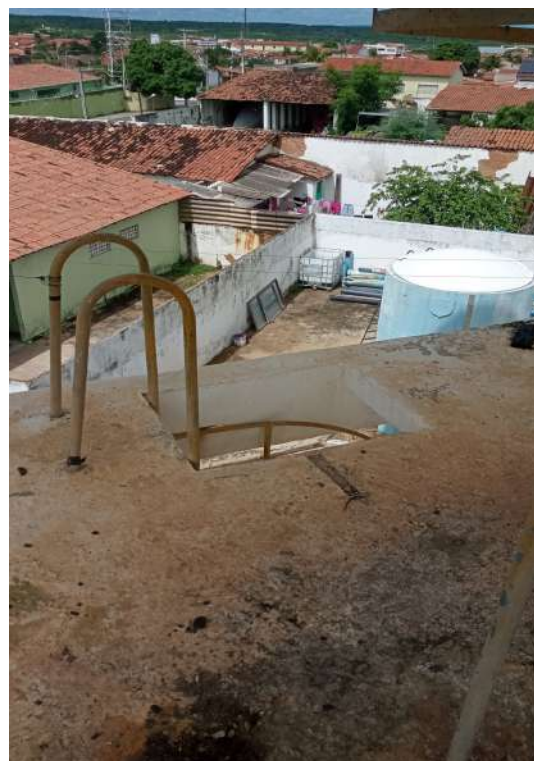
- REL-01: as lajes das plataformas de acesso não tem grades de proteção e a drenagem da laje não funciona, acumulando água da chuva; há instalações elétricas inadequadas, com fiação sobre a laje, junto às escadas e refletor instalado de forma precária e improvisada (**Fotos 5 a 8**);

**Foto 5** - REL-01: as lajes das plataformas de acesso não tem grades de proteção e a drenagem inadequada, acumulando água da chuva.

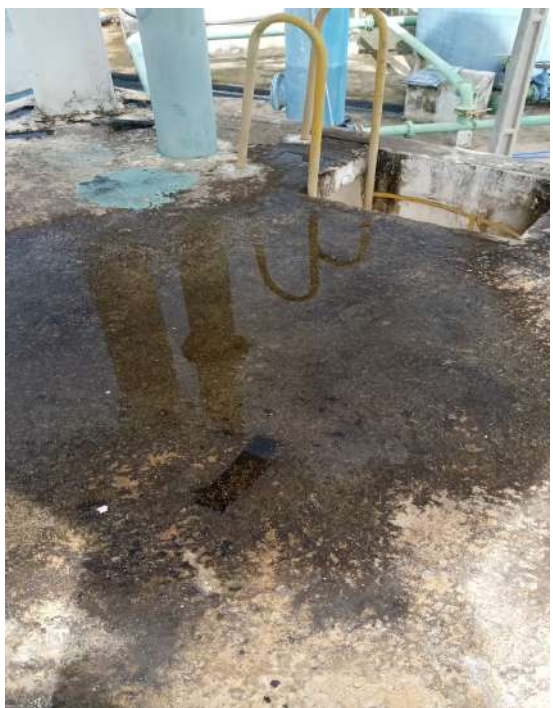
**Foto 6** - REL-01: as lajes das plataformas de acesso não tem grades de proteção e a drenagem é inadequada, acumulando água da chuva.

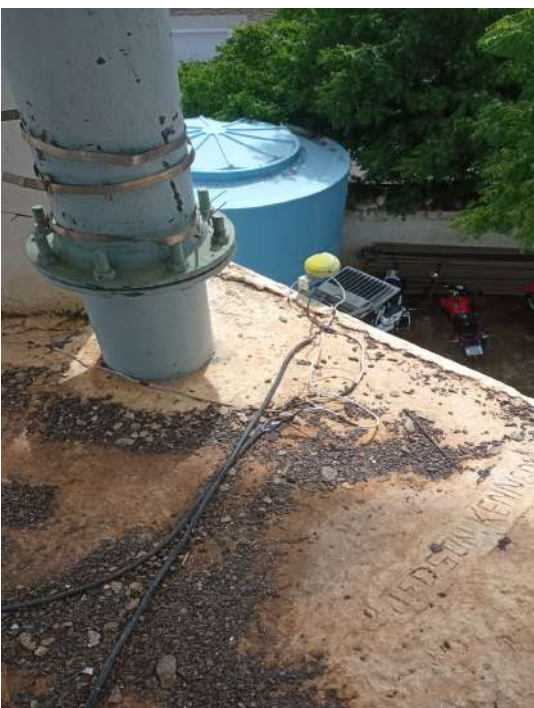
**Foto 7** - REL-01: as lajes não tem grades de proteção e instalações elétricas inadequadas, com fiação sobre a laje, junto ao refletor.

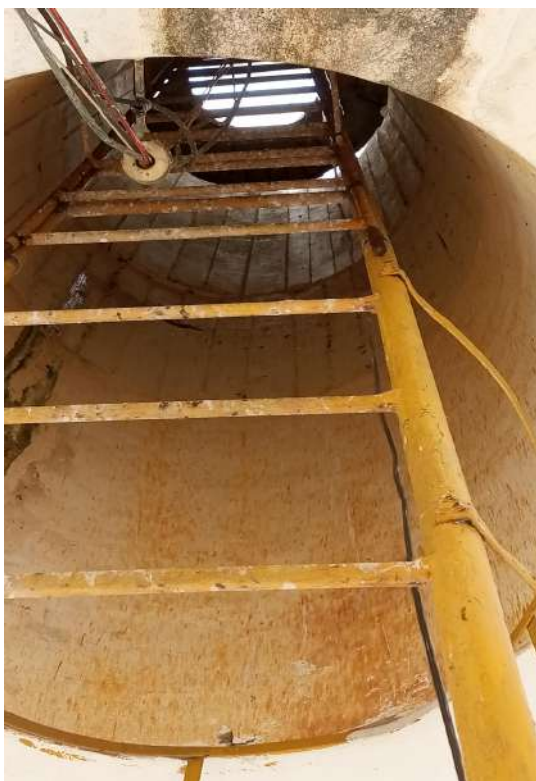
**Foto 8** - REL-01: instalações elétricas inadequadas, conduzidas junto à escada.

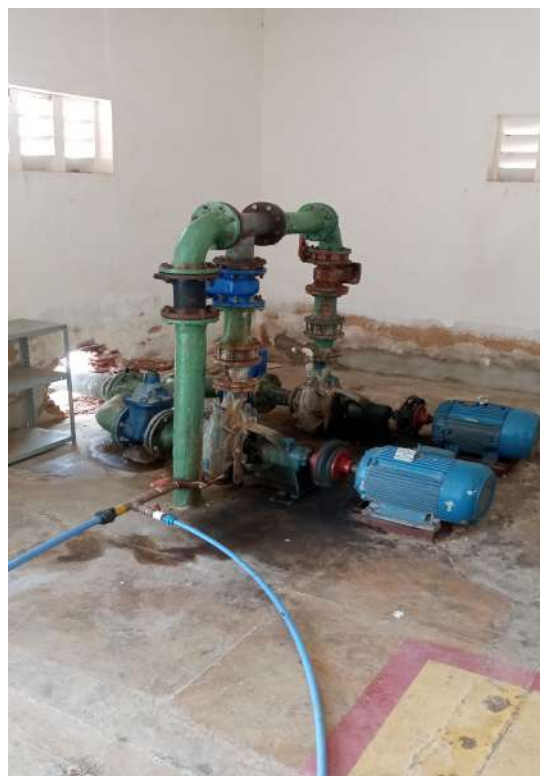
- EEAT-01: a estação elevatória tem fiação inadequada, instalada sem eletroduto de isolamento e proteção, através de combogó; tubulação hidráulica de produtos químicos é instalada sobre o piso da área de circulação (**Fotos 9 a 11**);

**Foto 9** - EEAT-01: a estação elevatória tem tubulação de produtos químicos inadequada instalada sobre o piso da área de circulação.

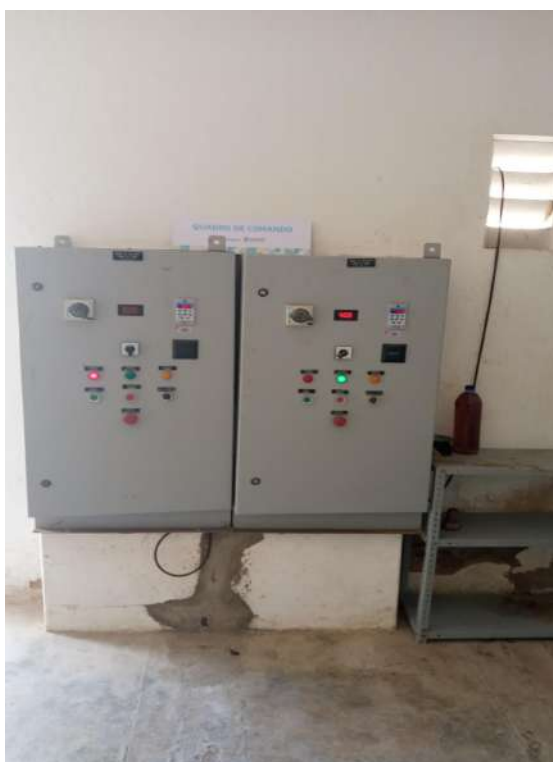
**Foto 10** - EEAT-01: a estação elevatória tem fiação/cabos instalados de forma precária sem eletroduto, passando através de combogó.

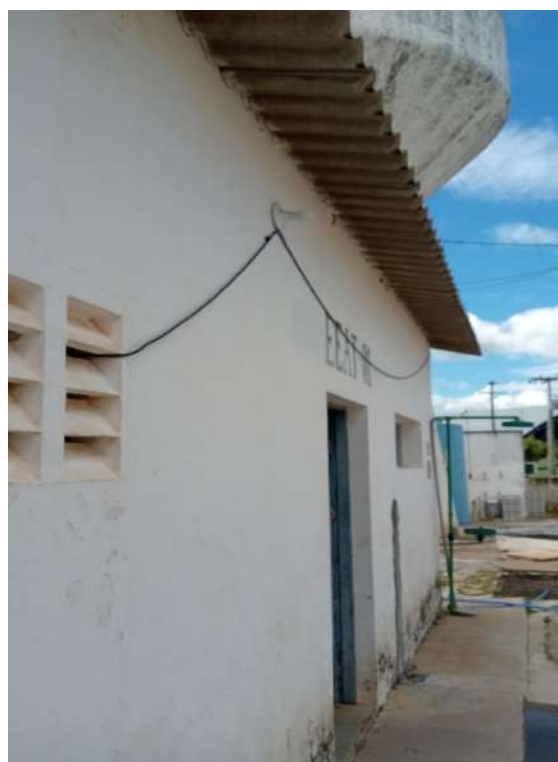
**Foto 11** - EEAT-01: a estação elevatória tem fiação/cabo instalados de forma precária sem eletroduto, passando através de combogó.

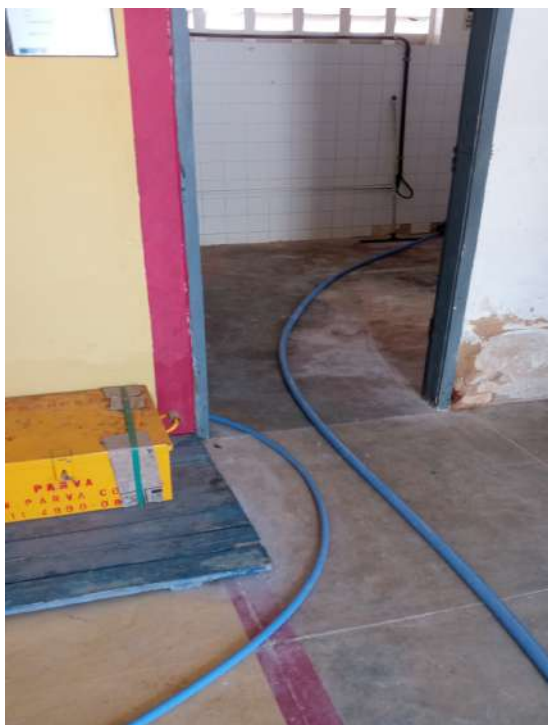
- Casa de Química: apresenta instalações hidráulicas de condução do tratamento químico (polímero e cloro) inadequadas com tubos instalados sobre o piso da área de circulação da ETA (**Fotos 12 a 15**).

**Foto 12** - Casa de Química: apresenta instalações hidráulicas de condução do tratamento químico (polímero e cloro) inadequadas com tubos instalados sobre o piso da área de circulação da ETA.

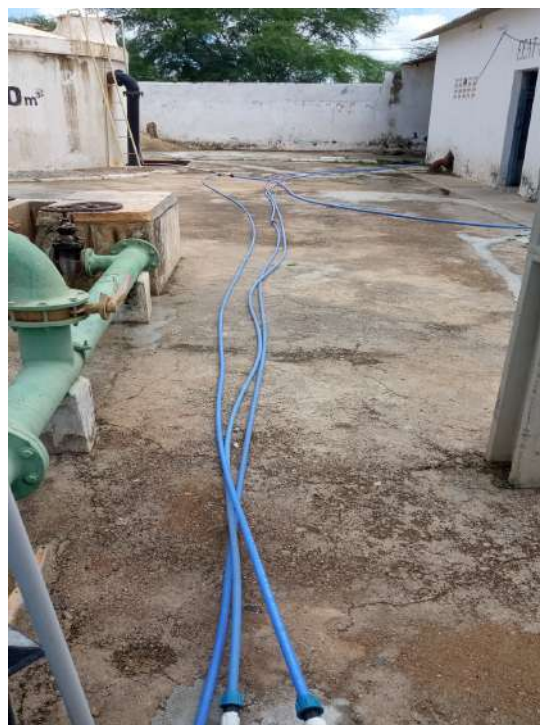
**Foto 13** - Casa de Química: apresenta instalações hidráulicas de condução do tratamento químico (polímero e cloro) inadequadas com tubos instalados sobre o piso da área de circulação da ETA.

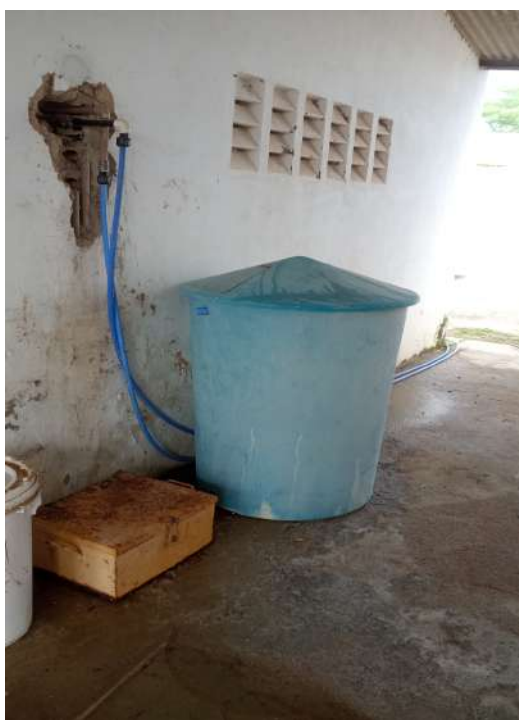
**Foto 14** - Casa de Química: apresenta instalações hidráulicas de condução do tratamento químico (polímero e cloro) inadequadas com tubos instalados sobre o piso da área de circulação da ETA.

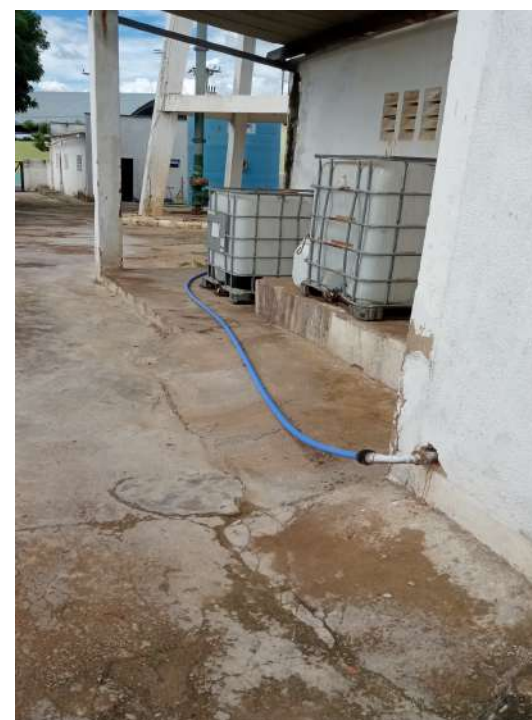
**Foto 15** - Casa de Química: apresenta instalações hidráulicas de condução do tratamento químico (polímero e cloro) inadequadas com tubos instalados sobre o piso da área de circulação da ETA.

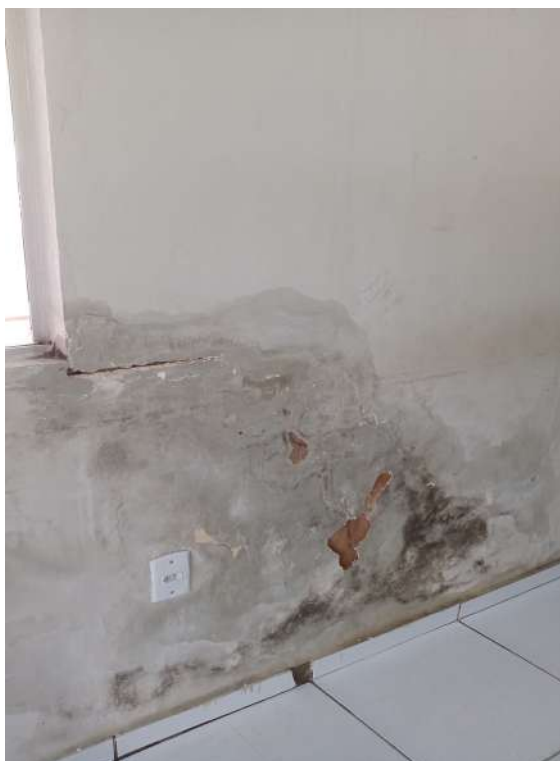
- Escritório Operacional / Almojarifado: apresenta paredes com pintura deteriorada na área de atendimento, de serviço e almojarifado; equipamento de água potável (gelágua) não está disponível de forma visível e acessível para os usuários em espera de atendimento (**Fotos 16 a 20**);

**Foto 16-** Escritório Operacional / Almoxarifado: apresenta paredes com pintura deteriorada na área de atendimento, de serviço e almoxarifado.

**Determinação D3** - A CAGECE deve realizar operação e manutenção adequada das unidades integrantes dos sistemas de abastecimento de água e de esgotamento sanitário, visando corrigir as não conformidades descritas na constatação C3.

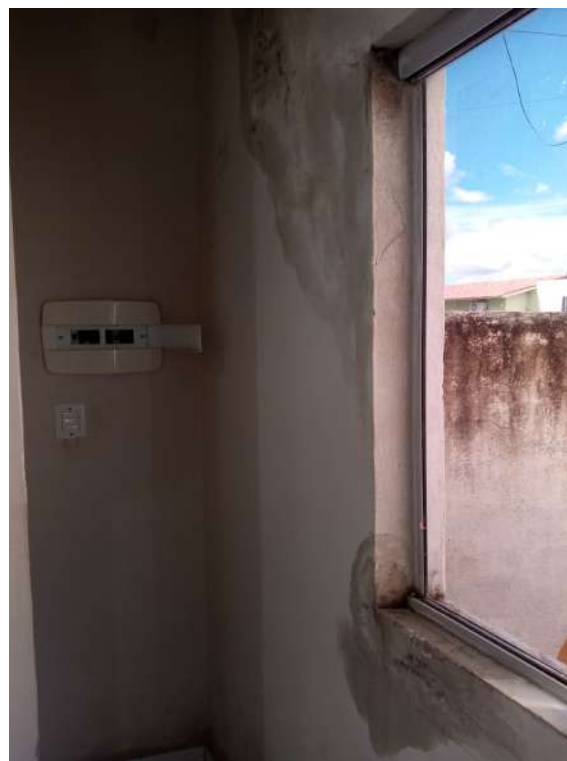
**Foto 17 -** Escritório Operacional / Almoxarifado: apresenta paredes com pintura deteriorada na área de atendimento, de serviço e almoxarifado.

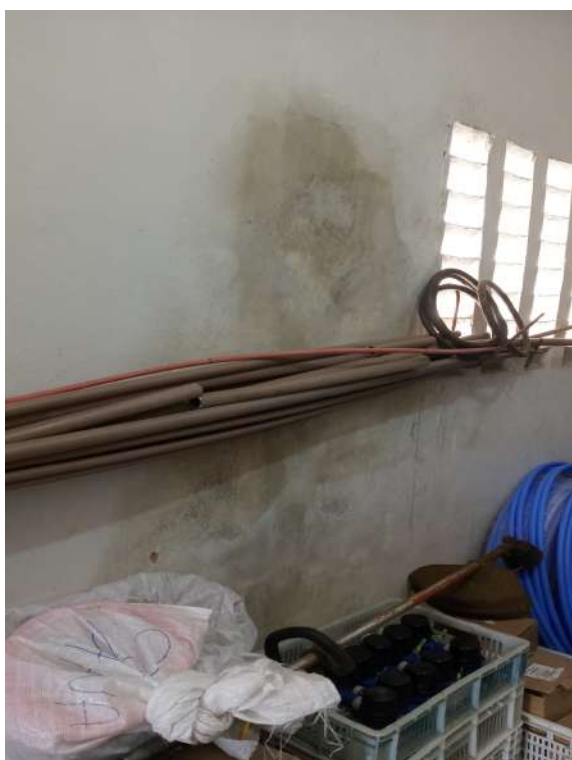
**Foto 18 -** Escritório Operacional / Almoxarifado: apresenta paredes com pintura deteriorada na área de atendimento, de serviço e almoxarifado.

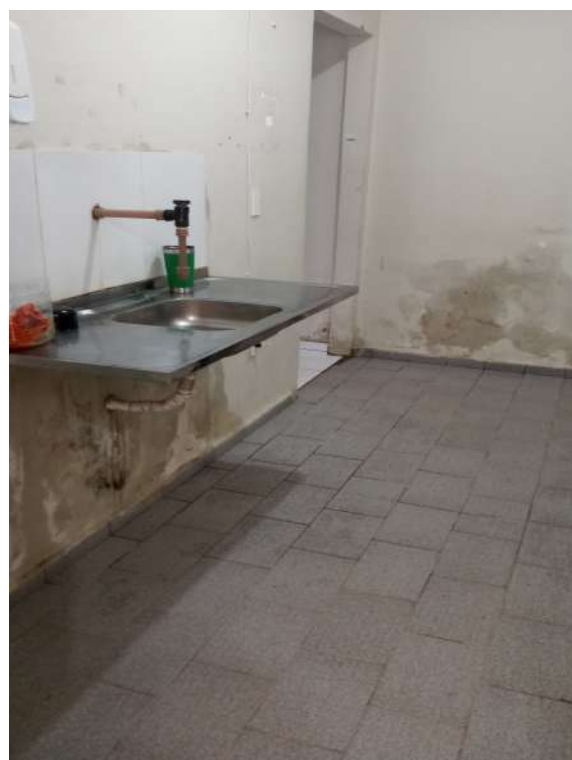
**Foto 19 -** Escritório Operacional / Almoxarifado: apresenta paredes com pintura deteriorada na área de atendimento, de serviço e almoxarifado.

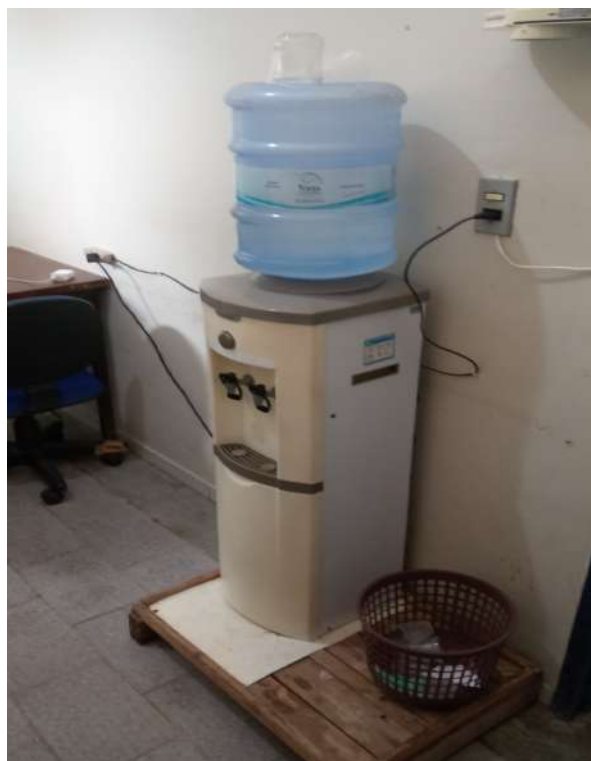
**Foto 20** - Escritório Operacional / Almojarifado: equipamento de água potável (gelágua) não está disponível de forma visível e acessível para os usuários em espera de atendimento.

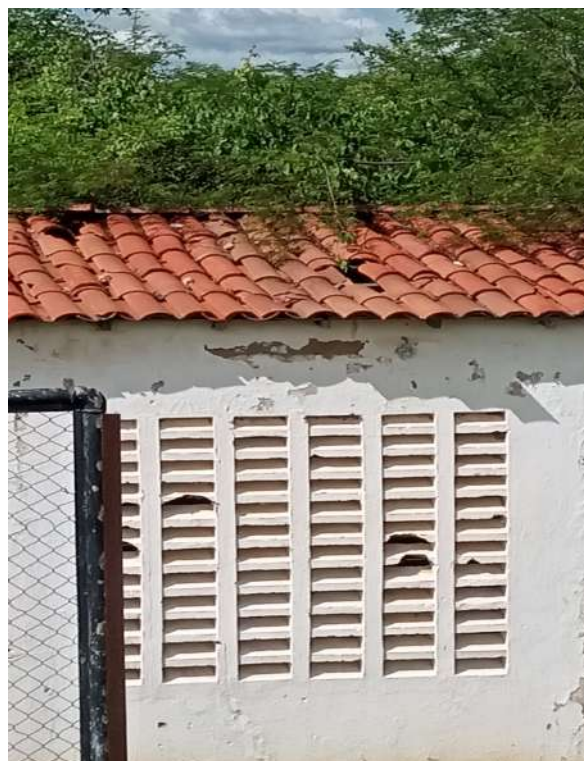
- Captação: a casa do quadro de comando está com cerca e telhado danificados, e tem uma colméia de abelhas instalada no prédio, dificultando o acesso (**Fotos 21 e 22**);

**Foto 21** - Captação: a casa do quadro de comando está com cerca e telhado danificados, e tem uma colmeia de abelhas instaladas no prédio, dificultando o acesso.

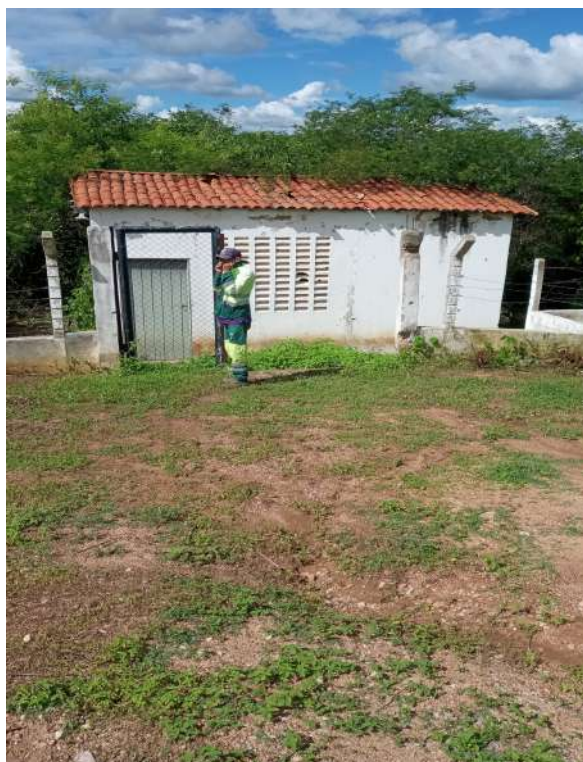
**Foto 22** - Captação: a casa do quadro de comando está com cerca e telhado danificados, e tem uma colmeia de abelhas instaladas no prédio, dificultando o acesso.

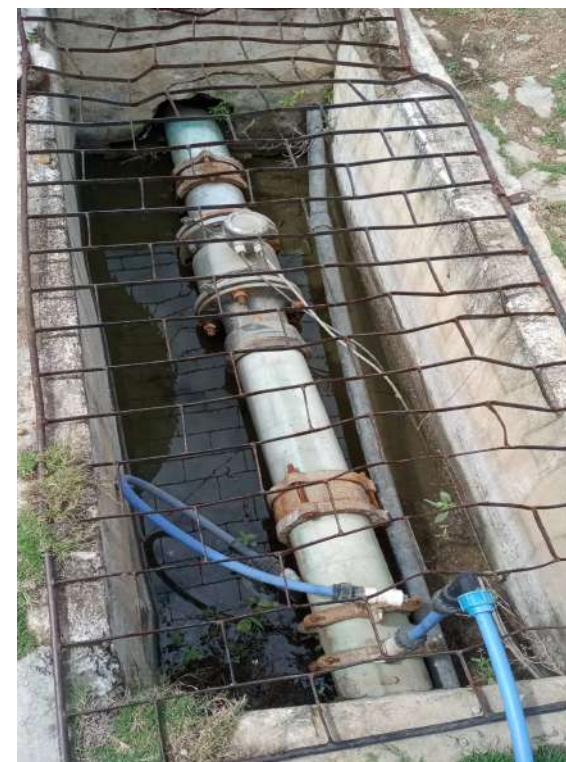
- ETA:
  - Macromedidor: a caixa de proteção do macromedidor está acumulando água (**Foto 23**);
  - Laboratório: banheiro com pintura, equipamento e revestimentos deteriorados (**Foto 24**);

**Foto 23** - Macromedidor: a caixa de proteção do macromedidor está acumulando água.

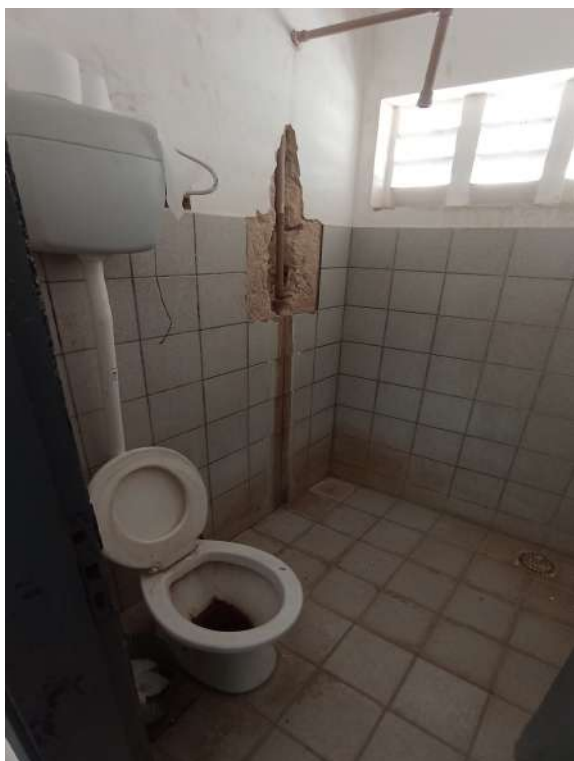
**Foto 24** - Laboratório: banheiro com pintura, equipamento e revestimentos deteriorados.

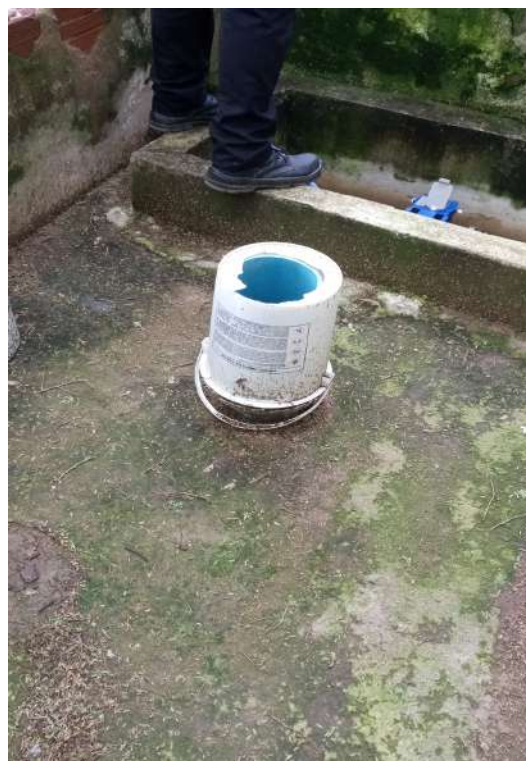
- PT-02: infraestrutura deteriorada (paredes, revestimentos e pintura); o poço desativado encontra-se sem tampa de proteção e isolamento adequada; casa do quadro de comando sem porta de acesso (**Fotos 25 e 26**);

**Foto 25** - PT-02: o poço encontra-se sem tamponamento de proteção e isolamento adequado.

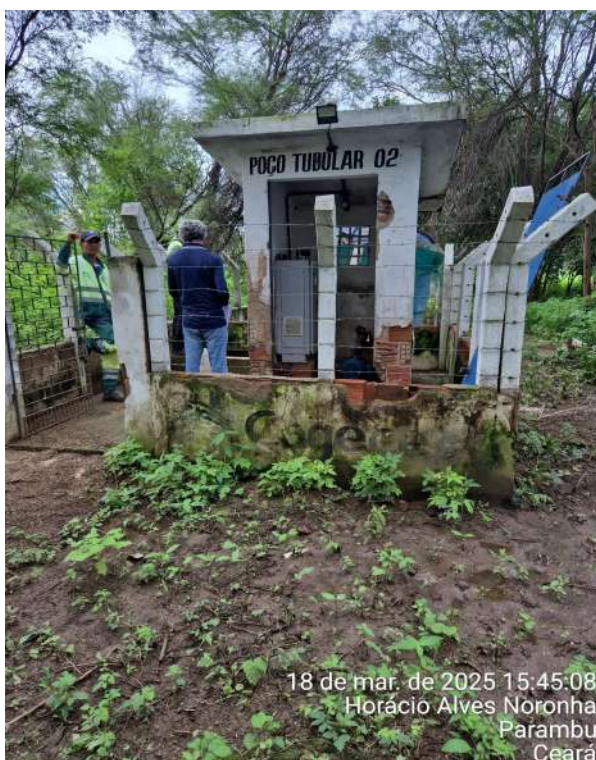
**Foto 26** - PT-02: infraestrutura deteriorada, sem portão da casa do quadro de comando.

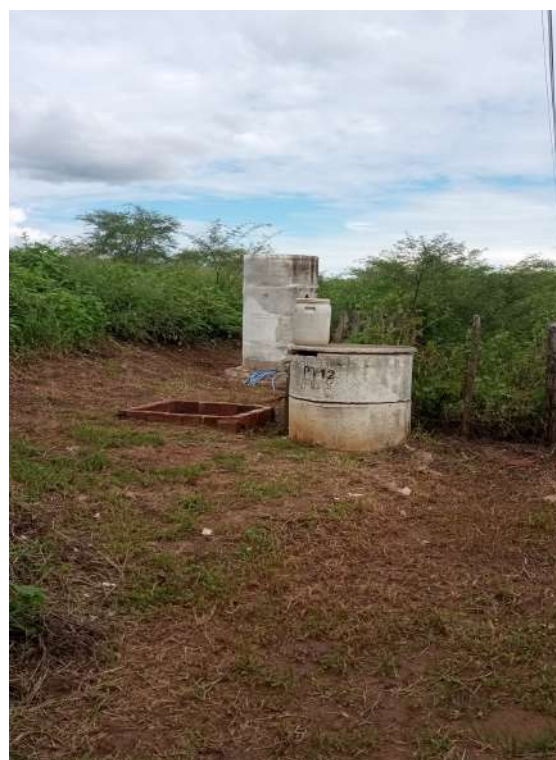
- PT-12: área sem isolamento de proteção ao acesso; infra estruturas deterioradas (base, revestimentos e pintura); casa do quadro de comando sem portão de proteção ao acesso, sem iluminação e instalações elétricas precárias sem eletroduto de isolamento e proteção, com instalação de aplicação do cloro danificada (**Fotos 27 a 32**);

**Foto 27** - PT-12: área do poço sem proteção de isolamento ao acesso, sem iluminação e pintura deteriorada.

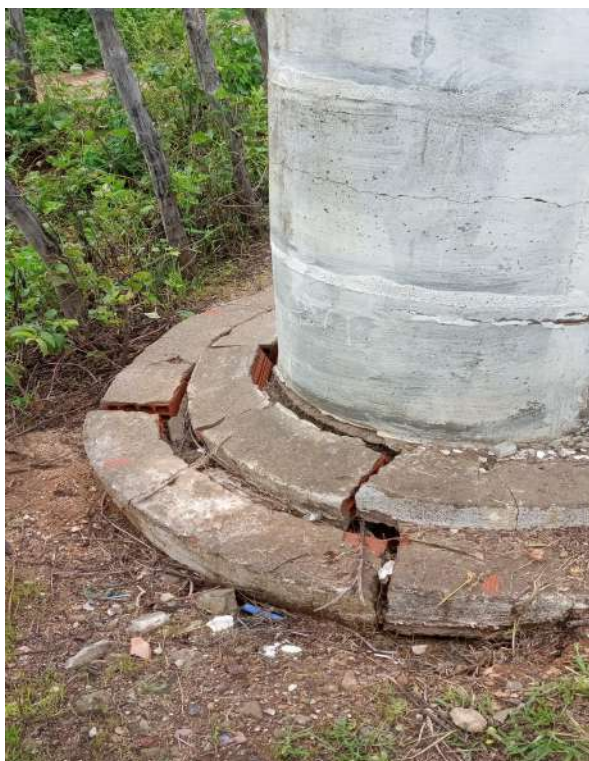
**Foto 28** - PT-12: infraestrutura deteriorada.

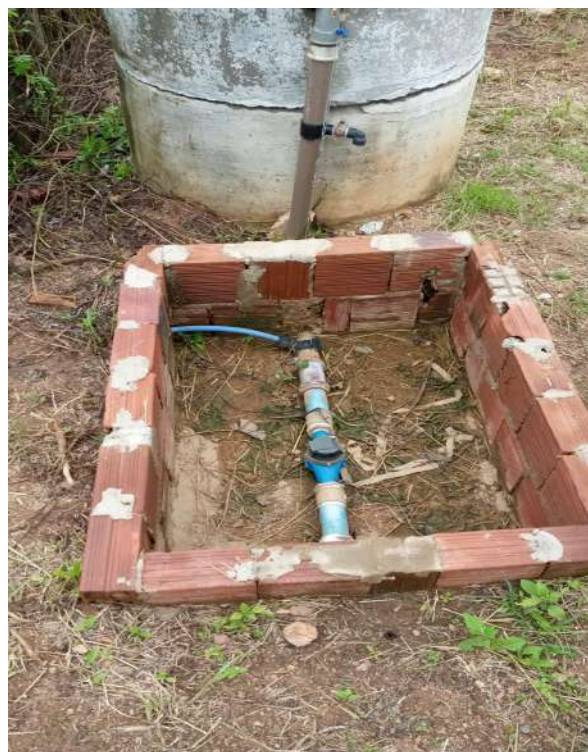
**Foto 29** - PT-12: caixa de inspeção do macromedidor inacabada e sem tampa.

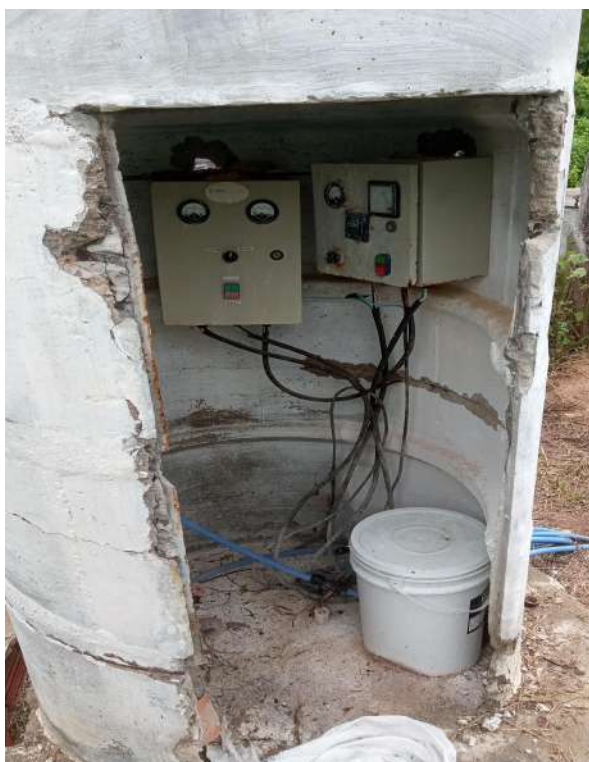
**Foto 30** - PT-12: casa de quadros de comando sem porta e instalações elétricas precárias sem eletrodutos de isolamento e proteção.

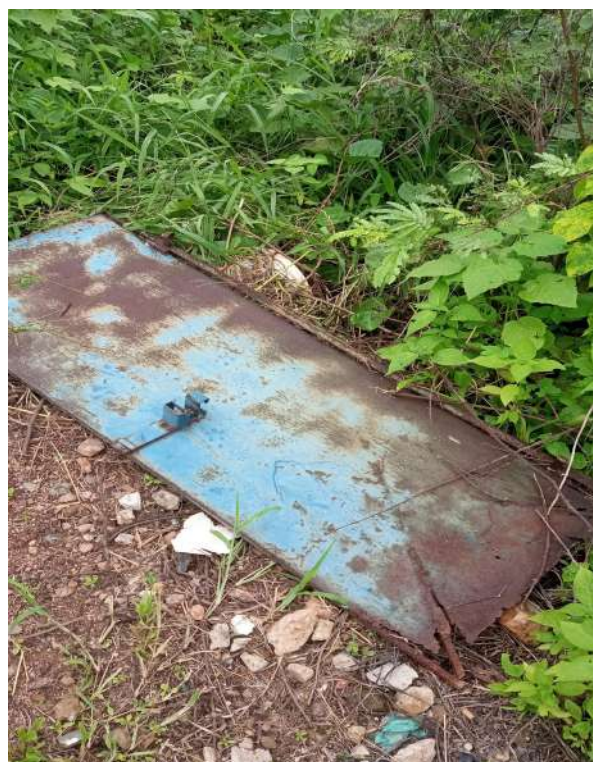
**Foto 31** - PT-12: portão da casa dos quadros de comando danificado.

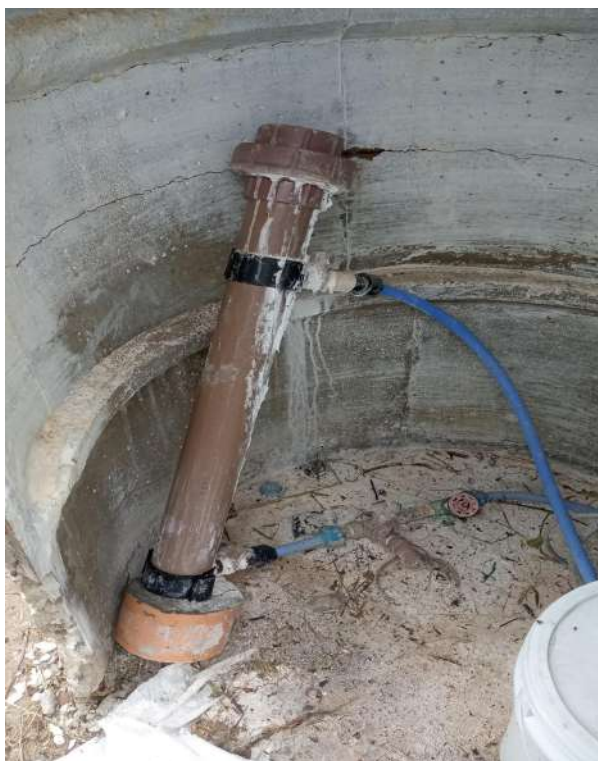
**Foto 32** - PT-12: instalações de cloração danificadas.

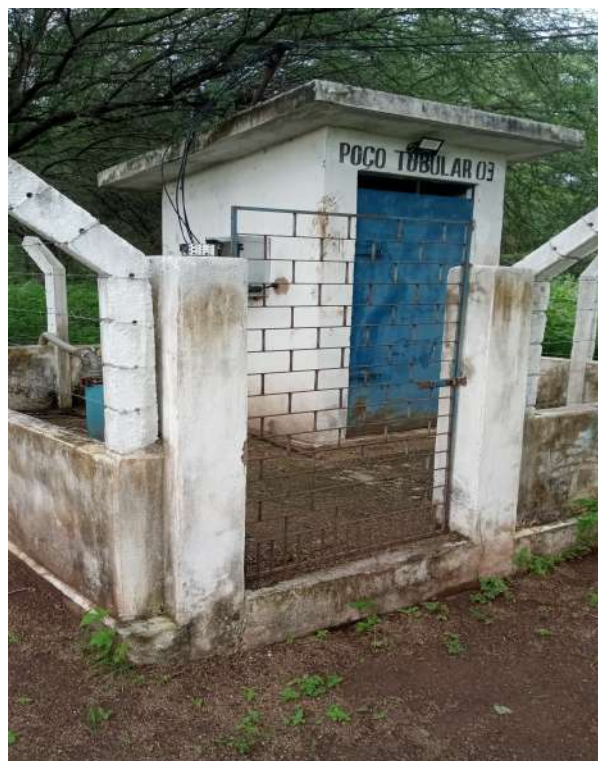
**Foto 33** - PT-03: o poço encontra-se com identificação e pintura desgastadas e sem cadeado de segurança de fechamento do portão de acesso.

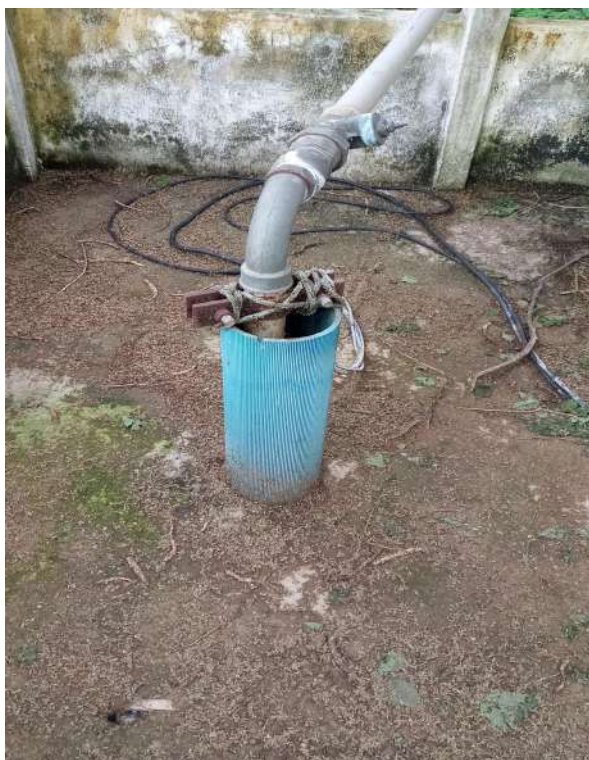
**Foto 34** - PT-03: o poço encontra-se sem tampa e instalações elétricas precárias sobre o solo da área de circulação.

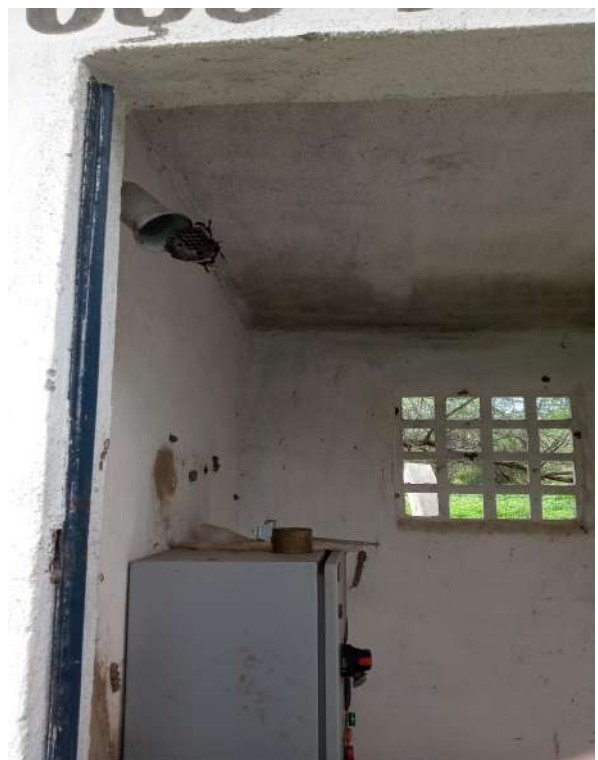
**Foto 35** - PT-03: casa do quadro de comando sem iluminação.

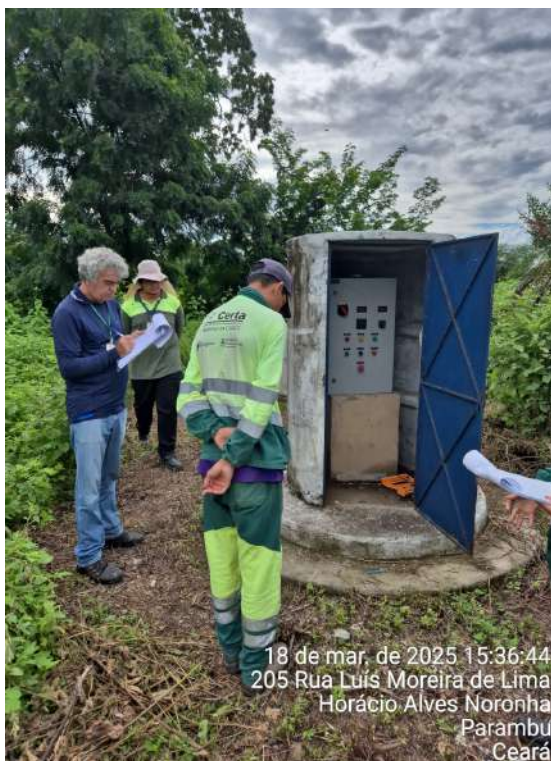
**Foto 36** - PT-04: sem identificação e sem cadeado de fechamento do portão da casa do quadro de comando.

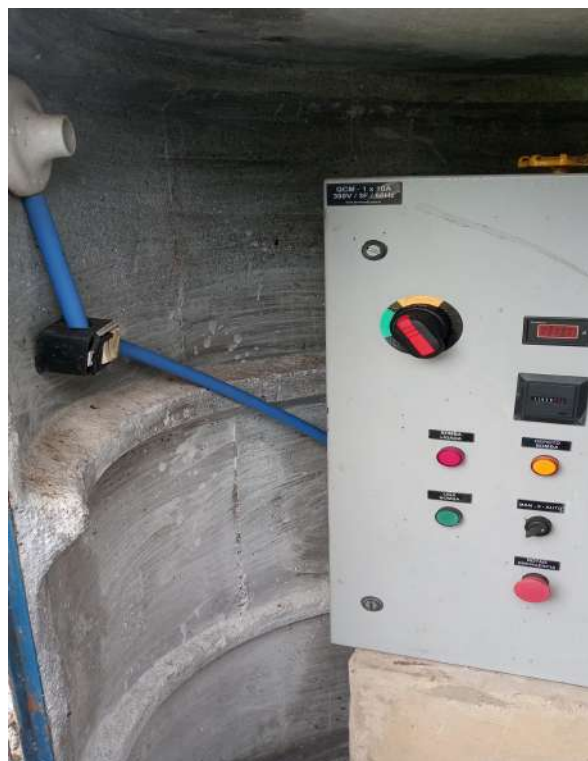
**Foto 37** - PT-04: sem iluminação.

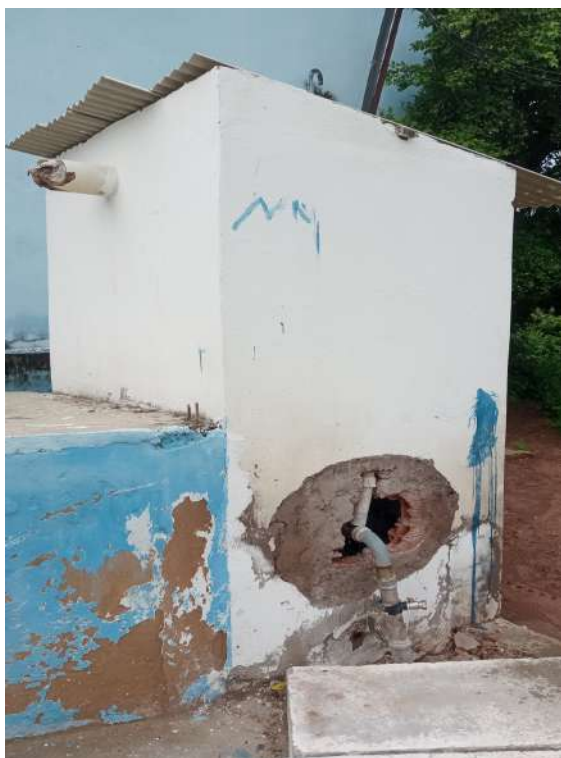
- PT-NI\_1 (**sem identificação**): poço sem identificação; casa do quadro de comando com portão danificado e sem iluminação; quadro de alimentação de energia elétrica com tampa de proteção danificada (**Fotos 38 a 41**).
- PT-NI\_2 (**sem identificação**): poço sem identificação visível e desativado, com infraestruturas e instalações em situação de total abandono, deterioradas e acessíveis, não há informação se a desativação é definitiva, ademais a empresa não realizou o desmonte completo de toda a infraestrutura, com a retirada de todos os equipamentos e instalações, não se desfez do imóvel, se for o caso (**Fotos 42 e 43**).

**Foto 38** - PT-NI\_1 (sem identificação): poço sem identificação com infraestrutura deteriorada.

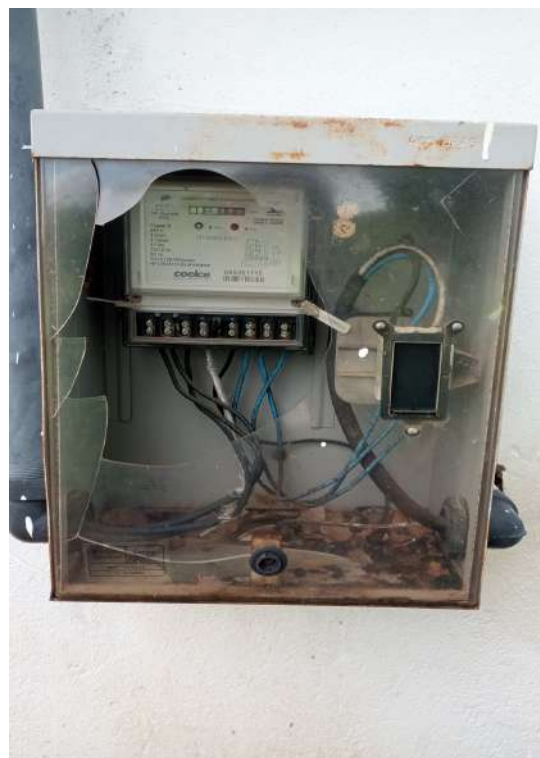
**Foto 39** - PT-NI\_1 (sem identificação): quadro de alimentação elétrica com tampa danificada.

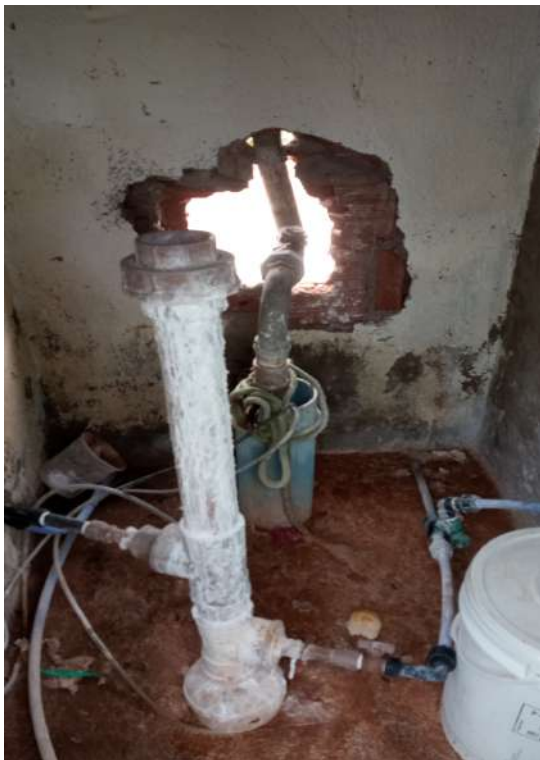
**Foto 40 - PT-NI\_1 (sem identificação):** infraestrutura e instalações deterioradas.

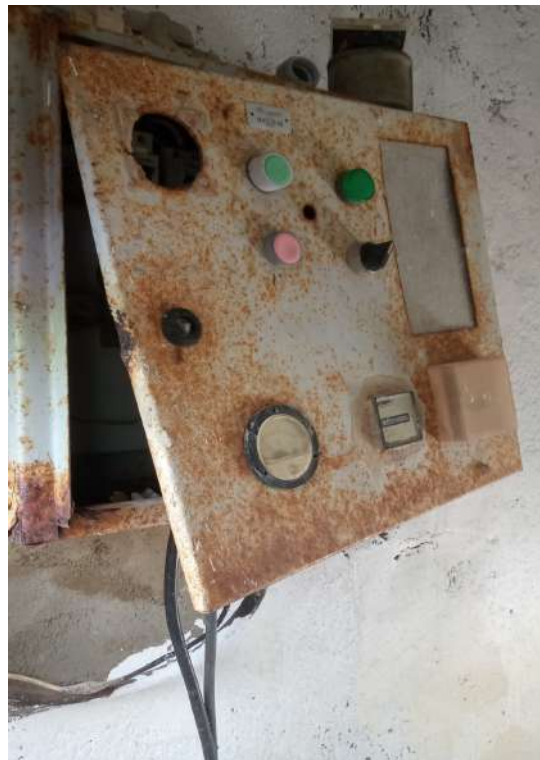
**Foto 41 - PT-NI\_1 (sem identificação):** quadro de comando deteriorado.

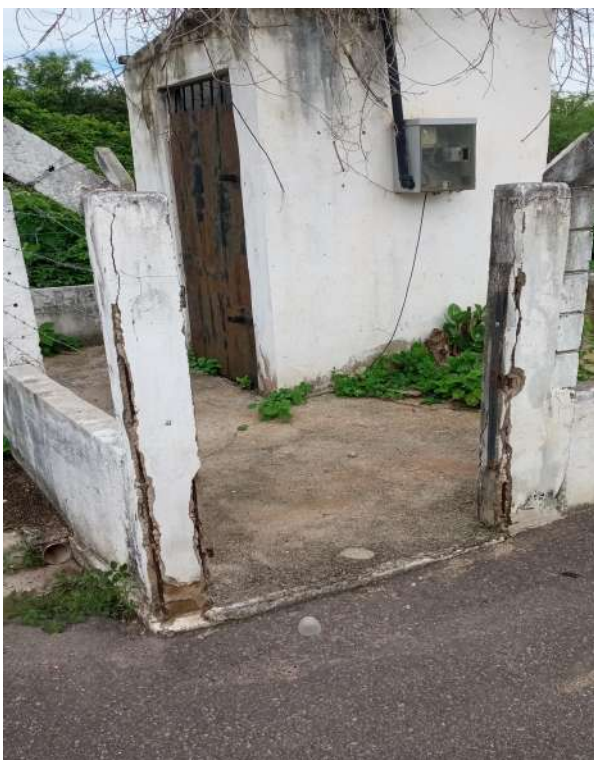
**Foto 42 - PT-NI\_2 (sem identificação):** poço desativado com infraestrutura e instalações deterioradas, acessíveis, em completo abandono.

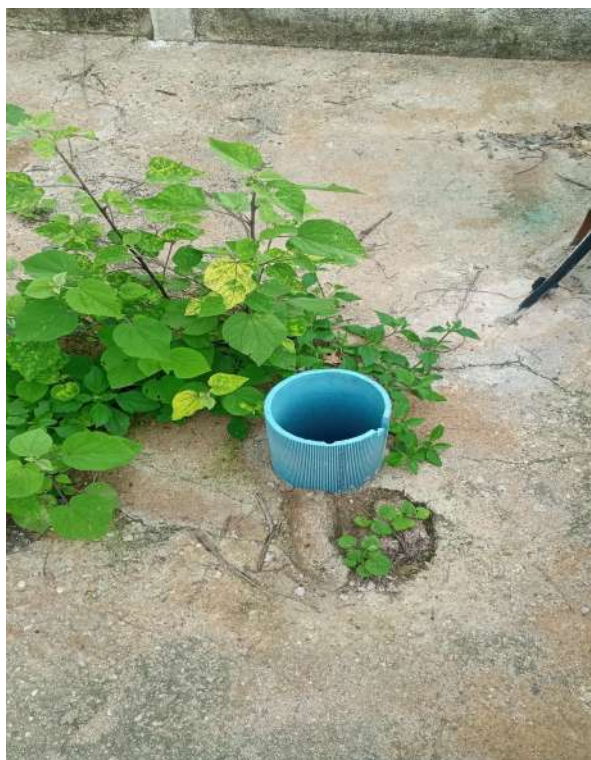
**Foto 43 - PT-NI\_2 (sem identificação):** poço desativado, sem tampa, com infraestrutura e instalações deterioradas, acessíveis, em completo abandono.

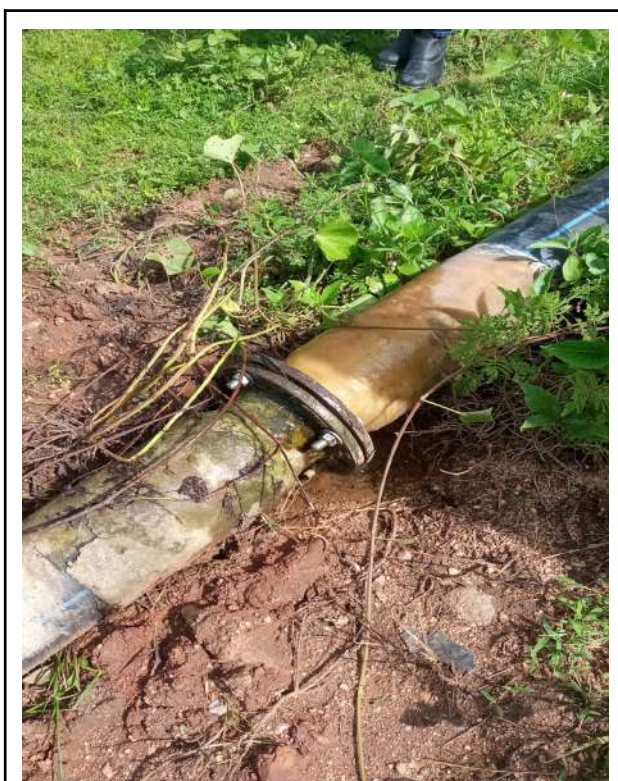
- Captação: adutora de água bruta apresenta princípio de vazamento (**Foto 44**);
- No universo de 5.087 ligações de água no SAA da Sede de Parambu, não foram identificadas unidades enquadradas na Tarifa Social.

**Foto 44** - Captação: adutora de água bruta apresenta princípio de vazamento.

**Recomendação R1** - A CAGECE deve monitorar a intensidade do vazamento, a fim de planejar e realizar seu conserto em momento propício e no menor tempo possível de forma a mitigar os efeitos da parada necessária do sistema sobre a população;
