# **RELATÓRIO DE FISCALIZAÇÃO**

## **RF/CSB/0013/2025**

**Assunto:** Fiscalização da Estação Elevatória de Esgoto Reversora II do Sistema de Esgotamento Sanitário do Município de Fortaleza

**COORDENADORIA DE SANEAMENTO BÁSICO**

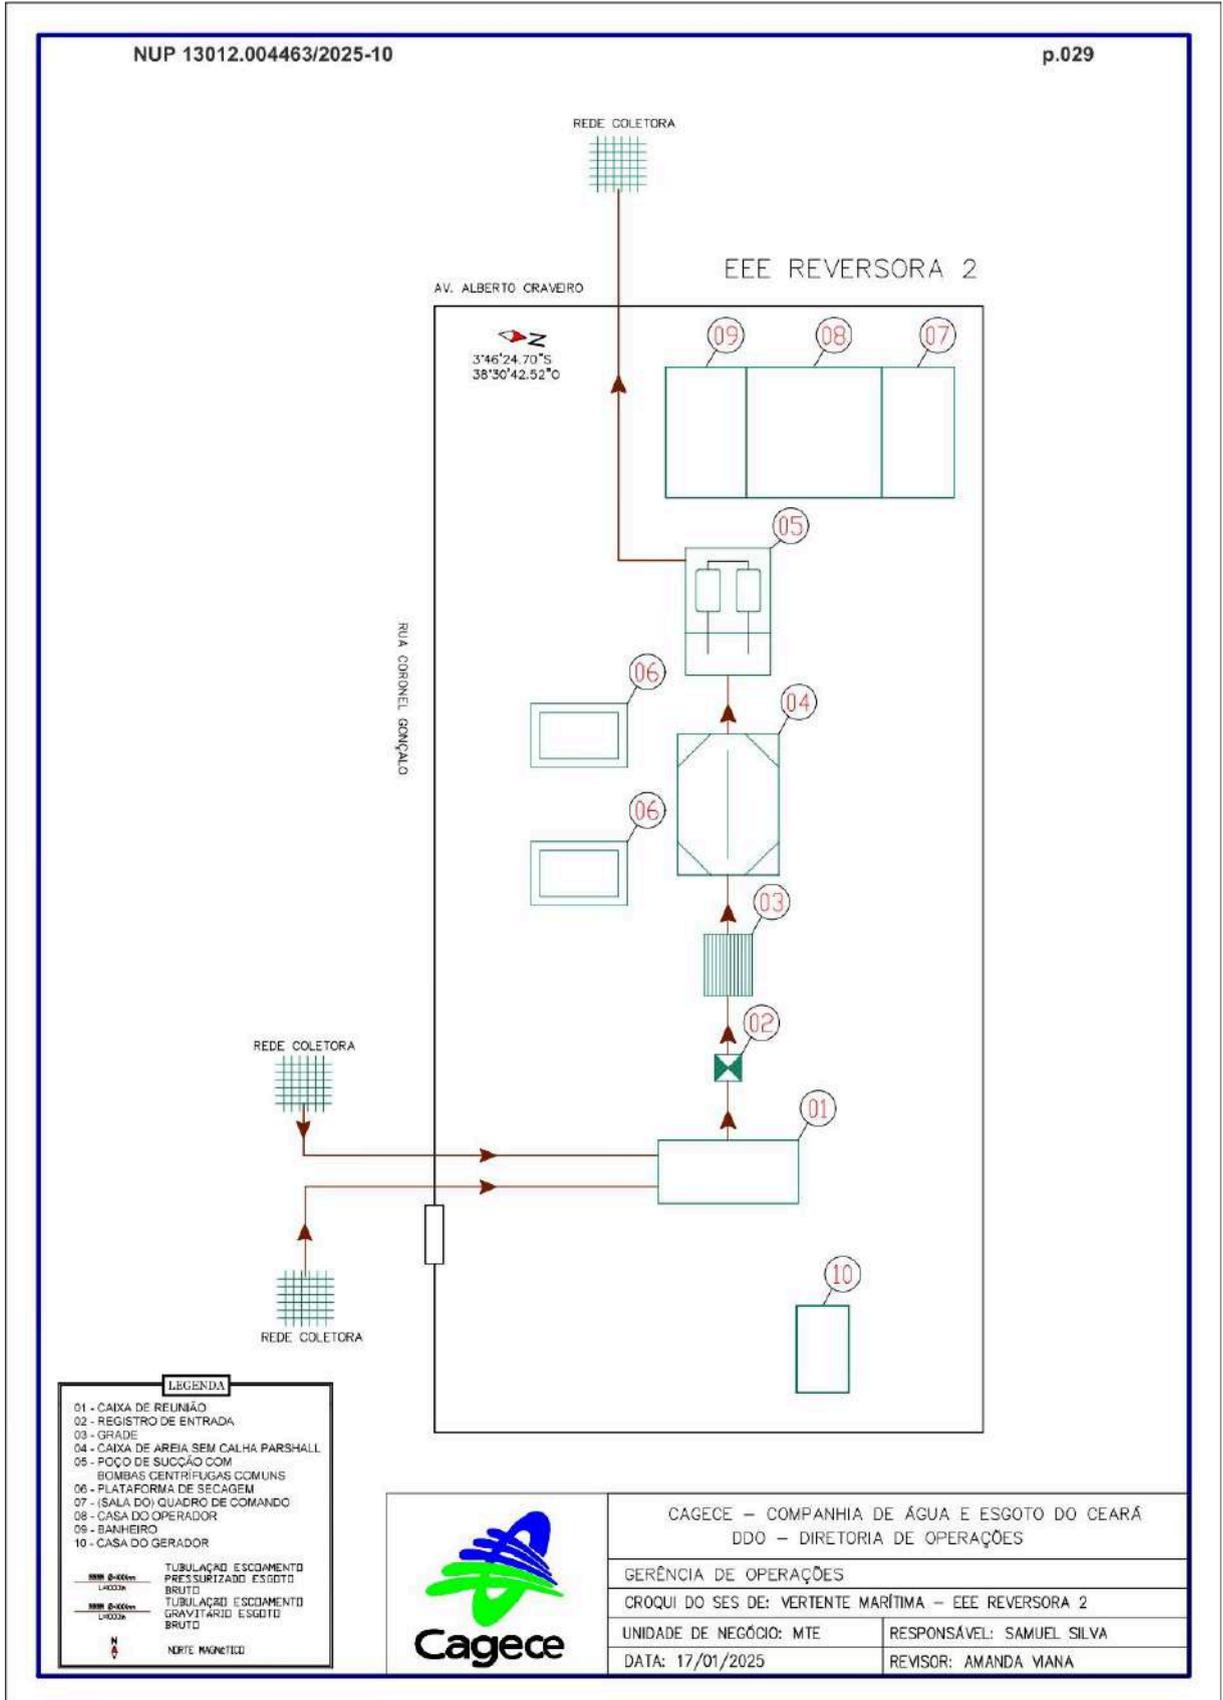
**Figura 1 - Croqui da EEE Reversora II.**

A Estação Elevatória de Esgoto Reversora II consiste em um sistema que recebe efluentes de outras quatro estações elevatórias (ABC, Dias Macedo, Câmara dos Vereadores, José Leon), conforme cadastro técnico (item b.3) em uma caixa de reunião, que passa por um gradeamento manual com limpeza diária e posteriormente para um poço de sucção, que trabalha com bombas centrífugas. Além disso, o sistema também conta com uma caixa de areia depois do gradeamento, que ainda não está em operação (**Figura 1**).

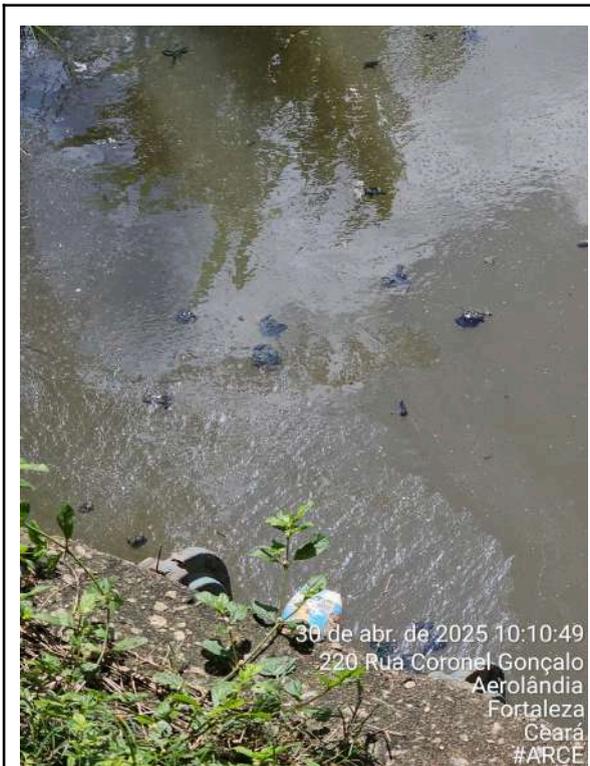
Observa-se, ainda, que o efluente na frente do extravasor apresenta características diversas daquelas observadas no dia da visita de 30/04/2025, indicando tanto a forte influência da chuva na qualidade das águas fluviais, quanto aumentando os indícios de refluxo no extravasor, ou seja, caso a estanqueidade do extravasor esteja comprometida, pode haver entrada de água do rio na estrutura da EEE e depois, na maré baixa, retornar para o rio.

Diante do exposto, considera-se não conclusiva a análise da estanqueidade da Estação Elevatória de Esgoto, assim como se aponta a forte influência da vazão de infiltração e das ligações clandestinas de águas pluviais na rede de esgotamento sanitário, fatores que contribuem para o extravasamento da EEE por incapacidade de recepcionar a vazão nos períodos chuvosos e consequente aumento da poluição do rio Cocó.

- Extravasor com aspecto visual de vazamento (**Fotos 1 a 4**);
- Gradeamento com defeito, limpeza feita manualmente (**Fotos 5 e 6**);
- Caixa de areia sem operação e uso no tratamento (**Foto 7**);
- Vazamento na tubulação da caixa de reunião (**Foto 8**);
- Tampa do poço quebrada e com armazenamento de material inadequado (**Foto 9**);
- Tampa oxidada com fiação sem eletroduto (**Foto 10**);
- Tanque sobressalente (**Foto 11**).

**Foto 1** - Registro do Extravaso e aspecto visual do vazamento.

**Determinação D1** – A CAGECE deve cumprir as normas técnicas e os procedimentos estabelecidos para a implantação das instalações dos sistemas de abastecimento de água e de esgotamento sanitário, visando corrigir as não conformidades descritas na constatação C1.

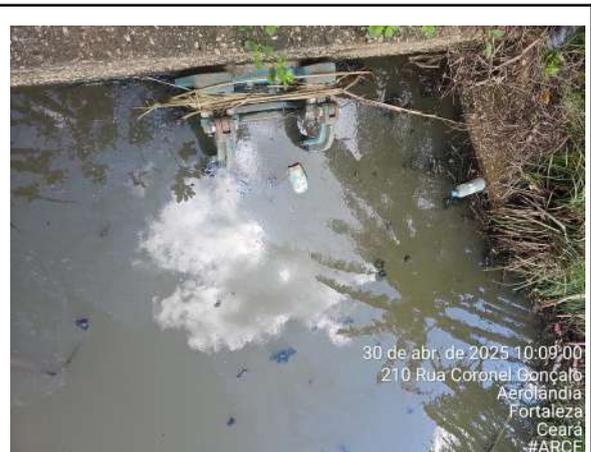
**Foto 2** - Imagem do extravasor da EEE.

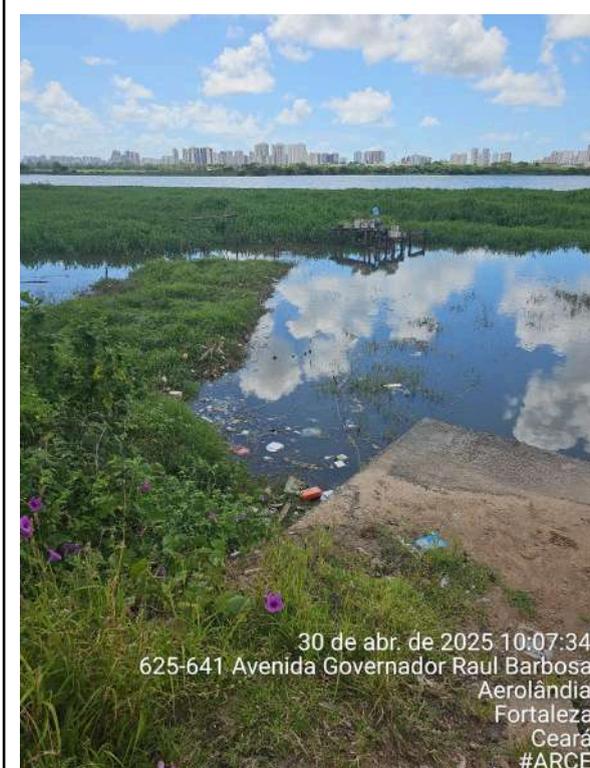
**Foto 3** - Ponto do rio mais afastado do extravasor, à esquerda.

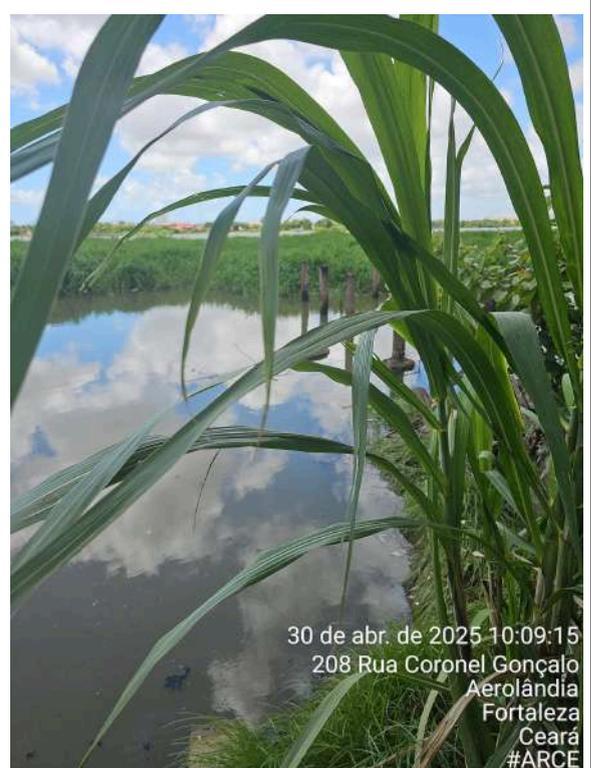
**Foto 4** - Ponto do rio mais afastado do extravasor, à direita.

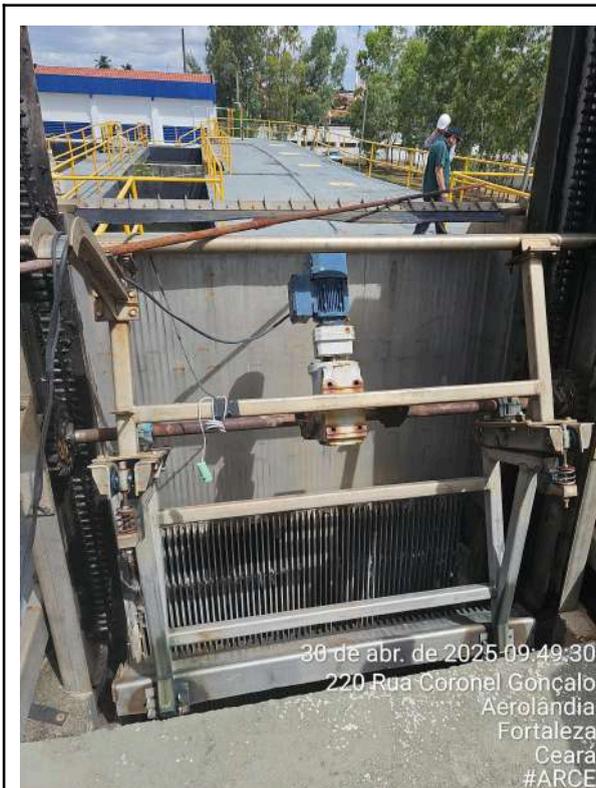
**Foto 5** - Gradeamento com defeito, feito manualmente.

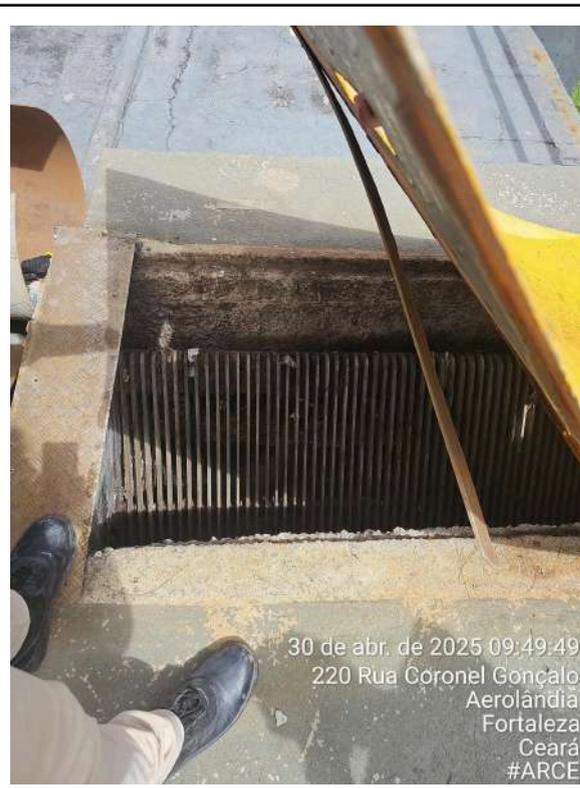
**Foto 6** - Gradeamento com defeito, feito manualmente.

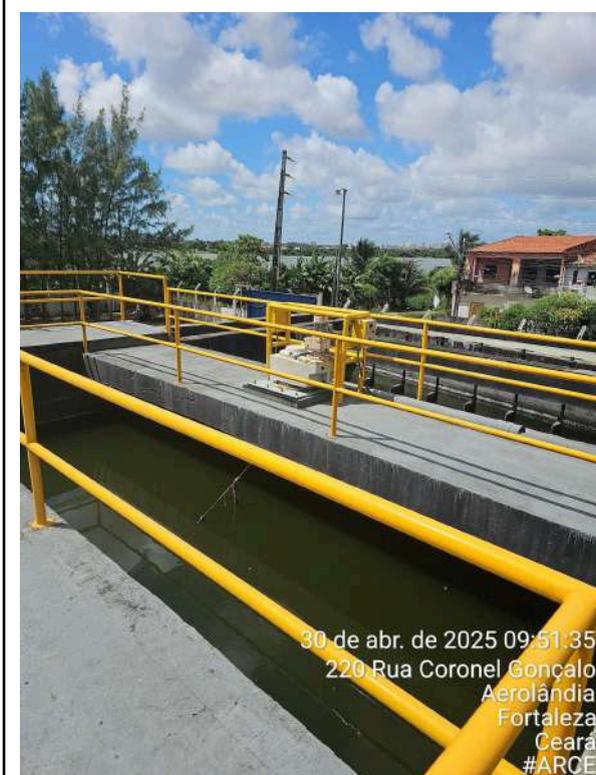
**Foto 7** - Caixa de areia sem operação e uso no tratamento.

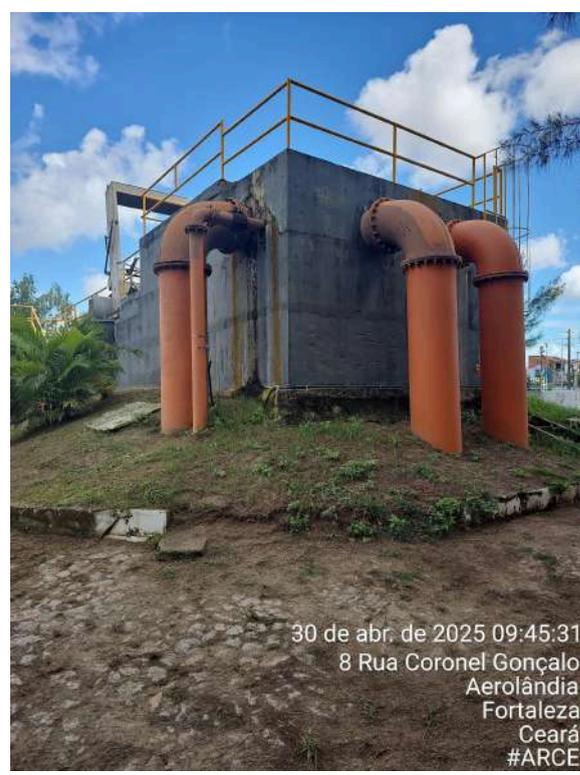
**Foto 8** - Vazamento na tubulação da caixa de reunião.

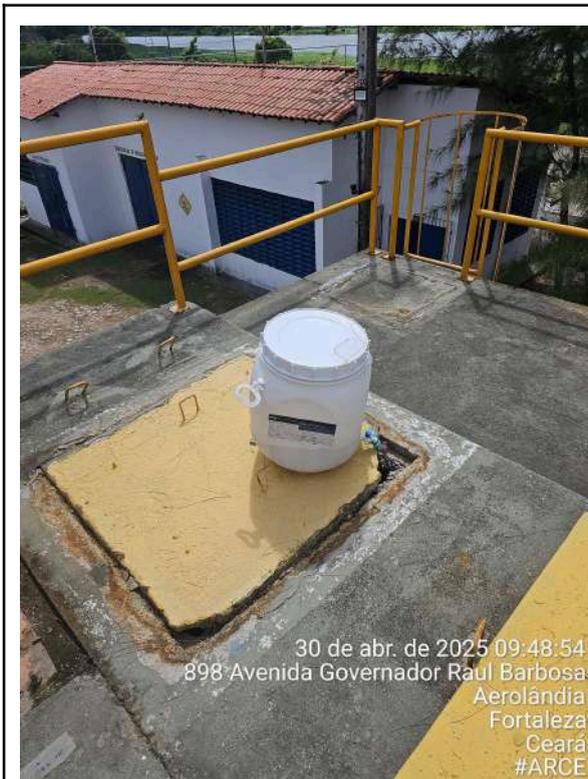
**Foto 9** - Tampa do poço quebrada e com armazenamento de material inadequado.

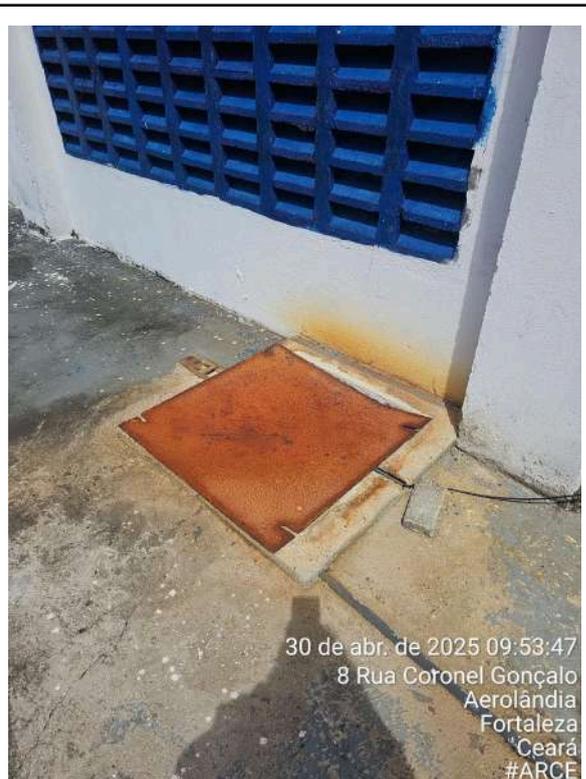
**Foto 10** - Tampa oxidada com fiação sem eletroduto.

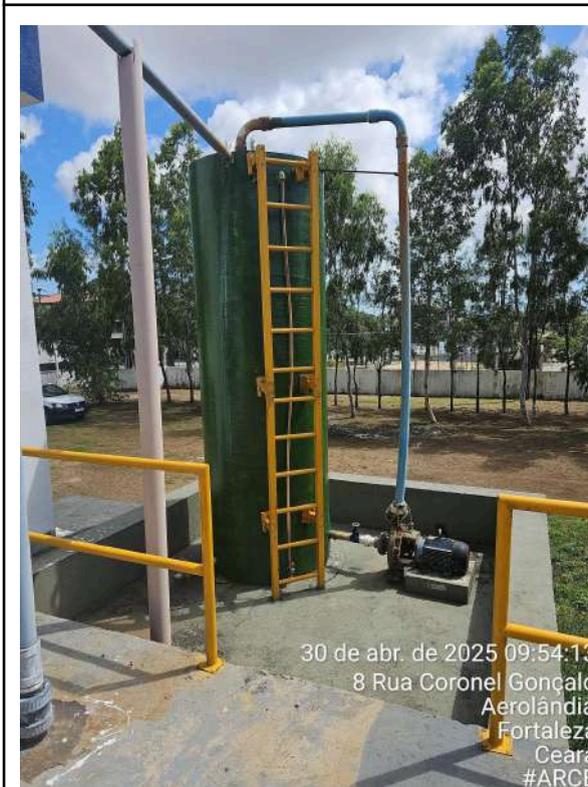
**Foto 11** - Tanque sobressalente.
