RELATÓRIO DE FISCALIZAÇÃO RF/CSB/0013/2026

Assunto: Fiscalização dos Sistemas de Abastecimento de Água do Município de Tamboril (Sede) e Localidade de Sucesso

COORDENADORIA DE SANEAMENTO BÁSICO

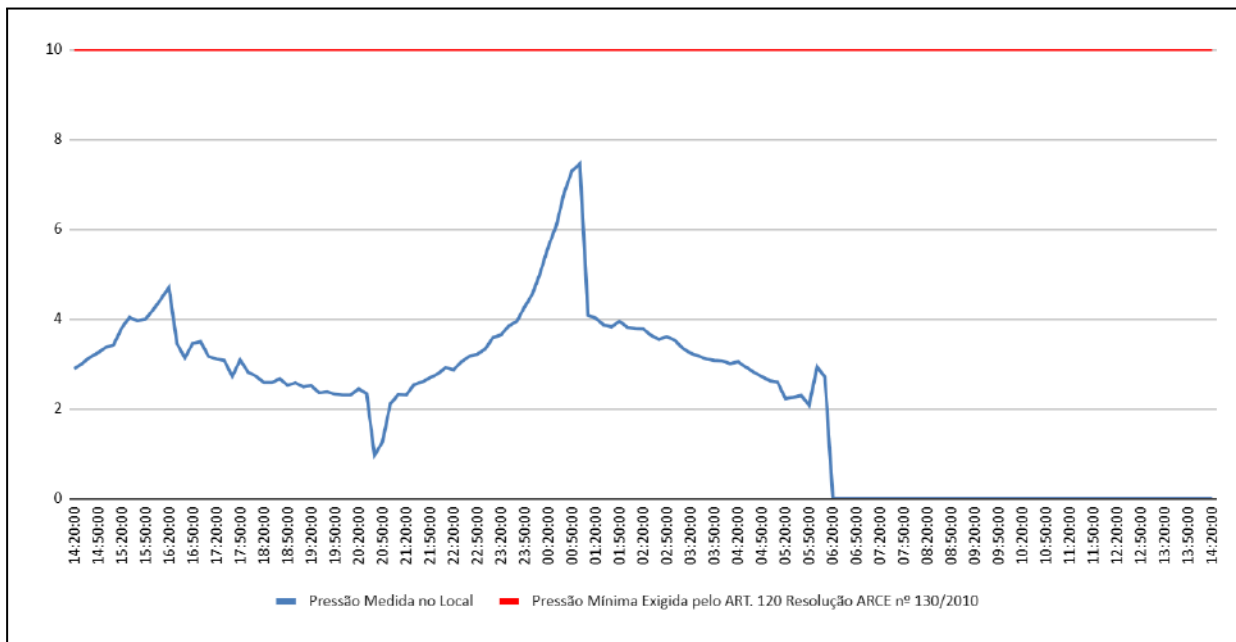
Figura 3 - Monitoramento da pressão no SAA de Tamboril, de 25/02/2026 a 26/02/2026, no endereço: Travessa Lourenço Bonfim, Monte Azul.

- **Ponto 1** – Travessa Lourenço Bonfim, Monte Azul, Tamboril/CE - CEP 63.750-000: no período de 25/02/2026 às 14h08 à 26/02/2026 às 14h24, 100% das 145 medições apresentaram pressões abaixo de 10 mca (**Figura 3**);
- **Ponto 2** – Rua Franklin Cavalcante, Centro, Tamboril/CE - CEP 63.750-000: no período de 25/02/2026 às 14h26 à 26/02/2026 às 14h34, 79,20% das 144 medições apresentaram pressões abaixo de 10 mca (**Figura 4**);
- **Ponto 3** – Rua Iramir Carvalho da Silva Sousa, Centro, Sucesso/CE - CEP 63.765.000: no período de 25/02/2026 às 15h15 à 26/02/2026 às 15h20, 36,60% das 145 medições apresentaram pressões abaixo de 10 mca (**Figura 5**).

- **Ponto 1** – Travessa Lourenço Bonfim, Monte Azul, Tamboril/CE - CEP 63.750-000: no período de 25/02/2026 às 14h08 à 26/02/2026 às 14h24, 33,79% das 145 medições apresentaram descontinuidade (**Figura 3**).

Determinação D1 - A CAGECE deve fornecer água com pressão de acordo com os limites estabelecidos pela ARCE, visando corrigir as não conformidades verificadas na constatação C1.

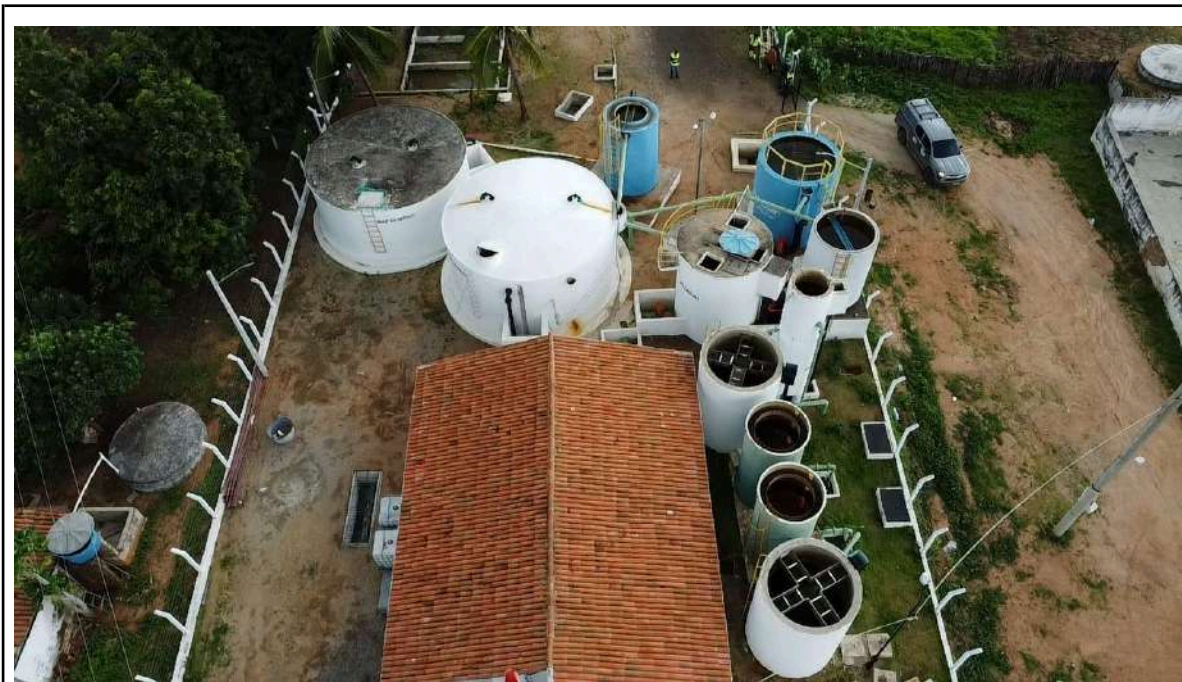
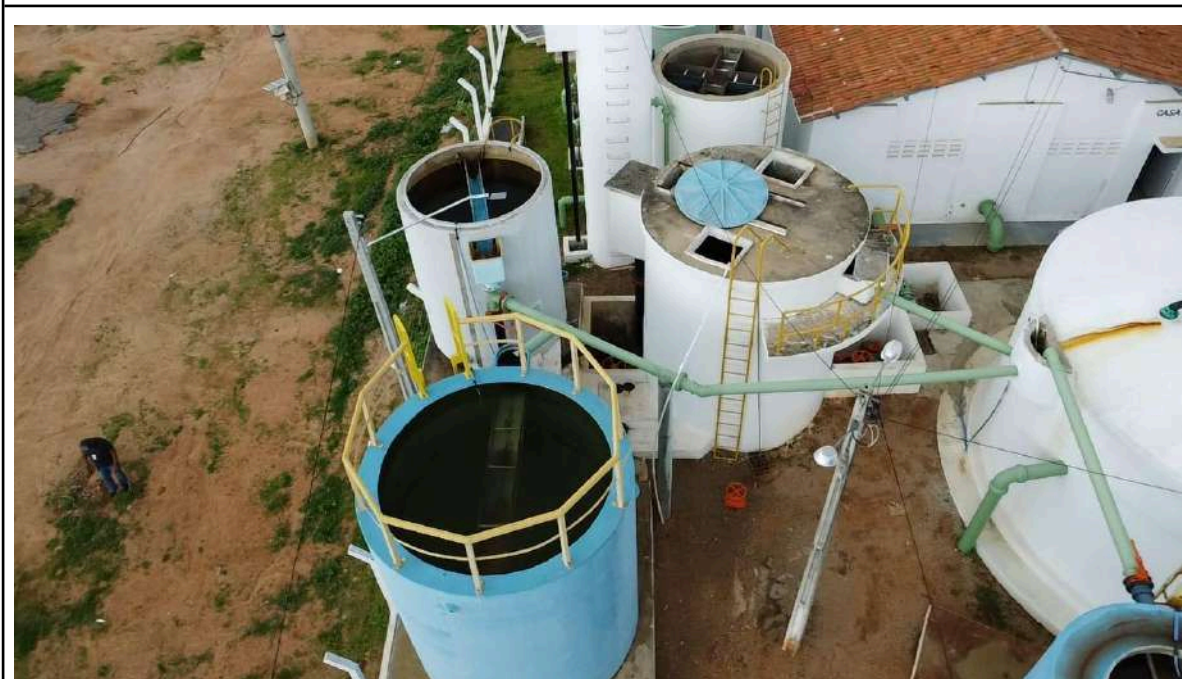
- ETA Tamboril: Filtros F-01, F-03 e F-04 sem tampas (**Fotos 1 e 2**);
- PT-22: ausência de identificação e cerca de proteção/isolamento (**Fotos 3 e 4**);
- REL-01: sem tampa e com acúmulo de água na laje (**Foto 5**).

Foto 1 - ETA Tamboril / Filtros: F-01, F-03 e F-04 sem tampas.

Foto 2 - ETA Tamboril: Filtros F-01, F-03 e F-04 sem tampas.

Determinação D3 - A CAGECE deve cumprir as normas técnicas e os procedimentos estabelecidos para a implantação / manutenção das instalações dos sistemas de abastecimento de água, visando corrigir as não conformidades descritas na constatação C3.

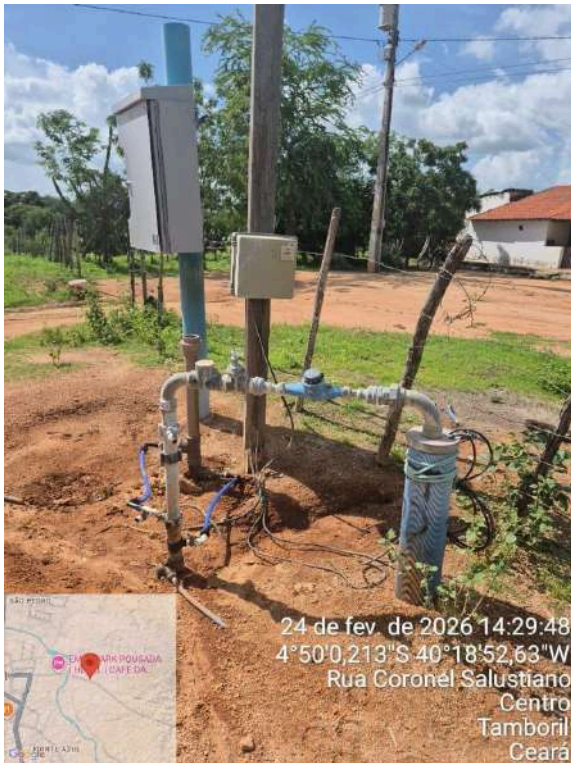
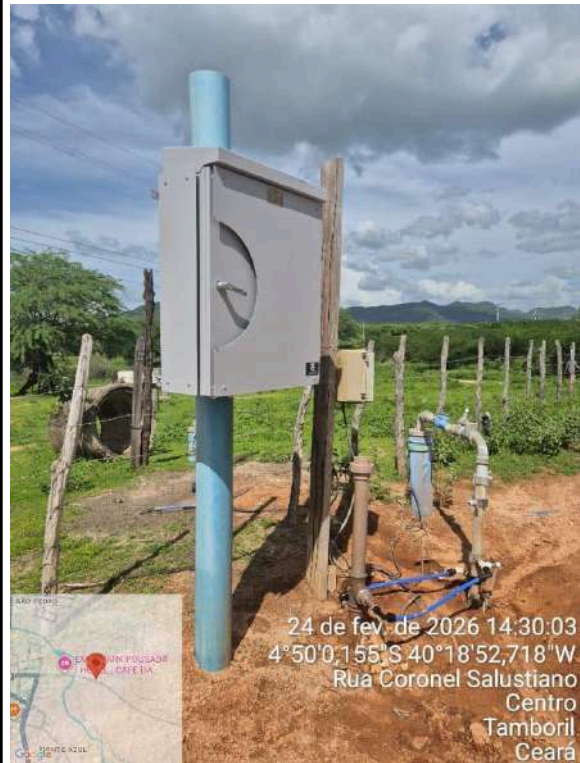
Foto 3 - SAA / PT-22 (Sede): ausência de identificação e cerca de proteção/isolamento.

Foto 4 - SAA / PT-22 (Sede): ausência de identificação e cerca de proteção/isolamento.

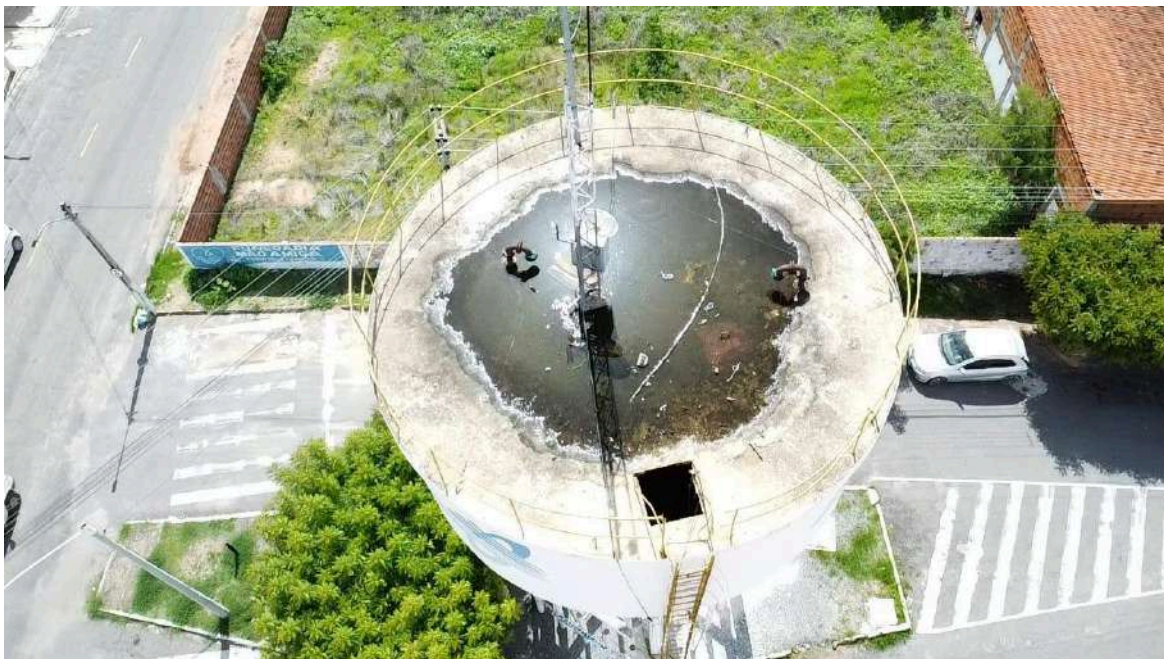
Foto 5 - REL-01 (Sede): sem tampa e com acúmulo de água na laje.

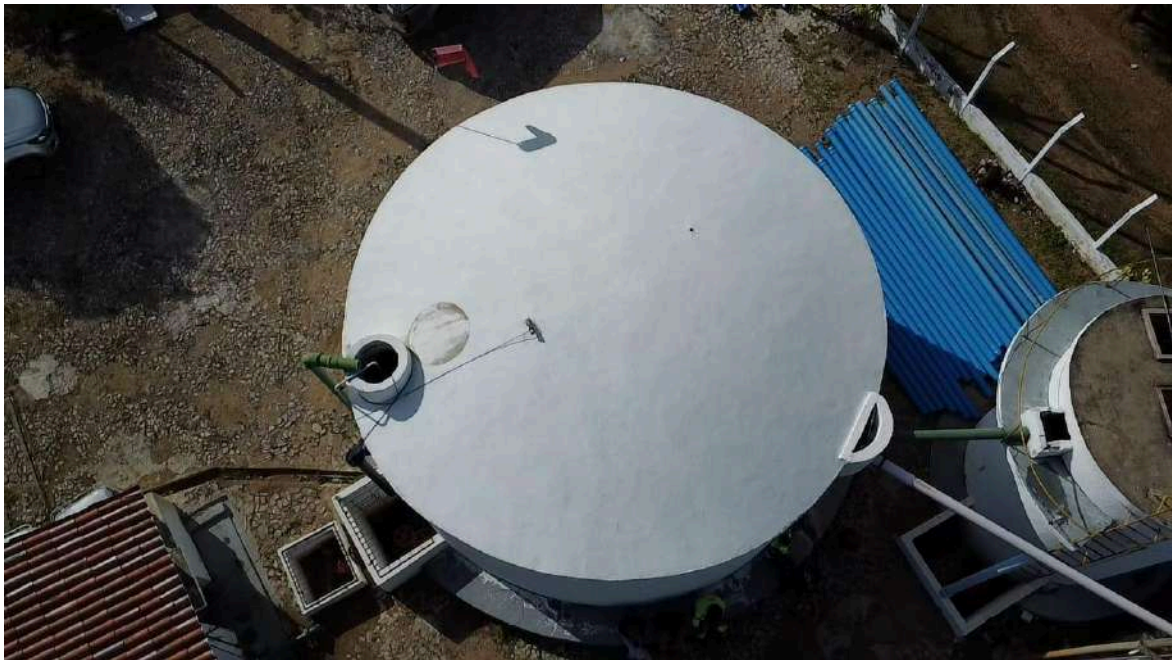
- RAP-01: sem tampa de inspeção (**Foto 6**);
- REL-01: sem tampa (**Foto 7**).

Foto 6 - RAP-01 (Sucesso): sem tampa de inspeção.

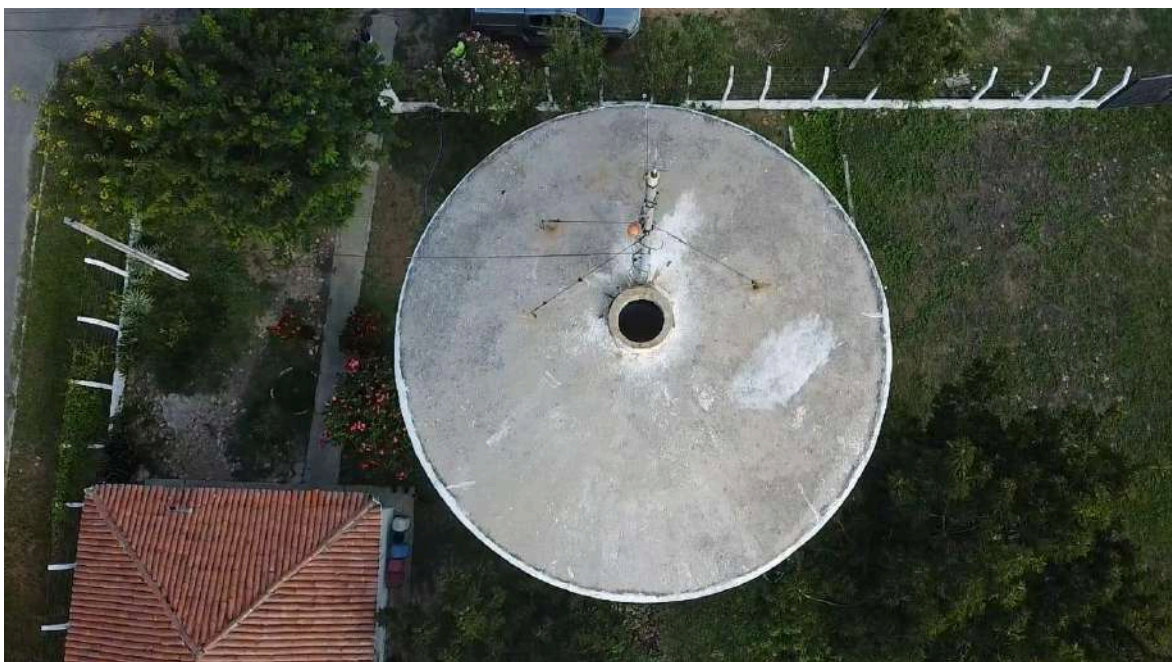
Foto 7 - REL-01 (Sucesso): sem tampa.

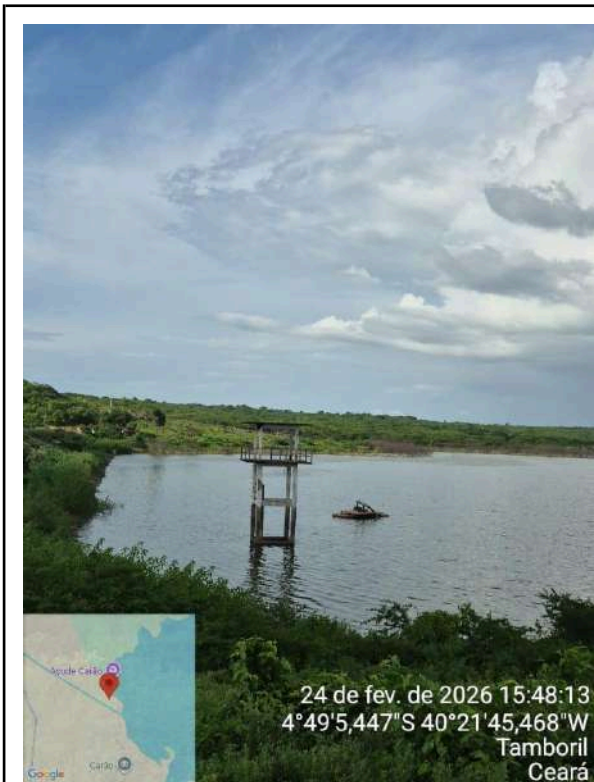
- Captação / EECS-01: ausência de bomba reserva no flutuante (**Foto 8**);
- ETA Tamboril: caixa de entrada sem grade de proteção; F-02 com escada sem fixação na base; casa de bombas com equipamentos oxidados; painel com fixação sem eletrodutos e no piso da casa de química; RAP-02 com tampa quebrada e abertura superior; escada sem corrimão (**Fotos 9 a 14**);

Foto 8 - Captação/EECS-01 (Sede): ausência de bomba reserva no flutuante.

Determinação D4 - A CAGECE deve realizar operação e manutenção adequada das unidades integrantes dos sistemas de abastecimento de água e de esgotamento sanitário, visando corrigir as não conformidades descritas na constatação C4.

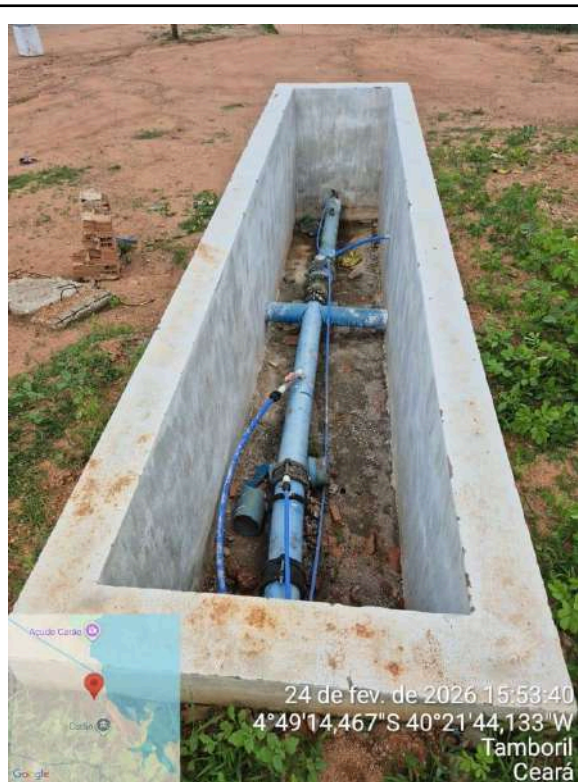
Foto 9 - ETA Tamboril: caixa de entrada sem grade de proteção.

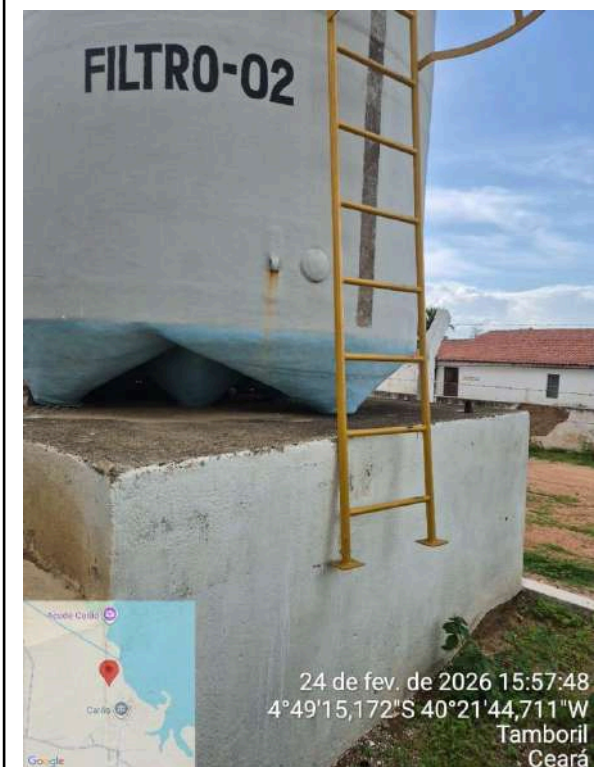
Foto 10 - ETA Tamboril: Filtro F-02 com escada inadequada, sem fixação na base.

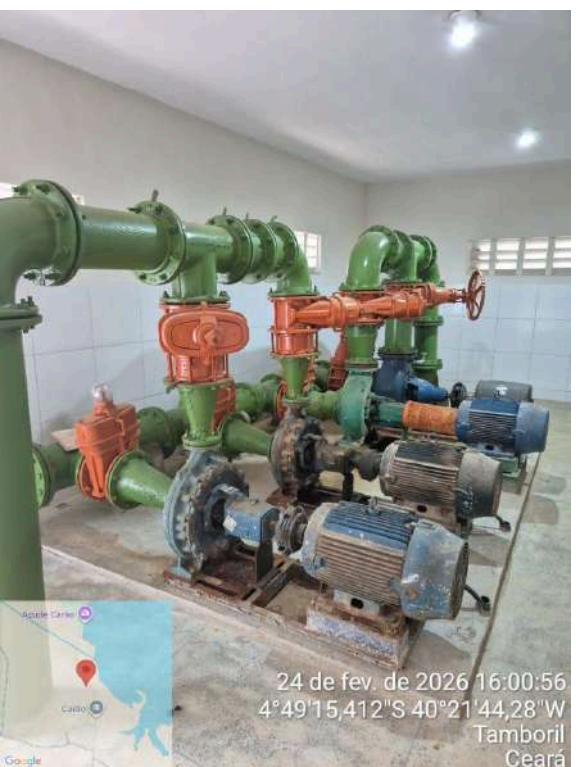
Foto 11 - ETA Tamboril: casa de bombas com equipamentos oxidados.

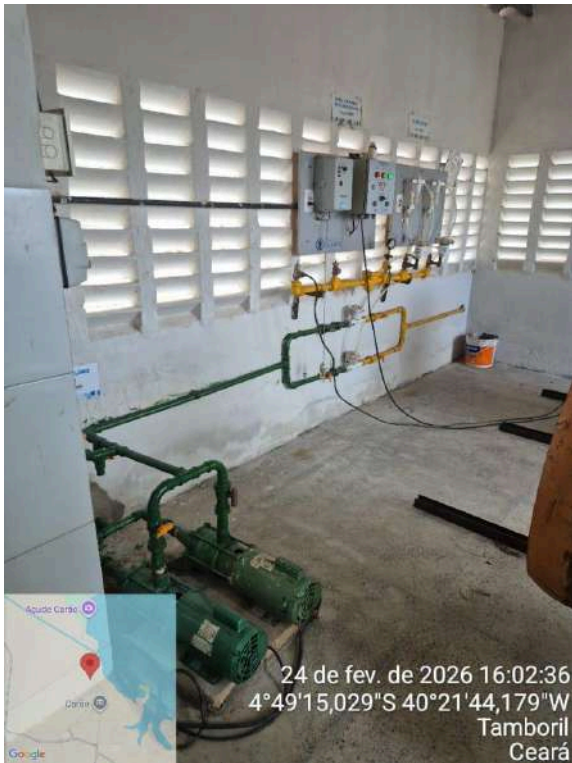
Foto 12 - ETA Tamboril: painel com fiação sem eletrodutos e no piso da casa de química.

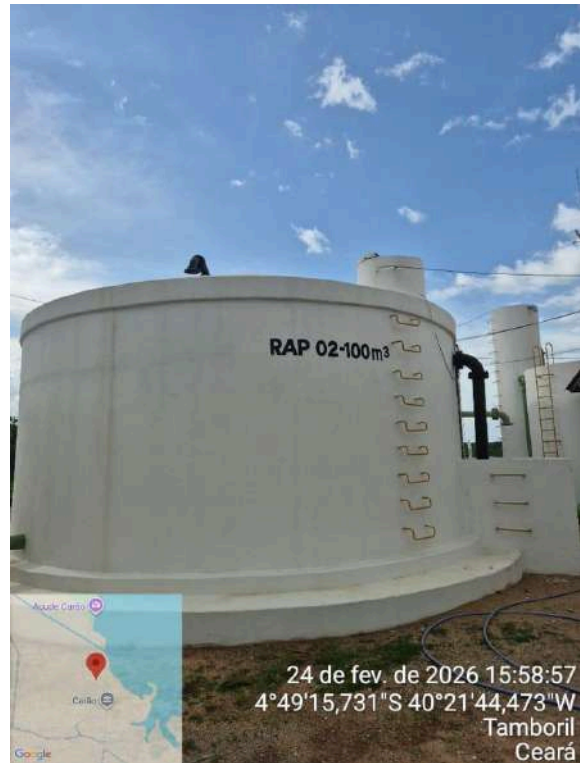
Foto 13 - ETA Tamboril: RAP-02 com escada sem corrimão.

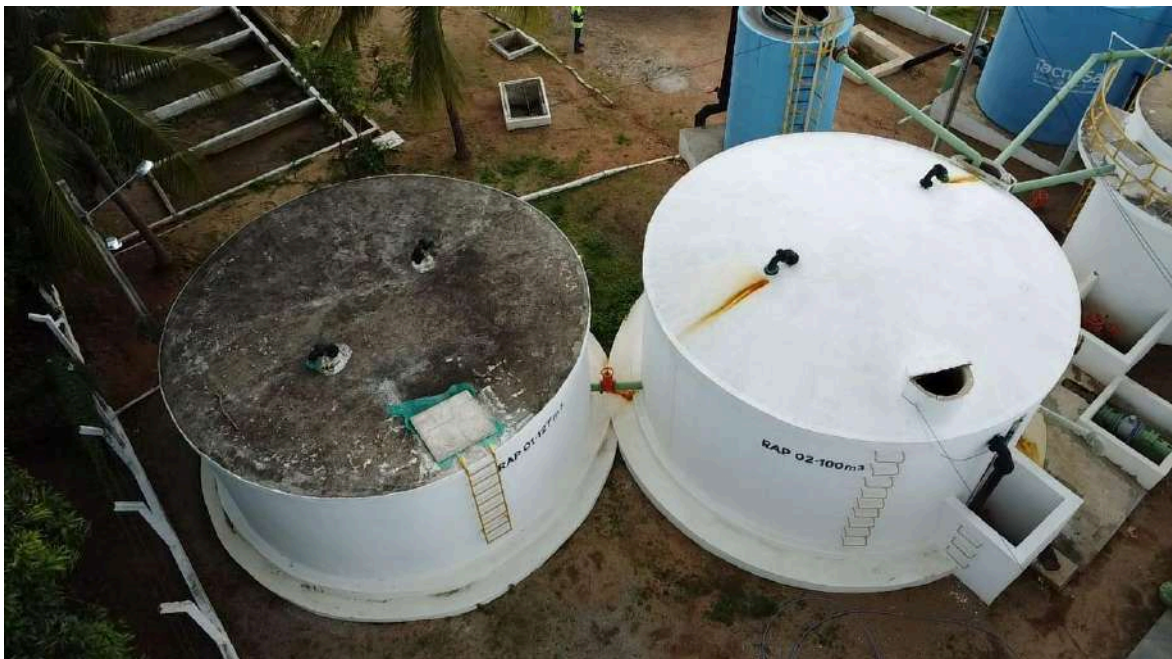
Foto 14 - ETA Tamboril: RAP-02 com tampa quebrada e abertura superior.

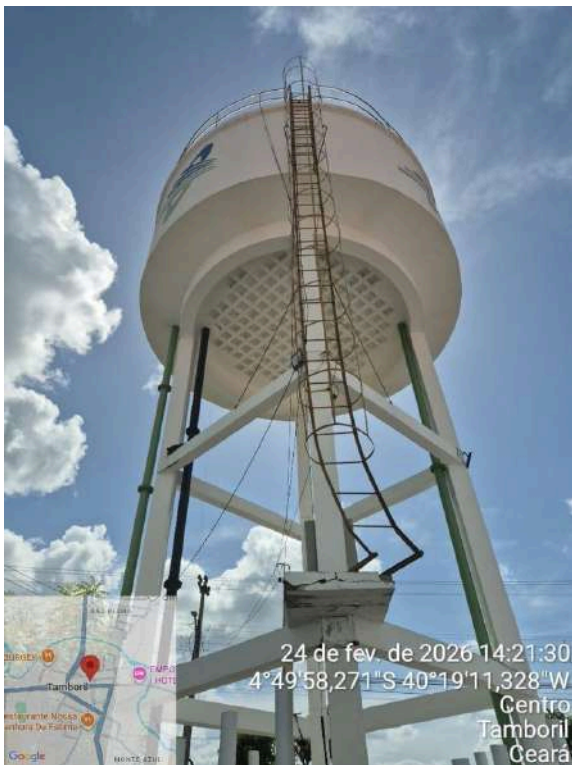
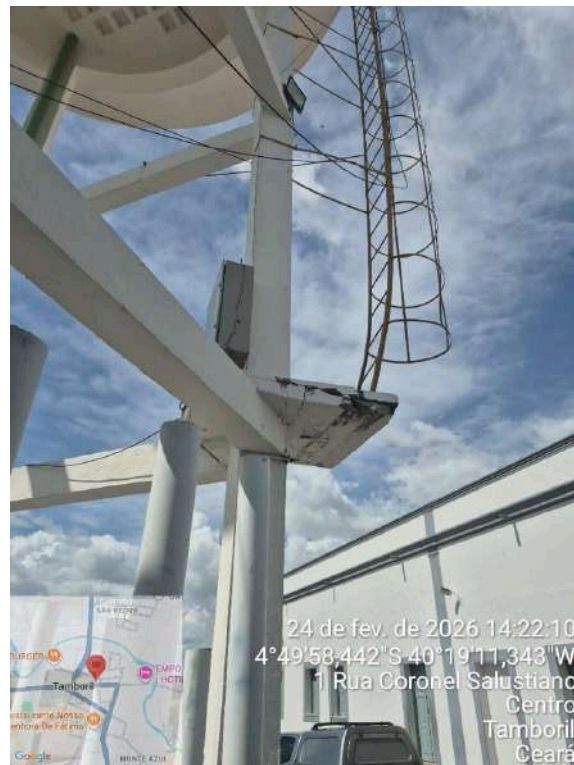
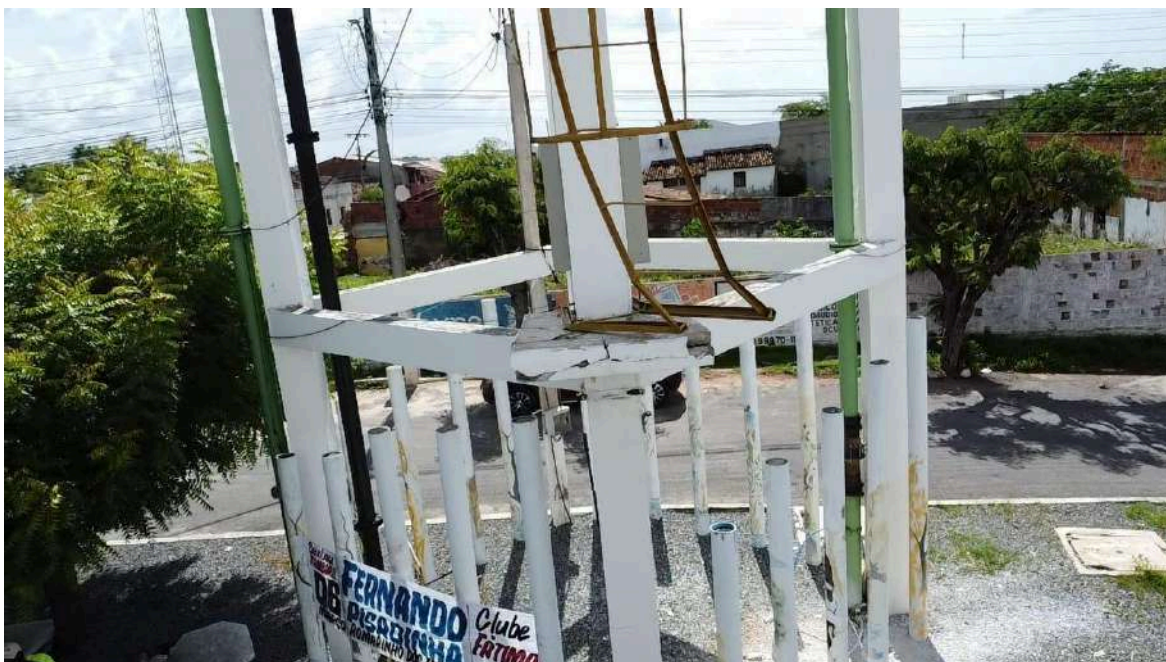
- REL-01: sem isolamento adequado; escada danificada, com fixação presa no guarda-corpo (**Fotos 15 a 17**);
- REL-02: tampa deslocada; escada inadequada, sem fixação; caixa do registro sem grade de proteção; vegetação no entorno (**Fotos 18 a 20**);

Foto 15 - REL-01 (Sede): sem isolamento adequado; escada danificada, com fiação presa no guarda-corpo.

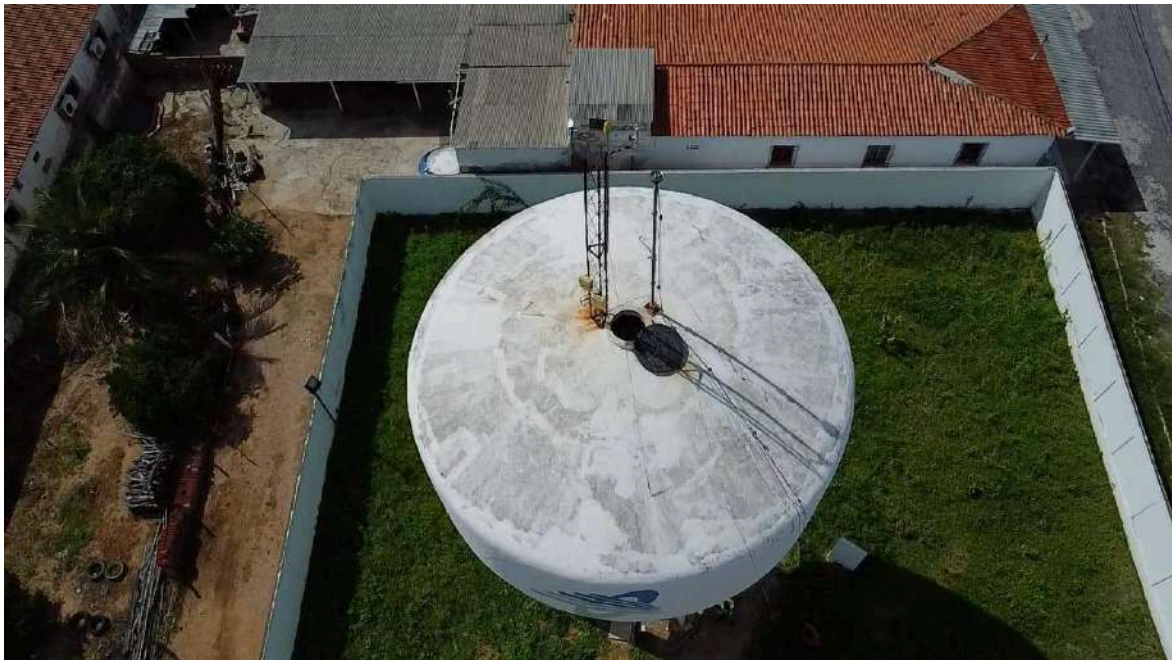
Foto 18 - REL-02 (Sede): tampa deslocada.

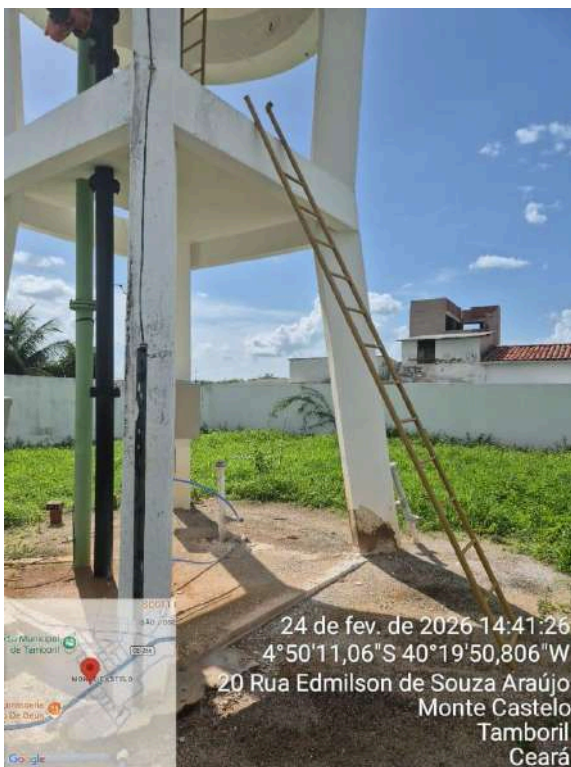
Foto 19 - REL-02 (Sede): escada inadequada, sem fixação.

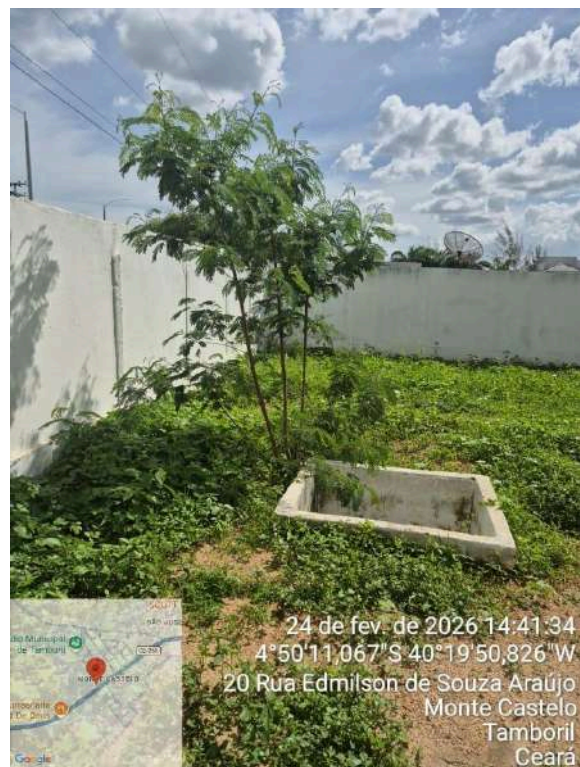
Foto 20 - REL-02 (Sede): caixa do registro sem grade de proteção; vegetação no entorno.

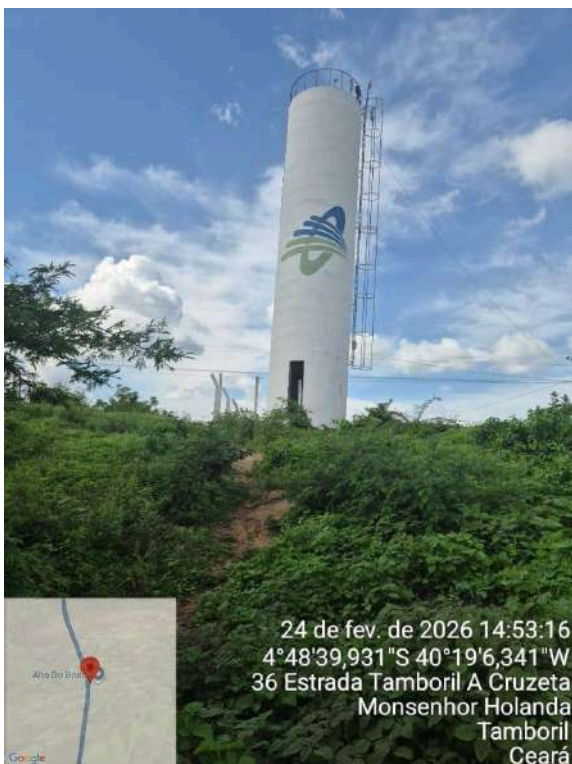
Foto 21 - REL-03 (Sede): vegetação no entorno.

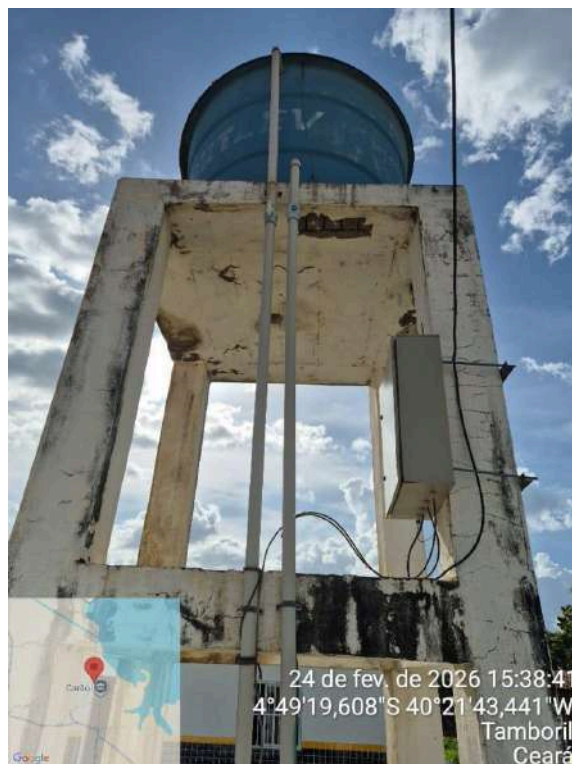
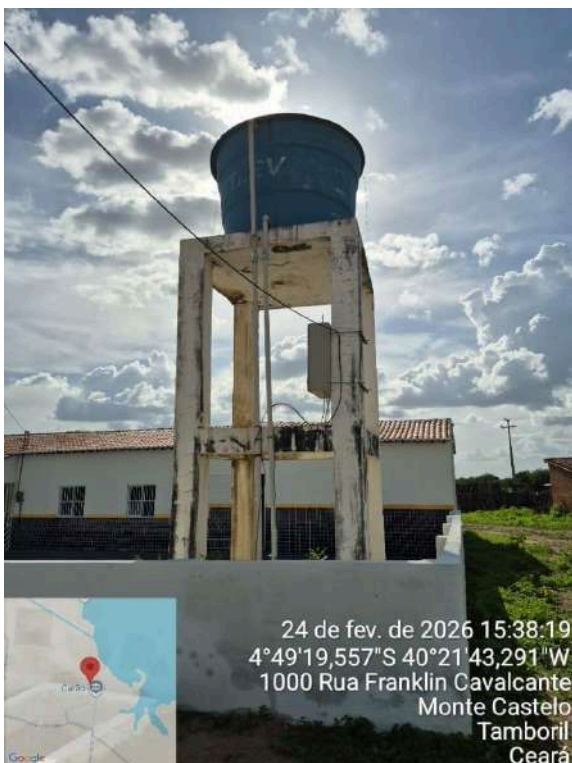
- REL-03: vegetação no entorno (**Foto 21**);
- REL-04: sem identificação; pilares de sustentação da caixa d'água apresenta rachaduras e defeitos na sua estrutura (**Fotos 22 e 23**);

Foto 22 - REL-04 (Sede): sem identificação; pilares de sustentação da caixa d'água apresenta rachaduras e defeitos na estrutura.

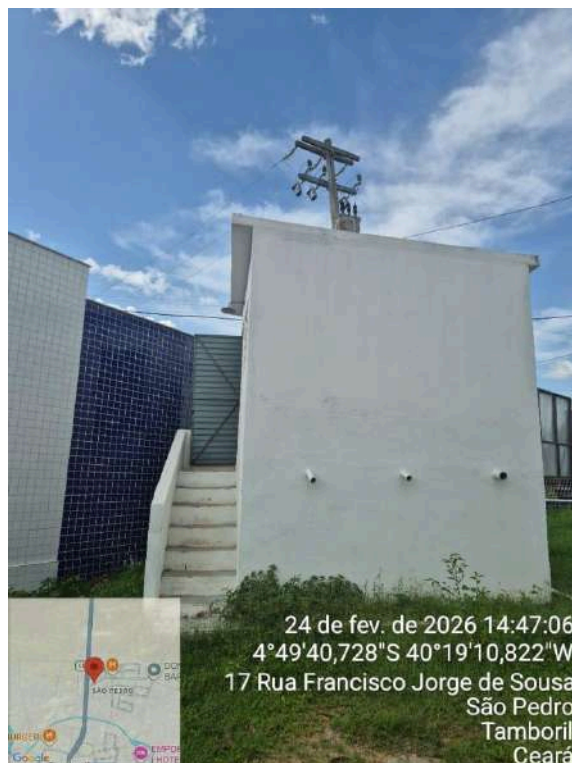
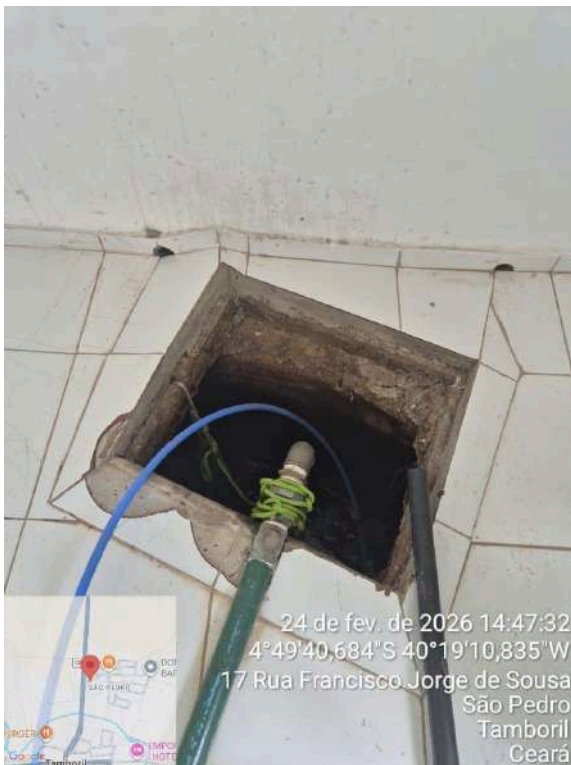
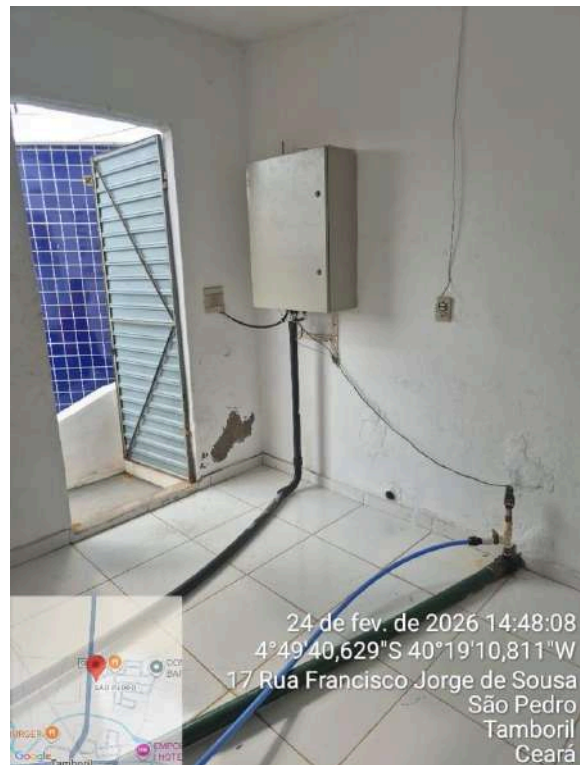
- EERD-01 (Booster Prefeitura): ausência de identificação; sem tampa; fixação sem eletroduto (**Fotos 24 a 26**);
- PT-31: identificação pouco visível; sem proteção de intempéries (**Fotos 27 e 28**).

Foto 24 - EERD-01 (Booster Prefeitura - Sede): ausência de identificação; sem tampa; fiação sem eletroduto.

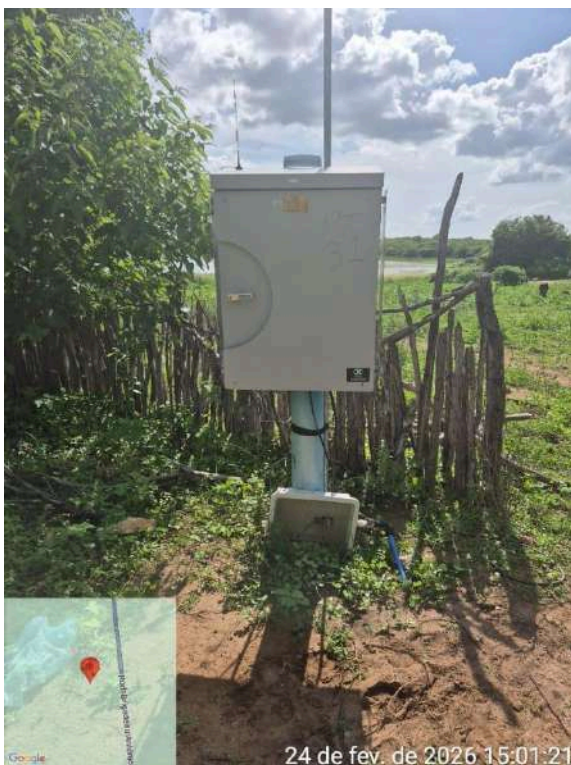
Foto 27 - PT-31 (Sede): identificação pouco visível.

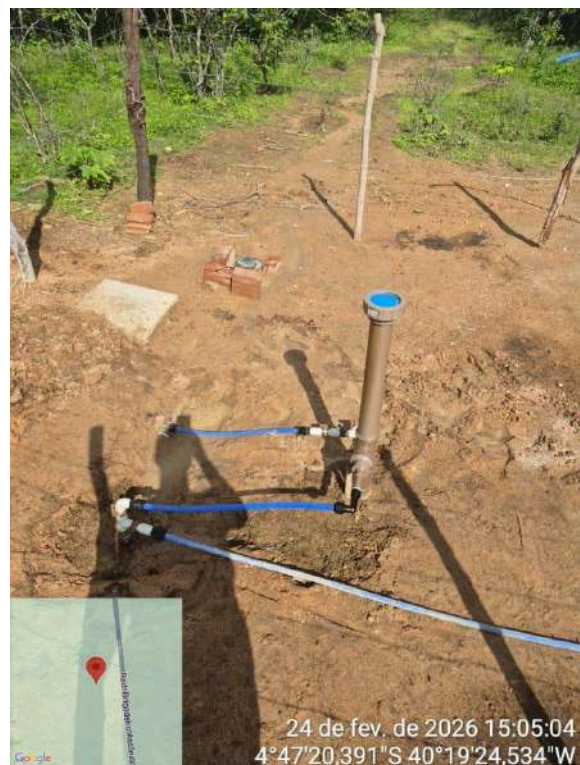
Foto 28 - PT-31 (Sede): sem proteção de intempéries.

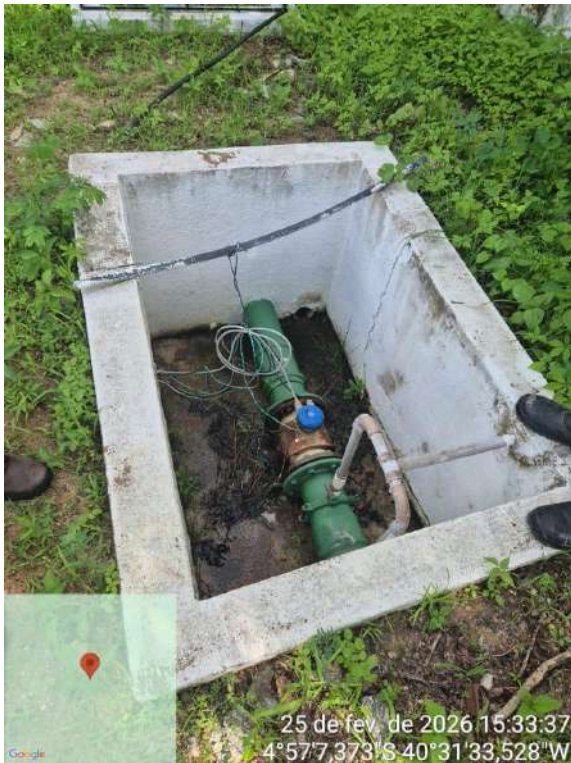
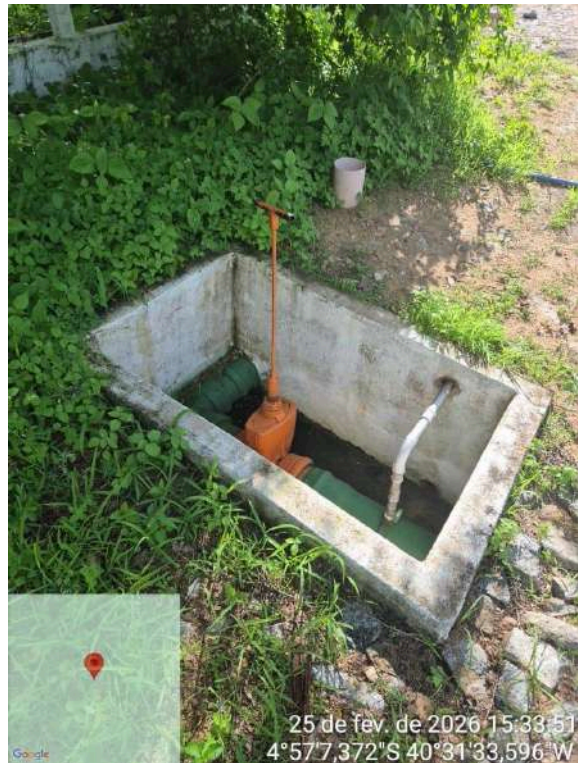
Foto 29 - ETA Sucesso: caixas sem grade de proteção.

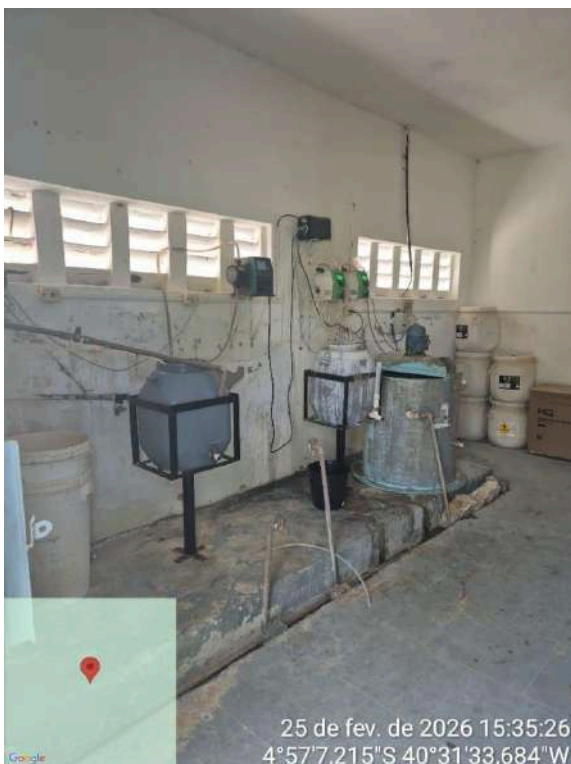
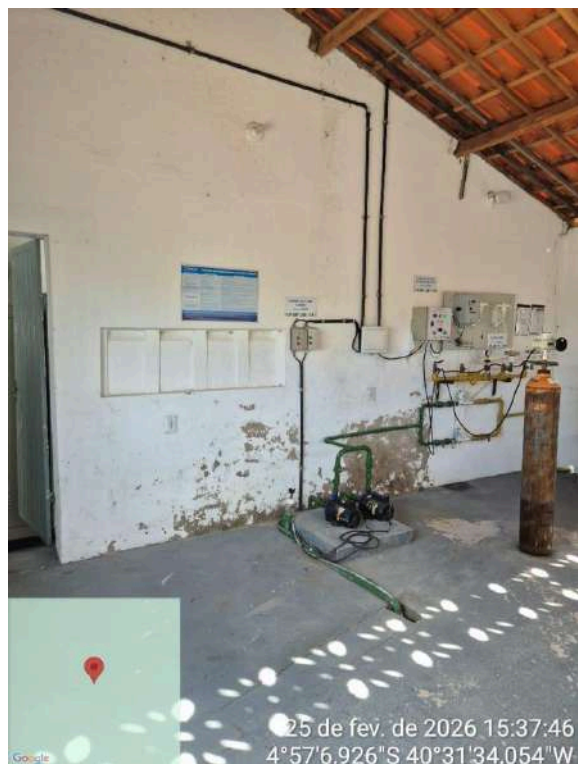
Foto 31 - ETA Sucesso: casa de química com piso e parede desgastados.

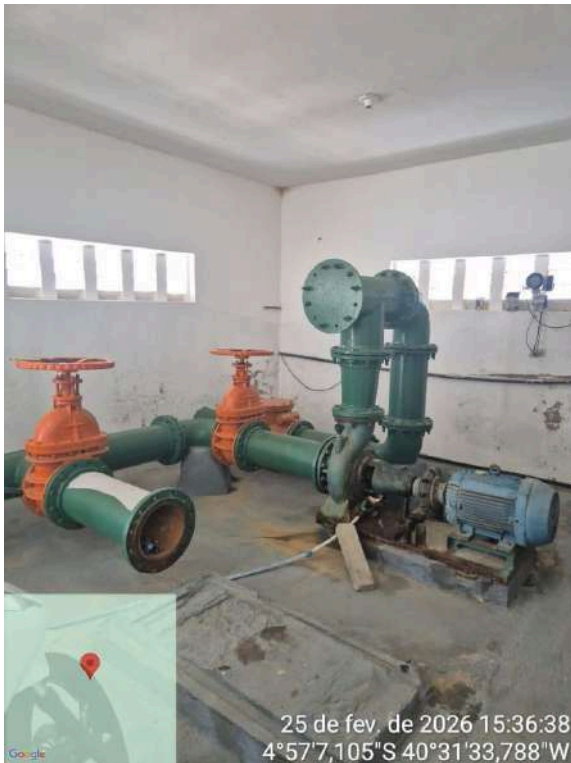
Foto 33 - ETA Sucesso: ausência de bomba reserva de lavagem dos filtros.

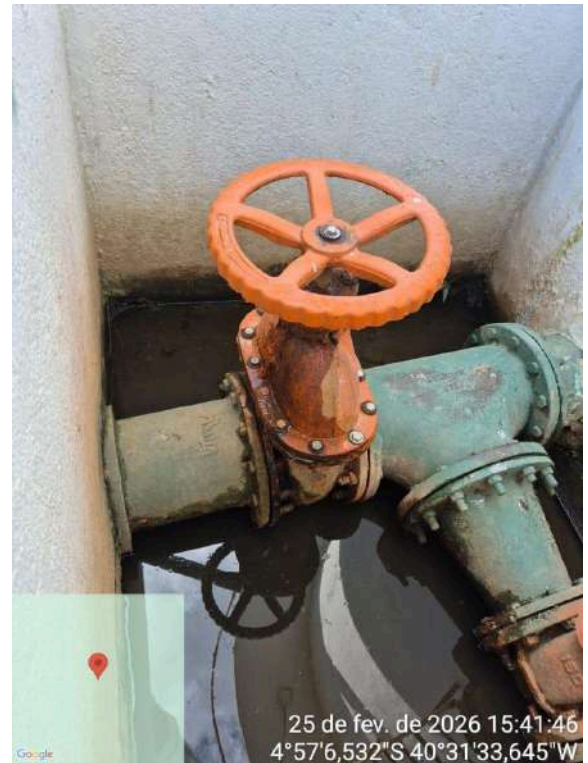
Foto 34 - ETA Sucesso: válvula com vazamento.

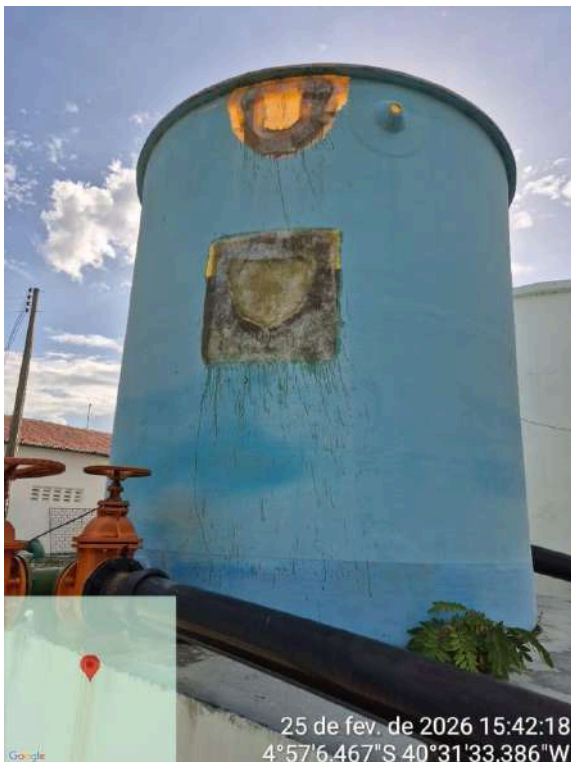
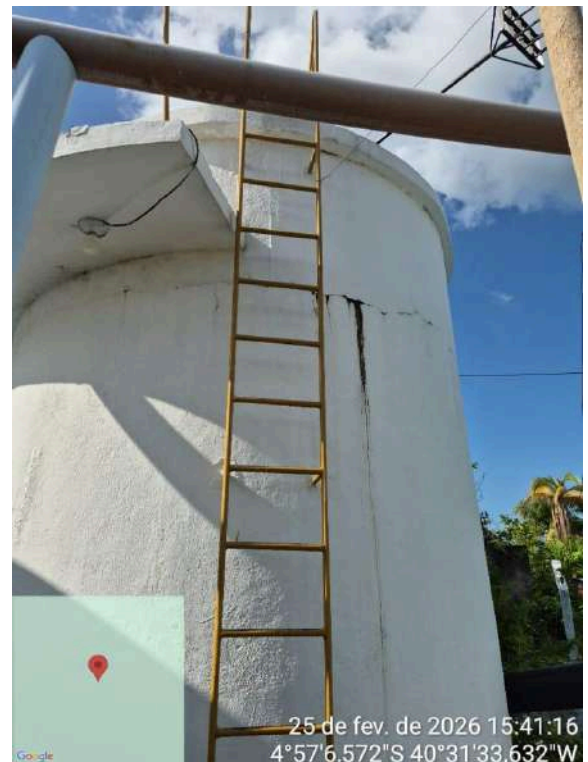
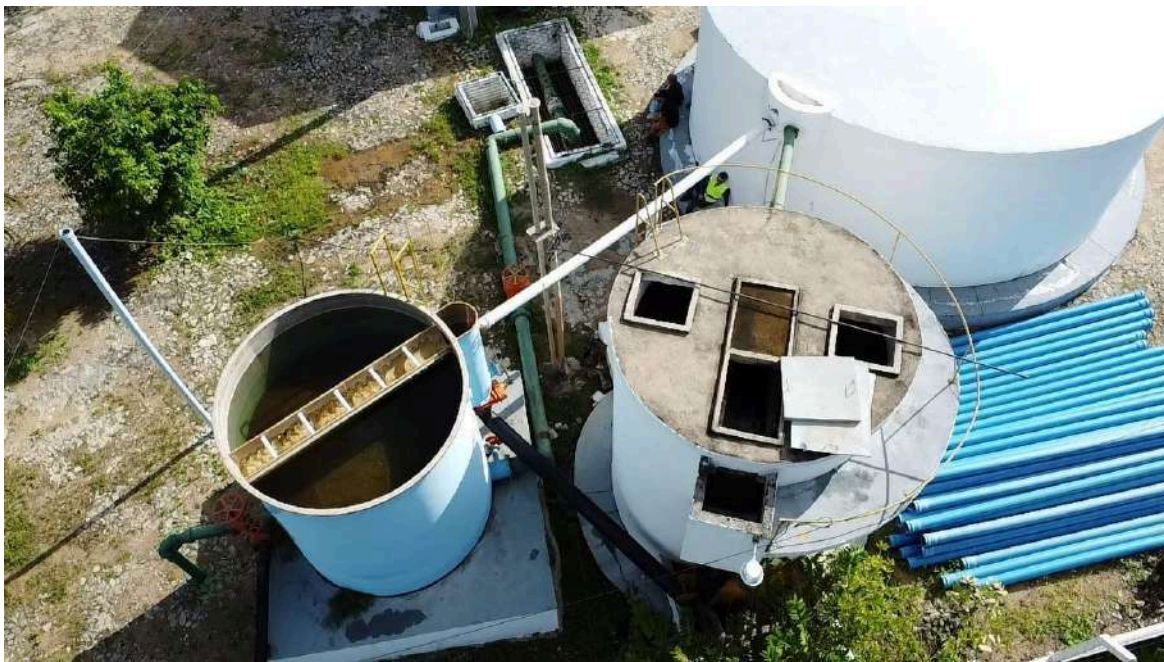
- ETA Sucesso: caixas sem grade de proteção; casa de química com piso e parede desgastados; ausência de bomba reserva de lavagem dos filtros; válvula com vazamento; Filtros F-01 e F-02 com tampas deslocadas e rachaduras (**Fotos 29 a 37**);
- REL-01: pintura desgastada (**Foto 38**);
- A CAGECE apresentou o registro da limpeza dos reservatórios RAP-01, RAP-02 e REL-01 em período superior a 6 meses (**Figura 6**).

Foto 35 - ETA Sucesso: Filtros F-01 e F-02 com tampas deslocadas e rachaduras.

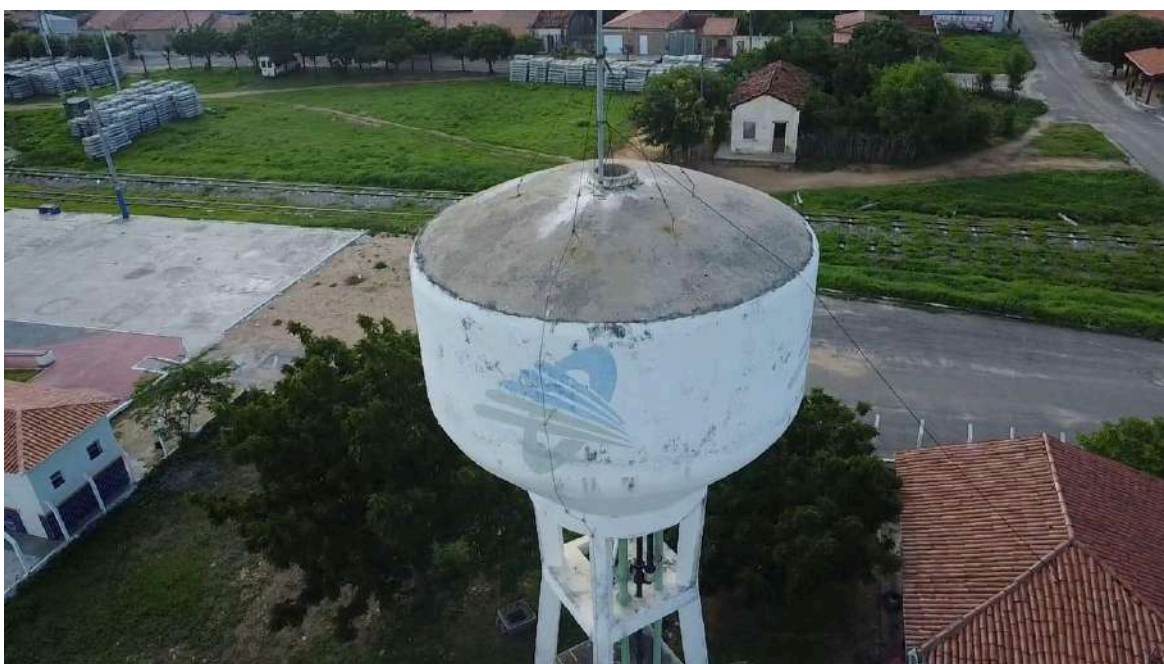
Foto 38 - REL-01 (Sucesso): pintura desgastada.
