# RELATÓRIO DE FISCALIZAÇÃO RF/CSB/0014/2025

**Assunto:** Fiscalização do Sistema de  
Abastecimento de Água do Município de  
Cariús

**COORDENADORIA DE SANEAMENTO BÁSICO**

Fortaleza – CE  
Julho/2025

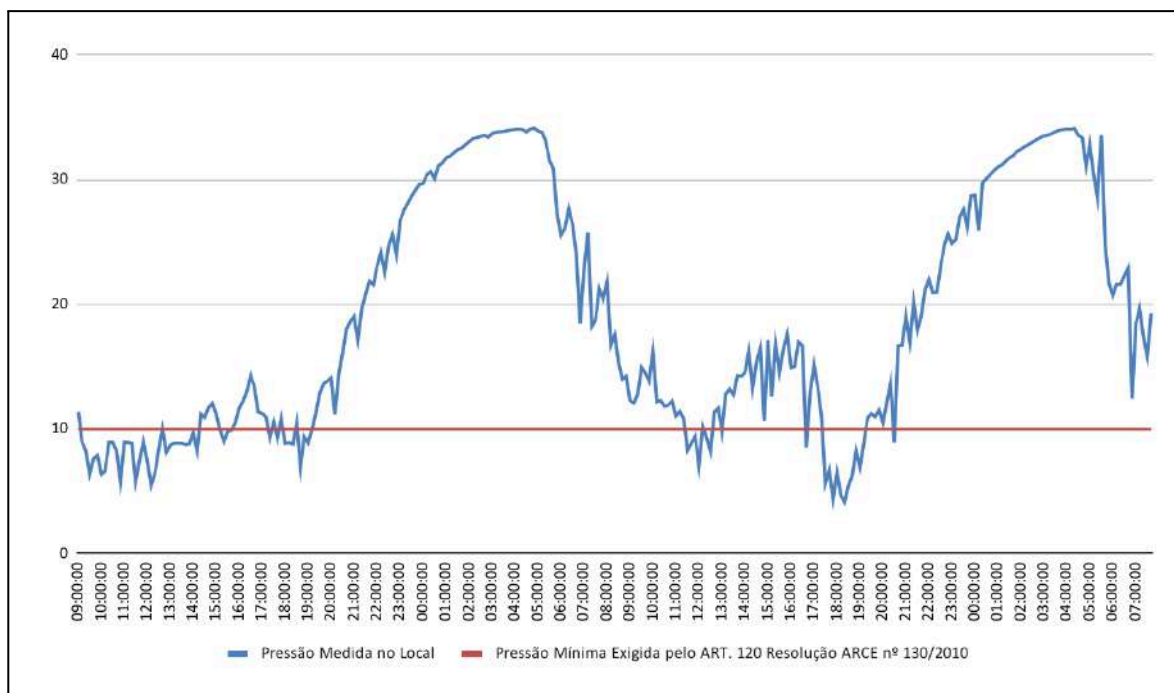
**Figura 2** - Monitoramento da pressão no SAA de Cariús, de 09/04/2025 a 11/04/2025, no endereço: Rua do Acampamento S/N.

A ARCE realizou medições contínuas de pressão no período de 09/04/2025 a 11/04/2025, com a instalação de aparelhos *dataloggers* na rede de distribuição do **SAA de Cariús**. Após a análise, constatou-se pressões fora da faixa adequada de 10 a 50 mca no endereço da Rua do Acampamento, s/n, no período de 09/04/2025 às 09h00min a 11/04/2025 às 07h40min. Constatou-se pressões fora da faixa adequada de 10 a 50 mca em 57 das 271 medições realizadas, o que representa 21% do período analisado (**Figura 2**).

**Não conformidade NC1** - Resolução ARCE nº 147/2010, Anexo I, item **01.05**: Fornecer água com pressão em desacordo com os limites estabelecidos pela ARCE.

**Determinação D1** - A CAGECE deve fornecer água com pressão de acordo com os limites estabelecidos pela ARCE, visando corrigir as não conformidades verificadas na constatação C1.

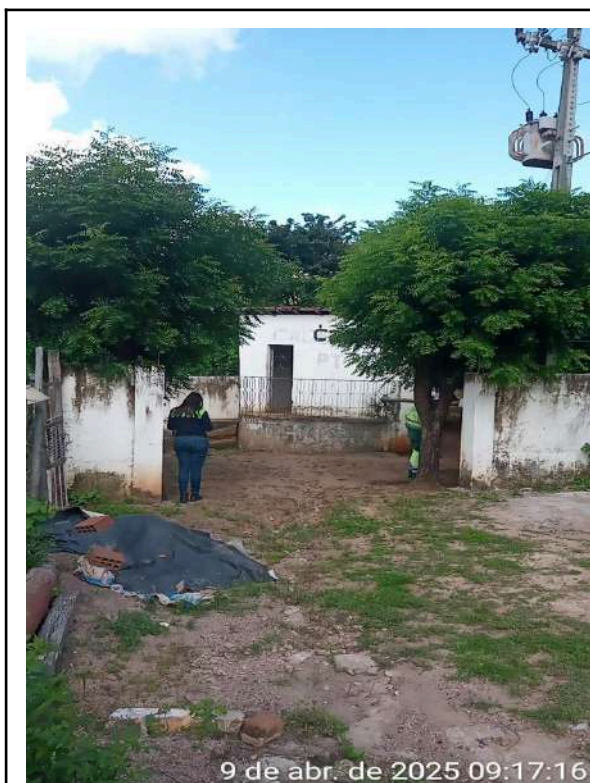
**Foto 1** - Captação: acesso da área de proteção e isolamento está sem portão.

**Determinação D2** - A CAGECE deve cumprir as normas técnicas e os procedimentos estabelecidos para a implantação / manutenção das instalações dos sistemas de abastecimento de água, visando corrigir as não conformidades descritas na constatação C2.

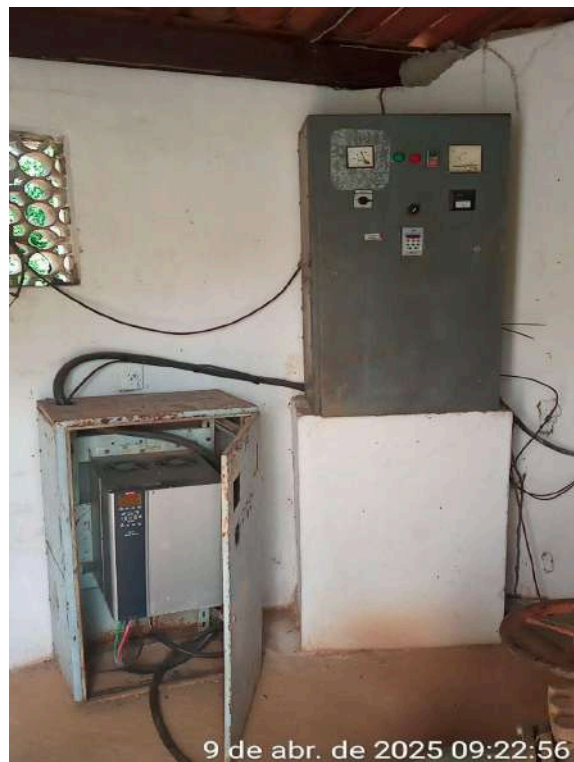
**Foto 2** - Captação: instalações elétricas inadequadas com cabos/fios sem eletrodutos de isolamento e proteção, e instalados sobre o piso da área de circulação, bem como não tem iluminação.

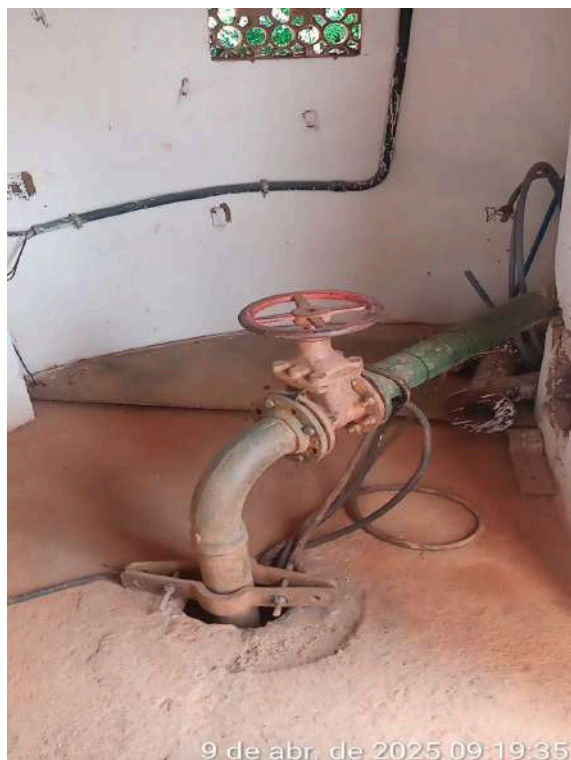
**Foto 3** - Captação: instalações elétricas inadequadas com cabos/fios sem eletrodutos de isolamento e proteção, e instalados sobre o piso da área de circulação, bem como não tem iluminação.

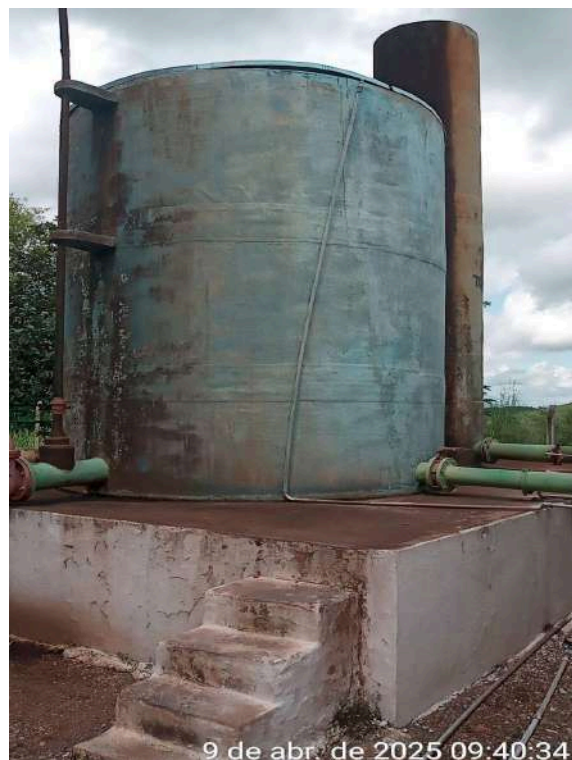
**Foto 4** - ETA: filtro não possui escada de acesso tipo marinheiro.

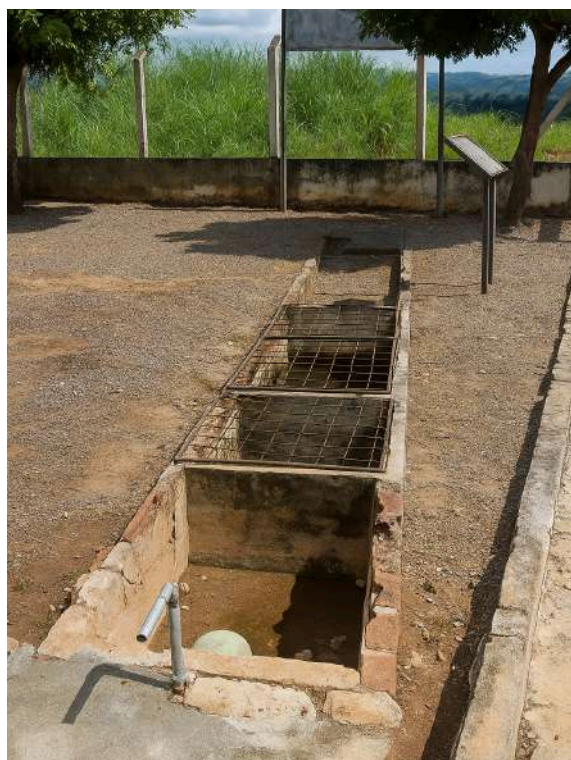
**Foto 5** - ETA: caixa sem tampa ou grade de proteção.

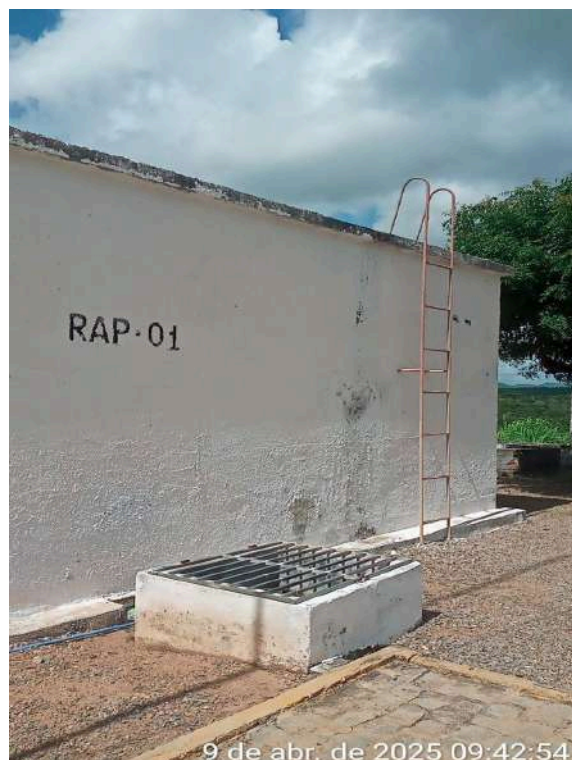
**Foto 6** - ETA: a escada de acesso tipo marinheiro do RAP-01 não possui gaiola de proteção.

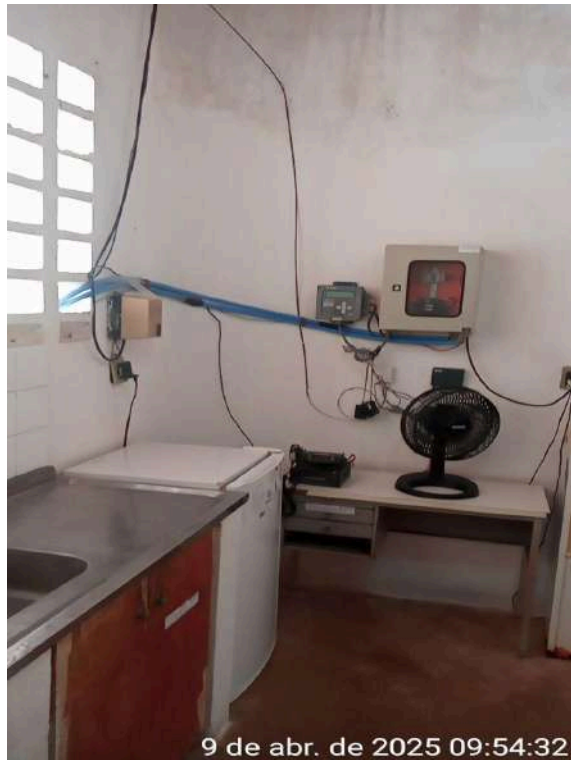
**Foto 7** - ETA: instalações elétricas do laboratório estão inadequadas, com fiação instalada sem eletrodutos de isolamento e proteção e/ou através de cobogós.

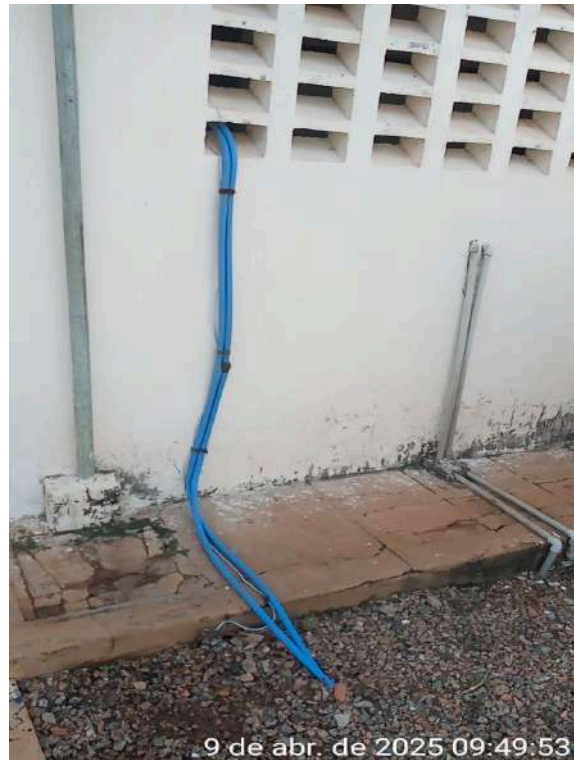
**Foto 8** - ETA: instalações elétricas do laboratório estão inadequadas, com fiação instalada sem eletrodutos de isolamento e proteção e/ou através de cobogós.

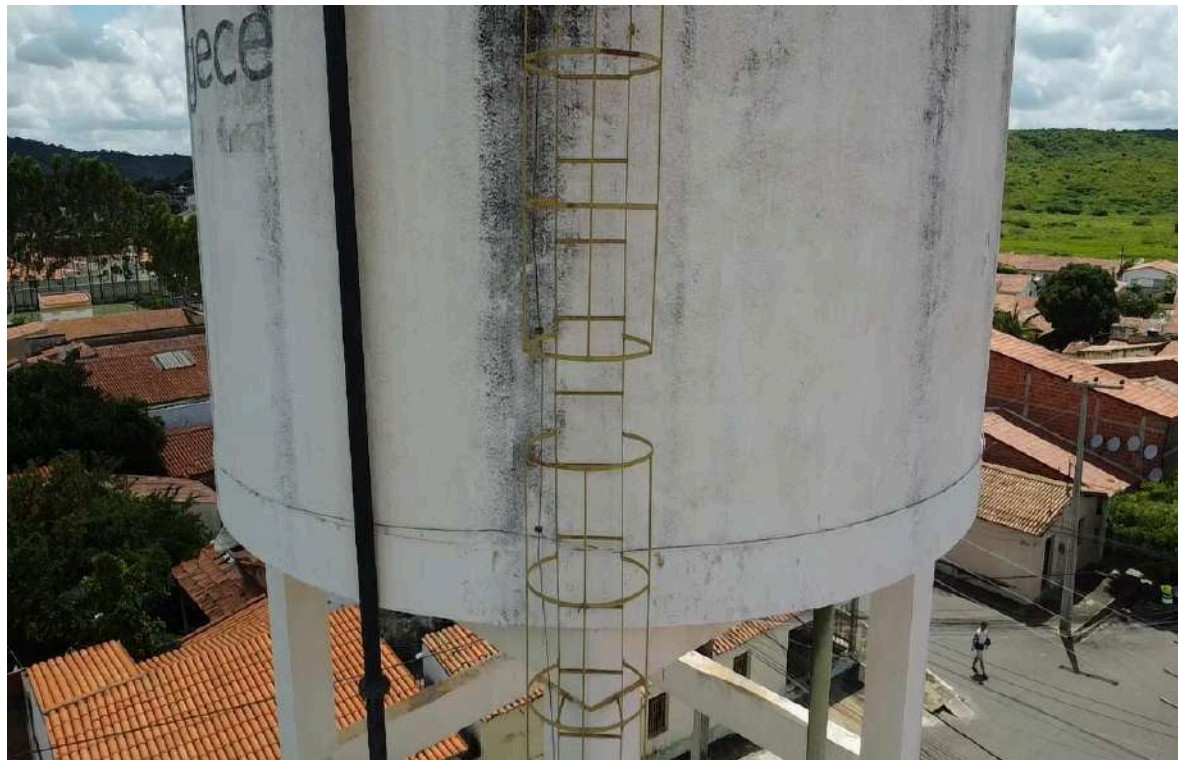
**Foto 9** - REL-01: o cabo de para-raios está inadequado, instalado junto à escada.

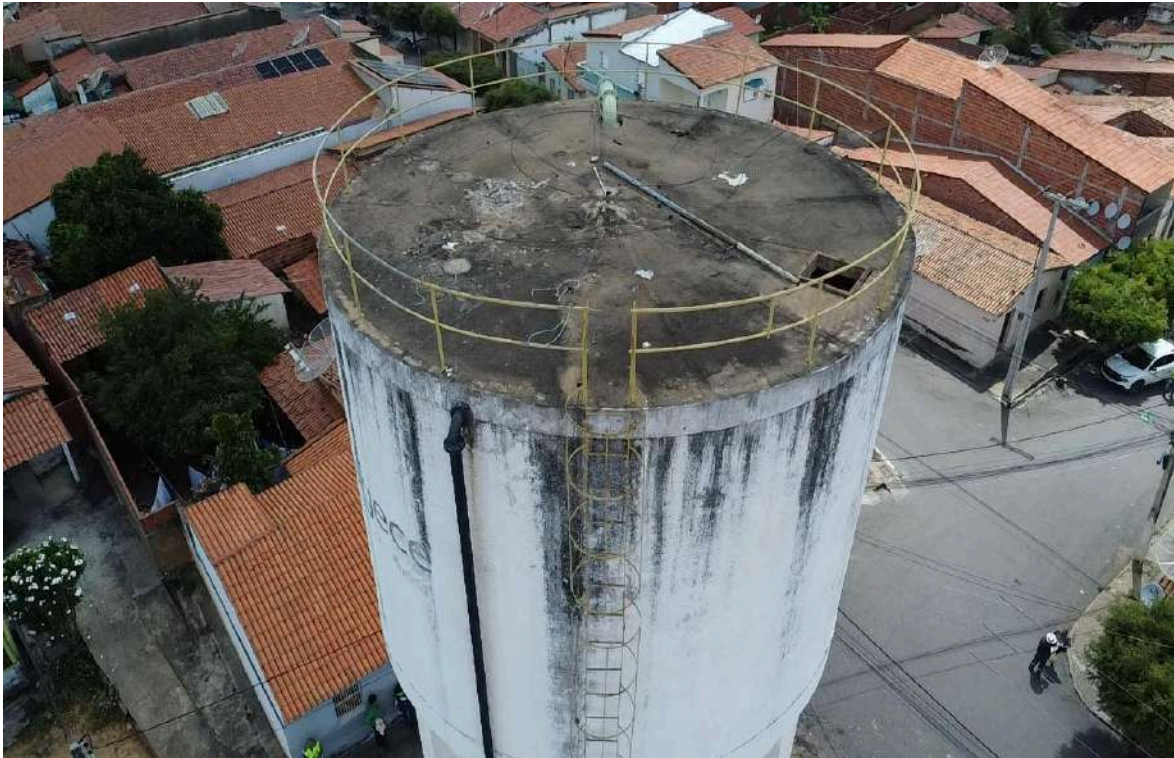
**Foto 10** - REL-01: a abertura de inspeção do reservatório está sem tampa.

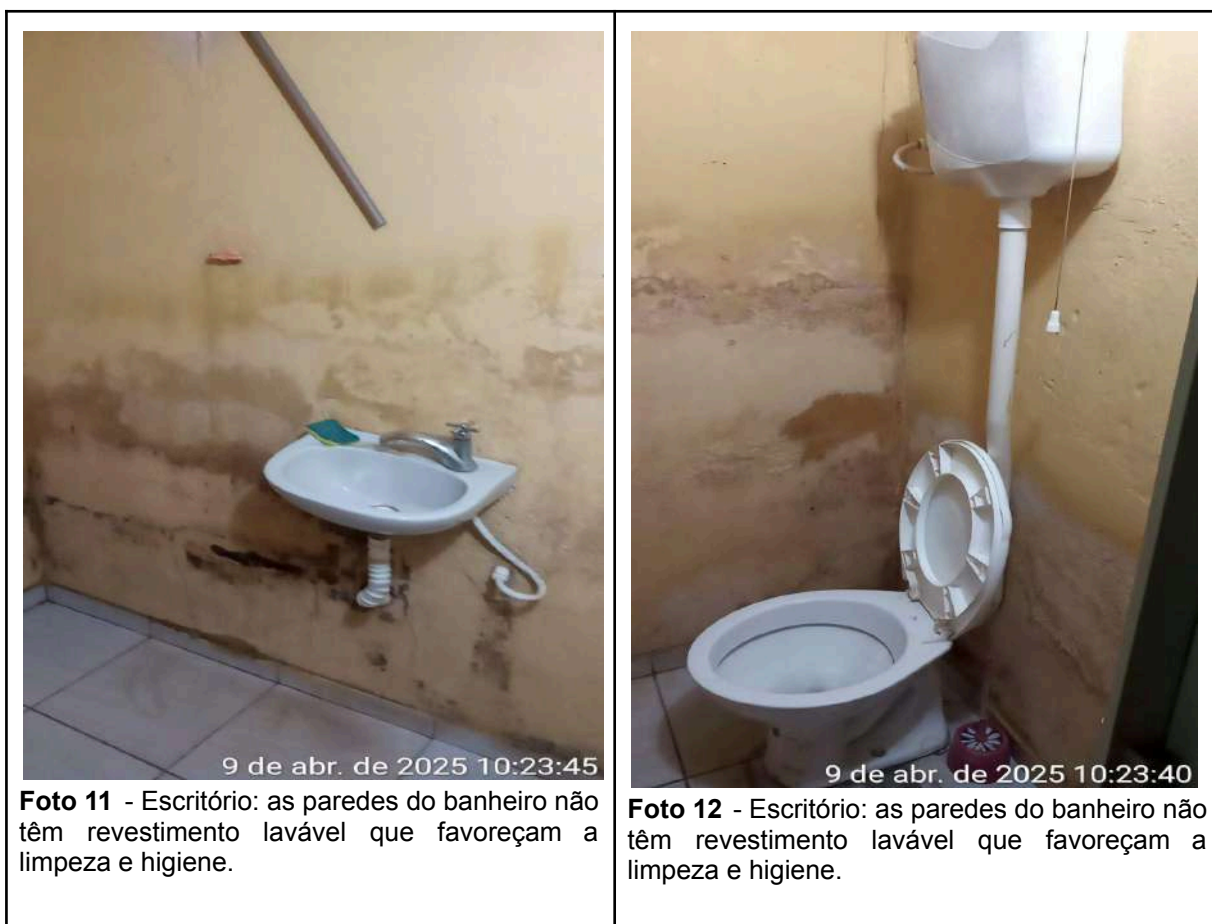
- Escritório: as paredes do banheiro não têm revestimento lavável que favoreçam a limpeza e higiene (**Fotos 11 e 12**);
- Captação: infraestrutura com pintura deteriorada; escada de acesso à casa de bombas apresenta rachaduras (**Fotos 13 a 15**);
- ETA: infraestruturas com pinturas deteriorada; casa de bombas (EELF-01) com material armazenado inadequadamente, obstruindo a área de circulação; lâmpadas da entrada da EELF-01, casa de química e do almoxarifado estão queimadas; banheiro está com equipamentos encardidos e o piso não tem revestimento lavável; laboratório com armários deteriorados e rachadura na parede; tanque de rejeitos do tratamento está deteriorado (**Fotos 16 a 24**);

**Determinação D3** - A CAGECE deve realizar operação e manutenção adequada das unidades integrantes dos sistemas de abastecimento de água e de esgotamento sanitário, visando corrigir as não conformidades descritas na constatação C3.

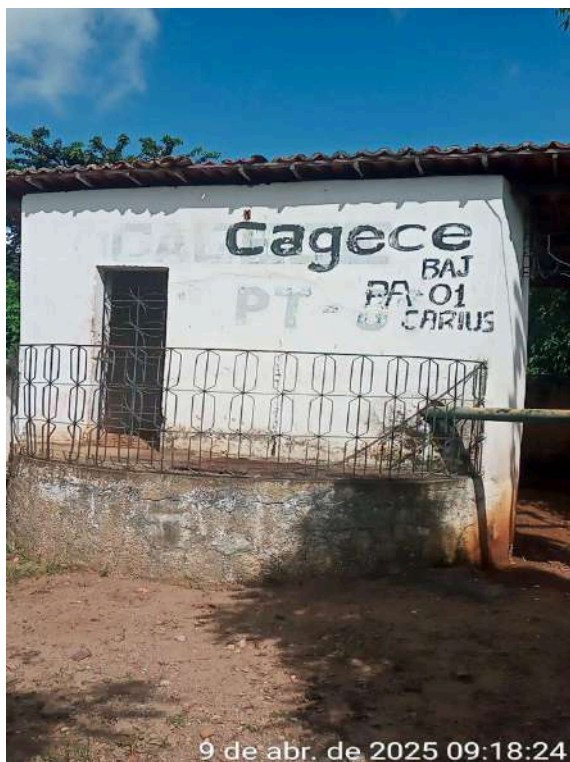
**Foto 13** - Captação: infraestrutura com pintura deteriorada.

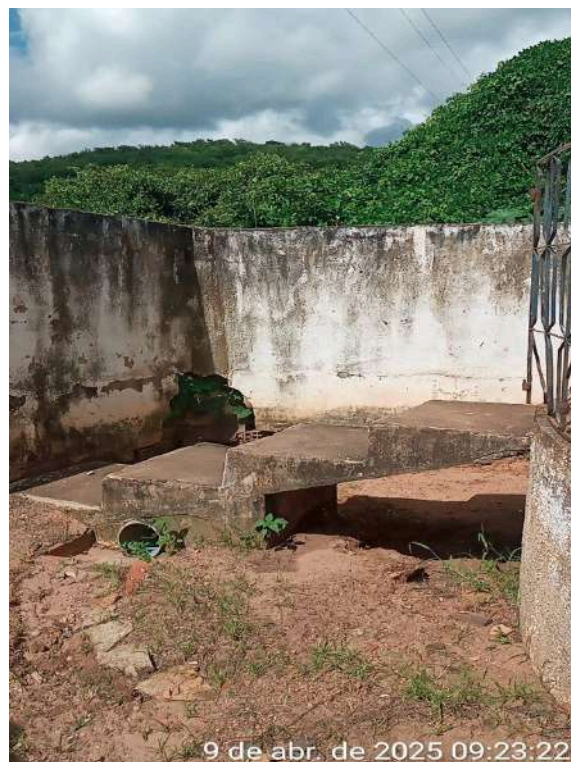
**Foto 14** - Captação: infraestrutura com pintura deteriorada.

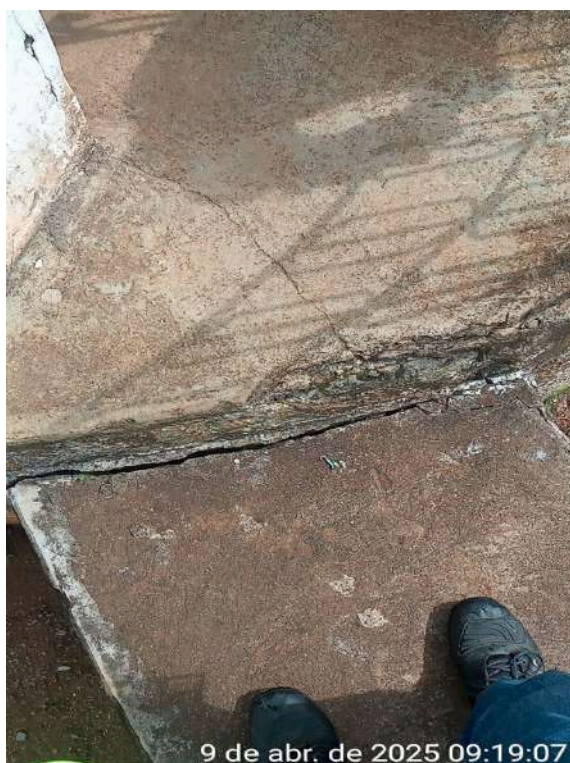
**Foto 15** - Captação: escada de acesso à casa de bombas apresenta rachaduras

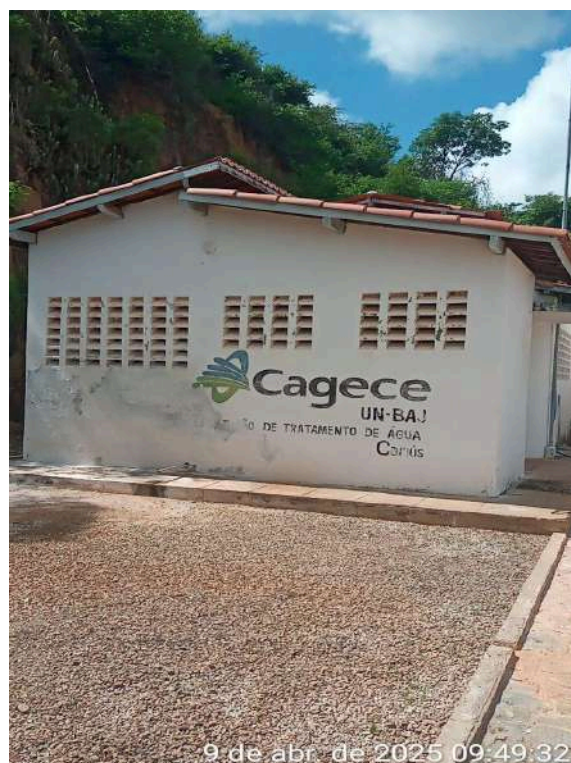
**Foto 16** - ETA: infraestruturas com pinturas desgastadas.

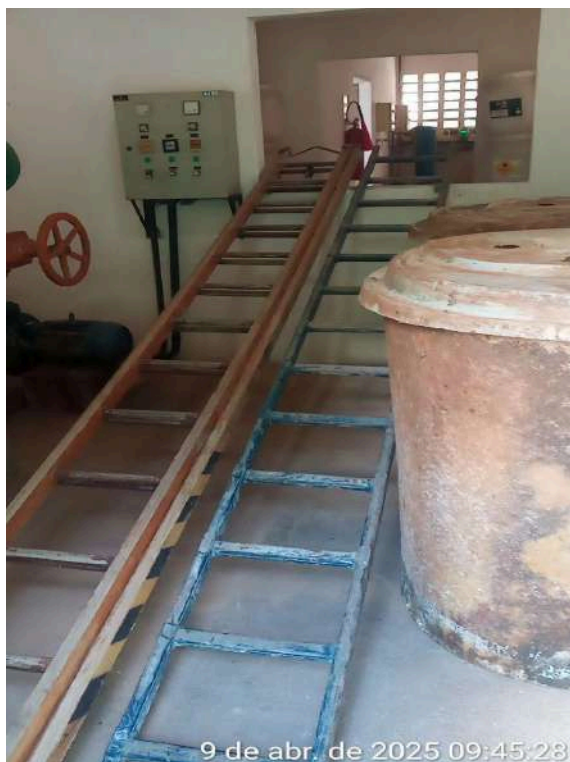
**Foto 17** - ETA: casa de bombas (EELF-01) com material armazenado inadequadamente, obstruindo a área de circulação.

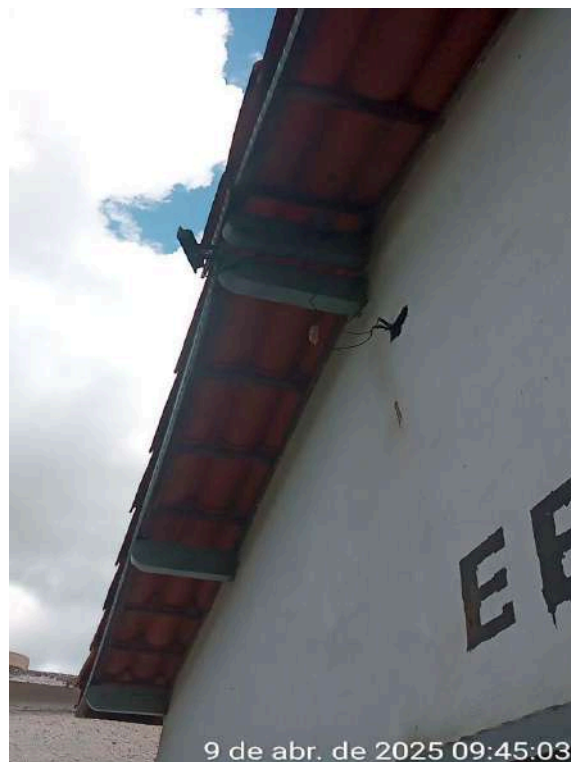
**Foto 18** - ETA: a lâmpada da entrada da casa de bombas (EELF-01) está queimada.

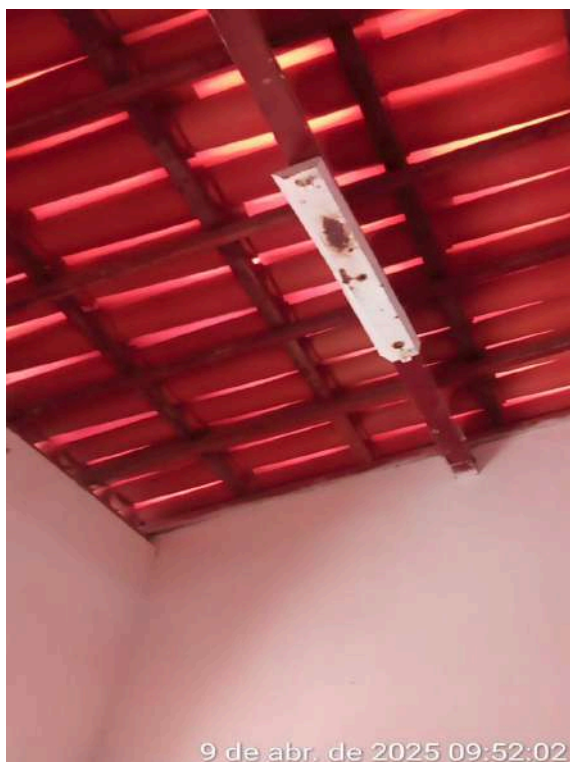
**Foto 19** - ETA: a lâmpada da entrada da casa de química está queimada.

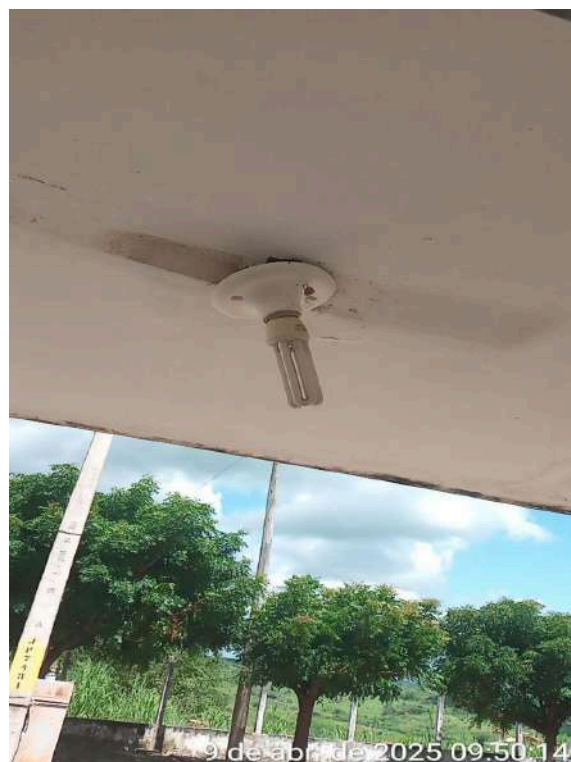
**Foto 20** - ETA: a lâmpada da entrada do almoxarifado está queimada.

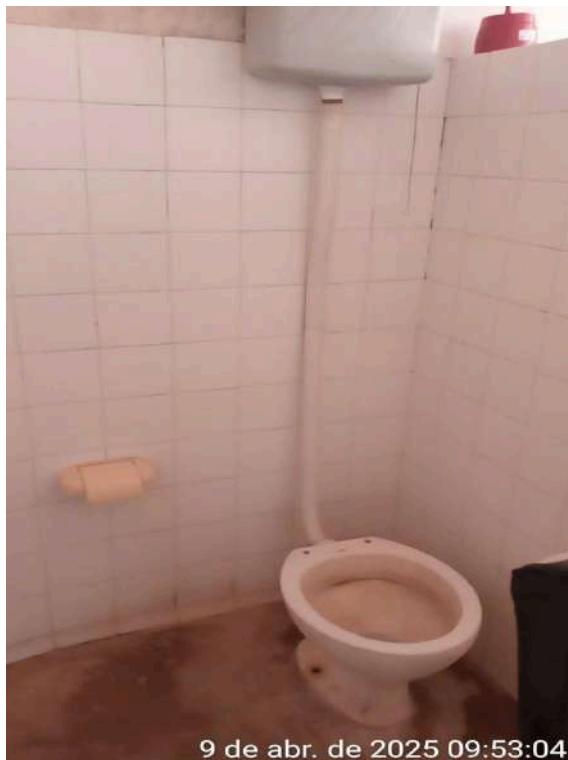
**Foto 21** - ETA: banheiro está com equipamentos encardidos e o piso não tem revestimento lavável.

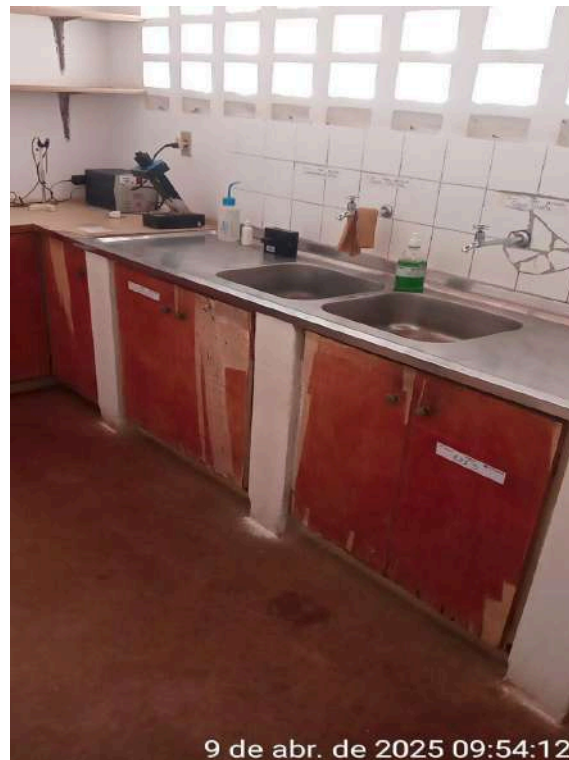
**Foto 22** - ETA: laboratório; rachaduras na parede.

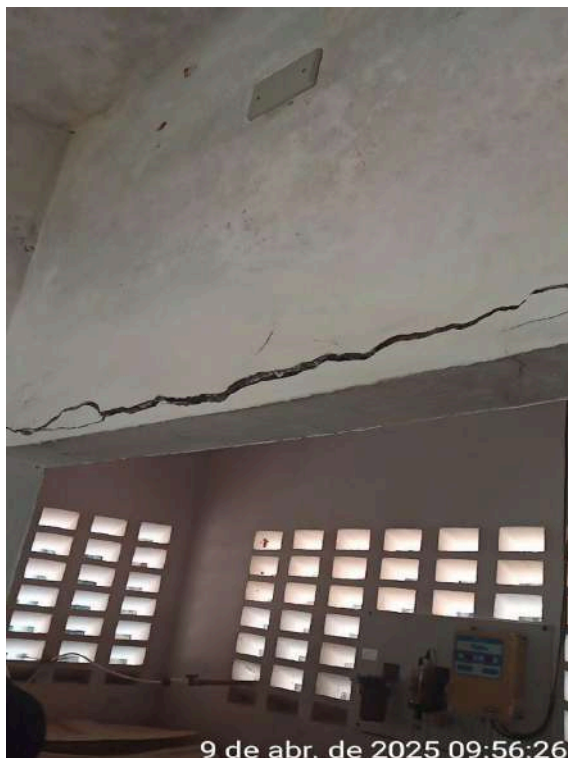
**Foto 23** - ETA: laboratório com rachaduras na parede.

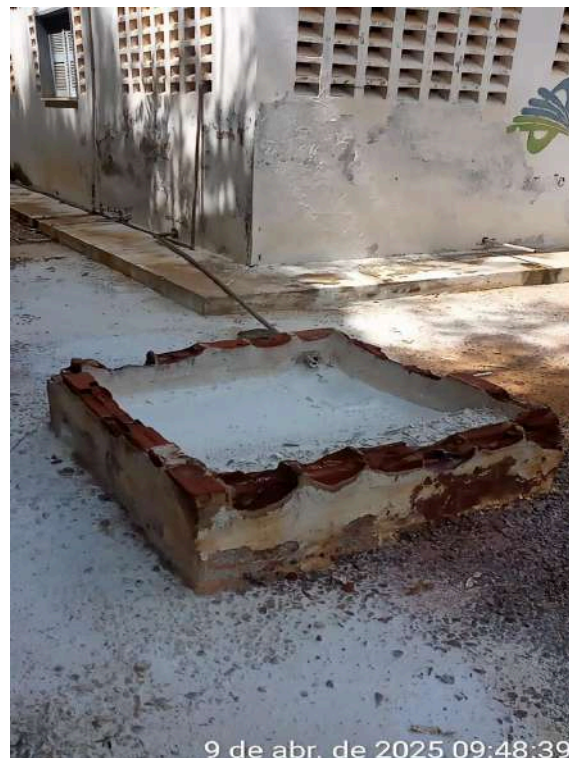
**Foto 24** - ETA: o tanque de rejeitos do tratamento está deteriorado.

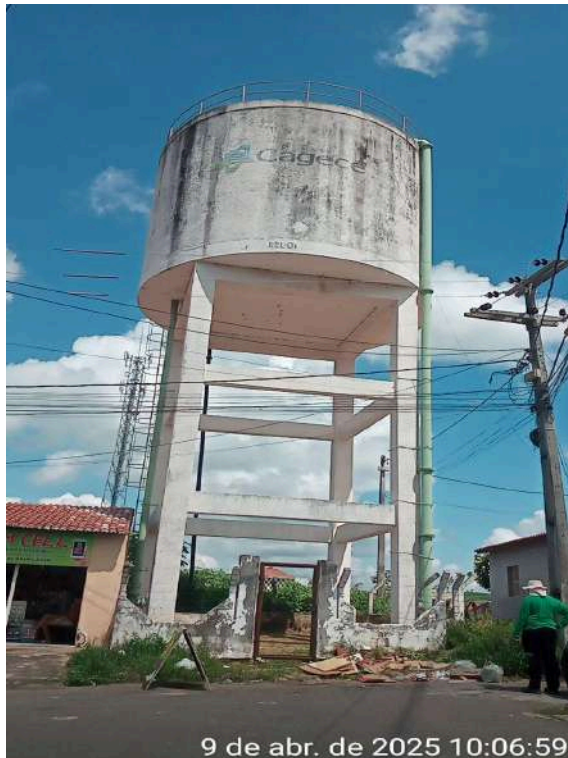
**Foto 25** - REL-01: infraestrutura com pintura desgastada e logomarca com visibilidade prejudicada.

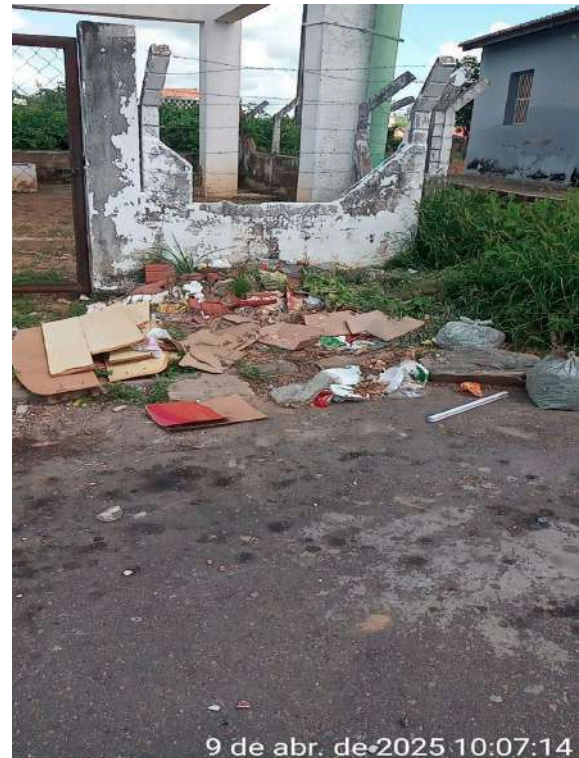
**Foto 26** - REL-01: infraestrutura com pintura desgastada e logomarca com visibilidade prejudicada; há ponto de lixo próximo ao reservatório.

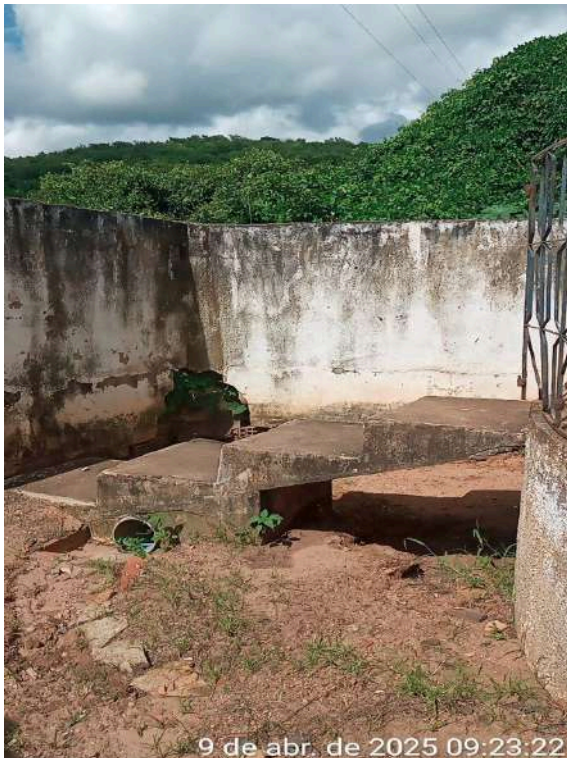
**Foto 27-** Captação: escada de acesso à casa de bombas não tem guarda corpo (corrimão).

**Recomendação R2** - A CAGECE deve tomar medidas de segurança do trabalho que eliminem o risco de queda dos trabalhadores, como a instalação de guarda corpos e corrimãos.

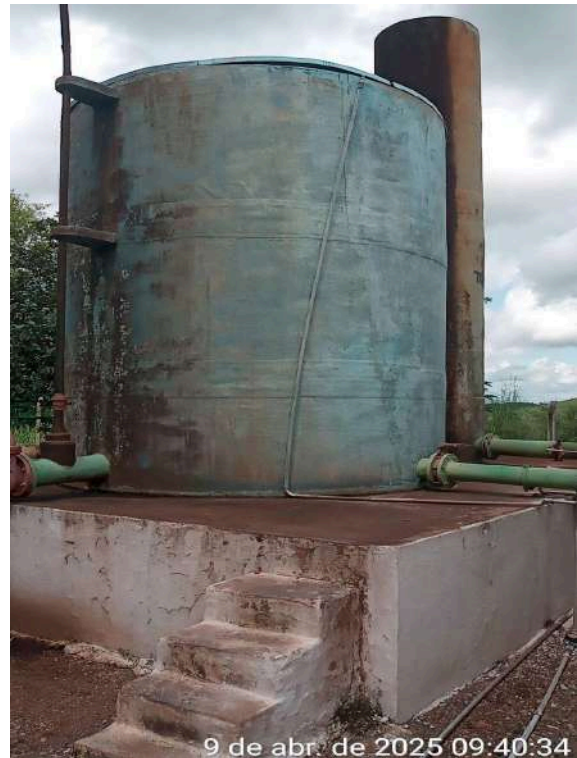
**Foto 28** - ETA: a escada de acesso e a plataforma do filtro não têm guarda corpo (corrimão).

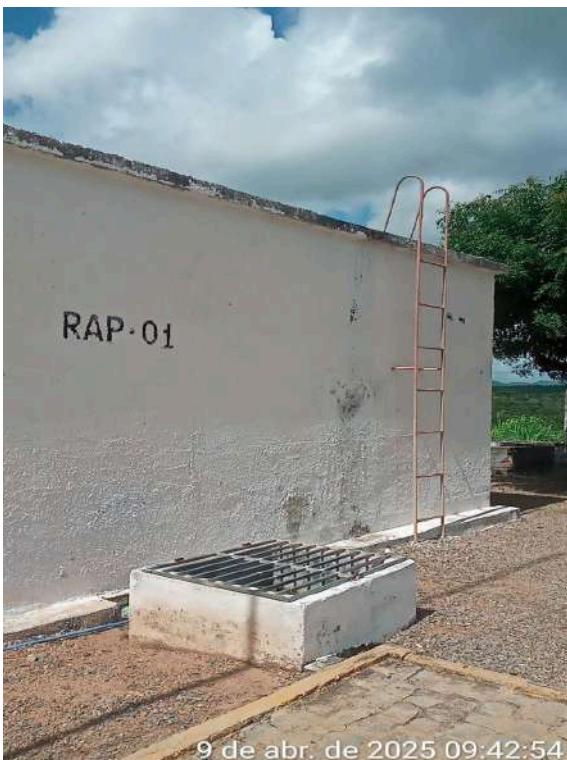
**Foto 29** - ETA: o RAP-01 não tem guarda corpo de proteção na laje.
