**RELATÓRIO DE FISCALIZAÇÃO**  
**RF/CSB/0015/2025**  
**(NUP: 13012.001670/2025-12) - (PCSB/CSB/0014/2025)**

**Assunto:** Fiscalização do Sistema de  
Abastecimento de Água do Município de  
Várzea Alegre

**COORDENADORIA DE SANEAMENTO BÁSICO**

**Fortaleza – CE**  
**Julho/2025**

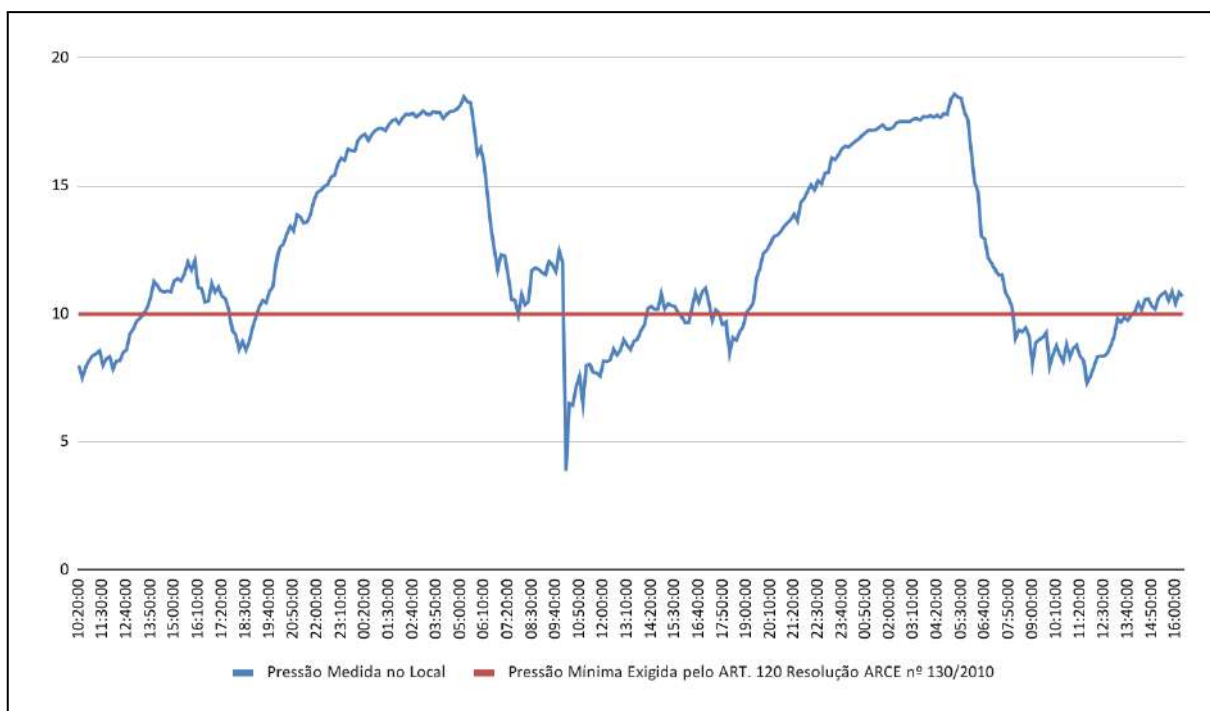
**Figura 2** - Monitoramento da pressão no SAA de Várzea Alegre, de 08/04/2025 a 11/04/2025, no endereço: Avenida Lúcia Correia, 105.

A ARCE realizou medições contínuas de pressão, com a instalação de aparelho *data logger* na rede de distribuição do SAA de Várzea Alegre no endereço da Avenida Lúcia Correia, nº 105, no período de 08/04/2025 às 10h20min a 11/04/2025 às 16h20min. Constatou-se pressões fora da faixa adequada de 10 a 50 mca, em 81 das 325 medições realizadas, o que representa 24,9% do período analisado (**Figura 2**).

**Não conformidade NC1** - Resolução ARCE nº 147/2010, Anexo I, item **01.05**: Fornecer água com pressão em desacordo com os limites estabelecidos pela ARCE.

**Determinação D1** - A CAGECE deve fornecer água com pressão de acordo com os limites estabelecidos pela ARCE, visando corrigir as não conformidades verificadas na constatação C1.

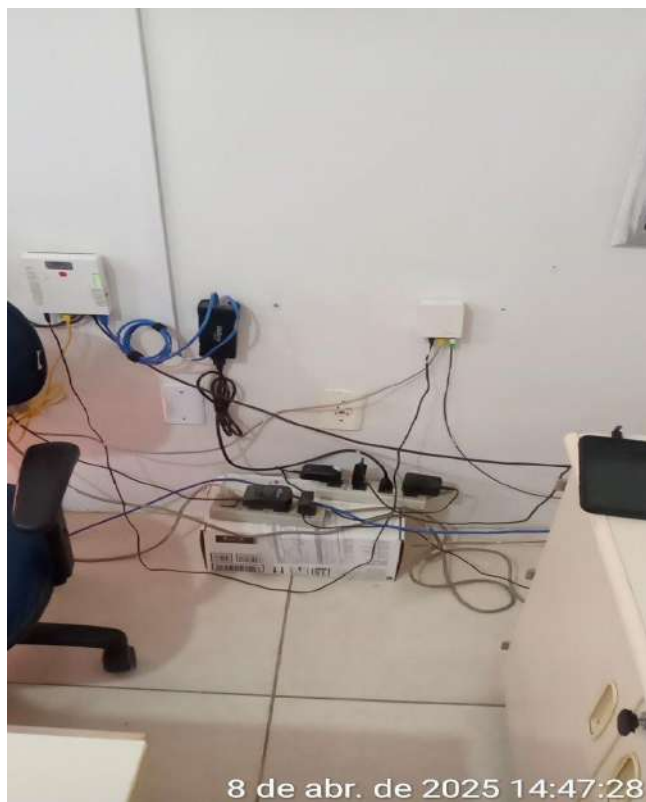
- Loja de Atendimento: instalações elétricas com quantidade de tomadas insuficientes para os equipamentos instalados, suprido de forma precária com filtros de linha, provocando emaranhado de fios e sobrecarregando o circuito (**Foto 1**).
- ETA:
  - Geral: banheiro sem lâmpada; tubulação hidráulica instalada exposta sobre o solo da área de trânsito de funcionários; calha de drenagem com grade de proteção danificada e/ou sem grade (**Fotos 2 a 7**).
  - Filtros: todos os filtros estão sem tampas; filtro F-03 está com vazamento na tubulação de expurgo de ar (**Fotos 8 a 10**).
  - RAP-01: a abertura de inspeção está com a tampa deteriorada (**Foto**

**Foto 1** - Loja de atendimento: Emaranhado de fios.

**Determinação D2** - A CAGECE deve realizar operação e manutenção adequada das unidades integrantes dos sistemas de abastecimento de água e de esgotamento sanitário, visando corrigir as não conformidades descritas na constatação C2.

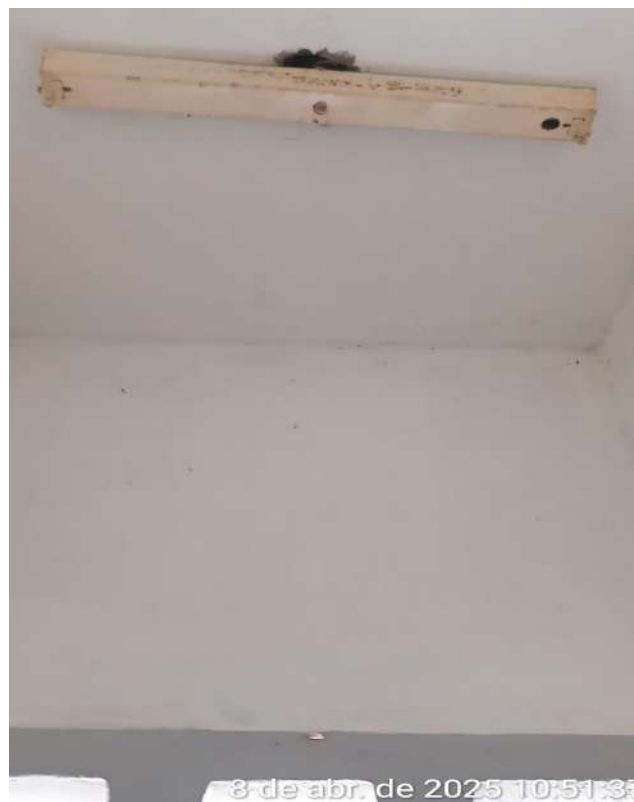
**Foto 2** - ETA: Banheiro sem iluminação.

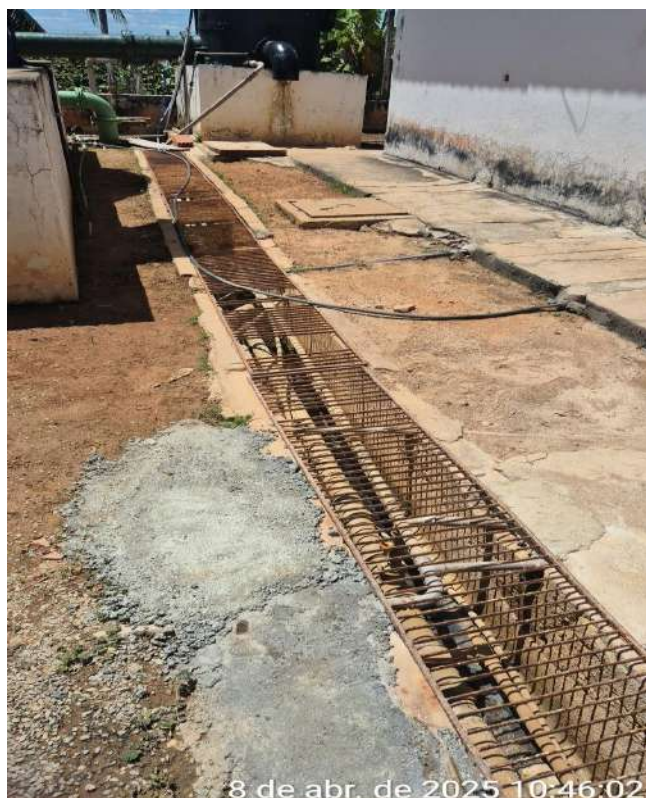
**Foto 3** - ETA: Tubulação hidráulica exposta sobre o solo da área de trânsito de funcionários.

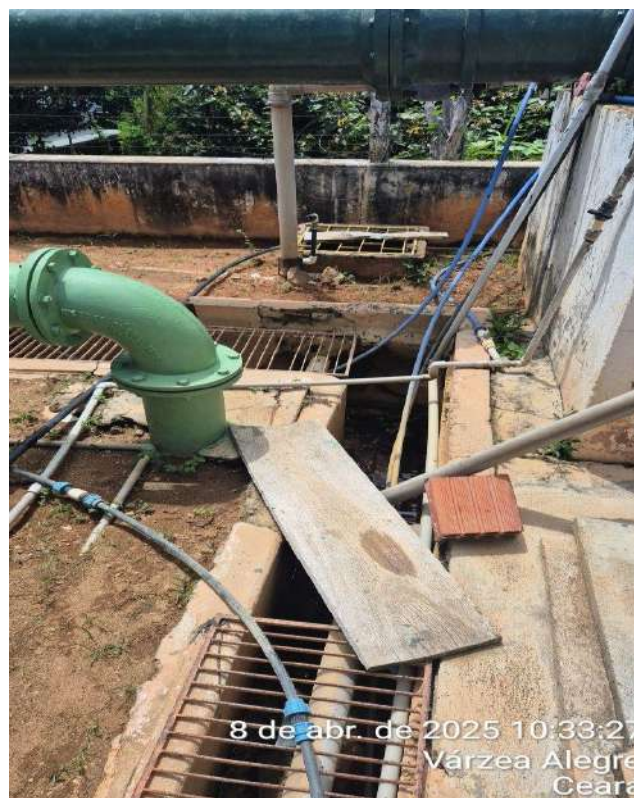
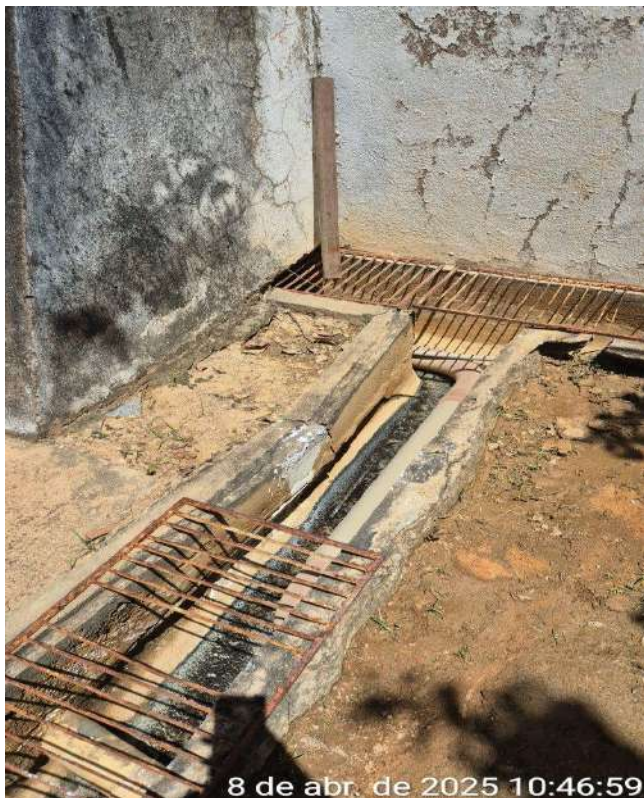
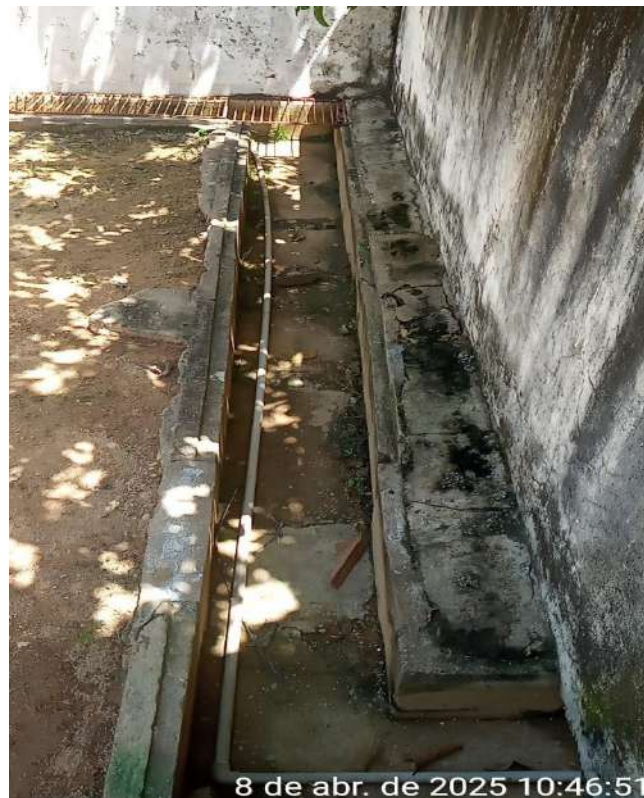
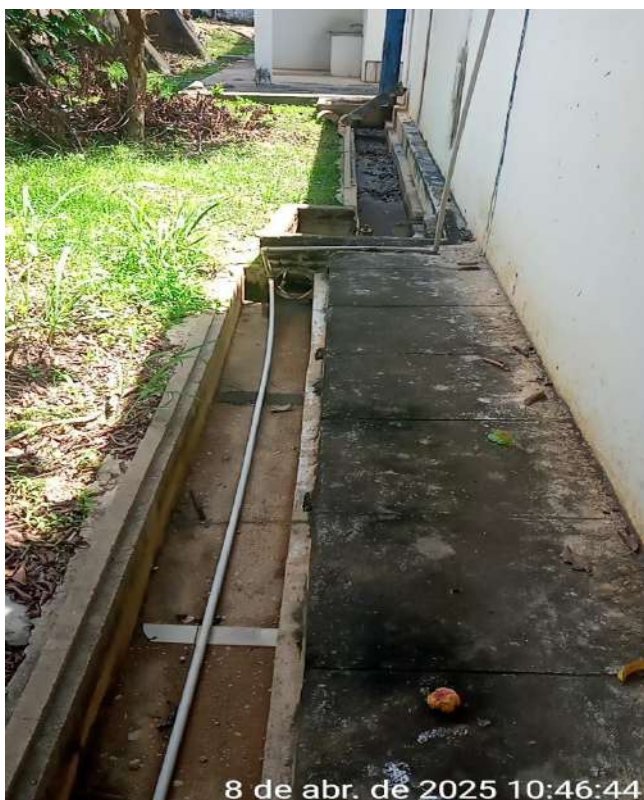
**Foto 4** - ETA: Calha de drenagem com grade de proteção danificada e/ou sem grade.

**Foto 5** - ETA: Calha de drenagem com grade de proteção danificada e/ou sem grade.

**Foto 6** - ETA: Calha de drenagem com grade de proteção danificada e/ou sem grade.

**Foto 7** - ETA: Calha de drenagem com grade de proteção danificada e/ou sem grade.

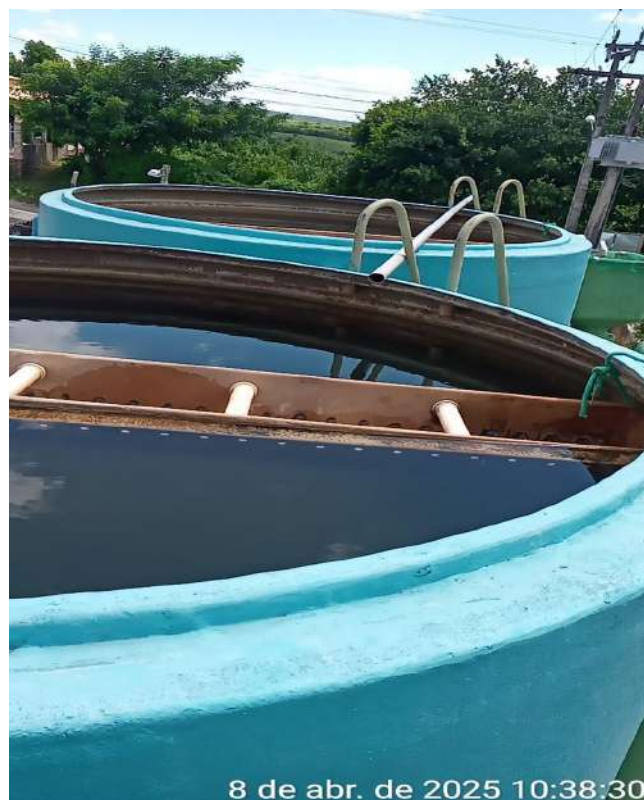
**Foto 8** - ETA: Ausência de tampas.

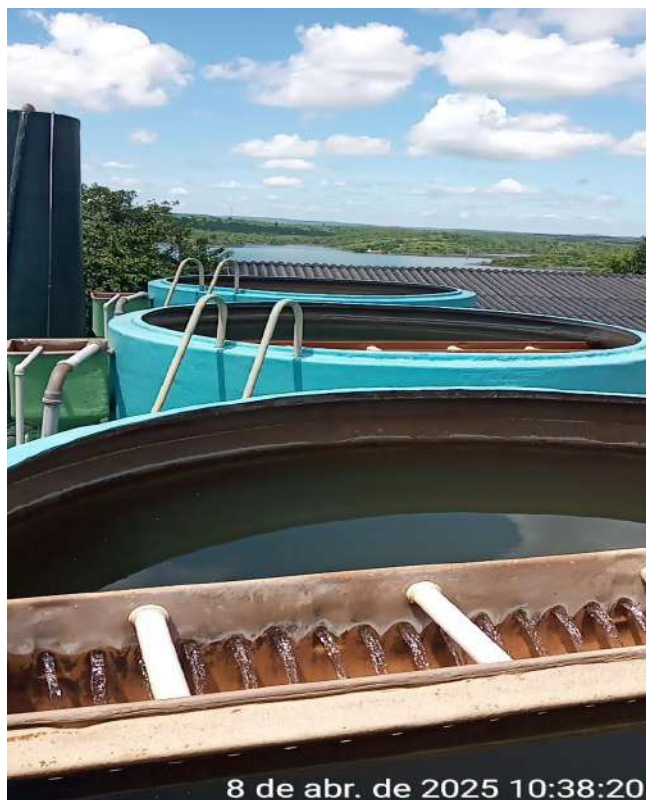
**Foto 9** - ETA: Ausência de tampas nos filtros.

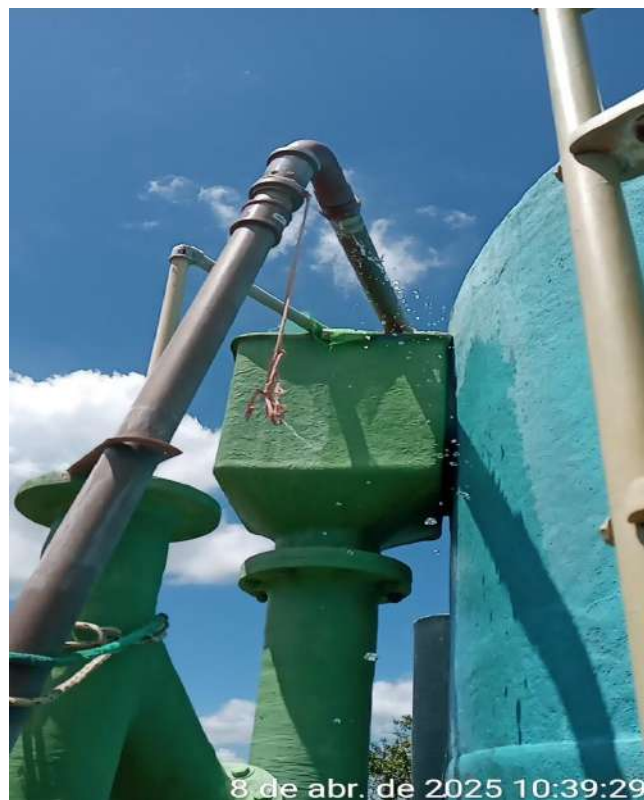
**Foto 10** - ETA/F-03: Vazamento na tubulação de expurgo de ar.

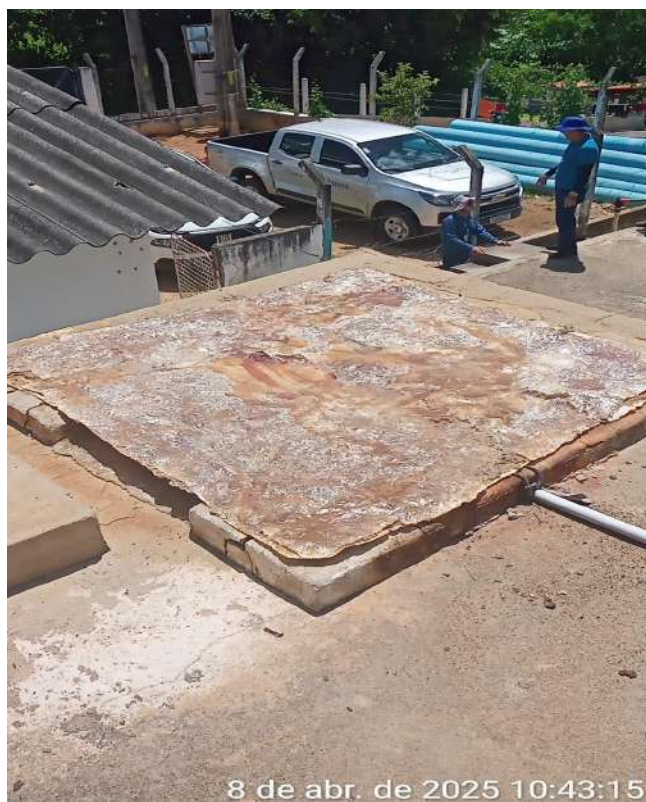
**Foto 11** - ETA/RAP-01: Abertura de inspeção com tampa deteriorada.

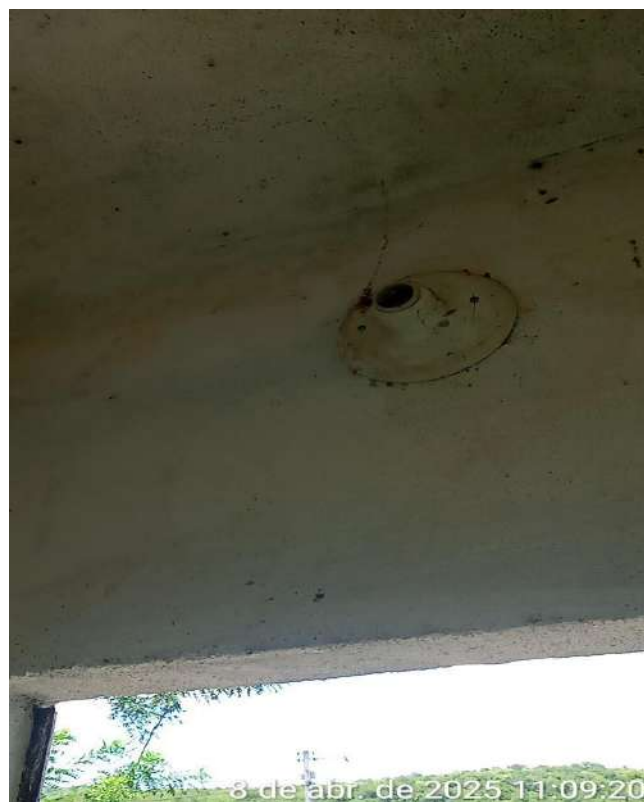
- ETRG: presença de vazamento no tanque; ausência de lâmpada na casa do quadro de comando (**Fotos 12 e 13**).
- REL-01 / RAP-02 / EEAT-01: a estação EEAT-01 está com os equipamentos (bombas), bases e piso sujos de óleo/graxa; o reservatório RAP-02 tem fiação elétrica instalada de forma inadequada por sobre a laje e sem eletroduto de proteção e isolamento, as tampas de inspeção não têm fecho hermético e encontram-se em processo de corrosão avançado, apresentando patologias em sua infraestrutura que se encontra em processo de degradação com rachaduras e armaduras expostas; o REL-01 não possui tampa de inspeção com fecho hermético, os fios/cabos elétricos estão inadequados, instalados por sobre a laje e sem eletrodutos de proteção e isolamento, e o cabo de descida do pára-raios está em contato com a infraestrutura (**Fotos 14 a 25**).

**Foto 12** - ETA/ETRG: Ausência de lâmpada na casa do quadro de comando.

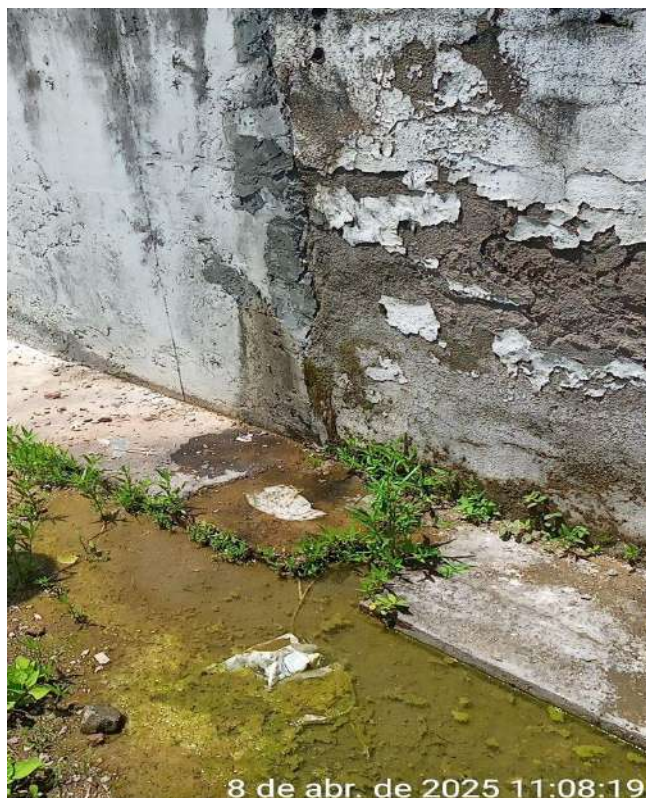
**Foto 13** - ETRG: Presença de vazamento e rachaduras no tanque.

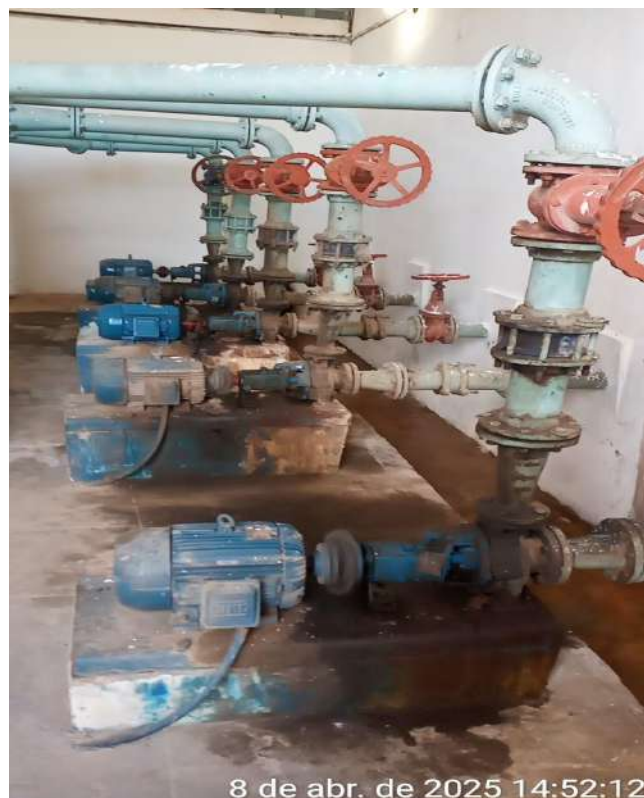
**Foto 14** - EEAT-01: Equipamentos (bombas) sujos de óleo/graxa.

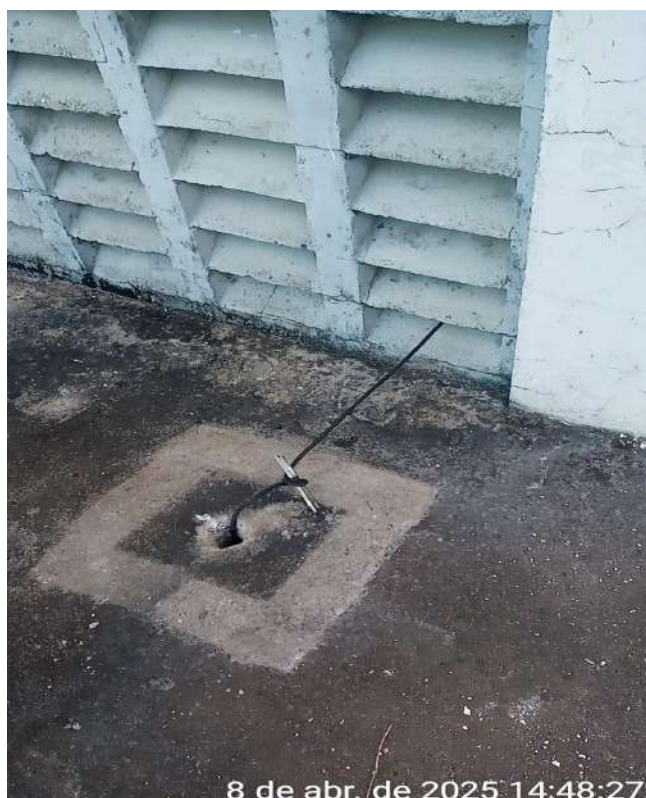
**Foto 15** - RAP-02: Fiação elétrica inadequada sobre a laje e sem eletroduto de proteção e isolamento.

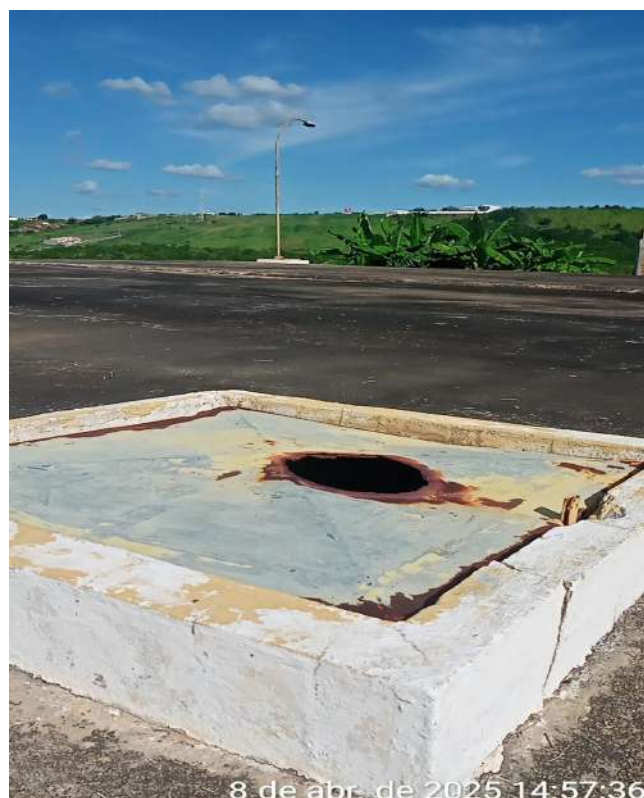
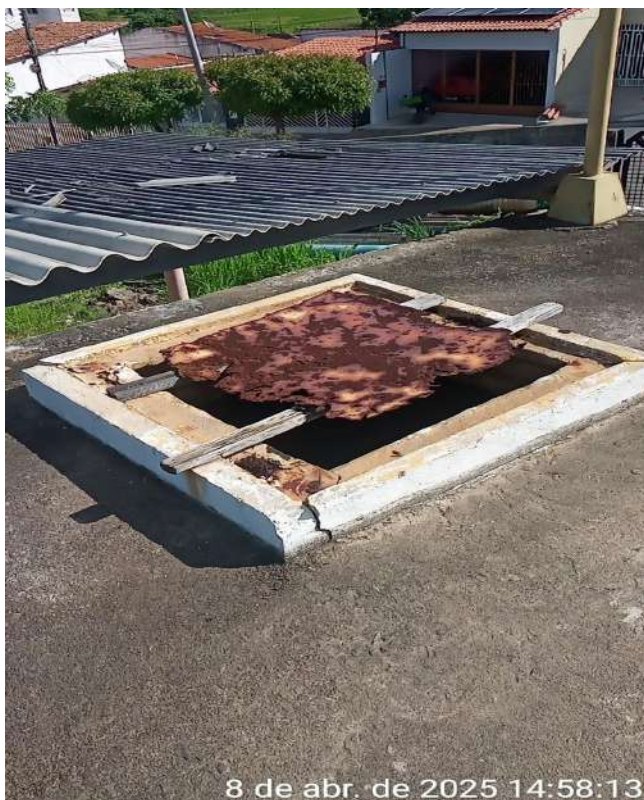
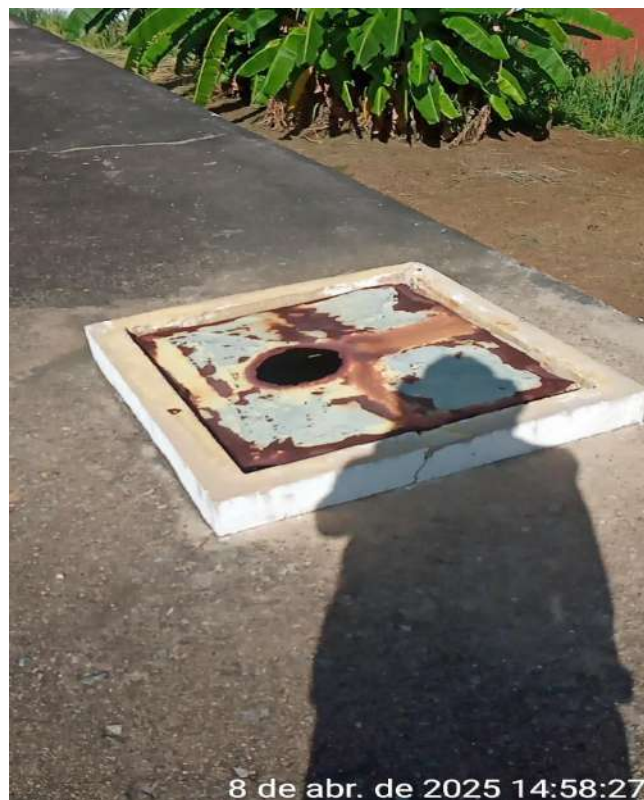
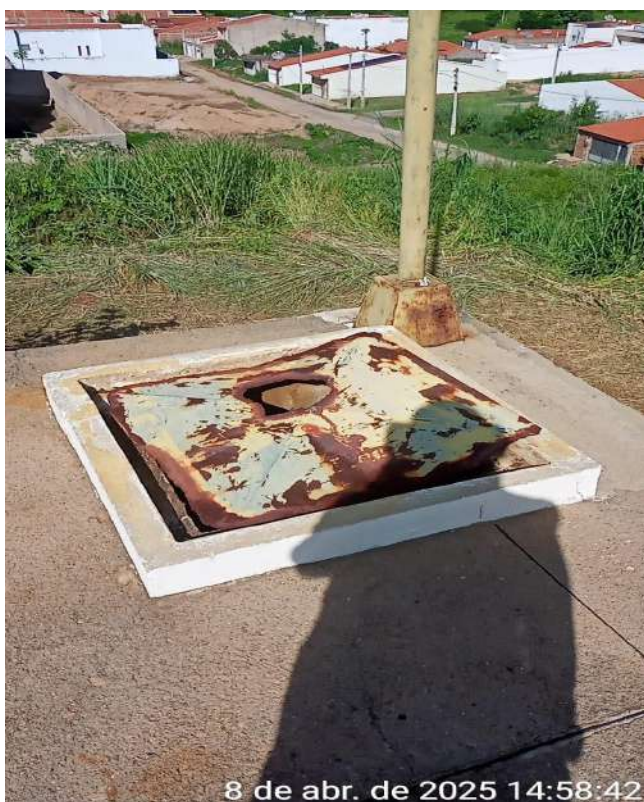
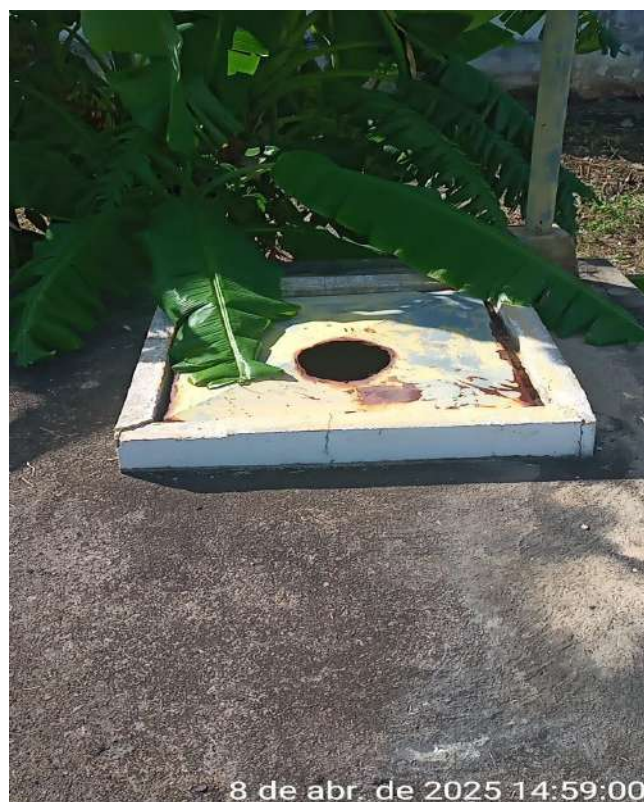
**Foto 16** - RAP-02: Tampas de inspeção sem fecho hermético e em processo de corrosão avançado.

**Foto 17** - RAP-02: Tampas de inspeção sem fecho hermético e em processo de corrosão avançado.

**Foto 18** - RAP-02: Tampas de inspeção sem fecho hermético e em processo de corrosão avançado.

**Foto 19** - RAP-02: Tampas de inspeção sem fecho hermético e em processo de corrosão avançado.

**Foto 20** - RAP-02: Tampas de inspeção sem fecho hermético e em processo de corrosão avançado.

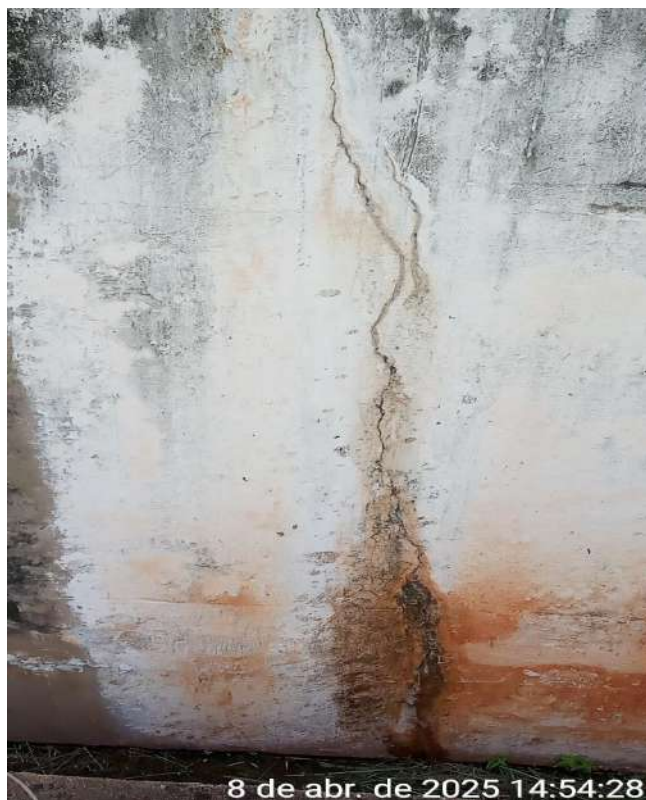
**Foto 21** - RAP-02: Apresenta rachaduras.

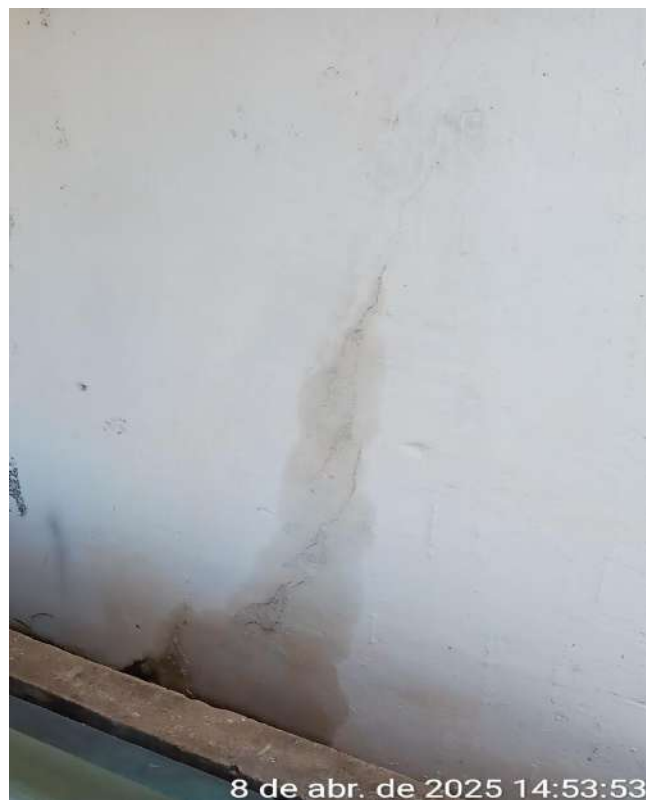
**Foto 22** - RAP-02: Presença de pequeno vazamento.

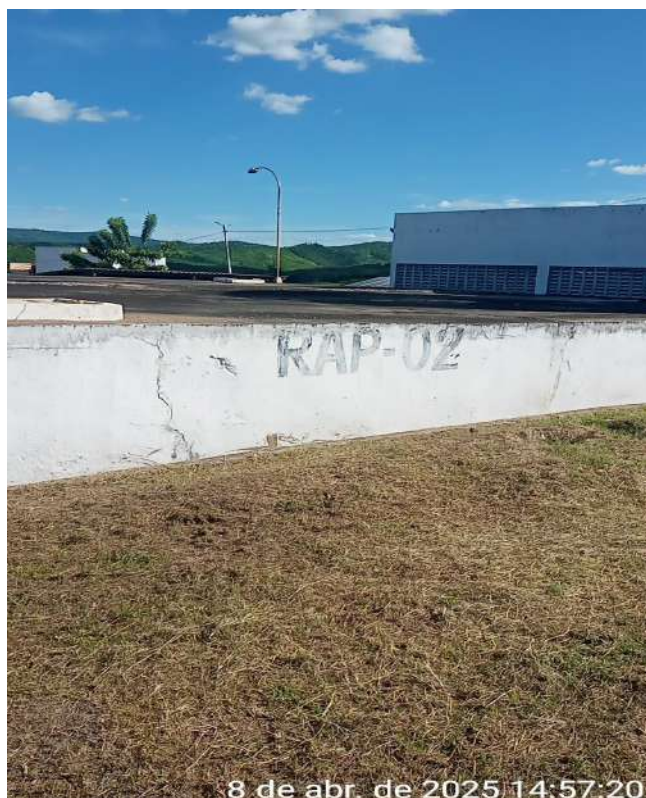
**Foto 23** - RAP-02: Apresenta rachaduras; pintura deteriorada.

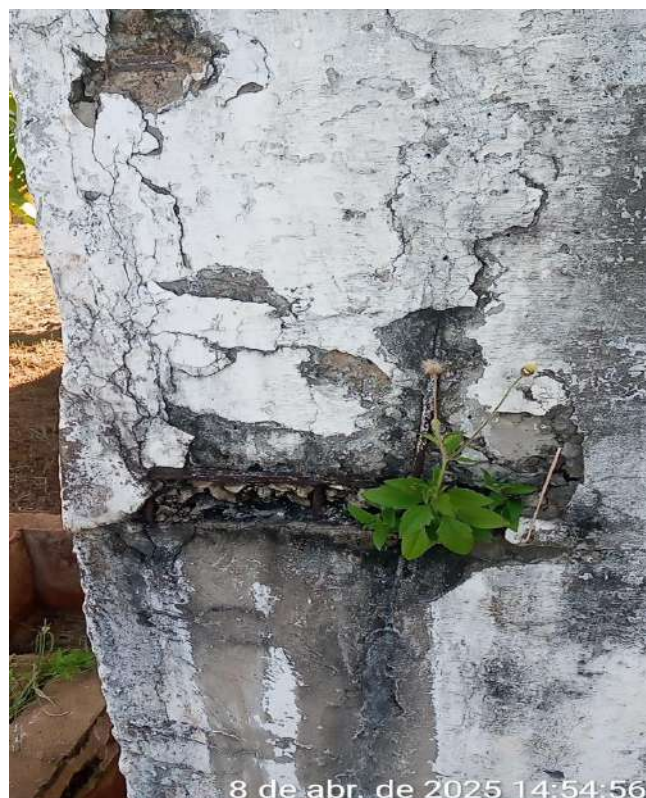
**Foto 24** - RAP-02: Rachaduras e armadura exposta.

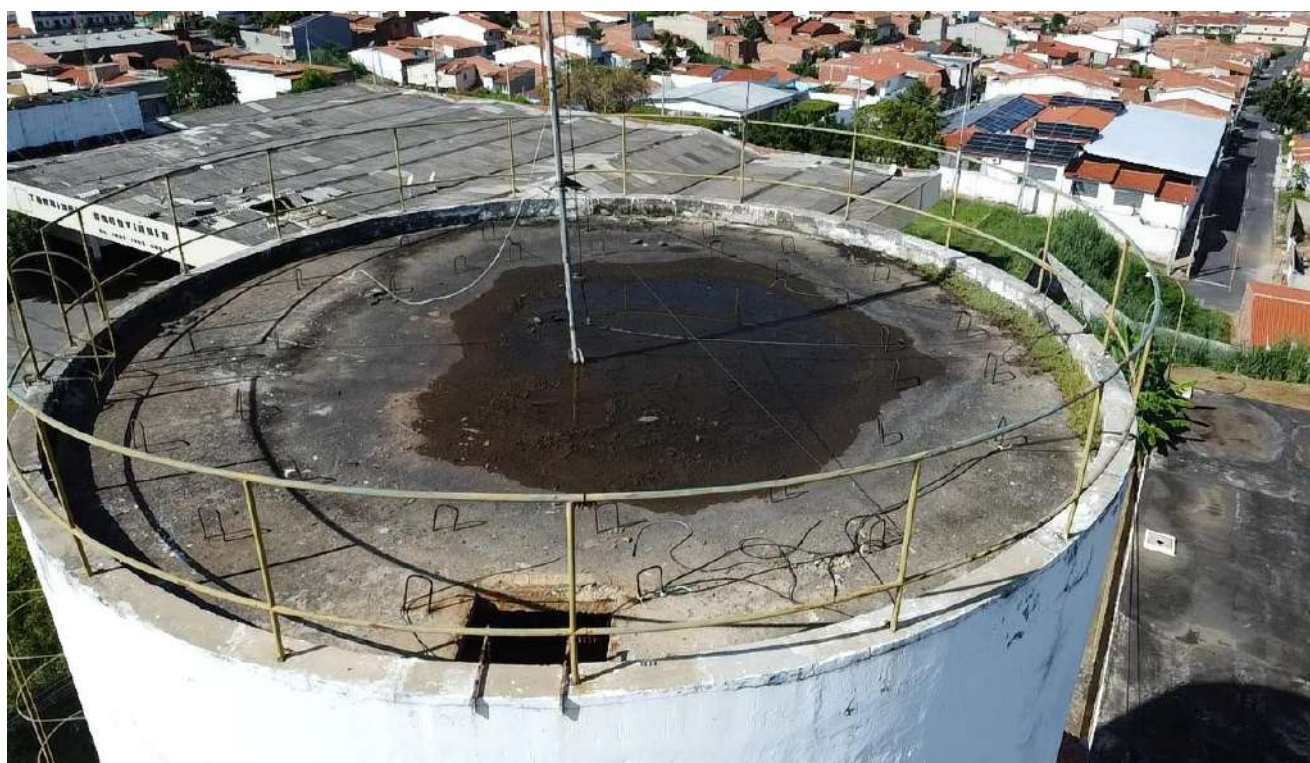
**Foto 25** - REL-01: Ausência de tampa de inspeção com fecho hermético; fios/cabos inadequados.

de degradação com rachaduras e armaduras expostas; o REL-01 não possui tampa de inspeção com fecho hermético, os fios/cabos elétricos estão inadequados, instalados por sobre a laje e sem eletrodutos de proteção e isolamento, e o cabo de descida do pára-raios está em contato com a infraestrutura.

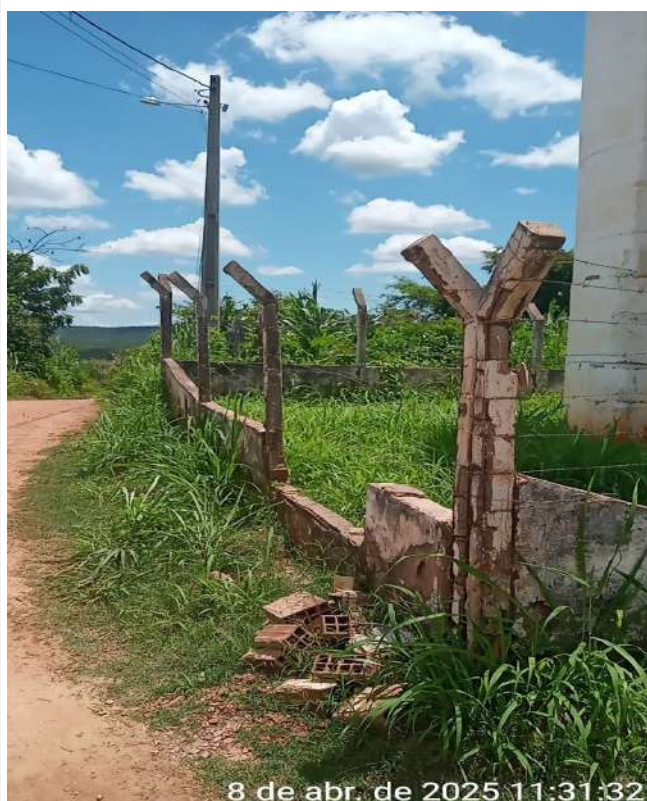
- REL-03: a pintura está deteriorada e o muro/cerca de proteção e isolamento estão danificados; e o reservatório apresenta vazamento e rachaduras na estrutura (**Fotos 26 a 28**).

**Foto 26** - REL-03: Muro e cerca de isolamento danificados.

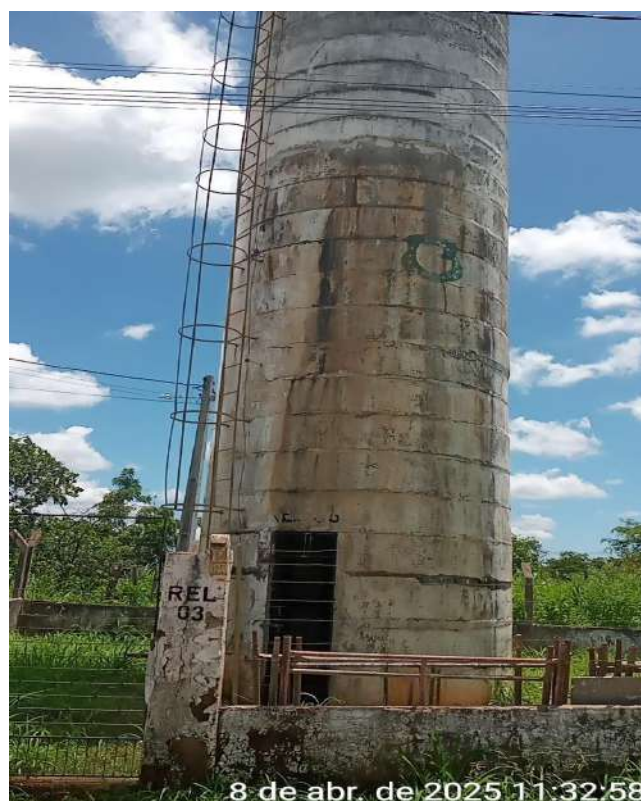
**Foto 27** - REL-03: Pintura do muro e do reservatório desgastadas.

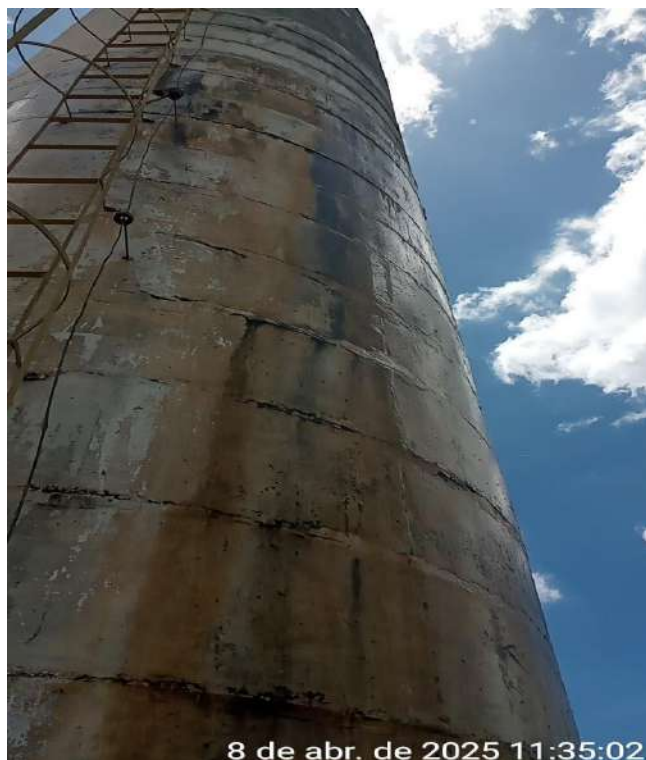
**Foto 28** - REL-03: Vazamento na estrutura.

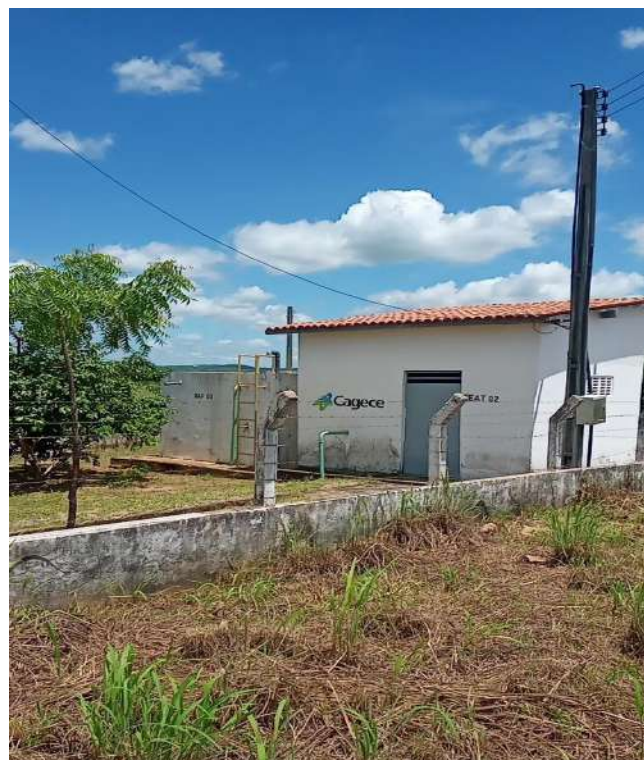
- RAP-03 / REL-02 / EEAT-02: a cerca de proteção e isolamento está danificada; a área do pátio tem caixa com tampa danificada e registro sem caixa de proteção; as infraestruturas estão com pintura deteriorada; as lajes superiores dos reservatórios RAP-03 e REL-02 estão danificadas com buracos na estrutura, comprometendo o fechamento hermético; o reservatório REL-02 tem cabo de descida do pára-raio com isolamento inadequado, junto da estrutura; a elevatória EEAT-02 está com a lâmpada da casa do quadro de comando queimada (**Fotos 29 a 35**).

**Foto 29** - RAP-03 / REL-02 / EEAT-02: Pintura deteriorada e cerca de proteção e isolamento danificada.

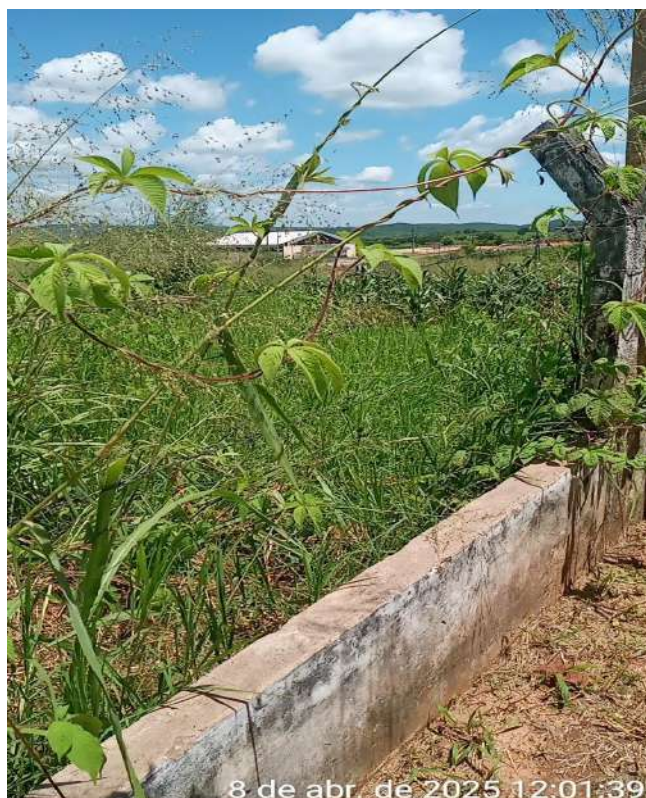
**Foto 30** - RAP-03 / REL-02 / EEAT-02: Cerca de proteção e isolamento danificada.

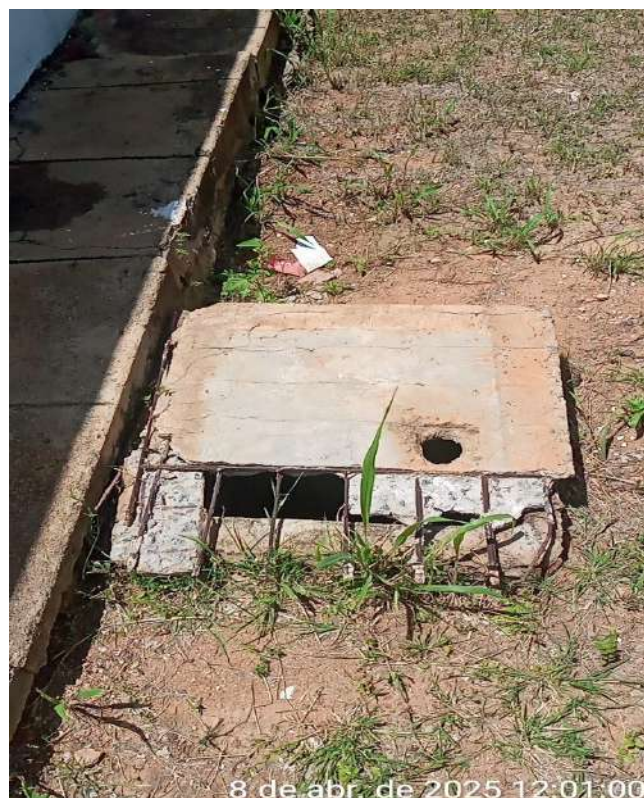
**Foto 31** - RAP-03 / REL-02 / EEAT-02: Caixa com tampa danificada.

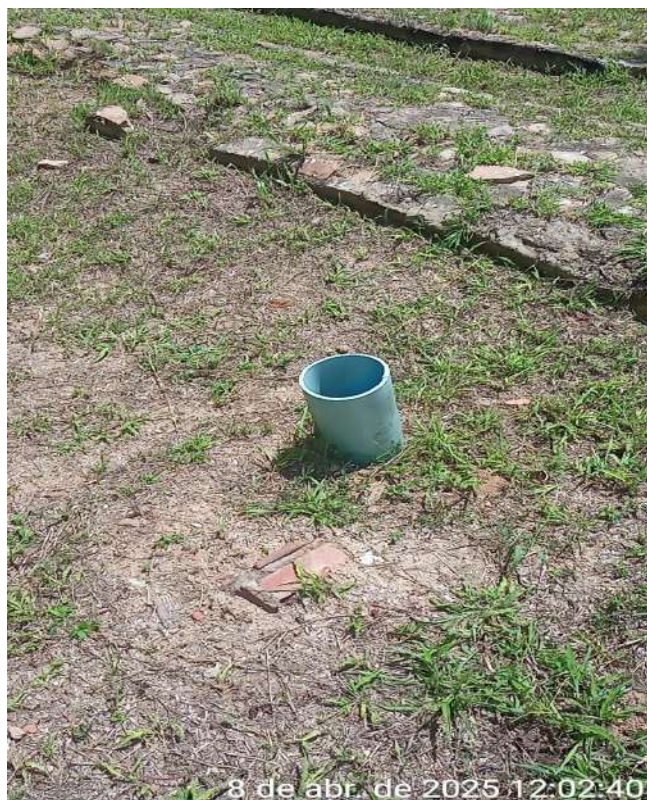
**Foto 32** - RAP-03 / REL-02 / EEAT-02: Registro sem caixa de proteção.

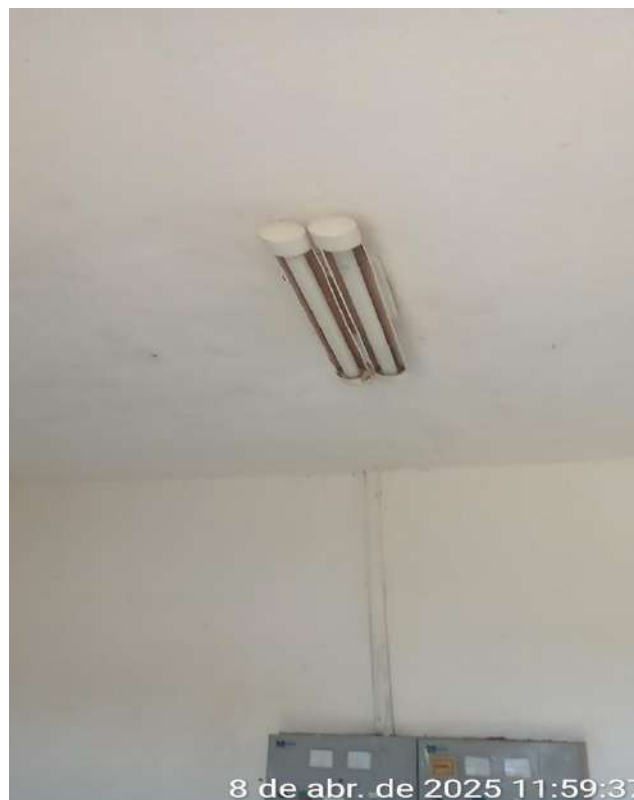
**Foto 33** - EEAT-02: Lâmpada queimada.

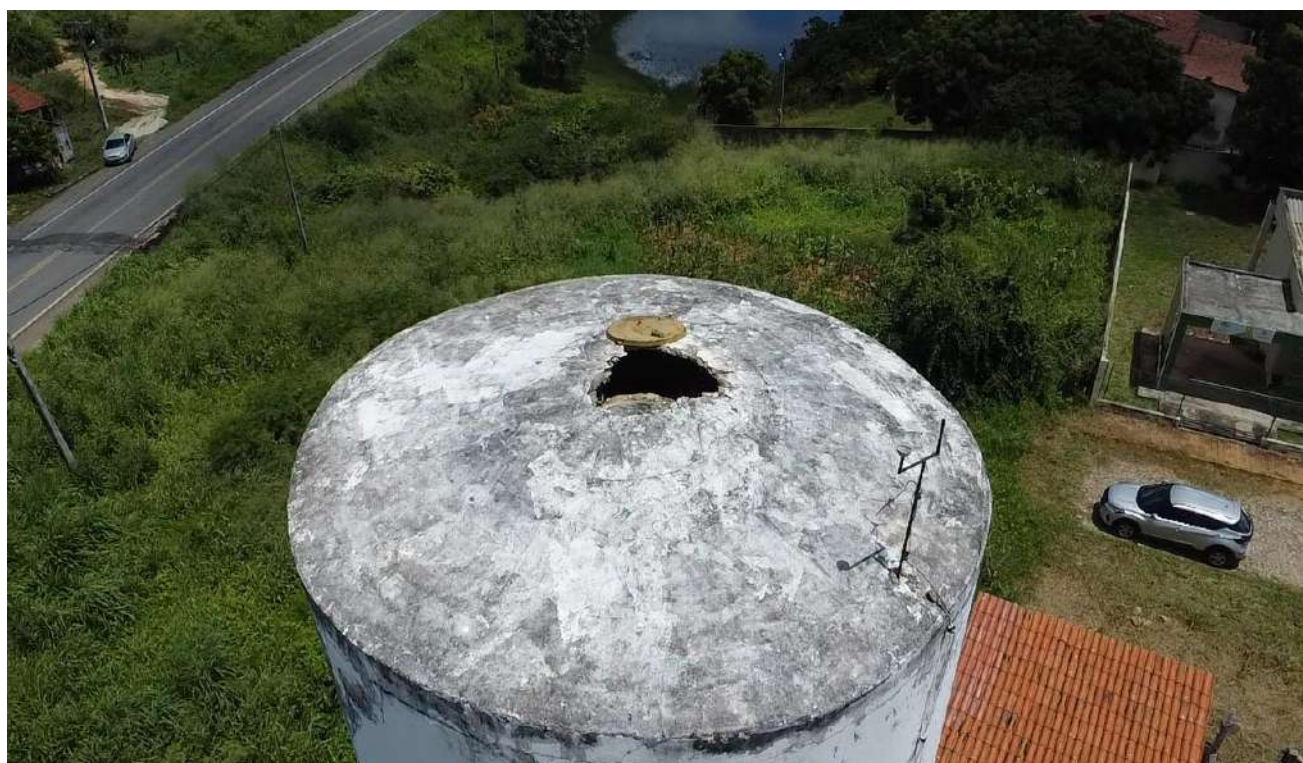
**Foto 34** - REL-02: Laje superior com falha na estrutura, comprometendo o fechamento hermético.

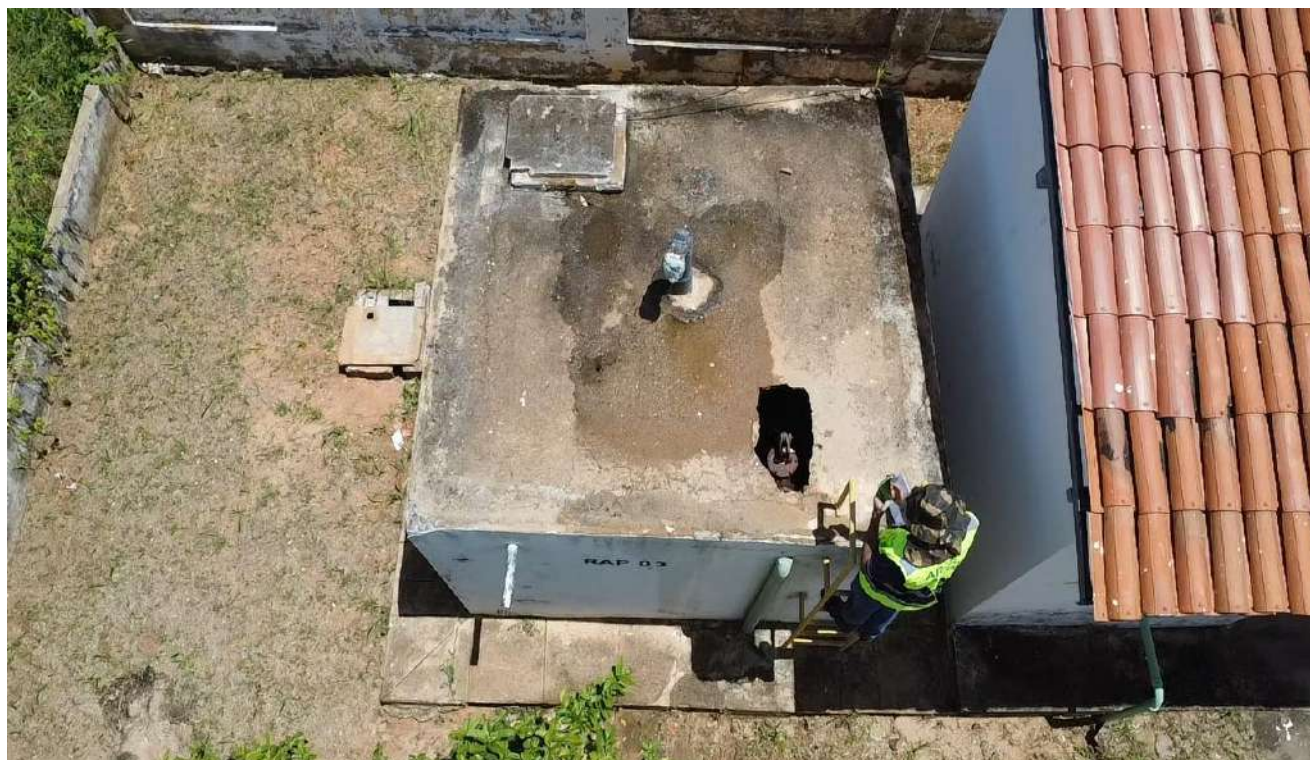
**Foto 35** - RAP-03: Laje superior com falha na estrutura, comprometendo o fechamento hermético.

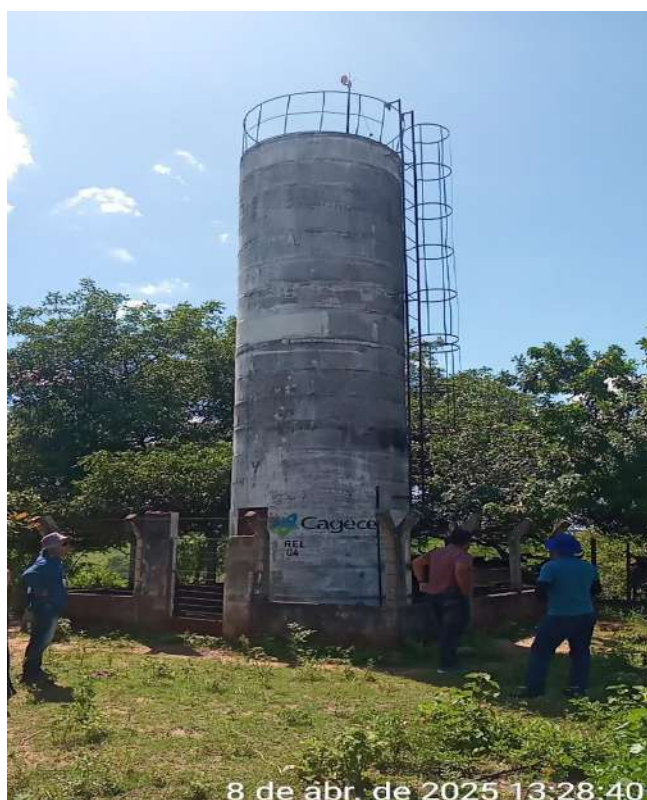
- REL-04: pintura deteriorada; tampa de inspeção sem fechamento hermético; escada em processo de corrosão; área interna do fuste apresenta sujeira acumulada no piso e cupins nas paredes; trancas dos portões de acesso a área isolada estão danificadas (**Fotos 36 a 39**).

**Foto 36** - REL-04: Muro e reservatório com pintura desgastada; trancas dos portões com fechos defeituosos.
