**RELATÓRIO DE FISCALIZAÇÃO**  
**RF/CSB/0015/2025**  
**(NUP: 13012.001670/2025-12) - (PCSB/CSB/0014/2025)**

**Assunto:** Fiscalização do Sistema de  
Abastecimento de Água do Município de  
Várzea Alegre

**COORDENADORIA DE SANEAMENTO BÁSICO**

**Fortaleza – CE**  
**Julho/2025**

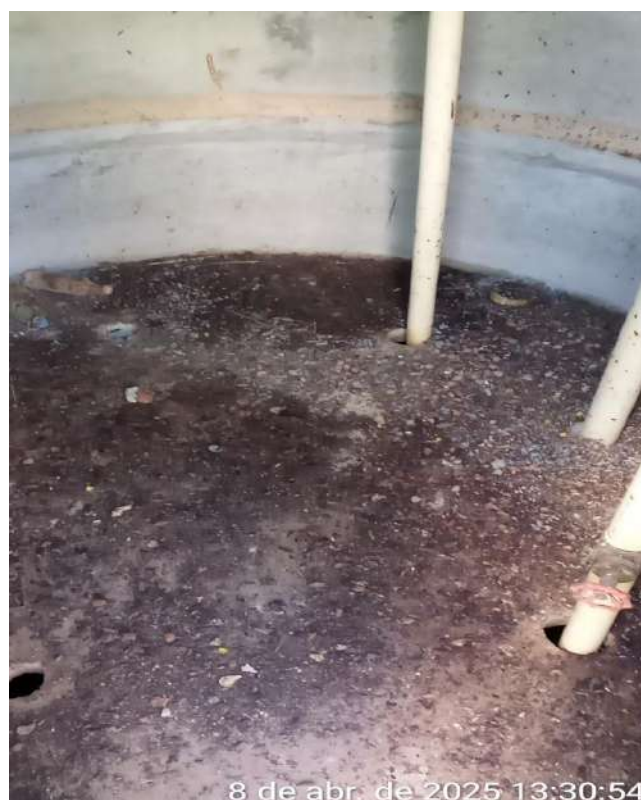
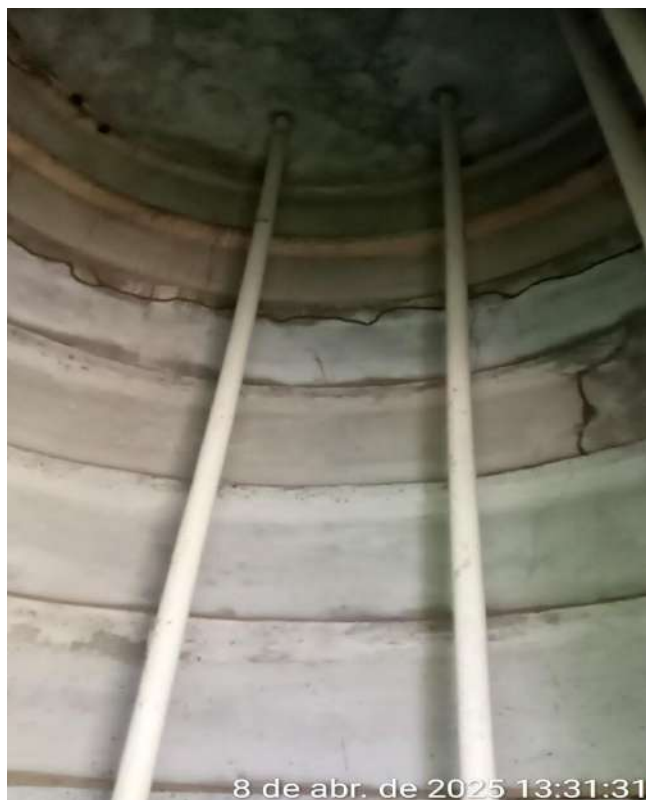
**Foto 37** - REL-04: Área interna do fuste apresenta sujeira acumulada no piso e cupins nas paredes.

**Foto 38** - REL-04: Área interna do fuste apresenta sujeira acumulada no piso e cupins nas paredes.

**Determinação D2** - A CAGECE deve realizar operação e manutenção adequada das unidades integrantes dos sistemas de abastecimento de água e de esgotamento sanitário, visando corrigir as não conformidades descritas na constatação C2.

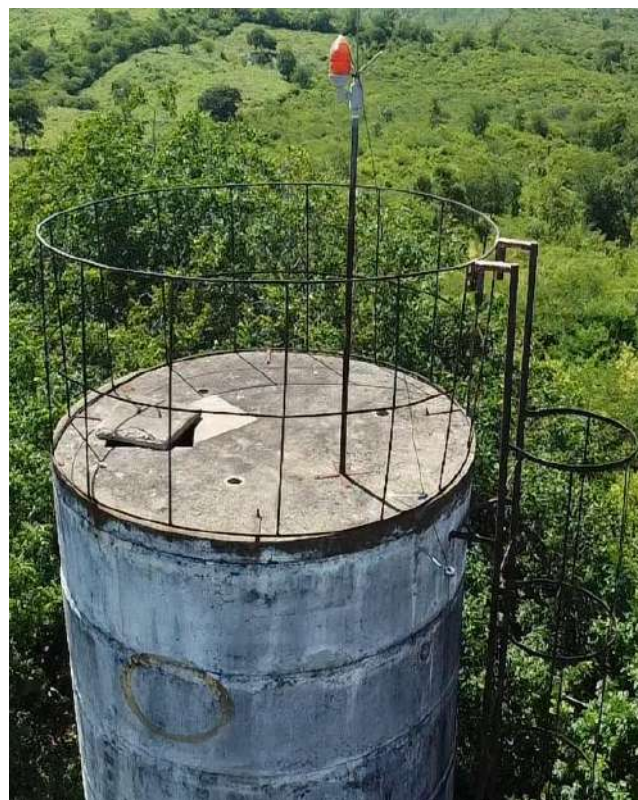
**Foto 39** - REL-04: Tampa sem fecho hermético; escada em processo de corrosão.

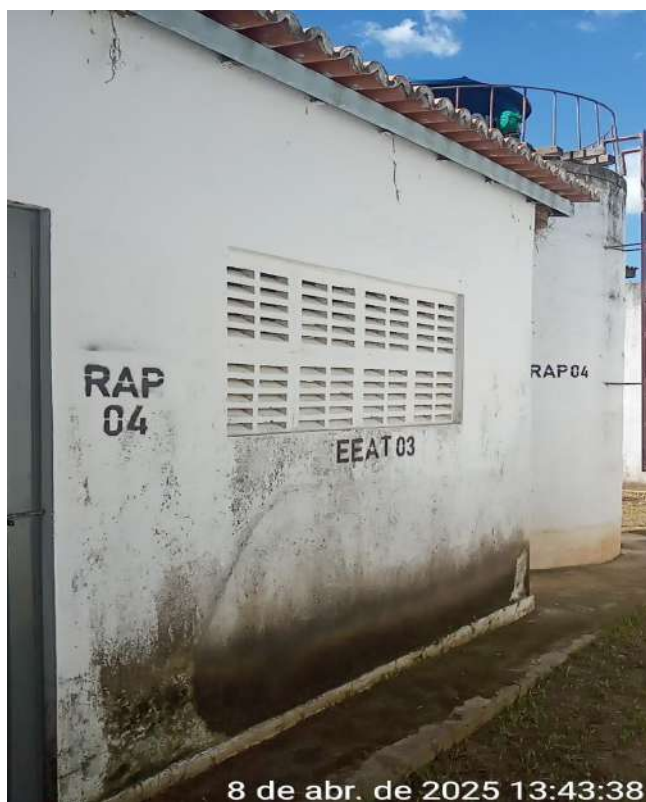
- EEAT-03 / RAP-04: pintura deteriorada; piso da área interna do prédio com sujeira/lama acumulada; instalação do cabo de alimentação do quadro de comando está inadequada, sem eletroduto de proteção e isolamento; escada e guarda-corpo oxidados e danificados (**Fotos 40 a 46**).

**Foto 40** - EEAT-03: Pintura desgastada.

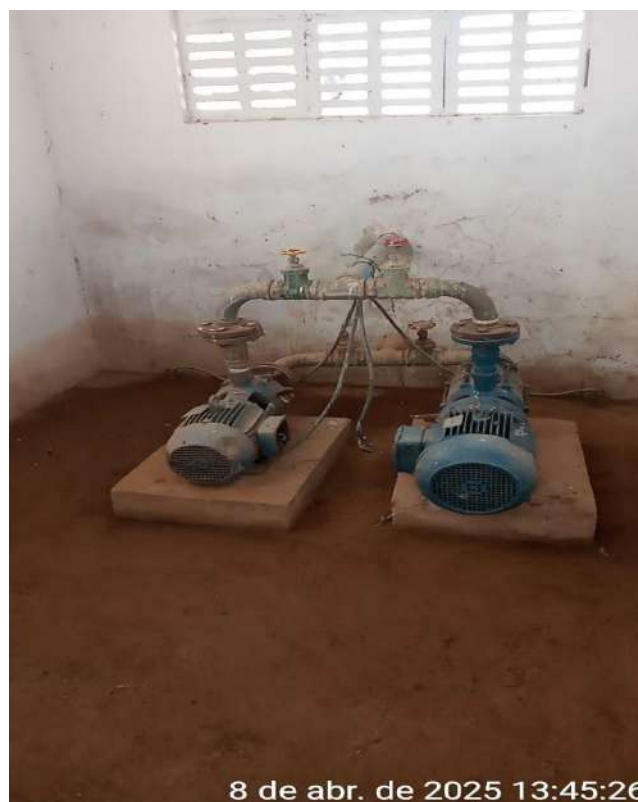
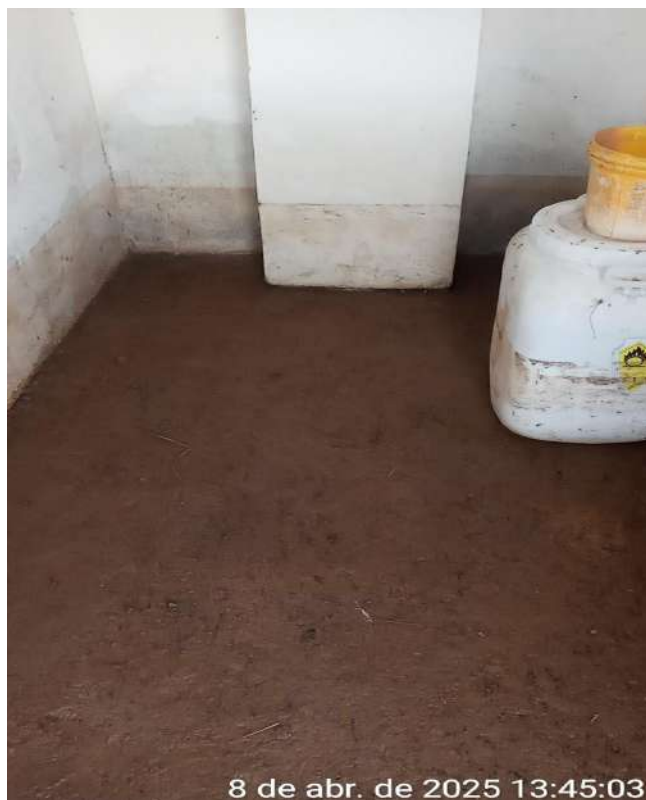
**Foto 41** - EEAT-03: Piso da área interna com sujeira/lama acumulada.

**Foto 42** - EEAT-03: Piso da área interna com sujeira/lama acumulada.

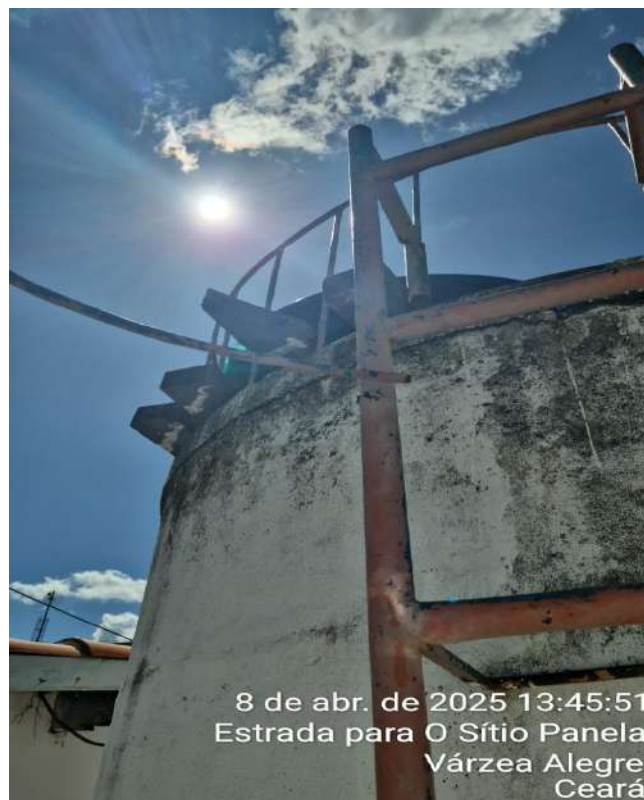
**Foto 43** - RAP-04: Escada oxidada; guarda-corpo danificado.

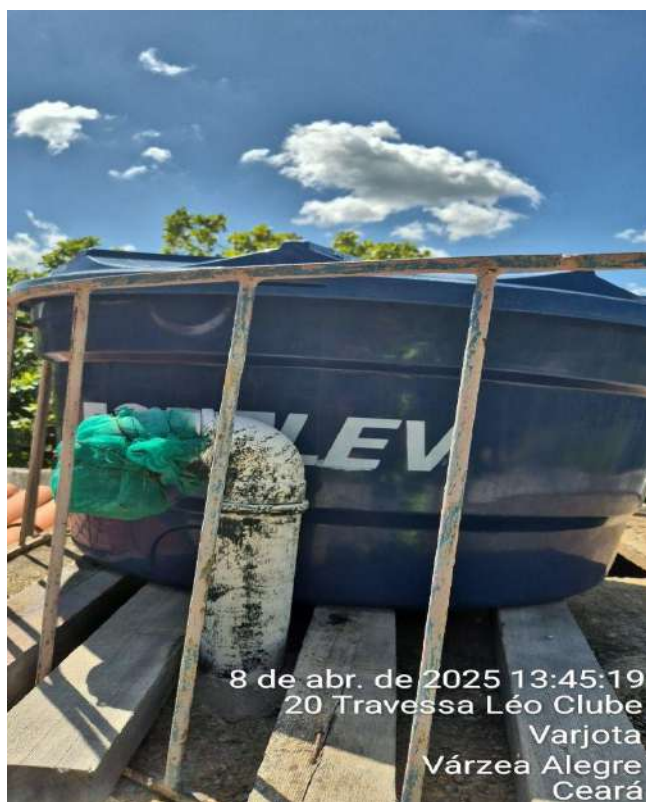
**Foto 44** - RAP-04: Guarda-corpo com pintura desgastada.

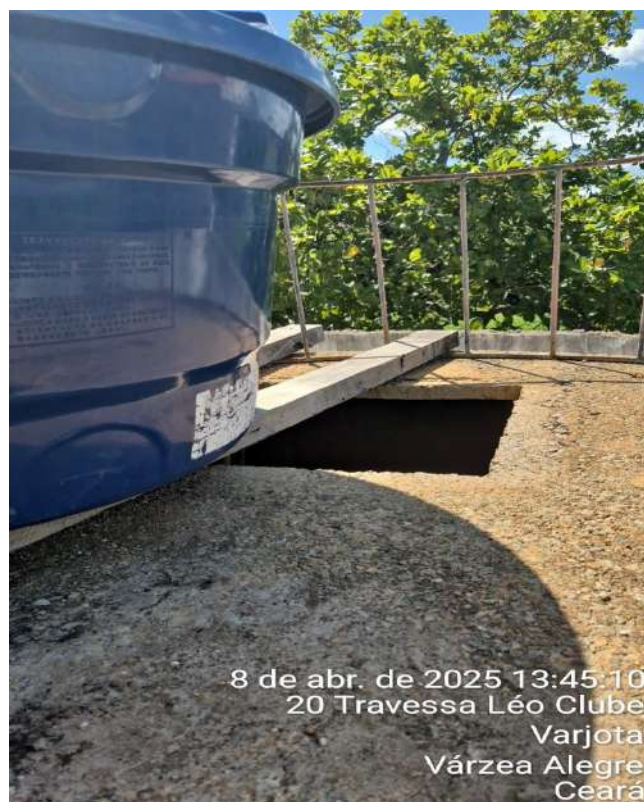
**Foto 45** - RAP-04: Ausência de tampa.

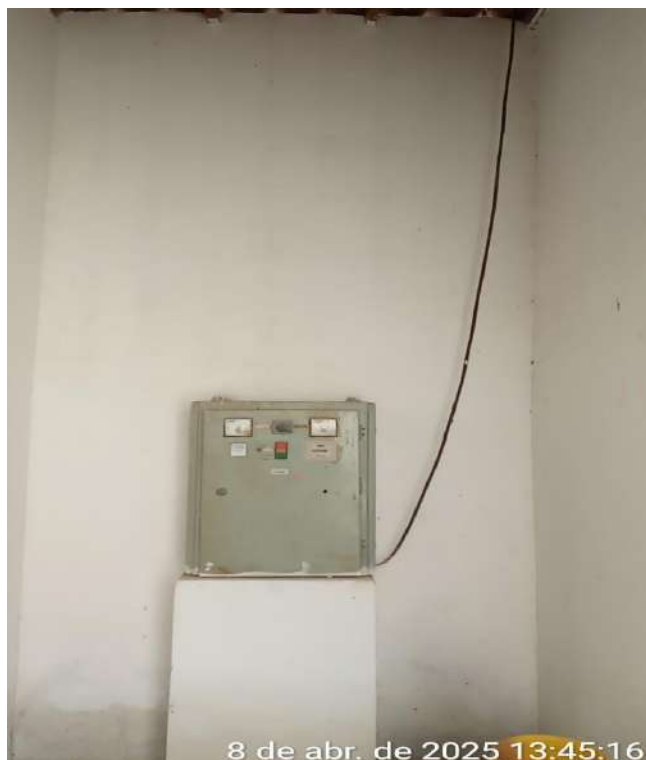
**Foto 46** - EEAT-03: Cabo de alimentação do quadro de comando inadequado, sem eletroduto de proteção e isolamento.

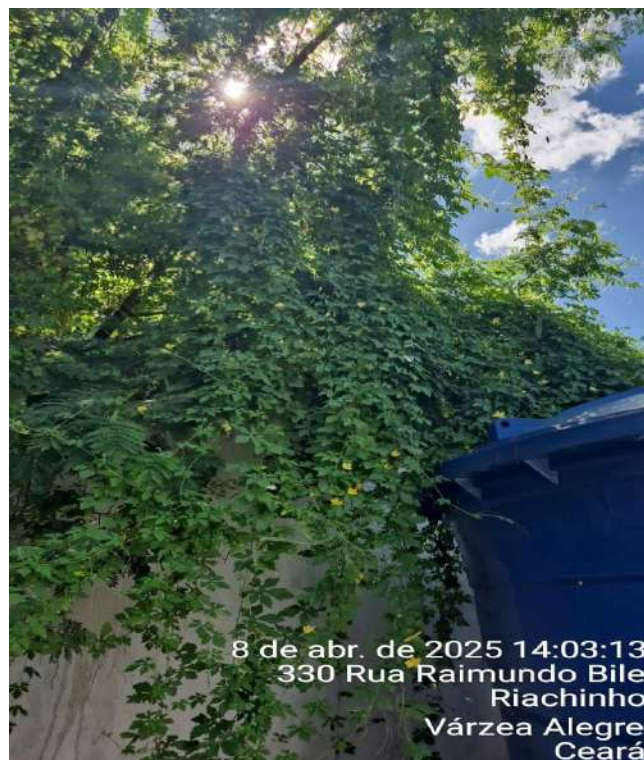
- EERD-01: presença de vegetação sobre a tampa do reservatório; fiação

**Foto 47** - EERD-01: Vegetação sobre a tampa do reservatório.

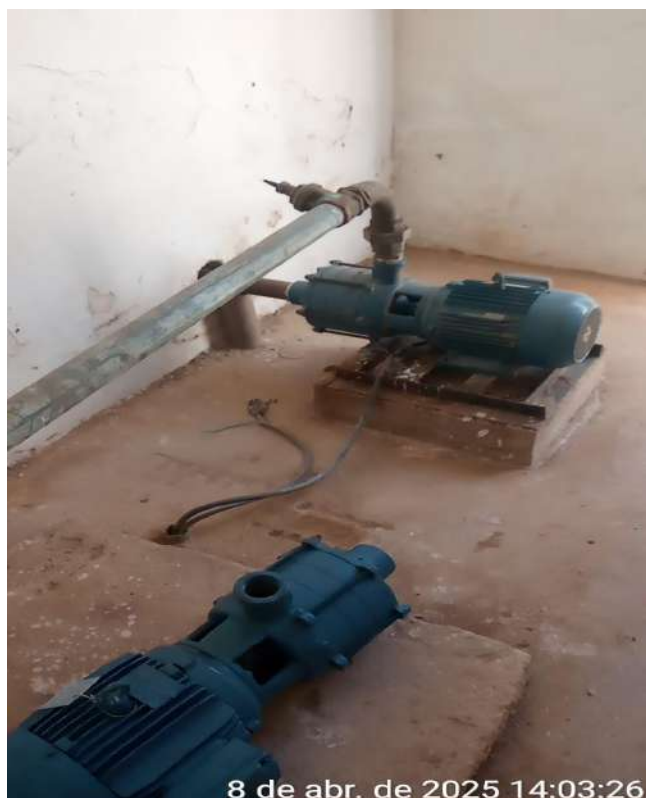
elétrica precária com pontas soltas sobre o piso da casa de bombas (**Fotos 47 e 48**).

**Foto 48** - EERD-01 - Fiação elétrica com pontas soltas sobre o piso da casa de bombas.

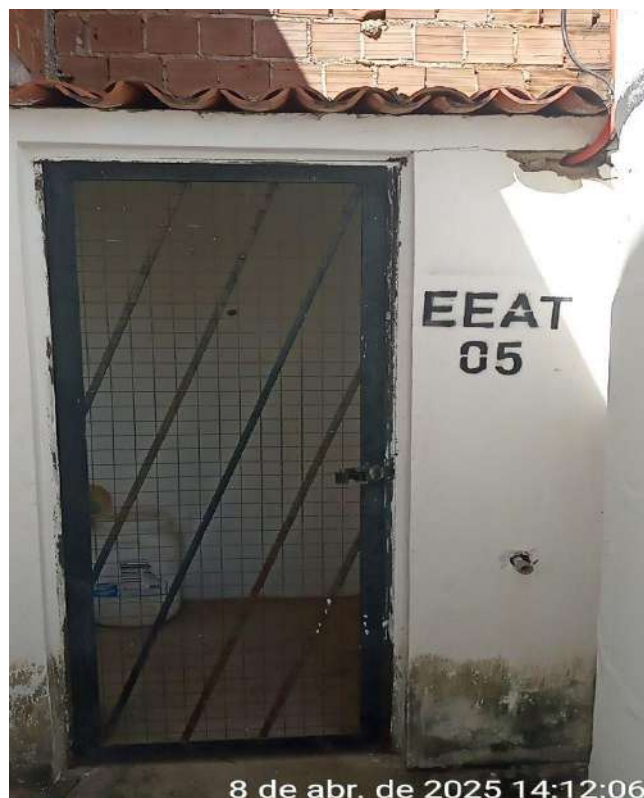
**Foto 49** - EEAT-05: Parede com rachaduras.

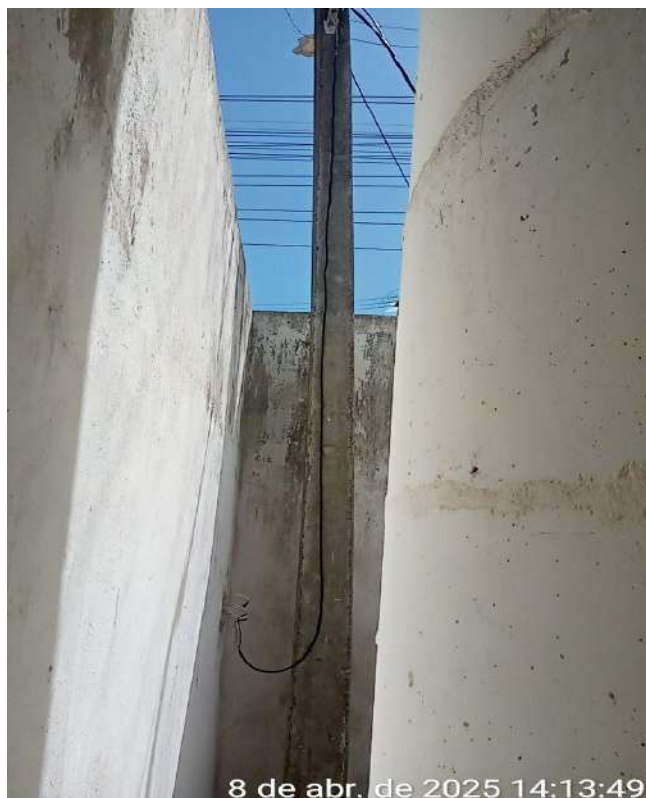
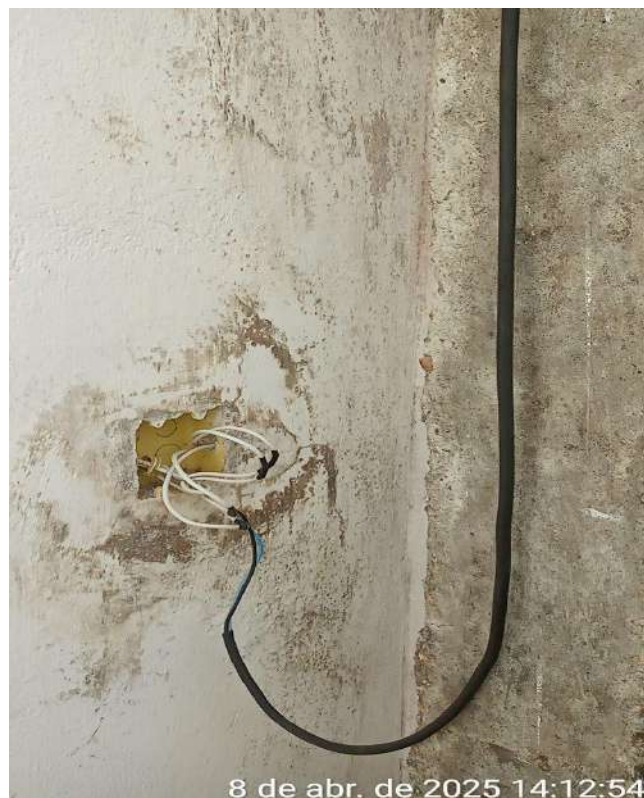
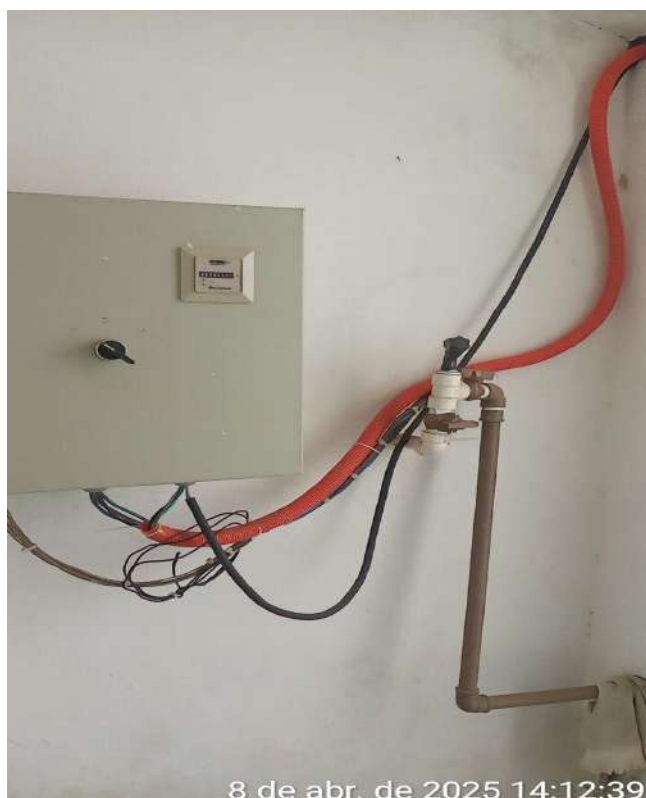
- RSE-01 / EEAT-05: fiação e cabos elétricos da casa de comando da elevatória estão instalados de forma precária, sem eletrodutos de proteção e isolamento; a tampa do reservatório está deslocada, sem fechamento hermético; a fiação instalada sobre a laje do reservatório, sem eletrodutos de proteção e isolamento; a pintura do guarda-corpo está oxidada e com cabos elétricos fixados na sua estrutura. (**Fotos 49 e 54**).
- REL-05: a tampa da abertura de inspeção não fecha hermeticamente; a área do piso do fuste do reservatório apresenta sujeira acumulada (**Fotos 55 e 56**).
- De acordo com a documentação enviada, a limpeza dos reservatórios do SAA de Várzea Alegre foi realizada em 01/04/2024, portanto, há mais de 6 meses (**Figura 3**).

**Foto 50** - EEAT-05: Fios/cabos elétricos sem eletrodutos de proteção e isolamento.

**Foto 51** - EEAT-05: Fios/cabos elétricos sem eletrodutos de proteção e isolamento.

**Foto 52** - EEAT-05: Fios/cabos elétricos sem eletrodutos de proteção e isolamento.

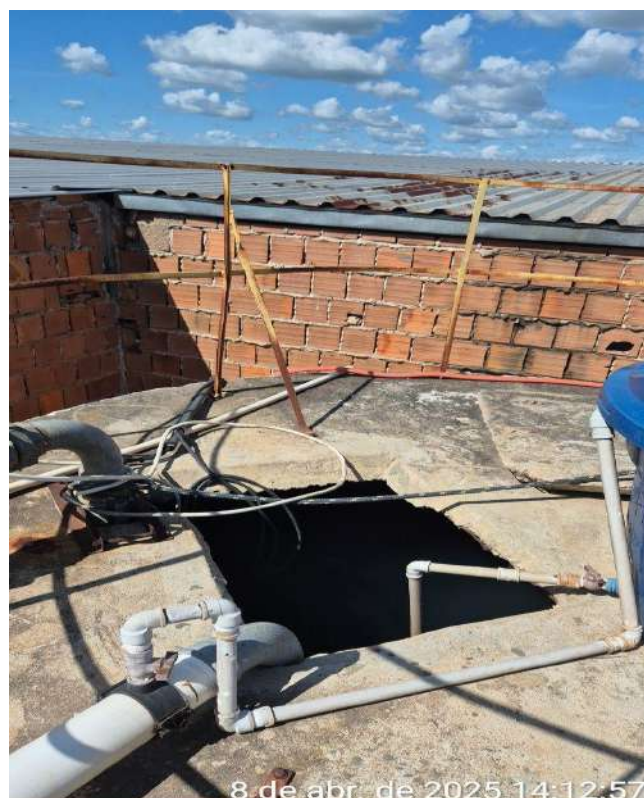
**Foto 53** - RSE-01: Tampa deslocada; fiação inadequada.

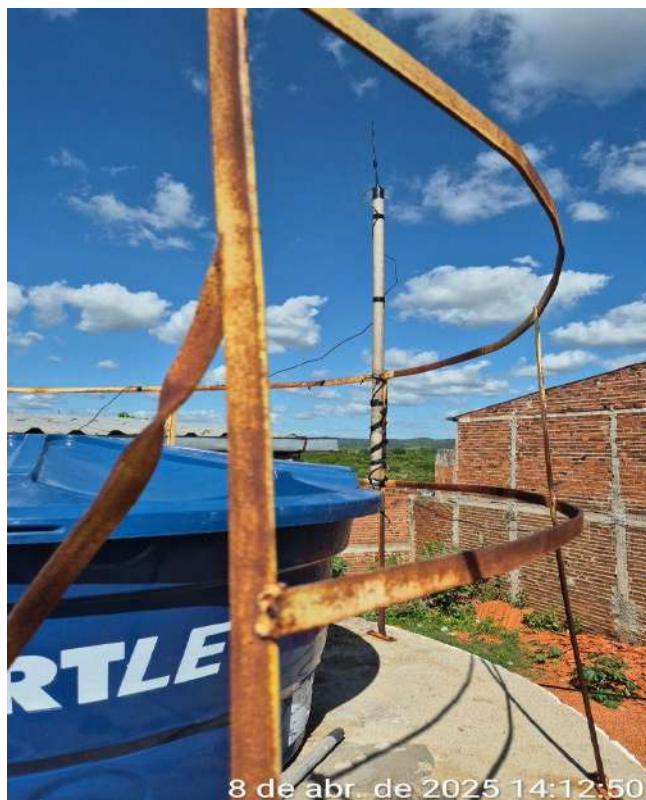
**Foto 54** - RSE-01: Pintura do guarda-corpo desgastada; cabos elétricos fixados no guarda-corpo.

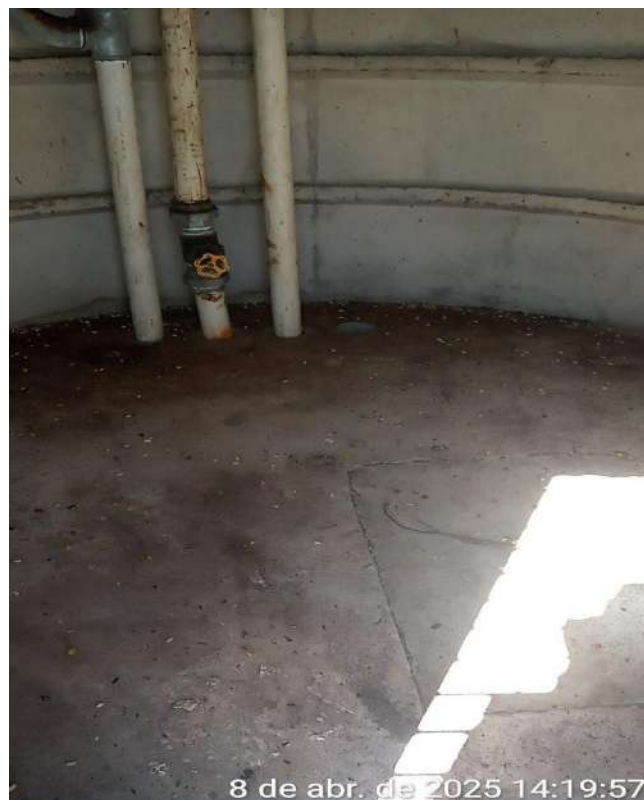
**Foto 55** - REL-05: Sujeira acumulada na área do piso do fuste.

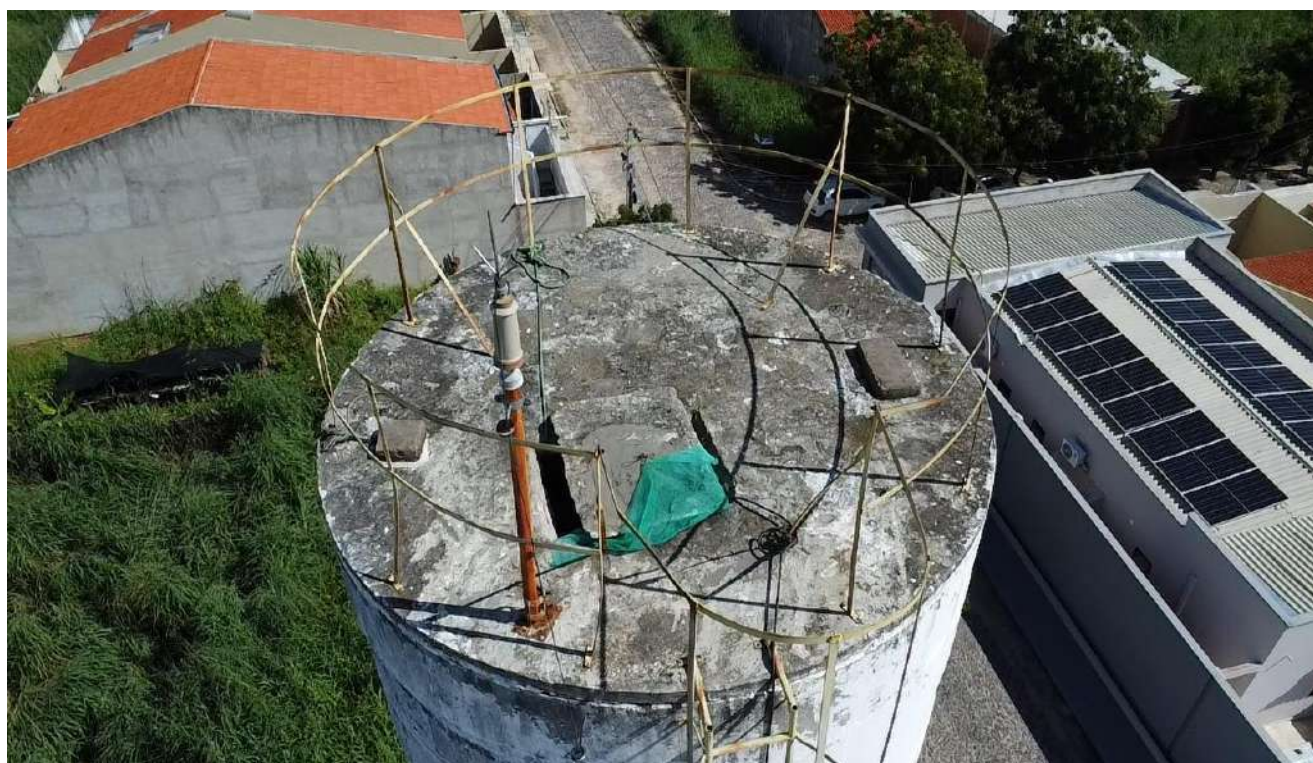
**Foto 56** - REL-05: Tampa de inspeção sem fechamento hermético.

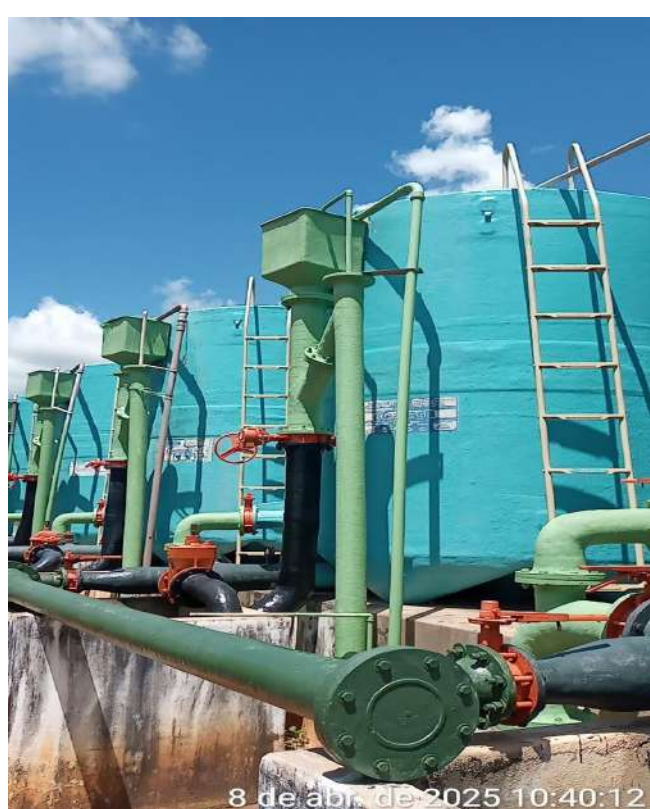
**Foto 57** - Filtros: escadas tipo marinheiro inadequadas, sem gaiolas de proteção.

**Determinação D3** - A CAGECE deve cumprir as normas técnicas e os procedimentos estabelecidos para a implantação / manutenção das instalações dos sistemas de abastecimento de água, visando corrigir as não conformidades descritas na constatação C3.

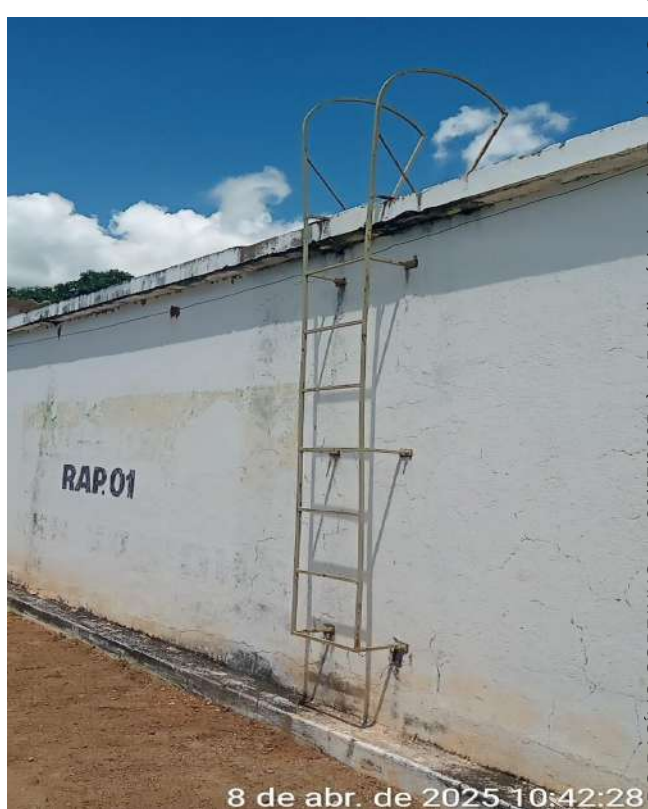
**Foto 58** - RAP-01: escada tipo marinheiro inadequada, sem gaiola de proteção.

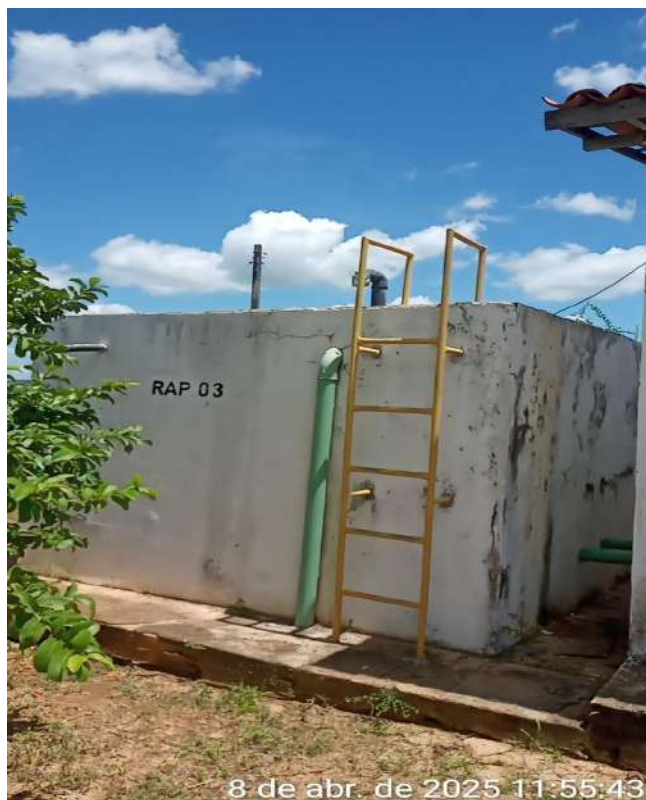
**Foto 59** - RAP-03: escada tipo marinheiro inadequada, sem gaiola de proteção.

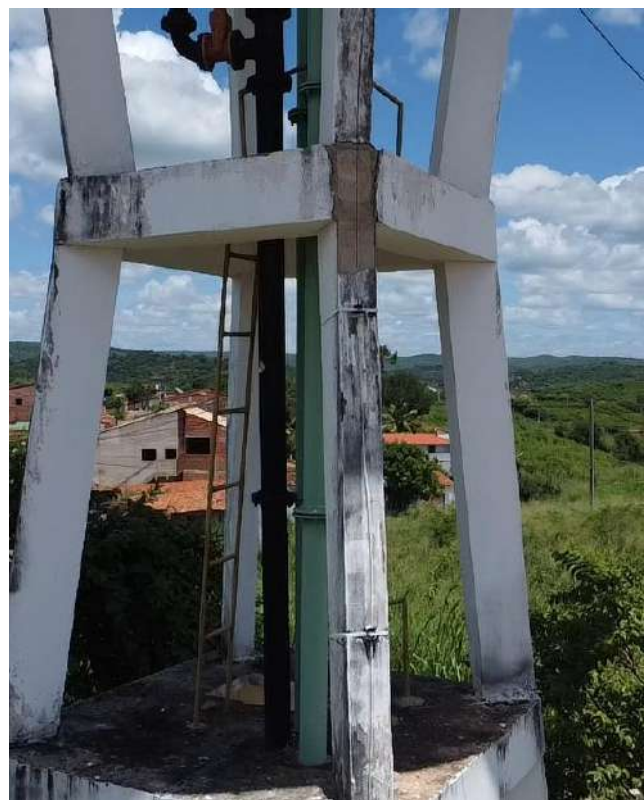
**Foto 60** - REL-02: Escada sem gaiola de proteção e faltam grades de proteção (guarda-corpo) nas lajes intermediárias.

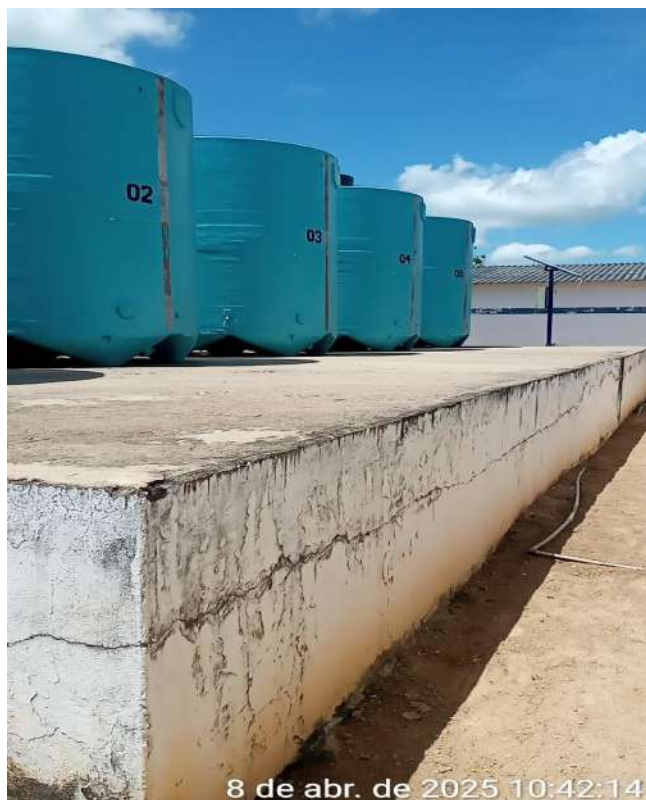
**Foto 62** - ETA: Área base de apoio dos filtros sem grade de apoio e proteção / guarda corpo.

**Recomendação R2** - A CAGECE deve tomar medidas de segurança do trabalho que eliminem o risco de queda dos trabalhadores, como a instalação de guarda corpos e corrimãos.

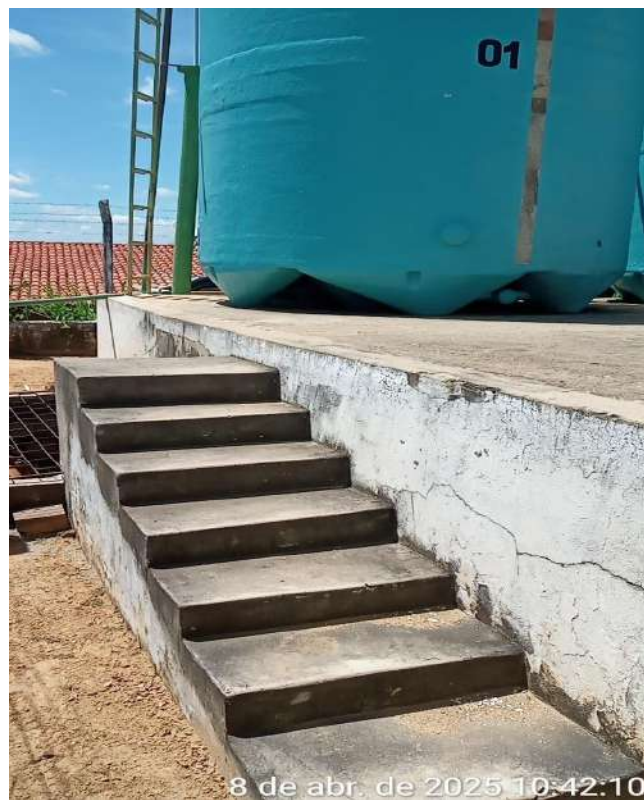
**Foto 63** - ETA: Degraus de acesso a área da base de apoio dos filtros sem guarda corpo / corrimão.

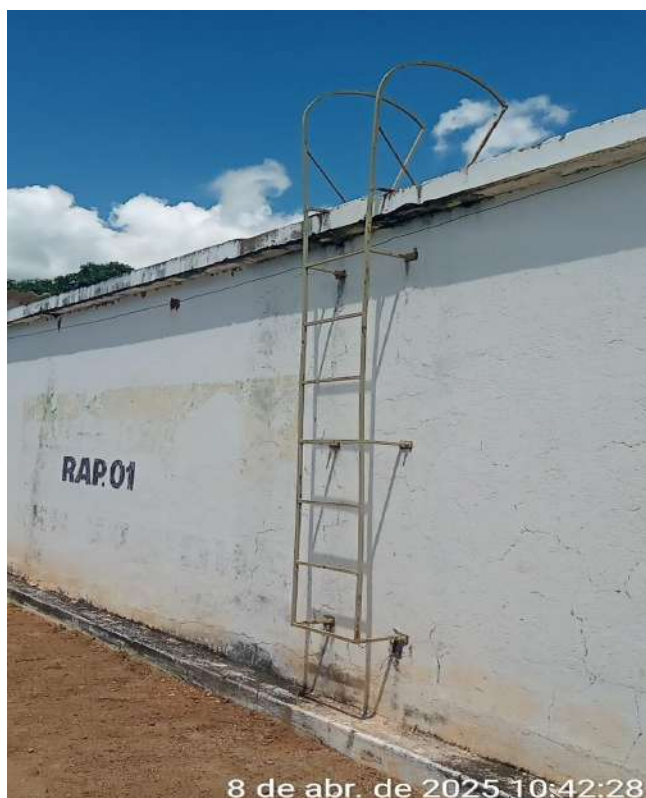
**Foto 64** - RAP-01: reservatório sem grade de proteção / guarda corpo.

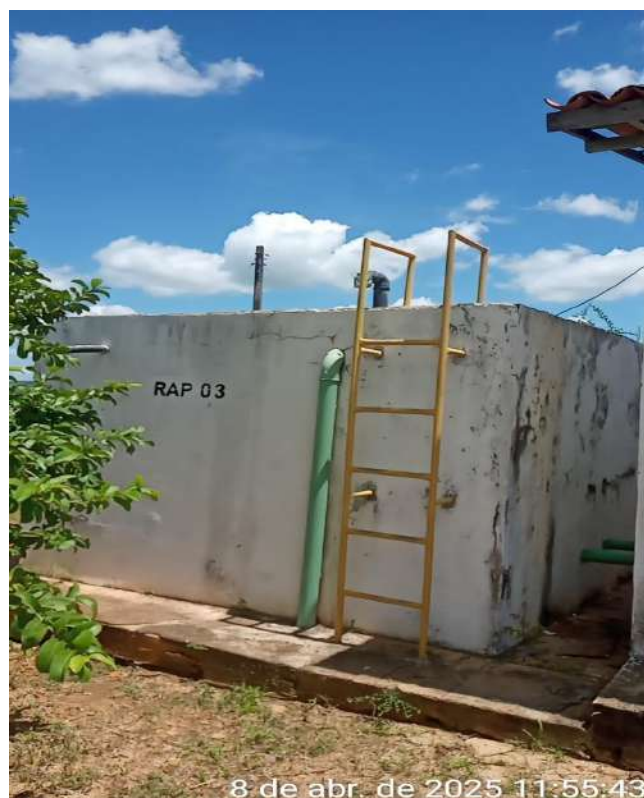
**Foto 65** - RAP-03: reservatório sem grade de proteção / guarda corpo.

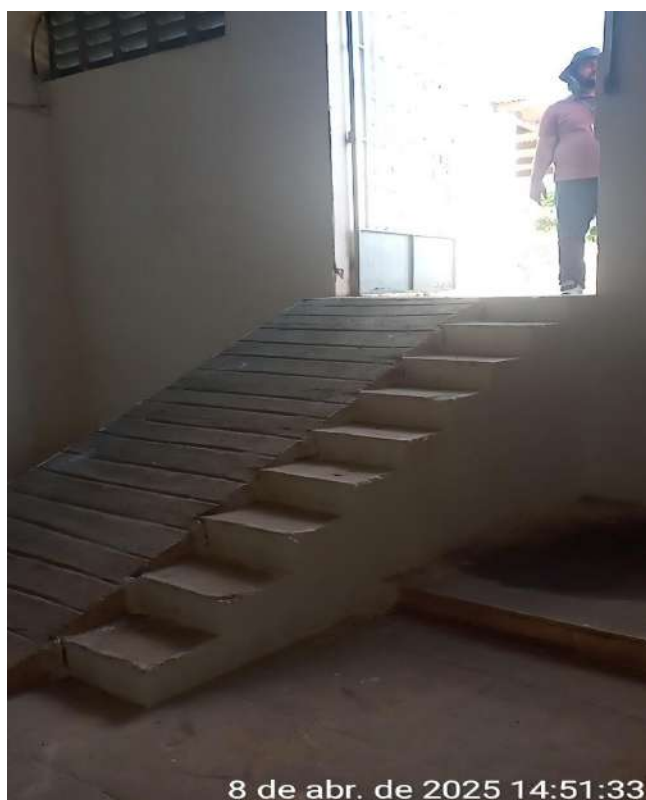
**Foto 66** - EEAT-01: Degraus/rampa de acesso sem guarda-corpo (corrimão).
