RELATÓRIO DE FISCALIZAÇÃO RF/CSB/0016/2026

Assunto: Fiscalização dos Sistemas de Abastecimento
de Água e Esgotamento Sanitário do Município de
Pacatuba

COORDENADORIA DE SANEAMENTO BÁSICO

**Fortaleza – CE
Maio/2026**

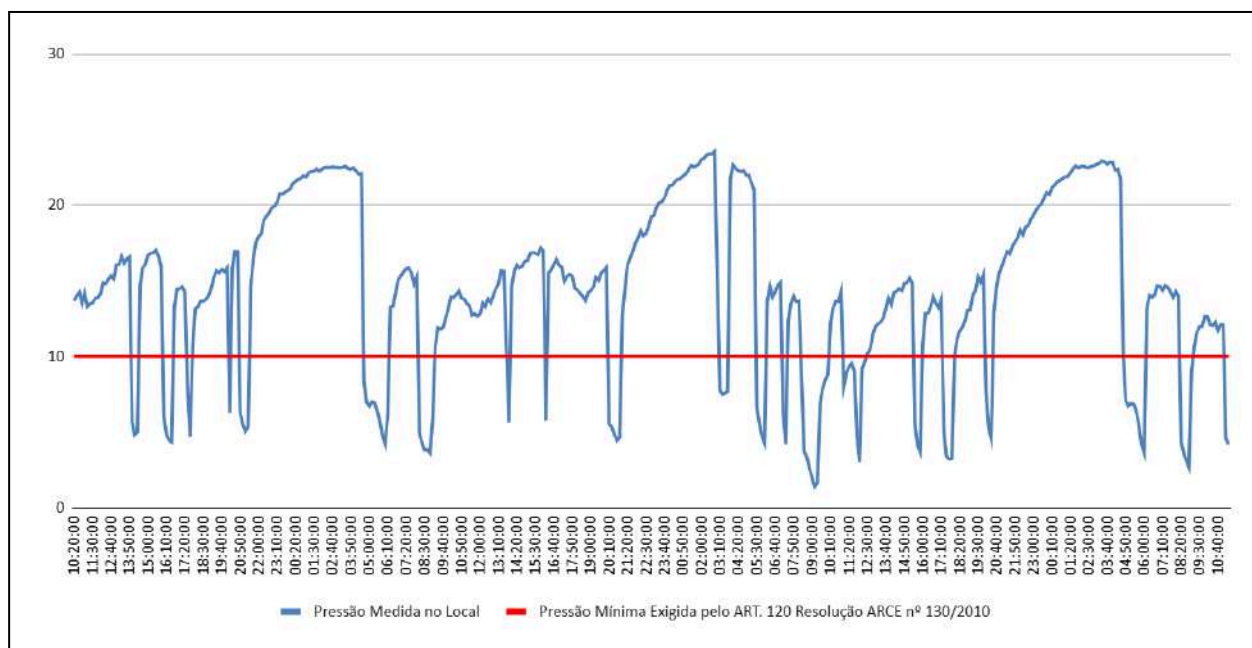
- **Ponto 1** – Rua Caio Cid, 2034 Loja 03, Centro - Pacatuba / CE - CEP 61.801-230: no período de 14/04/2026 às 10h06min à 17/04/2026 às 11h21min, 20,5% das 439 medições apresentaram pressões abaixo de 10 mca (**Figura 5**);

Figura 5 - Monitoramento da pressão no SAA de Pacatuba, de 14/04/2026 a 17/04/2026, no endereço: Rua Caio Cid, 2034 Loja 03, Centro.

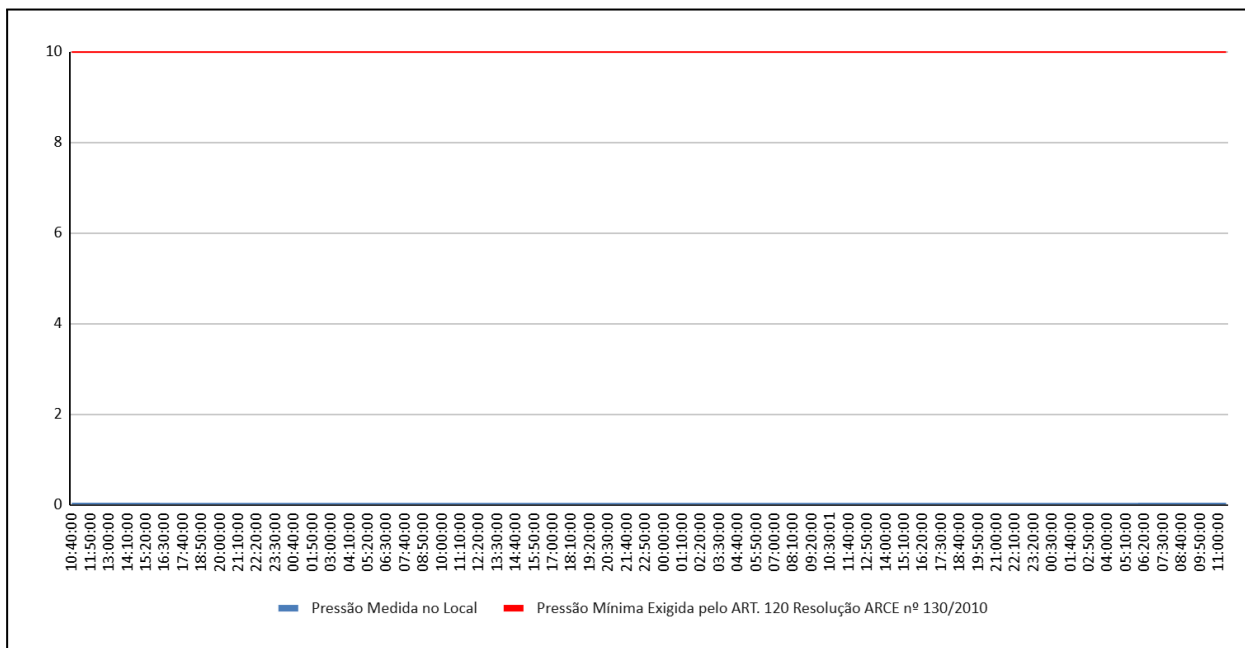
- **Ponto 2** – Rua Jose Possidonio Neto, 816, Alto São João - (Pacatuba) / CE - CEP 61.800-620: no período de 14/04/2026 às 10h23min à 17/04/2026 às 11h35min, 100% das 438 medições apresentaram pressões abaixo de 10 mca (**Figura 6**);

Figura 6 - Monitoramento da pressão no SAA de Pacatuba, de 14/04/2026 a 17/04/2026, no endereço: Rua Jose Possidonio Neto, 816, Alto São João.

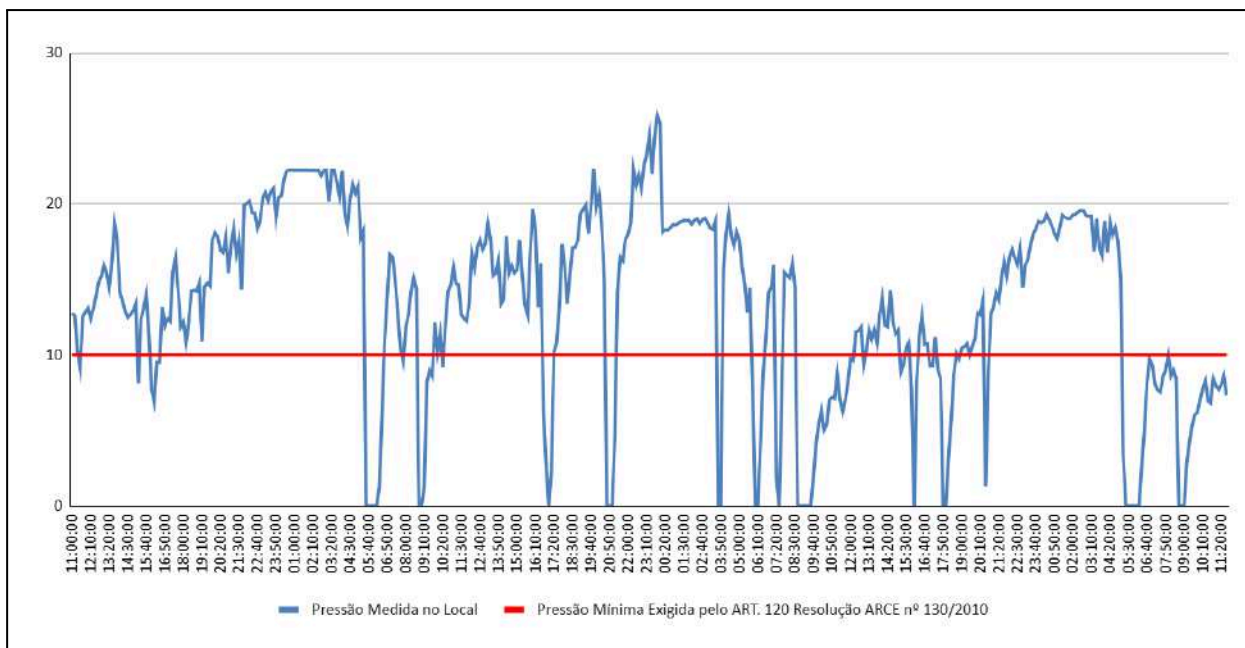
- **Ponto 3** – Rua Vinte, 155, Centro - Parque Guandu (Pacatuba) / CE - CEP 61.801-365: no período de 14/04/2026 às 10h42min à 17/04/2026 às 11h48min, 25,4% das 437 medições apresentaram pressões abaixo de 10 mca (**Figura 7**);

Figura 7 - Monitoramento da pressão no SAA de Parque Guandu, de 14/04/2026 a 17/04/2026, no endereço: Rua Vinte, 155, Centro - Parque Guandu (Pacatuba).

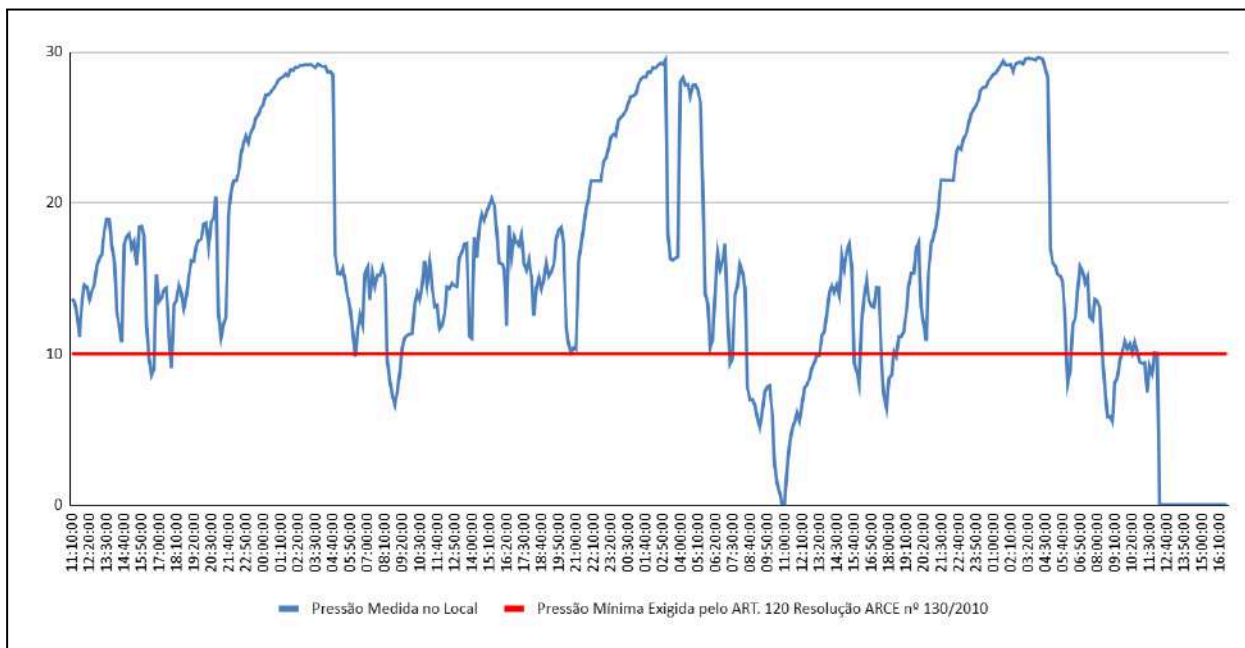
Figura 8 - Monitoramento da pressão no SAA de São Luís, de 14/04/2026 a 17/04/2026, no endereço: Rua Antonio Ferrer de Lima, 222 - São Luís (Pacatuba).

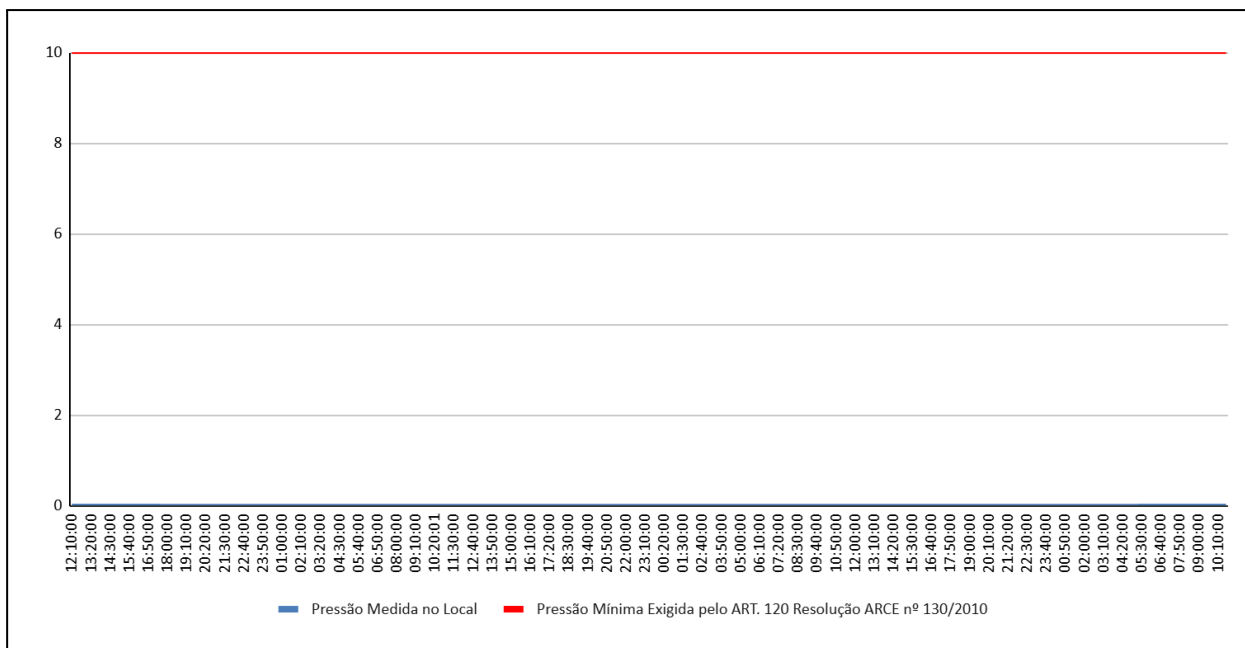
Figura 9 - Monitoramento da pressão no SAA de Pavuna, de 14/04/2026 a 17/04/2026, no endereço: Rua Francisco Carioca de Farias, 65 - Pavuna (Pacatuba).

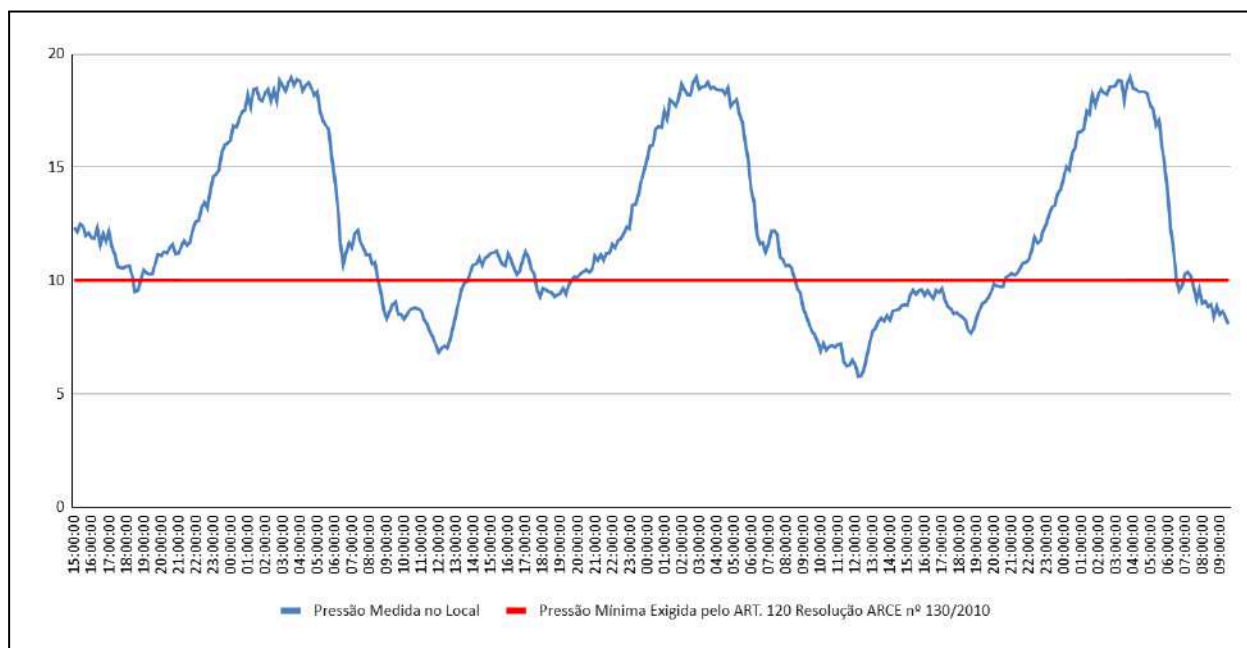
Figura 10 - Monitoramento da pressão no SAA de Senador Carlos Jereissati, de 14/04/2026 a 17/04/2026, no endereço: Av Estrela, 300, Vila das Flores - Senador Carlos Jereissati (Pacatuba).

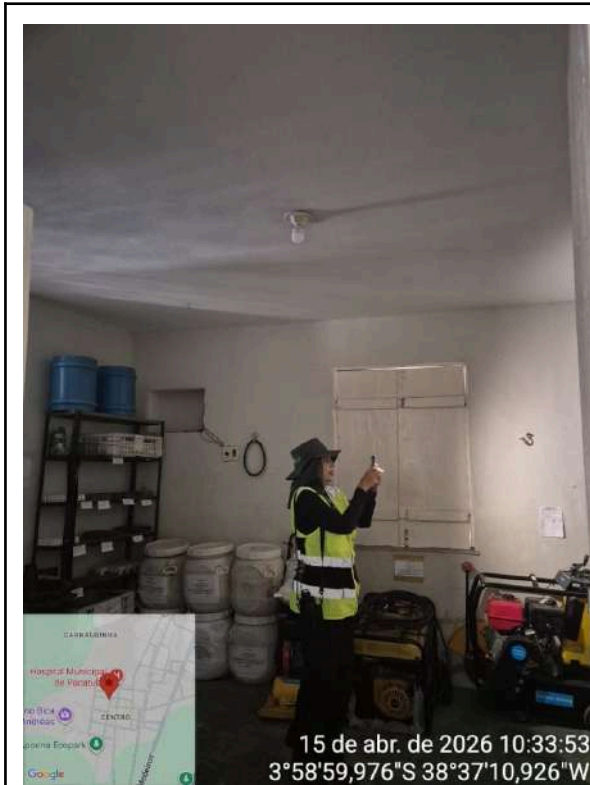
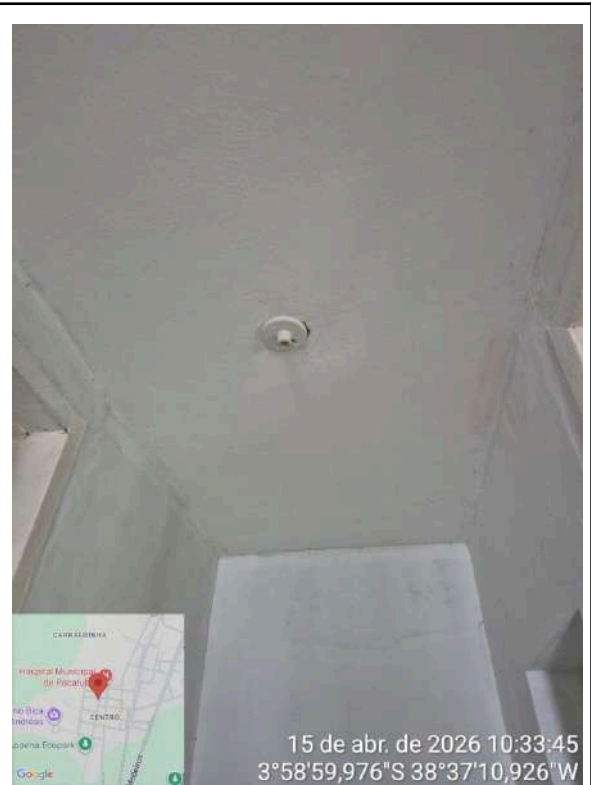
Foto 1 - Núcleo Pacatuba (sede): almoxarifado e corredor sem iluminação.

Foto 2 - Núcleo Pacatuba (sede): almoxarifado e corredor sem iluminação.

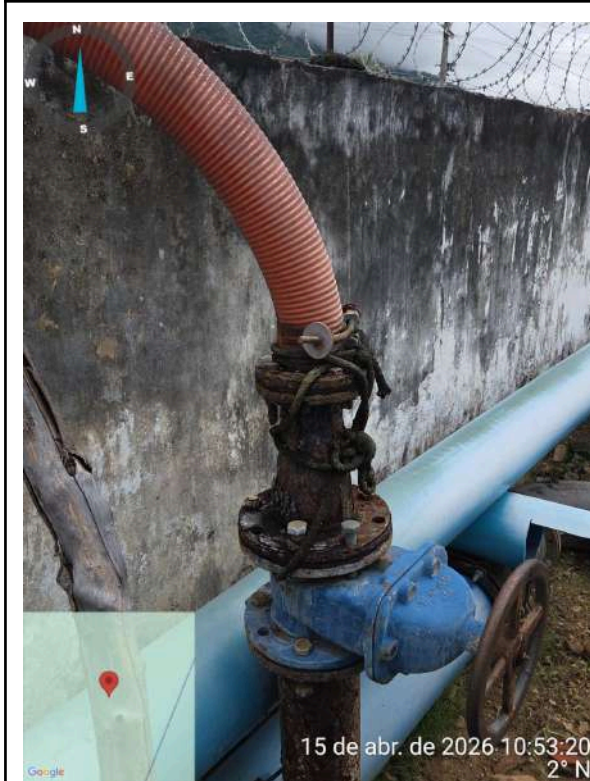
Foto 3 - ETA Pacatuba: válvula de alimentação dos carros-pipa com oxidação extrema e sem todos os parafusos.

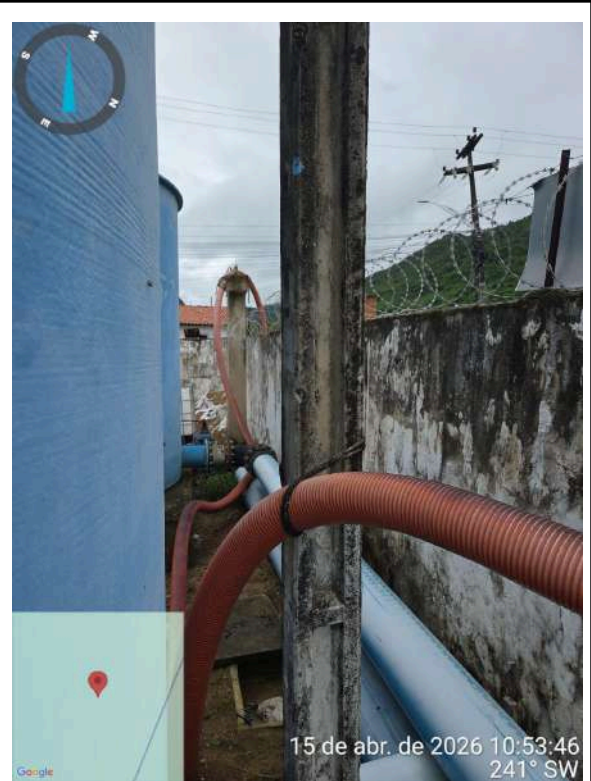
Foto 4 - ETA Pacatuba: parede da ETA com pintura desgastada.

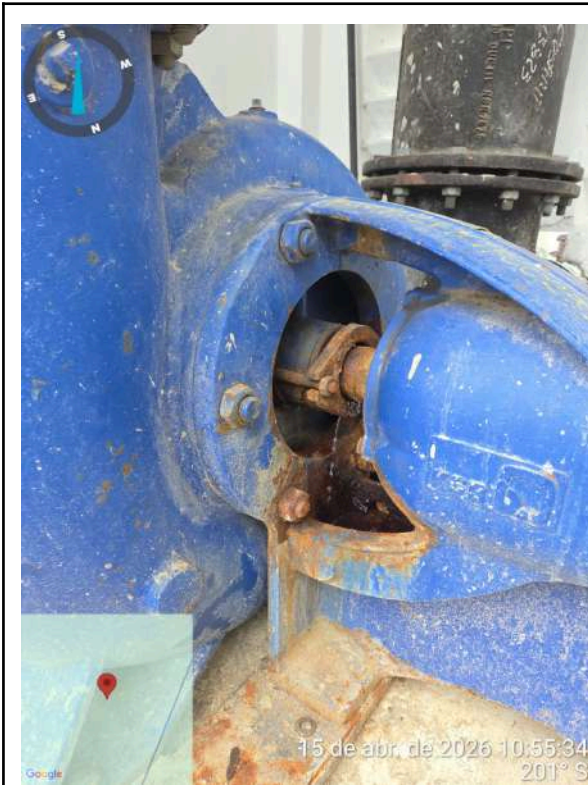
Foto 5 - ETA Pacatuba: bomba de lavagem da ETA com vazamento.

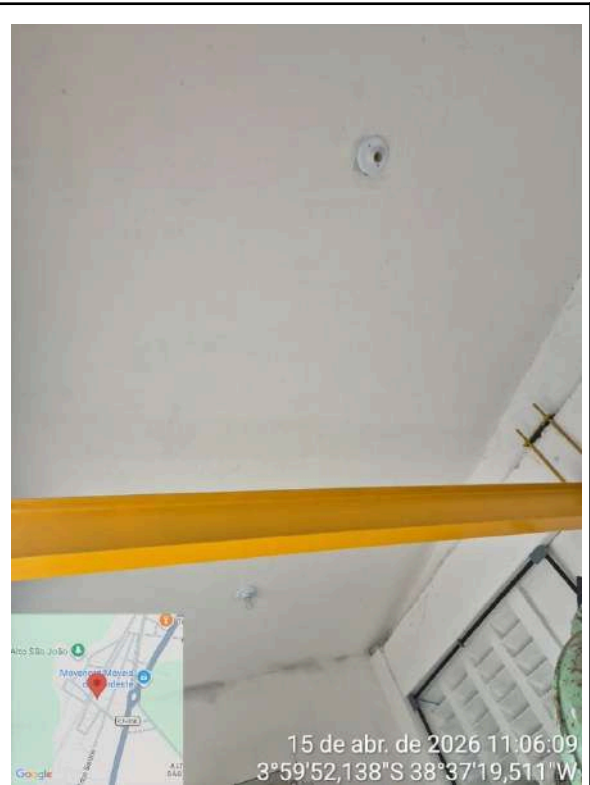
Foto 6 - ETA Pacatuba: sala de bombas sem iluminação.

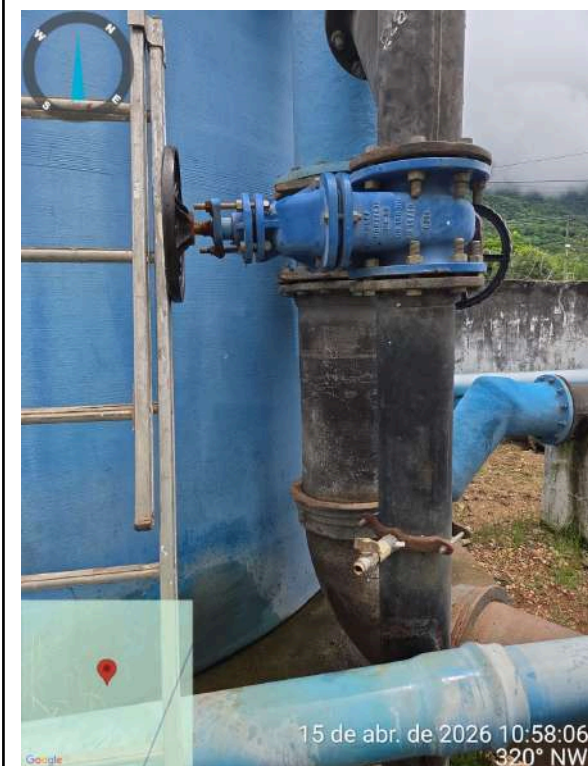
Foto 7 - ETA Pacatuba: vazamento na válvula de descarga e no registro de todos os filtros.

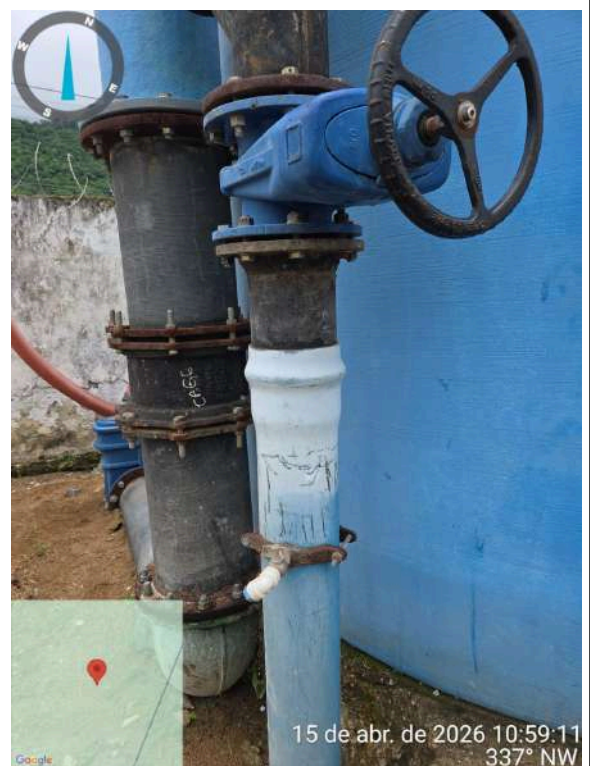
Foto 8 - ETA Pacatuba: vazamento no registro de todos os filtros.

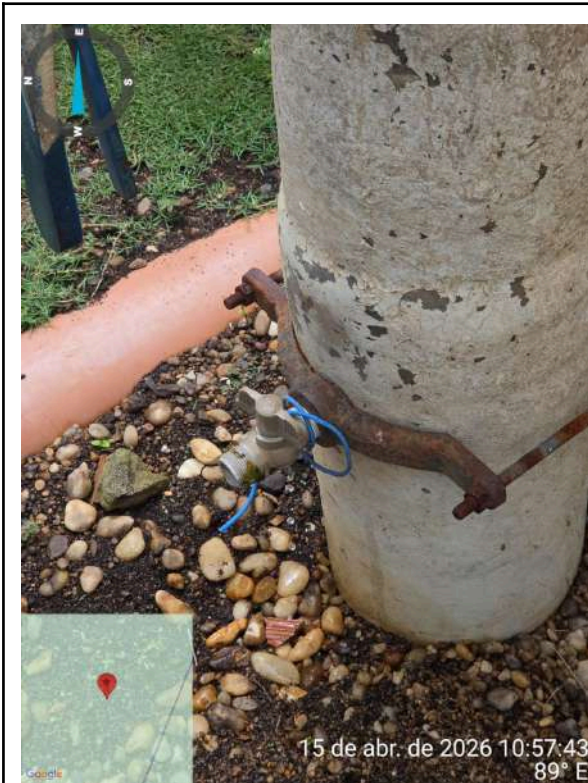
Foto 9 - ETA Pacatuba: vazamento na válvula de descarga dos filtros.

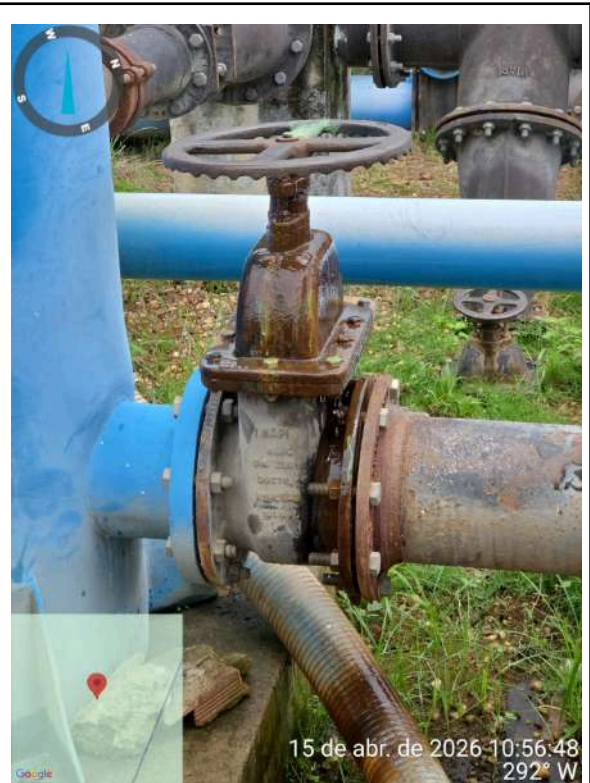
Foto 10 - ETA Pacatuba: vazamento na válvula da torre de nível.

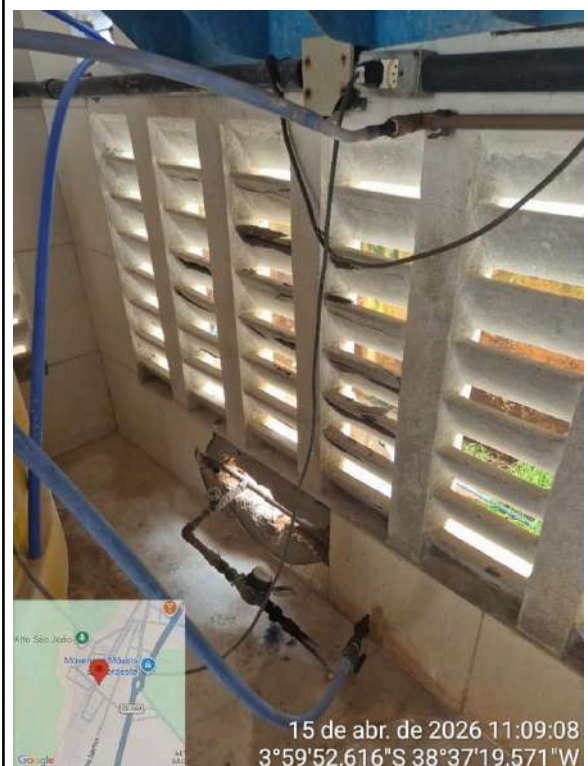
Foto 11 - ETA Pacatuba: sala de química com cobogós com armadura exposta e fiação sem eletrodutos.

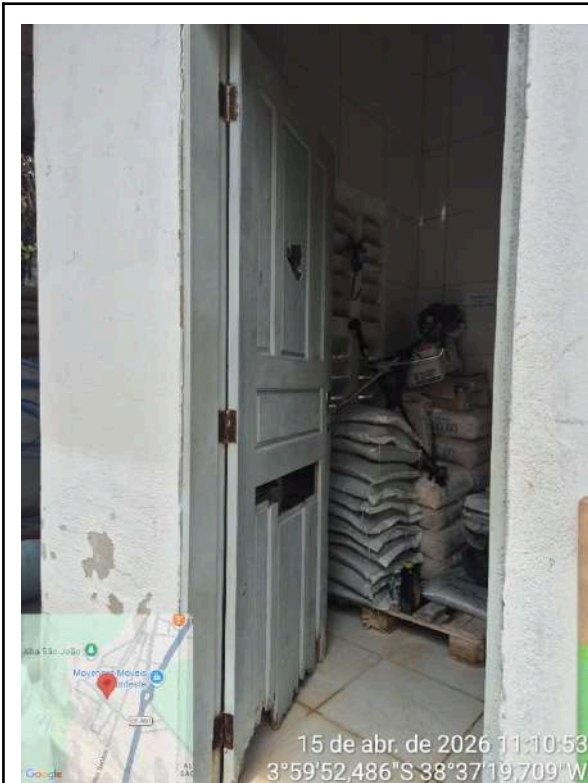
Foto 13 - ETA Pacatuba: sala operador com pintura desgastada e porta quebrada.

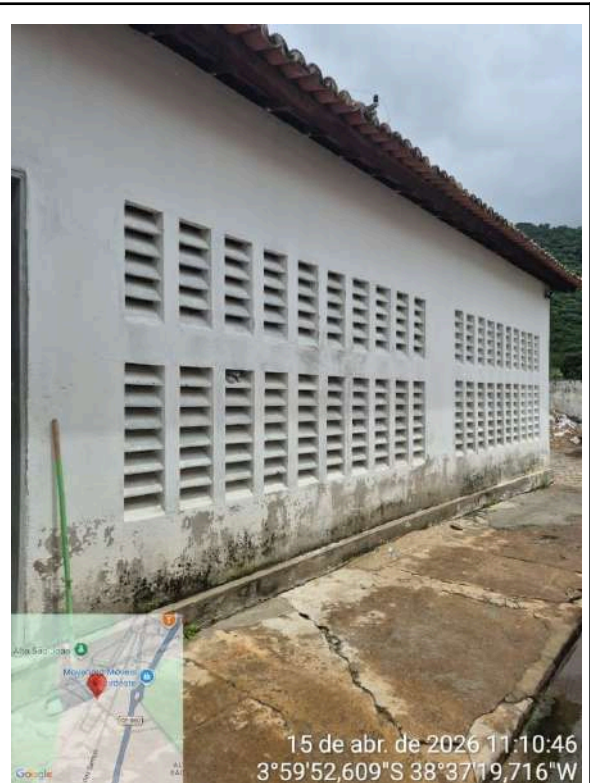
Foto 14 - ETA Pacatuba: sala operador com pintura desgastada, porta quebrada e passeio com rachaduras.

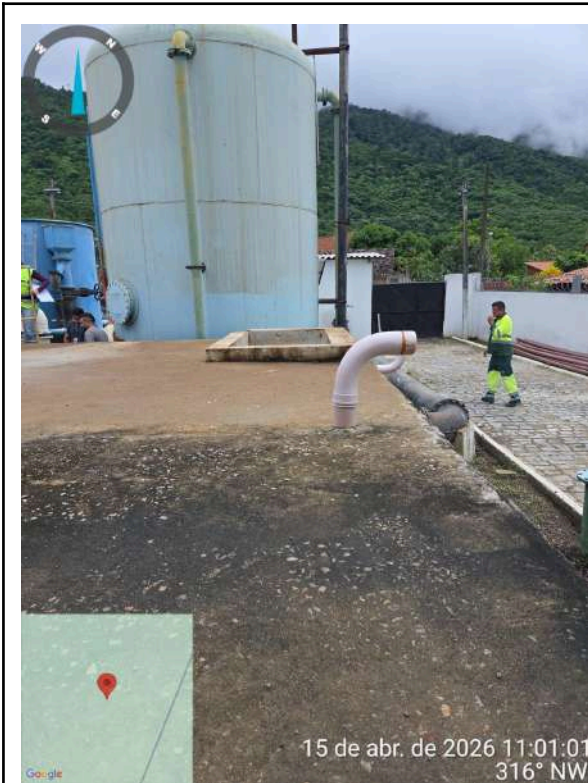
Foto 17 - ETA Pacatuba / RSE-01: suspiros sem proteção.

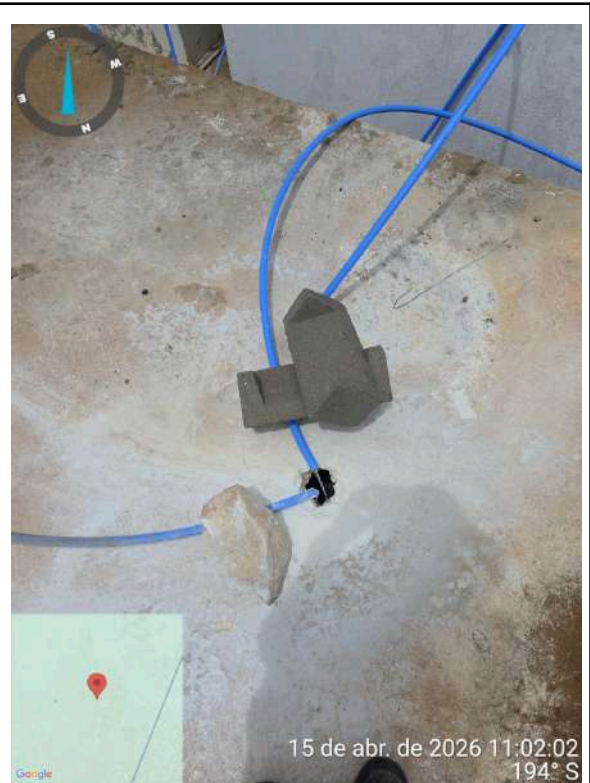
Foto 18 - ETA Pacatuba / RSE-01: cloração com apoio inadequado, por meio de abertura na laje superior do reservatório.

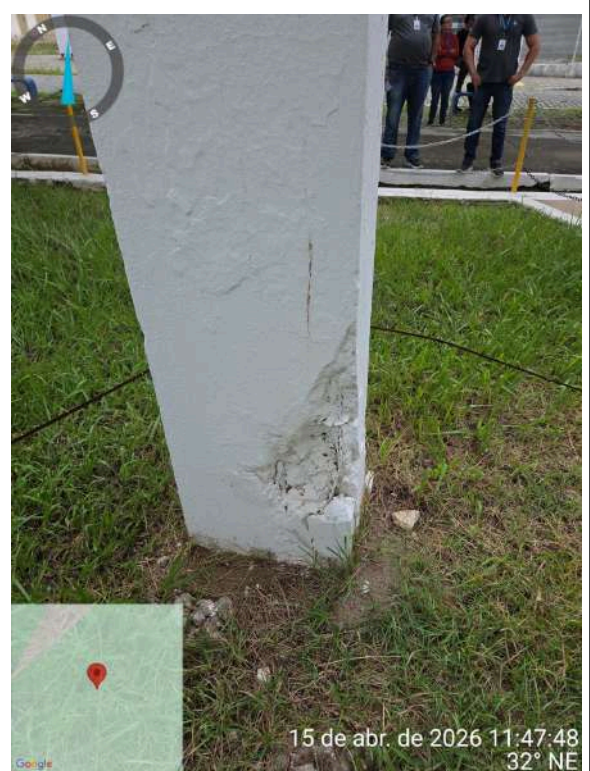
Foto 20 - REL-01 desativado (Sede): armadura exposta na base, com colunas de sustentação desgastadas.

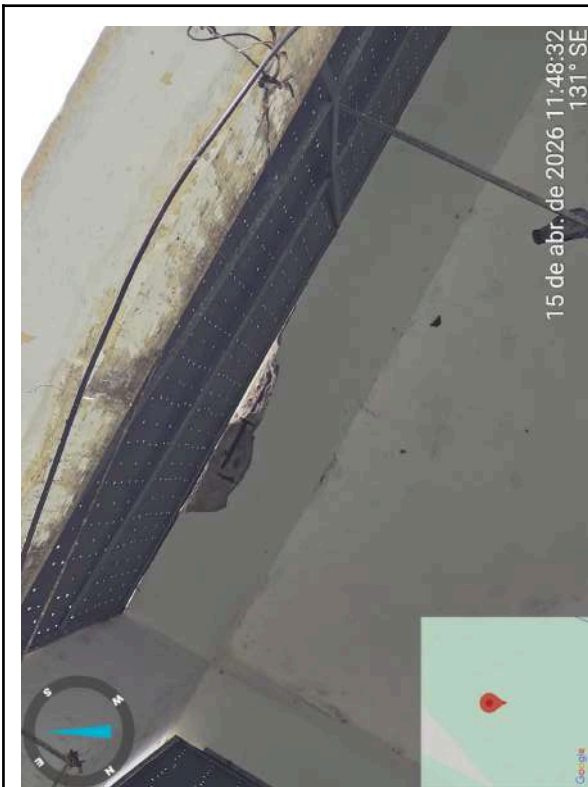
Foto 21 - REL-01 desativado (Sede): armadura exposta na base.

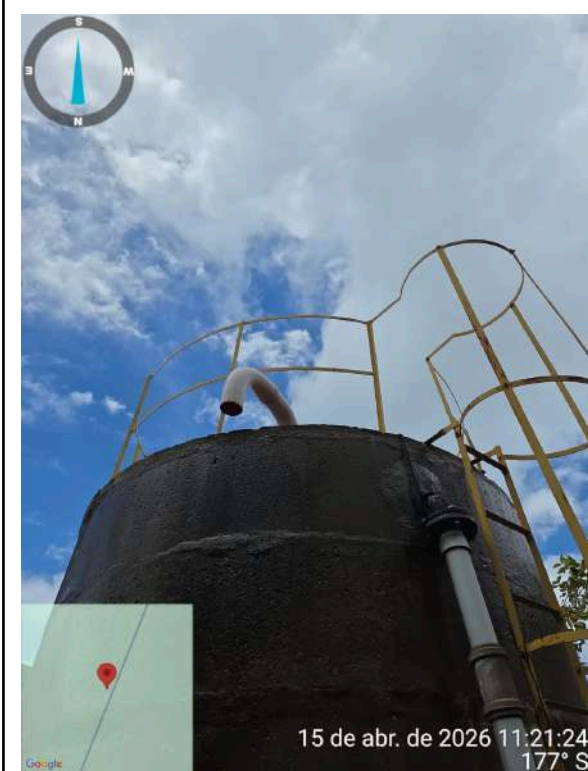
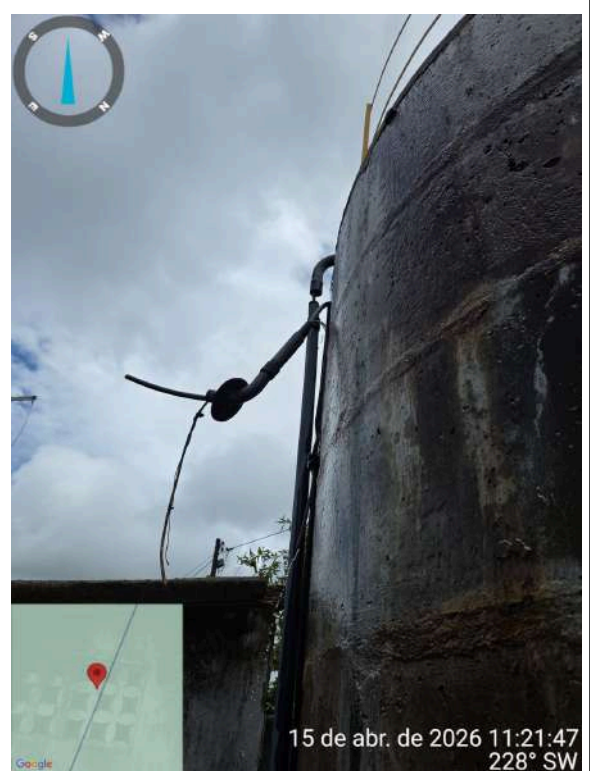
Foto 23 - RAP-01 (Sede): vazamento extremo na superfície do RAP, com transbordo e fiação com água passando.

Foto 24 - RAP-01 (Sede): vazamento extremo na superfície do RAP, com transbordo e fiação com água passando.

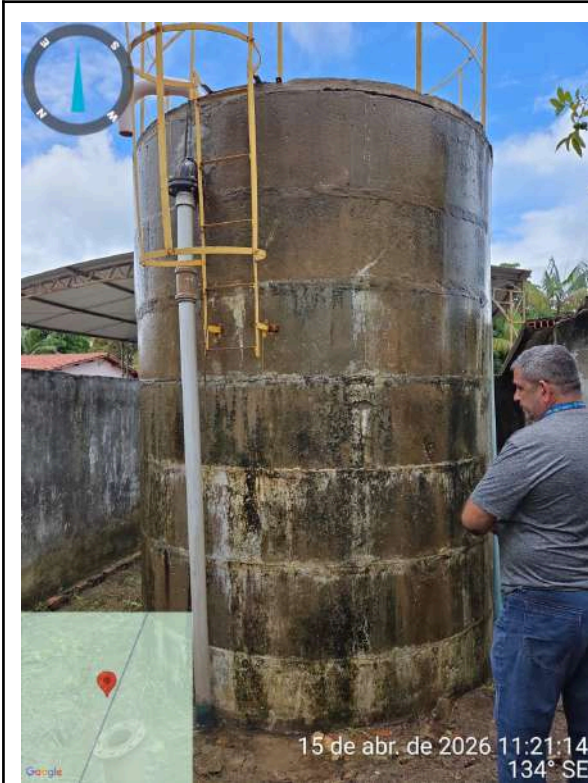
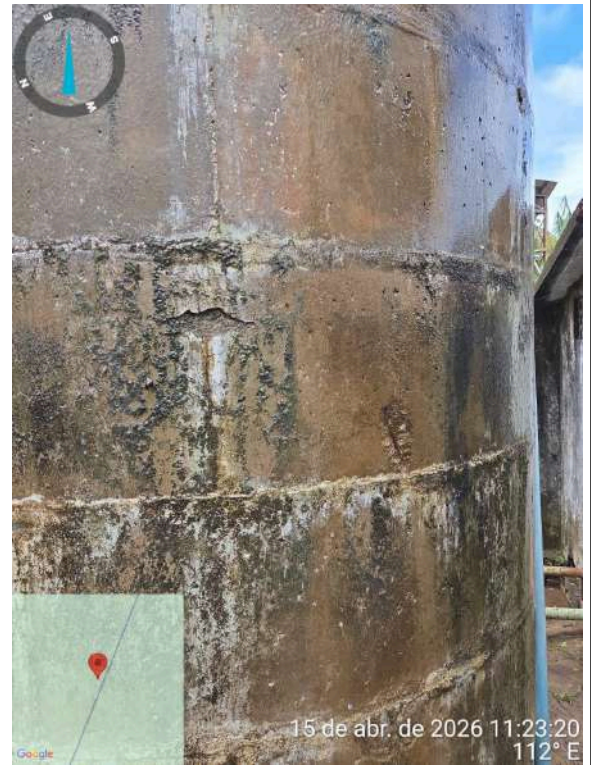
Foto 25 - RAP-01 (Sede): RAP com indícios de infiltração.

Foto 26 - RAP-01 (Sede): RAP com indícios de infiltração.

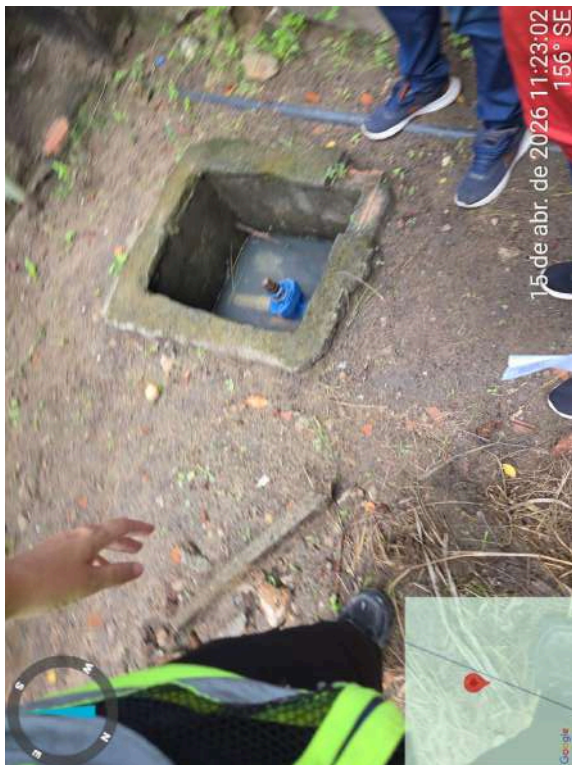
Foto 27 - RAP-01 (Sede): caixa de registro sem tampa, com riscos de queda.

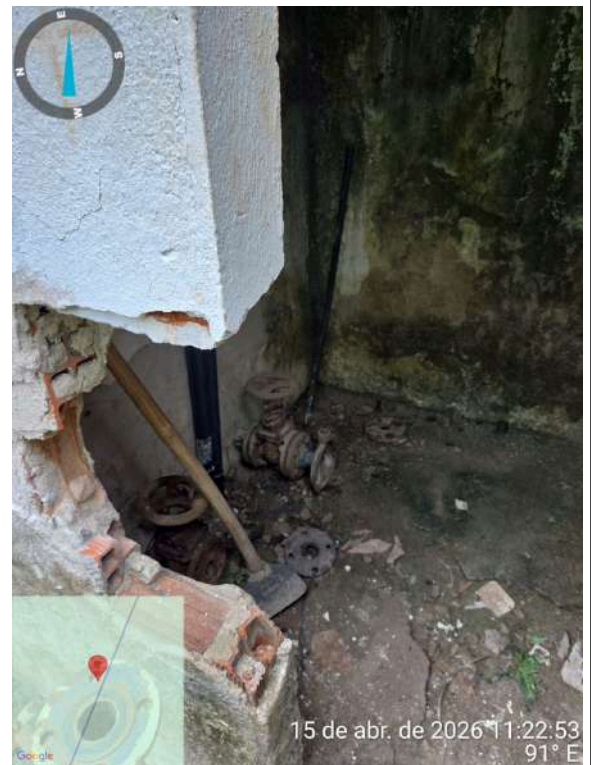
Foto 28 - RAP-01 (Sede): casa de bombas deteriorada, sem fechamento, com rachaduras.

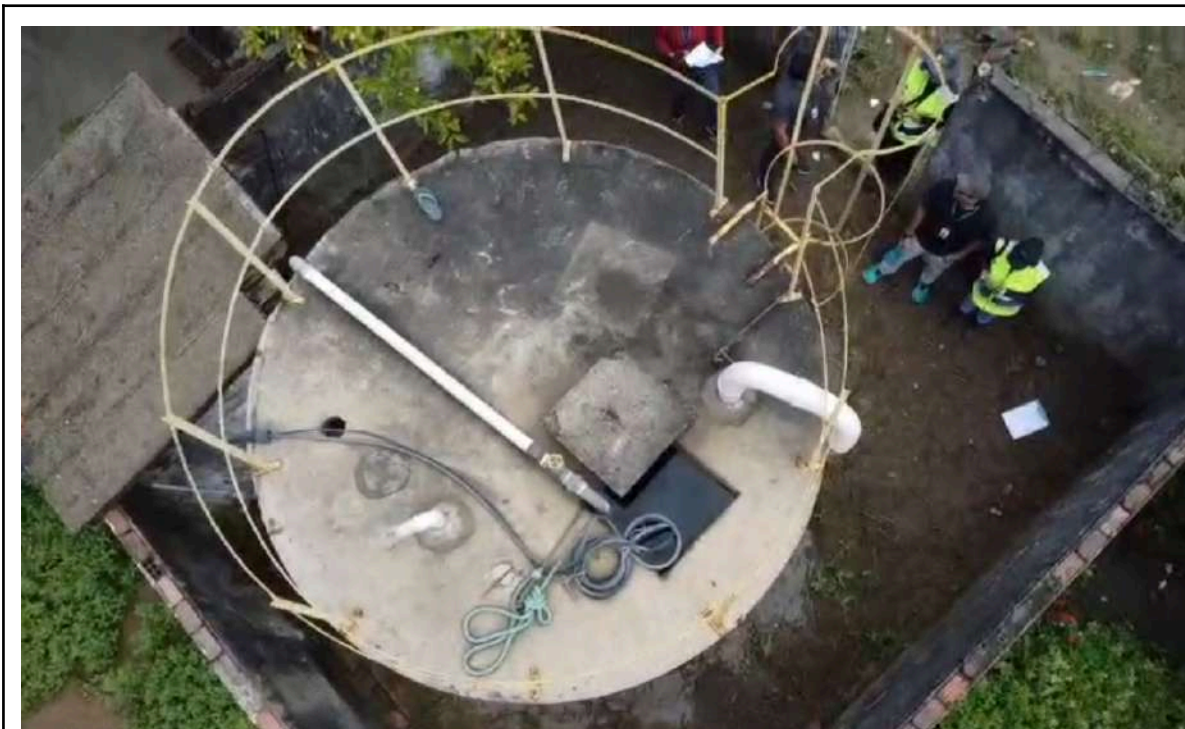
Foto 29 - RAP-01 (Sede): tampa deslocada, com fiação próxima a entrada do RAP e tubulação entrando pela abertura inadequada.

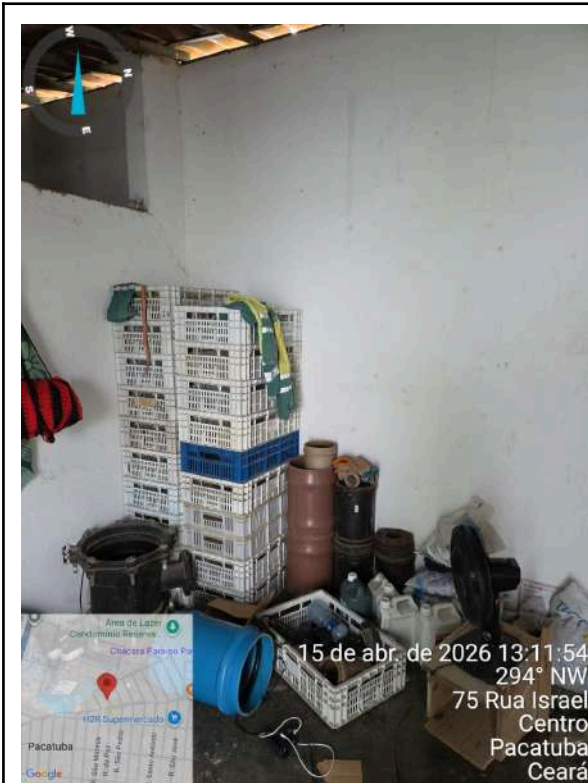
Foto 32 - Núcleo Pavuna: alojamento improvisado em conjunto com material de operação.

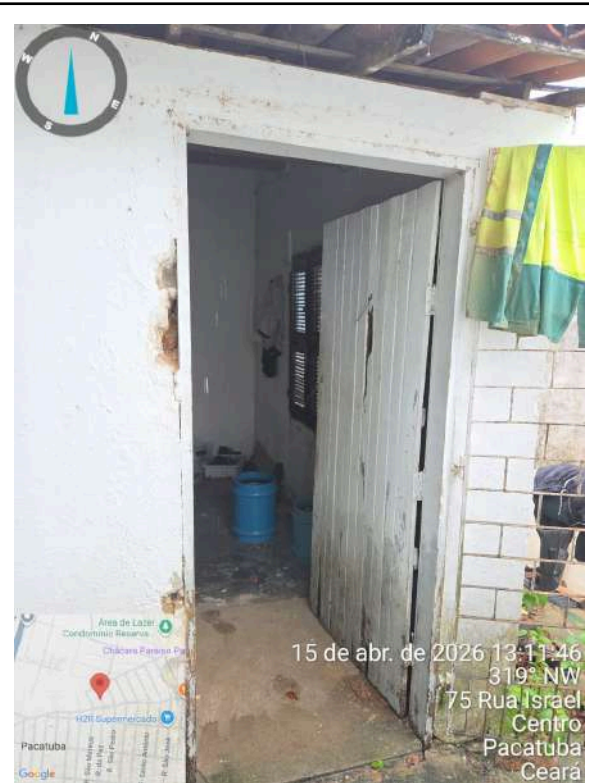
Foto 33 - Núcleo Pavuna: alojamento improvisado com porta defeituosa.

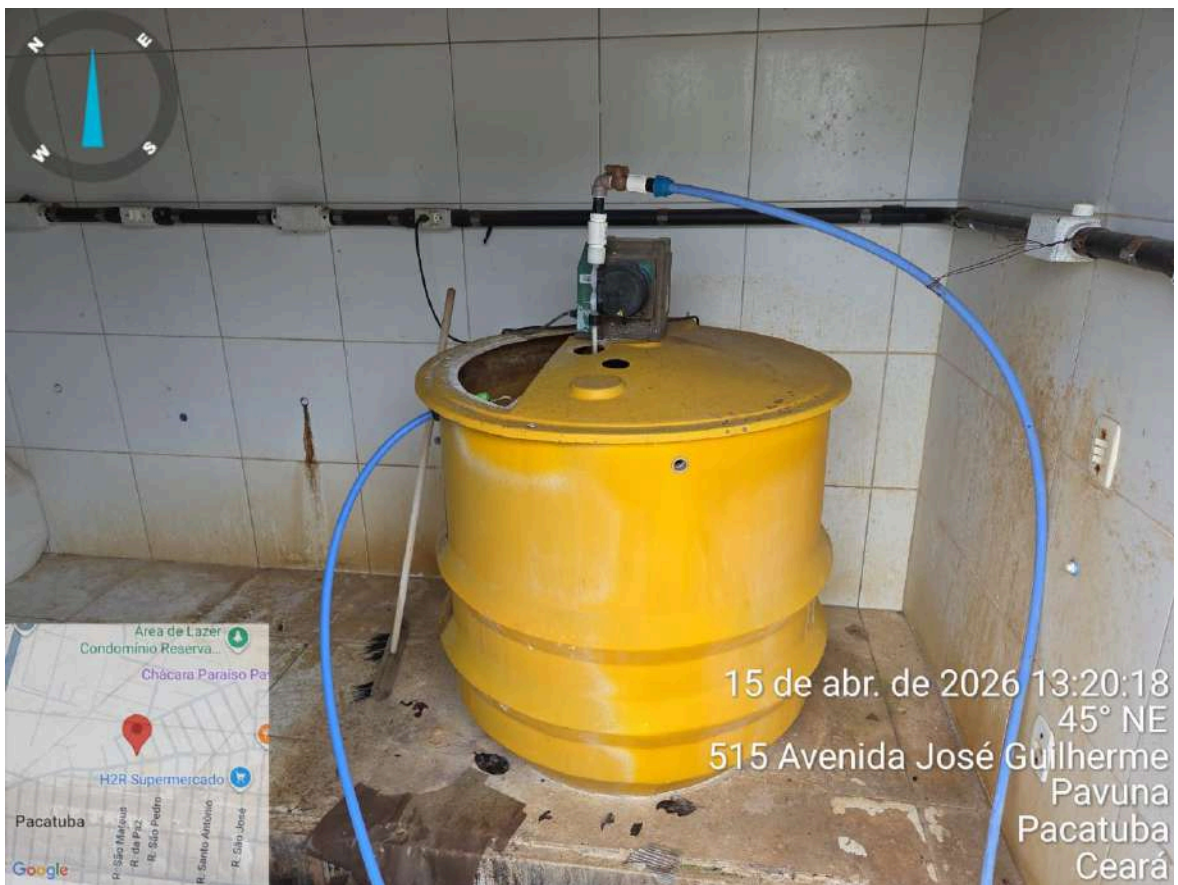
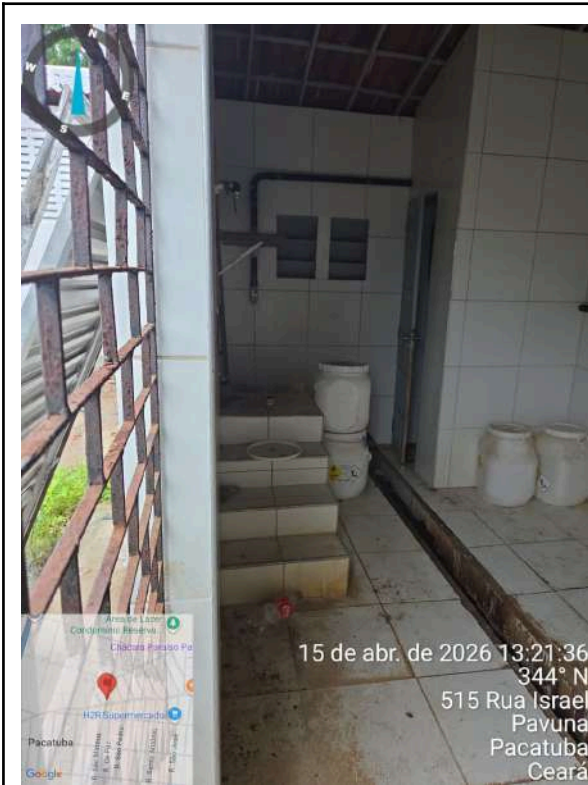
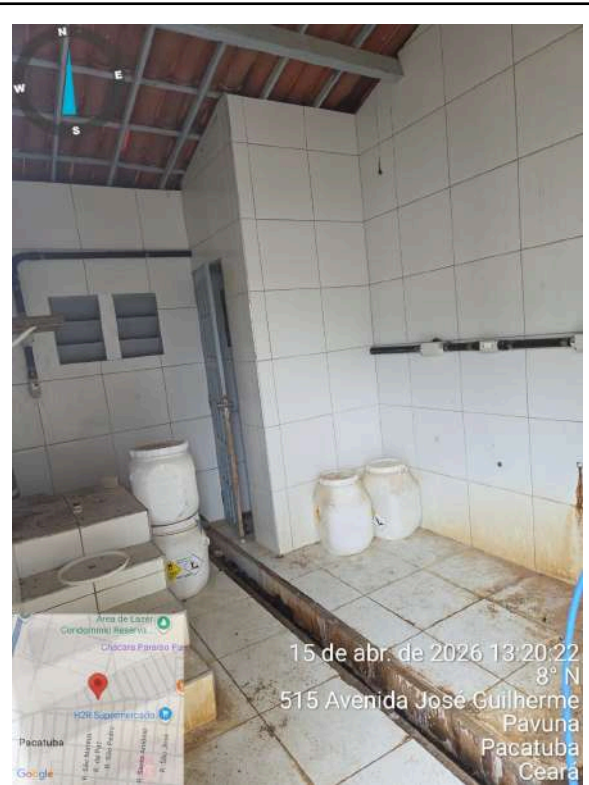
Foto 34 - Núcleo Pavuna: área de cloração com sujidades.

Foto 35 - Núcleo Pavuna: área de cloração com sujidades.

Foto 36 - Núcleo Pavuna: área de cloração com sujidades.

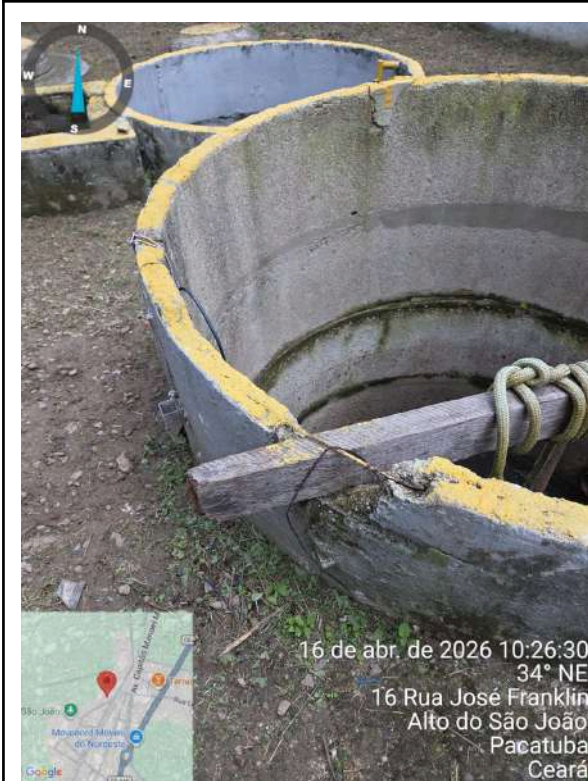
Foto 37 - EEE-01 (Sede): poço da elevatória sem proteção, com encaixe do suporte da bomba feito improvisado.

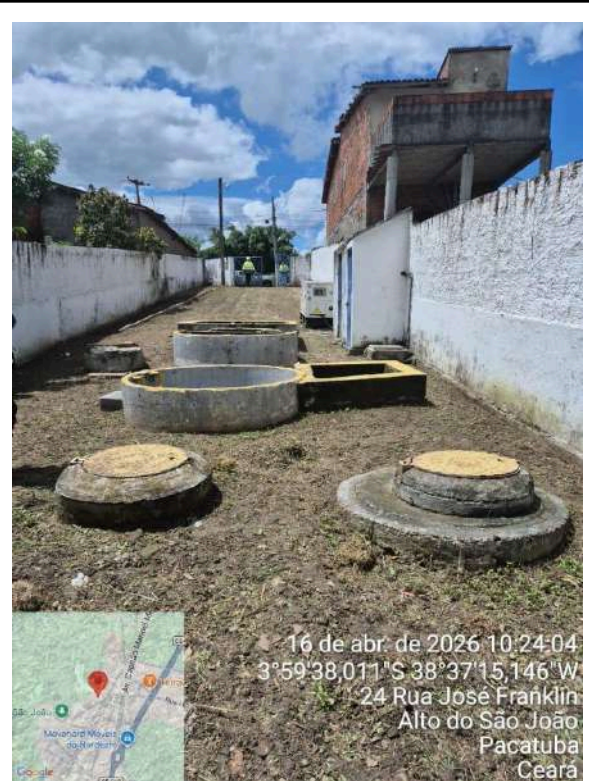
Foto 38 - EEE-01 (Sede): poços de visita com estrutura com marcas de desgaste.

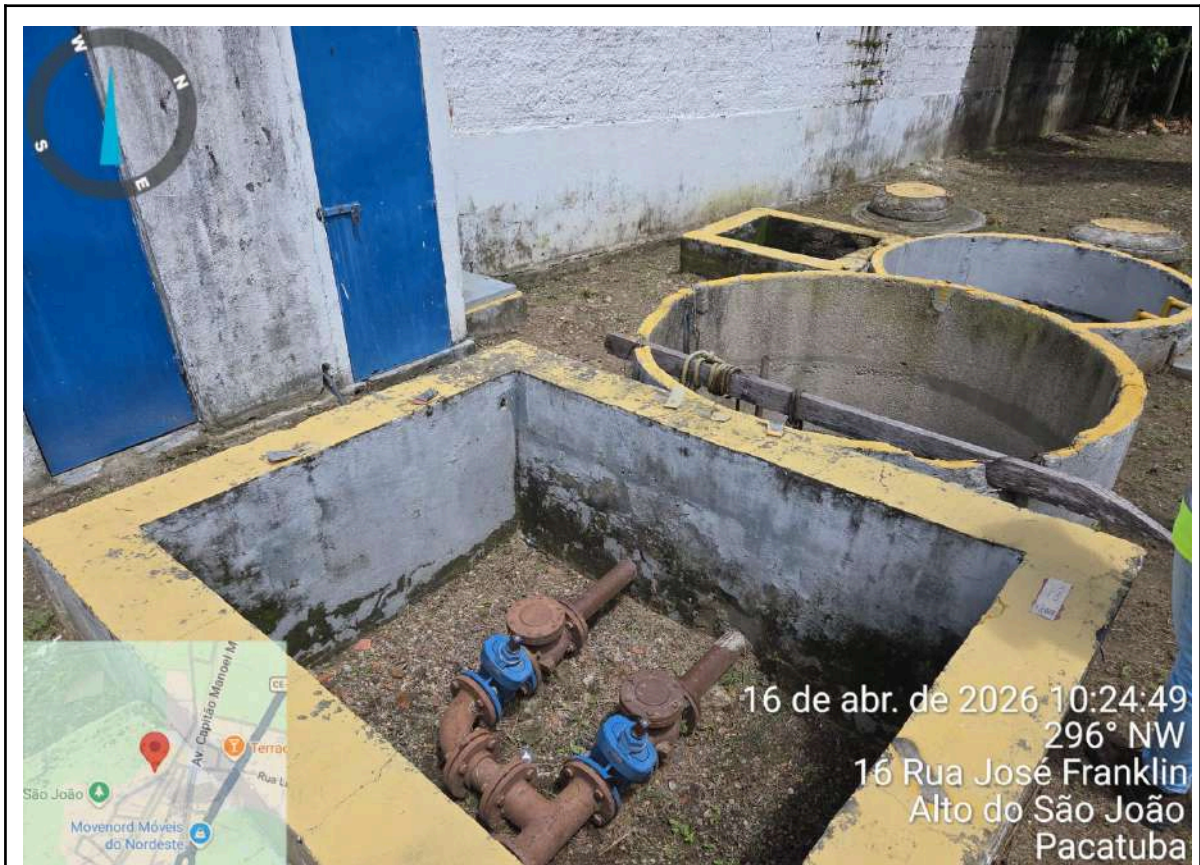
Foto 39 - EEE-01 (Sede): sem iluminação e proteção, tubulação oxidada e paredes da contenção com pintura desgastada.

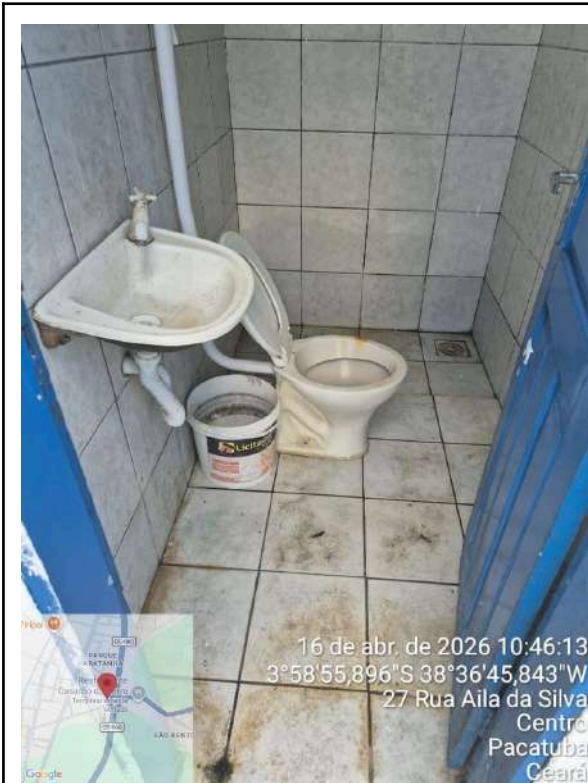
Foto 42 - EEE-02 (Sede): banheiro com sujeidades.

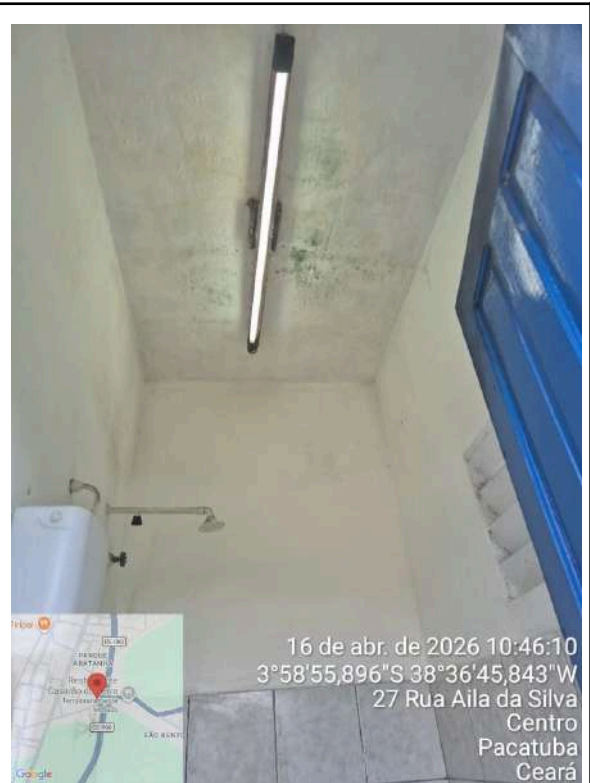
Foto 43 - EEE-02 (Sede): banheiro com mofo no teto.
