RELATÓRIO DE FISCALIZAÇÃO RF/CSB/0016/2026

Assunto: Fiscalização dos Sistemas de Abastecimento
de Água e Esgotamento Sanitário do Município de
Pacatuba

COORDENADORIA DE SANEAMENTO BÁSICO

**Fortaleza – CE
Maio/2026**

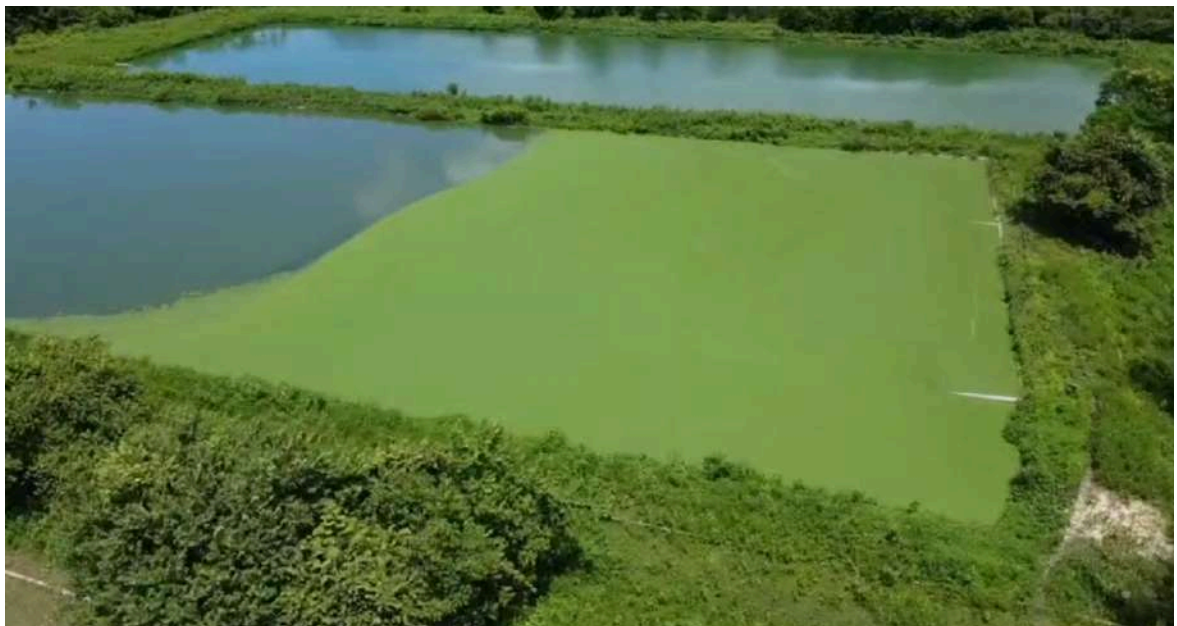
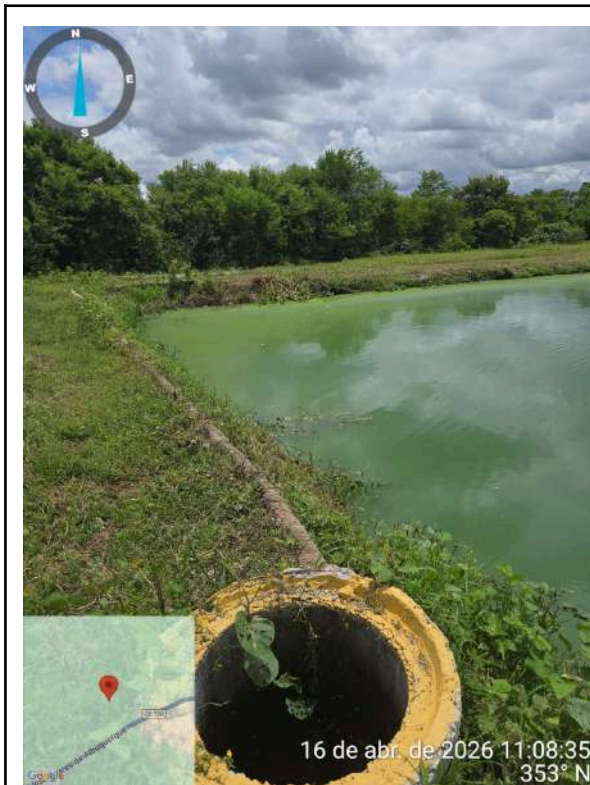
Foto 44 - ETE Pacatuba: lagoa de maturação com cor e turbidez elevadas.

Foto 45 - ETE Pacatuba: lagoa de maturação com cor e turbidez elevadas.

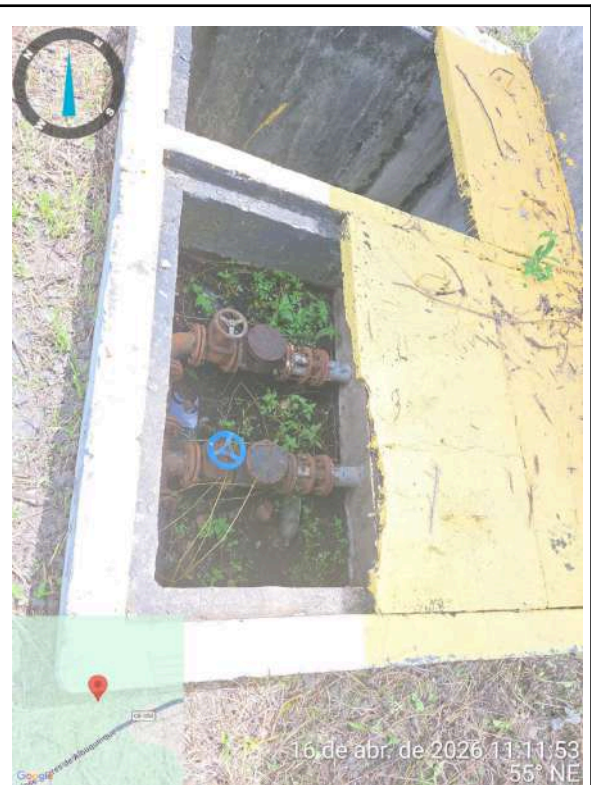
Foto 46 - ETE Pacatuba: tubulação oxidada.

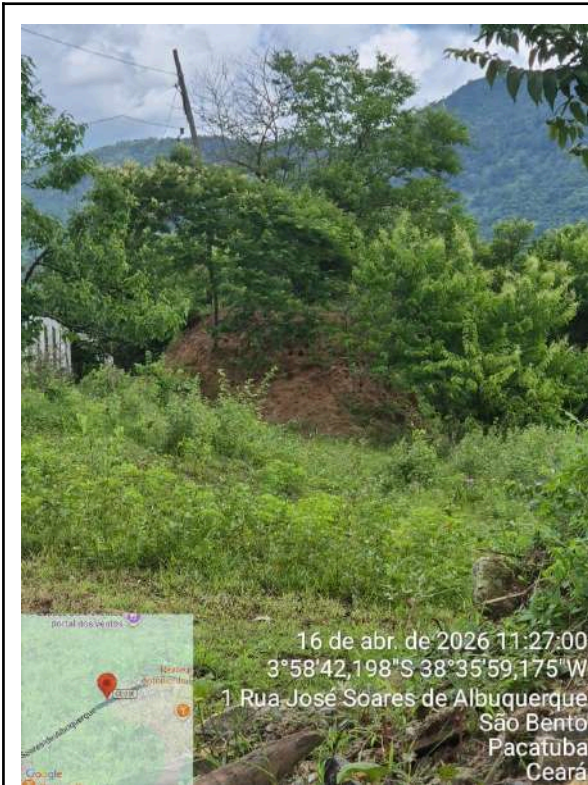
Foto 49 - ETE Pacatuba: possível formigueiro na ETE.

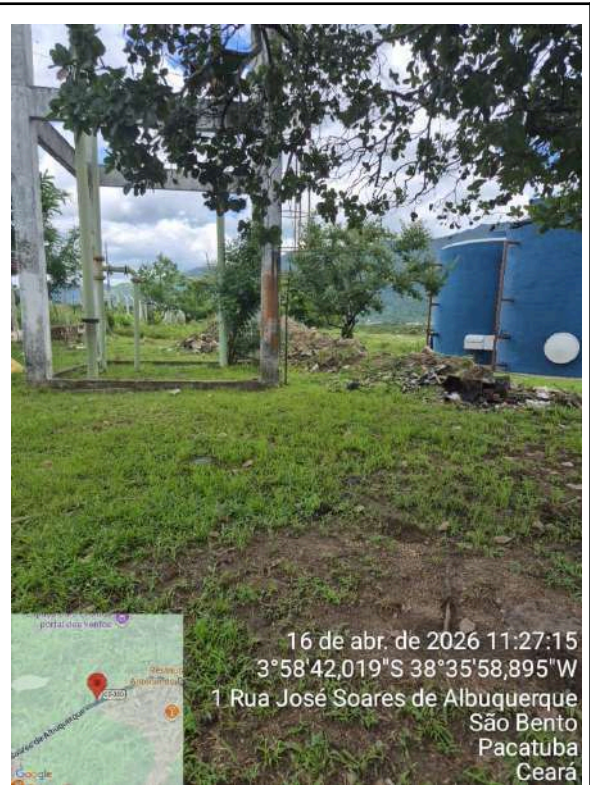
Foto 50 - ETE Pacatuba: material descartado na ETE.

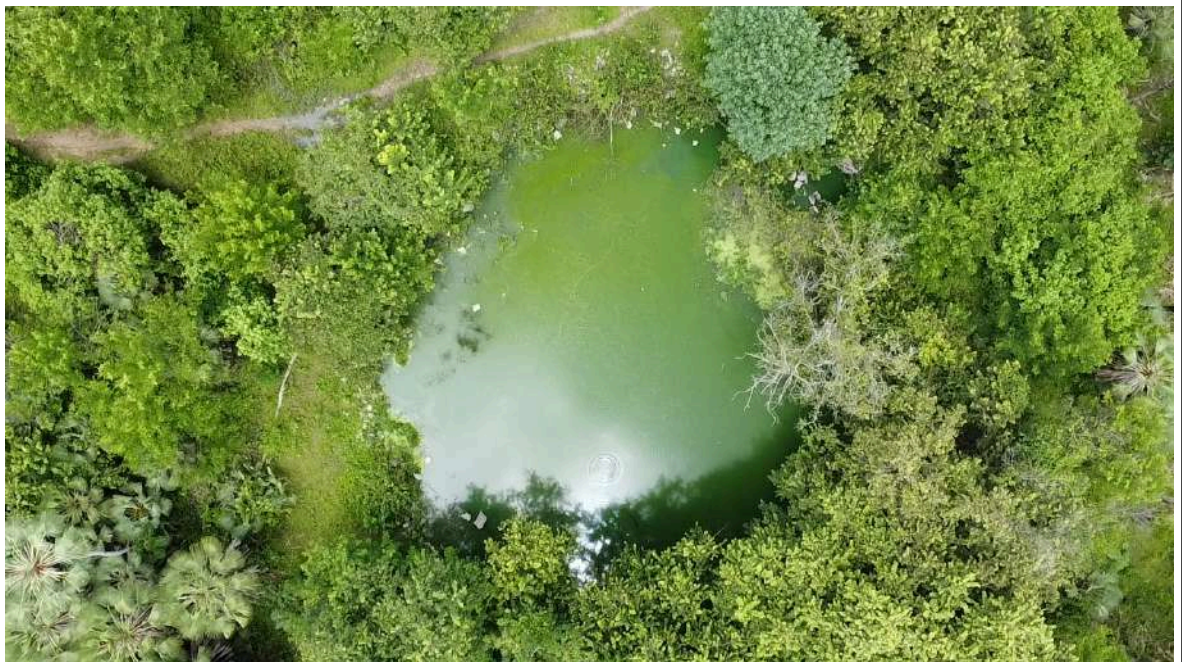
Foto 51 - ETE Pacatuba: saída do efluente para rio intermitente com coloração elevada.

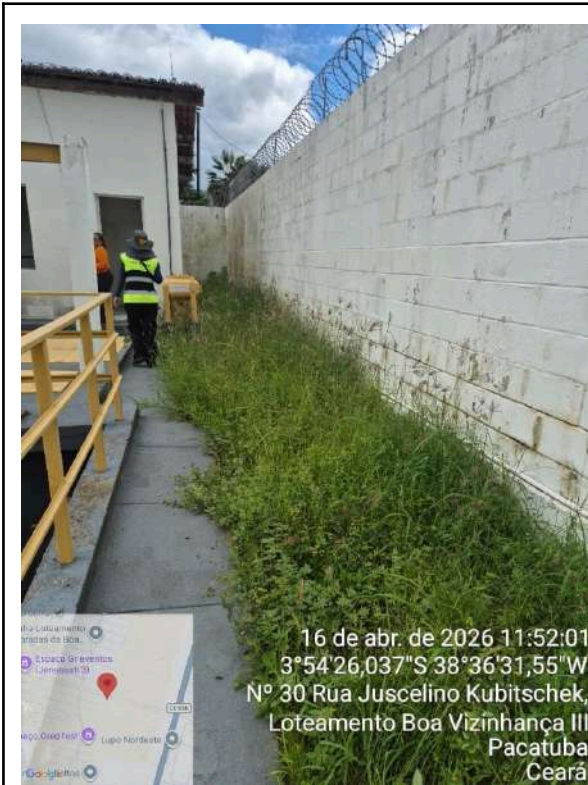
Foto 52 - EEE-01 (Jereissati): presença de vegetação alta.

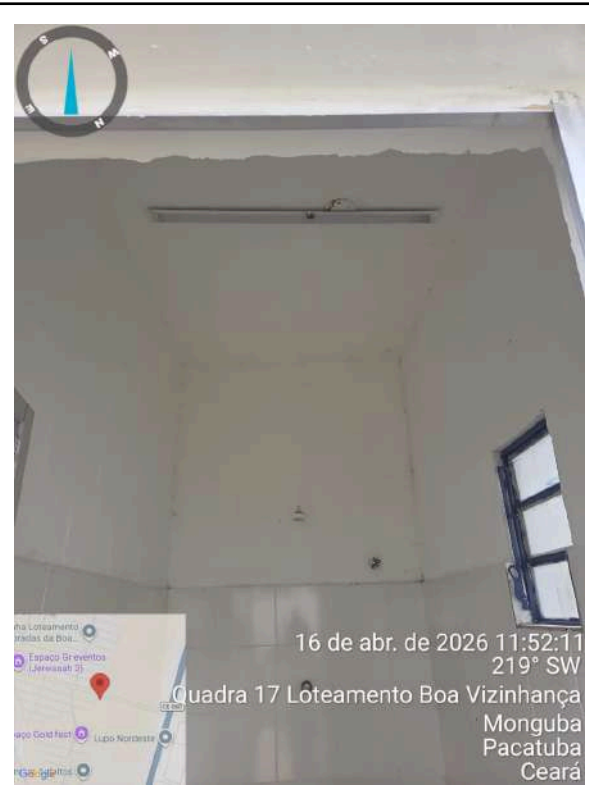
Foto 53 - EEE-01 (Jereissati): banheiro sem lâmpada.

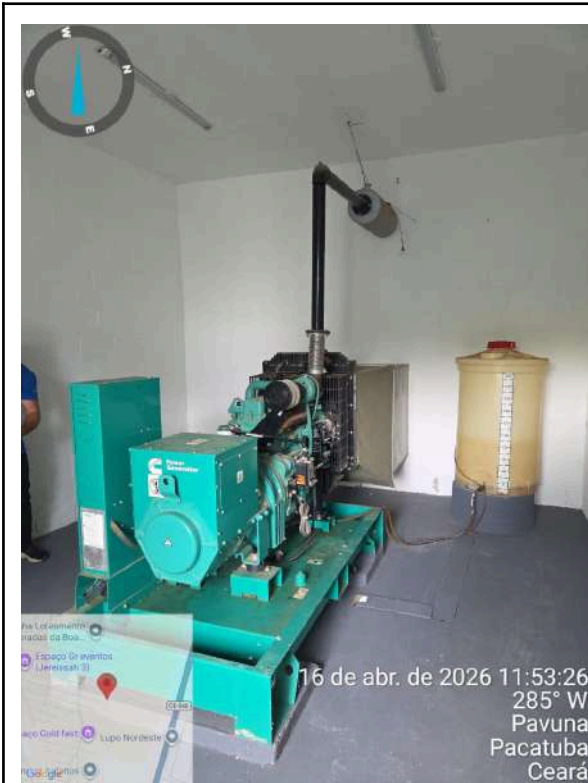
Foto 56 - EEE-01 (Jereissati): gerador parado, em manutenção.

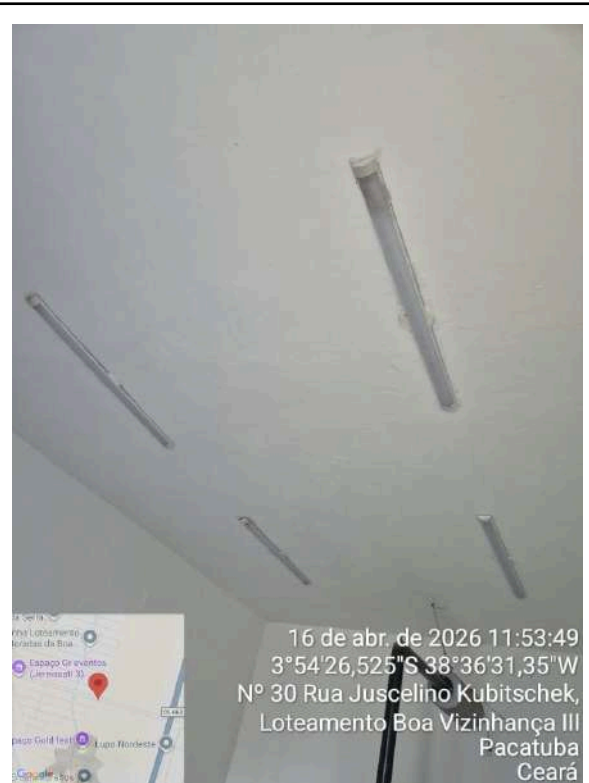
Foto 57 - EEE-01 (Jereissati): casa do gerador sem iluminação.

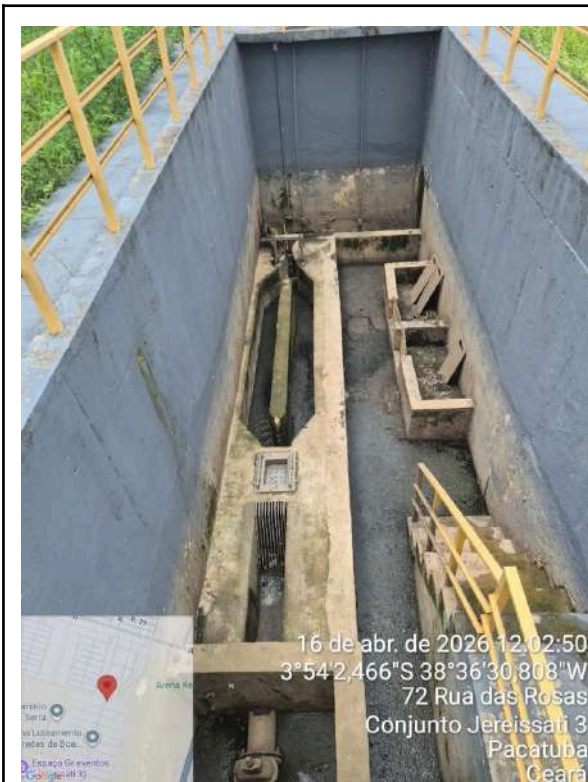
Foto 60 - EEE-02 (Jereissati): presença de sujidades na entrada do efluente.

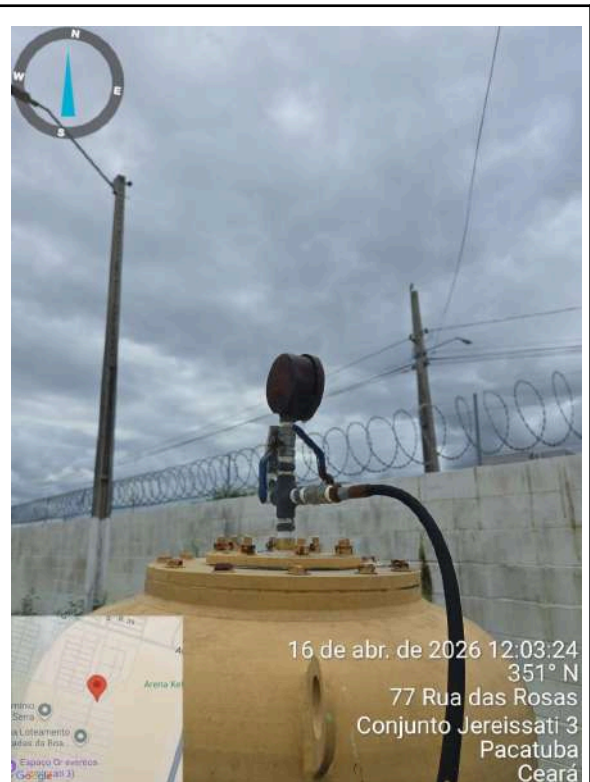
Foto 61 - EEE-02 (Jereissati): válvula de hidrobola oxidada.

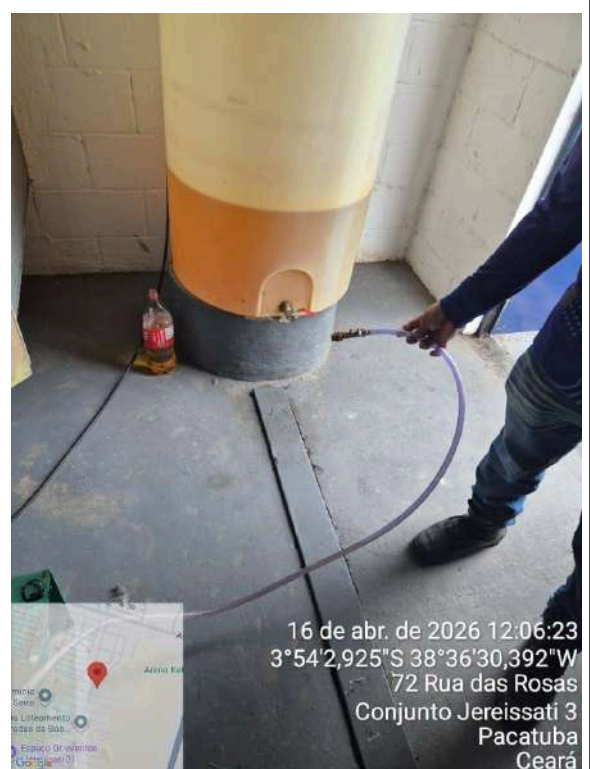
Foto 63 - EEE-02 (Jereissati): gerador sem engate para combustível.

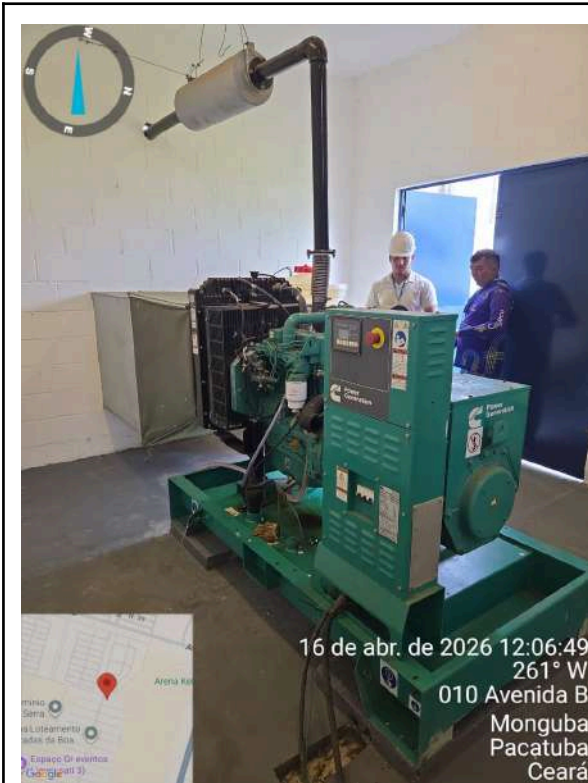
Foto 64 - EEE-02 (Jereissati): gerador parado, em manutenção.

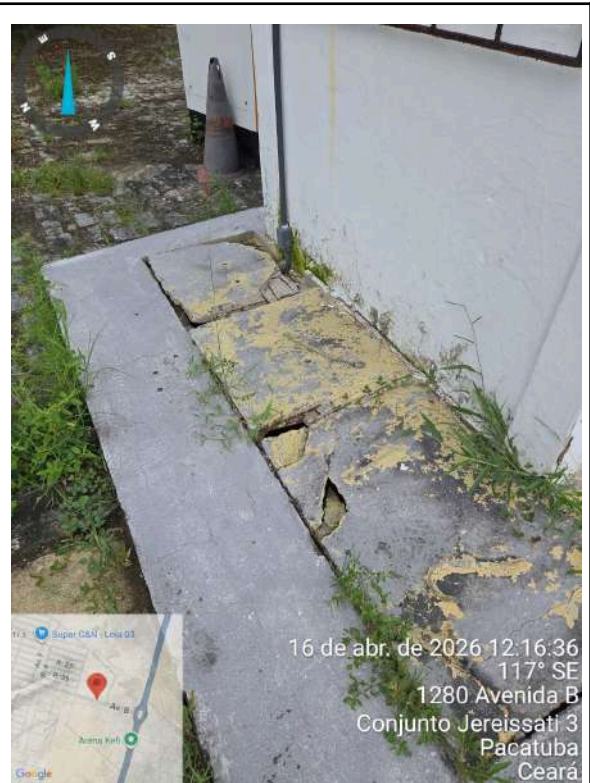
Foto 65 - EEE-03: tampas de esgoto com rachaduras e armadura aparente.

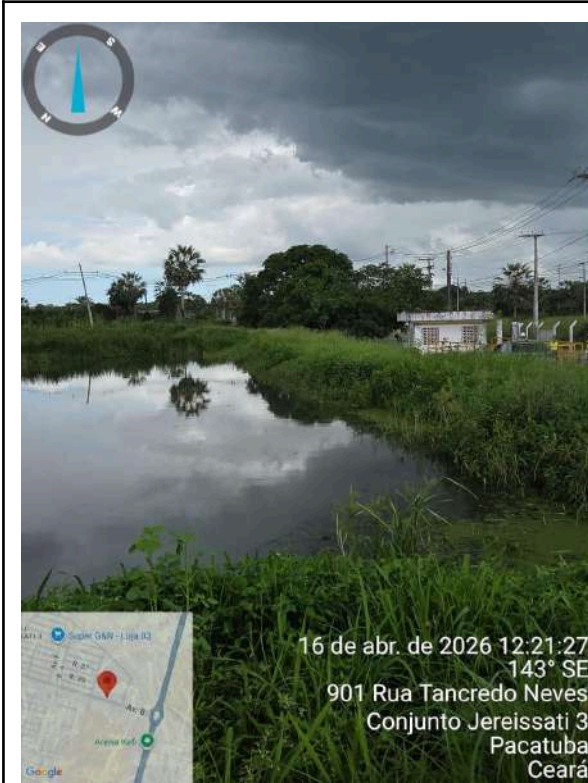
Foto 68 - ETE Mãe Rainha (Jereissati): lagoa de maturação com resíduos.

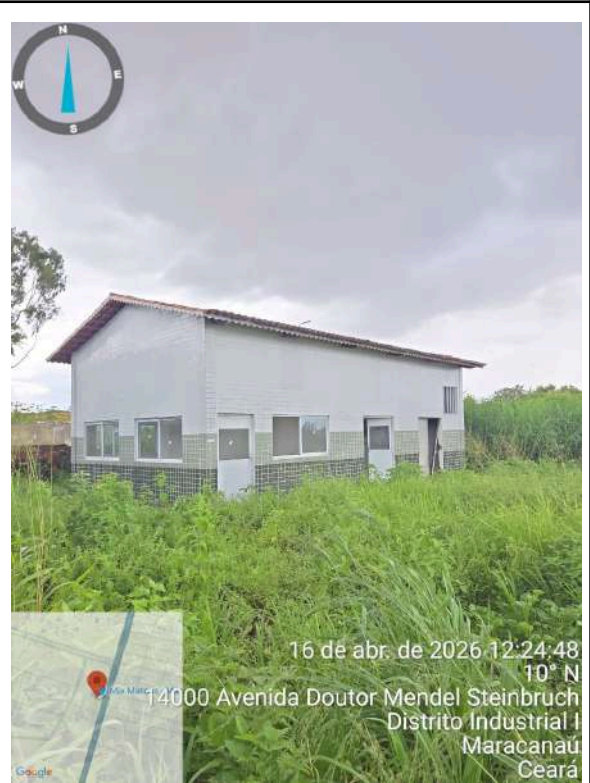
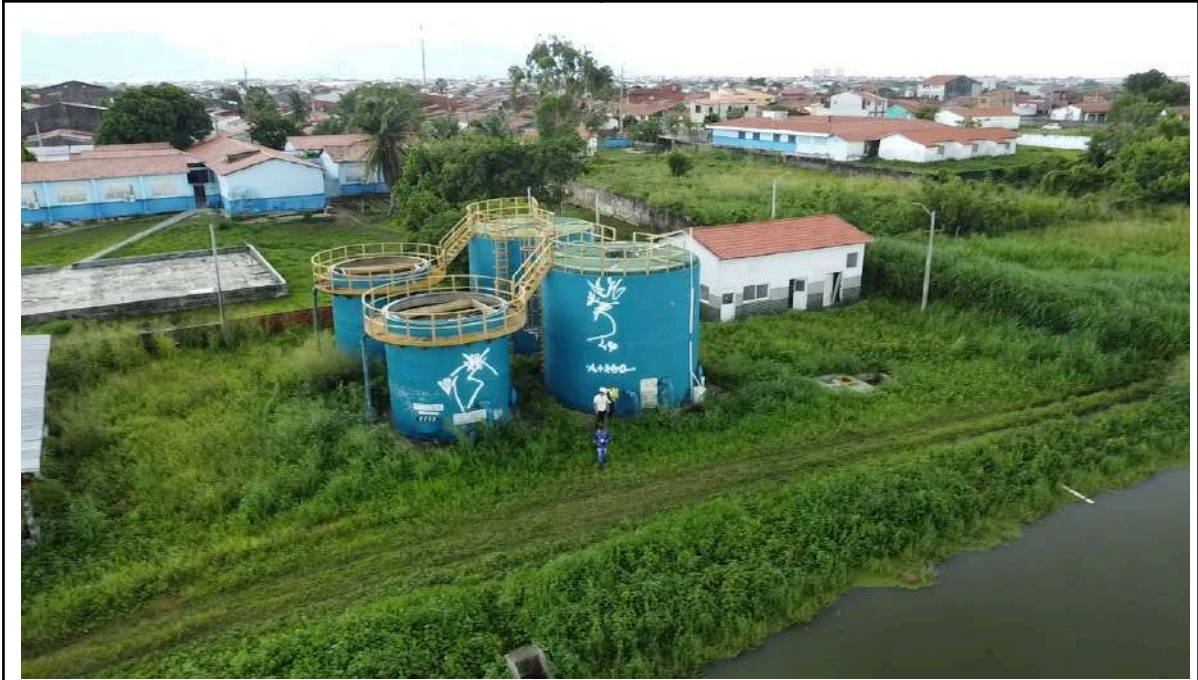
Foto 69 - ETE Mãe Rainha (Jereissati): presença de vegetação alta.

Foto 70 - ETE Mãe Rainha (Jereissati): presença de vegetação alta.

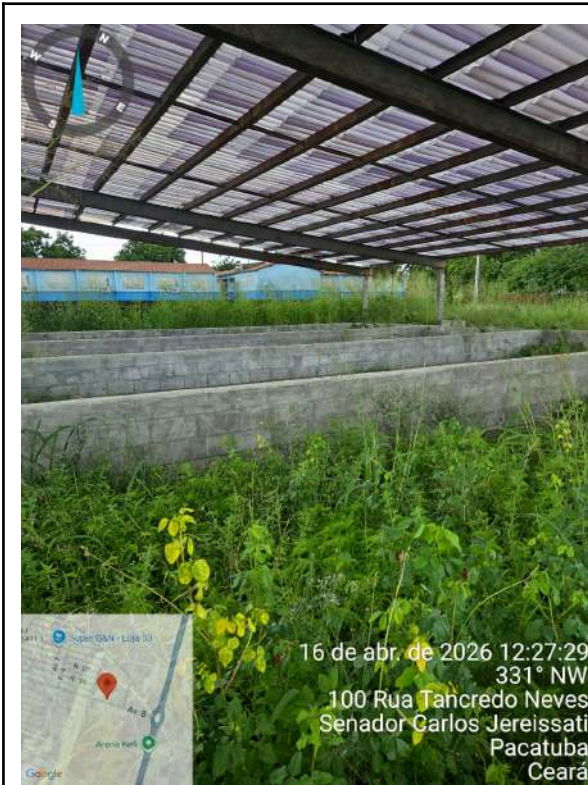
Foto 71 - ETE Mãe Rainha (Jereissati): leito secante sem uso.

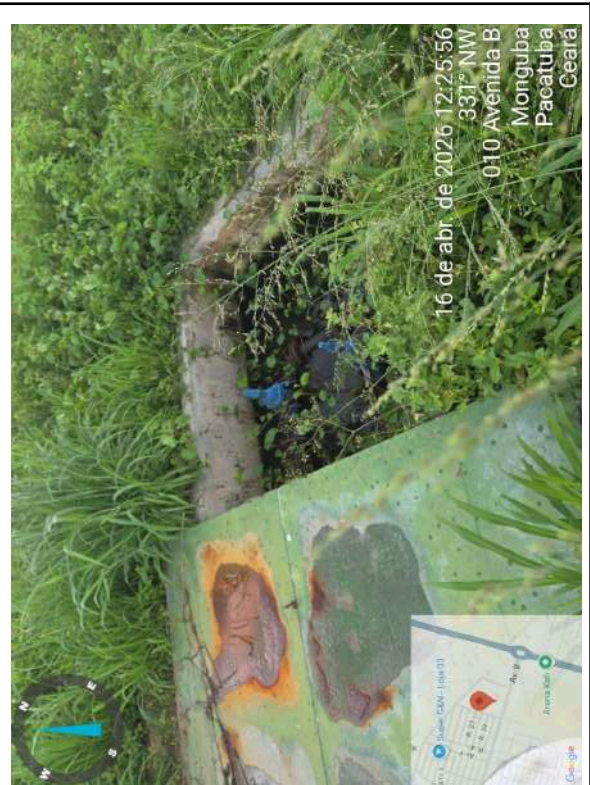
Foto 72 - ETE Mãe Rainha (Jereissati): barrilete desativado com acúmulo de água e vegetação.

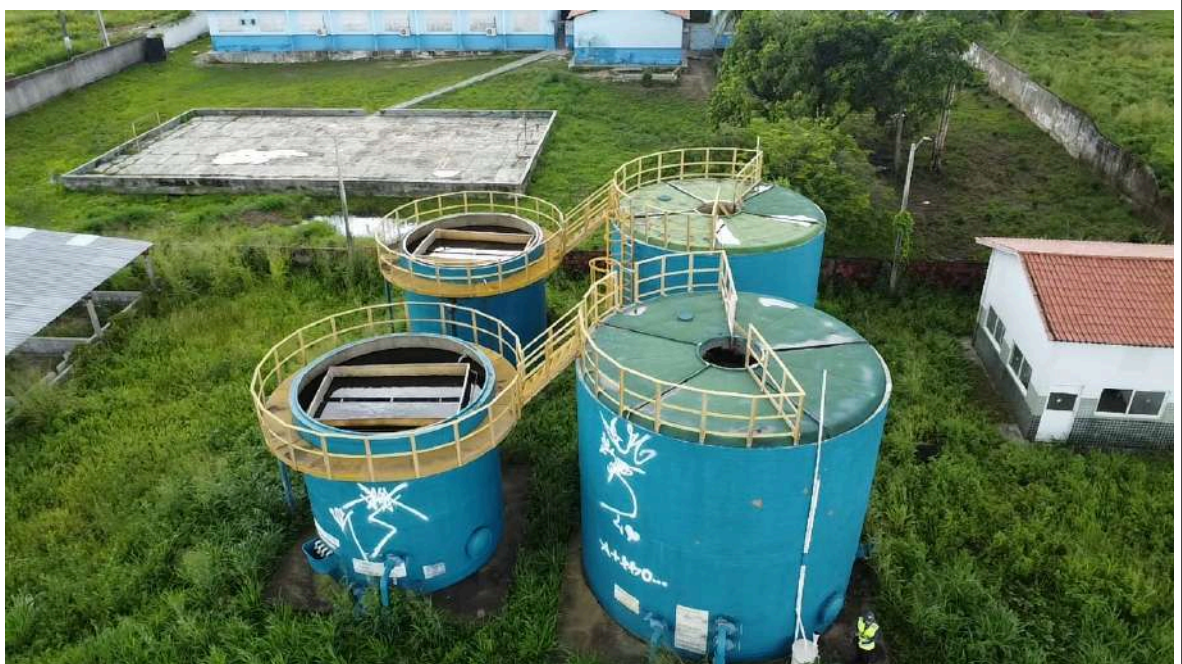
Foto 73 - ETE Mãe Rainha (Jereissati): reatores UASB com pichações.

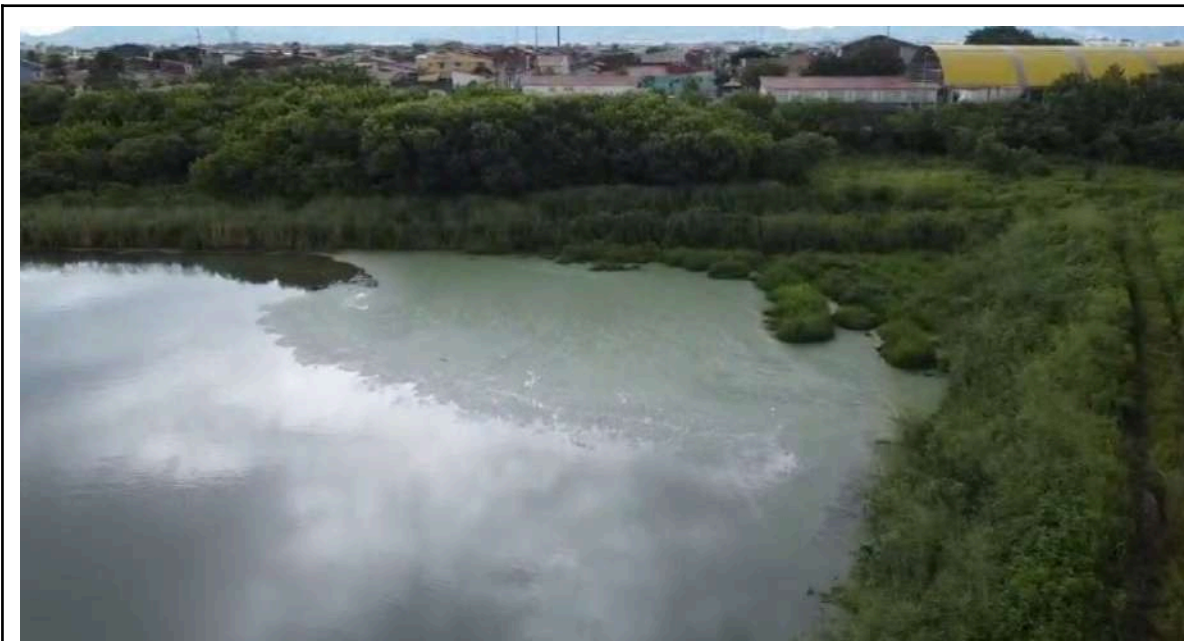
Foto 74 - ETE Mãe Rainha (**Jereissati**): presença de matéria orgânica na lagoa facultativa.

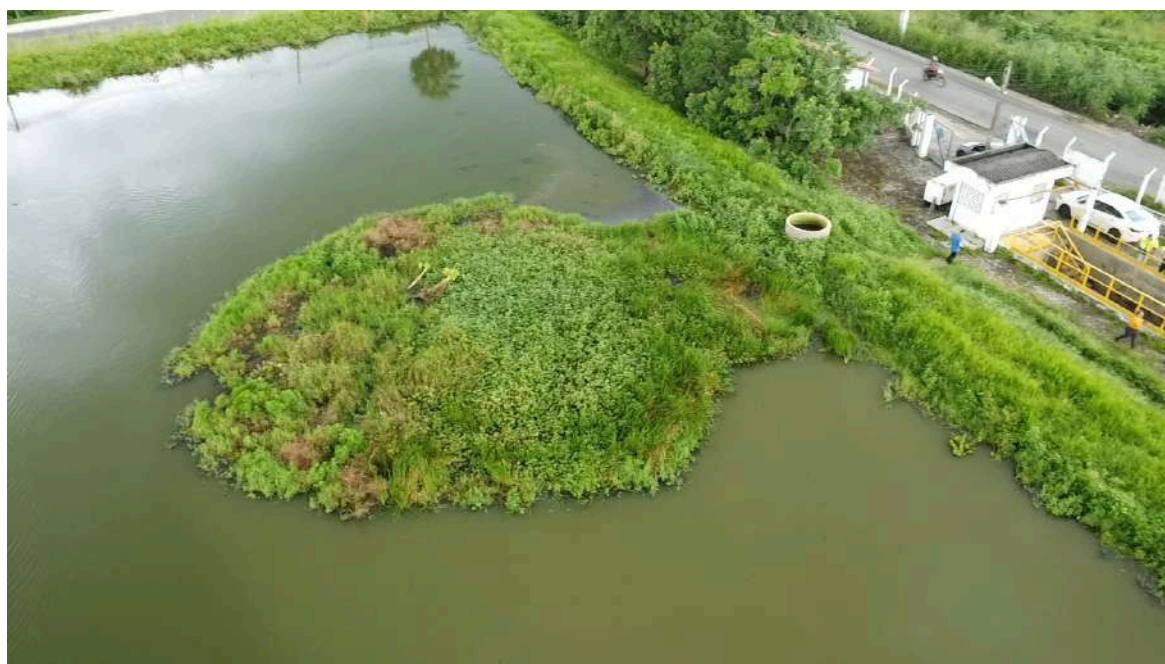
Foto 75 - ETE Mãe Rainha (**Jereissati**): entrada da lagoa com vegetação acumulada.

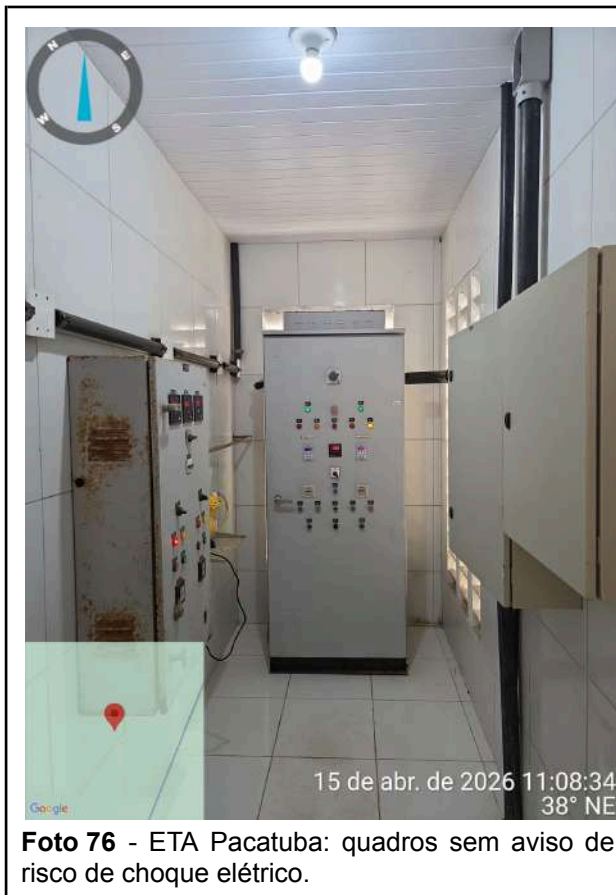
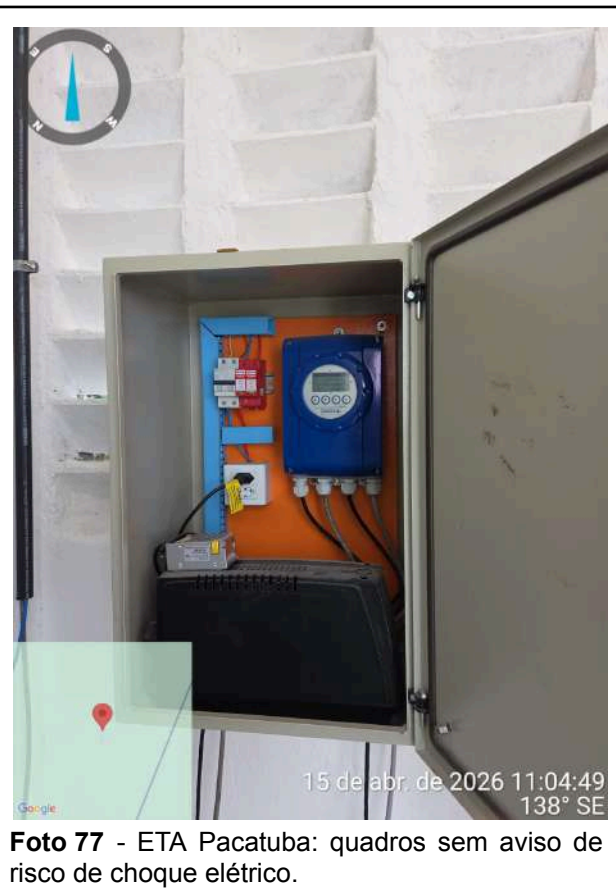
Foto 76 - ETA Pacatuba: quadros sem aviso de risco de choque elétrico.

Foto 77 - ETA Pacatuba: quadros sem aviso de risco de choque elétrico.

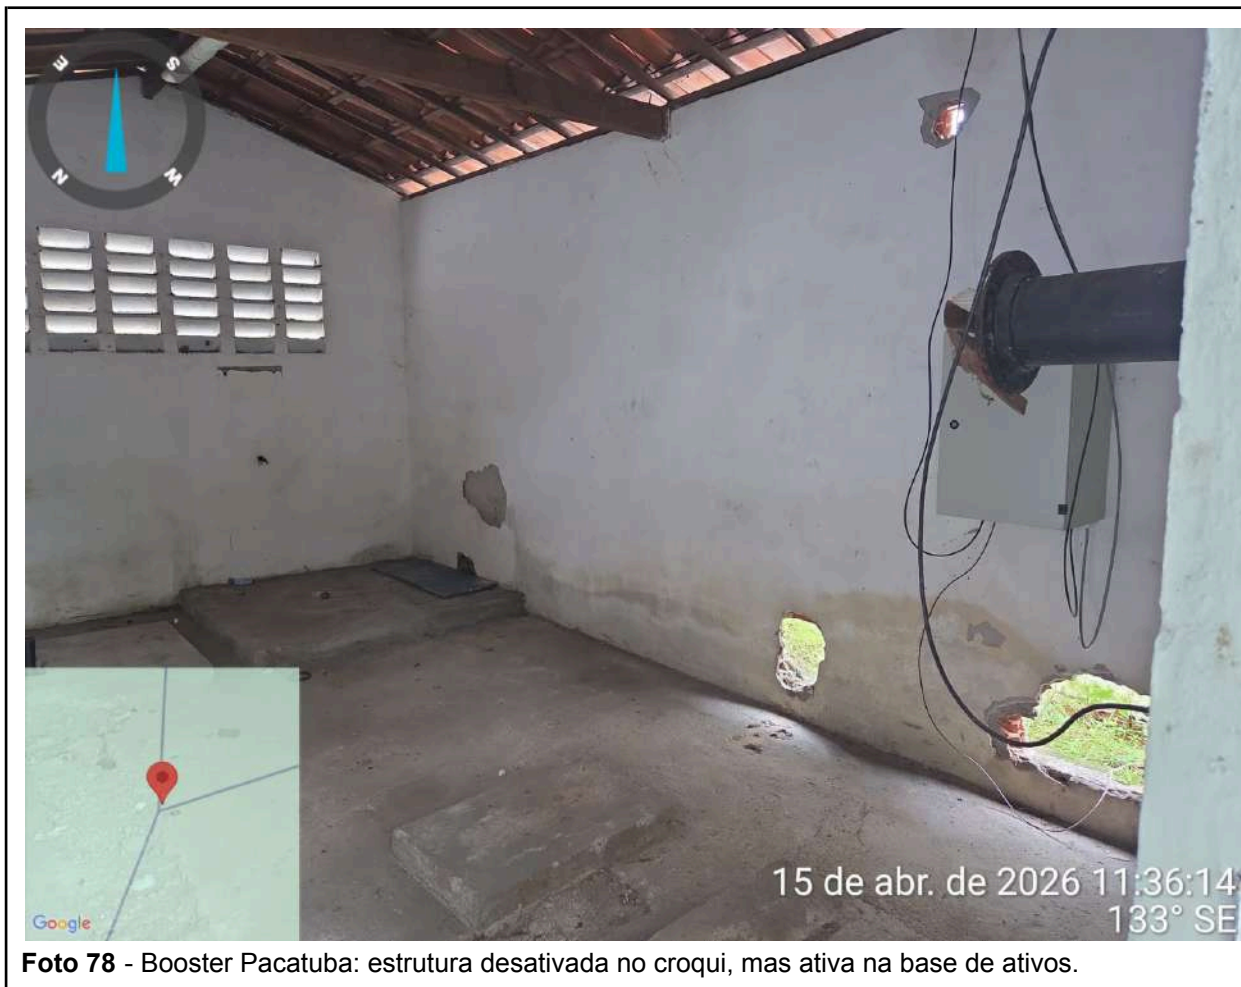
Foto 78 - Booster Pacatuba: estrutura desativada no croqui, mas ativa na base de ativos.
