## RELATÓRIO DE FISCALIZAÇÃO RF/CSB/0018/2025

**Assunto:** Fiscalização dos Sistemas de Abastecimento de Água e Esgotamento Sanitário da Localidade de Jericoacoara (Jijoca de Jericoacoara)

**COORDENADORIA DE SANEAMENTO BÁSICO**

**Fortaleza – CE  
Agosto/2025**

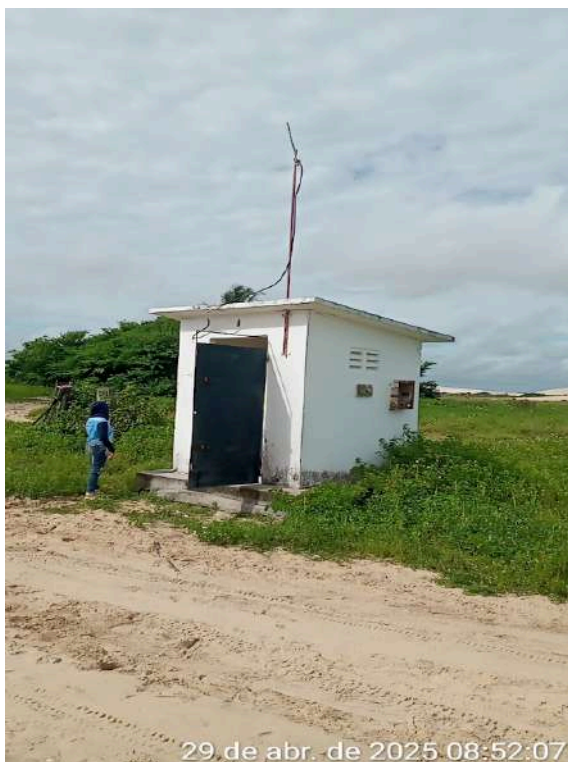
**Foto 3** - PT-05 e PT-06: poços e casa do quadro de comando sem identificação.

**Determinação D1** - A CAGECE deve cumprir as normas técnicas e os procedimentos estabelecidos para a implantação das instalações dos sistemas de abastecimento de água, visando corrigir as não conformidades descritas na constatação C1.

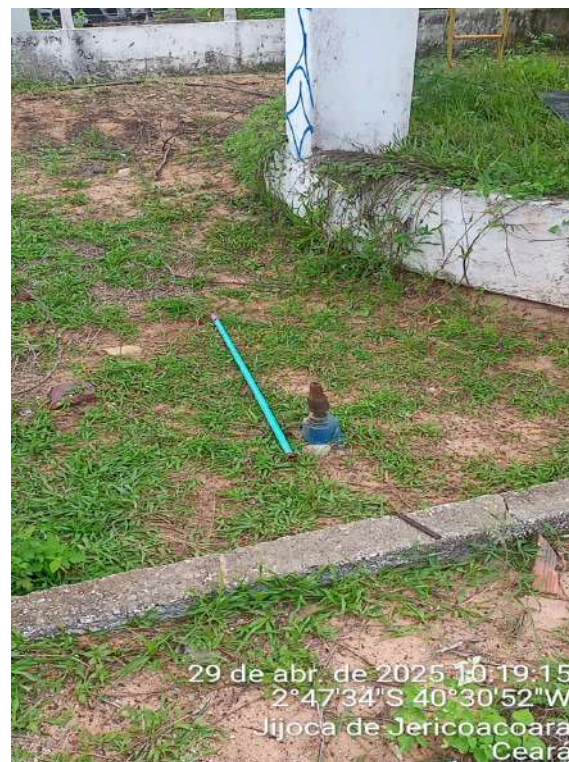
**Foto 4** REL-01: registro sem caixa de proteção.

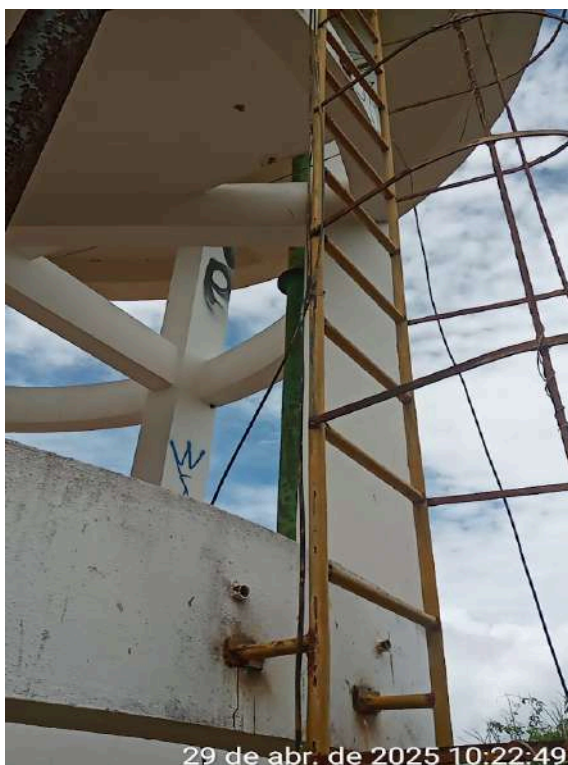
**Foto 5** - REL-01: instalações elétricas inadequadas com fios/cabos instalados junto a escada sem eletroduto de proteção e isolamento.

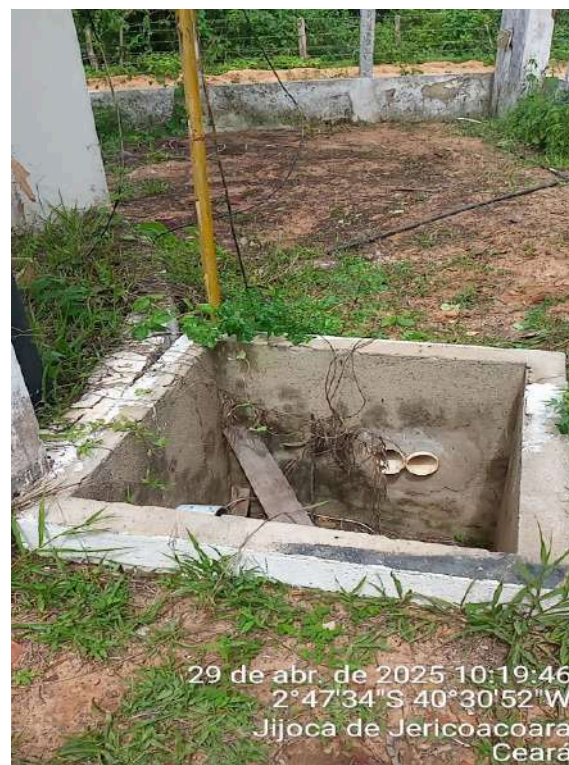
**Foto 6** - REL-01: caixa de inspeção sem tampa.

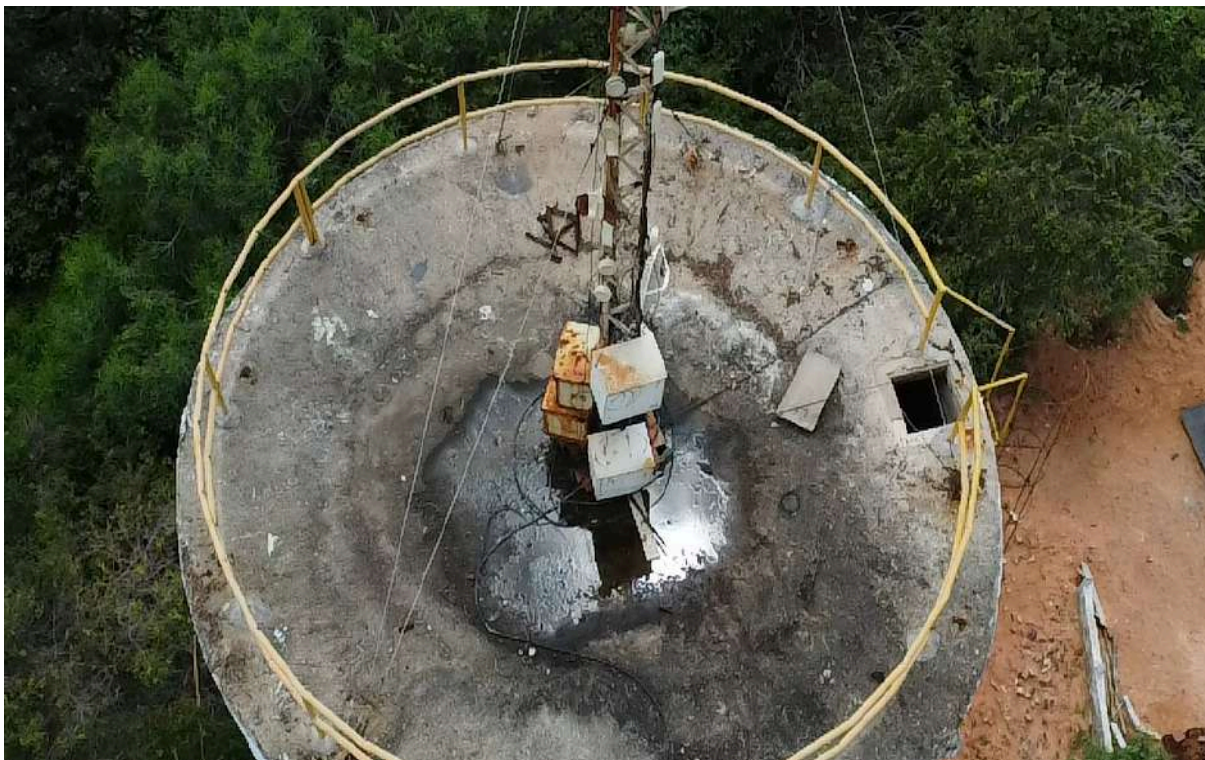
**Foto 7** - REL-01: abertura de inspeção da laje superior sem tampa de proteção.

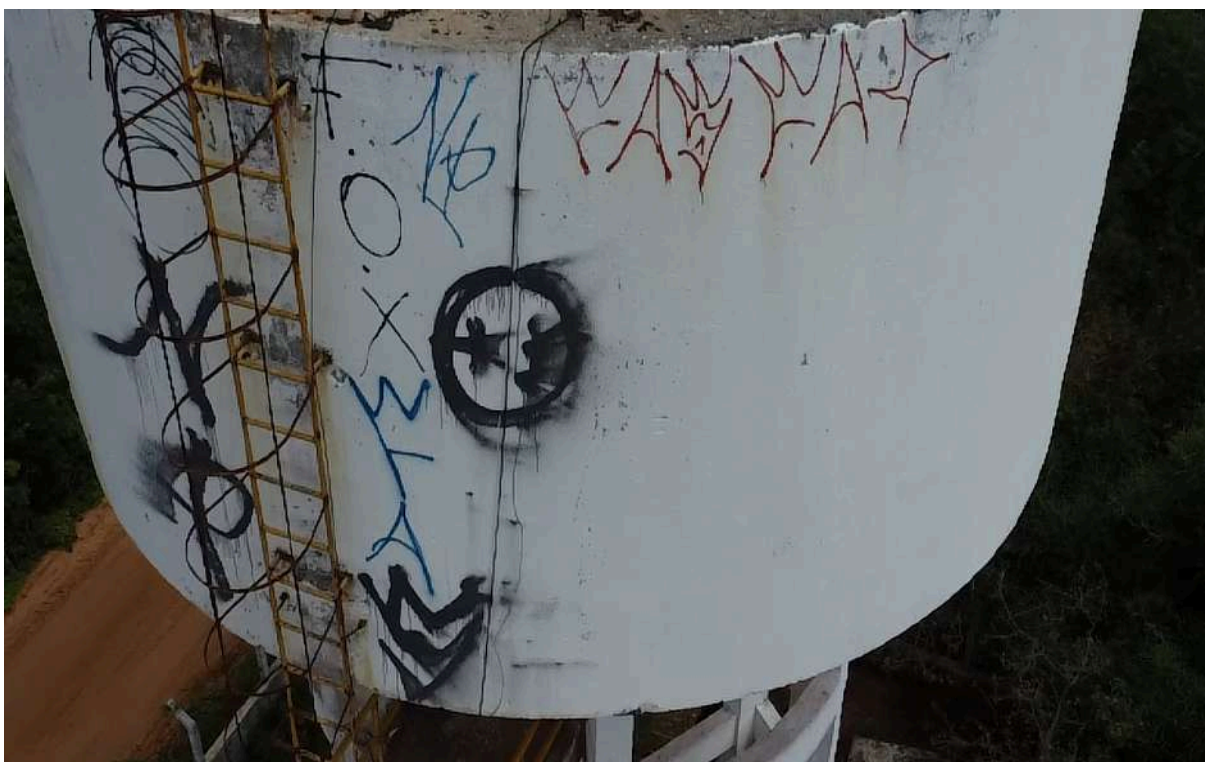
**Foto 8** - REL-01: cabo de descida do para-raios instalado sem isolamento total da infraestrutura.

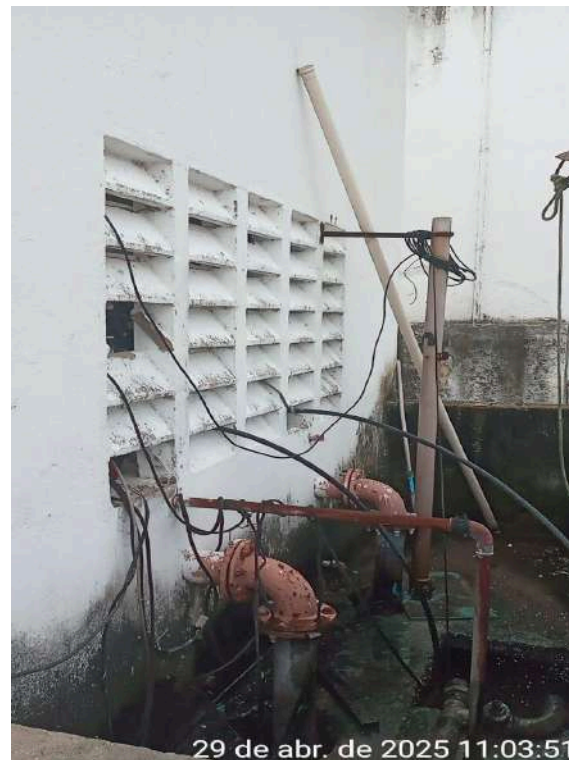
**Foto 10** - EEE-02: instalações elétricas precárias, através de cobogós, com fios/cabos sem eletrodutos de proteção e isolamento no poço de sucção.

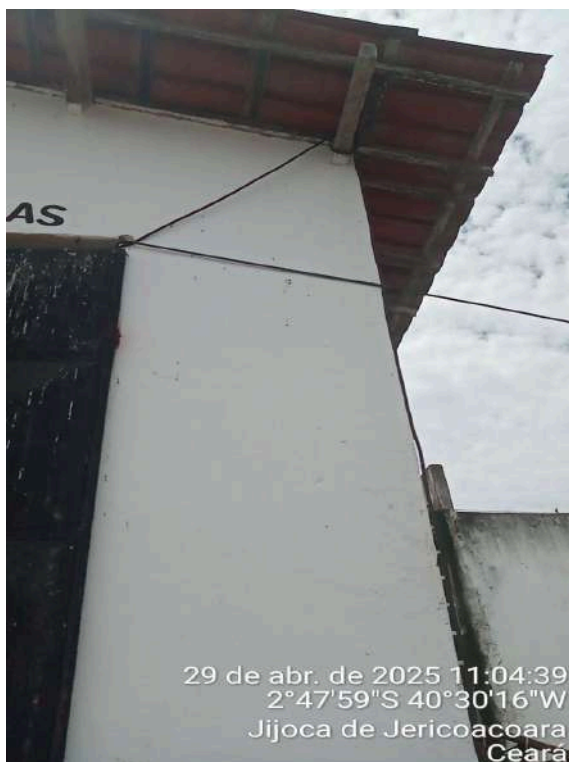
**Foto 11** - EEE-02: sem identificação; instalações elétricas precárias com fios/cabos sem eletrodutos de proteção e isolamento na casa de bombas.

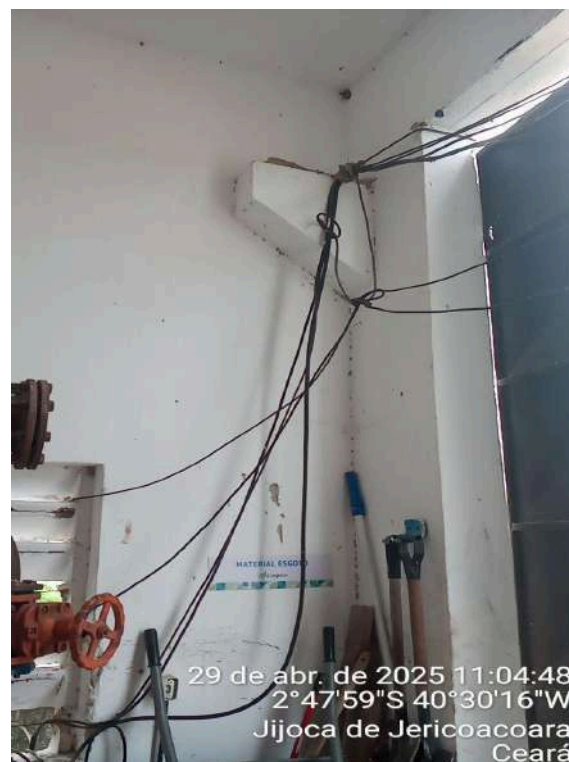
**Foto 12** - EEE-02: instalações elétricas precárias com fios/cabos sem eletrodutos de proteção e isolamento na casa de bombas e casa do quadro de comandos.

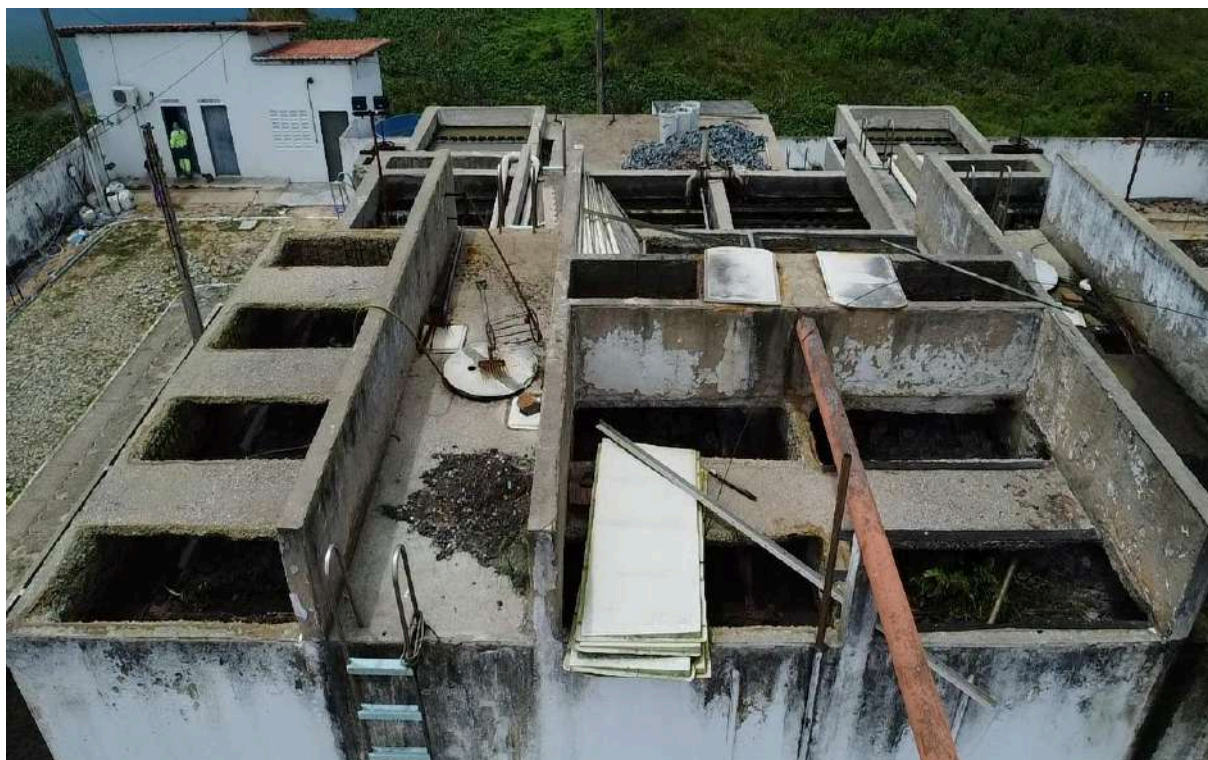
**Foto 17** - Reatores / Filtros / Decantadores: escada de acesso tipo marinheiro inadequada, sem gaiola de proteção; há plataformas que não tem grades / guardas corpo de proteção.

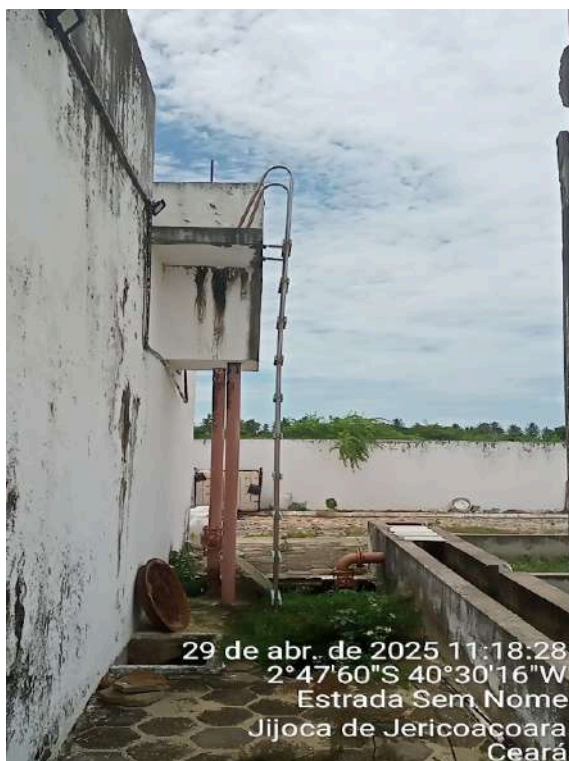
**Foto 18** - Reatores: escada de acesso tipo marinheiro inadequada, sem gaiola de proteção.

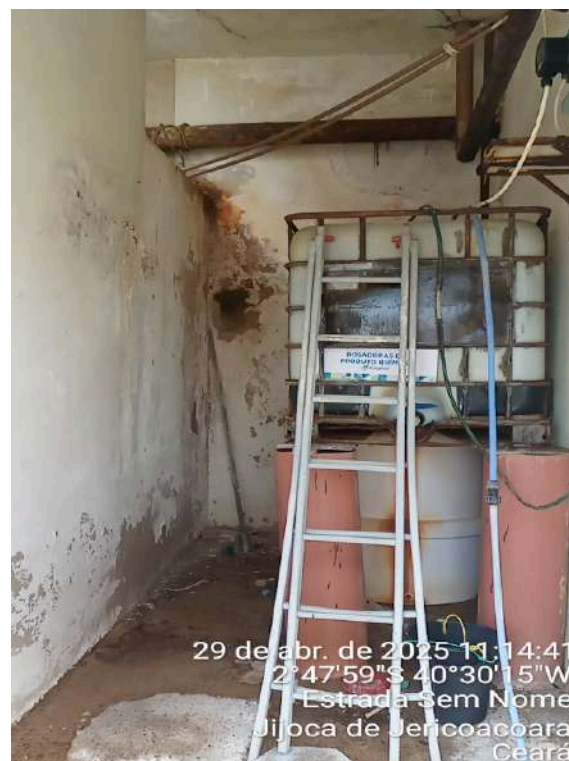
**Foto 19** - Casa de Química: instalações do tanque dosador com estrutura de apoio e escada de acesso improvisadas.

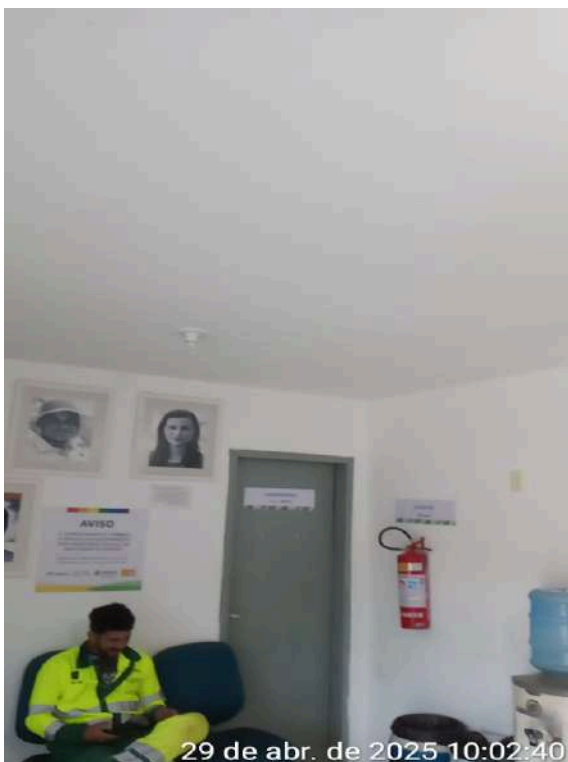
**Foto 20** - Escritório: sem lâmpada.

**Determinação D2** - A CAGECE deve realizar operação e manutenção adequada das unidades integrantes dos sistemas de abastecimento de água e de esgotamento sanitário, visando corrigir as não conformidades descritas na constatação C2.

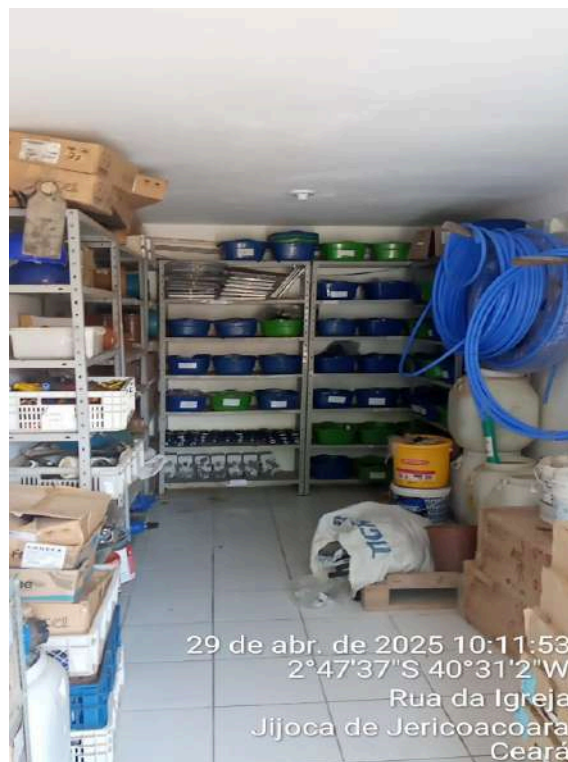
**Foto 21** - Almojarifado: sem lâmpada.

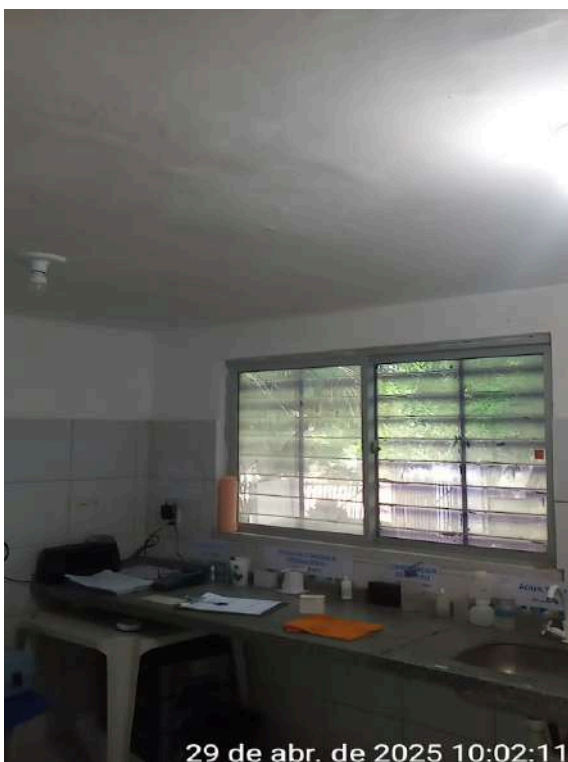
**Foto 22** - Laboratório: lâmpada queimada.

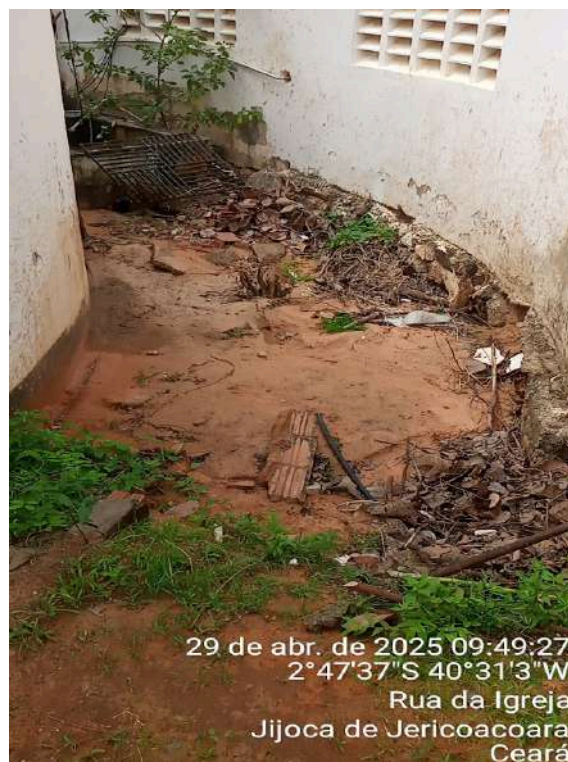
- EEAT-01 e RAP-01: infraestruturas com área de circulação com solo erodido; macromedidores com caixa danificada ou sem tampa de proteção; fios/cabos elétricos sem eletrodutos de proteção e isolamento, instalados sobre o solo da área de circulação; RAP-01 com escada tipo marinheiro sem fixação, improvisada e inadequada; caixa de registro de descarga sem tampa; tampa de abertura de inspeção sem tampa ou tampa danificada; furos abertos na laje para entrada de tubulação, entre outros, sem acabamento; fios/cabos instalados por sobre a laje de cobertura; EEAT-01 com infraestrutura deteriorada (rachadura na parede, telhado danificado, e reboco e pintura desgastados); casa de quadro de comando antigo com acúmulo de sujeira e servindo de almoxarifado improvisado, armazenando materiais e equipamentos sem organização e controle (**Fotos 23 a 35**);

**Foto 23** - EEAT-01 e RAP-01: apresentando área de circulação com solo erodido.

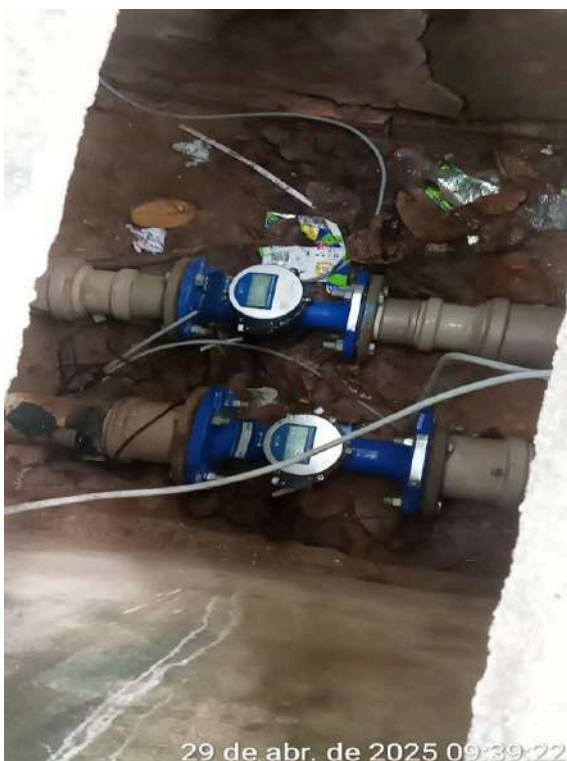
**Foto 26** - EEAT-01 e RAP-01: macromedidores com caixa danificada ou sem tampa de proteção.

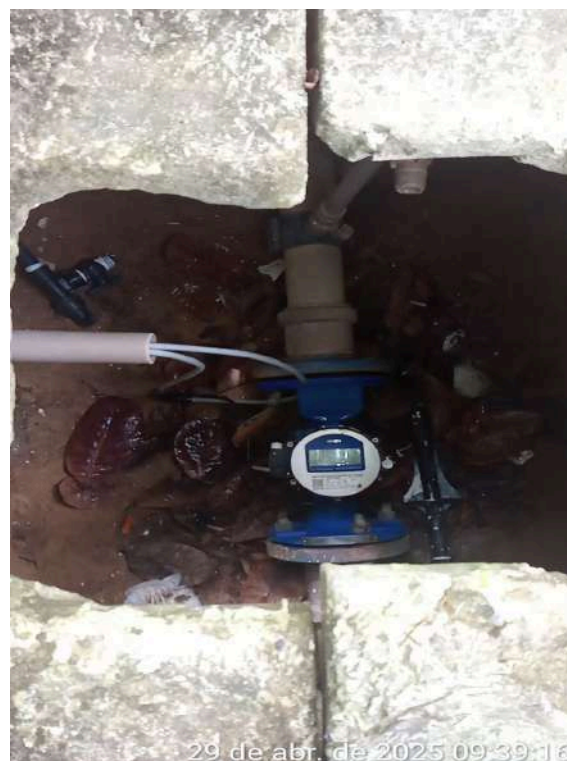
**Foto 27** - EEAT-01 e RAP-01: macromedidores com caixa danificada ou sem tampa de proteção.

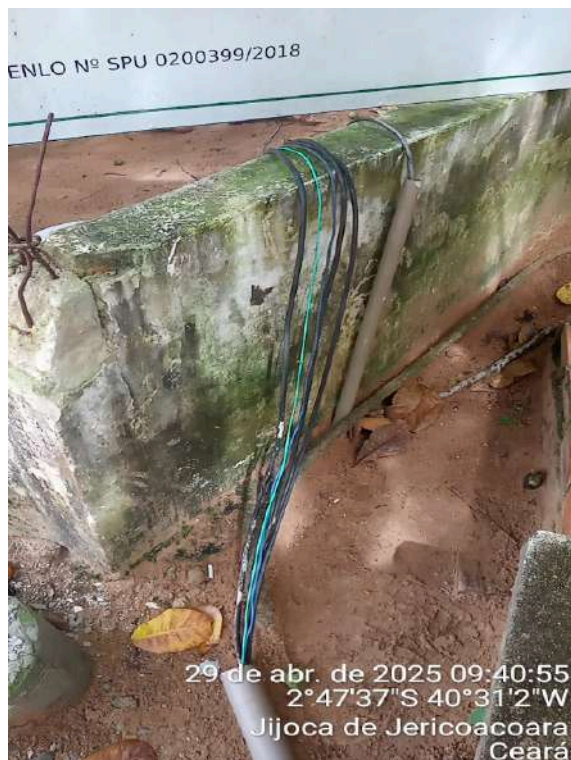
**Foto 28** - EEAT-01 e RAP-01: instalações elétricas sem eletroduto de isolamento e proteção.

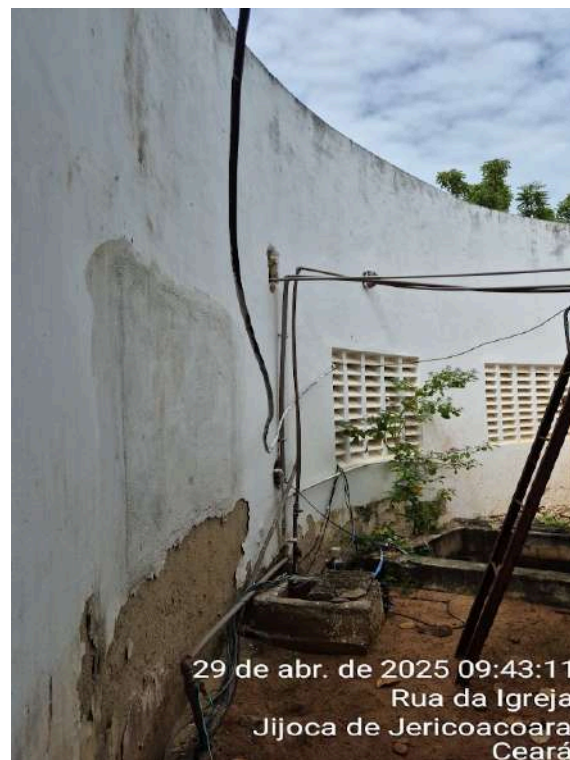
**Foto 29** - EEAT-01 e RAP-01: RAP com escada tipo marinheiro sem fixação, improvisada e inadequada; caixa de registro de descarga sem tampa.

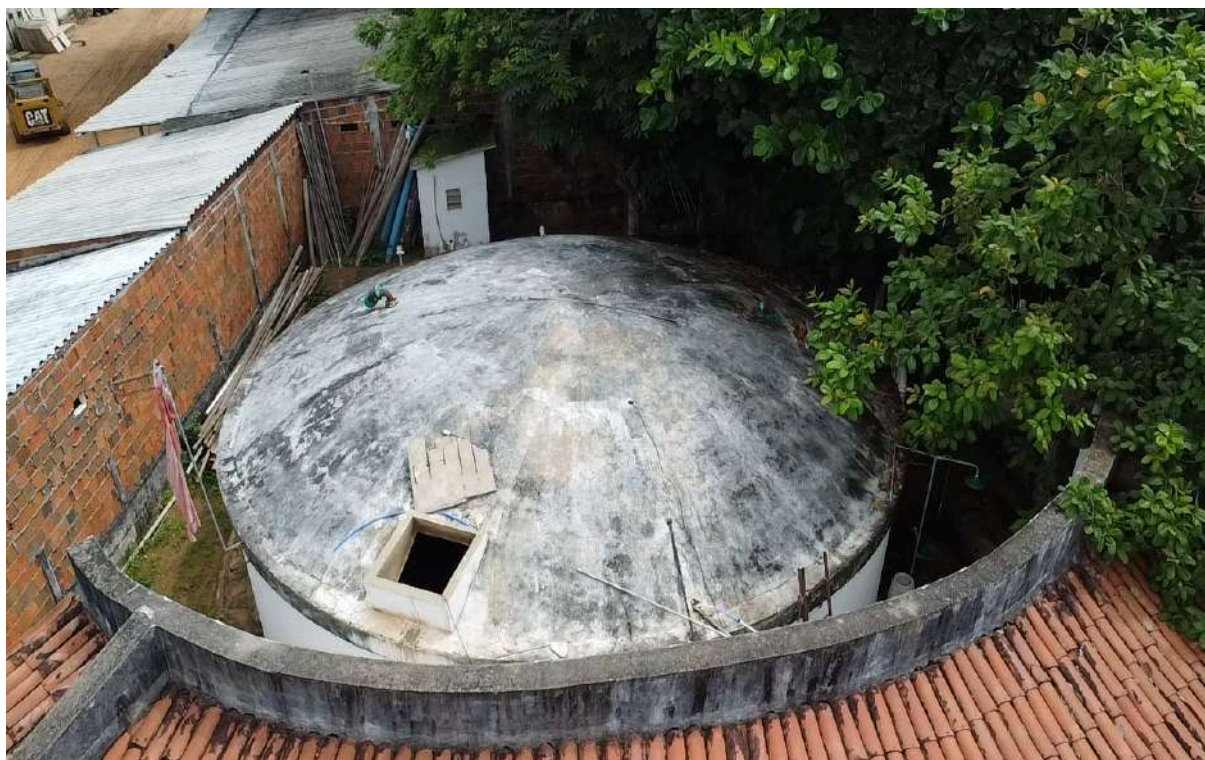
**Foto 30** - RAP-01: com escada tipo marinheiro sem fixação, improvisada e inadequada; tampa de abertura de inspeção sem tampa ou tampa danificada; furos de entrada de tubulação; entre outros, sem acabamento; fios/cabos instalados por sobre a laje de cobertura.

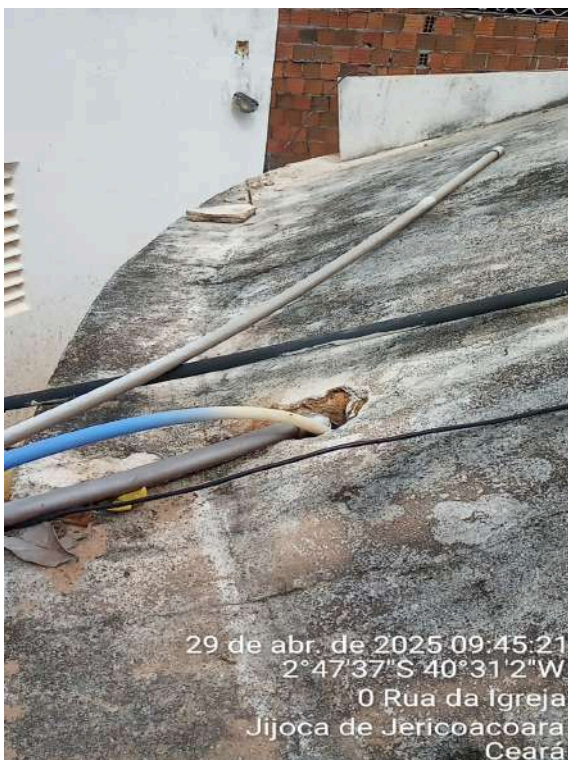
**Foto 31** - RAP-01: furos de entrada de tubulação.

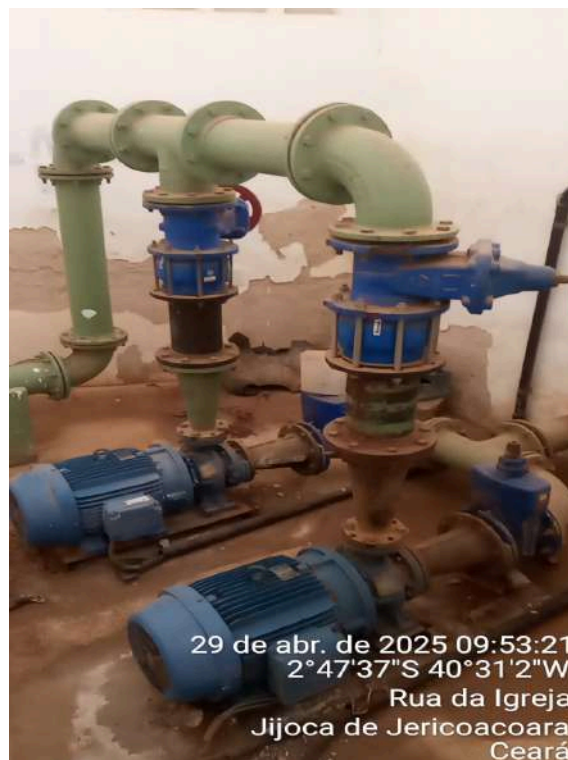
**Foto 32** - EEAT-01: infraestrutura deteriorada, rachadura na parede, reboco e pintura desgastados.

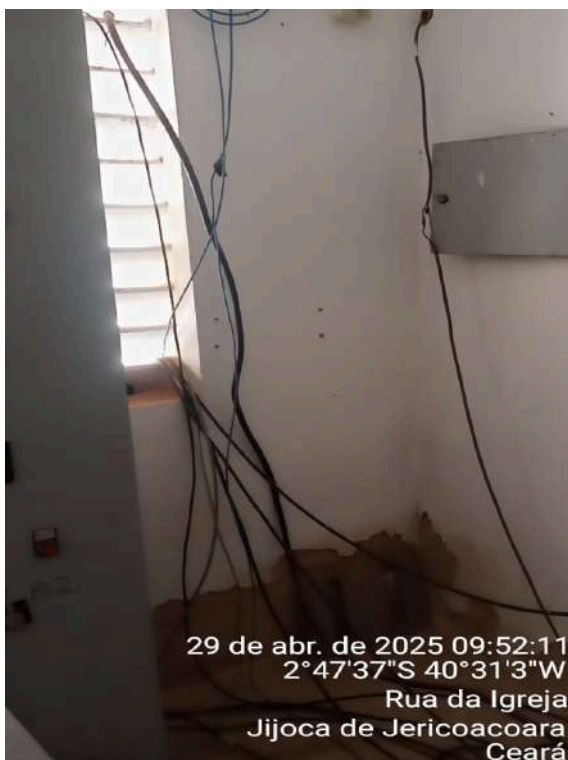
**Foto 33** - EEAT-01: instalações elétricas inadequadas, sem eletrodutos de isolamento e proteção.

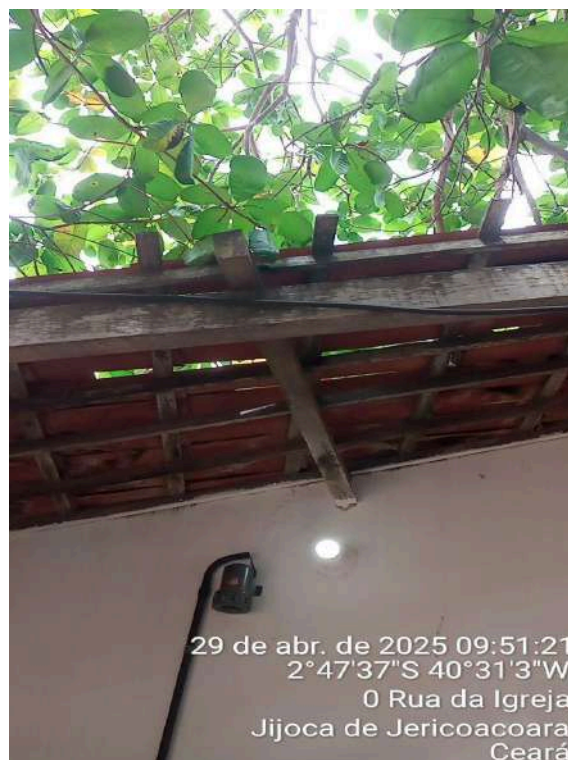
**Foto 34** - EEAT-01: infraestrutura deteriorada, telhado danificado.

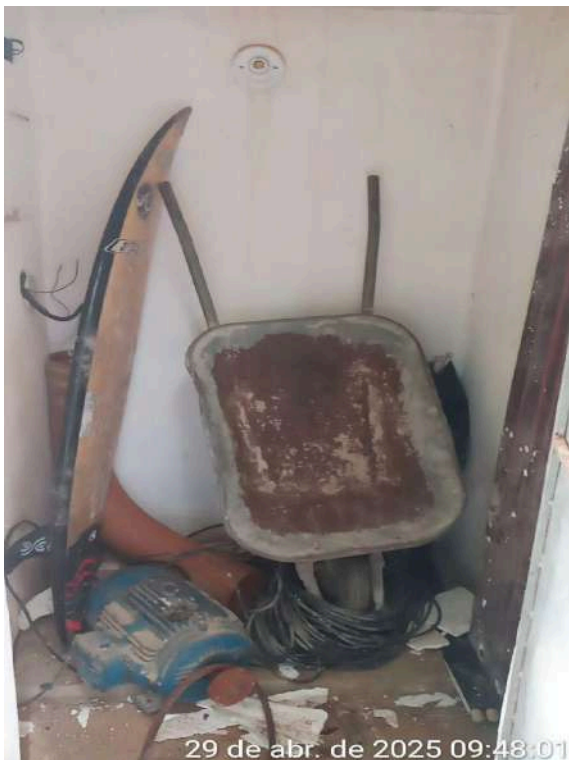
**Foto 35** - EEAT-01: acúmulo de sujeira e materiais e equipamentos armazenados sem organização e controle.

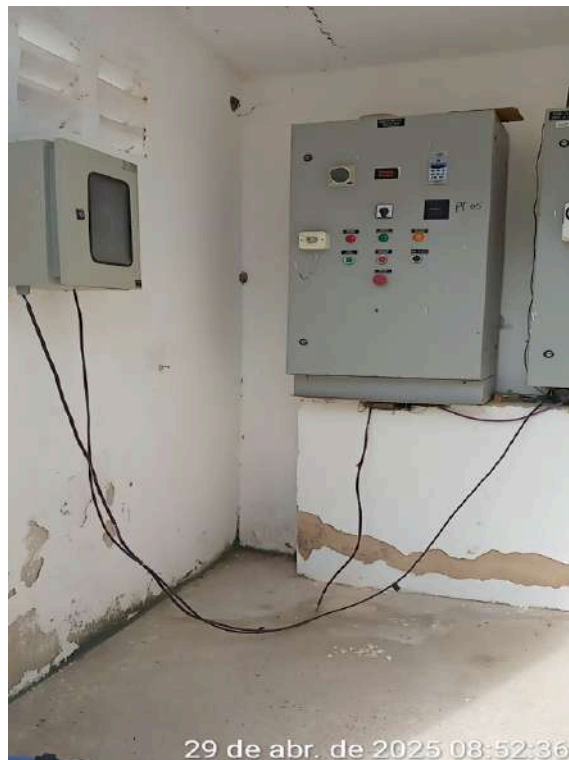
- PT-05 e PT-06: pintura interna deteriorada; instalações elétricas do quadro de comando precárias, sem eletrodutos de proteção e isolamento; caixa de proteção do PT-05 assoreada e com acúmulo de resíduos sólidos; caixa de proteção do PT-06 danificada (**Fotos 36 a 39**);

**Foto 36** - PT-05 e PT-06: pintura deteriorada; instalações elétricas precárias, sem eletrodutos de proteção e isolamento.

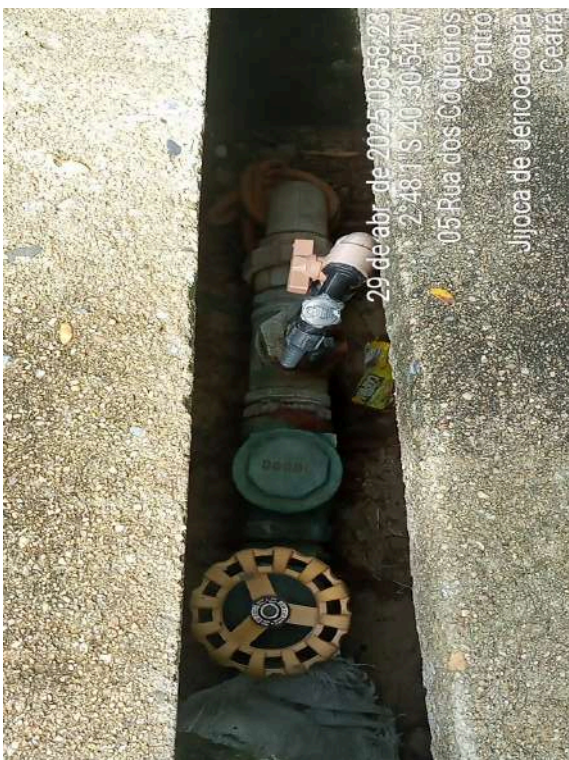
**Foto 37** - PT-05 e PT-06: caixa de proteção do PT-05 assoreada e com acúmulo de resíduos sólidos.

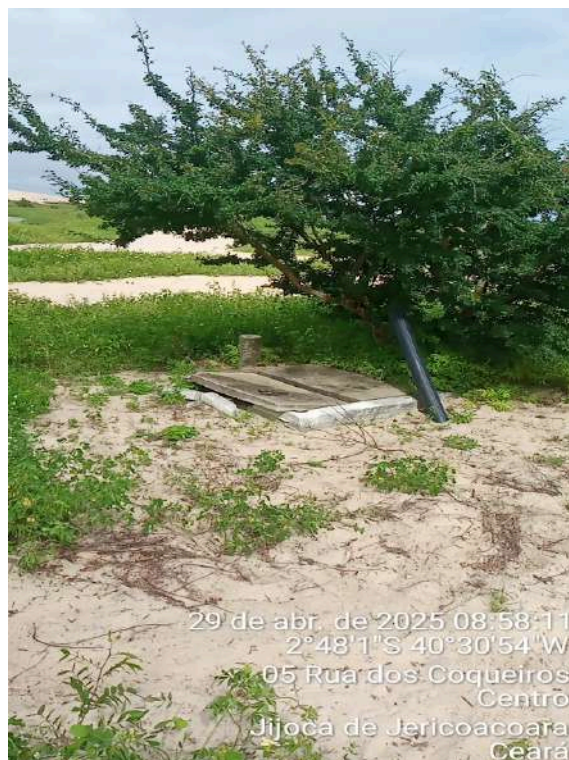
**Foto 38** - PT-05 e PT-06: caixa de proteção do PT-05 danificada.

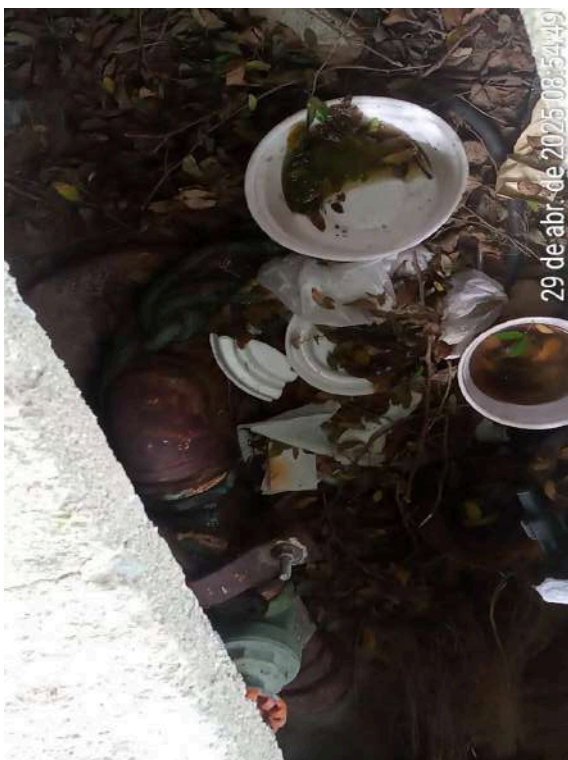
**Foto 39** PT-05 e PT-06: caixa de proteção do PT-06 assoreada e acúmulo de lixo.

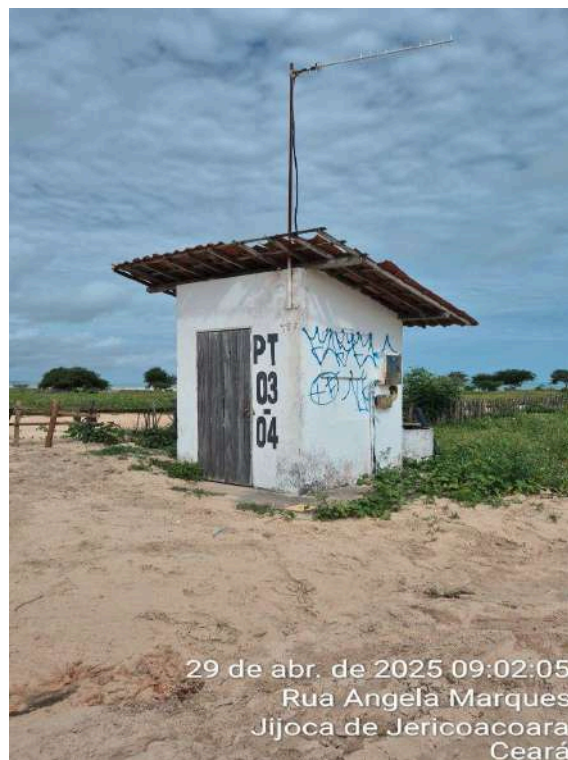
- PT-03 e PT-04: casa dos quadros de comando com pintura e telhado deteriorados; instalações elétricas precárias, sem eletroduto de proteção e isolamento; caixa de proteção do PT-03 assoreada e com tampa danificada (**Fotos 40 a 42**);

**Foto 40** - PT-03 e PT-04: casa dos quadros de comando com pintura e telhado deteriorados.

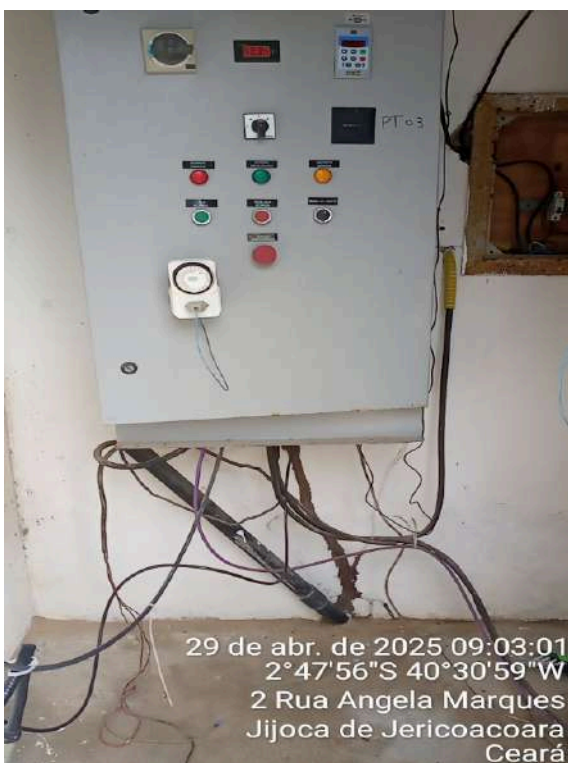
**Foto 41** - PT-03 e PT-04: instalações elétricas do quadro de comando precárias, sem eletroduto de proteção e isolamento.

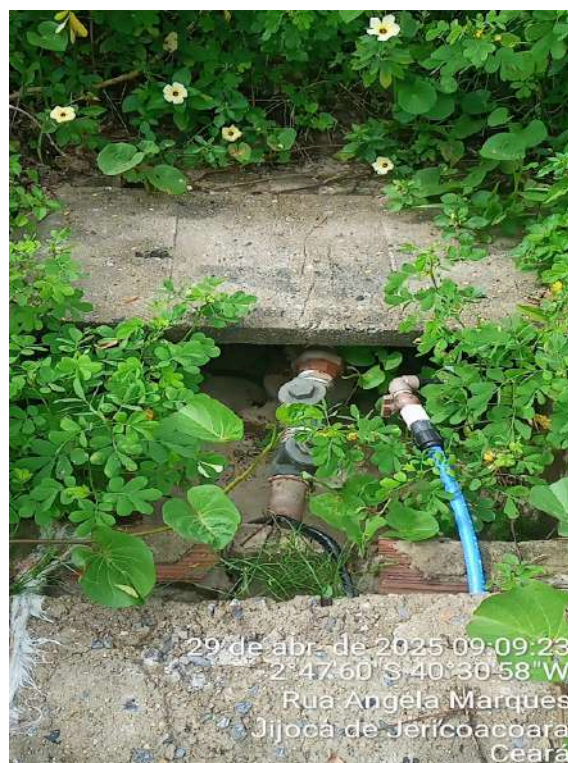
**Foto 42** - PT-03 e PT-04: caixa de proteção do PT-03 assoreada e com tampa danificada.

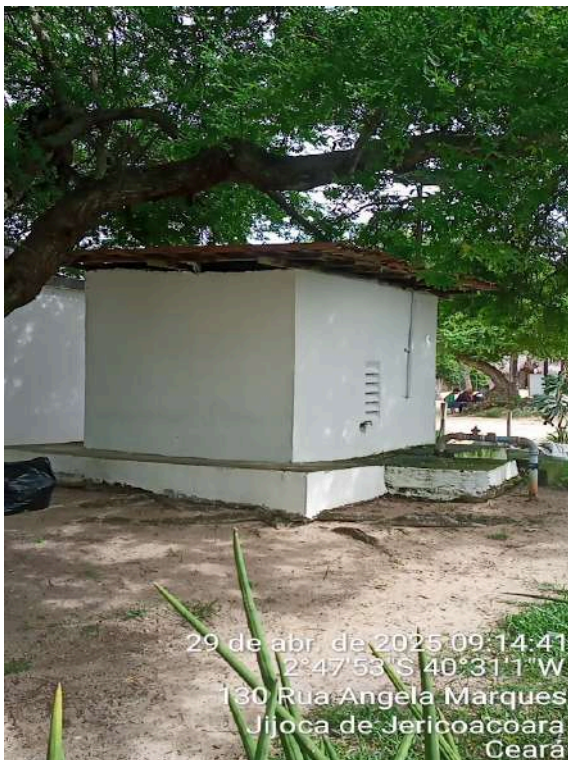
**Foto 43 - PT-01: poço desativado.**

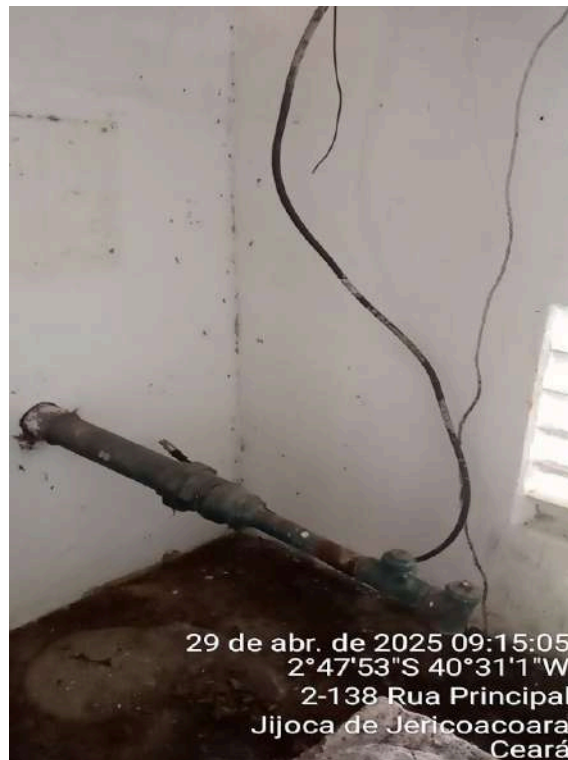
**Foto 44 - PT-01: poço desativado.**

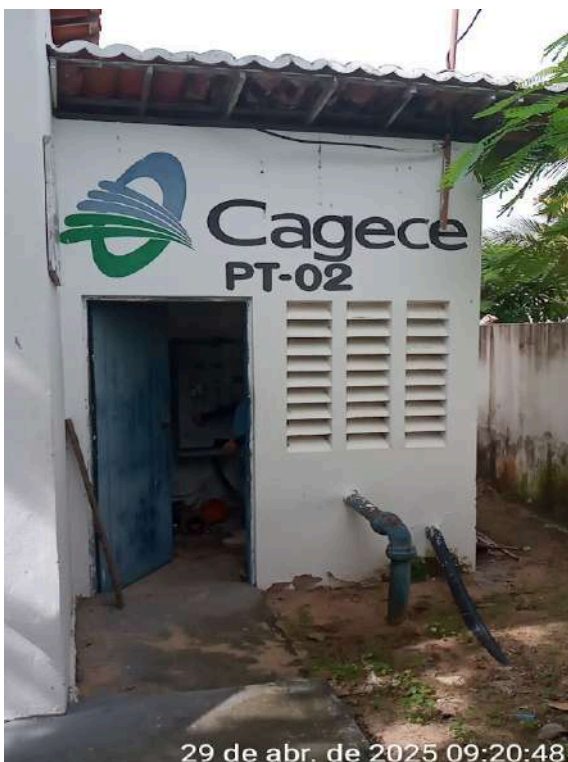
- PT-02: poço desativado, foi informado que a desativação é definitiva, entretanto a empresa não realizou o desmonte completo de toda a infraestrutura, com retirada de todos os equipamentos e instalações, bem como não se desfez dos ativos, se for o caso (**Fotos 45 e 46**);
- REL-01: pintura deteriorada; portão com tranca danificada; escada em processo de corrosão; tubulações de subida e descida em processo de corrosão; vigas estão com rachaduras; eletroduto exposto sobre o solo na área de circulação; sobras de materiais e fios / cabos sobre a laje do reservatório (**Fotos 46 a 51**);
- A última limpeza no reservatório RAP-01 foi em 27/10/2020, portanto há mais de 6 (seis) meses (**Figura 3**).

**Foto 45 - PT-02: poço desativado.**

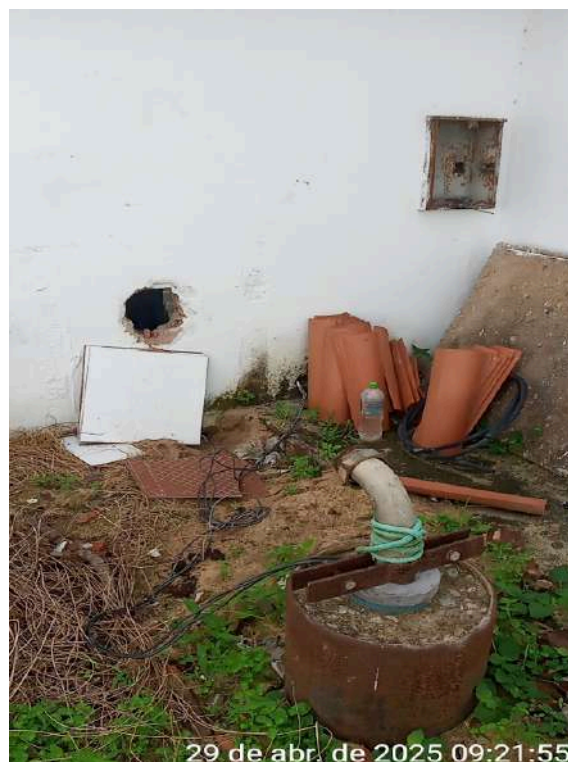
**Foto 46 - PT-02: poço desativado.**

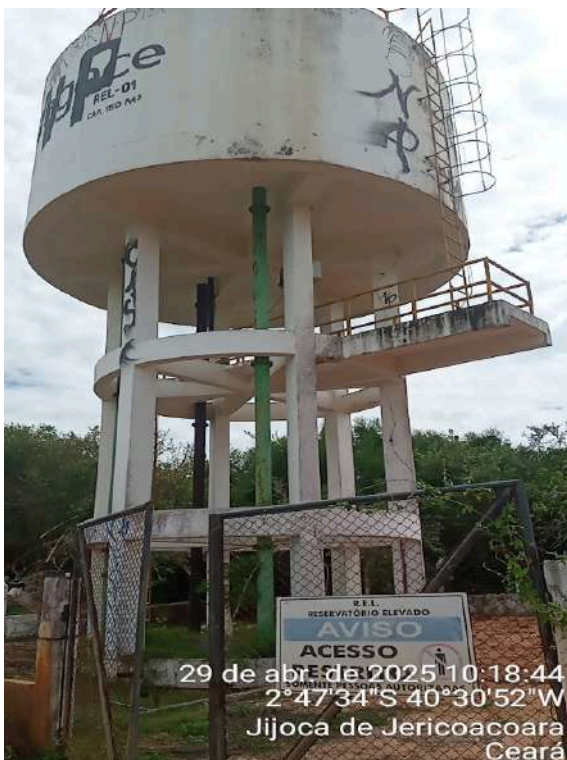
**Foto 47** - REL-01: pintura deteriorada; portão com tranca danificada.

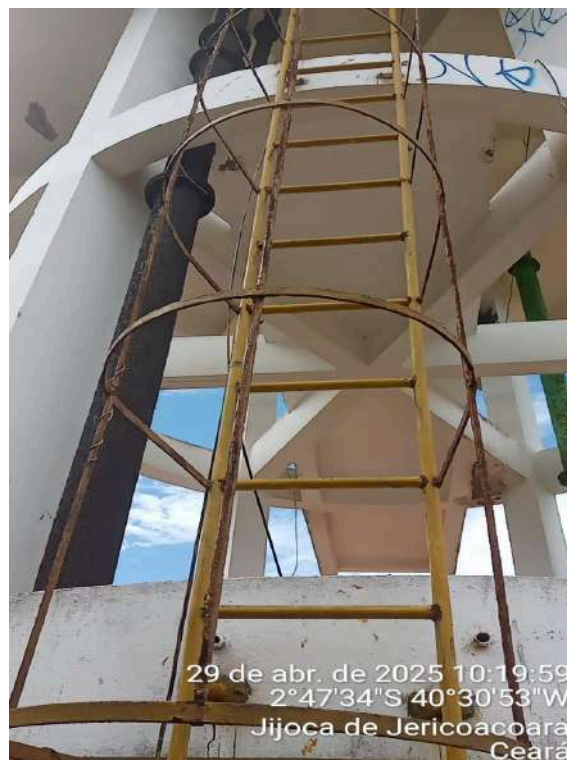
**Foto 48** - REL-01: escada em processo de corrosão.

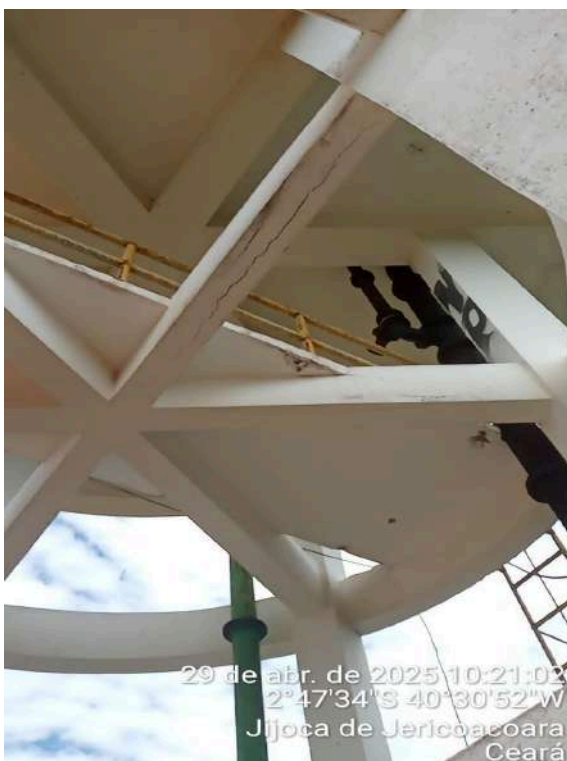
**Foto 49** - REL-01: viga com rachadura; tubulações de subida e descida em processo de corrosão.

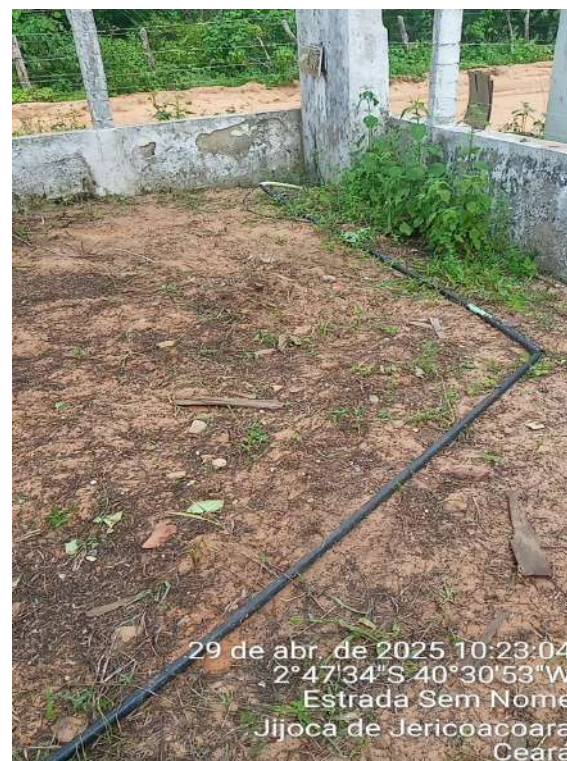
**Foto 50** - REL-01: eletroduto exposto sobre o solo na área de circulação.

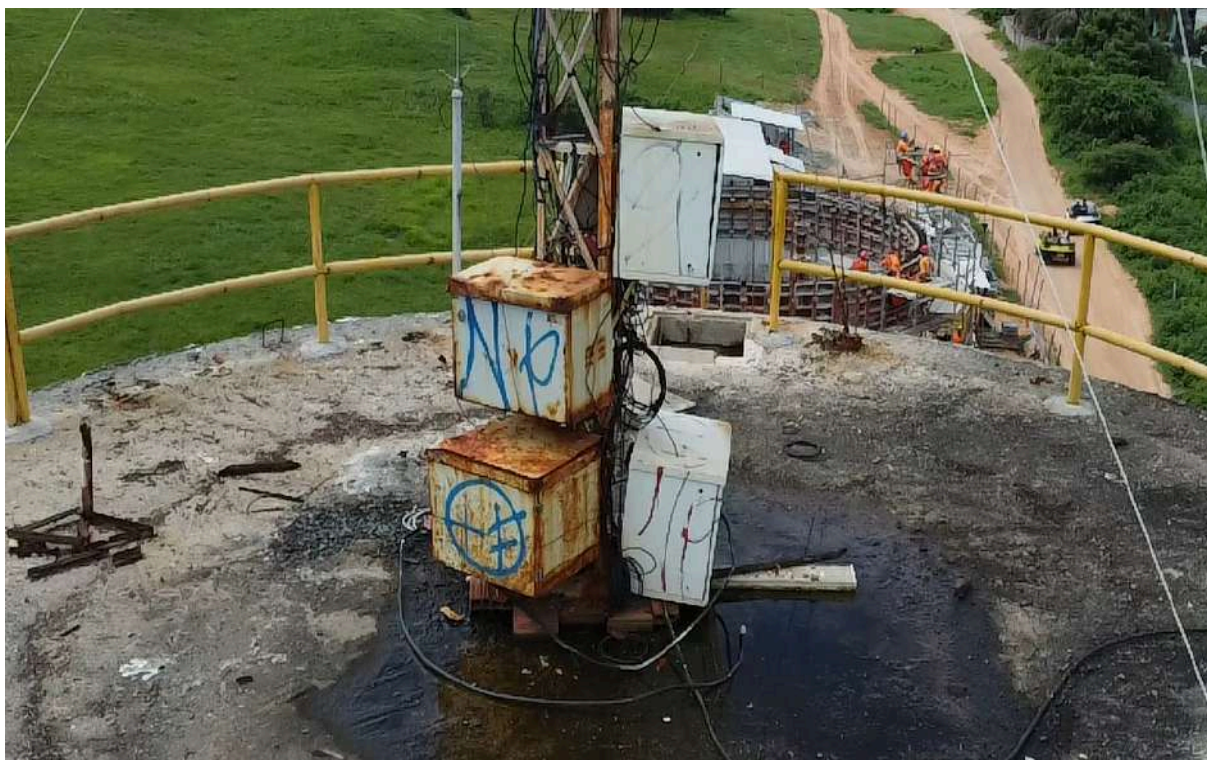
**Foto 51** - REL-01: restos de materiais e fios/cabos elétricos sobre a laje do reservatório.

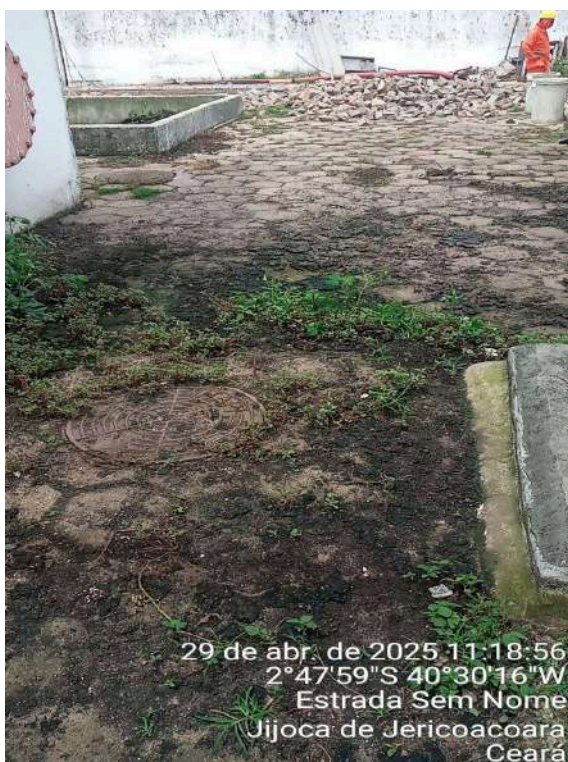
- ETE antiga, operando de forma precária, com obras de reformas ou recuperação em andamento:
  - Pátio Externo: materiais de descarte armazenados na área de circulação da ETE; pavimentação deteriorada; caixas sem tampas de inspeção ou tampas fora do lugar; caixas assoreadas com lodos e outros materiais, e com mato crescido (**Fotos 52 a 57**);

**Foto 52** - ETE Antiga: pavimentação deteriorada e mato crescido.
