## RELATÓRIO DE FISCALIZAÇÃO RF/CSB/0018/2025

**Assunto:** Fiscalização dos Sistemas de Abastecimento de Água e Esgotamento Sanitário da Localidade de Jericoacoara (Jijoca de Jericoacoara)

**COORDENADORIA DE SANEAMENTO BÁSICO**

**Fortaleza – CE  
Agosto/2025**

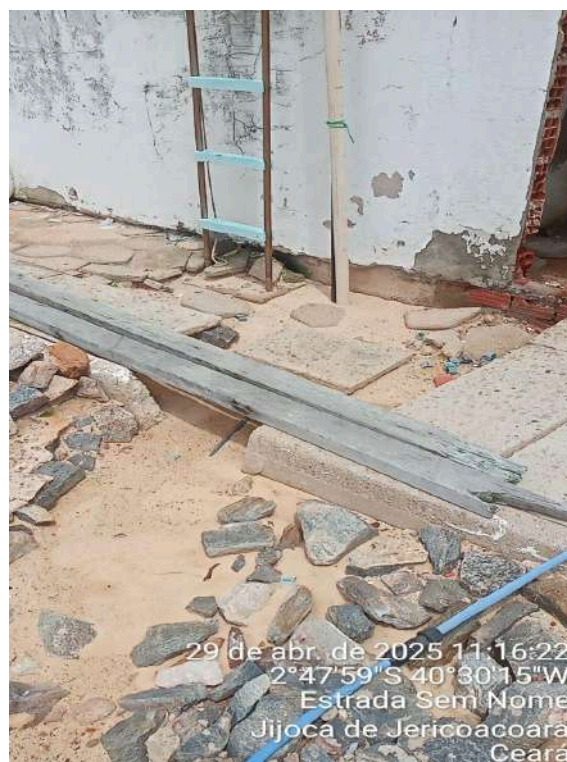
- ETE antiga, operando de forma precária, com obras de reformas ou recuperação em andamento:
  - Pátio Externo: materiais de descarte armazenados na área de circulação da ETE; pavimentação deteriorada; caixas sem tampas de inspeção ou tampas fora do lugar; caixas assoreadas com lodos e outros materiais, e com mato crescido (**Fotos 52 a 57**);

**Foto 53** - ETE Antiga: pavimentação deteriorada.

**Determinação D2** - A CAGECE deve realizar operação e manutenção adequada das unidades integrantes dos sistemas de abastecimento de água e de esgotamento sanitário, visando corrigir as não conformidades descritas na constatação C2.

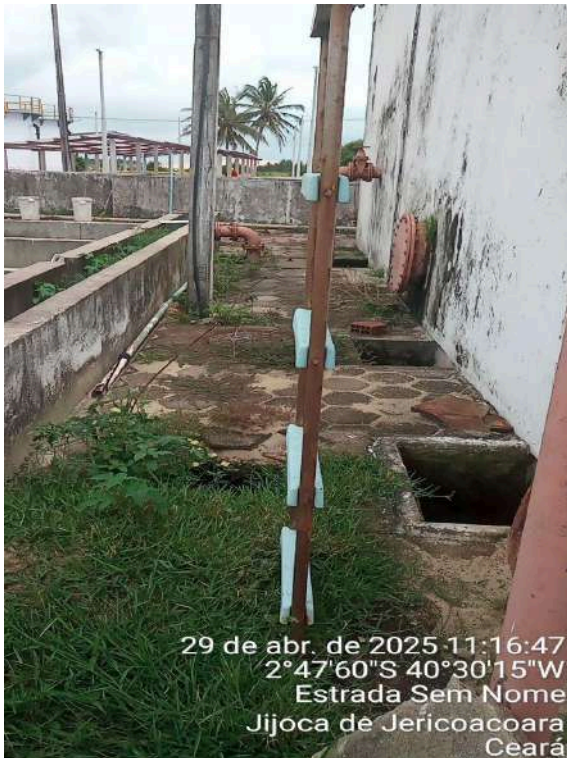
**Foto 54** - ETE Antiga: caixas sem tampas de inspeção ou tampas fora do lugar; caixas assoreadas com lodos e outros materiais, e com mato crescido.

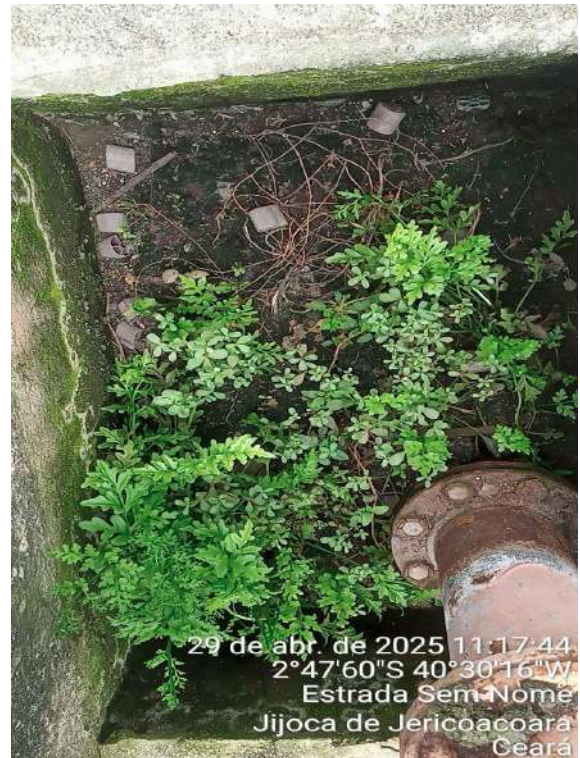
**Foto 55** - ETE Antiga: caixa sem tampa de inspeção ou tampa fora do lugar; caixa assoreada com lodos e outros materiais, e com mato crescido.

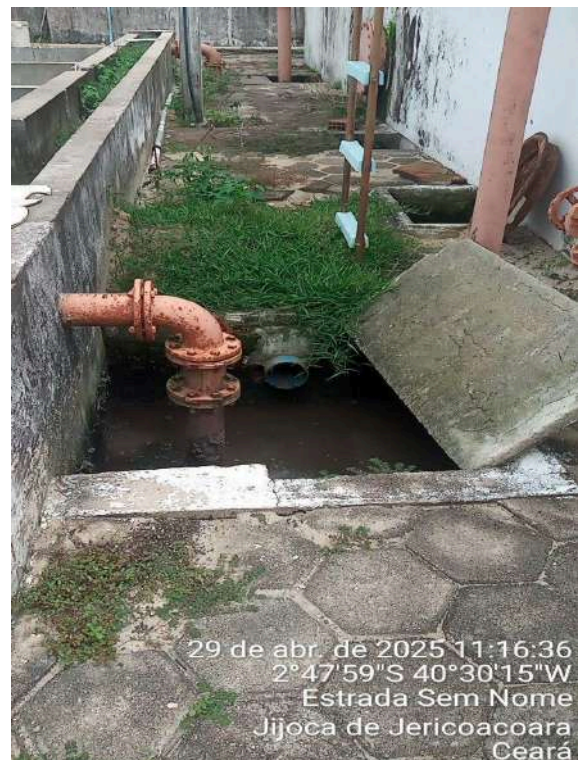
**Foto 57** - ETE Antiga: caixas sem tampas de inspeção ou tampas fora do lugar; caixas assoreadas com lodos e outros materiais, e com mato crescido.

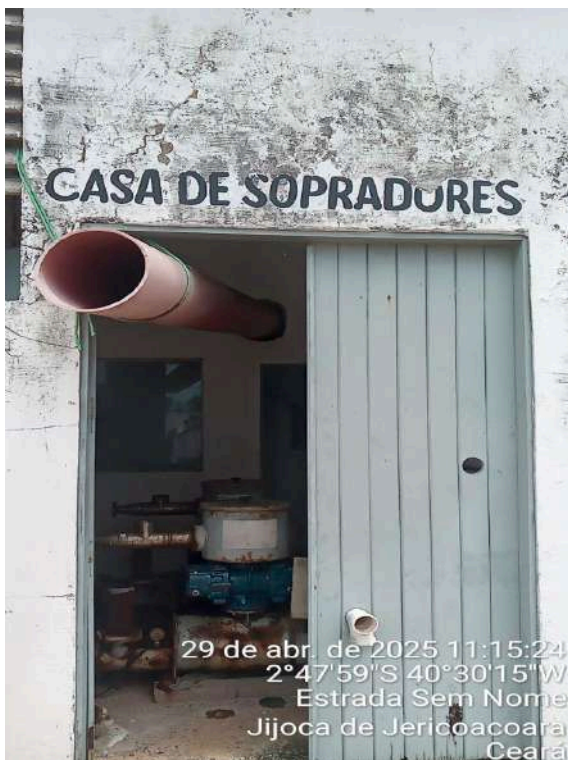
- Casa de sopradores: em manutenção, com piso e paredes danificados; pintura deteriorada; tubulações dos sopradores em processo de corrosão; instalações elétricas precárias, instalada sobre o piso, sem eletroduto de proteção e isolamento; materiais armazenados indevidamente (**Fotos 58 a 62**);

**Foto 58** - Casa de sopradores: em manutenção.

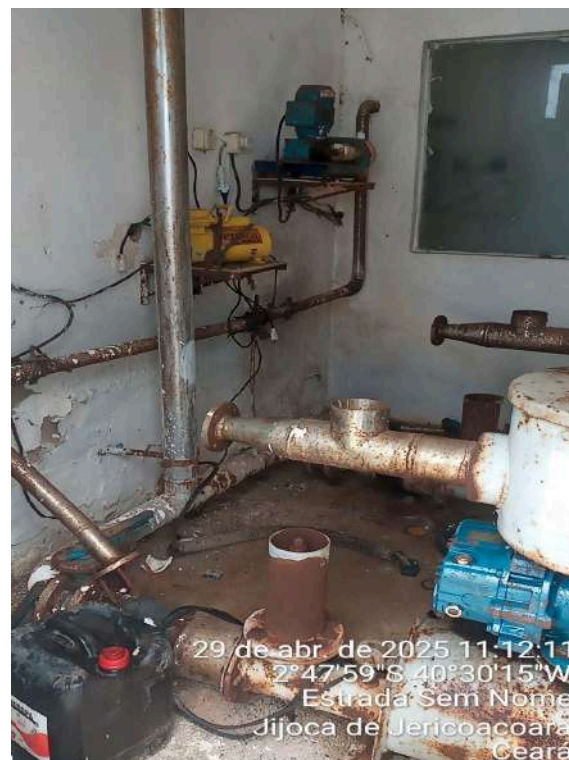
**Foto 59** - Casa de sopradores: em manutenção, com tubulações dos sopradores em processo de corrosão.

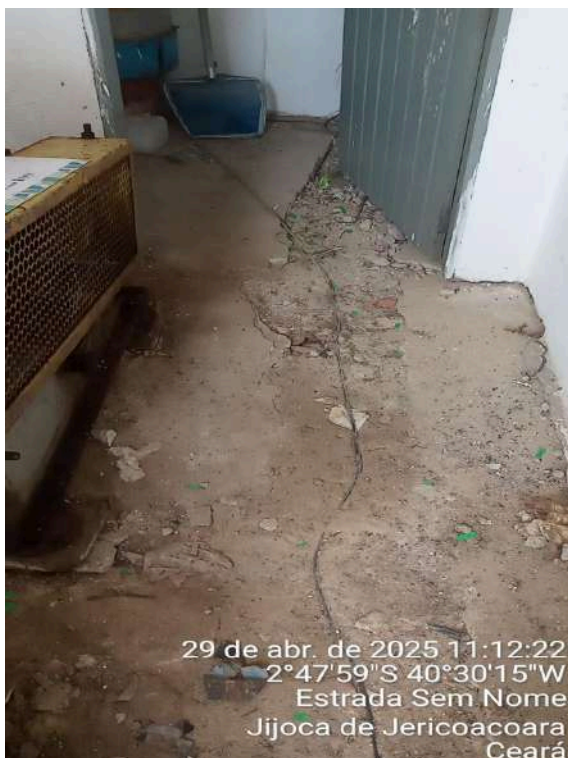
**Foto 60** - Casa de sopradores: em manutenção, com piso e paredes danificados.

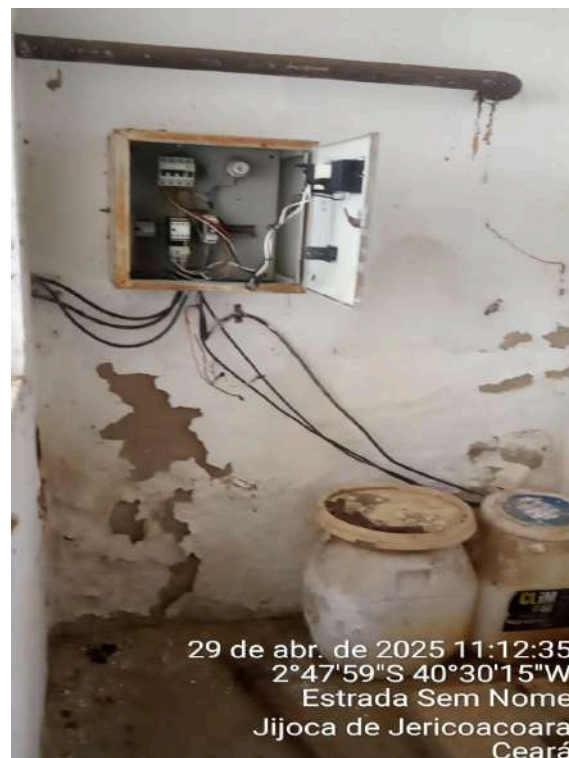
**Foto 61** - Casa de sopradores: em manutenção, com piso e paredes danificados; instalações elétricas precárias.

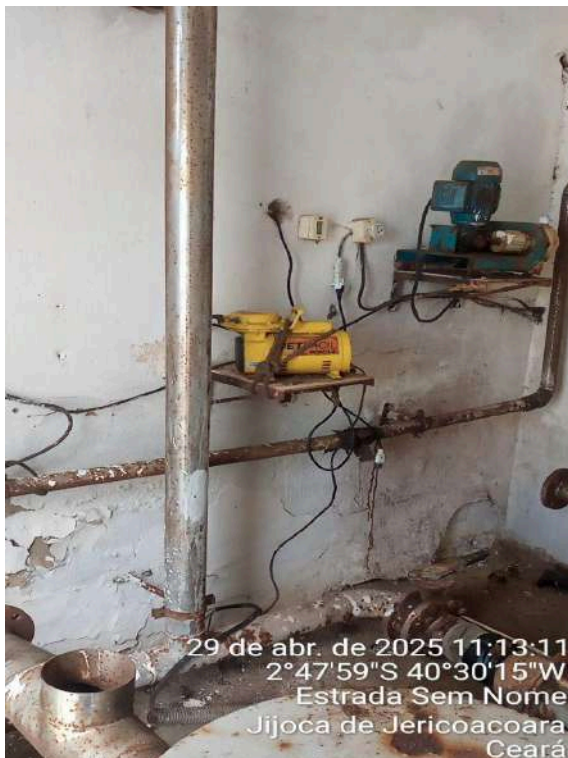
**Foto 62** - Casa de sopradores: pintura deteriorada; instalações elétricas precárias, instaladas sobre o piso, sem eletroduto de proteção e isolamento; materiais armazenados indevidamente.

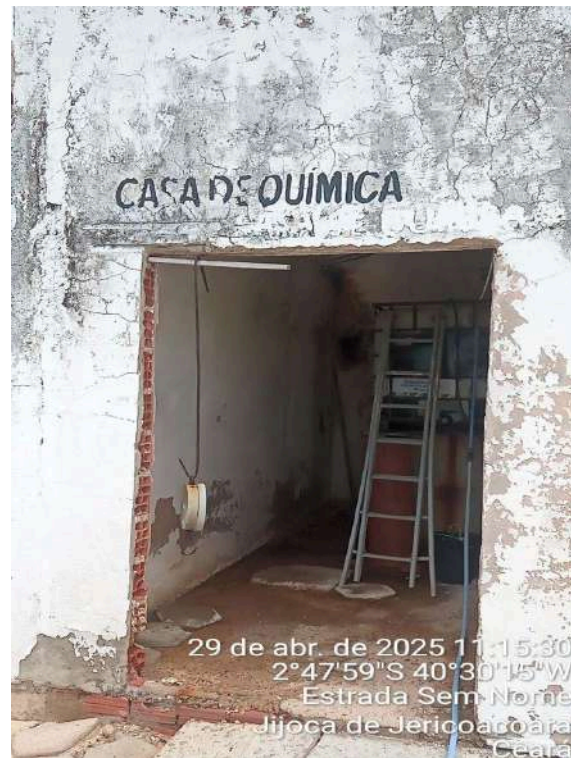
- Casa de Química: pintura deteriorada; instalações hidráulicas precárias com mangueiras e tubos improvisados; tubulação dos sopradores em processo avançado de corrosão (**Fotos 63 e 64**);

**Foto 63** - Casa de Química: em manutenção.

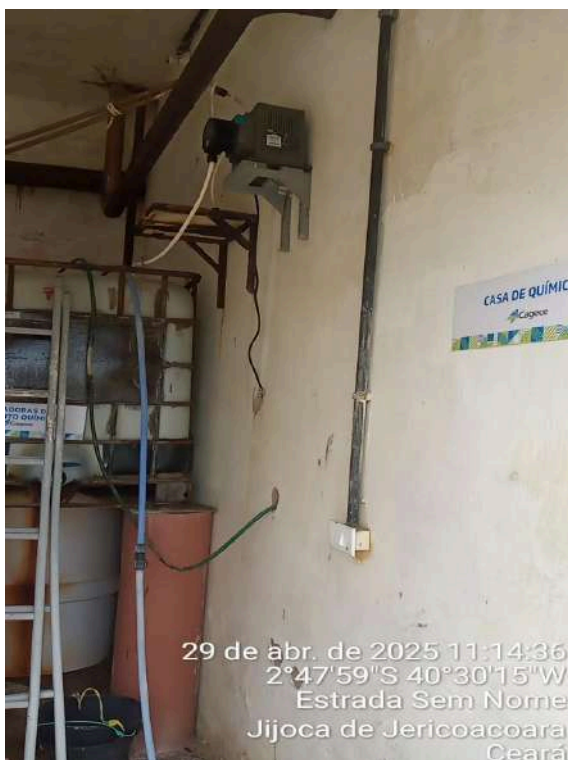
**Foto 64** - Casa de Química: pintura deteriorada; tubulação dos sopradores em processo avançado de corrosão.

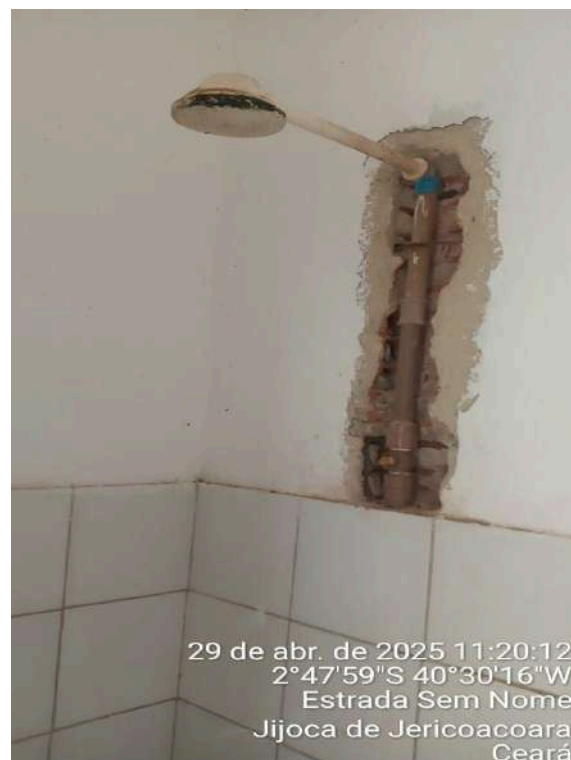
- Banheiro: instalações sanitárias e elétricas precárias sem higiene adequada (**Fotos 65 a 67**);
  - Laboratório: instalações elétricas precárias; não tem armários para armazenagem e guarda de materiais e produtos; pintura está deteriorada (**Fotos 68 a 70**);

**Foto 65** - Banheiro: instalações sanitárias e elétricas precárias sem higiene adequada.

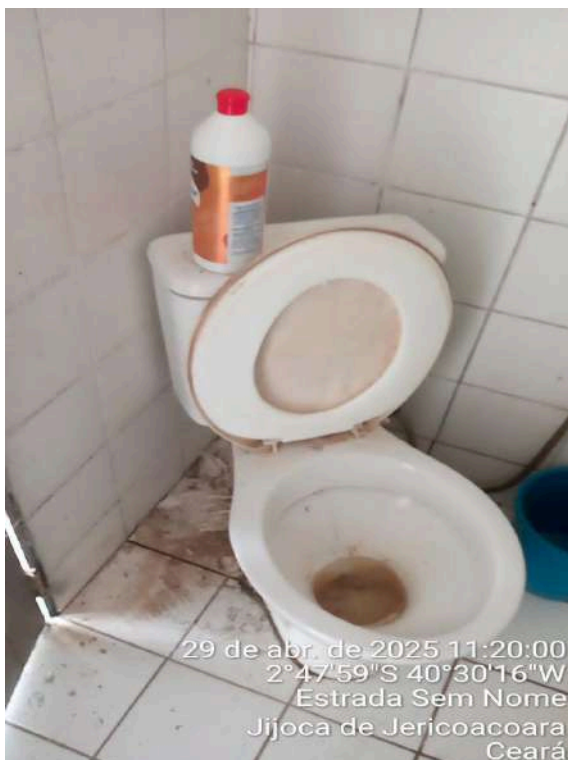
**Foto 66** - Banheiro: instalações sanitárias e elétricas precárias sem higiene adequada.

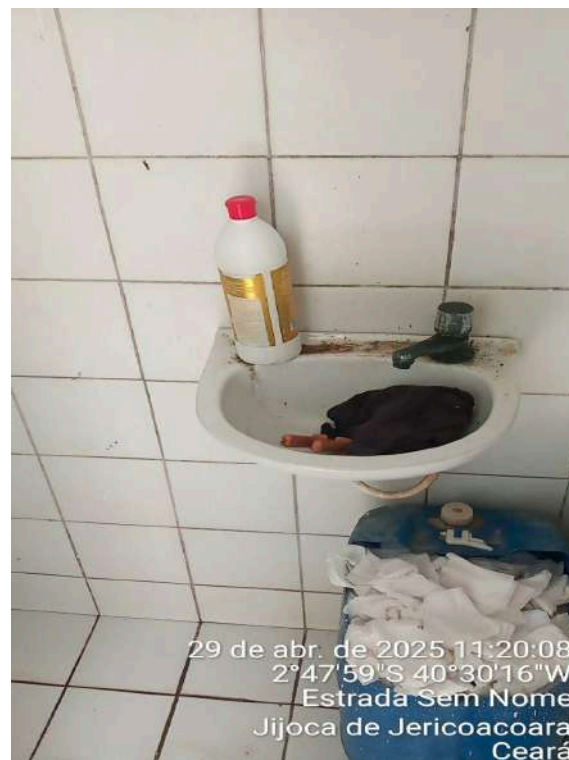
**Foto 67** - Banheiro: instalações sanitárias e elétricas precárias sem higiene adequada.

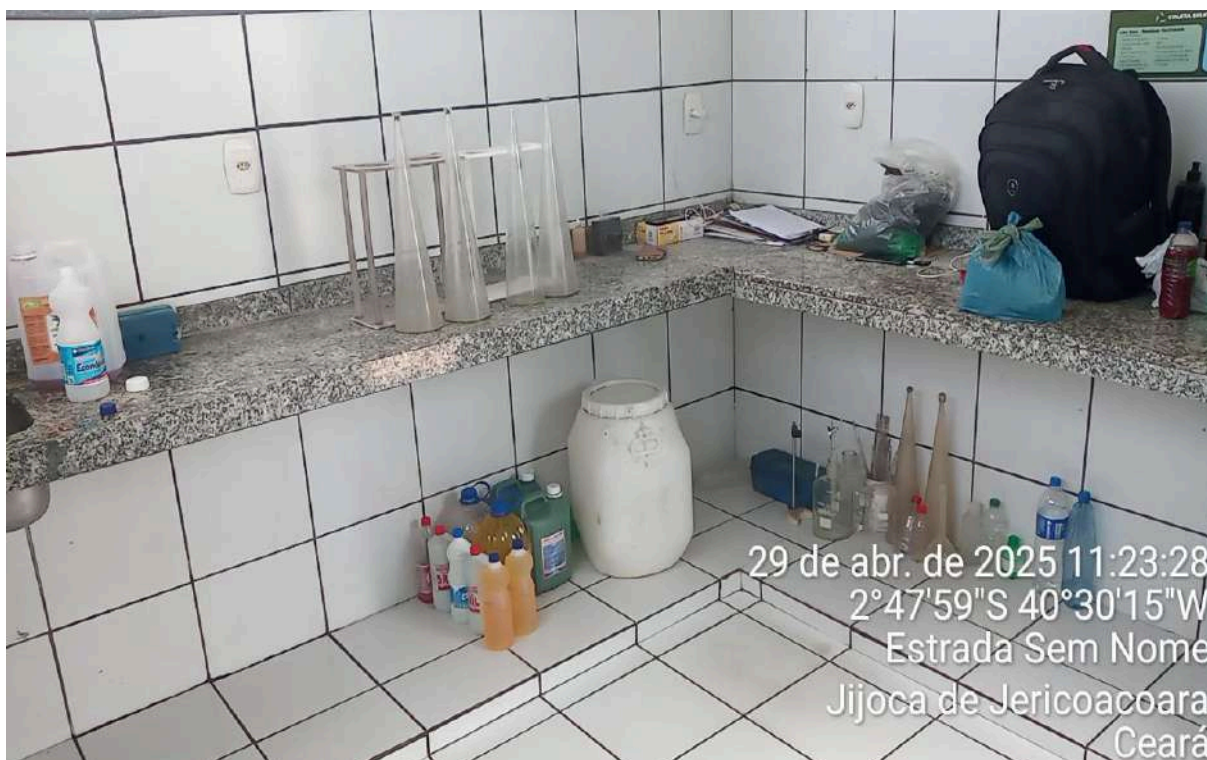
**Foto 68** - Laboratório: instalações precárias sem armários para armazenagem e guarda de materiais e produtos.

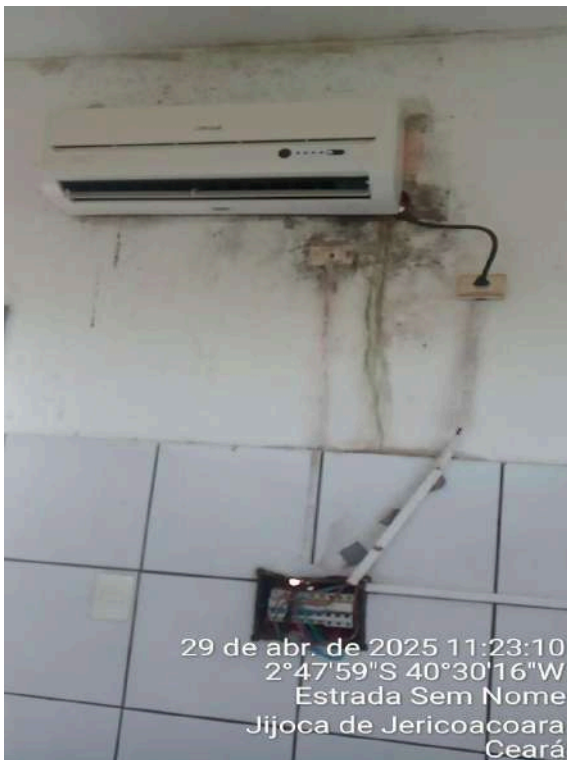
**Foto 69** - Laboratório: instalações elétricas precárias; pintura deteriorada.

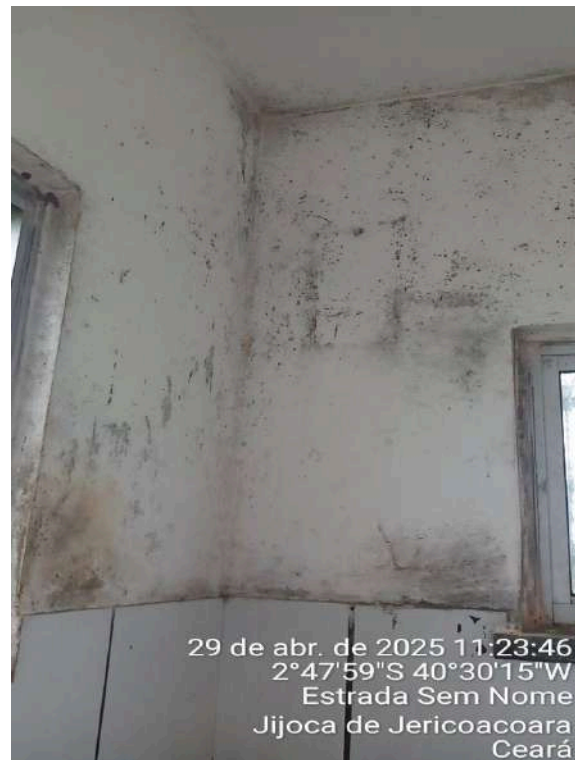
**Foto 70** - Laboratório: pintura deteriorada.

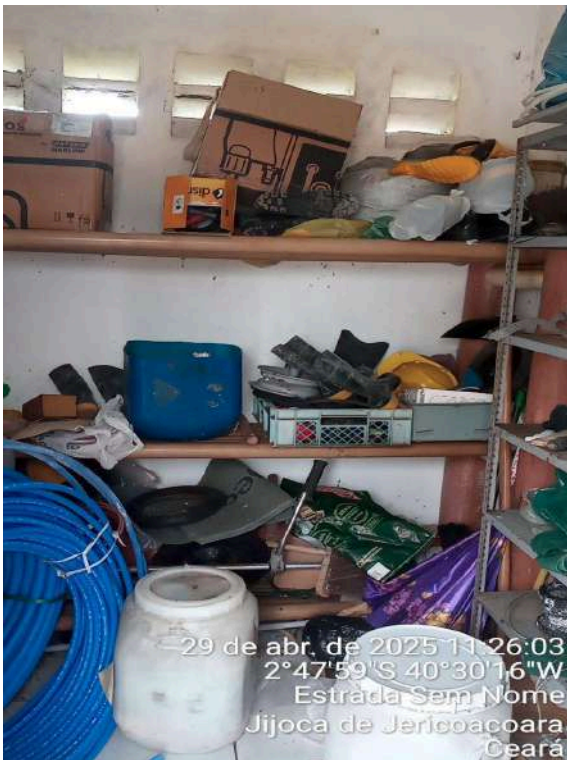
**Foto 71** - Almoxarifado: armazenamento é feito sem organização e controle.

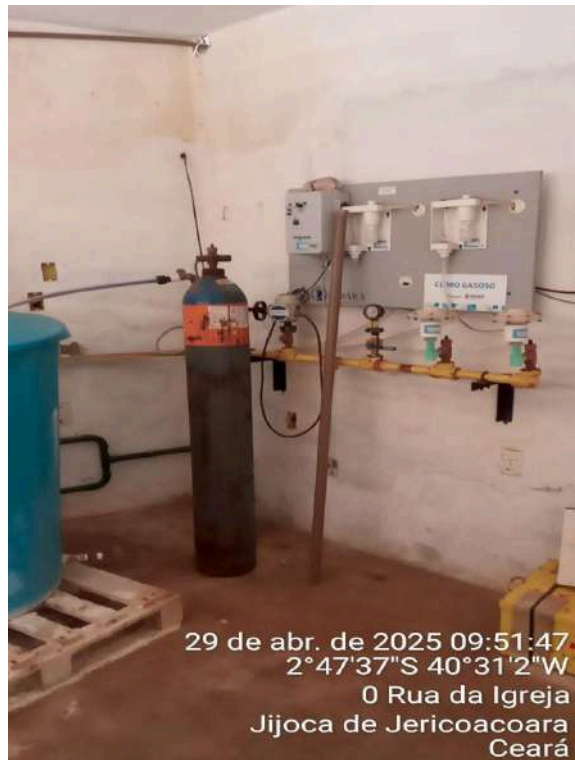
**Foto 72** - Cloro Gasoso: instalações desativadas.

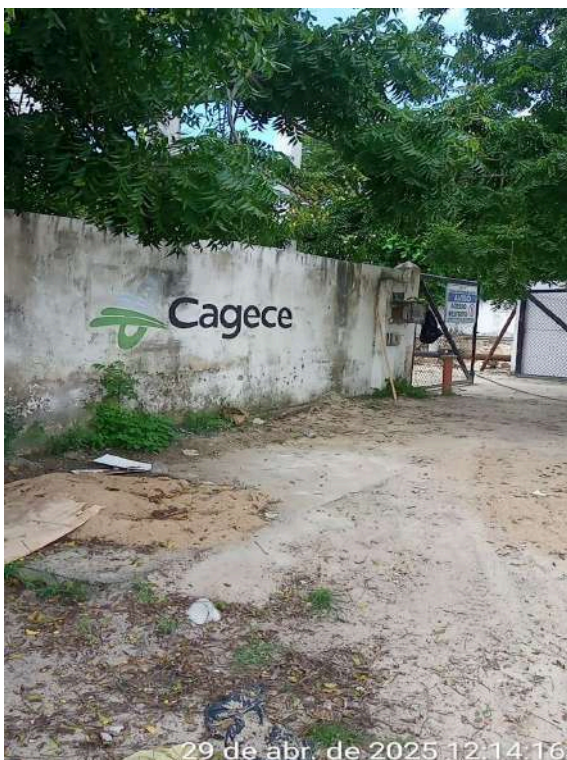
- EEE-02: materiais armazenados indevidamente na área de circulação da casa de bombas e do quadro de comandos (**Fotos 73 a 74**).
- EEE-01: infraestrutura operando de forma precária, com obras de reformas ou recuperação em andamento, com pintura deteriorada, poços de sucção sem tampas ou tampas fora do lugar, casa do grupo gerador e do quadro de comando com instalações elétricas precárias, sem eletroduto de proteção e isolamento, almoxarifado com armazenagem feita sem organização e controle, e banheiro com higiene precária (**Fotos 75 a 78**).

**Foto 75** - EEE-01: em reformas, com pintura deteriorada

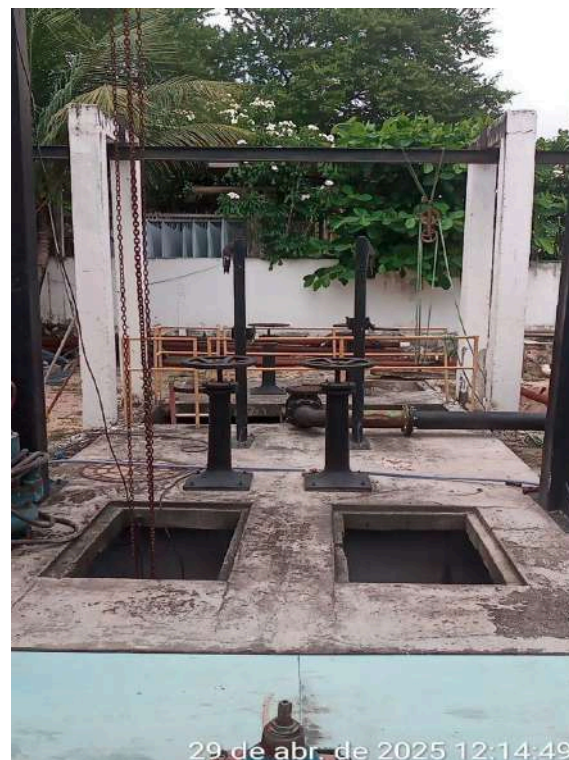
**Foto 76** - EEE-01: em reformas, com poços de sucção sem tampas ou tampas fora do lugar

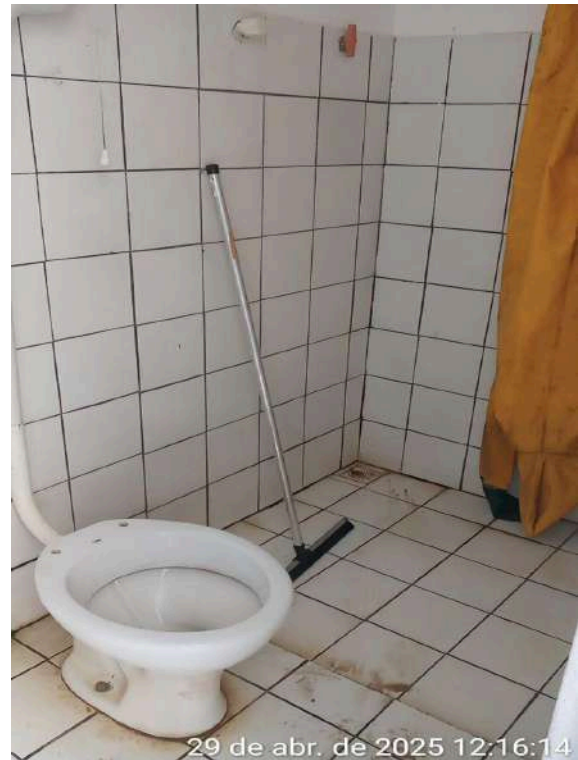
**Foto 78** - EEE-01: banheiro com higiene precária.

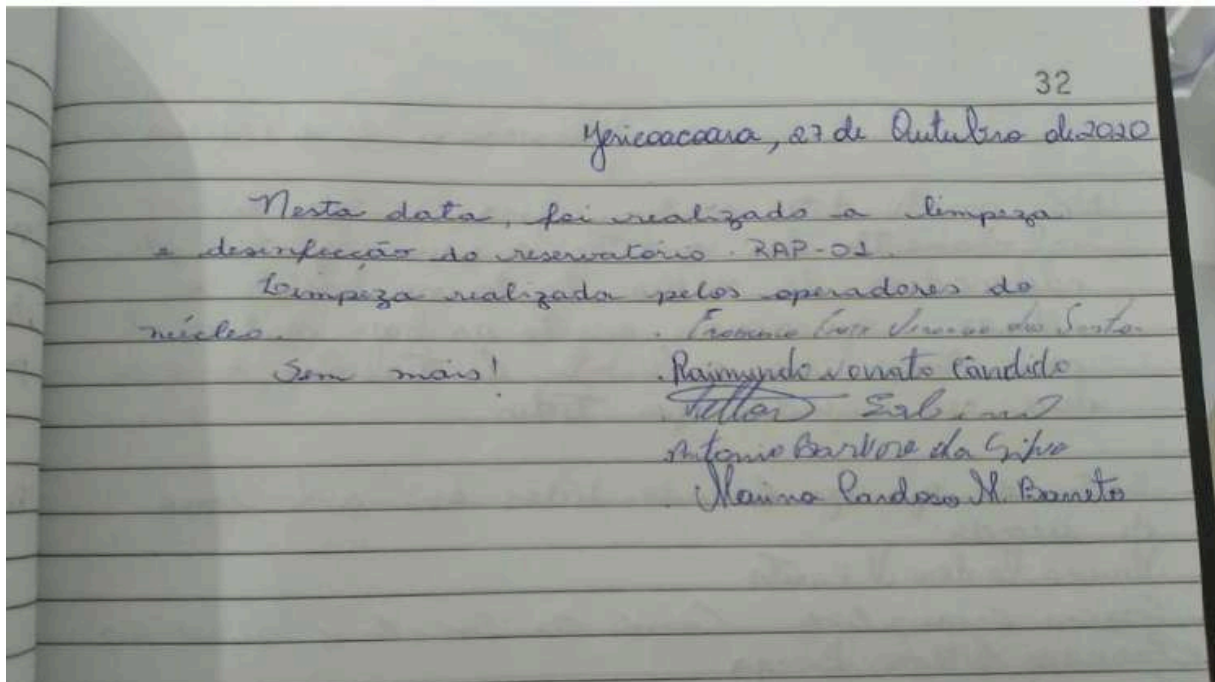
**Figura 3** - Registro da Limpeza do reservatório RAP-01 do SAA da Localidade de Jericoacoara.

- PT-02: poço desativado, foi informado que a desativação é definitiva, entretanto a empresa não realizou o desmonte completo de toda a infraestrutura, com retirada de todos os equipamentos e instalações, bem como não se desfez dos ativos, se for o caso (**Fotos 45 e 46**);
- REL-01: pintura deteriorada; portão com tranca danificada; escada em processo de corrosão; tubulações de subida e descida em processo de corrosão; vigas estão com rachaduras; eletroduto exposto sobre o solo na área de circulação; sobras de materiais e fios / cabos sobre a laje do reservatório (**Fotos 46 a 51**);
- A última limpeza no reservatório RAP-01 foi em 27/10/2020, portanto há mais de 6 (seis) meses (**Figura 3**).
