## **RELATÓRIO DE FISCALIZAÇÃO RF/CSB/0019/2025**

**Assunto:** Fiscalização do Sistema de Abastecimento  
de Água do Município de Chaval

**COORDENADORIA DE SANEAMENTO BÁSICO**

**Fortaleza – CE  
Agosto/2025**

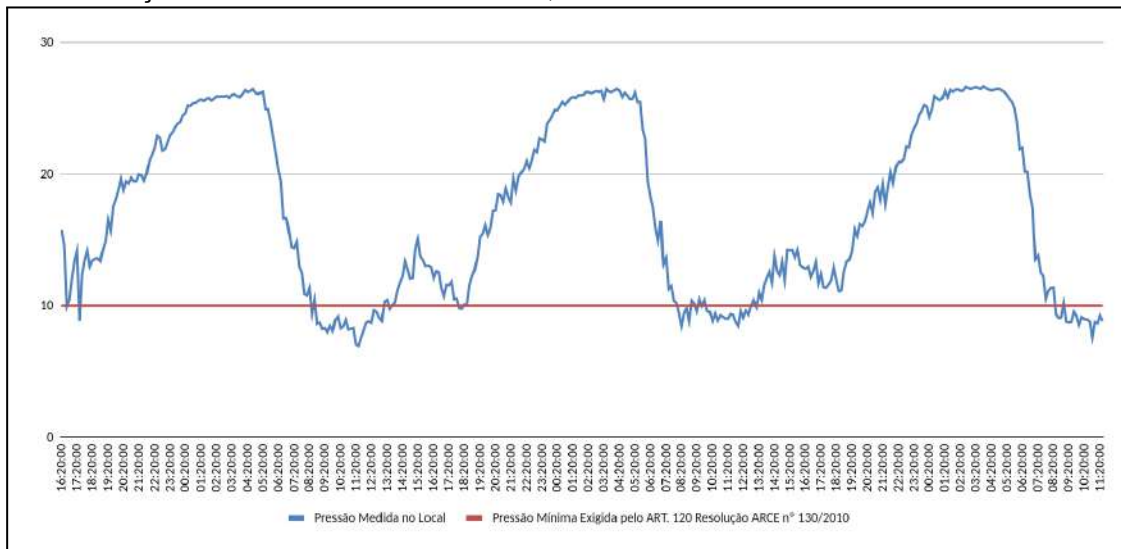
A Agência Reguladora do Estado do Ceará (ARCE) realizou medição contínua de pressão na rede de distribuição de água da Sede de Chaval, por meio da instalação de um datalogger no endereço Rua Monsenhor José Carneiro, 546. O monitoramento ocorreu entre 07/07/2025 às 16h11 e 10/07/2025 às 11h38. No período, foram registradas 404 aferições, das quais 60 apresentaram pressão inferior a 10 mca, correspondendo a 14,90% do total (**Figura 2**).

**Figura 2** - Monitoramento da pressão no SAA de Chaval, de 07/07/2025 a 10/07/2025, no endereço: Rua Monsenhor José Carneiro, 546.

**Determinação D1** - A CAGECE deve fornecer água com pressão de acordo com os limites estabelecidos pela ARCE, visando corrigir as não conformidades verificadas na constatação C1.

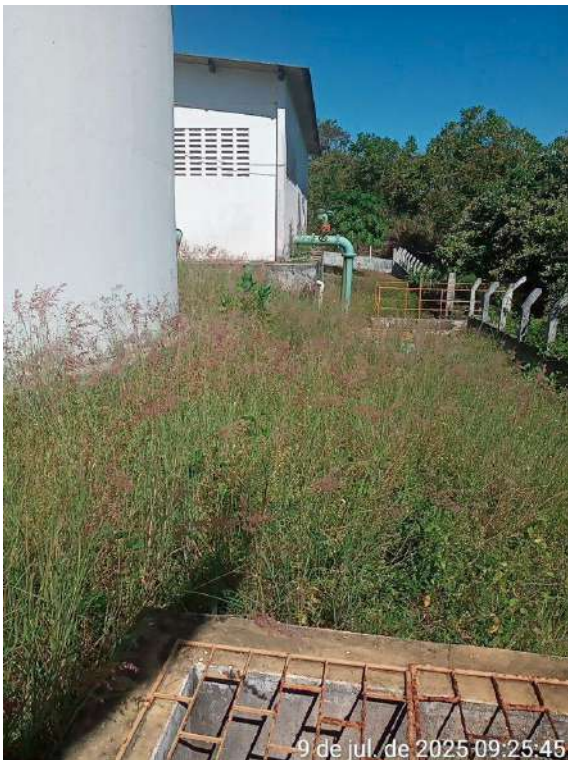
**Foto 1** - ETA (Sede): a área do pátio está com a vegetação crescida.

**Determinação D2** - A CAGECE deve realizar operação e manutenção adequada das unidades integrantes dos sistemas de abastecimento de água e de esgotamento sanitário, visando corrigir as não conformidades descritas na constatação C2.

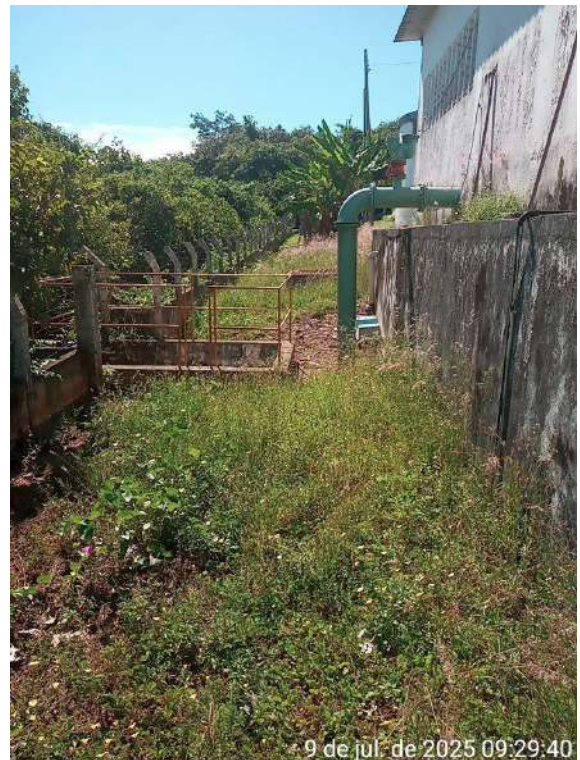
**Foto 2** - ETA (Sede): a área do pátio está com a vegetação crescida.

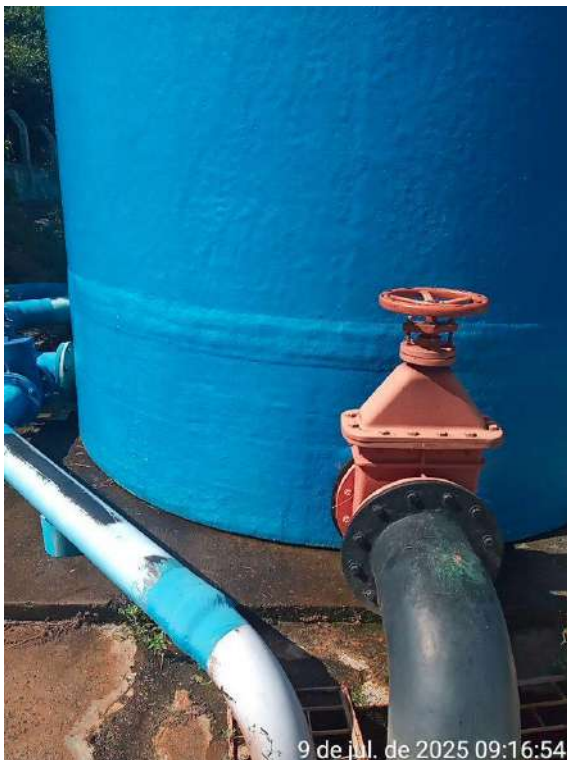
**Foto 3** - ETA (Sede): o filtro F-03 está com vazamento na base.

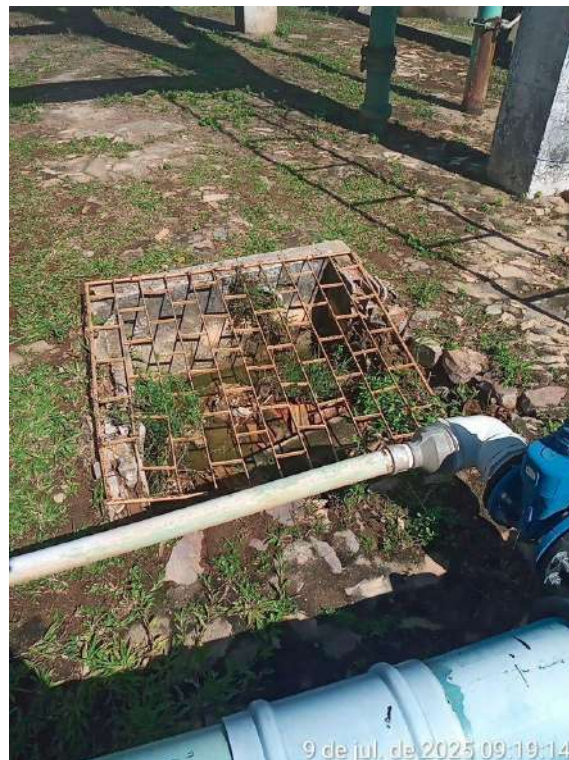
**Foto 4** - ETA (Sede): caixa de passagem das águas de descargas e/ou lavagem dos filtros está deteriorada.

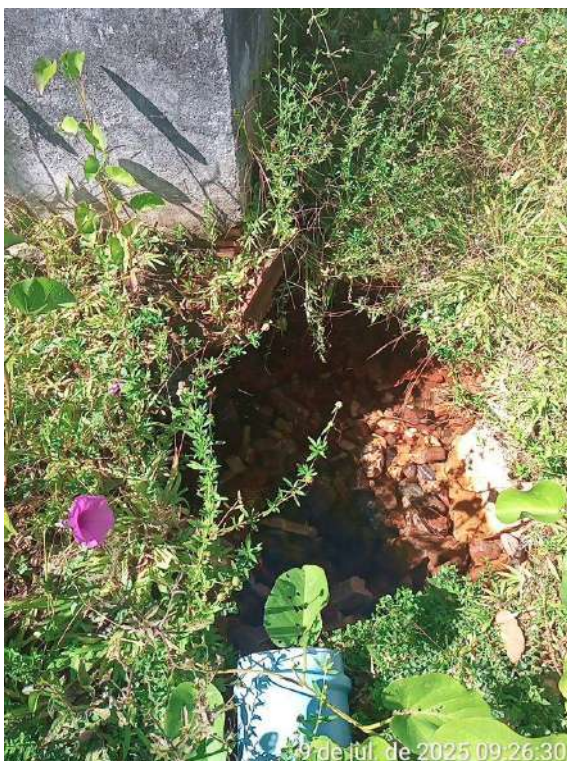
**Foto 5** - ETA (Sede): caixa de passagem das águas de descarga e/ou lavagem dos reservatórios e de filtros está danificada.

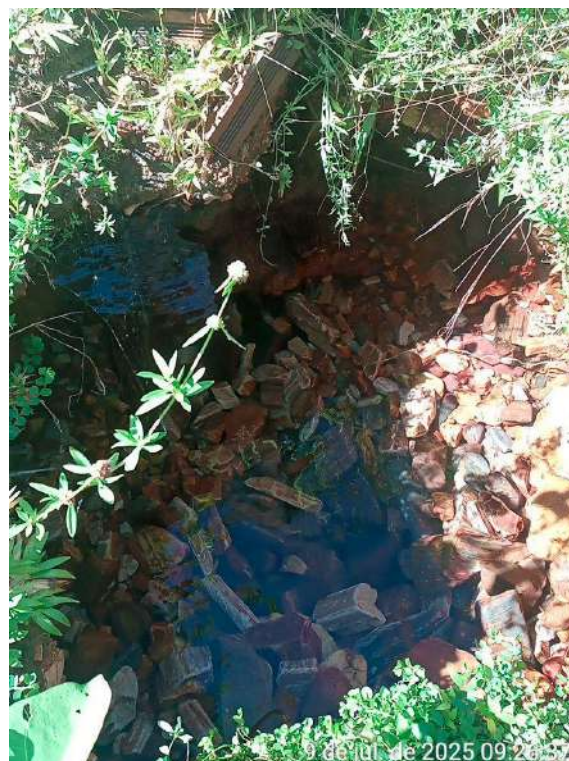
**Foto 6** - ETA (Sede): caixa de passagem das águas de descarga e/ou lavagem dos reservatórios e de filtros está danificada.

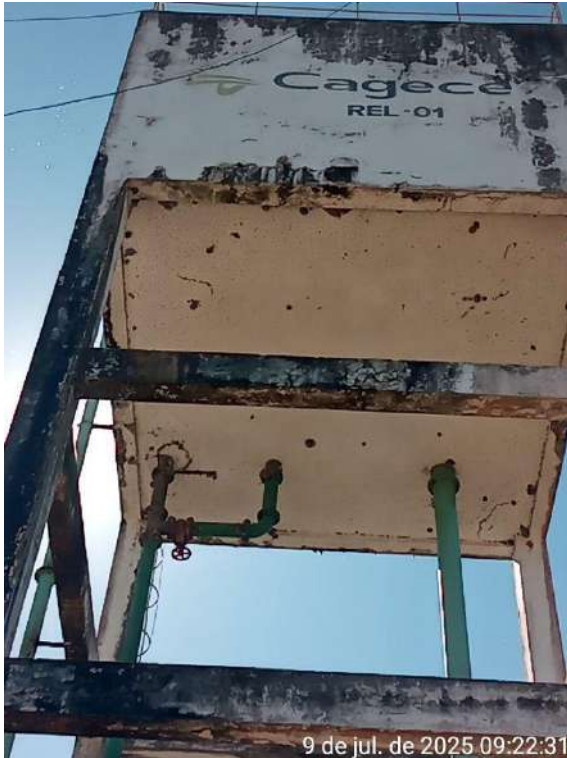
**Foto 7 - REL-01 (Sede):** encontra-se com pintura deteriorada, apresentando vazamento e sua escada está em processo de corrosão.

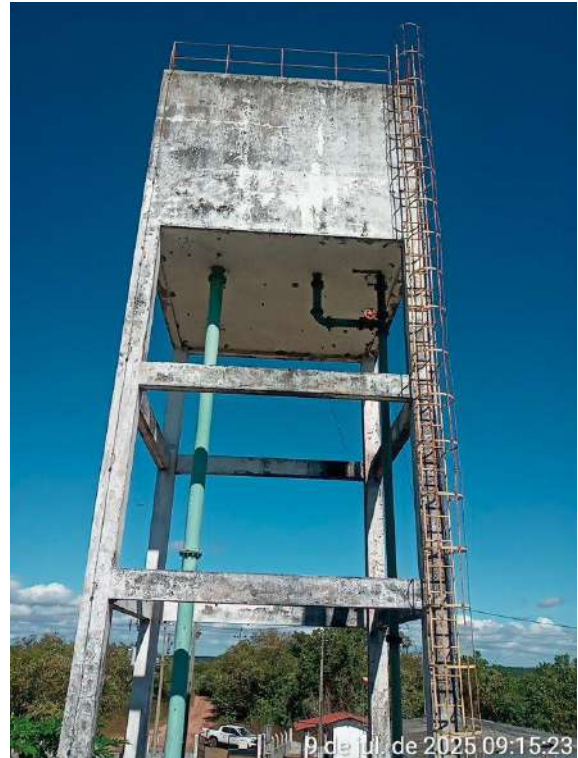
**Foto 8 - REL-01 (Sede):** encontra-se com pintura deteriorada, apresentando vazamento e sua escada está em processo de corrosão.

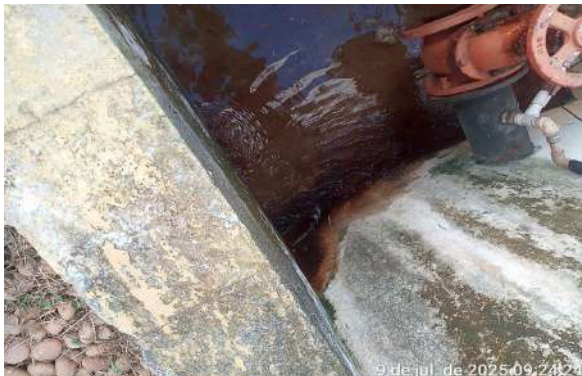
**Foto 9 - RAP-01 (Sede):** RAP-01 apresenta vazamento.

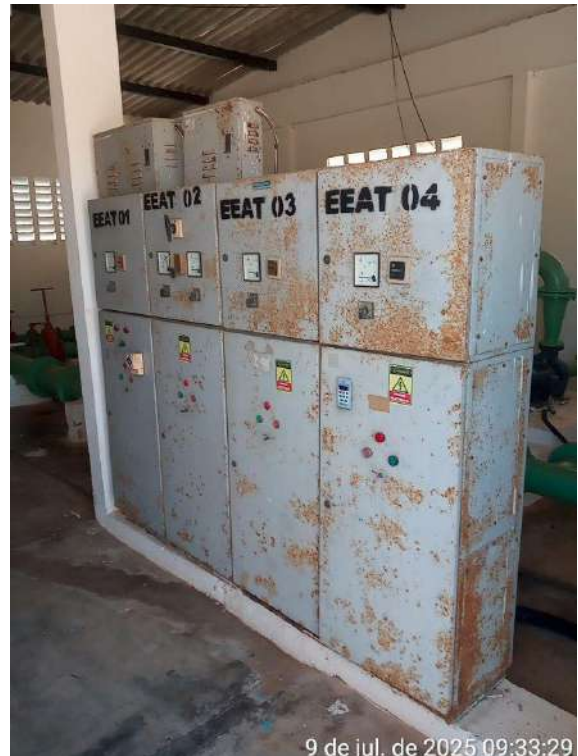
**Foto 10 - EEAT-01 (Sede):** quadros de comando das estações em processo de corrosão.

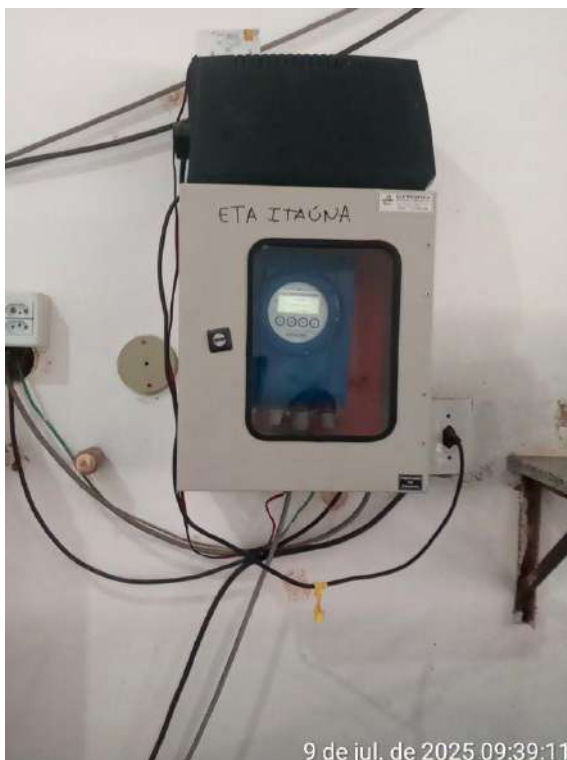
**Foto 11** - EEAT-01 (**Sede**): fiação elétrica inadequada, sem eletrodutos de isolamento e proteção.

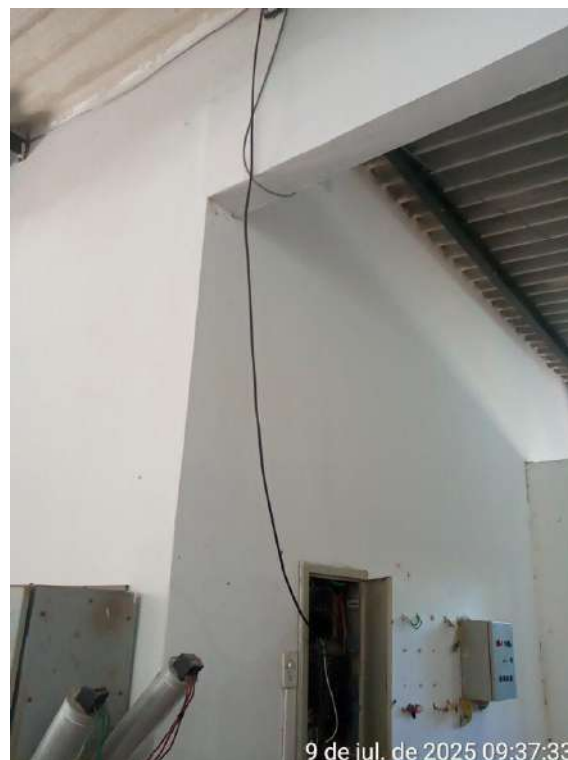
**Foto 12** - EEAT-01 (**Sede**): fiação elétrica inadequada, sem eletrodutos de isolamento e proteção.

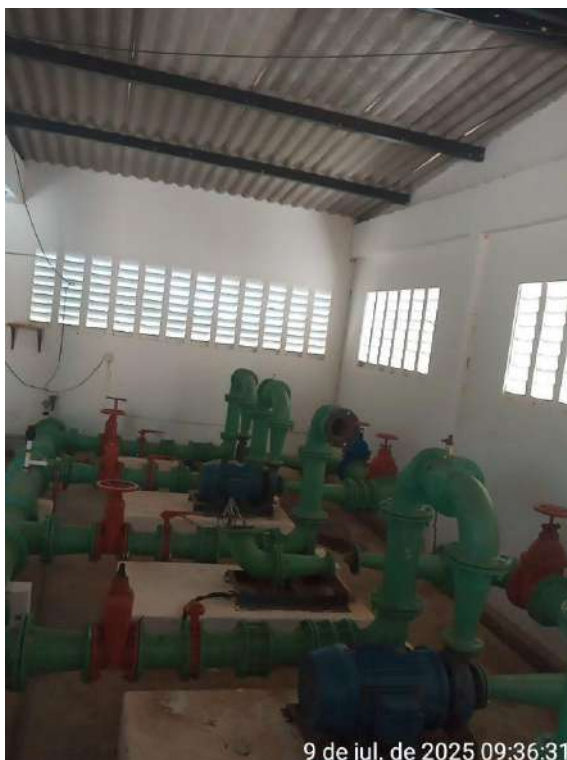
**Foto 13** - EEAT-01 (**Sede**): bombeamento sem as duas bombas reservas.

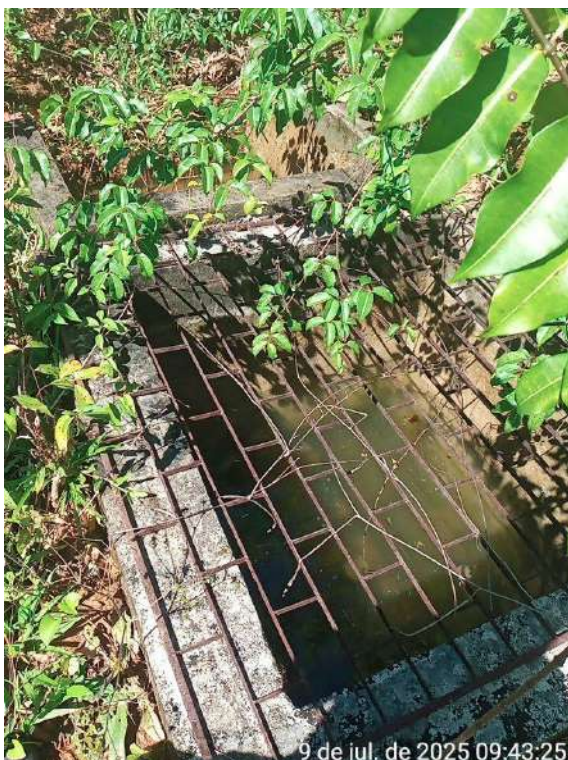
**Foto 14** - ETA (**Sede**): a caixa de macromedição está inundada e com macromedidor submerso.

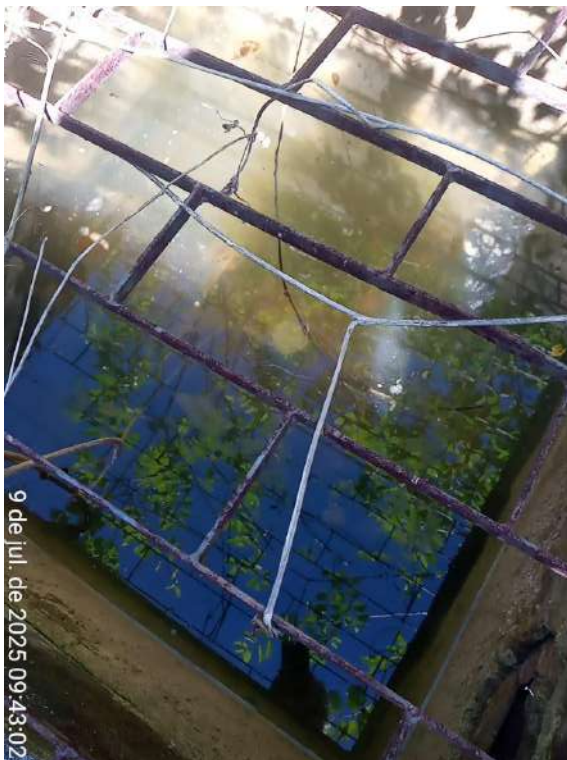
**Foto 15 - ETA (Sede):** caixa de macromedicação está inundada e com macromedidor submerso.

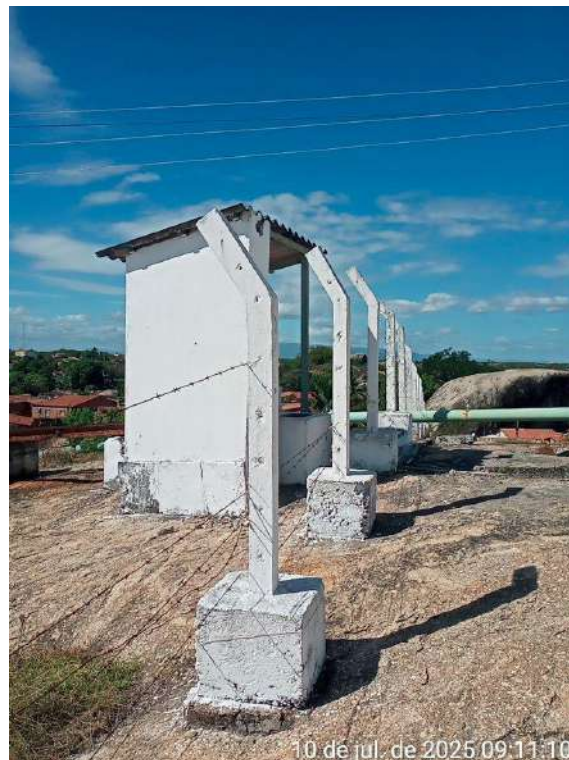
**Foto 16 - EEAT-03/RAP-02/RAP/3/REL-03 (Sede):** área tem cerca de isolamento e proteção danificada.

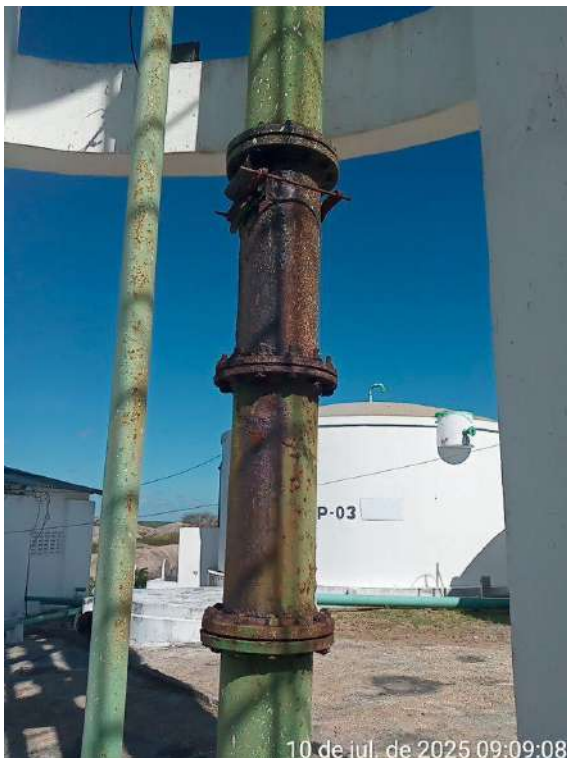
**Foto 17 - REL-03 (Sede):** apresenta tubulações e escada de acesso em processo de corrosão.

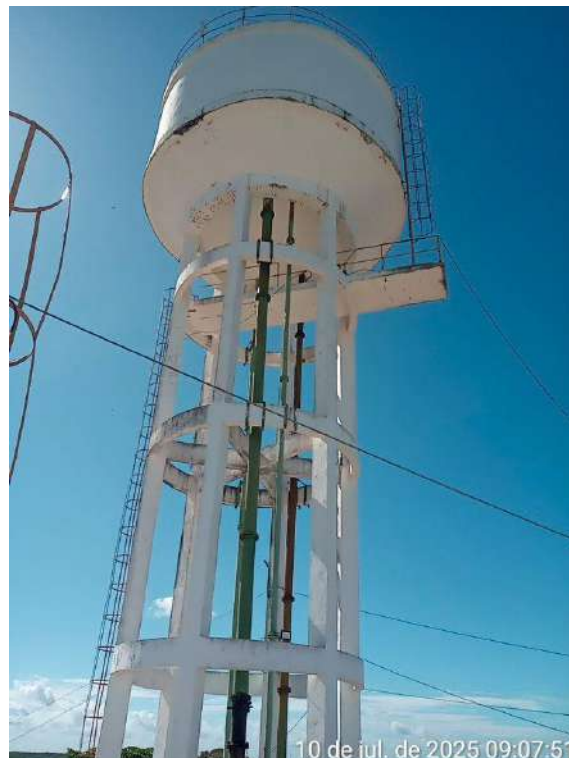
**Foto 18 - REL-03 (Sede):** estrutura está sem para-raio.

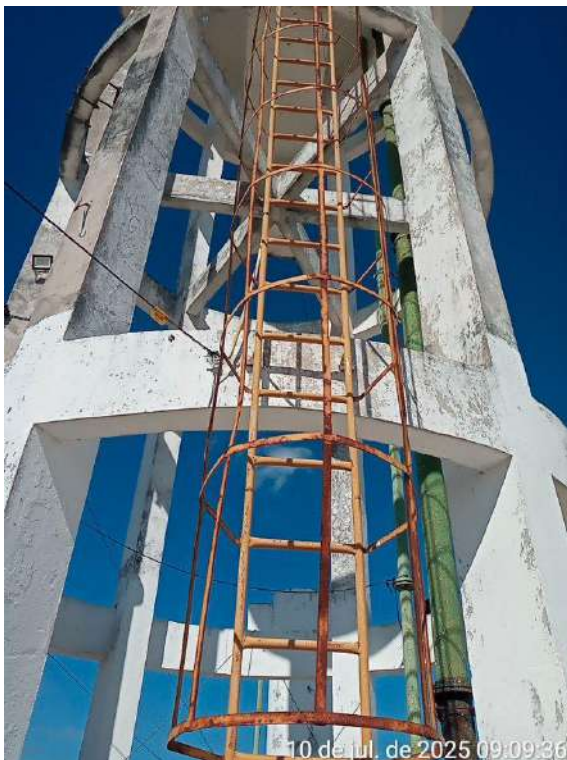
**Foto 19 - REL-03 (Sede):** apresenta tubulações e escada de acesso em processo de corrosão, estrutura exposta.

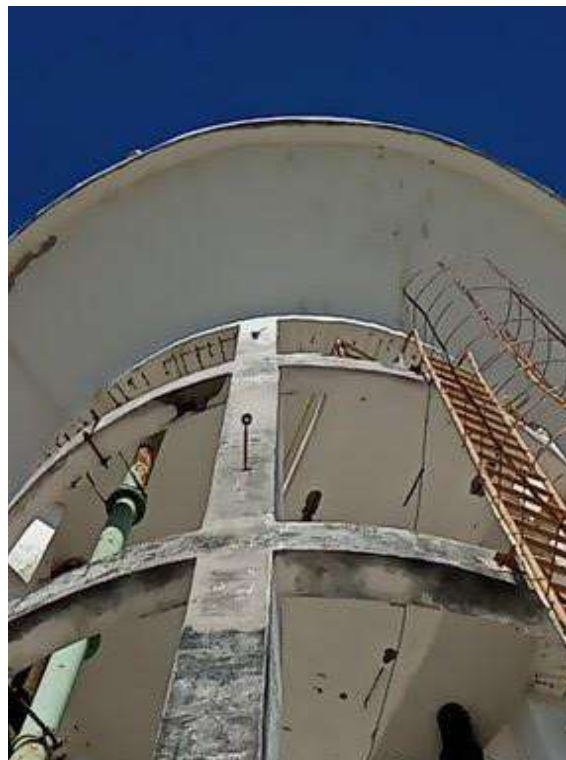
**Foto 20 - REL-03 (Sede):** apresenta armaduras expostas e em processo de corrosão.

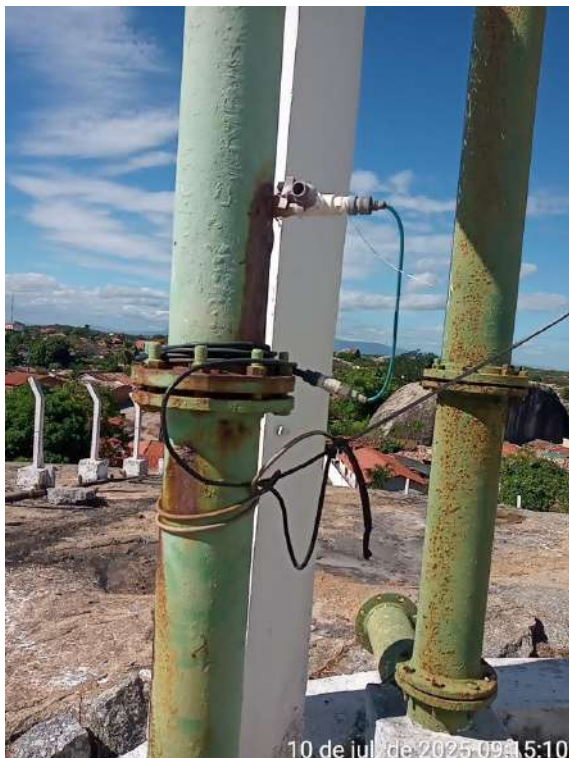
**Foto 21 - REL-03 (Sede):** apresenta instalações elétricas inadequadas, sem eletroduto de isolamento e proteção.

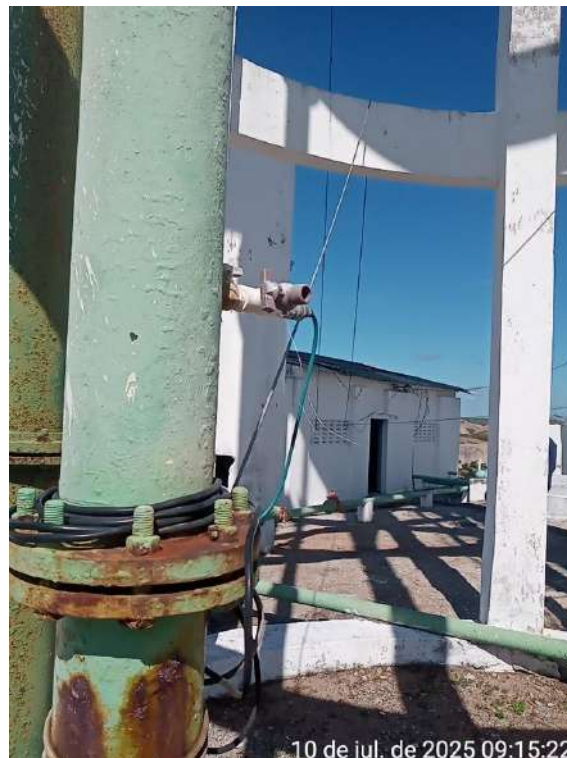
**Foto 22 - REL-03 (Sede):** apresenta instalações elétricas inadequadas, sem eletroduto de isolamento e proteção.

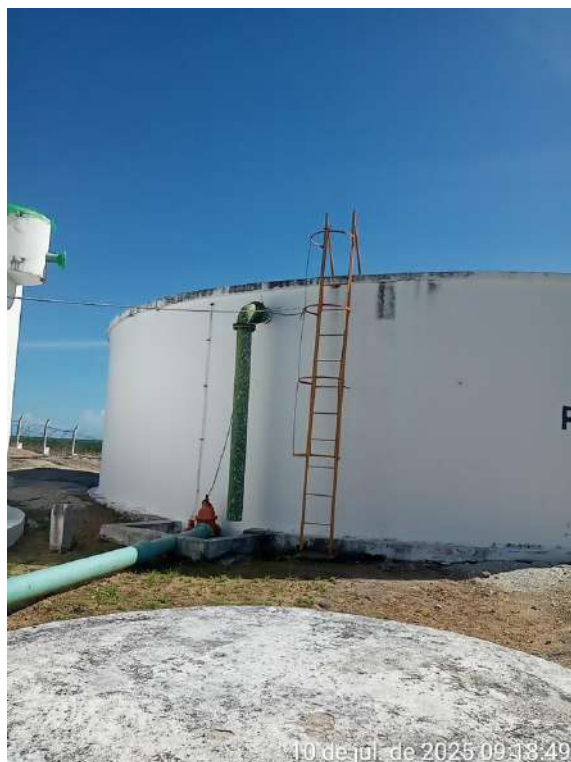
**Foto 23 - RAP-02 (Sede):** o não tem grade de proteção / guarda-corpos, instalações elétricas inadequadas, presas à escada de acesso que se encontra em processo de corrosão.

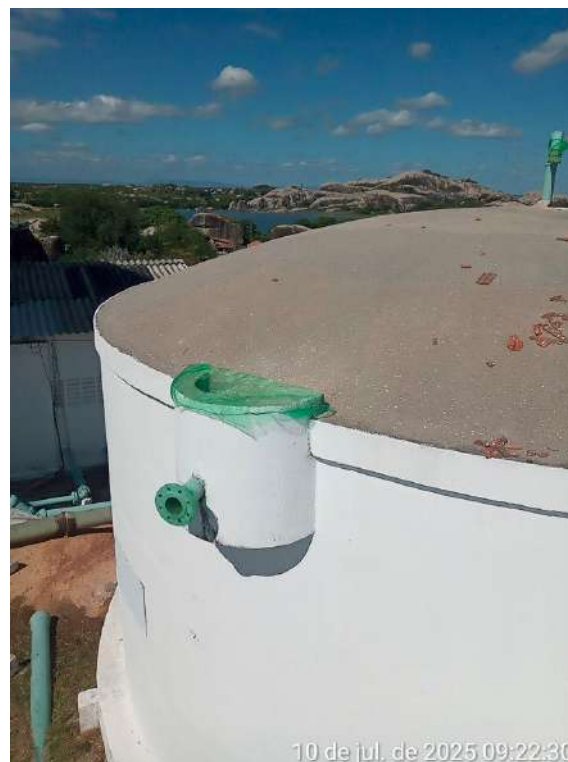
**Foto 24 - RAP-03 (Sede):** o reservatório não tem grade de proteção / guarda-corpos e a abertura de inspeção está sem tampa com fechamento hermético.

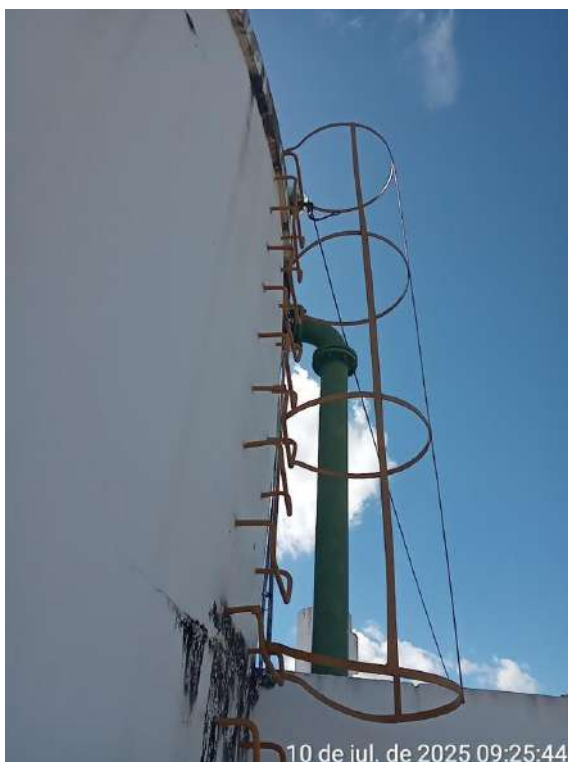
**Foto 25 - RAP-03 (Sede):** instalações elétricas inadequadas, presas à escada de acesso tipo marinho, que está inadequada, sem prolongamento do montante superior.

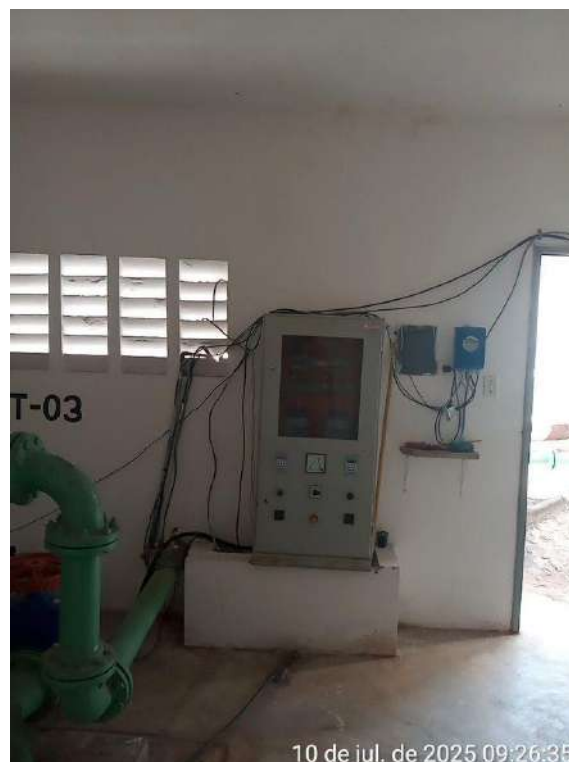
**Foto 26 - EEAT-03 (Sede):** instalações elétricas inadequadas, sem eletroduto de isolamento e proteção.

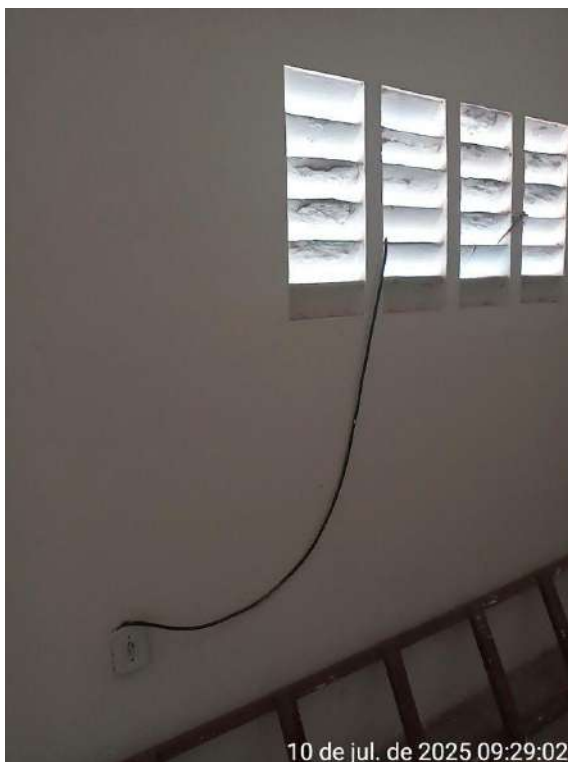
**Foto 27 - EEAT-03 (Sede):** instalações elétricas inadequadas, sem eletroduto de isolamento e proteção, instaladas através de cobogó.

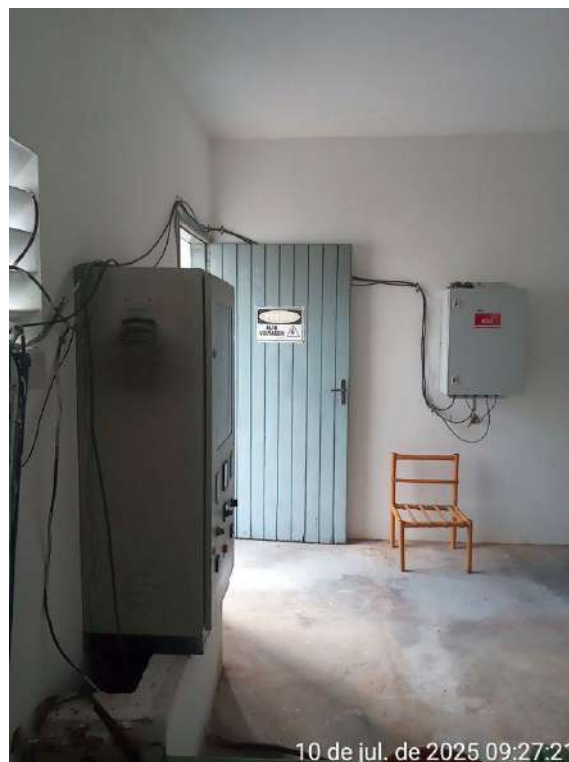
**Foto 28 - EEAT-03 (Sede):** instalações elétricas inadequadas, sem eletroduto de isolamento e proteção.

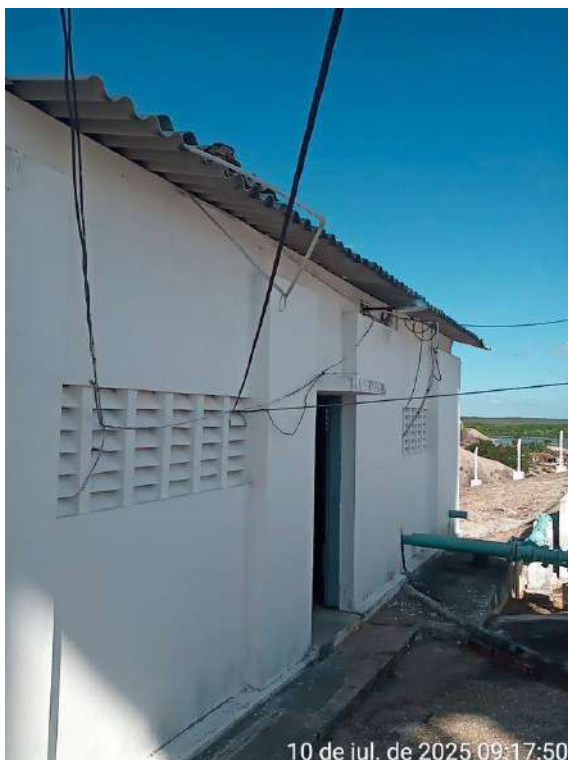
**Foto 29 - EEAT-03 (Sede):** instalações elétricas inadequadas, sem eletroduto de isolamento e proteção, instaladas através de cobogós.

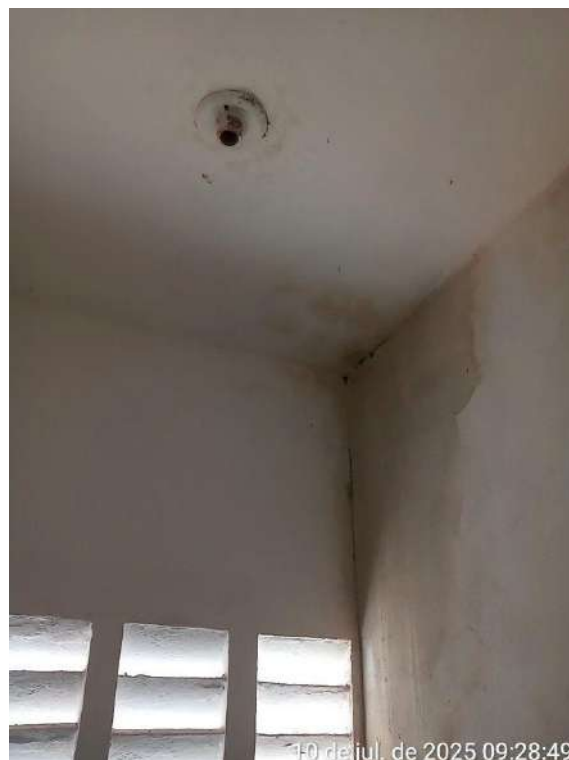
**Foto 30 - EEAT-03 (Sede):** o banheiro não tem lâmpada e seu revestimento não é do tipo lavável que favoreça a limpeza e higiene.

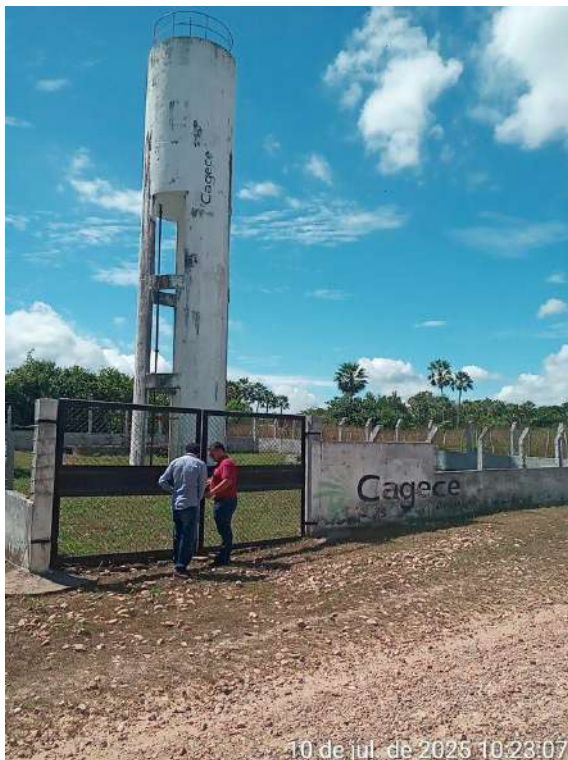
**Foto 31 - REL-02 (Passagem):** infraestrutura está com a pintura deteriorada.

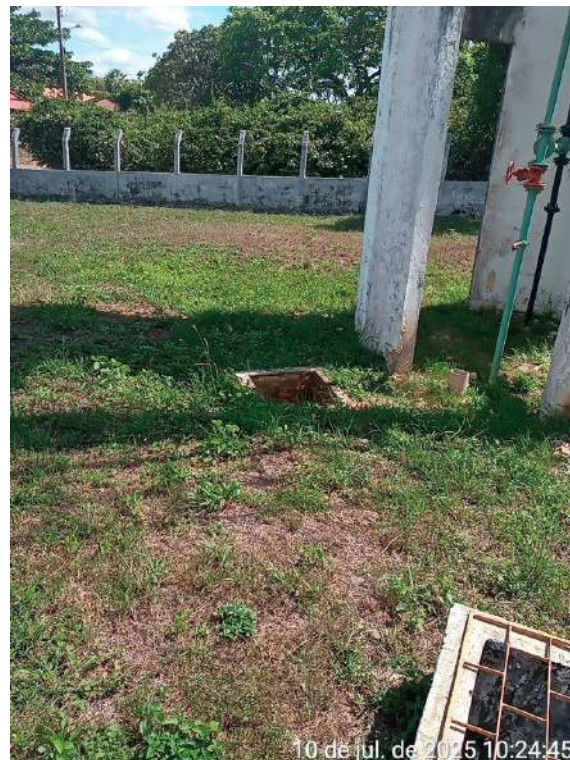
**Foto 32 - REL-02 (Passagem):** caixa de inspeção de registro sem tampa e um registro sem caixa de proteção.

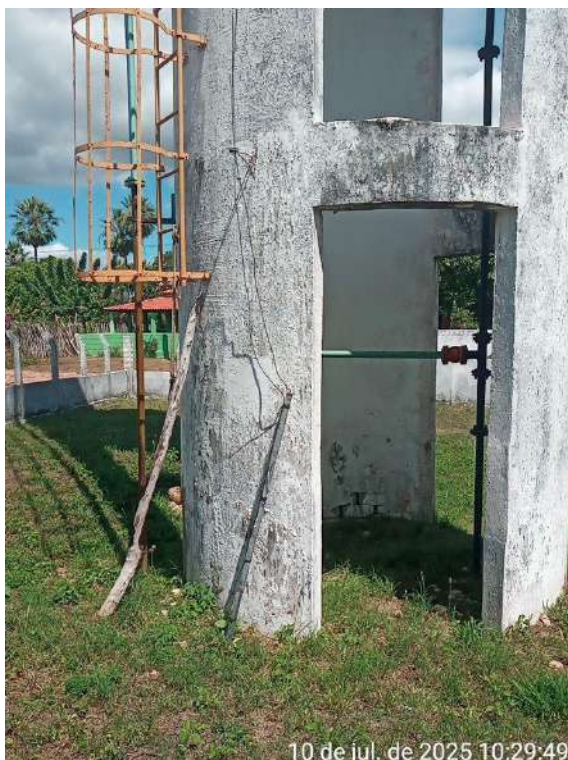
**Foto 33 - REL-02 (Passagem):** o pára-raios está com o cabo de descida inadequado, em contato com a infraestrutura.

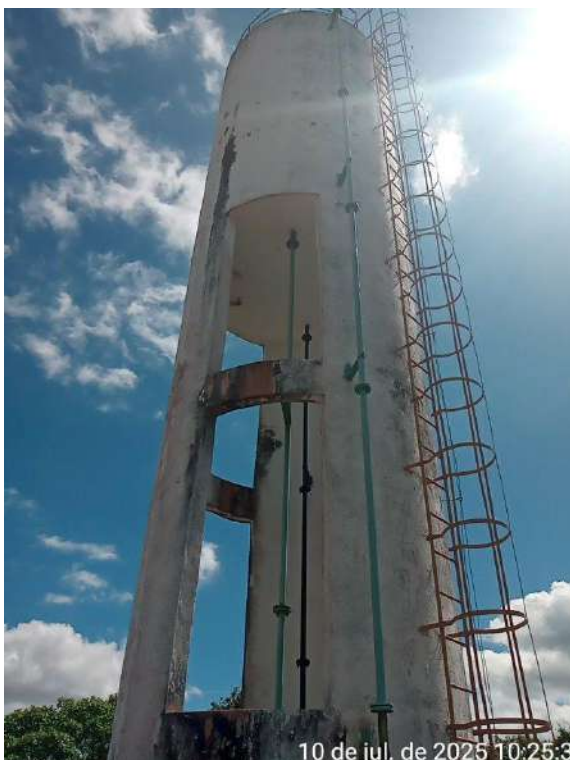
**Foto 34 - REL-02 (Passagem):** o reservatório apresenta vazamento e a escada de acesso encontra-se em processo de corrosão.
