## **RELATÓRIO DE FISCALIZAÇÃO RF/CSB/0019/2026**

**Assunto: Fiscalização dos Sistemas de Abastecimento de Água e Esgotamento Sanitário do Município de Barro**

**COORDENADORIA DE SANEAMENTO BÁSICO**

**Fortaleza – CE  
Maio/2026**

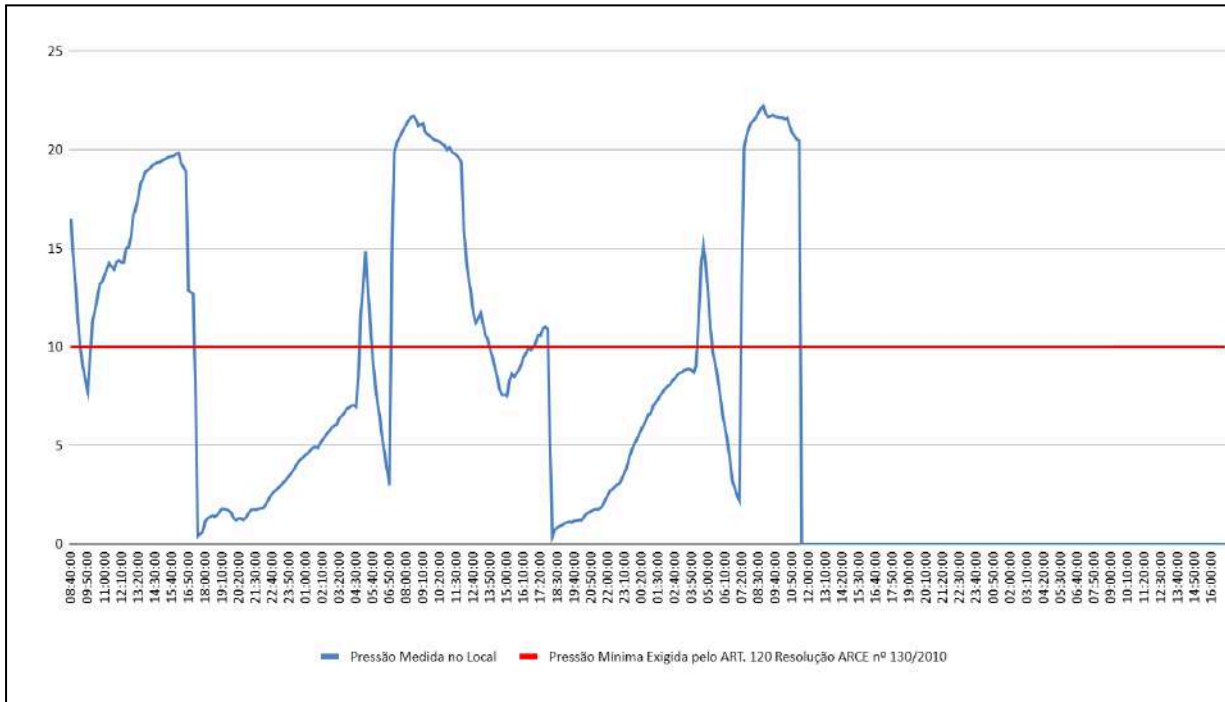
**Figura 4** - Monitoramento da pressão no SAA de Barro (Sede), de 03/03/2026 a 06/03/2026, no endereço: Rua Major Januário, 610, Centro.

- **Ponto 1** – Rua Major Januário, 610, Centro - CEP: 63.380-000: no período de 03/03/2026 08h40 à 06/03/2026 17h00, 71,40% das 483 medições apresentaram pressões abaixo de 10 mca (**Figura 4**);
- **Ponto 2** – Rua Santo Antônio, 47, Centro - CEP: 63.380-000: no período de 03/03/2026 09h00 à 06/03/2026 17h00, 97,10% das 481 medições apresentaram pressões abaixo de 10 mca (**Figura 5**);
- **Ponto 3** – Vila São José - CEP: 63.380-000: no período de 03/03/2026 09h30 à 06/03/2026 16h40, 70,40% das 476 medições apresentaram pressões abaixo de 10 mca (**Figura 6**).

**Determinação D1** - A CAGECE deve fornecer água com pressão de acordo com os limites estabelecidos pela ARCE, visando corrigir as não conformidades verificadas na constatação C1.

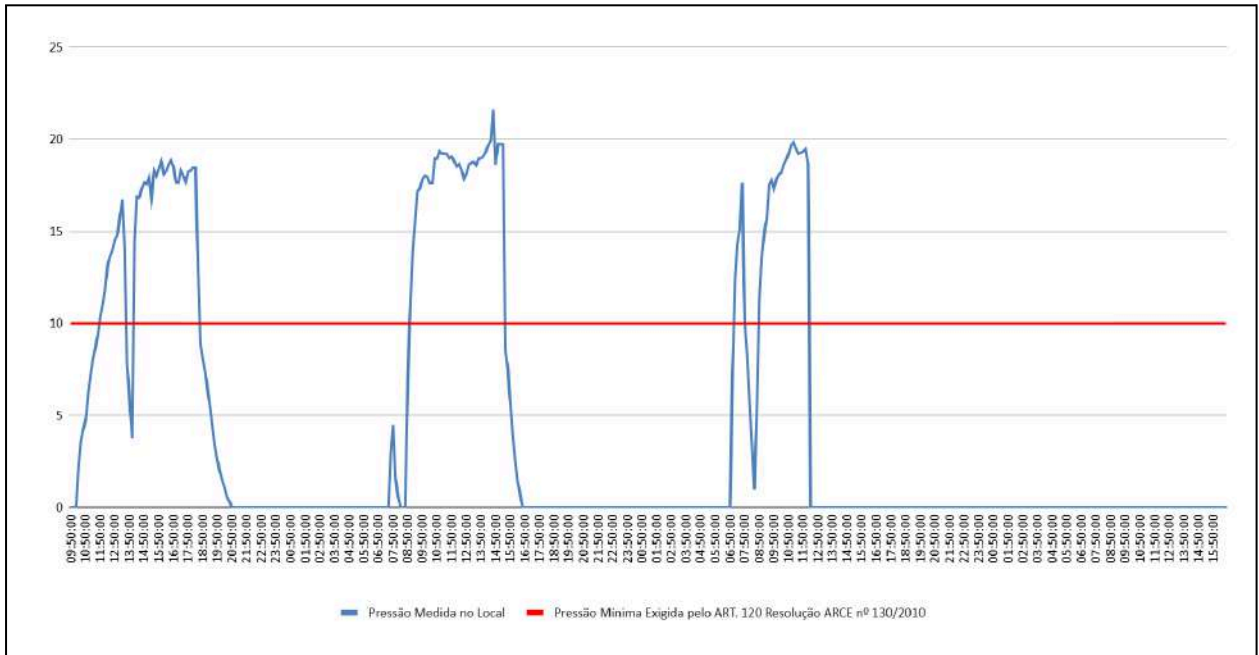
**Figura 7** - Monitoramento da pressão no SAA da Localidade de Iara, de 03/03/2026 a 06/03/2026, no endereço: Rua Monsenhor Vicente Bezerra, 319, Centro.

- **Ponto 1** – Rua Monsenhor Vicente Bezerra, 319, Centro - CEP: 63.390-000: no período de 03/03/2026 09h50 à 06/03/2026 16h40, 78,30% das 474 medições apresentaram pressões abaixo de 10 mca (**Figura 7**);
- **Ponto 2** – Av. Manoel Cardoso dos Santos - CEP: 63.390-000: no período de 03/03/2026 10h10 à 06/03/2026 16h40, 57,80% das 472 medições apresentaram pressões abaixo de 10 mca (**Figura 8**).

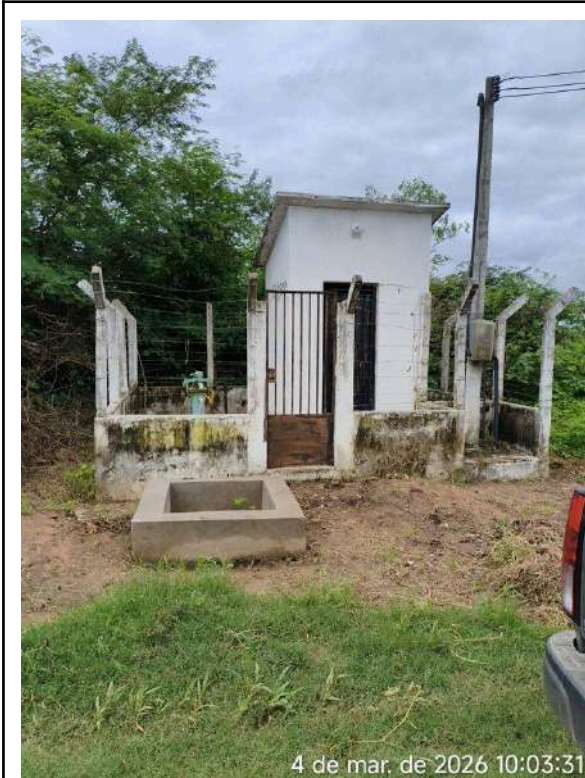
**Foto 1 - Sede PT-18:** caixa de inspeção situada em frente às instalações está sem tampa.

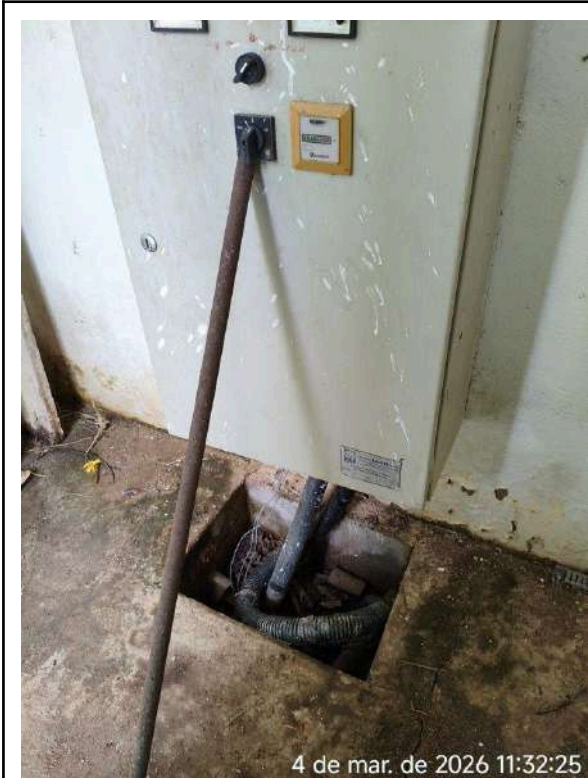
**Foto 13 - Sede PT-17:** caixa de passagem de energia sem tampa.

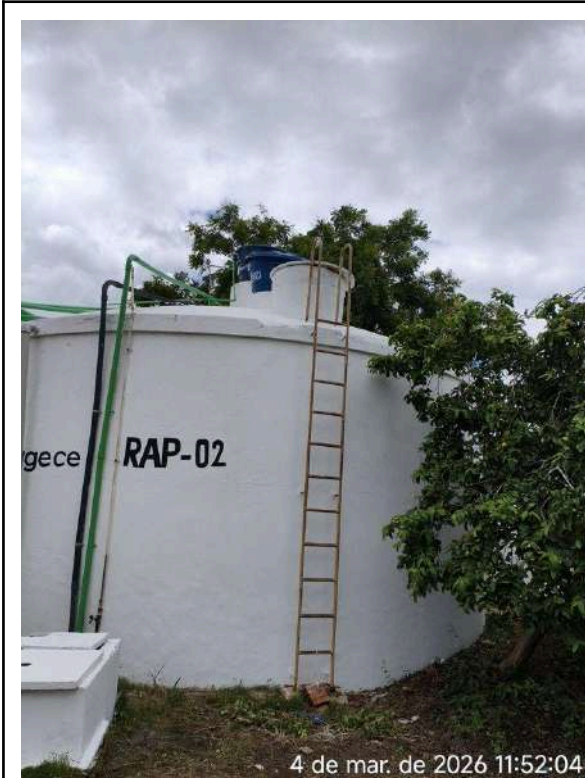
**Foto 17 - Sede RAP-02:** escada tipo marinheiro sem gaiola e sem grade de proteção na laje.

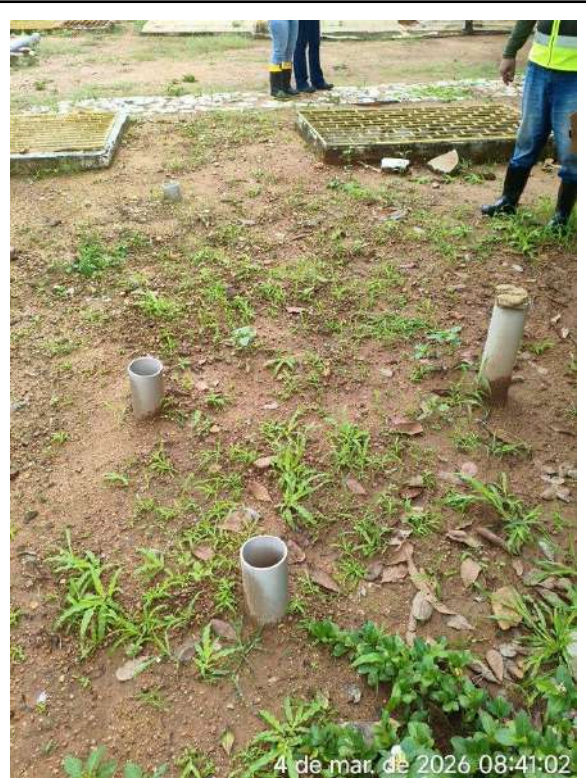
**Foto 18 - lara Pátio:** registro sem caixa de proteção.

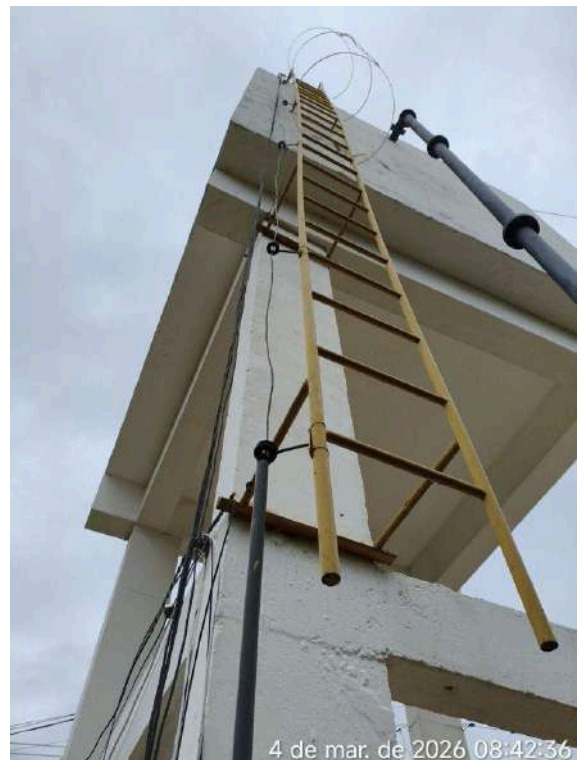
**Foto 20 - lara REL-01:** para-raios fixado na estrutura da escada

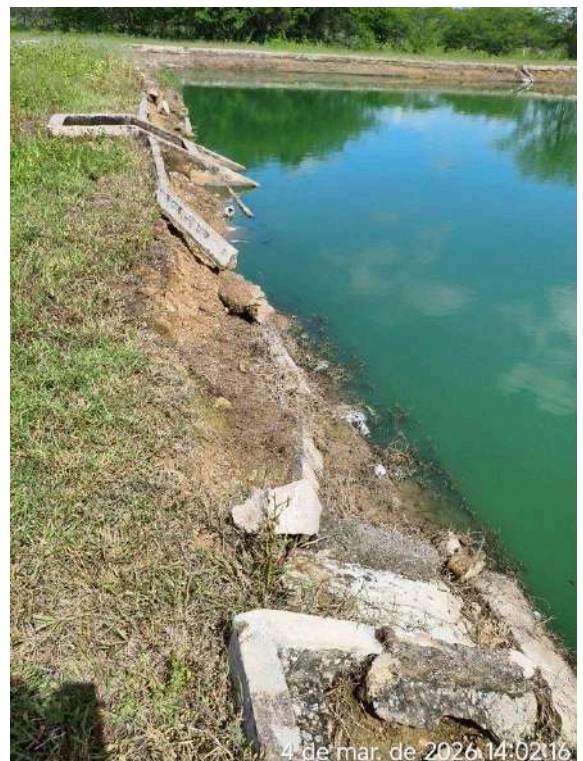
**Foto 24 - Sede Taludes:** caixa sem tampa de proteção na área de circulação do talude; erosão do talude e placas de proteção deterioradas.

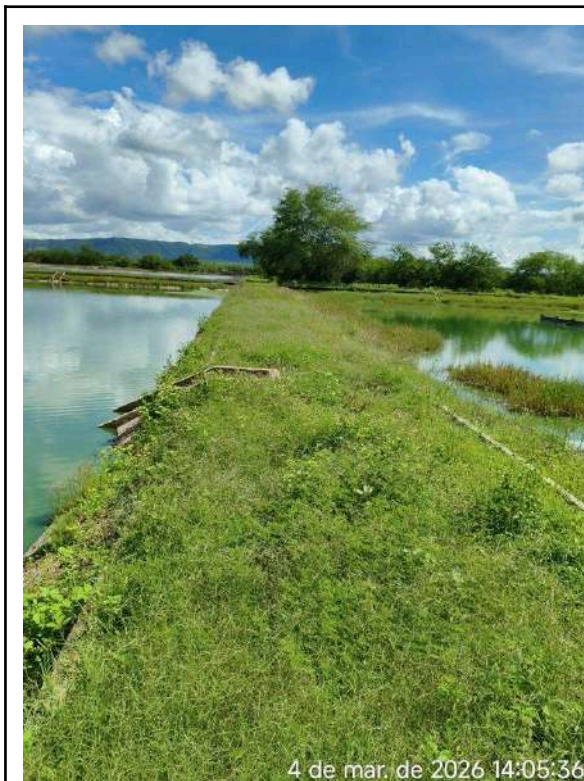
**Foto 25 - Sede Taludes:** vegetação crescida em cima do talude; caixa sem tampa de proteção na área de circulação do talude.

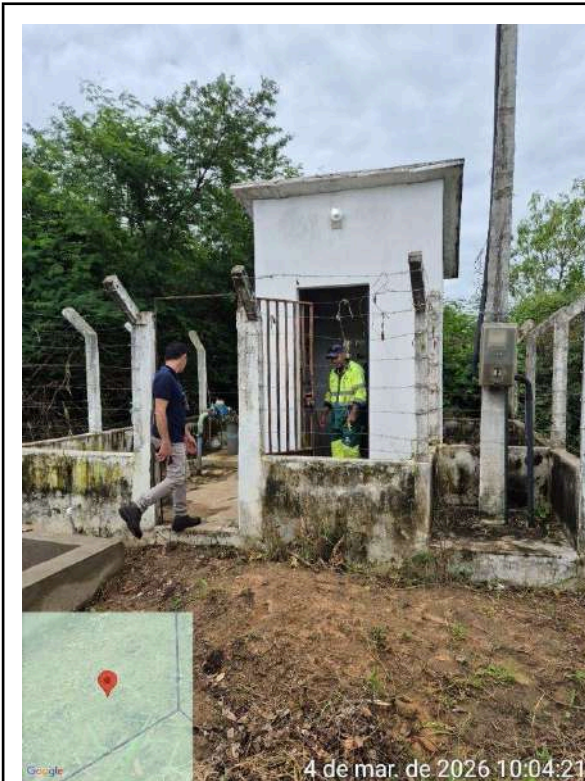
**Foto 27 - Sede PT-18:** pintura e identificação desgastada.

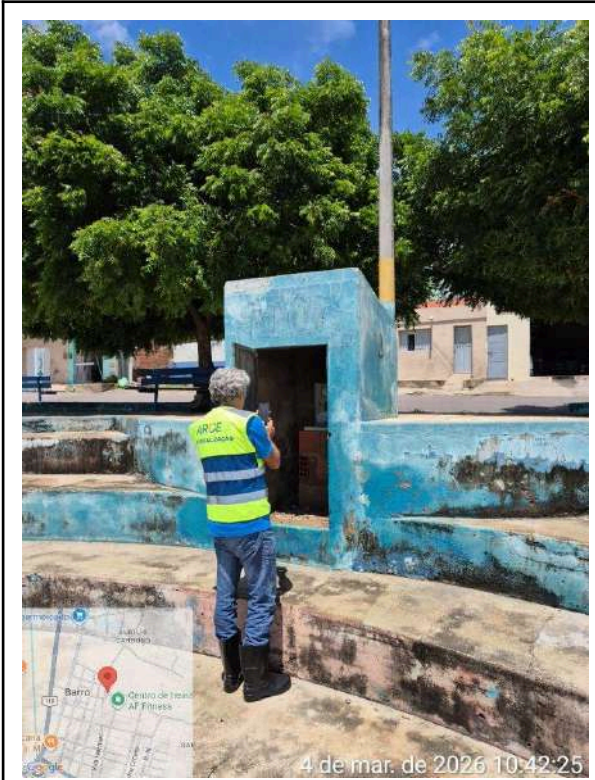
**Foto 31 - Sede PT-07:** identificação apagada e pintura desgastada.

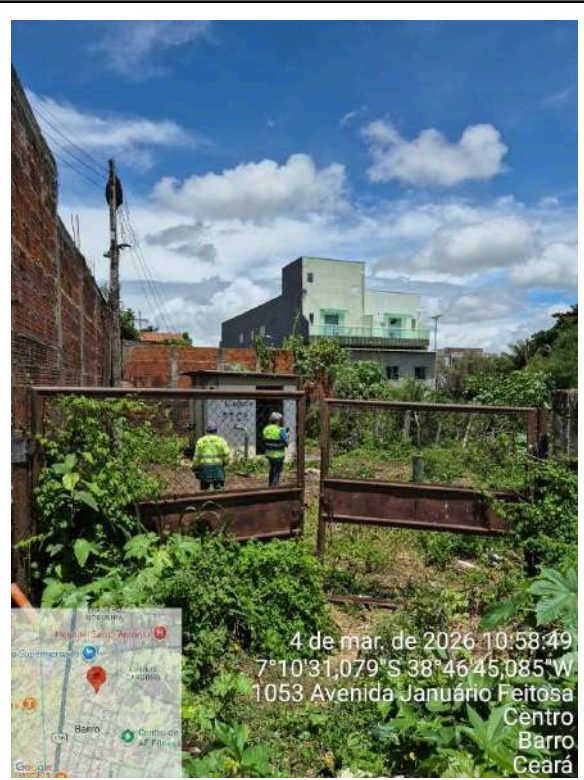
**Foto 32 - Sede PT-02:** desativado, segundo o croqui, com instalações vulneráveis pelo comprometimento da proteção ao acesso.

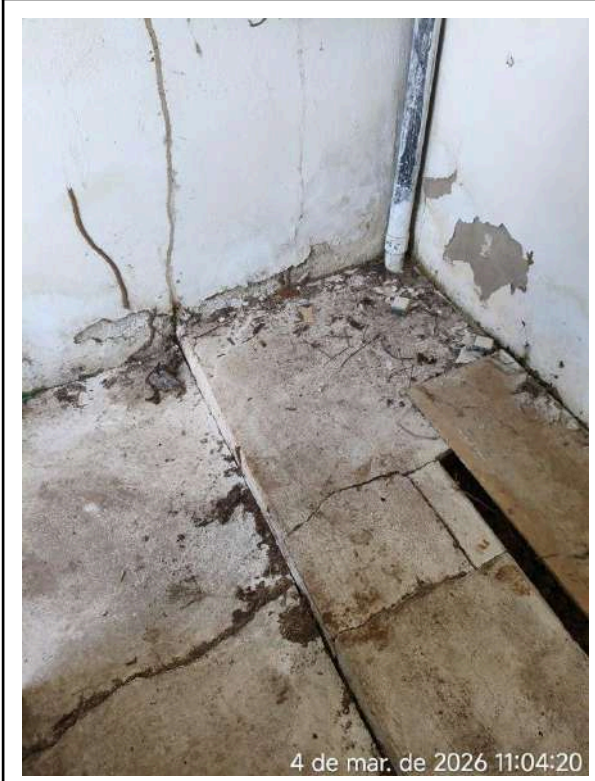
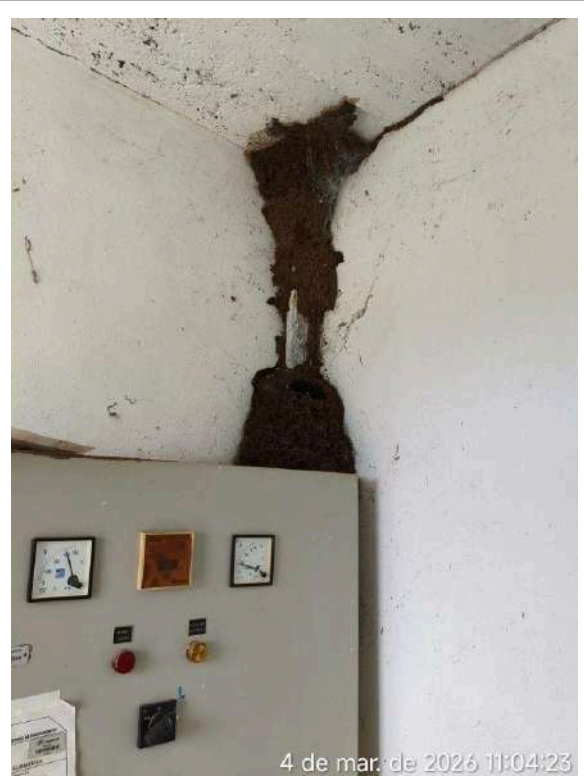
**Foto 33 - Sede PT-14:** presença de sujeira e cupins na parede.

**Foto 34 - Sede PT-14:** presença de sujeira e cupins na parede.

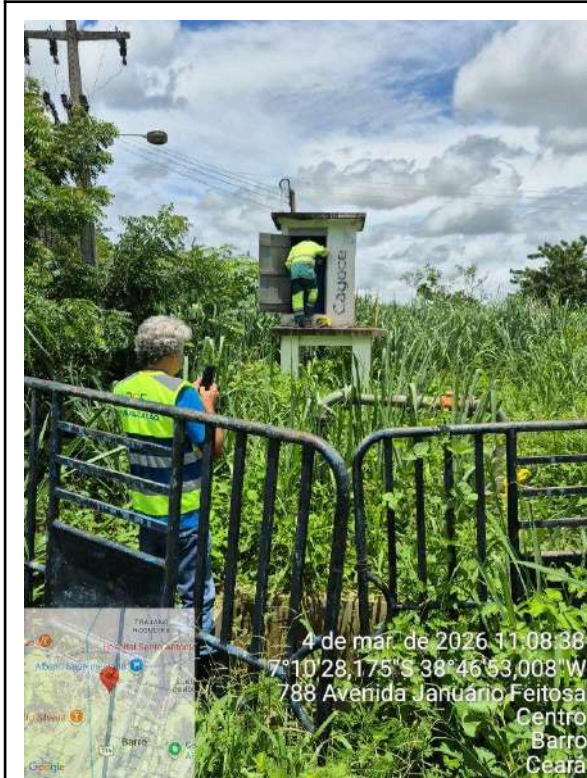
**Foto 35 - Sede PT-03:** pintura e identificação desgastada; portão de acesso danificado e área tomada pela vegetação.

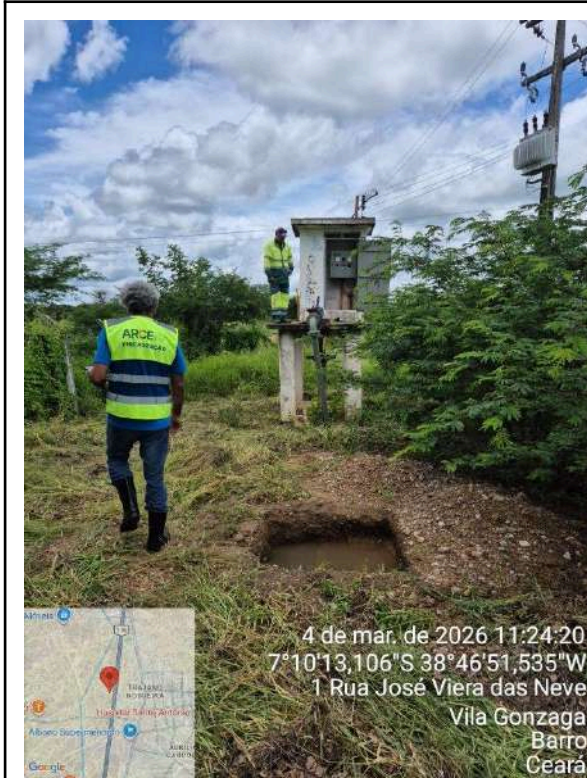
**Foto 39 - Sede PT-04:** pintura deteriorada e identificação apagada.

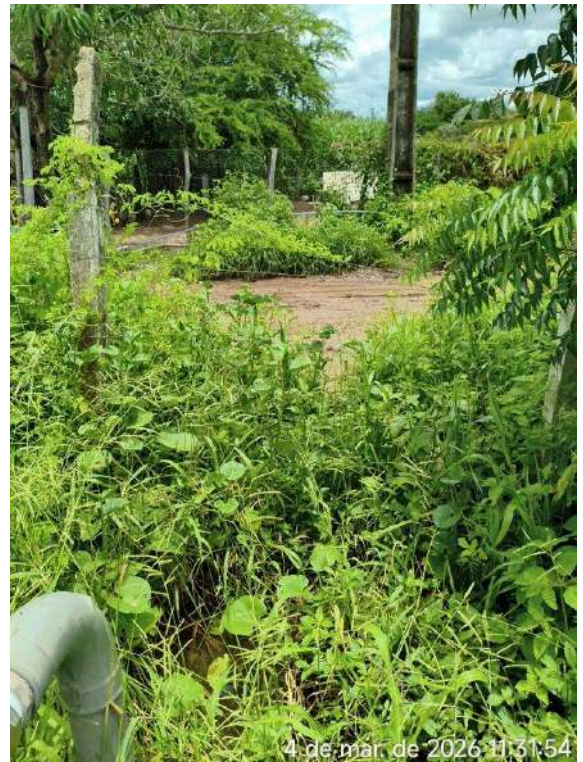
**Foto 40 - Sede PT-17:** cerca de proteção local danificada; área tomada por vegetação.

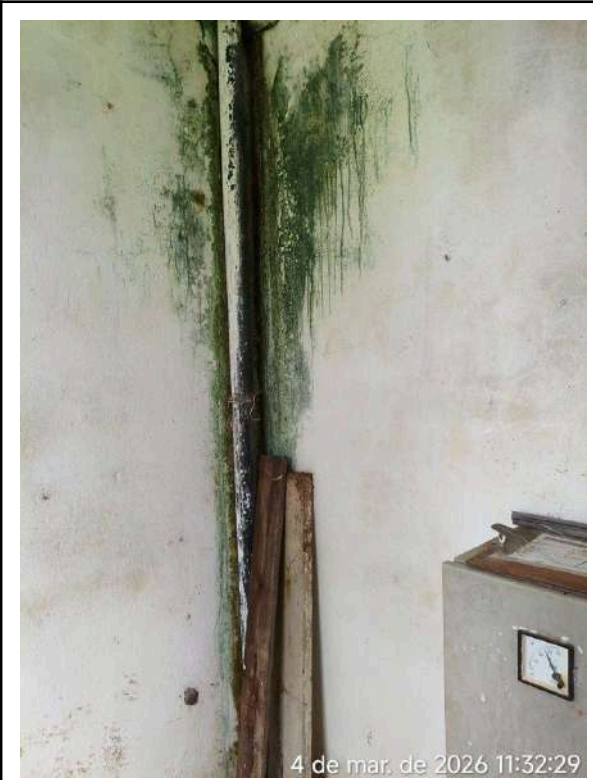
**Foto 43 - Sede PT-17:** casa do quadro de comandos com pintura deteriorada.

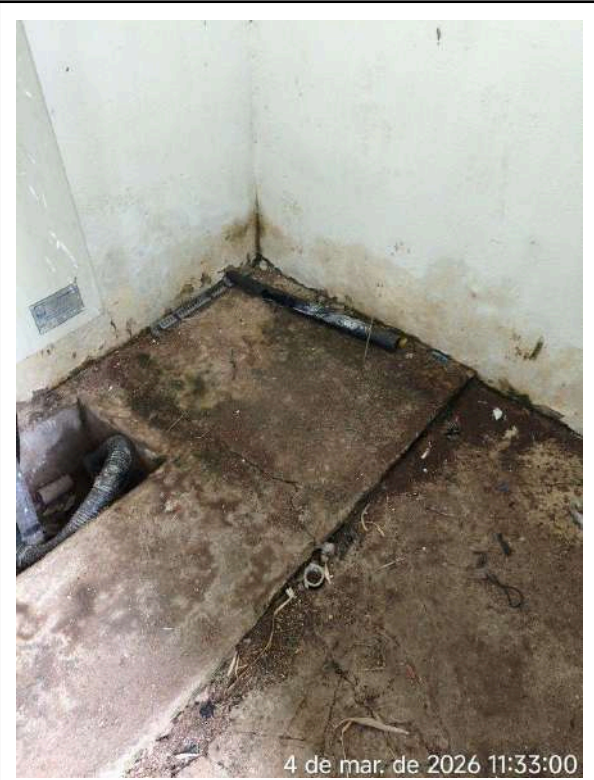
**Foto 44 - Sede PT-17:** casa do quadro de comandos apresenta acúmulo de sujeira.

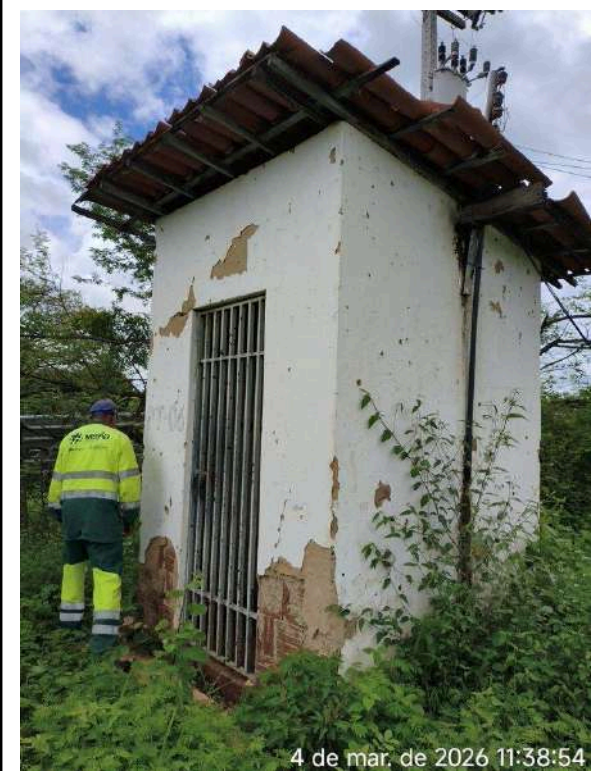
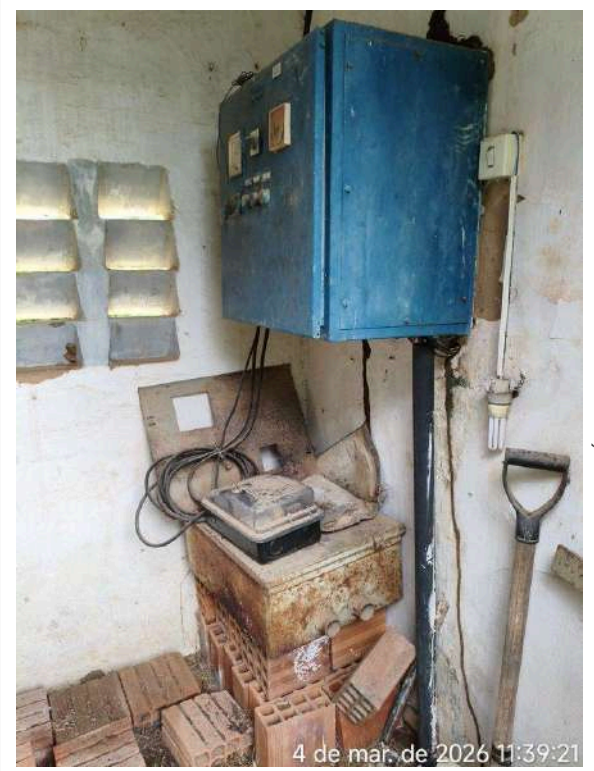
**Foto 45 - Sede PT-06:** poço desativado, com instalações vulneráveis pelo comprometimento da proteção ao acesso.

**Foto 46 - Sede PT-06:** poço desativado, com instalações vulneráveis pelo comprometimento da proteção ao acesso.

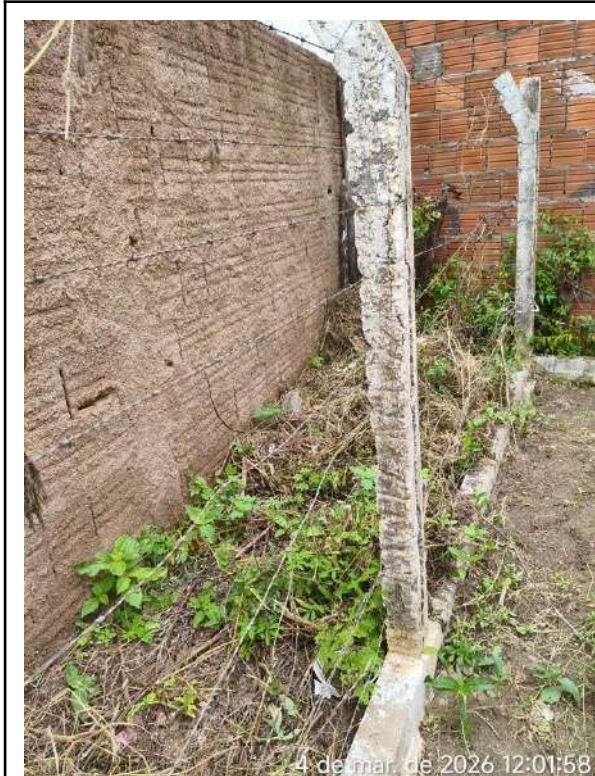
**Foto 47 - Sede PT-11: pintura deteriorada e cerca danificada.**

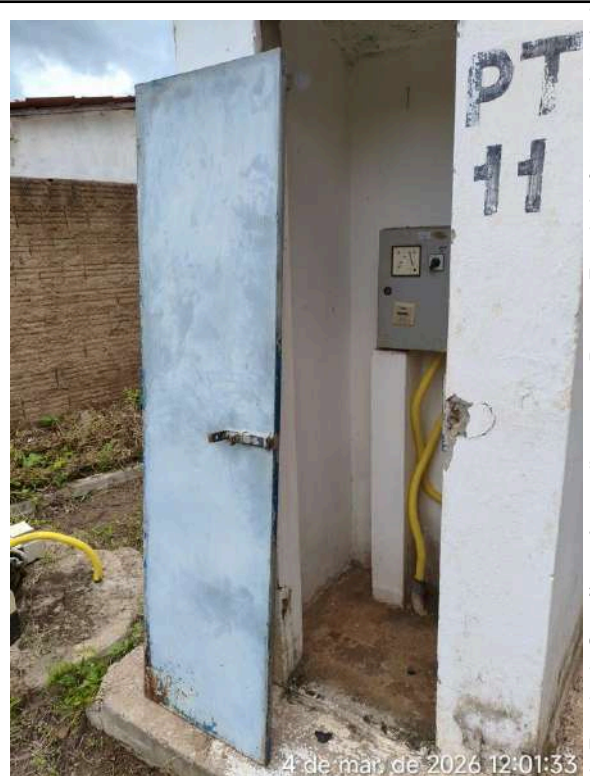
**Foto 48 - Sede PT-11: pintura deteriorada e porta do quadro de comando danificada.**

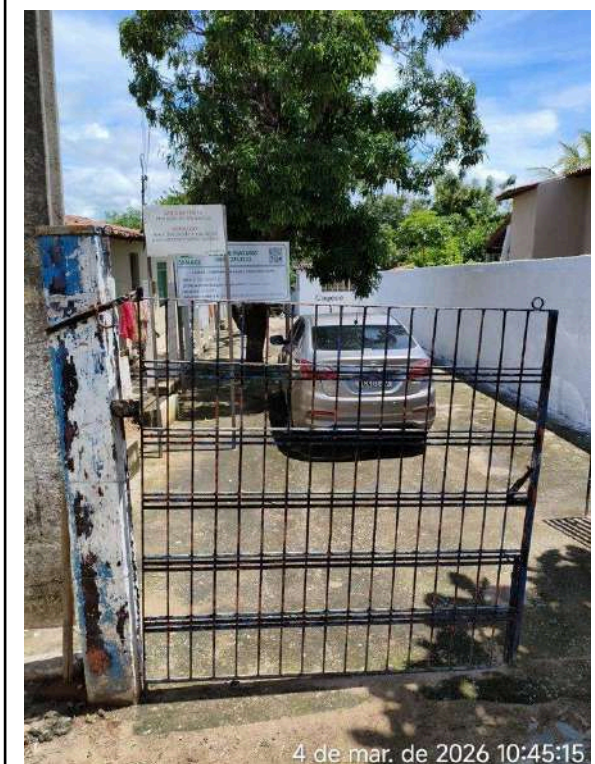
- Acesso: infraestrutura de acesso necessitando de reparos e pintura (**Foto 49**);
- REL-01: a pintura está desgastada; a cerca de proteção perimetral encontra-se danificada, expondo a infraestrutura a terceiros não autorizados; a tampa da abertura de inspeção está aberta e em processo de corrosão; a área do pátio possui vala escavada em aberto; o banheiro apresenta condições precárias de higiene e limpeza, com equipamentos sanitários danificados e iluminação não funcional (**Fotos 50 a 55**);
- RAP-03: a tampa da caixa de saída da água apresenta sinais de corrosão; a mureta/cerca de proteção perimetral está danificada, expondo a infraestrutura a terceiros não autorizados (**Fotos 56 a 58**);
- RAP-01: a tubulação de desinfecção está instalada através da abertura de inspeção; há fios/cabos elétricos presos à estrutura da escada e instalados

**Foto 49 - Sede ETA: infraestrutura de acesso necessitando de reparos e pintura.**

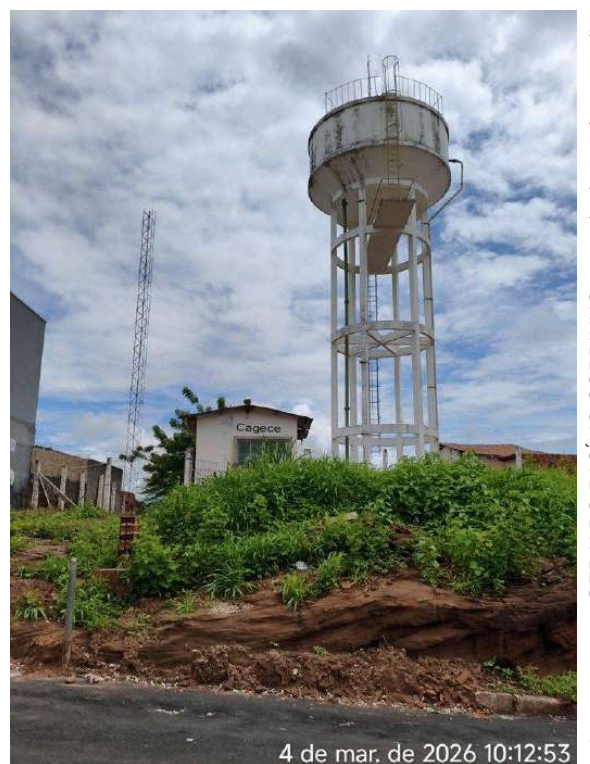
**Foto 50 - Sede REL-01: pintura desgastada, cerca de proteção danificada.**

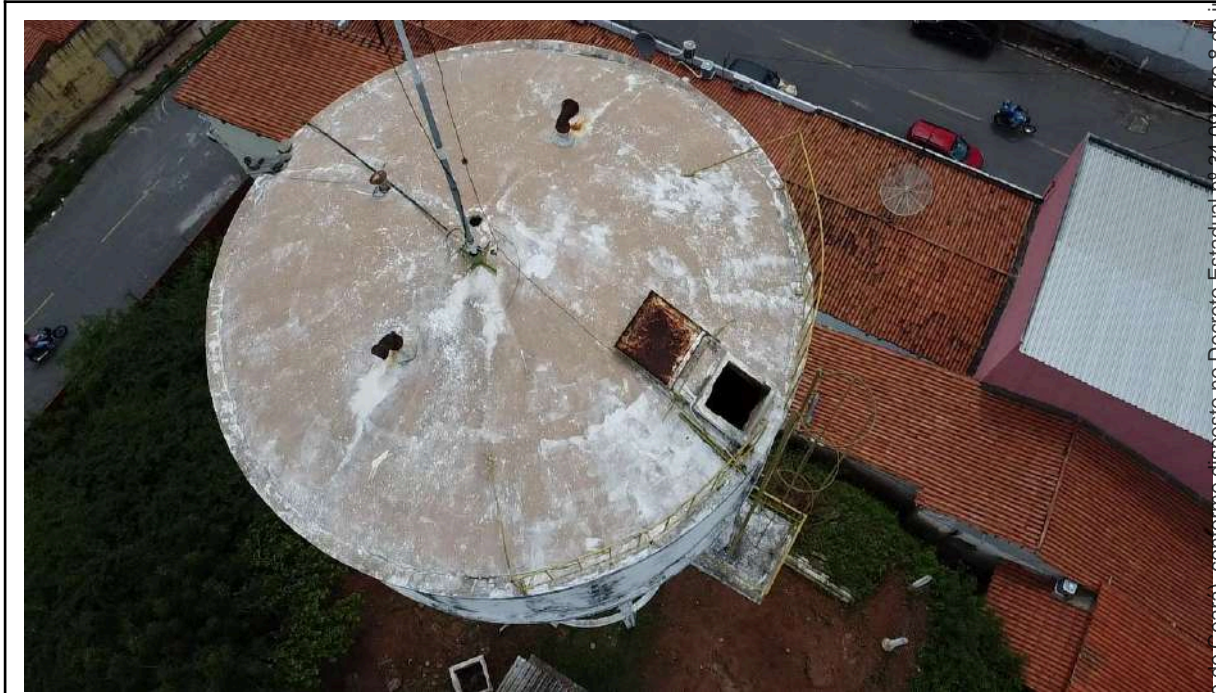
**Foto 51 - Sede REL-01: tampa do reservatório aberta e em processo de corrosão.**

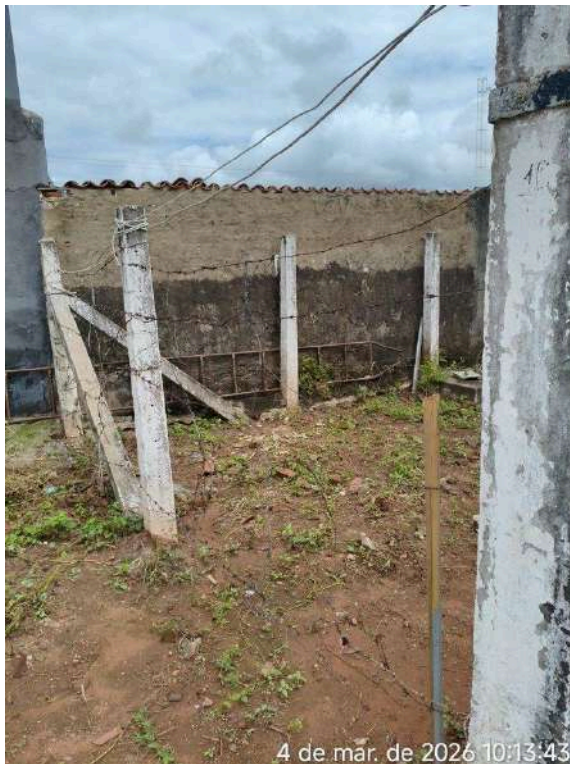
**Foto 52 - Sede REL-01: cerca de proteção danificada,**

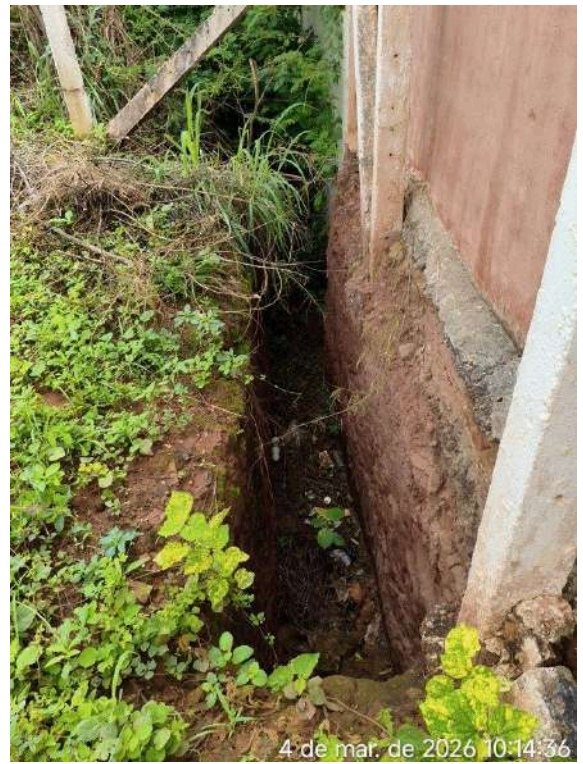
**Foto 53 - Sede REL-01: vala escavada em aberto.**

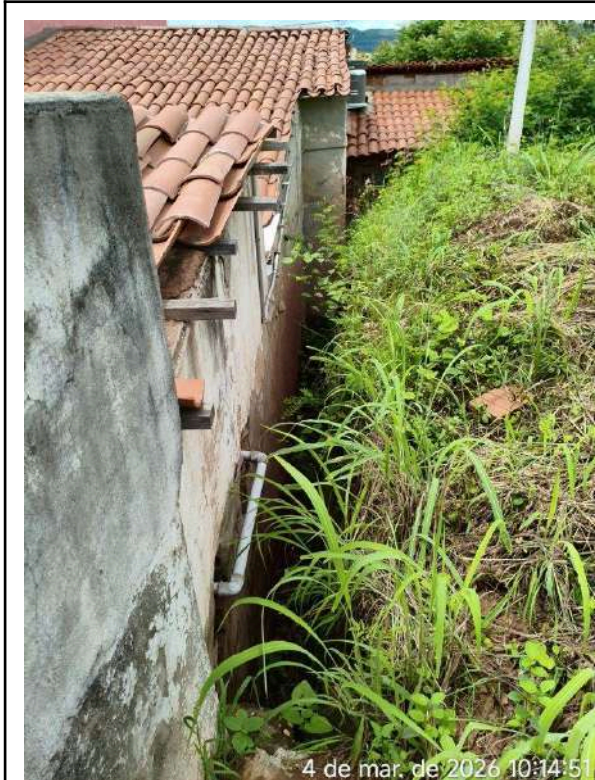
**Foto 54 - Sede REL-01:** A área do pátio possui vala escavada em aberto.

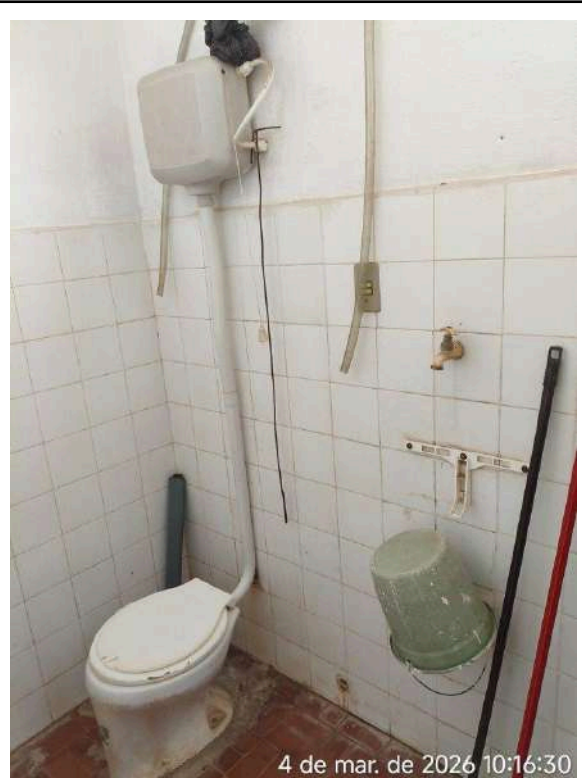
**Foto 55 - Sede REL-01:** banheiro em condições precárias.

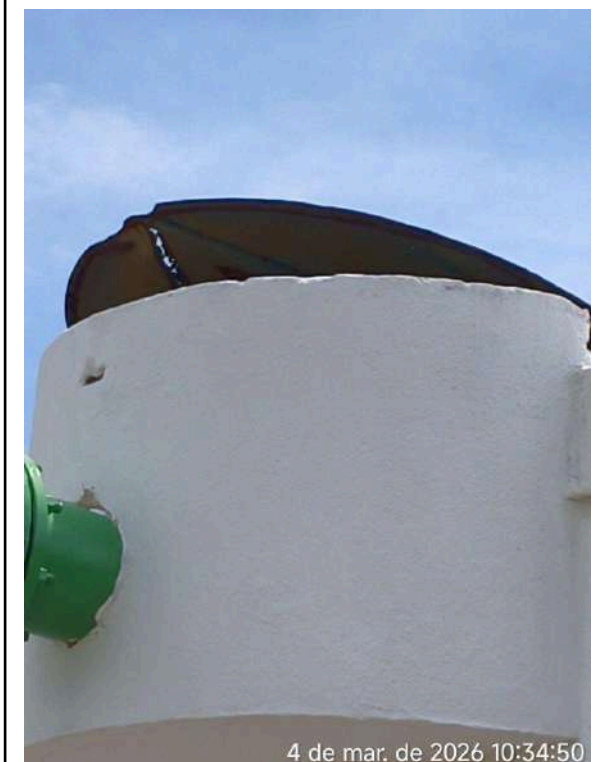
**Foto 56 - Sede RAP-03:** a tampa da caixa de saída da água está corroída.

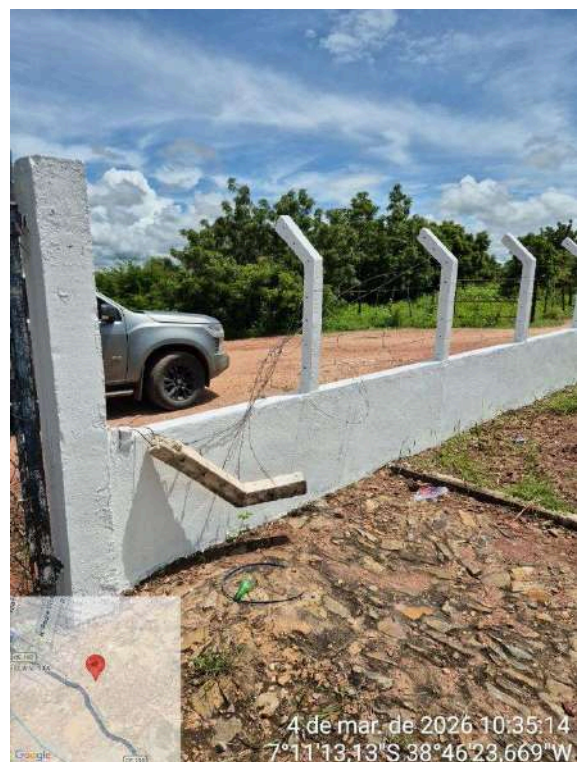
**Foto 57 - Sede RAP-03:** cerca da mureta danificada.

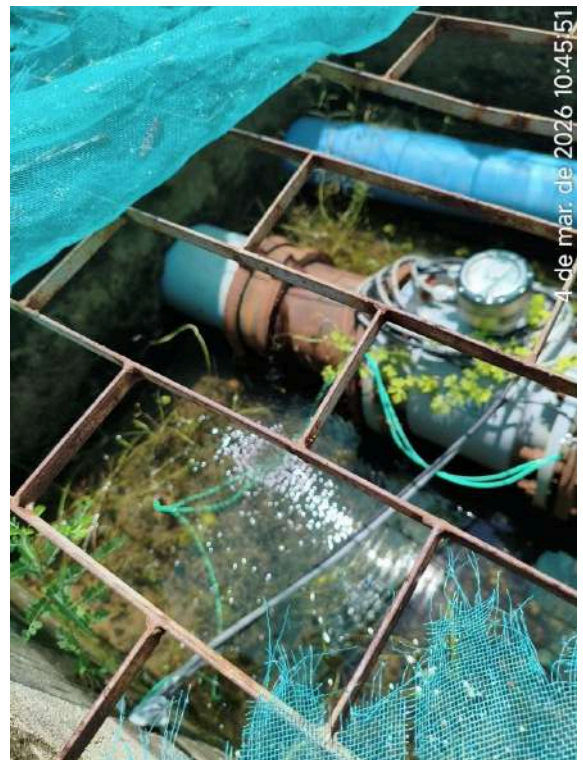
- Adutora: adutora apresenta vazamento na caixa de macromedicação (**Foto 61**);
- Casa de Química: infraestrutura com equipamentos e instalações desativadas, em obras de recuperação (a desinfecção está sendo realizado a partir do ponto instalado provisoriamente sobre o RAP-01); o banheiro está em estado precário de manutenção, higiene e limpeza, com revestimento danificado e luminária queimada (**Fotos 62 a 65**);

**Foto 61 - Sede Adutora:** a tubulação apresenta vazamento.

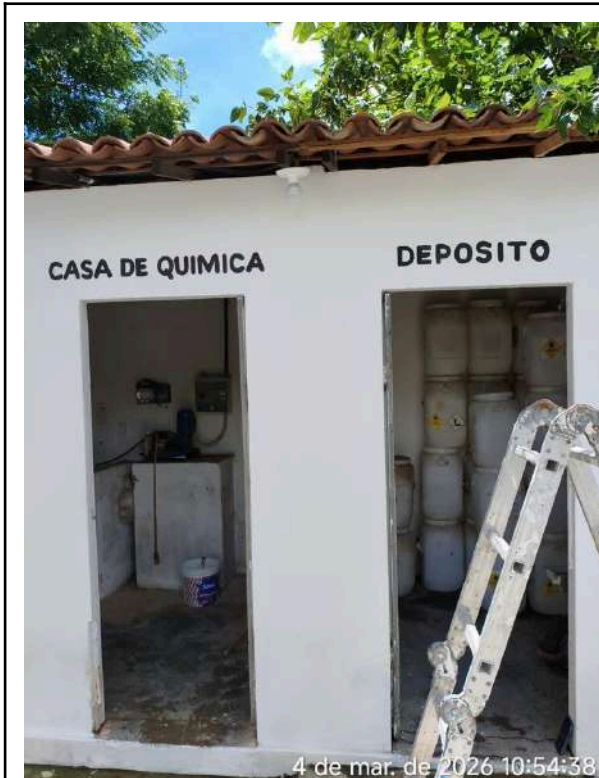
4 de mar. de 2026 10:54:38  
**Foto 62 - Sede Casa de Química: infraestrutura em obras de recuperação.**

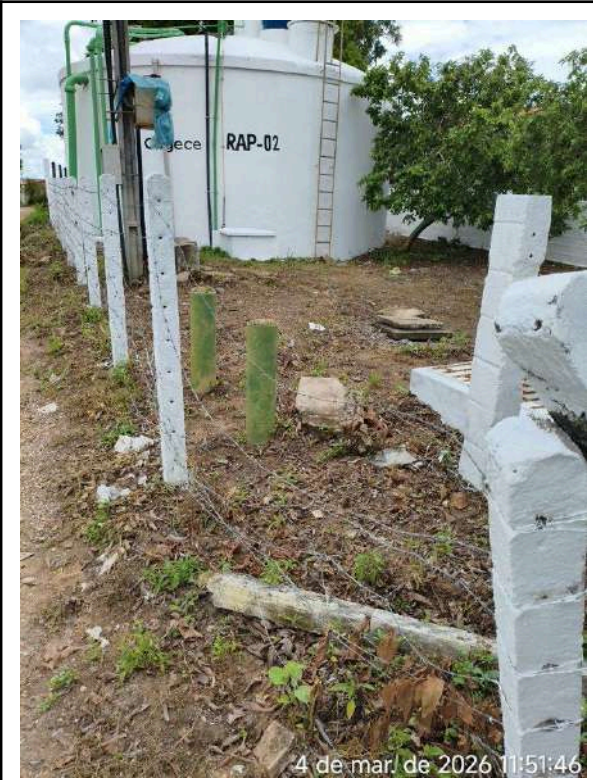
- RAP-02: a cerca de proteção perimetral encontra-se danificada, expondo a infraestrutura a terceiros não autorizados; tampa da caixa danificada e registro com vazamento (**Fotos 66 a 68**);

Foto 66 - Sede RAP-02: cerca danificada.

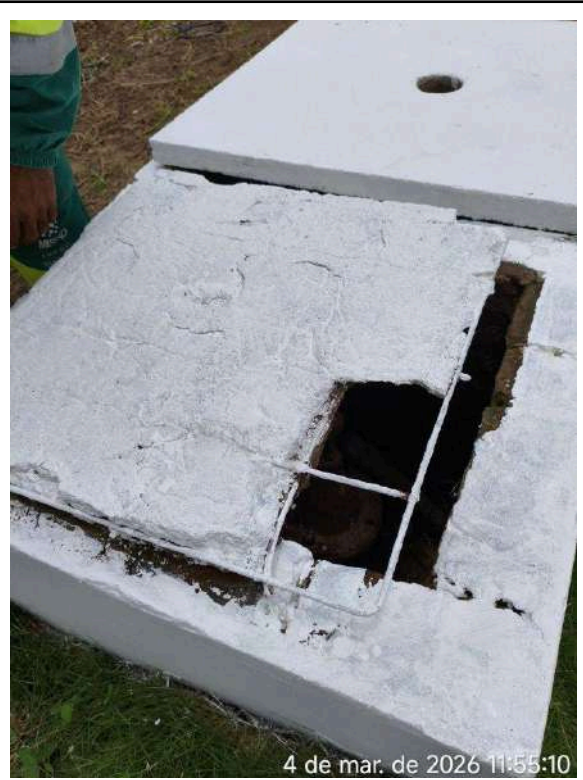
Foto 67 - Sede RAP-02: tampa da caixa danificada.

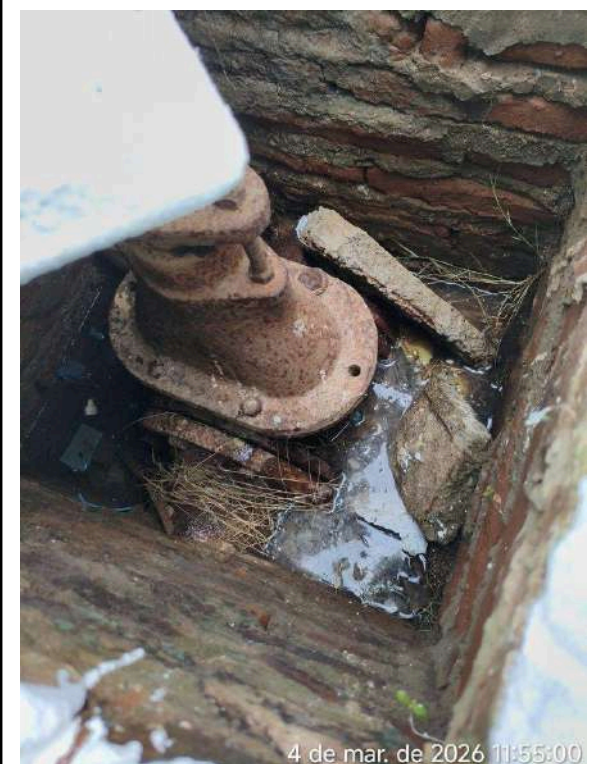
Foto 68 - Sede RAP-02: registro com vazamento.

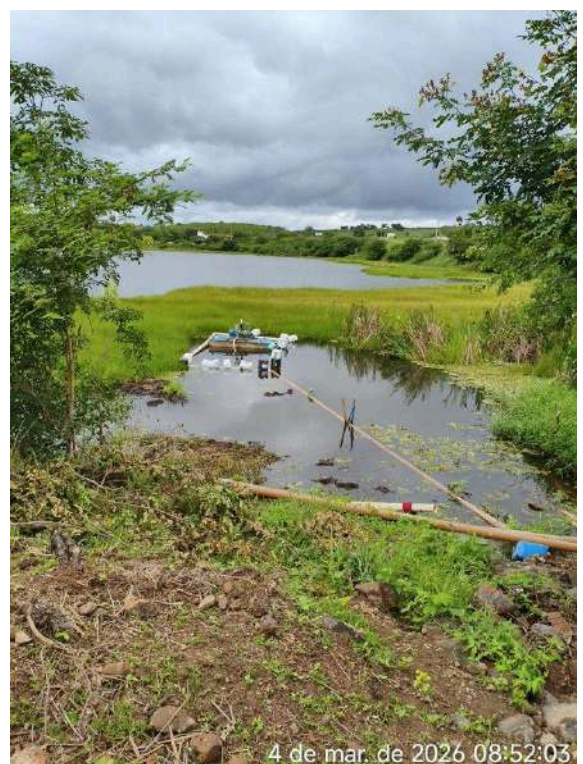
Foto 69 - Iara Captação: presença de vegetação aquática (macrófitas).

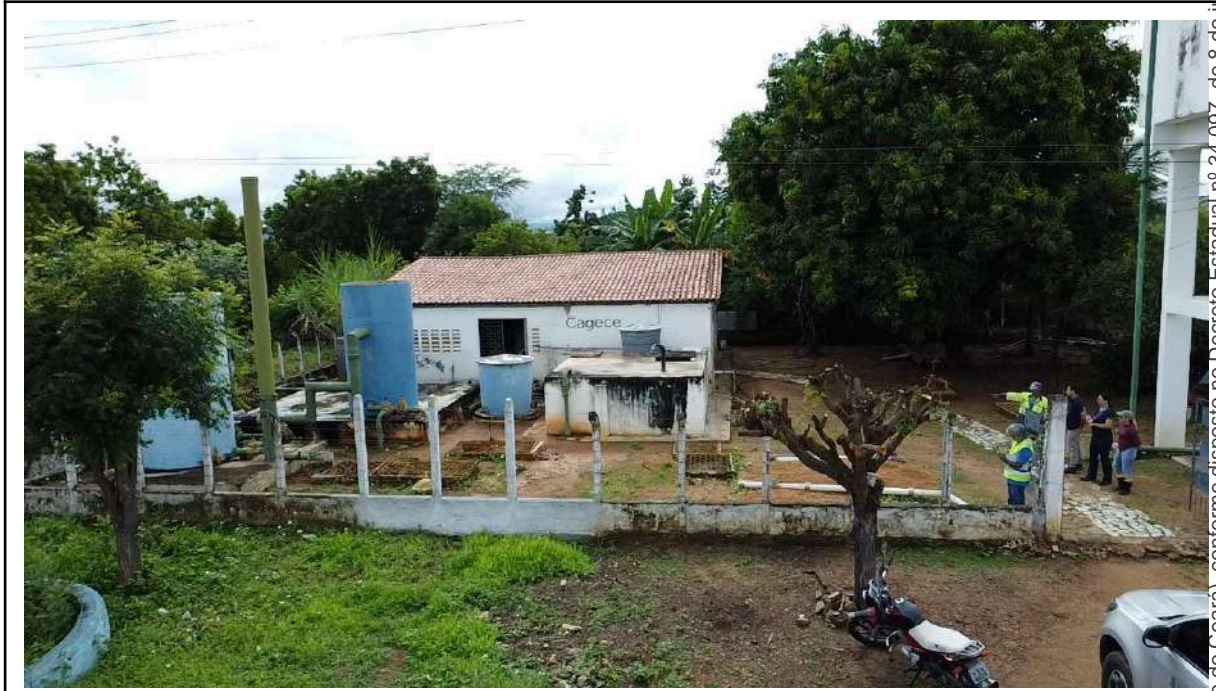
- Geral: infraestruturas apresentam pinturas deterioradas (**Foto 70**);
- RAP-01: a pintura está deteriorada e o reservatório não possui grade de proteção / guarda corpo na laje de cobertura (**Foto 71**);
- Casa de Química: verifica-se ausência de identificação adequada; existem vários equipamentos desativados e armazenados, obstruindo a área da circulação; a parede e o piso encontram-se deteriorados; há lâmpada queimada; o banheiro encontra-se em situação precária, com descarga que não funciona (**Fotos 72 a 76**);
- Laboratório: a pintura está deteriorada; local não tem armários para guarda de materiais e equipamentos; os móveis de apoio apresentam situação precária de manutenção e não há assento para uso do operador (**Fotos 77 e 78**);

**Foto 70 - Iara Geral:** infraestrutura com pintura deteriorada.

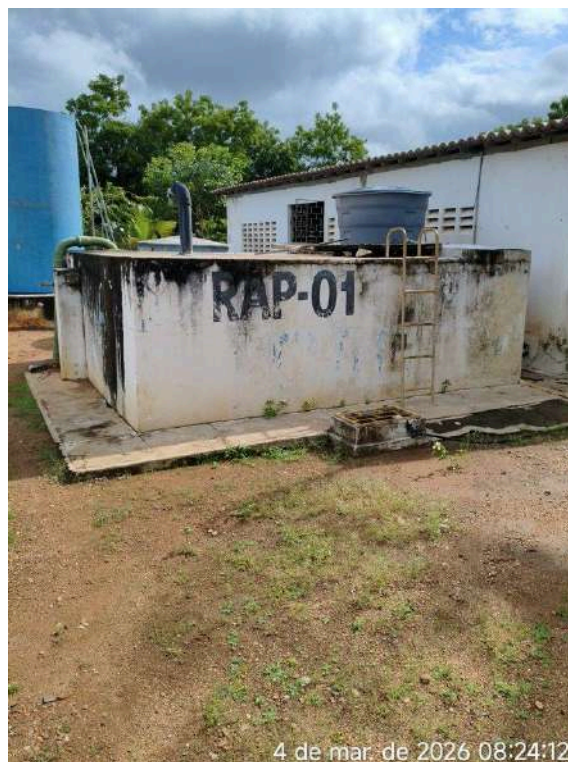
**Foto 71 - Iara RAP-01:** pintura deteriorada e não possui grade de proteção / guarda corpo na laje de cobertura.

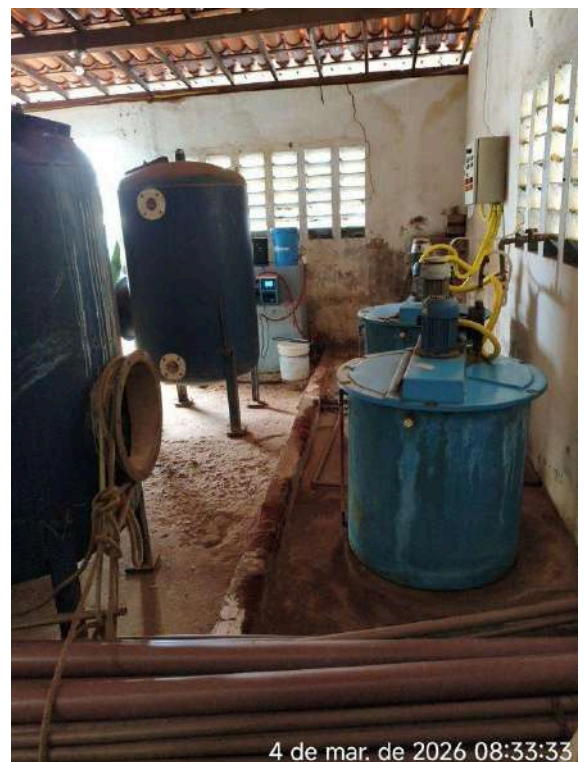
**Foto 72 - Iara Casa de Química:** área com vários equipamentos desativados e materiais armazenados, obstruindo a circulação.

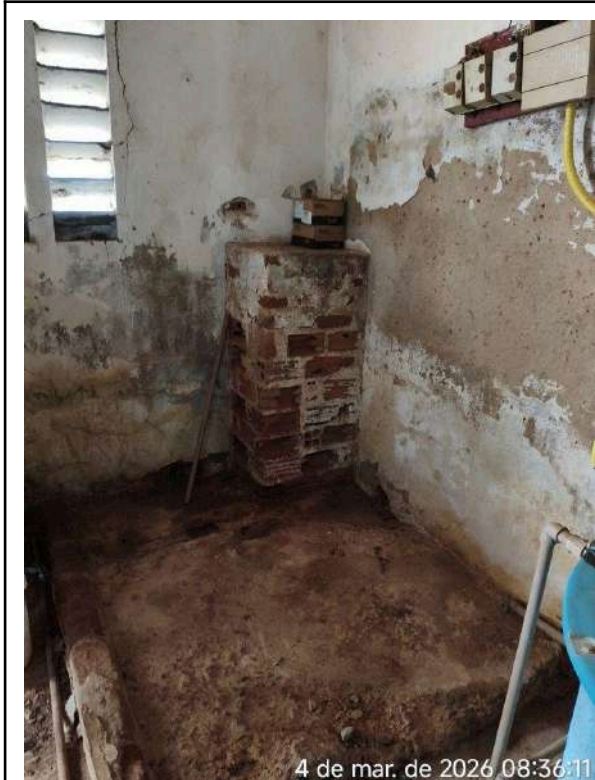
4 de mar. de 2026 08:36:11  
**Foto 73 - lara Casa de Química: parede e piso deteriorados.**

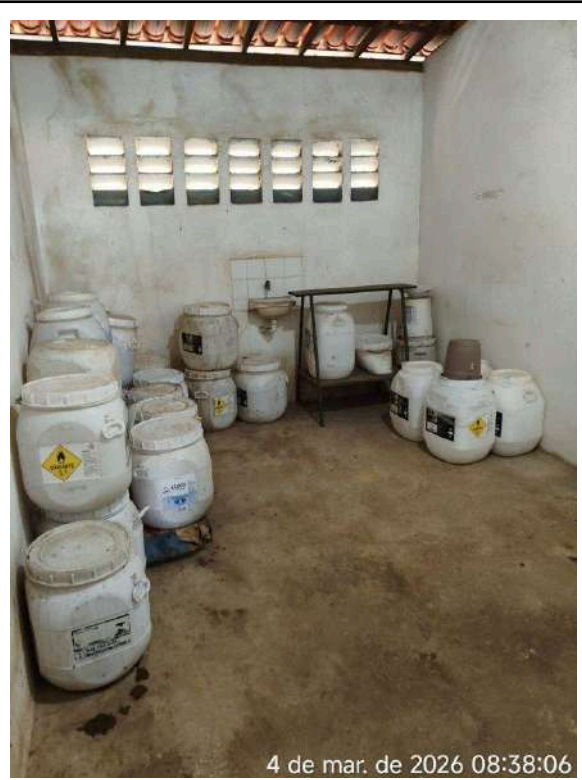
4 de mar. de 2026 08:38:06  
**Foto 74 - lara Casa de Química: pintura deteriorada.**
