## **RELATÓRIO DE FISCALIZAÇÃO RF/CSB/0019/2026**

**Assunto: Fiscalização dos Sistemas de Abastecimento de Água e Esgotamento Sanitário do Município de Barro**

**COORDENADORIA DE SANEAMENTO BÁSICO**

**Fortaleza – CE  
Maio/2026**

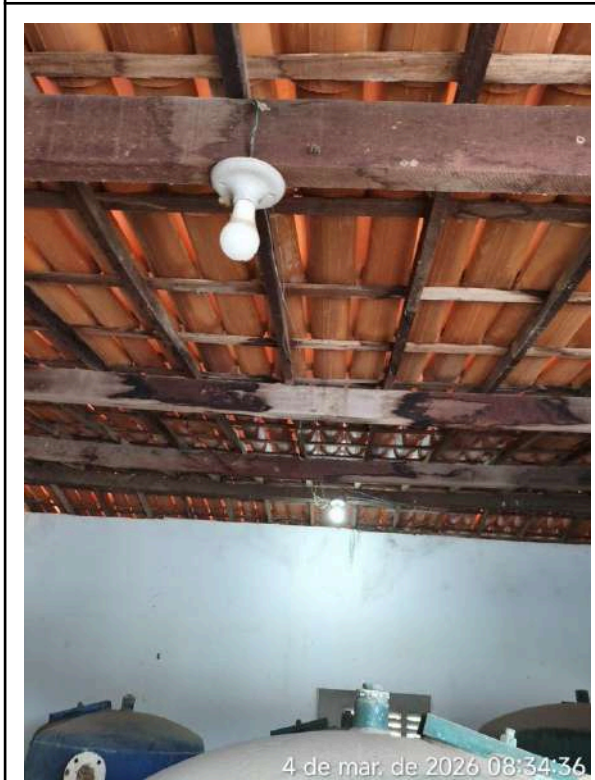
4 de mar. de 2026 08:34:36  
**Foto 75 - lara Casa de Química: lâmpada queimada.**

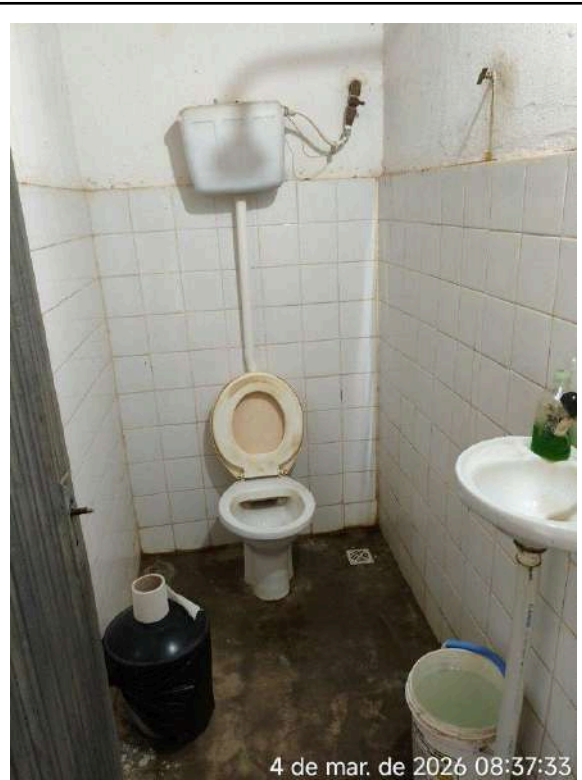
4 de mar. de 2026 08:37:33  
**Foto 76 - lara Casa de Química: a descarga do banheiro não funciona.**

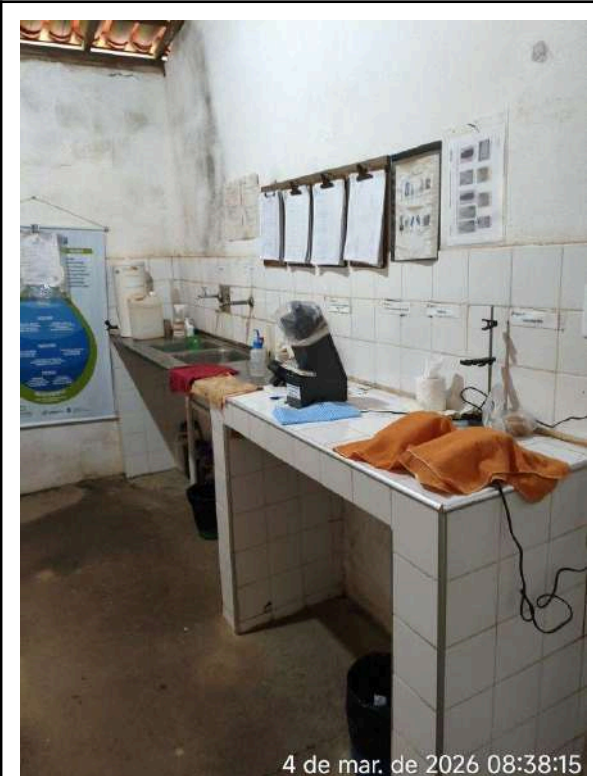
**Foto 77 - Iara Laboratório:** pintura deteriorada e não há armários para guarda de materiais e equipamentos.

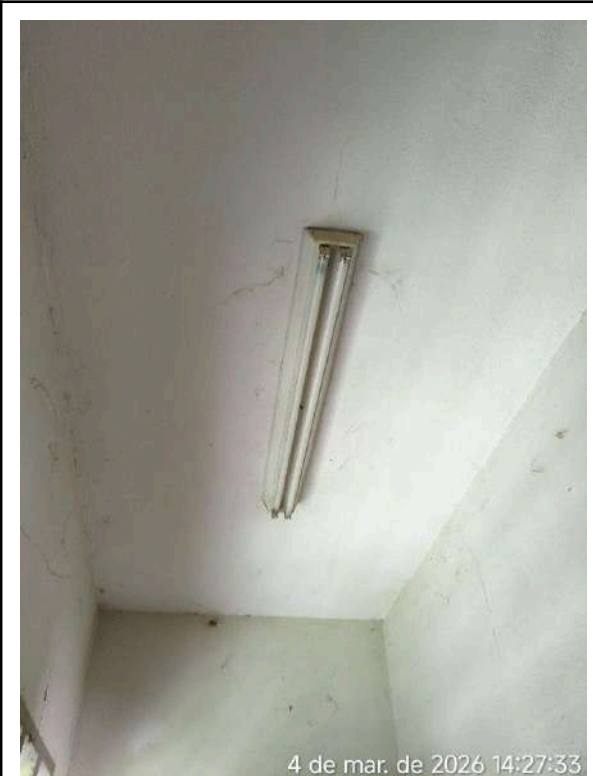
- Pátio: há uma caixa de proteção e inspeção com tampa inadequada, sem fechamento completo, na área de circulação (**Foto 80**);
- Casa do Quadro de Comando: a luminária está com suas lâmpadas queimadas (**Foto 81**);
- Casa de Máquinas: o local está sendo utilizado para armazenamento improvisado de materiais (**Foto 82**);
- Casa do Grupo Gerador: o telhado está danificado, permitindo infiltração de água de chuva; o grupo gerador encontra-se parado e fora de operação; não há iluminação na sala (**Fotos 83 e 84**).

4 de mar. de 2026 14:27:33  
**Foto 81 - Sede EEE-01\_Casa do Quadro de Comando:** luminária com lâmpadas queimadas.

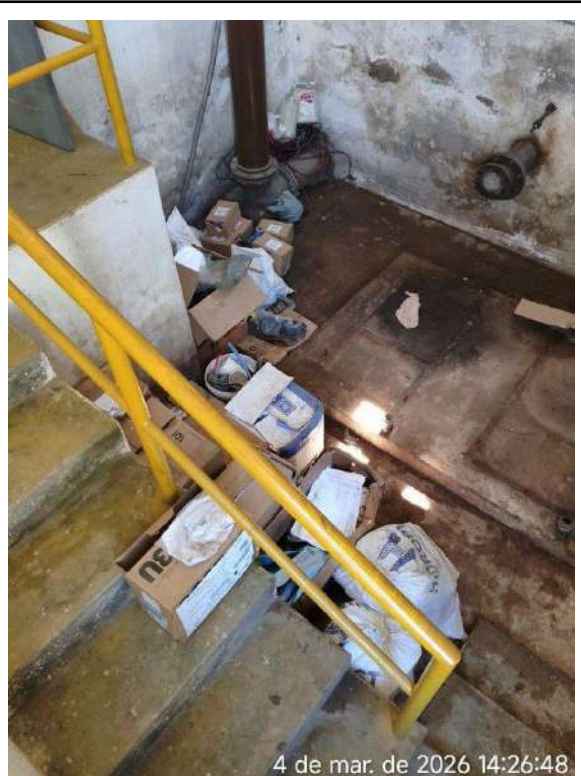
4 de mar. de 2026 14:26:48  
**Foto 82 - Sede EEE-01\_Casa de Máquinas:** armazenamento indevido de materiais.

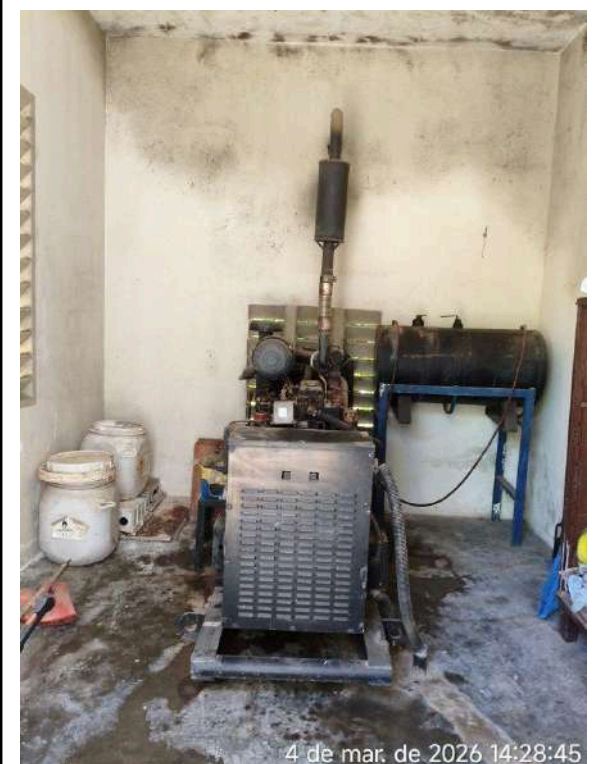
4 de mar. de 2026 14:28:45  
**Foto 83 - Sede EEE-01\_Sala do Grupo Gerador:** equipamento parado.

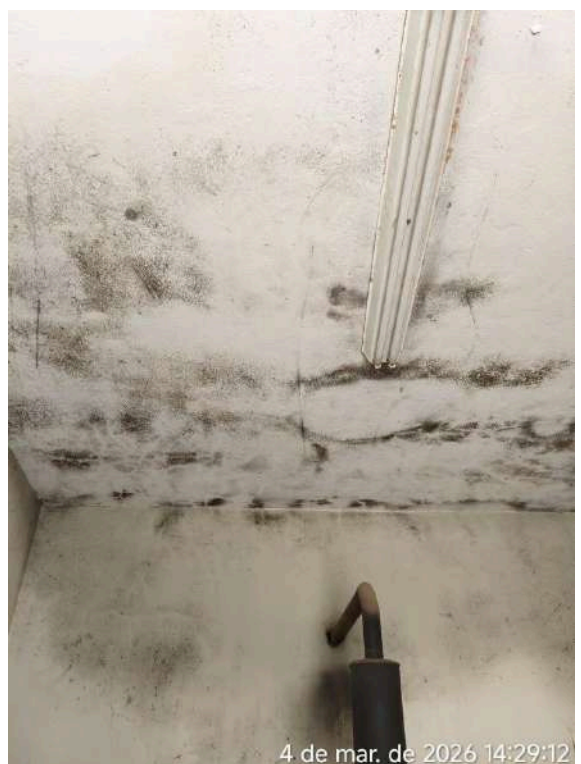
4 de mar. de 2026 14:29:12  
**Foto 84 - Sede EEE-01\_Sala do Grupo Gerador:** infiltração de água de chuva; iluminação não funcional.

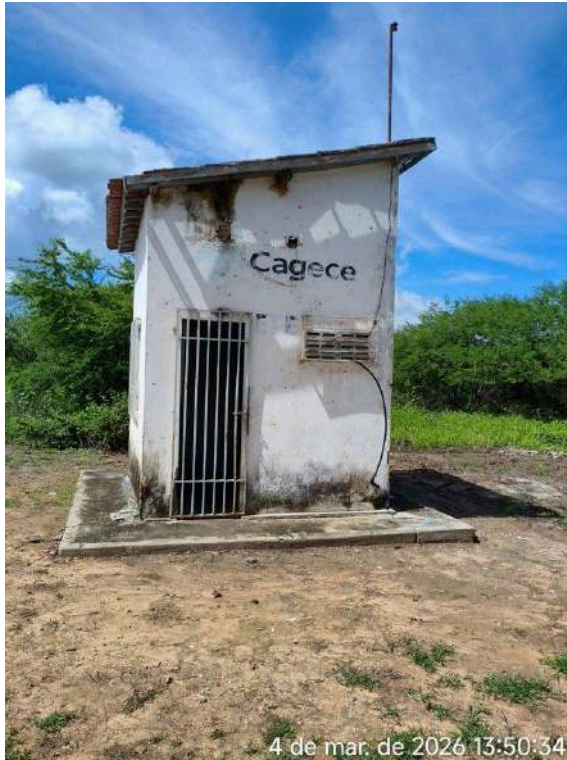
- Casa do operador: a pintura está deteriorada; há presença de uma colmeia, impedindo aproximação e entrada no ambiente (**Foto 85**);
- Tratamento Preliminar: apresenta anomalias, com concreto degradado e ferragens em processo de corrosão (**Fotos 86 e 87**);
- Lagoas: caixa de passagem apresenta tampa danificada por corrosão; os meios-fios, as placas de proteção e os taludes das lagoas estão deteriorados e desmoronando; há presença de vegetação acima dos taludes e dentro das lagoas de maturação (**Fotos 88 a 95**);
- Acesso: a placa de identificação está ilegível e em oxidação (**Foto 96**).

4 de mar. de 2026 13:50:34  
**Foto 85 - Sede ETE\_Casa do operador:** pintura deteriorada; presença de uma colmeia.

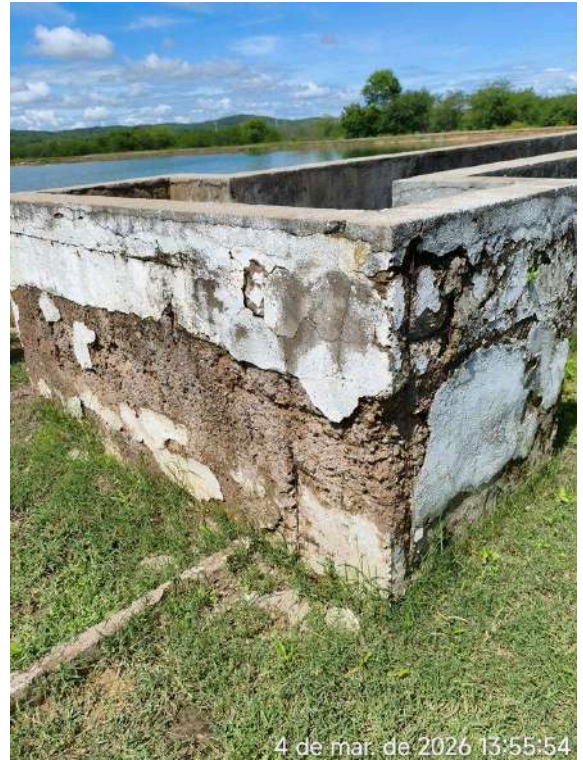
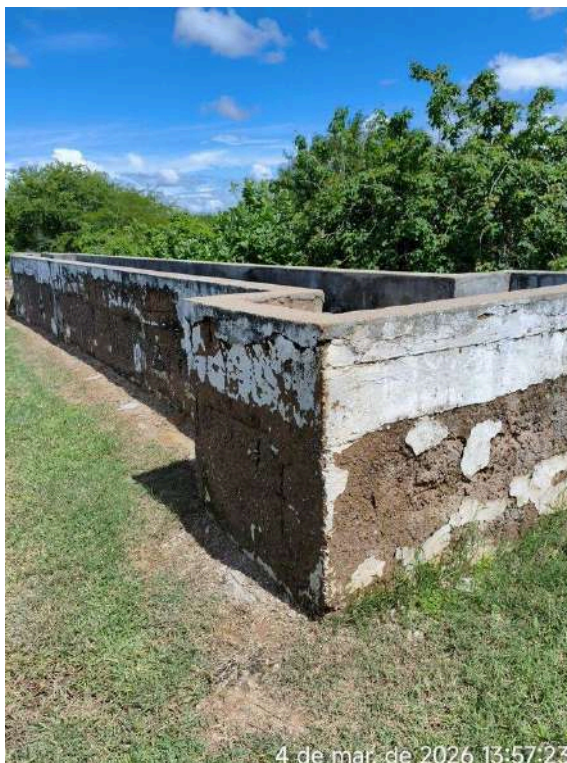
4 de mar. de 2026 13:55:54  
**Foto 86 - Sede ETE\_Tratamento Preliminar:** apresenta anomalias, com concreto degradado e ferragens em processo de corrosão.

4 de mar. de 2026 13:57:23  
**Foto 87 - Sede ETE\_Tratamento Preliminar:** apresenta anomalias, com concreto degradado e ferragens em processo de corrosão.

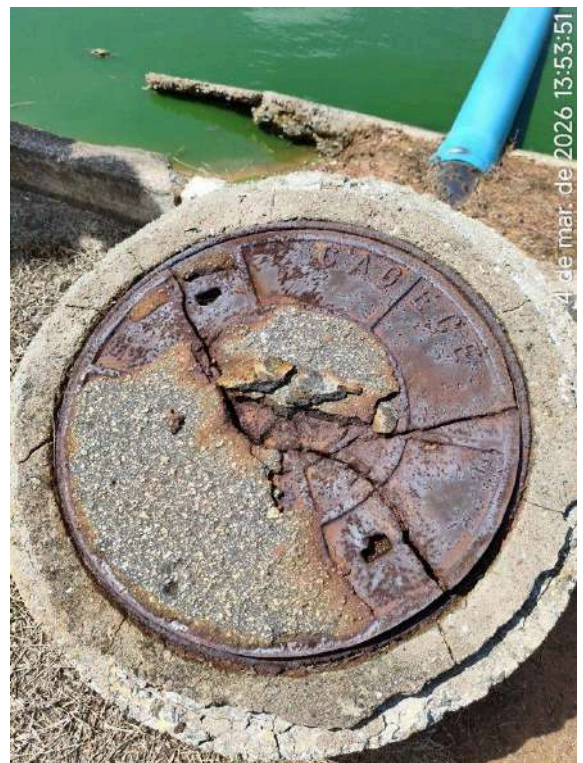
4 de mar. de 2026 13:53:51  
**Foto 88 - Sede ETE\_Lagoas:** apresenta tampa danificada por corrosão.

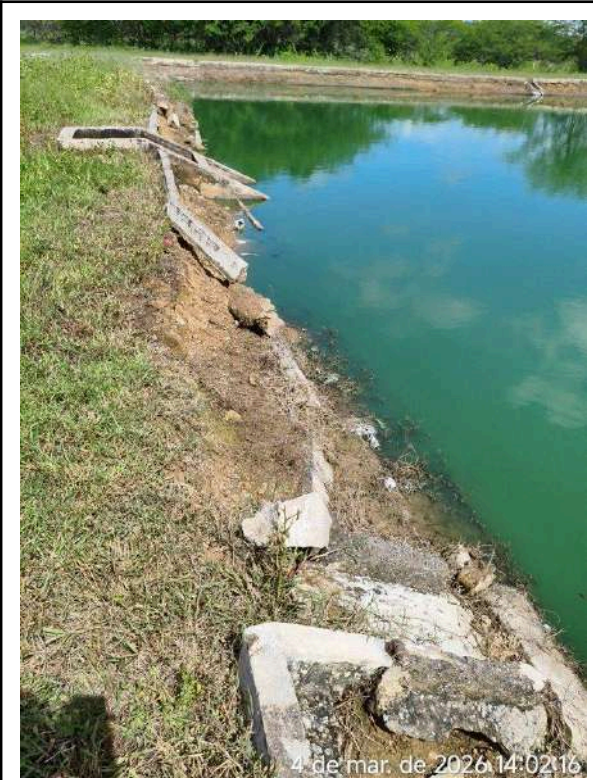
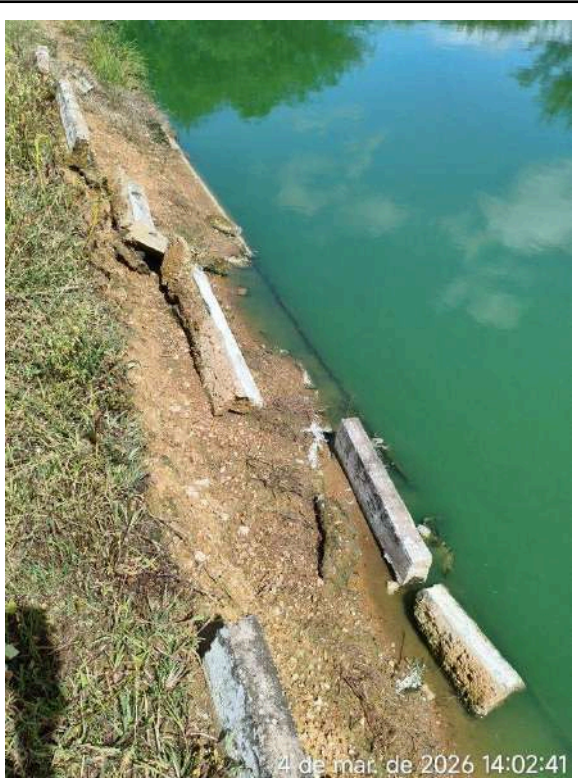
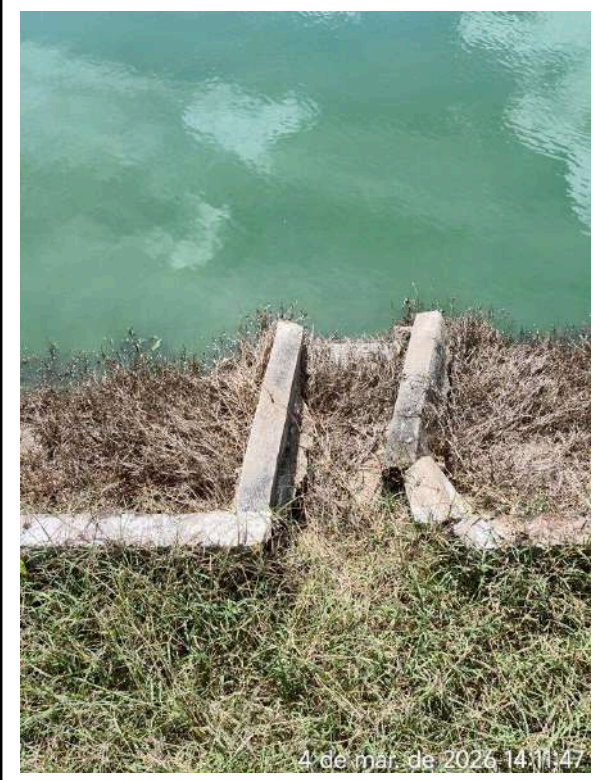
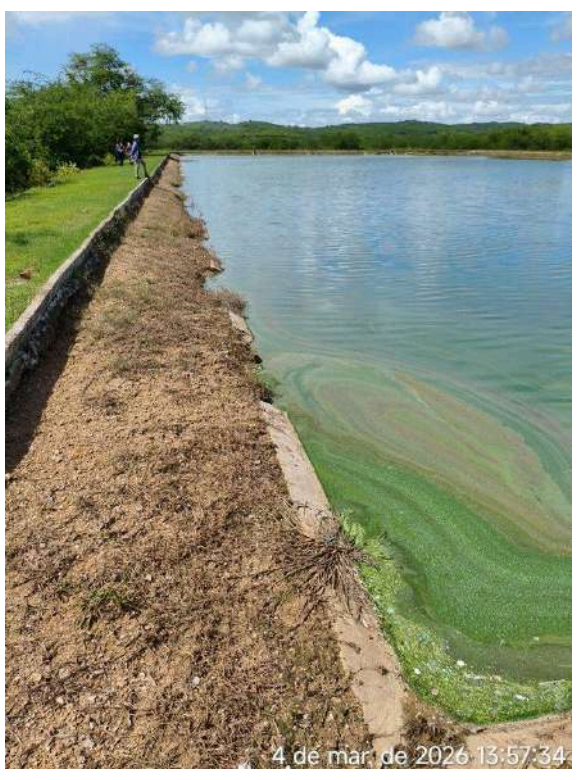
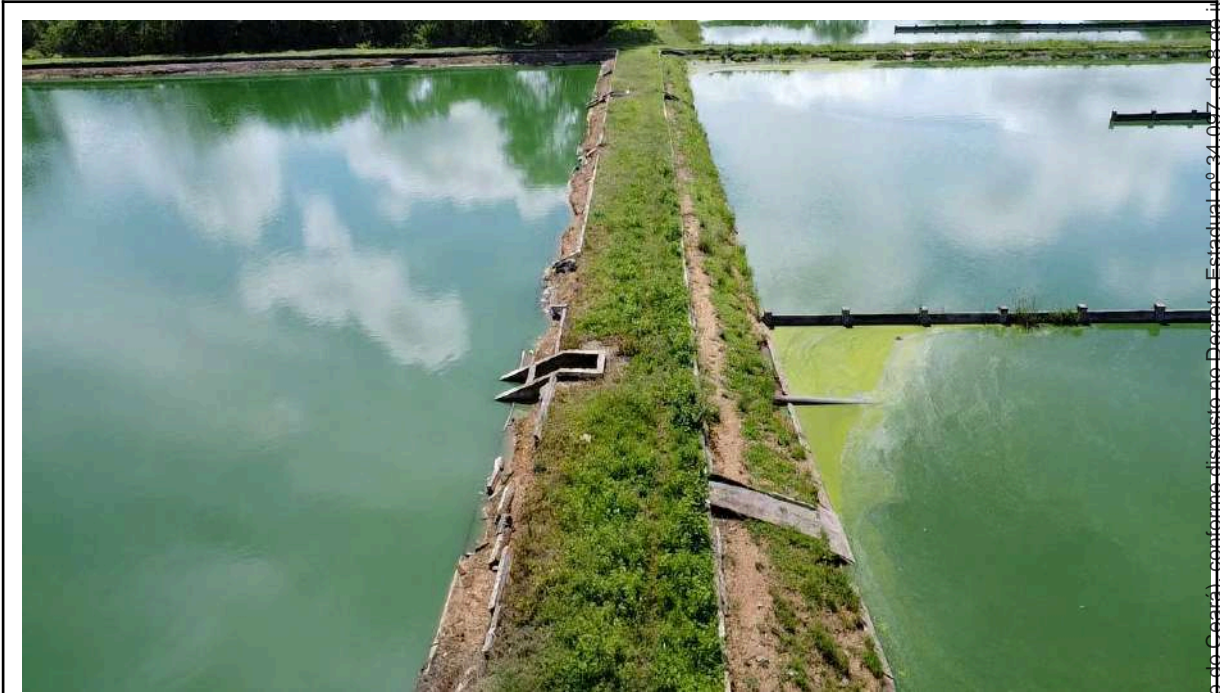
**Foto 89 - Sede ETE\_Lagoas:** meios-fios, placas de proteção e taludes das lagoas estão deteriorados e desmoronando.

**Foto 90 - Sede ETE\_Lagoas:** meios-fios, placas de proteção e taludes das lagoas estão deteriorados e desmoronando.

**Foto 91 - Sede ETE\_Lagoas:** meios-fios, placas de proteção e taludes das lagoas estão deteriorados e desmoronando.

**Foto 92 - Sede ETE\_Lagoas:** meios-fios, placas de proteção e taludes das lagoas estão deteriorados e desmoronando.

**Foto 93 - Sede ETE\_Lagoas:** meios-fios, placas de proteção e taludes das lagoas estão deteriorados e desmoronando.

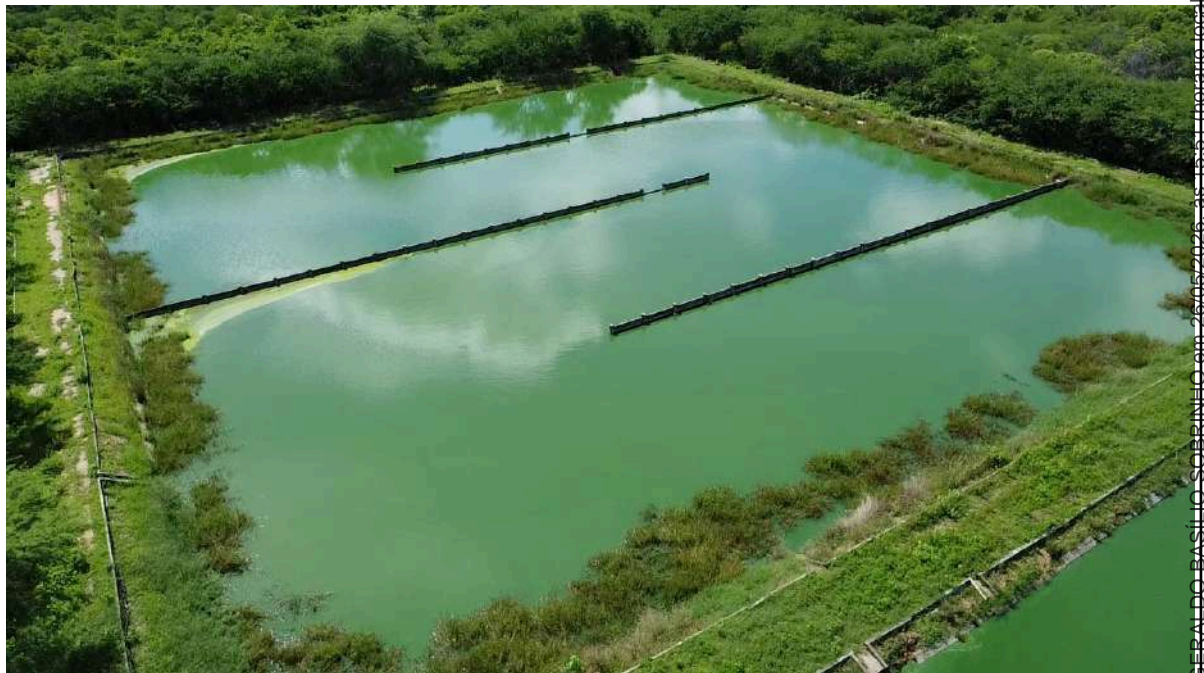
**Foto 94 - Sede ETE\_Lagoas:** foi observada a presença de vegetação aquática dentro das lagoas de maturação e vegetação crescida em cima dos taludes.

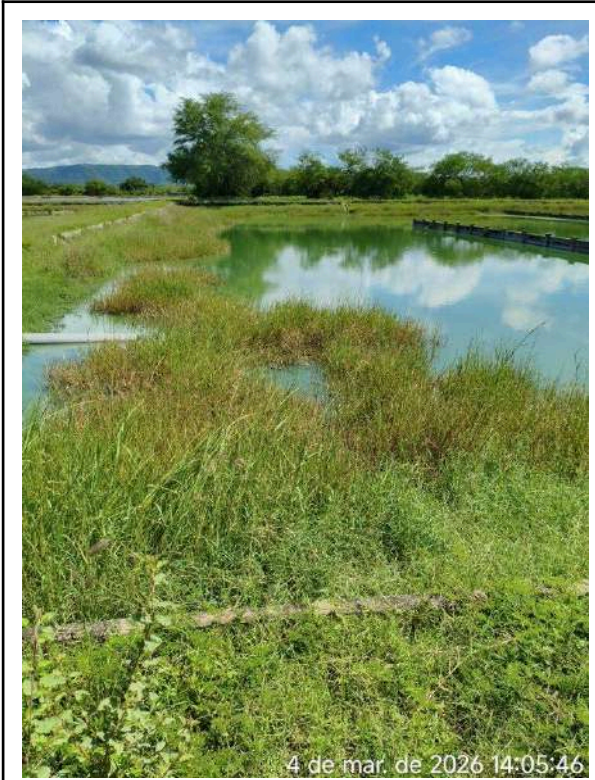
**Foto 95 - Sede ETE\_Lagoas:** foi observada a presença de vegetação aquática dentro das lagoas de maturação.

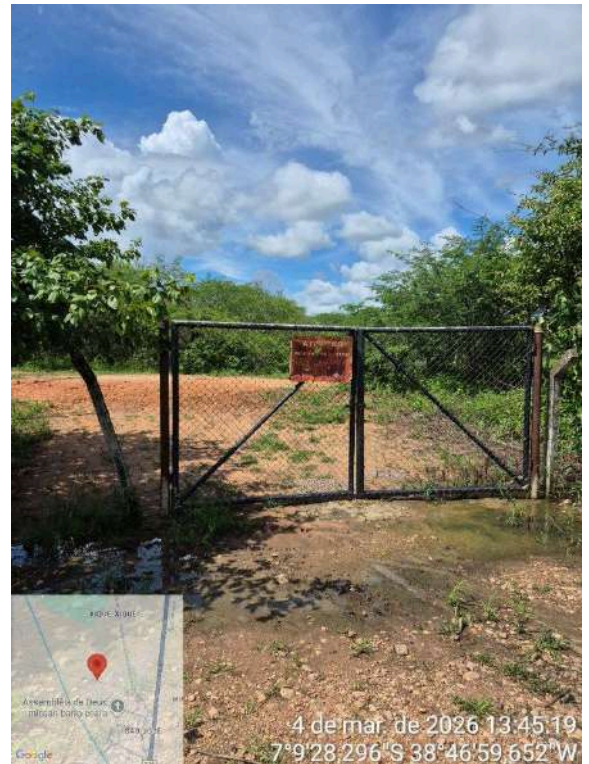
**Foto 96 - Sede ETE\_Lagoas:** Placa de identificação ilegível e em processo de oxidação.
