**RELATÓRIO DE FISCALIZAÇÃO**  
**RF/CSB/0022/2026**  
**(NUP: 13012.004987/2026-91) - (PCSB/CSB/0028/2026)**

**Assunto:** Fiscalização do Sistema de  
Abastecimento de Água do Município de  
Hidrolândia/CE

**COORDENADORIA DE SANEAMENTO BÁSICO**

**Fortaleza – CE**  
**Junho/2026**

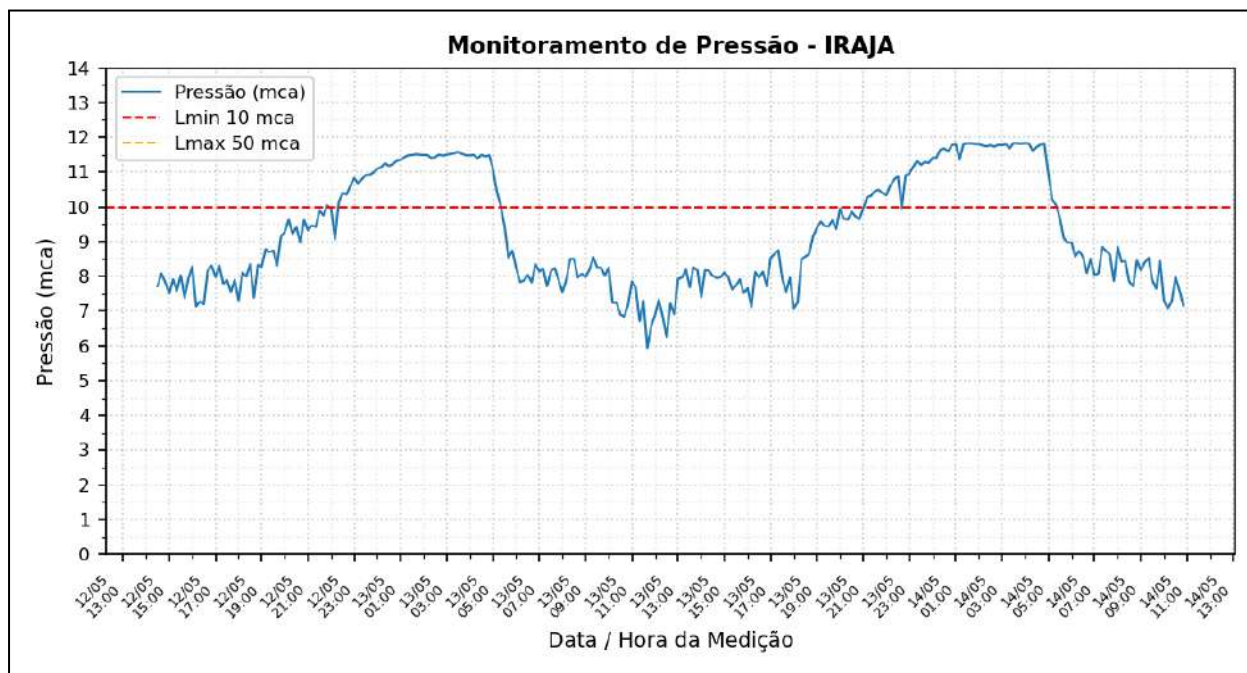
- **Ponto 1** – Rua Antônio G. Bezerra Martins, 10 - Centro - Irajá (Hidrolândia)/CE: no período de 12/05/2026 às 14h30 à 14/05/2026 às 10h50, 65,7% das 267 medições apresentaram pressões abaixo de 10 mca (**Figura 2**);
- **Ponto 2** – Rua Antônio Elmiro de Sousa, 17 - PMH, Caixa D'água - Hidrolândia/CE: no período de 12/05/2026 às 15h00 à 14/05/2026 às 11h10, 100% das 266 medições apresentaram pressões abaixo de 10 mca (**Figura 3**);
- **Ponto 3** – Avenida Cláudio Camelo Timbó, 16 - PMH, Nova Hidrolândia - Hidrolândia/CE: no período de 12/05/2026 às 15h20 à 14/05/2026 às 11h20, 100% das 265 medições apresentaram pressões abaixo de 10 mca (**Figura 4**).

**Figura 2** - Monitoramento da pressão no SAA de Irajá, de 12/05/2026 a 14/05/2026, no endereço: Rua Antônio G. Bezerra Martins, 10 - Centro.

**Determinação D1** - A CAGECE deve fornecer água com pressão de acordo com os limites estabelecidos pela ARCE, visando corrigir as não conformidades verificadas na constatação C1.

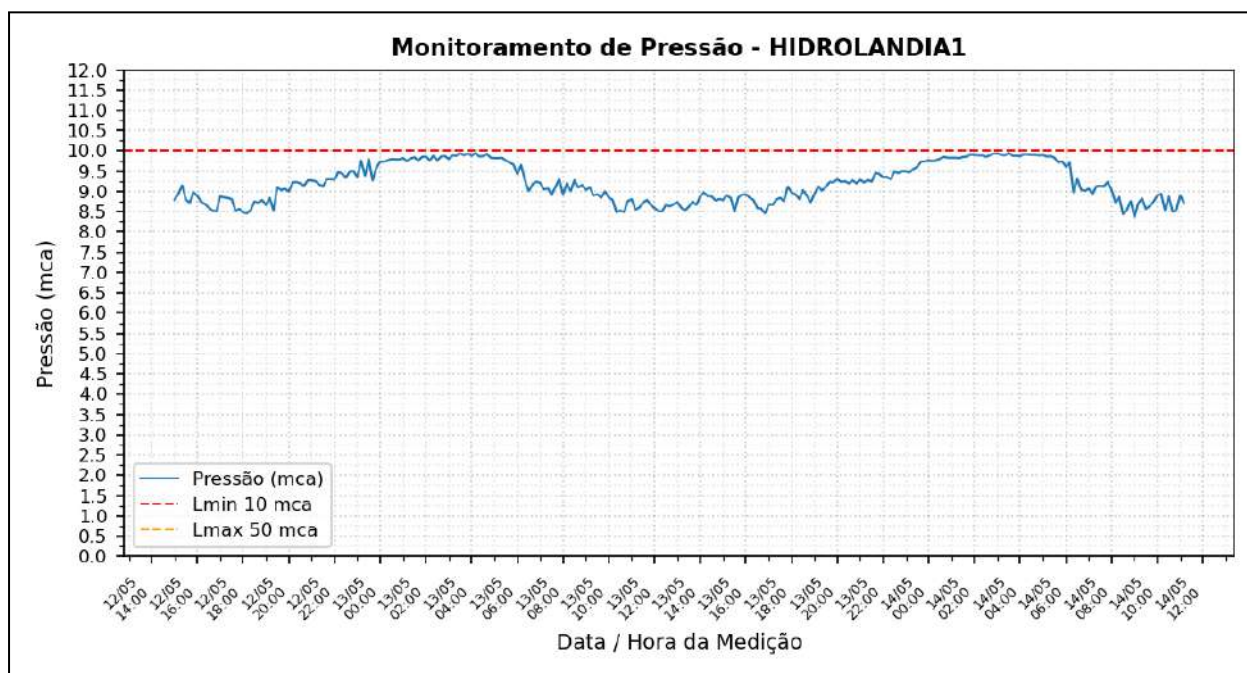
**Figura 3** - Monitoramento da pressão no SAA de Hidrolândia, de 12/05/2026 a 14/05/2026, no endereço: Rua Antônio Elmiro de Sousa, 17 - PMH, Caixa D'água.

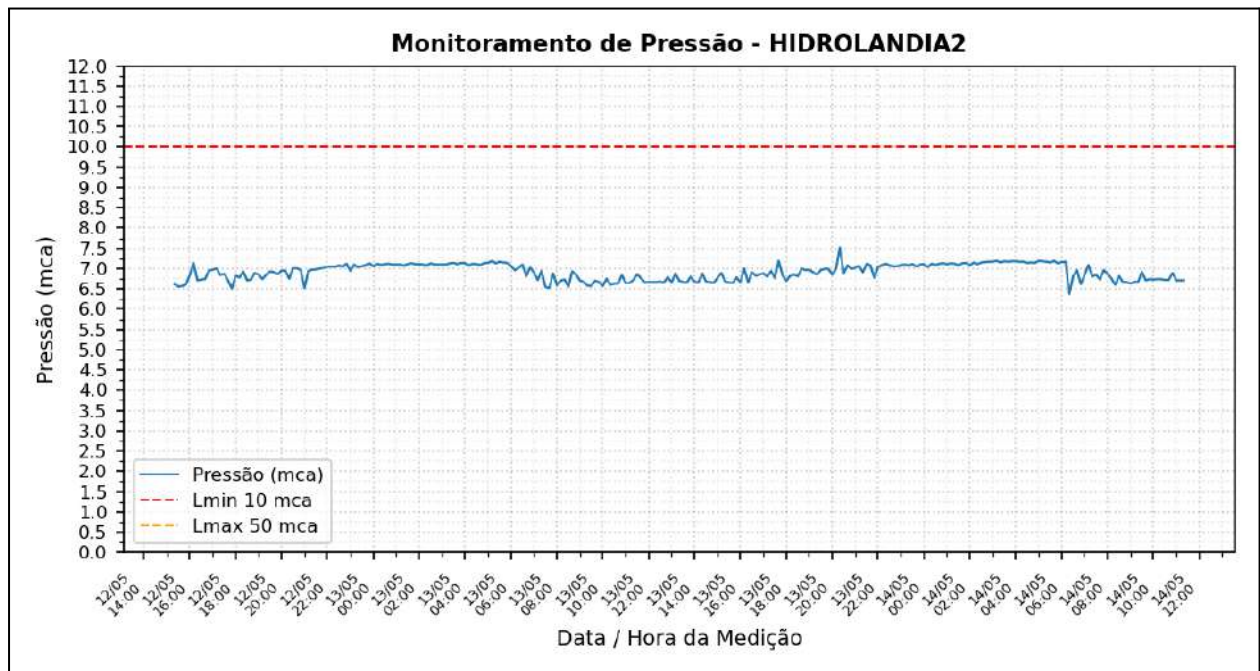
**Figura 4** - Monitoramento da pressão no SAA de Hidrolândia, de 12/05/2026 a 14/05/2026, no endereço: Avenida Cláudio Camelo Timbó, 16 - PMH, Nova Hidrolândia.

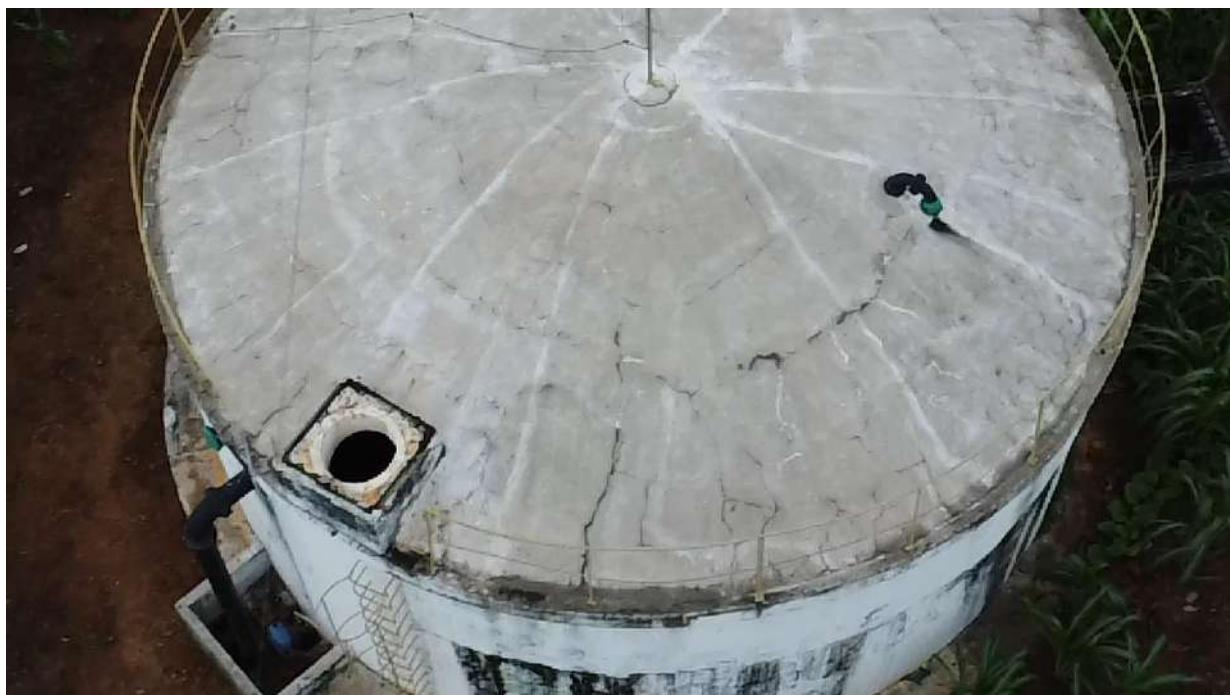
**Foto 1** - RAP-03 (Sede): sem tampa.

**Determinação D2** - A CAGECE deve cumprir as normas técnicas e os procedimentos estabelecidos para a implantação / manutenção das instalações dos sistemas de abastecimento de água, visando corrigir as não conformidades descritas na constatação C2.

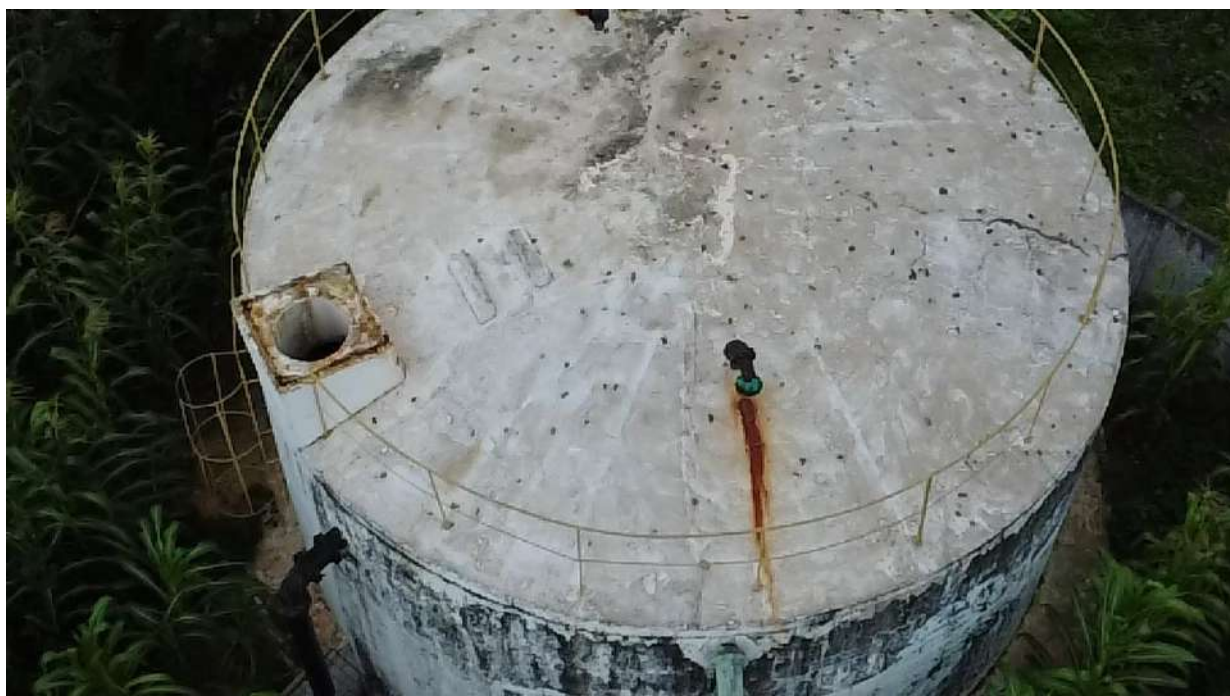
**Foto 2** - RAP-04 (Sede): sem tampa.

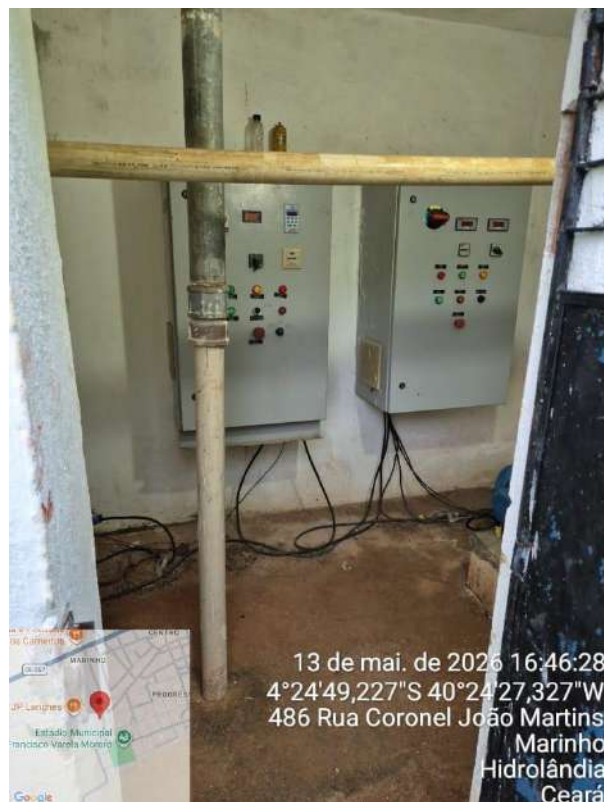
**Foto 3 - EEAT-02 (Sede):** fiação sem eletrodutos.

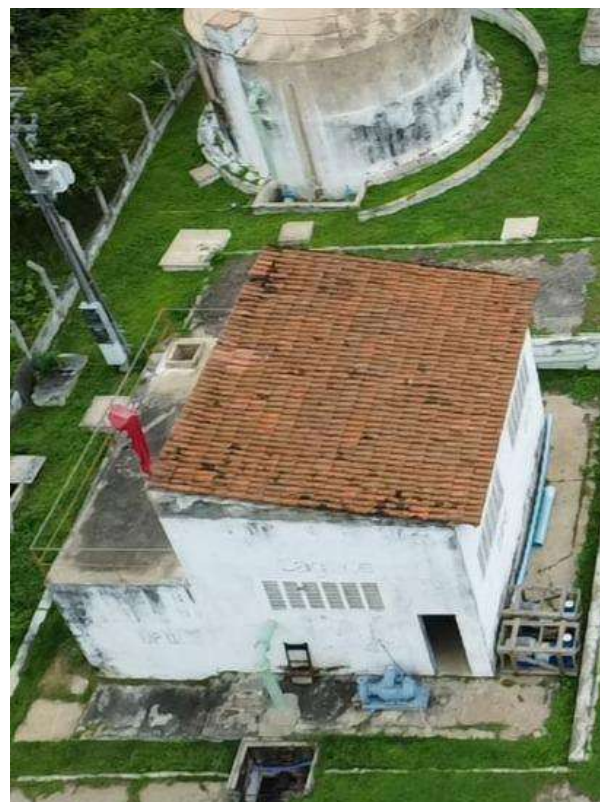
**Foto 4 - RAP-02 (Irajá):** sem tampa.

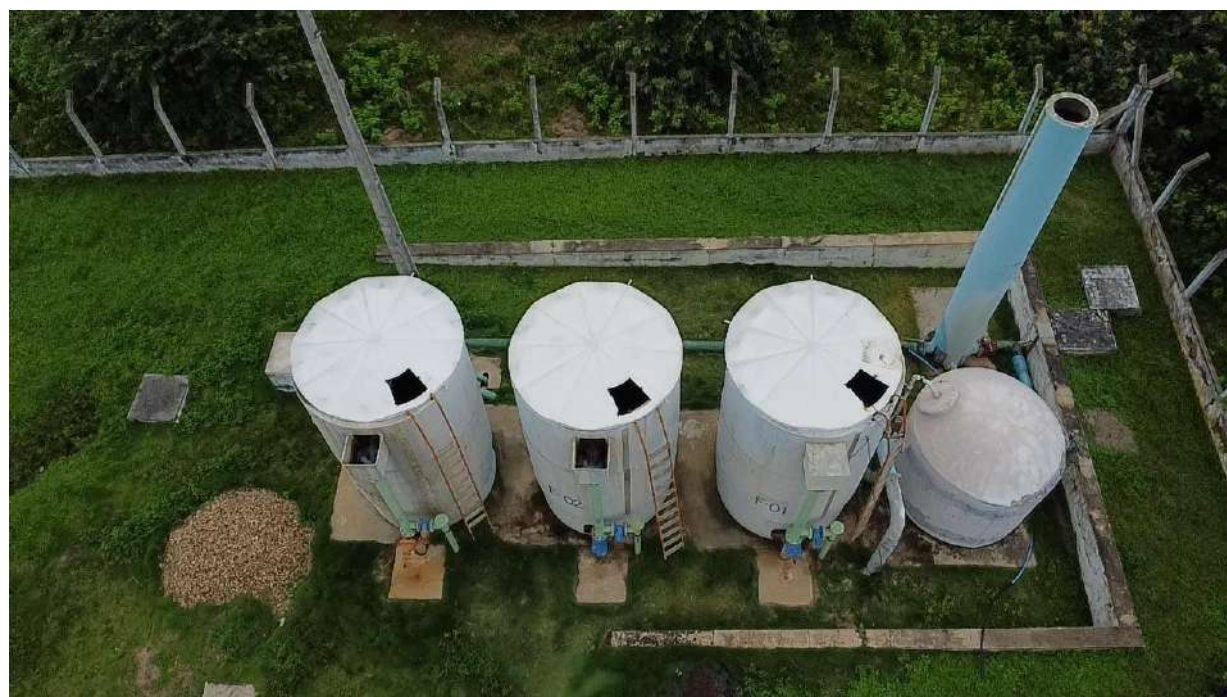
**Foto 5 - ETA (Irajá):** filtros F-01, F-02 e F-03 sem tampa.

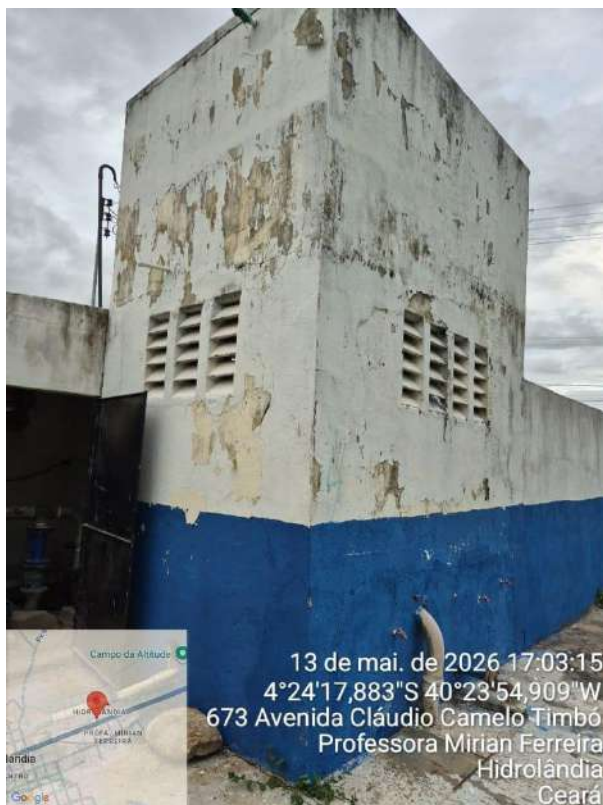
**Foto 8 - EEAT-03 (Sede):** paredes desgastadas.

**Determinação D3** - A CAGECE deve realizar operação e manutenção adequada das unidades integrantes dos sistemas de abastecimento de água, visando corrigir as não conformidades descritas na constatação C3.

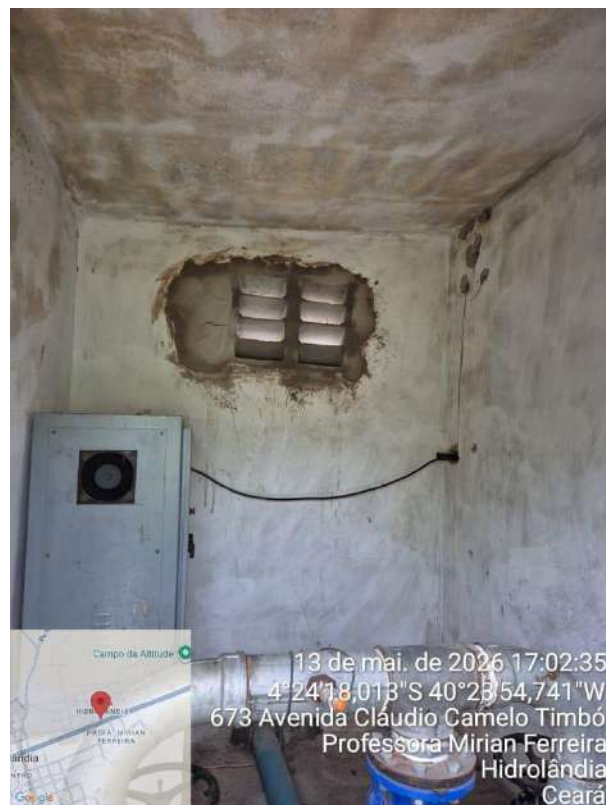
**Foto 9 - EEAT-03 (Sede):** paredes desgastadas, sem iluminação interna.

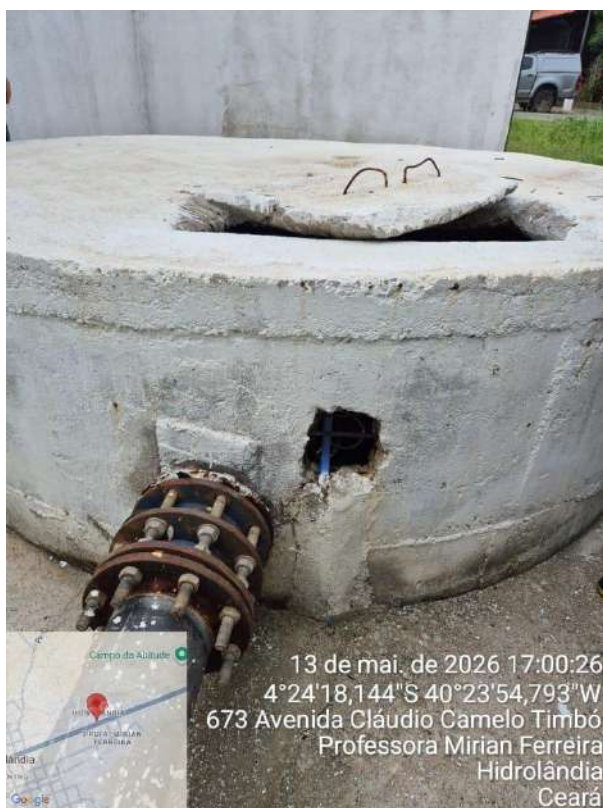
**Foto 10 - EEAT-03 (Sede):** tampa e proteção da bomba quebradas, e ausência de vedação na parede do poço de sucção.

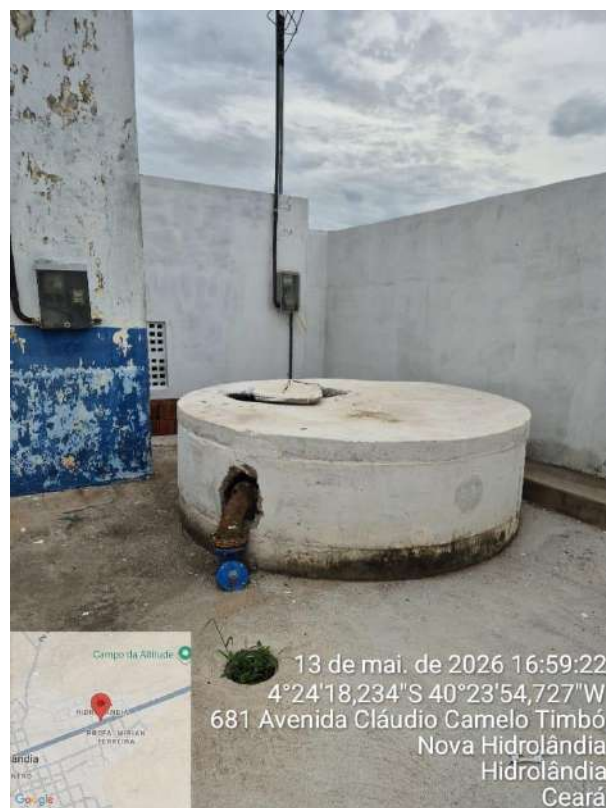
**Foto 11 - EEAT-03 (Sede):** equipamentos sujos e oxidados.

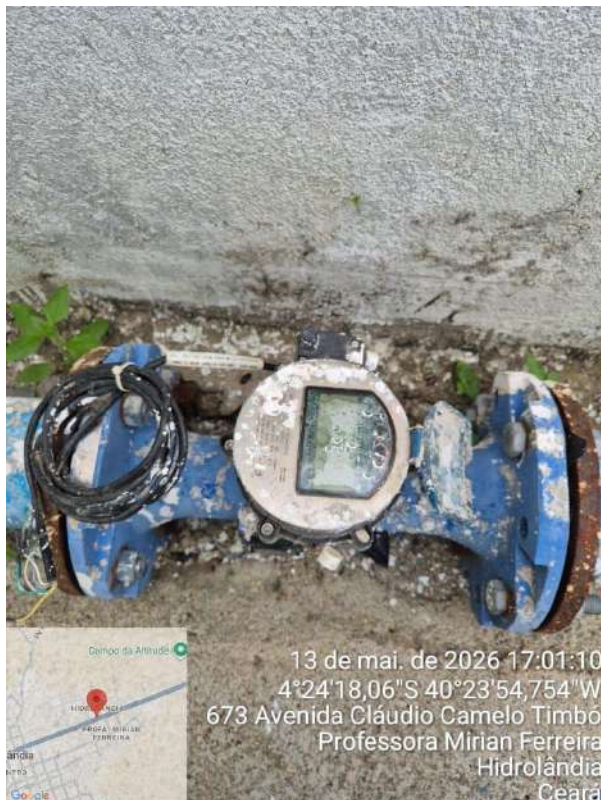
**Foto 12 - EEAT-03 (Sede):** equipamentos sujos e oxidados.

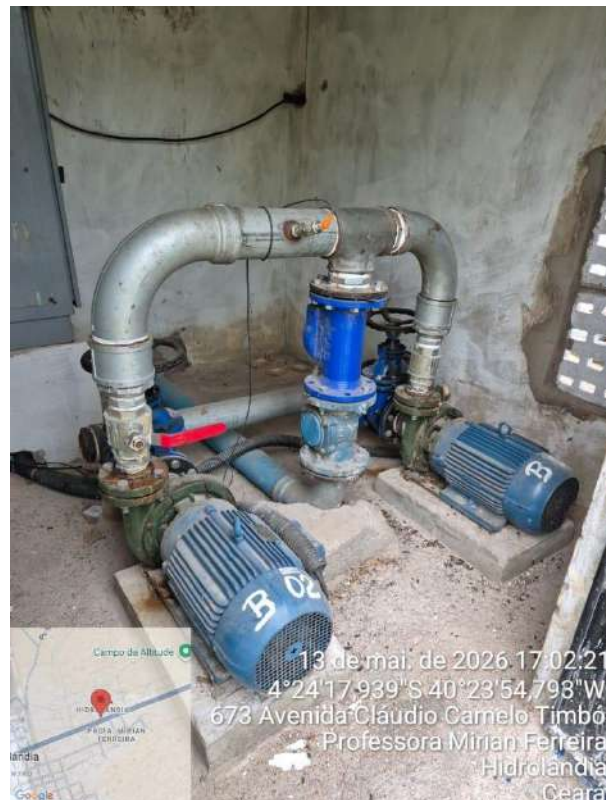
**Foto 13 - EEAT-03 (Sede):** equipamentos sujos e oxidados.

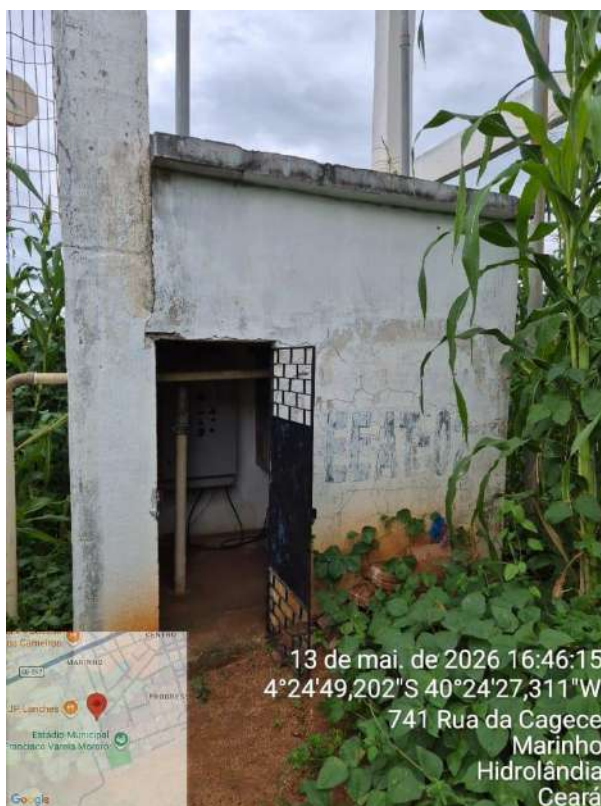
**Foto 14 - EEAT-02 (Sede):** paredes externas com pintura desgastada e rachaduras.

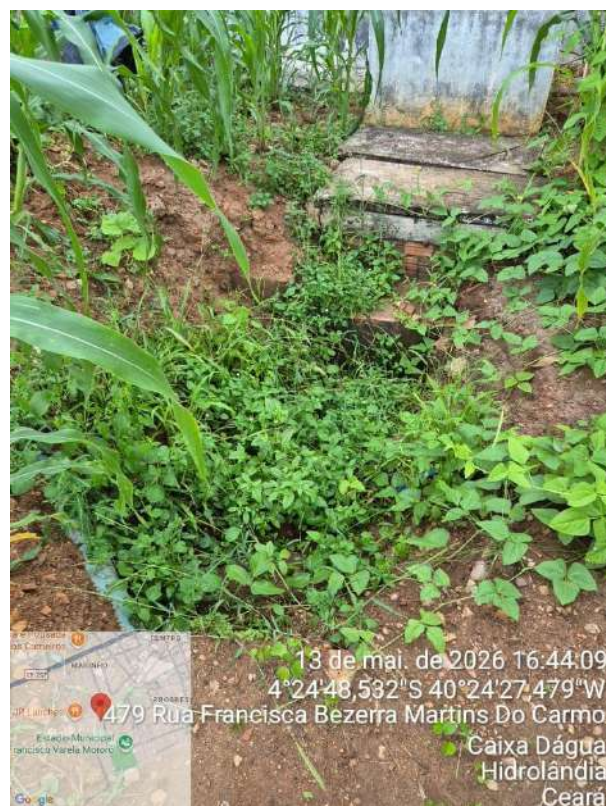
**Foto 15 - EEAT-02 (Sede):** registro sem caixa e grade de proteção, coberto por vegetação.

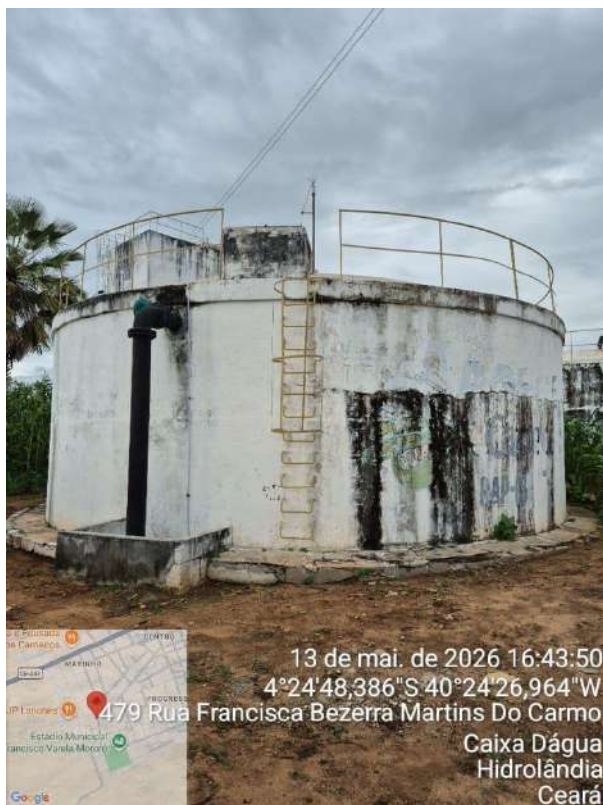
**Foto 16 - RAP-03 (Sede):** pintura desgastada.

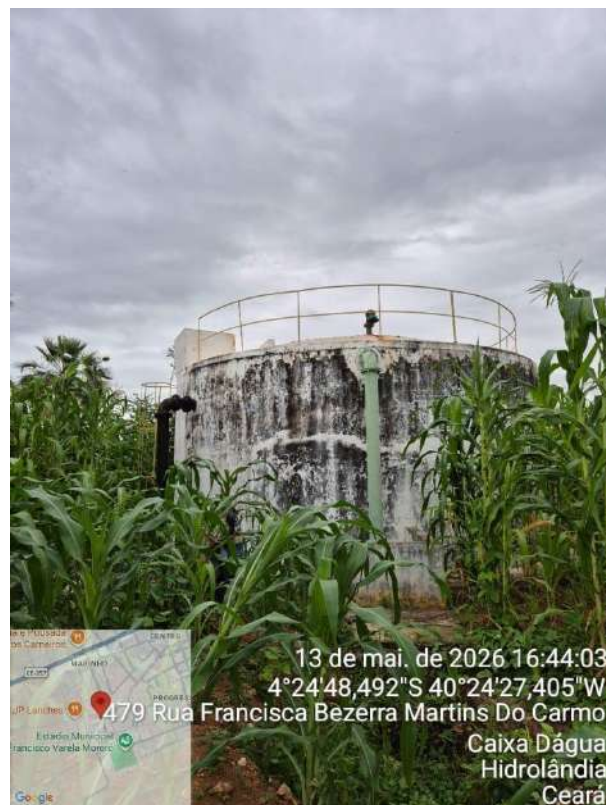
**Foto 17 - RAP-04 (Sede):** pintura desgastada.

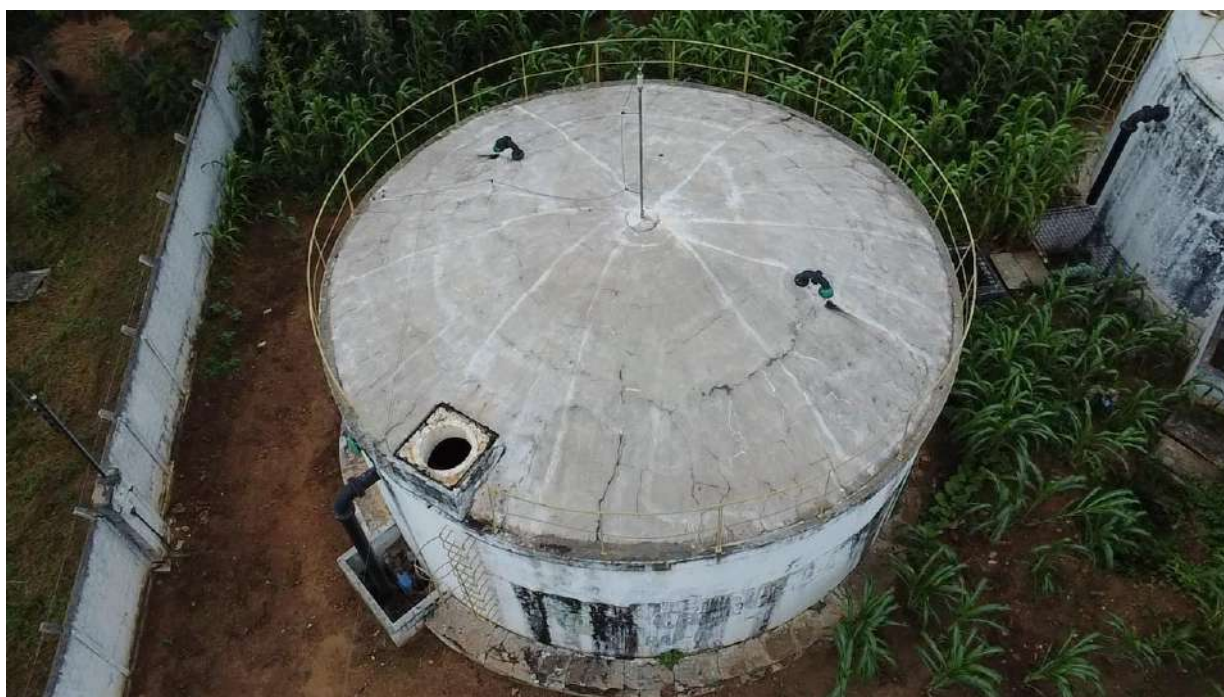
**Foto 18 - RAP-03 (Sede):** pintura desgastada; rachaduras na laje; tubulação de respiro oxidada.

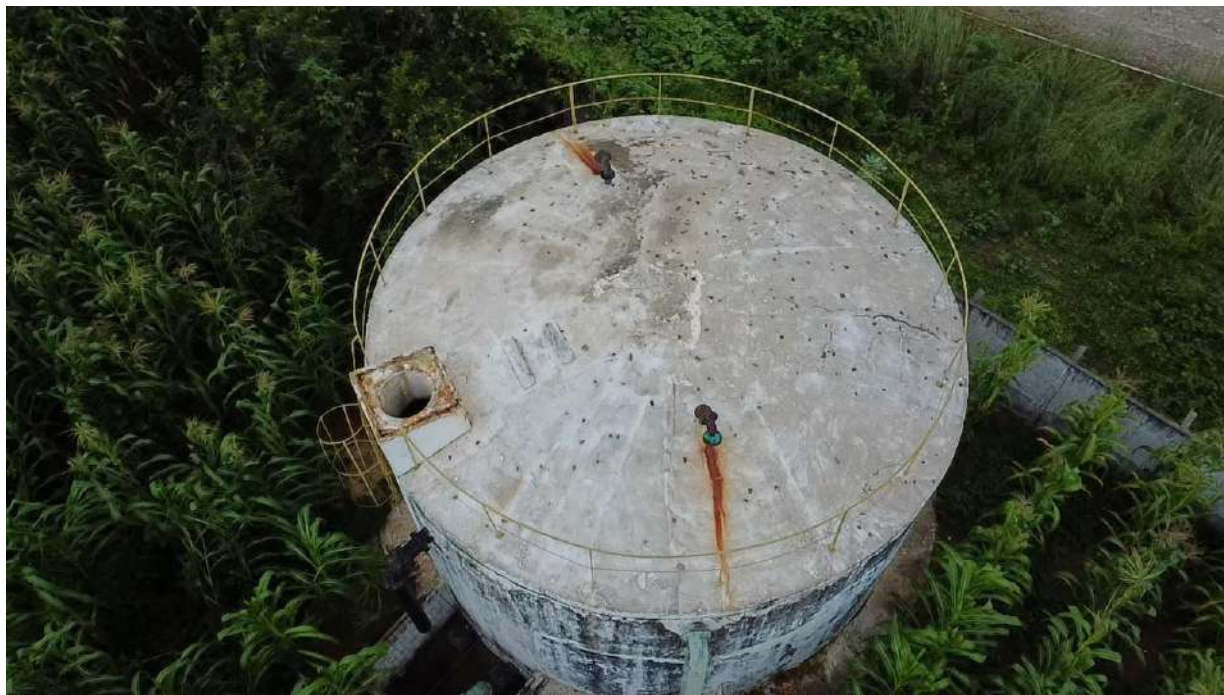
**Foto 19 - RAP-04 (Sede):** pintura desgastada; rachaduras na laje; tubulação de respiro oxidada.

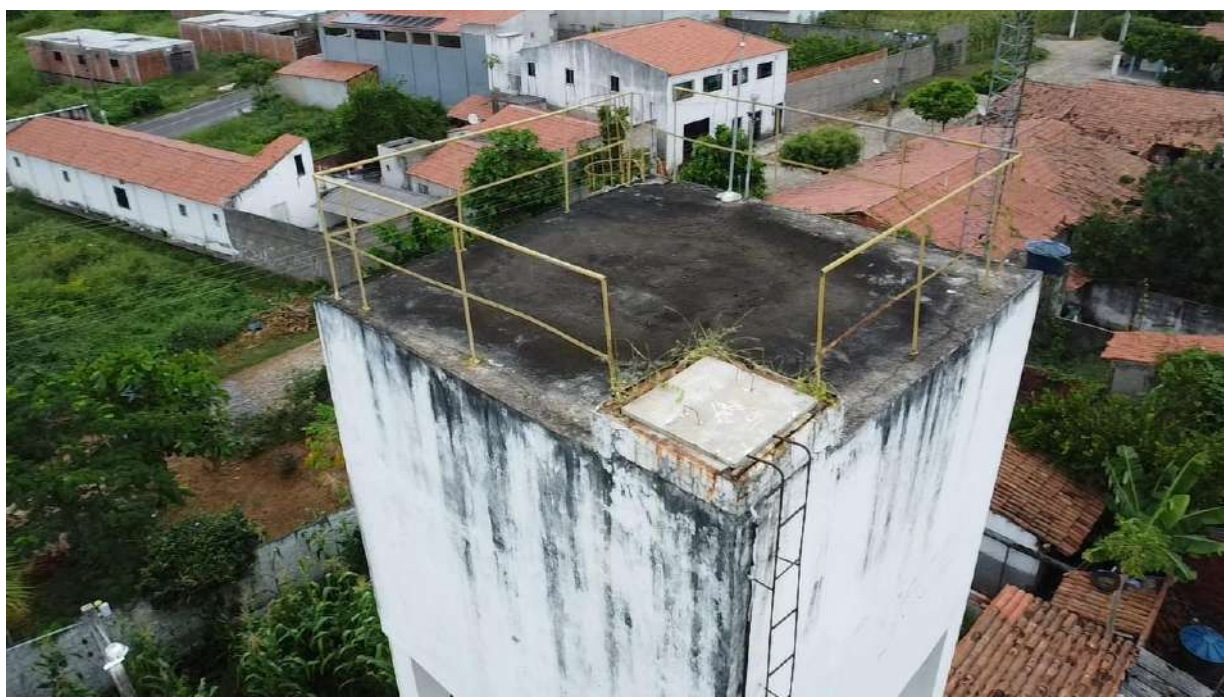
**Foto 20 - REL-01 (Sede):** pintura desgastada, sem tampa, escada de acesso a tampa sem guarda-corpo.

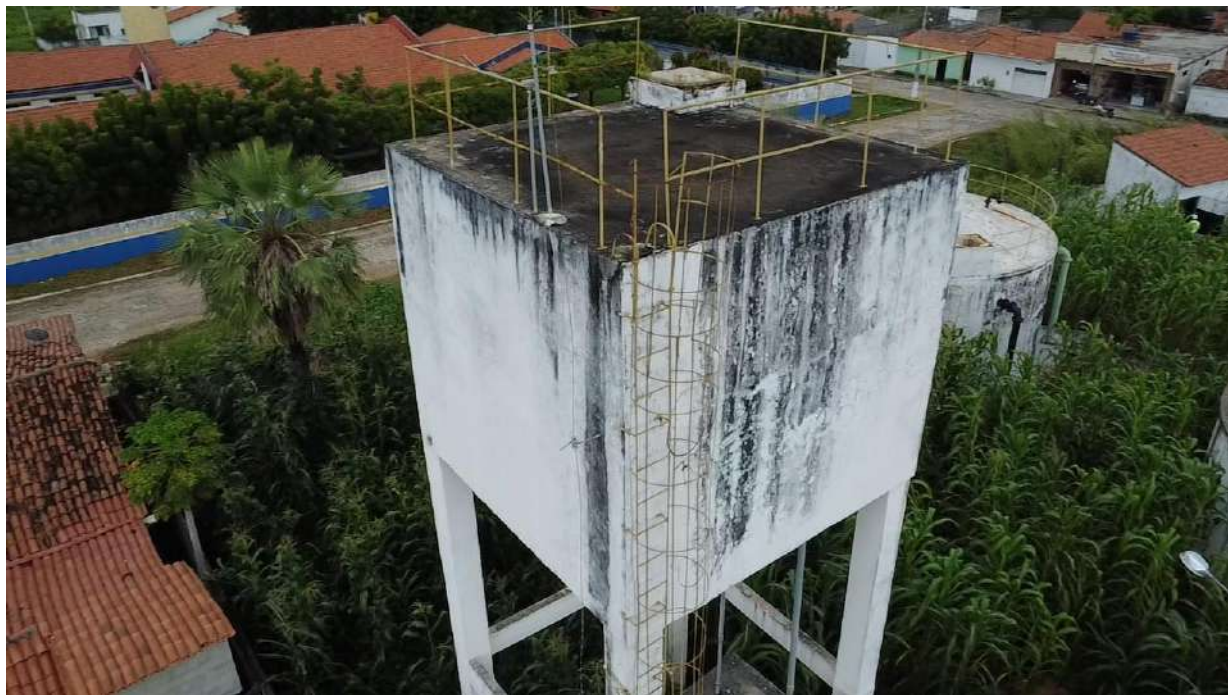
**Foto 21 - REL-01 (Sede):** pintura desgastada, escada de acesso a tampa sem guarda-corpo.

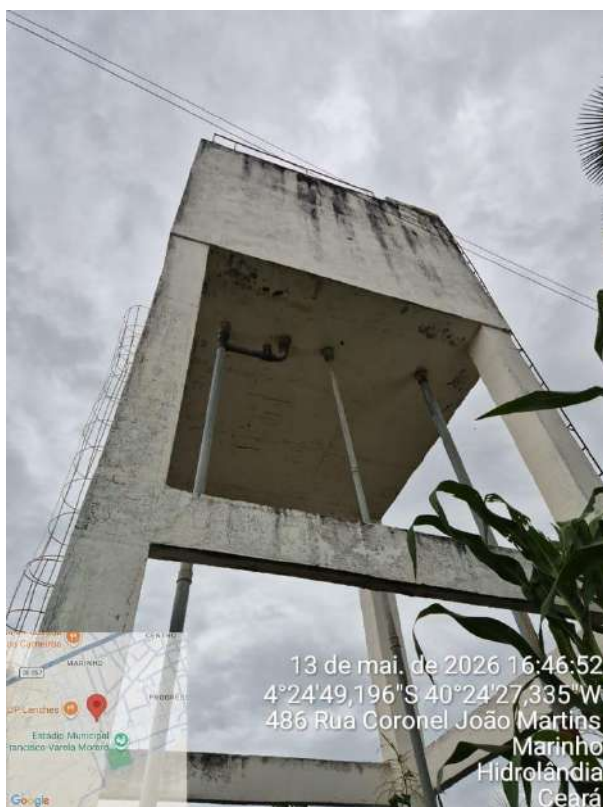
**Foto 22 - REL-01 (Sede):** pintura desgastada.

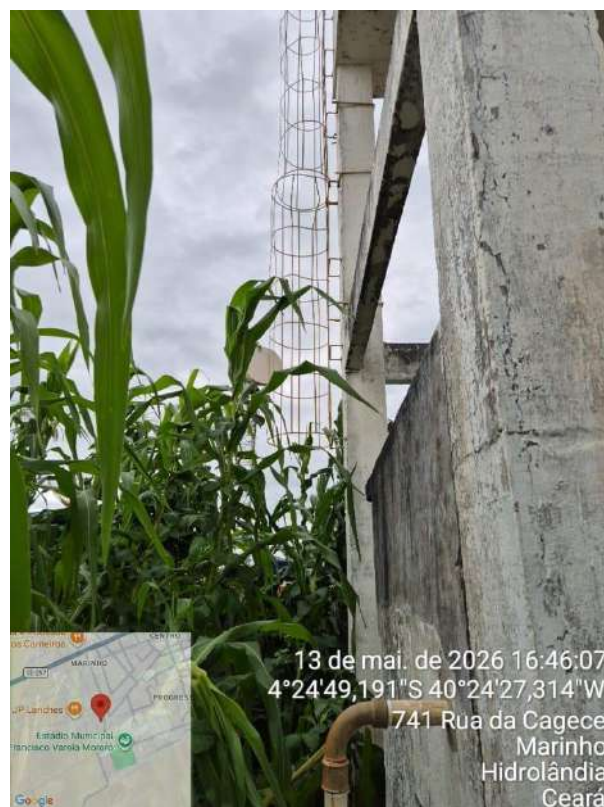
**Foto 23 - REL-01 (Sede):** pintura desgastada.

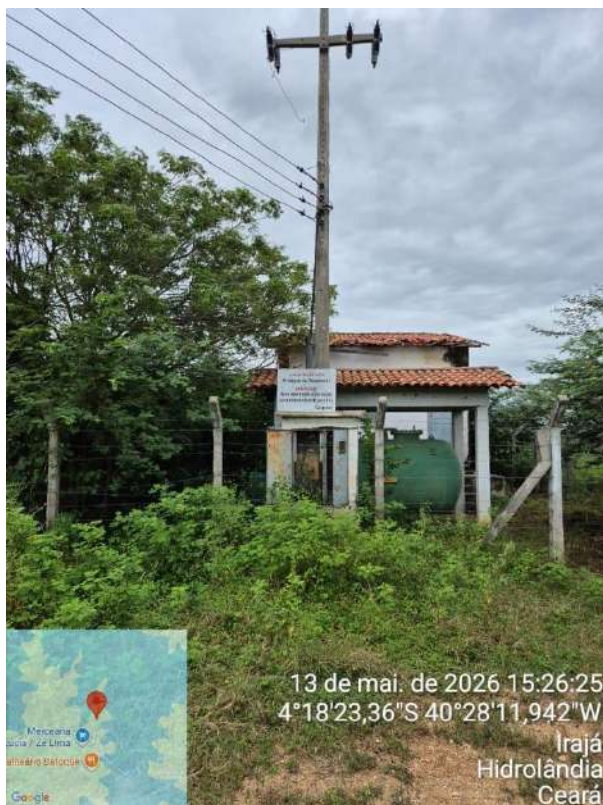
**Foto 24 - EECS-01 (Irajá):** excesso de vegetação, dificultando o acesso.

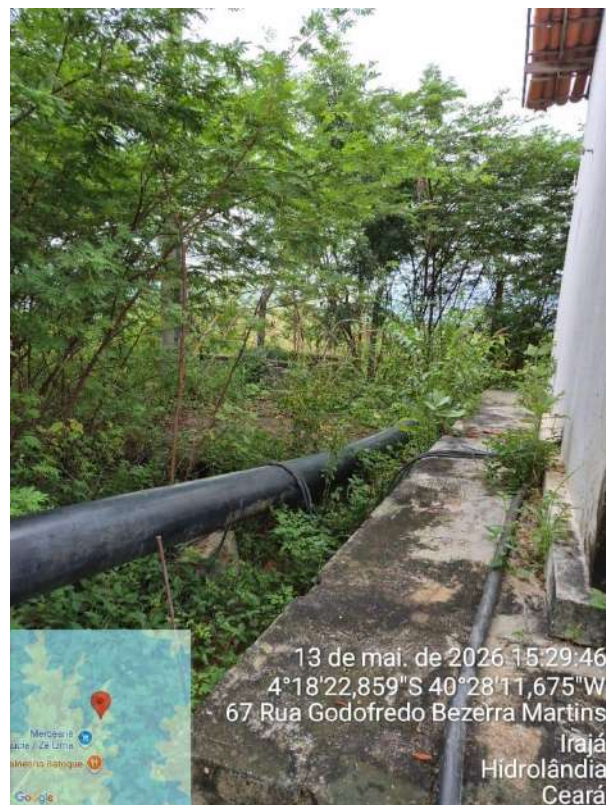
**Foto 25 - EECS-01 (Irajá):** excesso de vegetação.

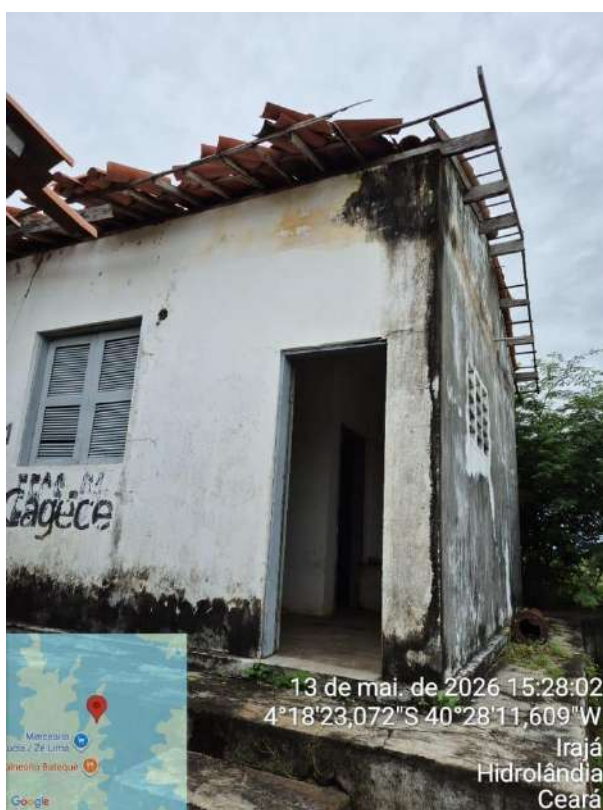
**Foto 26 - EECS-01 (Irajá):** pintura desgastada; telhado danificado.

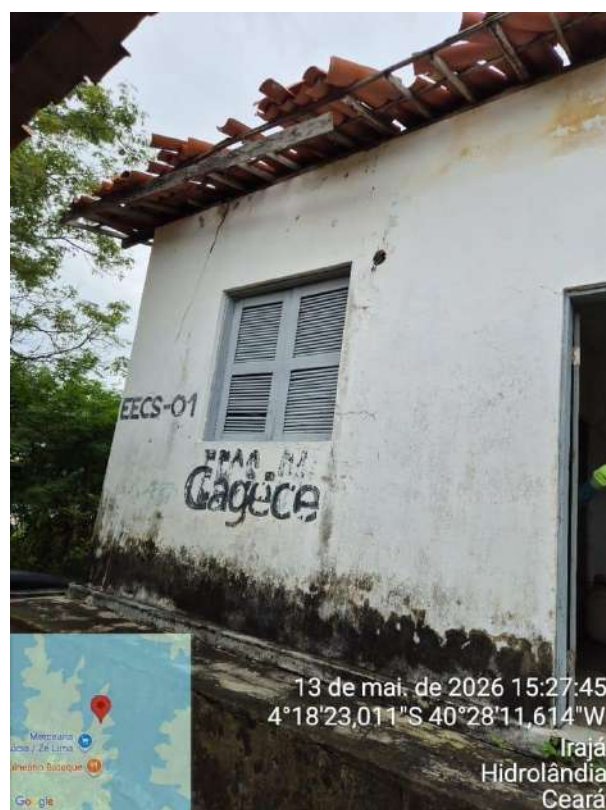
**Foto 27 - EECS-01 (Irajá):** pintura desgastada; telhado danificado.

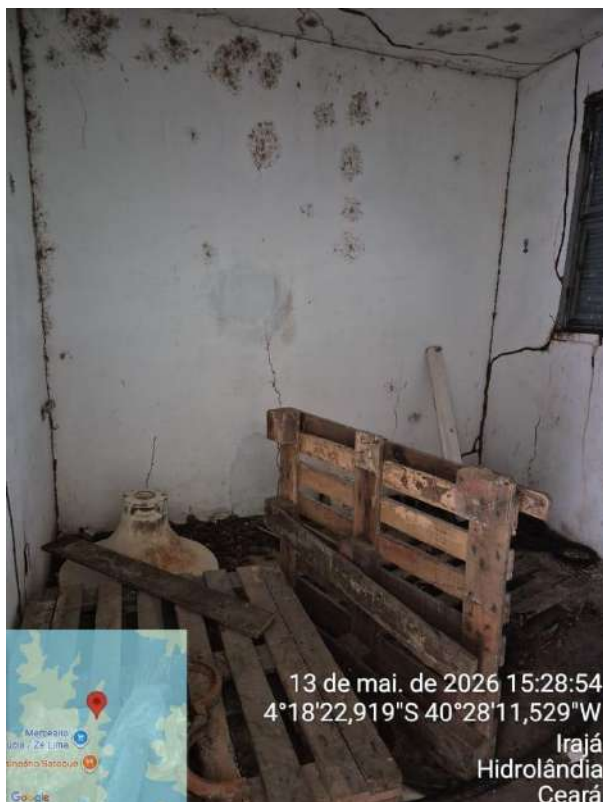
**Foto 28** - EECS-01 (Irajá): pintura desgastada; presença de cupim, sujeira e entulho.

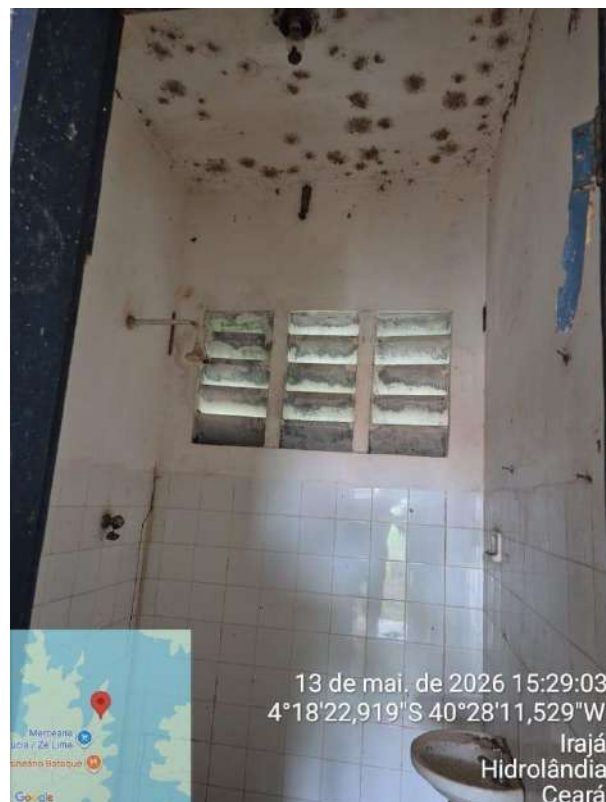
**Foto 29** - EECS-01 (Irajá): pintura desgastada; presença de cupim, sujeira e entulho.

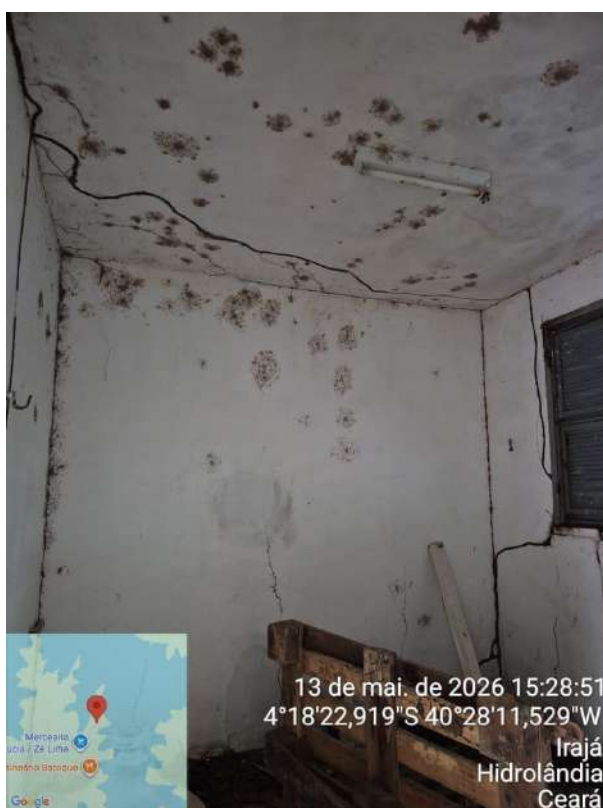
**Foto 30** - EECS-01 (Irajá): pintura desgastada; presença de cupim, sujeira e entulho.

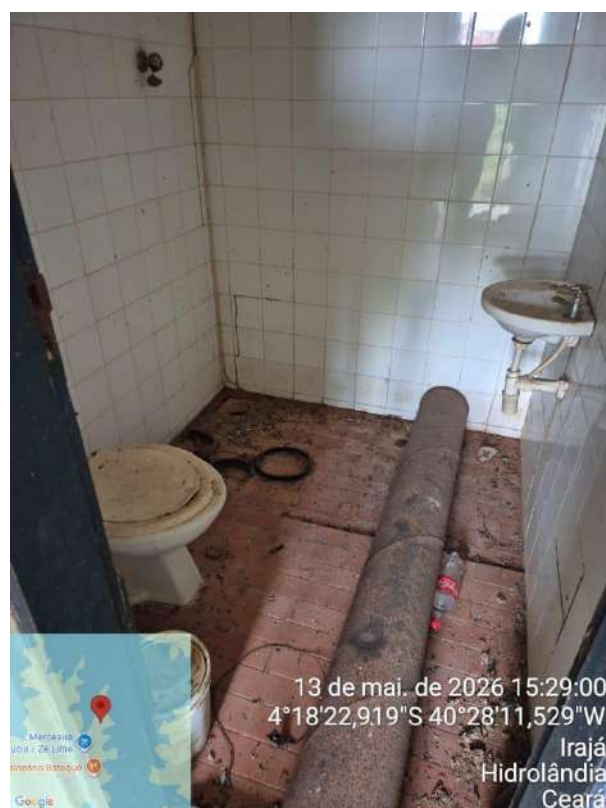
**Foto 31** - EECS-01 (Irajá): presença de cupim, sujeira e entulho; banheiro inoperante.

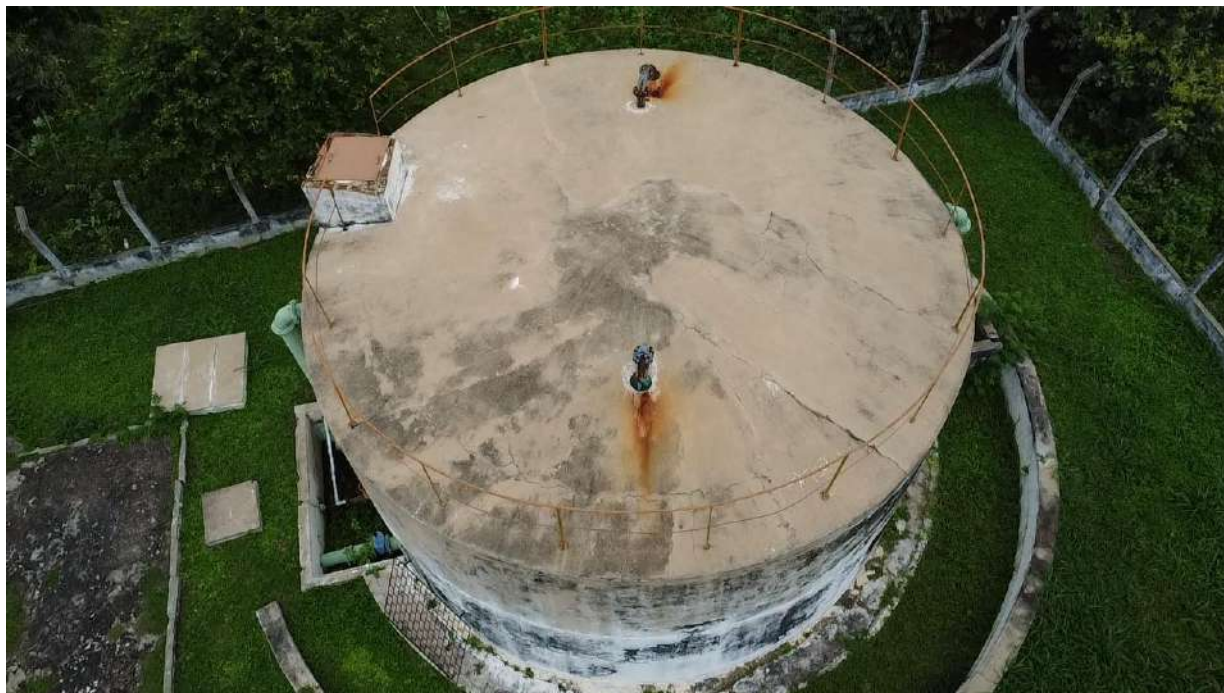
**Foto 32 - RAP-01 (Irajá):** pintura desgastada; escada danificada; rachaduras na laje; tubulações de respiro oxidadas.

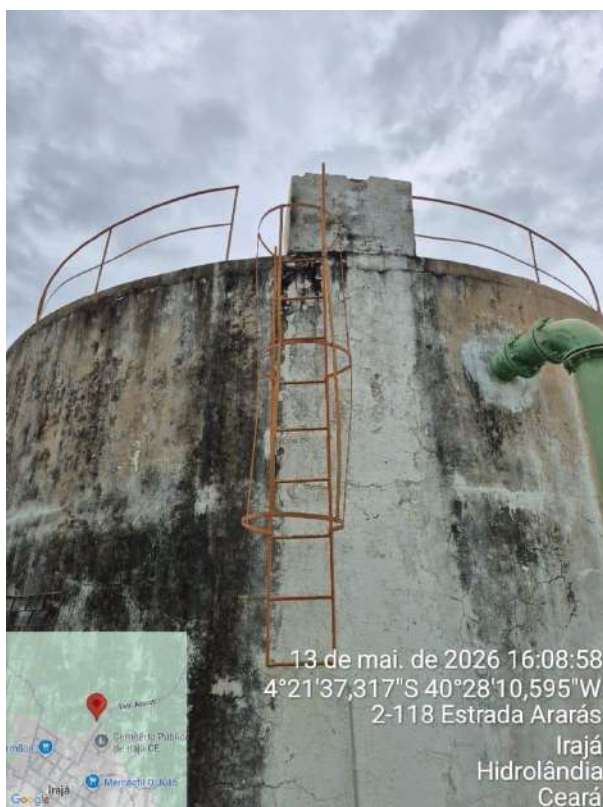
**Foto 33 - RAP-01 (Irajá):** pintura desgastada; escada danificada; rachaduras na laje.

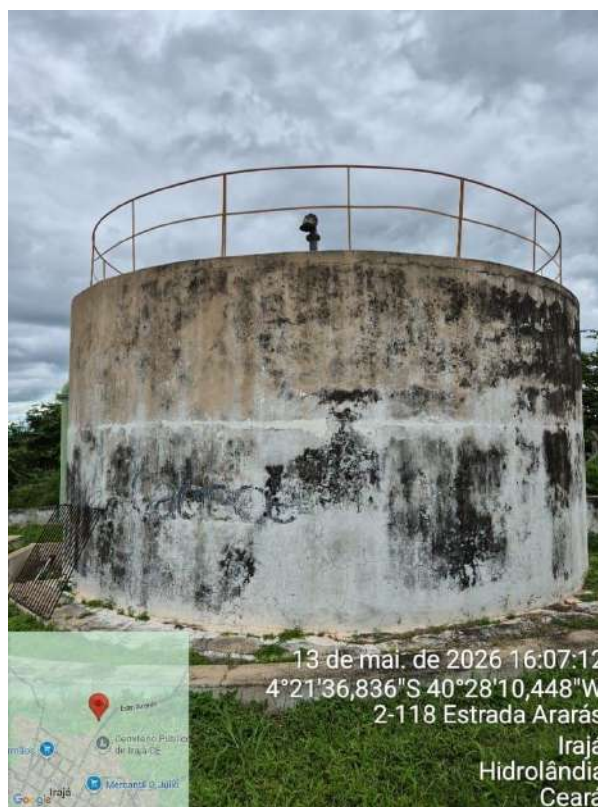
**Foto 34 - RAP-01 (Irajá):** pintura desgastada.

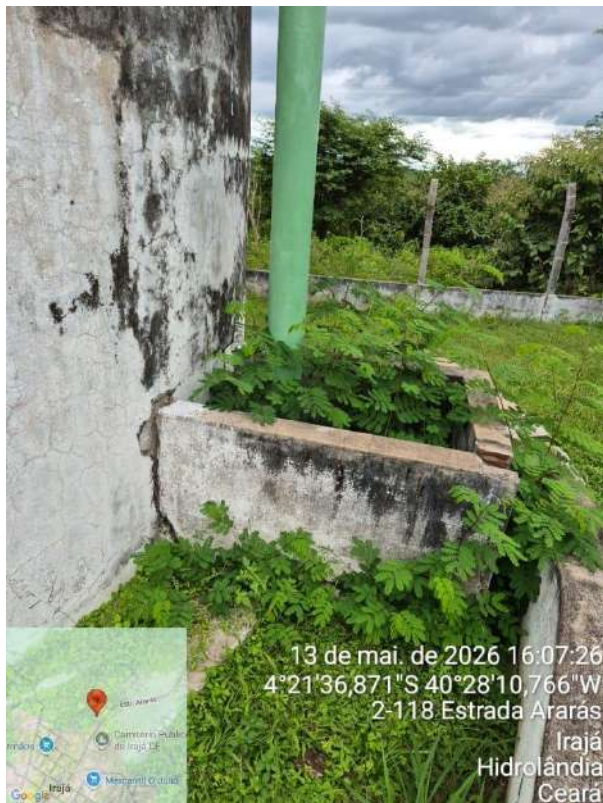
**Foto 35 - RAP-01 (Irajá):** vegetação crescida na caixa.

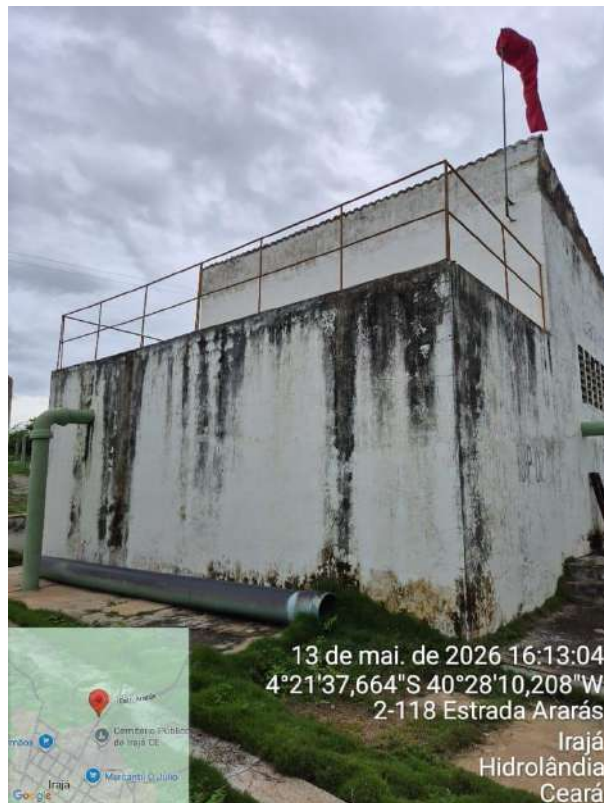
**Foto 36 - RAP-02 (Irajá):** pintura desgastada, com indícios de infiltração.
