**RELATÓRIO DE FISCALIZAÇÃO**  
**RF/CSB/0022/2026**  
**(NUP: 13012.004987/2026-91) - (PCSB/CSB/0028/2026)**

**Assunto:** Fiscalização do Sistema de  
Abastecimento de Água do Município de  
Hidrolândia/CE

**COORDENADORIA DE SANEAMENTO BÁSICO**

**Fortaleza – CE**  
**Junho/2026**

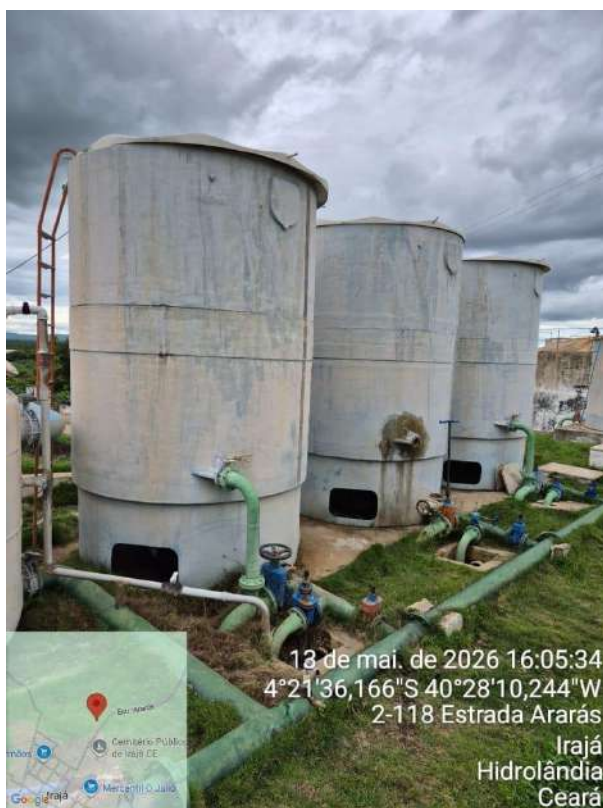
**Foto 37 - ETA (Irajá):** filtros F-01 a F-03 com pintura desgastada.

**Determinação D3** - A CAGECE deve realizar operação e manutenção adequada das unidades integrantes dos sistemas de abastecimento de água, visando corrigir as não conformidades descritas na constatação C3.

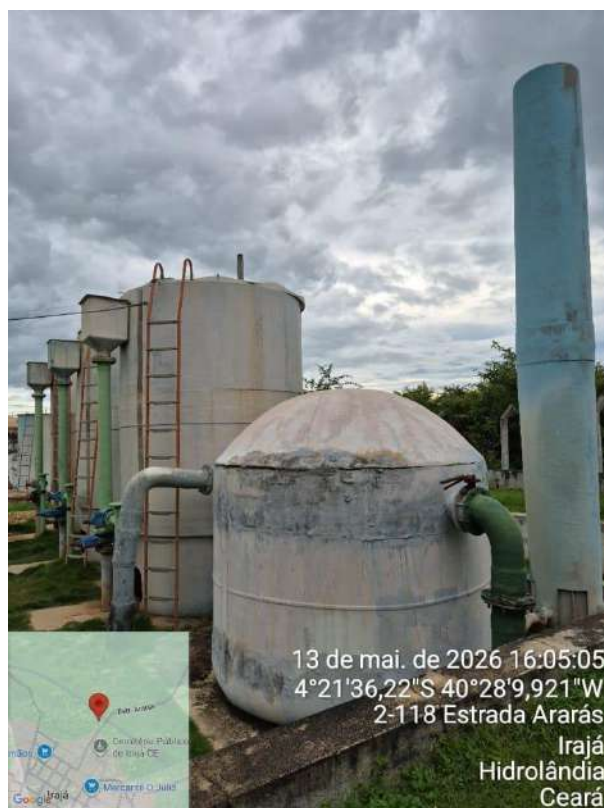
**Foto 38 - ETA (Irajá):** filtros F-01 a F-03 com pintura desgastada.

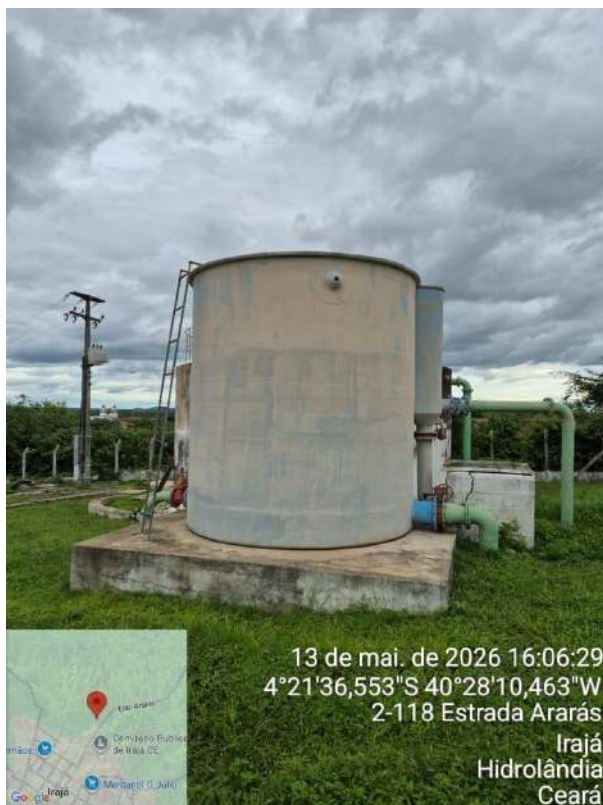
**Foto 39** - ETA (Irajá): filtro F-04 com pintura desgastada.

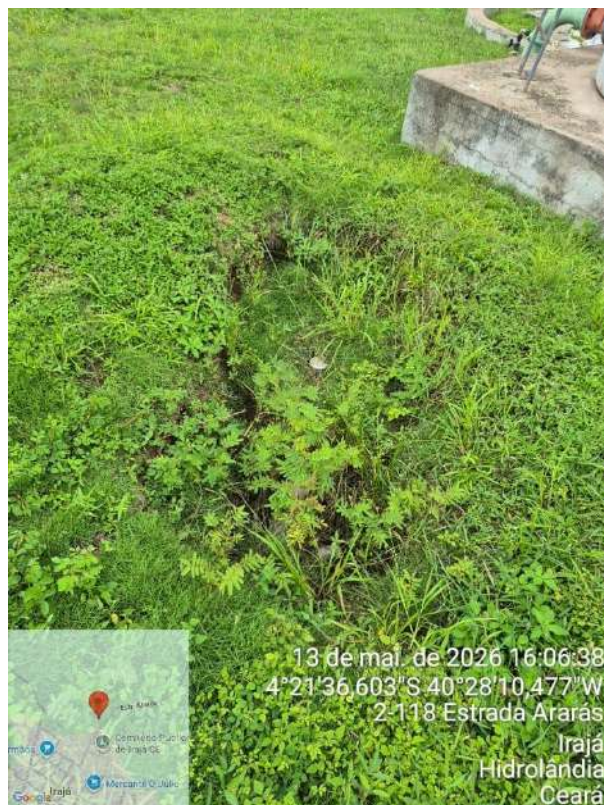
**Foto 40** - ETA (Irajá): registro sem caixa e grade de proteção, coberto pela vegetação.

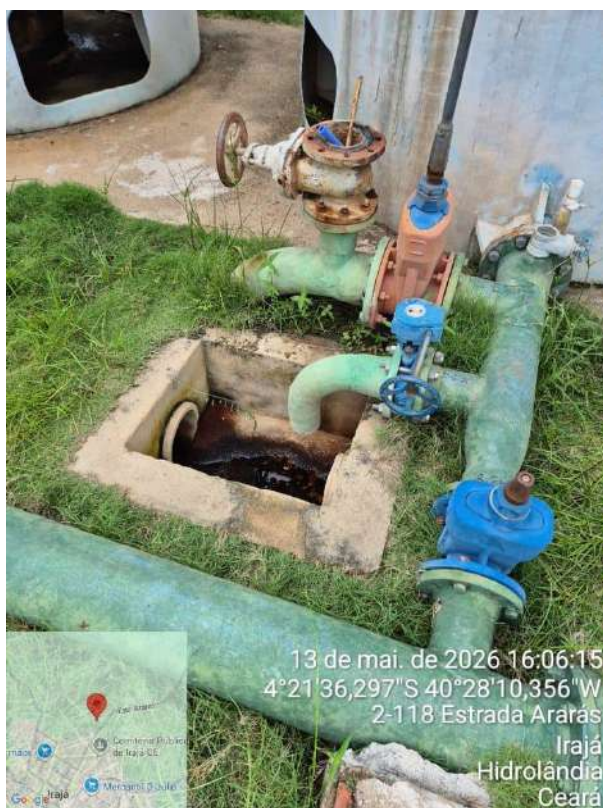
**Foto 41** - ETA (Irajá): caixa sem grade de proteção ou contenção elevada.

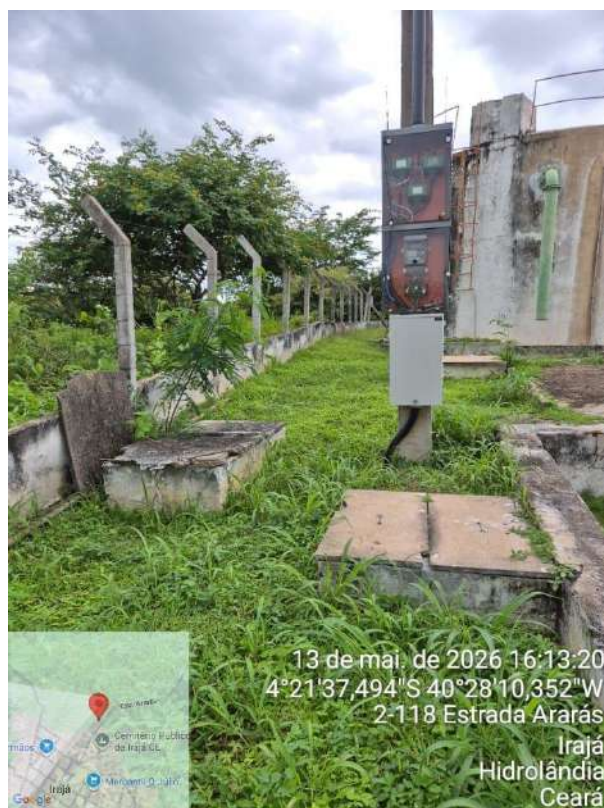
**Foto 42** - ETA (Irajá): excesso de vegetação no entorno.

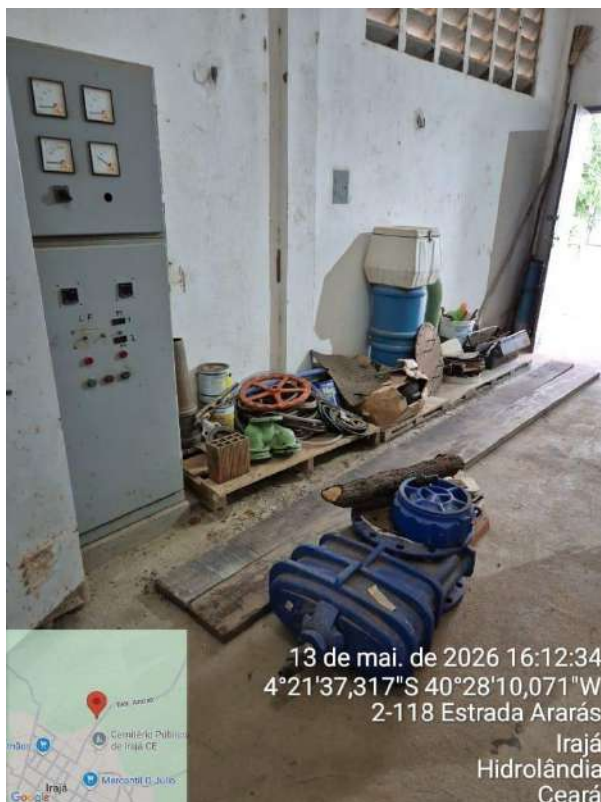
**Foto 43 - ETA Irajá / Casa de Bombas: materiais armazenados inadequadamente.**

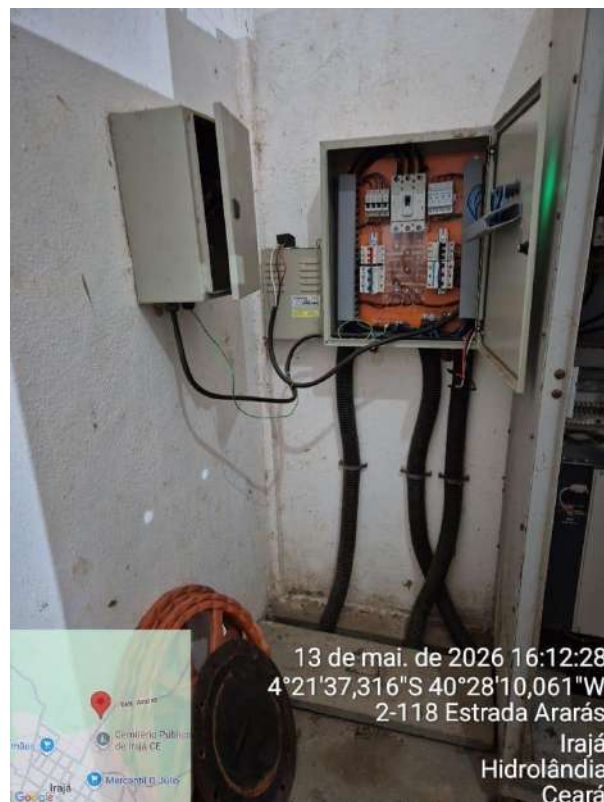
**Foto 44 - ETA (Irajá / Casa de Bombas: fiação na caixa impedindo fechamento.**

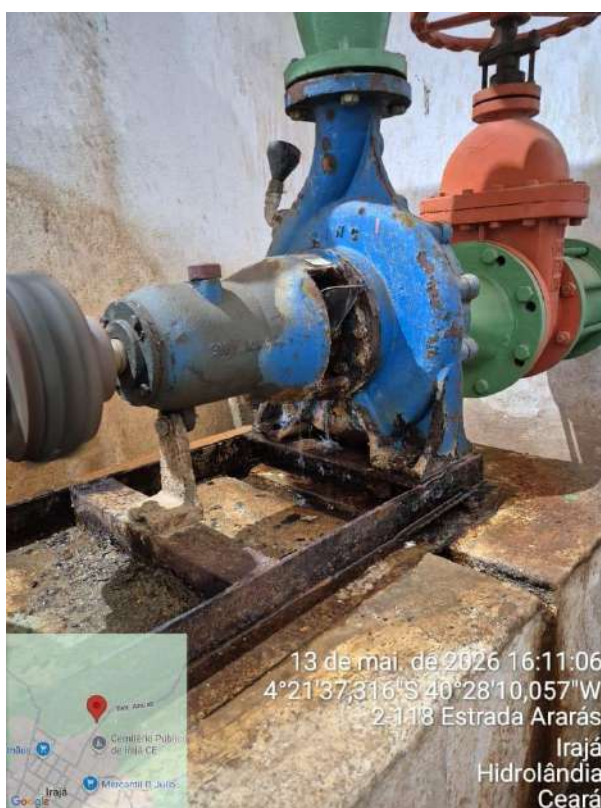
**Foto 45 - ETA Irajá / Casa de Bombas: bomba da EEAT-01 oxidada, com vazamento e sem caixa de proteção.**

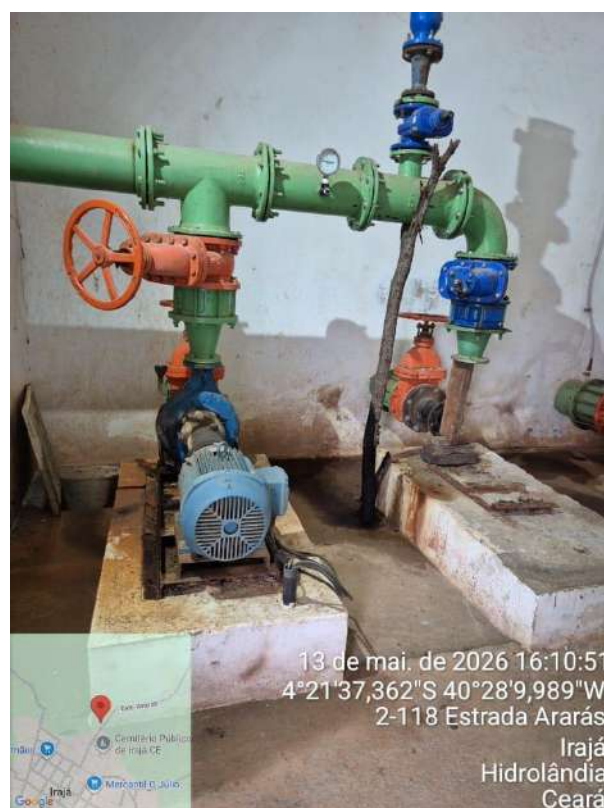
**Foto 46 - ETA Irajá / Casa de Bombas: tubulação da bomba da EEAT-01 com apoio improvisado de madeira e sem bomba reserva.**
