## **RELATÓRIO DE FISCALIZAÇÃO RF/CSB/0024/2026**

**Assunto:** Fiscalização dos Sistemas de Abastecimento  
de Água e Esgotamento Sanitário do Município de  
Guaiúba

**COORDENADORIA DE SANEAMENTO BÁSICO**

**Fortaleza – CE  
Junho/2026**

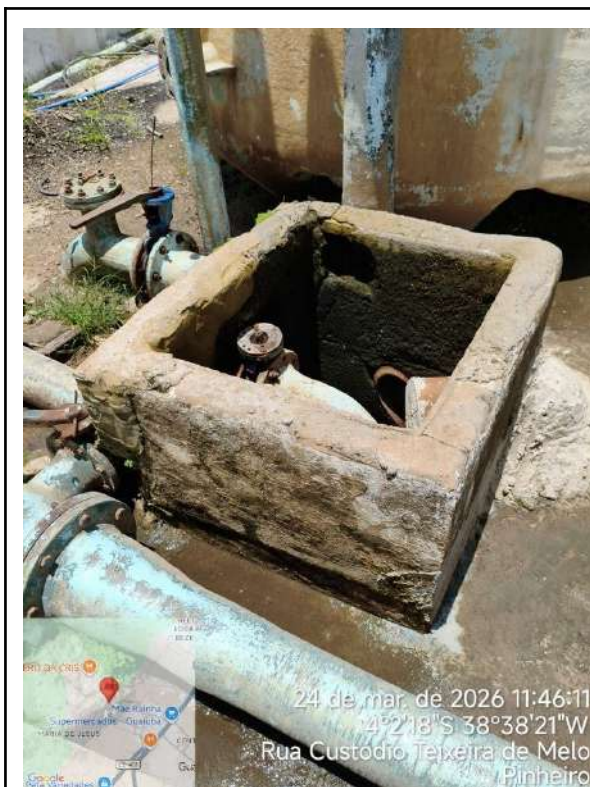
**Foto 1 - ETA Guaiúba / Geral:** caixas sem tampa ou grade de proteção.

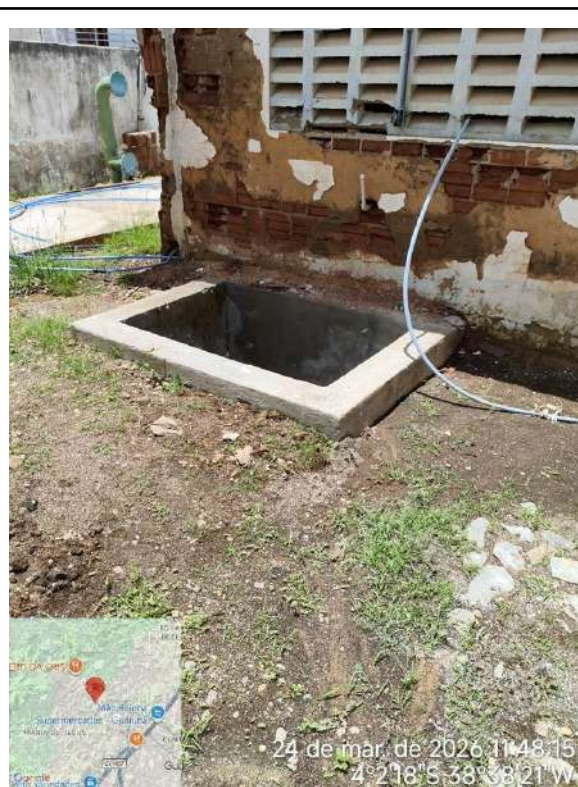
**Foto 2 - ETA Guaiúba / Geral:** caixa sem tampa ou grade de proteção.

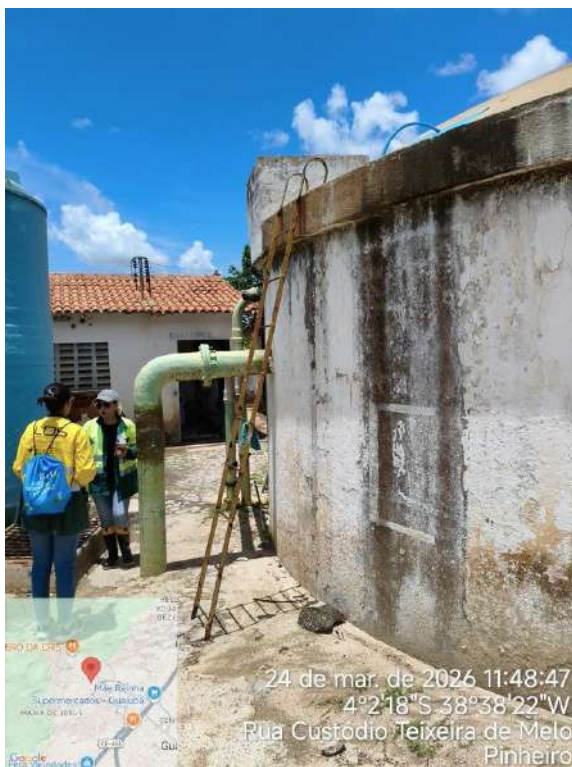
**Foto 3 - ETA Guaiúba / RAP-01:** escada tipo marinheiro inadequada sem gaiola de proteção e sem grade de proteção no patamar superior.

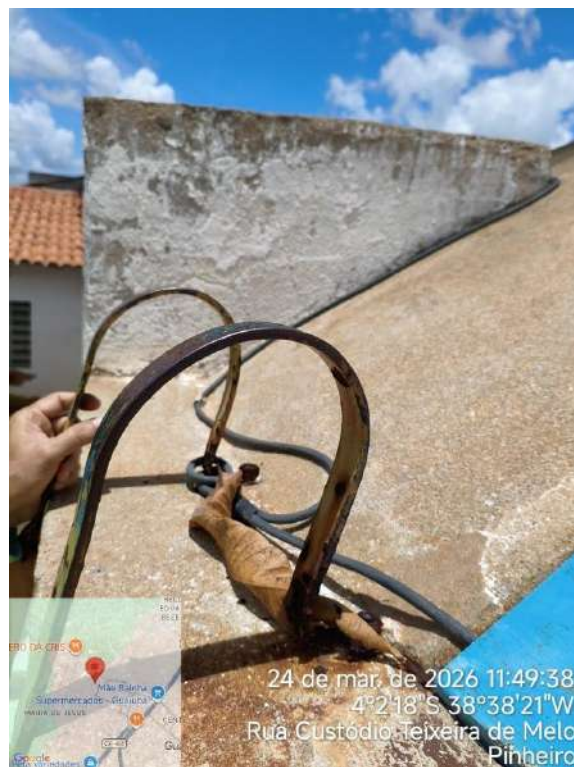
**Foto 4 - ETA Guaiúba / RAP-01:** fiação sobre a laje do reservatório, preso à infraestrutura da escada e adentrando o reservatório por meio da caixa de abertura de inspeção.

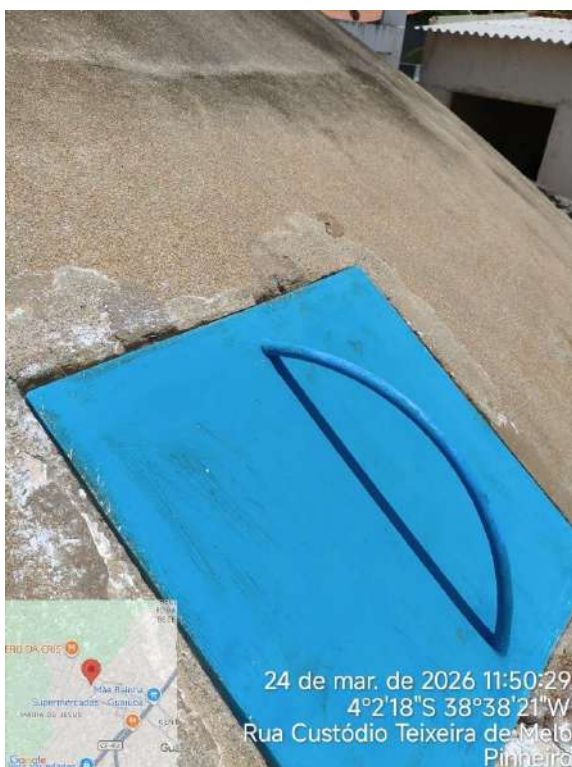
**Foto 5 - ETA Guaiúba / RAP-01:** tampa de inspeção não possui fechamento hermético, permitindo a entrada de água da chuva.

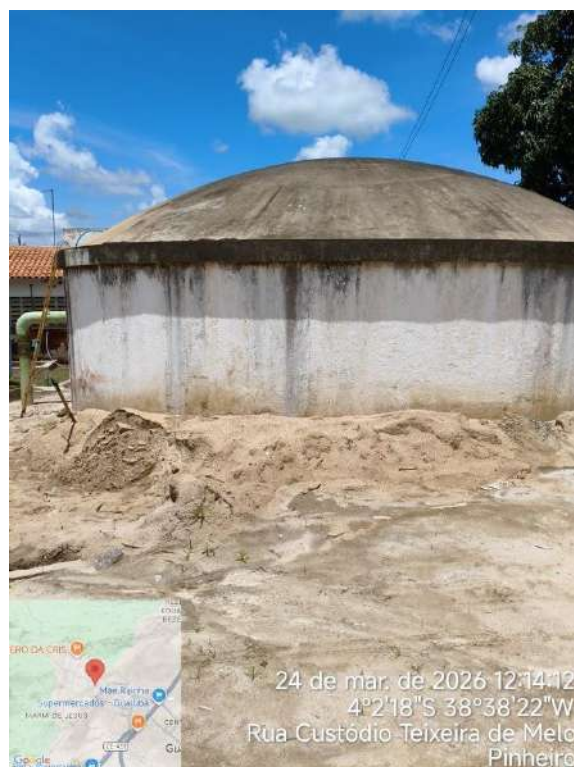
**Foto 6 - ETA Guaiúba / RAP-01:** não existe tubulação de ventilação na laje superior do reservatório.

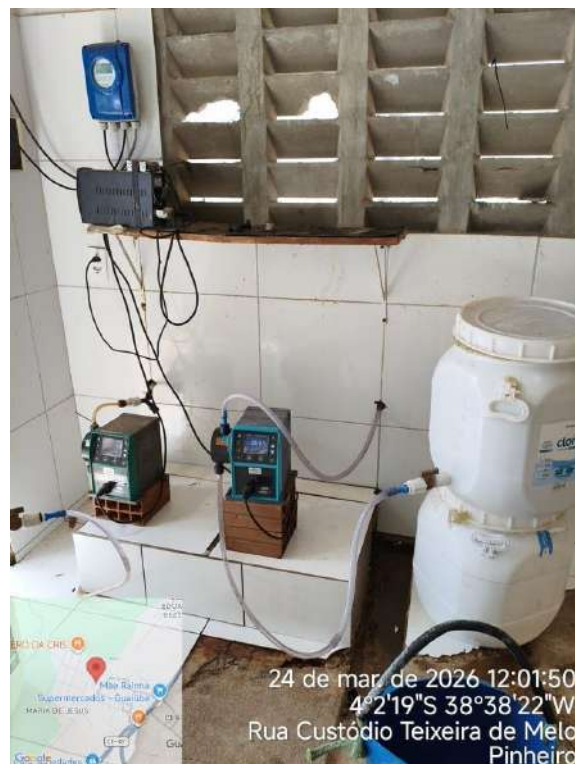
**Foto 12 - ETA Guaiúba / Casa de Química:** instalações improvisadas tanto no tratamento quanto nas instalações elétricas.

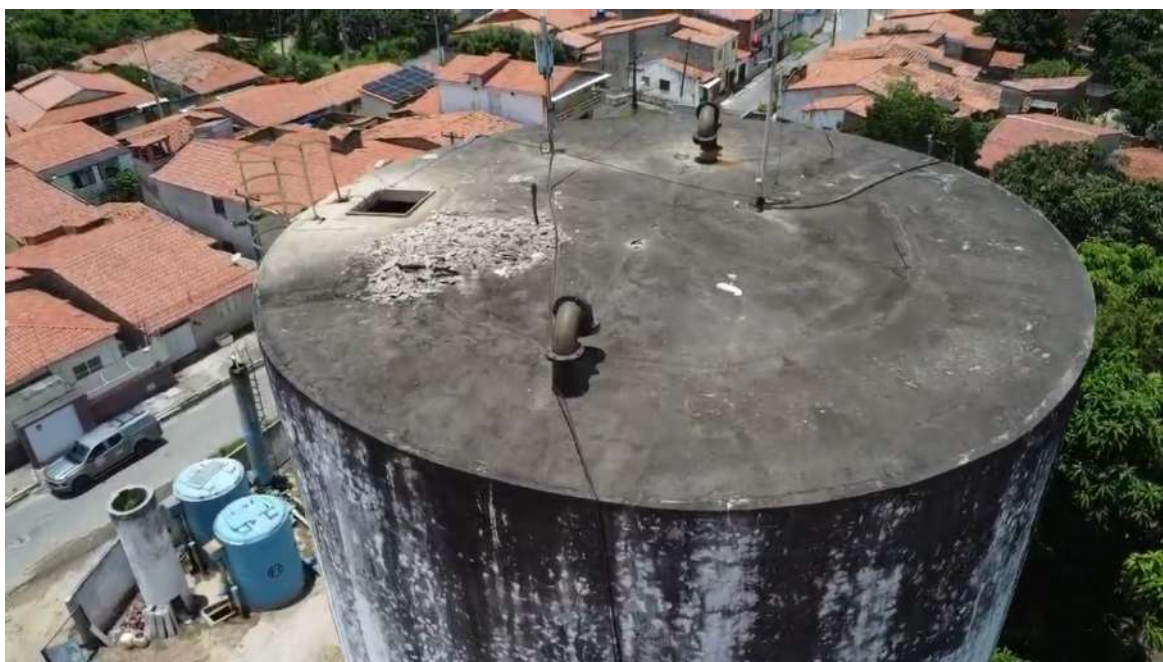
**Foto 13 - ETA Guaiúba / REL-01:** sem tampa e não possui grade de proteção na laje superior.

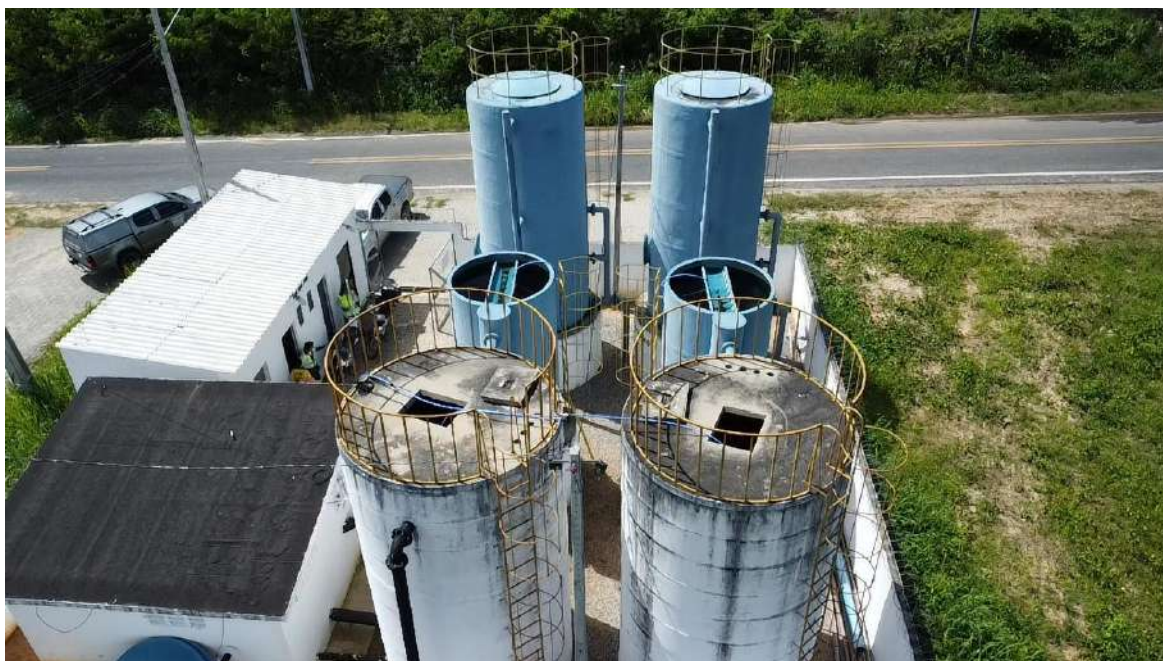
**Foto 20** - ETA Dourado: filtros e reservatórios sem tampas, instalação elétrica e hidráulica dos RAPs estão implantadas inadequadamente através da abertura de inspeção.

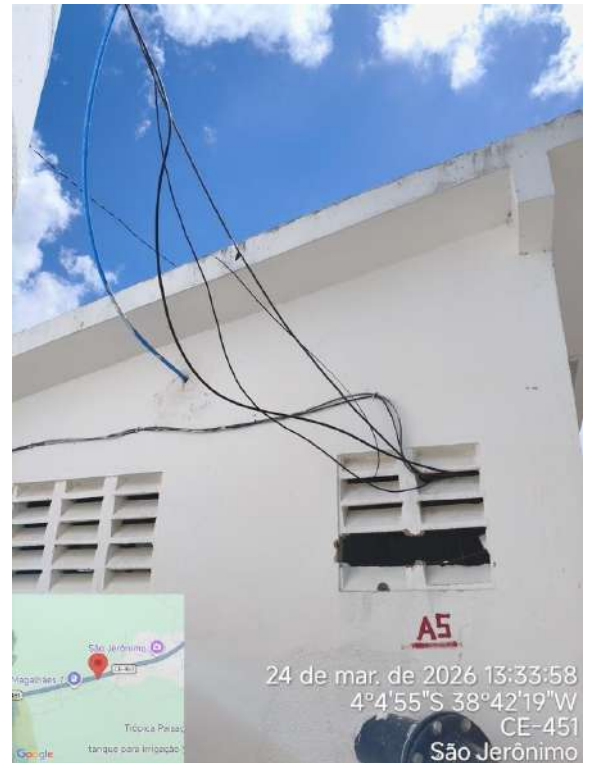
**Foto 22** - ETA Dourado / Casa de Química: instalações elétricas precárias, implantadas de forma inadequada através de cobogós e sem eletrodutos de isolamento e proteção.

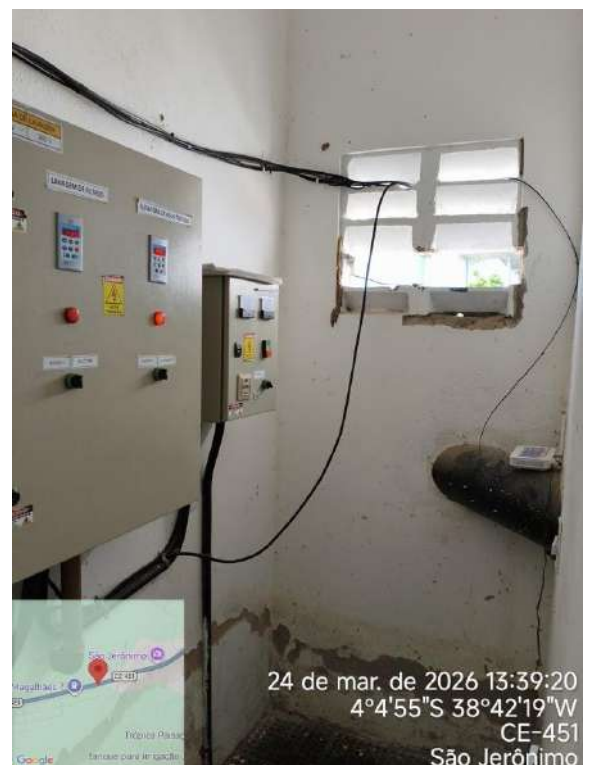
**Foto 24** - ETA Dourado / Casa de Química: instalações elétricas precárias, implantadas de forma inadequada através de cobogós e sem eletrodutos de isolamento e proteção.

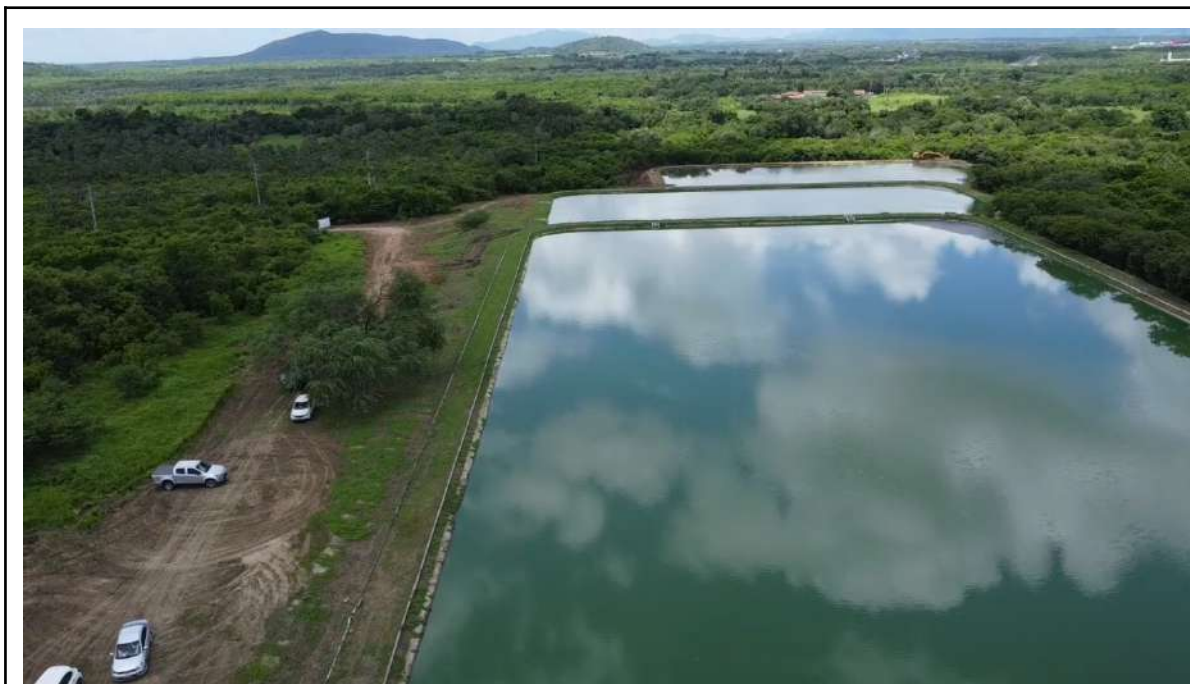
**Foto 29** - ETE Guaiúba: a estação não possui casa de apoio para operador.

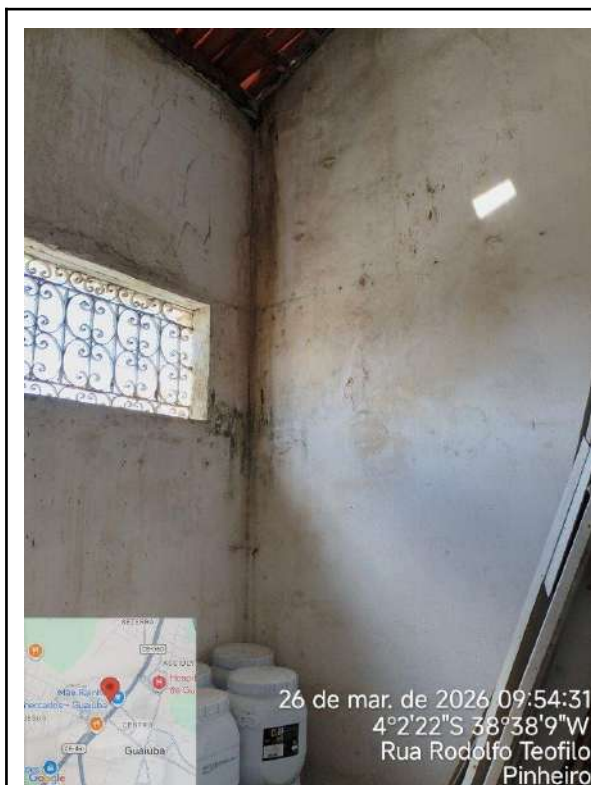
- **Núcleo Guaiúba:** as paredes do almoxarifado apresentam mofo e sujidade (**Foto 30**);
- **ETA Guaiúba:**
  - **Geral:** o portão não tem fechamento adequado e está com a pintura do muro desgastada; a caixa de proteção e de inspeção de dispositivos da adutora na entrada da ETA está totalmente deteriorada; há caixas de proteção e inspeção deterioradas na área do pátio; a iluminação externa do pátio está precária, especialmente na área dos filtros e do reservatório apoiado, cuja luminária foi desativada (**Fotos 31 a 36**);

**Foto 30** - Núcleo **Guaiúba**: almoxarifado com parede com mofo e sujidade.

**Determinação D3** - A CAGECE deve realizar operação e manutenção adequada das unidades integrantes dos sistemas de abastecimento de água e de esgotamento sanitário, visando corrigir as não conformidades descritas na constatação C3.

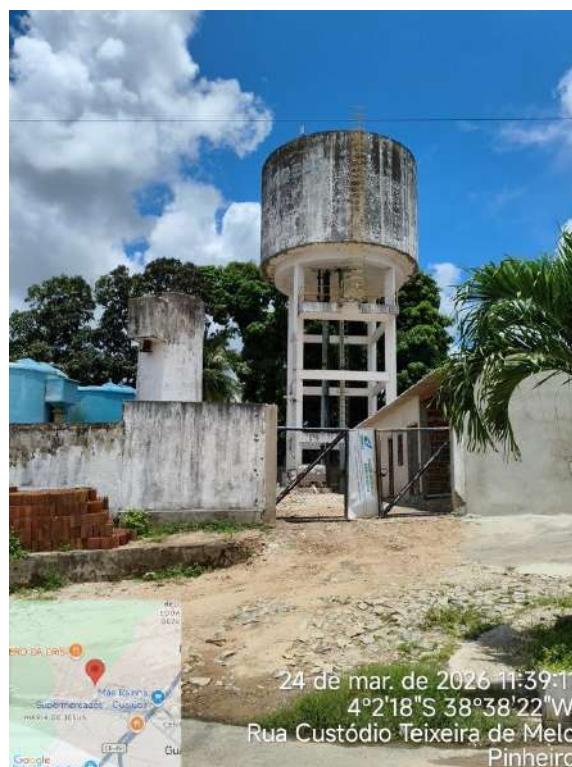
**Foto 31** - ETA **Guaiúba** / Geral: portão sem fechamento adequado e com pintura do muro desgastada.

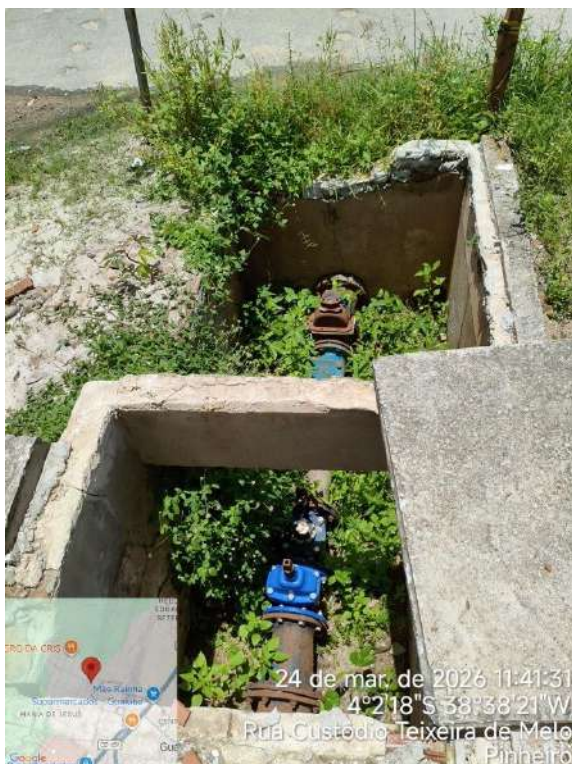
**Foto 32 - ETA Guaiúba / Geral:** caixa de proteção e de inspeção de dispositivos da adutora na entrada da ETA está totalmente deteriorada.

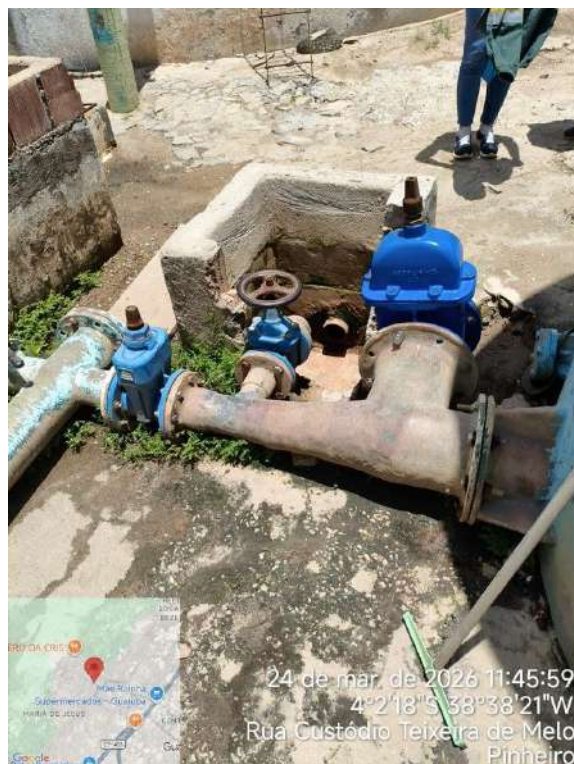
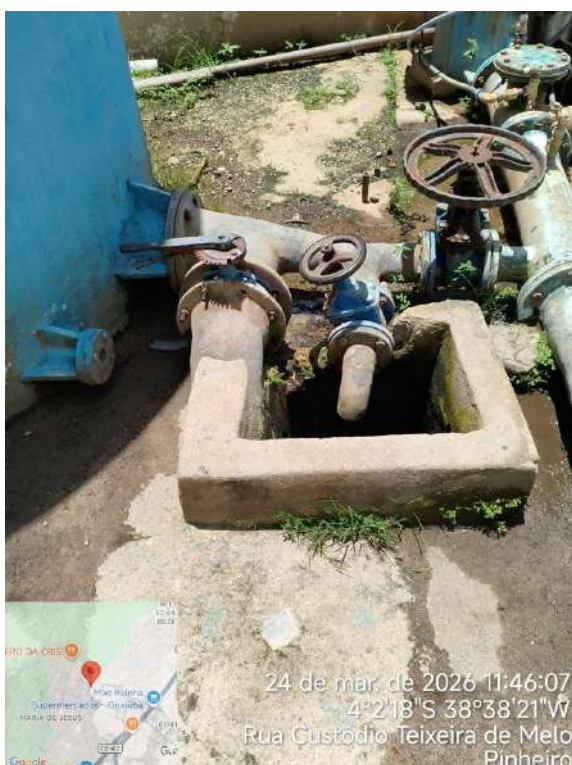
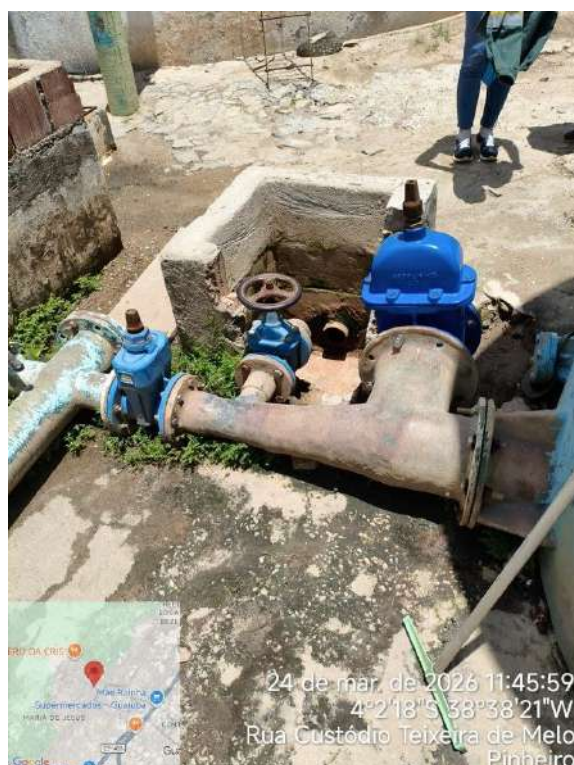
**Foto 33 - ETA Guaiúba / Geral:** caixas de proteção deterioradas.

**Foto 34 - ETA Guaiúba / Geral:** caixas de proteção deterioradas.

**Foto 35 - ETA Guaiúba / Geral:** caixas de proteção deterioradas.

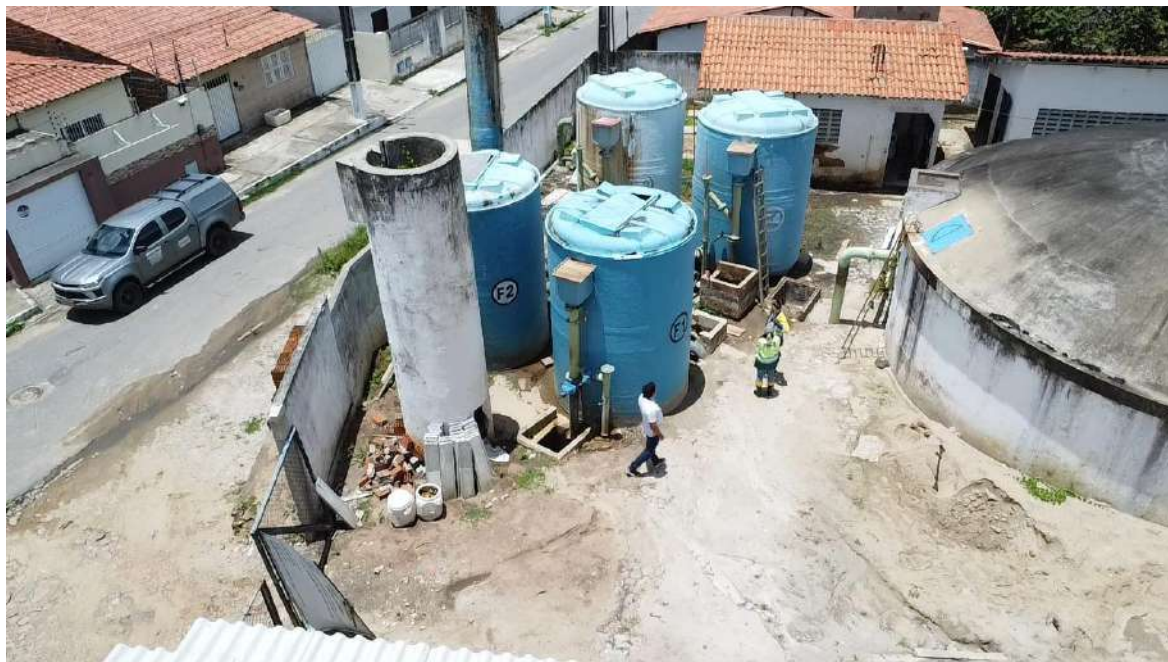
**Foto 36 - ETA Guaiúba / Geral:** a iluminação externa do pátio está precária, especialmente na área dos filtros e do reservatório apoiado, cuja luminária foi desativada.

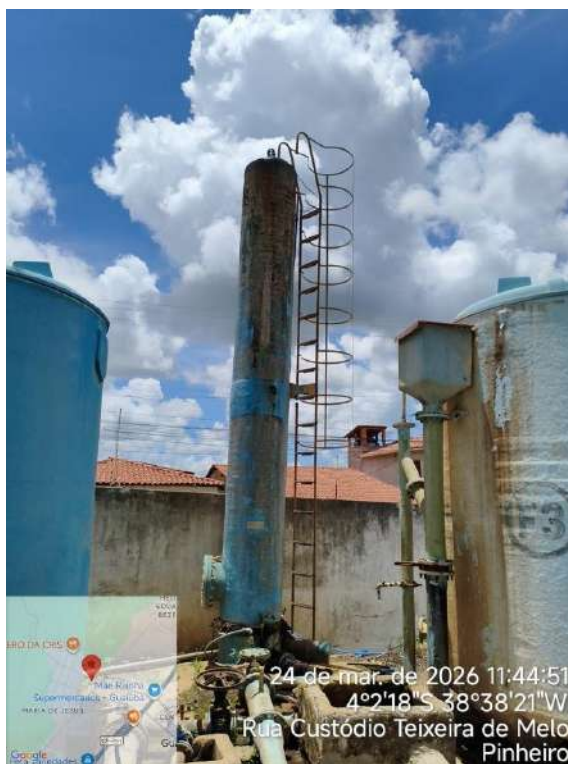
- **Torre e Filtros:** a torre de equilíbrio e os filtros estão com pinturas deterioradas; a área de circulação entre as instalações dos filtros apresenta água empoçada, tornando o ambiente escorregadio; os filtros estão com problemas de acesso, sem escada ou com escada tipo marinheiro inadequada, com tampas inadequadas e com acúmulo de sujidade na cobertura (**Fotos 37 a 41**);

**Foto 37 - ETA Guaiúba / Torre e Filtros:** torre de equilíbrio e filtros com pinturas deterioradas.

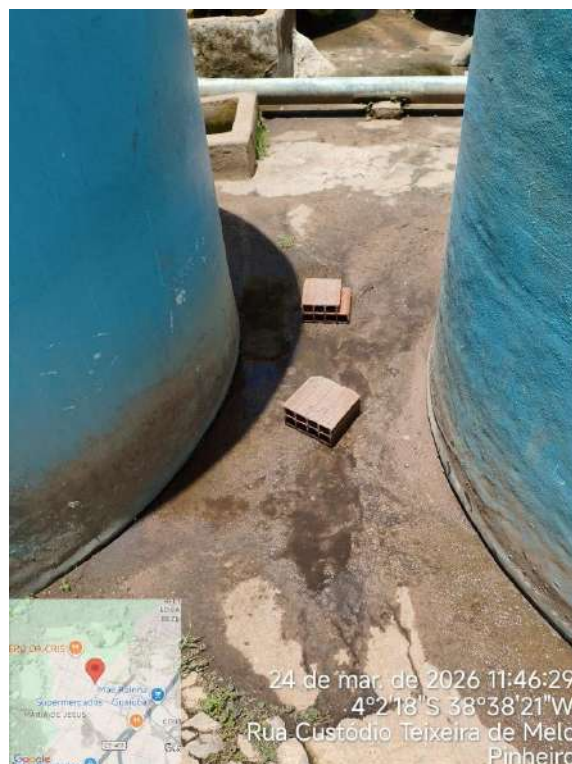
**Foto 38 - ETA Guaiúba / Torre e Filtros:** área do pátio apresenta água empoçada.

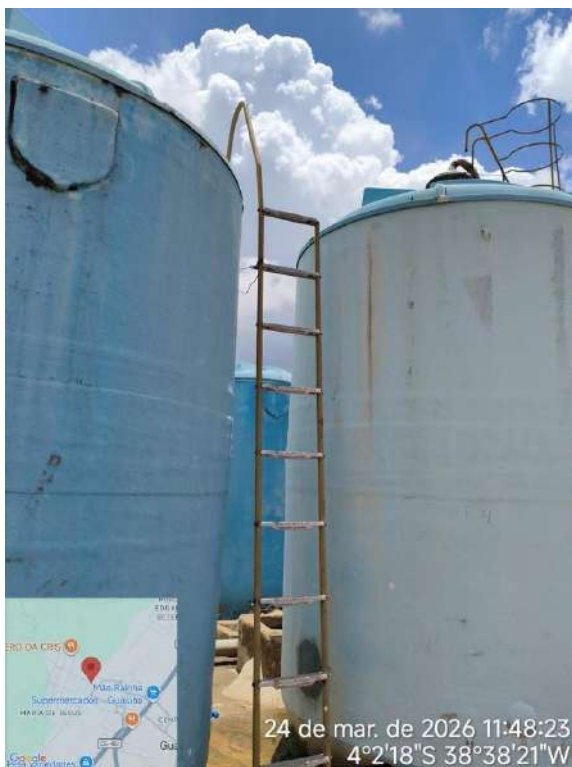
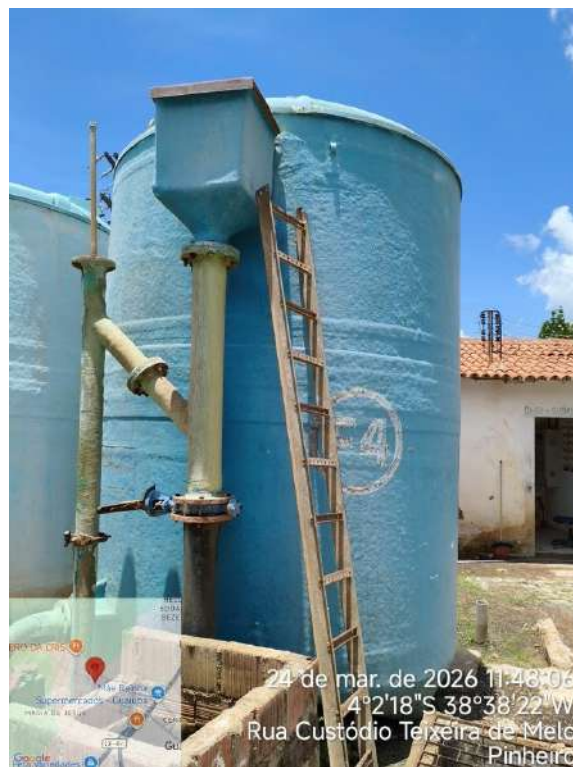
**Foto 39 - ETA Guaiúba / Torre e Filtros:** filtros com problemas de acesso, sem escada ou com escada tipo marinheiro inadequada.

**Foto 40 - ETA Guaiúba / Torre e Filtros:** filtros com problemas de acesso, sem escada ou com escada tipo marinheiro inadequada.

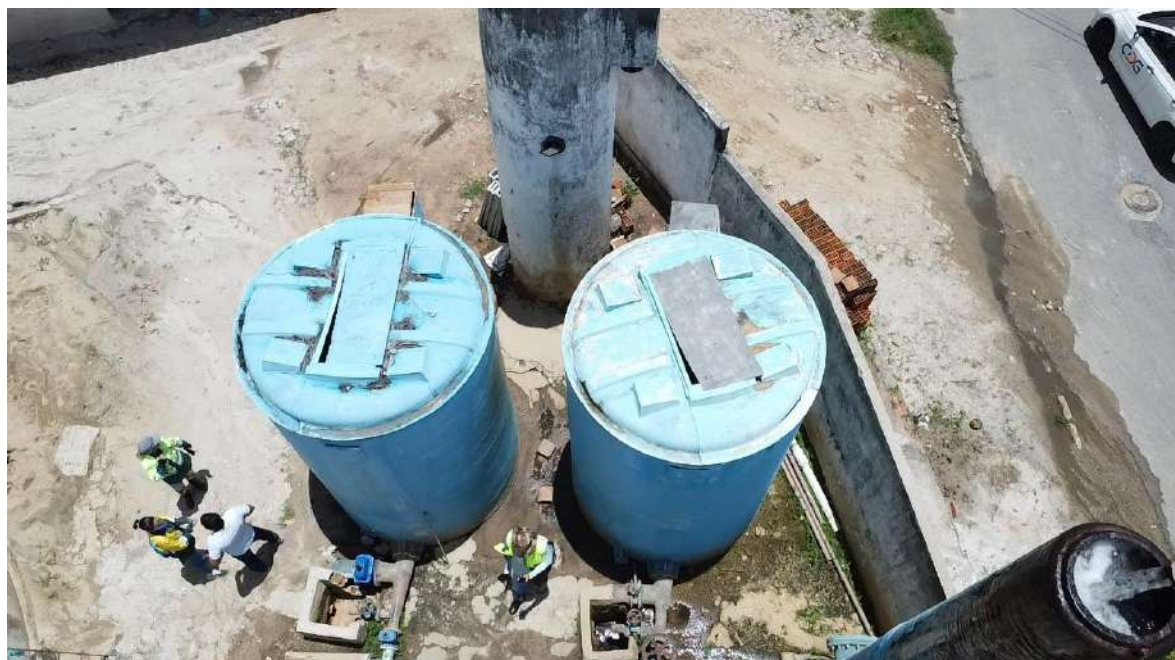
**Foto 41 - ETA Guaiúba / Torre e Filtros:** filtros com tampas inadequadas e com acúmulo de sujeira na cobertura.

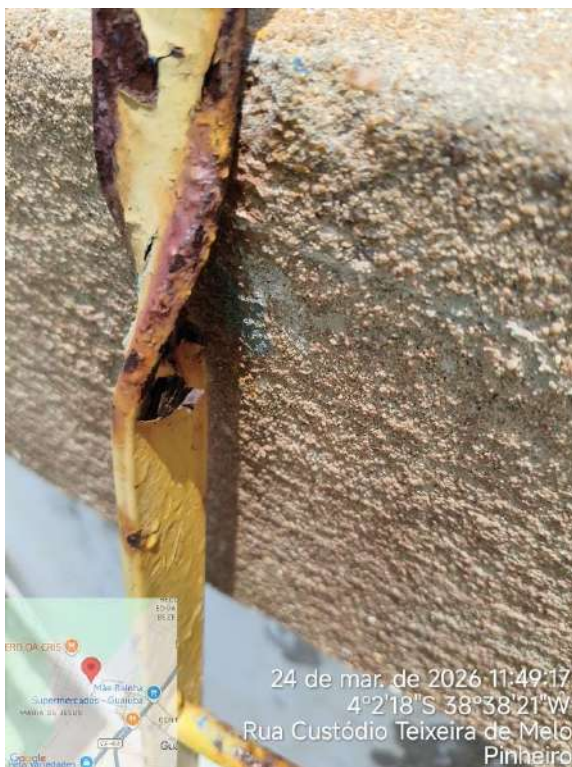
- **RAP-01:** a escada tipo marinheiro é inadequada, com estrutura oxidada (**Foto 42**);
  - **Casa de Bombas:** o prédio da unidade está com revestimentos deteriorados; o piso tem sujeira acumulada; o barrilete está sem uma das bombas; as tubulações de água encontram-se em processo de corrosão (**Fotos 43 a 51**);

**Foto 42 - ETA Guaiúba / RAP-01:** escada tipo marinho inadequada, com estrutura oxidada.

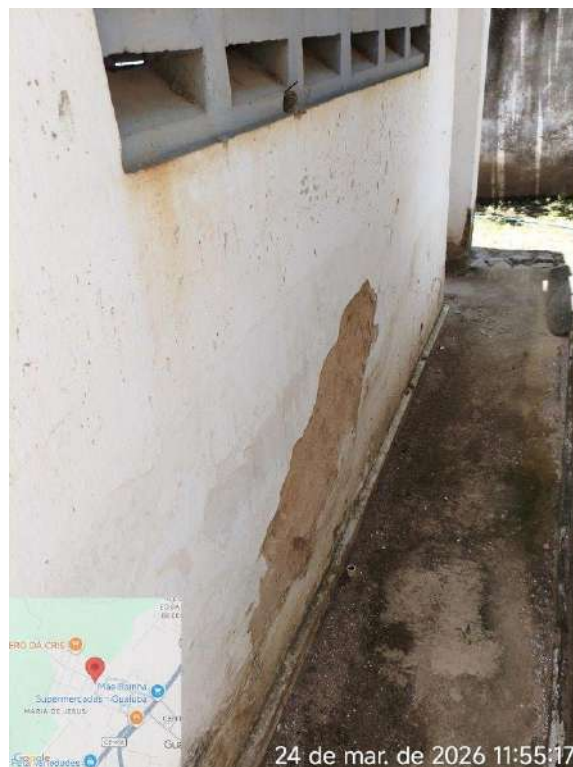
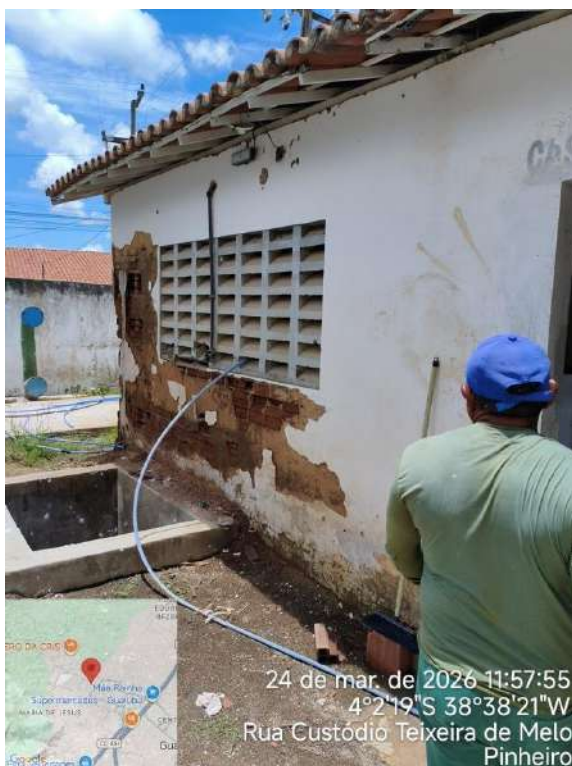
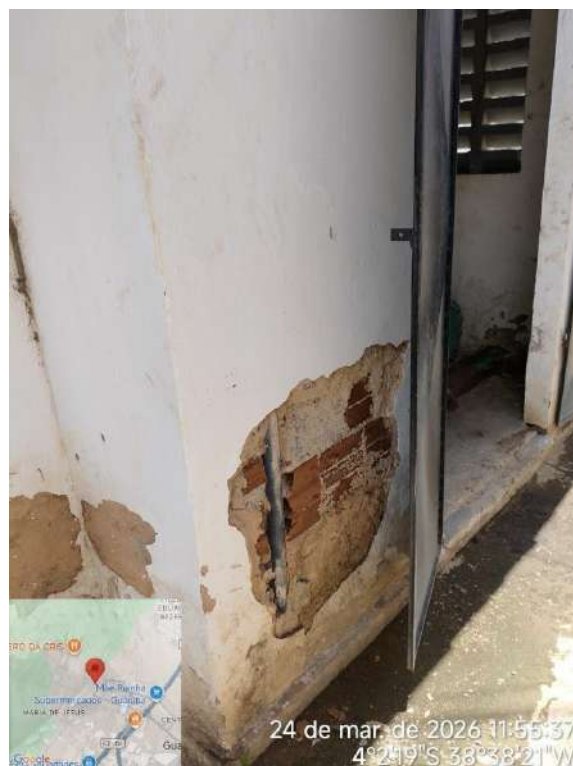
**Foto 43 - ETA Guaiúba / Casa de Bombas:** revestimentos deteriorados.

**Foto 44 - ETA Guaiúba / Casa de Bombas:** revestimentos deteriorados.

**Foto 45 - ETA Guaiúba / Casa de Bombas:** revestimentos deteriorados.

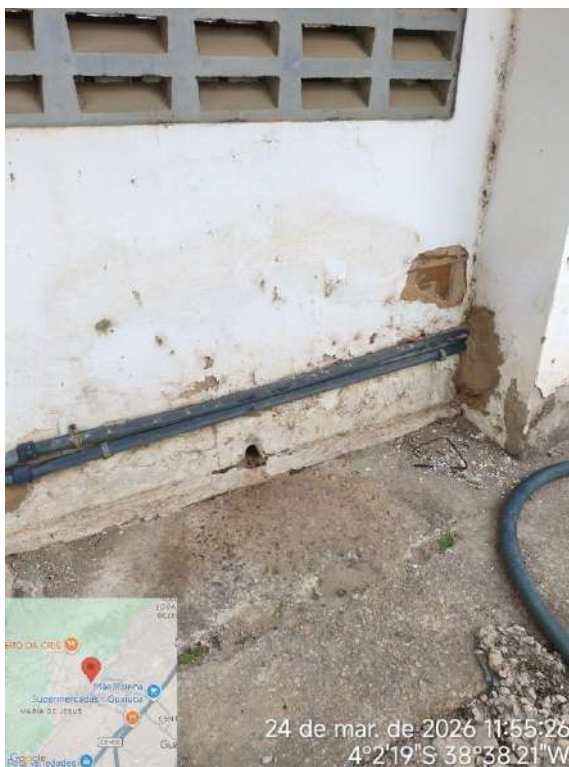
**Foto 46 - ETA Guaiúba / Casa de Bombas:** revestimentos deteriorados, piso com sujeira acumulada.

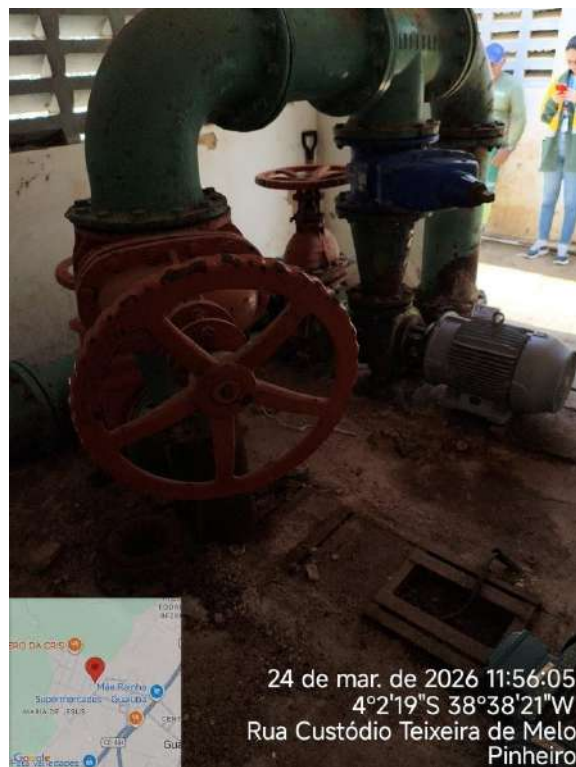
**Foto 47 - ETA Guaiúba / Casa de Bombas:** está faltando uma das bombas e a bomba reserva não se encontra instalada.

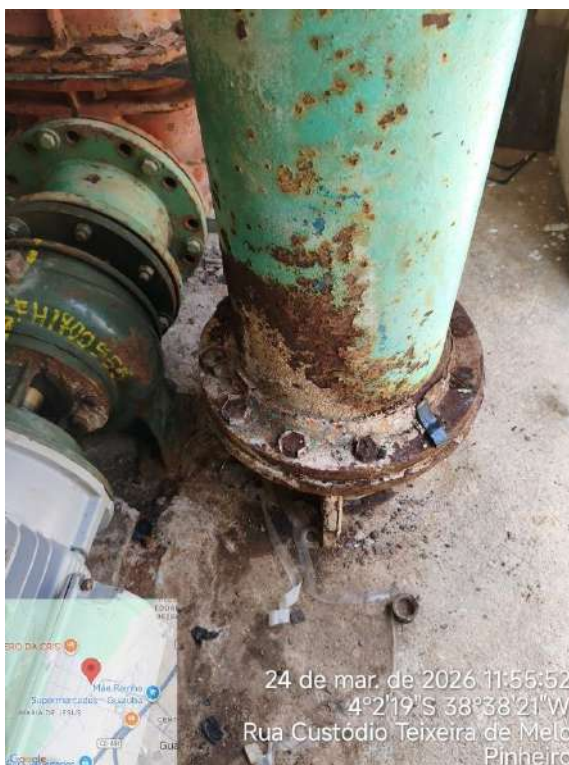
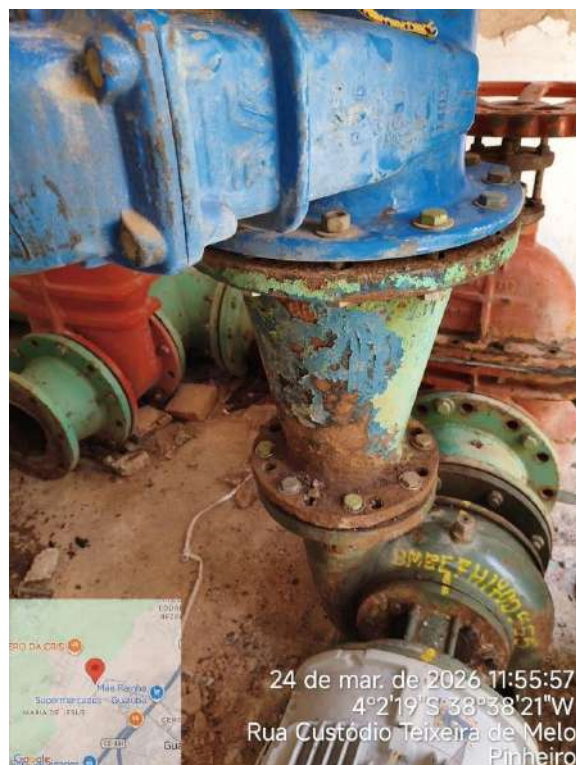
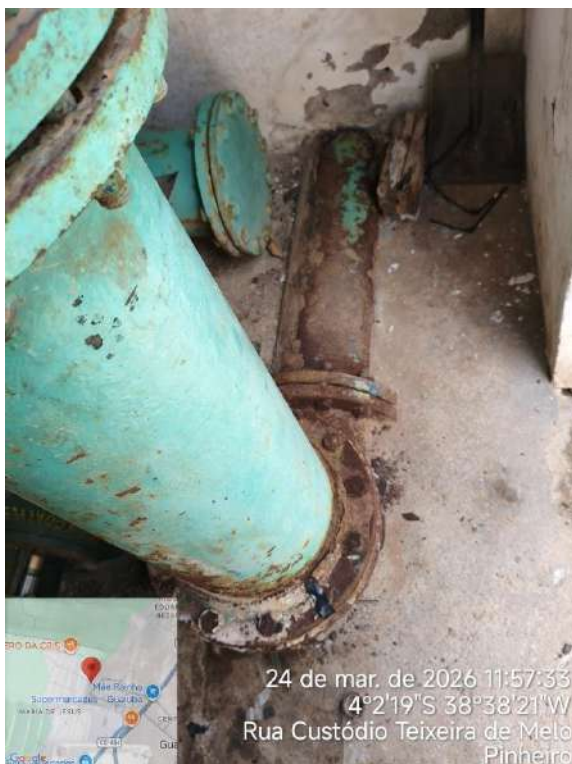
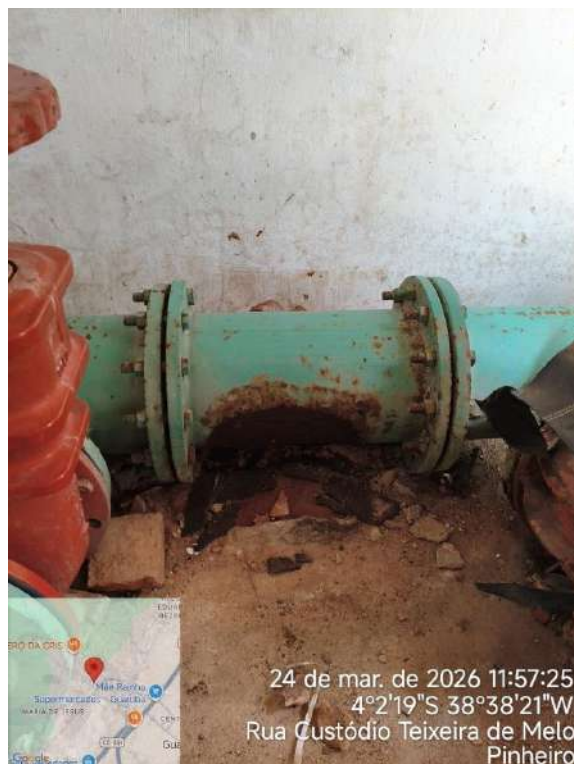
**Foto 48 - ETA Guaiúba / Casa de Bombas:** tubulações de água em processo de corrosão.

**Foto 49 - ETA Guaiúba / Casa de Bombas:** tubulações de água em processo de corrosão.

**Foto 50** - ETA Guaiúba / Casa de Bombas: tubulações de água em processo de corrosão.

**Foto 51** - ETA Guaiúba / Casa de Bombas: tubulações de água em processo de corrosão.

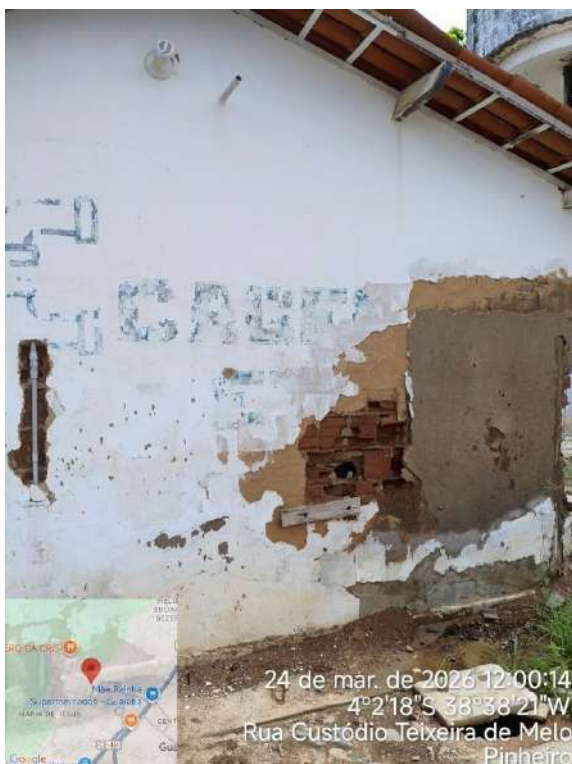
- **Casa de Química:** a infraestrutura da unidade encontra-se em estado precário de funcionamento; os revestimentos estão deteriorados; o banheiro tem sujidade, denotando falta de limpeza e higiene (**Fotos 52 e 53**);

**Foto 52** - ETA Guaiúba / Casa de Química: revestimentos deteriorados.

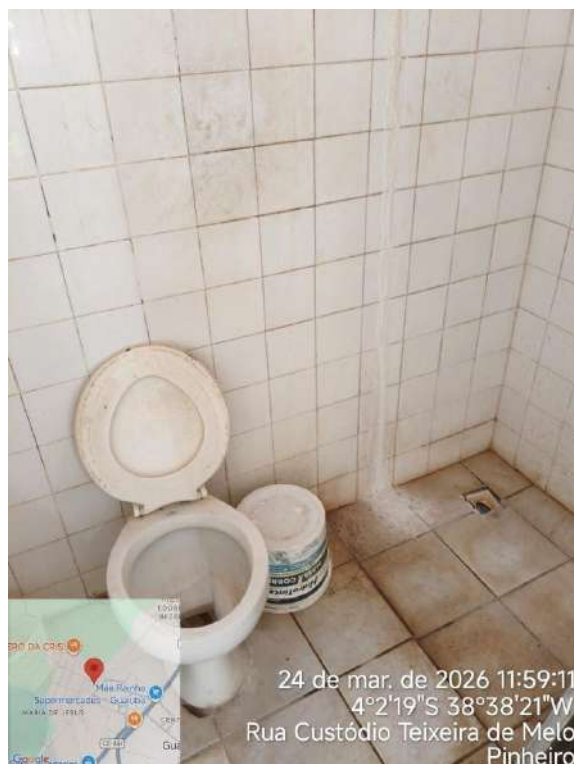
**Foto 53** - ETA Guaiúba / Casa de Química: banheiro com sujeira.

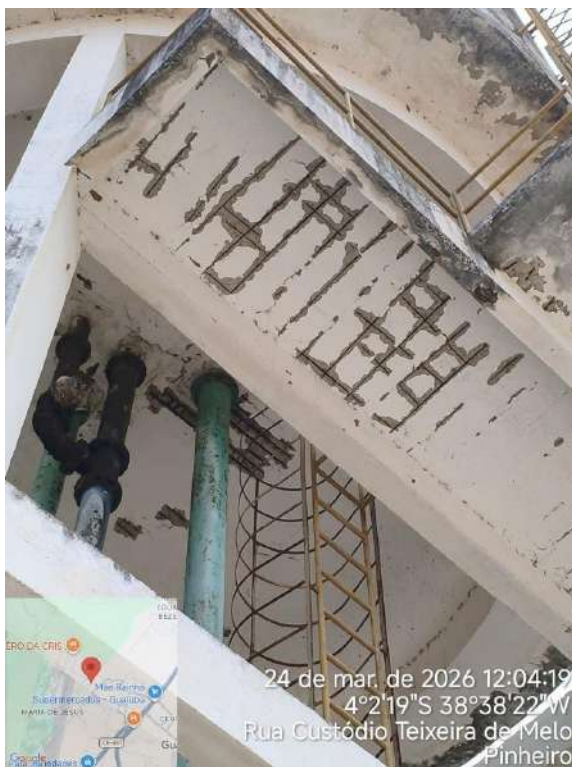
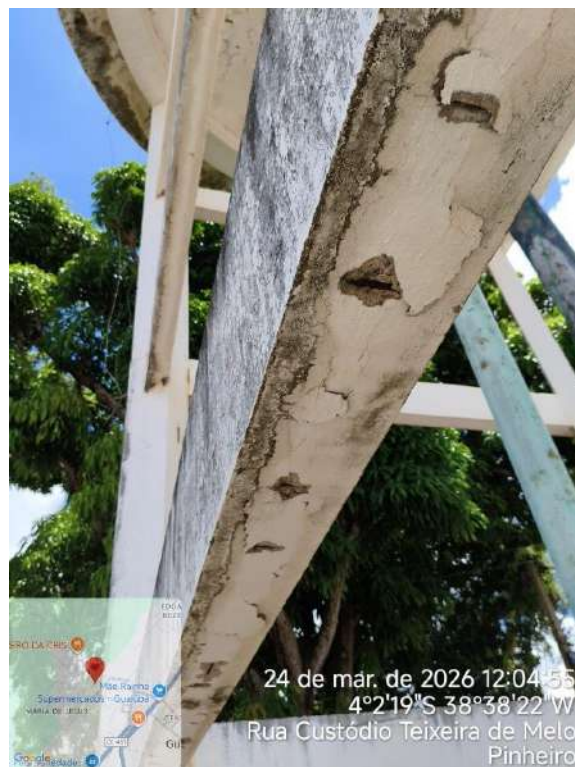
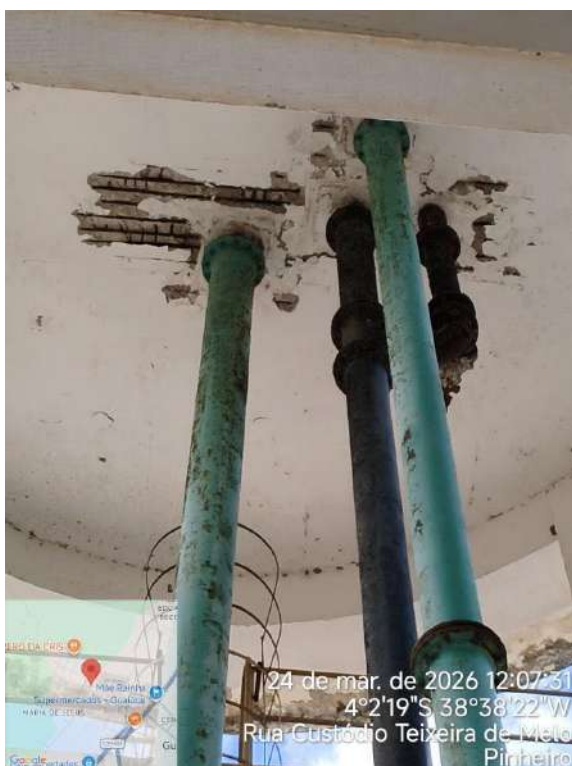
**Foto 54 - ETA Guaiúba / REL-01: infraestrutura deteriorada, com ferragens expostas.**

**Foto 55 - ETA Guaiúba / REL-01: infraestrutura deteriorada, com ferragens expostas.**

**Foto 56 - ETA Guaiúba / REL-01: infraestrutura deteriorada, com ferragens expostas.**

3.7 - REL-01: o reservatório apresenta patologias nos pilares, vigas e lajes, caracterizadas por rachaduras e exposição da armadura; as tubulações hidráulicas encontram-se em processo de corrosão; a pintura está deteriorada.

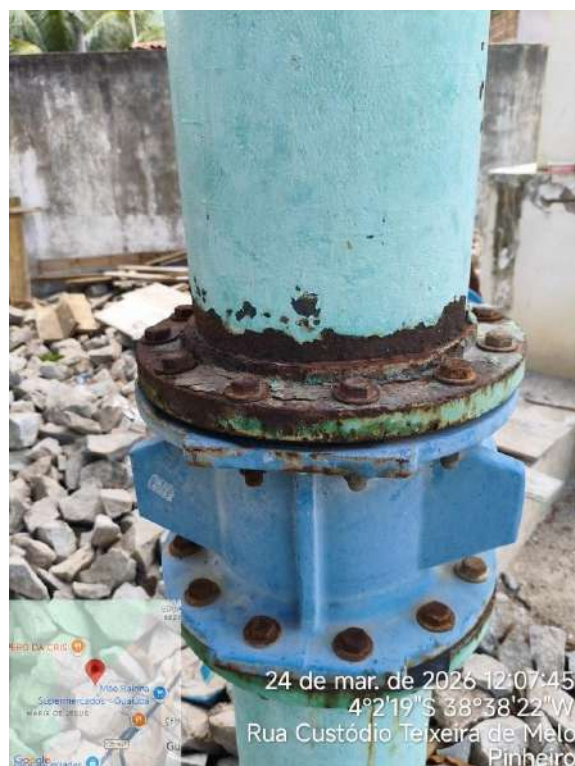
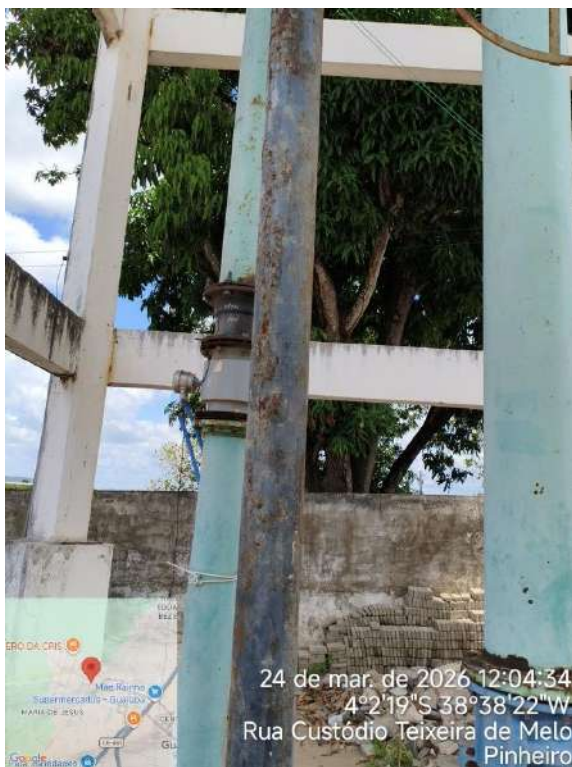
**Foto 57 - ETA Guaiúba / REL-01: infraestrutura deteriorada, com tubulações em processo de corrosão.**

**Foto 58 - ETA Guaiúba / REL-01:** infraestrutura deteriorada, com tubulações em processo de corrosão.

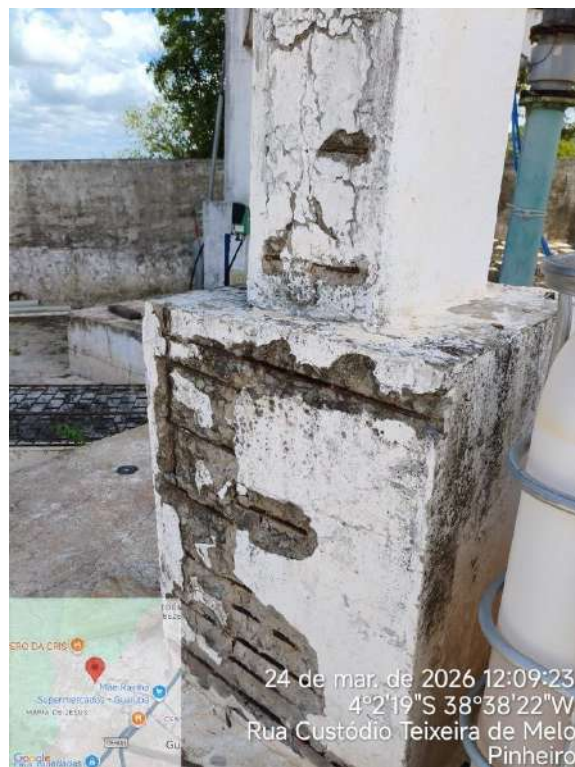
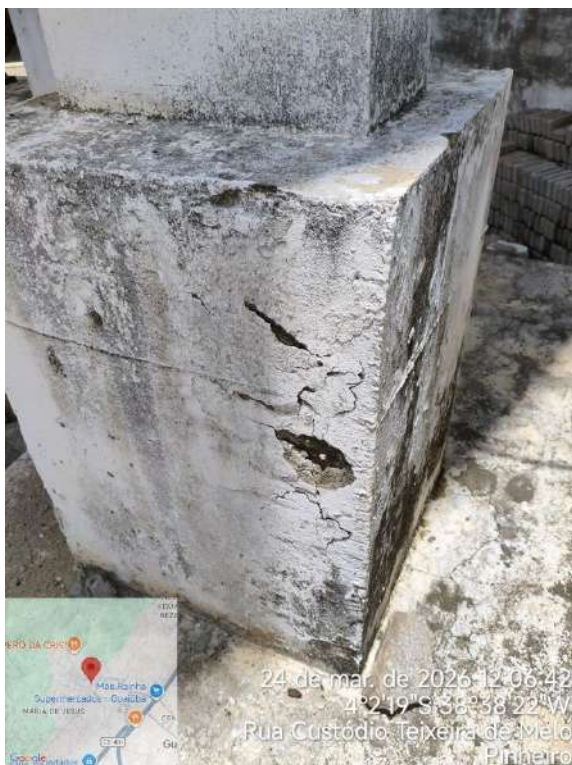
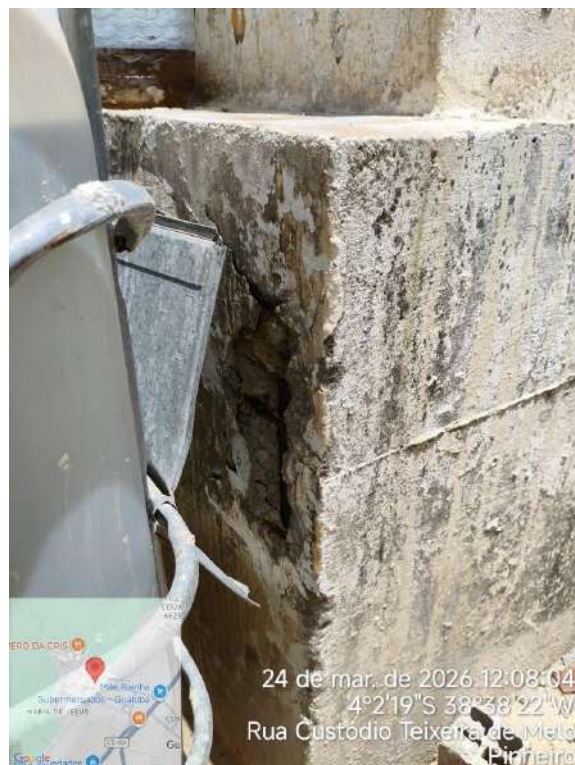
**Foto 59 - ETA Guaiúba / REL-01:** infraestrutura deteriorada, com pilares, vigas e laje com ferragens expostas.

**Foto 60 - ETA Guaiúba / REL-01:** infraestrutura deteriorada, com pilares, vigas e laje com ferragens expostas.

**Foto 61 - ETA Guaiúba / REL-01:** infraestrutura deteriorada, com pilares, vigas e laje com ferragens expostas.
