## **RELATÓRIO DE FISCALIZAÇÃO RF/CSB/0024/2026**

**Assunto:** Fiscalização dos Sistemas de Abastecimento  
de Água e Esgotamento Sanitário do Município de  
Guaiúba

**COORDENADORIA DE SANEAMENTO BÁSICO**

**Fortaleza – CE  
Junho/2026**

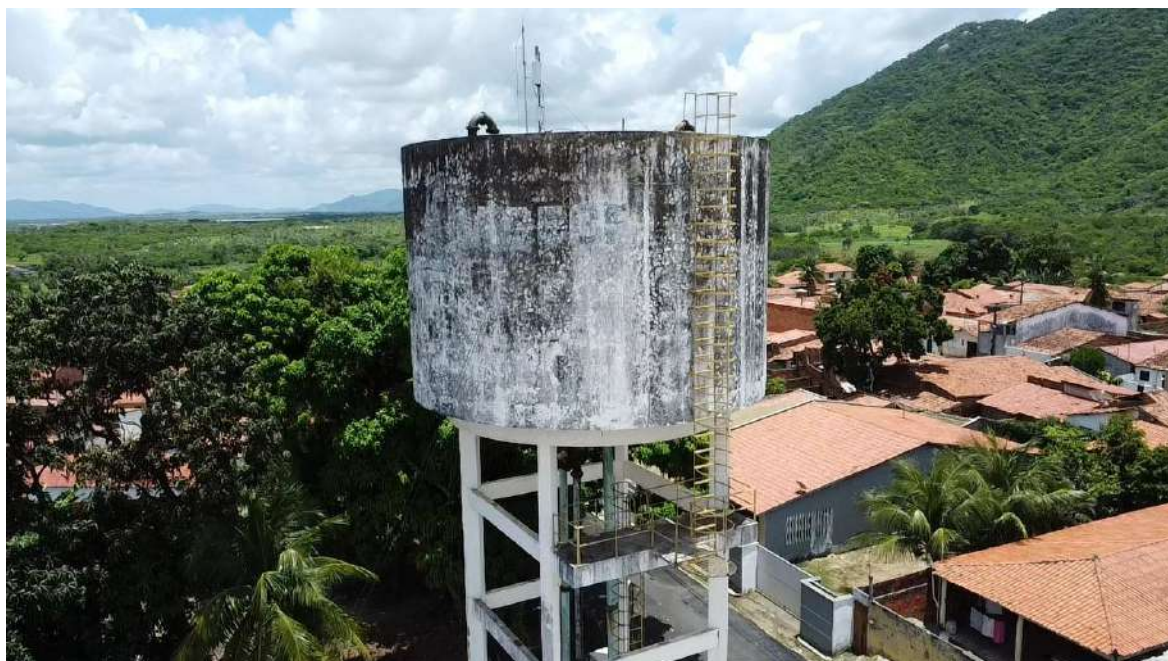
**Foto 62** - ETA Guaiúba / REL-01: a pintura está deteriorada.

**Determinação D3** - A CAGECE deve realizar operação e manutenção adequada das unidades integrantes dos sistemas de abastecimento de água e de esgotamento sanitário, visando corrigir as não conformidades descritas na constatação C3.

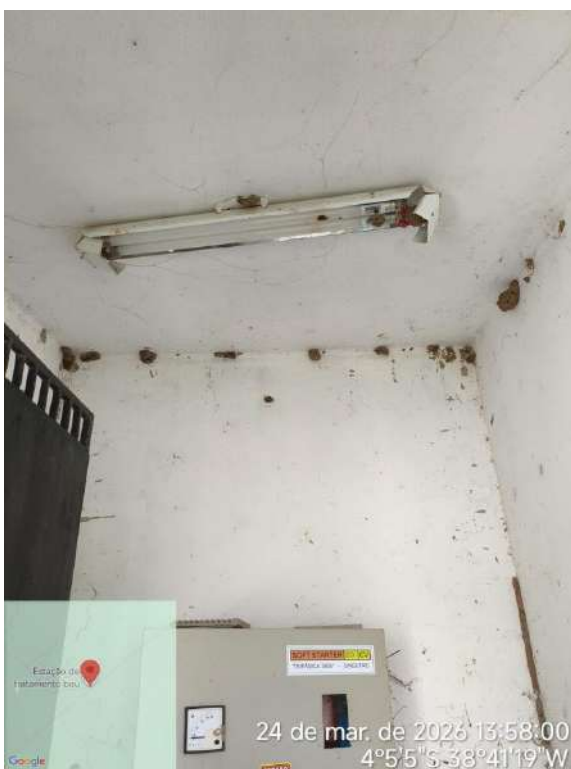
**Foto 63** - Captação / Casa de Bombas (Dourado): parede com sujidade e cupim.

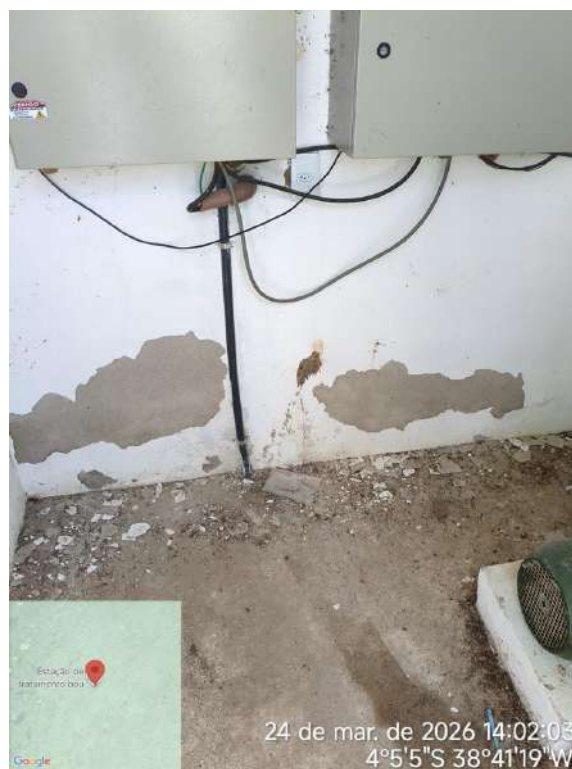
**Foto 64** - Captação / Casa de Bombas (Dourado): parede com revestimento deteriorado e piso com sujeira acumulada.

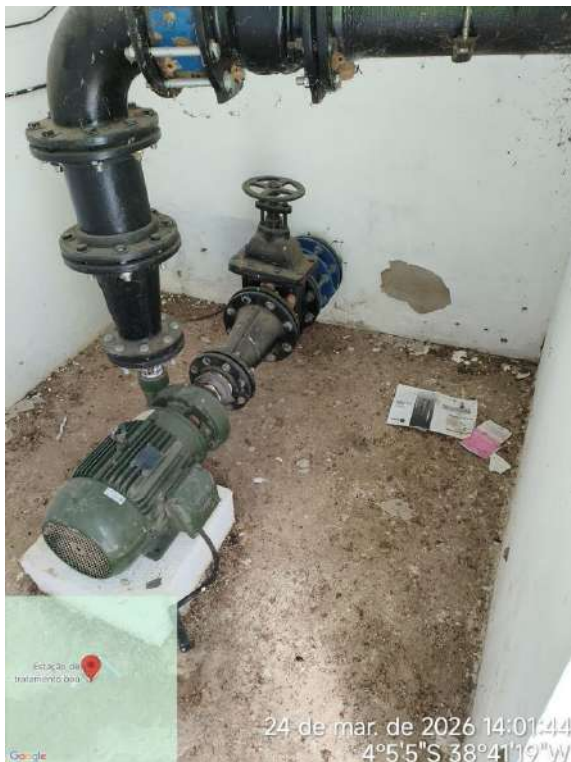
**Foto 65** - Captação / Casa de Bombas (Dourado): parede desgastada, piso com sujeira.

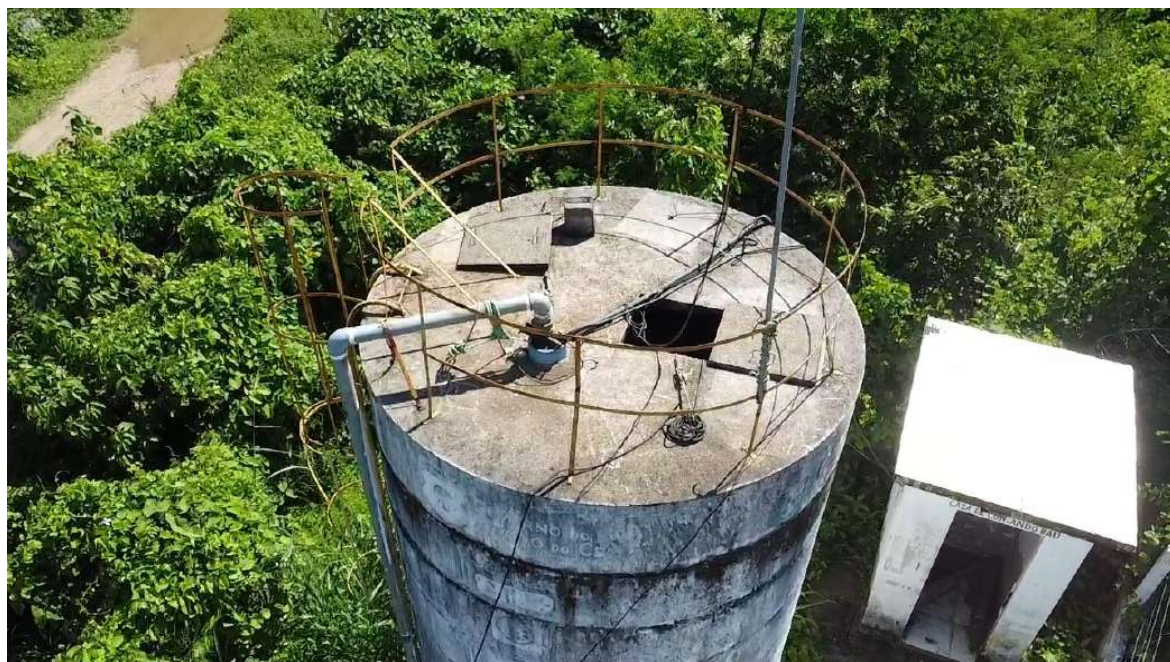
**Foto 67** - Captação / RAP-01 (Dourado): fiação sem proteção adequada e com tampa deslocada.

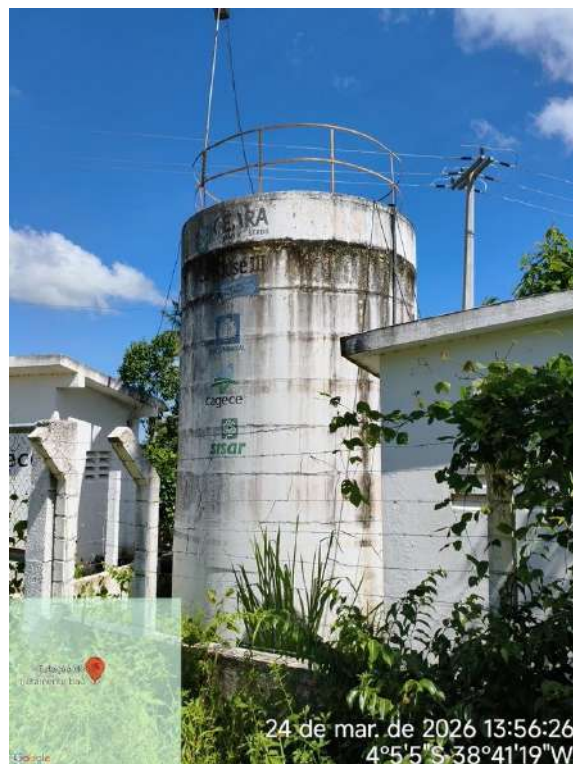
**Foto 69** - Captação / RAP-01 (Dourado): parede do RAP com indício de infiltração/vazamento.

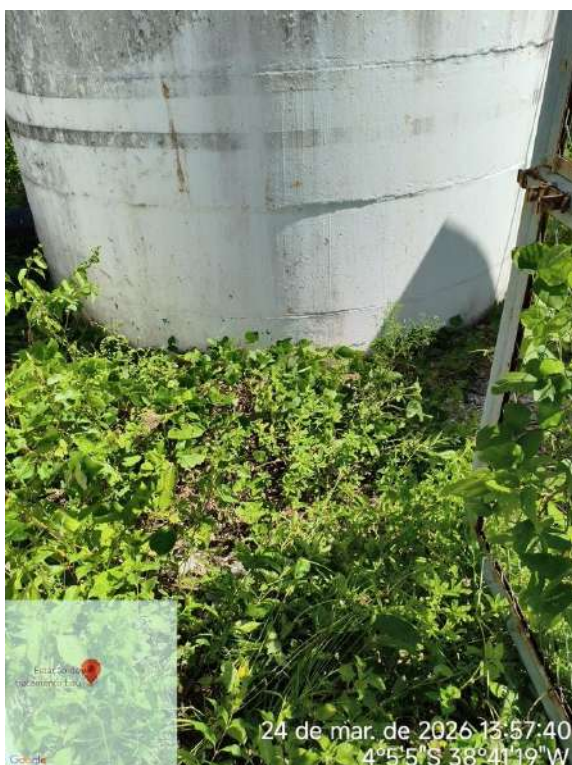
**Foto 70** - Captação / RAP-01 (Dourado): presença de vegetação alta.

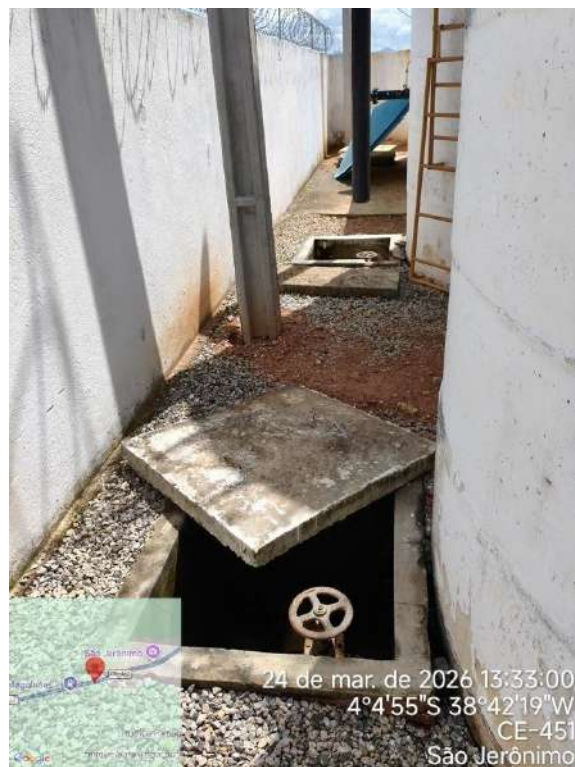
**Foto 73 - ETA Dourado:** caixa de inspeção com tampa inadequada fora do lugar.

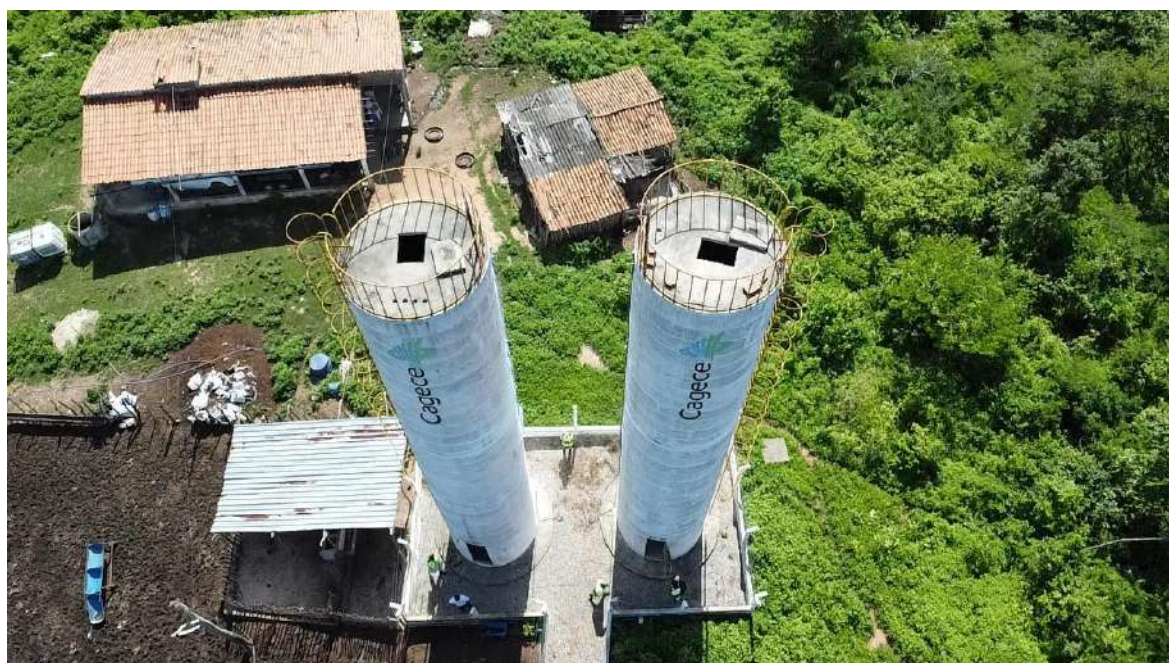
**Foto 74 - REL-01 e 02 (Dourado):** reservatórios com tampa fora do lugar.

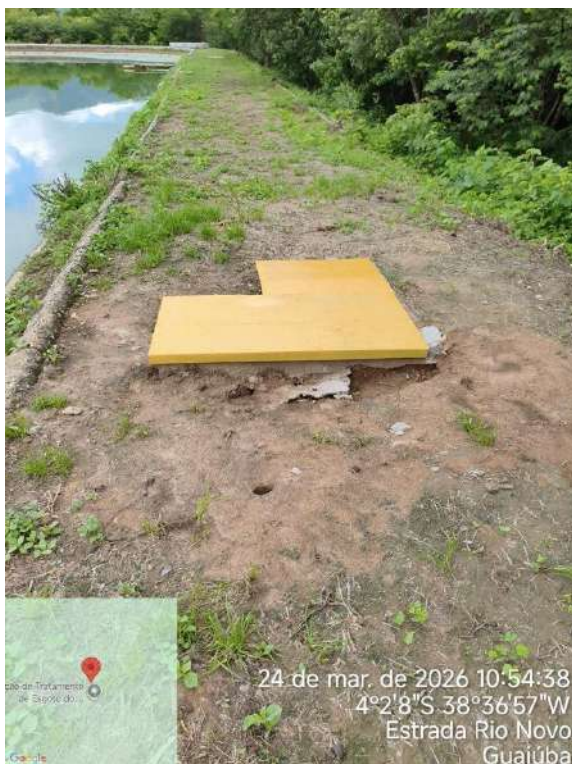
**Foto 79 - ETE Guaiúba:** taludes em processo de erosões e placas de proteção deterioradas.

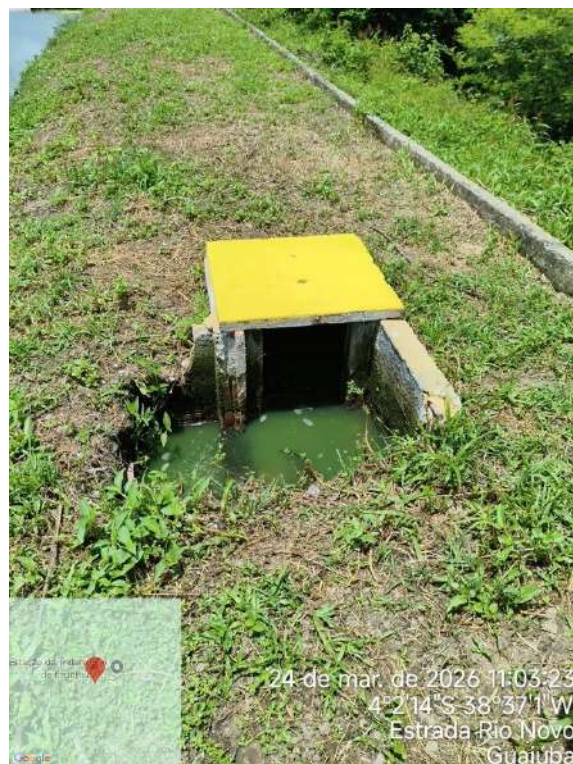
**Foto 80 - ETE Guaiúba:** caixas de esgoto na área de circulação danificadas.

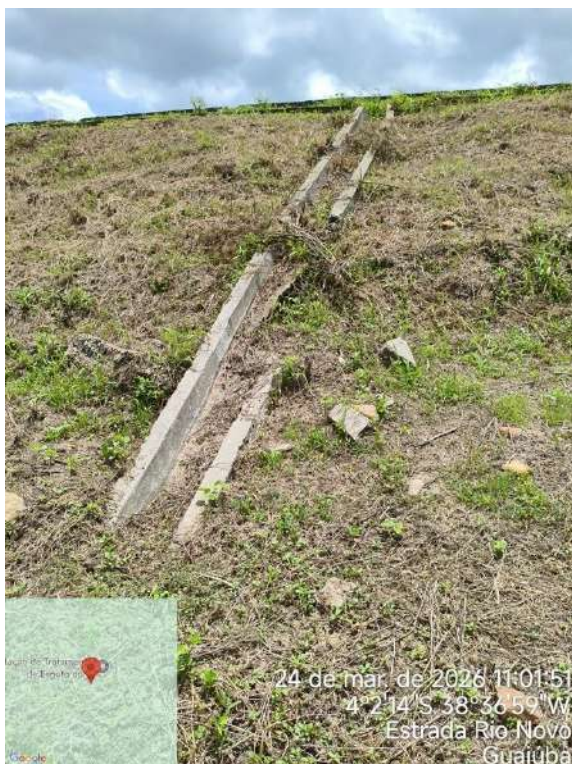
**Foto 83 - ETE Guaiúba:** canaleta de drenagem deteriorada.

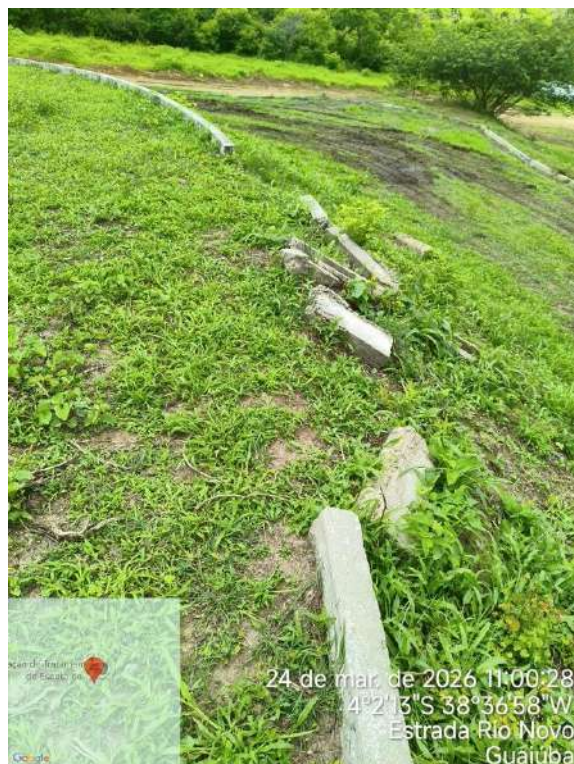
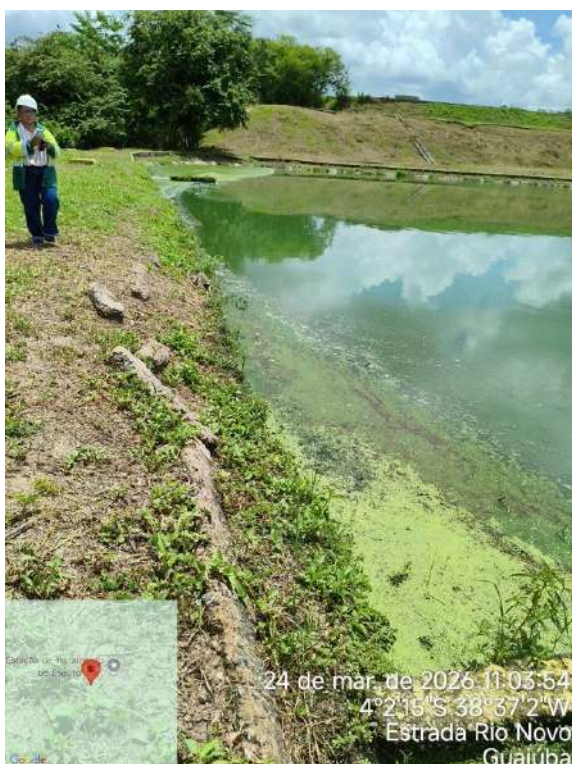
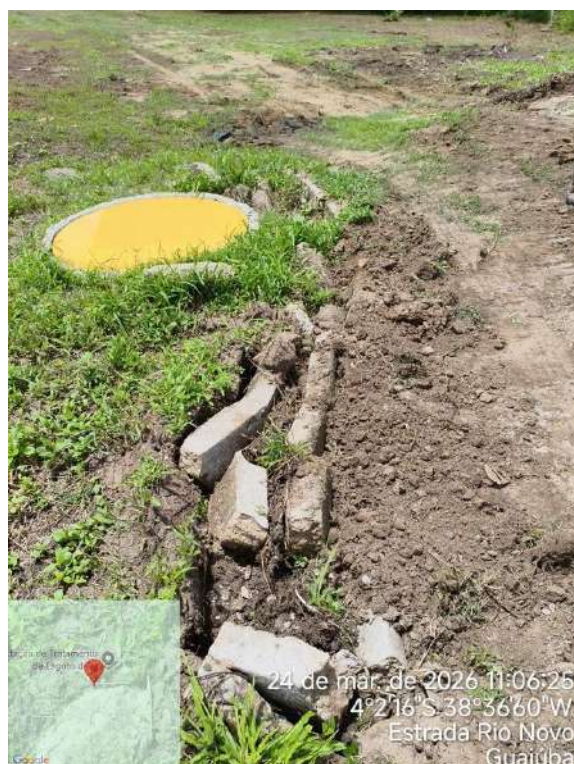
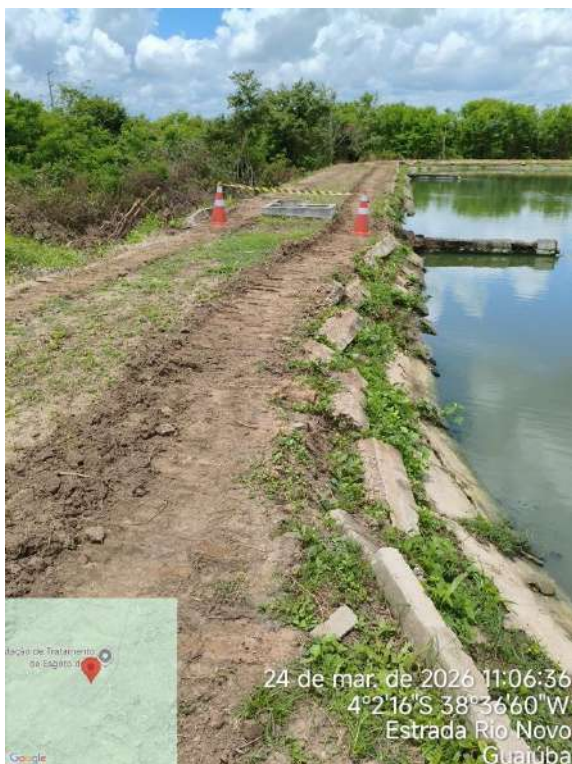
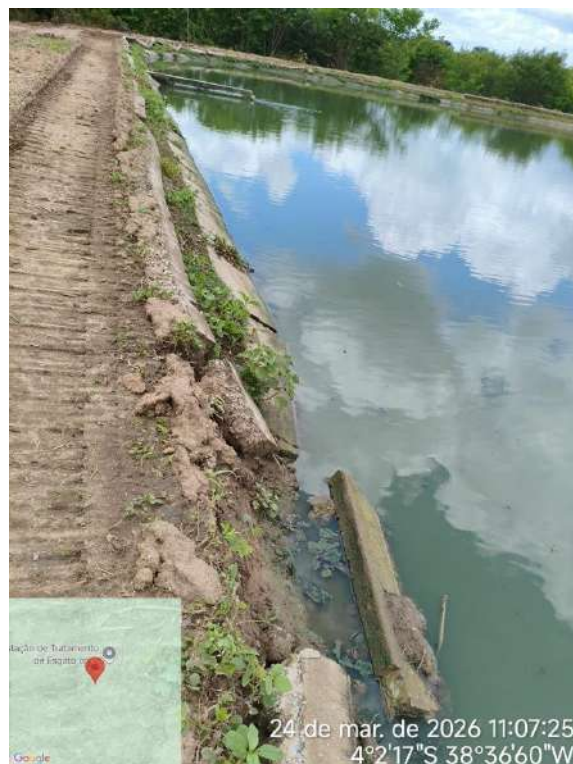
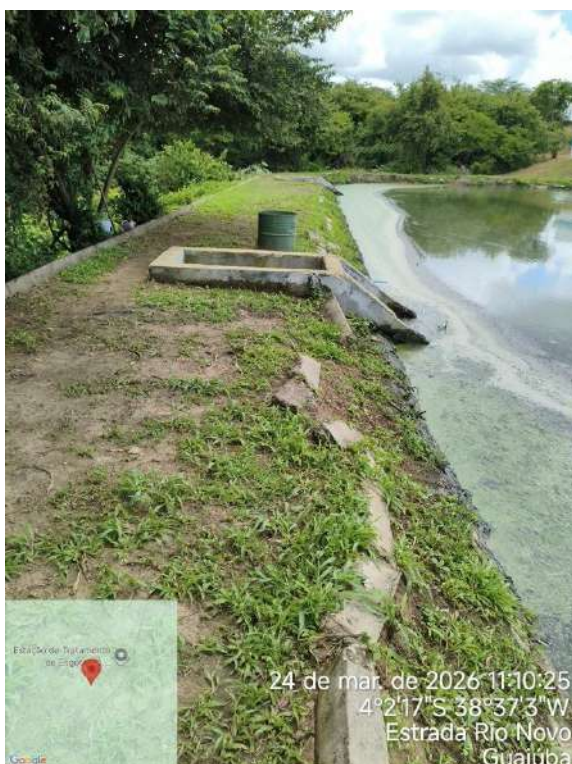
**Foto 84 - ETE Guaiúba:** meios-fios da lagoa deteriorados.

**Foto 85 - ETE Guaiúba:** meios-fios da lagoa deteriorados.

**Foto 86 - ETE Guaiúba:** meios-fios da lagoa deteriorados.

**Foto 87 - ETE Guaiúba:** meios-fios da lagoa deteriorados.

**Foto 88 - ETE Guaiúba:** meios-fios da lagoa deteriorados.

**Foto 89 - ETE Guaiúba:** meios-fios da lagoa deteriorados.

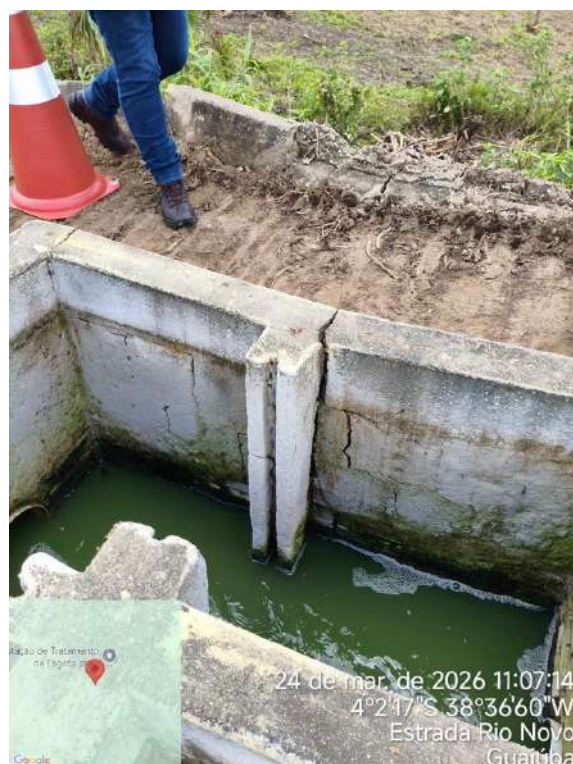
**Foto 90 - ETE Guaiúba:** caixa de esgoto sem tampa e em processo de deterioração.
