**RELATÓRIO DE FISCALIZAÇÃO**  
**RF/CSB/0025/2026**  
**(NUP: 13012.004988/2026-36) - (PCSB/CSB/0029/2026)**

**Assunto:** Fiscalização do Sistema de  
Abastecimento de Água do Município de Santa  
Quitéria/CE

**COORDENADORIA DE SANEAMENTO BÁSICO**

**Fortaleza – CE**  
**Junho/2026**

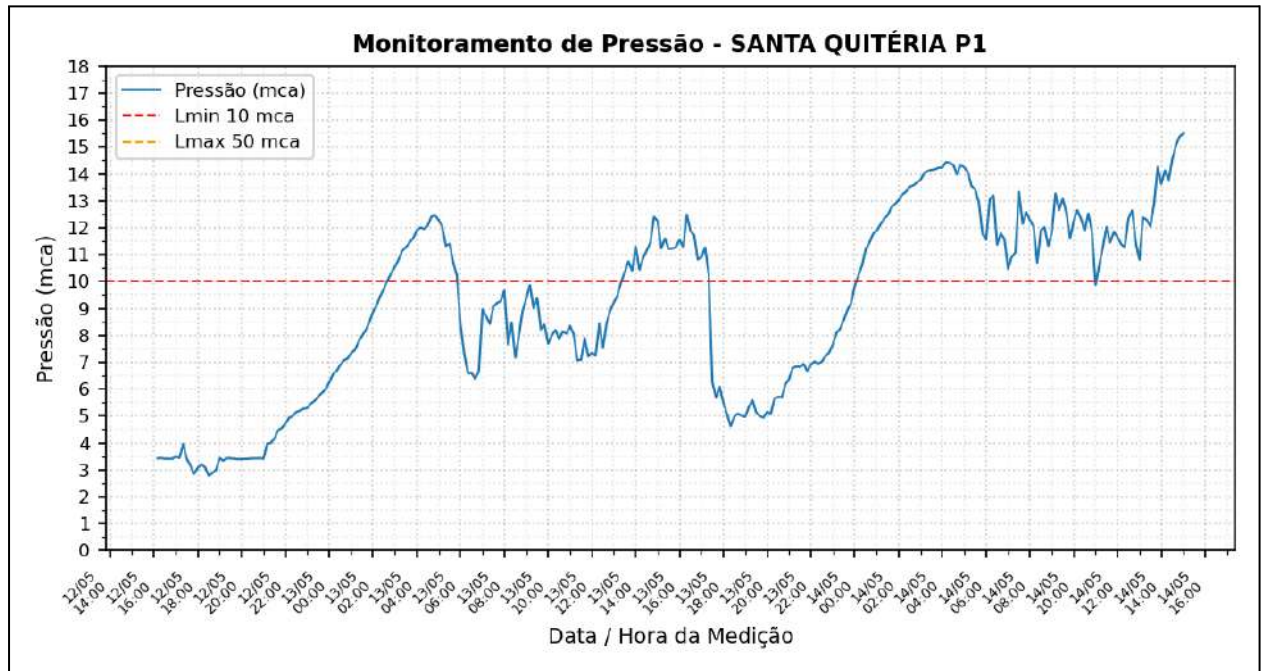
**Figura 4** - Monitoramento da pressão no SAA de Santa Quitéria, de 12/05/2026 a 14/05/2026, no endereço: Av. José Emídio Sales, 8 - Diro Moreira.

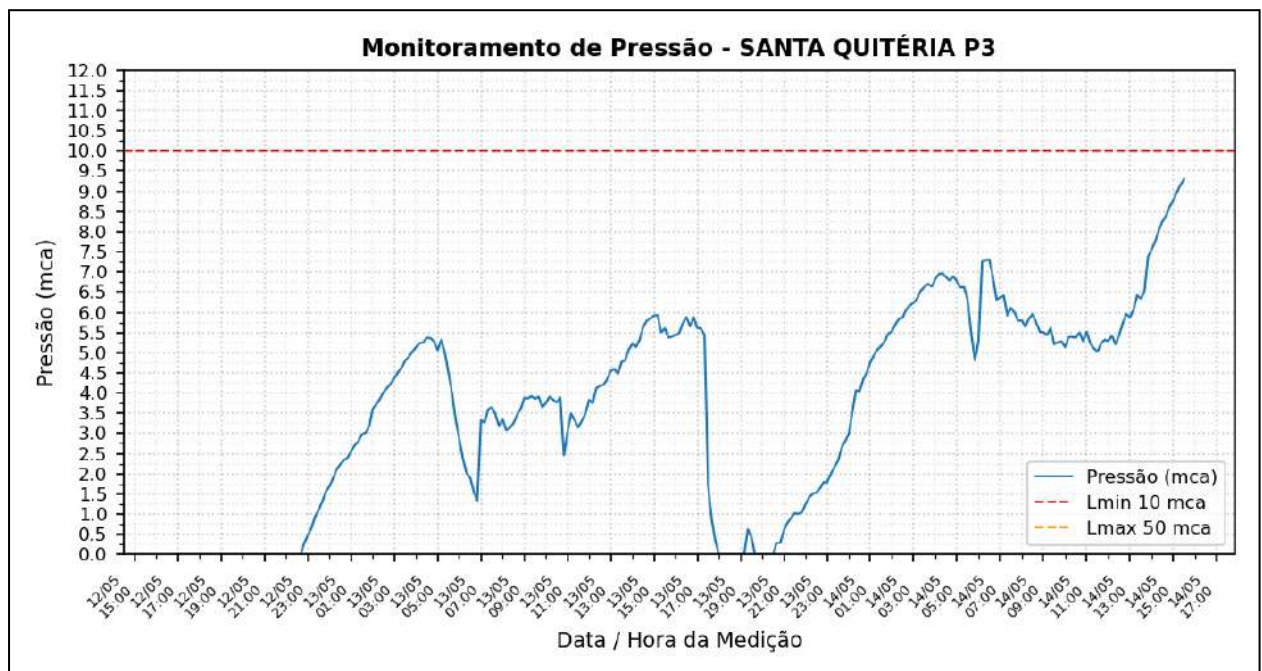
**Figura 5** - Monitoramento da pressão no SAA de Santa Quitéria, de 12/05/2026 a 14/05/2026, no endereço: Rua Manoel Rufino M Filho, 435 - Planalto Piracicaba.

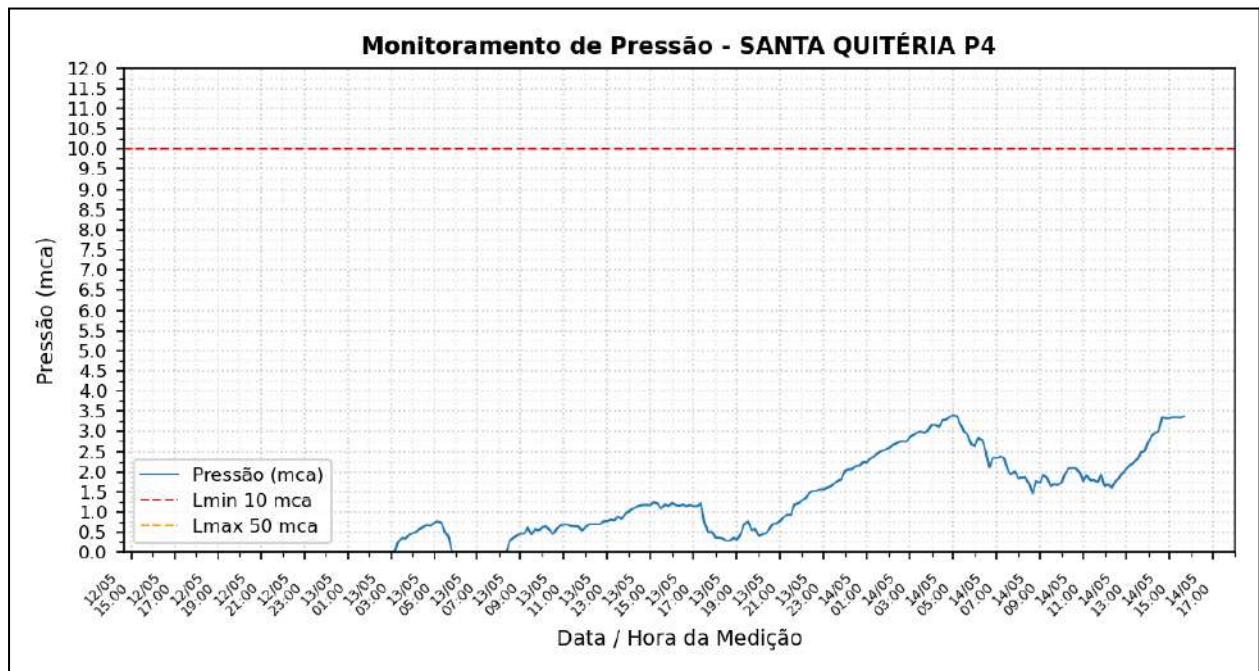
**Figura 6** - Monitoramento da pressão no SAA de Santa Quitéria, de 12/05/2026 a 14/05/2026, no endereço: Rua Francisco F. de P. Pessoa, 0 - Edson Lobo de Mesquita.

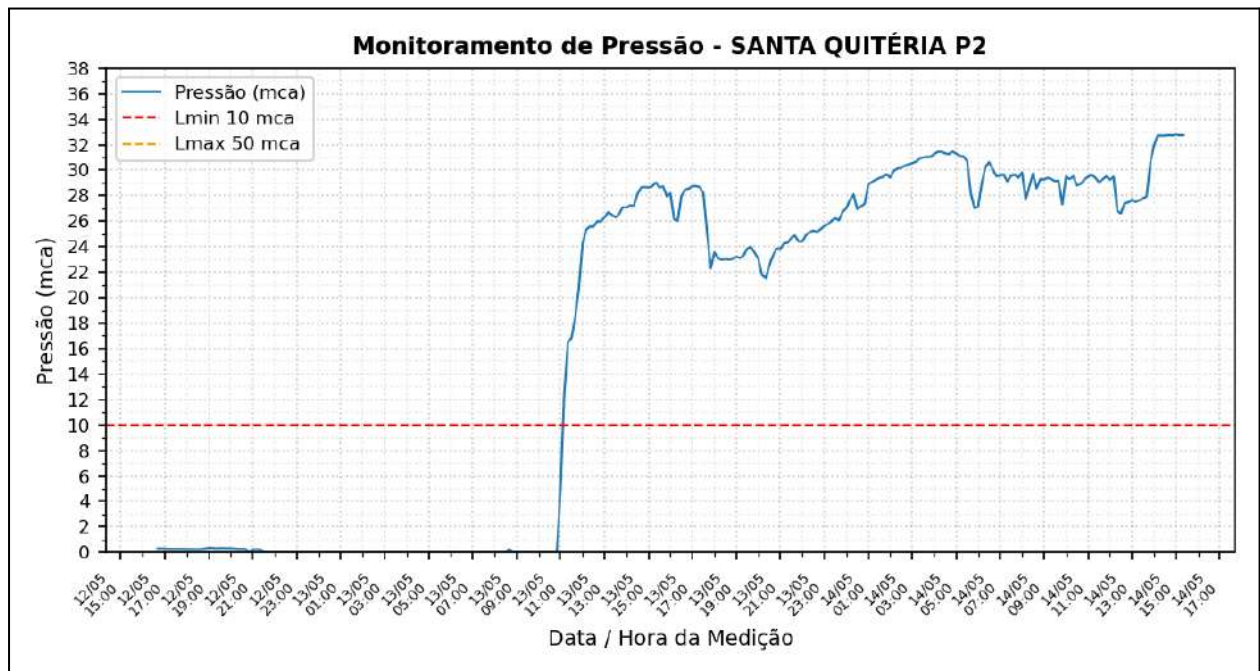
**Figura 7** - Monitoramento da pressão no SAA de Santa Quitéria, de 12/05/2026 a 14/05/2026, no endereço: Rua SDO, 115 - Meneses Pimentel.

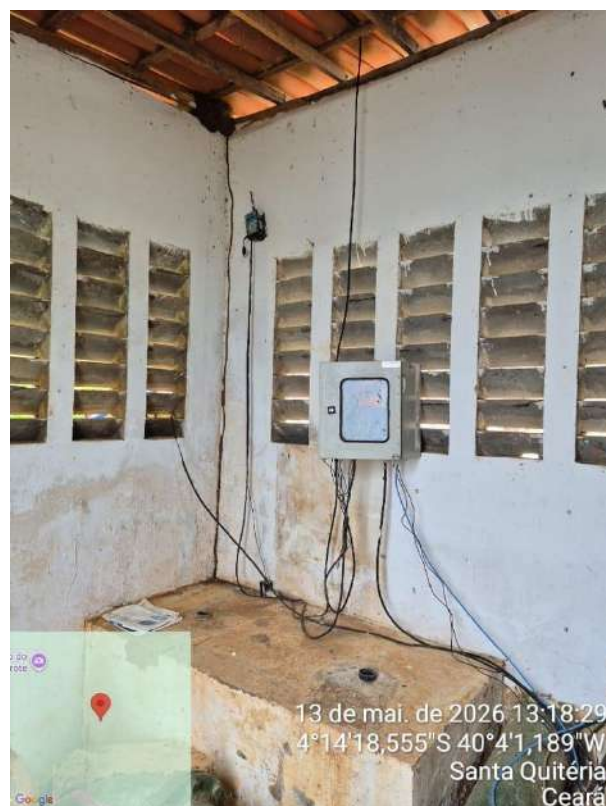
**Foto 3** - Captação (sede): bombas e painéis com fiação sem eletrodutos.

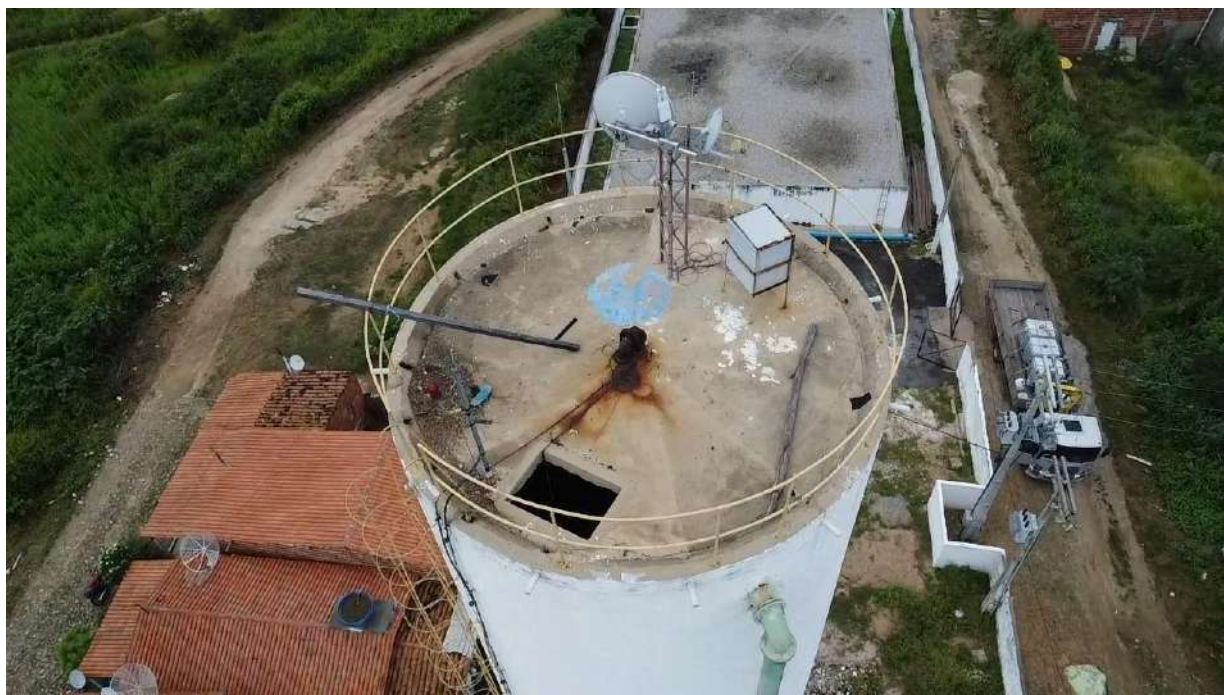
**Foto 12 - REL-01 (sede):** sem identificação.

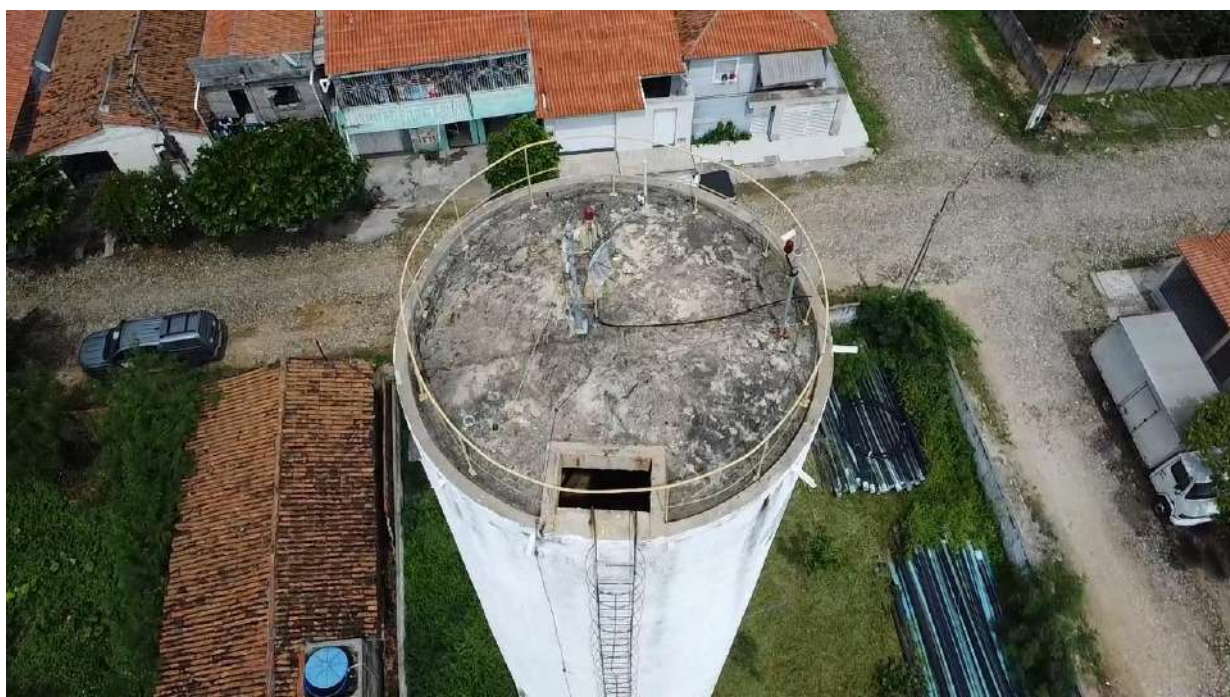
**Foto 17** - REL-02 (sede): armadura exposta.

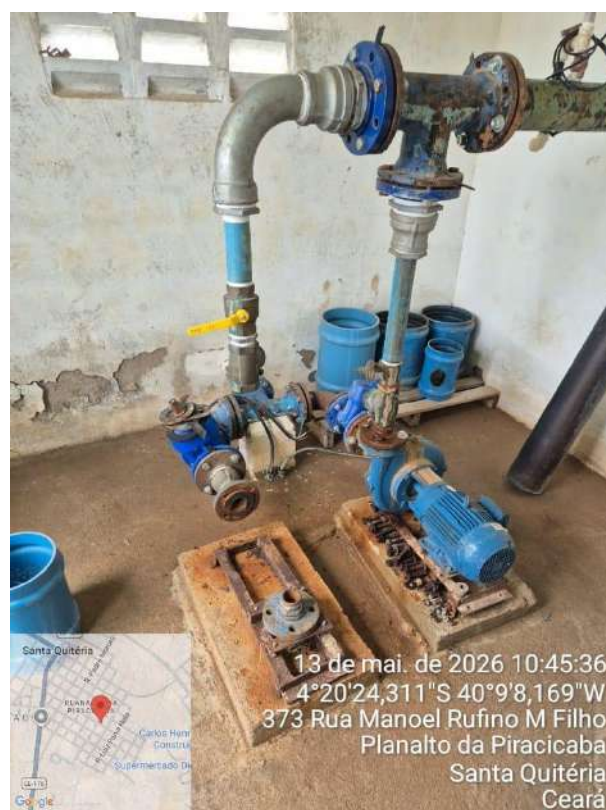
**Foto 21** - EERD-02 (sede): fiação sem eletrodutos, abertura inadequada na parede.

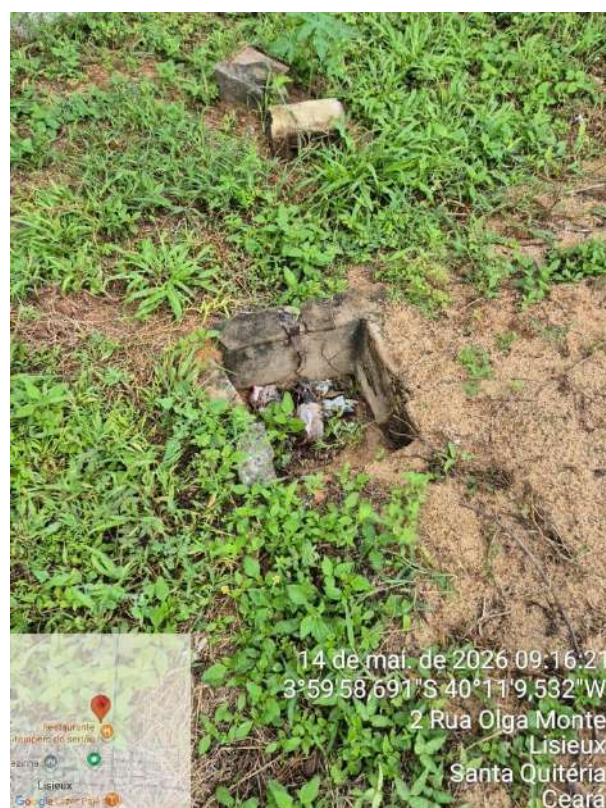
**Foto 25 - ETA Lisieux:** caixas sem grade de proteção.

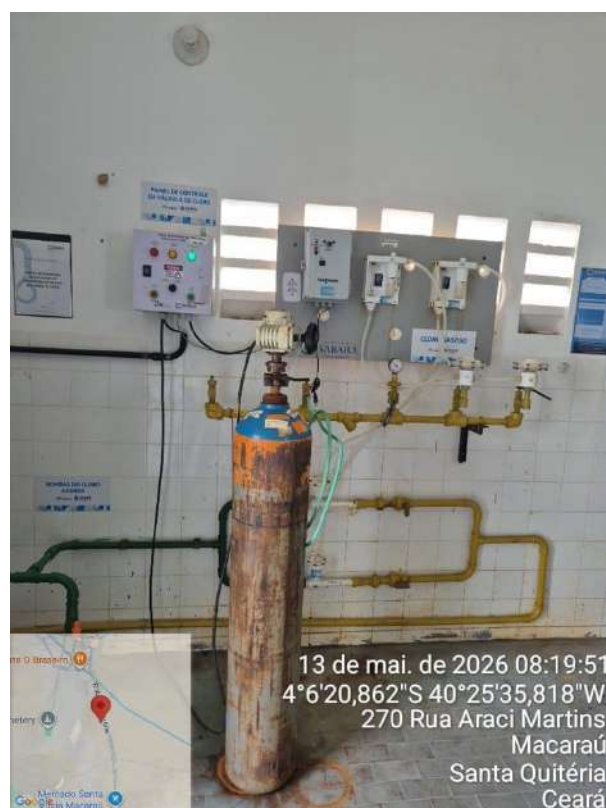
**Foto 33** - ETA Macaraú: fiação sem eletrodutos.

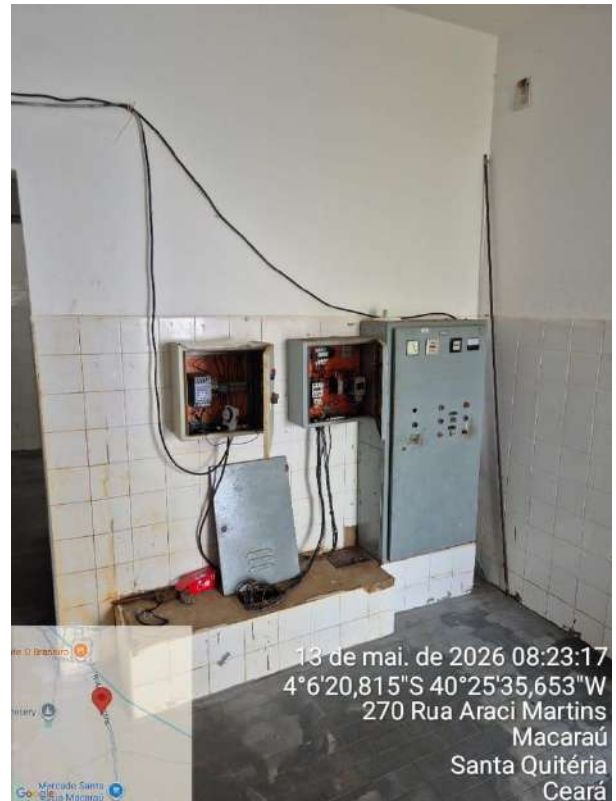
**Foto 35** - ETA Macaraú: fiação sem eletrodutos.

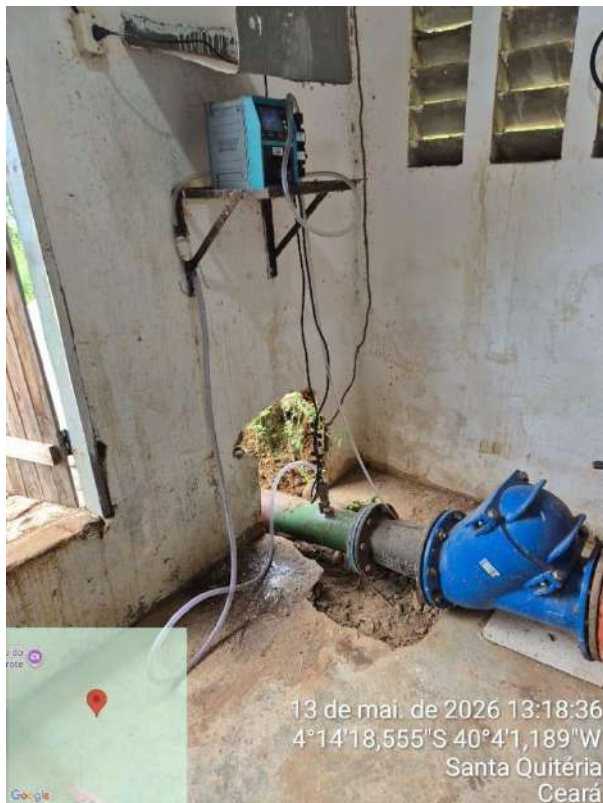
**Foto 42** - Captação (sede): piso de entrada degradado, apresentando risco de acidentes.

**Determinação D4** - A CAGECE deve realizar operação e manutenção adequada das unidades integrantes dos sistemas de abastecimento de água, visando corrigir as não conformidades descritas na constatação C4.

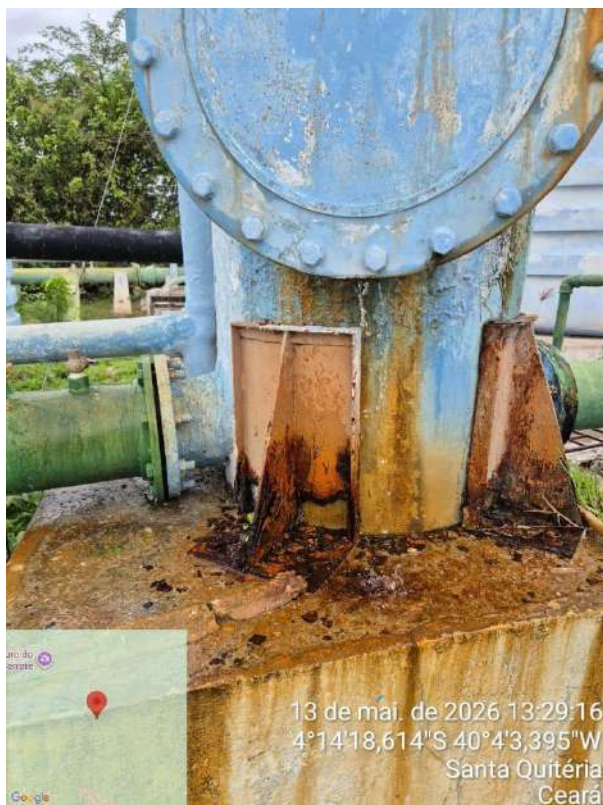
**Foto 50 - ETA Santa Quitéria:** torre de nível com vazamento, estrutura oxidada.

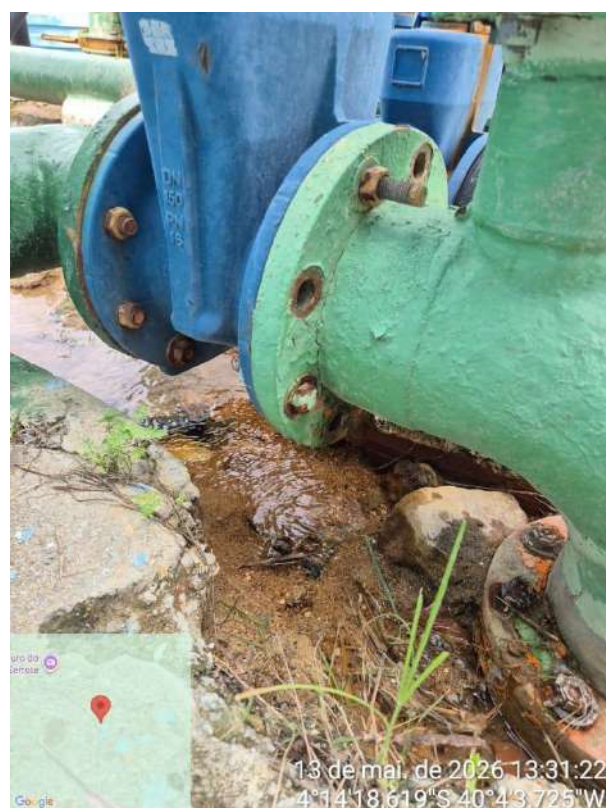
**Foto 53 - ETA Santa Quitéria:** F-04 com pintura e tubulação desgastada.

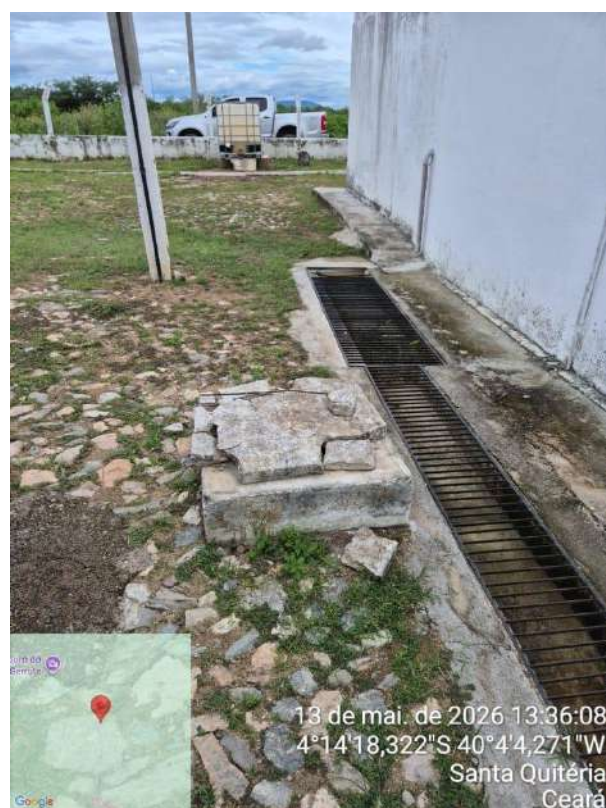
**Foto 57 - ETA Santa Quitéria: material de descarte inadequado.**

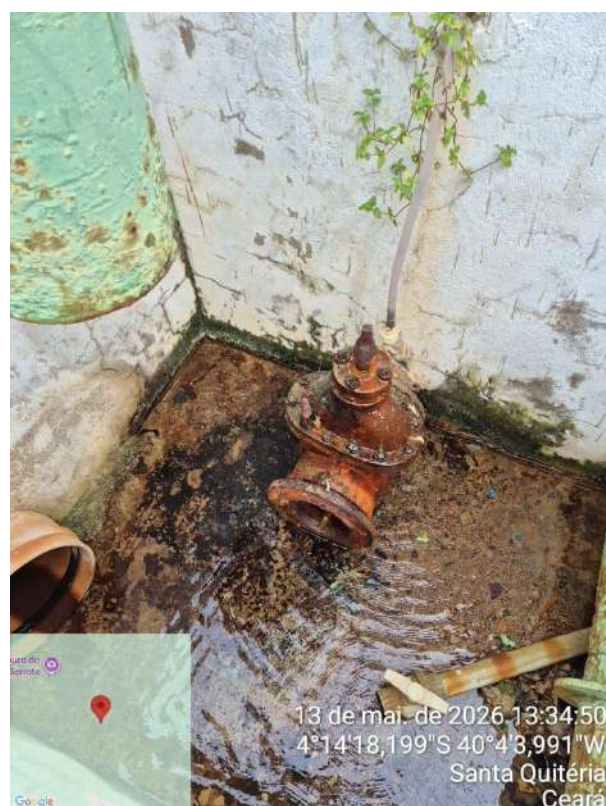
**Foto 61** - ETA / RAP-01 (**sede**): presença de rachaduras.

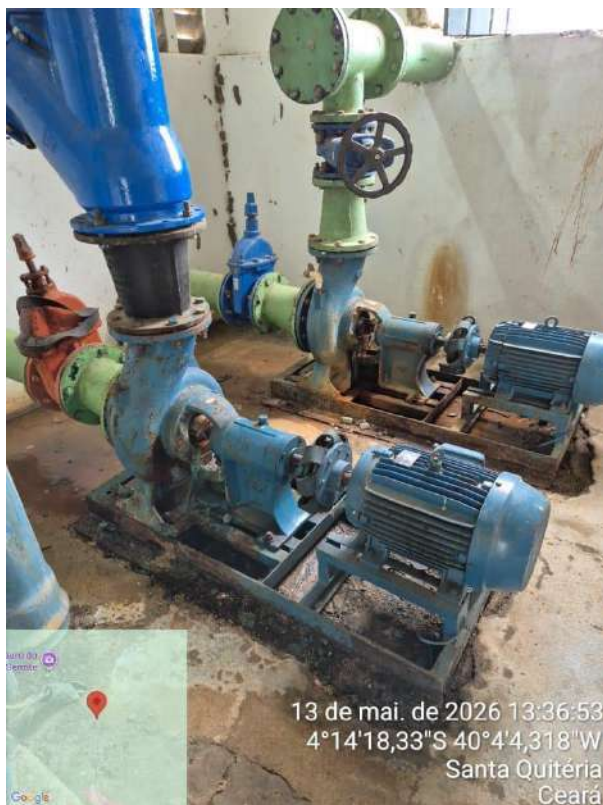
**Foto 62** - ETA / RAP-01 (**sede**): vazamento na válvula.

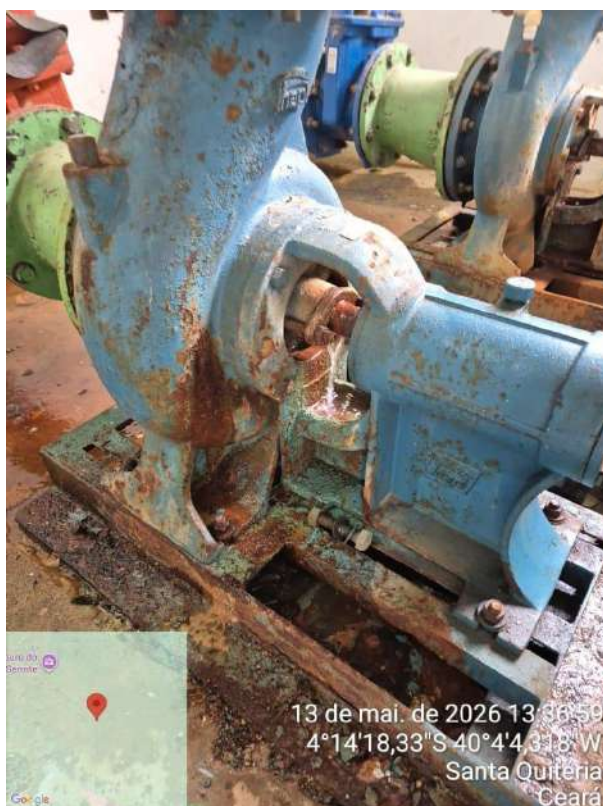
**Foto 64** - ETA / Casa de bombas (sede): bomba oxidada.

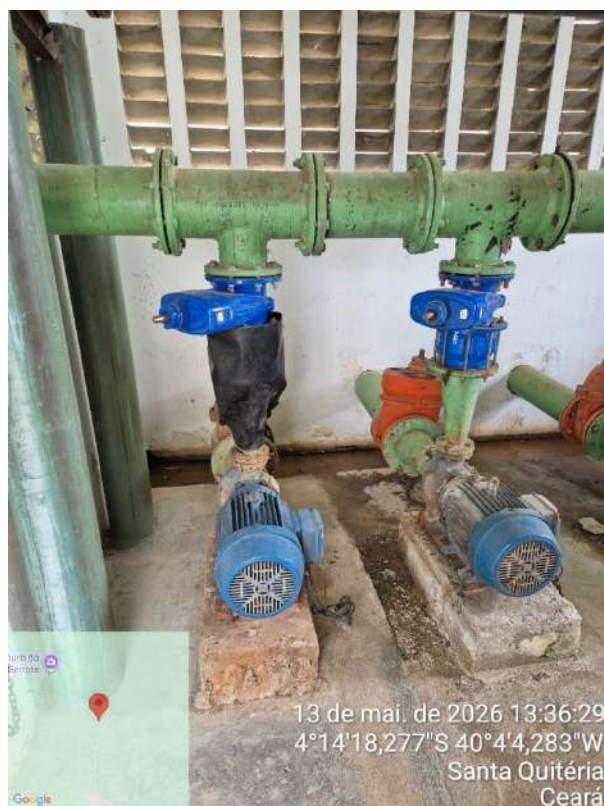
**Foto 65** - ETA / Casa de bombas (sede): bomba com vazamento.

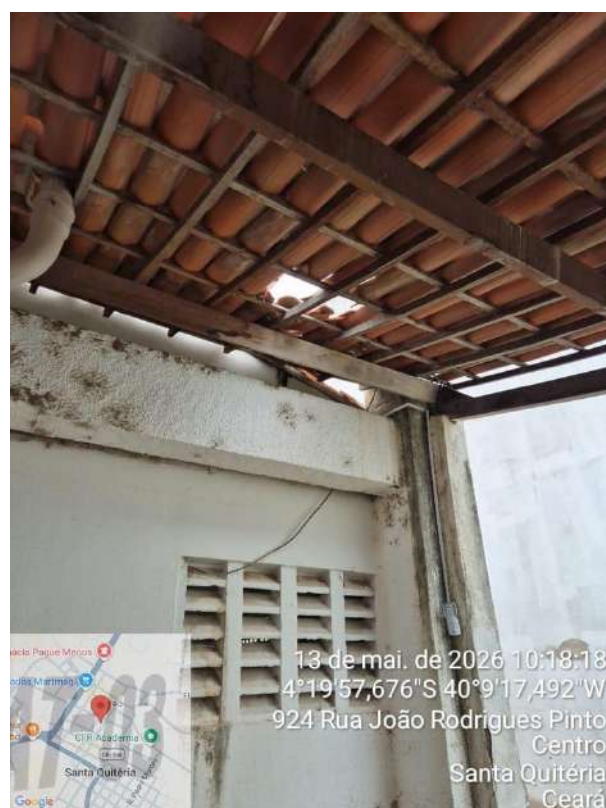
**Foto 88 - EEAT-03 (sede): manchas e sujeira nas paredes.**

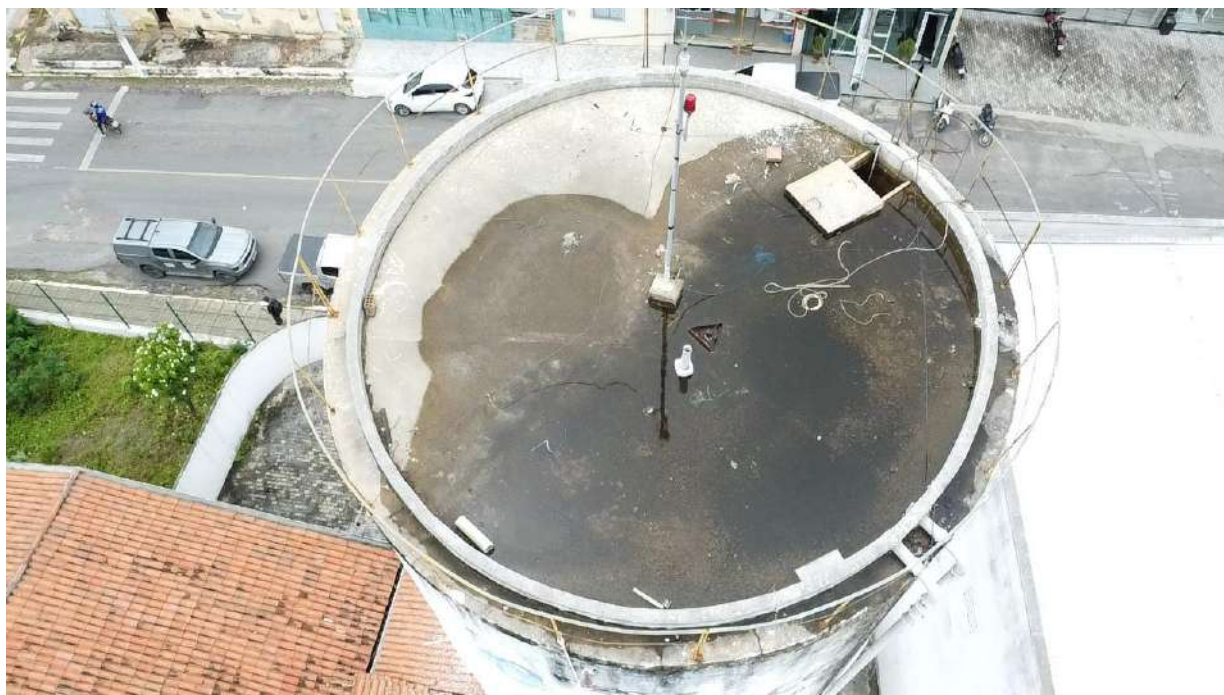
**Foto 92 - REL-02 (sede):** pintura desgastada, com rachaduras no pilar de sustentação e na parede.

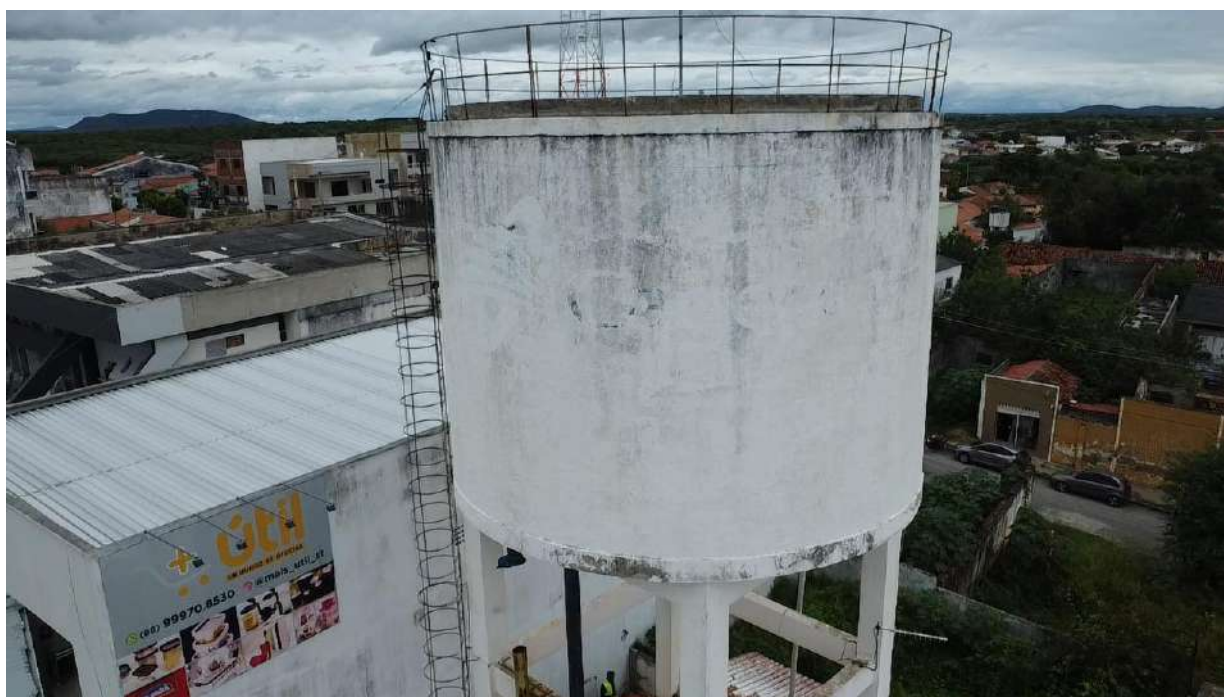
**Foto 93 - REL-02 (sede):** tampa deslocada, com acúmulo de água na laje.

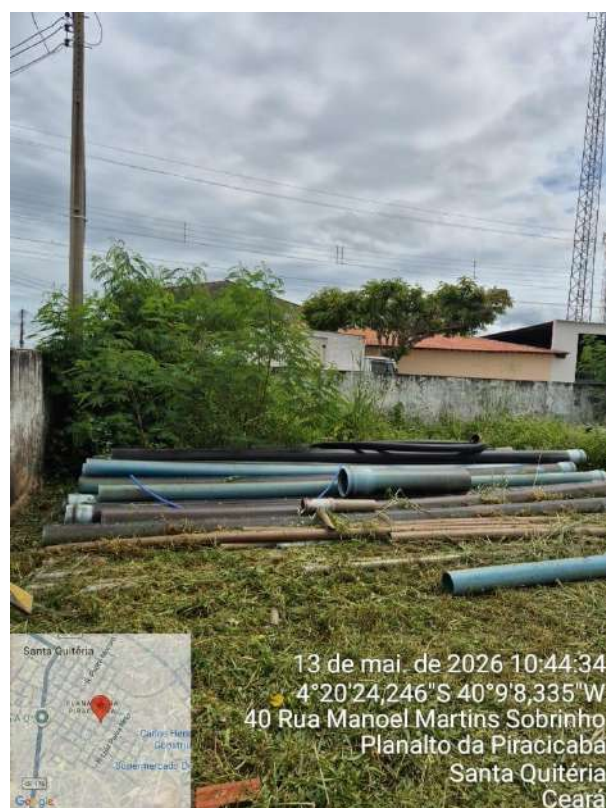
**Foto 97** - EERD-02 (sede): excesso de vegetação no entorno.

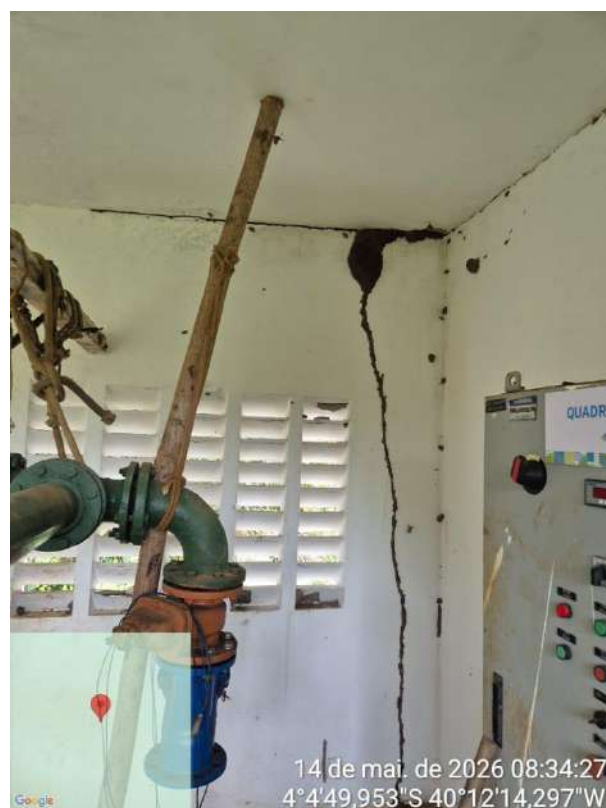
**Foto 109** - EEAB-01 (Lisieux): estrutura comprometida, com rachaduras nos pilares e presença de cupim.

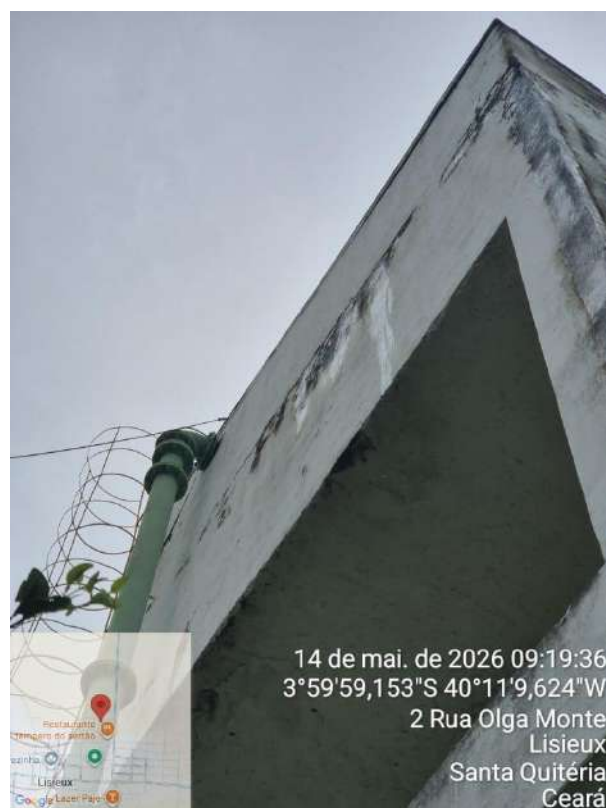
**Foto 113** - ETA / REL-01 (Lisieux): rachaduras e vazamento no REL, pintura desgastada, manta de impermeabilização soltando.

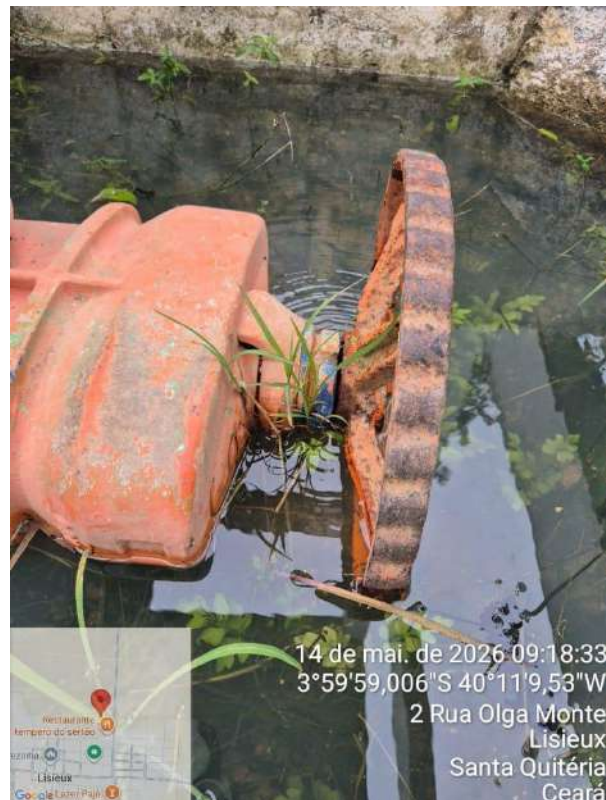
**Foto 115** - ETA / REL-01 (Lisieux): caixa com acúmulo de água.

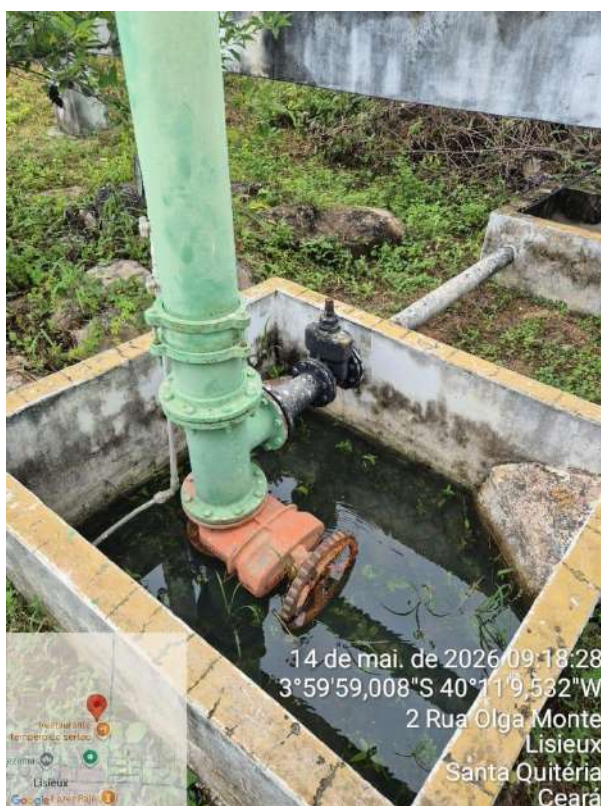
**Foto 116** - ETA / REL-01 (Lisieux): vazamento no registro.

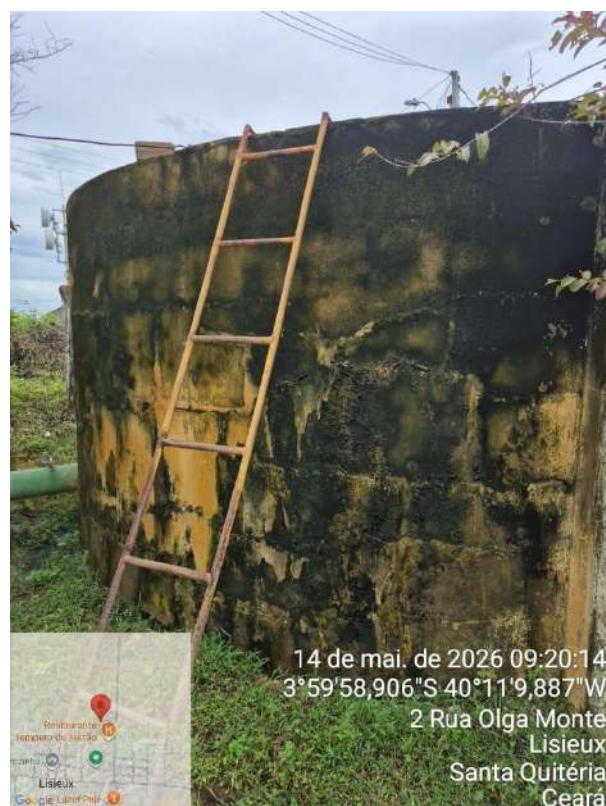
**Foto 117** - ETA / REL-01 (Lisieux): caixa com manchas de infiltração, vazamento na válvula.

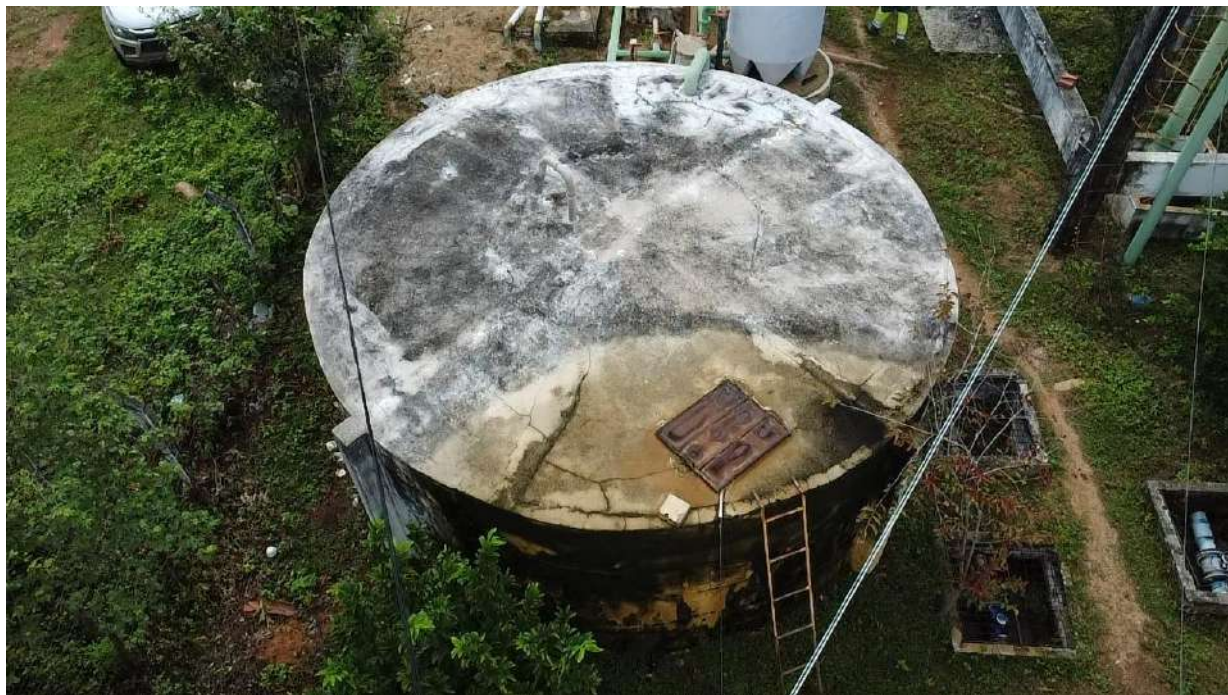
**Foto 118** - ETA / RAP-01 (Lisieux): pintura muito desgastada, rachaduras na laje, com vazamento.

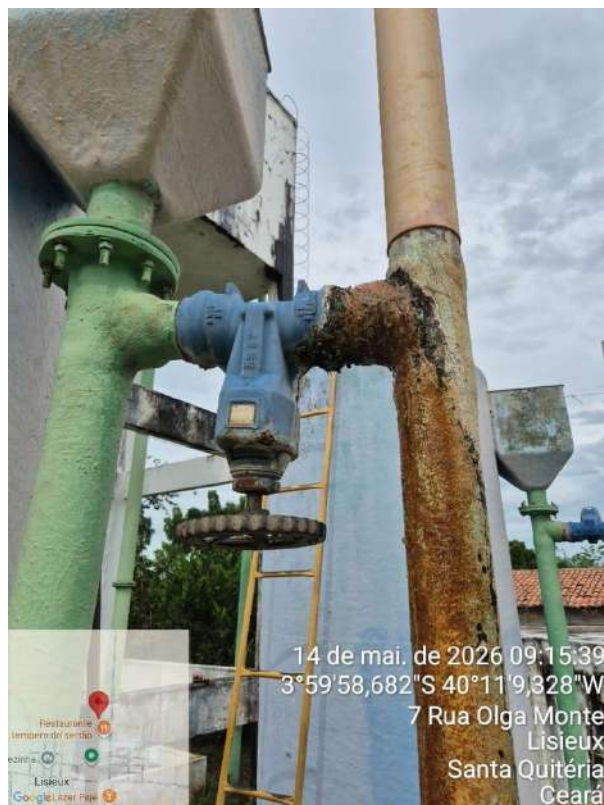
**Foto 122** - ETA / Filtros (Lisieux): F-02 com apoio improvisado para manutenção.

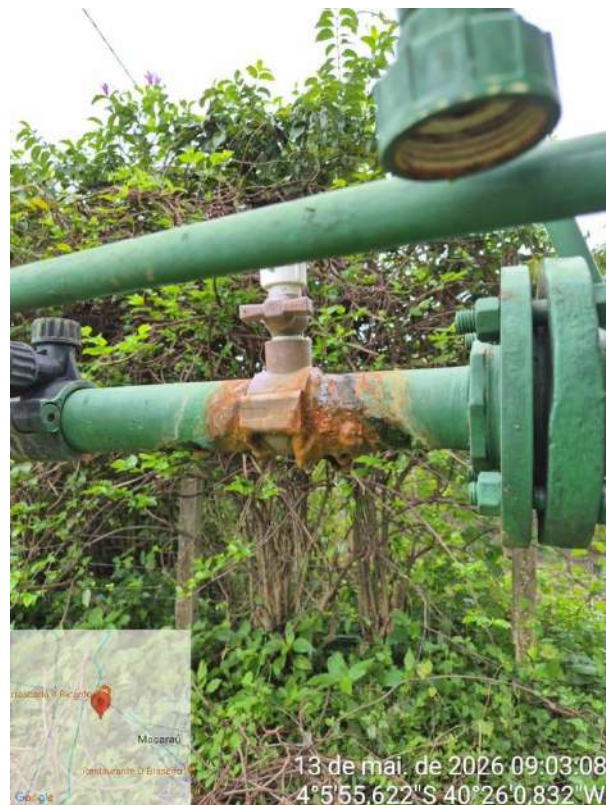
**Foto 134** - PT-03 (Macaraú): vegetação alta.

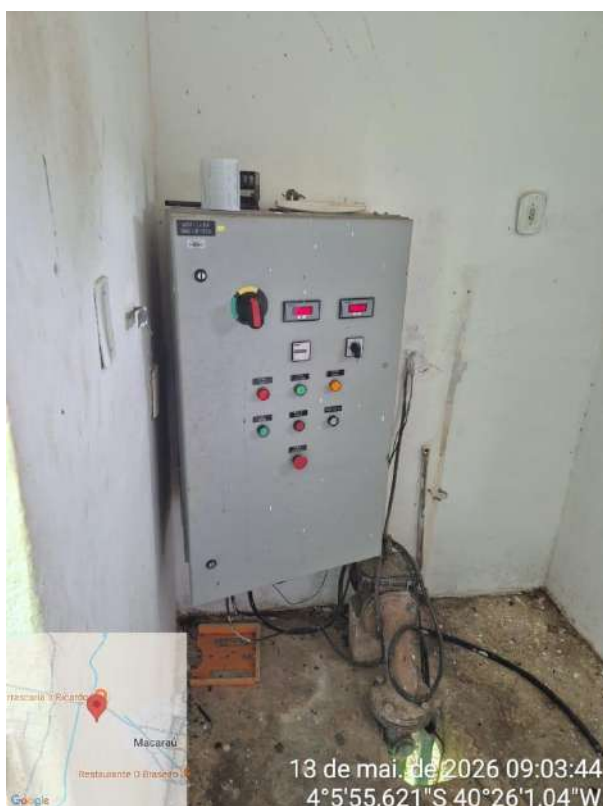
**Foto 135** - PT-03 (Macaraú): vazamento no registro.

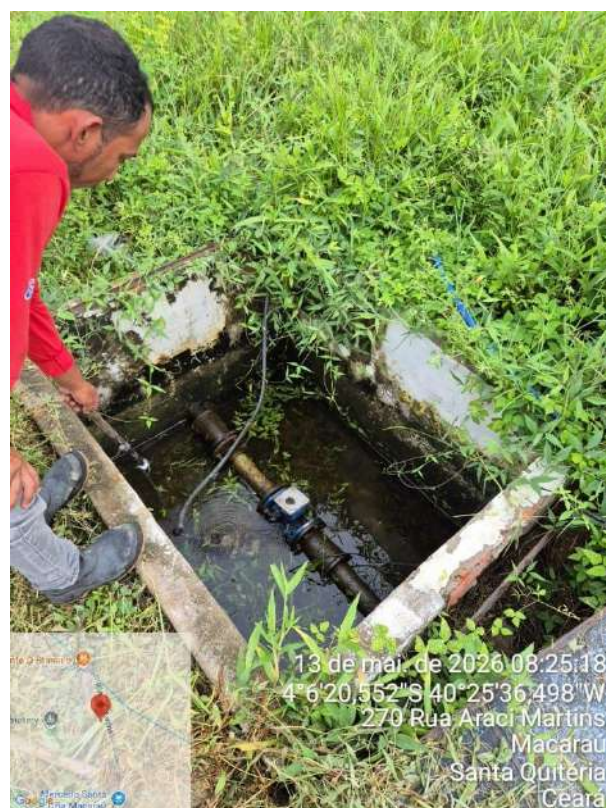
**Foto 140** - ETA Macaraú: caixa de medidor sem grade de proteção, desgastada.

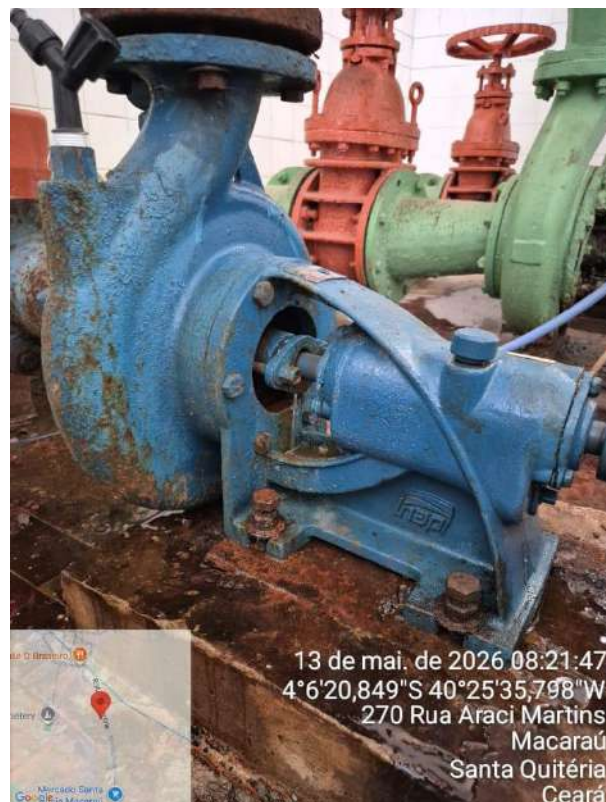
**Foto 144** - ETA / Casa de bombas (Macaraú): bombas com sujeira e desgastadas.

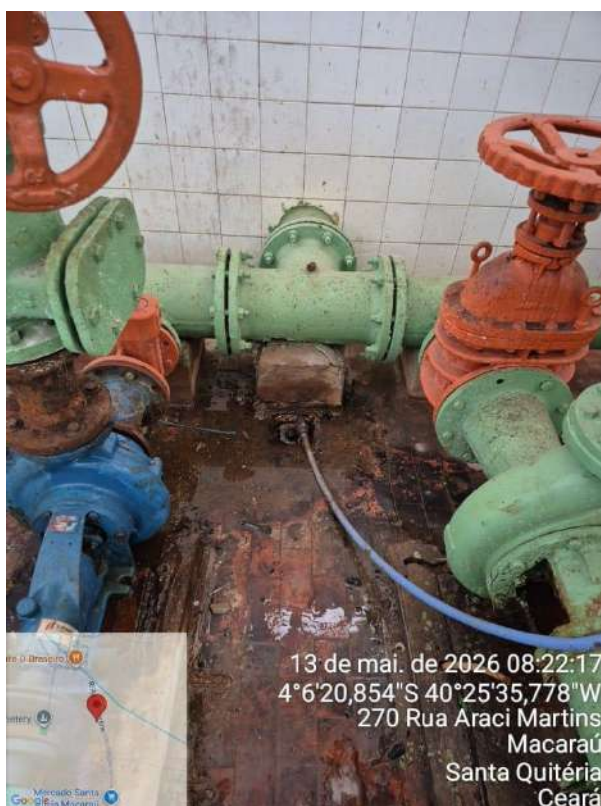
**Foto 145** - ETA / Casa de bombas (Macaraú): bombas oxidadas e com vazamento.

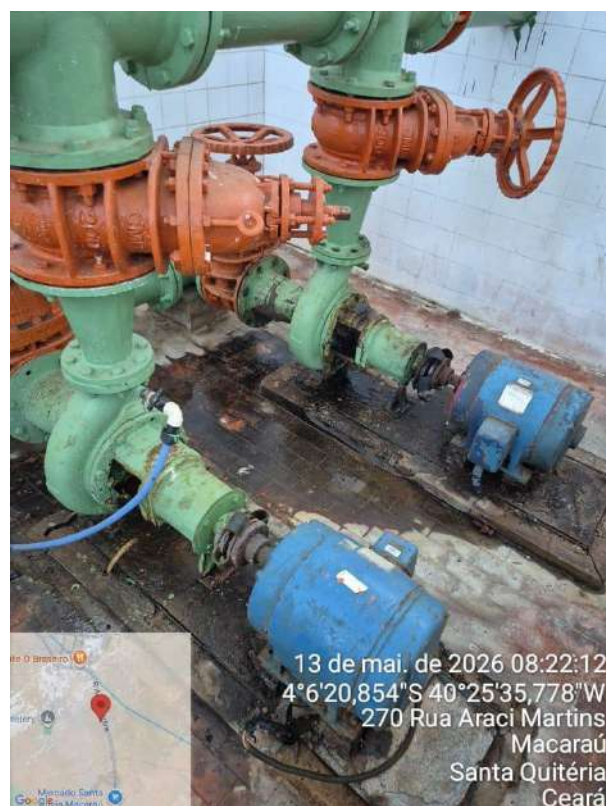
**Foto 146** - ETA / Casa de bombas (Macaraú): bombas com base oxidada e com vazamento.

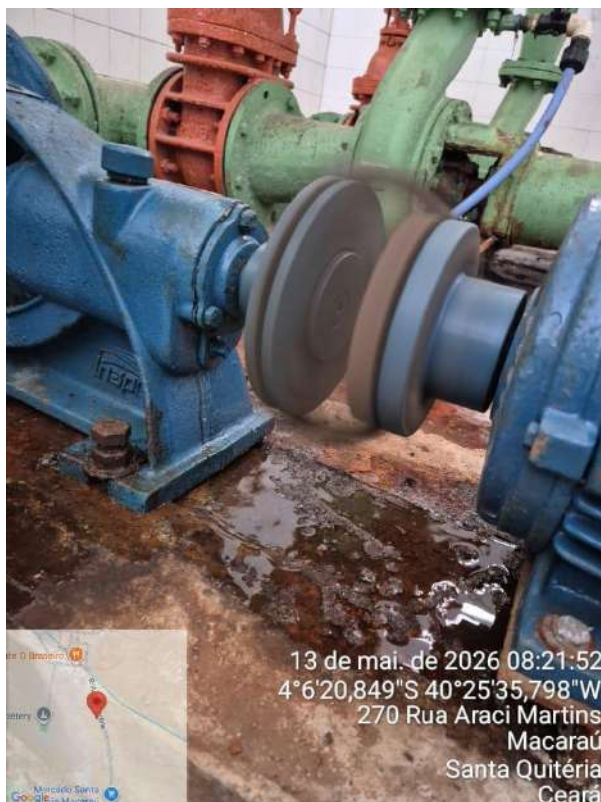
**Foto 147** - ETA / Casa de bombas (Macaraú): bombas sem proteção e com vazamento.

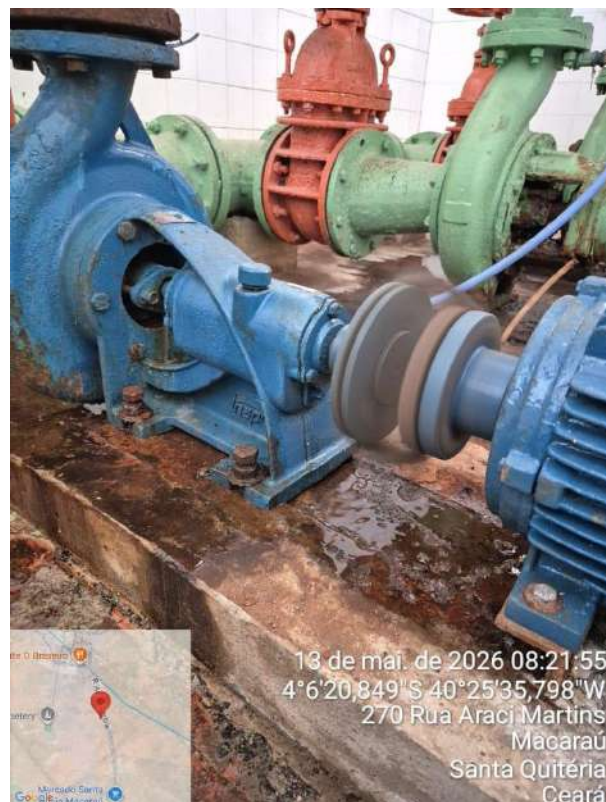
**Foto 148** - ETA / Casa de bombas (Macaraú): bombas sem proteção e com vazamento.
