**RELATÓRIO DE FISCALIZAÇÃO**  
**RF/CSB/0025/2026**  
**(NUP: 13012.004988/2026-36) - (PCSB/CSB/0029/2026)**

**Assunto:** Fiscalização do Sistema de  
Abastecimento de Água do Município de Santa  
Quitéria/CE

**COORDENADORIA DE SANEAMENTO BÁSICO**

**Fortaleza – CE**  
**Junho/2026**

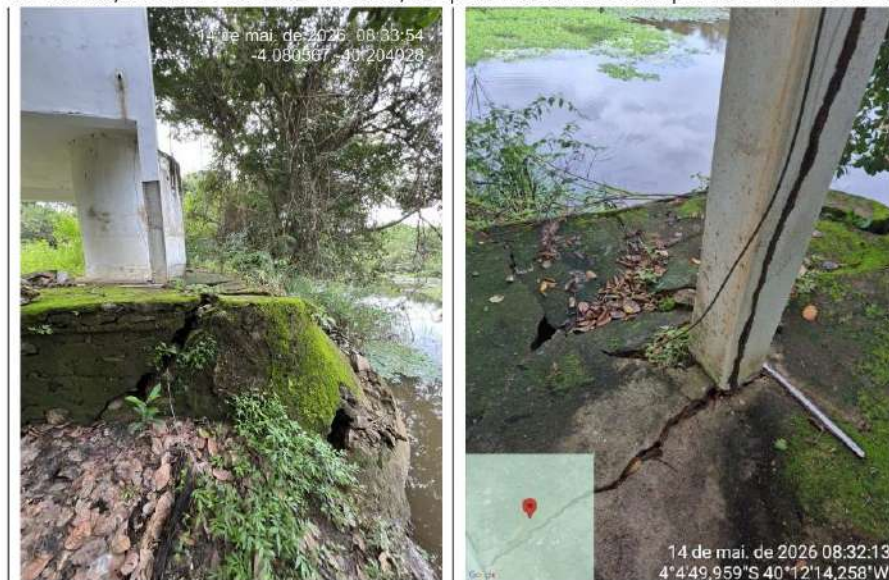
**Fotos 1 e 2 – Colapso estrutural da base de apoio da captação do SAA.**

- **Colapso estrutural da base de apoio da captação do SAA (Fotos 1 e 2):** A fragilidade ou iminência de desabamento da estrutura física que sustenta os conjuntos motobombas e tubulações de sucção/recalque na captação coloca em risco as tubulações e equipamentos, podendo resultar na paralisação por tempo indeterminado de todo o Sistema de Abastecimento de Água (SAA) da localidade de Lisieux, gerando um cenário crítico de desabastecimento público generalizado;

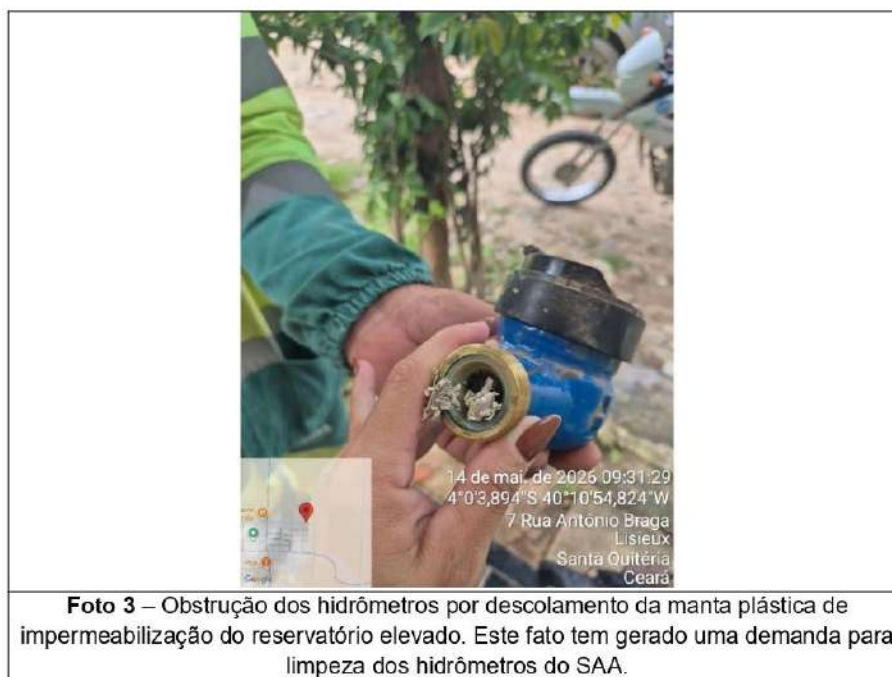
- **Obstrução dos hidrômetros por degradação e descolamento da manta de impermeabilização (Foto 3):** O desprendimento de fragmentos da manta plástica do reservatório elevado e sua consequente dispersão na rede de distribuição geram um impacto em cadeia. Operacionalmente, essas partículas se acumulam nos crivos e tubulações internas dos hidrômetros, causando perda de carga severa, redução drástica de pressão e interrupção do fluxo de água nas ligações prediais dos usuários;
