# **RELATÓRIO DE FISCALIZAÇÃO RF/CSB/0026/2026**

**Assunto: Fiscalização do Sistema de Abastecimento de  
Água do Município de Tururu**

**COORDENADORIA DE SANEAMENTO BÁSICO**

**Fortaleza – CE  
Junho/2026**

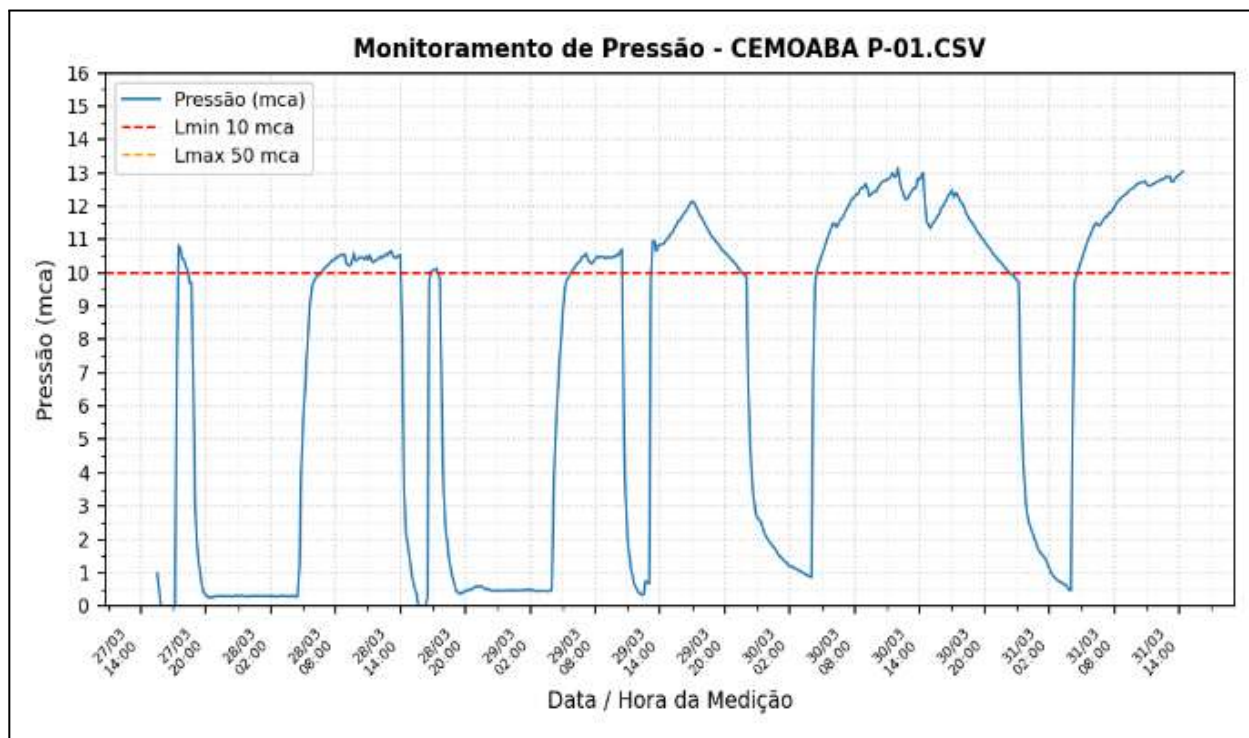
- **Ponto 1** – Rua José Gomes da Silva, 30, Centro, Cemoaba - CEP 62.655-000: no período de 27/03/2026 13h10 à 31/03/2026 14h40, 47,37% das 570 medições apresentaram pressões abaixo de 10 mca (**Figura 3**);
- **Ponto 2** – Rua Et José Batista Gomes, S/N, Centro, Cemoaba - CEP 62.655-000: no período de 27/03/2026 13h20 à 31/03/2026 14h40, 54,82% das 571 medições apresentaram pressões abaixo de 10 mca (**Figura 4**).

Ademais, constata-se o descumprimento ao condicionante de dispensa relativo às pressões inferiores a 10 mca, na medida em que as ocorrências registradas nos Pontos 1 e 2 superaram os limites de tolerância temporal e/ou de frequência (período contínuo não superior a uma hora com limite de duas ocorrências a cada 24 horas), restando caracterizada a desconformidade na prestação do serviço (**Quadros 2 e 3**).

**Figura 3** - Monitoramento da pressão na Localidade de Cemoaba, de 27/03/2026 a 31/03/2026, no endereço: Rua José Gomes da Silva, 30, Centro - CEP: 62.655-000.

- **Ponto 1** – Rua José Gomes Da Silva, 30, Centro, Cemoaba - CEP 62.655-000: no período de 27/03/2026 13h10 à 31/03/2026 14h40, 20,53% das 570 medições apresentaram pressões abaixo de 1 mca (**Figura 3**);

**Determinação D1** - A CAGECE deve fornecer água com pressão de acordo com os limites estabelecidos pela ARCE, visando corrigir as não conformidades verificadas na constatação C1.

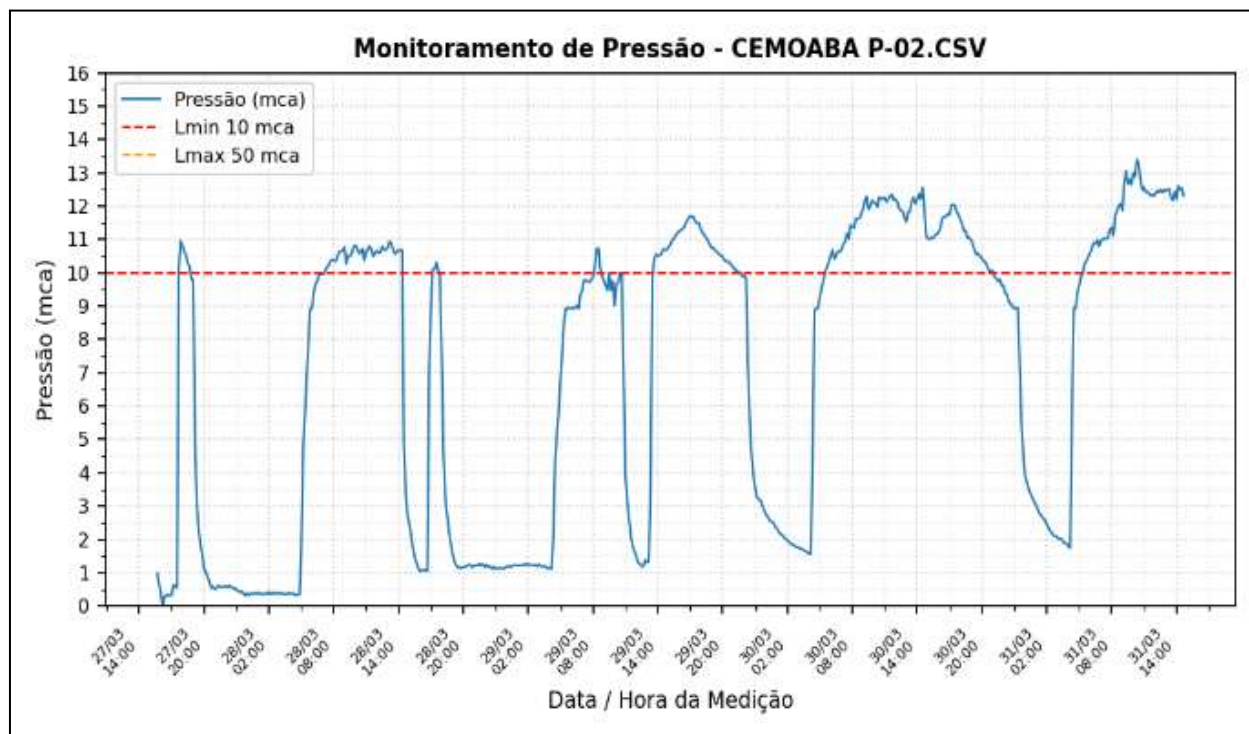
**Figura 4** - Monitoramento da pressão na Localidade de Cemoaba, de 27/03/2026 a 31/03/2026, no endereço: Rua Et José Batista Gomes,S/N, Centro, CEP: 62.655-000.

→ **Ponto 2** – Rua Et José Batista Gomes, S/N, Centro, Cemoaba - CEP 62.655-000: no período de 27/03/2026 13h20 à 31/03/2026 14h40, 7,53% das 571 medições apresentaram pressões abaixo de 1 mca (**Figura 4**).

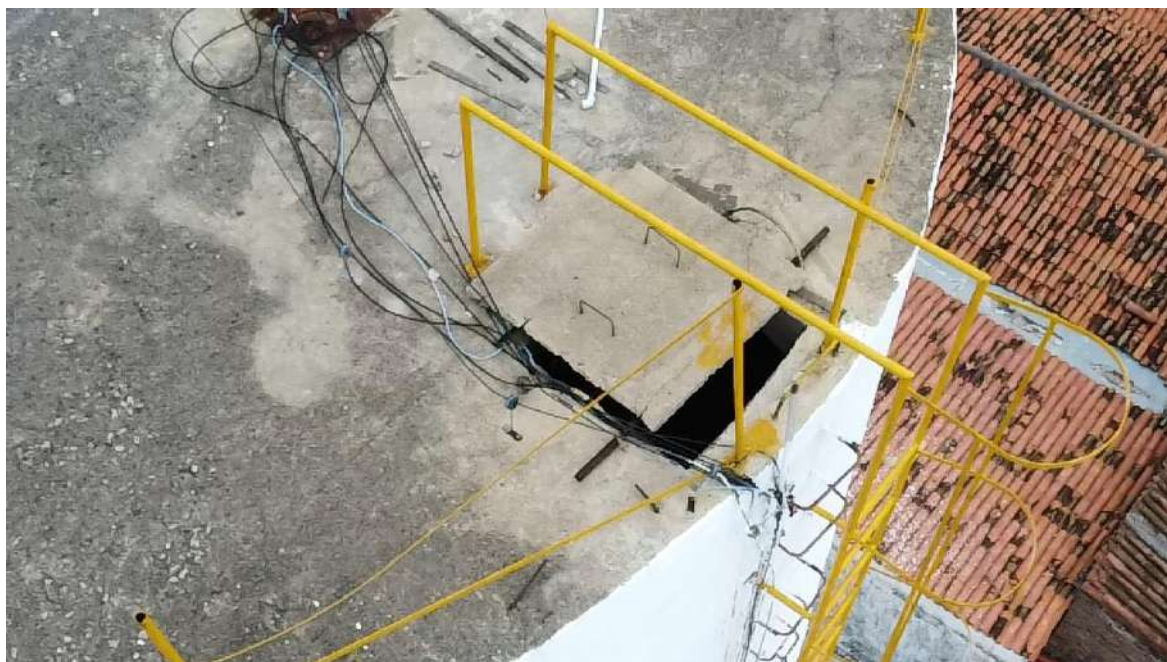
- REL-01: tampa semiaberta e fiação elétrica inadequada (**Foto 1**);
- Caixa de Descarga: presença de vegetação densa no entorno (**Foto 2**).

**Foto 1** - REL-01 (Sede): Tapa semiaberta e fiação elétrica inadequada.

**Determinação D3** - A CAGECE deve realizar operação e manutenção adequada das unidades integrantes dos sistemas de abastecimento de água e de esgotamento sanitário, visando corrigir as não conformidades descritas na constatação C3.

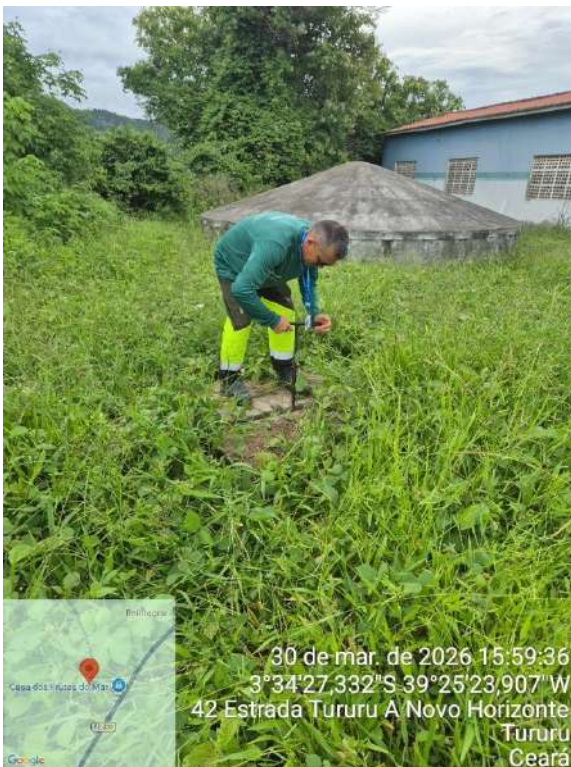
**Foto 2** - Caixa de Descarga (**Sede**): presença de vegetação densa no entorno.

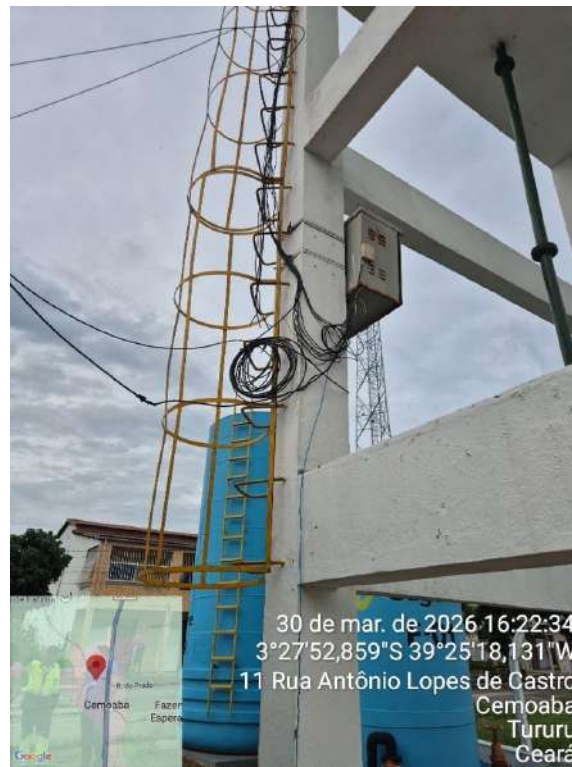
- REL-01: fios e cabos elétricos dispostos junto à escada de acesso e presença de entulho na base da estrutura (**Fotos 3 e 4**);
- Filtro-01: ausência de tampa de proteção e escada de acesso sem guarda-corpo (**Foto 4**);
- RSE-01: tampa mal posicionada, abaixo do nível de vedação e cabeamento elétrico exposto (**Fotos 5 e 6**);
- Casa de Química / Laboratório: reboco das paredes deterioradas (**Fotos 7 e 8**).

**Foto 3** - REL-01 (**Cemoaba**): fios e cabos elétricos dispostos junto à escada de acesso.

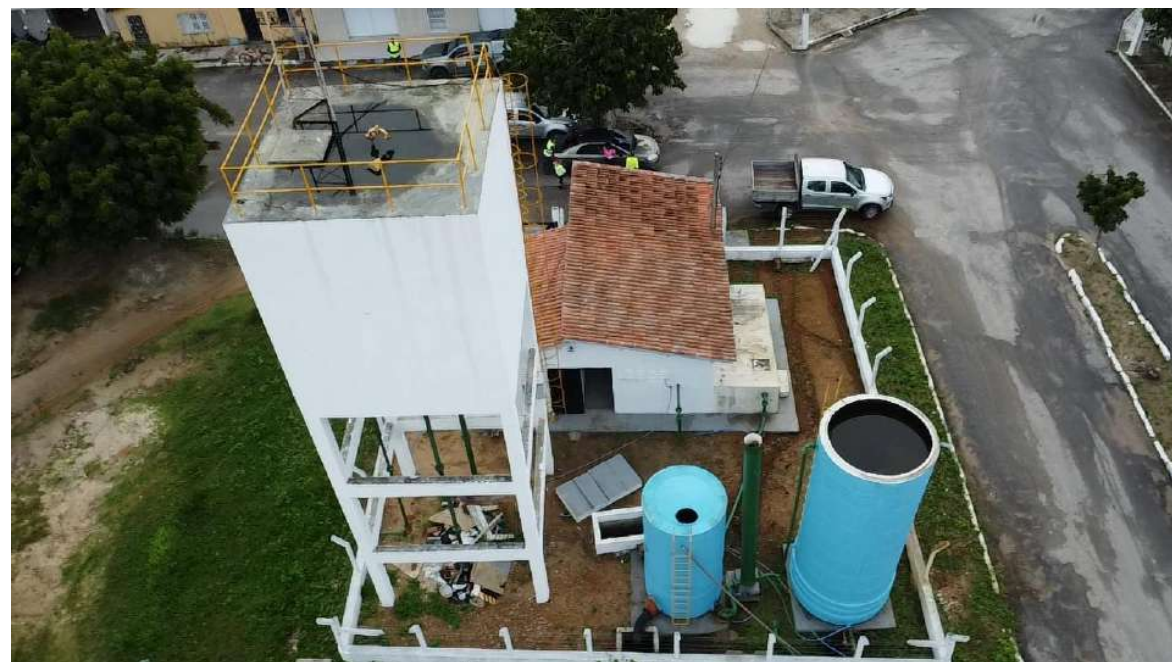
**Foto 4** - REL-01 / F-01 (**Cemoaba**): presença de entulho na base da estrutura e escada do filtro sem guarda-corpo.

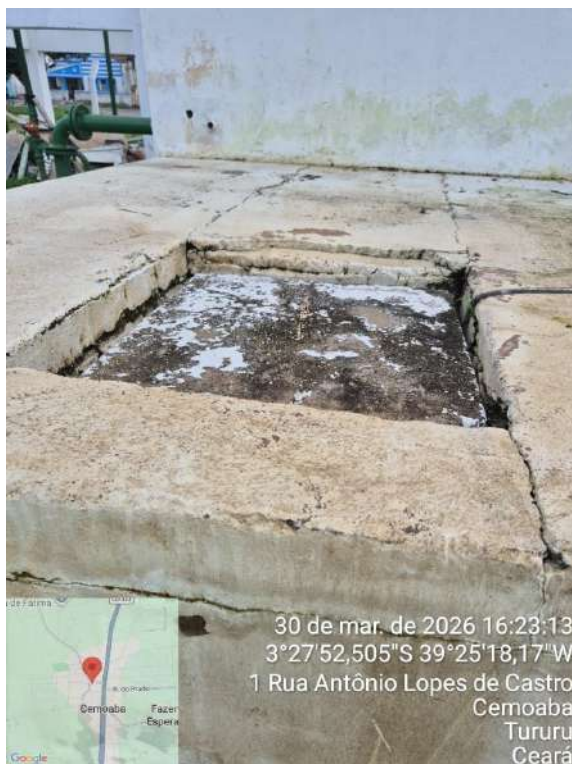
**Foto 5 - RSE-01 (Cemoaba):** tampa mal posicionada (abaixo do nível de vedação).

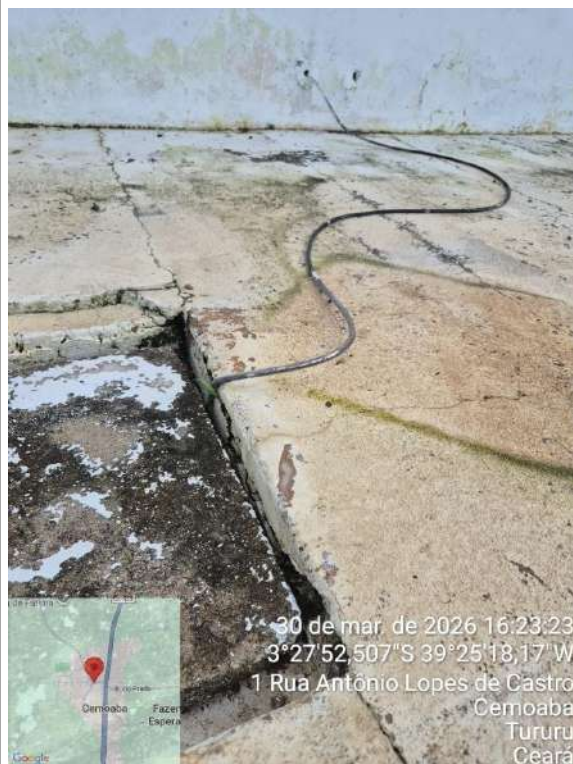
**Foto 6 - RSE-01 (Cemoaba):** cabeamento elétrico exposto.

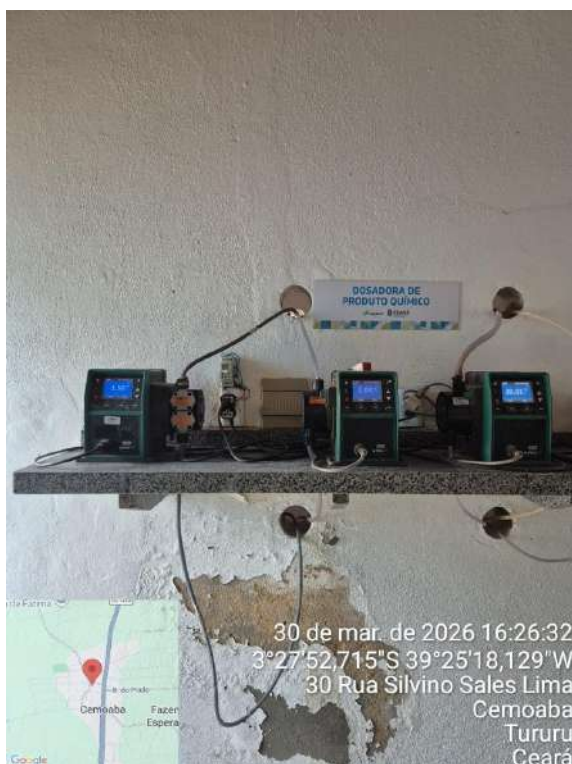
**Foto 7 - Casa de Química e Laboratório (Cemoaba):** reboco das paredes deteriorado.

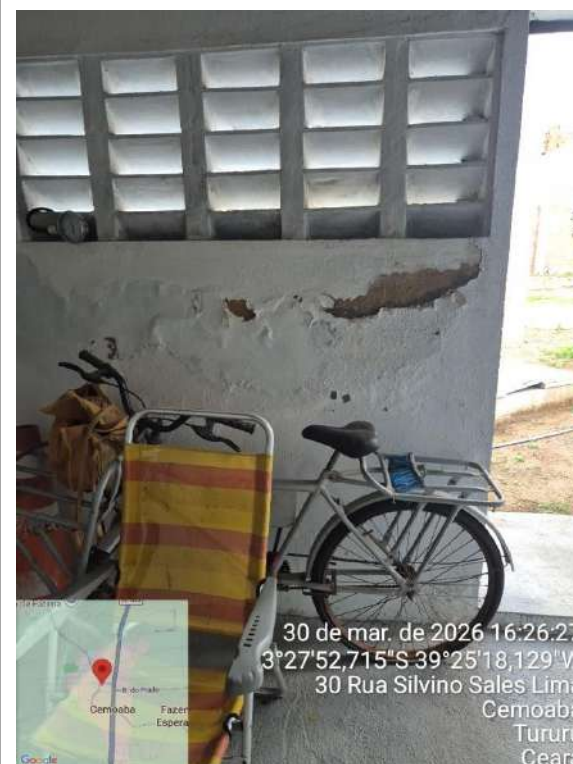
**Foto 8 - Casa de Química e Laboratório (Cemoaba):** reboco das paredes deteriorado.

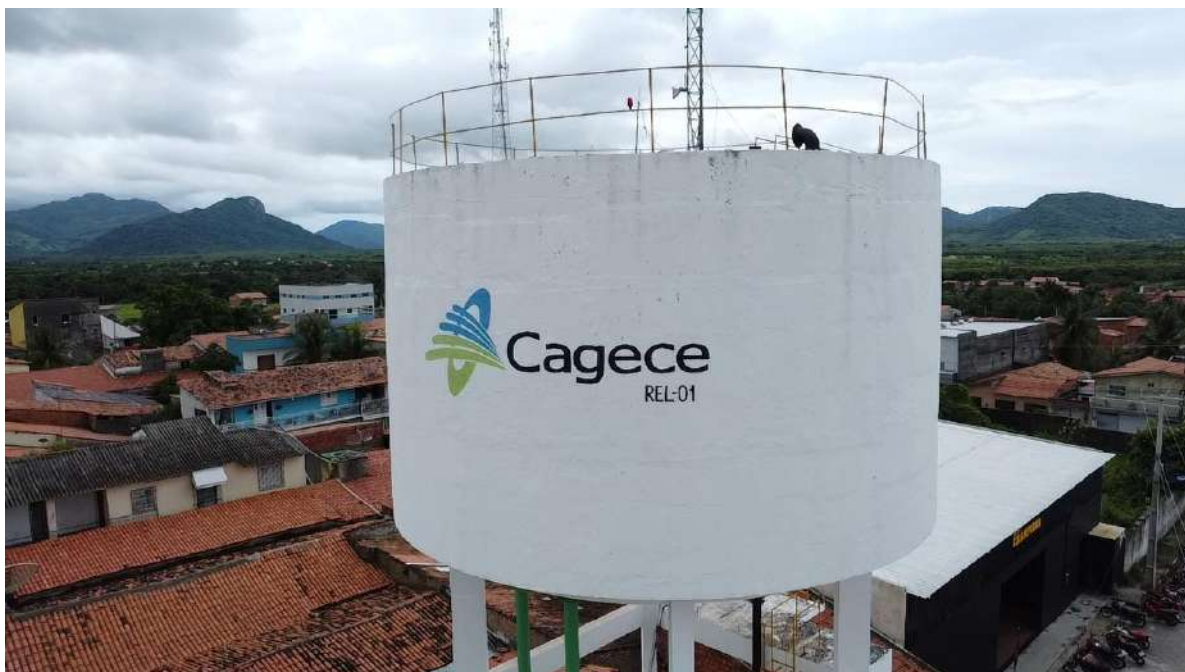
**Foto 9** - REL-02 (Sede): divergência na identificação do reservatório.

**Determinação D7** - A CAGECE deve manter organizada e atualizada toda a informação na forma exigida pela legislação, visando corrigir a não conformidade descrita na constatação C7.
