RELATÓRIO DE FISCALIZAÇÃO
RF/CSB/0027/2025
(NUP: 13012.005463/2025-37) - (PCSB/CSB/0021/2025)

**Assunto: Fiscalização do Sistema de
Abastecimento de Água do Município de
General Sampaio**

COORDENADORIA DE SANEAMENTO BÁSICO

**Fortaleza – CE
Outubro/2025**

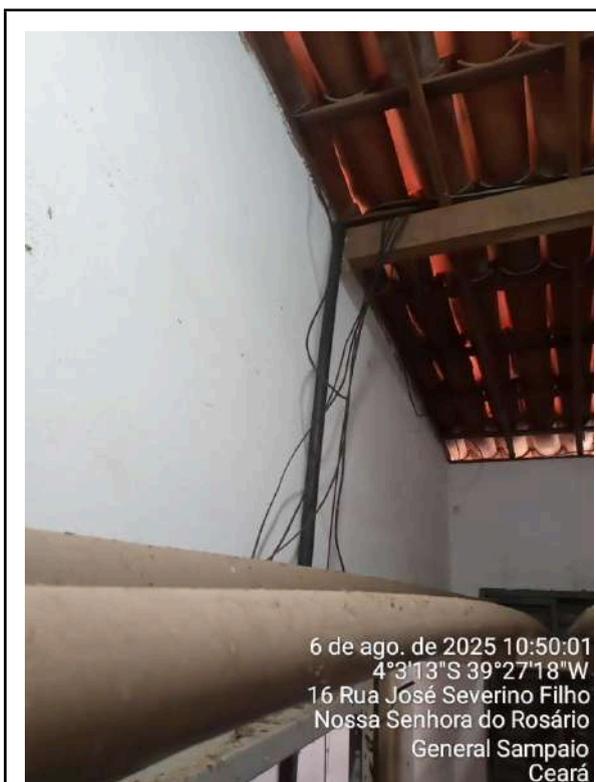
- Escritório / Almojarifado: o almojarifado apresenta acúmulo de sujeira e tem instalações inadequadas com cabos / fios sem eletroduto de isolamento e proteção, materiais estão sendo armazenados na sala de atendimento, evidenciando espaço de armazenamento insuficiente (**Fotos 1 e 2**);

Foto 1 - Escritório / Almojarifado: instalações elétricas sem eletroduto de isolamento e proteção.

Determinação D1 - A CAGECE deve cumprir as normas técnicas e os procedimentos estabelecidos para a implantação / manutenção das instalações dos sistemas de abastecimento de água, visando corrigir as não conformidades descritas na constatação C1.

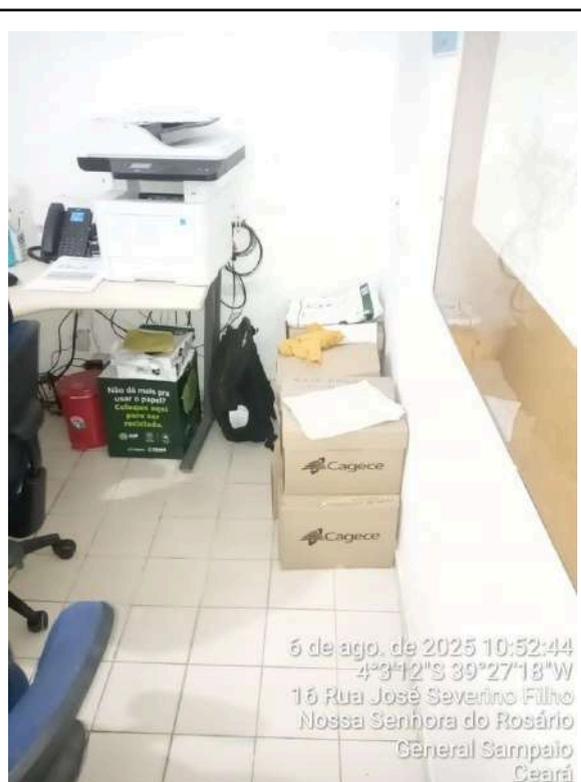
Foto 2 - Escritório / Almojarifado: materiais armazenados na sala de atendimento.

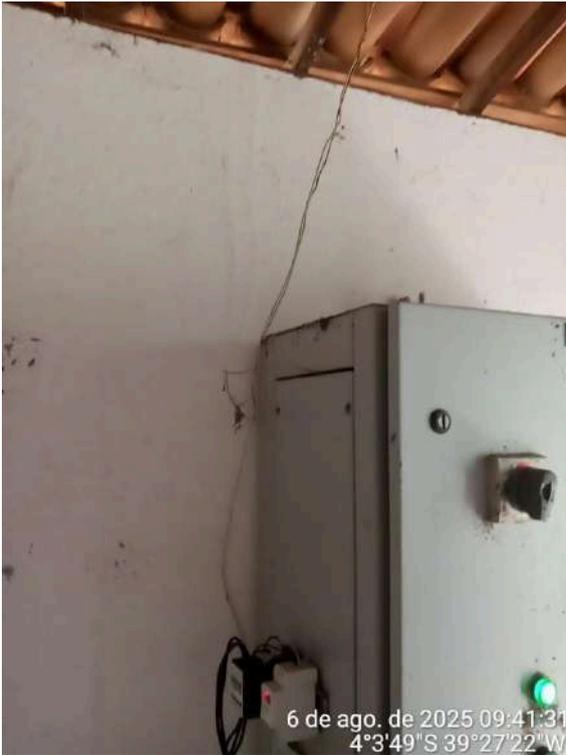
- Captação CS-02: infraestrutura da casa do quadro de comando e apoio dos operadores tem instalações elétricas inadequadas com cabos/fios sem eletroduto de isolamento e proteção, dispositivos sem caixa de proteção e ponto de iluminação externa sem lâmpada (**Fotos 3 a 6**);

Foto 3 - Captação CS-02: dispositivos sem caixa de isolamento e proteção.

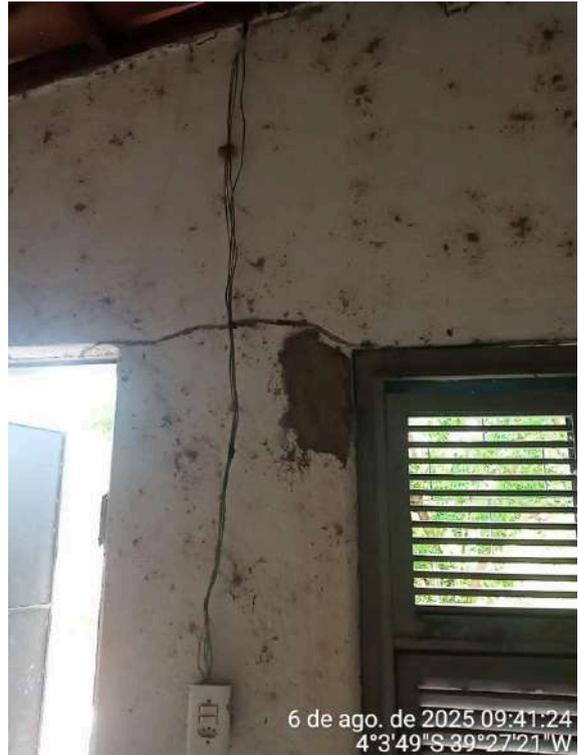
Foto 4 - Captação CS-02: fios sem eletroduto de isolamento e proteção.

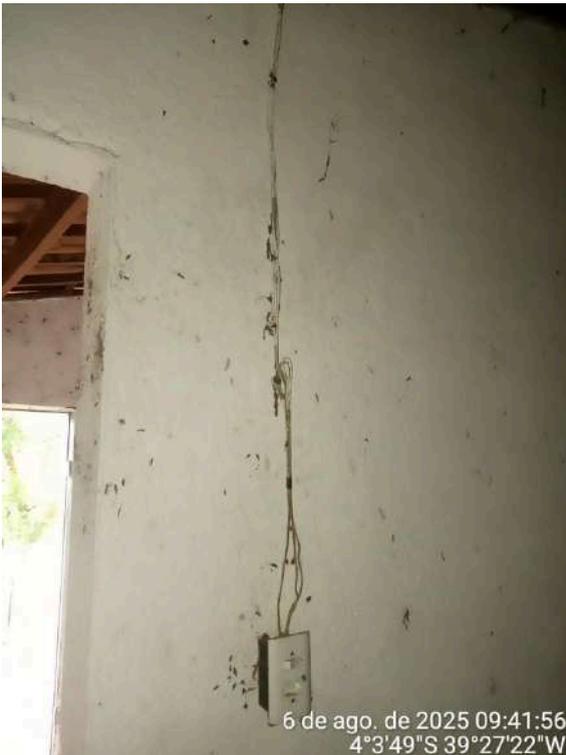
Foto 5 - Captação CS-02: fios sem eletroduto de isolamento e proteção.

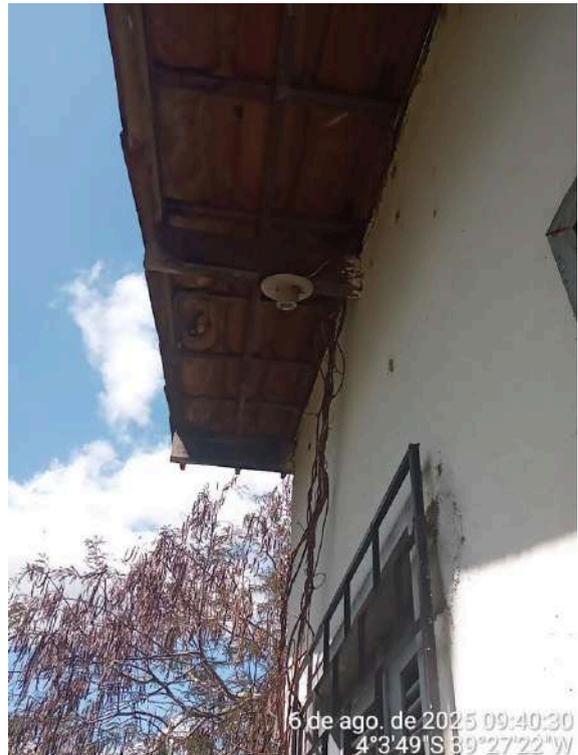
Foto 6 - Captação CS-02: iluminação externa sem lâmpada.

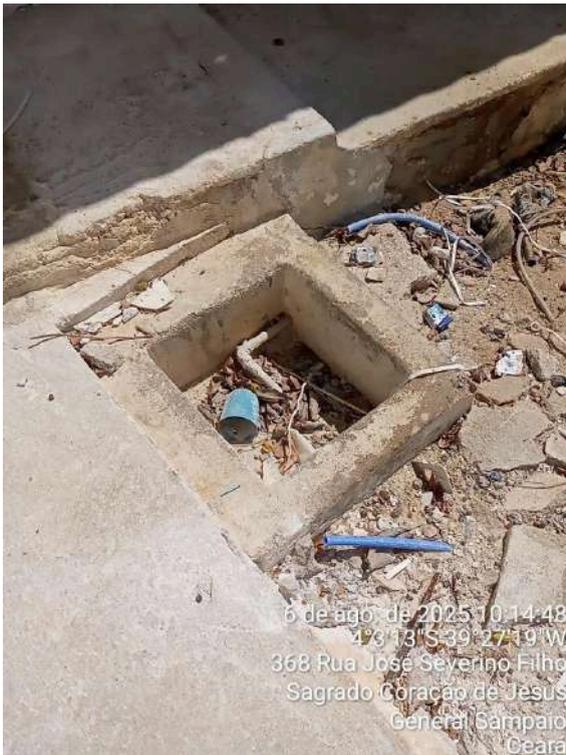
- ETA:
 - Pátio: existe uma caixa de inspeção sem tampa; escadas de acesso aos equipamentos sem guarda corpo / corrimão (**Fotos 7 e 8**);
 - filtros: escadas tipo marinheiro não têm gaiola de proteção e guarda corpo no patamar superior (**Fotos 9 a 11**);

Foto 7 - ETA: caixa de inspeção sem tampa.

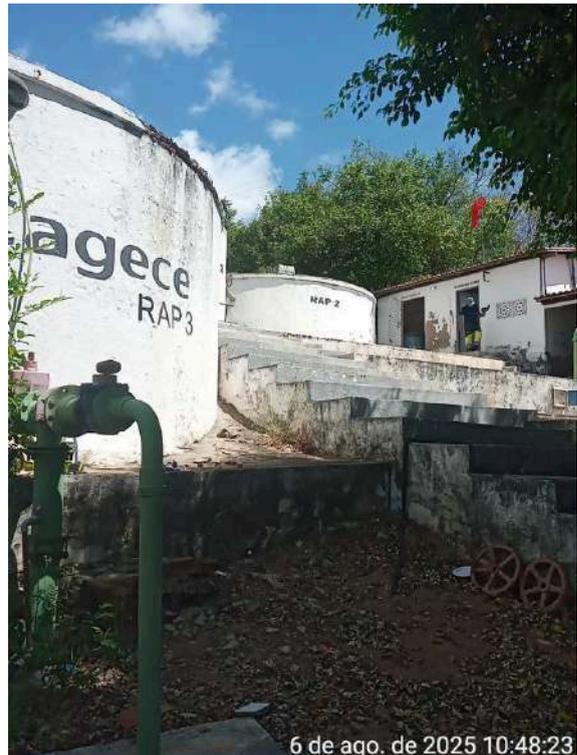
Foto 8 - ETA: escada de alvenaria sem guarda corpo / corrimão.

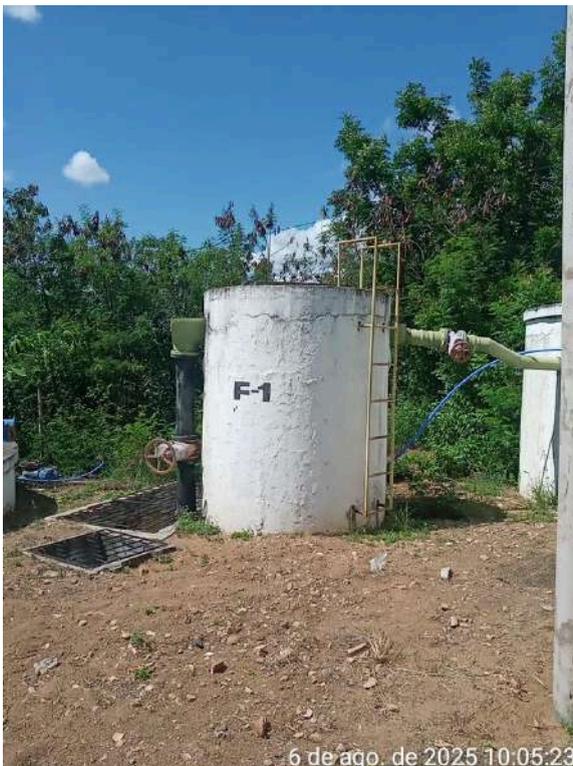
Foto 9 - ETA: filtro com escadas tipo marinho sem gaiola de proteção.

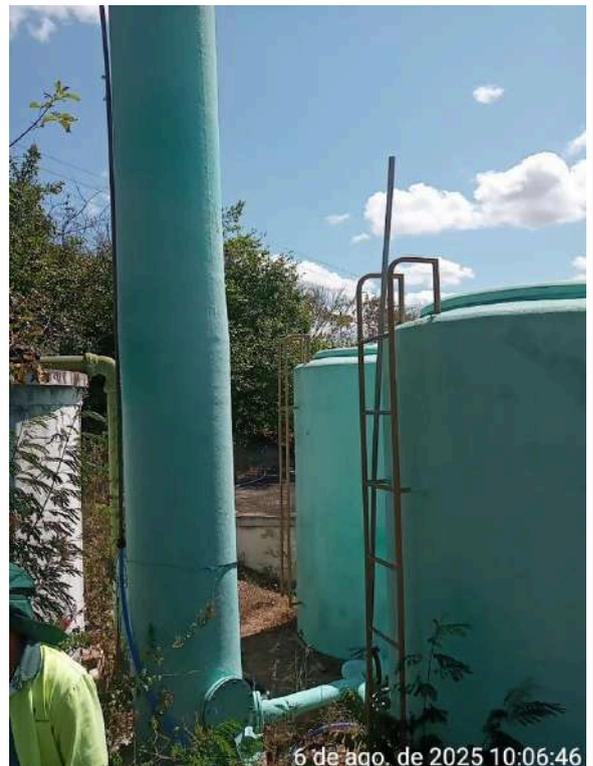
Foto 10 - ETA: filtro com escada sem gaiola de proteção e patamar superior sem guarda corpo.

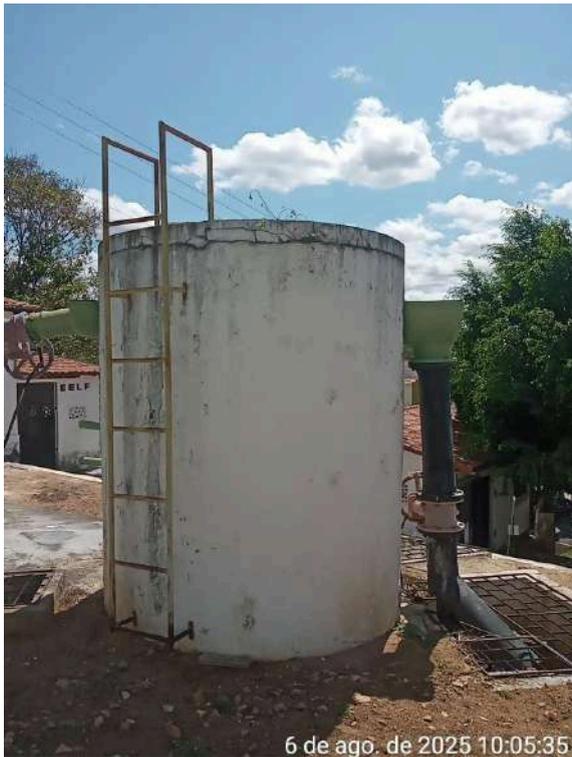
Foto 11 - ETA: filtro com escada sem gaiola de proteção e laje superior sem guarda corpo.

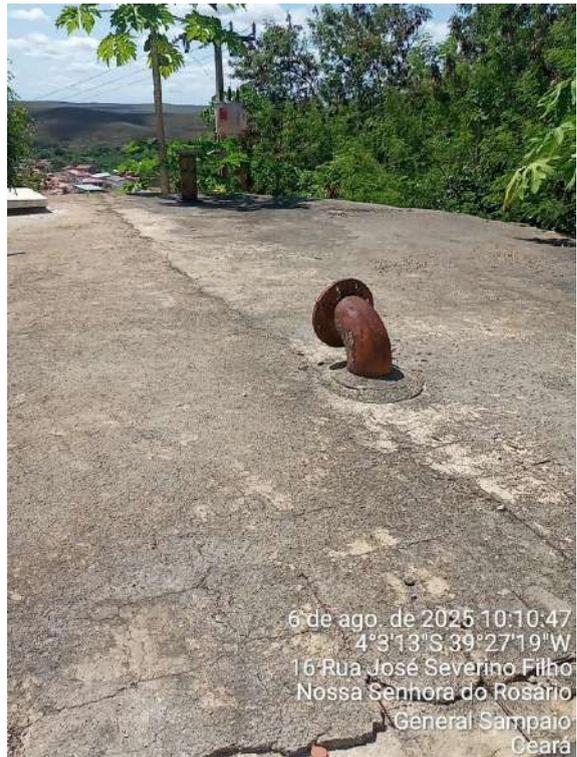
- RAP-01 / RAP-02 / RAP-03: todos os reservatórios não têm grade proteção / guarda corpo (**Fotos 8 e 12**);
- Booster 01: as instalações elétricas estão precárias, com cabos / fios implantados sobre o piso da área de circulação e sem eletroduto de isolamento e proteção; não há lâmpada de iluminação interna (**Fotos 13 e 14**);

Foto 12 - ETA: RAP sem grade de proteção / guarda corpo.

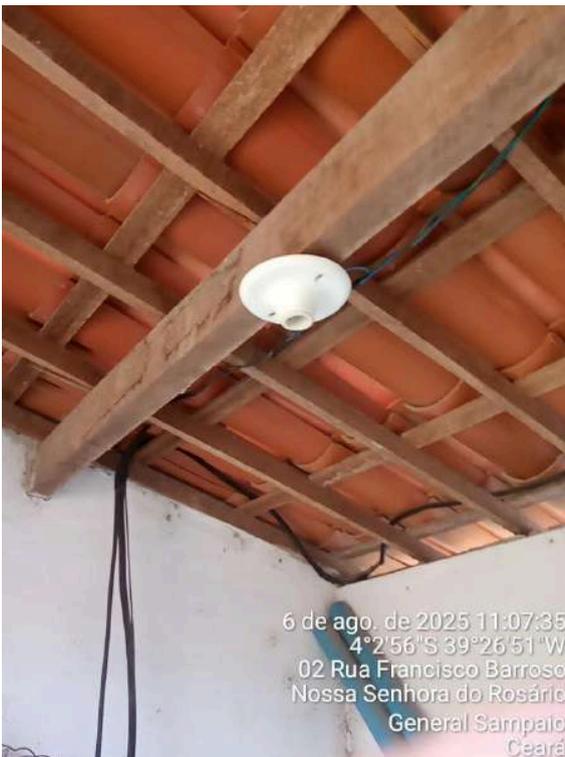
Foto 13 - Booster 01: não há lâmpada.

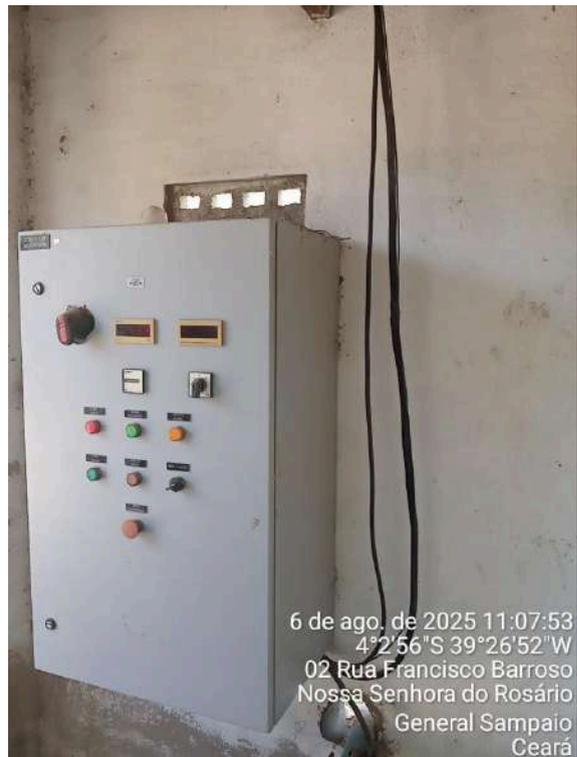
Foto 14 - Booster 01: instalações sem eletroduto de isolamento e proteção.

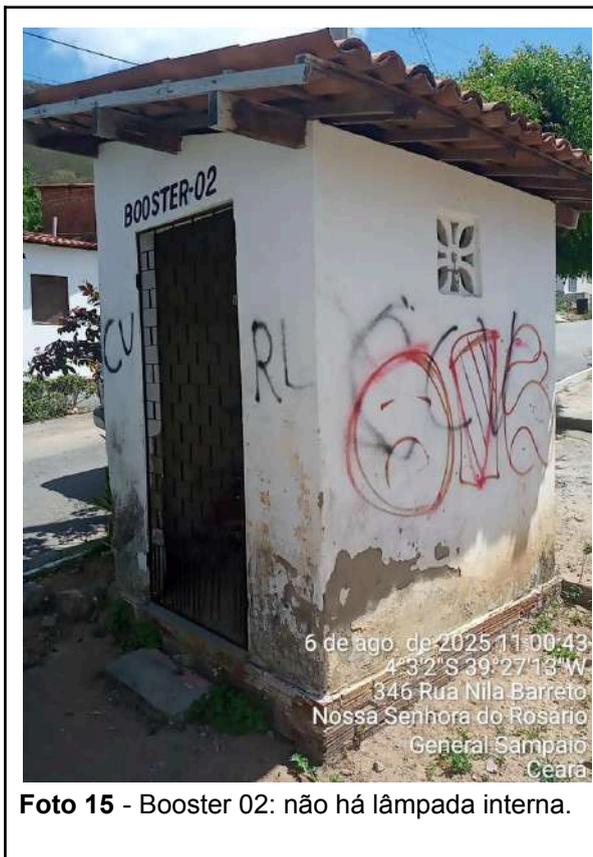
- Booster 02: as instalações elétricas estão precárias, com cabos / fios implantados sobre o piso da área de circulação e sem eletroduto de isolamento e proteção; não há instalações de iluminação interna (**Fotos 15 e 16**).

Foto 15 - Booster 02: não há lâmpada interna.

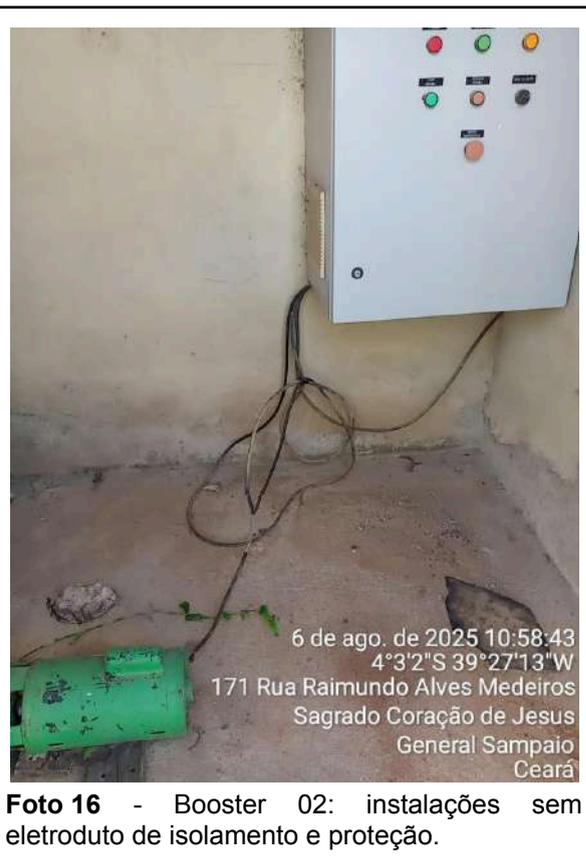
Foto 16 - Booster 02: instalações sem eletroduto de isolamento e proteção.

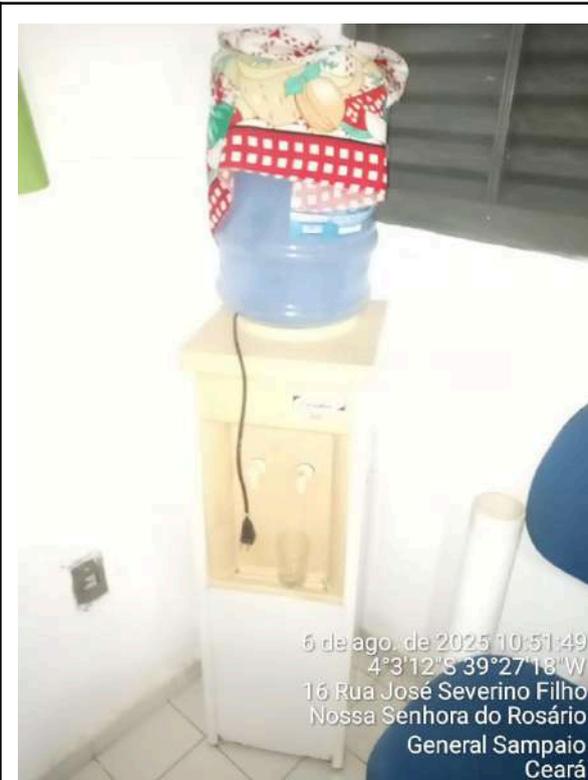
- Escritório / Almoxarifado: o escritório está com o bebedouro sem funcionar; o banheiro apresenta revestimento danificado; o almoxarifado acumula sujeira / poeira (**Fotos 17 a 20**);
- Captação:
 - CS-02 (em operação): a casa do quadro de comando e apoio dos operadores apresenta pintura deteriorada e vegetação crescida na área cercada; a área interna do prédio apresenta acúmulo de sujeira no piso e teias de aranhas nas paredes; todas as lâmpadas internas estão queimadas; o banheiro de uso do operador encontra-se fechado e inoperante (**Fotos 21 a 27**).

Foto 17 - Escritório: bebedouro danificado.

Determinação D2 - A CAGECE deve realizar operação e manutenção adequada das unidades integrantes dos sistemas de abastecimento de água e de esgotamento sanitário, visando corrigir as não conformidades descritas na constatação C2.

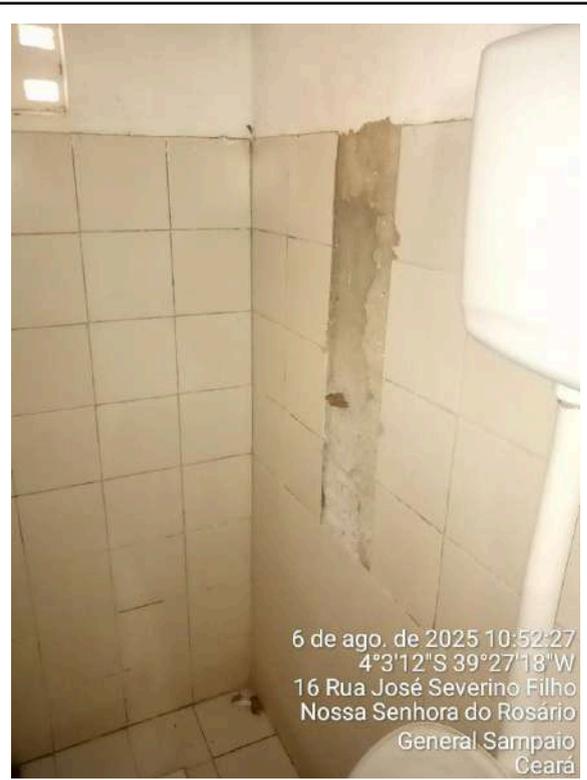
Foto 18 - Escritório: banheiro com revestimento danificado.

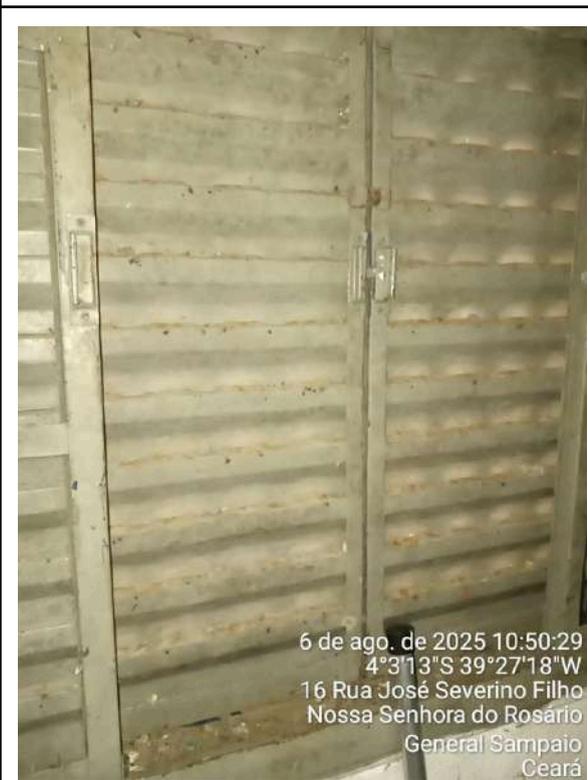
Foto 19 - Almoarifado: acúmulo de sujeira.

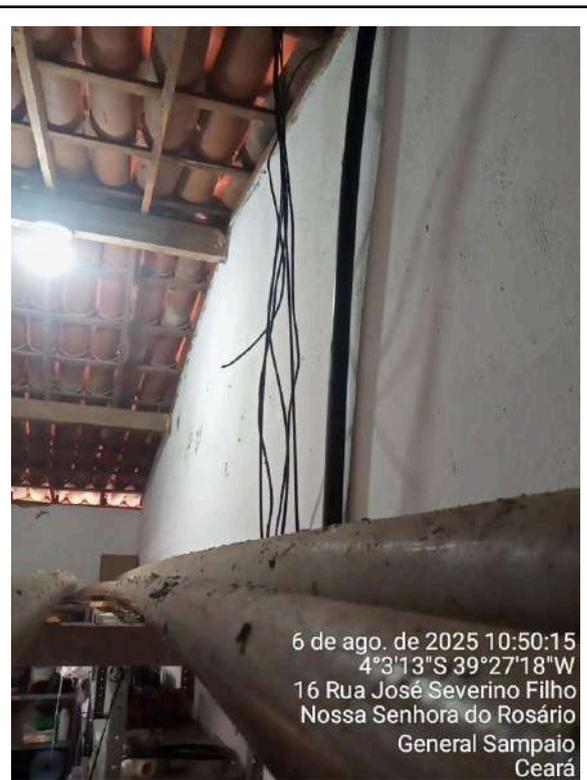
Foto 20 - Almoarifado: acúmulo de sujeira.

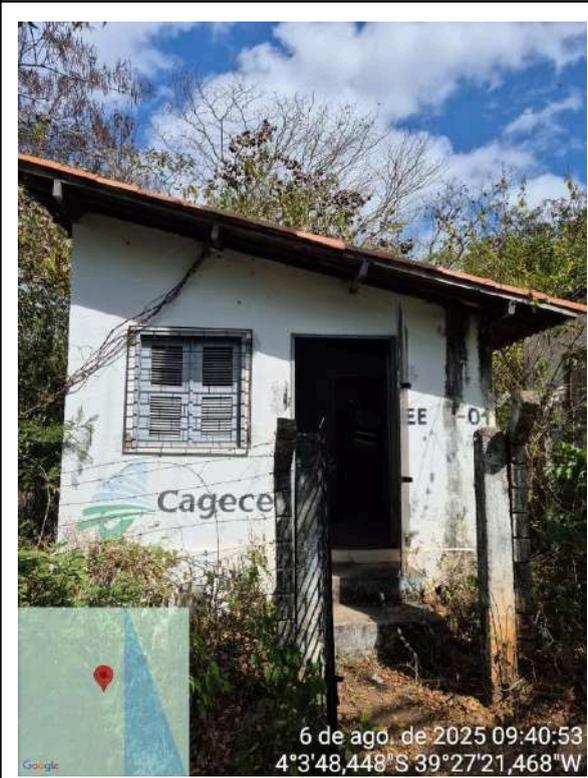
Foto 21 - Captação CS-02: pintura deteriorada e vegetação crescida.

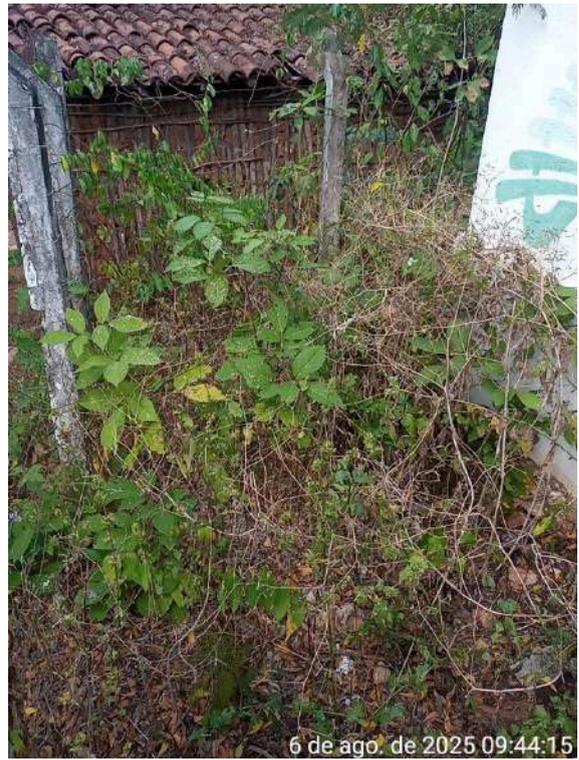
Foto 22 - Captação CS-02: vegetação crescida.

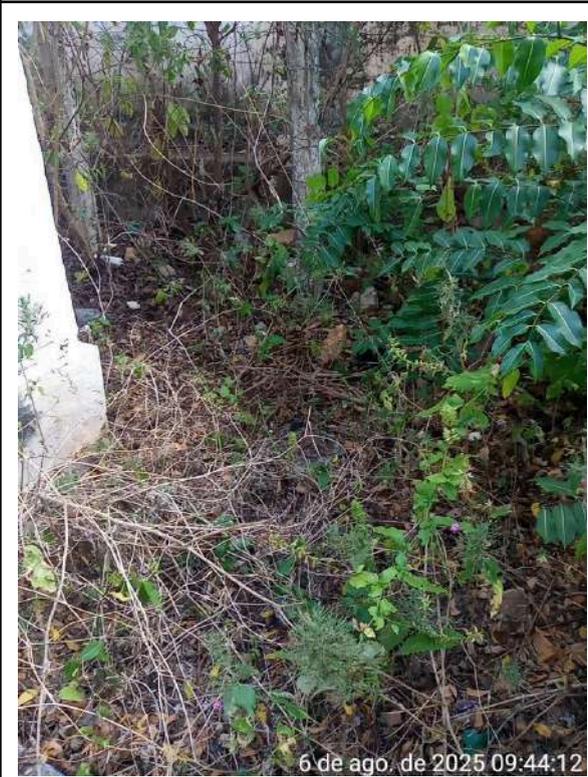
Foto 23 - Captação CS-02: vegetação crescida.

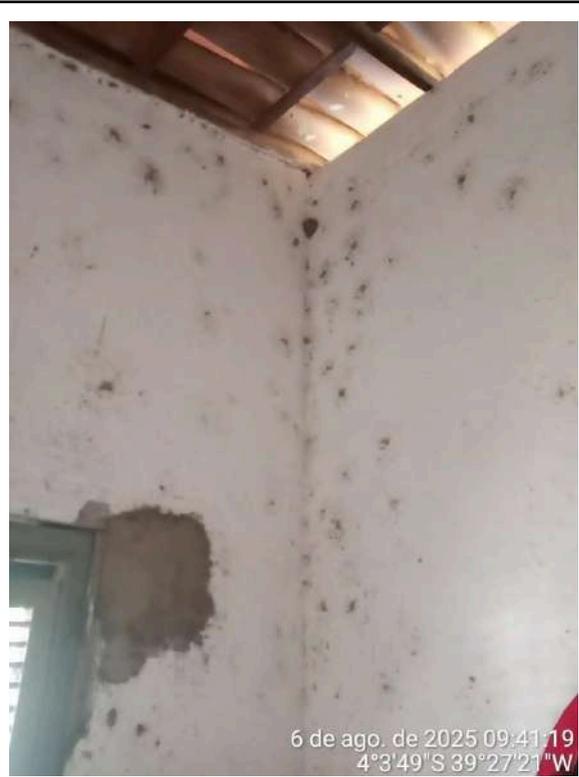
Foto 24 - Captação CS-02: pintura deteriorada e acúmulo de sujeira e teias de aranha.

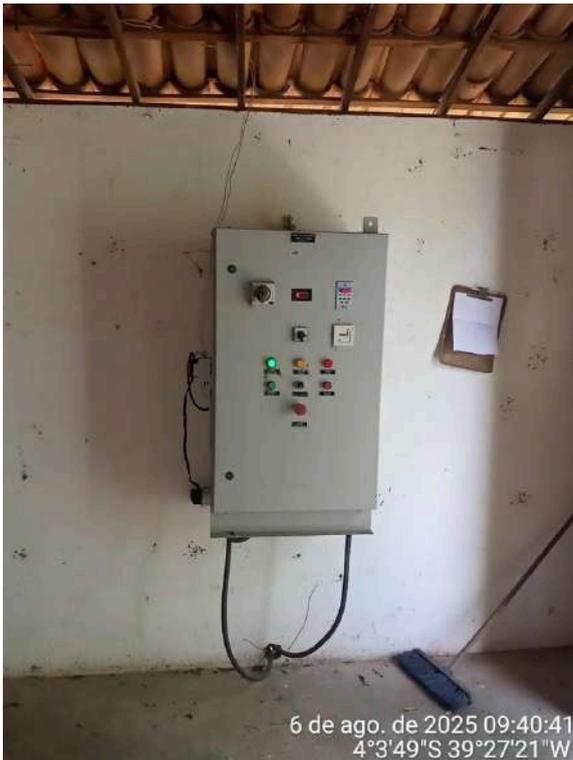
Foto 25 - Captação CS-02: acúmulo de sujeira e teias de aranha.

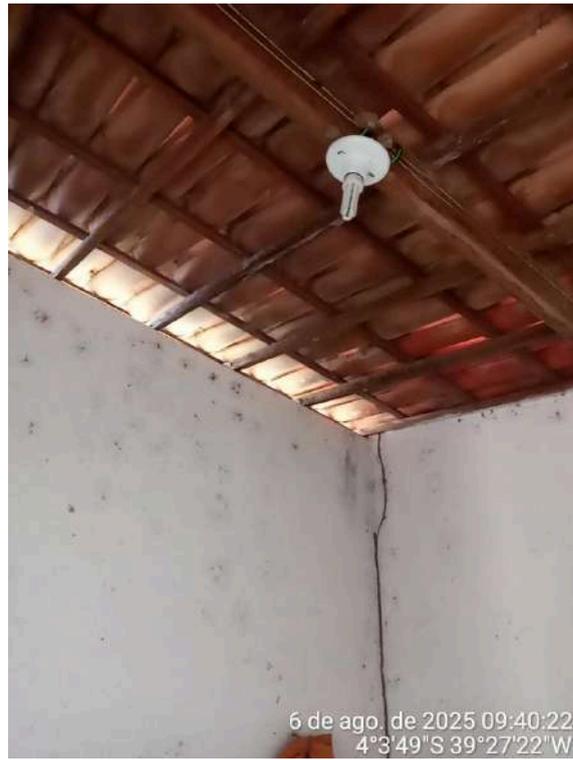
Foto 26 - Captação CS-02: lâmpadas internas estão queimadas.

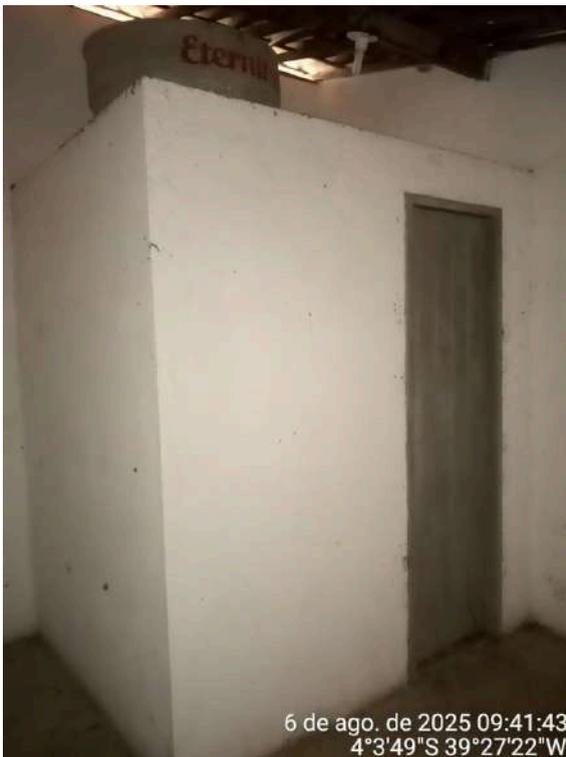
Foto 27 - Captação CS-02: banheiro de uso do operador encontra-se fechado e inoperante.

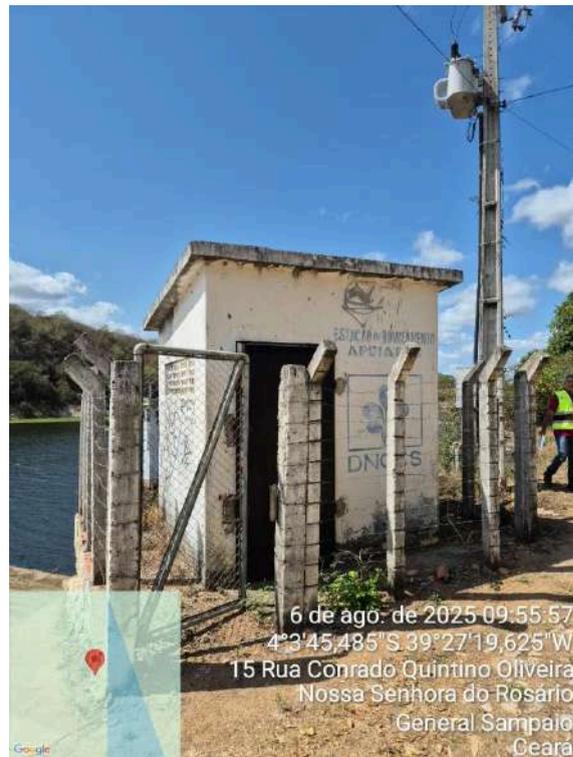
- CS-01 (desativada): infraestrutura fora de operação com portão sem tranca, pintura deteriorada e sem logomarca da CAGECE, constando no croqui como desativada, porém não há informações se a desativação é definitiva, ademais a empresa não realizou o desmonte completo da infraestrutura, bem como não se desfez do imóvel, se for o caso (**Foto 28**);

Foto 28 - Captação CS-01 (desativada): infraestrutura com pintura deteriorada e sem identificação da CAGECE.

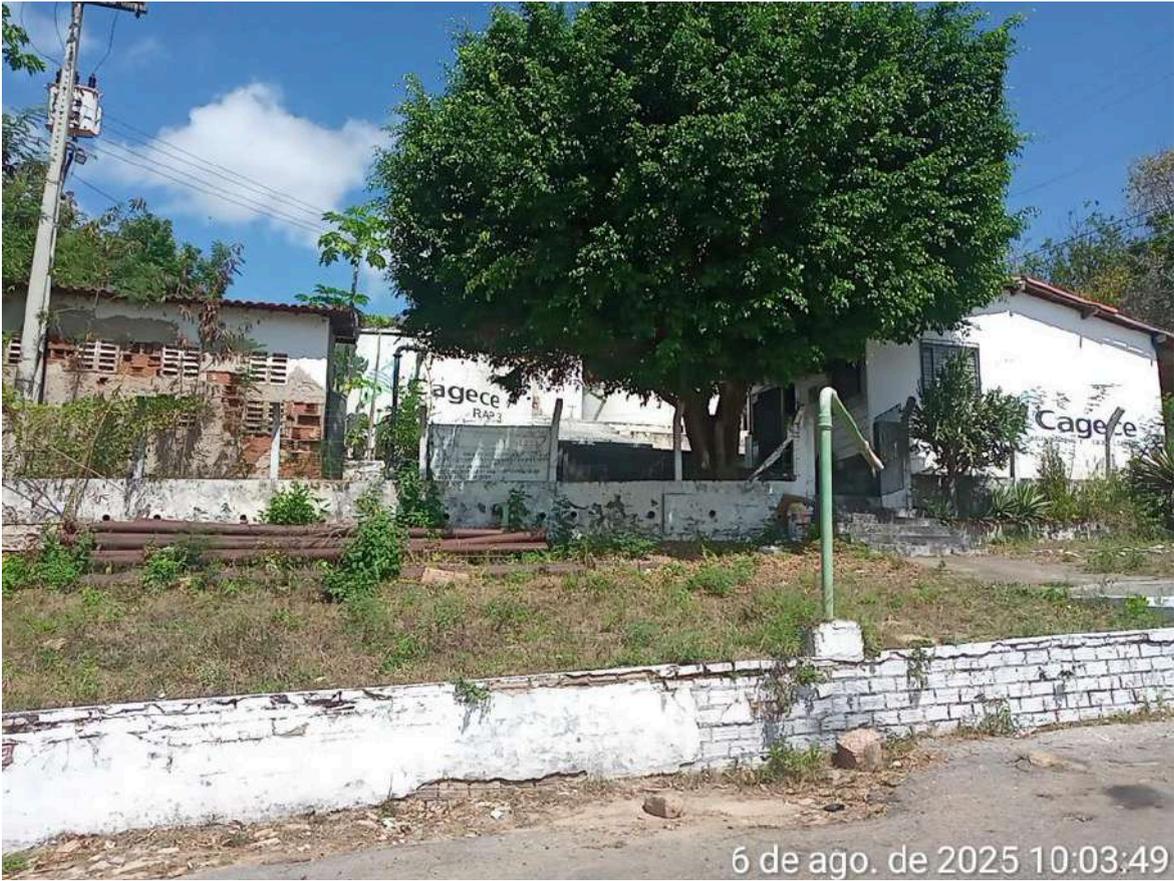
- ETA:
 - Filtros: pintura deteriorada; as escadas são inadequadas, sem gaiola de proteção; o filtro F2 está com tampa quebrada e outra fora do lugar (**Fotos 29 a 32**);

Foto 29 - ETA: infraestruturas com pinturas deterioradas.

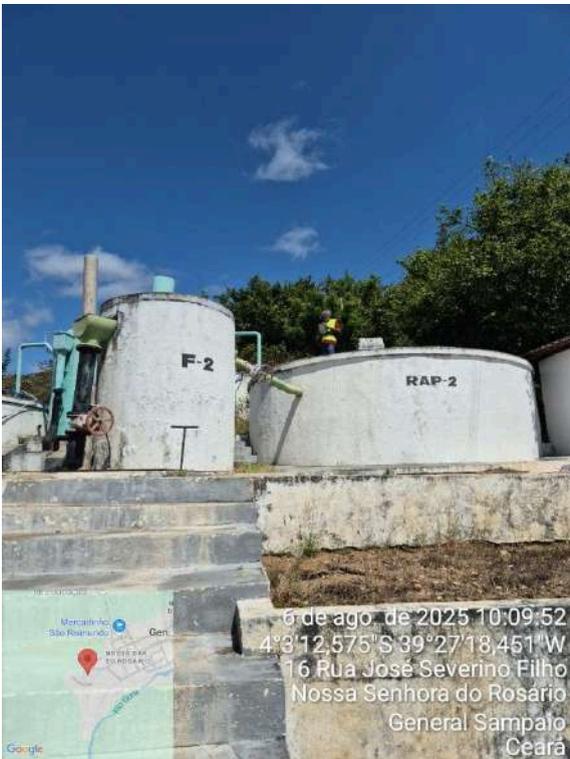
Foto 30 - ETA/Filtros/RAP: pintura deteriorada.

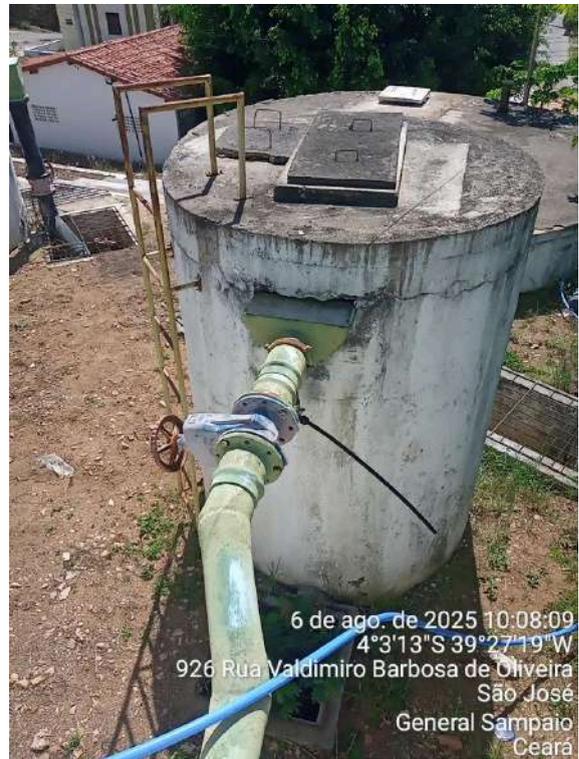
Foto 31 - ETA/Filtro: pintura deteriorada.

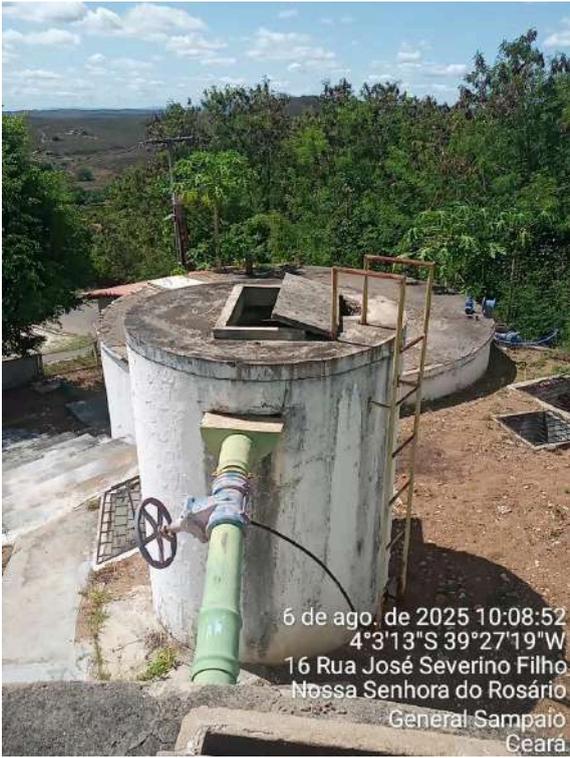
Foto 32 - ETA/Filtros: filtro está com abertura de inspeção sem fechamento hermético.

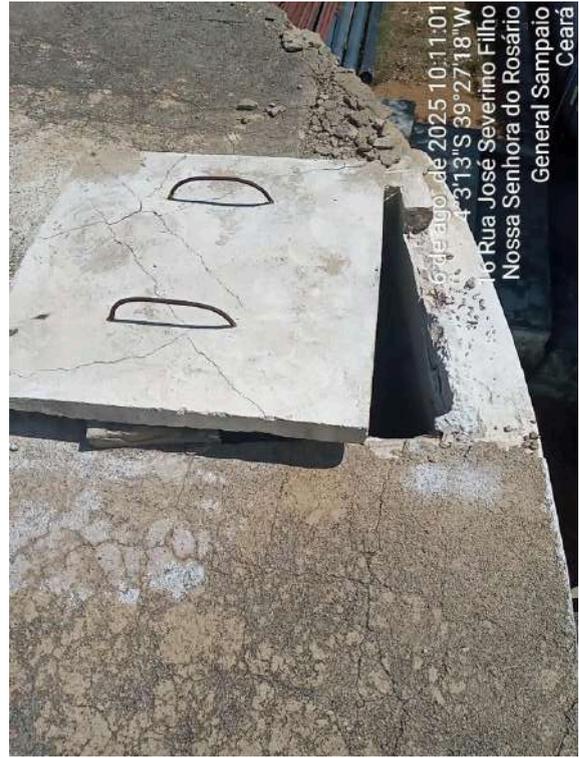
- RAP-01 / RAP-02 / RAP-03: os reservatórios estão com pintura deteriorada, as tampas da abertura de inspeção estão fora de lugar e tubo de ventilação inadequados, sem a curvatura para baixo; o RAP-03 está com laje e abas da abertura de inspeção danificadas (**Fotos 33 a 37**);

Foto 33 - ETA/RAP: abertura de inspeção sem fechamento hermético.

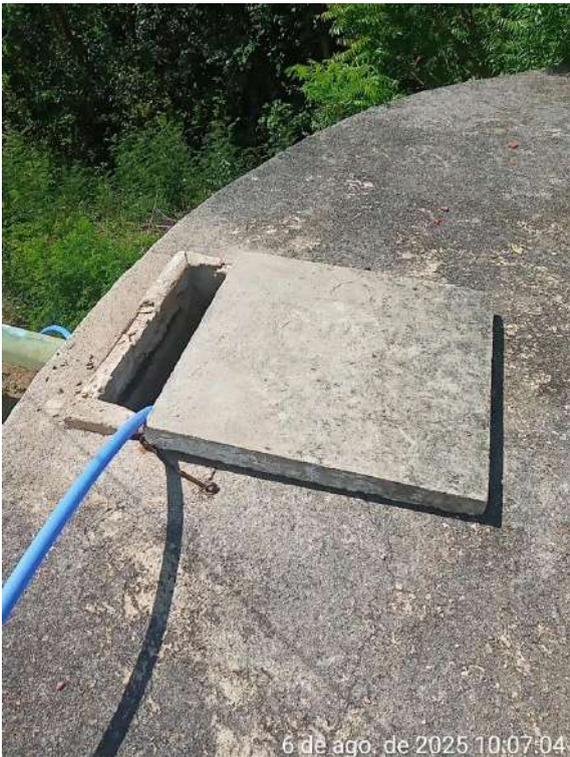
Foto 34 - ETA/RAPs: tampa da abertura de inspeção sem fecho hermético.

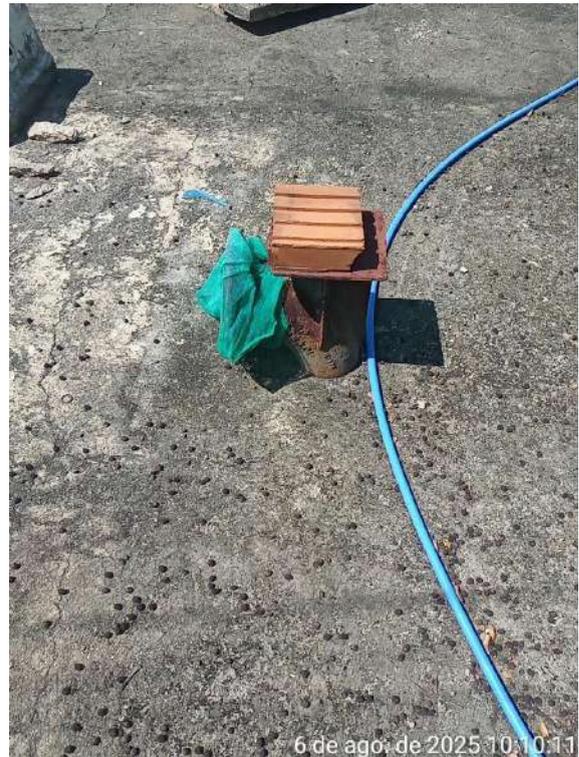
Foto 35 - ETA/RAPs: tubo de ventilação inadequado e tampado, sem a curvatura para baixo.

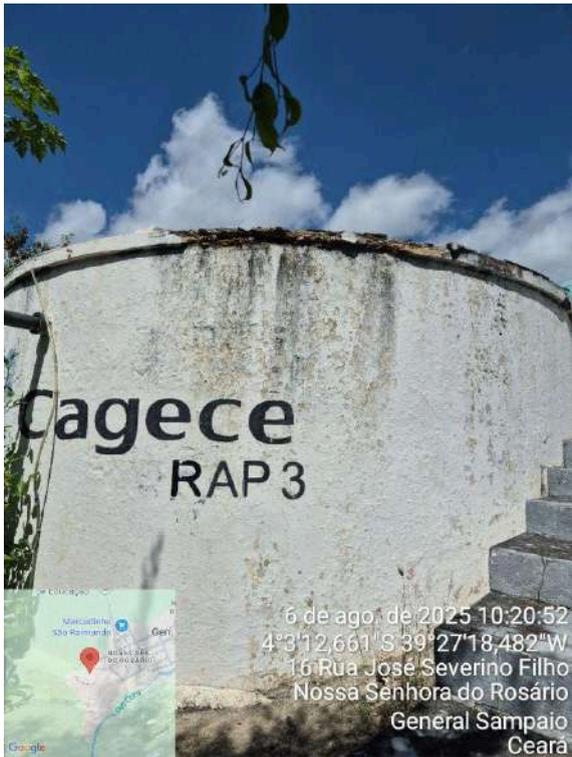
Foto 36 - ETA/RAP-03: pintura e laje deterioradas.

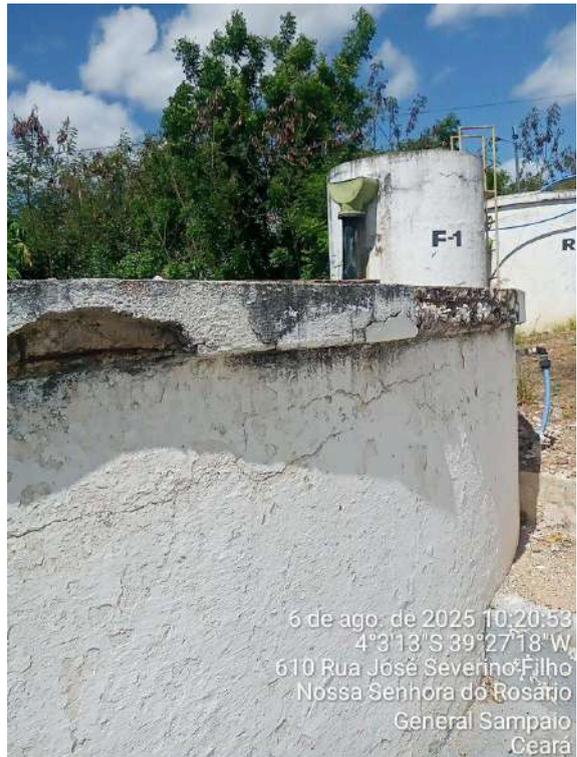
Foto 37 - ETA/RAP-03: pintura e laje deterioradas.

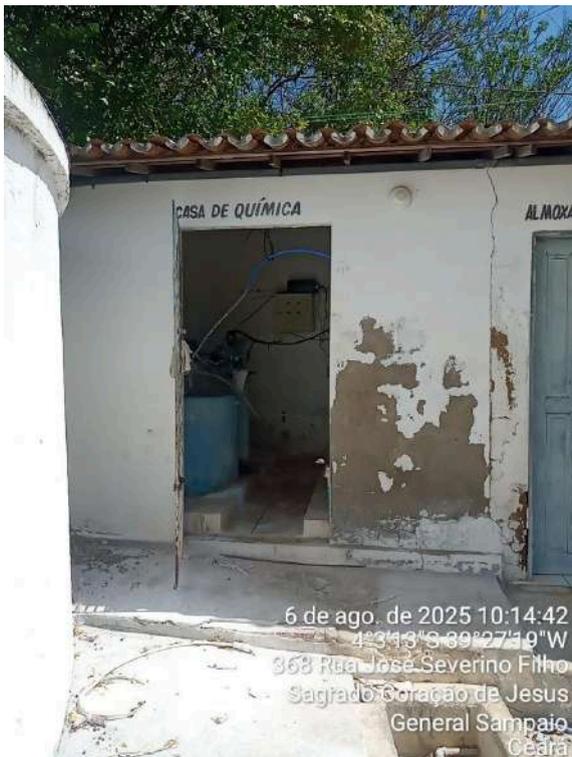
- Casa de Química: o revestimento e pintura estão deteriorados e piso apresenta acúmulo de materiais e sujeira na área de circulação; a bomba está instalada de forma improvisada, com tubo e fiação elétrica obstruindo a área de circulação; as instalações elétricas estão precárias, com cabos / fios sem eletroduto de isolamento e proteção, caixas de proteção danificadas e sem tampas (**Fotos 38 a 44**);

Foto 38 - ETA/Casa de Química: revestimento e pintura deteriorados.

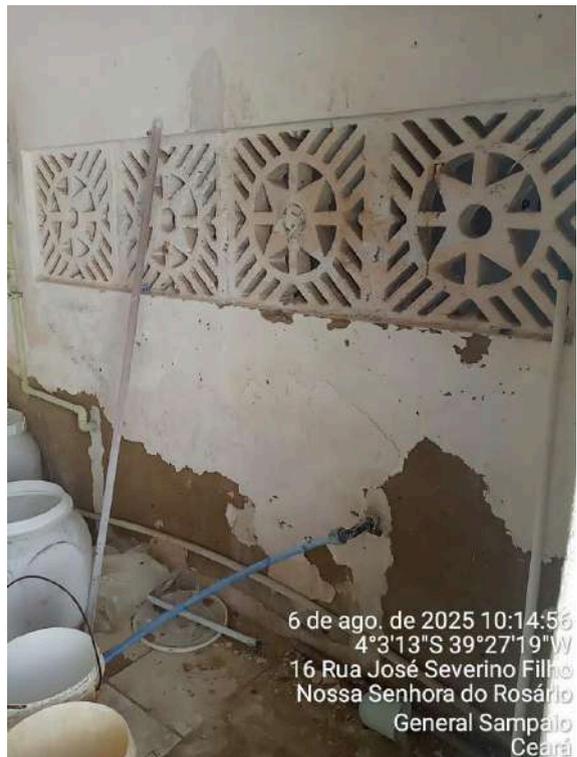
Foto 39 - ETA/Casa de Química: revestimento e pintura deteriorados.

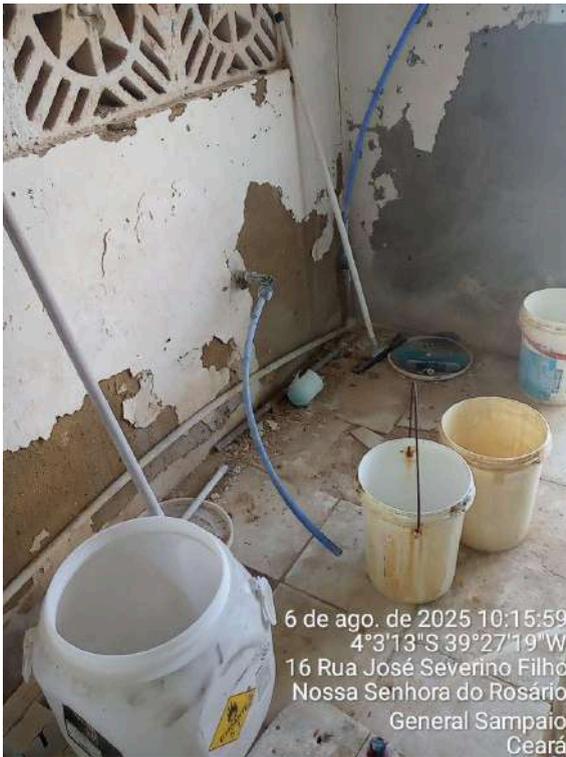
Foto 40 - ETA/Casa de Química: piso com acúmulo de materiais e sujeira na área de circulação.

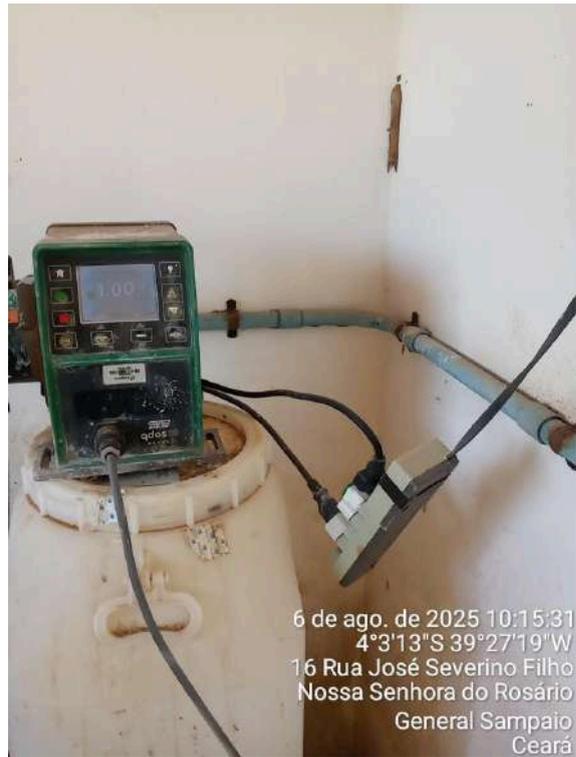
Foto 41 - ETA/Casa de Química: instalações elétricas inadequadas.

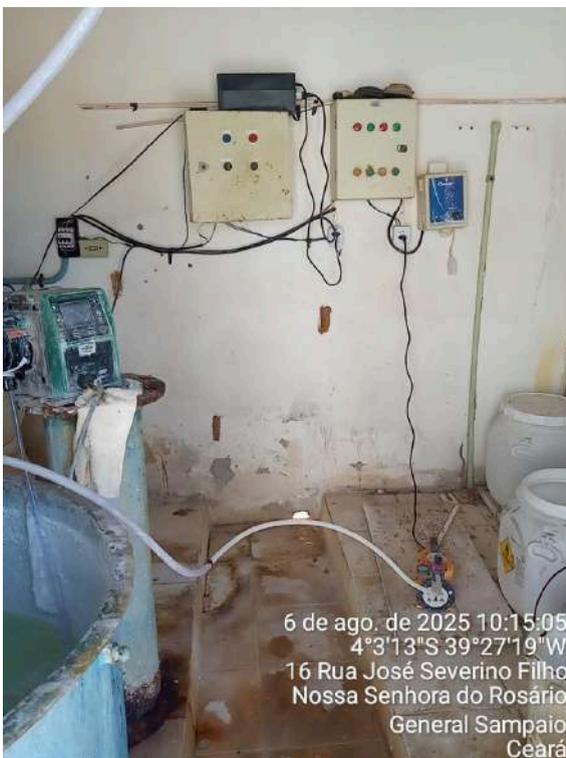
Foto 42 - ETA/Casa de Química: tubo e fiação elétrica da bomba improvisada, obstruindo a circulação.

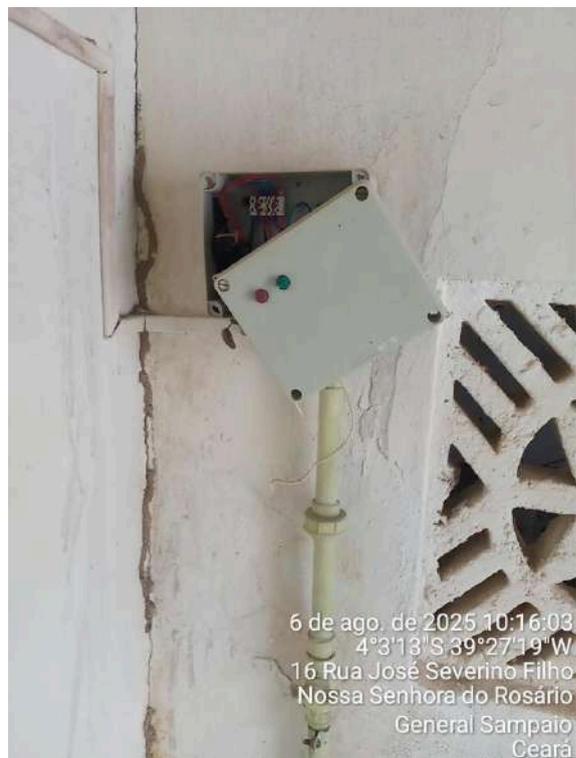
Foto 43 - ETA/Casa de Química: caixas de proteção danificadas e sem tampas.

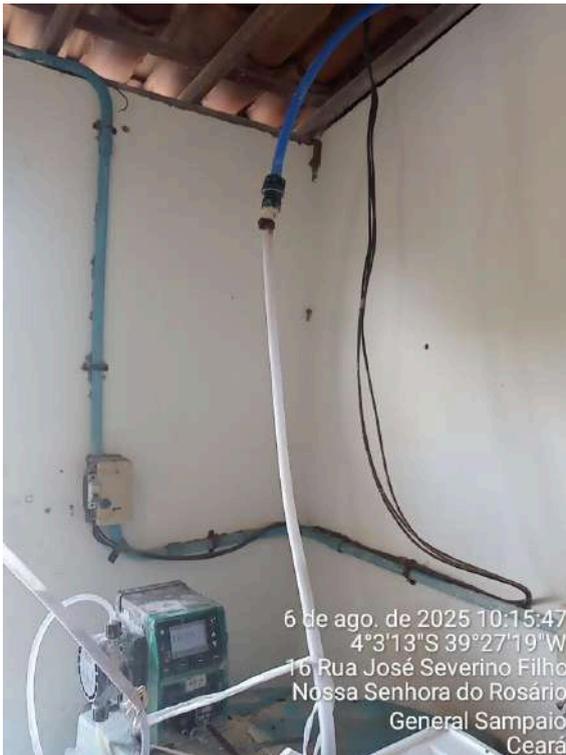
Foto 44 - ETA/Casa de Química: cabos / fios sem eletroduto de isolamento e proteção.

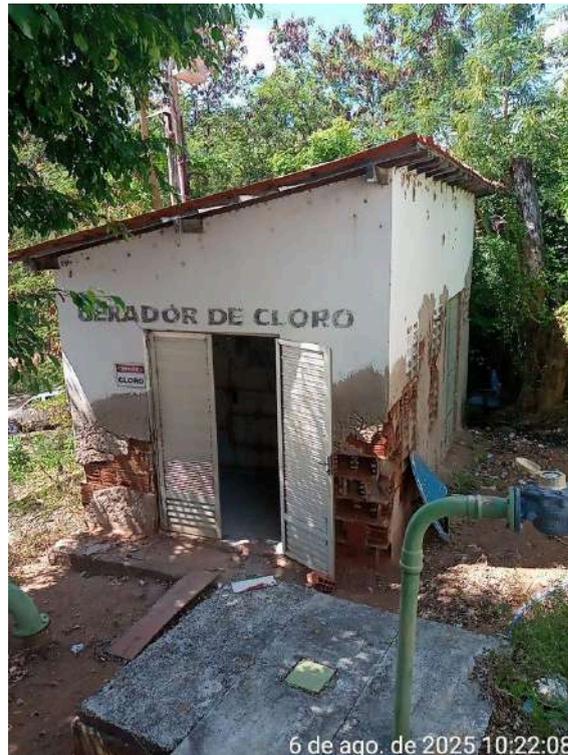
- Casa de Cloro: pintura e identificação deterioradas e estrutura com desgastes dos revestimentos das paredes; fiação sem eletrodutos de isolamento e proteção (**Fotos 45 a 48**);

Foto 45 - ETA/Casa de Cloro: pintura e identificação desgastadas, estrutura danificada.

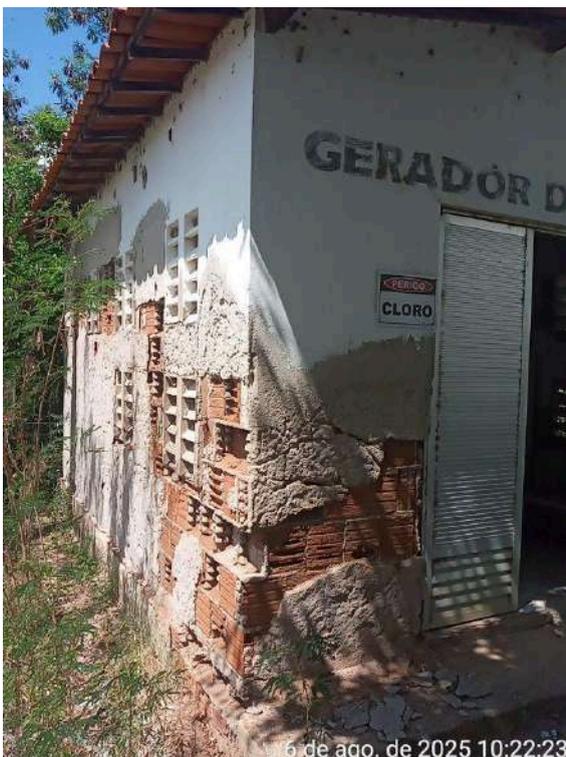
Foto 46 - ETA/Casa de Cloro: pintura e identificação desgastadas, estrutura danificada.
