RELATÓRIO DE FISCALIZAÇÃO
RF/CSB/0027/2025
(NUP: 13012.005463/2025-37) - (PCSB/CSB/0021/2025)

**Assunto: Fiscalização do Sistema de
Abastecimento de Água do Município de
General Sampaio**

COORDENADORIA DE SANEAMENTO BÁSICO

**Fortaleza – CE
Outubro/2025**

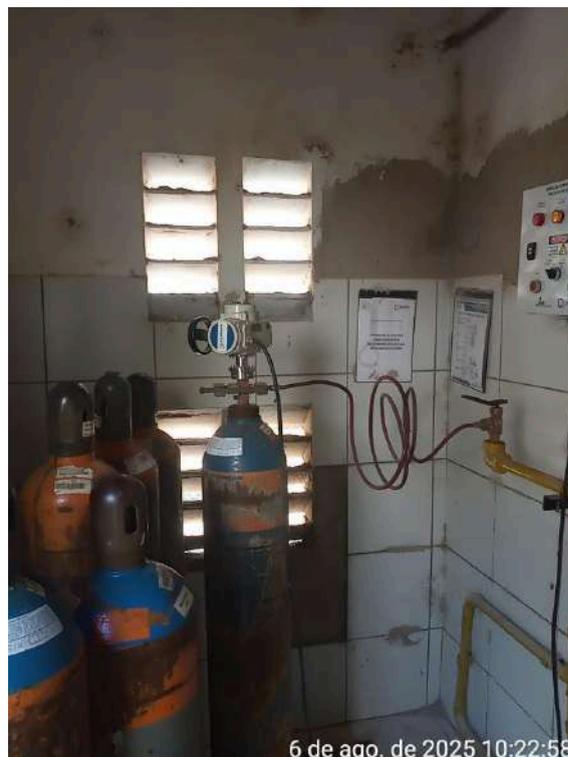
- Casa de Cloro: pintura e identificação deterioradas e estrutura com desgastes dos revestimentos das paredes; fiação sem eletrodutos de isolamento e proteção (**Fotos 45 a 48**);

Foto 47 - ETA/Casa de Cloro: revestimento das paredes desgastadas.

Determinação D2 - A CAGECE deve realizar operação e manutenção adequada das unidades integrantes dos sistemas de abastecimento de água e de esgotamento sanitário, visando corrigir as não conformidades descritas na constatação C2.

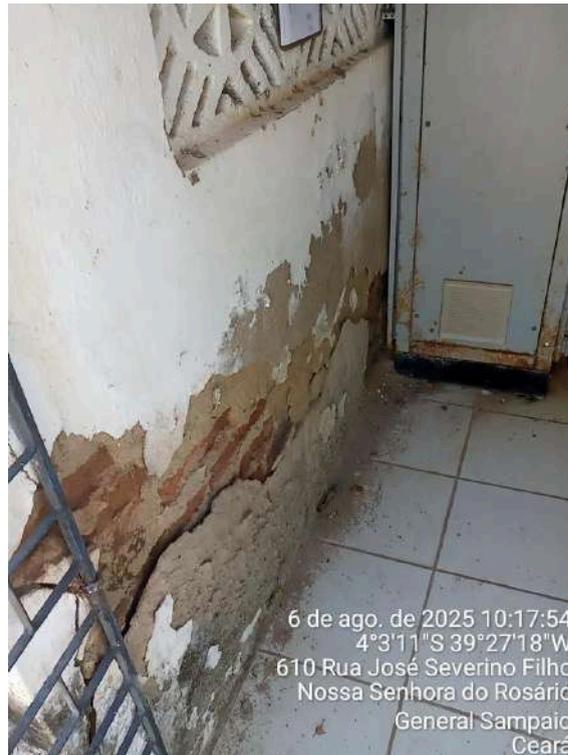
- EELF: a estação elevatória de lavagem dos filtros está com sua infraestrutura deteriorada e acúmulo de sujeira e teias de aranha, com revestimentos das paredes e do piso degradados, e pintura desgastada; o quadro de comando apresenta processo de corrosão na sua base e acúmulo de sujeira e restos de materiais no topo (**Fotos 49 a 54**);

Foto 49 - ETA/EELF: infraestrutura deteriorada.

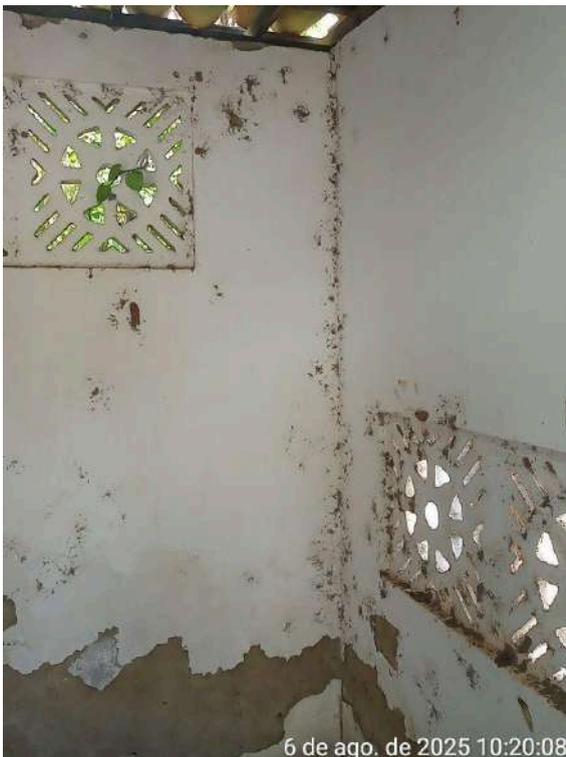
Foto 50 - ETA/EELF: acúmulo de sujeira e teias de aranha.

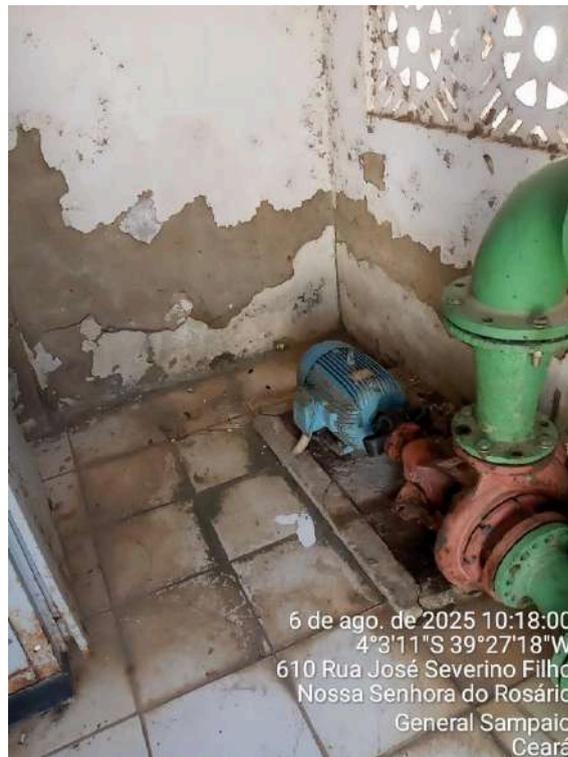
Foto 51 - ETA/EELF: revestimentos das paredes e do piso degradados.

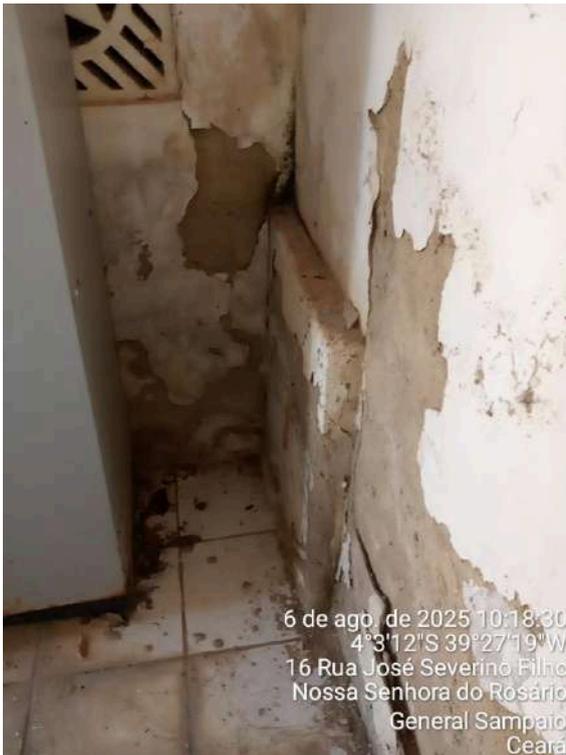
Foto 52 - ETA/EELF: pintura desgastada.

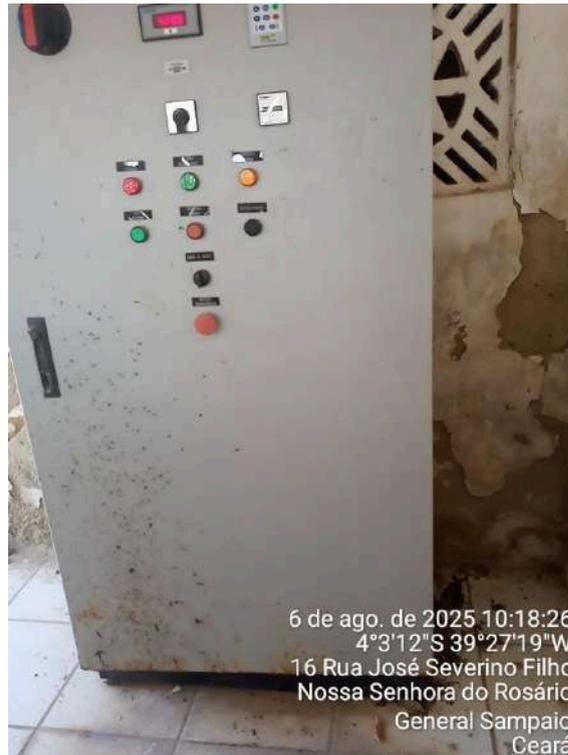
Foto 53 - ETA/EELF: quadro de comando com processo de corrosão na base.

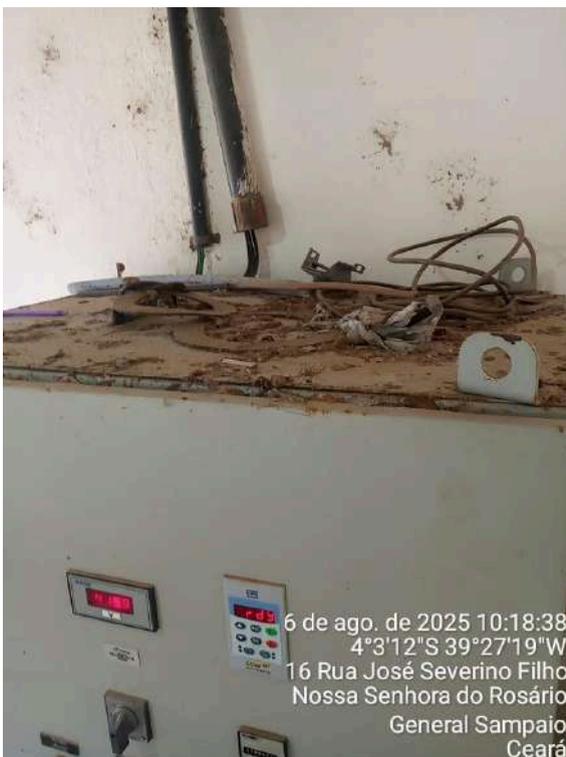
Foto 54 - ETA/EELF: acúmulo de sujeira e restos de materiais em cima do quadro de comando.

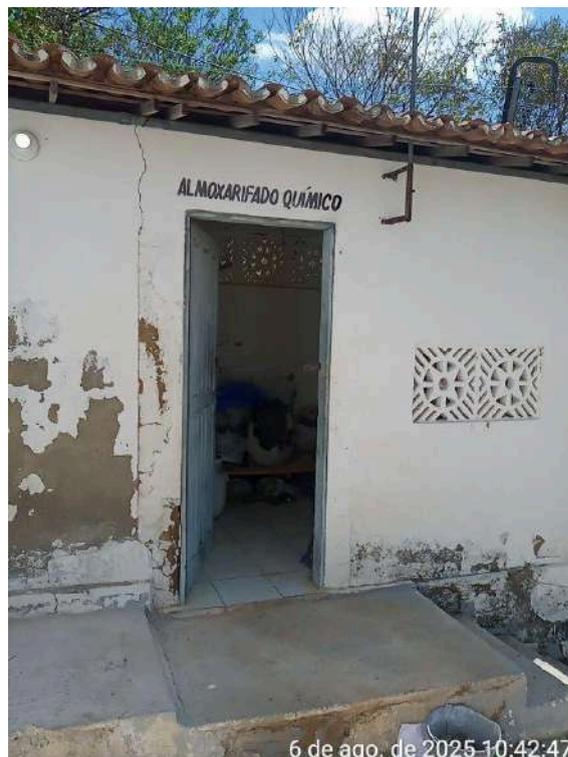
- Almoxarifado: infraestrutura com pintura desgastada; materiais de descarte e ferramentas de uso dos operadores, entre outros estão armazenados sem organização e controle (**Fotos 55 a 57**);

Foto 55 - ETA/Almoxarifado: infraestrutura com pintura desgastada.

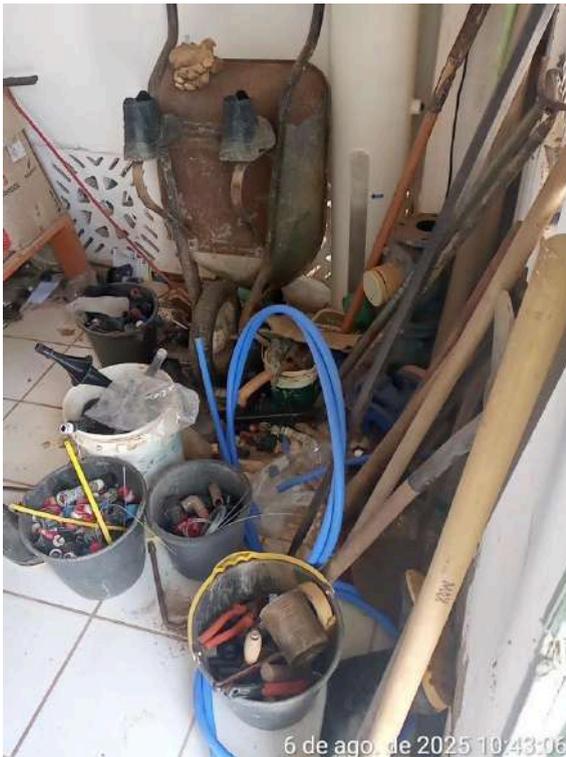
Foto 56 - ETA/Almojarifado: materiais e ferramentas sem organização e controle.

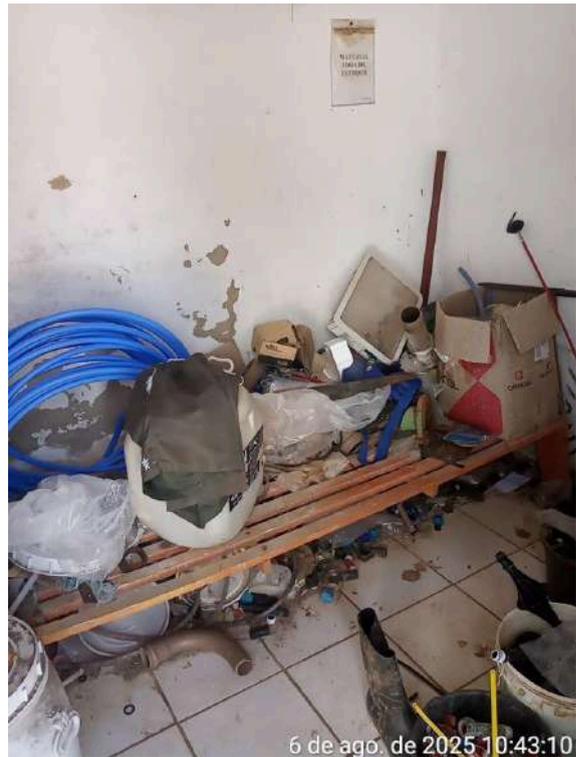
Foto 57 - ETA/Almojarifado: materiais e ferramentas sem organização e controle.

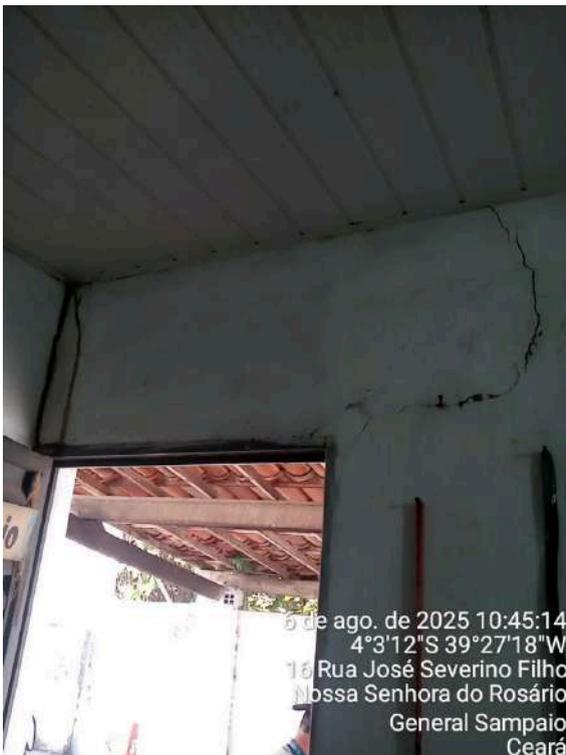
- Laboratório: a infraestrutura está com pintura deteriorada, não há climatização adequada e o ventilador é barulhento, a bancada de ensaios

Foto 58 - ETA/Laboratório: infraestrutura com pintura deteriorada.

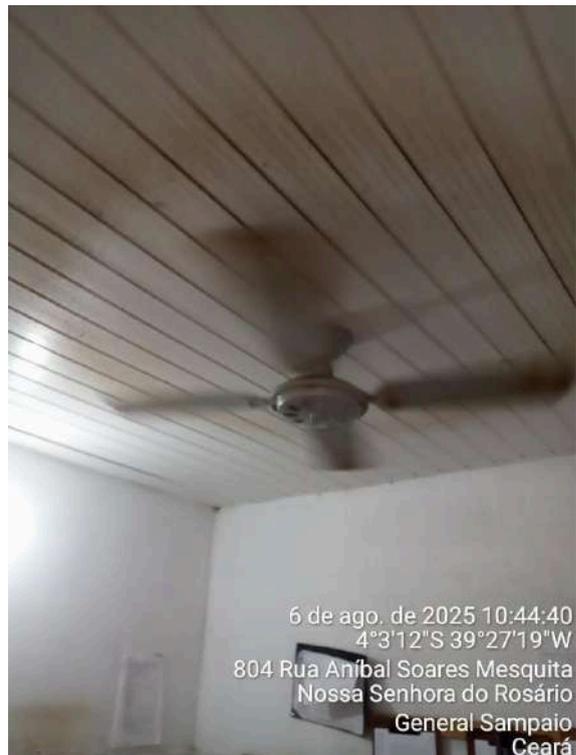
Foto 59 - ETA/Laboratório: sem climatização adequada, ventilador barulhento.

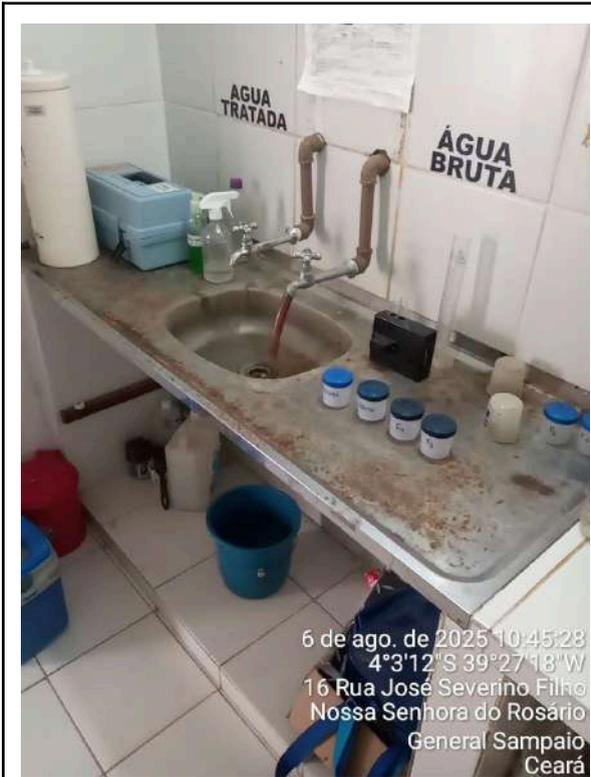
Foto 60 - ETA/Laboratório: bancada de ensaios enferrujada.

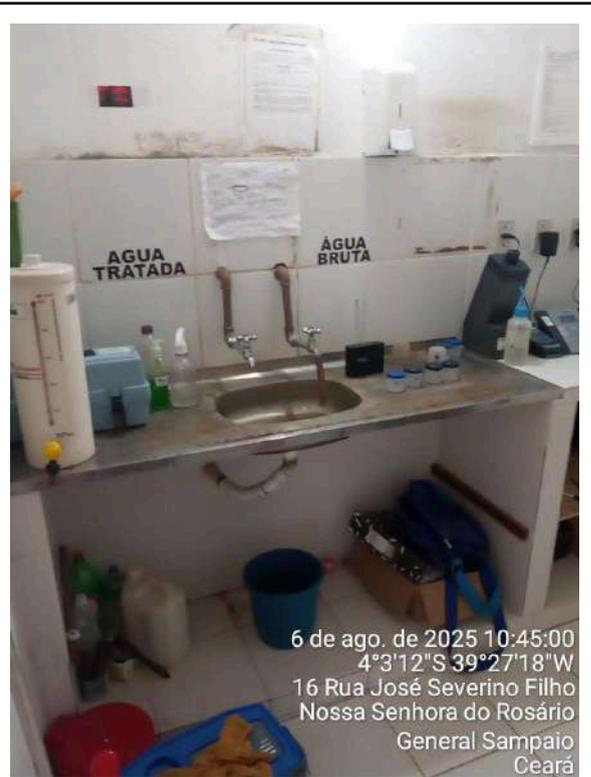
encontra-se enferrujada e não há armários para guarda dos materiais e equipamentos (**Fotos 58 a 61**);

Foto 61 - ETA/Laboratório: não há armários para guarda dos materiais e equipamentos.

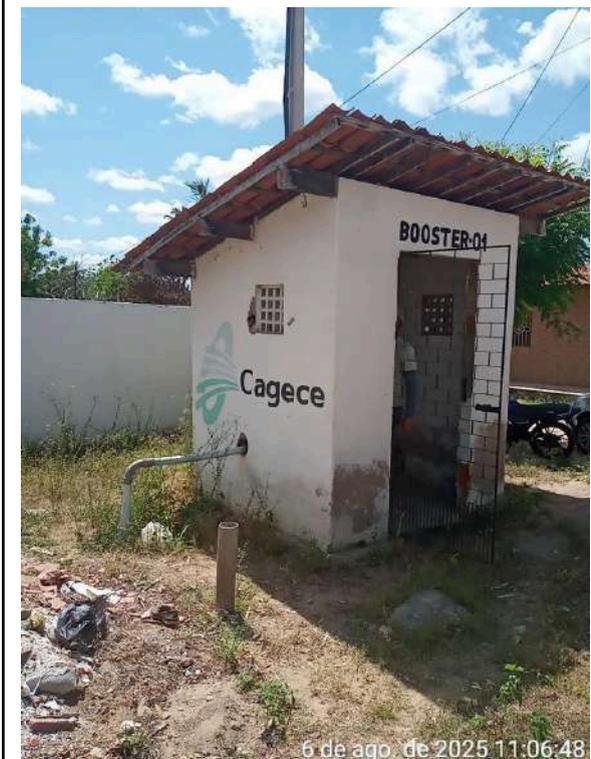
Foto 62 - Booster-01: infraestrutura com pintura deteriorada.

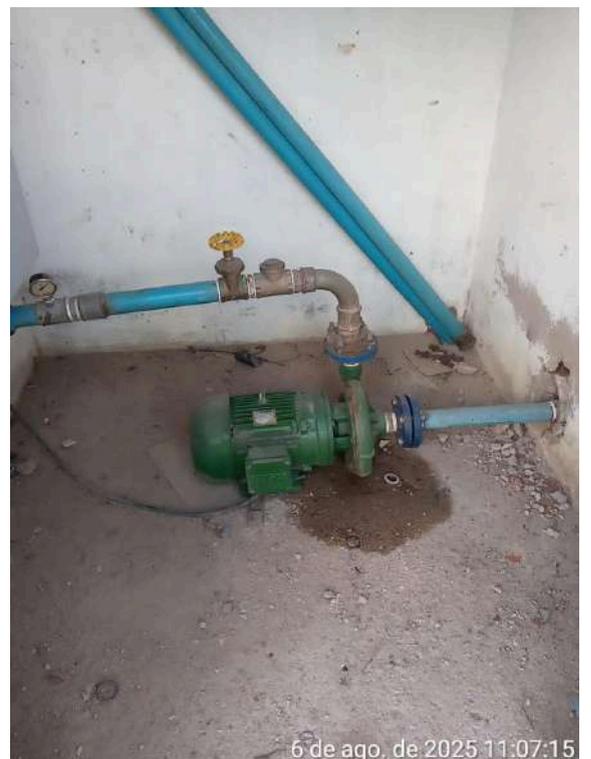
Foto 63 - Booster-01: piso com acúmulo de sujeira, bomba com base improvisada, sem drenagem e com vazamento.

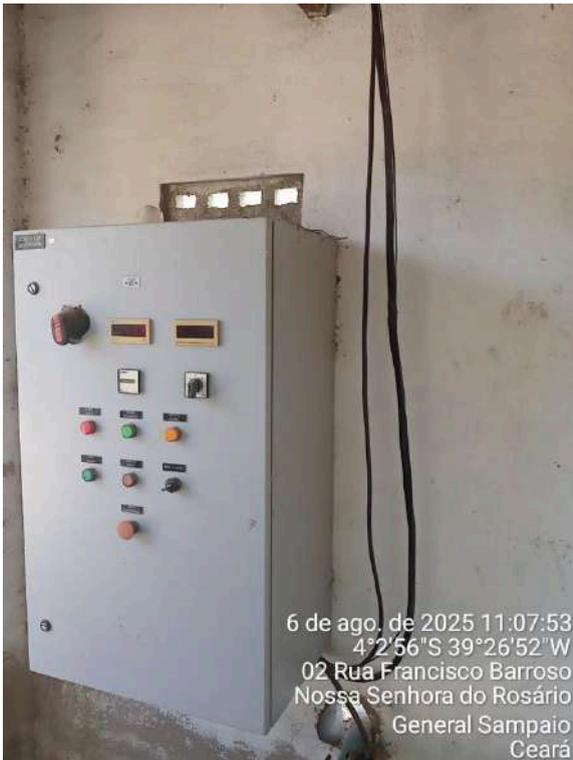
Foto 64 - Booster-01: instalações elétricas inadequadas e acúmulo de sujeira.

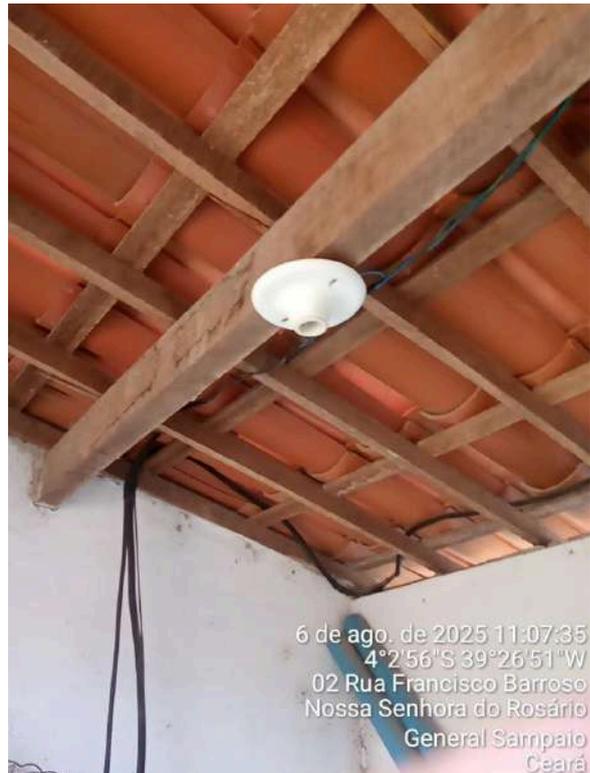
Foto 65 - Booster-01: falta lâmpada interna.

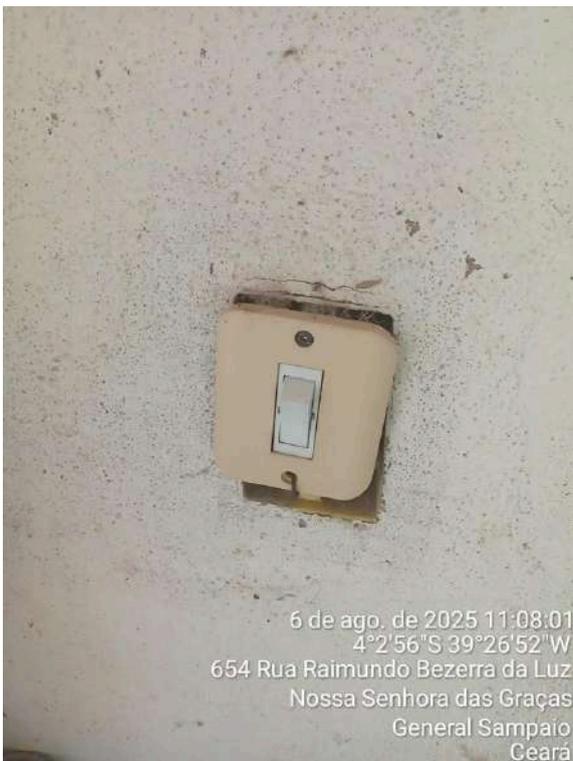
Foto 66 - Booster-01: interruptor improvisado.

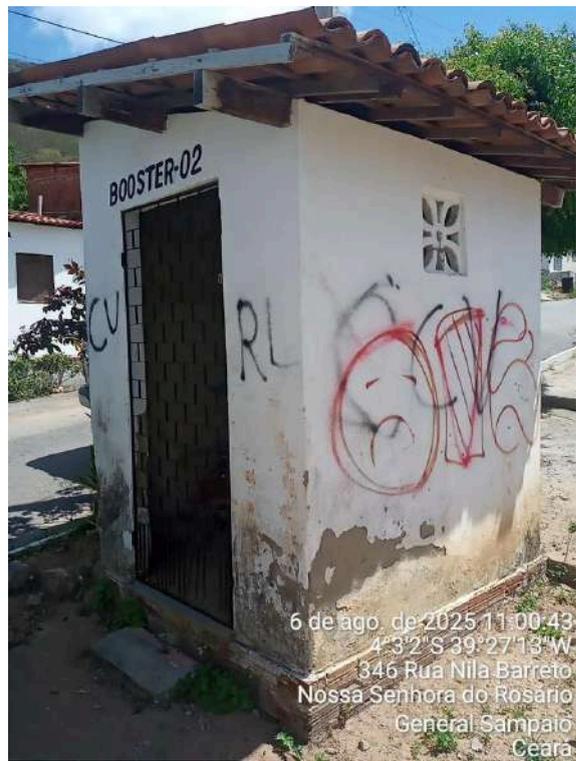
Foto 67 - Booster-02: parede, revestimento e pintura deteriorados e sem iluminação interna.

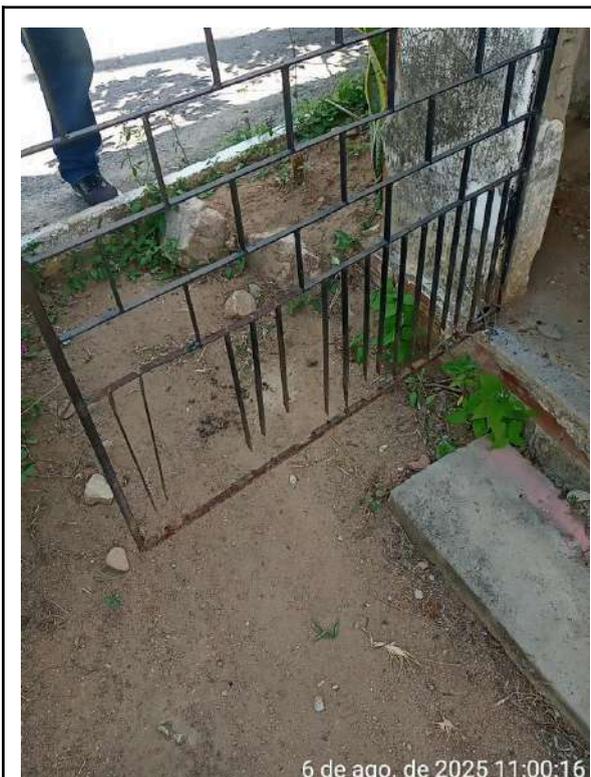
Foto 68 - Booster-02: portão de acesso em processo de corrosão.

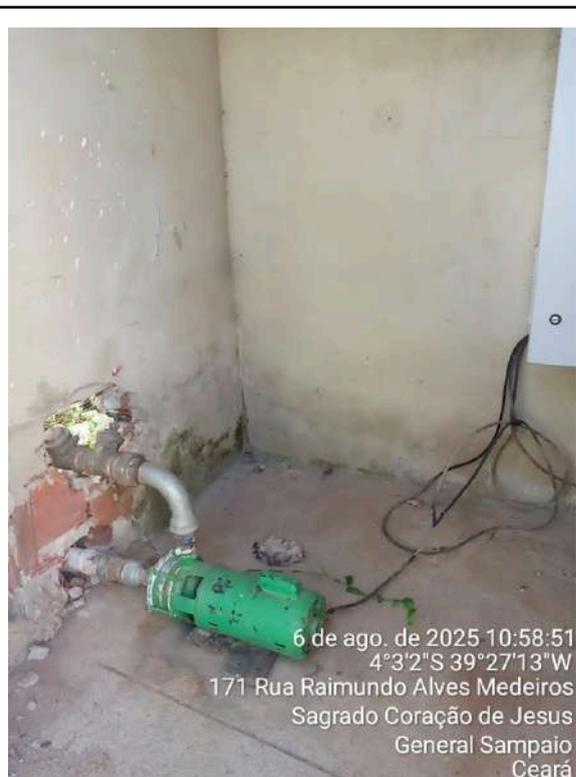
Foto 69 - Booster-02: instalações elétricas inadequadas, bomba com base improvisada, piso com acúmulo de sujeira, aberturas na parede sem acabamentos.
