## **RELATÓRIO DE FISCALIZAÇÃO RF/CSB/0027/2026**

**Assunto:** Fiscalização dos Sistemas de Abastecimento de Água e Esgotamento Sanitário do Município de Aracati

**COORDENADORIA DE SANEAMENTO BÁSICO**

**Fortaleza – CE  
Junho/2026**

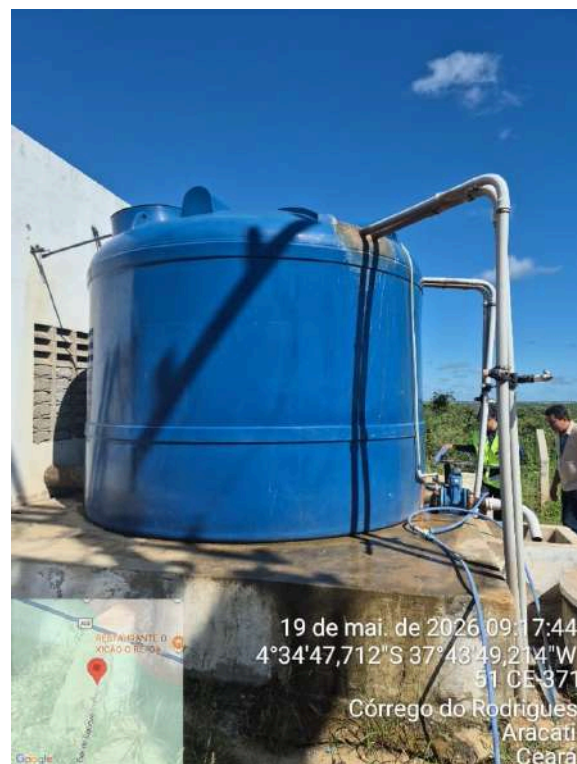
**Foto 17 - RAP-06 (sede):** vazamento na fibra.

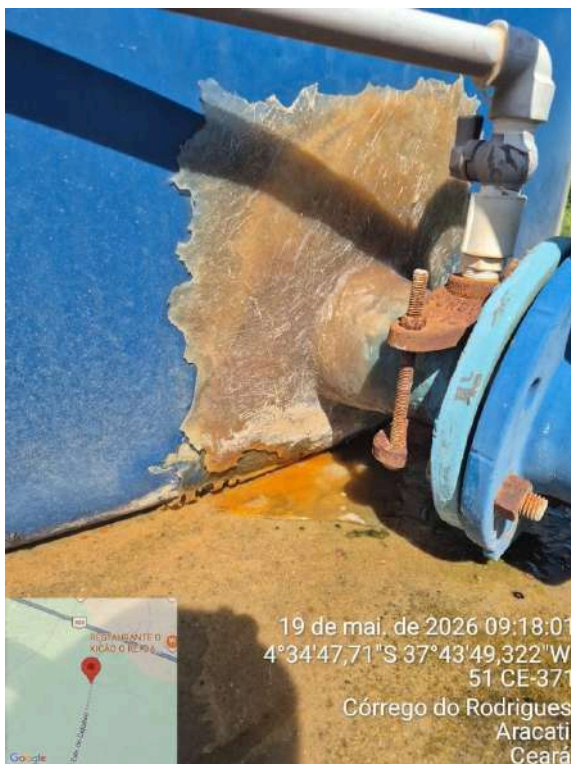
**Foto 18 - RAP-06 (sede): vazamento na fibra.**

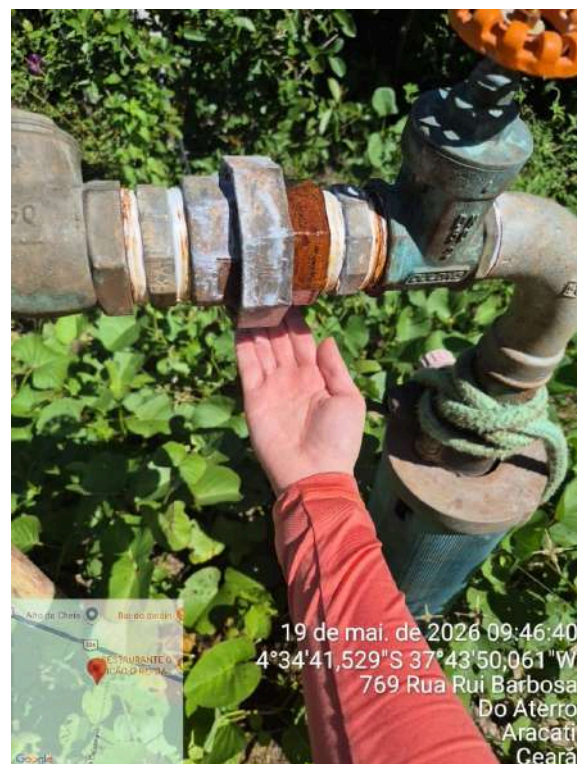
**Foto 25 - PT-40 (sede):** vazamento na junção, que está oxidada.

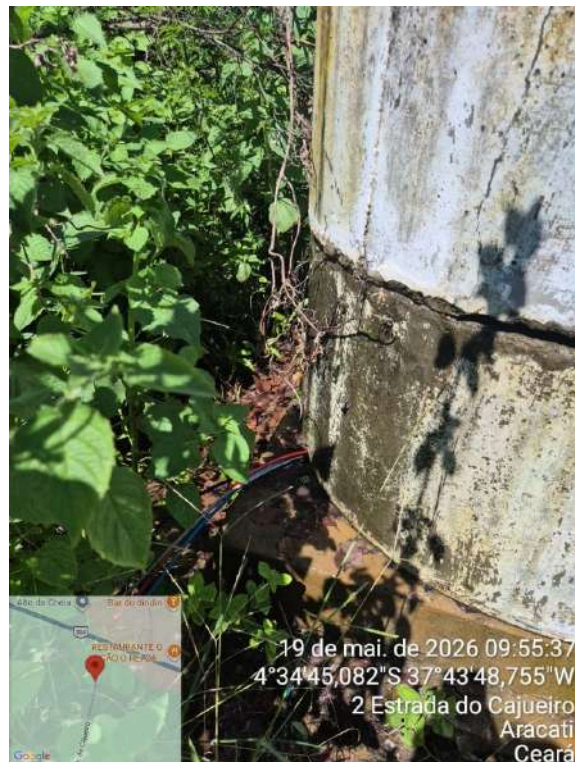
**Foto 27 - PT-34 (sede):** vazamento intenso no poço, fiação sem proteção.

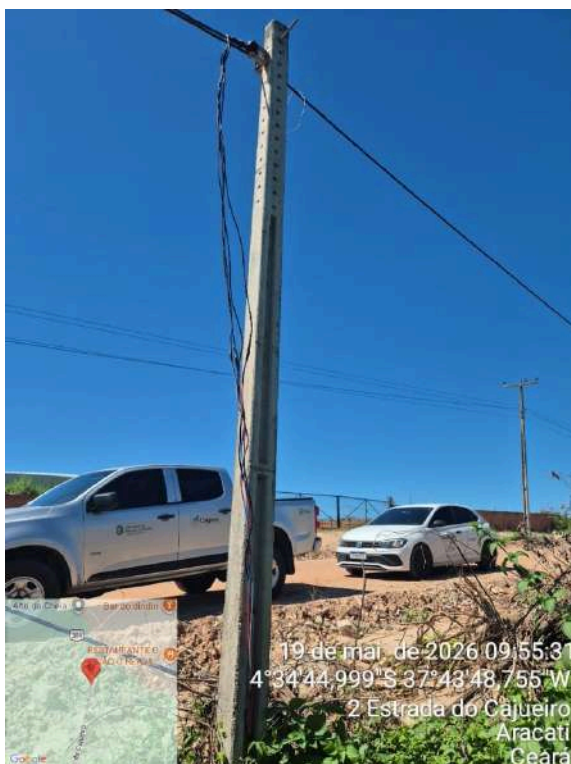
**Foto 28 - PT-34 (sede):** fiação solta sem proteção.

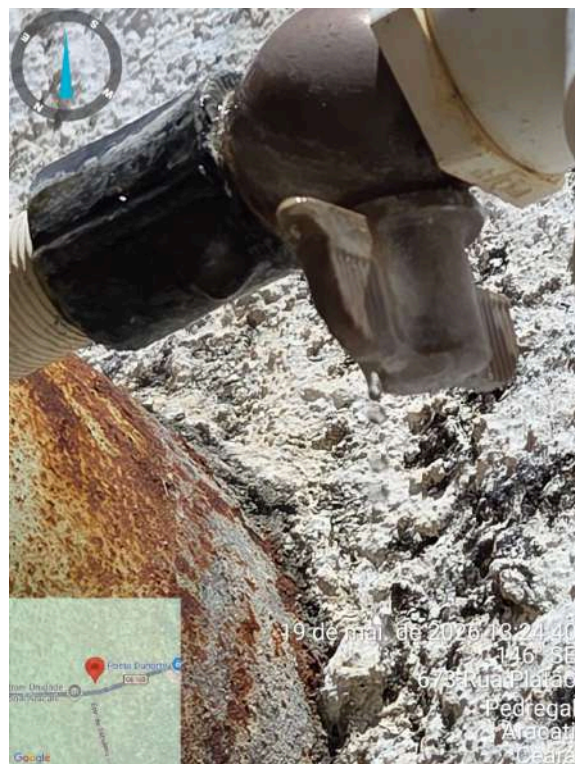
**Foto 31 - RAP-04 (sede):** vazamento no registro.

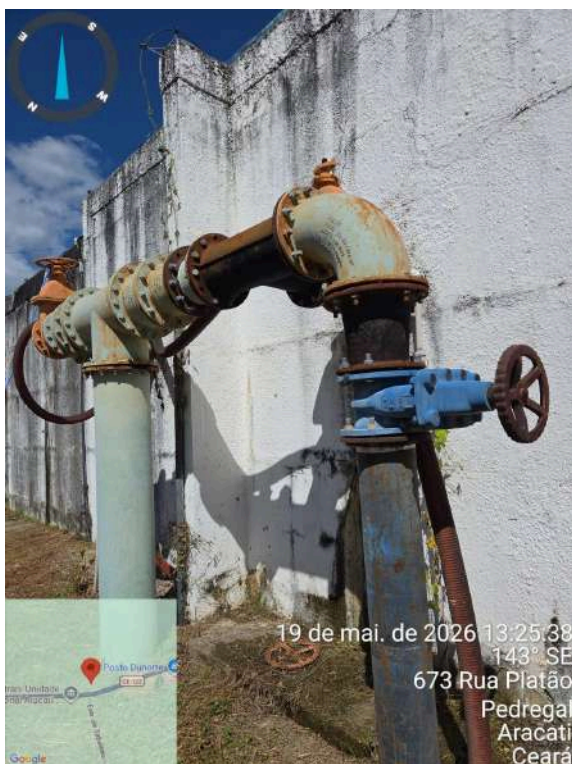
**Foto 32 - RAP-04 (sede):** tubulação, válvula e junções oxidados.

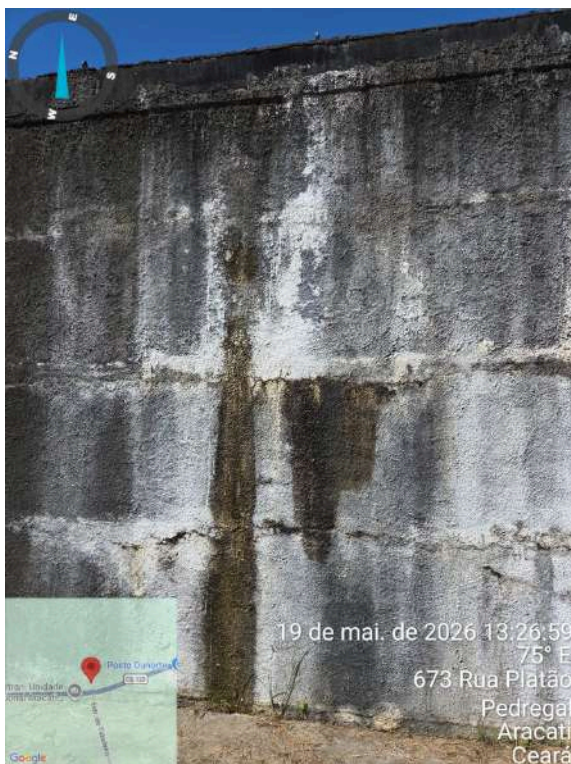
**Foto 34 - RAP-04 (sede):** muitos pontos de vazamento e infiltração nas paredes do reservatório.

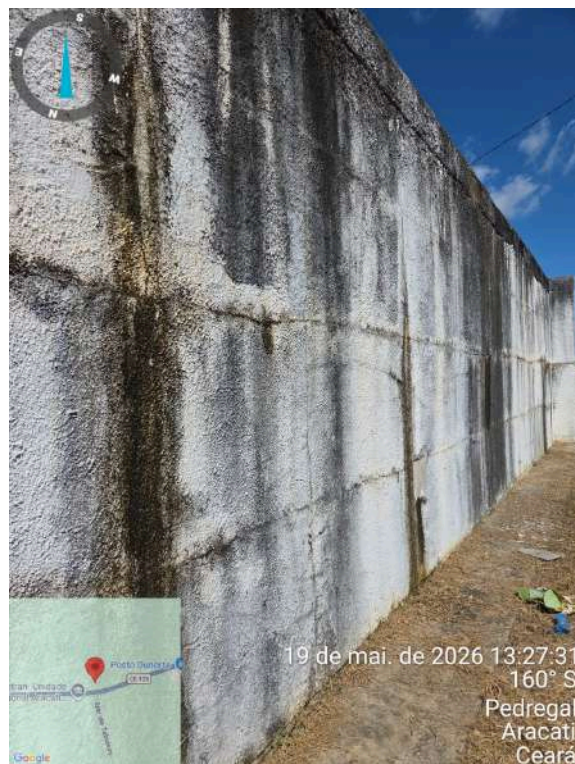
**Foto 35 - RAP-04 (sede):** muitos pontos de vazamento e infiltração nas paredes do reservatório.

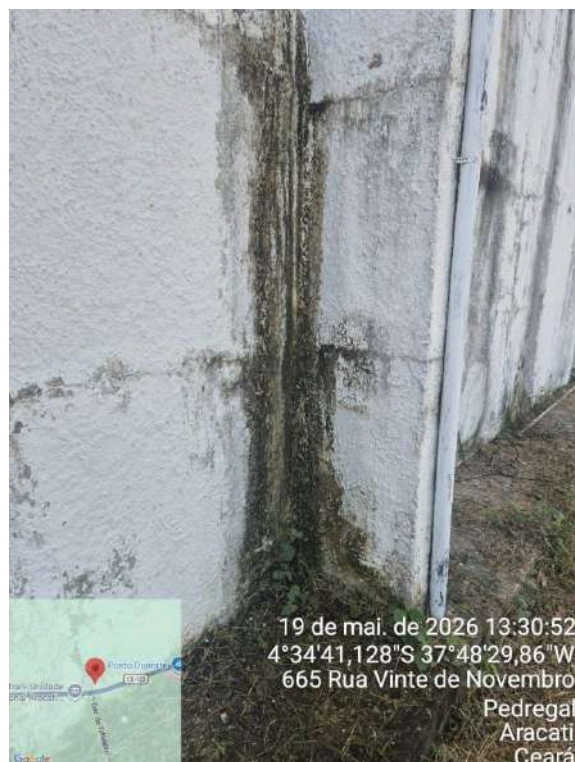
**Foto 37 - RAP-04 (sede):** muitos pontos de vazamento e infiltração nas paredes do reservatório.

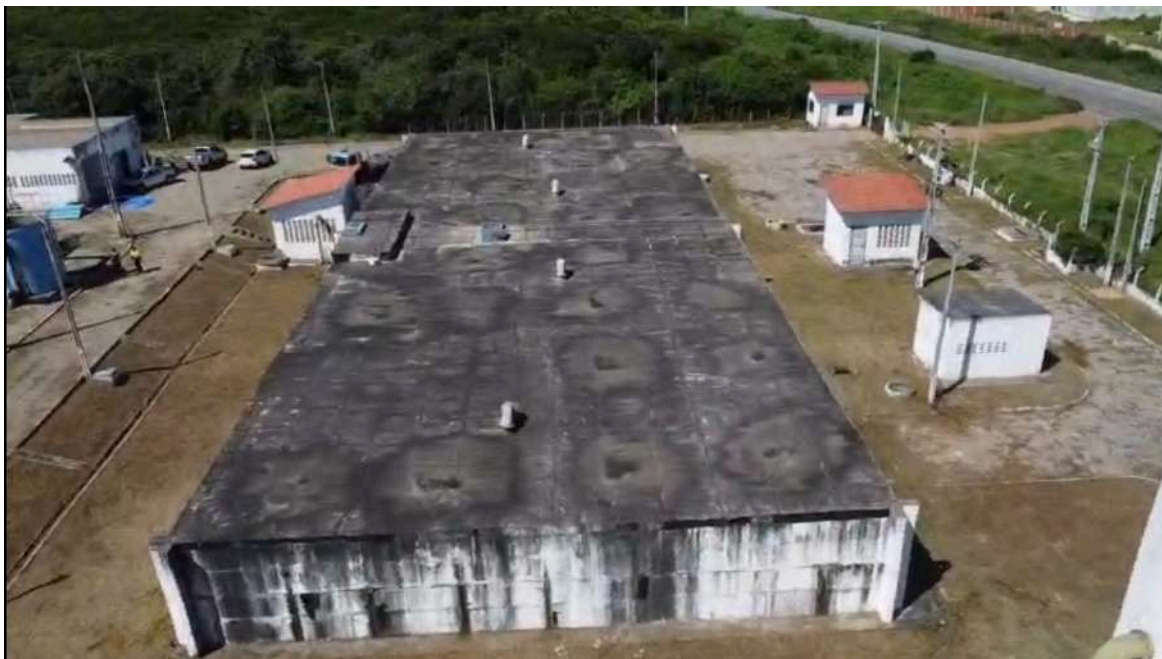
**Foto 38 - RAP-04 (sede):** pontos de infiltração na parte superior do reservatório.

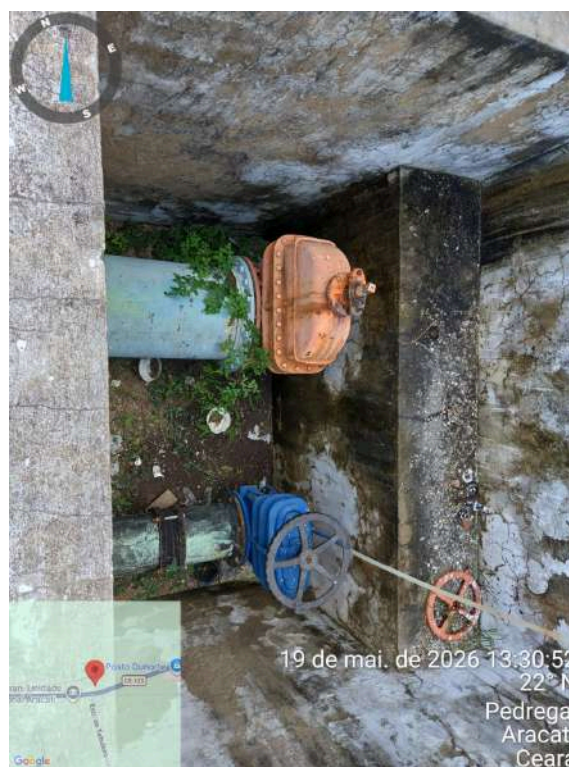
**Foto 40 - RAP-04 (sede):** válvulas sem proteção na caixa, sem escada e com indícios de vazamento.

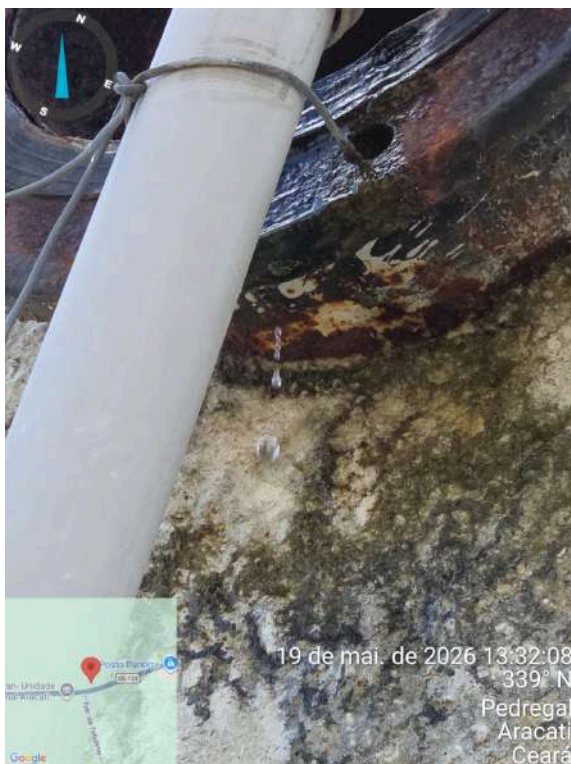
**Foto 41 - RAP-04 (sede):** extravasor com oxidação e vazamento.

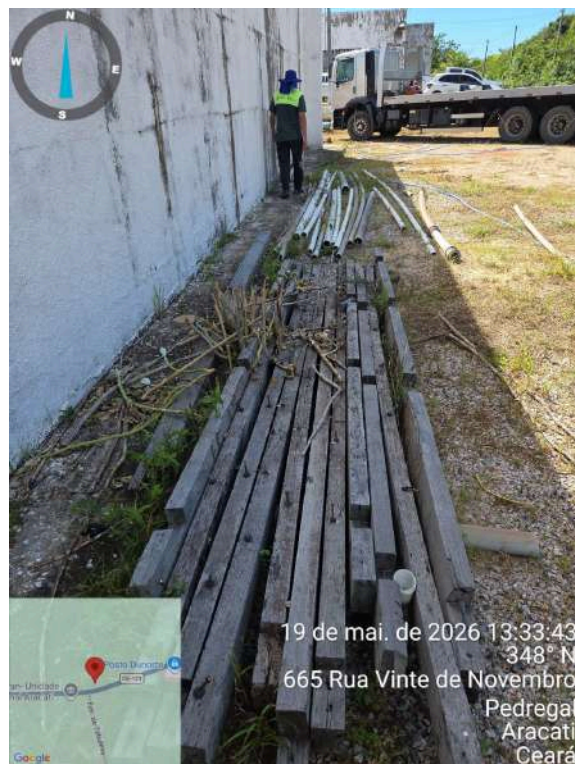
**Foto 42 - RAP-04 (sede):** armazenamento inadequado de material com pregos expostos.

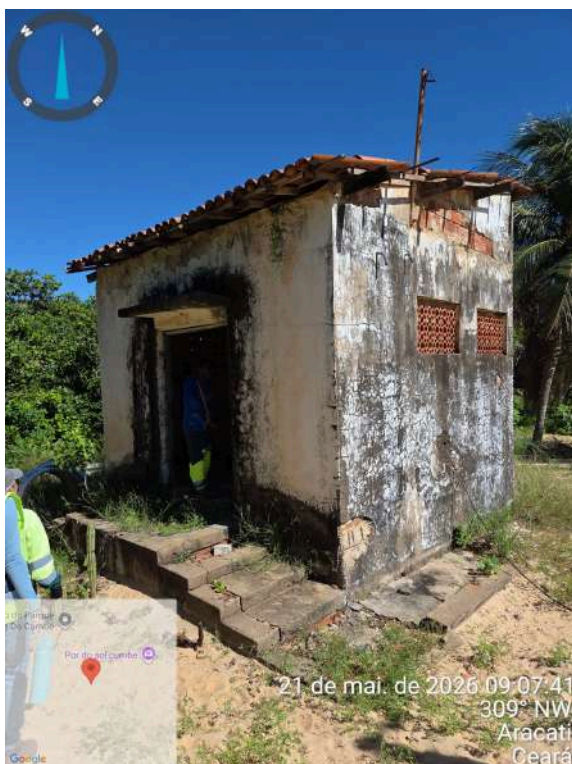
**Foto 51** - Casa de comando PT-03 e PT-28 (sede): paredes e escada sujas e deterioradas.

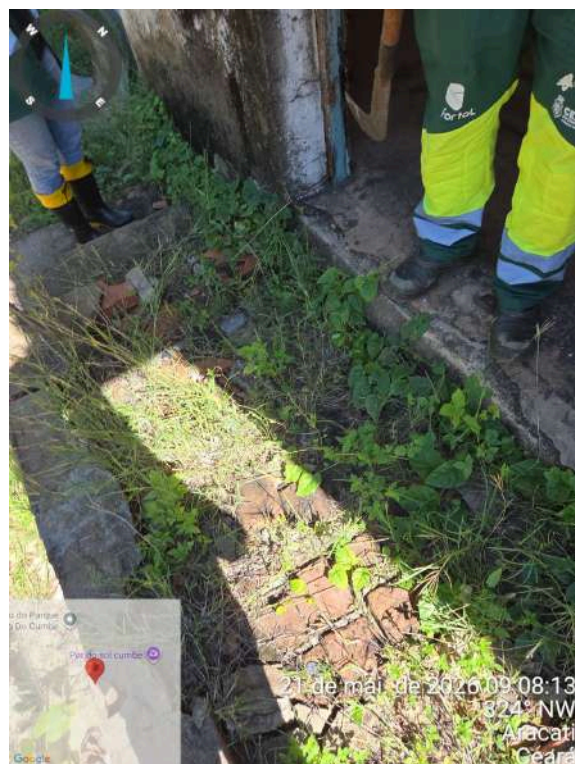
**Foto 52** - Casa de comando PT-03 e PT-28 (sede): patamar de acesso quebrado.

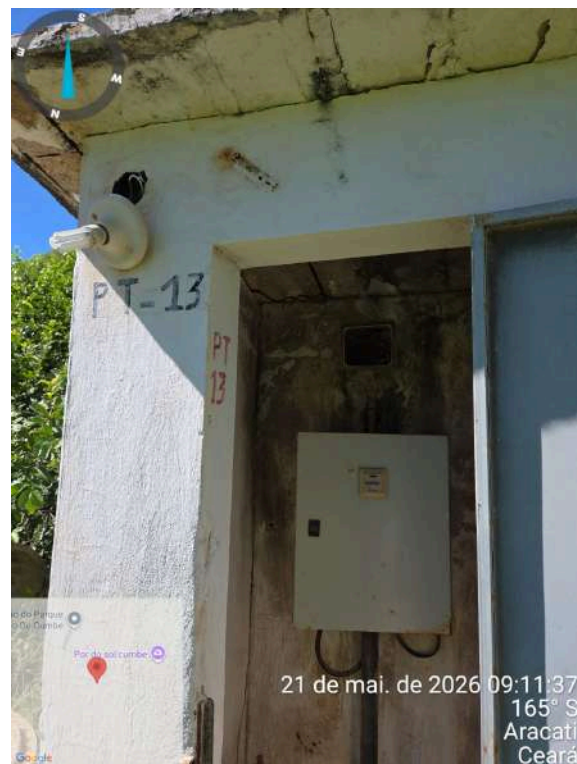
**Foto 54 - PT-13 (sede):** casa de comando sem lâmpada e teto com armadura exposta.

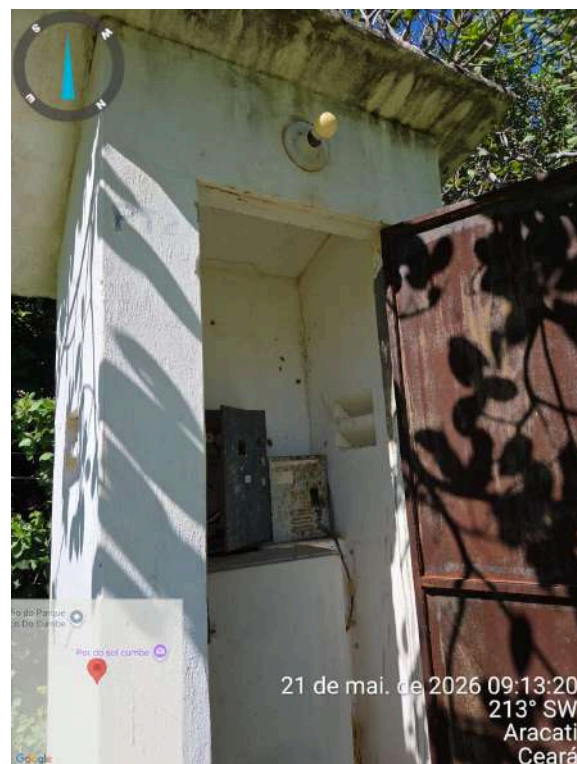
**Foto 56 - PT-21 (sede):** porta da casa de comando e quadros oxidados.

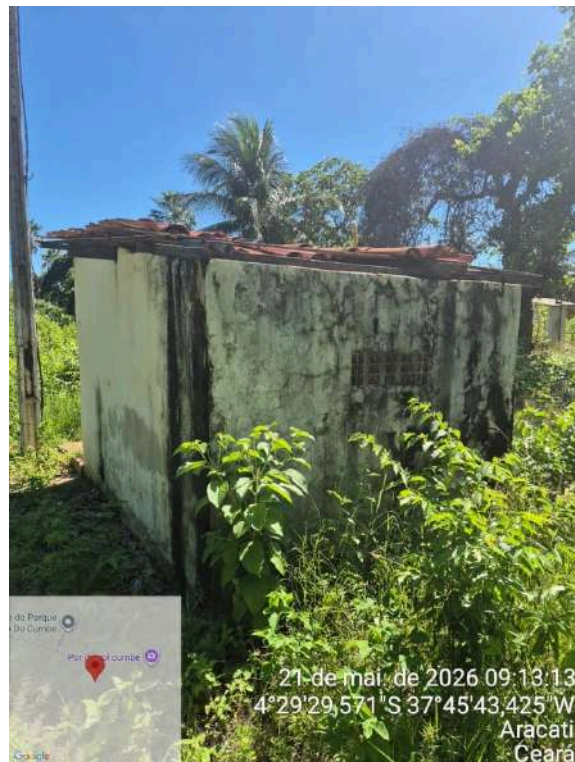
**Foto 58 - PT-42 (sede):** casa de comando com estrutura desgastada.

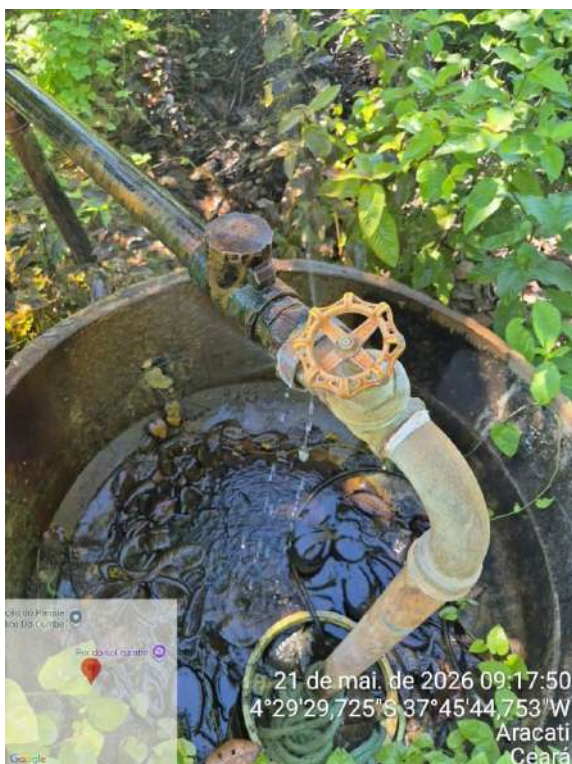
**Foto 63 - PT-14:** vazamento intenso na junção, sem anel de proteção do poço completo.

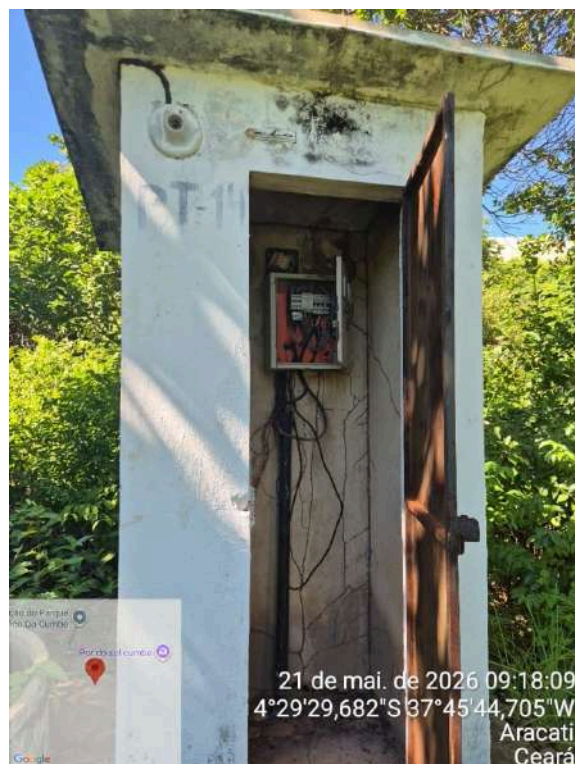
**Foto 64 - PT-14:** casa de comando sem lâmpada e com fiação sem proteção.

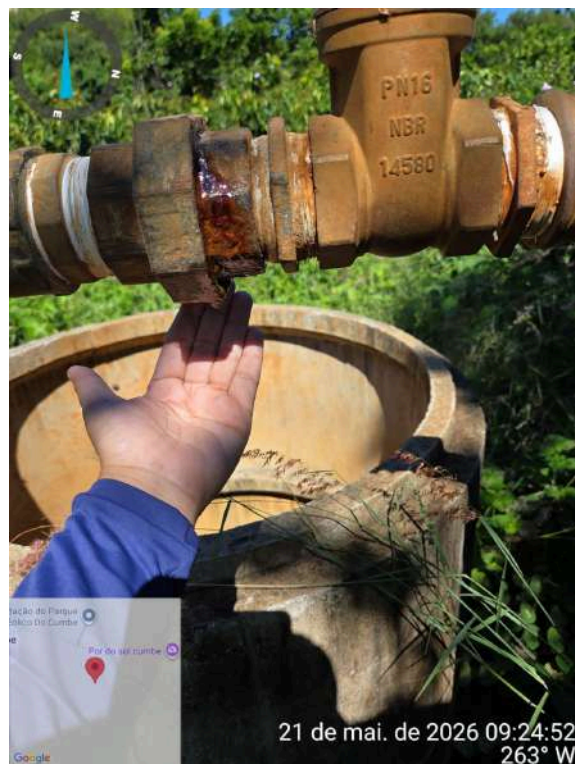
**Foto 66 - PT-27(sede):** poço com vazamento.

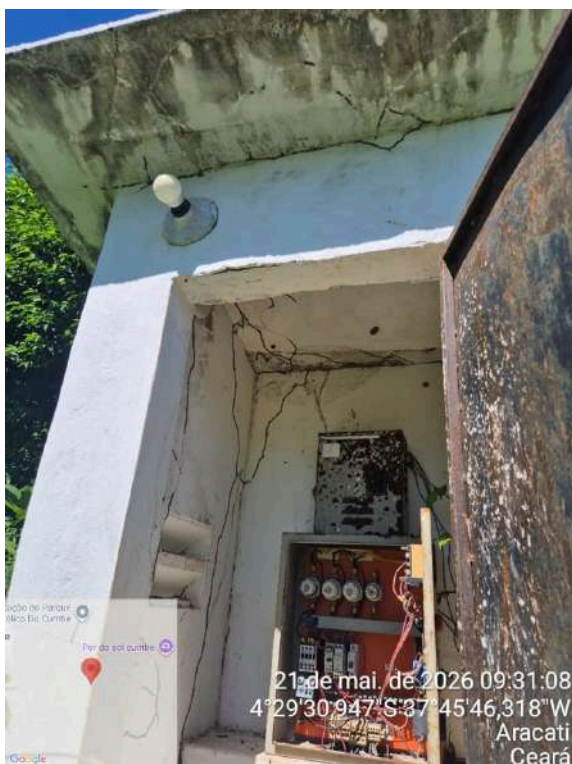
**Foto 67 - PT-23 (sede):** casa de comando com lâmpada queimada; abrigo dos fusíveis e porta oxidados.

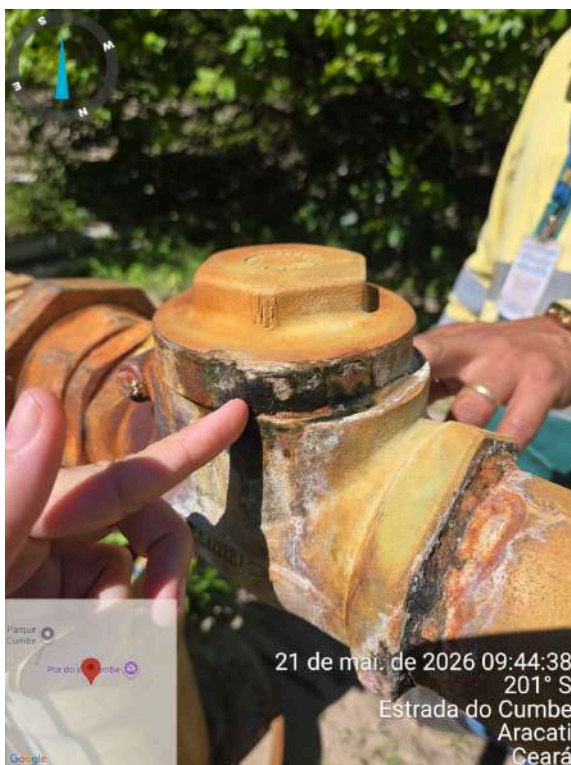
**Foto 71 - PT-43 (sede):** início de vazamento.

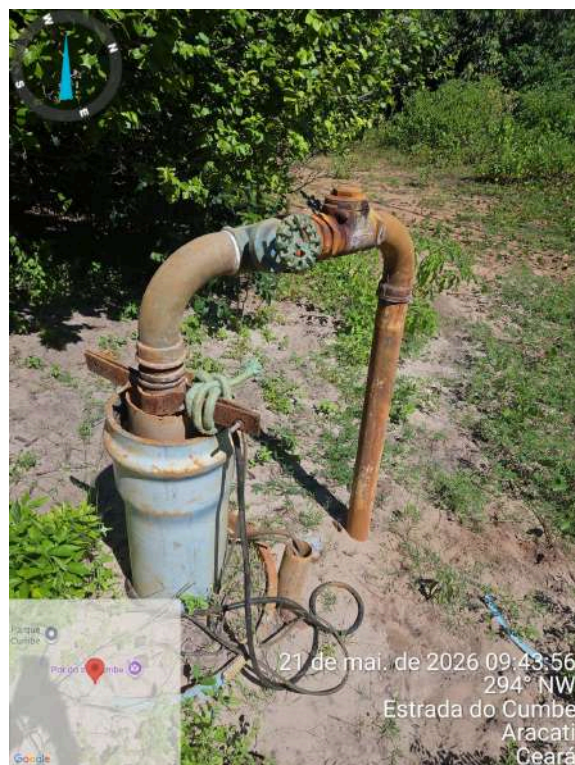
**Foto 72 - PT-43 (sede):** tubulação oxidada e fiação sem proteção.

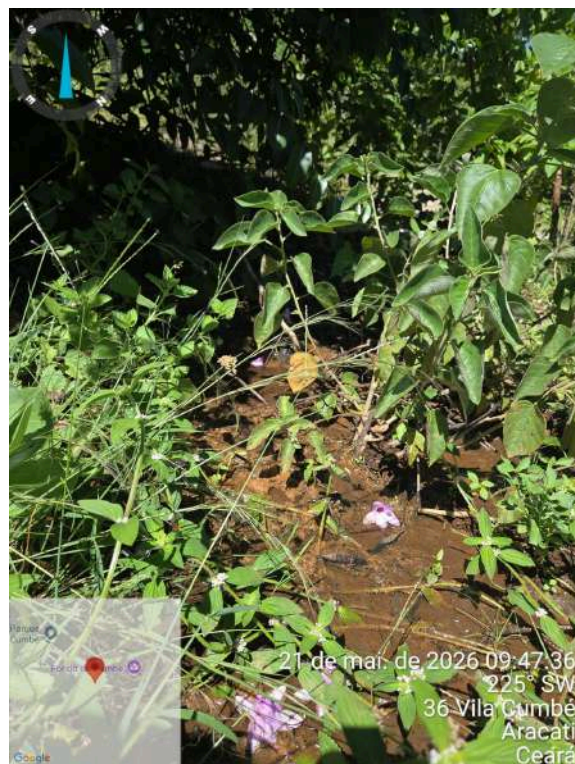
**Foto 74 - PT-43 (sede):** vazamento na tubulação próxima a casa de comando.

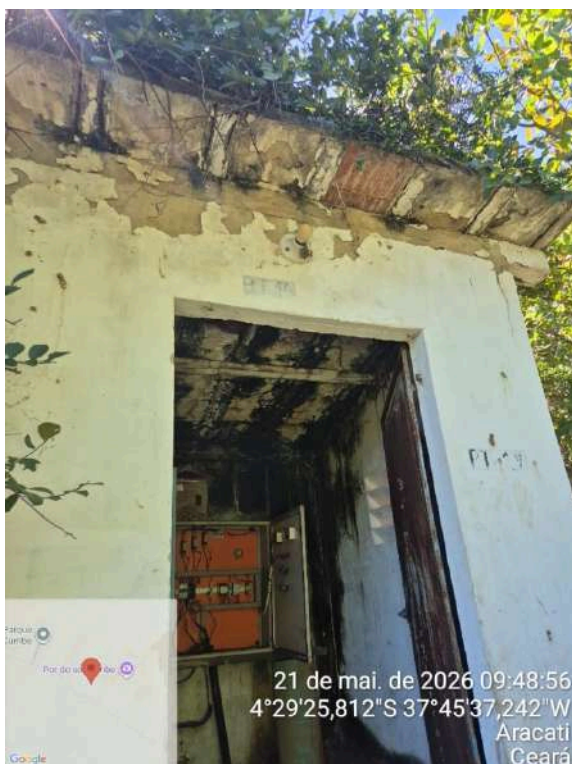
**Foto 75 - PT-19 (sede):** casa de comando com sinais de infiltração, porta oxidada, sem lâmpada, teto danificado.

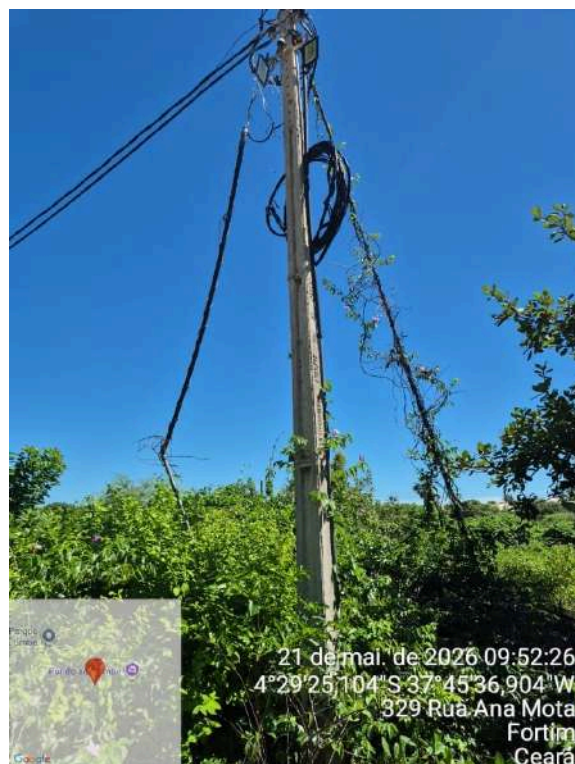
**Foto 76 - PT-19 (sede):** fiação próxima ao poço caída, apresentando risco de acidentes.

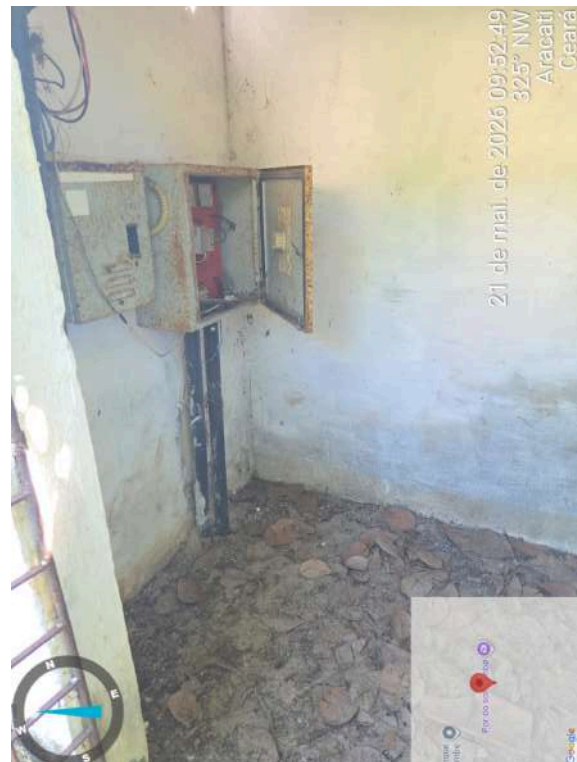
**Foto 78 - PT-29 (sede):** casa de comando com painel oxidado e piso com sujeira.

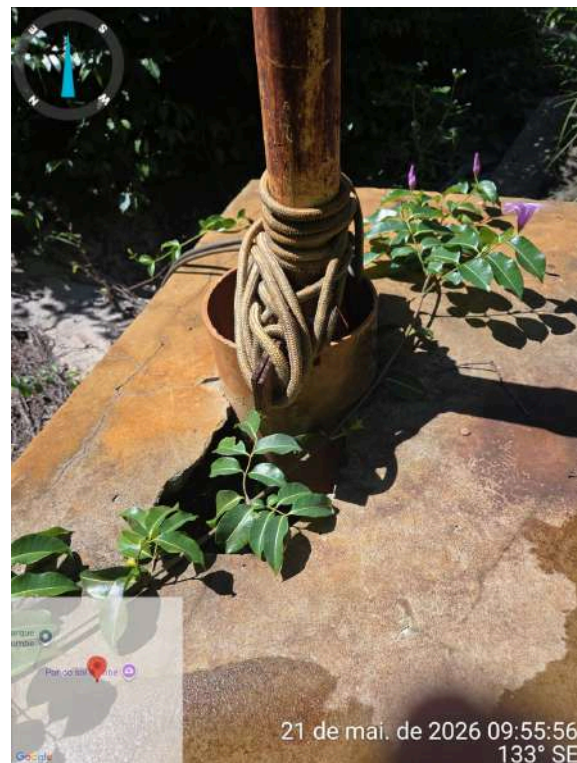
**Foto 80 - PT-29 (sede):** poço com caixa de proteção danificada, vazamento e alto teor de ferro.

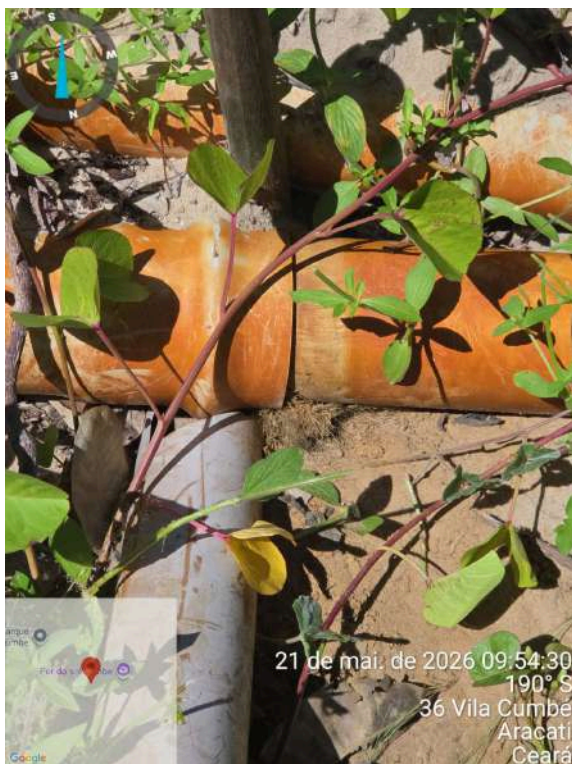
**Foto 81 - PT-29 (sede):** tubulação próxima ao poço sem encaixe, com sinal de vazamento.

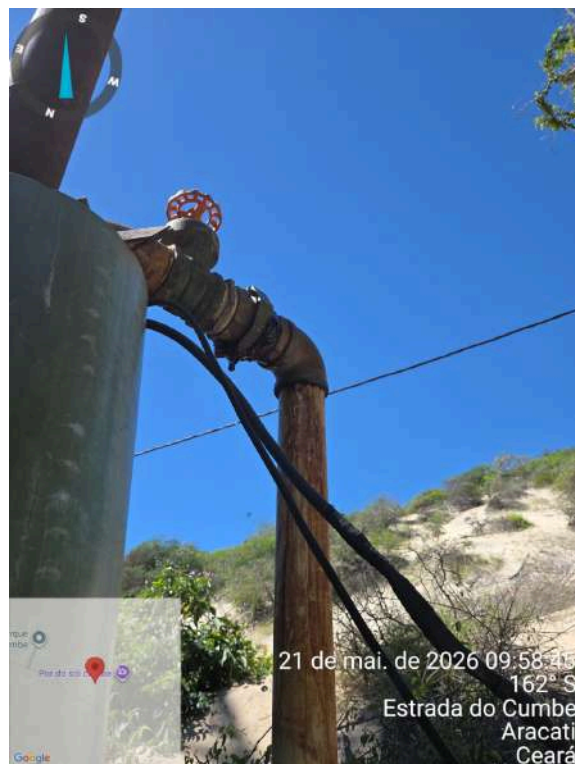
**Foto 82 - PT-18 (sede):** poço com vazamento e tubulação com oxidação.

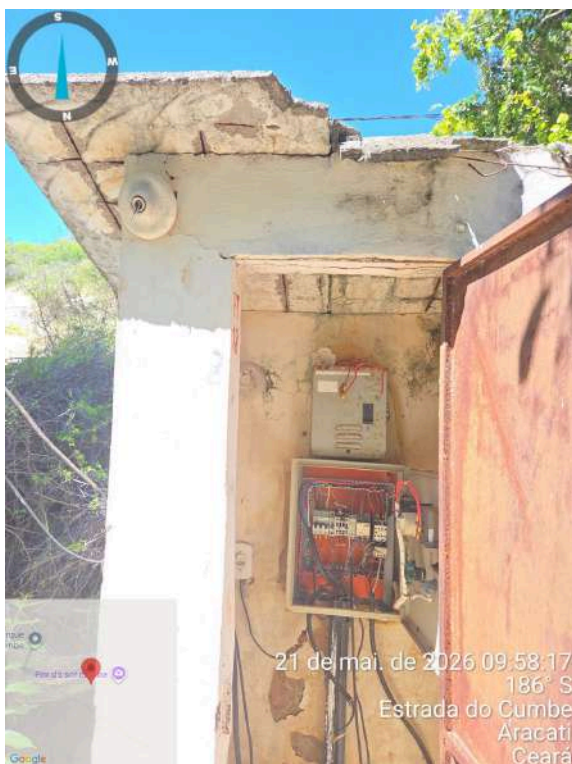
**Foto 83 - PT-18 (sede):** teto com armadura exposta, porta oxidada, sem lâmpada, fiação sem proteção, parede desgastada.

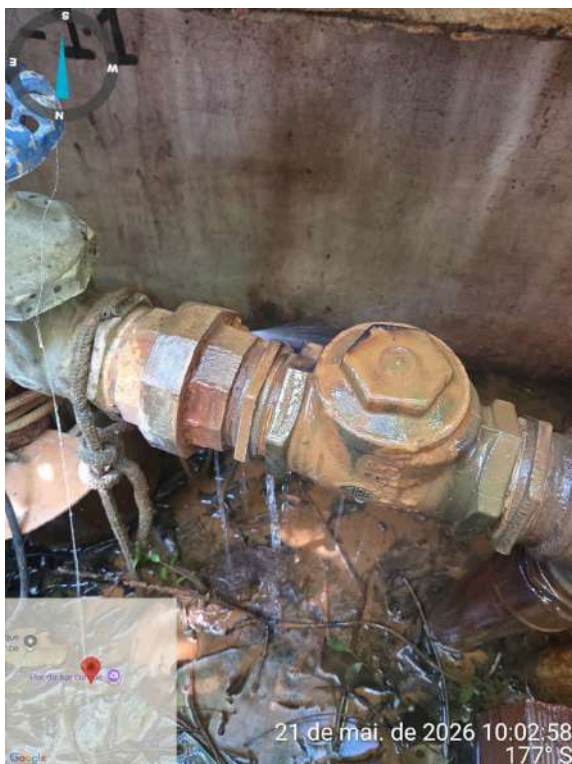
**Foto 85 - PT-11 (sede):** poço com vazamento intenso.

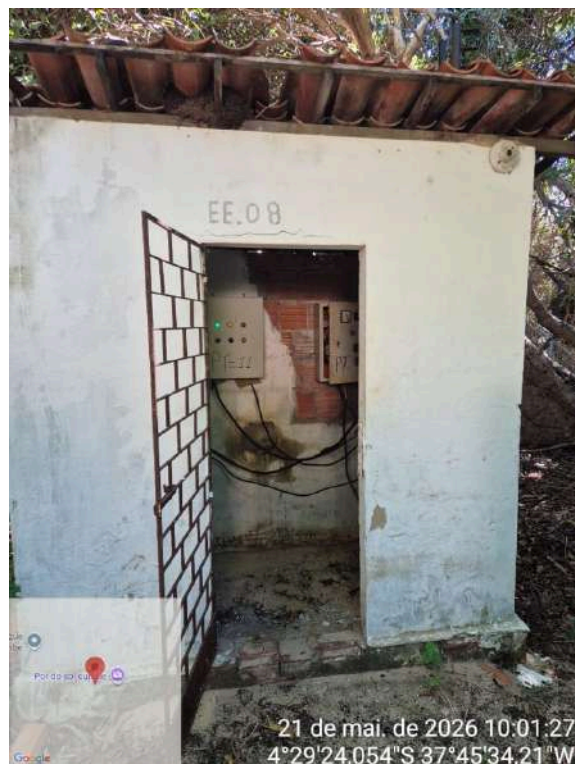
**Foto 86 - PT-11 (sede):** casa de comando dos PT-10, 11 e 26 com parede desgastada, fiação solta sem proteção.

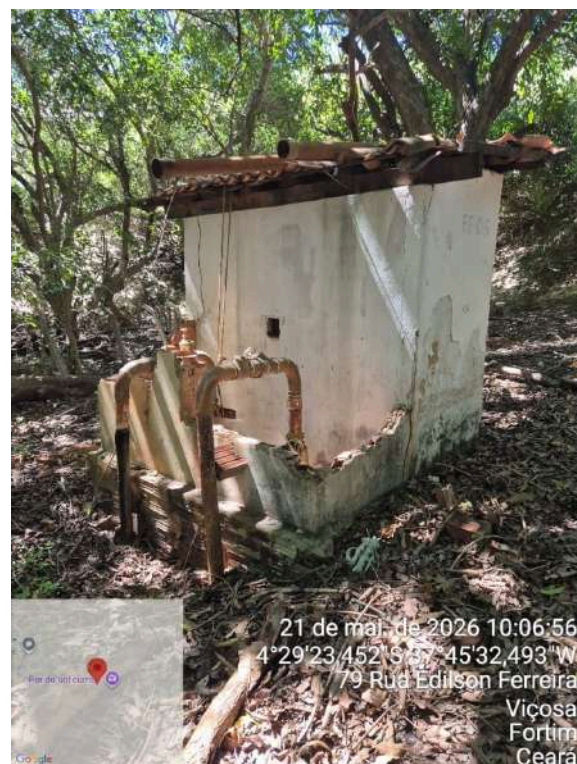
**Foto 92 - PT-15 e PT-16 (sede):** casa de comando e poços com estrutura danificada.

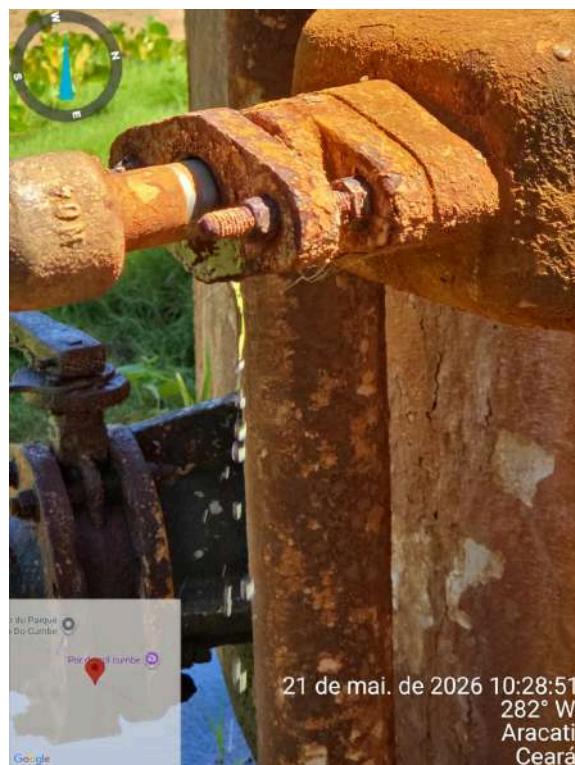
**Foto 104** - ETA Cumbe (sede): F-03 com vazamento na válvula, cor externa alterada pelo alto teor de ferro.

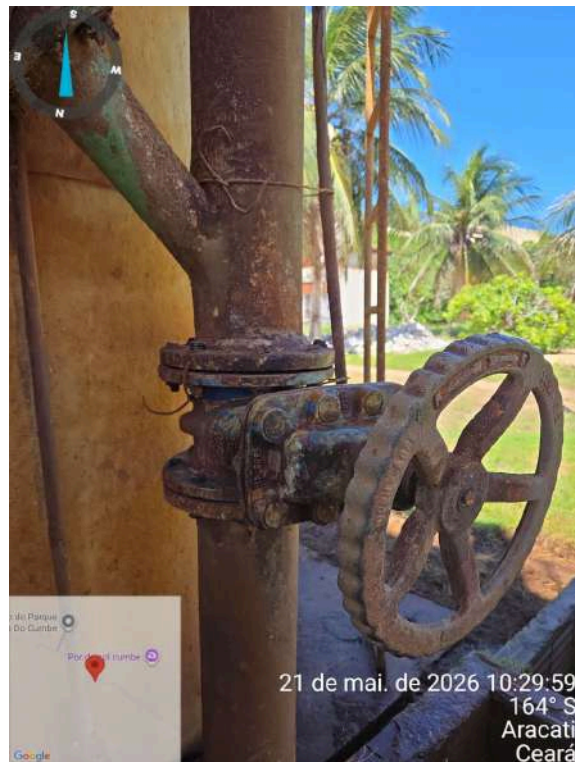
**Foto 106** - ETA Cumbe (sede): F-04 com válvula e tubulação oxidada.

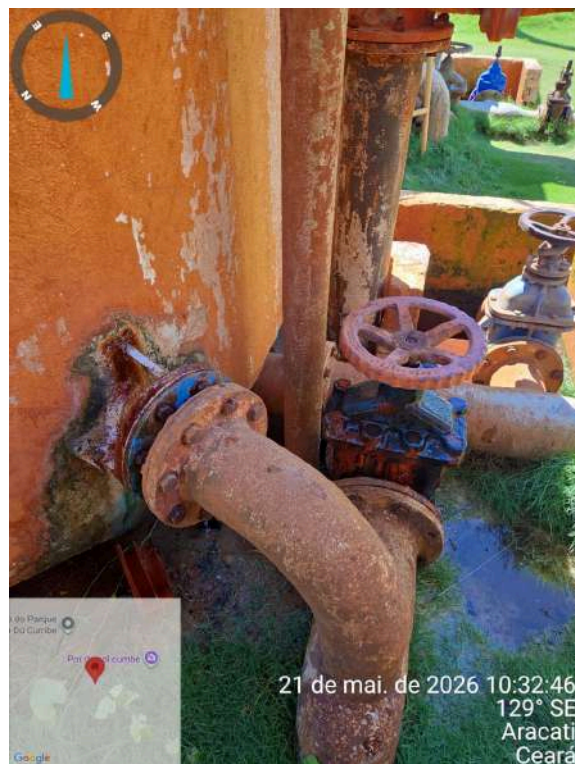
**Foto 110** - ETA Cumbe (sede): F-02 com vazamento na válvula e na parede próxima a entrada, com presença de lodo.

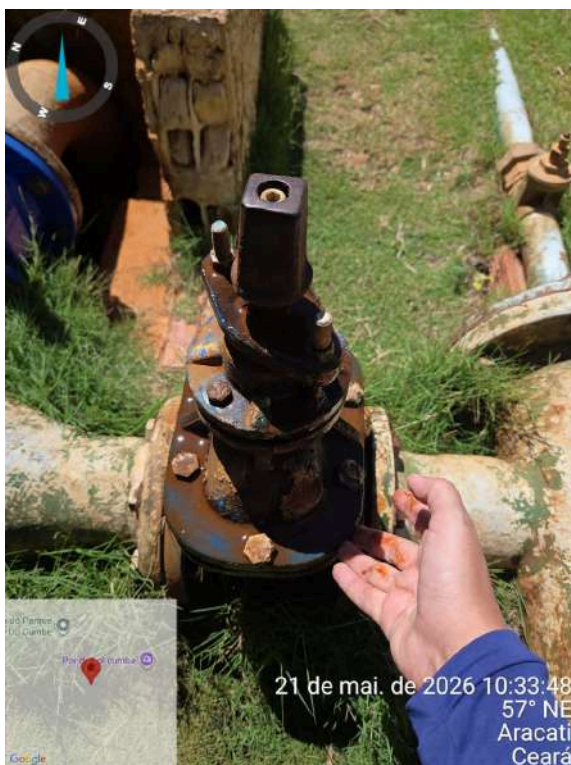
**Foto 111** - ETA Cumbe (sede): F-01 com vazamento na válvula com oxidação elevada.

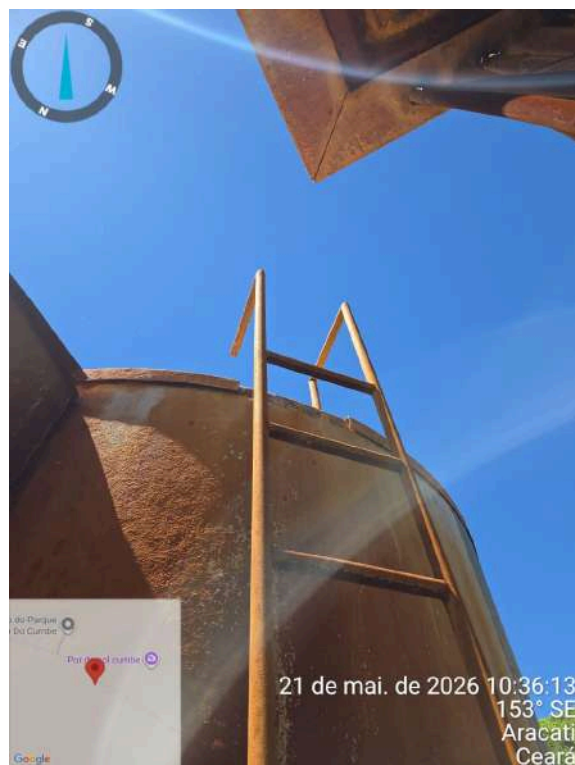
**Foto 112** - ETA Cumbe (sede): F-05 com escada sem apoio, quebrada e oxidada.

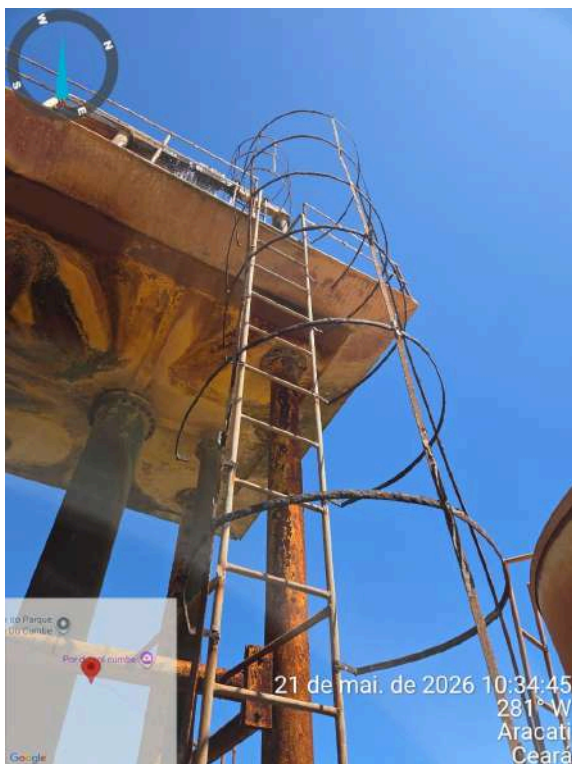
**Foto 113** - ETA Cumbe (sede): Aerador com escada com alto nível de oxidação, com guarda-corpo deteriorado.

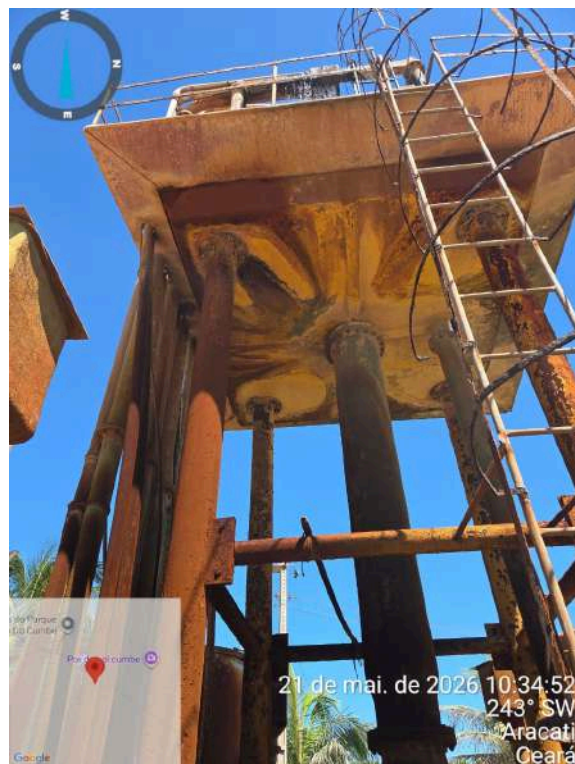
**Foto 114** - ETA Cumbe (sede): Aerador com tubulações oxidadas e com indícios de infiltração na base.

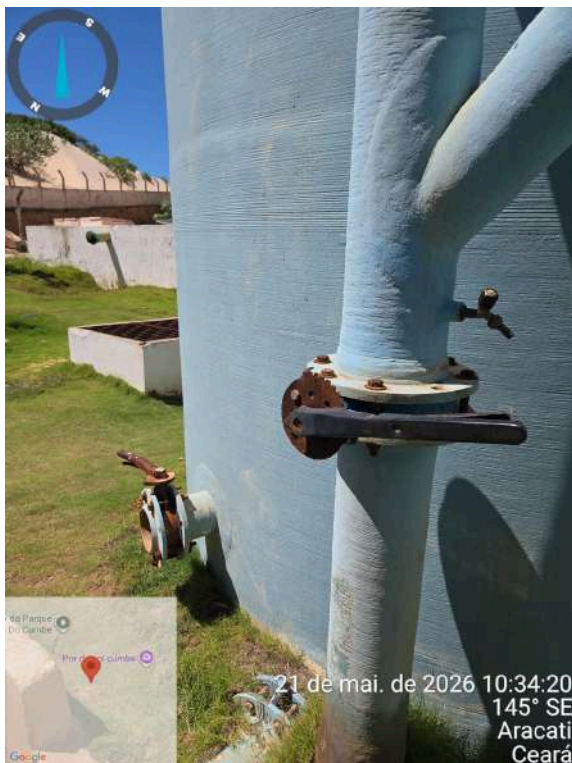
**Foto 115** - ETA Cumbe (sede): F-06 com peças oxidadas.

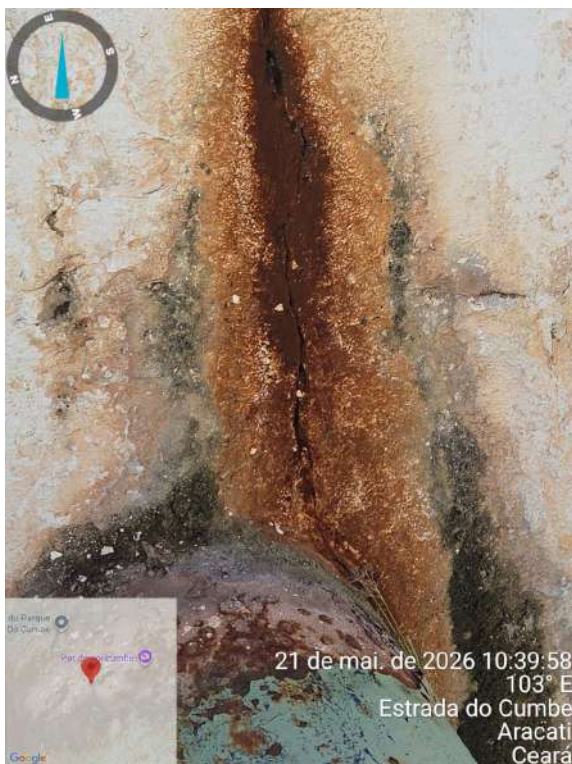
**Foto 123** - ETA Cumbe / RAP-02 (sede): parede do reservatório com fissuras, sinais de infiltração e com tubulação oxidada.

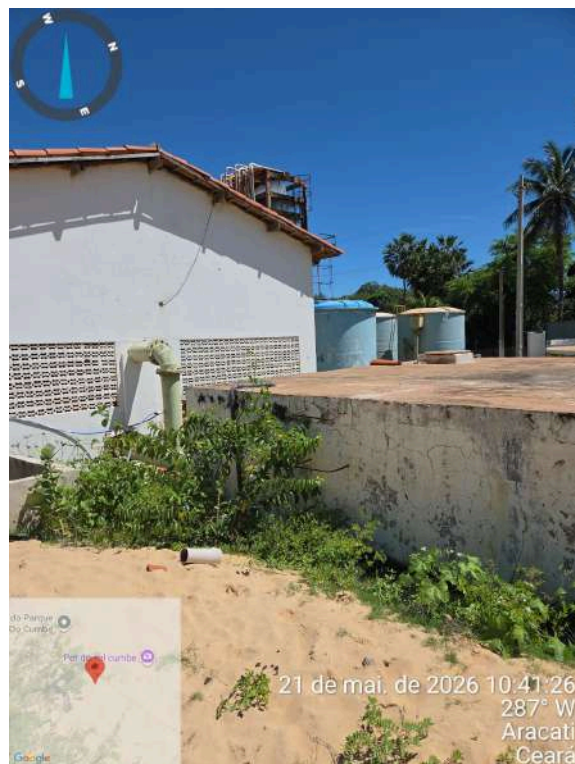
**Foto 124** - ETA Cumbe / RAP-02 (sede): escada de acesso oxidada e coberta por vegetação, com parede do RAP desgastada.

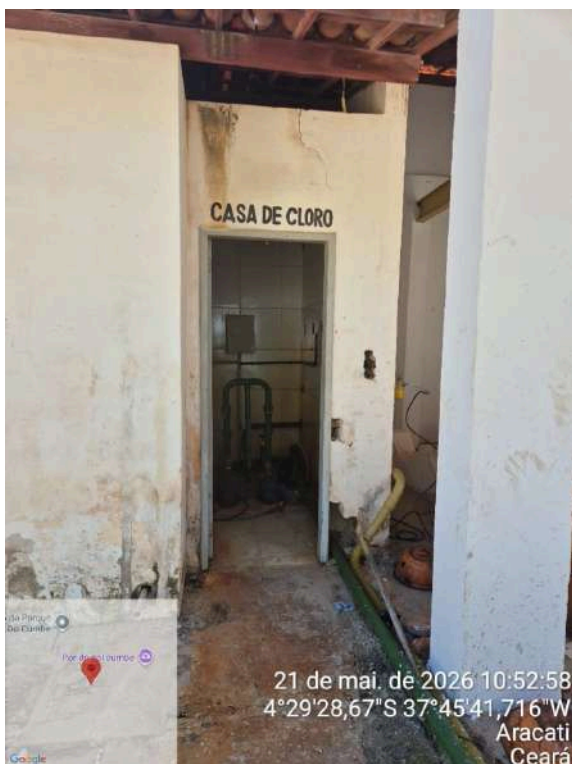
**Foto 136** - ETA Cumbe / Casa de cloro (sede): viga e parede com danos estruturais.

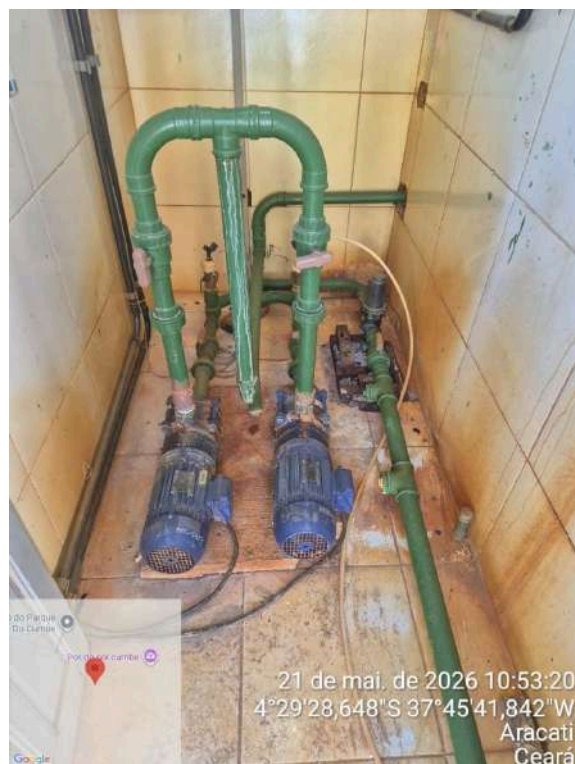
**Foto 137** - ETA Cumbe / Casa de cloro (sede): fiação das bombas sem eletrodutos, piso com ferrugem, peças oxidadas.

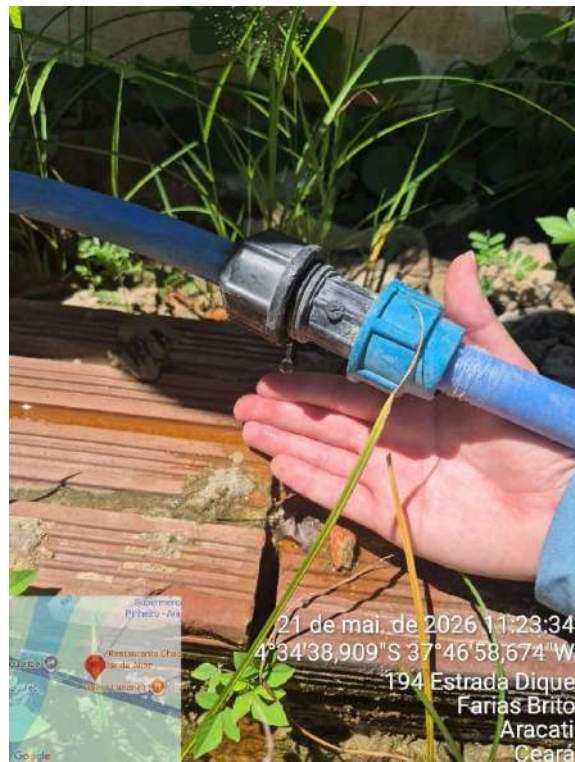
**Foto 145** - Booster BR (sede): mangueira com vazamento na junção.
